# III

## Die archäologischen Grabungen

## III.1 Grabungsverlauf und Grabungsmethodik

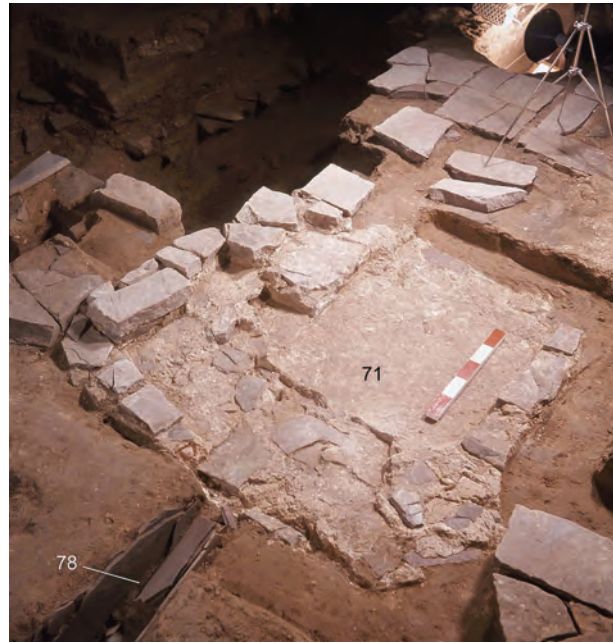
**Abb. 40** Schnitt 9. Der quadratische Fundamentblock 71 von Nordosten. An seiner Südseite ist die Befestigung 92 der Ostwand des Grabes 70 zu erkennen. Östlich des rechteckigen Mörtelbefundes 71 im Vordergrund ist der westliche Arm der kanalartigen Steinsetzung 78 sichtbar.

Der Plattenfußboden 26 sowie das darunterliegende Niveau 55 zogen außerdem gegen einen annähernd quadratischen, aus Bruchsteinen bestehenden Fundamentblock, der sich in der westlichen Hälfte des heutigen Chores (Schnitt 9) genau in der Mittelachse befand (Bef. 71, Abb. 40). Dieses Fundament zeigte einen ganz anderen Mörtel als denjenigen der karolingischen Bauten, da er auch reichlich Zuschlag aus schwärzlich-grauem Sand enthielt.

Im nördlichen Teil dieses Fundamentblocks zeigten sich die Ausbruchspuren eines großen Quaders von 0,70 m x 0,70 m Größe. Das Fundament reichte in der Tiefe bis auf den gewachsenen Boden, wie seine UK zeigte, die mit der OK des geologischen Bodens übereinstimmte. Es handelte sich wohl um den Rest eines Altares oder um ein Postament für einen großen Leuchter. Im Plan des Jahres 1663/1665 (Abb. 4) ist an der gleichen Stelle eine quadratische Struktur gezeichnet, allerdings ohne Erläuterung, um was es sich handelt. Wenn man aus den vorhandenen Resten versucht, eine Struktur zu rekonstruieren, die auch auf die Mittelachse der Kirche Bezug nimmt, ergibt sich eine rechteckige Form, die eher als Fundament eines Altars anzusprechen ist. Da dieses Fundament keine Ähnlichkeit mit dem karolingischen Mauerwerk zeigte und von dem anhand des Fundes als romanisch eingestuft Fußboden (Bef. 26),<sup>13</sup> der dagegen zog,

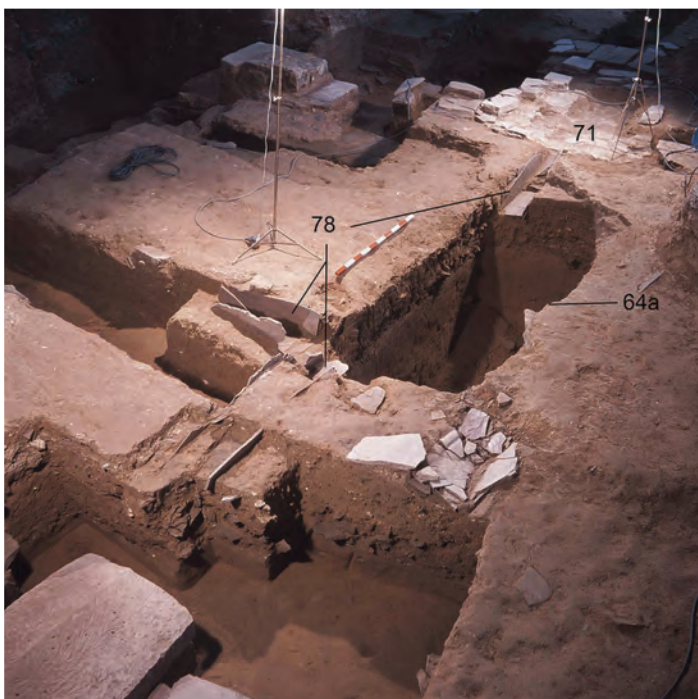
**Abb. 41** Schnitt 9. Blick von Nordosten auf die gesamte kanalartige Steinsetzung 78, deren Arme zum Teil noch verfüllt sind.

In der Mittelachse des Chores (Schnitt 9) befand sich eine kanalartige Steinsetzung, die aus einem von Westen nach Osten laufenden Abschnitt in zwei Stücken von 1,40 m bzw. 0,80 m Länge und aus einem Nord-Süd-Abschnitt von 0,86 m Ausdehnung bestand (Bef. 78 mit Aushubgrube 78a, Abb. 41 bis 44). Sie wurde im mittleren Bereich durch das Grab 64 gestört, während sie im Westen bei der Fundamentgrube für den Block 71 ihren Abschluss zu haben schien (Abb. 40 und 43). Möglicherweise ist der Grundriss dieses Befundes als kreuzförmige Anlage zu rekonstruieren, wobei sich die erhaltene Länge in Ost-West-Richtung bis auf ca. 5,00 m erstreckte, während der südli-

Es handelte sich um 0,25 m breite und 0,25 m tiefe Kanäle aus dünnen Sollingschieferplatten, die bei der Auffindung z. T. verdrückt und *in situ* gebrochen waren. Es konnte eine sehr leichte Neigung in Ost- und in Südrichtung festgestellt werden. Die Anlage wies keine Spuren von Mörtel oder Lehm auf, die als Bindemittel gedient hätten und eine gewisse Wasserundurchlässigkeit hätten sichern können. Das Niveau des Kanals, dessen Sohle auf der Höhe des Estrichfußbodens 105 lag, und das Fehlen einer Fortsetzung des Kanals in südlicher Richtung lassen eine Deutung als Drainagesystem oder Kanalisation kaum zu. Eine Fortsetzung des Befundes in die östliche Richtung bleibt unklar, da der Kanal an dieser Stelle ausgebrochen war. Jedenfalls hätten sowohl der Mauerblock 71 im Westen als auch das Grab 74 im Osten eine Nutzung des Befundes als Kanal beeinträchtigt oder unterbrochen, und es scheint, dass das quadratische Fundament des Befundes 71 offenbar auf die ältere Anlage 78 Rücksicht nahm. Diese Kanäle standen über einen gewissen Zeitraum und vielleicht auch wiederholte Male in ihrem unteren Bereich unter Wasser. Dies ist belegt durch die deutlich erkennbaren feinen Schwemmschichten des unteren Bereichs der Verfüllung (Bef. 78c), in denen auch Bruchstücke von Sollingschiefer, wohl von Abdeckplatten, auftraten. Diese Schichten entstanden durch das Eindringen von Wasser. Die obere Einfüllschicht (Bef. 78b) bildete sich offenbar in einem zweiten Moment, als der unter Wasser stehende Bereich wieder trocken gefallen und halb aufgefüllt war. Sie bestand aus Sand und Lehm und ent-

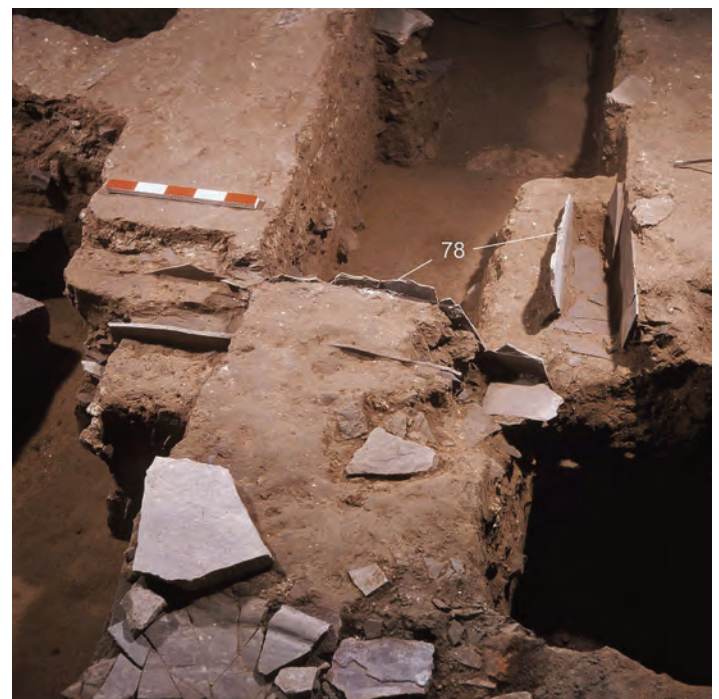
**Abb. 42** Schnitt 9. Die kanalartige Steinsetzung 78 von Norden. Der östliche Arm ist noch verfüllt, der südliche schon geleert. Im Vordergrund liegt als Störung Grab 64. Der sich verjüngende Kanal scheint im Süden zu enden.

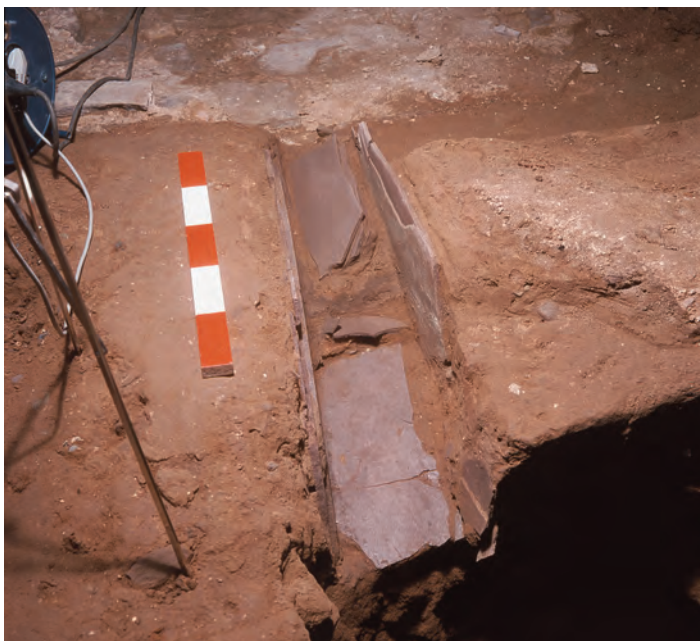
**Abb. 43** Schnitt 9. Blick von Osten auf den Westarm der kanalartigen Steinsetzung 78. Im Osten wurde ihr Verlauf durch die Grabgrube 64 geschnitten (im Vordergrund). Im Westen wurde der Mauerblock 71 an den Kanal angefügt (im Hintergrund), als dieser noch in Benutzung war.

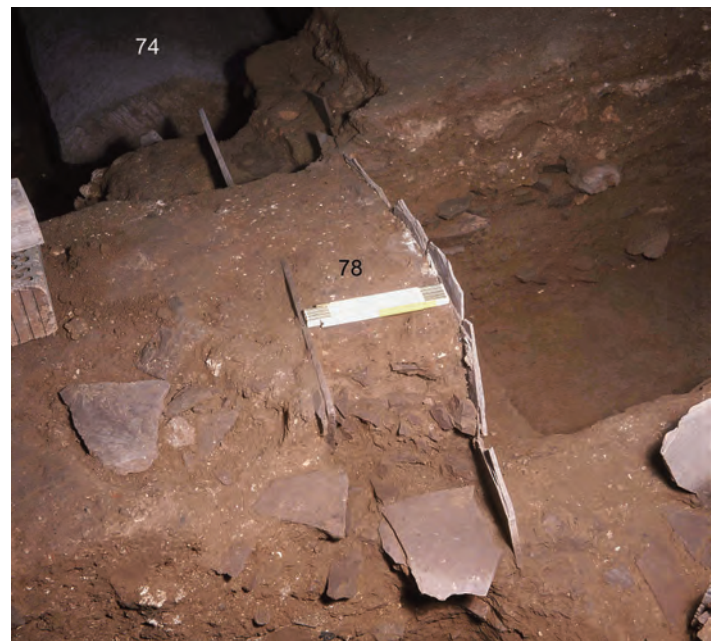
**Abb. 44** Schnitt 9. Detail der kanalartigen Steinsetzung 78 von Westen. Der vordere Teil ist durch die Grube 64 geschnitten, der östliche Bereich wurde bereits in der Karolingerzeit durch Grab 74 berührt.

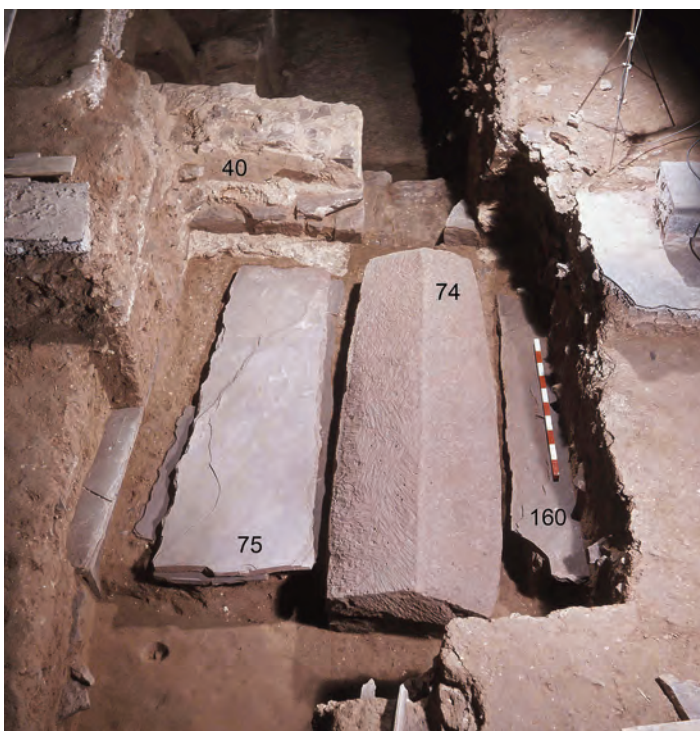
**Abb. 47** Schnitt 10 von Westen. Die Gräber 75, 74 und 160, die sich in einer Reihe vor der jüngeren Chorapsis befanden. Im Hintergrund liegen Fundament und aufgehendes Mauerwerk der älteren Chorwand 40 mit dem mittleren noch erhaltenen Durchgang in die erste Außenkrypta. Im Bild unten sind die Platten als Abdeckung des in Form eines Kreuzes in den Kirchenfußboden eingetieften Kanals zu erkennen.

Die Gräber 74 und 75, die sich in der Mittelachse der Kirche befanden, wurden eingehend untersucht (Abb. 47). Nur Grab 74 (Abb. 48 und 49) enthielt einen steinernen Sarkophag. Der Deckel bestand aus rötlich-braunem, der Trog hingegen aus grünlich-weißem Wesersandstein. Der Sarkophag wurde freihändig mit Spitzseisen und Fläche hergestellt und erwies sich als Werk einer geübten Hand, die allerdings keinen Wert auf Regelmäßigkeit, Symmetrie und Genauigkeit in der Ausführung legte. Deckel und Trog zeigten einziehende Seitenwände, ähnlich einem Schiffsrumpf, der Deckel war in Form eines Satteldachs mit leicht abgerundetem Mittelgrat gehalten und fiel zu den Schmalseiten hin ab. Im Inneren des Sarkophags war die Sohle flach bis leicht muldenförmig ausgeführt: Im Bereich des Kopfes befand sich eine Kopfnische mit 0,10 m höher liegender Sohle. Die Sohle durchbrach ein mittig angebrachtes, kleines rechteckiges Abflussloch. Das in diesem Grab angetroffene Skelett war stark vergangen und nur z. T. in seiner Substanz erhalten. Die vorhandenen Knochenreste erlaubten aber eine Ansprache als kräftiges Individuum mit der beträchtlichen Körpergröße von 1,80 m bis 1,90 m. Vermoderte Textilreste in einer grauen Schlammschicht zeugten von der Einwirkung von Wasser oder Flüssigkeit, die sich in dem Trog bildete oder durch Überschwemmungen entstand. Wahrscheinlicher ist es aber, dass das Wasser als aufsteigende Bodenfeuchtigkeit von unten wegen des relativ hoch liegenden Wasserspiegels in das Grab hinein floss.

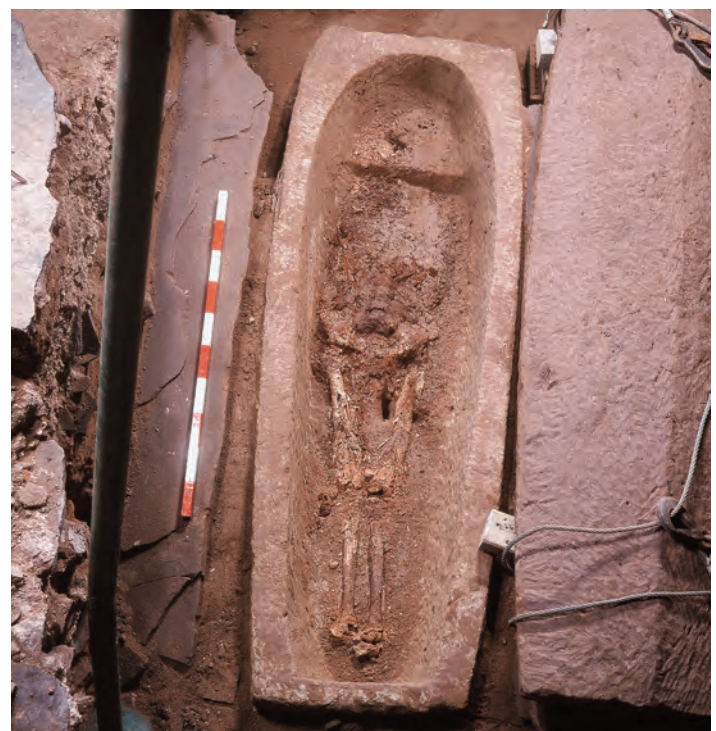
**Abb. 48** Schnitt 10. Grab 74 von Osten. Der steinerne Sarkophag ist geöffnet und der steinerne Deckel auf das nördlich liegende Grab 75 gelegt. Im Süden ist das nicht weiter freigelegte Grab 160 zum Teil sichtbar.

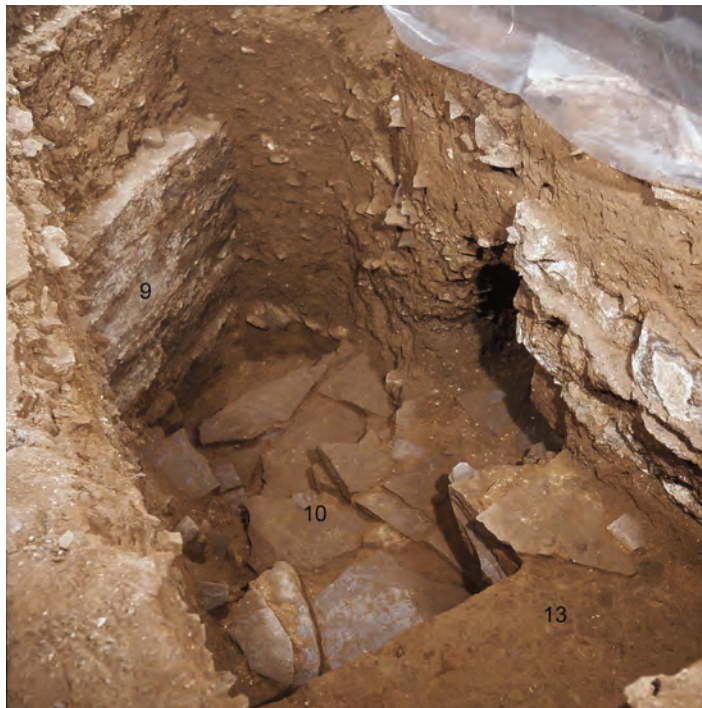
**Abb. 51** Blick von Westen auf die Ostwand des Schnittes 6. Im Vordergrund ist ein Teil des nördlichen Fundamentes 10 des zweiten karolingischen Chores zu sehen, das unterhalb der in der Barockzeit errichteten Gruft 378 liegt. Im Ostprofil ist die Ausbruchgrube 19a des unvollständig gebliebenen Fundamentes 18 zu erkennen. 378 und 379 sind barockzeitliche Gräfte.

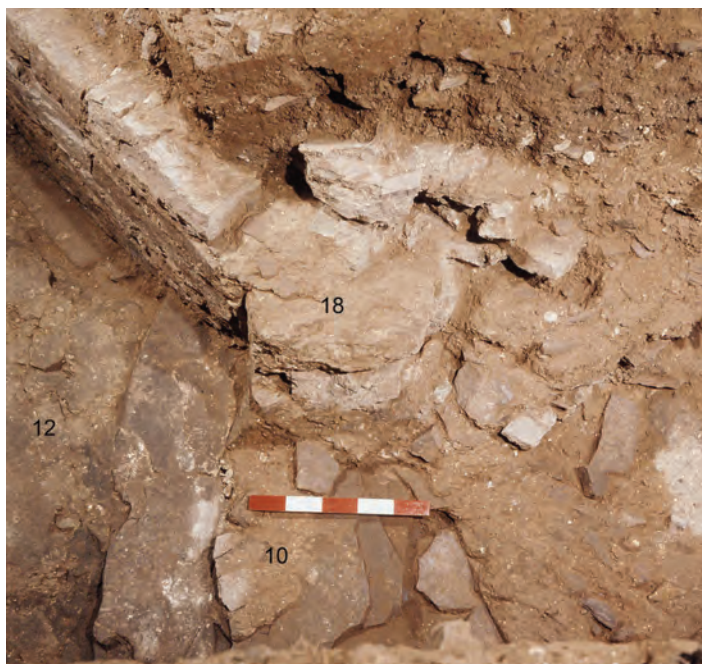
**Abb. 54** Schnitt 3. Die Situation am südlichen Krypteneingang von Osten. Im Vordergrund befindet sich die Fundamentierung 18 des nicht ausgeführten barocken Chorpolygons, das diesen Befund überlagert.

Südlich der Mauer 10 ist an der Stelle, an der diese an die Mauer 40 des älteren Chores ansetzt (siehe unten), auf der verputzten Oberseite des Bankettes eine leicht schräg verlaufende, schwach ausgeprägte Abrisskante zu sehen (Abb. 54). Da sich an dieser Stelle der Putz nicht weiter fortsetzte, könnte man einen hier ehemals vorhandenen und ausgebrochenen Mauervorsprung einer Eingangswange annehmen. Wir befinden uns

An der Südseite der Mauer 10 befand sich ebenfalls an jener Stelle, an der diese an die Mauer 40 heranzieht (siehe oben), der Fundamentrest 68 aus flachen, in Lehm gebetteten Bruchsteinschollen (Abb. 54). Dieser als Stufenfundament zu bezeichnende Befund war nachträglich gegen Fundament 10 gesetzt und stand in keinem Verband damit. Auch die genaue zeitliche Einordnung dieses Befundes bleibt fraglich, da er stratigraphisch nur zwischen der Mauer 10, gegen die er zieht, und dem barocken Fundament 18, von dem er geschnitten wird, zu setzen ist. Berücksichtigt man ferner die Position der nördlichen Schwelle 63, so ist kein direkter Vergleich mit der südlichen Situation möglich: Im Süden fehlt ein entsprechender Stein in der gleichen Flucht wie im Norden. Geht man von symmetrisch aufgebauten Krypta-Zugängen aus, lassen sich nur unregelmäßig angelegte Stufen annehmen, die es ermöglichten, den Höhenunterschied zwischen dem Fußboden 36 und dem Krypta-Fußboden 12 zu überwinden. Die erste

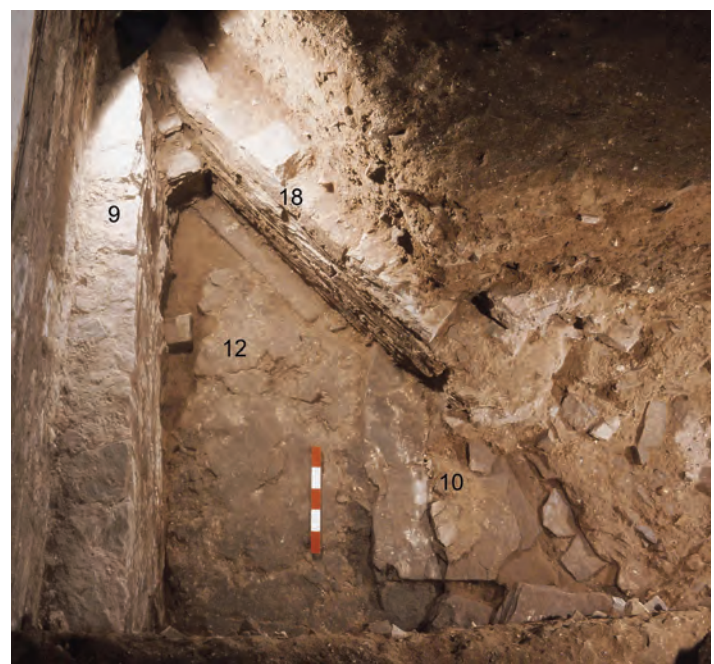
**Abb. 55** Schnitt 3. Blick von Südwesten auf die Fundamentmauer des jüngeren karolingischen Chores. Die Steine 68 bilden die Reste einer Stufenanlage als Eingang zur Krypta. Das Fundament 10 wird im Norden durch die barocke Gruft 65 geschnitten.

Nur im Schnitt 3 konnte eine Außenkante der Mauer 10 erfasst werden, die hier auch die Südseite des Chores und gleichzeitig die Innenwand des südlichen Korridors der Krypta bildete. Dieser Mauerzug (Abb. 55) zeigte an dieser Stelle ein Bankett von etwa 0,67 m Höhe und ca. 0,20 m Breite, über dem sich noch aufgehendes Mauerwerk als ein 7 cm hoher Stein andeutete. Der untere, in Lehm gesetzte Fundamentteil der Süd- wand sprang nach Süden um ca. 0,30 m vor, was im nächsten Mauerstück weiter östlich deutlich zu sehen ist (Abb. 56). Putzreste bedeckten die Mauer, aber auch die Oberseite und die Flanke des Banketts sowohl beim ersten Mauerstück im Westen (Abb. 55) als auch beim zweiten weiter östlich (Abb. 56). Hier war auf der Höhe des unteren Vorsprungs ein Mörtelstrich auf Bruchsteinstückung zu erkennen, der gegen das Fundament strich und als Fußbodenniveau des Kryptenumganges (Bef. 12, Abb. 57) einzuordnen ist. Der untere Fundamentvorsprung von 0,30 m Breite war, im Gegensatz zum oberen Bankett, nicht verputzt. Die Mauerstärke der Chormauer oberhalb des Kryptenniveaus betrug max. 1,05 m.

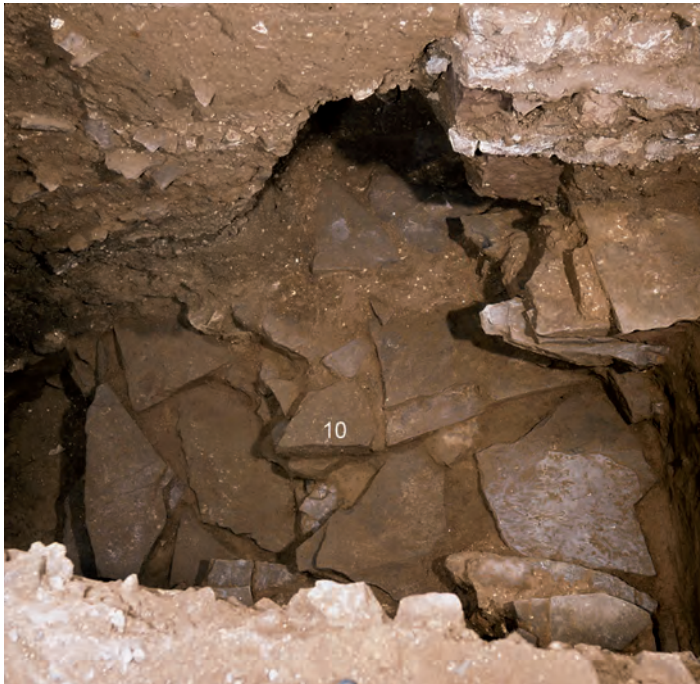
**Abb. 56** Die Fundamentmauer 10 im Westbereich des Schnittes 3 im Detail von Osten. An seiner Südseite befindet sich der Estrich 12 als Fußboden der zweiten karolingischen Krypta. Beide Befunde werden durch die Fundamentierung 18 überlagert.

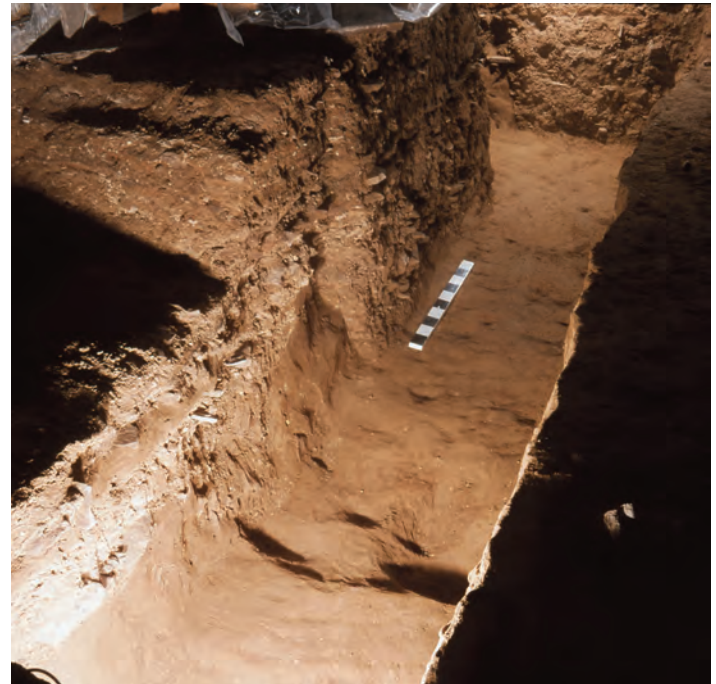
**Abb. 57** Der Westbereich des Schnittes 3 von Osten. Der Estrich 12 ist hier in seiner kompletten Ausdehnung zwischen dem Fundament 10 und dem Fundament der barocken Chorsüd- wand erkennbar.

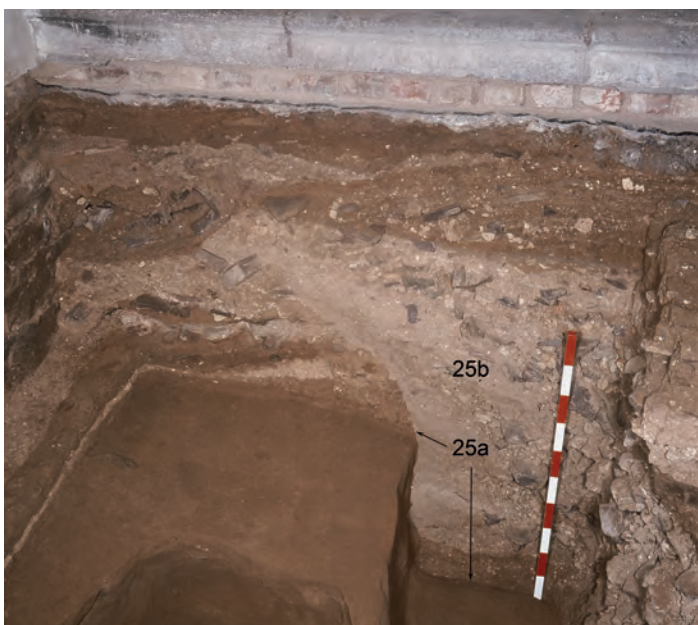
**Abb. 61** Schnitt 8. Blick von Westen auf die Ostwand des Schnittes und auf die Ausbruchgrube 25a mit ihrer Verfüllung 25b. Links ist das zugehörige Fußbodenniveau aus Mörtel im Profil zu sehen, im Vordergrund ein Rest der ausgeleerten Ausbruchgrube 60a.

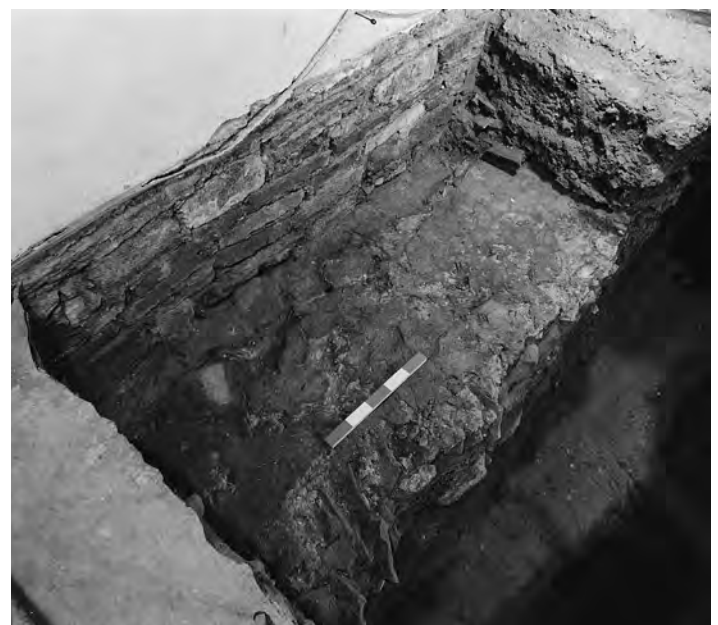
**Abb. 62** Schnitt 5. Blick von Nordosten auf den Mörtelstrich 36.

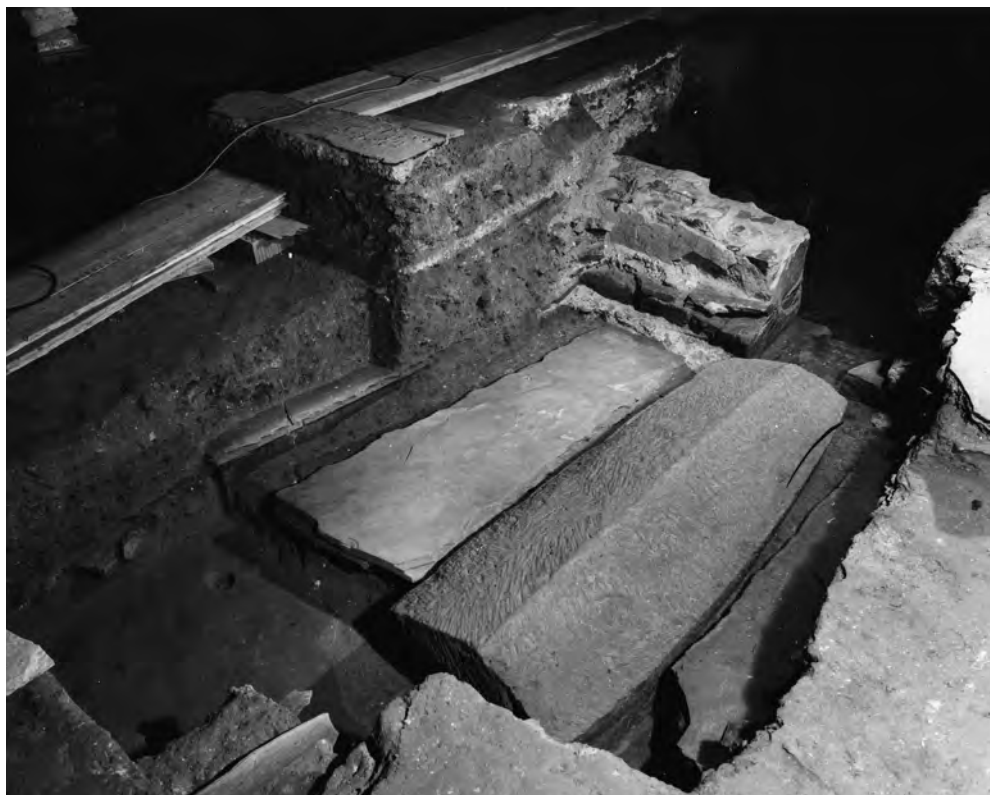
**Abb. 68** Schnitt 10. Der Durchgang durch Mauer 40 in die erste karolingische Außenkrypta 17, von Westen. Westlich vor der Ostmauer 40 liegen die Plattengräber 75 und 160 sowie der Sarkophag 74.

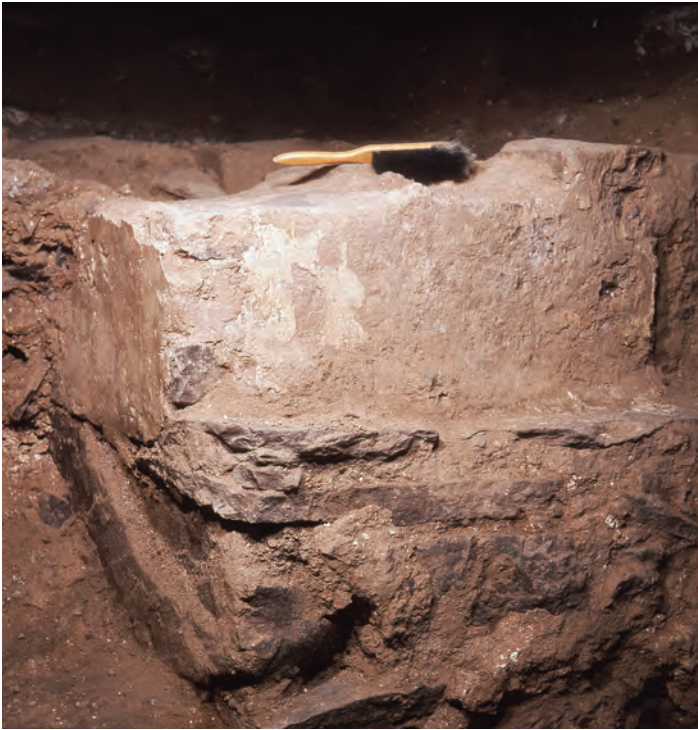
**Abb. 69** Schnitt 4. Blick von Südosten auf die südliche Laibung des Eingangs zur karolingischen Außenkrypta 17 im Detail. Im Bereich des Aufgehenden sind Putzreste erhalten.

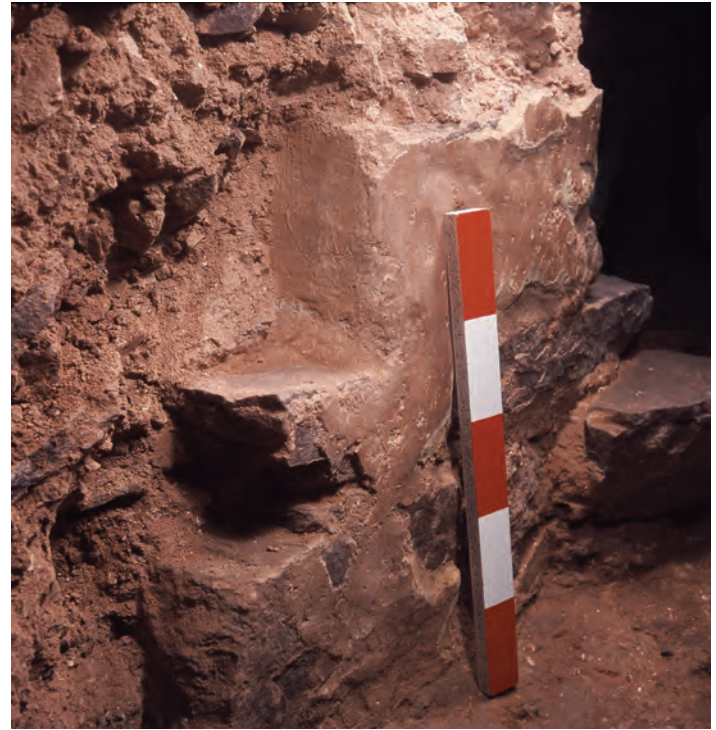
**Abb. 70** Schnitt 4. Blick von Nordosten durch die Mauer 40 auf die Südlai-  
bung des Eingangs in die Außenkrypta und, rechts im Bild, auf die Schwelle 82.

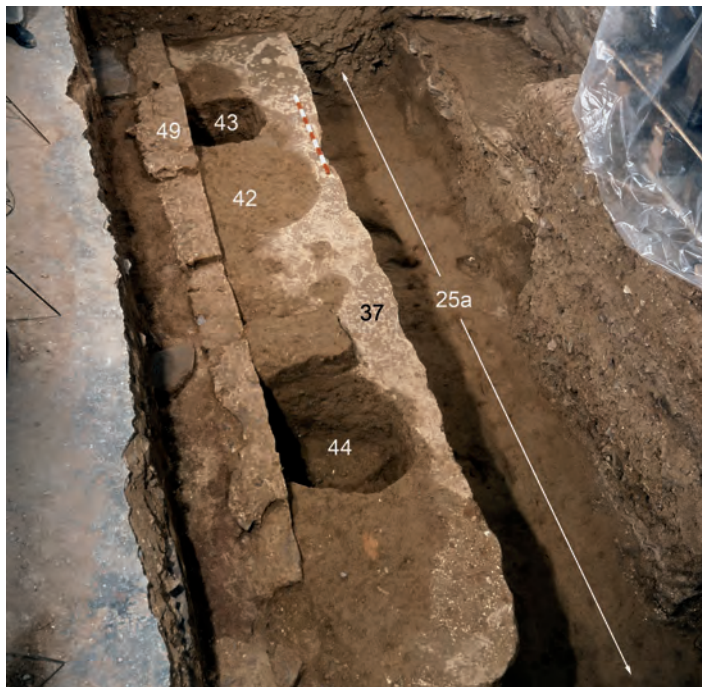
**Abb. 71** Schnitt 5. Blick von Westen auf die geleerte Ausbruchgrube 25a. Links ist die südliche Binnenmauer 49 der ersten karolingischen Gangkrypta in Ost-West-Richtung zu sehen. Südlich der Mauer befinden sich die beiden Pfostengruben 43 und 44, die in den Estrich der ersten karolingischen Krypta eingetieft sind.

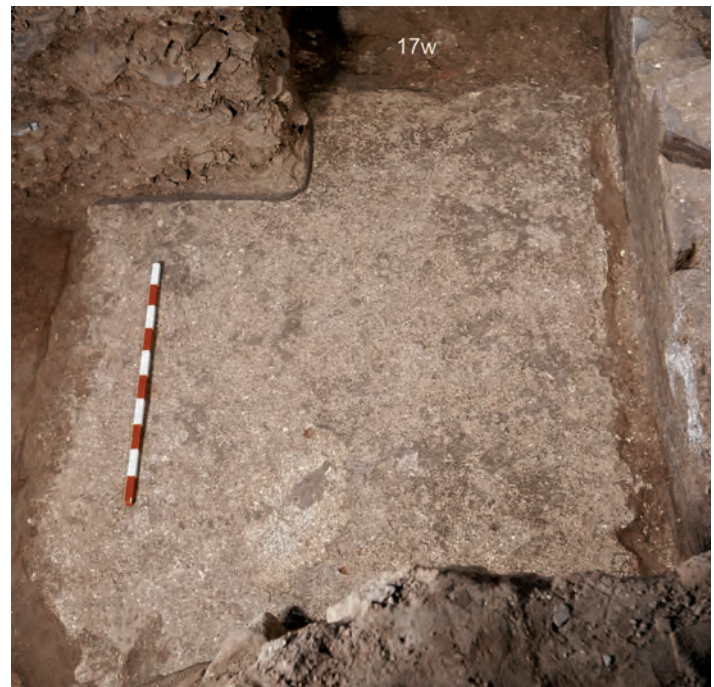
**Abb. 72** Schnitt 4. Der Estrich 80 der ersten karolingischen Außenkrypta in einer Detailansicht von Osten.

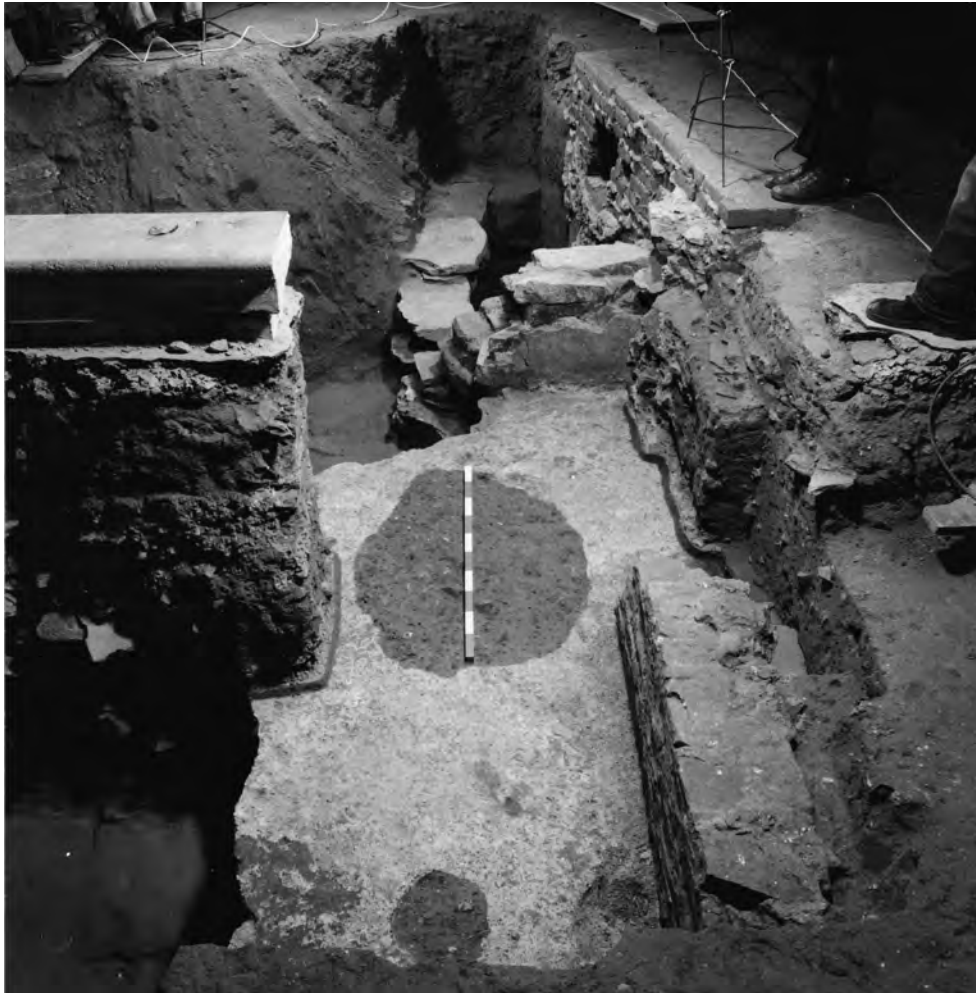
**Abb. 73** Schnitt 10. Blick von Westen auf den erhaltenen Rest des Mörtelstrichs 37. Die kleinere runde Verfärbung im Vordergrund ist das barockzeitliche Pfostenloch 28. Im Hintergrund zeichnen sich die größere runde Verfärbung der Eintiefung 377 aus Phase B sowie der Rest der Ostmauer 40 des älteren karolingischen Chores ab.

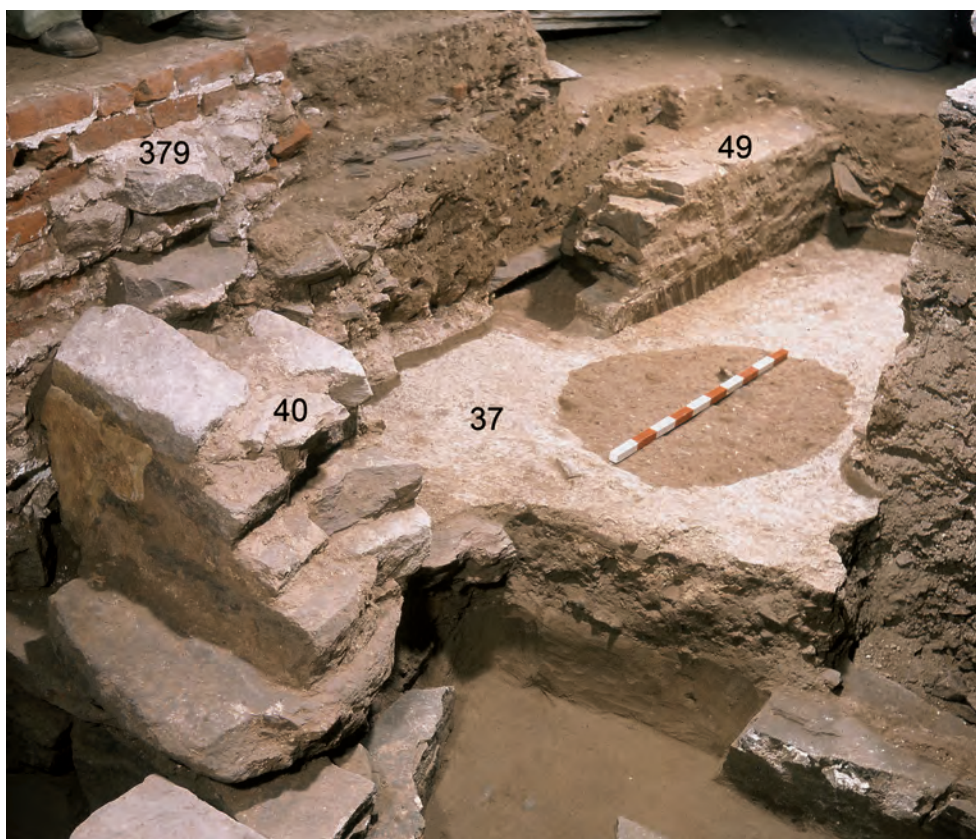
**Abb. 74** Blick von Nordosten in die Schnitte 6 und 10. Im Vordergrund liegt die Ostmauer 40 des ersten karolingischen Chores, die im Süden durch die gemauerte Gruft 379 geschnitten wird. Auf der Außenwand sind noch Reste des Putzes sichtbar. Im Westen zieht der Mörtelstrich 37 der ersten karolingischen Gangkrypta gegen die nördliche Innenmauer 49. Auf der Fläche 37 zeichnet sich die dunklere Verfüllung 377 ab.

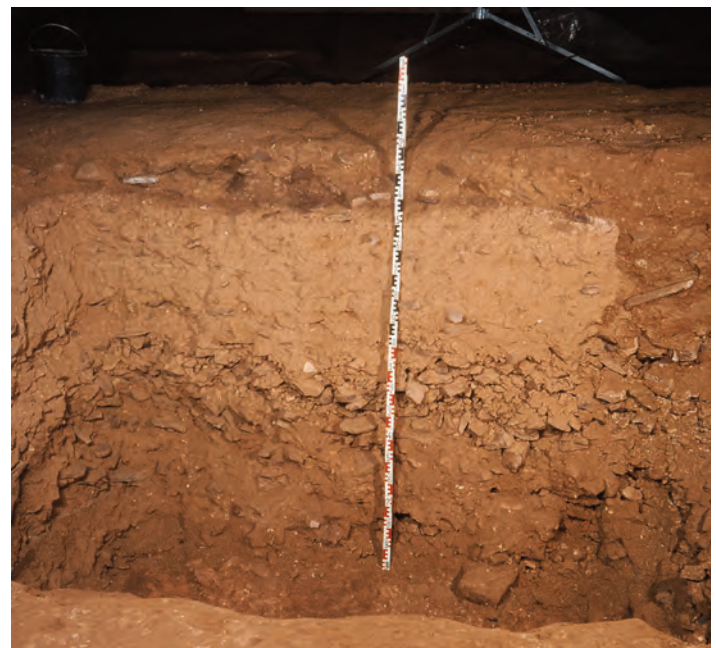
**Abb. 75** Schnitt 4. Blick von Norden auf die Verfüllung 22 in dem verfüllten Raum der ersten karolingischen Außenkrypta.

Östlich des Fundamentes 40 zeichnete sich etwa in der Mittelachse der Kirche in der Fläche unterhalb der Aufschüttung für den zweiten karolingischen Chor (Bef. 13) ein eingetiefter, mit Mörtelschutt und Wandputz (Bef. 22) verfüllter Raum ab (Abb. 75). Die entsprechende Verfüllung 22 bildete ein Schuttpaket von ca. 1,50 m Höhe, das bis hinunter zum Fußboden den kleinen, im Osten mit einer Apsis versehenen Raum vollständig ausfüllte. Unterhalb der Verfüllung kamen auch die Nord- (Abb. 76 und 77) und Spuren der Südmauer als Ausbruchgrube (Abb. 63) dieses Raumes zutage (Bef. 17). Die Abbruchkante der Nordmauer wie auch die Abbruchfläche der Mauer 40 waren von dieser Schicht bedeckt. Der Ostteil des Raumes war hingegen durch das barocke Fundament 18 fast komplett beseitigt worden. Nur ein kleiner Rest des Ostabschlusses in Form einer gebogenen Mauer (Abb. 25) konnte am Ende eines tunnelartigen Eingriffs von Osten – unterhalb des Hochaltarfundamentes – festgestellt werden.

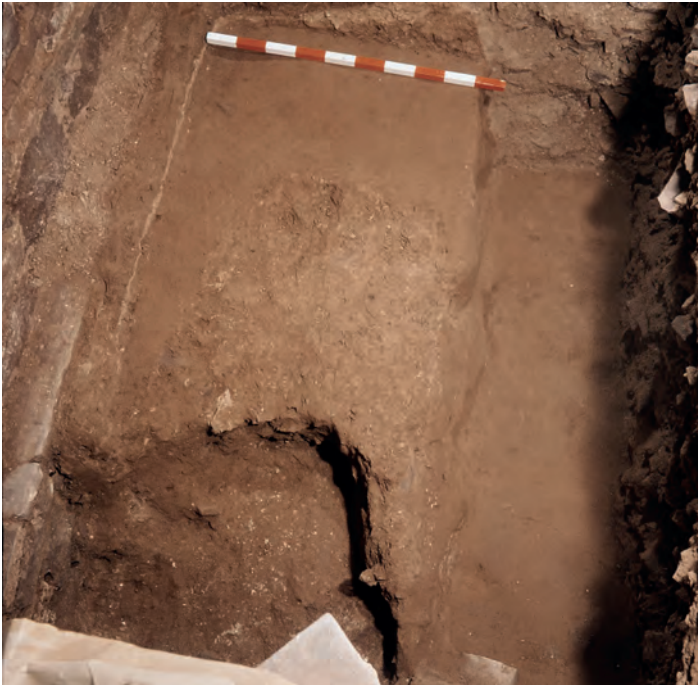
**Abb. 78** Schnitt 8. Blick von Westen auf die Ausbruchgrube 60a, die sich mit ihrer Verfüllung 60b im gewachsenen Lehm abzeichnet. Ihre sich nach Osten verjüngende Form sowie ihre stumpfen Enden sind deutlich zu erkennen. Im Westen hat ihre Abtragung schon begonnen.

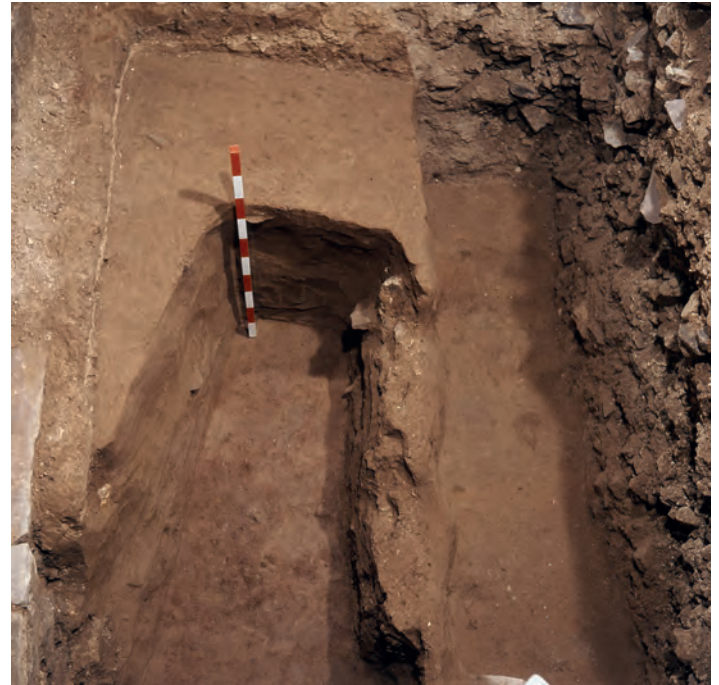
**Abb. 79** Schnitt 8. Die fast vollständig ausgehobene Ausbruchgrube 60a von Westen. Ein letzter Rest der Verfüllung 60b haftet noch am südlichen Rand der Grube.

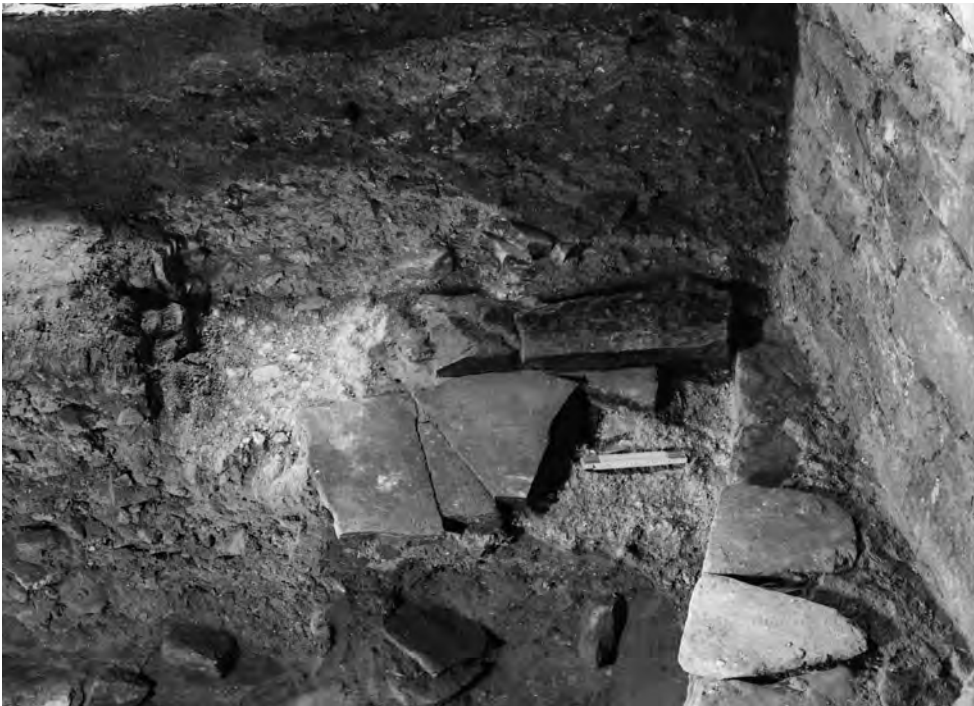
**Abb. 80** Schnitt 7. Blick von Osten auf die Stufe 63. Die noch nicht aufgedeckte Ausbruchgrube 59a darunter wird von Resten der jüngeren Pflasterung 62 überlagert, die an die Stufe 63 zieht. Rechts sind Teile des barocken Apsisfundamentes 18 sichtbar.

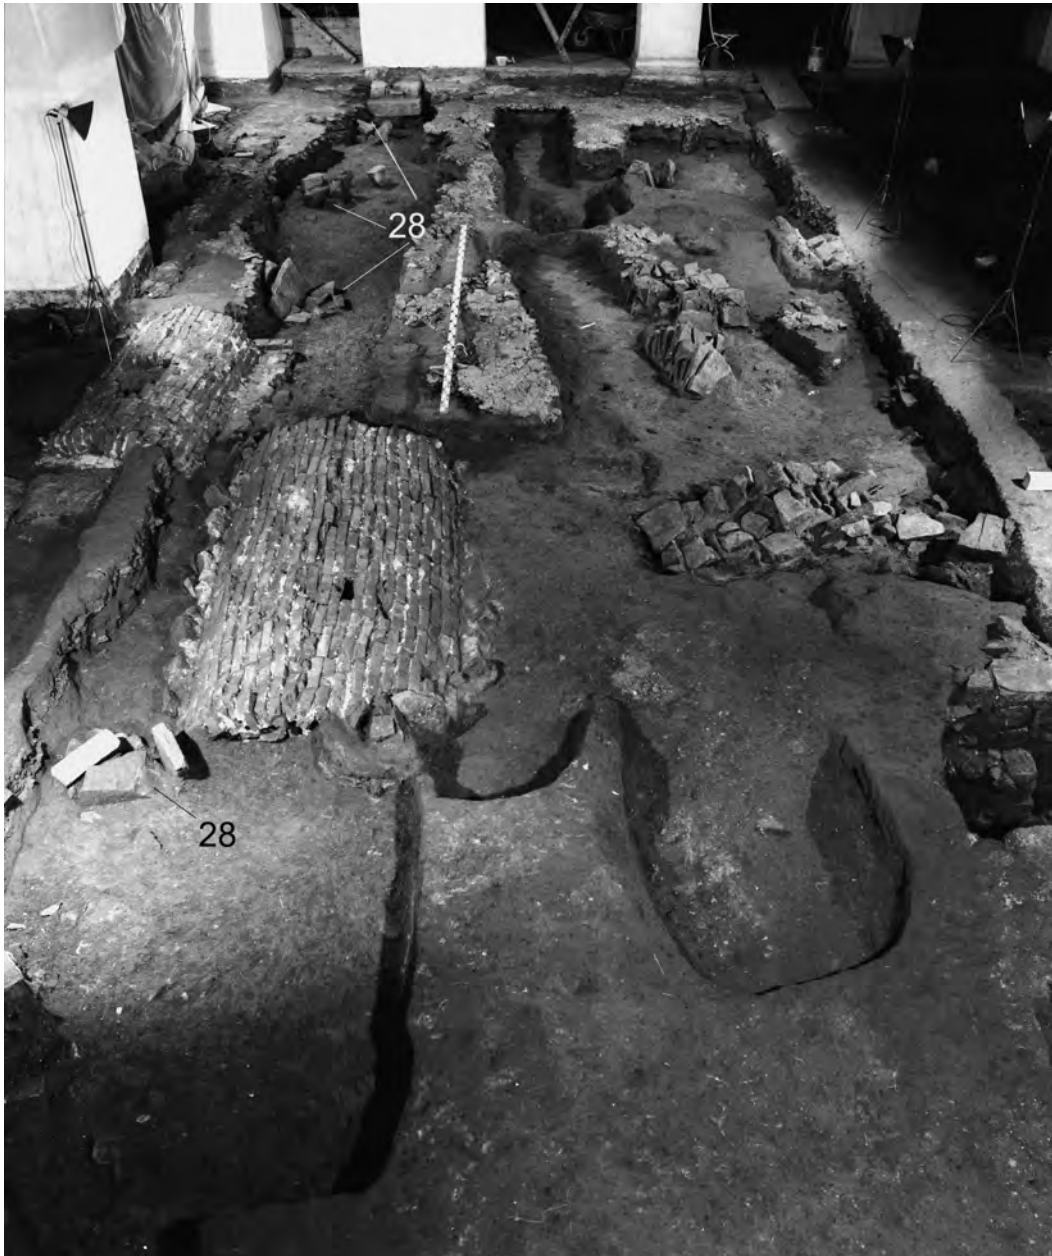
**Abb. 82** Blick von Osten in die südliche Hälfte des Langhauses zu Grabungsbeginn. Erkennbar sind die gemauerten barocken Gräfte, die abgestürzten Mauerteile 186 des karolingischen Obergadens sowie eine Reihe von barockzeitlichen Pfostenlöchern 28.

Entlang der Südseite der heutigen Barockkirche lag in einer Entfernung von max. 2,60 m bis 2,70 m von der Außenwand eine Reihe von Pfostengruben, deren einzelne Gruben regelmäßige Abstände zueinander aufwiesen (Abb. 82). Wie schon im Chor

wurden sie als Spuren des Baugerüsts des barocken Neubaus interpretiert. Die Pfostengruben maßen ca. 0,60 m bis 0,80 m im Durchmesser (Bef. 28). Besonders deutlich waren sie in den Schnitten 16 bis 19 (siehe Beilage 3B) sowie in der Verfüllung 108 der Ausbruchgrube 108a. Diese Ausbruchgrube konnte sowohl im Norden (Schnitte 12 bis 15, Abb. 83 bis 85) als auch im Süden (Schnitte 16 bis 19) über ihre gesamte Ost-West-Länge verfolgt werden. Sie markierte den Verlauf der inneren nördlichen und der südlichen Arkadenwände im Langhaus der karolingischen Kirche. Es handelte sich um die westliche Fortsetzung der Ausbruchgrube 25a(n,s) an der Stelle der ehemaligen Fundamente der Seitenwände des ersten karolingischen Chores. Die Ausbruchgruben entstanden durch Abbrucharbeiten an der älteren Kirche in der Barockzeit, als die heute erhaltene Kirche errichtet wurde. Die nördliche Ausbruchgrube (108a,n) wurde von einer weiteren Ost-West-Grube in den Schnitten 12 bis 15 geschnitten (Bef. 143). 143 zeigte den gleichen Verlauf wie 108a,n, allerdings leicht nach Norden versetzt (Abb. 85). Sie

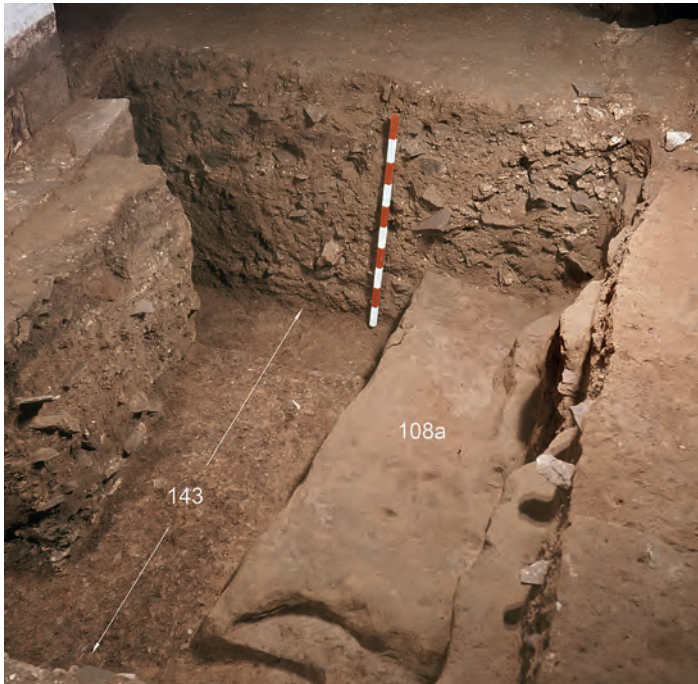
**Abb. 83** Schnitt 14. Blick von Südwesten auf die Baugrube 143 eines nur teilweise ausgeführten Fundamentes an der Nordseite der Kirche. Rechts die Sohle der geleerten Ausbruchgrube 108a der Fundamente für die nördliche Arkadenmauer. Nördlich von 143 liegt das Fundament 178 des Pfeilers in der nördlichen Langhauswand.

lässt sich ohne Weiteres als Baugrube eines geplanten, aber nicht ausgeführten Fundamentes interpretieren. Wie schon zur Befundsituation im Chor erläutert, existiert ein Plan des Jahres 1664 (Abb. 6), der einen nicht ausgeführten Entwurf für den Bau einer neuen, im Gegensatz zur heutigen schmaleren Kirche darstellt. Die Grube 143 kann mit dem im Abschnitt zum Chor schon beschriebenen Fundament 18 in Verbindung gebracht werden. Die Vermutung, dass der Entwurf nicht vollständig ausgeführt wurde und dass die geplante Errichtung des Fundamentes sicherlich nicht über den Aushub der Grube hinaus kam, gründet sich auf diese Quelle, lässt sich am archäologischen Befund jedoch nicht belegen. Weitere, kleinere Pfostenlöcher (Bef. 28) wurden im Mittelschiff, etwa 4,00 m östlich von den renaissancezeitlichen Pfeilern 177 entfernt, freigelegt (Abb. 86). Sie gehören ebenfalls zur barocken Bauphase. An der nördlichen und an der südlichen Langhauswand wurden die Fundamente der barocken Kirche 178 freigelegt (Abb. 87 und 88), die mit den Fundamenten der nach innen vorspringenden Wandpfeiler einheitlich und im Verband gemauert waren.

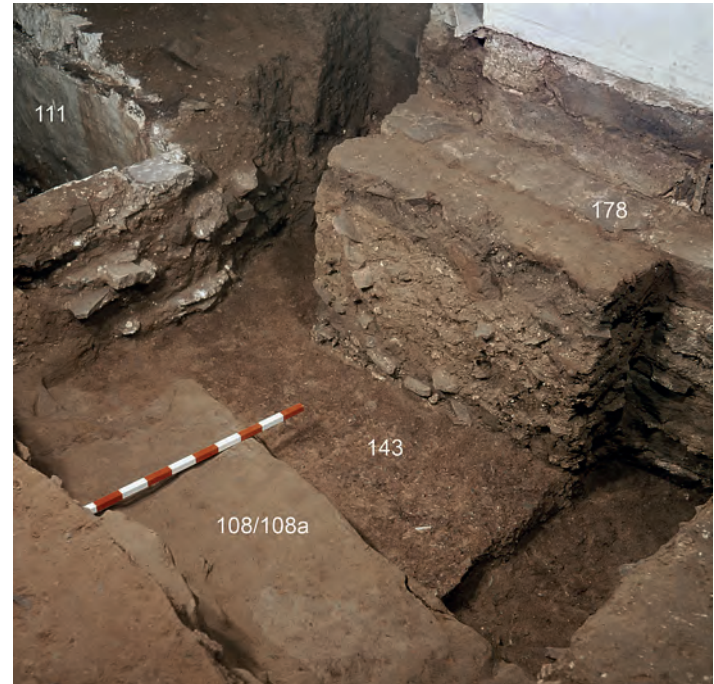
**Abb. 84** Schnitt 14. Blick von Südosten auf die barocken Ausbruchgruben 143 und 108. Weiter westlich ist ein Teil der barocken Gewölbegrufung 111 sichtbar.

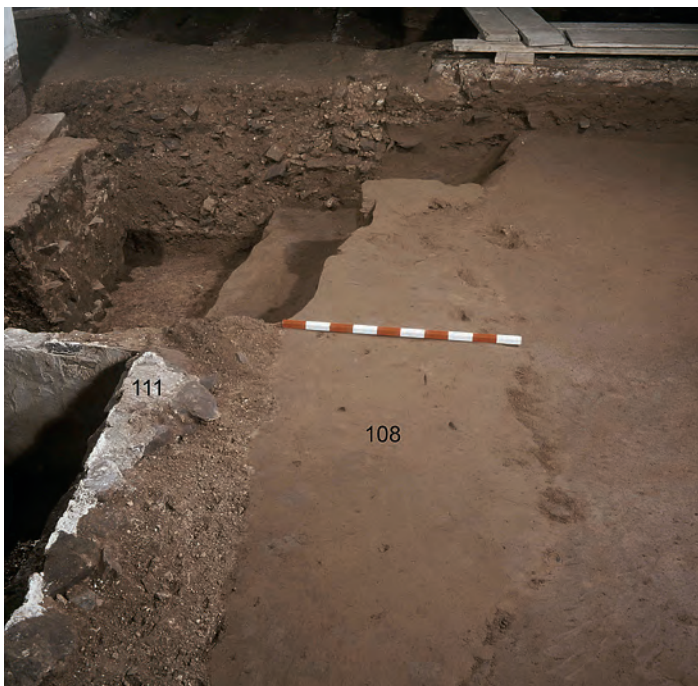
**Abb. 85** Schnitt 14. Blick von Westen auf die Ausbruchgrube 108. Links ein Teil der barocken Gruft 111. Im Profil an der östlichen Schnittgrenze sind die Verfüllschichten der beiden Gruben 143 und 108a zu sehen.

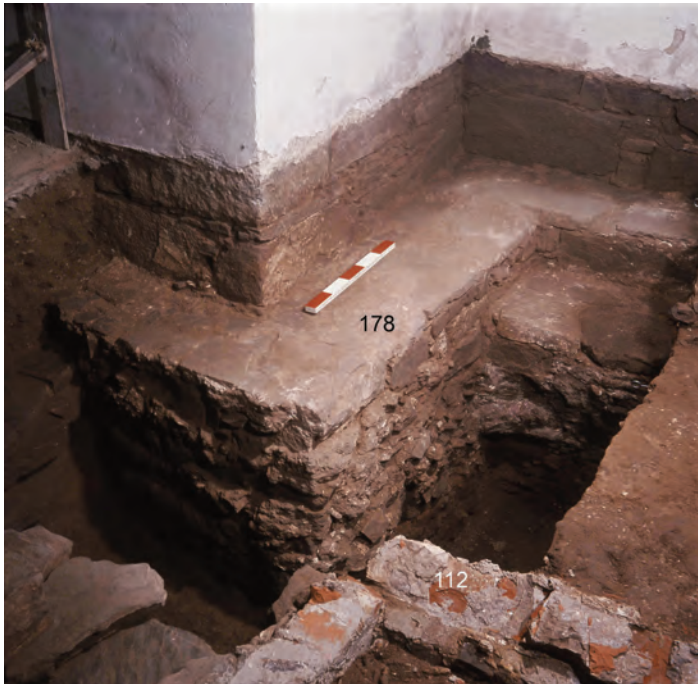
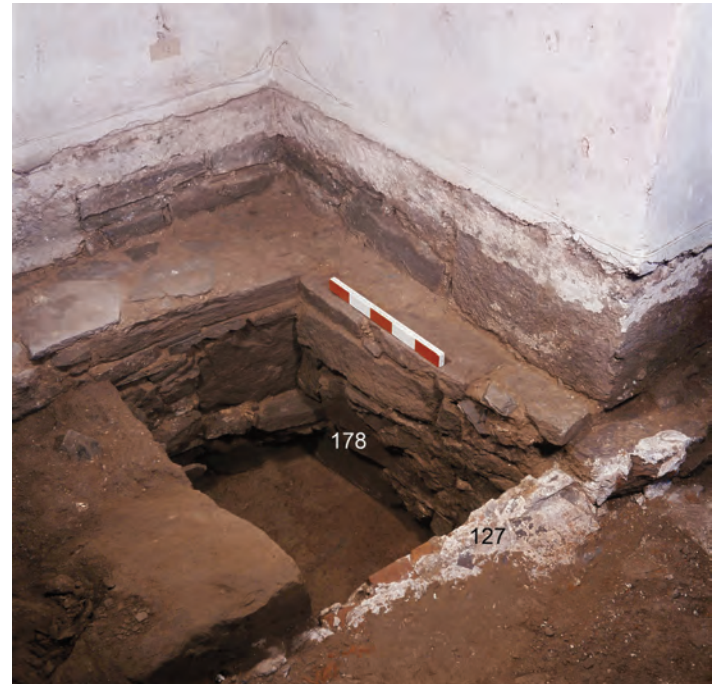
**Abb. 86** Schnitte 14, 15, 18, 19. Blick von oben auf das Langhaus von Westen. Im unteren Bereich die beiden mit Bruchsteinen gefüllten barockzeitlichen Pfostenlöcher 28. In der Mitte befinden sich die Stücke 186f und 186g des in der Barockzeit abgestürzten karolingischen Obergadens sowie weiter links die beiden Gräber 141 und 140.

Die Positionen einiger dieser Blöcke (insbesondere 186e und 186g, Abb. 86) wiesen darauf hin, dass die Bruchstücke nur von der südlichen Obergadenmauer stammen konnten. Auch die Blöcke b, c und d gehörten zur Südwand. Der hier verwendete Mörtel ähnelte eindeutig dem Mörtel weiterer Bauteile der ältesten karolingischen Phase (Phase A, vgl. z. B. Bef. 40).<sup>20</sup> Die Obergadenmauer zeigte eine Stärke von ca. 0,52 m
