# III

## Die archäologischen Grabungen

## III.1 Grabungsverlauf und Grabungsmethodik

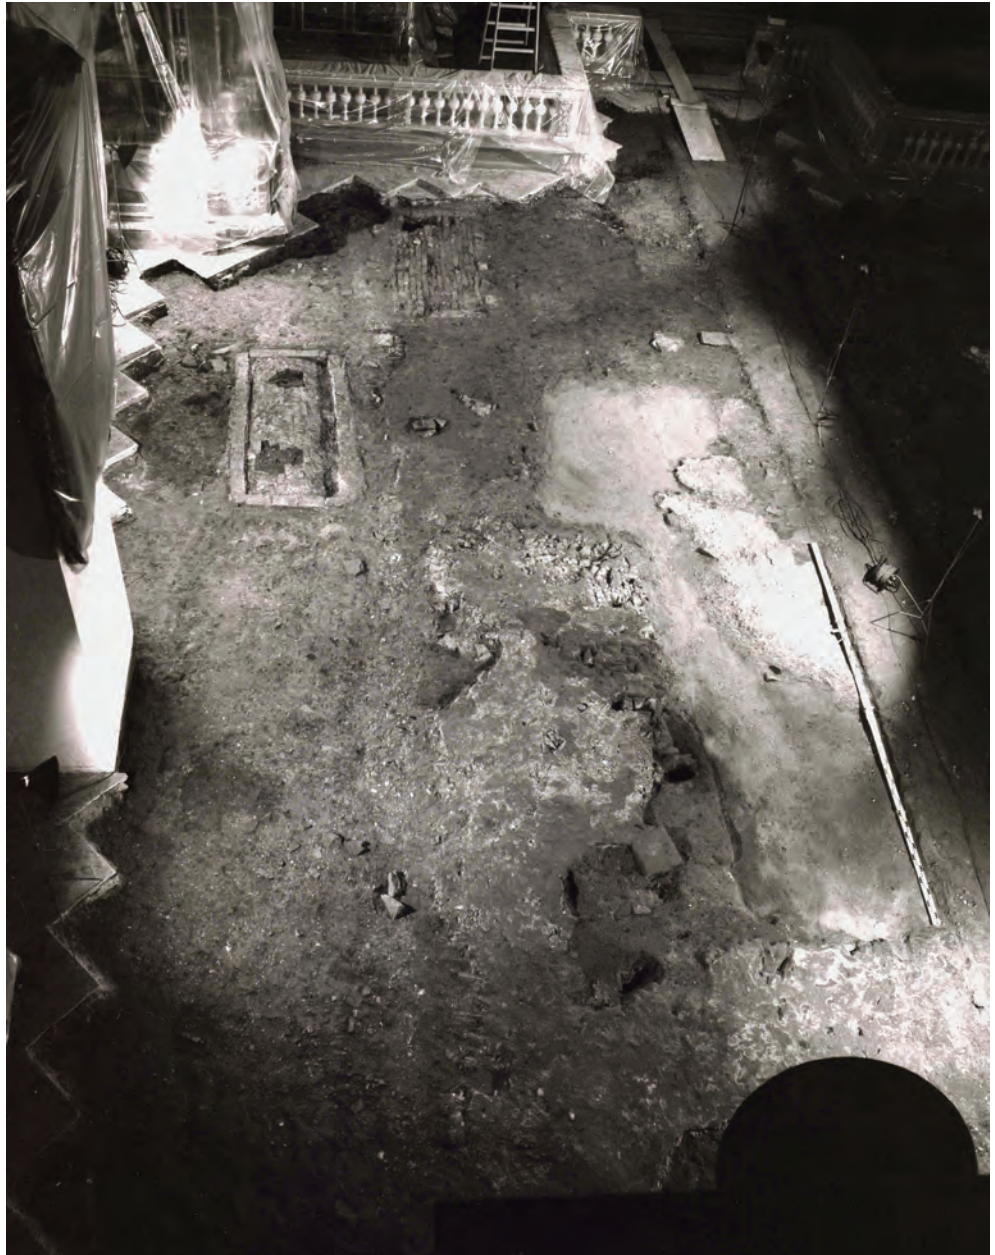
**Abb. 89** Blick von Westen in die nördliche Hälfte des Langhauses zu Grabungsbeginn. Auf der Fläche sind die barocke Gruft aus Backsteinen 98 sowie die gewölbte und gemauerte Gruft 103 zu sehen.

reste und im Grab 97 die Spuren eines Schuhs vorhanden. Dieses letzte Grab wies auch noch die Inschriftplatte mit dem Todesjahr 1799 auf. Es wurde von Grab 98 geschnitten (Abb. 89 und 94). In der Lage des Skelettes bildete dieses Grab eine Ausnahme, da es nicht auf dem Rücken, sondern mit dem Gesicht nach unten lag. Die Hände waren auf dem Rücken gekreuzt.

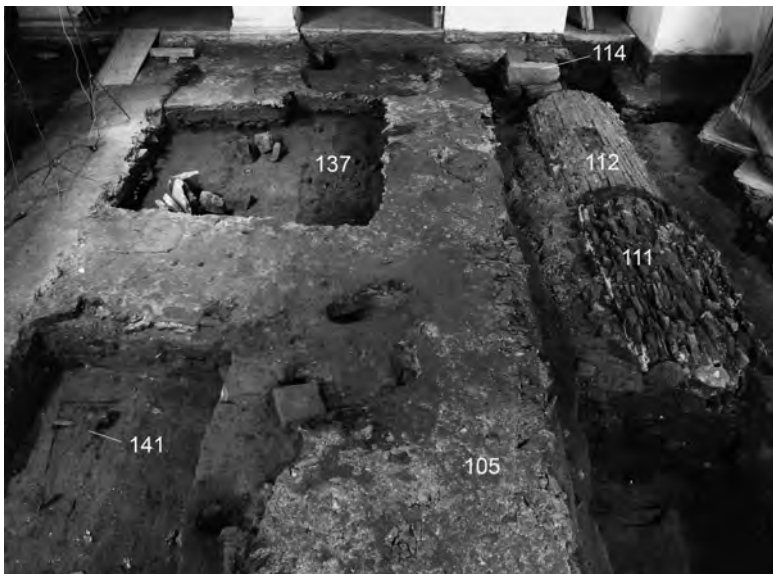
**Abb. 90** Blick von Osten in den nordwestlichen Bereich des Langhauses. Rechts die Gewölbe der beiden barocken Gräfte 111 und 112, im Hintergrund Fundament und Mauerwerk der nördlichen Mittelschiffarkade der karolingischen Kirche 114. Links zeichnet sich deutlich der Eisensarg 141b im Grab 141 ab. Zwischen den Gräbern liegt ein Teil des Mörtelstrichfußbodens 105.

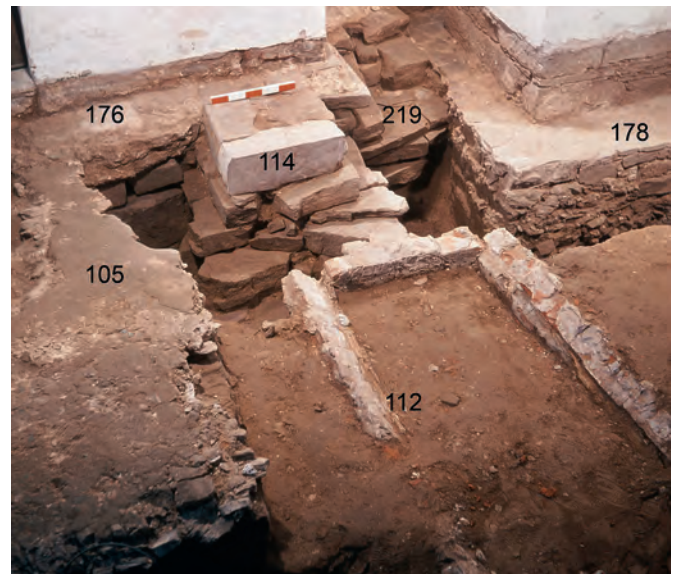
**Abb. 91** Schnitt 15. Blick von Südosten auf die gemauerte Gruft 112 von 1782. Im Westen, unterhalb des karolingischen Pfeilerfundaments 176, liegen Fundament und Aufgehendes der nördlichen Mittelschiffarkade 114, dahinter die Reste des Fundaments der Westwand der karolingischen Kirche 219. Links ein Rest des karolingischen Mörtelstrichs 105.

Nur die westlichen Enden der südlichen und der nördlichen Arkaden waren als Reste erhalten. Sie bestanden aus Teilen des aufgehenden Mauerwerks mit Fundamentsockel und dem eigentlichen Fundament aus unregelmäßigen, trocken verlegten Bruchsteinen (Bef. 114, südliches Fundament Abb. 95, 104 und 105, und Abb. 91 nördliches Fundament). Das nördliche Fundament wurde schon von Effmann und Rave erreicht, aber erst von Esterhues ausgegraben. Letzterer deutete es als Mauerrest der Mittelschiffvorlage (Abb. 106). Die Arkadenfundamente bestanden aus Bruchsteinmauerwerk mit sandigem Mörtel. Sie waren in ihrem unteren, vorspringenden Teil in Lehm verlegt.

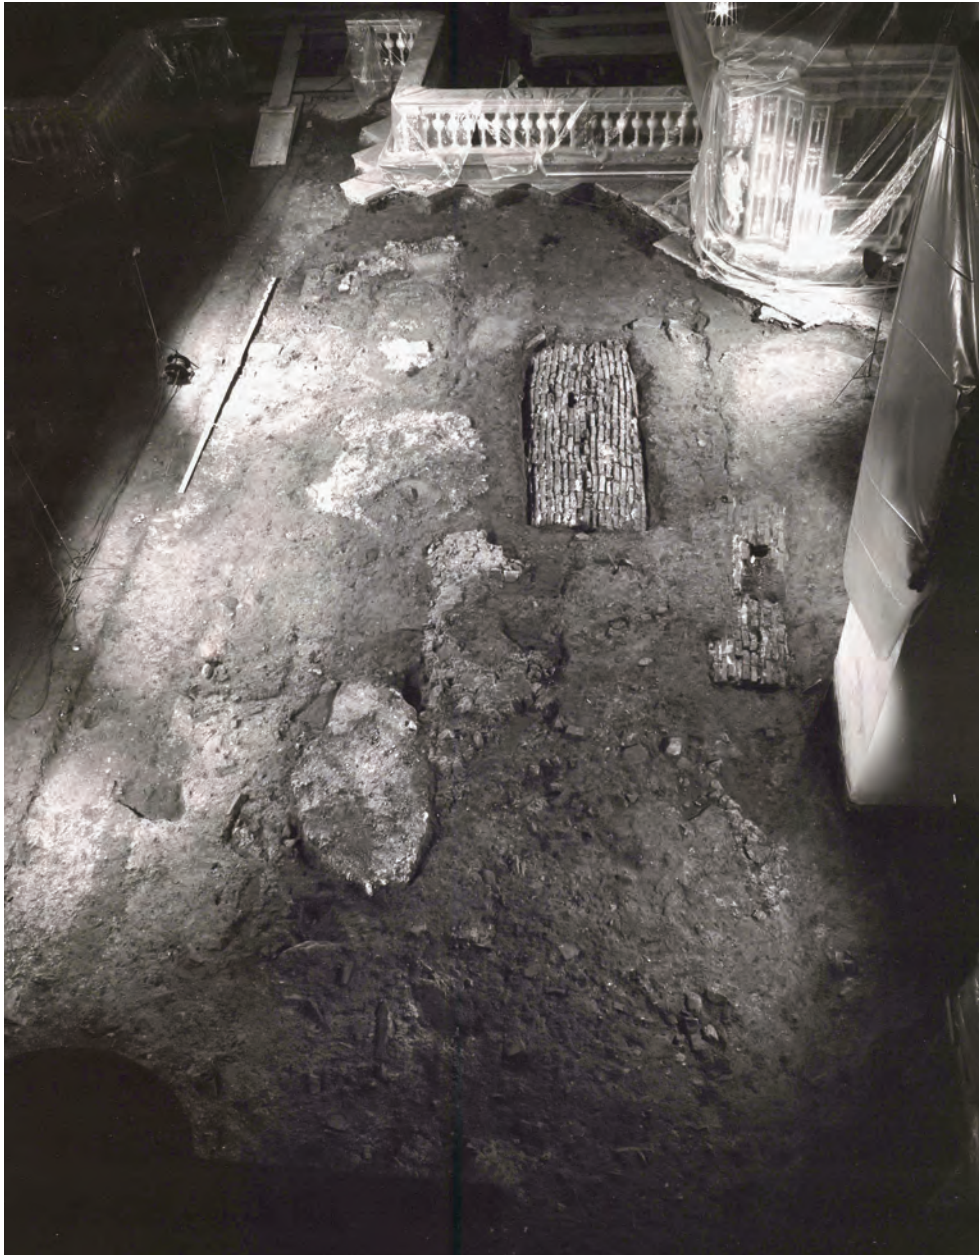
**Abb. 92** Blick von Westen in die südliche Hälfte des Langhauses zu Grabungsbeginn. Erkennbar sind die beiden gemauerten Gewölbegräber der Barockzeit 125 und 127.

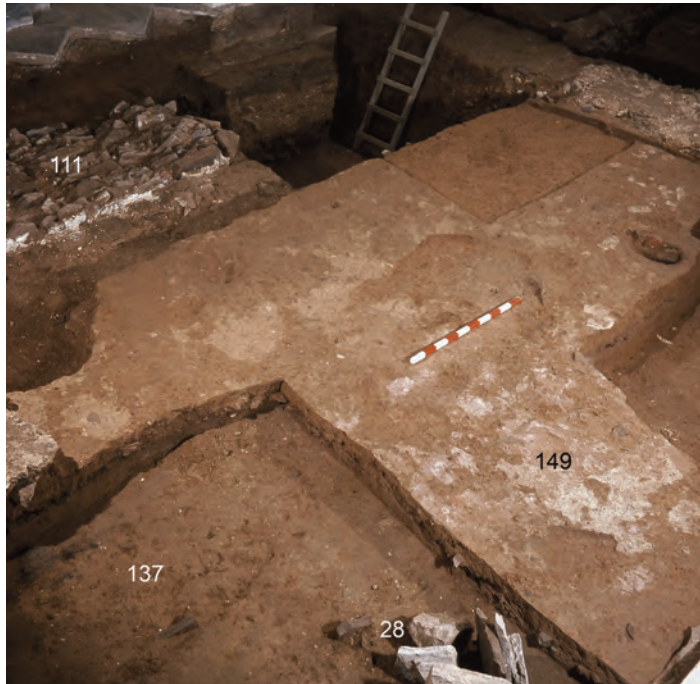
**Abb. 93** Schnitte 14, 15, Blick von Südwesten. Vorne zeigt die leichte Verfärbung im Boden das nicht untersuchte Grab 137 an, südlich davon ist eines der barocken Pfostenlöcher 28, hinten die Wölbung der barocken Gruft 111 zu sehen. In einem Teil der Fläche die Reste des ältesten Estrichs 149, der unterhalb der Bettung 102 für den Fußboden 105 zutage kam.

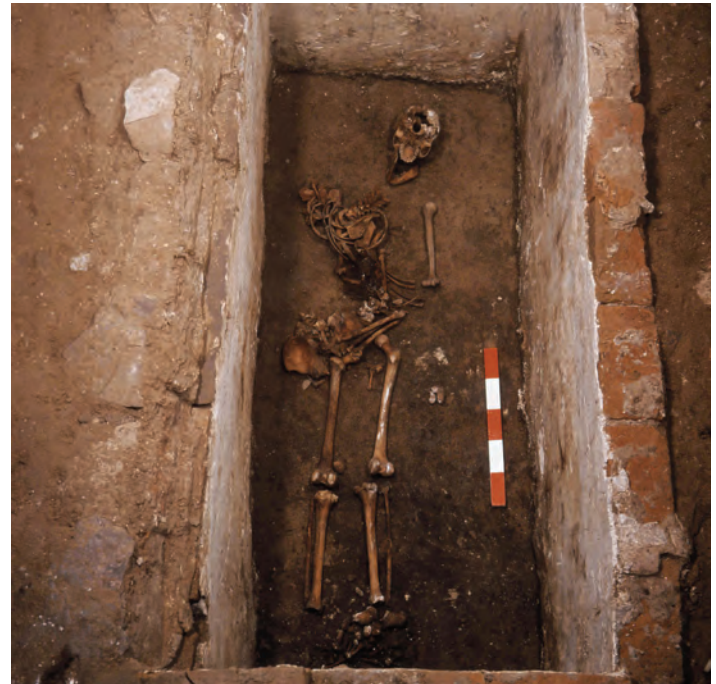
**Abb. 94** Schnitte 12, 13. Das gemauerte barocke Grab 98 von Osten.

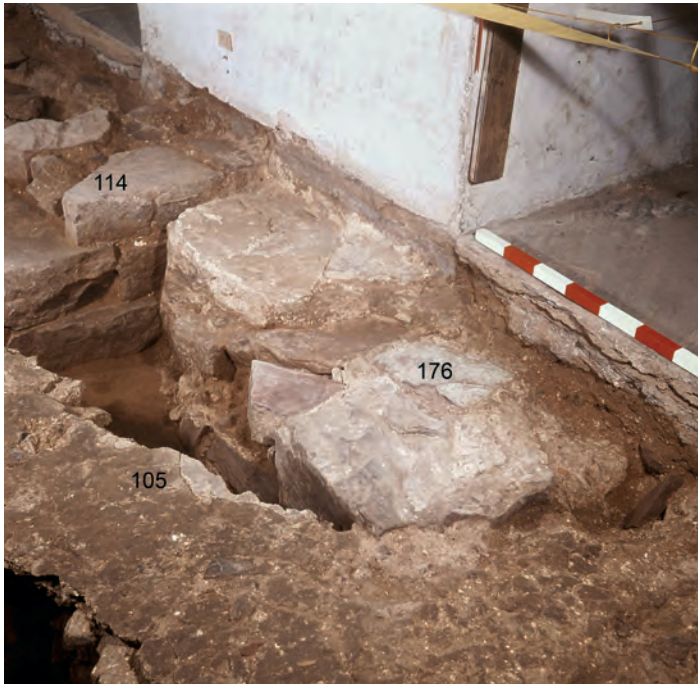
**Abb. 95** Schnitt 19. Blick von Nordosten auf Fundament und aufgehendes Mauerwerk 114s der südlichen karolingischen Arkadenwand. Nördlich an 114, rechts im Bild, schließt das Fundament 176 des südlichen Ostpfeilers des Westwerks an. Im Vordergrund Reste des Estrichfußbodens 105.

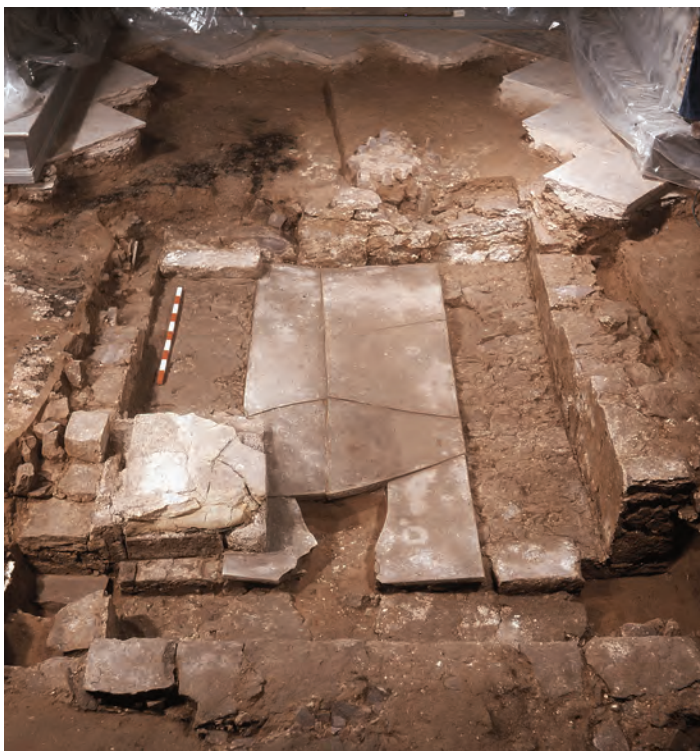
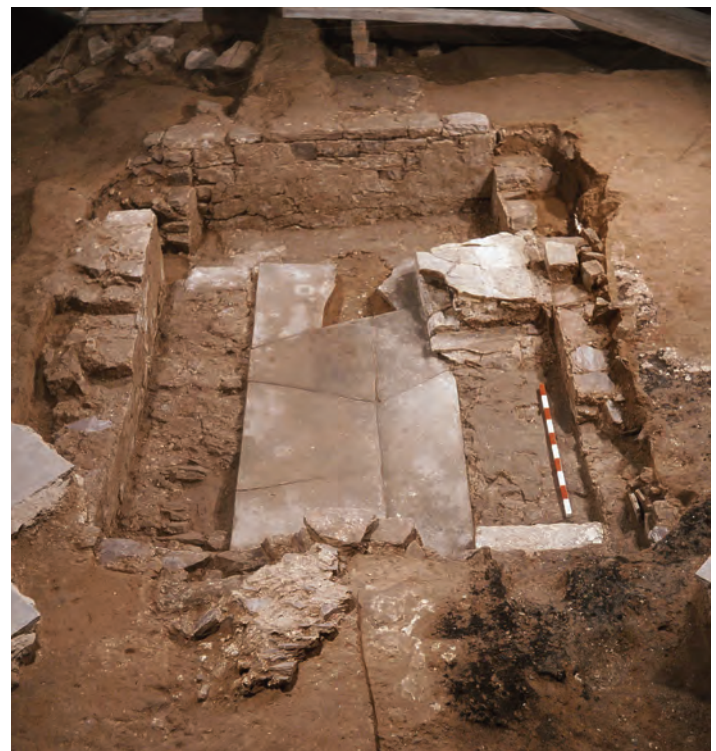
**Abb. 96** Schnitte 12, 16. Der aus zwei Teilen bestehende eingetiefte Raum 96 von Westen. Sichtbar sind die mittlere, zerbrochene Sollingplatte, die erhaltenen nördlichen Pfeiler und deren Spur an der südlichen Seite sowie das Stufenpodest an der Nordseite des Raumes.

Im Ostteil des Langhauses befand sich in der Mittelachse ein in den Boden eingetiefter, rechteckiger, von Mauerwerk eingefasster Raum (Bef. 96). Ost-, Nord- und Südwand bestanden aus einhäutigem Bruchsteinmauerwerk (Abb. 96 und 97). Die Struktur war zweigeteilt: in einen östlichen, annähernd quadratischen Hauptteil und einen schmalen, kürzeren, aber um 0,10 m stärker eingetieften Westteil. Der Fußboden im Ostteil bestand aus einer einzigen großen Sollingplatte von 0,4 cm Stärke (Abb. 98). Diese Platte war *in situ* gebrochen, die Fragmente waren zur Mitte hin etwas eingesunken. Sie zerbrach wahrscheinlich noch während der Nutzung des Raumes, da die Bruchkanten deutlich abgerundet sind. Nördlich und südlich der Steinplatte befand sich der aus einer Packlage von Bruchsteinplatten in Mörtelverguss bestehende Füllboden (Abb. 99), der einen Mörtelstrich auf Bruchsteinstickung bildete. Zwischen diesem Hauptteil der Anlage und dem westlich anschließenden, tieferen, schmalen Bereich vermittelte eine Stufe von ca. 0,10 m Höhe. Die Estrich-Oberfläche ist an der Nordseite relativ gut erhalten, an der Südseite hingegen ist sie stark beschädigt und durchbrochen. Einige dieser Beschädigungen könnten schon zur Zeit der Nutzung der Anlage entstanden sein und hätten dann nichts mit der Abbruchphase zu tun.

Die Reste und Abdrücke von Mauerblöcken an der Ostwand (Abb. 100) und im Westen dienten im Abstand von 1,90 m vermutlich als Stützen für zwei darauf liegende, mit den Langseiten ost-westlich ausgerichtete Sarkophage. Die steinerne Stufenanlage führte von Norden her in den Raum (Abb. 96 und 103).

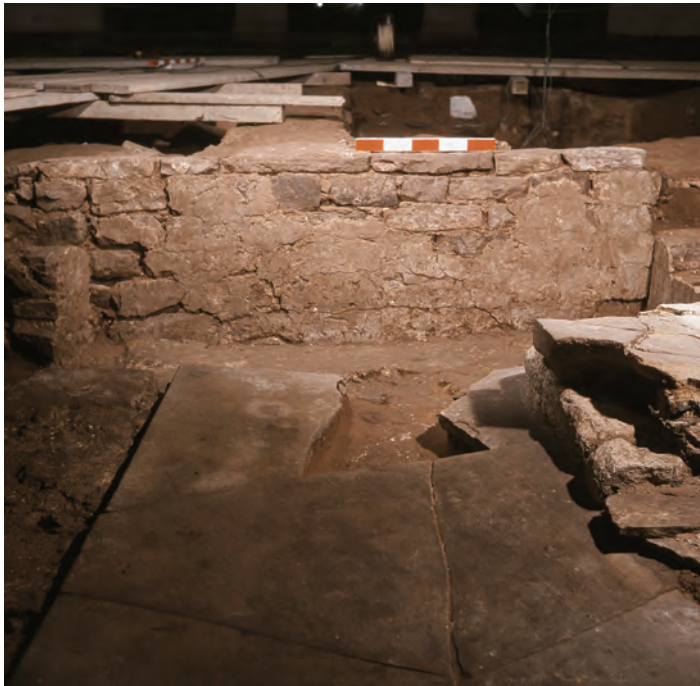
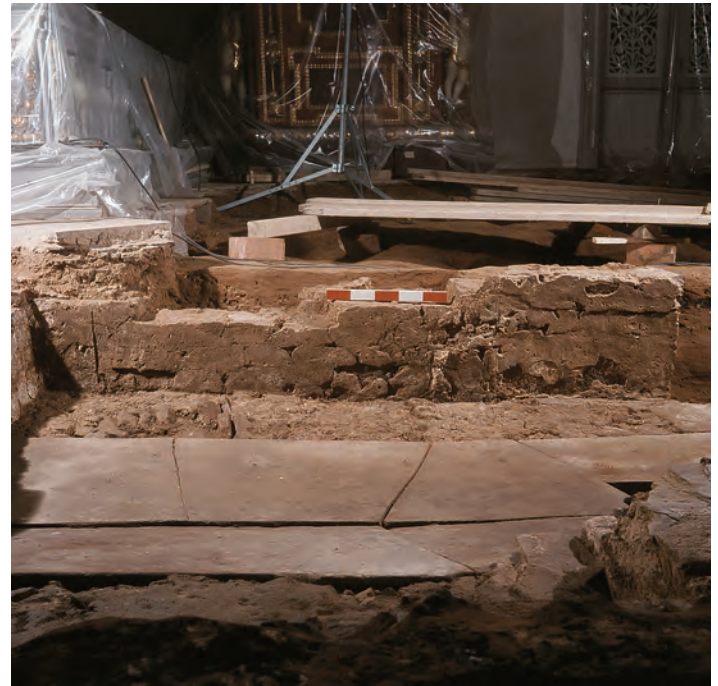
**Abb. 97** Schnitte 12, 16. Der eingetiefte Raum 96 von Osten. Im Vordergrund sind Reste der planierten Brandschicht 191 sowie des Estrichs 105 sichtbar.

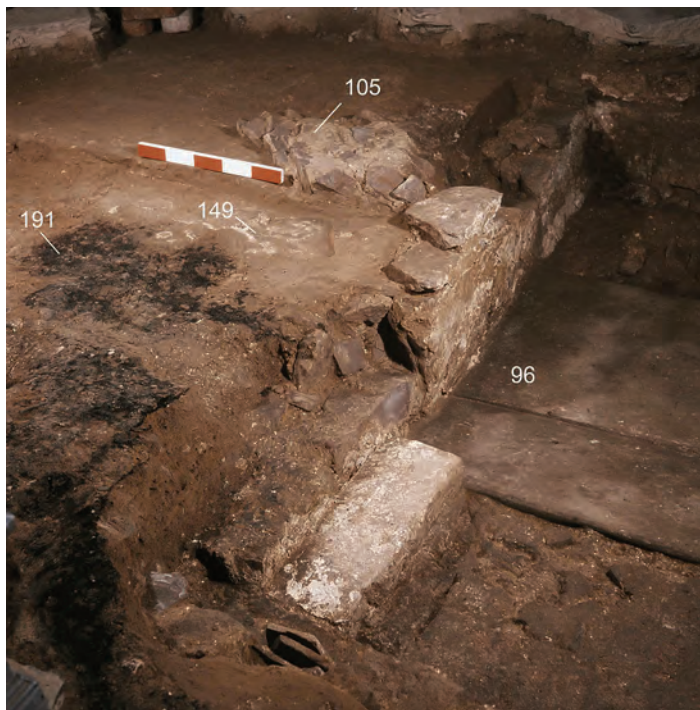
**Abb. 100** Schnitte 12, 16. Die Ostwand des Raumes 96 von Nordwesten. Links im Bild die Situation, in die der Raum eingetieft wurde: der karolingische Fußbodenestrich 105, der darunterliegende Estrich 149 der ältesten Phase und die darunterliegende planierte Brandschicht 191, die auf einen Brand vor Vollendung des Baus A hinweist.

In der nordöstlichen Ecke des Raumes befand sich direkt auf dem Mörtelstrich ein rechteckiger Stein, der Mörtelabdrücke eines weiteren aufgemauerten Steins trug (Abb. 100). Ähnliche rechteckige Steine befanden sich offenbar auch an der Südseite: der eine in der Südostecke und ein zweiter in etwa 1,90 m Abstand nach Westen hin. Die ursprünglich vorhandenen Steine sind zu erschließen, da in die Südwand (in der Südostecke, etwa 0,20 m von der Ostwand des Raumes sowie etwa 1,90 m nach Westen) senkrechte Rillen von 3 mm Breite in den noch frischen Wandputz eingeritzt worden waren (Abb. 99). Sie markierten offensichtlich während des Baus der Anlage die Positionen der rechteckigen Steine. Zudem befanden sich auf dem Fußboden und an der Wand an den genannten Stellen Mörtelreste, die auf diese Steine hindeuteten. Die Spu-

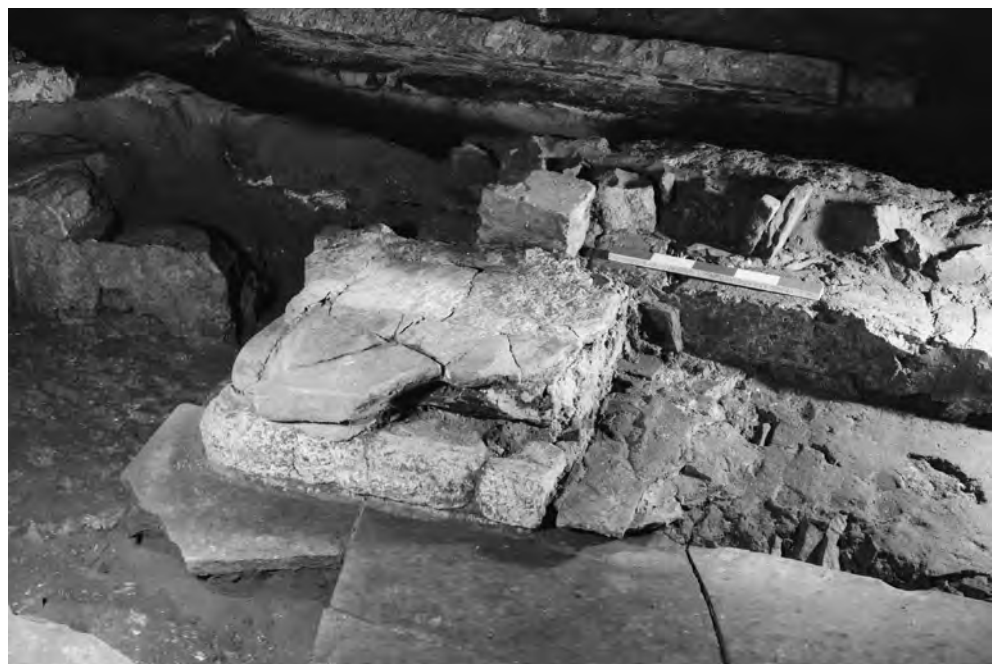
**Abb. 101** Schnitt 12. Der Stufenblock in den eingetieften Raum 96, Blick von Süden.

Westlich der Spuren des nordwestlichen Blocks befand sich ein weiterer, auf den Fußboden und z. T. auf die mittlere Sandsteinplatte aufgesetzter, annähernd quadratischer Mauerblock, der als Treppe mit zwei Stufen anzusprechen ist. Er bestand aus unterschiedlichem, teils zweitverwendetem Steinmaterial. Auf der Oberfläche lag der Mörtelabdruck einer vermutlich ehemals darüberliegenden nördlichen Stufe. Diese Konstruktion ermöglichte es, vom Niveau des Kirchenfußbodens 105 in die Kammer hinab zu steigen. Die Bauabfolge ergibt sich aus der Beobachtung, dass dieser Stufenblock gegen den nordwestlichen schmalen Block gebaut wurde und daher jünger war (Abb. 101).

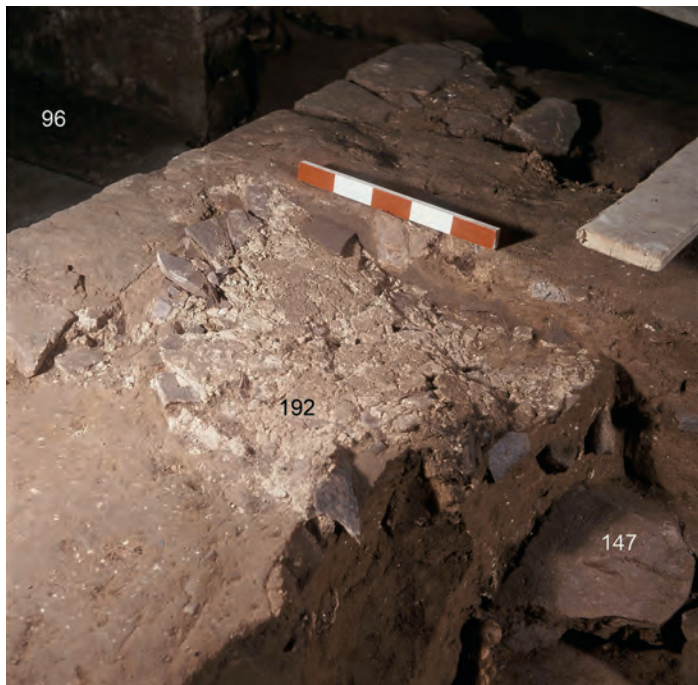
**Abb. 102** Schnitt 12. Blick von Nordwesten auf die Westwand des Raumes 96. Fußboden 192 überlagert die Mauerkrone. Rechts im Bild ist der Ansatz des Grabes 147 zu sehen.

Es ist zu vermuten, dass das Mauerwerk dieses Raumes zumindest an seiner Westseite das Fußbodenniveau nicht überragte: Über die Westwand zieht nämlich der Fußbodenrest 192 (Abb. 102), das Mörtelbett eines verlorenen Plattenbodens, der den älteren Fußboden 105 überlagerte. Auf diesen Schichten<sup>21</sup> lagen ursprünglich Reste eines Plattenfußbodens aus Sandsteinplatten, die teilweise die Westmauer des Raumes 96 überlappten. Die Höhendifferenz von ca. 0,60 m zwischen dem Fußboden des Westteils der Anlage und dem Kirchenniveau führt zur Annahme, dass ein Geländer die Westseite sicherte. Pfosten Spuren einer solchen Konstruktion sind jedoch nicht gefunden worden. Man kann daher vermuten, dass sich an den beiden Öffnungen in der Nordwest- und der Südwestecke des schmalen, rechteckigen Teils der Anlage Eckpfeiler befanden, die aus dem Fußbodenniveau herausragten und eine Art Geländer trugen. In welcher Form dies allerdings ausgeführt gewesen sein könnte, bleibt ungewiss. Für die Nord-, Ost- und Südwand der Anlage kann hingegen angenommen werden, dass die Umfassungsmauer als Brüstungsmauer hochgezogen war. Es bestehen keine Hinweise darauf, dass der Raum in irgendeiner Form überdacht war.

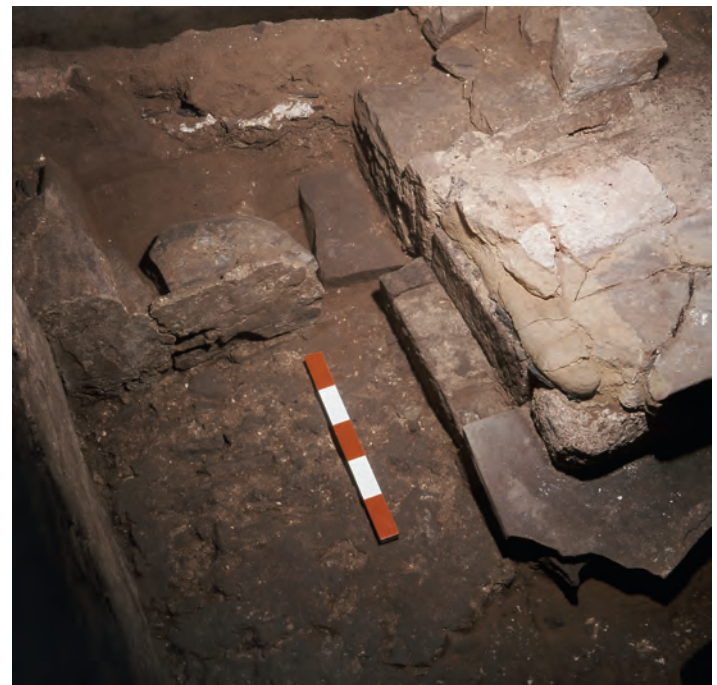
**Abb. 103** Schnitt 12. Blick von Süden auf den nördlichen Bereich des längsrechteckigen, vorgesetzten Westteils der Anlage. Rechts im Bild ist das rechteckige Stufenpodest sichtbar.

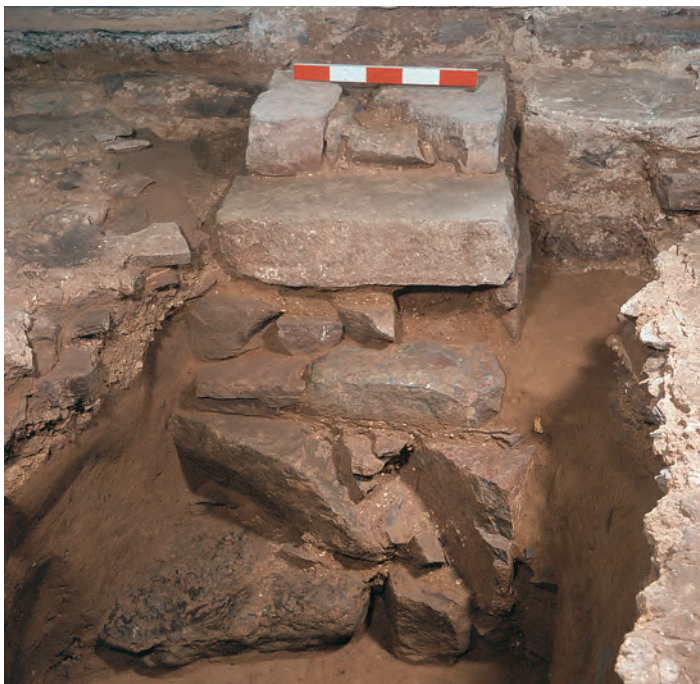
**Abb. 104** Schnitt 19. Fundament und Aufgehendes 114 der südlichen Arkadenmauer von Osten.

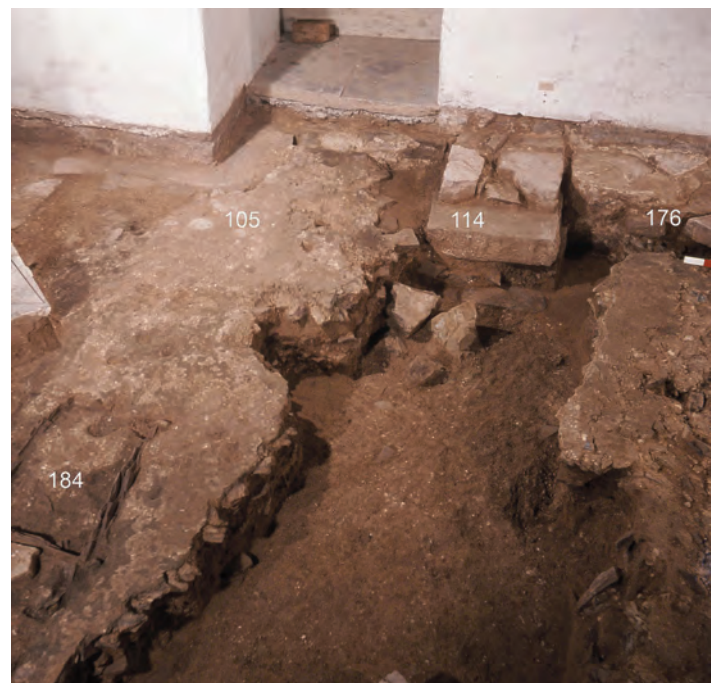
**Abb. 105** Schnitt 19 von Osten. Fundament und Aufgehendes der südlichen Arkadenmauer 114 und die nach Osten verlaufende Ausbruchgrube 108a. Rechts der Mauer 114 liegt das Fundament 176 des südlichen Ostpfeilers des Westwerks. Links im Bild ist das rechteckige Kästchen 184 zu sehen.

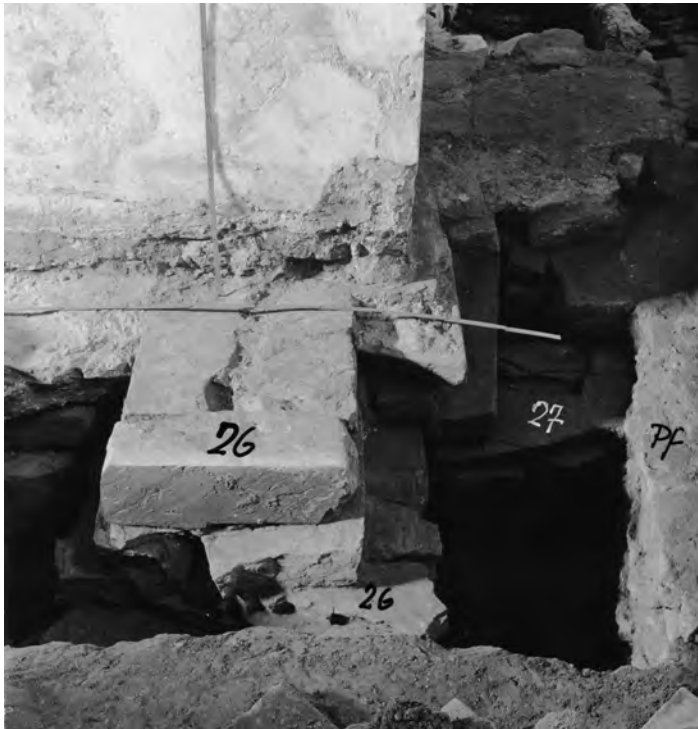
**Abb. 106** Sondierung von Esterhues. Grube 1W. Blick von Osten auf den Fundamentblock der ältesten Arkadenflucht 114n (= 26) mit einem Teil des aufgehenden Mauerwerks.

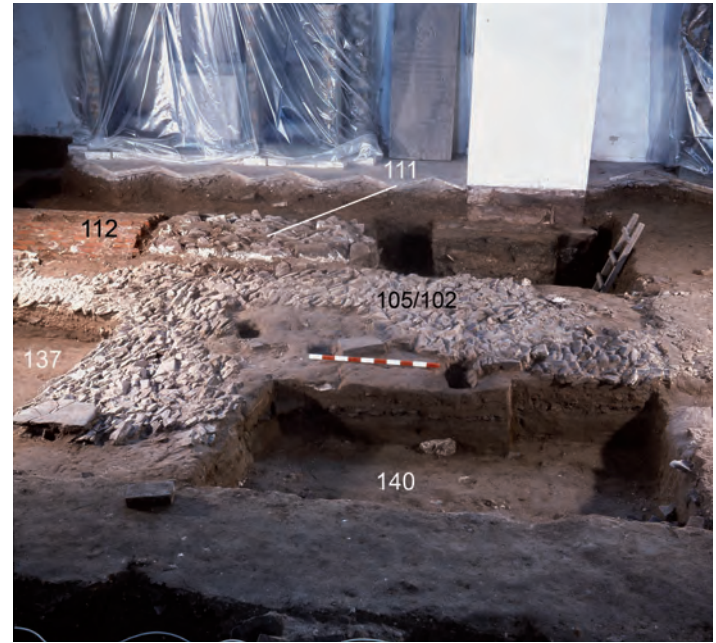
**Abb. 107** Schnitte 14, 15. Blick von Süden auf den karolingischen Fußboden 105, der von zahlreichen Gräbern geschnitten wird. Im Hintergrund sind die Gräfte 111 und 112 der Barockzeit zu sehen, im Vordergrund die Gräber 140 (rechts) und 137 (links).

Auf der gesamten Fläche des Langhauses war der Estrichfußboden 105 in weiten Bereichen erhalten und wurde freigelegt (Abb. 107 bis 109). Ein Teil dieses Estrichs war schon im Bereich des heutigen Chores erkannt worden (siehe Kap. III.2.3, Abb. 110). Er entsprach jenem Estrich, der auch im Bereich des Zuganges zur Außenkrypta in den Schnitten 1, 3 (Bef. 12) und 3, 5, 8 (Bef. 36) freigelegt wurde. Der Estrich 105 war im Westen des Langhauses (Abb. 108) über weite Flächen noch relativ gut erhalten, während er im Osten stark gestört war. Unterhalb dieser aus einer reinen Mörteldecke mit einer Packlage aus Bruchsteinen bestehenden Schicht befand sich als Niveauausgleich

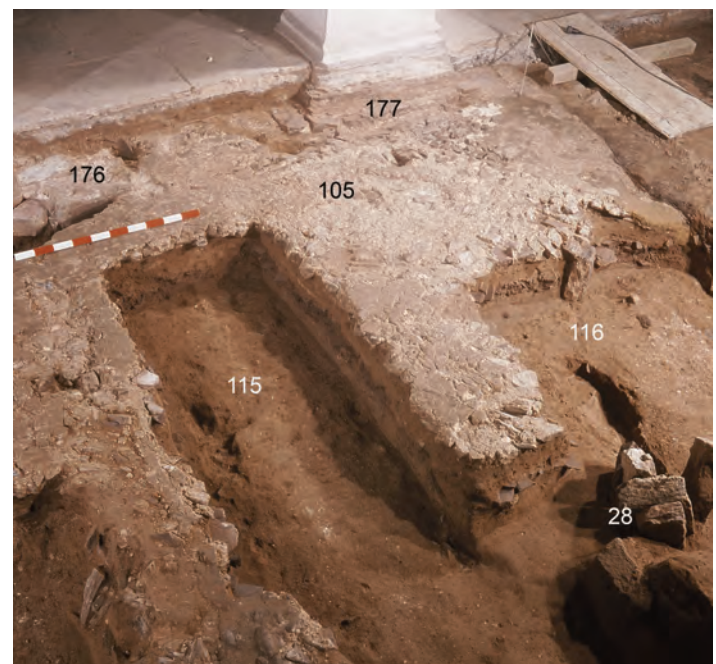
**Abb. 109** Schnitt 19. Blick von Südosten auf einen Teil des karolingischen Mörtelstrichs 105. Er wird geschnitten von den Gräbern 115 und, weiter rechts, 116. Im Osten sind das barockzeitliche Pfostenloch 28, im Westen die karolingische Fundamentierung 176 des Westwerkspfeilers (links) sowie die Fundamente 177 unter dem renaissancezeitlichen Pfeiler der Empore zu sehen.

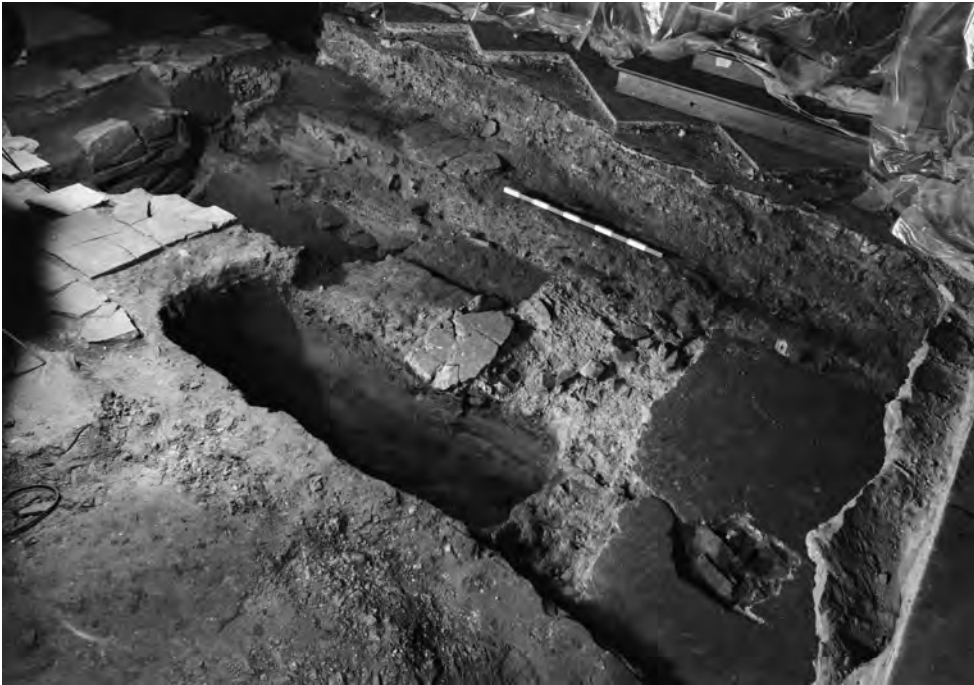
**Abb. 110** Schnitt 9. Blick von Nordwesten auf das Grab 73. Rechts im Bild ist ein Rest des Fußbodens 105 zum Teil als fester, glatter Estrich sichtbar. Auf der Fläche befindet sich das runde Pfostenloch 383.

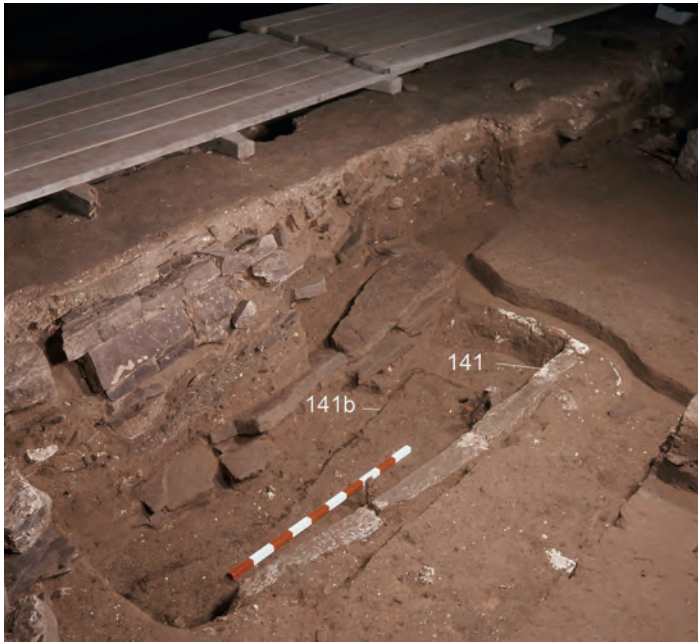
**Abb. 111** Schnitte 13, 14. Das Grab 141 von Nordosten.

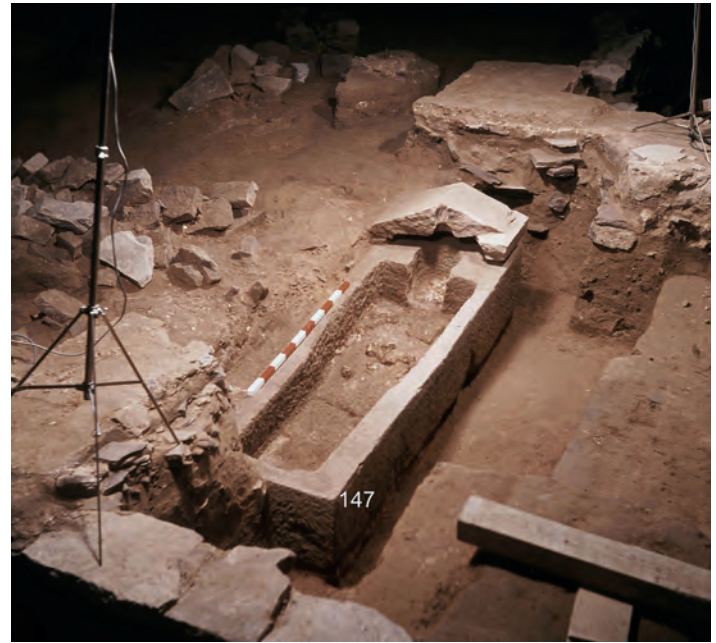
**Abb. 112** Schnitte 12, 13. Blick von Osten auf den Steinsarkophag 147. Der zerbrochene Steindeckel ist entfernt worden und das Innere des Sarkophags mit runder Kopfnische sichtbar.

noch erhalten, der Rest war zertrümmert (Abb. 113). Kleine Löcher von ca. 6 cm Durchmesser fanden sich an den Bruchkanten des Kopf- und des Fußstücks in der Mittelachse. Sie hatten die Funktion, eine Halterung für einen eisernen Tragering aufzunehmen. Der Sarkophagtrogt hatte eine annähernd rechteckige Form. Der Innenraum des Sarkophags wies eine anthropomorphe Ausformung auf: Er verjüngte sich stark zum Fußende hin und zeigte an der Westseite eine runde Kopfnische. Eine Längsrille und – an der tiefsten Stelle – ein Abflussloch befanden sich auf der Sohle des Trogs. Die im Sarkophag liegende Bestattung zeigte ein nicht vollständig erhaltenes Skelett, dessen Knochen verstreut auf der Sohle des Sarkophags lagen. Dieser Sarkophag wurde zu einem unbestimmten Zeitpunkt beraubt, wie ein Raubschacht mit Einfüllung 209 in Form einer trichterförmigen Mulde direkt oberhalb des Sarkophags 147 erkennen ließ. An den Sarkophag 147 nördlich anschließend befand sich eine weitere Grubenfüllung (Grab 146, Abb. 114) aus vermischtem Lehm mit etwas Mörtelschutt, die zu Grab 147 parallel angelegt wurde und dessen Nordkante überschneidet. In der rechteckigen, länglichen Grube befanden sich vermoderte Reste des hölzernen Sargbodens, während sich die Seitenwände nur als Verfärbung erhalten hatten. Das in den Holzsargresten liegende Skelett war vollständig und in relativ gutem Zustand. Die aus vermischtem Lehm bestehende Grubenfüllung enthielt zudem eine Packung von Knochenresten, Schädelteilen, Arm-, Becken- und Beinknochen (Abb. 115), die vermutlich zu einer älteren Bestattung gehörten (ohne Bef. Nr.), beim Anlegen des Grabs 146 exhumiert und bei der Einfüllung der Grabgrube wieder bestattet wurden. In der Mittelachse der Kirche, in der dritten westlichen Gräberreihe vor Raum 96, befand sich ein weiteres mit Sollingplatten abgedecktes Grab (Bef. 197). Von den Platten waren nur zerbrochene und verstürzte Stücke erhalten. Dieses Grab wurde nicht untersucht. Das Vorhandensein der Grab-schachtverfüllung 211 oberhalb des Grabes und die Zerstörung der ansonsten durchaus stabilen Deckplatte deuteten allerdings daraufhin, dass das Grab bereits sekundär geöffnet bzw. beraubt worden war. Unter diesem Grab lag eine weitere nicht untersuchte

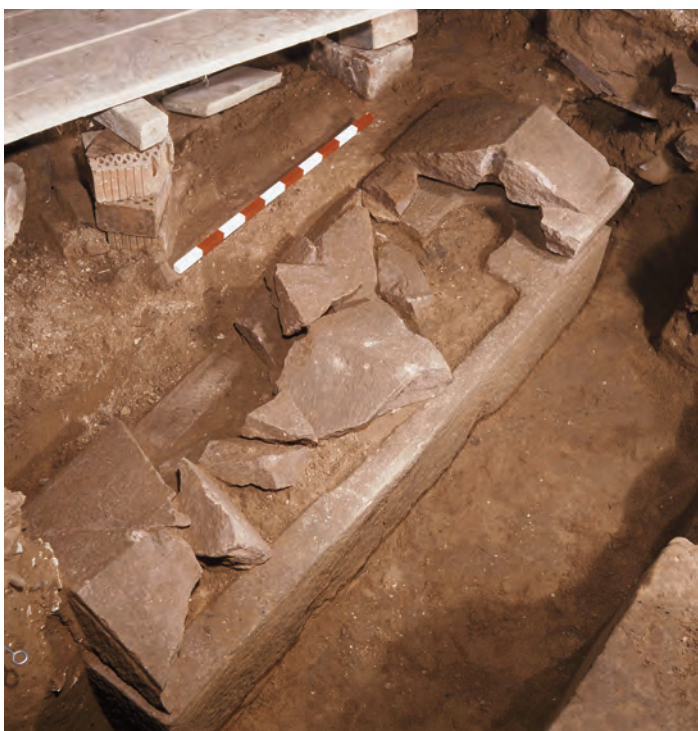
**Abb. 113** Schnitte 12, 13. Das Grab 147 mit darüberliegender, zertrümmerter Steinplatte von Nordosten.

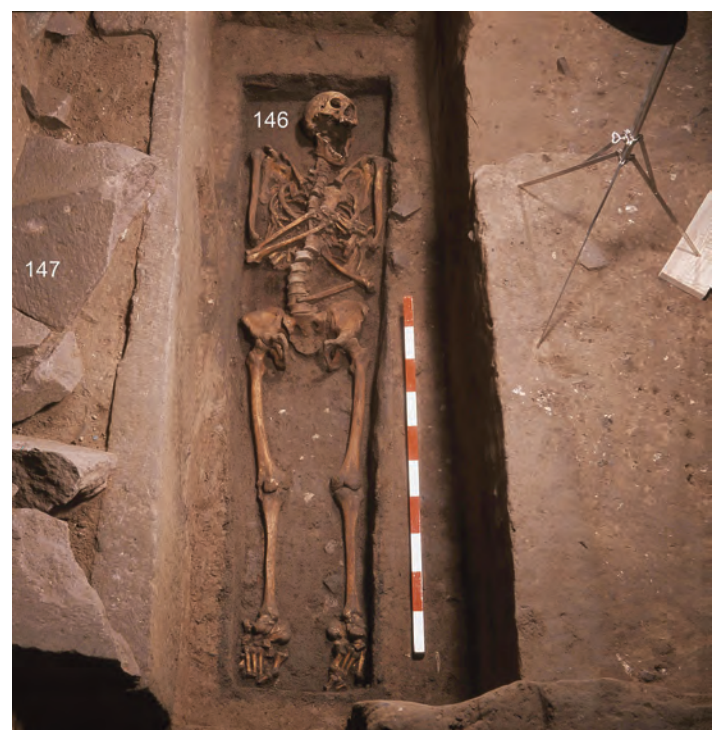
**Abb. 114** Schnitte 12, 13. Das Grab 146 von Osten. Links am Rand ist auch ein Teil des Steinsarkophags 147 zu sehen.

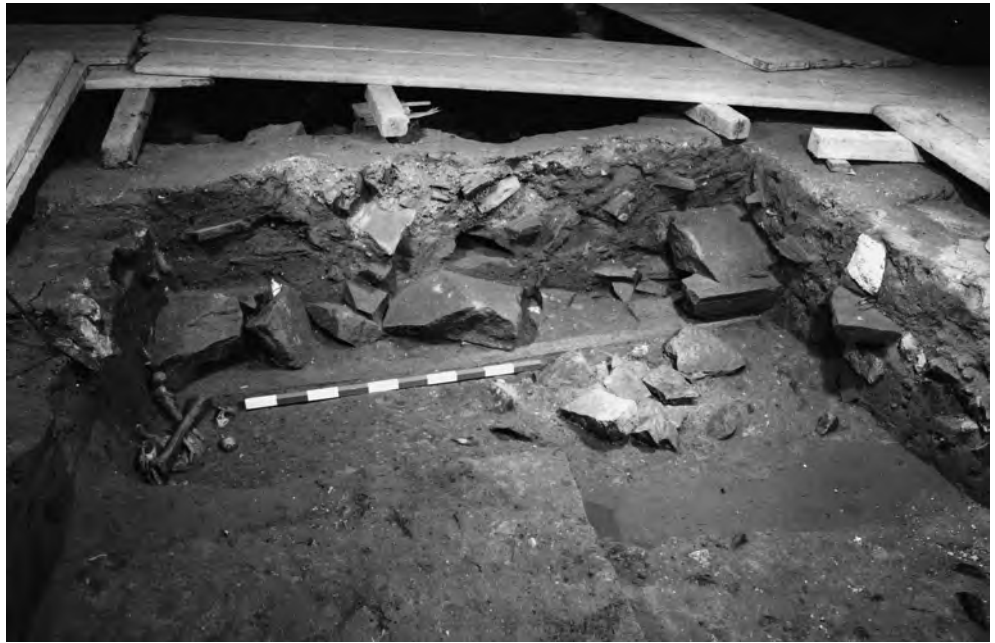
**Abb. 115** Schnitte 12, 13. Blick von Norden auf die obere Ebene des Grabes 146. Weiter südlich sind die abgebrochenen Teile des steinernen Deckels des Sarkophags 147 zu sehen. Die im Vordergrund liegende Verfärbung deutet das Grab 145 an.

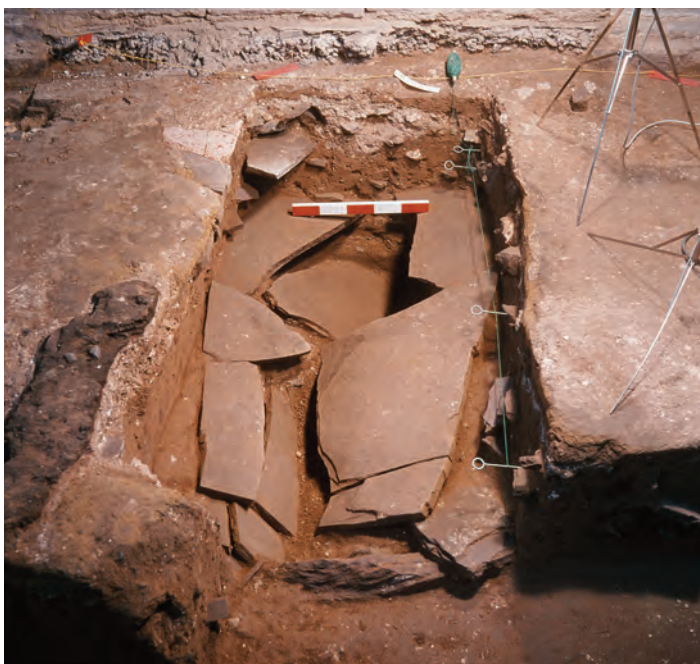
**Abb. 116** Schnitte 15, 19 von Osten. Grab 230 mit der in mehrere Teile zerbrochenen Abdeckplatte.

In der Mittelachse der Kirche befand sich westlich und teilweise bereits im Bereich des Westwerks das Steinplattengrab 230 (Abb. 116). Seine aus einer Sollingplatte bestehende Abdeckung war in mehrere Teile zerbrochen. Obwohl das Grab nicht freigelegt wurde, zeigte sich an der Nord-, Ost- und Westseite die Grabeinfassung, die aus bis zu 0,10 m dicken Platten bestand. Die Grabfüllung enthielt verworfene Reste des Fußbodens 105. Sie war bedeckt von einer Mörtelschuttlage, die von einem Mörtelstrich oder dem Unterbau eines Plattenbodens stammen könnte (vgl. 229 und 192). Es besteht die Möglichkeit, die beiden Gräber 213 und 230 zeitlich in Folge zu setzen und mit dem in den

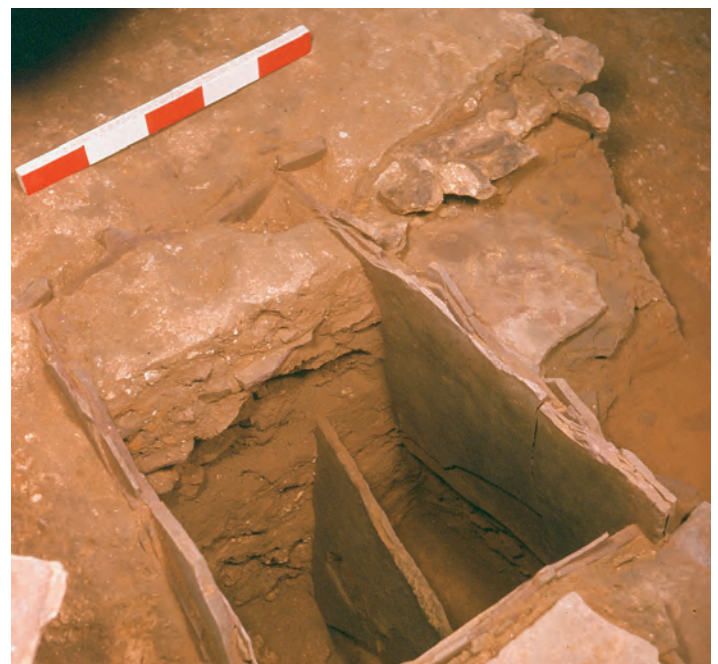
**Abb. 117** Schnitt 19. Blick von Südosten auf die viereckige und zur Hälfte geleerte Kiste aus Sollingplatten 184. In der Mitte ist die in Ost-West-Richtung hochkant stehende Platte sichtbar.

Im Westteil des südlichen Seitenschiffes befand sich unter dem in die Barockzeit zu datierenden Mörtelschutt (wahrscheinlich entsprechend Bef. 188), der gegen die Seitenschiffwände zog, eine trapezförmige Eintiefung (Bef. 184a, 184b, Abb. 117, Abb. 118), die eine längliche Form in Ost-West-Richtung aufwies. Ihre Ost-West-Länge betrug 0,76 m, in Nord-Süd-Richtung erreichte sie max. 0,60 m. Die Seiten des oberen Bereichs der Eintiefung (Bef. 184a) bestanden aus je einer Sollingplatte von ca. 4 cm Stärke, die aus dem barocken Mörtelniveau etwas herausragten und ohne Mörtel aneinander gesetzt waren. Die nördliche und die südliche Platte waren nach oben hin etwas zueinander geneigt. In Ost-West-Richtung gesetzt befand sich in der Mitte dieses Vierecks eine weitere hochkant stehende Platte, deren UK in der Mittelachse des Vierecks verlief. In der Mitte dieser Platte befand sich ein rundes Loch von etwa 5 cm Durchmesser, das vermuten lässt, dass sie in Zweitverwendung in die trapezförmige Grube gesetzt wurde. Ihre UK lag tiefer als die Unterkanten der nördlichen und der südlichen Platte; ihre OK lehnte an der östlichen Platte, die darauf lag. Der ca. 0,30 m unterhalb der UK der oben beschriebenen beiden Platten liegende Bereich 184b (Beilage 9: P.24) zeigte an der Nordseite schichtweise in Lehm verlegte kleine Bruchsteine, die eine Art Mauerwerk bildeten. An der Süd- und Ostseite waren Bruchstücke weiterer, ebenfalls hochkant stehender Platten sichtbar. Die Westseite war nicht sichtbar, da sie von dem stehen gelassenen Teil der Verfüllung bedeckt blieb. Dieser untere Bereich (Bef. 184b) wies auf eine vorhergehende Konstruktionsphase dieser rechteckigen Eintiefung hin. Der gesamte Innenraum der Grube war von mehreren, übereinanderliegenden, unterschiedlichen Lehm- und Mörtelschichten aufgefüllt (Bef. 184c bis 184i). In Höhe der UK der

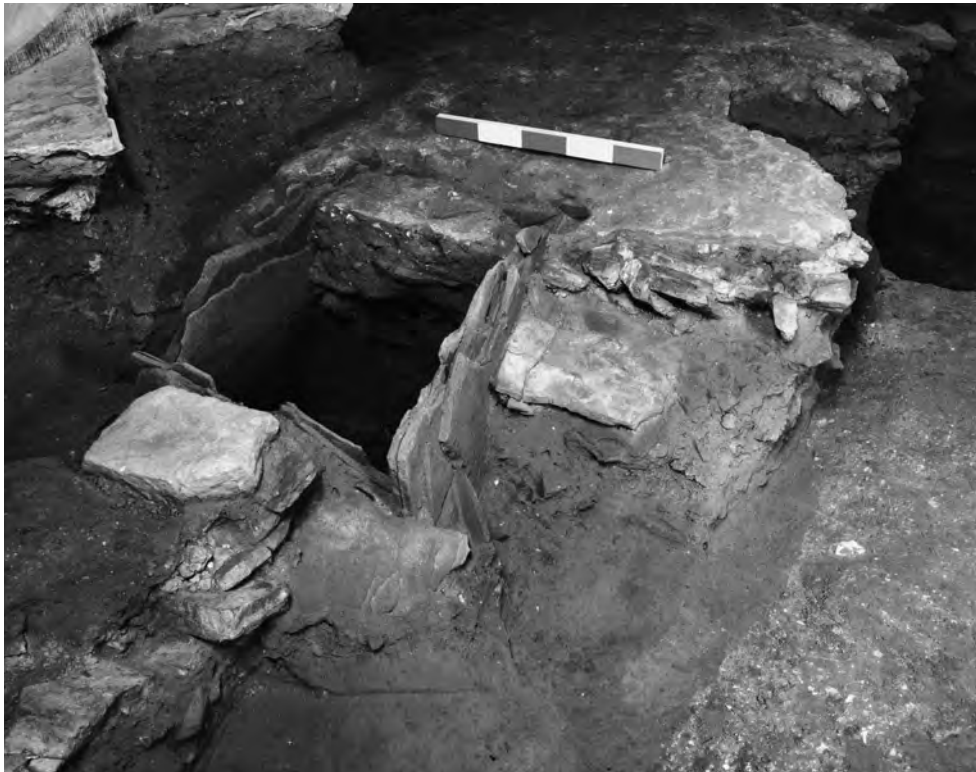
**Abb. 118** Schnitt 19. Blick von Nordosten auf die viereckige Kiste aus Sollingplatten 184. Rechts im Vordergrund ist die Verfärbung der Ausbruchgrube 108a sichtbar.

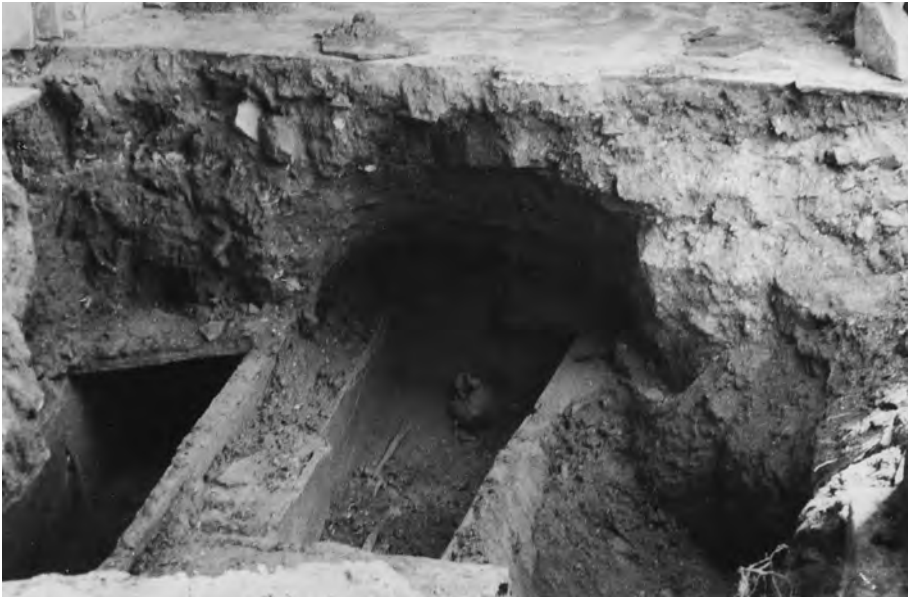
Abb. 119 Blick von Westen auf die Gräber im Westwerk, die Wilhelm Rave 1947 fand.

Eine weitere Sondage wurde auf der Suche nach dem Fundament eines hier vermuteten Altars und einem Taufstein zwischen den vier Säulen im Quadrum angelegt. Unter den Pfeilern konnte das 1,40 m bis 1,70 m breite Spannfundament, auf dem die Pfeilerreihen des Quadrums gegründet waren und das später in den Grabungen 1974 bis 1977 fast vollständig freigelegt wurde (vgl. Bef. 245), festgestellt werden. In der offenen Vorhalle wurden drei Gräber gefunden, die im Grabungsbericht ausführlich beschrieben sind (Abb. 119 und 120). Das südliche und das mittlere Grab waren Plattengräber aus Sollingschiefer, das nördliche enthielt einen Holzsarg, von dem sich nur noch wenige Reste eines Brettes erhalten hatten. In der mittleren Grablege fand sich ein schlecht erhaltenes Skelett mit parallel zum Körper liegenden Armen (Abb. 119).<sup>29</sup>

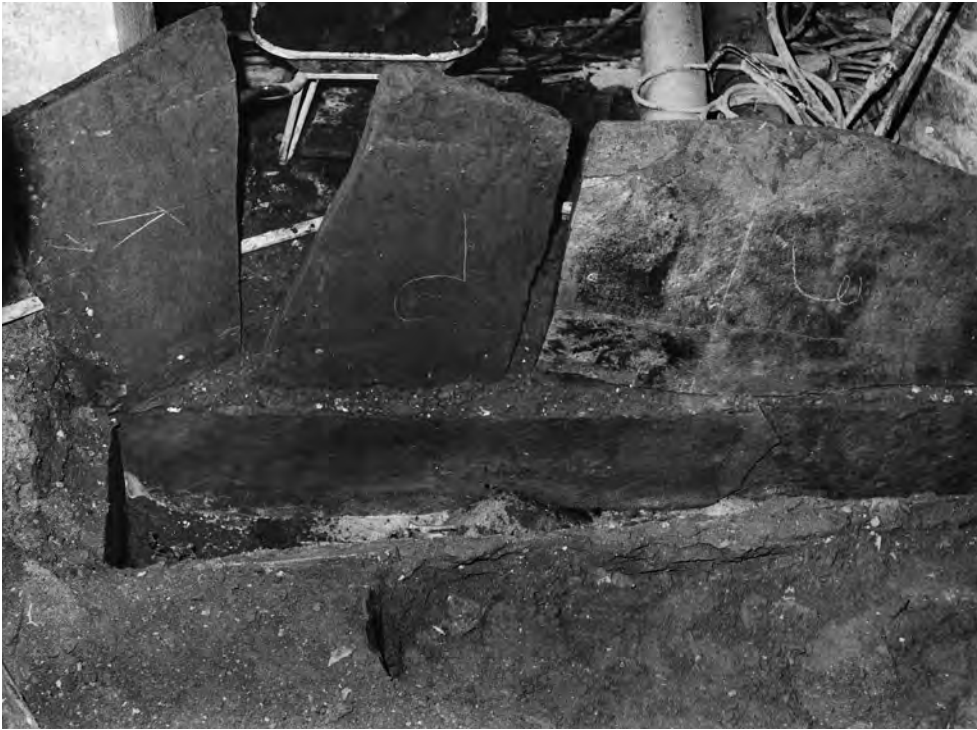
**Abb. 122** Grab II im südlichen Raum der Westwerkvorhalle, im Jahre 1965 freigelegt; Blick von Süden.

Während der Sanierungsmaßnahmen 1965 wurden zwei weitere Gräber im südlichen Raum der Vorhalle freigelegt (vgl. Kap. III.3.2.1 und Abb. 121). Auch diese Gräber bestanden aus Sandsteinplatten. Sie wiesen eine Ost-West-Ausrichtung und eine Länge von 2,05 m (Grab II, Abb. 122, 123) bzw. 2,19 m (Grab I, Abb. 124) auf. Grab II enthielt ein Skelett in relativ gutem Erhaltungszustand, Grab I war leer.
