# III

## Die archäologischen Grabungen

## III.1 Grabungsverlauf und Grabungsmethodik

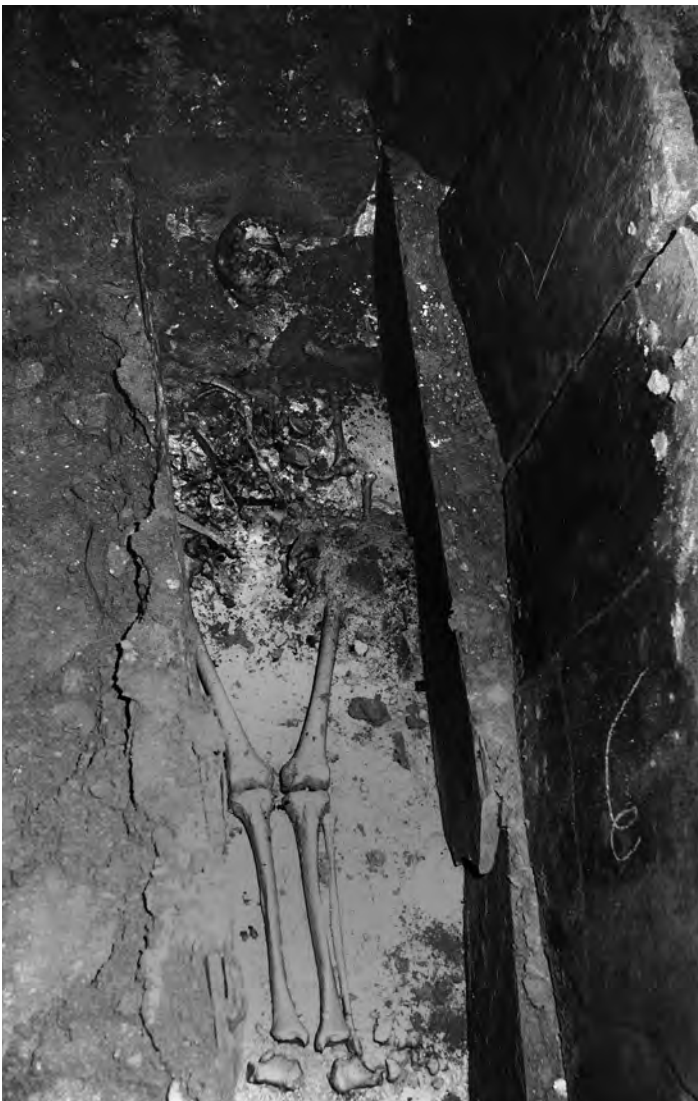
**Abb. 123** Grab II im südlichen Raum der Westwerkvorhalle mit Skelettresten; Blick von Osten.

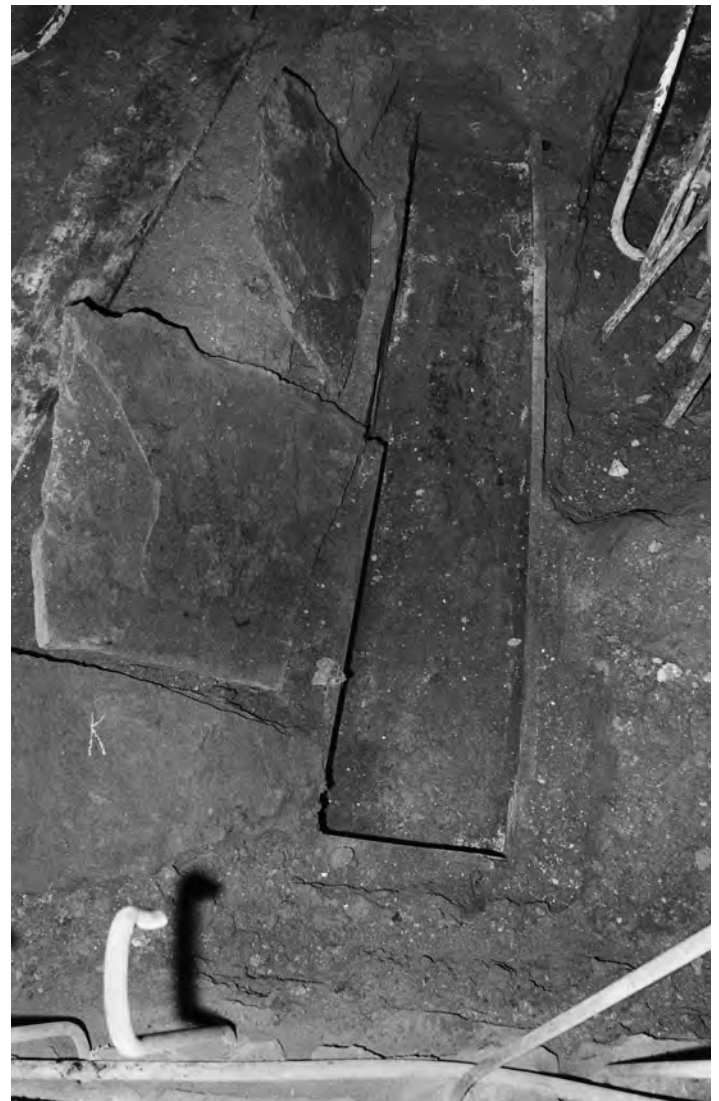
**Abb. 124** Grab I im südlichen Raum der Westwerkvorhalle, im Jahre 1965 freigelegt; Blick von Osten.

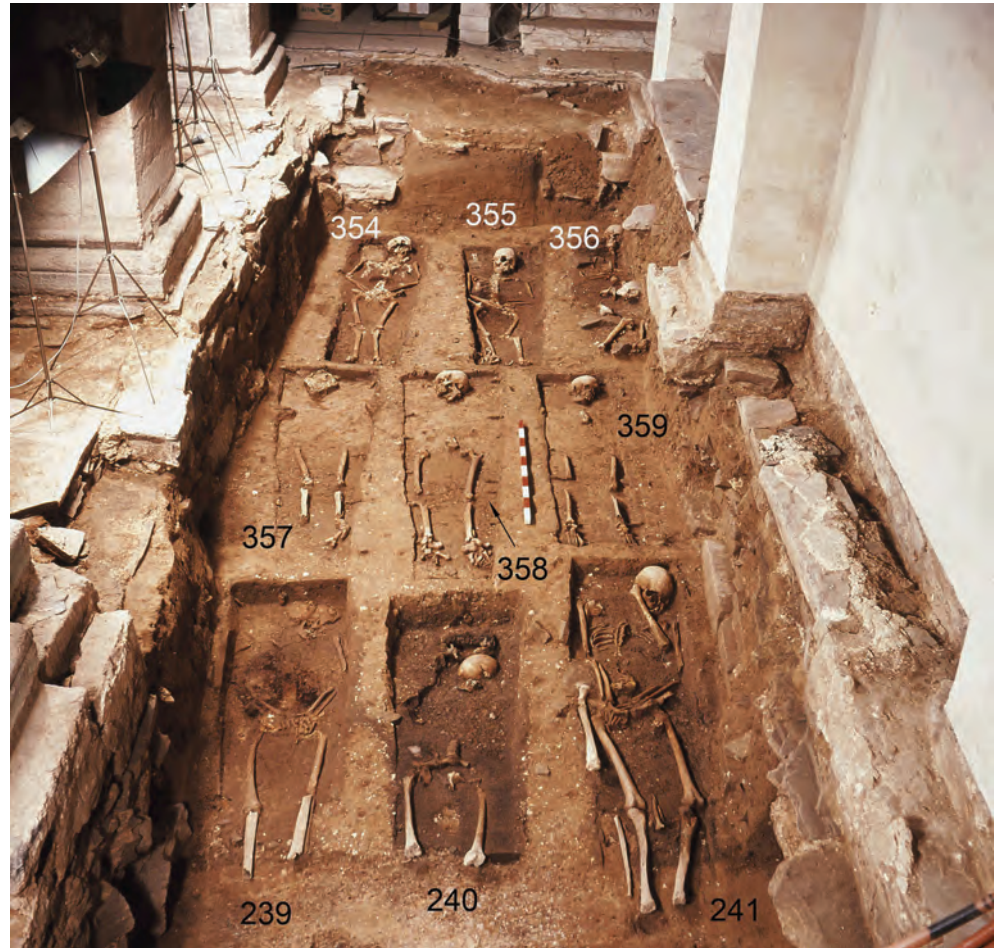
**Abb. 125** Schnitte 21, 22. Das Nordseitenschiff von Osten mit den barocken Bestattungen. Im Vordergrund liegen die durch den Schnitt von Esterhues abgetrennten Knochen des östlichen Teils der Skelette.

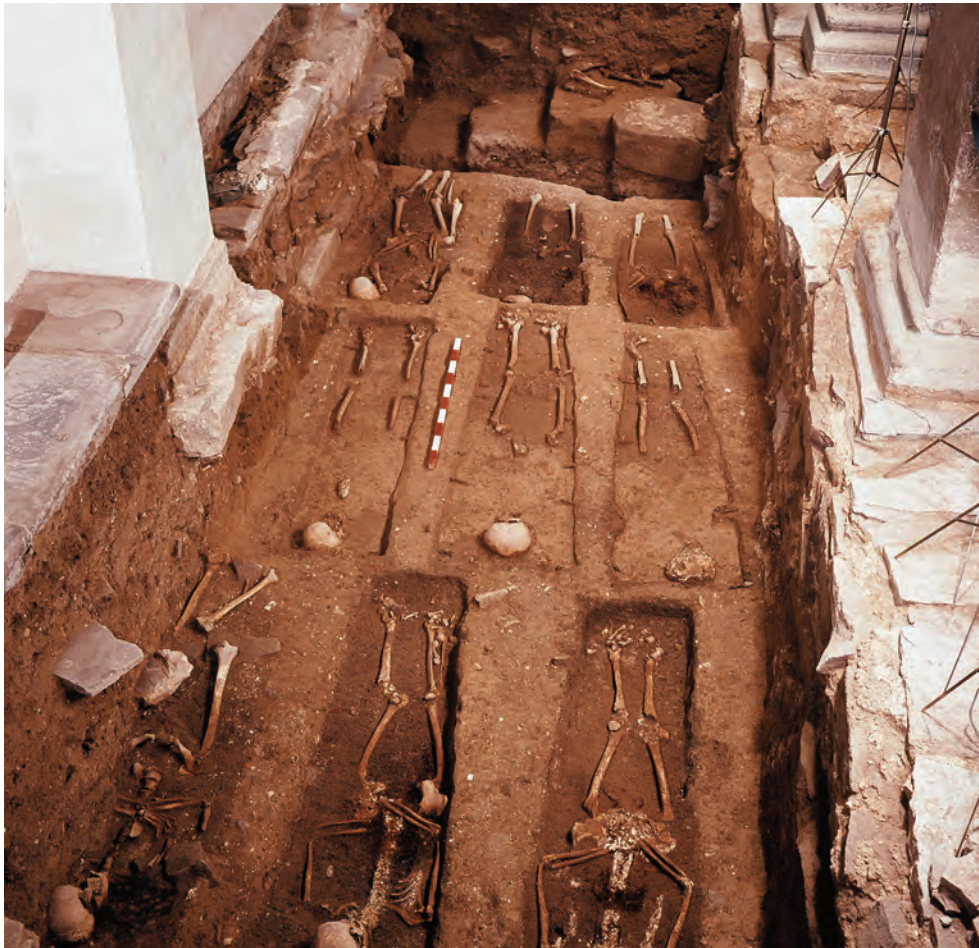
**Abb. 126** Schnitte 21, 22. Das Nordseitenschiff von Westen mit neun annähernd vollständig erhaltenen barocken Gräbern, die 1705 an diese Stelle umgebettet wurden.

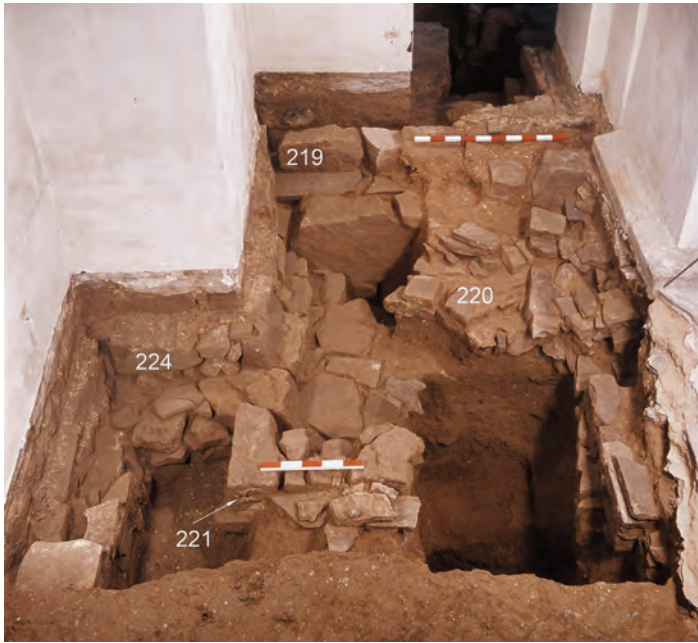
**Abb. 127** Schnitt 20. Blick von Westen auf die Überreste der Kapelle im Nordseitenschiff. Im mittleren Vordergrund die Reste des vermuteten Altars 221, im Hintergrund rechts der Ansatz einer kleinen runden Apsis 220, weiter hinten die Reste der Westmauer der ersten karolingischen Kirche 219. Rechts vom Altar vermutlich die Ausbruchgrube eines durch Esterhues entfernten Grabes. 224 ist ein Fundament aus vorbarocker Zeit.

Im Schnitt 20 lag möglicherweise die letzte Spur einer weiteren Bestattung (Abb. 127) der 1705 bezeugten Gruppe. Hier zeigte sich eine rechteckige, grabförmige Eintiefung, die in den tief liegenden, gewachsenen Boden eingriff. Sie schnitt sowohl die Apsis als auch den Altarrest des Kapellenraums, der sich hier befand (siehe unten). Man kann vermuten, dass durch eine der hier angelegten Grabgruben die älteren Mauerreste z. T. beseitigt wurden. Esterhues entfernte in diesem Bereich offenbar die Gräber, ohne davon Nachricht zu geben. Der durch die jüngere Grabungskampagne von seiner Auffüllung befreite Schnitt gab somit den abschließenden Zustand am Ende der Sondierung durch Esterhues wieder und bestätigte zugleich die schriftliche Quelle.

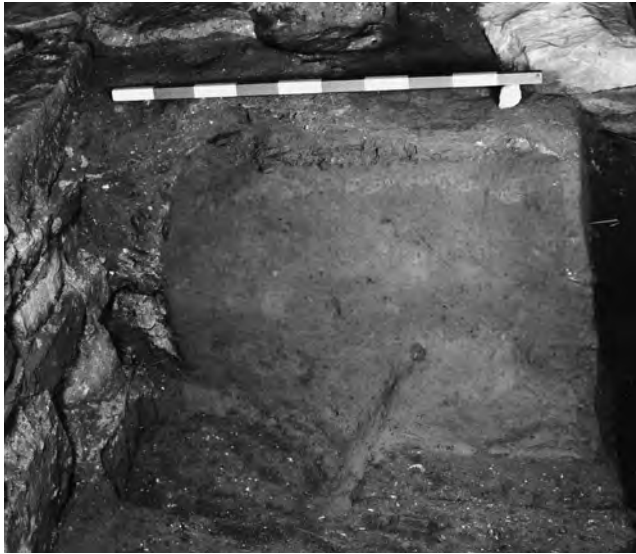
**Abb. 129** Schnitt 23. Detail von Grab 237 von Südosten, das sich als Verfärbung im gewachsenen Boden abzeichnet.

Reste von barocken, ebenfalls geosteten Grabgruben, die durch die Ausgrabungen von Friedrich Esterhues gestört wurden, befanden sich ferner im Schnitt 23 (Bef. 233 und 237, Abb. 129 und 130). Die Reste der ehemals vorhandenen Holzsärge und die Eisennägel sprechen für eine ähnliche Gestaltung der Gräber wie bei den zuvor angesprochenen Bestattungen. Insbesondere der Grabrest 237 wurde – wie die Dokumentation nahe legt – später als die Fundamentierungen 253 und 254 angelegt. Ein direkter stratigraphischer Beleg dafür findet sich allerdings in der zeichnerischen Dokumentation nicht.

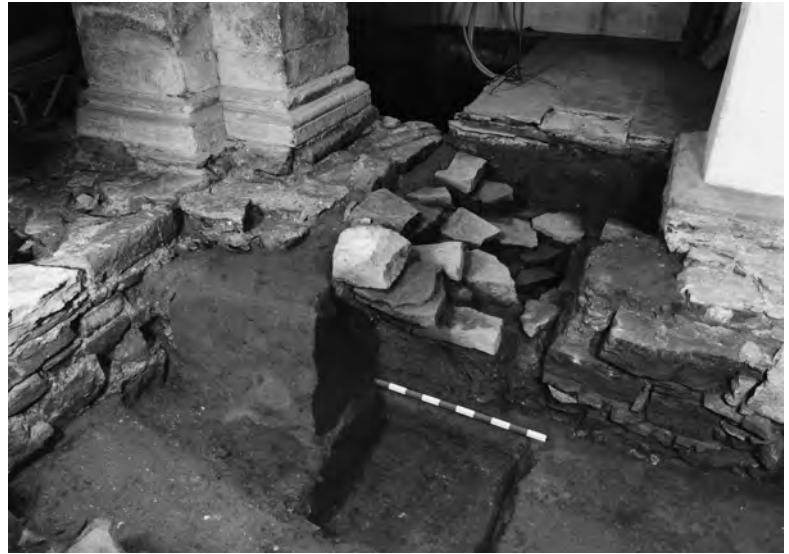
**Abb. 130** Die Nordwestecke des Schnittes 23 von Südosten. Die Verfärbung im gewachsenen Boden markiert Grab 237. Am Kreuzpfeiler des Westwerkquadrums ist das Eckfundament 238 zu erkennen. Zwischen diesem und dem Fundament der Bogenvorlagen im Ostraum befindet sich das Fundament 254.

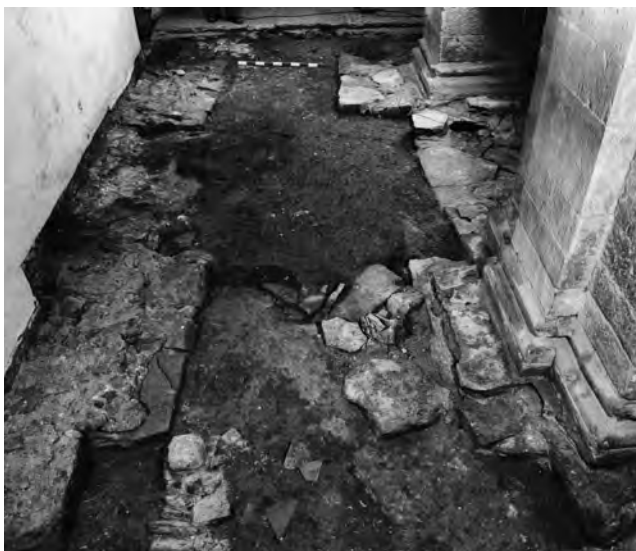
**Abb. 131** Schnitte 27, 28. Das Südseitenschiff von Osten. Nach dem Entfernen des Fußbodens liegen die Fundamentvorlagen 294 eines abgebrochenen Gewölbes offen.

eckige Vorlagen frei, die zu einem unbestimmbaren Zeitpunkt für eine Einwölbung errichtet worden waren (Bef. 294). Diese Fundamente (Abb. 131 bis 134) bestanden im oberen Teil aus zwei bzw. drei Schichten größerer Steine als Schalenmauerwerk, das mit Steinen gefüllt war, und im unteren Teil aus unregelmäßig gepackten Steinen unterschiedlicher Größe. Die Fundamente schnitten den Fußboden 296 der ältesten Bauphase des Westwerks sowie die darunterliegende Steinpackung 342 (Abb. 132), die sich am nördlichen Rand des Seitenschiffes erstreckte. Die Vorlagen mit ihren Fundamenten ließen vermuten, dass es sich hier um ein älteres Gewölbe handelte, das in keiner Weise mit dem im Nordseitenschiff noch sichtbaren Vorlagensystem für die Wölbung um 1600 vergleichbar ist. Das später eingesetzte renaissancezeitliche Gewölbe über dem südlichen Nebenkompartment des Ostjoches hatte außerdem seinen Ansatz im Winkel zwischen Wand und karolingischem Gurtbogen über dem abgeschrägten Vorlagenstumpf. Offensichtlich war also die Vorlage 294, von der hier die Rede ist, für das 1961 entfernte Gewölbe errichtet und bei der späteren Anlage des Gewölbes im Kompartimentraum unter Theodor von Beringhausen abgearbeitet worden. Die Baugruben für die Fundamente 294 wurden vom Laufniveau 290 aus dunkelgrauem, fein gebändertem Sand überlagert, das nur zwischen der zweiten und der dritten Wandvorlage in Schnitt 28 erhalten war. Das Laufniveau lag außerdem über dem Fußbodenrest 296, der durch die Baugrube für die Wandvorlagen 294 geschnitten wurde. Diese Baubefunde lassen die stratigrafische Position der Wandvorlagen deutlich erschließen. Lobbedey bemerkte die Ähnlichkeit des Mörtels der Wandvorlagenfundamente mit dem der Phase F (der Zeit der Gotik) aus der unteren Fundamentlage des Altares im Obergeschoss des Westwerks, im Johannischor. Er sprach die Wandvorlagen als spätgotisch an.<sup>36</sup> Ohne sie näher einordnen zu können, scheinen sie also auf keinen Fall mit den Umbauten um 1600 zusammenzuhängen, sondern älter zu sein. Daraus folgt, dass auch das Gewölbe, das hier den romanischen Fries abdeckte, nichts mit diesen späten Umbauten zu tun hat, sondern in Zusammenhang mit den Vorlagen 294 steht (vgl. Bd. 1.2).

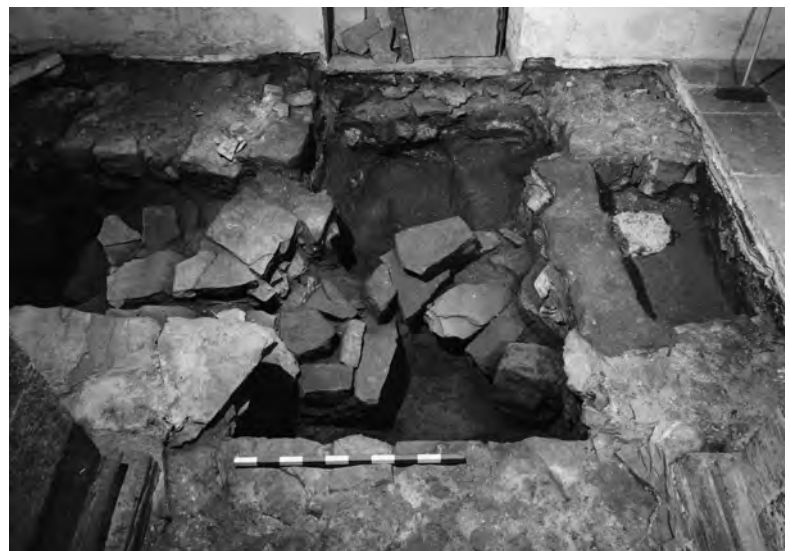
**Abb. 132** Schnitt 28. Blick von Norden auf die Fundamentvorlagen 294 und auf die Steinpackung 342, die den lockeren Boden oberhalb der älteren Gräber verfestigte. Im Vordergrund ist das Fundament der südlichen Seite des Westwerkquadrums 245 zu sehen.

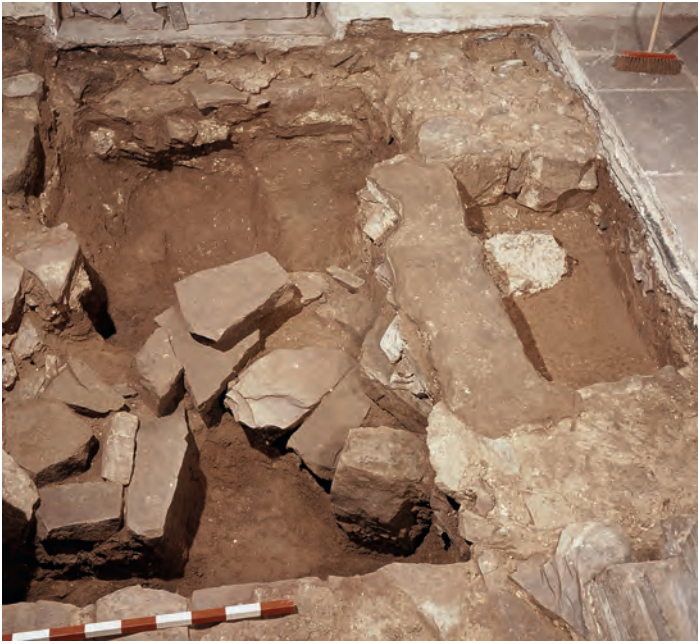
**Abb. 133** Schnitt 28. Blick von Norden auf die Reste der Steinpackung 342 sowie auf die zwei westlichen Fundamentpaare 294 für die rechteckigen Vorlagen des Gewölbes.

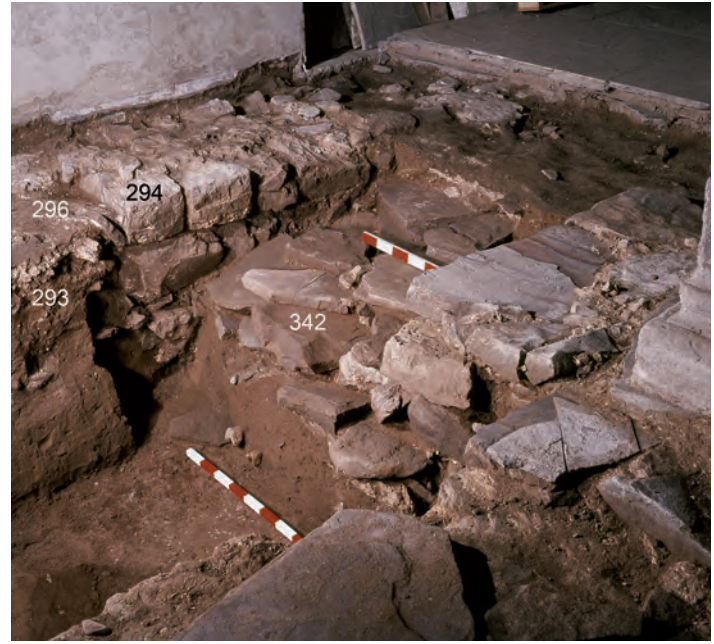
**Abb. 134** Schnitt 28. Blick von Nordosten auf die Fundamentvorlagen 294 und auf Reste der Steinpackung 342.

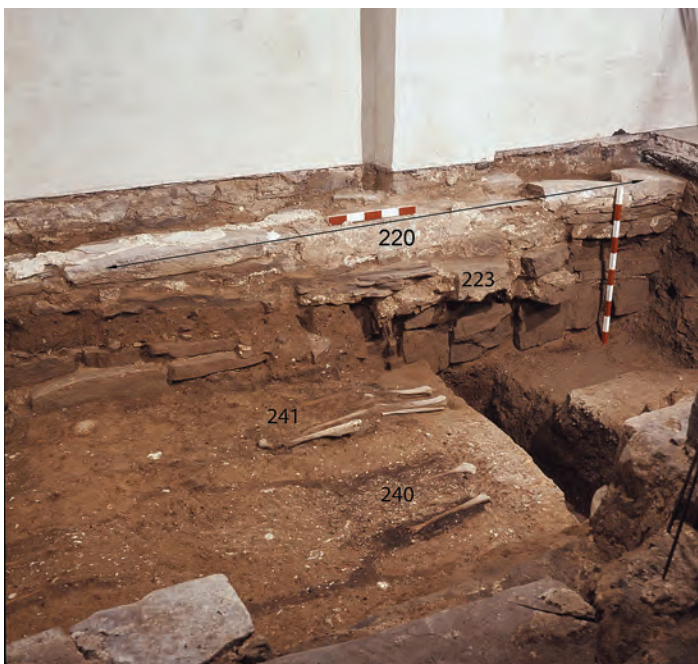
**Abb. 135** Schnitt 21 von Süden. Die beiden barocken Gräber 241 und 240 im Nordseitenschiff. Im Fundamentbereich der Nordwand des Westwerks im Hintergrund sind das Mauerwerk 220 des eingetieften Kapelleneinbaus, darunter das Fundament der Nordwand des Westwerks 223 sichtbar. Rechts die Eintiefung der Sondierung von Esterhues, die in den Bereich bis zum gewachsenen Boden ging.

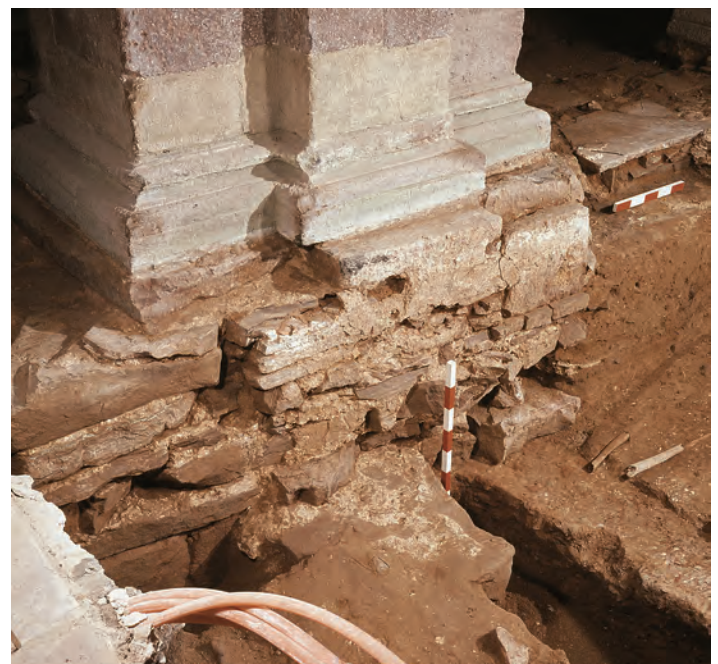
**Abb. 136** Schnitt 21. Blick von Nordosten auf das Mauerwerk 220 des eingetieften Kapelleneinbaus im Detail.

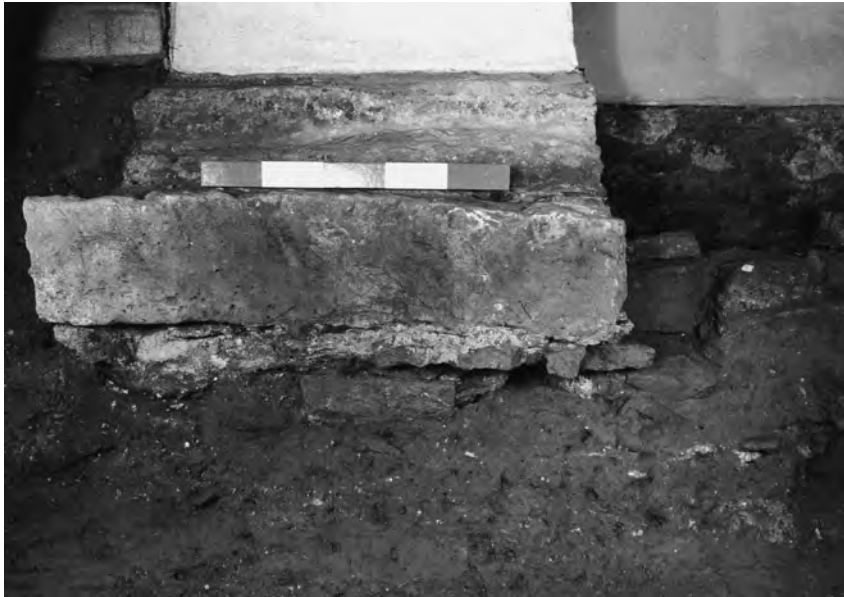
**Abb. 137** Schnitte 21, 22. Die zweite nördliche Vorlage von Osten 262 und der darunterliegende Ansatz des Westwandfundaments des eingetieften Kapellenraums, von Süden.

In einem Profil unter der nördlichen Gewölbvorlage 262, das nicht durch die spätere Grabgrube gestört worden war (Abb. 137 und Beilage 8: P.21), zeigte sich der Ansatz des Fundaments der Westwand des Raumes: Die äußeren Kanten lagen bei 54,68ost im Westen und 55,40ost im Osten. Sie ergaben eine Wandbreite von 0,72 m. Da sich im Süden die Nische 251 bis zu dieser inneren Linie erstreckte, verlief vermutlich die Innenwand des Raumes entlang der Koordinatenlinie 55,30ost. Der gesamte Raum hatte auf diese Weise eine Größe von 2,40 m x 6,50 m. Apsis und Altar belegen eine Funktion dieses Raumes als Kapelle.

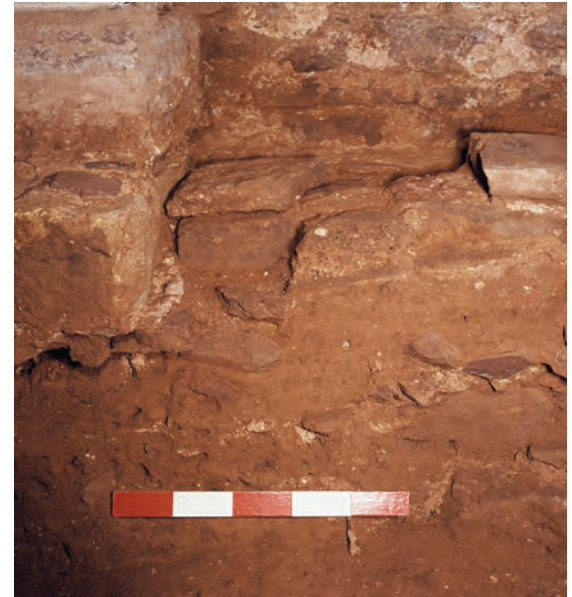
**Abb. 138** Schnitte 21, 22. Spur des unterhalb der Fundamentvorlage 262 erhaltenen Restes des Westfundamentes vom eingetieften Kapellenraum, von Süden.

Der Innenbereich der Kapelle war durch die in der östlichen Hälfte (Schnitt 20) bis zum gewachsenen Boden durchgeführten Ausgrabungen von Friedrich Esterhues, in der westlichen Hälfte durch die barockzeitlichen neun Gräber (239 bis 241, 354 bis 359), die den Innenraum vollständig füllten, stark gestört (siehe oben). Der Einbau 220 wurde nachträglich zwischen den Fundamenten der Westwand der Periode A und den Fundamenten des Westwerks der Periode C eingetieft, schnitt die Grube 228 (vgl. Beilage 7: P.12) und wurde seinerseits sowohl von den späten Vorlagenfundamenten 262 (Phase G, vgl. Abb. 138 und 139) als auch von den genannten barocken Gräbern geschnitten.

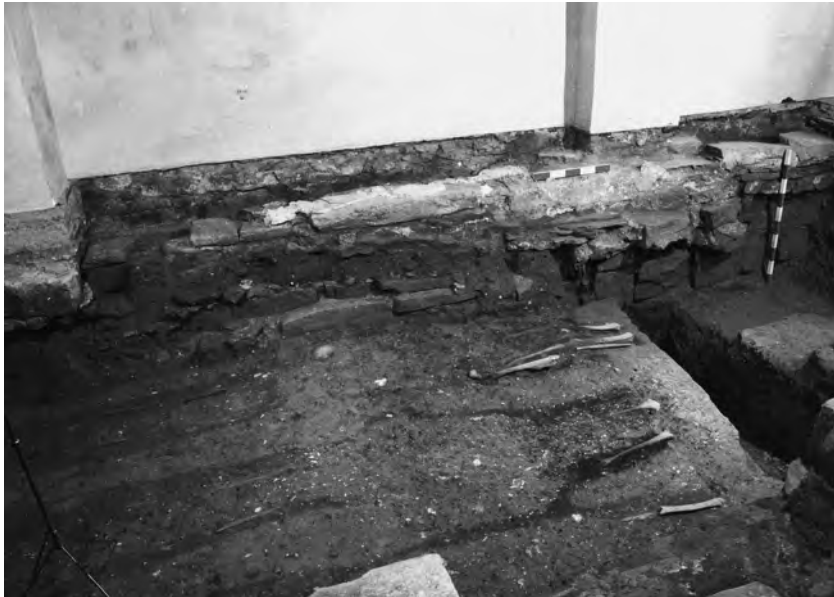
**Abb. 139** Schnitt 21. Blick von Süden auf das Mauerwerk 220 der Nordwand des eingetieften Kapellenraumes. Im Aufgehenden ist eine der schmalen Vorlagen 262 sichtbar, deren Fundamente das Mauerwerk 220 überlagern. Im Boden Spuren der barocken Gräber.

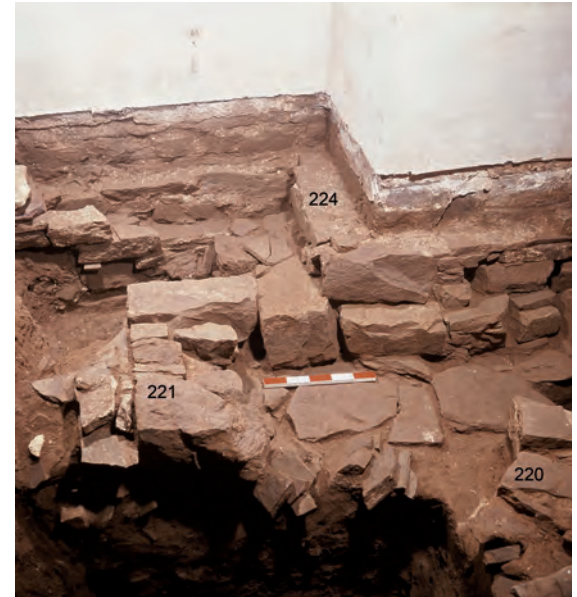
**Abb. 140** Schnitt 20. Der Mauerblock 221 von Süden, vermutlich ein Altar. Er überlagert die aus plattigen Sollingsteinen bestehende Packlage 222 und wird an der Ostseite durch die Fundamentierung der großen Eckvorlagen an der Nordwand 224 geschnitten. Rechts im Vordergrund ist die Rundung der Mauer 220 zu sehen, die eine Apsis östlich des Mauerblockes andeutet.

Westlich der Apsisreste des Kapellenraumes kamen die Nord- und die Westkante eines Mauerblockes zutage, der aus bis zu 0,24 m großen Bruchsteinen bestand. Der hier verwendete Mörtel entsprach dem der Mauer 220 (Abb. 140). Die Ostkante des Mauerblocks wurde durch das spätere Fundament 224 geschnitten, während seine Südkante wahrscheinlich bereits durch das im Jahre 1705 errichtete Grab (siehe oben) beseitigt worden war. Die Abbildung der Ausgrabung von Esterhues an dieser Stelle (Abb. 141) zeigt nämlich die gleichen Befundkonturen wie die von Lobbedey wieder freigelegten Fundamentreste (Bef. 220 und Altar), was darauf schließen lässt, dass während der von Esterhues durchgeführten Sondierung von diesen Mauern nichts entfernt wurde. Der Block kann als Altarstipes in der Apsis des Raumes interpretiert werden. Er überlagerte die aus plattigen, in Lehm verlegten Sollingsteinen bestehende Packlage 222, die möglicherweise eine Sicherung gegen ein Nachsacken der darunterliegenden Grube 228 bot. Diese Grube befand sich im Bereich der Apsis 220 und des Altarstipes 221 (vgl. Beilage 7: P.12), ihre Ostkante verlief in einem Abstand zur Mauer der ältesten Kirche 219 und schnitt deren Baugrube.

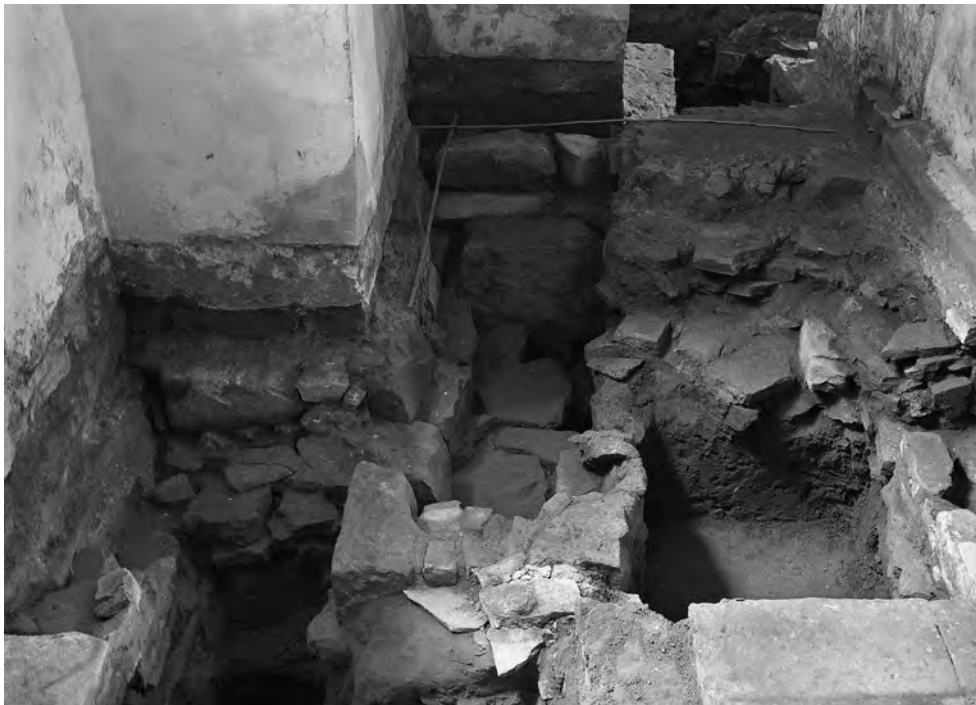
**Abb. 141** Sondierung von Esterhues. Grube 1W. Blick von Westen ins Nordseitenschiff des Westwerks. Erkennbar sind die Befunde, wie sie auch Lobbedey vorfand: die Altarstipes 221, das Mauerwerk der Kapelle 220 mit dem Apsisumriss und im Hintergrund die Westwand der karolingischen Kirche 219.

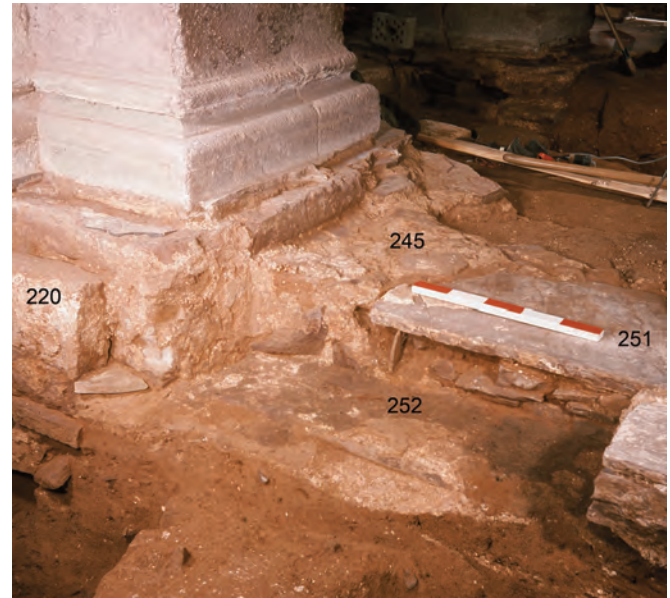
**Abb. 143** Schnitte 21, 24. Blick von Nordwesten auf die Nische 251 zwischen dem nordöstlichen Kreuzpfeiler und dem westlich benachbarten Quadratpfeiler. Die Zumauerung 252 ist weitgehend abgebaut, rechts im Bild ist noch ein Teil erhalten.

(Bef. 252, Abb. 142 bis 146). Die Tatsache, dass diese Zusetzung nicht mit der Nordkante der Südmauer 220 fluchtete, belegt, dass 252 eher nach oder in Zusammenhang mit der Aufgabe der Kapelle entstanden ist, als eine höher liegende Verfüllung den Innenraum abdeckte. Als *terminus ante quem* für die Nutzung der Kapelle bietet sich die Zeit der Umbauten um 1600 an, da die dazu gehörenden Fundamentierungen, die Wölbungsvorlagen 262 der Phase G, die Reste des Baus überlagern, der spätestens zu jenem Zeitpunkt abgetragen gewesen sein muss. Bauzeitpunkt und Nutzungsdauer der Kapelle bleiben somit unklar. Deutlich ist aber, dass sie generell in die weite Zeitspanne zwischen dem Westwerkbau und dem Umbau zur Zeit Abt Beringhausens zu setzen ist.

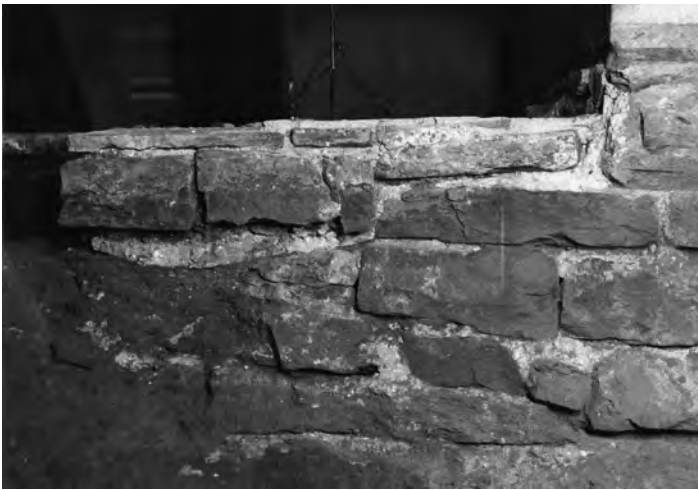
**Abb. 144** Schnitt 21. Blick von Norden auf die Nische 251 mit der Zumauerung 252.

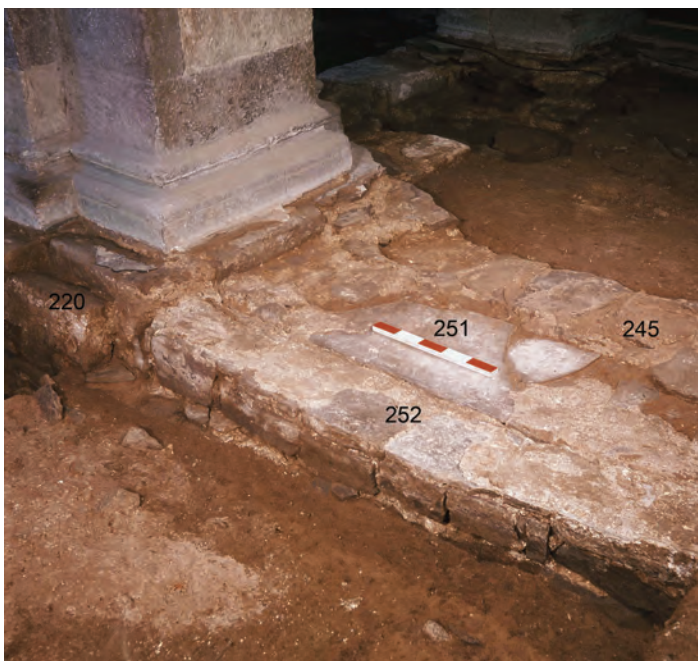
**Abb. 145** Schnitt 21. Blick von Nordwesten auf die Nische zwischen dem nordöstlichen Kreuzpfeiler und dem westlich benachbarten Quadratpfeiler sowie auf die Zumauerung 252 als späterem Verschluss der Nische.

Zu einem späteren Zeitpunkt wurde der durch die Nische gebildete Rücksprung mit Bruchsteinen zugemauert, sodass er bündig mit der Fundamentkante von 245 abschloss

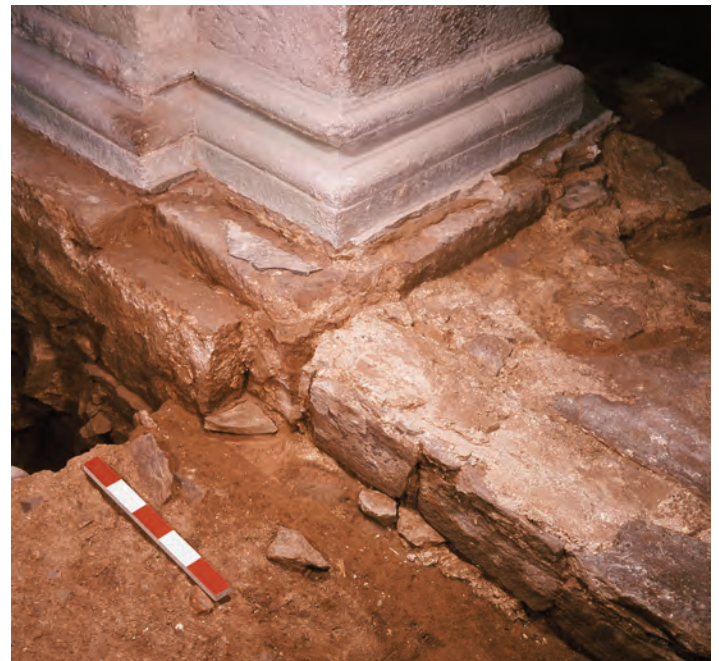
**Abb. 146** Schnitt 21. Blick von Nordwesten auf die Nische 251 mit der Zumauerung 252 und deren Anschluss an den Kreuzpfeiler im Osten.

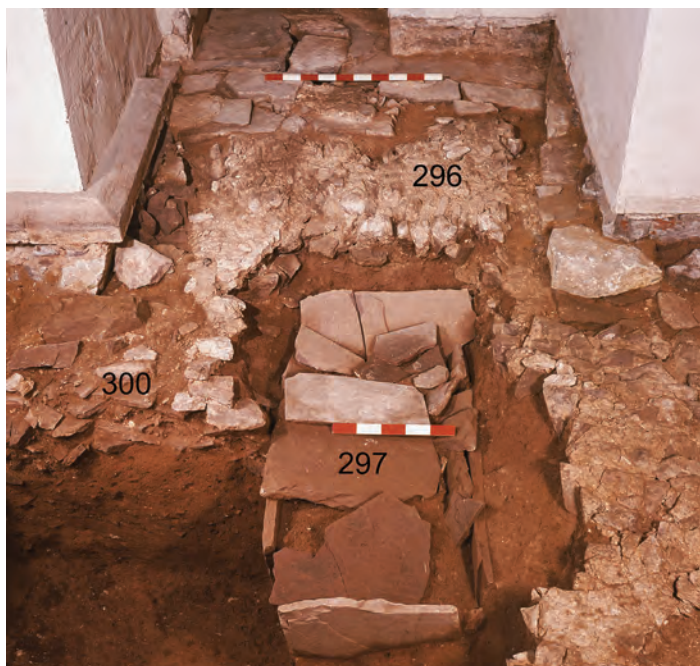
**Abb. 147** Schnitt 27. Blick von Westen auf das durch Sollingplatten eingefasste Sammelgrab 297; links die Reste des Fundamentes 300 im Profil. Um das Grab herum befinden sich Reste des Fußbodens 296, einer Packlage im Mörtelverguss.

schen den Quadrumspfeilern und den späteren Ostpfeilern des Ostraums wurden bereits von Esterhues 1951 ergraben. Als schmaler und am schlechtesten erhaltener Mauerstreifen wurde westlich von Fundament 225 das Fundament 300 (Abb. 147) angetroffen. Es zog ursprünglich – vor den Ausgrabungen von Esterhues, bei denen allerdings dieser Befund nicht dokumentiert wurde – vermutlich an das Fundament 245 des Quadrum heran (vgl. Beilage 7: P.17a/b). Das Fundament überlagerte bzw. seine Baugrube schnitt den Fußboden 296, eine Packlage aus Bruchsteinen und Mörtelverguss (Abb. 148). Diese Packlage bildete vermutlich den originalen Fußboden des Westwerks oder stellte eine etwas später durchgeführte Reparatur dar (siehe unten, Bauphase C oder D). Die Ostseite dieses Fundaments wurde durch die Baugrube 235 zur Errichtung des ostwestlichen Streifenfundaments 255s geschnitten, während seine Westkante nur im Norden und z. T. unmittelbar östlich des Quadrumfundaments 245 erkennbar ist.<sup>37</sup> Die hier übrig gebliebenen Steine des Fundamentes 300 zeigten eine andere Beschaffenheit als die der übrigen Fundamente und verliehen dem gesamten Bereich eher das Aussehen der Auffüllung einer Ausbruchgrube als das eines vollständigen Fundaments.

Zu später umgebetteten älteren Gräbern gehörte auch Sammelgrab 297 (Abb. 164, vgl. Beilage 7: P.17a/b), dessen Einfassung aus 3 cm bis 5 cm starken Sollingplatten bestand, die die Sohle, die Längs- und Schmalwände sowie die abgebrochene und z. T. abgesunkene Grabdeckung bildeten (Abb. 147). Der Grabraum war fast bis zur halben Höhe mit eingeschütteten Skeletteilen verfüllt (Abb. 163). Es wurden Schädelreste von mindestens vierzehn Individuen gezählt. Die Grabungsdokumentation weist eindeutig darauf hin, dass dieses Grab den Fußboden 296 schneidet, der als Originalboden des Westwerks oder als nachfolgend verlegter vorromanischer Fußboden interpretiert wird. Die Skelette wurden möglicherweise im Ostraum exhumiert und an dieser Stelle gesammelt, bevor die Fundamente 253, 254 285 und 300 errichtet wurden. Sie könnten aber auch aus jenen Bereichen stammen, in denen die Wölbungsvorlagen des Südseitenschiffes errichtet wurden. Die Knochen müssen auf jeden Fall aus der näheren Umgebung stammen.

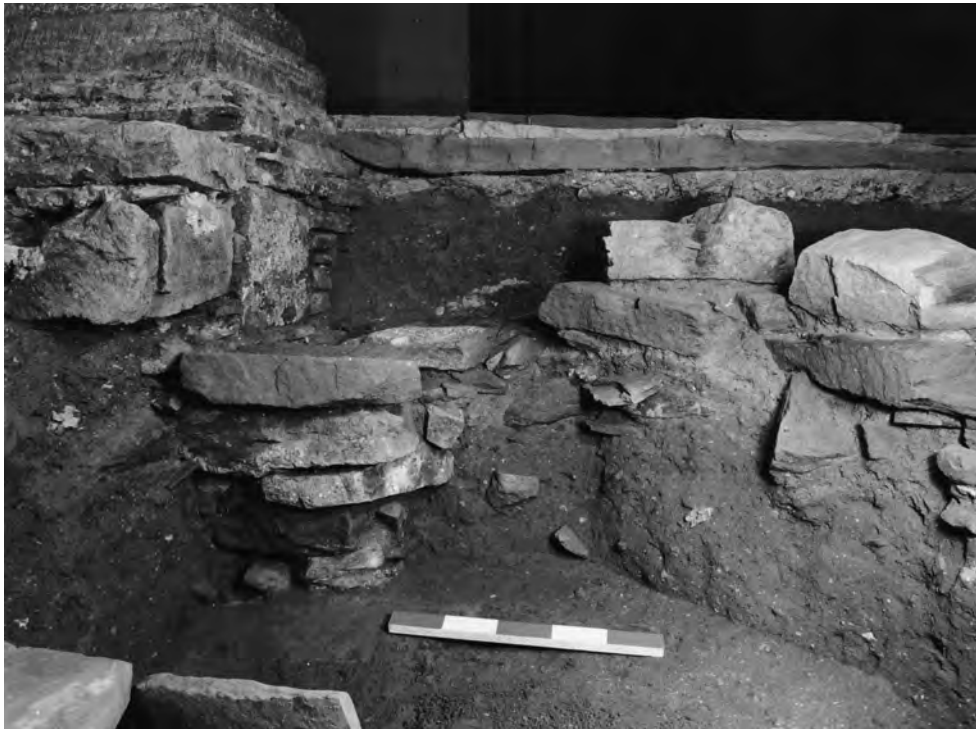
**Abb. 149** Schnitt 25. Das Fundament 285 von Norden. Oben rechts befindet sich das Fundament unter dem südlichen Pfeiler und der Säule für die Orgelepore 255.

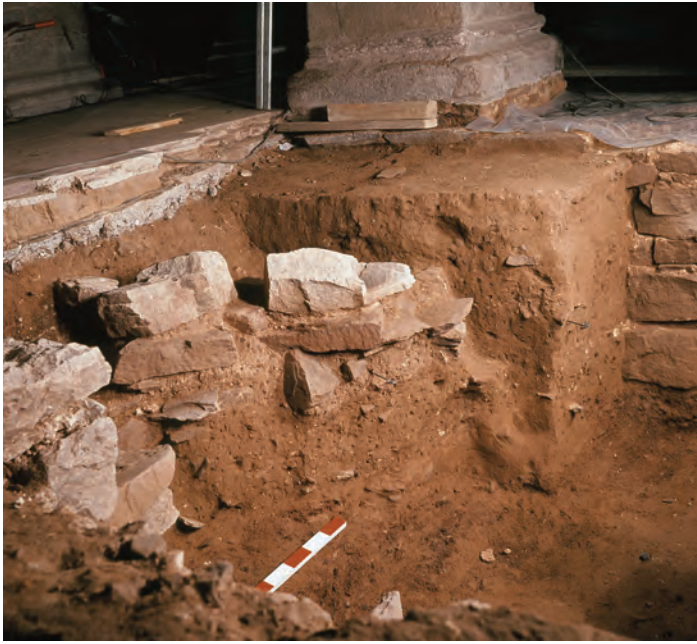
**Abb. 150** Schnitt 25. Blick von Nordosten auf die Reste des Fundamentes 285, die sich zwischen den Quadrum Pfeilern und der südlichen Säule der Ostrauwölbung befinden. Im Hintergrund ist die Verfüllung des Schnittes von Esterhues zu sehen.

Zwischen den Quadrumspfeilern und der südlichen Säule der Ostrauwölbung konnte ein zweites Fundament freigelegt werden (Bef. 285), das allseitig von umgelagertem Füllmaterial der Sondierung von Esterhues umgeben war (Abb. 149 und 150). Schon Esterhues fand bei seiner Sondierung um diesen Befund herum keine weitere Fortsetzung, die von Lobbedey vorgefundene Situation bildete also den ursprünglichen Befund. Dieses Fundament überlagerte die Füllung der umgelagerten Grabgrube 299 (siehe unten) sowie die darunterliegende Grube 298, die sicher vor der ältesten Kirchenbauphase entstand und möglicherweise vorgeschichtlich war (vgl. Beilage 7: P.15). Es wurde im Osten eindeutig durch die Baugrube 235 des Streifenfundamentes 255 geschnitten.

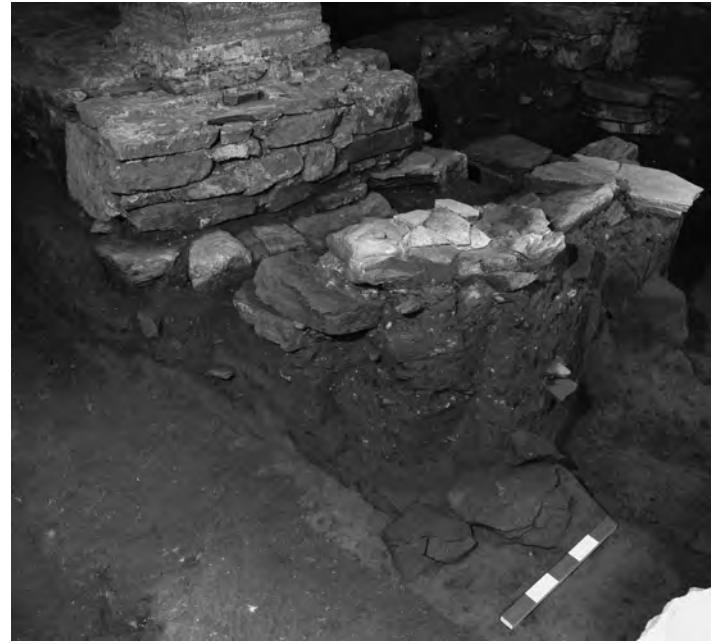
**Abb. 151** Schnitte 23, 25. Blick von Nordwesten auf den Fundamentrest 253 und auf das dahinter stehende Fundament 255 für die Säule der Ostrauwölbung. Im Vordergrund unten ist im Boden die Verfärbung der Verfüllung 236 zur Ausbruchgrube 274 des karolingischen Nord-Süd-Fundamentes 281 zu sehen, auf der Sohle dieser Ausbruchgrube befinden sich die letzten Steine des Fundamentes 281.

Weiter nördlich kam zwischen dem Quadrum Pfeiler und der nördlichen Säule der Ostrauwölbung das Fundament 253 zutage, das ebenfalls – wie auch 285 – durch rückverfülltes Material der Sondierungsgrabungen von Esterhues umgeben war (vgl. Beilage 7: P.14; Abb. 151 und 152). Auch hier bleibt unklar, ob die Nord- und die Südkante des Fundamentes noch ursprünglich waren. Das Fundament 253 überlagerte die Grabgruben 256 und 257. Sein Verhältnis zum Fundament 255 ist nicht mehr zu ermitteln, jedoch wurde es wahrscheinlich, wie schon die Fundamente 300 und 285, von diesem abgeschnitten. Als die Fundamente vorbereitet wurden, wurden an dieser Stelle sicherlich mehrere Gräber entfernt.

Ausgrabung von Esterhues stark gestört. Im Profil war die untere Kante der Ausbruchgrube 274 zu sehen, die in ihrer Form die Kante der Baugrube 281a wiedergibt. Nur an der Sohle waren einige zersplitterte, flache Steine erhalten (Abb. 151), die zum ursprünglichen Fundament 281 gehörten. Diese Steine ließen sich auch im Gesamtplan von den darüberliegenden des Fundamentes 253 durch die Einzeichnung der Böschungskanten deutlich unterscheiden (Beilage 3A). Basierend auf den Ergebnissen der Profildarstellung (Beilage 7: P.14) trug der Ausgräber ab der Ausbruchgrube 274 – im Plan der Schnitt 25 (vgl. Beilage 3A) – eine gestrichelte Linie ein, die den Verlauf dieser Ostkante bei 60,37ost markiert. Die Ausbruchgrube 274 diente gleichzeitig zur Errichtung des Fundamentes 245, wie die zusätzliche Eintiefung in der unteren westlichen Ecke im Profil P.14 zeigte. Das Profil ermöglicht es zudem, anhand der Ostkante der Ausbruchgrube sowie der Baugrube die Gesamtbreite der Nordseite des Fundamentes auf 4,00 m zu rekonstruieren. Der weitere Verlauf der Ostkante von Ausbruchgrube 274 sowie des Fundamentes konnte nicht mehr festgestellt werden (Abb. 172), denn hier war die Kante durch die Ausgrabung von Esterhues entfernt worden (vgl. Beilage 8: P.23). Die Südostecke fehlte ebenfalls; auch hier hatte die Grabung von Esterhues die Befundsituation gestört. Analog zur Westseite wurde die östliche Seite des Fundamentes 281, basierend auf der erhaltenen Gesamtbreite der Anlage, symmetrisch mit pilasterartig vorspringenden Teilen rekonstruiert. Es ergab sich ein rechteckiges Fundament von 6,10 m errechneter Nord-Süd-Länge und 4,00 m bzw. 3,20 m Breite. Die Ostkante des Fundamentes befand sich in etwa 3,50 m Entfernung von der Westwand 219 der Kirche.

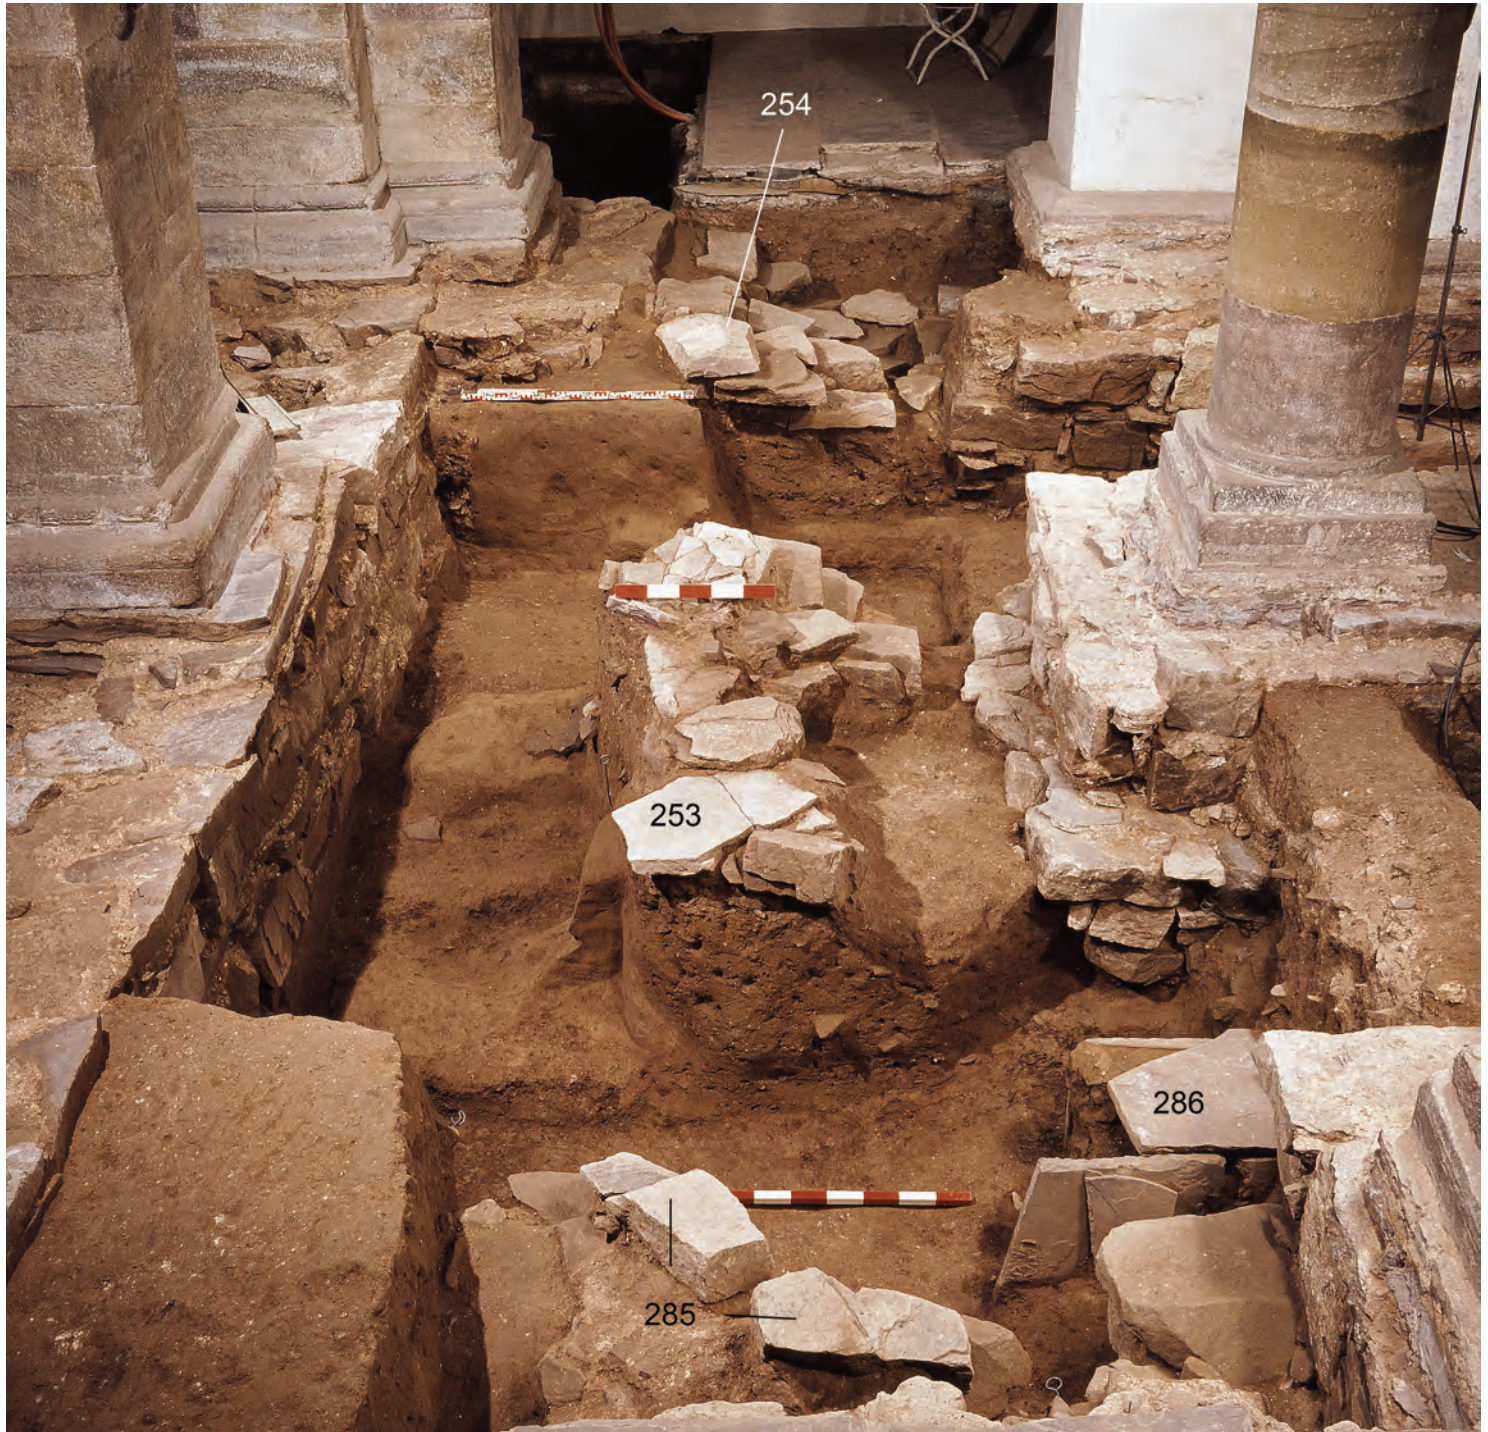
**Abb. 152** Schnitte 23, 25. Der Ostraum von Süden. Auffällig sind die Reste der Fundamente 285 (vorn), 253 (Mitte) und 254 (hinten). Rechts in der Mitte liegt die freigelegte Fundamentierung unter der Säule und dem Pfeiler für die Orgelempore. Vorne rechts sind die Steinplatten des Grabes 286 sichtbar, westlich davon die Konturen des Grabes 272.

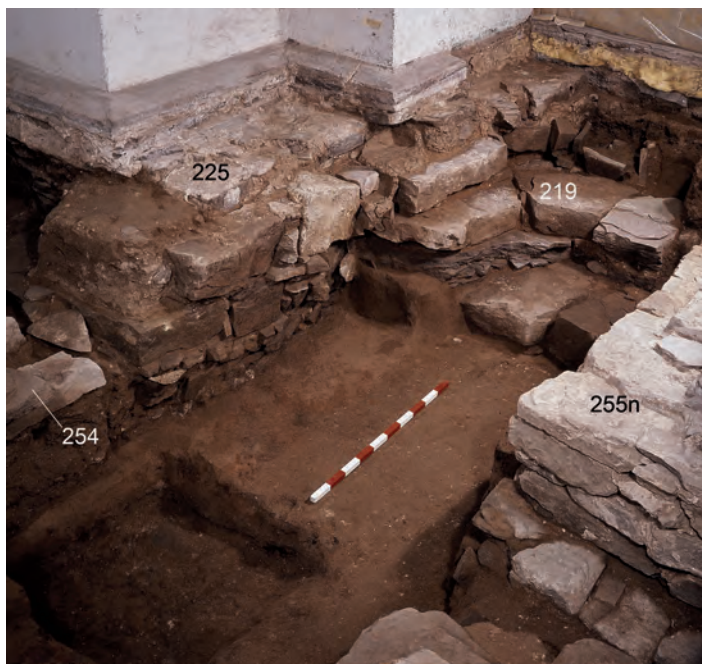
**Abb. 153** Schnitt 23. Blick von Süden auf das Fundament 254 zwischen dem Kreuzpfeiler des Quadrums und dem nördlichen Pfeiler des Ostraums, auf die Westwand der karolingischen Kirche 219, auf das Fundament 176 des nördlichen Ostpfeilers des Westwerkes und auf das Fundament der nördlichen Bogenvorlage im Ostraum 225, das alles überlagert.

den, wohl aber Reste der älteren Westwand 219 der Kirche (Abb. 153, 155, 160 und 161), die über die gesamte Kirchenbreite verlief. Dies lässt darauf schließen, dass am Ostende des karolingischen Westwerks keine durchgehende Trennung zur Kirche hin vorgesehen war. Vielmehr ging der Blick von der ersten Etage des mittleren Quadrums, dem Johannischor, direkt in die Kirche und bis zum Altar.

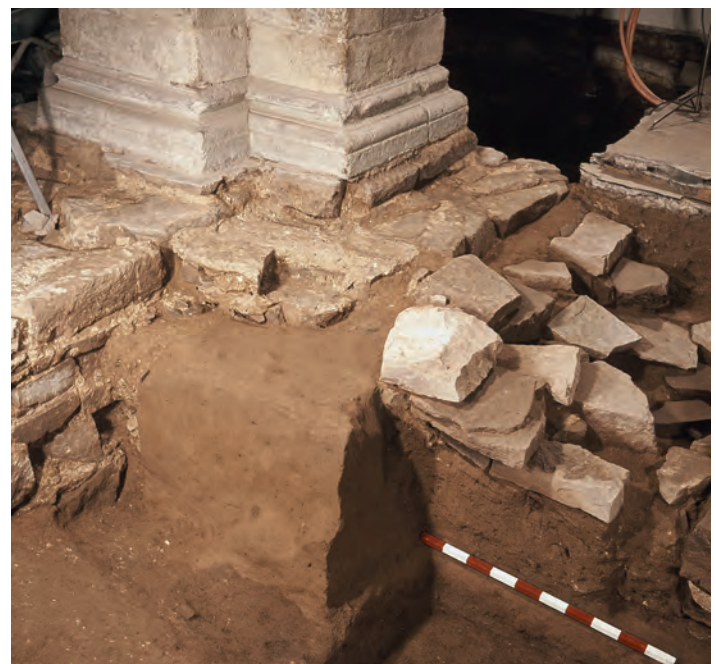
**Abb. 154** Schnitt 23. Blick von Südwesten auf das Fundament der nördlichen Bogenvorlage 225, das auf der rechten Seite die karolingische Westwand der Kirche 219, auf der linken Seite das Fundament 254 überlagert. Im Boden sind Reste des Grabes 237 zu sehen. Unten rechts sind das Fundament 255 und westlich davon die Reste des Fundamentes 253 sichtbar.

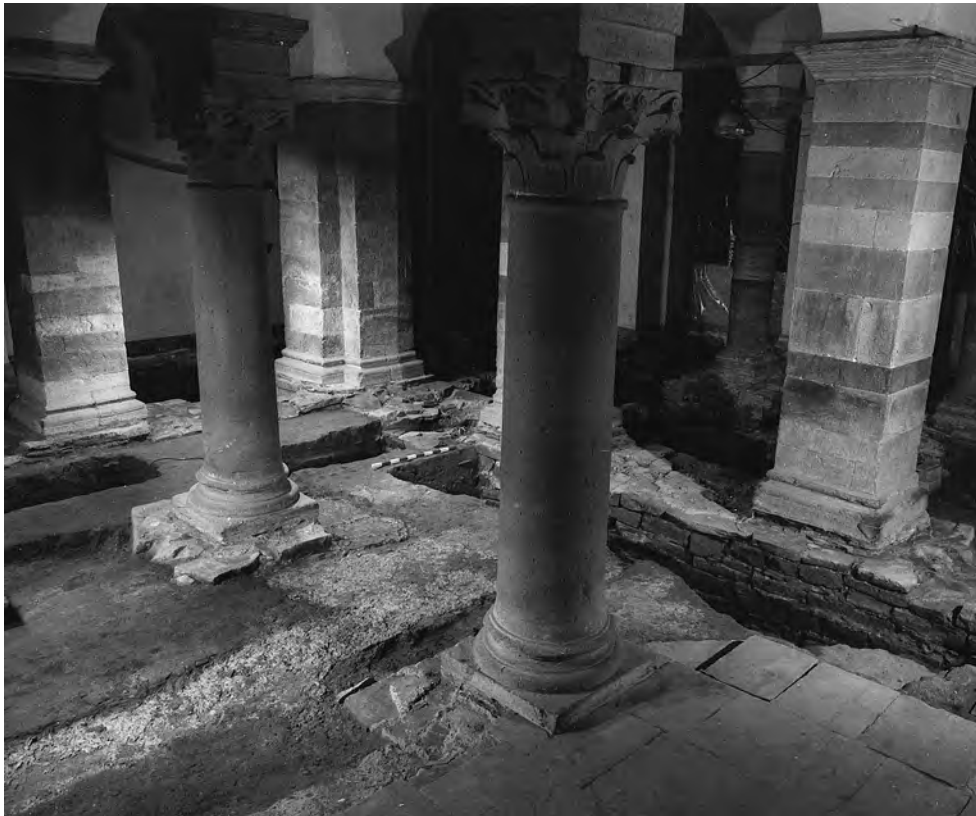
**Abb. 156** Schnitte 24, 26, 30. Blick von Südwesten auf die beiden östlichen Säulen und auf die Pfeiler, die durch das Quadrumfundament 245 getragen werden. Die Säulenfundamente sind freigelegt. Zwischen den Säulen und den östlichen Pfeilern ist die Ausbruchgrube 274 aufgedeckt.
