# III

## Die archäologischen Grabungen

## III.1 Grabungsverlauf und Grabungsmethodik

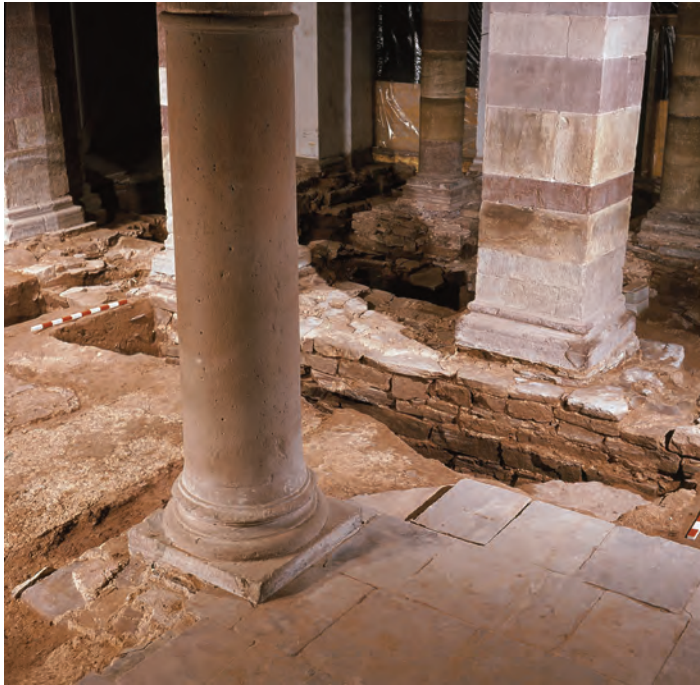
**Abb. 158** Schnitt 26. Blick von Südwesten auf die Säule des Quadrums (im Vordergrund) und auf die Westwerkfundamentierung 245 für die Pfeiler des Quadrums. Entlang des Fundamentes 245 ist die Ausbruchgrube 274 erkennbar.

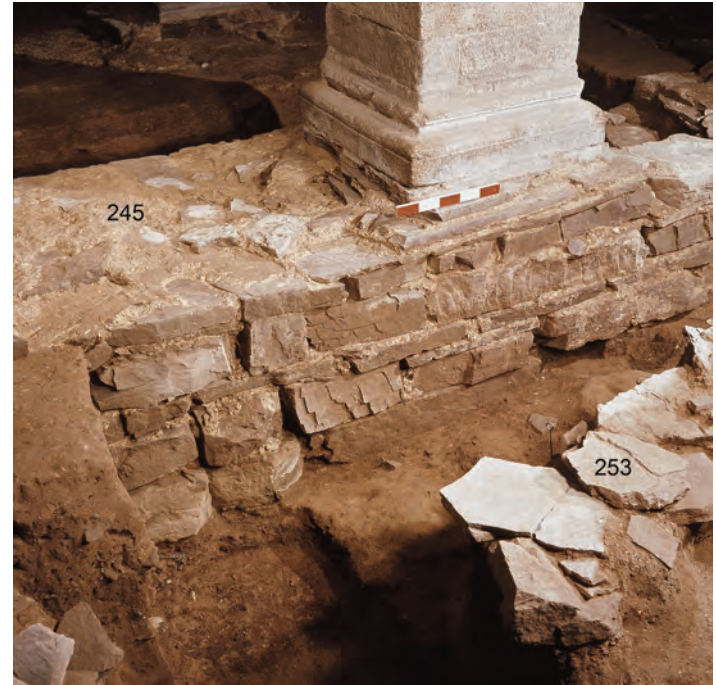
**Abb. 159** Schnitte 23, 25. Detail des Westwerkquadrumsfundaments 245 von Südosten.

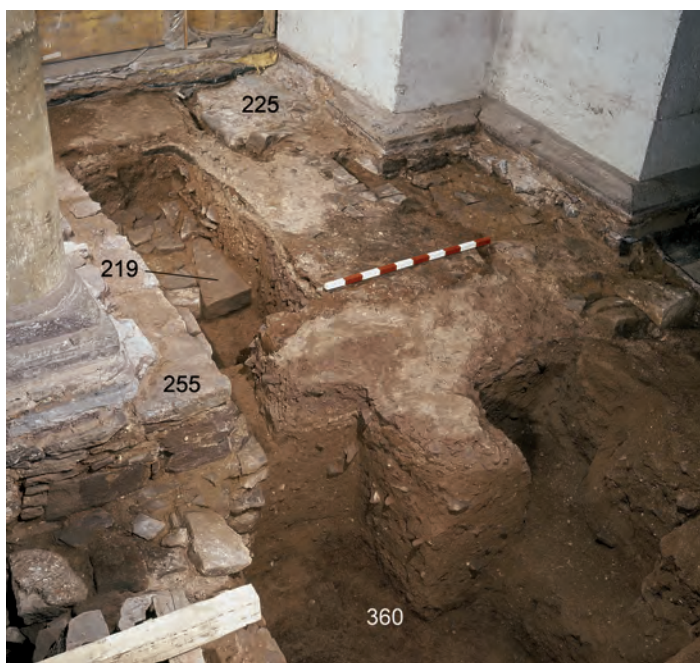
**Abb. 160** Schnitt 29. Blick von Nordwesten auf das Streifenfundament 255 unter der südlichen Säule und dem Pfeiler der Orgelempore. Er überlagert das Fundament der Westwand der karolingischen Kirche 219. Im Vordergrund liegt Grab 360, oben im Bild das Fundament der südlichen Bogenvorlage im Ostraum 225.

den, wohl aber Reste der älteren Westwand 219 der Kirche (Abb. 153, 155, 160 und 161), die über die gesamte Kirchenbreite verlief. Dies lässt darauf schließen, dass am Ostende des karolingischen Westwerks keine durchgehende Trennung zur Kirche hin vorgesehen war. Vielmehr ging der Blick von der ersten Etage des mittleren Quadrums, dem Johannischor, direkt in die Kirche und bis zum Altar.

Fundamentreste der Westwand der ersten karolingischen Kirche (Bef. 219, Abb. 160), die infolge der Errichtung des Westwerks abgebrochen wurde, konnten unmittelbar westlich der abschließenden Pfeilerreihe 255 in voller Breite des Westwerks beobachtet werden. Im Norden und Süden waren auch Teile des Aufgehenden festzustellen. Das Mauerwerk dieses kräftig vorspringenden Fundaments aus großen Bruchsteinen, die trocken oder mit wenig Lehm verlegt und oben durch flache Bruchsteinplatten in Mörtel abgedeckt waren, entsprach der Mauertechnik, die bei den Fundamentmauern der ältesten Bauphase (Phase A) festgestellt werden konnte (z. B. beim Fundament der Ostmauer des ersten karolingischen Chores, Bef. 40). Von Osten her waren gegen den nördlichen und den südlichen Bereich des Fundamentes 219 die Fundamente der Westwerk-Ostpfeiler 175 gesetzt. Die renaissancezeitlichen Pfeiler 225 überlagerten ebenfalls das Fundament 219, die L-förmigen Pfeiler 255 schnitten es sogar ab.

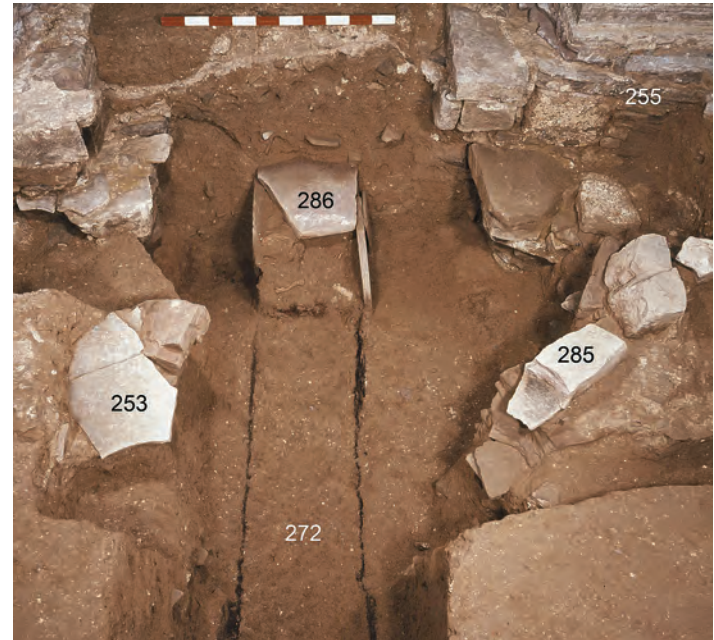
**Abb. 162** Schnitt 25. Die beiden Gräber 272 und 286 von Westen. Rechts sind die Überreste der Fundamentierung 285 zu sehen, links die der Fundamentierung 253.

Der Zeit nach dem Bau des Westwerks sind einige Gräber zuzuordnen, ohne dass es möglich wäre, Anhaltspunkte für ihre genauere Datierung zu gewinnen. Das Grab 286 war ein Plattengrab (Abb. 162), dessen Grabeinfassung mit Seitenwänden und Deckel aus 4 cm bis 5 cm starken Sollingplatten bestand. Es befand sich im Ostraum zwischen den beiden später errichteten Fundamentvorlagen der Beringhausener Phase und wurde teilweise durch das Fundament 285 überlagert (vgl. Beilage 7: P.15). Das Grab 272 (Abb. 163) störte im Westen das Grab 286 (Abb. 162). Es barg Überreste eines trapezförmigen Holzsarges und eiserne Sargbeschläge. Abweichungen in der Gestaltung dieser beiden Gräber lassen den Schluss zu, dass sie zu unterschiedlichen Phasen nach der Errichtung des Westwerks gehören, wobei das Plattengrab das ältere darstellt.

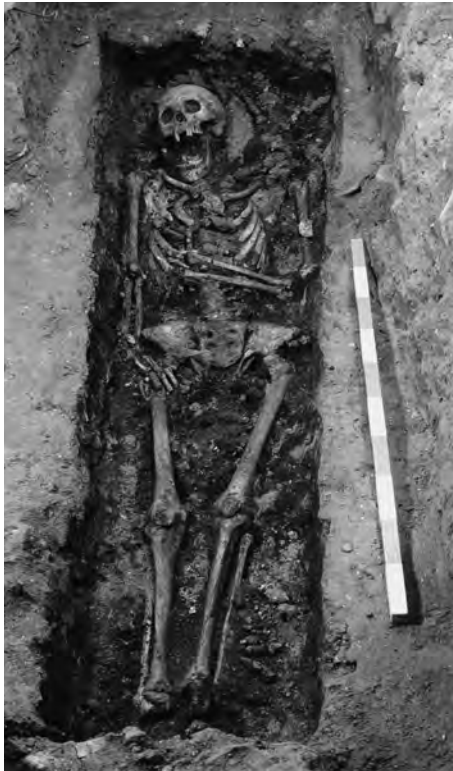
**Abb. 163** Schnitt 25. Das Grab 272 von Osten.

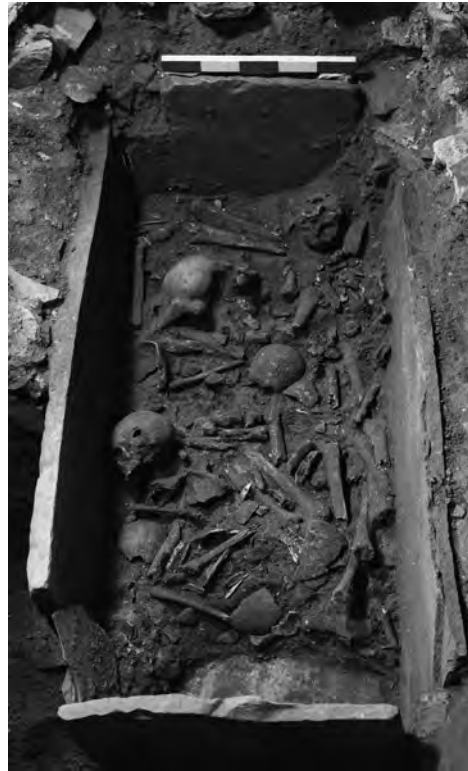
**Abb. 164** Schnitt 27. Das Sammelgrab 297/297a von Westen mit seiner Füllung aus Teilen mehrerer Skelette.

Zu später umgebetteten älteren Gräbern gehörte auch Sammelgrab 297 (Abb. 164, vgl. Beilage 7: P.17a/b), dessen Einfassung aus 3 cm bis 5 cm starken Sollingplatten bestand, die die Sohle, die Längs- und Schmalwände sowie die abgebrochene und z. T. abgesunkene Grabdeckung bildeten (Abb. 147). Der Grabraum war fast bis zur halben Höhe mit eingeschütteten Skeletteilen verfüllt (Abb. 163). Es wurden Schädelreste von mindestens vierzehn Individuen gezählt. Die Grabungsdokumentation weist eindeutig darauf hin, dass dieses Grab den Fußboden 296 schneidet, der als Originalboden des Westwerks oder als nachfolgend verlegter vorromanischer Fußboden interpretiert wird. Die Skelette wurden möglicherweise im Ostraum exhumiert und an dieser Stelle gesammelt, bevor die Fundamente 253, 254 285 und 300 errichtet wurden. Sie könnten aber auch aus jenen Bereichen stammen, in denen die Wölbungsvorlagen des Südseitenschiffes errichtet wurden. Die Knochen müssen auf jeden Fall aus der näheren Umgebung stammen.

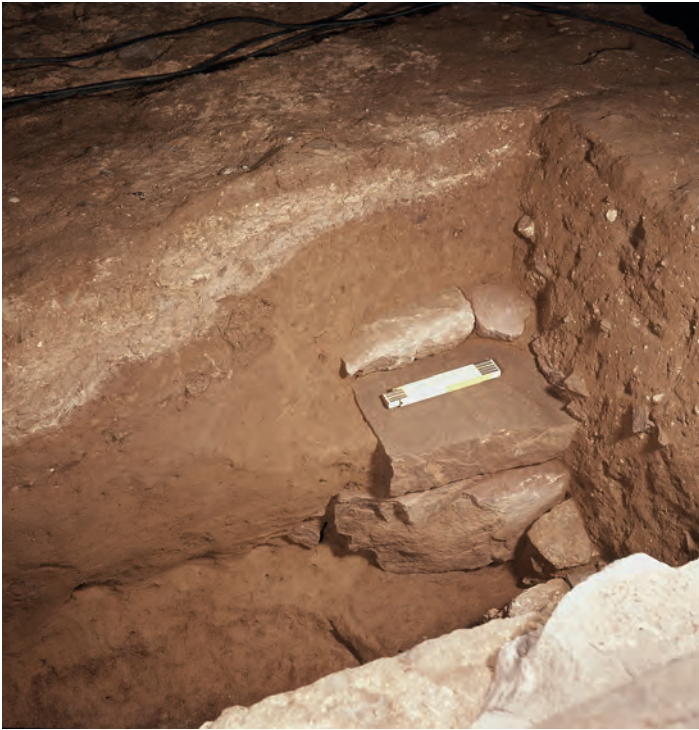
**Abb. 165** Schnitt 26. Blick von Südosten auf die Steine der Nordwestecke des Mauerblockes 281 und auf die geleerte Ausbruchgrube 274.

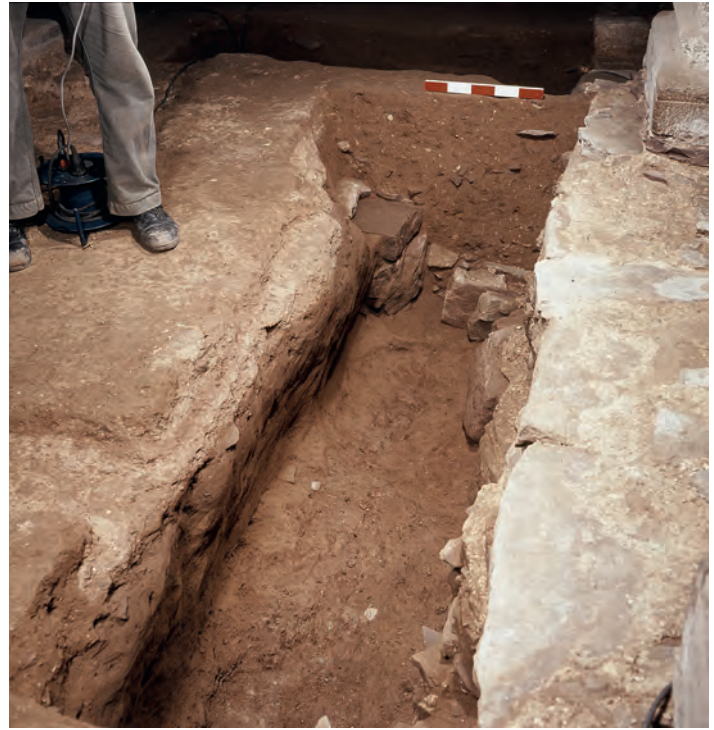
**Abb. 166** Schnitt 26. Die Nordwestecke der Ausbruchgrube 274 von Süden. Einige Steine des Fundamentblocks 281 sind in der Sohle erhalten. Ganz im Hintergrund befindet sich das Grab 250.

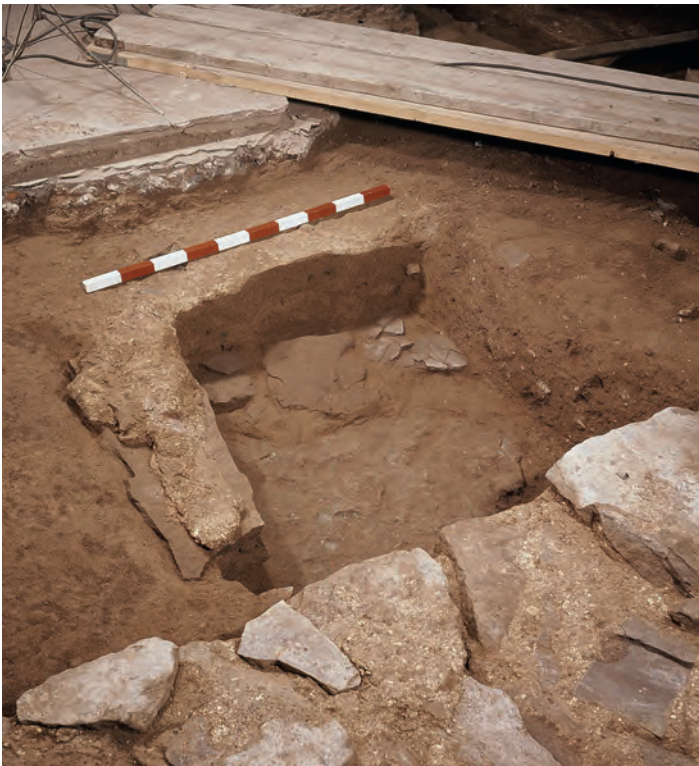
**Abb. 167** Schnitt 30. Blick von Westen über das Fundament 245 des Westwerkquadrums hinweg in die Südwestecke der Ausbruchgrube 274. In der Grubensohle liegen noch Steine des Fundamentblockes 281, der zur älteren Atriumphase gehört.

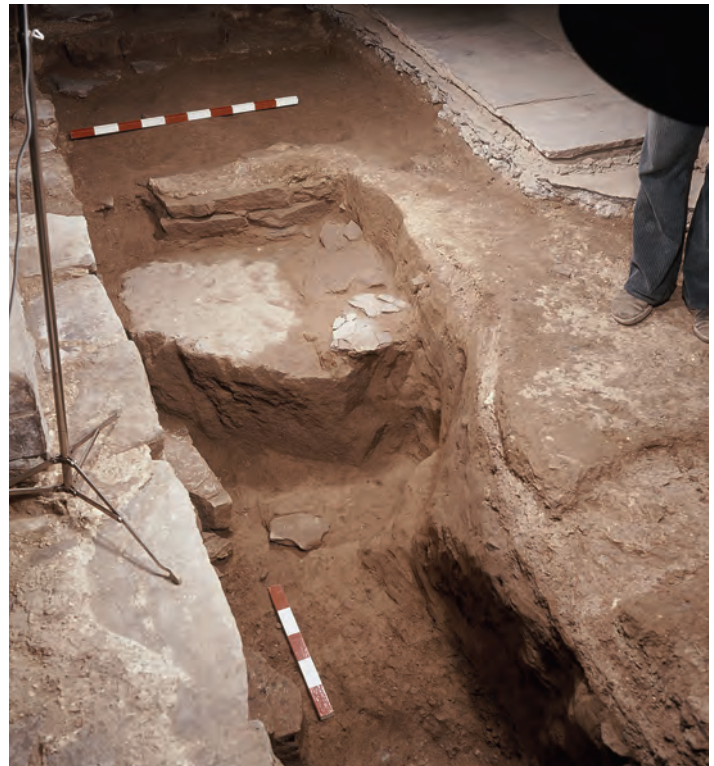
**Abb. 168** Schnitt 30. Die Südwestecke des großen Fundamentblocks 281 und die geleerte Ausbruchgrube 274, die für den Bau des Westwerks entstand. Links befindet sich das Streifenfundament der Ostseite des Westwerkquadrums.

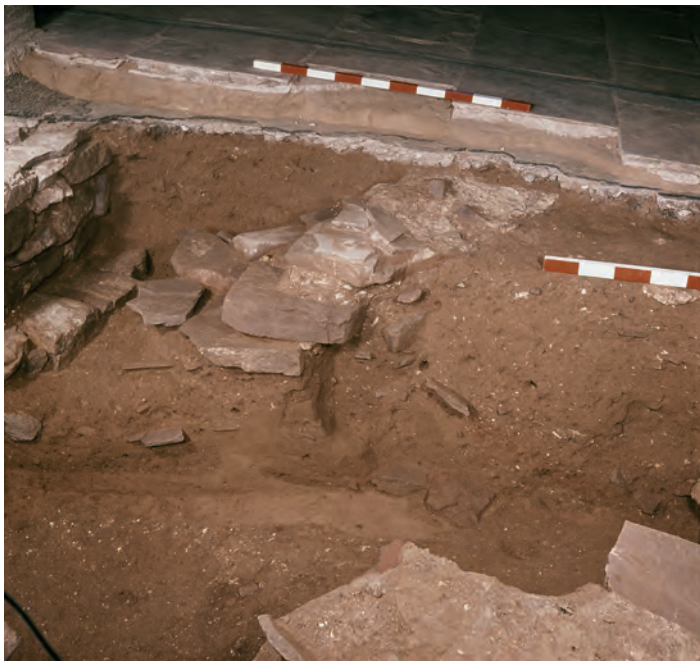
**Abb. 171** Schnitt 23. Blick von Norden auf das Profil P.14 (Beilage 7). Unterhalb der zum Fundament 253 gehörenden Steine ist die Ausbruchgrube 274 des Blockfundamentes 281 zu sehen.

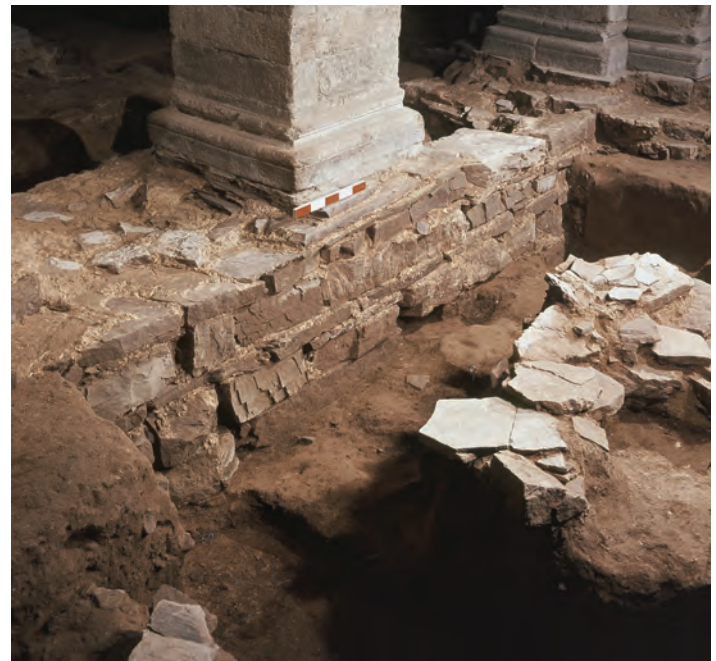
**Abb. 172** Schnitt 23. Blick von Südosten auf das Ostfundament des Westwerkquadrums 245 und auf die Ausbruchgrube 274 des Fundamentes 281 an dieser Seite. Im Vordergrund ist die Eintiefung für das Grab 272 zu sehen, rechts befinden sich Steine von Fundament 253.

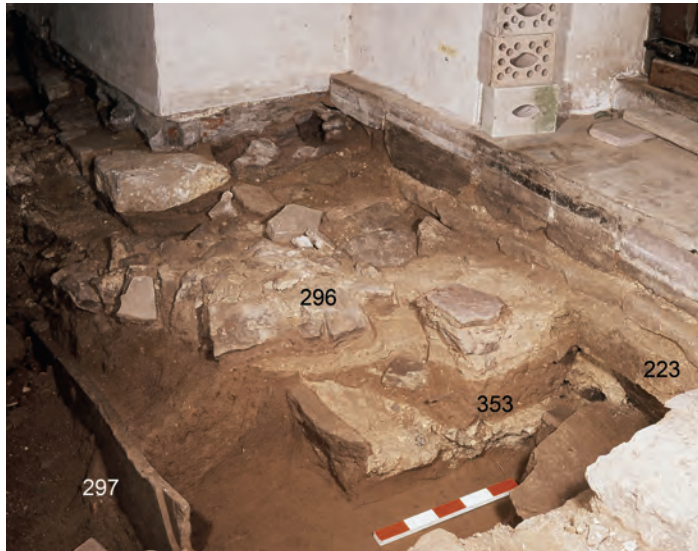
**Abb. 173** Schnitt 28. Blick von Westen auf den südlichen Teil des Profils P.17b (Beilage 7). Rechts befindet sich die Ausbruchgrube 353 vom Fundament der älteren Atriumssüdwand. In der unteren linken Ecke sind die Grube 348 sowie das in diese eingetiefte Sammelgrab 297/297a zu sehen.

Beilage 8: P.20; Abb. 173 und 174). Die in den Profilen deutlich sichtbare Kante der Ausbruchgrube konnte im Gesamtplan nicht gezeichnet werden, da sie durch die Fundamente 294 geschnitten wurde bzw. sich unter dem Fußboden 296 befand, der nicht entfernt wurde. Nur im Bereich der Profile wurde die Fläche bis zum gewachsenen Boden hinab untersucht. Hier wurde die Kante bei 107,60süd mit Sicherheit erfasst.

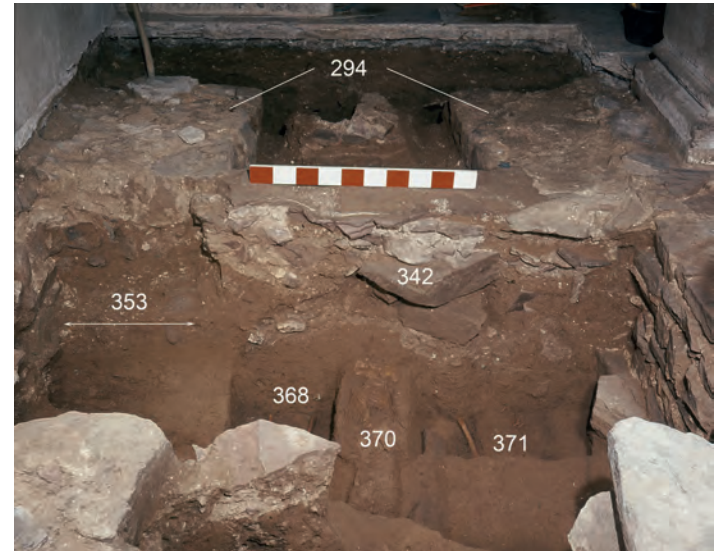
**Abb. 174** Schnitt 28. Blick von Osten auf das Profil P.20 (Beilage 8). Links die Ausbruchgrube 353 der älteren Atriumssüdwand, in der Mitte Reste der Steinpackung 342, die die älteren Gräber 368, 370 und 371 überlagert. Im Hintergrund zeichnen sich die Fundamente der Vorlagen 294, rechts unterhalb des Fundaments die Baugrube 248 für die Fundamente des Westwerkquadrums ab.

hatte aber hier den Befund entfernt. Die Beobachtung der stratigrafischen Verhältnisse ermöglichte es festzustellen, dass diese Steinpackung z. T. unterhalb der wahrscheinlich leicht nachgesackten Werkschuttschicht 293 und des darüberliegenden Fußbodens 296 lag (vgl. Beilage 8: P.20; Abb. 134 und 178). Die Datierung des Fußbodens 296 – gleichzeitig mit dem Bau des Westwerks oder eine nachträgliche Reparatur – bleibt offen. Die Steinpackung 342, die eine Stärke von bis zu einem Meter hatte, bildete offensichtlich eine über den älteren Gräbern angelegte Auffüllung, nachdem deren ursprüngliche Einfüllungen zum großen Teil ausgehoben worden waren. Ursache dafür waren vermutlich nachträgliche Sackungen der Grubenfüllungen und wahrscheinlich ein dadurch verursachtes Absinken des Fußbodens.

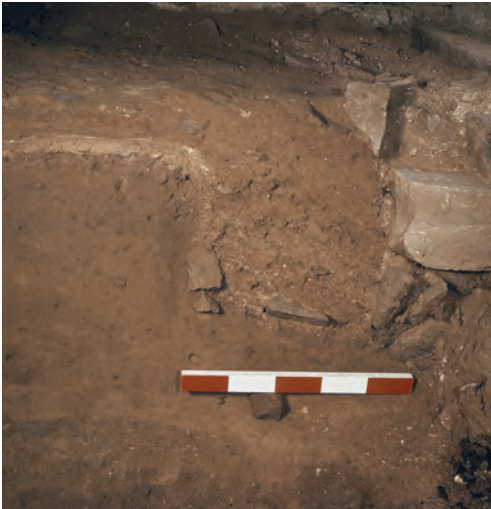
**Abb. 175** Schnitt 22. Die Ausbruchgrube der älteren Atriumswand 263 von Osten.

Im Norden – und dort nur an der Nordwestecke – wurde die Südkante der Ausbruchgrube 263 erkannt, die ebenfalls in einer Profilzeichnung festgehalten wurde (Beilage 8: P.19; Abb. 175 und 176). In der Fläche erreichte sie eine Länge von nur etwa 0,70 m, da sie im Westen durch die rezente Grube 266 und im Osten durch die späteren barocken Gräber, die das nördliche Seitenschiff belegten, geschnitten wurde. Beide Ausbruchgruben dienten gleichzeitig auch als Baugruben für die Errichtung des Westwerks. Die Gesamtbreite der beiden Fundamente konnte nicht bestimmt werden, da sie unter das später errichtete Westwerk zogen. Im Norden schnitt die Ausbruchgrube 263 die älteren Schichten, die zum Bau des Atriums gehörten (268), sowie die darüberliegende Planierschicht und das Laufniveau 269 (siehe unten). Im Süden setzte sich die Ausbruch- und Baugrube oberhalb der älteren Gräber (343, 344, 368, 370 und 371) fort und wurde durch die Steinpackung 342 überlagert, die anscheinend die Aufgabe hatte, nach dem Bau des Westwerks den hier durch die Anlage der Gräber gelockerten Boden zu verfestigen.

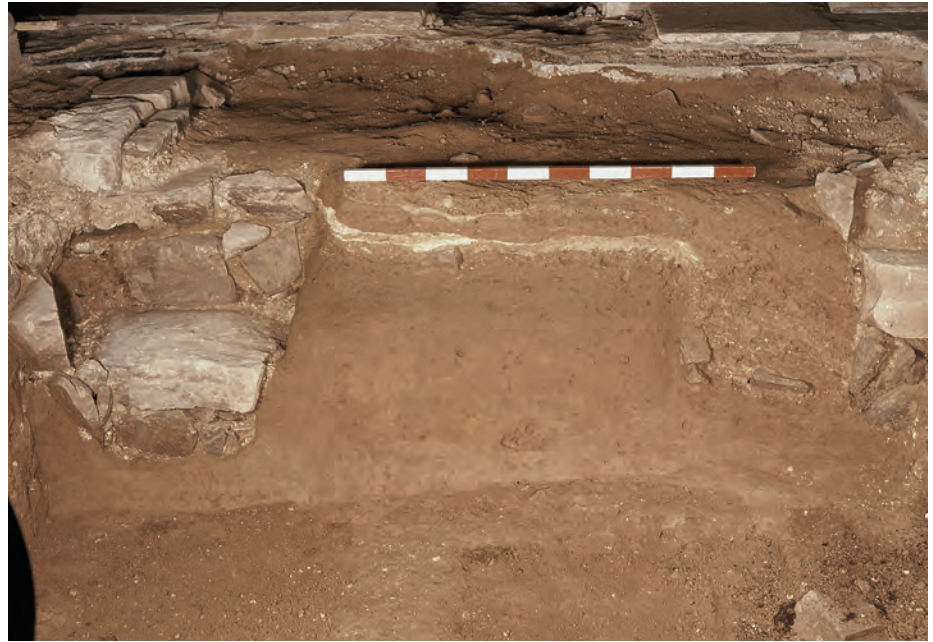
**Abb. 176** Schnitt 22. Blick von Osten auf das Profil P.19 (Beilage 8). Links befindet sich das teilweise in den gewachsenen Boden eingetiefte Fundament des Westwerkquadrums 245, rechts die Ausbruchgrube 263. Diese schneidet unter anderem auch den ältesten Mörtelhorizont 268. Im Vordergrund Verfärbungen barocker Grabgruben.

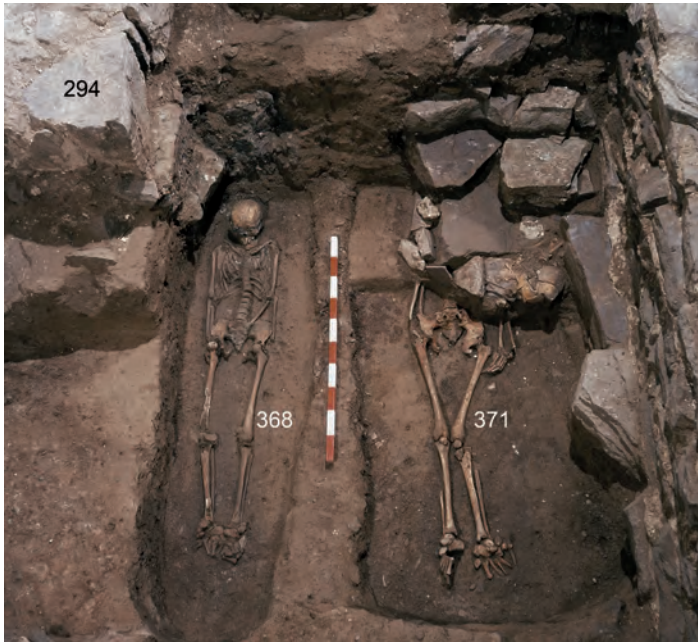
**Abb. 179** Schnitt 28. Das Grab 343 im Südseitenschiff des Westwerkes von Osten. Rechts sind Reste des Grabes 344 erkennbar, das durch eines der Vorlagenfundamente 294 gestört wird.

Darüber hinweg zogen noch der Laufhorizont 290 aus fein gebändertem Sand mit Zwischenlagen von weißem Kalk, in dem stellenweise flache Steinplatten lagen (vgl. Beilage 8: P.20), und die Aufplanierung 290a aus dunkelbraunem Lehm darüber. Die Gräber 343 (Abb. 179) und 344 waren nur bis zu den Oberschenkelknochen der Bestatteten erhalten. Ihr östliches Ende war durch die rezente Eingrabung 289 entfernt worden. Schwarzgraue Verfärbungen deuteten auf das Vorhandensein von Baumsärgen hin, insbesondere die muldenförmige Unterseite des Grabes 344 ließ die Form eines Baumsargs erkennen. Charakteristisch war bei einigen Gräbern auch die Position des Skelettes mit seitlich eng angelegten Armen. Die Darstellung in P.20 zeigt deutlich, dass zumindest Grab 371 durch die Baugrube 248 zur Errichtung des Westwerkfundamentes 245 geschnitten wurde – dieses Grab existierte also schon vor dem Bau des Westwerks. Die gleiche Beobachtung erfolgte beim Grab 344. Überträgt man die Situation beider Fälle auf alle hier befindlichen Bestattungen, so ist generell anzunehmen, dass diese Gräber vor dem Bau des Westwerks im Atrium der ersten Bauphase und damit zwischen 822 bzw. 844 und 873 (Chorerweiterung) angelegt wurden. Durch die anthropologischen Untersuchungen von vier der hier freigelegten Bestattungen (343, 368, 370, 371; vgl. Kap. V.4) wurde deutlich, dass es sich um mindestens eine Frau (371, Abb. 177) und

**343.** Grab | Phase A–B  
Schnitt 28 | 54ost/108süd  
Beilage 3A | Abb. 179  
Über gewachsenem Boden; unter 293, 342, 353.  
Die Grabgrube ist von Werkschuttschicht 293 und von der Steinpackung 342 überlagert. An deren Sohle zeichnen sich die mutmaßlichen Umrisse der Grube ab, am Westrand ist die Grabgrube deutlich von dem hier noch als schmaler Steg anstehenden gewachsenen Boden zu unterscheiden. Die Grube wird nach unten hin um ca. 0,10 m breiter. Sie wird an dieser Stelle zur durch das Fundament 294 zum großen Teil beseitigten Ausbruchgrube 353 des Südfundamentes des älteren Atriums, die in der Phase C mit dem

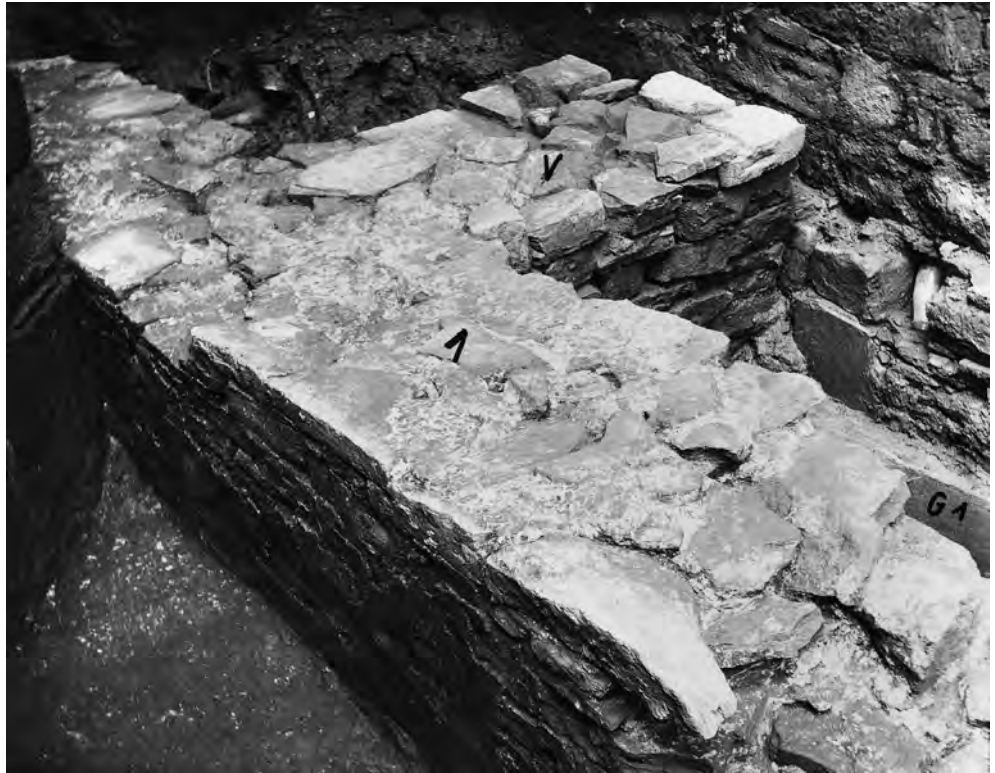
**Abb. 181** Sondierung von Esterhues, Grube 1A. Blick von Südosten auf die Nordwand des nördlichen Kryptenarmes und auf die nach Norden ziehende Vorlage. An der Innenseite der Mauer ist Wandputz zu erkennen.

zeigte an ihrer Innen- bzw. Südseite Reste des Putzes (Abb. 181). Angeblich überschritt die Fundamenttiefe nicht die drei sehr dünnen Steinlagen, was auf eine Fundamenthöhe von nur ca. 0,25 m schließen lässt. Reste des Estrichs und der darunterliegenden Steinstickung lagen an der OK der Fundamentierung und erstreckten sich direkt über dem Lösslehm. Es ließ sich nur ein einziger Fußboden identifizieren. Die UK des Aufgehenden, d. h. das Niveau des Estrichs und Laufniveau dieser Konstruktion, entsprach der absoluten Höhe von 90,58 m ü. NN. Das Laufniveau, das im Innenbereich festgestellt werden konnte (Bef. 12 an der Südseite), zeigte ein leichtes Gefälle von Westen nach Osten von ca. 0,15 m und wies im Westen eine Höhe von 90,36 m ü. NN (-1,85 m unter Grabungsnullpunkt) und im Osten eine Höhe von 90,51 m ü. NN (-2,00 m unter Grabungsnullpunkt) auf, die nach dem Befund von Esterhues ungefähr mit der Höhe des Fußbodens im außen gefundenen nördlichen Gang übereinstimmte. Nach ca. 11,50 m bog die Mauer 1 nach Süden um und brach gleich danach ab.

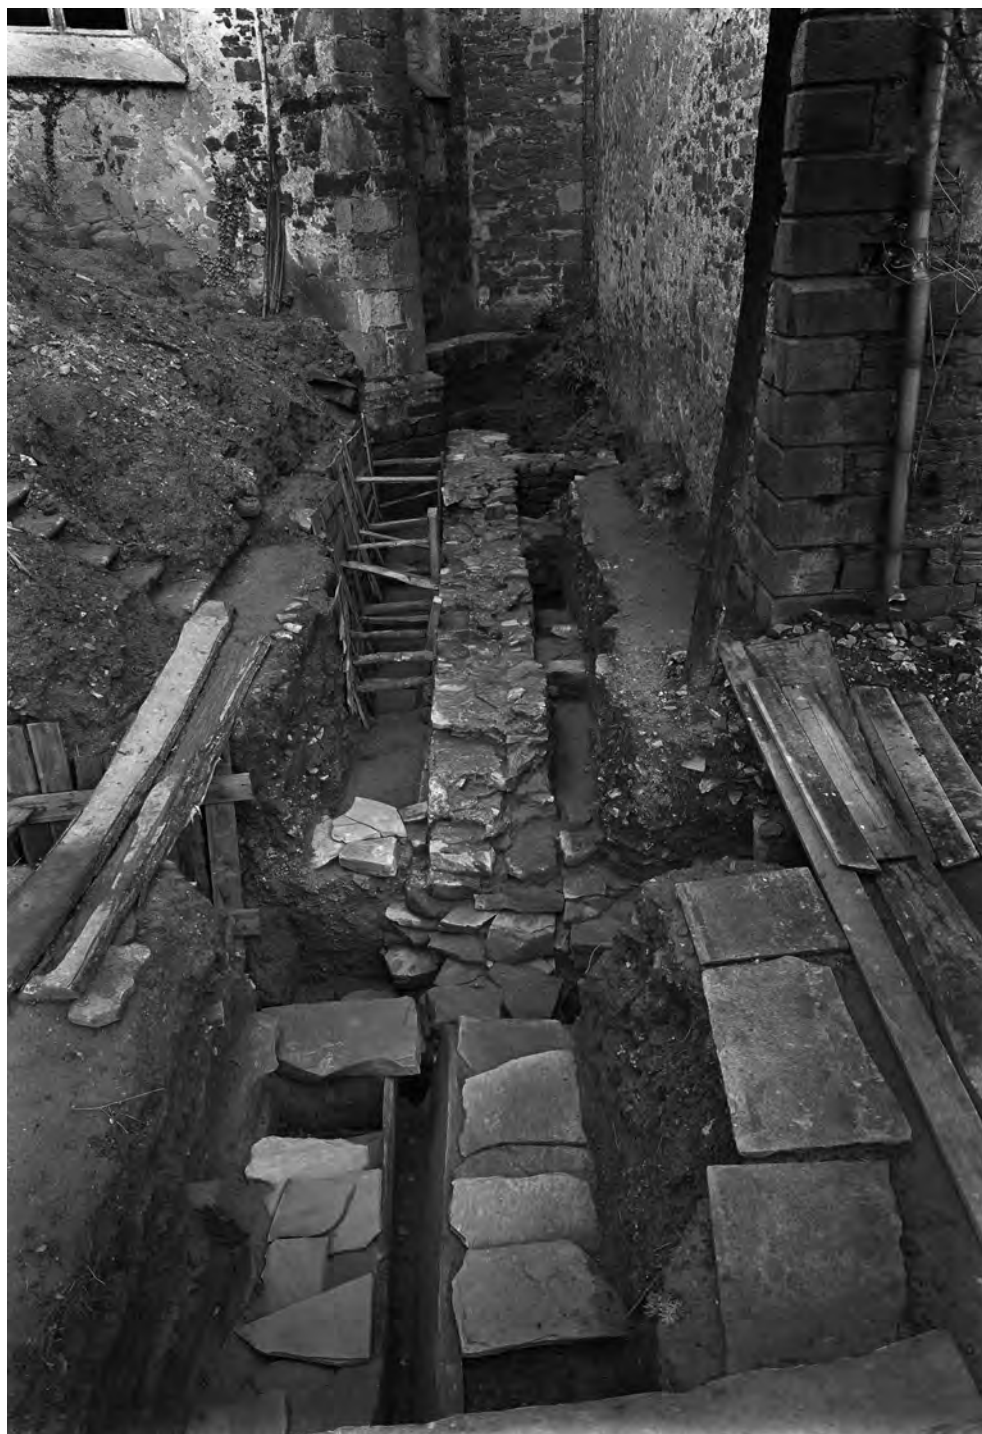
**Abb. 182** Sondierung von Esterhues, Grube 1A. Blick von Osten auf die Nordwand des nördlichen Kryptenarmes mit Fußbodenresten und Resten einer Altarfundamentierung.

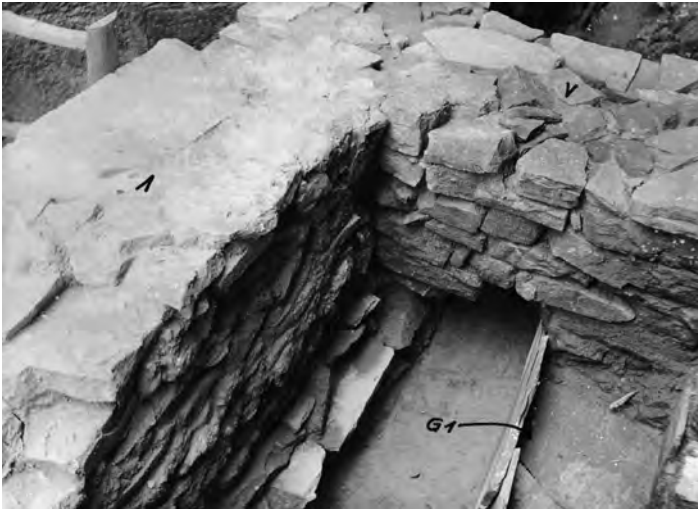
**Abb. 183** Sondierung von Esterhues, Grube 1A. Blick von Nordosten auf die Nordwand des nördlichen Kryptenarmes und auf die nördliche Wandvorlage. Zwischen diesen Mauern sind zwei Plattengräber zu sehen, die beide durch die Vorlage überbaut werden.

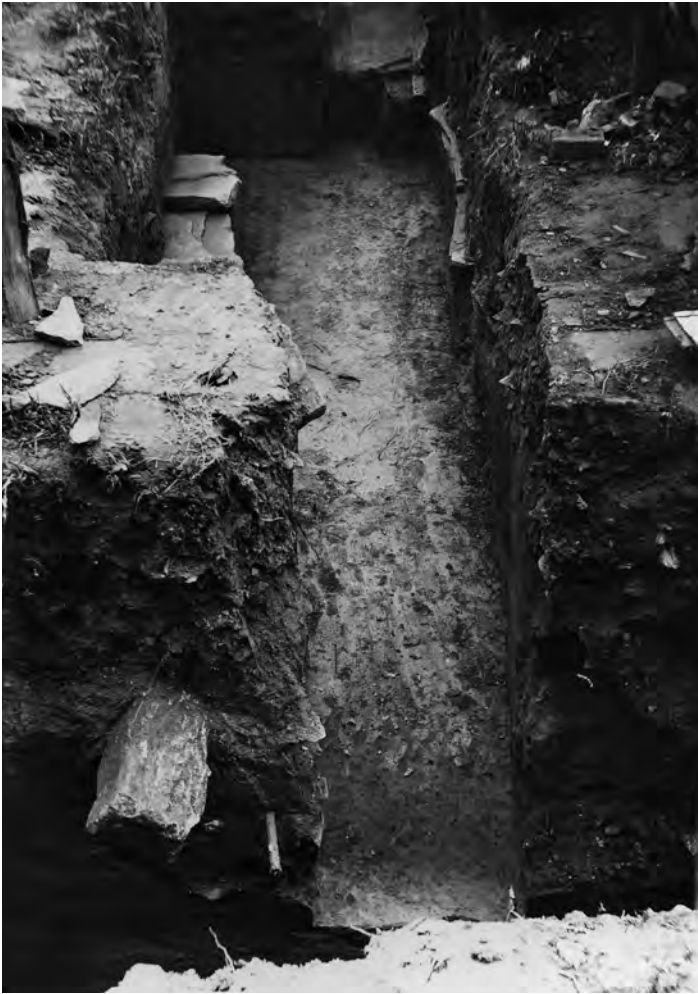
**Abb. 185** Sondierung von Esterhues. Blick von Westen auf den Ansatz der Grube 4A. Im Hintergrund die Reste von Plattengräbern.

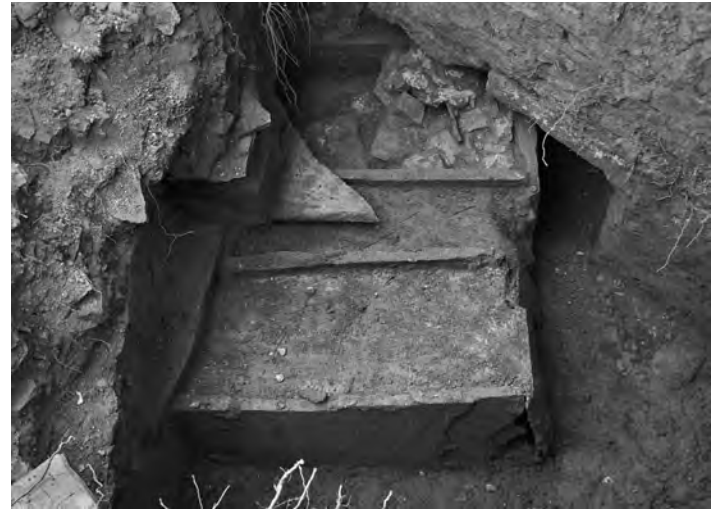
**Abb. 186** Sondierung von Esterhues, Grube 3A. Blick von Norden auf zwei parallel angelegte Plattengräber, von denen das südliche vom Fundament der Benediktuskapelle überlagert wird.

struierten Verlauf der Mauer der Kreuzkrypta betrachtet. Von dieser Wand ist in der Dokumentation keine Spur der Ausbruchgrube im Nordprofil der Grube 3A zu sehen, da sie nicht bis dahin reichte. Die Art dieser beiden Gräber und ihre Vollständigkeit lassen annehmen, dass sie zu einem unbestimmten Zeitpunkt im Nordarm der Krypta angelegt wurden. Das südliche Grab wurde z. T. von der Barockmauer der Benediktuskapelle überlagert bzw. geschnitten (Abb. 186). Diese beiden Gräber werden aber in der Publikation nicht erwähnt.

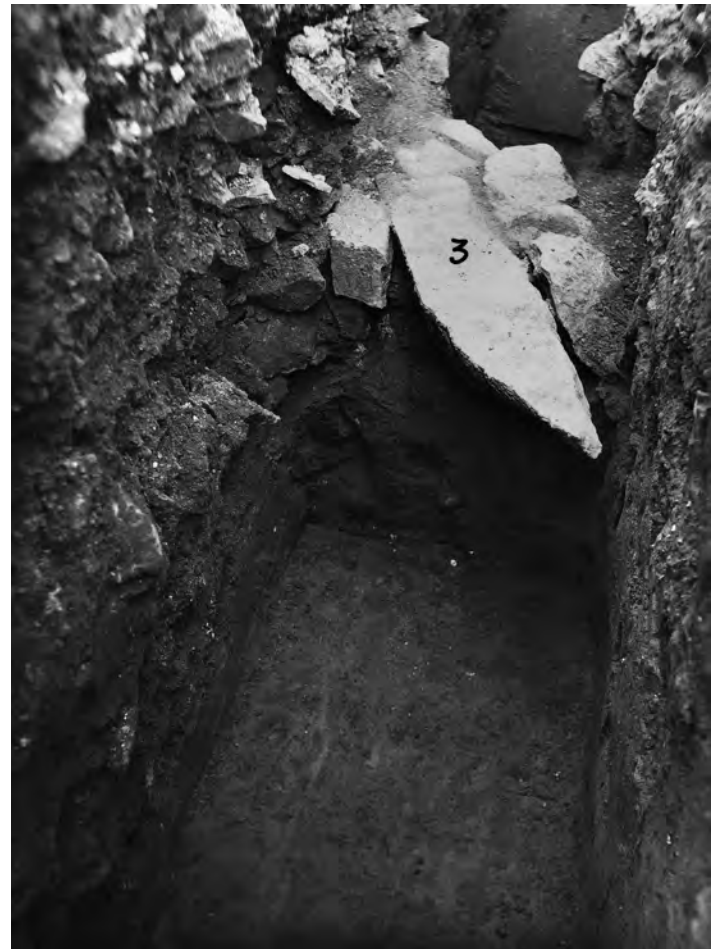
**Abb. 187** Sondierung von Esterhues, Grube 5A. Blick von Süden auf die Reste der Nordostecke vom mittleren Arm der kreuzförmigen Außenkrypta.

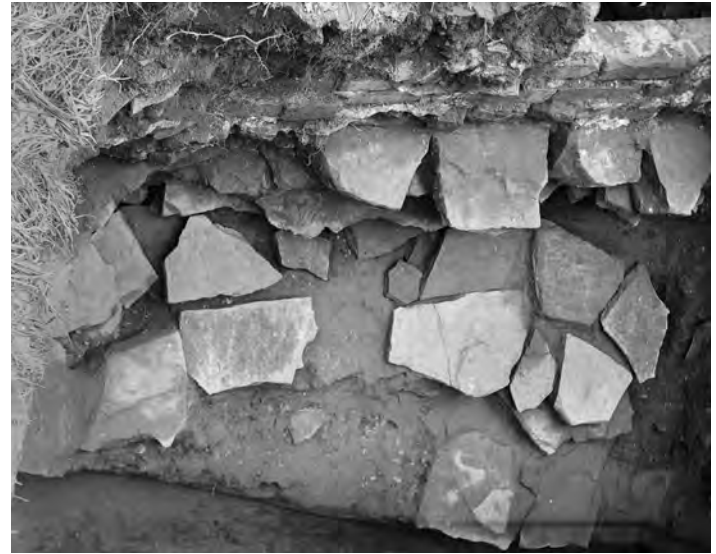
**Abb. 189** Sondierung von Esterhues, Grube 7A. Blick von Norden auf den Fundamentrest der Südwand des südlichen Kryptenarms.

Reste des südlichen Stollens könnten durch zwei weitere Schnitte (Grube 7A und 8A) möglicherweise identifiziert werden. Ein Mauerrest, der als Südmauer des südlichen Armes der Außenkrypta interpretiert werden kann, verlief in Ost-West-Richtung in etwa 4,20 m Abstand von der Südwand der Benediktuskapelle (Abb. 189). Nur die nördliche Kante der Mauer konnte teilweise freigelegt werden, da die Friedhofsnutzung in diesem Areal die Situation stark verändert und die Mauer selbst z. T. angegriffen hat. Am südöstlichen Rand der Grube wurde das Ziegel- und Bruchsteinmauerwerk einer späteren Gruft sichtbar, und auch am West- und am Nordrand wurden Gräber angeschnitten, die teilweise tiefer in den Boden hinabreichten als die Mauer, ohne Anhaltspunkte zu ihrer Datierung geben zu können.

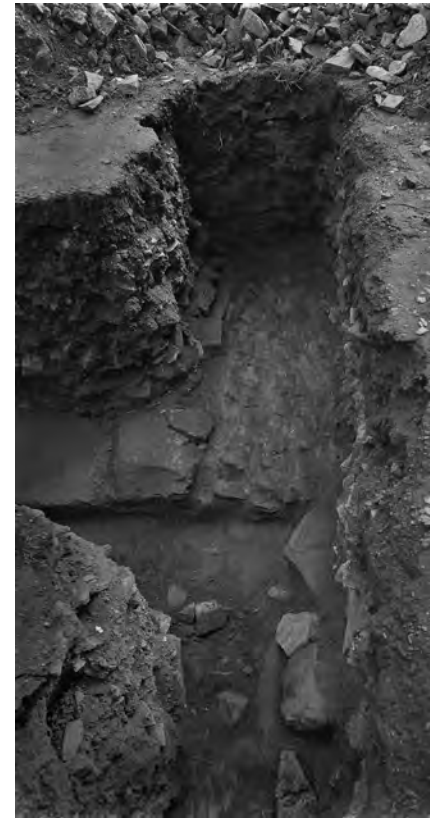
**Abb. 190** Sondierung von Esterhues, Grube 8A. Blick von Norden auf die Nordwand des südlichen Kryptenarms in der Mitte, links die Steine des Altares, rechts die Fußbodenstickung.

Die Nordmauer des südlichen Stollens konnte im Abstand von ca. 0,75 m von der Südseite der Benediktuskapelle in einem 1,15 m breiten Mauerrest identifiziert werden (von Esterhues als „Mauer 5“ bezeichnet). Hier erstaunt die Breite der Fundamentierung, die angeblich aber auch an anderen Stellen der freigelegten Kryptenmauer festgestellt wurde – an welchen Stellen genau, das erwähnt Esterhues nicht. Die Mörtelunterlage dieses Mauerfundamentes lag direkt auf dem gewachsenen Boden. Im Nordprofil der Grube 8A, die sich im ehemaligen Verlauf der Nordwand des südlichen Kryptastollens befand, war die breite Mauer nur durch eine Ausbruchgrubenverfüllung dokumentiert, deren Sohle direkt auf dem gewachsenen Boden lag. Das Profil zeigte ganz rechts zudem, dass die OK des Gewachsenen viel höher lag als im übrigen Profil und sich daher eine deutliche Kante abzeichnete; an dieser Stelle endete also die Ausbruchgrube und somit die ursprüngliche Nordmauer des Stollens. Es ist möglich, anhand der Ausbruchgrube als negativem Befund die Ostwand des südlichen Stollens festzustellen, die sich spiegelverkehrt in der gleichen östlichen Flucht des Nordstollens befand. Das Innenniveau des südlichen Stollens lag, gekennzeichnet durch die Obergrenze des gewachsenen Bodens, viel tiefer als das Laufniveau im Außenbereich. An diese Ausbruchgrube stießen einige platte Steine, die als Rest eines Altarunterbaues interpretiert werden können (Abb. 190).

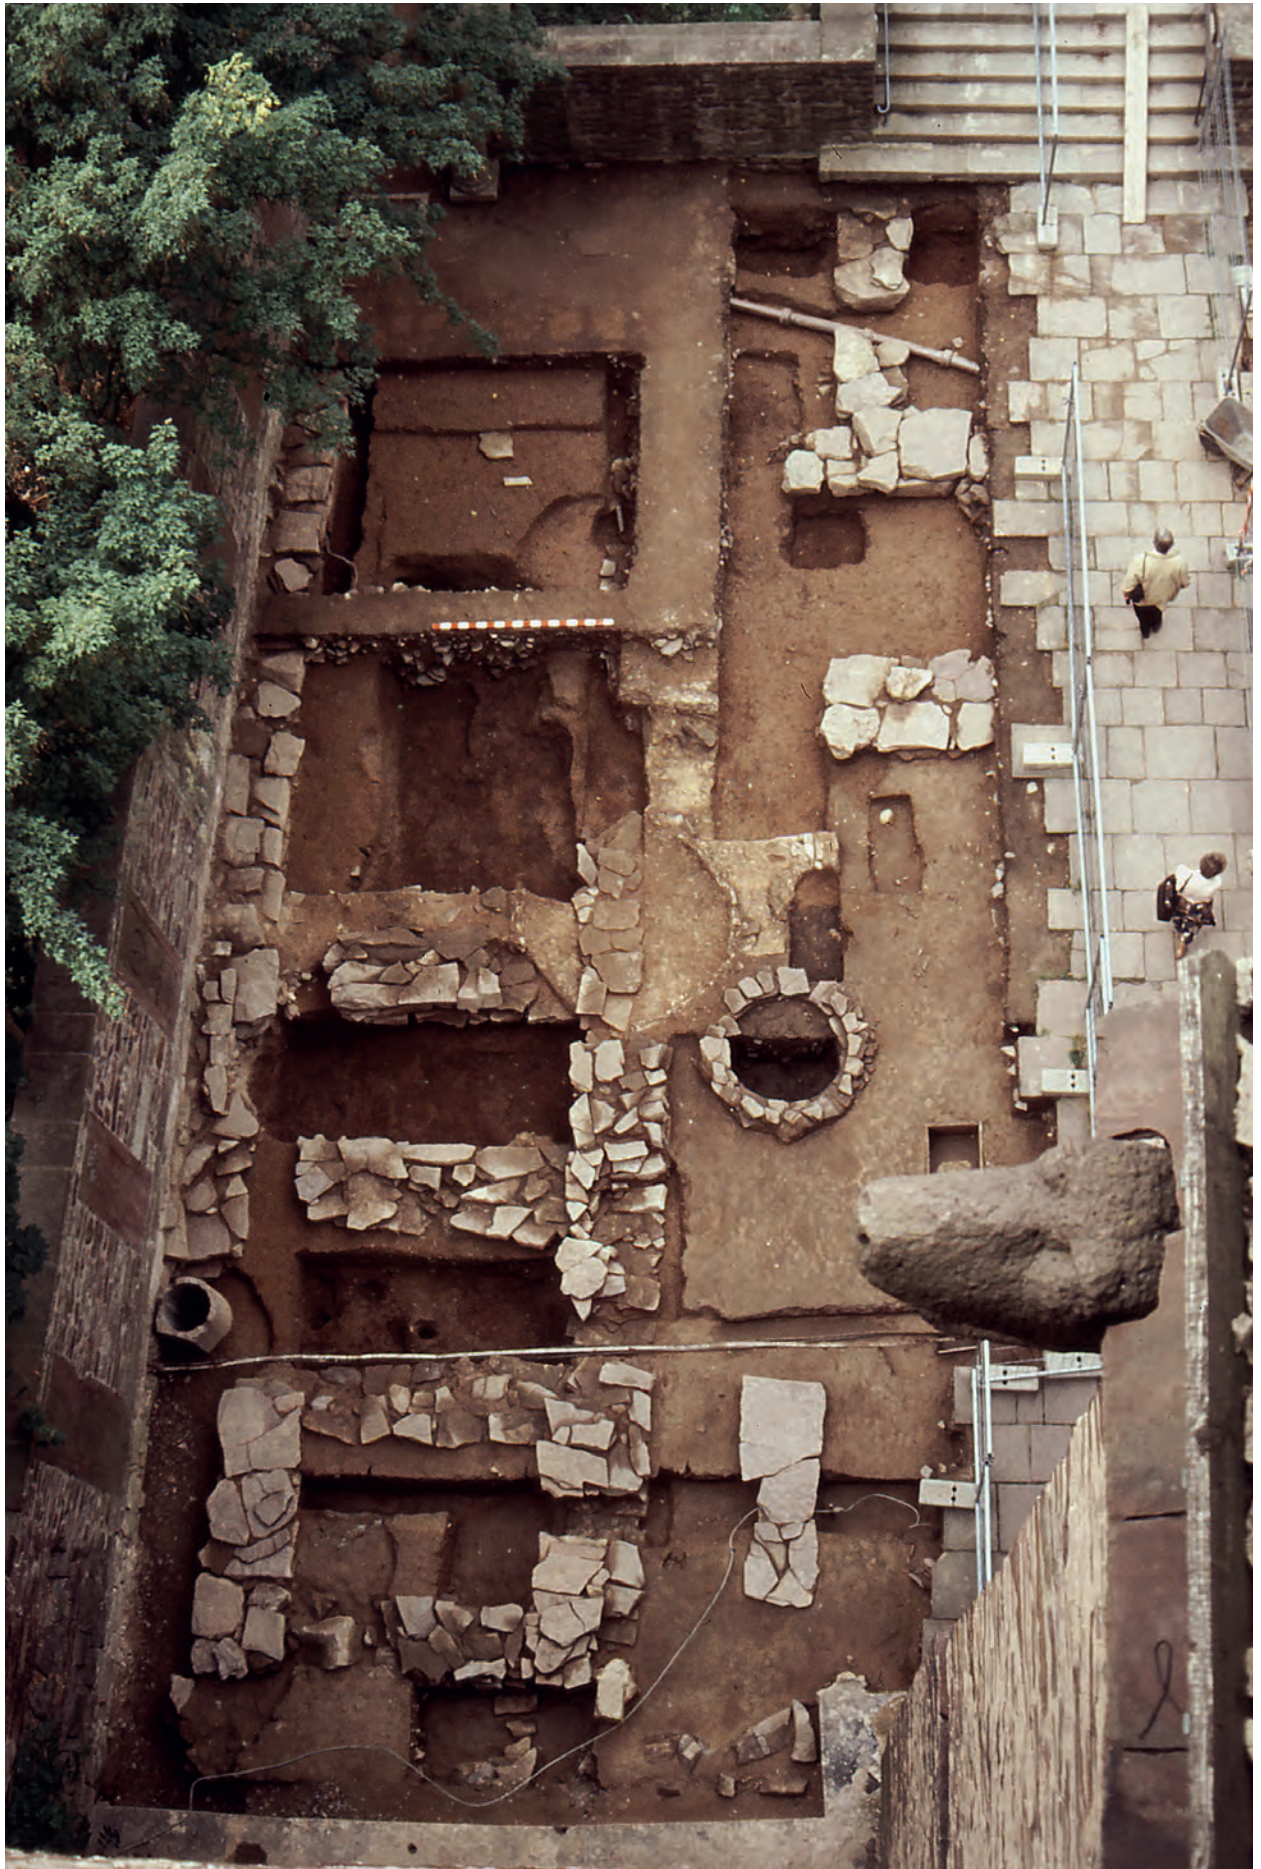
**Abb. 195** Atrium,  
südliche Hälfte der  
Gesamtfläche.

Vor der flächendeckenden archäologischen Untersuchung des Jahres 1995 (Abb. 195 und 196) sowie vor der Sondierung des Jahres 1992 wurde der Bereich des Atriums bereits durch mehrere sehr beengte Schnitte untersucht, in denen einige Mauerreste und Ausschnitte aus der noch vorhandenen Stratigrafie zwar freigelegt, aber leider nicht dokumentiert wurden.

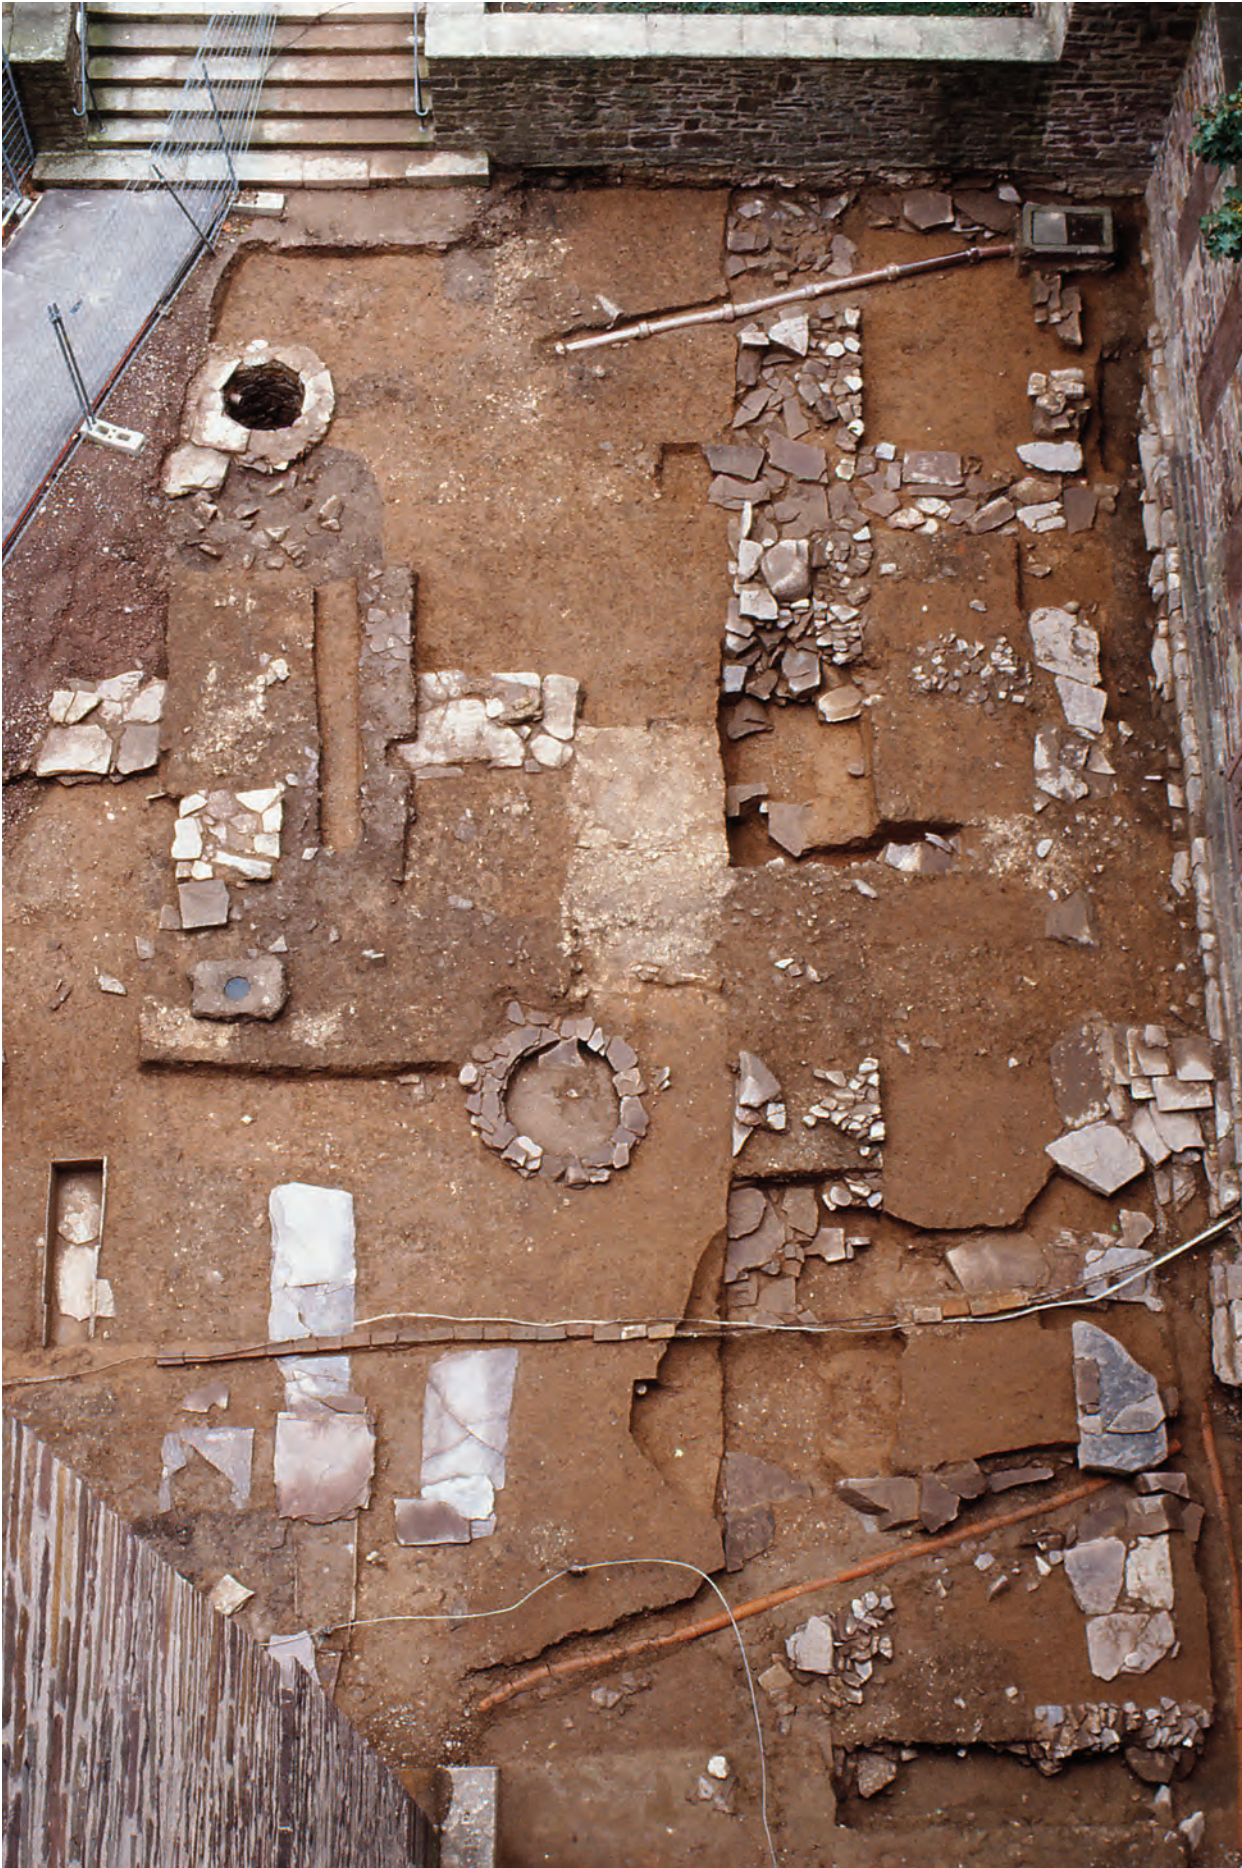
**Abb. 196** Atrium,  
nördliche Hälfte  
der Gesamtfläche.

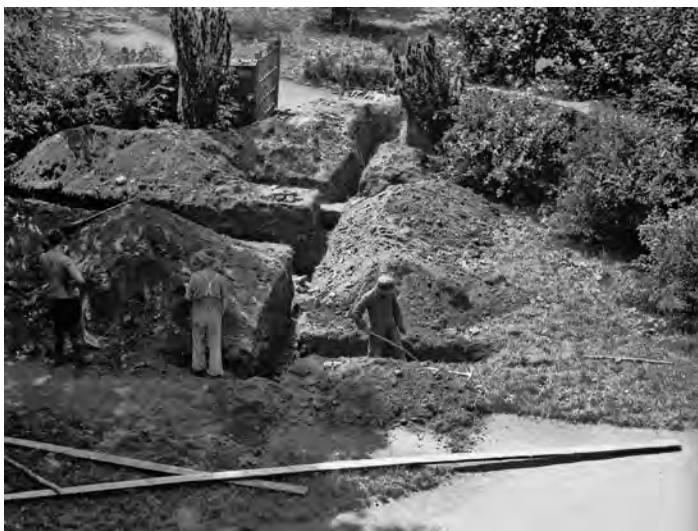
**Abb. 197** Blick von Osten auf die Sondierungen des Jahres 1939 im Atriumsbereich.

Durch die Fotos und durch einen Eintrag im Plan lässt sich ein 0,80 m breiter und mehr als 1,00 m tiefer Suchgraben rekonstruieren (Abb. 197), der in Ost-West-Richtung ungefähr in der Mitte der Vorhoffläche verlief. Dieser Graben fehlt in der von Rave publizierten Skizze zu den Arbeiten von 1938, da er sehr wahrscheinlich erst ein Jahr später angelegt wurde. Der Graben, von dem nach Norden ein, nach Süden drei Nord-Süd verlaufende Stichgräben abzweigten, wurde etwa von der Mitte des Vorhofes aus bis in den Bereich der heutigen westlichen Treppe angelegt. Im Westen verbreiterte sich der Hauptgraben auf 1,20 m.<sup>57</sup> Spuren dieses Bodeneingriffs wurden während der Grabungskampagne 1995 nur z. T. erfasst und dokumentiert: Eine dunkelgraue, humose Verfüllung (Bef. 531 und 547) stellte den Rest des mittleren Nord-Süd-Grabens der Untersuchungen von Rave dar. Einen weiteren Rest bildete der 5,30 m lange und ca. 0,60 m breite Befund 642, in dem der in Ost-West-Richtung verlaufende Graben in der Mitte der Vorhoffläche abzulesen war. Zu den Rave-Sondierungen gehörte auch der kleine Rest einer Grube, die mit Bef. 554 bezeichnet wurde. Die bei den planmäßigen Grabungen von 1995 erkannten und als Störungen identifizierten Verfärbungen stellten
