# III

## Die archäologischen Grabungen

## III.1 Grabungsverlauf und Grabungsmethodik

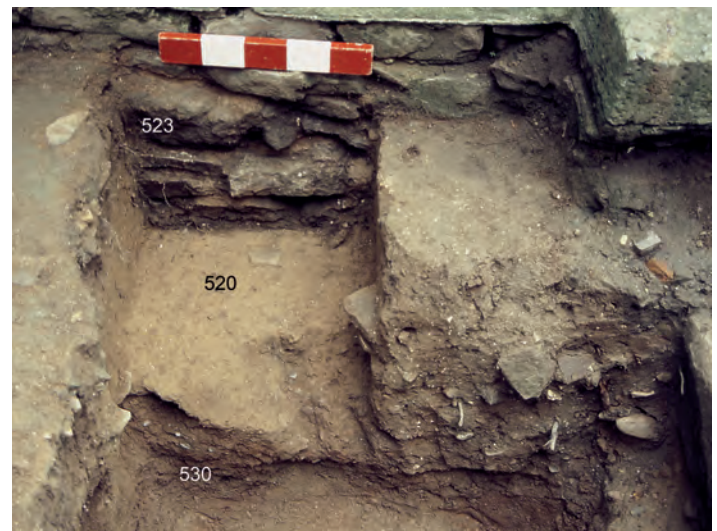
**Abb. 198** Schnitt 202. Blick von Osten auf die Fundamentmauer der heutigen westlichen Atriumswand 523. Etwa in der Mitte ist ein Rest der Auffüllschicht 520, die die grubenartige Eintiefung 530a unterhalb der in den 1950er Jahren angelegten Pflasterung füllte.

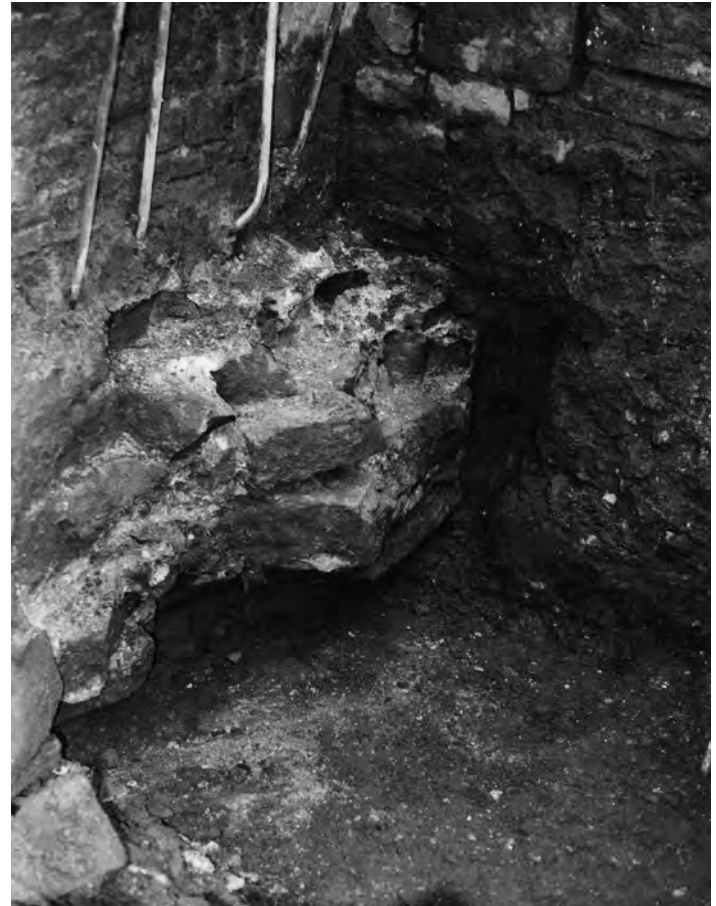
**Abb. 200** Die Betonarmierung der westlichen Westwerkfundamentierung. Sichtbar ist der Ansatz eines Fundamentes nach Westen hin, das zur südlichen Arkadenmauer des Atriums gehörte.

Weitere Baumaßnahmen erfolgten im Winter 1964/1965. Die gesamte Westfront des Westwerks wurde mit einer ca. 0,50 m breiten Fundamentverstärkung aus armiertem Beton versehen (Bef. 501: 0,50 m breites Fundament aus armiertem Beton; Bef. 502: Kieseinschüttung als Verfüllung der Grube; Bef. 503: Baugrube, 1,00 m tief und ca. 2,00 m vom Westwerk entfernt). Die gegen die Westwerkfassade ca. 2,00 m vorspringende Baugrube zerstörte jegliche Verbindung der Atriumsfundamente mit der Westwand der Kirche, sodass das direkte stratigrafische Verhältnis zwischen Westwerk und Atrium verloren ging. Die Fotodokumentation<sup>59</sup> zeigt aber, dass mindestens ein vom Westwerk abgehender Mauerzug, und zwar der südlichste, vorhanden war. Dieser war angeblich mit 521 in der Flucht der Südmauer des Südturmes identisch (Abb. 199 und 200).<sup>60</sup> Ein Bericht zu diesem Mauerzug<sup>61</sup> erwähnt ferner, dass er „*in festem Verband mit dem Südturmfundament gestanden hat*“. Ob tatsächlich die Westwerkmauern mit der Atriumsmauer bis auf die Höhe der Fundamente im Verband standen, kann nicht mehr überprüft werden. Sicher ist nur, dass die Atriumswände stumpf an die Westwerkwand anschlossen und im Aufgehenden keine Verzahnung vorhanden war.

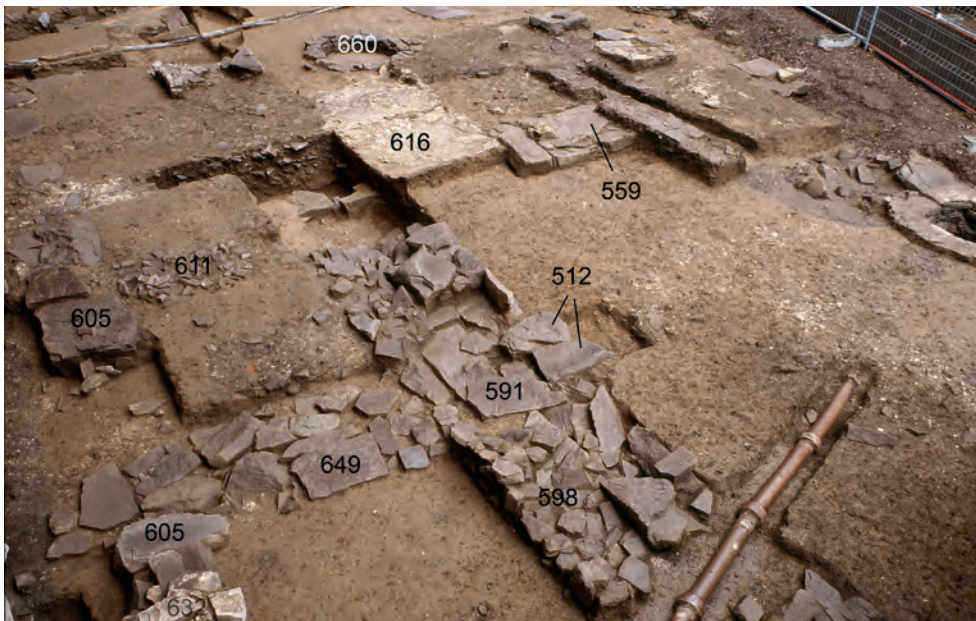
**Abb. 202** Schnitt 208. Blick von Norden auf die Bruchsteinreste des Fundamentes 605 und auf die südlich dazu parallel verlaufende Ausbruchgrube 596. Links Kabelgraben 582, der unter der großen Steinplatte von Mauer 605 ansetzt, rechts das Kabel 508. Die durch den Graben 582 gestörten Steinreste gehören zum Querfundament 636. Entlang des Kabels 508 läuft die Ausbruchgrube 609 mit ihrer Verfüllung aus Ausbruchschutt.

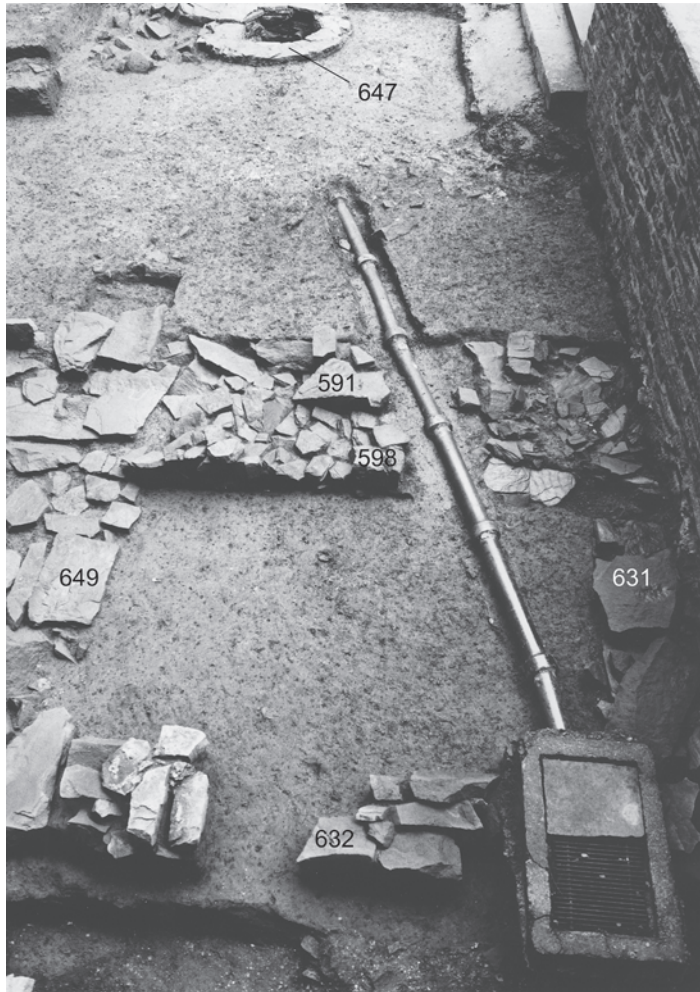
**Abb. 205** Schnitt 209. Blick von Norden auf die Reste des Fundamentes 632 und auf das Ost-West-Fundament 591 der nördlichen Arkade mit dem davor liegenden Packlagenfundament 598. Links ein Teil des Quermauerfundamentes 649, rechts der Sickerschacht mit Tonrohr.

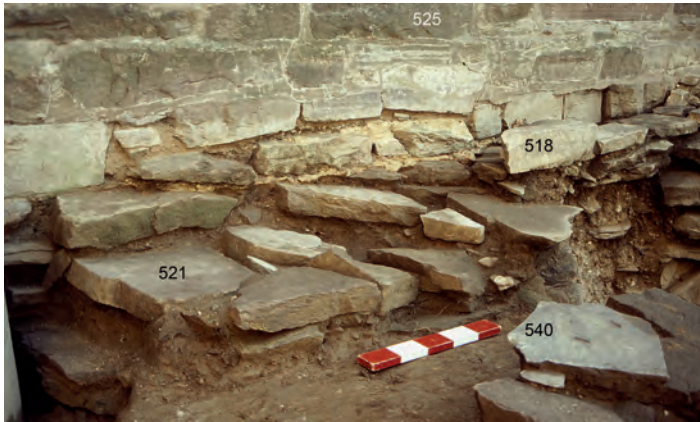
**Abb. 211** Schnitt 204. Das Fundament der Südwall des jüngeren Atriums von Nordosten. Rechts sind die Reste des aufgehenden 518 sichtbar.

In der westlichen Verlängerung der Südmauer des Westwerkes wurden Reste des Fundamentes der südlichen Atriumsmauer (Bef. 521, Abb. 208 und 209) mit Teilen des Aufgehenden (Bef. 518, Abb. 210 bis 212; Beilage 10: P.27) freigelegt, die durch die späteren Störungen z. T. stark angegriffen waren. Das Gegenstück auf der Nordseite war hingegen jüngeren Störungen (509b, 588) und dem schon erwähnten Fundament 581 für das romanische Abtshaus zum Opfer gefallen. Die rekonstruierte Nordmauer und die Südmauer 521 dieser jüngeren Atriumsphase (Bauphase B) lagen in der gleichen Flucht wie die Nord- und die Südmauer des Westwerkes. Der Westabschluss wurde im untersuchten Bereich nicht gefunden. Auch die schon erwähnten Untersuchungen von Hans-Georg Stephan, die 1992 durchgeführt wurden (siehe oben), ergaben keine Hinweise auf den Verlauf der Westwand des Atriums. Sie befand sich vermutlich weiter westlich der bisher untersuchten Fläche.

es jedoch ermöglicht, die Gesamtbreite des südlichen Fundamentes von 1,20 m festzustellen.<sup>73</sup> Anhand einiger Steine waren über eine Länge von mehr als 10,00 m Teile des aufgehenden Mauerwerks zu erkennen (Bef. 518), die über dem Fundament 521 lagen und einen identischen Mörtel aufwiesen.

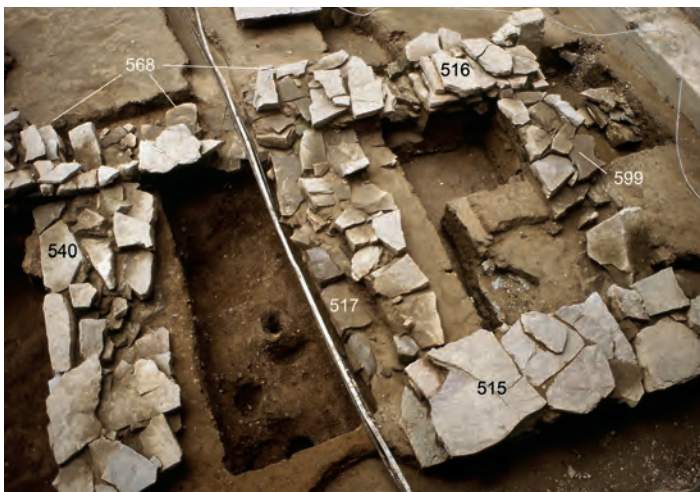
**Abb. 212** Schnitt 204 von Nordwesten. Im Vordergrund ein Teil des Brunnens 535, dahinter die Ost-West-Fundamentmauer 516/568 der südlichen Arkadenwand. Im Hintergrund die drei Quermauerfundamente 590, 540 und 517. Ganz hinten der Rest des Fundamentes 515 der südlichen älteren Atriumswand. Unter der heutigen Atriumswand 525 sind Reste der älteren Fundamente 518 und 521 zu sehen.

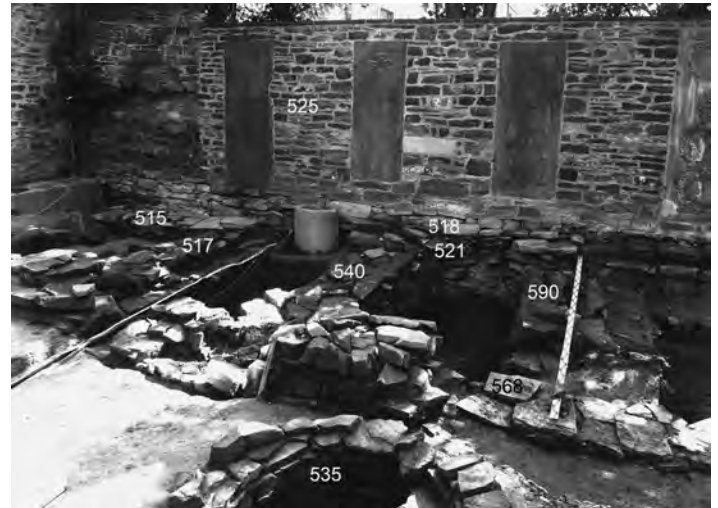
**Abb. 213** Schnitt 201. Blick von Süden auf das Restfundament 515 der südlichen Wand des älteren Atriums, auf das Fundament der Arkadenwand 516 und das darunterliegende Fundament 568 sowie auf die drei Quermauerfundamente 599, 517 und 540.

Zwischen den Fundamenten der äußeren Wände und denen der Arkaden wurden Nord-Süd verlaufende Querfundamente freigelegt. Im Süden wurden vier solcher Fundamente aufgedeckt (Bef. 599, 517, 540 in Abb. 213, 590 in Abb. 214, alle in Abb. 212). Sie lagen in leicht unterschiedlichen Abständen zwischen 1,20 m und 1,50 m voneinander entfernt. Auch wenn die Abstände zwischen den Fundamentmitten gemessen werden, ergeben sich leichte Differenzen von bis zu 0,15 m. Die Südkante von 599, des östlichsten der vier Fundamente, war durch den im Jahre 1984 angelegten Blitzableitergraben 506 gestört (Abb. 215). Unmittelbar an der Ostseite dieses Fundaments befand sich – ohne es zu stören – die Ausschachtung für das Betonfundament 503. Der Anschluss des Fundamentes 590 an das Südfundament 521 konnte nicht mehr ermittelt werden, da er durch die Ost-West-Ausbruchgrube 563 (Abb. 216) des Fundamentes 515 abgeschnitten worden war. Das Fundament 540 war zusätzlich durch die Eintiefung 544 (Abb. 217 und 218) in seinem südlichen Abschluss gestört. Weitere Störungen befanden sich westlich des Fundamentes 540 (Bef. 545 als Verfüllung der größeren Grube 541a) und in der Flucht des Südfundamentes des älteren Atriums (Bef. 543). Beide Mauern 540 und 590 sprangen nach Süden in die Flucht der Nordseite der Fundamentmauer 515 hinein. An seinem Nordende wurde bei der Anlage der Mörtelwanne 586 das Fundament 590 ausgebrochen.

Die im Südosten der Fläche freigelegte Ost-West-Fundamentierung, die etwa 3,00 m lang erhalten war, gehörte zur Südseite des älteren Atriums (Bef. 515, Abb. 213 und 215). Einige größere Bruchsteine nahmen die ganze Breite des Fundamentes ein. Die Steine wurden unmittelbar gegen die Wände der Baugrube gesetzt. In seinem weiteren Verlauf nach Westen wurde dieses Fundament durch die Ausbruchgrube 563 abgelöst, die mit 0,80 m bis 0,82 m Breite auf die Südwand des Atriums deutete. Letztere gehörte zusammen mit der Ausbruchgrube 560, die den gesamten Verlauf der Westwand des älteren Atriums markierte, zu einem einheitlichen Eingriff. Dieser erfolgte vermutlich kurz vor dem Bau des zweiten Atriums, als die existierende Mauer zum großen Teil abgerissen wurde und ihre Steine zur Errichtung neuer Fundamentierungen wiederverwendet wurden. Die Ausbruchgrube 563 schnitt außerdem die Verfüllung des großen, als Exhumierungsgrube interpretierten Befundes 541, der ebenfalls zur Errichtung des neuen Atriums angelegt wurde. Als weiterer Anhaltspunkt zur zeitlichen Einordnung dieser Ausbruchgruben bot sich das stratigrafische Verhältnis zwischen der Grube 560 und der Mörtelwanne 549 an: Die Böschungskante der letzten schnitt die Ausbruchgrube 560 und setzte diese damit zeitlich eindeutig vor die Errichtung der Mörtelwanne.

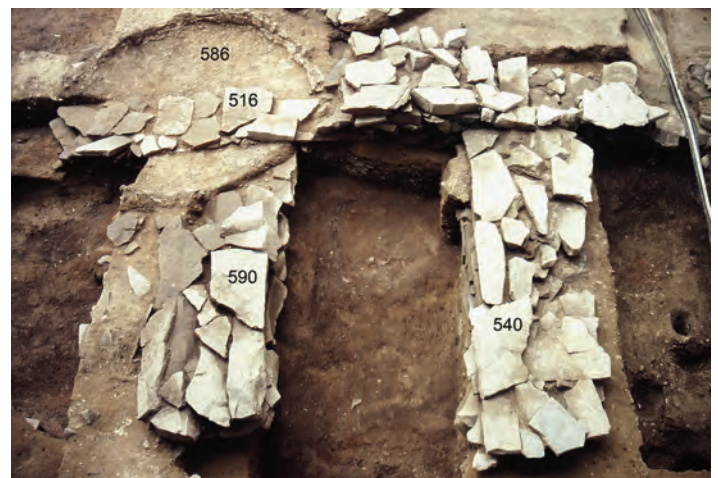
**Abb. 216** Schnitte 201, 204. Blick von Süden auf die drei Querfundamente 517, 540 und 590. Die Nordecke des Fundamentes 590 wird durch die runde Mörtelwanne 586 geschnitten, das Fundament 516 überlagert im Norden alle drei Fundamente. Südlich von 590 sind die Steine des Fundamentes der Süd- wand 521 sowie der darauf liegende Rest des Aufgehenden 518 sichtbar.

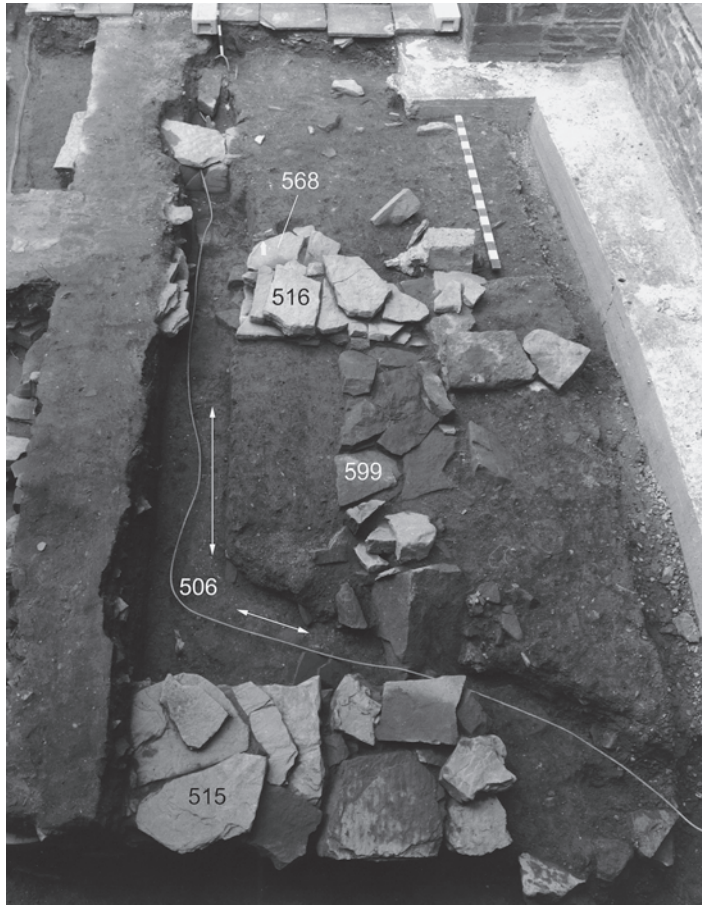
**Abb. 215** Schnitt 201, Südostecke des Atriums von Süden mit dem Fundament der älteren Atriumswand 515, dem Quermauerfundament 599 sowie bei den Arkadenwandfundamenten 516 und 568. Rechts unterhalb der Westwerkwand die Betonverstärkung 501, links der Blitzableitergraben 506. Die Baugrube 503 für die Armierung verläuft entlang der Ostseite des Fundamentes 599.

Reste eines älteren, zur ersten Phase gehörenden Fundamentes konnten unterhalb der Fundamentreste des jüngeren Atriums 516 festgestellt werden. Dieses Fundament (Bef. 568, Abb. 215) bestand aus Bruchsteinen von kleinem und mittlerem Format, die in braunem Lehm verlegt waren. Die Steine waren auch hier gegen die Wand der Baugrube gesetzt. Diese Mauerflucht bildete offenkundig schon in der ersten Atriumsphase die südliche innere Arkadenwand. Sie wurde im Westen eindeutig durch die runde Mörtelwanne 586 geschnitten, die bei der Errichtung von Westwerk und zweiter Atriumsphase angelegt wurde.

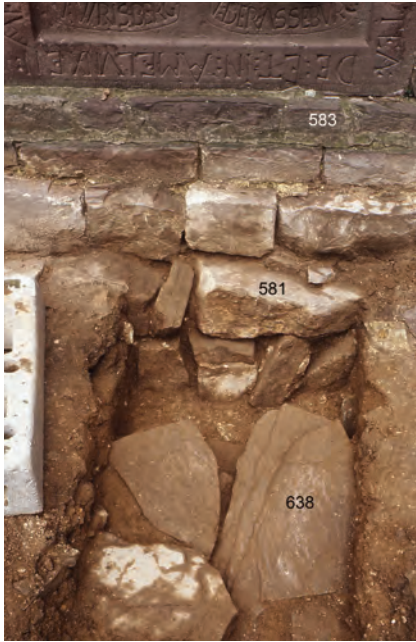
**Abb. 219** Schnitt 209. Das von Osten fünfte nördliche Querfundament, gesehen von Süden. Es wird nördlich vom abgetreppten Fundament 581 überlagert.

Das fünfte Querfundament (Bef. 638, Abb. 219) war teilweise noch bis zu drei Steinlagen hoch erhalten und wies, wie die anderen Querfundamente, eine Breite von 0,72 m auf. Auch hier war eine mit lehmigem, durch gelblich-beigen Mörtel angereicherten Boden verfüllte Ausbruchgrube (Bef. 610) sichtbar. Die Verfüllungen der Ausbruchgruben 610 und 596 (Ausbruchgrube des Ost-West Fundamentes der nördlichen Arkadenmauer) waren einheitlich: Sie ließen sich als Ergebnis einer einzigen Aktion werten, was auf den zeitgleichen Abbruch der Mauern des jüngeren Atriums in der ersten Hälfte des 17. Jahrhunderts schließen lässt. Bei der Ausbruchgrube der vierten Mauer von Osten (Bef. 659) war allerdings im Süden sichtbar, dass die Ausbruchgrube 596 die Ausbruchgrube 659 schnitt und dadurch eine gewisse zeitliche Abfolge belegt ist: Die Ausbruchgrube der Quermauer war in diesem Fall älter als die Ausbruchgrube der nördlichen Arkadenwand.

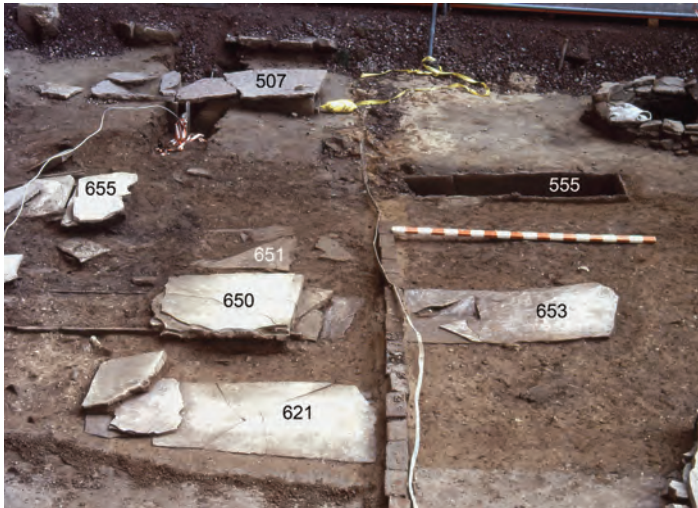
**Abb. 220** Schnitt 205. Blick von Norden auf die Plattengräber im mittleren Bereich des Atriums vor dem Eingang in das Westwerk. Von Süden nach Norden sind dies die Gräber 507, 655, 651, 650, 621 und 655, 653. Nur das Grab 555 wurde geöffnet und geleert.

Das Grab 653 war am Ostrand durch Grab 650 abgeschnitten, letzteres war also jünger. Es ist möglich, dass die gesamte weitere östliche Gräberreihe zeitlich nach der älteren, westlichen eingesetzt wurde. Die östliche Reihe bestand aus den Gräbern 621, 650 und 651 (Abb. 220) und aus dem etwas versetzt liegenden Grab 655, das wahrscheinlich mit der 1949 freigelegten und dürftig dokumentierten Bestattung am Eingang zum Westwerk gleichzusetzen ist (vgl. oben). Bei Grab 650 waren nur noch Teile der Grababdeckung erhalten, die aus einer Platte von 1,00 m x 0,90 m Größe bei einer maximalen Stärke von 7 cm bestand. Diese Platte zeigte deutliche Verwitterungs- oder Abriebspuren, die sie als wieder verwendete Fußbodenplatte auswies. Die schmalen Seitenplatten waren 2 cm bis 3 cm stark, die Gesamtlänge des Grabes betrug ca. 2,10 m.

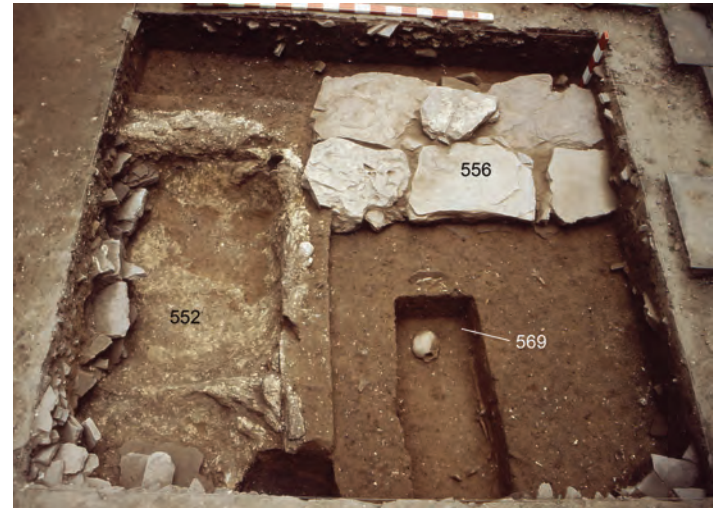
**Abb. 221** Blick von Osten auf den Schnitt 206. Oben befindet sich das Blockfundament 556, im Eingangsbereich des älteren Atriums links die viereckige und bereits geleerte Mörtelwanne 552/552a, unten das Grab 569 mit Schädel.

In der Mitte des Atriums wurden insgesamt vier Mörtelwannen entdeckt, von denen zwei sich als runde Wannen (Bef. 586 und 549/533) und zwei als rechteckige Doppelwannen (Bef. 552, Abb. 221; 616, Abb. 224) beschreiben ließen. Die runden Wannen waren in der stratigraphischen Abfolge jünger als die rechteckigen, wie sich bei der Grube 586, die die rechteckige Wanne 552 (Abb. 225) schnitt bzw. überdeckte, klar zeigte. Die beiden runden Wannen lagen im südlichen Bereich des Atriums und wiesen große Ähnlichkeiten miteinander auf. Bei der besser erhaltenen Grube 586 zeigten sich Flechtwerkabdrücke als randliche Begrenzungen (Abb. 226). Abdrücke von Flechtwerk fanden sich auch in der Mörtelfüllung der Grube 549. Die Wandung der Wanne 586 konnte auf einer Höhe von 0,18 m bis 0,22 m als Mörtelabdruck nachgewiesen werden. Die hieraus zu rekonstruierende Flechtwerkeinfassung wurde von senkrechten, leicht nach außen geneigten Rundhölzern von 3 cm bis 4 cm Durchmesser im Abstand von ca. 0,35 m bis 0,40 m gehalten. Der Mörtelrand war zwischen 5 cm und 15 cm dick. Auf der zu den Rändern hin ansteigenden Sohle fand sich nur stellenweise *in situ* erstarrter Mörtel, und zwar in kleinen, auf der Oberfläche glatten Flächen. Auf dem Rest der Innenfläche befand sich lediglich bröckeliger, feiner Mörtelschutt. Die Innenfläche der Wanne 549/533 war mit einer deutlichen Mörtelschicht von beige-grauer Farbe überdeckt, die auf der Sohle z. T. größere Partikel ungelöschten Kalkes enthielt.

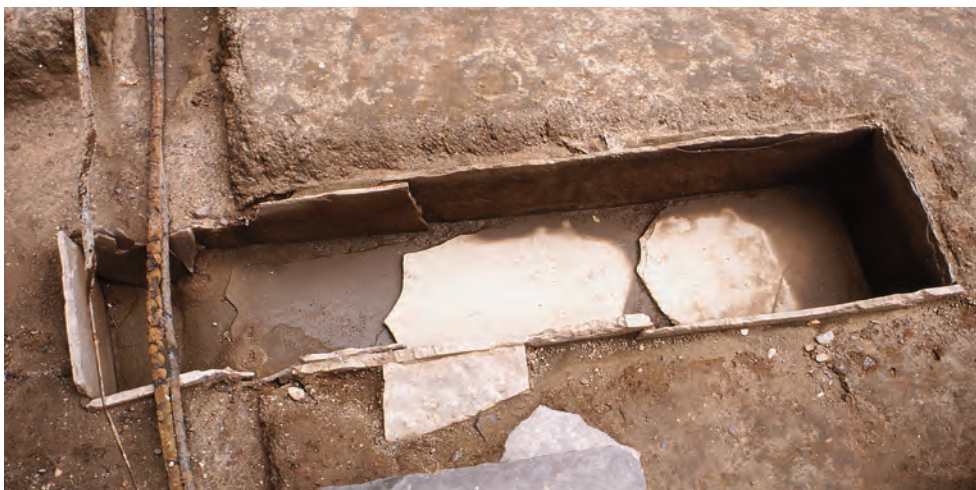
**Abb. 222** Schnitt 205. Das geöffnete Plattengrab 555 mit Skelett von Osten. Der Fußbereich steckt noch unter der Schnittgrenze und wird vom Kabelgraben 508 überlagert.

Nur Grab 555, dessen Position Deckplattenbruchstücke anzeigten, wurde vollständig untersucht und zeichnerisch dokumentiert (Abb. 222 und 223). Hier war lediglich der Fußbereich beim Anlegen des modernen Kabelgrabens 508 gestört worden, das Skelett ansonsten aber komplett erhalten.<sup>76</sup> Auch dieses Grab war durch drei Platten abgedeckt, die ca. 0,80 m breit und 1,10 m lang waren. Unregelmäßige Steinplatten, die an der Wandung der Grabgrube aufrecht standen, bildeten den Grabraum. Er hatte ein Innenmaß von 2,23 m x 0,50 m. Das Skelett lag auf Steinplatten, die die Grabsohle bildeten, und befand sich in gestreckter Rückenlage. Zusammen mit den drei weiteren nördlich liegenden Gräbern 652, 653 und 654 bildete das Grab 555 die westliche Gräberreihe (Abb. 220). Bei Grab 653 wurde die Abdeckplatte freigelegt, die in mehrere Stücke zerbrochen war. Die Gesamtlänge der Abdeckung betrug 2,20 m. Die Gräber 652 und 653 wurden ebenfalls durch den Graben für das Dränagerohr 508 geschnitten und waren am Fußende gestört.

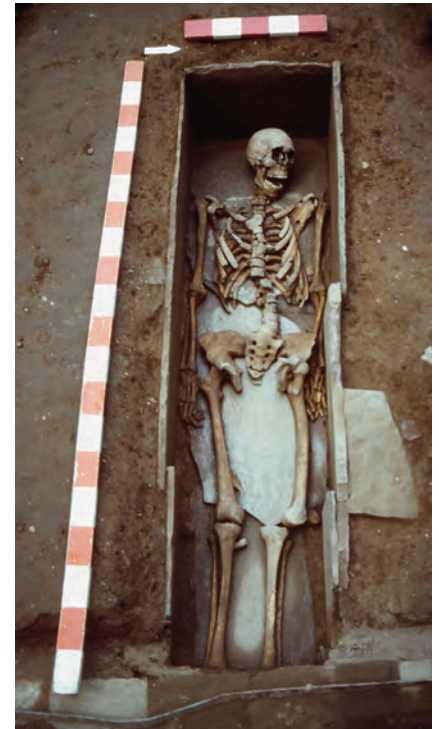
**Abb. 223** Schnitt 205. Das Grab 555 von Norden nach Entnahme des Skelettes. Der Kabelgraben 508 greift den Sarg an, ohne ihn zu schneiden.

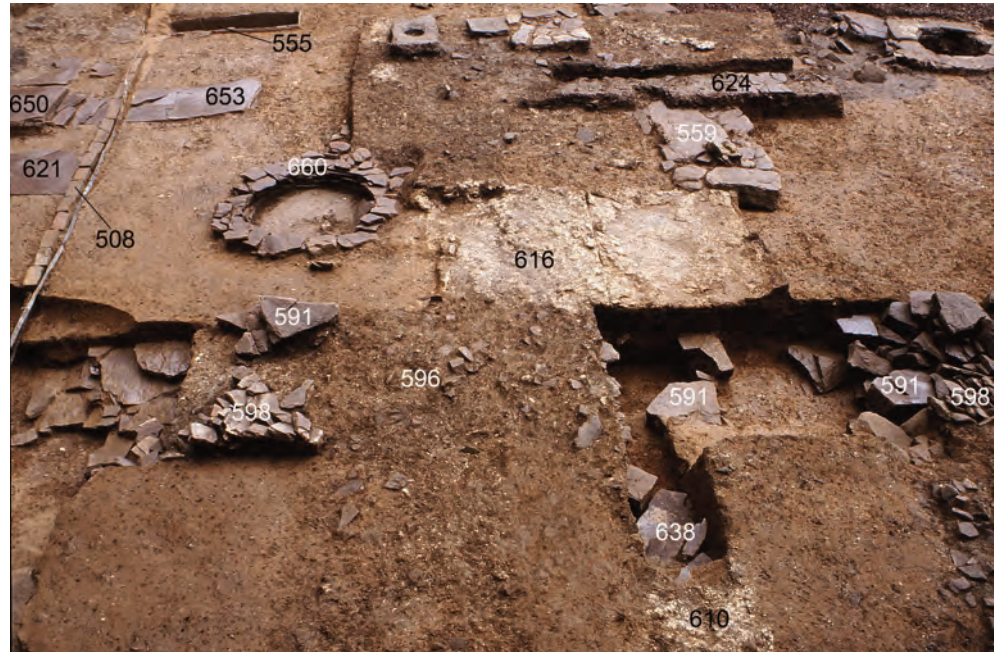
**Abb. 224** Schnitt 209 von Norden. In der Bildmitte die Steinreste der Fundamentmauer 591 mit dem Packlagenfundament 598 davor. An den Fehlstellen beider Fundamente die Verfüllung der Ausbruchgrube 596. Vorn ist der Rest des Querfundamentes 638 zum Teil durch die Verfüllung der Ausbruchgrube 610 überlagert. Hinter der Ausbruchgrube 596 der Brunnen 660, die rechteckige Ausbruchgrube 616, der Mauerblock 559 und weiter hinter Reste des Fußboden 624. Links die durch Kabel 508 getrennten Plattengräber 653, 621, 650, 651, die beiden Grabverfärbungen 654, 652 sowie ganz hinten das Plattengrab 555.

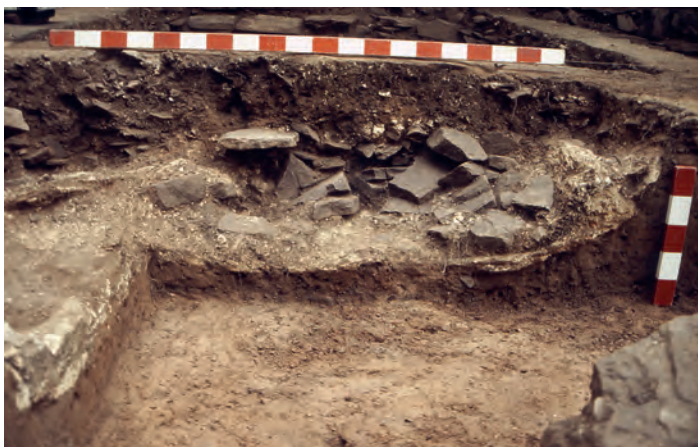
**Abb. 225** Schnitt 206, Südprofil. Die rechteckige Wanne 552 mit ihrer Schuttverfüllung 553 ist in der westlichen Hälfte der Fläche abgetragen und nur im Profil noch sichtbar.

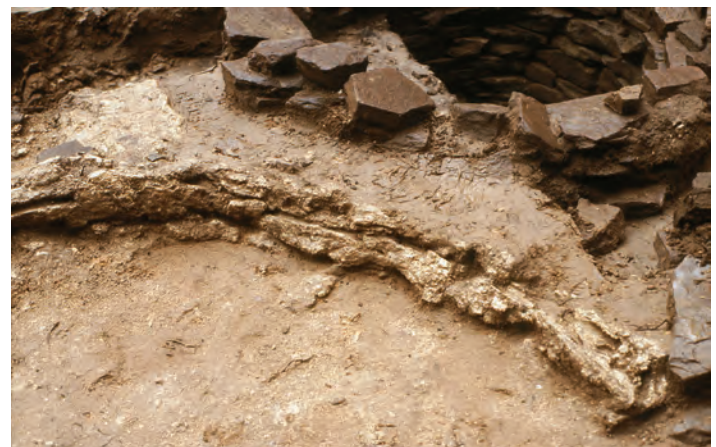
**Abb. 226** Schnitte 205, 206. Ein Teil der runden Mörtelwanne 586 von Südwesten. In der Mörtelwand sind Spuren der ursprünglichen Flechtwerkeinfassung zu sehen. Im Hintergrund befindet sich der gemauerte Brunnen 535.

Die runde Mörtelwanne 586 wies eine innere Ost-West-Breite von 2,09 m und eine innere Nord-Süd-Länge von 2,15 m auf. Die zweite Grube 549/533 war nur z. T. erhalten, ließ sich aber als runde Wanne von ca. 3,00 m Durchmesser rekonstruieren. Die Mörtelwanne 549 überlagerte eindeutig die Ausbruchgrube der Westwand (Bef. 560) des älteren Atriums, wurde aber ihrerseits von der Ausbruchgrube des jüngeren Atriums 562 überlagert. Sie ist also nach dem Abbruch der ersten Phase des Atriums und in Verbindung mit dem Bau des zweiten Atriums und des Westwerkes anzusetzen. Die Mörtelwanne 586 wurde durch das Fundament der Arkadenwand 516 überlagert und war

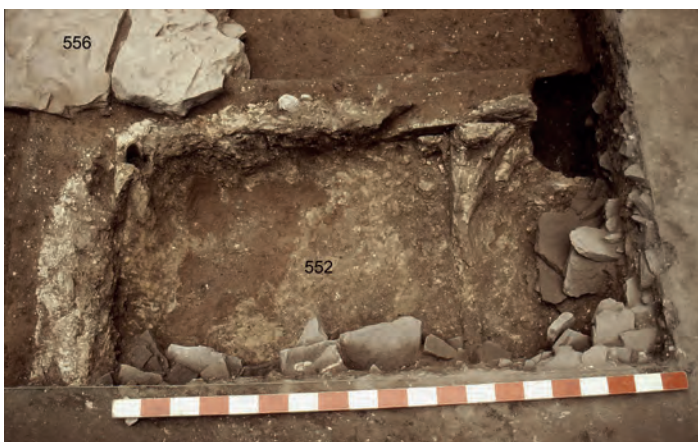
**Abb. 227** Schnitt 206. Blick von Süden auf die rechteckige und bereits geleerte Mörtelwanne 552/552a. Reste des Bruchsteinschuttes 553, der die Wanne verfüllte, sind an den südlichen und östlichen Schnittgrenzen noch sichtbar.

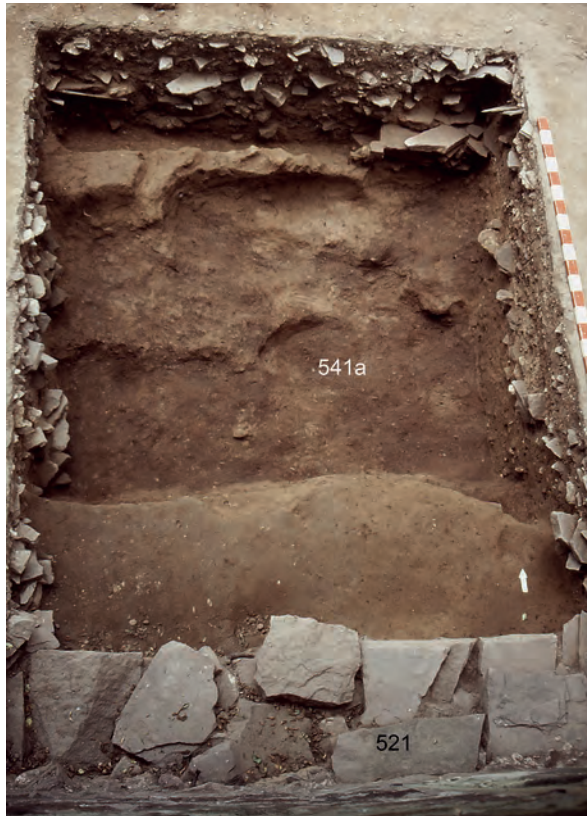
**Abb. 229** Schnitt 207 von Süden. Am unteren Bildrand befindet sich das Fundament 521 der südlichen Atriumswand, nördlich des Fundamentes ist die Sohle der Exhumierungsgrube 541a sichtbar.

In Zusammenhang mit dem geplanten Neubau des Atriums stand auch eine erheblich größere Grube (541a, Abb. 229) mit Verfüllungsschichten verschiedener Art (541, 561 in Abb. 230, 587), die sich im südlichen Bereich zwischen der Südmauer und der südlichen Arkadenwand befand. Die Grube war direkt in den sich über die ganze Fläche erstreckenden Lehmhorizont 522 eingetieft, der das Ausgangsniveau für alle menschlichen Tätigkeiten in der untersuchten Fläche bildete und in den darunterliegenden natürlichen Auelehm 534 überging. Die Grube war verfüllt mit braunem Lehmmaterial, das Sandsteinbruchstücke und -splitter sowie Kalksteinbrocken enthielt. Anhand der

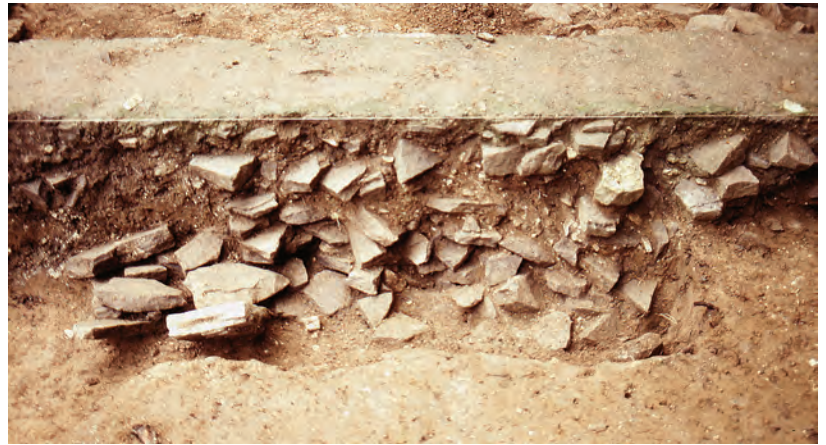
**Abb. 230** Der Steg zwischen den Schnitten 203 und 207 zeigt von Westen die Auffüllungsschicht aus Abbruchschutt, der die Exhumierungsgruben 541a im Westen verfüllt.

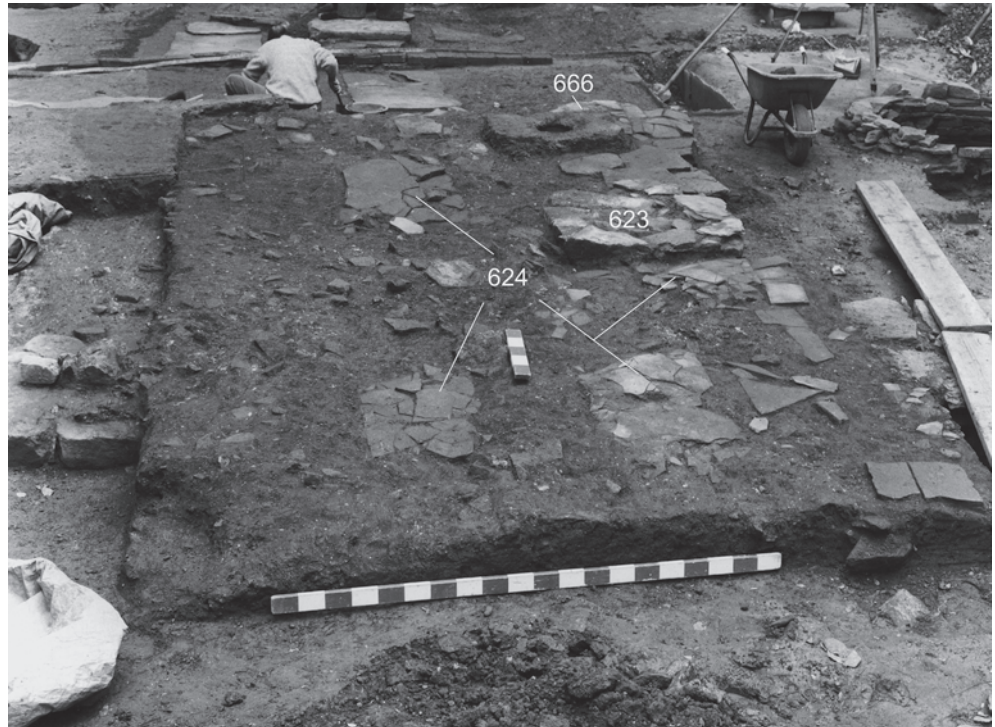
**Abb. 231** Schnitt 211. Blick von Westen auf die Fläche mit Resten des Plattenbelags aus Sandsteinplatten 624. Im Hintergrund liegt das rechteckige Betonfundament 666 für den Christbaumständer, davor der Fundamentblock unbekannter Funktion 623.

Im mittleren Atriumsbereich konnten unter großflächig einplaniertem Abbruchschutt lehmiger, fester Konsistenz (Bef. 628) die Reste eines Plattenbelags auf einer mit ca. 3,00 m x 6,00 m relativ großen Fläche freigelegt werden (Bef. 624, Abb. 231). Hierzu

Etwa 2,30 m östlich der Westwand 512 bzw. von der Ausbruchgrube 560 entfernt, befanden sich zwei Fundamentblöcke von ca. 1,00 m x 1,90 m Größe im Abstand von 2,60 m zueinander, die symmetrisch an der nördlichen (Bef. 559, Abb. 237) und an der südlichen (Bef. 556, Abb. 238) Seite den mittleren Zugang zum Atrium flankierten. Sie bestanden aus großen, plattigen, in braunem Lehm verlegten Bruchsteinen, die die Ausschachtungsgruben größtenteils ausfüllten. Beide Fundamente erwiesen sich als voneinander getrennte Blöcke. Das Fehlen einer Ausbruchgrube beweist, dass die Blöcke in beide Richtungen keine Fortsetzung fanden. Es bleibt ungeklärt, ob diese Fundamentblöcke bzw. ihr Aufgehendes nach der Errichtung des jüngeren Atriums noch in Benutzung blieben. Sie können aber nur zu dem ersten, älteren Atriumsentwurf gehört haben, da die rechteckigen Mörtelwannen 616 und 552 auf sie Rücksicht nahmen. An beide Blöcke zogen außerdem die Platten des Fußbodens 624 heran (Abb. 231).

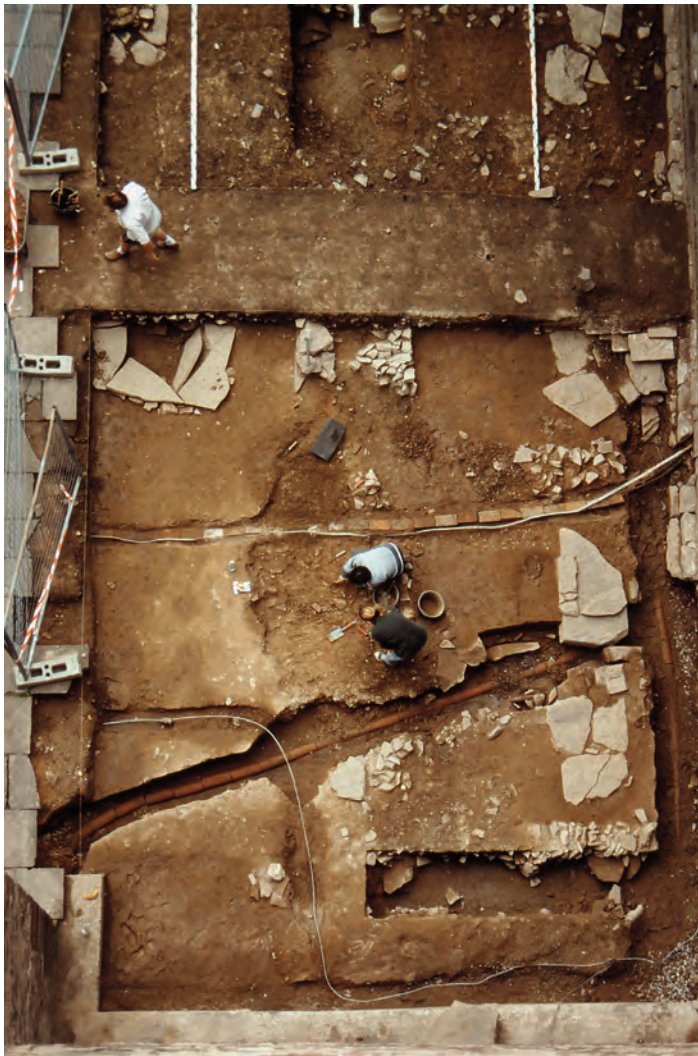
**Abb. 233** Schnitt 208. Blick von Südosten auf das Fundament 605 mit dem nach Süden verlaufenden Querfundament 636. Weiter östlich liegt das Packlagenfundament 613, dass das Querfundament 635 überlagert.

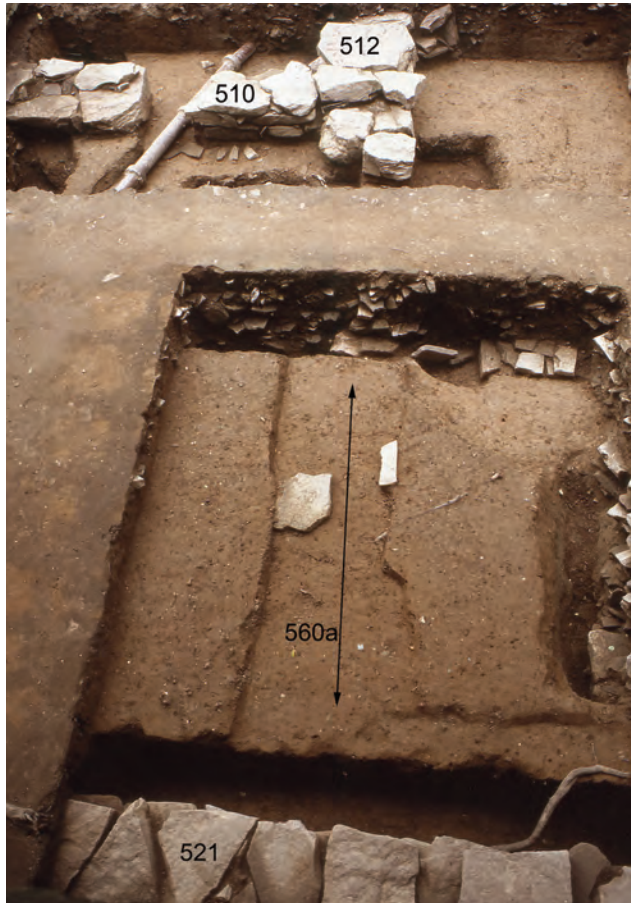
**Abb. 235** Schnitt 202. Blick von Süden auf das Ost-West-Fundament 510 mit seiner Störung 511. Deutlich erkennbar ist die senkrecht zu 510 verlaufende Westabschluss-mauer 512.

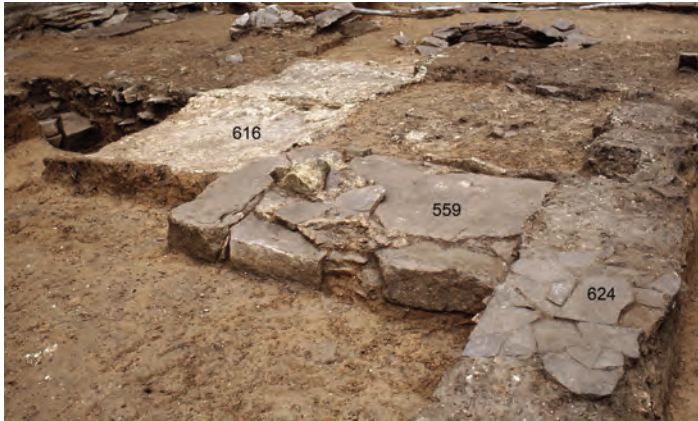
**Abb. 237** Schnitt 211. Blick von Südwesten auf Mauerblock 559, auf die nördlich davon liegende rechteckige Mörtelwanne 616 und auf Brunnen 660 im Hintergrund.

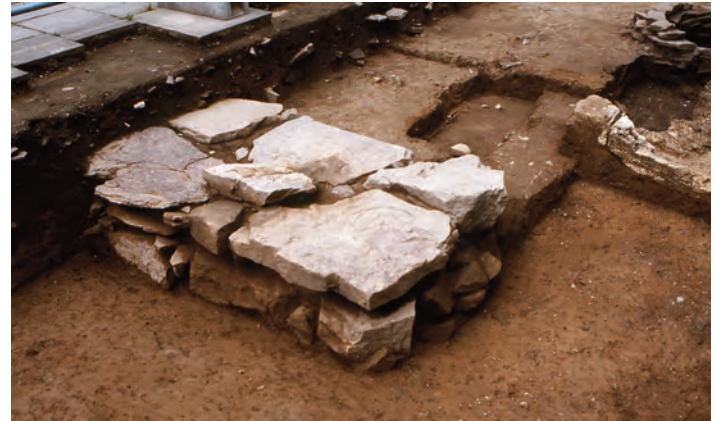
**Abb. 238** Schnitt 206. Der Fundamentblock 556 von Südwesten.

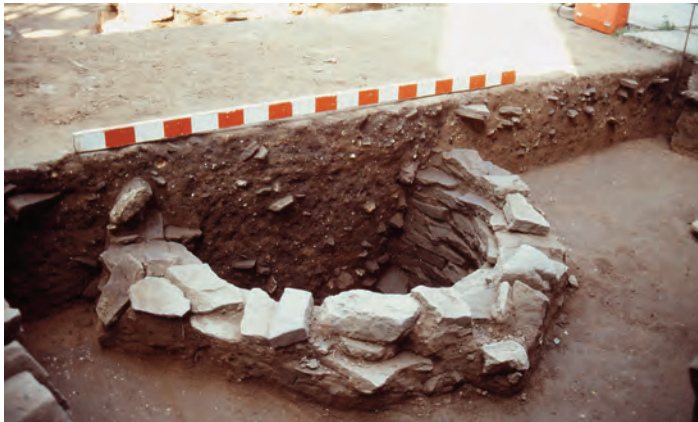
**Abb. 239** Schnitt 205. Der runde, gemauerte Brunnen 535/535a vor dem Abbau des Stegs zwischen den Schnitten 205 und 206 von Osten.

Im Innenhof des Atriums fanden sich nahe der nördlichen und der südlichen Arkadenwand in annähernd symmetrischer Position zueinander zwei runde, gemauerte Brunnen (im Süden Bef. 535, Abb. 239 und im Norden Bef. 660, Abb. 240) mit einem Innendurchmesser von ca. 1,15 m und einem Außendurchmesser von 1,70 m. Eine genaue Betrachtung zeigt, dass der südliche Brunnen viel näher an das Fundament der Arkadenwand heranreichte als der nördliche. Die Mauerstärke des Brunnenkranzes war mit 0,26 m bis 0,30 m relativ gering. Beide Brunnen flankierten gleichsam die Mittelachse des Atriums und befanden sich etwa 2,50 m östlich der beiden ebenfalls den Eingang flankierenden Fundamentblöcke 559 und 556. Die Brunnenfassungen waren in

Trockenmauerwerk aus flachen Bruchsteinen errichtet, die gegen die Wand der Baugrube in den anstehenden Boden gesetzt waren. Die unterste Lage des Mauerwerks setzte direkt auf dem anstehenden Weserkies (Bef. 600) auf. Wenn man die Höhe des gleichzeitigen Laufniveaus rekonstruiert, dürften die Brunnen nur eine Tiefe von ca. 1,00 m ab der Geländeoberfläche gehabt haben. Wahrscheinlich füllten sie sich mit Grundwasser, da der Grundwasserspiegel in der Weseraue sehr hoch war. Brunnenkranz und Öffnung des nördlichen Brunnens 660 waren mit großen, ca. 3 cm starken Sollingplatten abgedeckt (Bef. 607), die über der Öffnung zerbrochen waren (Abb. 241). Über diese Abdeckung zog die nach Abbruch des älteren Atriums aufplanierte Lehmschicht 626/627, die als Unterlage für den in der zweiten Atriumsphase verlegten Plattenbelag 624 diente. Aus dieser stratigrafischen Abfolge wird deutlich, dass beide Brunnen zur älteren Atriumsphase gehörten und nach den Umbauten im Rahmen der zweiten Bauphase aufgegeben wurden. Das Vorhandensein von Wasser in ihrem Inneren erklärt auch, warum die Brunnen den Ausgangspunkt für die Position zunächst der beiden rechteckigen und dann der beiden runden Mörtelwannen bildeten. Der südliche Brunnen 535 wurde bereits anlässlich der Grabungen der Jahre 1949/1950 geleert, ohne dass dies dokumentiert wurde (Abb. 212). Die Verfüllung, die 1995 aufgefunden wurde, kann also – zumindest in den höheren Lagen – nur modern sein. Womöglich sind die tiefer liegenden Schichten älter und in der Barockzeit entstanden, als das Atrium abgerissen wurde.

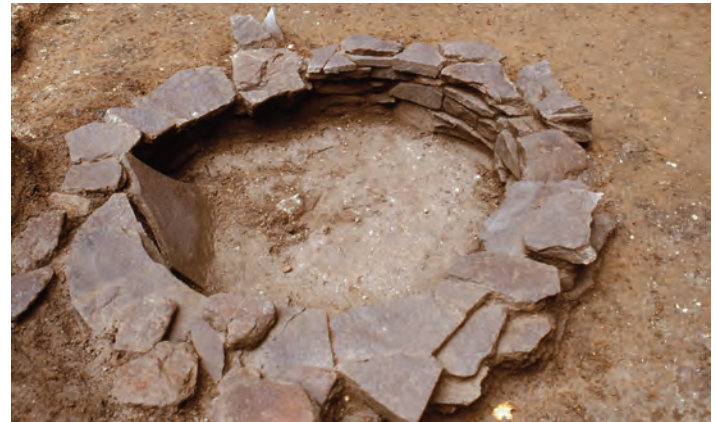
**Abb. 240** Schnitt 208. Der Brunnen 660 von Süden. Ein Teil der ehemaligen Abdeckung aus Sandsteinplatten 607 steckt noch am Brunnenrand.

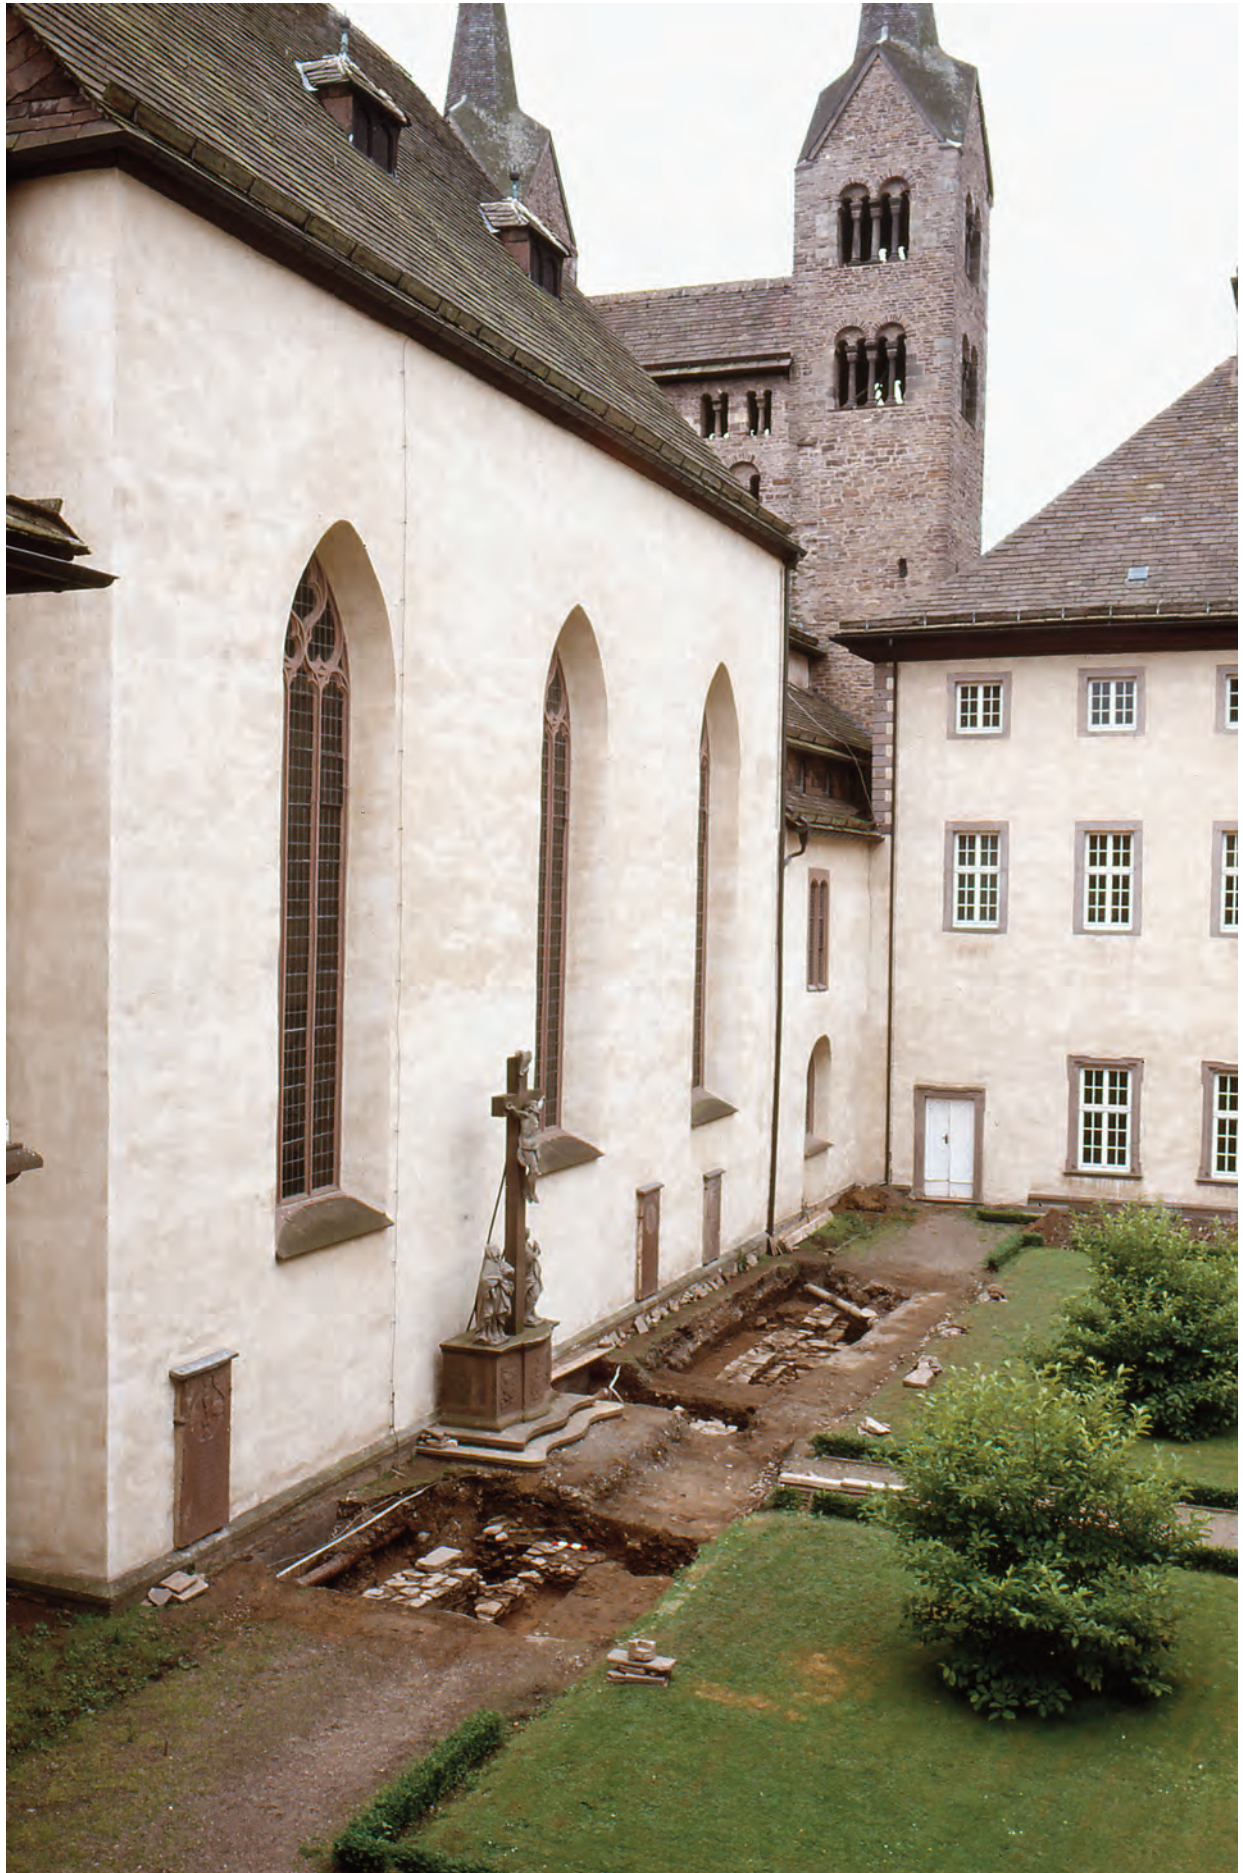
**Abb. 244** Blick von Osten auf die gesamte Grabungsfläche, 1993. Die älteren Schnitte sind wieder verfüllt, geöffnet sind der östliche Teil des Schnittes 106 und die Schnitte 107 und 108.

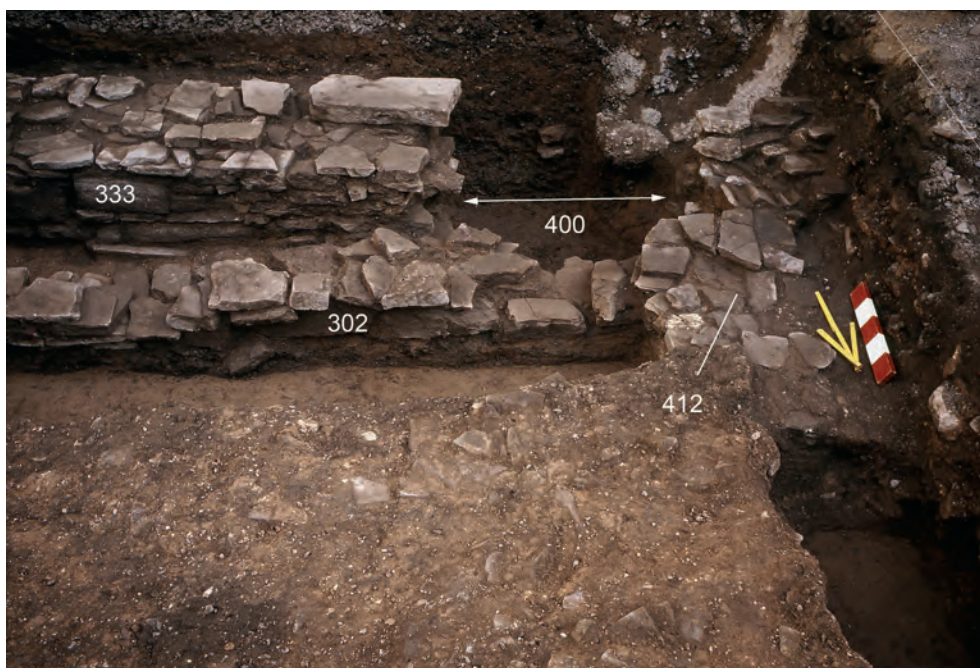
**Abb. 247** Schnitt 101. Die Ausbruchgrube 306, die sich in der Fläche nördlich der Mauer 316 deutlich abzeichnet, von Osten.

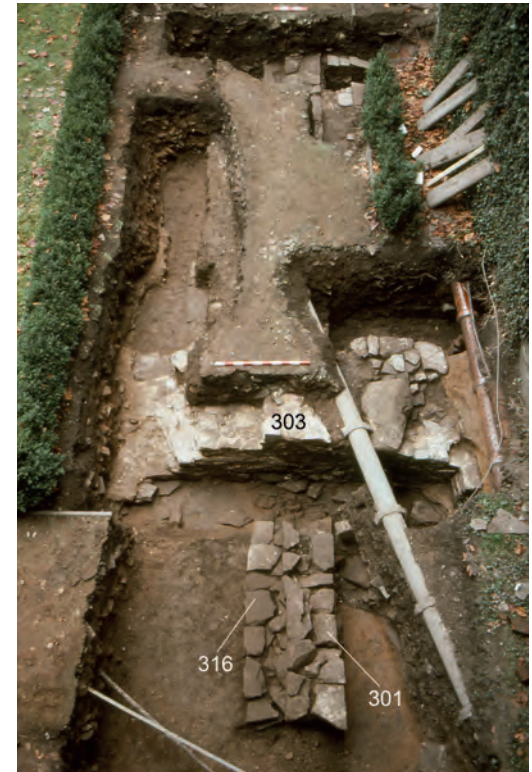
**Abb. 249** Schnitt 101. Blick von Nordwesten auf den nördlichen Teil der Fundamentmauer 303, der die Mauern 301/316 überlagert.

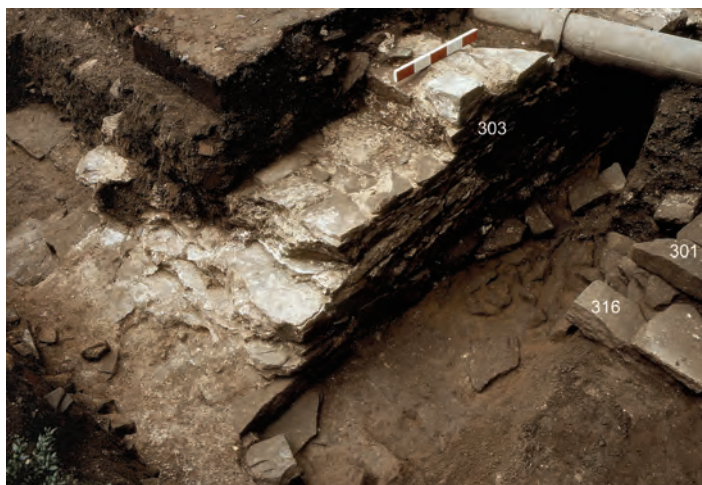
**Abb. 251** Schnitt 101 von Nordosten. Die westliche, im Süden breitere Kante der Mauer 303 unterhalb der Rohrleitung. An dieser Stelle setzte vermutlich ein Pfeiler an.

einem Ost-West verlaufenden Fundament verbunden war. Auch im Süden lässt sich feststellen, dass dieses Fundament direkt unterhalb der südlichen Schnittgrenze breiter war (Abb. 251). Diese Mauer war durch die Ausbruchgrube 306 berührt, wenn auch nicht angeschnitten. Sie schnitt außerdem die nicht mehr benötigte Mauer 301/316. Die Ausbruchgrube 306 könnte andererseits auch auf eine Mauer hinweisen, die zur Teilausführung eines Kreuzgangsüdflügels für den barocken Klosterneubau nach anderer, verworfener Planung diente. In welchem Verhältnis die Mauer in 306 zum Fundament 303 letztendlich stand, kann nicht entschieden werden. Auch die Ausführung von Fundament 303 lässt keine eindeutigen Rückschlüsse zu: Die Verbreiterungen der Mauer im Norden und im Süden lassen auch an Wandpfeiler für eine Wölbung denken, ohne dass Hypothesen für den geplanten Aufbau gestellt werden können.

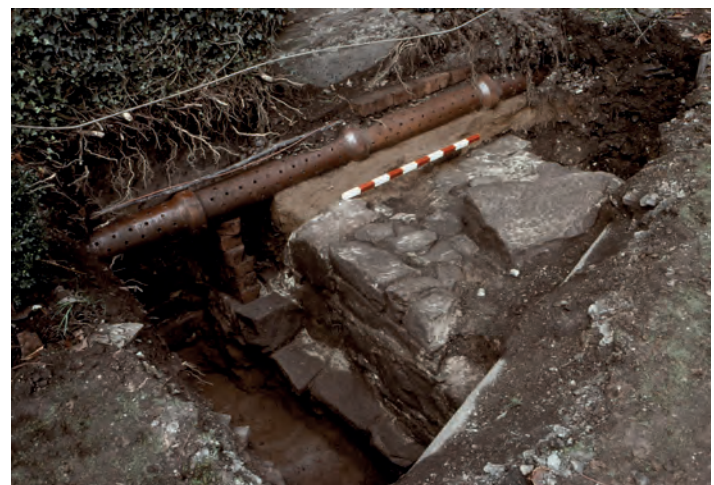
**Abb. 252** Schnitt 101. Die westliche Schnittgrenze im Blick von Osten.

grube 307 der älteren Mauer 301 und des Fundamentes 316, die nur im Schnitt 101 (Beilage 11: P.29; Abb. 252) eindeutig erkannt wurde. In den Schnitten 108, 105/107 und 106 befand sich der Abbruchschutt dieser Mauer unter einer Schüttung aus Kies in sandig-lehmiger Erde (Bef. 435) und einer darunterliegenden Schuttschicht aus Fragmenten von Bruchsteinplatten (Bef. 418), die die Reste der Abbruchschichten der Kreuzgangmauer bildeten. Diese beiden Schichten überdeckten außerdem zum großen Teil den Fundamentstumpf des Pfeilers 421. Der Südflügel 301 mit seinen rechteckigen Strebepfeilerfundamenten 311, 421, 311a und 412 war also zu jenem Zeitpunkt, als die barocke Anlage unter Fürstabt Florenz von der Velde (1699–1714) errichtet wurde, schon seit längerer Zeit abgerissen und wahrscheinlich gänzlich verschwunden.
