# III

## Die archäologischen Grabungen

## III.1 Grabungsverlauf und Grabungsmethodik

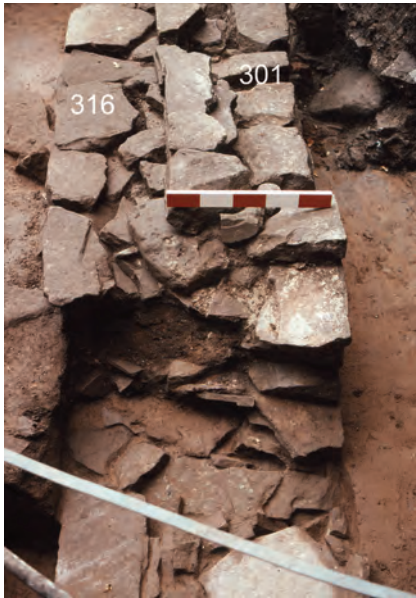
**Abb. 253** Schnitt 101. Blick von Westen auf die Mauer 301 und auf das in der Mitte ausgebrochene Fundament 316.

Die Mauer 301, die als Rest des Aufgehenden bezeichnet werden kann, und das darunterliegende Fundament 316 wurden in den Schnitten 101 (Abb. 253), 102 und

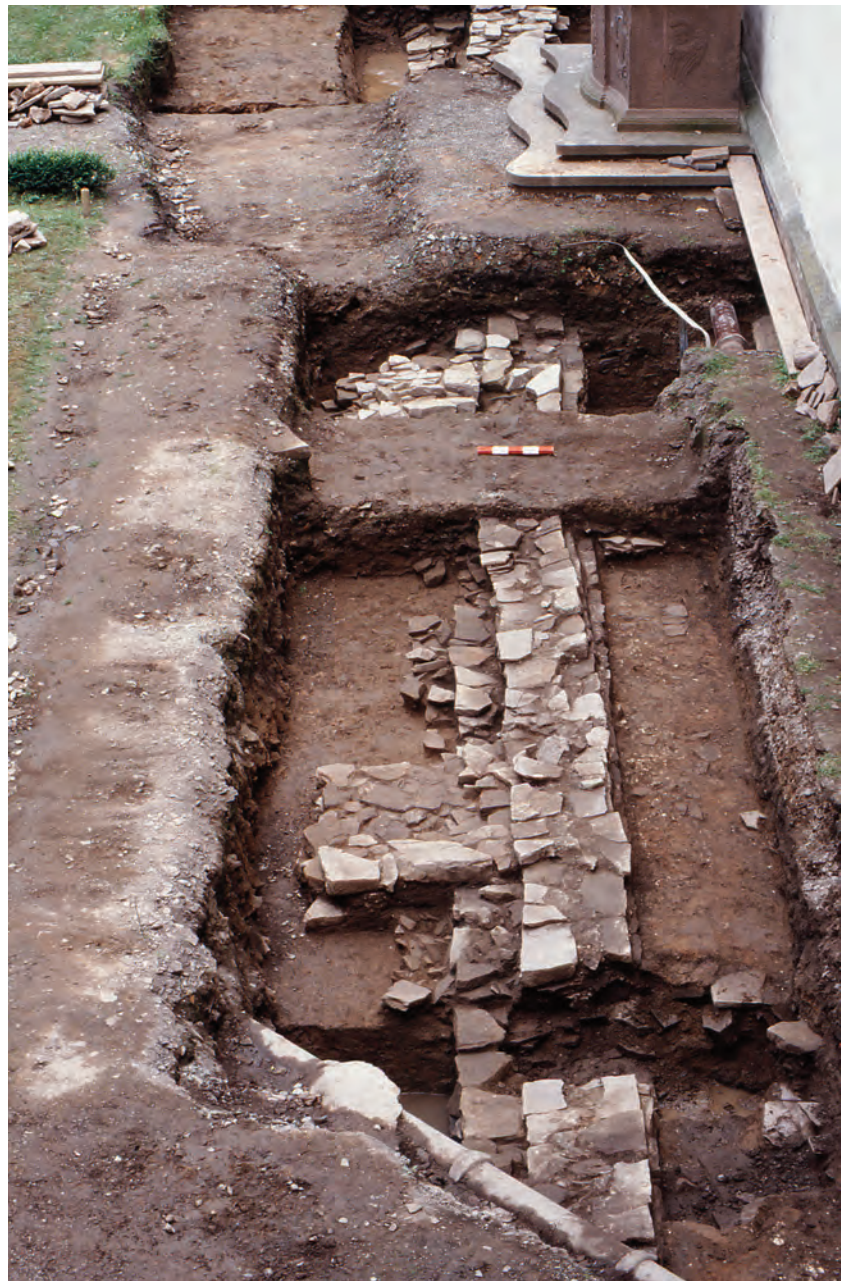
**Abb. 254** Gesamtansicht der Grabungsfläche im heutigen Friedgarten von der oberen Etage des westlichen Flügels. Schnitt 108 mit den Fundamentmauern 301/316 und dem nördlich dazu stehenden Pfeiler 421. Die Schnitte 106 und 107 liegen dahinter.

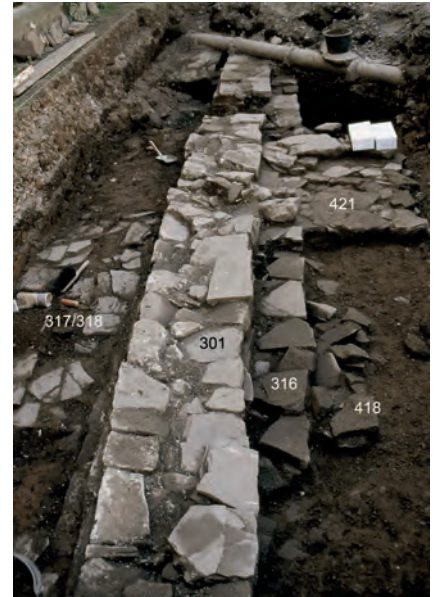
**Abb. 255** Schnitt 108. Blick von Osten auf die Kreuzgangmauer 301 und die Fundamentierung 316. An der Nordseite liegt das Pfeilerfundament 421.

Die Pfeilerfundamentierungen wurden auf das Fundament 316 und z.T. auf die Mauerreste 302 gesetzt und durch die spätere Ausbruchgrube 306 geschnitten. Dies zeigte sich deutlich bei dem Pfeiler 421, während der Pfeiler 311a nur partiell durch die Grube 306 gestört wurde, wie weiter nördlich zur Grabungsgrenze hin sichtbar war. Die unterste Lage von 421 (Abb. 255, 274 und 275) setzte sich aber auch unterhalb der Sohle der Grube 306 weiter nach Norden fort.

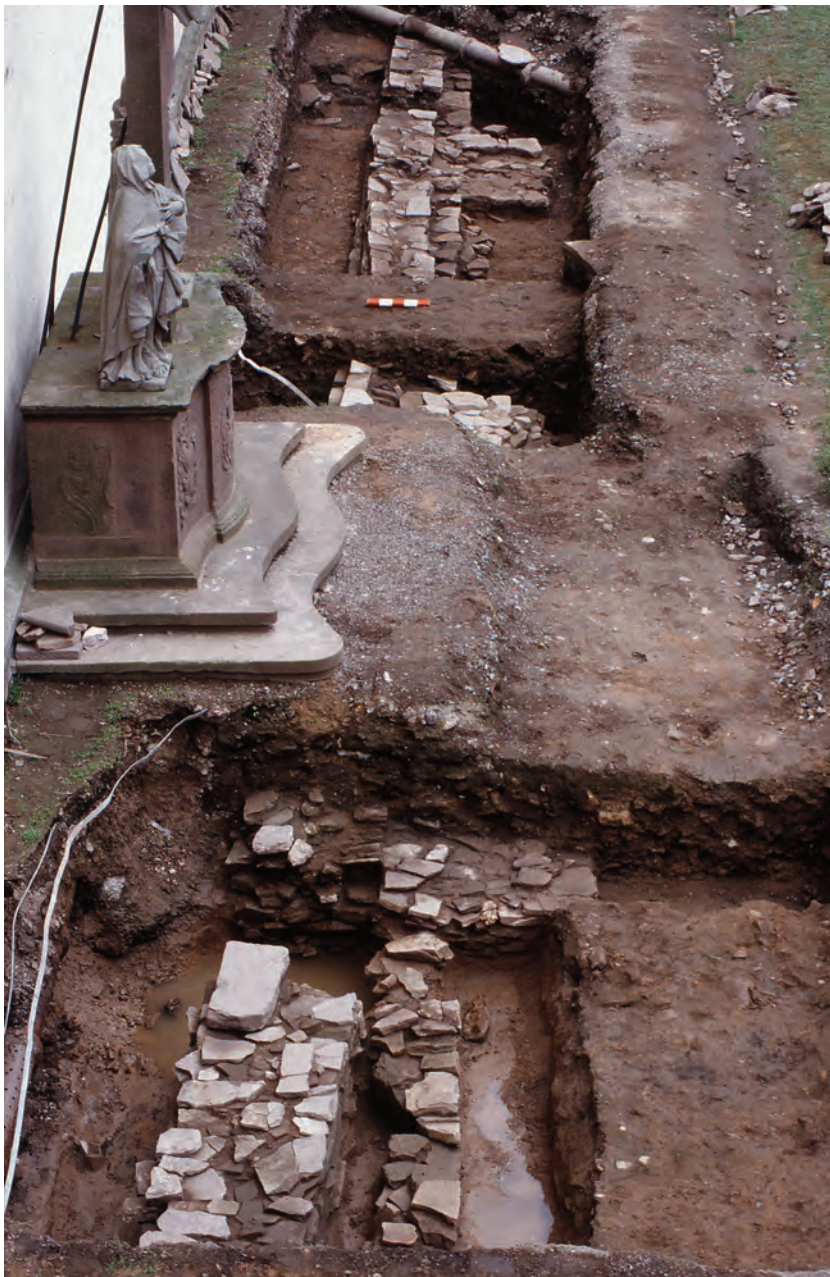
**Abb. 256** Gesamtansicht der Grabungsfläche im heutigen Friedgarten von der oberen Etage des östlichen Flügels aus. Sichtbar sind in Schnitt 106 die Ost-West-Fundamentmauer 333, das dazu parallel verlaufende Fundament 302 und ein Teil des Pfeilers 412; in Schnitt 108 die Fundamentmauern 301/316 und der nördlich dazu stehende Pfeiler 421.

105 freigelegt. In den 1990er Jahren wurde deren Verlauf mit den Erweiterungen als Schnitte 108 und 107 ergänzt (Abb. 254 bis 256). Der obere Bereich (Mauer 301) hatte eine durchschnittliche Breite von 0,50 m bis 0,60 m und bog im Schnitt 103 (Mauer 301a) mit einer Breite von 0,90 m nach Norden ab (Abb. 257 bis 260 und die später abgetragene gleiche Mauer in Abb. 261). Das darunterliegende Fundament 316 erreichte eine Breite von 0,85 m. Die Mauer 301 und das Fundament 316 gehörten vermutlich nicht zu derselben Bauperiode, wobei ihre bauliche Zusammengehörigkeit annehmen lässt, dass 316 das Fundament bildete, auf dem zu einem späteren Zeitpunkt die neue Mauer 301 eine ältere ersetzte, die in einem Zuge mit dem Fundament 316 stand. Aufgrund der zwischen den Steinen aufgefundenen Scherben<sup>85</sup> kann man vermuten, dass die Mauer 301 in der Zeit um oder nach 1100 entstand und die unterste Lage des Aufgehenden bildete. Diese Mauer stützte sich auf das breitere Fundament 316, das bankettartig nördlich und südlich der Mauergrenze vorsprang. Dieses gesamte Mauer-

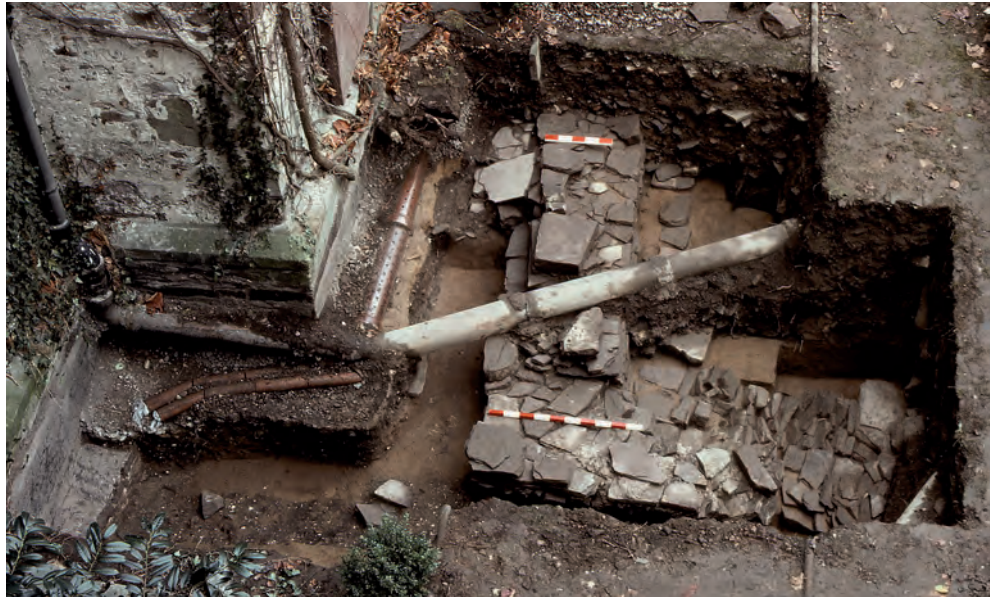
**Abb. 258** Schnitt 103. Blick von Norden auf die Fundamentmauer 333, westlich davon die parallel verlaufende Nord-Süd-Mauer 338. An der Ostseite der Mauer 301a sieht man Reste des Plattengrabes 336. Im Hintergrund ist das Fundament der noch bestehenden barocken Kirche zu erkennen.

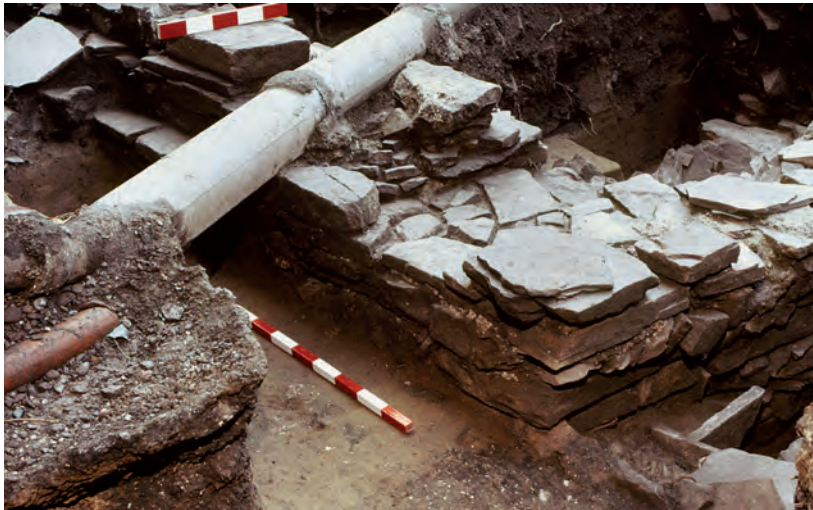
**Abb. 259** Schnitt 103. Die östliche Ecke des freigelegten älteren Kreuzgangs mit der Mauer 333 von Südosten. Östlich der Nord-Süd verlaufenden Mauer 301 ist der Rest des Plattengrabes 336 zu sehen.

Östlich der Nord-Süd verlaufenden Mauer 301a wurde im Schnitt 103 der Rest eines Grabes entdeckt, das aus den üblichen Platten aus dünnen Sollingsandsteinen zusammengesetzt war (Abb. 259 und 260). Die Form des Plattengrabes lässt sich mit den zahlreichen Gräbern dieser Art im Langhaus, im Westwerk und im Atrium sowie außerhalb der kreuzförmigen Krypta im Friedhofsbereich östlich der heutigen Benediktuskapelle vergleichen (vgl. Kap. III.3.1).

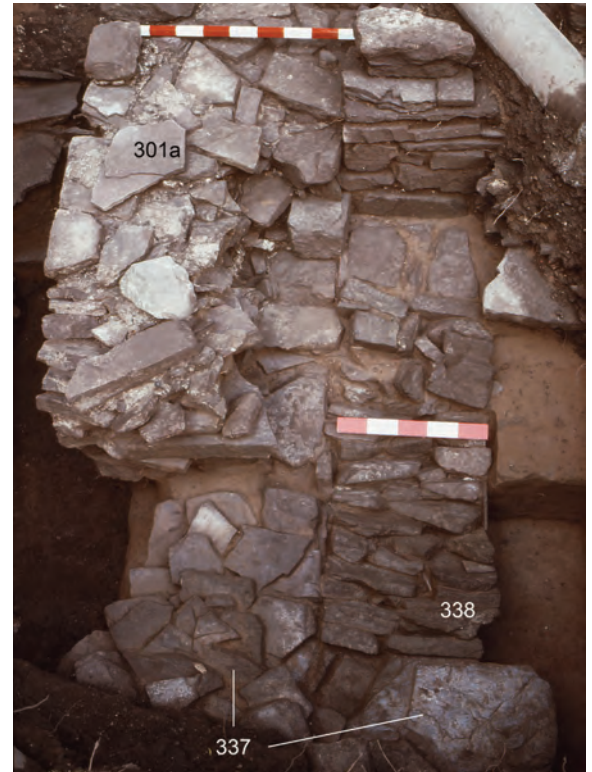
**Abb. 260** Schnitt 103. Blick von Norden auf die Nord-Süd verlaufende Mauer 301. Parallel zu ihrer Westseite erstreckt sich Fundament 338 und nördlich davon Fundament 337.

Das stratigrafische Verhältnis zwischen der Mauer 301a und dem Fundamentrest 337 (vgl. Abb. 260) war nicht ersichtlich, sodass keine Überlegungen zur zeitlichen Einordnung dieses Fundaments angestellt werden können. Die Erweiterung dieses Mauerstücks nach Westen lässt an eine in der gleichen Flucht wie 101a liegende Mauer denken, die mit einer Art Stützpfeiler verbunden gewesen sein könnte. Diese Konstruktion weist in Form und Lage auf einen möglichen Zusammenhang mit der Errichtung der Pfeiler 311, 311a, 421 und 412.

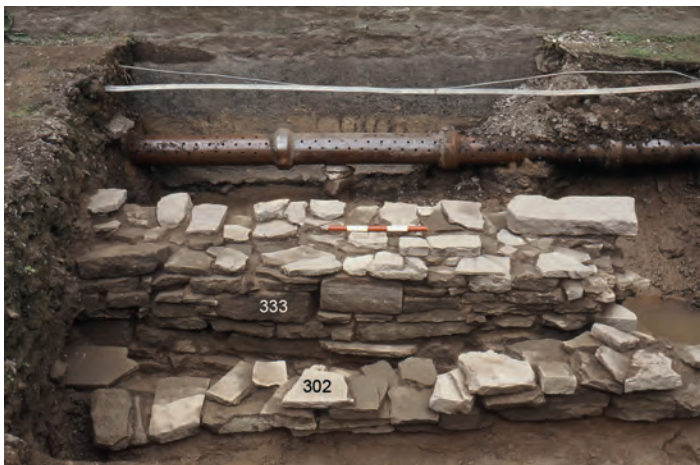
**Abb. 263** Schnitt 106 von Norden. Die Fundamentmauer 333/426 und das nördlich parallel zu ihr laufende Fundament 302.

Eine vermutlich noch frühere Phase kam im Schnitt 106 – etwas nördlich dieser Mauer mit gleichem Ost-West-Verlauf und deutlich von ihr trennbar – unterhalb der Mauer und des Fundamentes 301/316 als weitere Fundamentmauer zutage (Bef. 302, Abb. 246, 263 und 265). Sie setzte sich in Schnitt 103 weiter nach Osten fort (Abb. 266). Es könnte sich dabei um einen Rest des ältesten Kreuzganges handeln, der möglicherweise in Zusammenhang mit dem Bau des Westwerks zur dritten karolingischen Phase steht oder vielleicht in noch frühere Zeit gehört. Beweise dafür existieren allerdings nicht, zumal es derzeit nicht möglich ist, festzustellen, ob der früheste Kreuzgang bereits bei der Gründung der Kirche in dieser Form errichtet wurde.

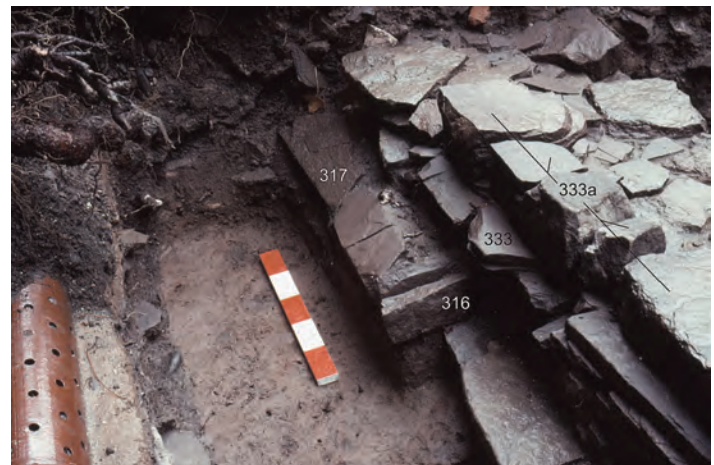
**Abb. 264** Schnitt 103. Die südliche Kreuzgangmauer 301/333 von Südosten. Südlich der Fundamente ist ein Rest des Plattenfußbodens 317 zu sehen, der über das Fundament 316 zieht.

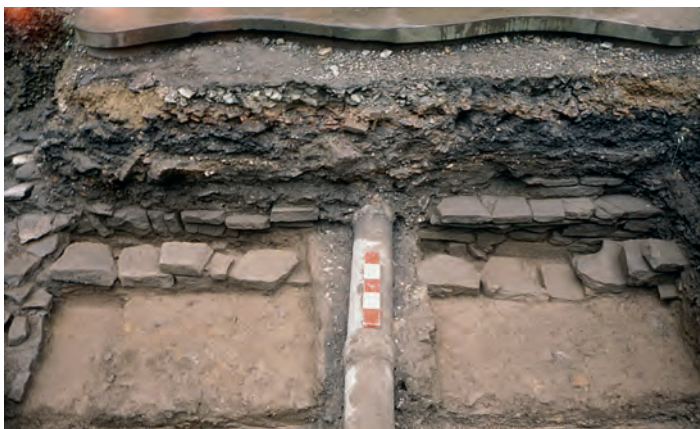
**Abb. 265** Schnitt 106. Blick von Norden auf den westlichen Teil des Schnitts. Nur die untere Steinreihe des Fundamentes 302 ist zu sehen.

An der Nordseite der südlichen Kreuzgangmauer 316 befand sich in den Schnitten 106 und 103, getrennt von der Mauer 316, der schmale Mauerrest 302, der zu einer älteren Phase gehörte (Abb. 265). Mit einem Mauerwerk von max. fünf Lagen aus flachen Bruchsteinen erreichte er eine Höhe von 0,40 m. An dieser Seite wurden weder Reste von Fußböden noch eindeutige Laufhorizonte angetroffen, was auf den offenen Innenhof des Kreuzganges deutete. Unter der Lehmschicht 309 = 415, einem bis zu 0,30 m starken Schichtenpaket nördlich der Mauer 302 (Beilage 11, P.31–P.33), befand sich eine dünne Lage von Steinmaterial mit zahlreichen Sandsteinsplittern (Bef. 431), die als Werkschuttschicht interpretiert werden kann. Im Profil (Originaldokumentation Blatt 116, ohne Abb.) im Schnitt 101, das die stratigrafische Situation nördlich der Mauer 301 im Bereich des Pfeilers 311 abbildet, sind in der Schicht 309 Reihen von flach liegenden kleinen Steinen und Kieseln zu erkennen, die möglicherweise einen Laufhorizont im Innenhof des Kreuzganges anzeigen.

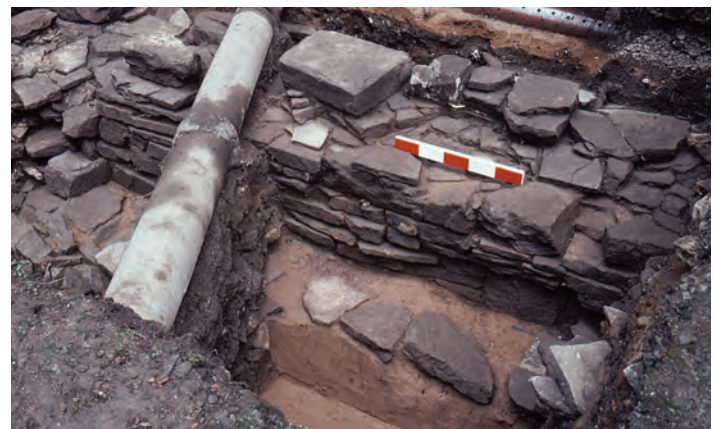
**Abb. 266** Schnitt 103. Die südliche Kreuzgangmauer 301/333 von Nordwesten. Die Steine im Vordergrund gehören zu 302.

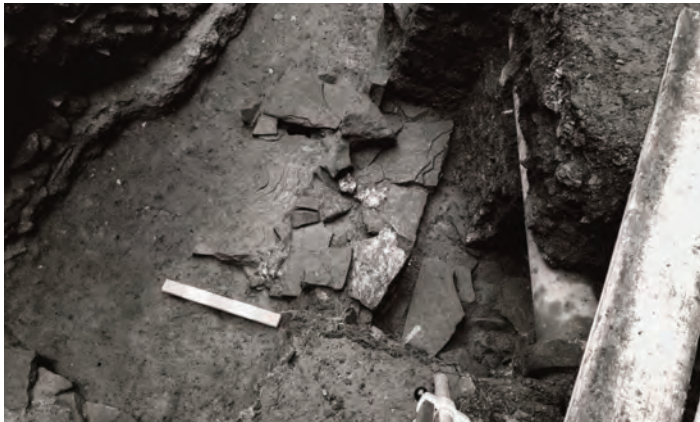
**Abb. 267** Schnitt 101. Blick von Westen auf das Pfeilerfundament 311 während der Freilegung.

An der Nordseite der Kreuzgangwand 301/316 (siehe oben) und damit im Innenhof des Kreuzganges wurden zu einem späteren Zeitpunkt, vermutlich in gotischer Zeit,<sup>86</sup> die rechteckigen Fundamentierungen für die Pfeiler 311 (Abb. 267), 421 (Abb. 268 und 269), 311a (Abb. 270 bis 272) und 412 (Abb. 273) angeschlossen. Sie gehören deshalb mit hoher Wahrscheinlichkeit zu einer späteren Phase und wurden an die Nordwand des Südflügels angefügt. Eine bauliche Verzahnung mit Mauer 301 ist archäologisch nicht nachweisbar.

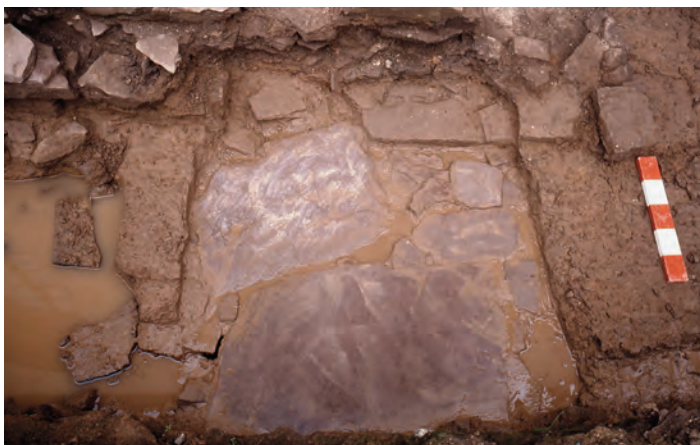
**Abb. 269** Schnitt 108 von Norden. Die unterste Steinlage unterhalb des Pfeilerfundamentes 421.

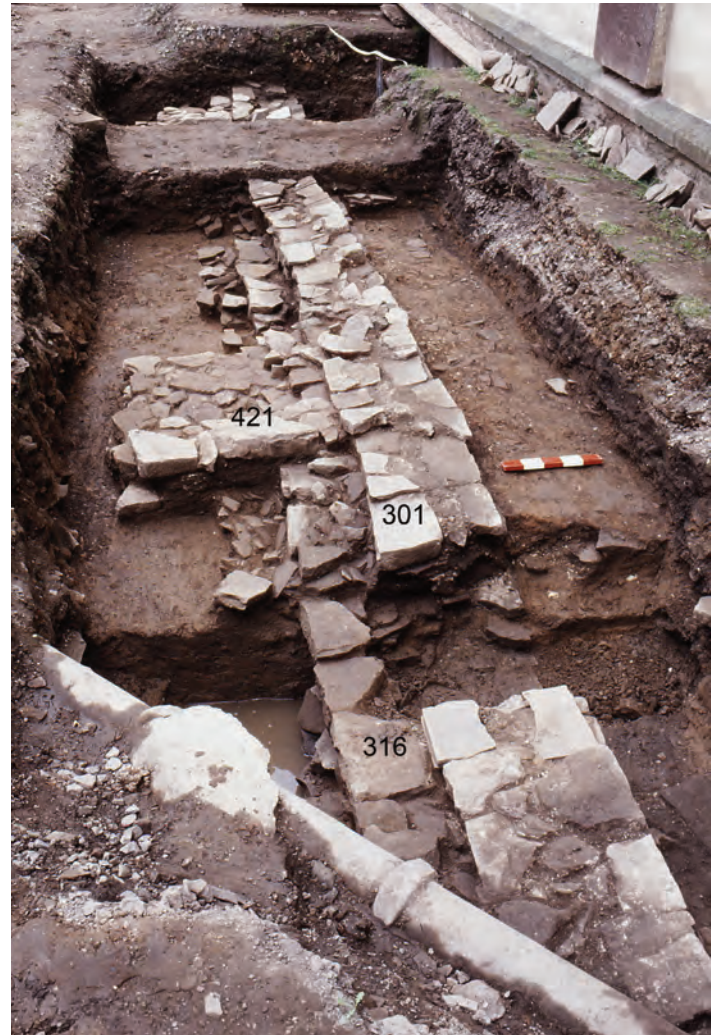
**Abb. 268** Blick von Westen auf Schnitt 108. Zu erkennen sind die Mauer 301 mit dem Fundament 316 und das Pfeilerfundament 421.

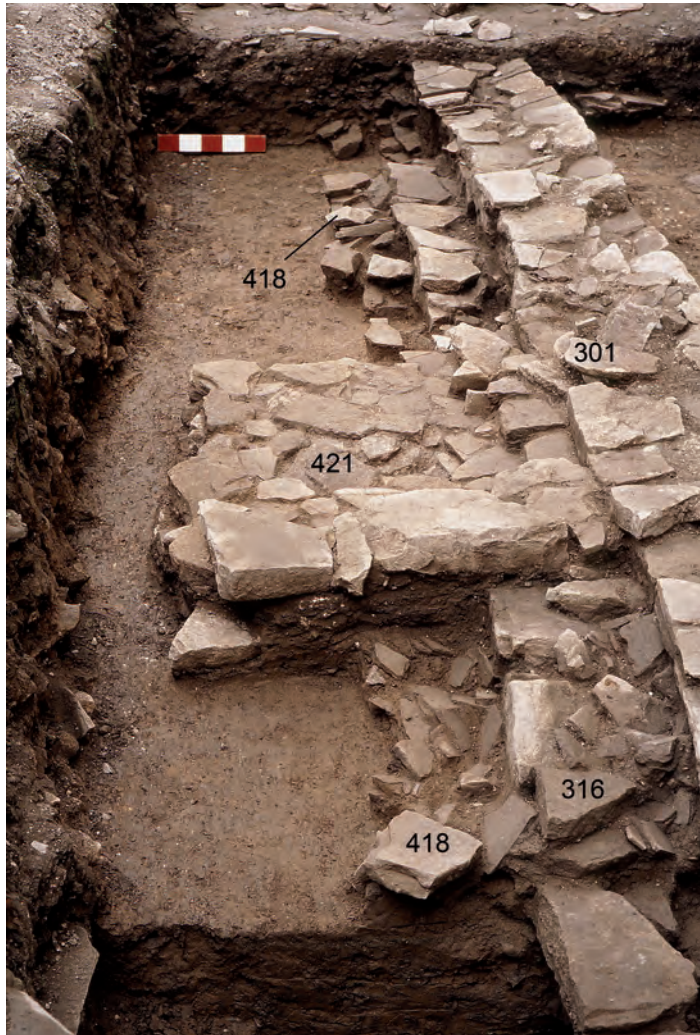
**Abb. 275** Schnitt 108. Detailblick von Süden auf die Reihe von Pfostenlöchern 440a–e nach Abtragung des Pfeilerfundamentes 421, nördlich des Fundamentes 316 der Kreuzgangsmauer 301.

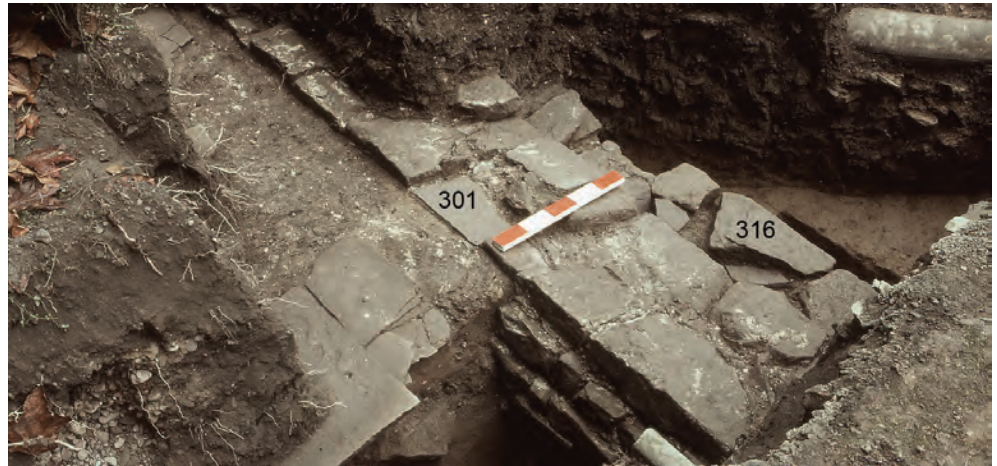
**Abb. 278** Schnitt 107. Blick von Süden auf die Mauer 301 und auf das Fundament 316, die an der Nordseite durch das Pfeilerfundament 311a überlagert werden. An der Südseite sind Sollingplatten des zum Teil erhaltenen Fußbodens erkennbar.

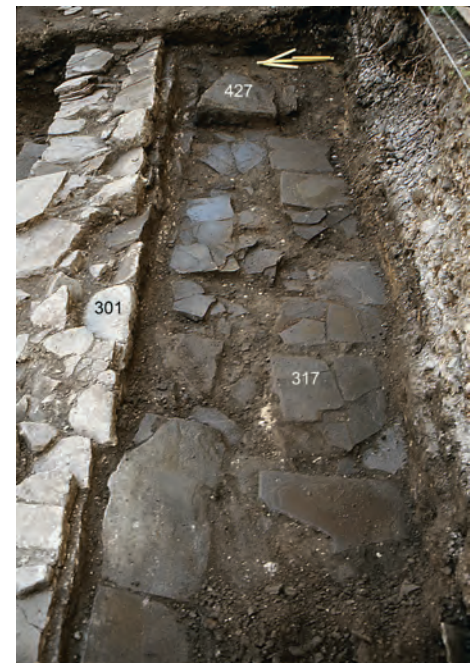
**Abb. 279** Schnitt 108 von Westen. Steinpflasterung 317 im Verband mit Stein 427 südlich der Mauer 301.

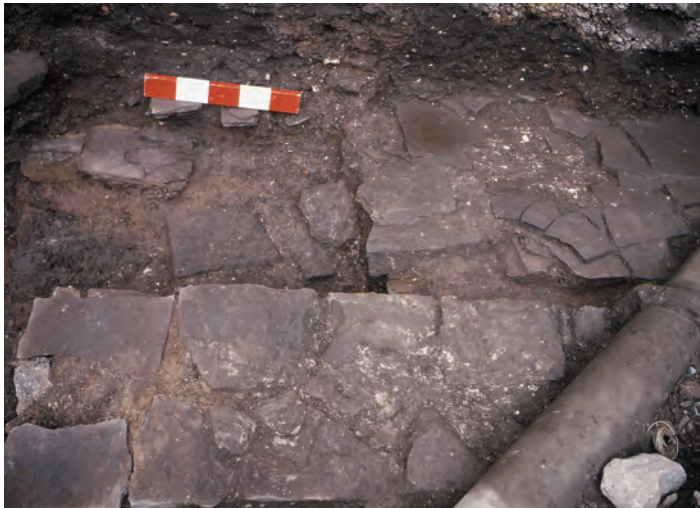
**Abb. 280** Schnitt 108 von Norden. Detailaufnahme der Steinpflasterung 317 südlich der Kreuzgangsmauer 301.

Südlich der Mauer 301/316 des südlichen Kreuzgangflügels wurden weite gepflasterte Bereiche entdeckt. Sie lagen in den Schnitten 102, 106 und 107 zwischen dieser Mauer und der heutigen Kirche. Das Pflaster bestand aus ursprünglich rechteckigen, heute zumeist zerbrochenen Sollingplatten von 3 cm bis 4 cm Stärke (Bef. 317/323, vgl. Abb. 277 bis 280, Schnitt 102 in Abb. 281). Diese Plattenlage ruhte auf einer lehmigen, rötlichbraunen Unterfütterung, die mit reichlich Mörtelschutt vermischt war (Bef. 318/422). Im Schnitt 108 wurde unterhalb der Pflasterung 317, die z. T. oberhalb der Fundamentmauer 316 lag, eine weitere, etwas tiefer liegende Pflasterung mit Bef. 428 bezeichnet (Beilage 11: P.33), die stellenweise bündig mit Mauer 301 abschloss und vermutlich eine ältere Phase der Pflasterung bildete.

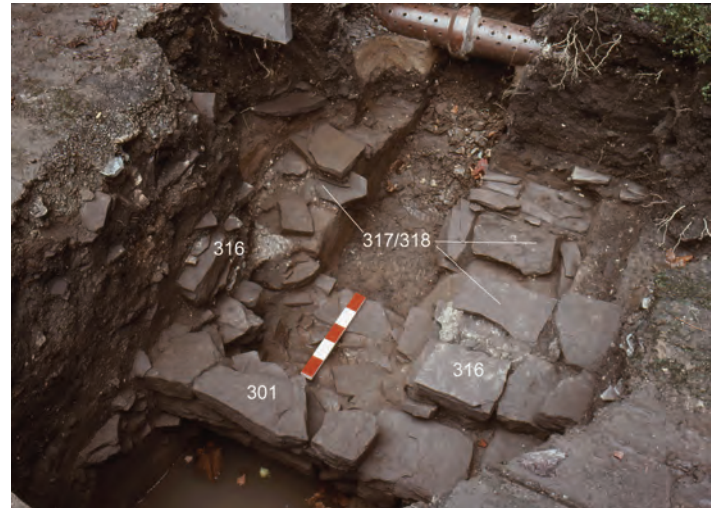
**Abb. 281** Schnitt 102. Reste der Mauer 301 von Nordosten. Südlich davon sind Reste des Plattenfußbodens 317 zu sehen. Die Mauer 301 wurde für einen freien Blick auf das darunterliegende Fundament 316 zum Teil abgetragen.

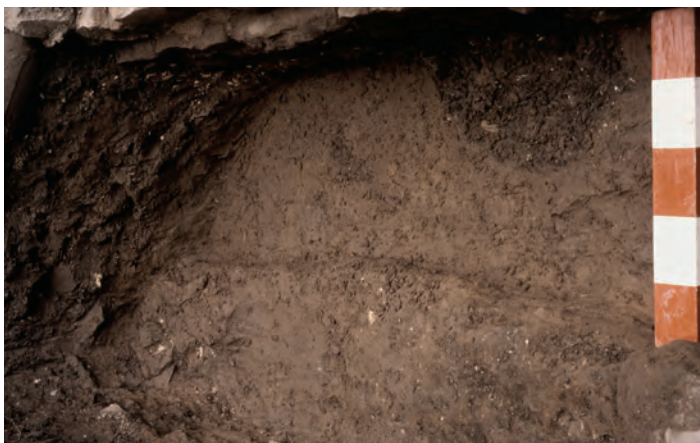
**Abb. 282** Schnitt 102. Blick von Süden auf das Pfostenloch 437.

Diese Grube war in Schnitt 108 nicht mit dem Bankett gefüllt, sondern mit sandigem, braunem bis braunrotem Erdmaterial, das teilweise lehmige Konsistenz aufwies (Bef. 429, vgl. Abb. 282). Zu diesem Bankett gehörten wohl auch die spärlichen Reste einer weiteren Pflasterung (Bef. 424, Abb. 283), die älter als der Befund 317 war. Da die über einem größeren Bereich erhaltene Pflasterung 317 südlich des Kreuzgangs oberhalb des Fundamentes 316 lag, müsste sie, wenn die zeitliche Zuordnung der Mauer 301 bzw. des Fundaments 316 richtig ist, als spätmittelalterlich angesehen werden. Die darunterliegenden Pflasterreste 424 sind eindeutig älter, obwohl es nicht möglich ist, sie mit einer bestimmten früheren Phase in Verbindung zu bringen. Sie könnten aber auch mit der Fundamentmauer 316 in Zusammenhang stehen bzw. mit der ursprünglich hier befindlichen, später durch 301 ersetzten Mauer.

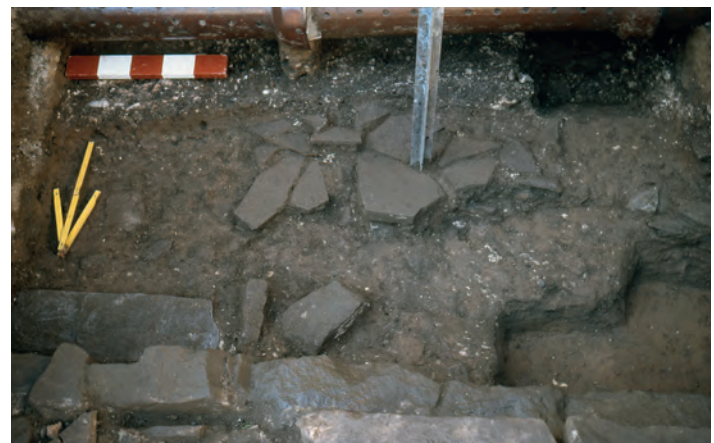
**Abb. 283** Schnitt 107. Blick von Norden auf die Plattenreste des Fußbodens 424.

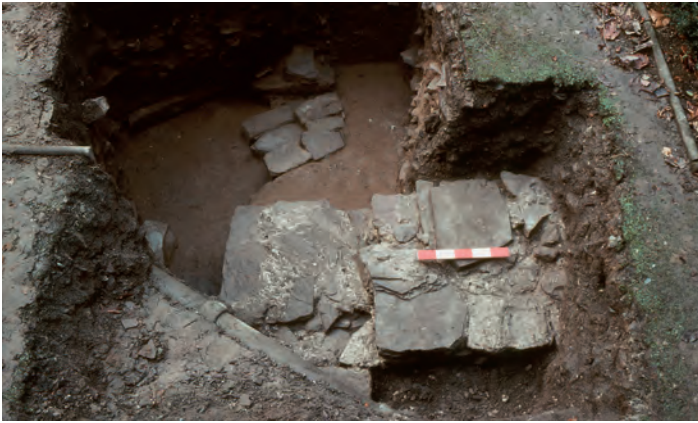
**Abb. 284** Schnitt 104. Nordwestliche Ecke des Ostquerhausfundamentes 339, von Süden. Nördlich davon sind die Steine des in seiner Funktion unbekannten Fundamentes 340 zu sehen.

Im östlichen Bereich des gesamten Grabungsareals, in den Schnitten 104/109 westlich außerhalb des sogenannten Stillen Winkels bzw. des südlichen Kreuzgangarmes, wurde die Nordwestecke eines nördlichen Querarmes eines Ostquerhauses freigelegt. Von diesem nördlichen Arm wurde während der Ausgrabung im Langhaus keine Spur angetroffen. Die entsprechende Mauer (Bef. 339, Abb. 284 und Nordseite in Abb. 285) hatte bereits Esterhues freigelegt (Abb. 286). Sie bestand aus großen, in der untersten Lage sehr großen und meist flachen Platten, die mit kleineren Steinen in den Zwischenräu-

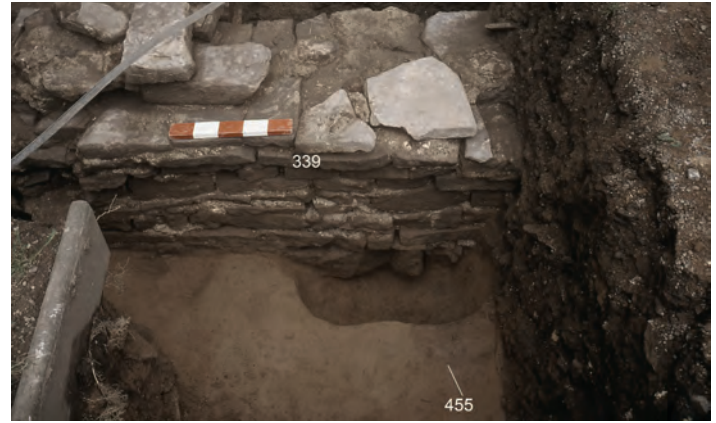
**Abb. 285** Schnitt 109. Nordseite der Ostquerhausfundamentierung 339 von Norden. Im gewachsenen Boden ist ein Teil des Pfostenloches 455 sichtbar.

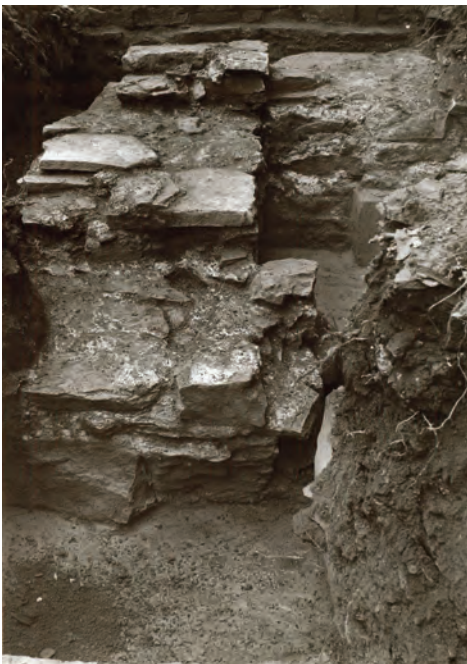
**Abb. 286** Sondierung von Esterhues im Kreuzgang, Grube 1K. Blick von Westen auf die Nordwand des nördlichen Querhausarmes mit dem nach Süden abgehenden Stück der Westwand.

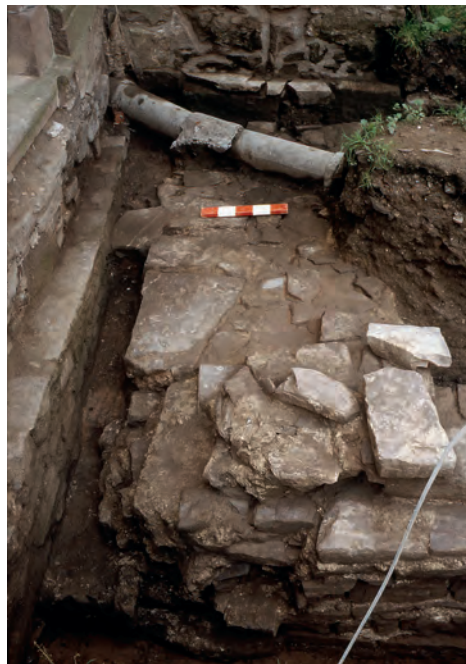
**Abb. 287** Schnitt 109. Blick von Norden auf das nördliche Fundament 339 des Ostquerhauses. Es zieht unter die barocke Fundamentierung des „Stillen Winkels“ 444, südlich davon liegt die spätere Nord-Süd-Fundamentierung 443 unterhalb der Kanalisation 462.

Nichts mit dem Nordflügel des Ostquerhauses zu tun hat hingegen das breite Fundament 443 (Abb. 287 und 288), das sich zwischen dem Nordfundament des Ostquerhauses und dem barocken Chorstrebpfeiler 444 befand. Es zeigte einen Nord-Süd-Verlauf und bestand aus Steinen verschiedener Größe. Der anhaftende Mörtel wies auf eine Wiederverwendung älteren Baumaterials hin. Dieses Fundament, das genauso breit war wie der Chorstrebpfeiler 444, zog eindeutig gegen diesen und stieß im Norden gegen das ältere Fundament des Ostquerhauses. Auch der braune, lehmige aber sehr zähe Mörtel, der die Steine miteinander verband, entsprach dem der barocken Mauern. Deshalb ist die Fundamentstruktur in eine Zeit zu setzen, in der das Ostquerhaus in dieser Form nicht mehr bestand: Es gehört sicherlich in die barocke Bauphase der Anlage und deutet vielleicht auf einen Anschluss der neuen Kirche an das alte, noch existierende Klostergebäude vor dessen Abriss.

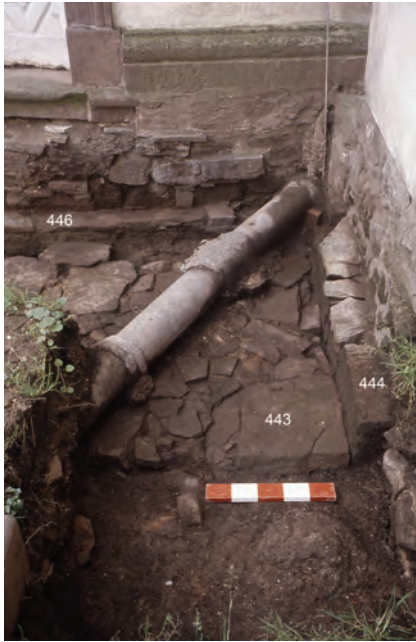
**Abb. 288** Schnitt 109. Blick von Westen auf die Ecke zwischen der Chornordwand und dem „Stillen Winkel“. Auf der Fläche das zum Teil abgetragene Fundament 443 mit der darüberliegenden Fundamentierung 444, an der Ostseite die Fundamentierung des barocken „Stillen Winkels“ 446.

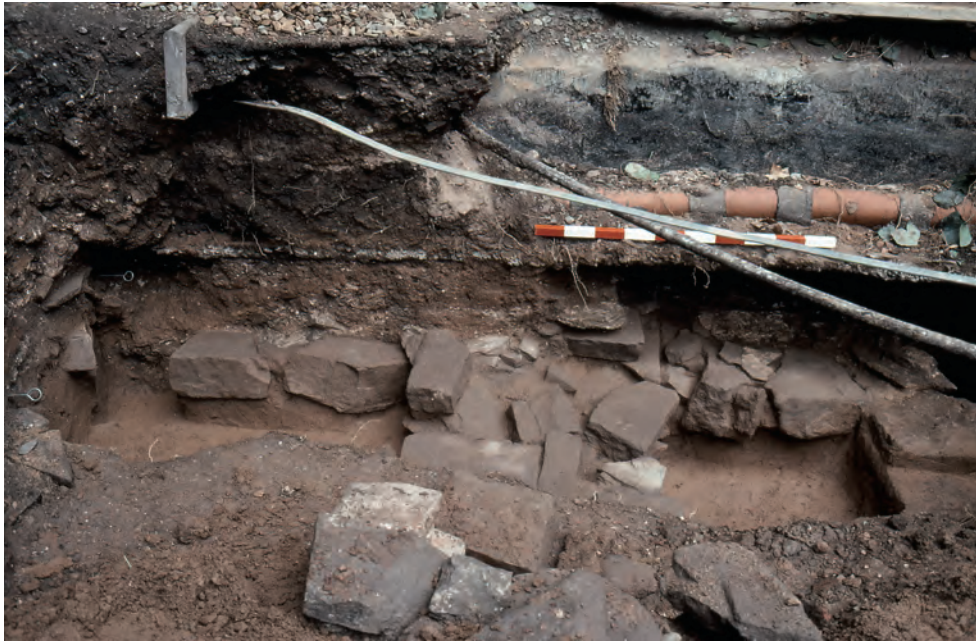
**Abb. 289** Schnitt 101. Blick von Osten auf die Schnittgrenze. Im unteren Bereich sind die Fundamente 331 (südlich) und 330 (nördlich) durch das Fundament 316 überlagert.

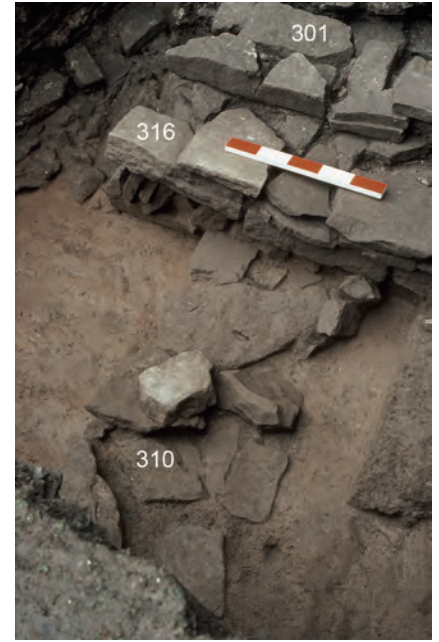
**Abb. 290** Schnitt 101. Blick von Nordwesten auf die Fundamentmauer 310, über die die Mauer 316 zieht.

Ein weiterer kurzer Nord-Süd-Mauerverlauf (Bef. 310) befand sich im Schnitt 101 westlich der späteren Mauer 303 und nördlich der Mauer 301 (Abb. 290). Auch dort handelte es sich um Bruchsteine, die in Lehm verlegt und bis zu zwei Lagen hoch erhalten waren. Dieser Mauerzug wurde im Norden durch die Ausbruchgrube 306 geschnitten und südlich von der Mauer bzw. dem Fundament 301/316 überlagert. An der Südseite dieser Mauer setzt sich der Mauerzug nicht fort. Es könnte sich auch in diesem Fall um einen Überrest des ältesten Kreuzgangs vor Errichtung des Westwerks handeln. Zusammen mit den Fundamentmauern 330/331 könnte das Fundament 310 zum Westflügel gehört und dessen Ostwand gebildet haben. Da sich diese Mauer nicht weiter südlich des Fundamentes 301 erstreckte, kann angenommen werden, dass der innere Gang des Kreuzgangs an dieser Stelle nach Osten bog. Der sehr dürftig belegte karolingische Kreuzgang besaß also auch einen Südflügel, zu dem das ältere, zeitlich nicht näher einzustufende Fundament 302 gehört haben könnte. Die Kirche mit Atrium der ersten Bauphase um 840 hat offenbar schon einen Kreuzgang an dieser Stelle gehabt.

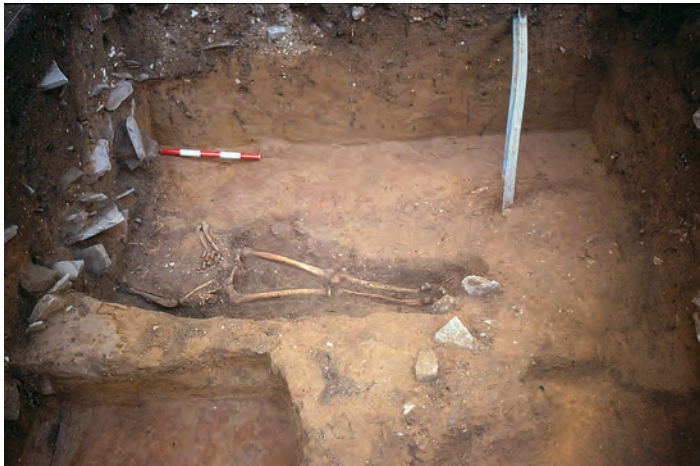
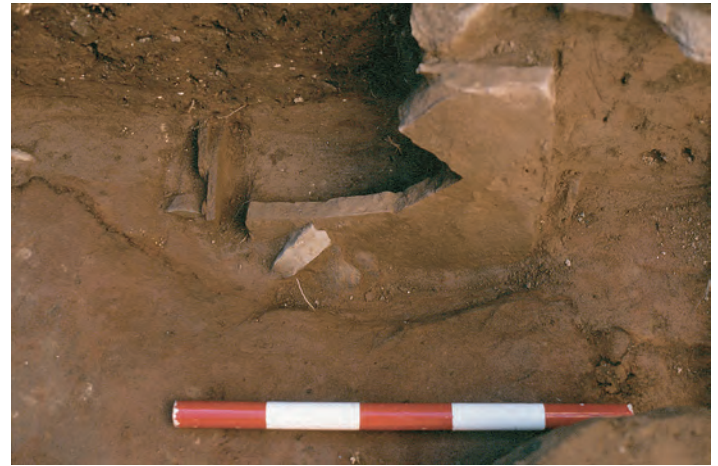
**Abb. 292** Grab 731 von Süden. Im Vordergrund liegen die Reste des ausgeräumten Grabes 707/709.

Eine stratigrafische Abfolge konnte außerdem vom jüngeren Grab 702 über das darunterliegende Grab 731, weiter über das Grab 707/708/709, über das weiter unten liegende Grab 716 bis hin zum ältesten Grab 712 festgestellt werden (Abb. 292). Die beiden jüngsten Gräber 702 und 731 deuten auf Bestattungen ohne Sarg hin. Das frühere Grab 708/709 weist deutlich erkennbare Reste eines Holzsarges auf. Zwei Sargnägeln in Form verzierter Schrauben in der Verfüllung lassen eine Datierung dieser Bestattung frühestens in die Zeit des Barock annehmen. Das ältere, stark gestörte Grab 716 zeigte in seiner Verfüllung Reste von ca. 3 cm bis 4 cm starken Sollingplatten. Im westlichen Bereich des Schnittes (vgl. Beilage 3B) befand sich ein weiteres Plattengrab (Bef. 722, 723), das nur in seiner östlichsten Ecke freigelegt wurde (Abb. 293). Es handelte sich wohl um ein Plattengrab, das mit ähnlichen Bestattungen im Atrium und in der Kirche zu vergleichen ist. Es ist unklar, in welcher Zeit bzw. Periode die mit Sollingplatten gestalteten Plattengräber angelegt wurden. Auch im Atrium, in der Kirche und im Westwerk fanden sich zahlreiche Bestattungen mit ähnlichem Grabbau, deren zeitliche Einordnung ebenfalls fraglich ist. Gräber mit Abdeckungen aus Sollingplatten lassen sich

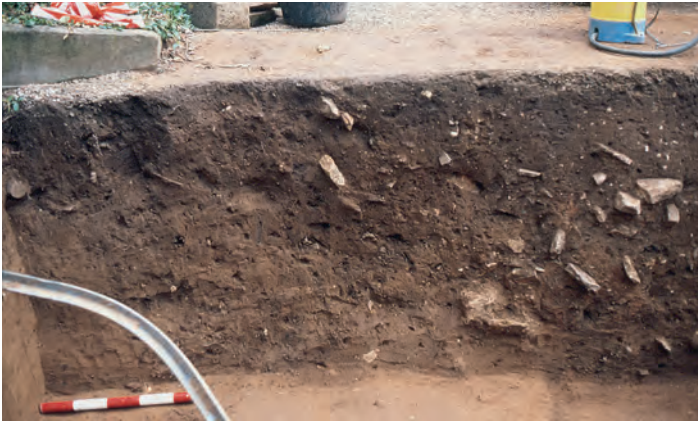
**Abb. 294** Das Ostprofil des Schnittes 1, nördlicher Teil. In der Mitte des Profils ist eine Steinkonzentration sichtbar, die auf die Ausbruchgrube 726 hinweist.

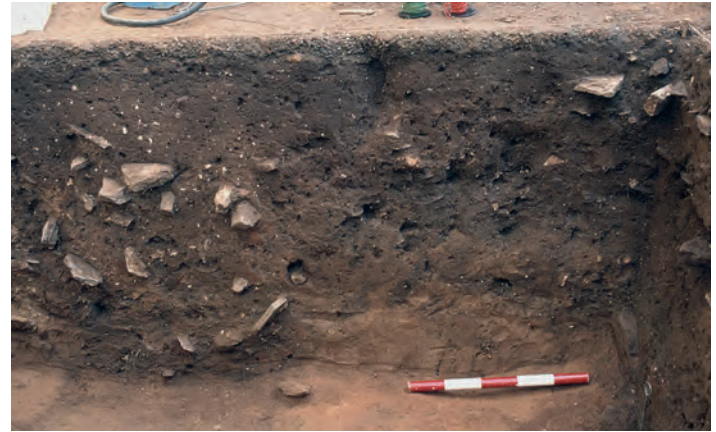
**Abb. 295** Das Ostprofil des Schnittes 1, südlicher Teil.

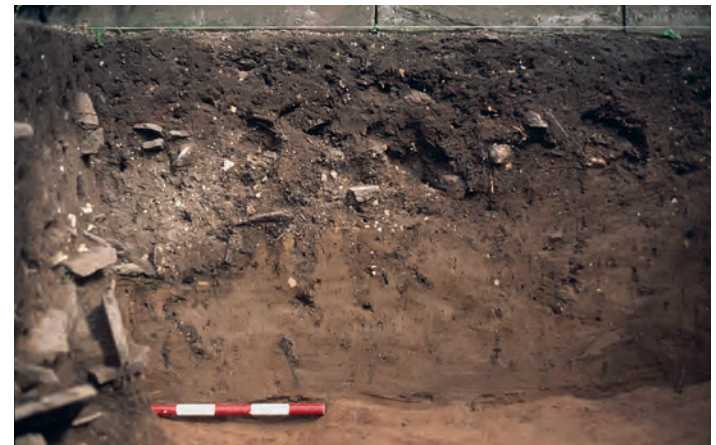
**Abb. 296** Das Nordprofil des Schnittes 1 von Süden. Im westlichen Bereich ist der Umriss der Ausbruchgrube 719 schemenhaft zu erkennen.

chen Stelle mit viel tieferer Fundamentierung gehört, bemerkt man, dass die UK des südlichen Querhausarmes nicht mit dem nördlichen Querhausarm 339 verglichen werden kann, sondern mit einem Befund, der den ältesten Zustand darstellt. Dieser älteste Befund lag möglicherweise in der Ausgrabung von Esterhues (vgl. Grube 1K) im Südflügelstumpf nördlich der Kirche, mithin an einer Stelle – so ist zumindest zu vermuten –, die nicht von den Klosterumbauten des 12. Jahrhunderts betroffen war. Die Profile von Esterhues in diesem Bereich zeigen die UK der infrage kommenden Mauer (Bef. 10 in der Bearbeitung von Esterhues, Bef. 16 in seiner Originaldokumentation) bei 90,71 m ü. NN. Wenn die Sohle der Ausbruchgrube 719, die möglicherweise die letzte Spur des südlichen Querhausarmes bildete, in absolute Werte umgerechnet wird, erreicht man einen Wert von 90,88 m ü. NN. Die 0,17 m Unterschied würden in diesem Fall eine marginale Differenz darstellen, die eine Interpretation des Befundes 719 als Ausbruchgrube nicht infrage stellt.

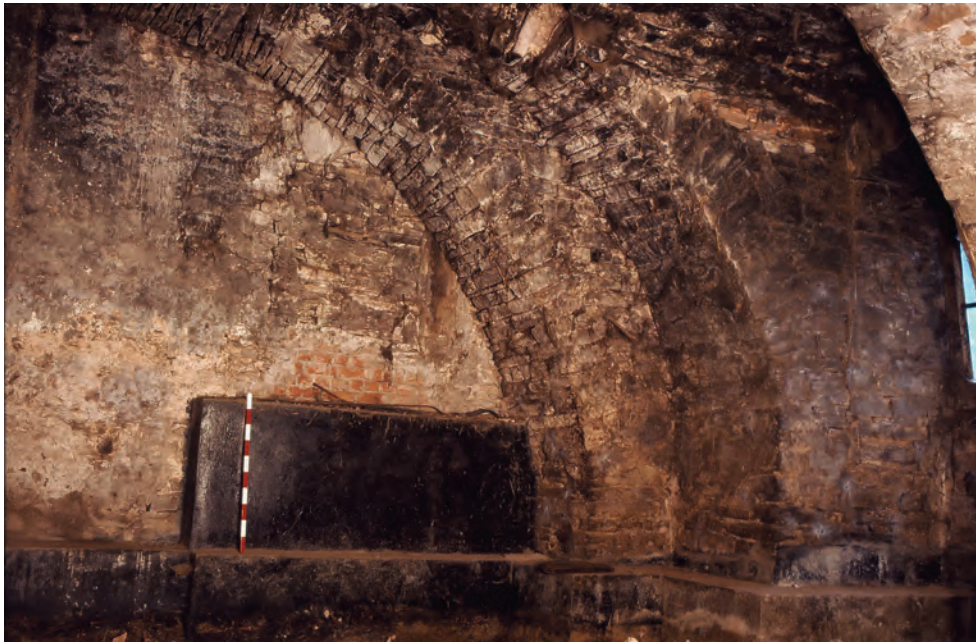
**Abb. 299** Blick von Südwesten auf die nord-östliche Ecke des Gewölbes in Raum B des Ökonomiegebäudes.

Für die Verlegung von Zuführungsrohren vom Heizraum im südlich an das Westwerk anschließenden Ökonomiegebäude zur Marienkapelle wurden im Oktober 1976 zwei Sondierungen angelegt. Sie betrafen den Kellerbereich im sogenannten „Schweinestall“ im Wirtschaftstrakt (Abb. 299). Die beiden Räume, ein westlicher und ein östlicher, die den nördlichen Anschluss des Ökonomiegebäudes an das Westwerk bilden, hatten ursprünglich die gleiche Größe. Der westliche Raum wurde mit dem Buchstaben A

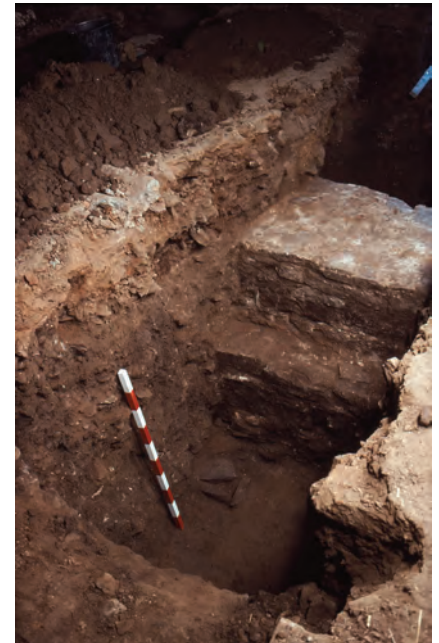
**Abb. 300** Blick in die Sondage auf die Mauer 901 von Südwesten.

schnitte Ähnlichkeiten in der Mauertechnik, die diese Annahme begründen könnten. Das 1,50 m weiter östlich liegende Fundament **901** (Abb. 300), das sich in den zweiten nördlichen Sondierungsgraben hinein fortsetzt, scheint in der stratigrafischen Einordnung älter zu sein als das Fundament **902**. Dieses Fundament läuft auf die vermauerte karolingische Tür (mit ihrer Schwelle Bef. 374, vgl. Bd. 1.2) in der Südwand des Westwerks zu. Die Mauer scheint zu einer Zeit direkt auf die Türöffnung gesetzt zu sein, als diese Tür schon zugemauert war. Es konnte außerdem beobachtet werden, dass das Mauerwerk von Fundamentzug **901** dem der Fundamente der Barockkirche ähnelt.

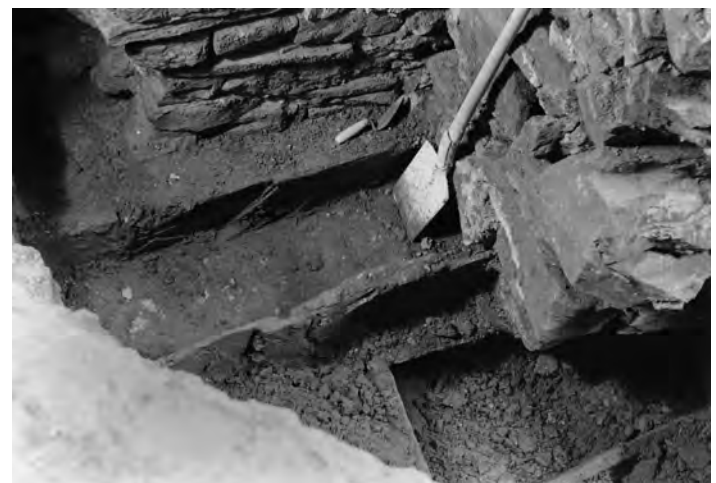
**Abb. 301** Gräber im Raum B des Ökonomegebäudes, die unterhalb des Fußbodens im Jahre 1961 freigelegt wurden.

Sowohl im Bereich des Fundamentes **901** als auch auf dem freien Gelände zwischen Ökonomegebäude und Marienkapelle wurden mehrere gestörte Bestattungen freigelegt. Bei den Grabformen konnten sowohl Plattengräber aus Sollingplatten als auch Kammern aus mit Mörtel verbundenen quaderförmigen Bruchsteinen beobachtet werden. Zwei Plattengräber wurden 1961 unter dem Fußboden von Raum B freigelegt (Abb. 301). Sie erwiesen sich als deutlich älter als das Gebäude, da sie von dessen Fundamentierungen überlagert waren. Sie befanden sich außerhalb jenes Bereiches, in dem 1976 die Begleitaktion im Ökonomegebäude durchgeführt wurde. Der Friedhof erstreckte sich wahrscheinlich bis in diesen Bereich, wie die Untersuchung des Jahres 1999 mit einer Sondierung südlich des Chores ergab (vgl. Kap. III.3.4.1). Abgesehen von den eventuell in die Zeit zwischen dem 9. und dem 11. Jahrhundert zu datierenden Plattengräbern fehlen jegliche Hinweise auf ältere Reste.
