## DIE KLOSTERKIRCHE CORVEY

### GESCHICHTE UND ARCHÄOLOGIE

Band 1.1: Geschichte und Archäologie

BAND 43.1.1

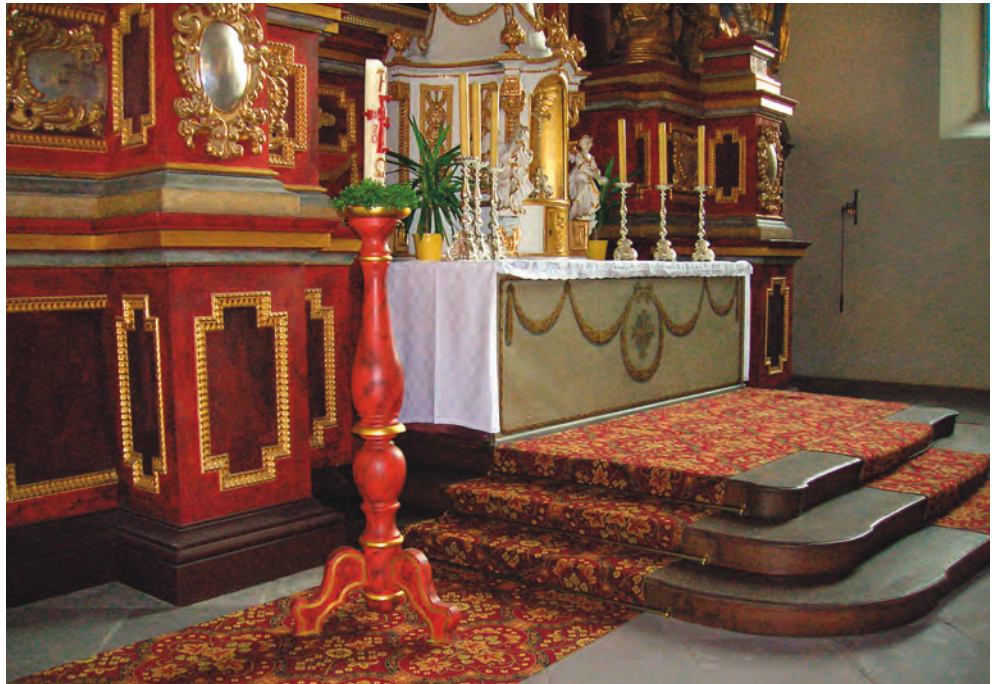
**Abb. 12** Blick von Nordwesten auf den Hochaltar im heutigen Zustand mit hölzernem Stufenpodest, Holzverkleidung und Altarausstattung. Dahinter steht der Sakristeischrank.

3,20 m vom Apsisscheitel entfernt befindet sich heute im Chor der Kirche (Abb. 10, 11 und 12) der ca. 3,20 m x 6,00 m große rechteckige Barockaltar (Bef. 3). Er besteht aus einem aus Bruch- und Sandsteinen gemauerten Unterbau, dessen Höhe an der Westseite der des „Suppedaneums“ (Altarpodest vor dem Stipes) entspricht, dem Stipes mit dem Reliquiensepulkrum sowie der Altarmensa. Der Altar ist heute mit einer hölzernen Altarmensa versehen und mit einem hölzernen Antependium an der Vorderfront verkleidet, der Unterbau in einem hölzernen, aus einem dreistufigen Podest bestehenden Suppedaneum eingelassen, der hintere Bereich in der Holzkonstruktion der Sakristei eingebaut (Abb. 12). Aus diesem Grund ist der jetzige Zustand nicht mehr zu untersuchen (Abb. 13). Der Altar besteht aus geflächten Quadersteinen, die z. T. mit spätgotischen Steinmetzzeichen versehen sind. Nur der mittlere Stein der unteren Schicht des Stipesblocks sowie die Altarmensa zeigen barocke Scharrierungen in der Bearbeitung. Dies lässt den Rückschluss zu,

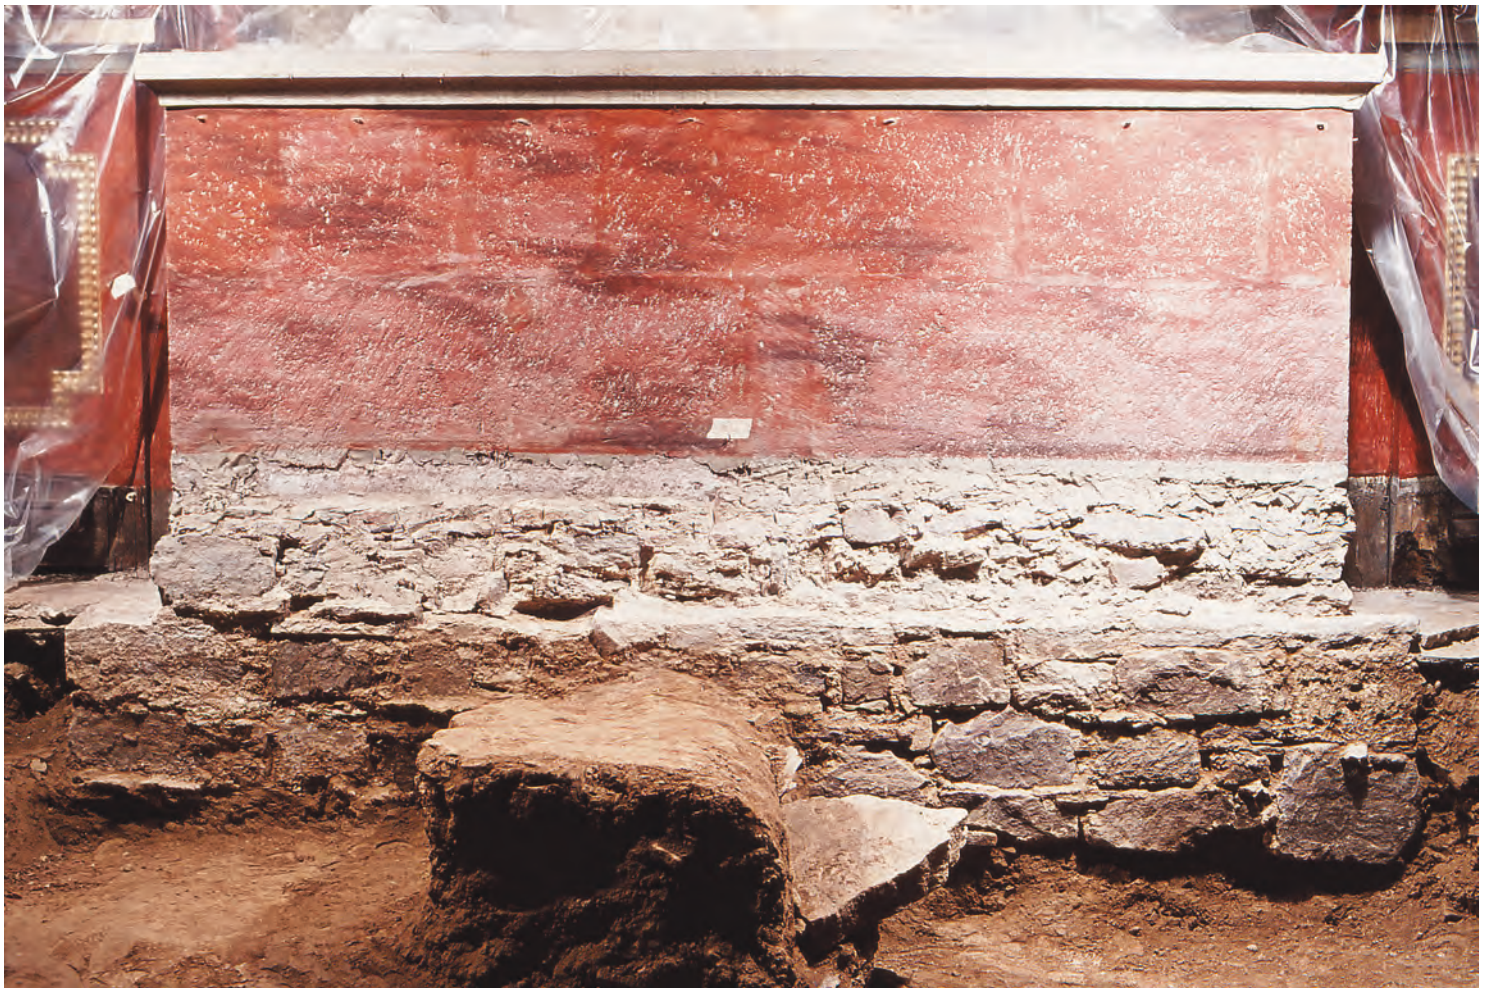
**Abb. 13** Blick von Westen auf den Choraltar 3 nach Abnahme der Holzverkleidung.

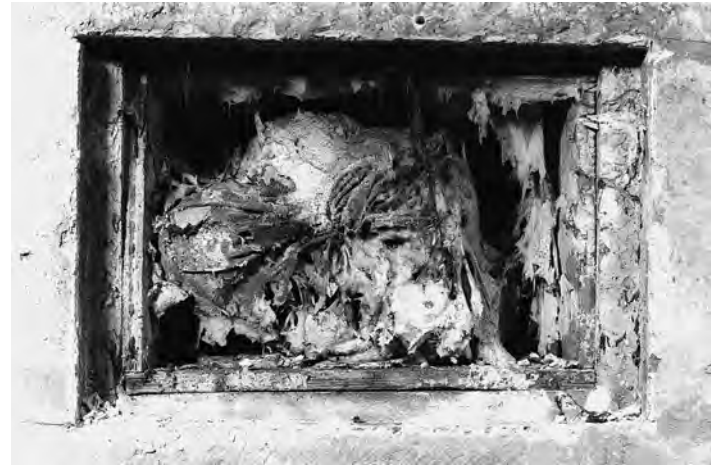
**Abb. 15** Reliquiensepulkrum im Choraltar 3 mit von Schimmel befallenen Schädelresten, die ursprünglich in einem Leinentuch eingewickelt waren.

Auf der Rück- bzw. Ostseite des aus Steinblöcken gemauerten Stipes befand sich mittig unter der Mensa eine Nische, die anlässlich der Altarrestaurierung im Jahre 1987 geöffnet wurde (Abb. 14 und 15).<sup>6</sup> Die Nische war 0,66 m breit, 0,44 m hoch und 0,58 m tief, mit gehobelten, offensichtlich barockzeitlichen, 2 cm bis 2,5 cm dicken Holzbrettern ausgekleidet und mit einer 5 cm starken Sollingplatte verschlossen, aber nicht vermörtelt. Innen befanden sich insgesamt zwanzig Schädel mit den Spuren von z.T. sicherlich tödlichen Verletzungen infolge von Gewalteinwirkungen,<sup>7</sup> die ursprünglich in einem Leinentuch zusammengebunden waren, sowie zwei Pergamentstücke, die aber aufgrund von Pilzbefall keine Schriftspuren erkennen ließen. Die Schädel waren hingegen relativ gut, jedoch nicht vollständig erhalten. Geringe anhaftende Erdreste lassen vermuten, dass sie aus Erdbestattungen stammen. Es ist anzunehmen, dass die Beisetzung der Schädel im Sepulkrum in zeitlicher Nähe zur Errichtung des Hochaltars erfolgte. Dafür sprechen mehrere Gründe: die Art der Holzauskleidung der Nische, der Erhaltungszustand des Holzes und schließlich die Tatsache, dass nach der Einrichtung der Sakristei, die mit festem Mobiliar und reicher Vertäfelung die hintere Altarwand und den gesamten Raum hinter dem Altar einnimmt, die Nische nicht mehr zugänglich war. Ein Behälter zur Aufnahme von Reliquien für das Altarsepulkrum war nicht vorhanden. Der Befund spiegelt damit nicht die übliche Reliquienrekondition<sup>8</sup> (Reliquiendeponierung) wider, die die Altarweihe begleitete. Man kann im Gegenteil vermuten, dass beim Bau der barocken Kirche an dieser Stelle ein Sammelgrab gefunden wurde, das vermutlich einer Gruppe gewaltsam getöteter Menschen als letzte Ruhestätte diente, die nachfolgend als Märtyrer angesehen und verehrt wurden.<sup>9</sup> Da die Nische mit den Schädeln

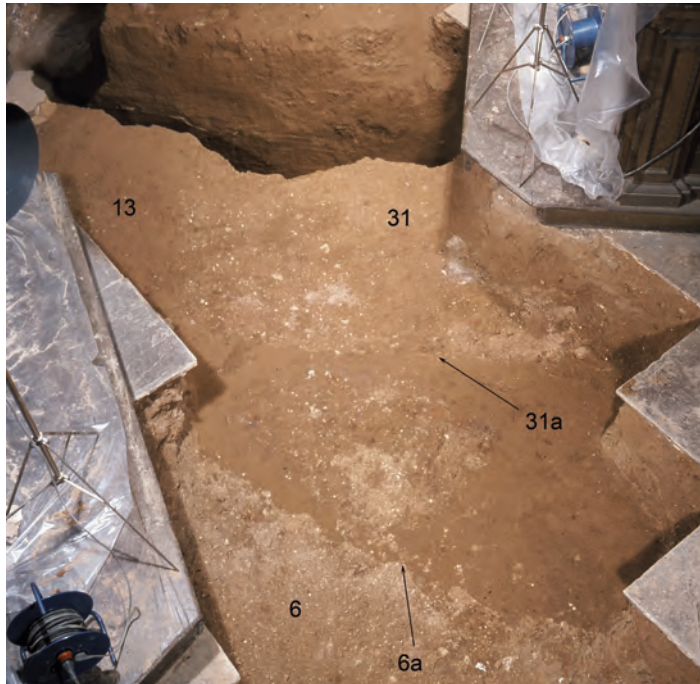
**Abb. 16** Schnitt 2 von Norden nach der Entfernung der Bodenplatten. In der Fläche liegt die Nordostecke der annähernd rechteckigen Grube eines älteren Altars 31a mit ihrer Verfüllung 31. Im Vordergrund die breite Baugrube 6a des Fundamentes für die Chorapsis der barocken Kirche, im Hintergrund die Eintiefung bis zum gewachsenen Boden, die über das Apsisfundament Aufschluss geben sollte.

An der Ostseite des Altarfundamentes trat direkt unterhalb des barocken Plattenbodens, in der älteren Aufschüttungsschicht 13 für die zweite Chorphase, die rechteckige Umgrenzung einer Grube (31a, Abb. 16; Gesamtaufnahme der Fläche Schnitt 2; Abb. 17, Abb. 18 und P.1a/b auf Beilage 4) auf. Ihre Auffüllung (Bef. 31) bestand aus Lehm und Mörtelschutt, durchsetzt mit zahlreichen Backsteinbrocken. Nach Art der Auffüllung gehört die Grube in die Neuzeit, womöglich in die barocke Phase, vielleicht ist sie aber auch älter. Sie weist zwar die gleiche Tiefe wie das Stipesfundament 3 auf (vgl.

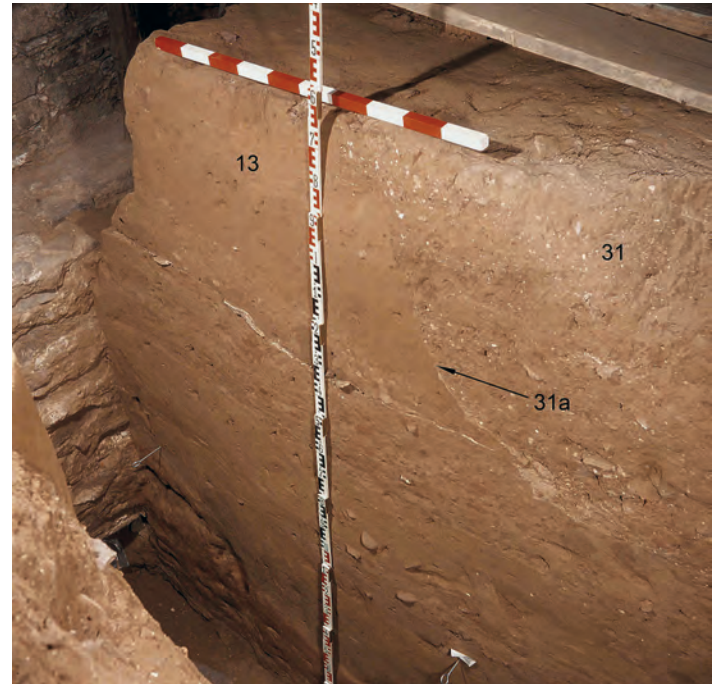
**Abb. 17** Schnitt 2. Blick auf die Südwand der schmalen Sondierung bis zum Apsisscheitel mit den Befunden von Abb. 18. Links der Sockel des Fundamentes 9 für das barocke Chorpolygon.

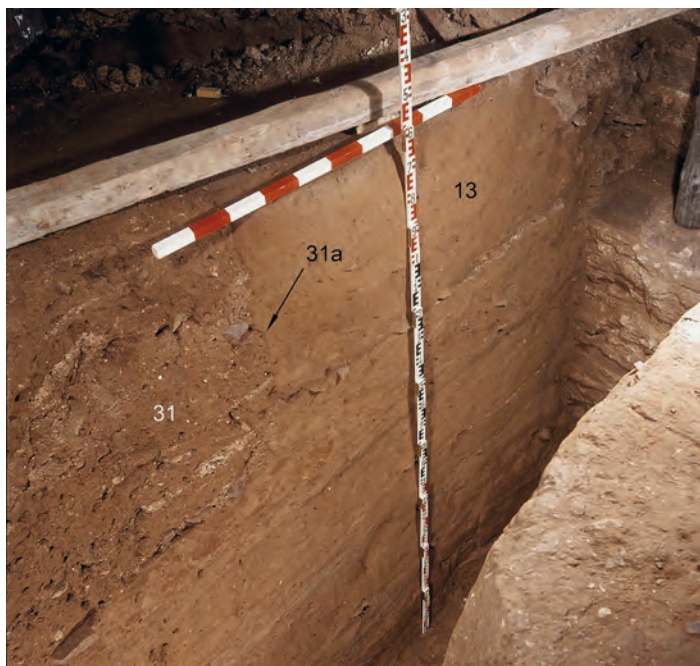
**Abb. 18** Schnitt 2. Blick auf die Nordwand der schmalen Eintiefung der Sondierung bis zum Apsisscheitel des Chores. Die Grube 31a mit ihrer Verfüllung 31 für den Vorgängeraltar hebt sich ab. Das dicke Schichtenpaket bildet die Verfüllung des zweiten karolingischen Chores vor dem barocken Neubau.

Beilage 4: P.1a/b), ist jedoch mit 0,90 m (unten) bis 1,50 m (oben) breiter als dieses. Zudem scheint das Fundament 3 in die Grubenfüllung 31 eingetieft zu sein. Letztere muss daher als Ausbruchgrube einer älteren Struktur interpretiert werden, womöglich eines Vorgängers des Altares 3. Diese Vermutung wird auch dadurch gestützt, dass das Mauerwerk des Stipes aus wiederverwendeten Quadern besteht, die von diesem Vorgängeraltar stammen könnten.

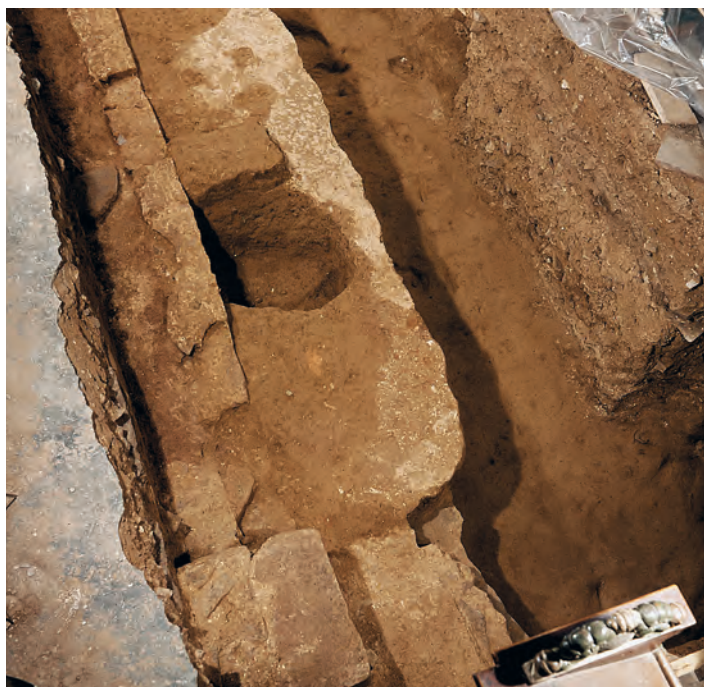
**Abb. 20** Schnitt 5. Blick von Westen auf die südliche Binnenmauer der ersten karolingischen Krypta in ihrem Zusammenhang mit Pfeiler 48. Das unter dem Pfeiler liegende Fundament der Chormauer 47 wird durch die Ausbruchgrube 25a geschnitten. Die Ost-West-Ausbruchgrube knickt an dieser Stelle nach Süden ab.

An mehreren Stellen entlang der Chormauer (und im Langhaus, siehe Kap. III.2.4) traten im Abstand von 1,30 m bis 1,50 m von der Chorwand unregelmäßig rundliche, große Pfostengruben von ca. 0,70 m bis 1,00 m Durchmesser auf (Beilage 3B in den Schnitten 2, 3 und 5 sowie Abb. 19 und 20). Da der Ausgräber diese Gruben als Reste des barockzeitlichen Baugerüstes wertete, bezeichnete er sie alle mit der gemeinsamen Befundnummer 28, ohne dabei zwischen Verfüllung und Eintiefung zu unterscheiden. Drei dieser Gruben lagen im Bereich der Apsis in 1,60 m bis 1,80 m Abstand von der bestehenden Wand (Beilage 3B, Schnitte 1 und 2). Weitere annähernd runde Pfostengruben wurden noch in den Schnitten 3 und 5 dokumentiert.

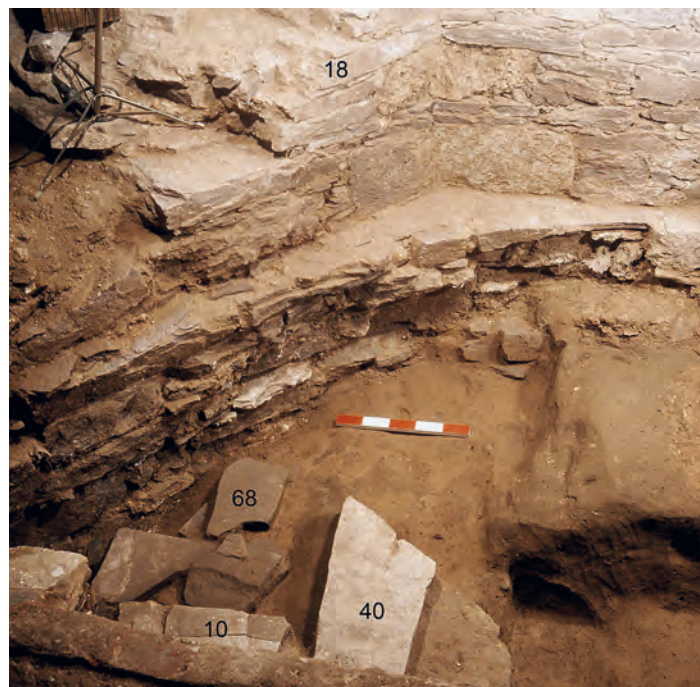
**Abb. 22** Schnitt 3. Südlicher Abschluss des Fundaments 40 von Norden für die Ostwand des älteren karolingischen Chores. An seiner Ostseite sind Reste des Fundamentes 10 der zweiten karolingischen Chorkrypta erkennbar, die durch die barocke Gruft 65 abgeschnitten werden. Südlich davon liegen Reste des Fundamentes 68. Im Hintergrund ist der Rest der Fundamentierung 18 für das nicht ausgeführte Chorpolygon erkennbar.

Im Schnitt 3 kam etwa 7,00 m westlich des Chorpolygons ein über eine Länge von ca. 6,00 m erhaltener Fundamentzug mit Teilen des Aufgehenden zutage (Bef. 18), der direkt unterhalb des barocken Chorfundamentes der heutigen Kirche (Bef. 9) ansetzte (Abb. 21 bis 23). Es handelt sich um ein Gussfundament aus kleinen Bruchsteinen in festem Mörtelbett, das nach Westen hin im Mörtelverband mit dem Fundament 9 des heutigen Chores stand. Ein Blick auf das Foto (Abb. 21) zeigt im Anschluss an die Süd-mauer der Kirche einen Teil des Aufgehenden über dem Fundament 18. Die Kirchen-süd-wand wurde also in der Mauerflucht nach Osten weiter gezogen, während die ältere Chormauer mit Teilen des Fundaments 18 ausgebrochen wurde und das übrige Fundament unter dem Fußboden erhalten blieb. Der darauf aufsetzende Bau wurde nun abgebrochen und das Fundament der Süd-wand des Chores weiter nach Osten fortgeführt.

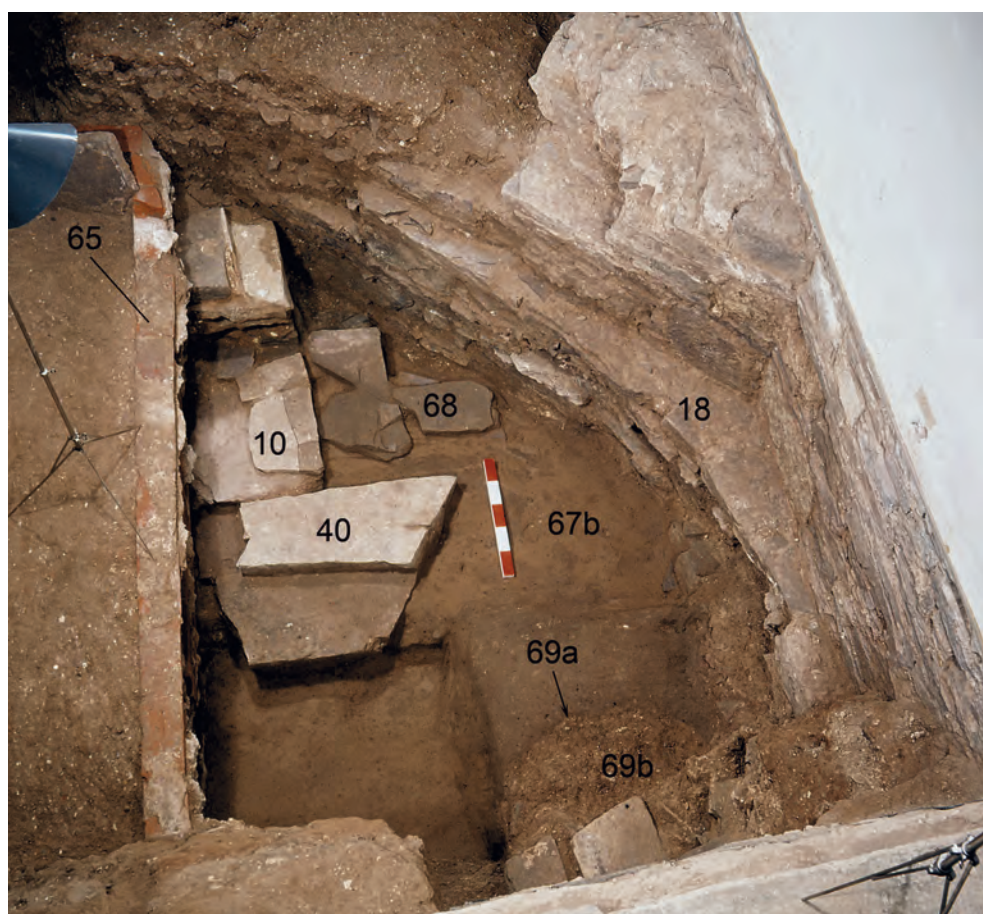
**Abb. 21** Schnitt 3. Der Eingang zur Krypta des zweiten karolingischen Chores 10 von Westen mit dem Rest des Fundamentes der älteren Chorwand 40 davor und den Steinen einer möglichen Stufenanlage am Eingang zur Krypta dahinter. Darüber läuft das Fundament 18 im Verband mit der Südwand der Kirche. In der Südwestecke ist die abgerundete Ausbruchgrube 69a mit Verfüllung 69b deutlich zu erkennen, die unter die westliche Schnittgrenze zieht.

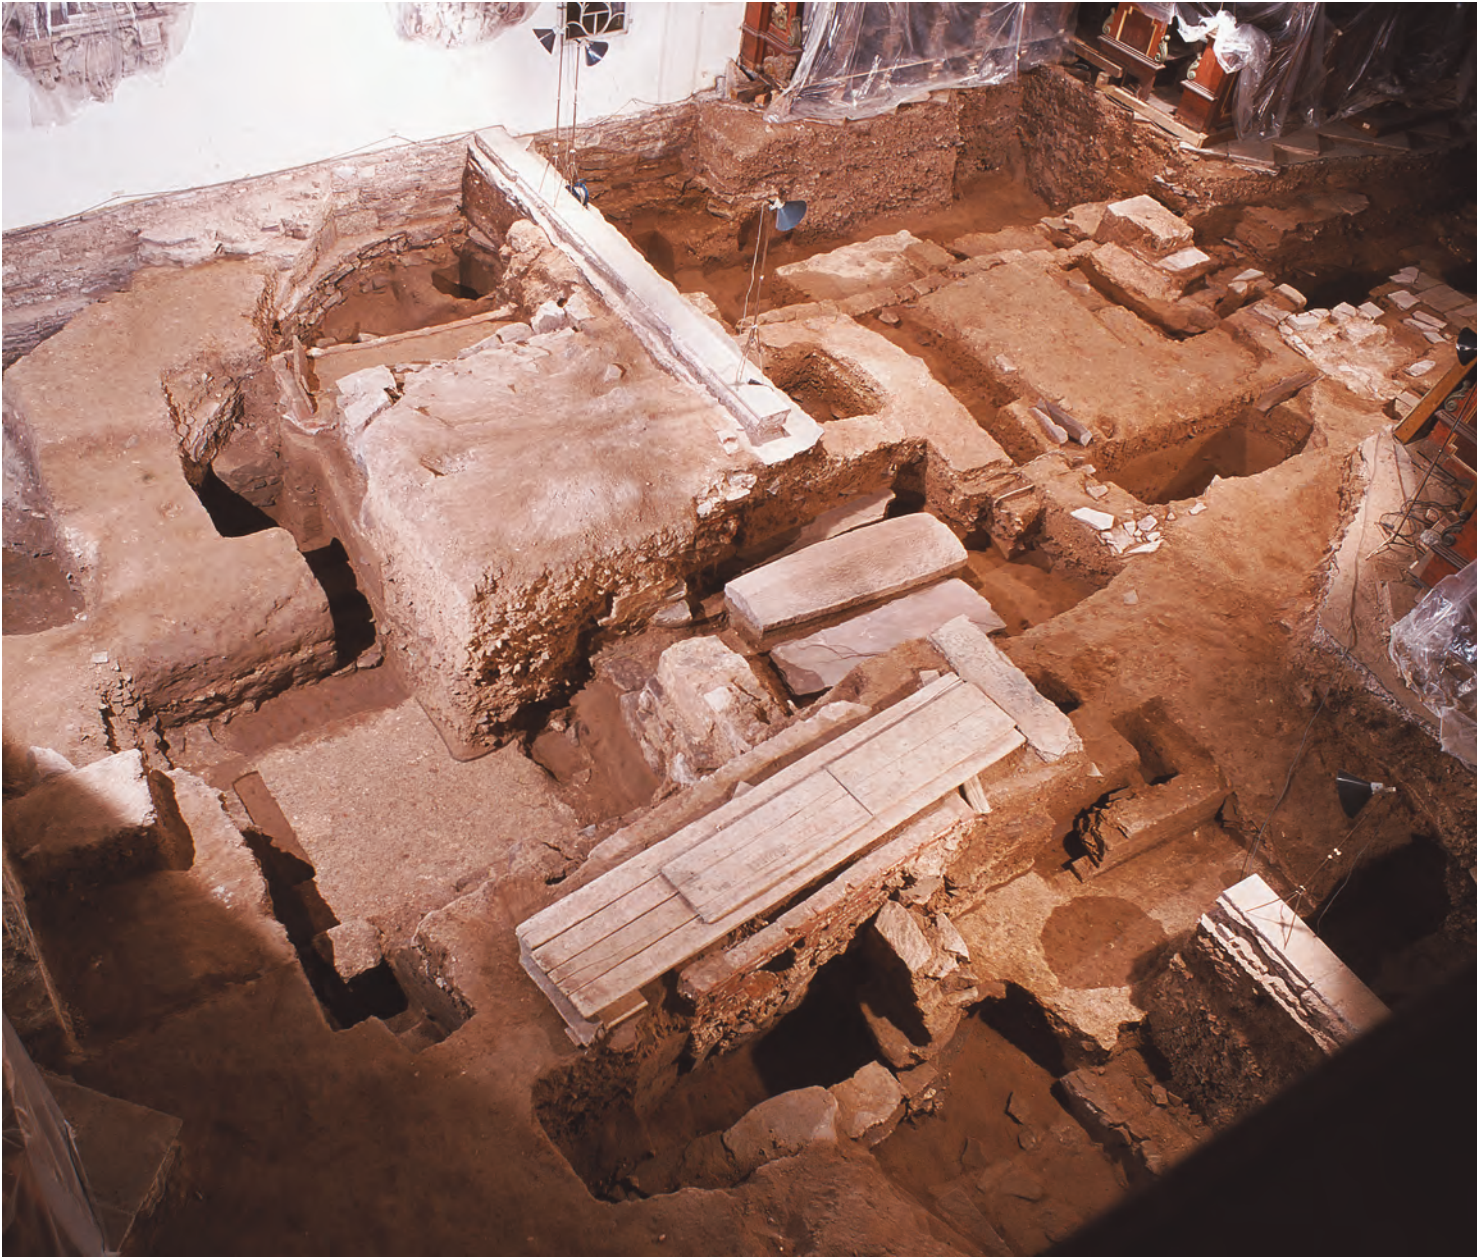
**Abb. 23** Schnitte 4–6, 9, 10. Gesamtansicht des Chores von Nordosten.

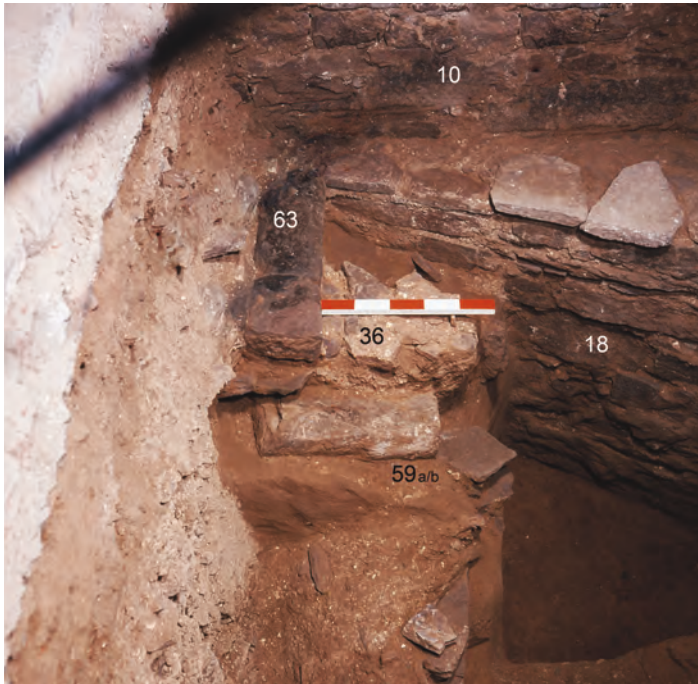
**Abb. 24** Schnitt 7. Blick von Süden auf den Sandsteinquader 63, der die Schwelle zum Krypteneingang bildete. Von Osten zieht ein Rest des Fußbodens 36 gegen die Schwelle. Im gewachsenen Boden darunter zeigen sich die Konturen der Ausbruchgrube 59a mit ihrer Verfüllung 59b. Im Hintergrund schneidet das schräg verlaufende barockzeitliche Fundament 18 die gesamte Befundsituation.

Ein ähnliches, etwas kürzeres Fundament wurde an der Kirchennordseite in Schnitt 7 freigelegt (Abb. 24). Dieser Fundamentrest befand sich hier auch unterhalb der aufgehenden Wand, er war aber eindeutig mit dem im Süden freigelegten Fundament des barocken Chorpolygons 18 in Verbindung zu setzen. Aus der Fundlage war zu erschließen, dass aus nicht geklärten Gründen der Bau auf diesem Fundament offenbar abgebrochen und das Fundament z. T. wieder abgebaut wurde.

damentklotzes 59 wiedergab (Abb. 24 und 80). Ihre annähernd runde Form lässt offen, ob hier eine Mauer war, und wenn ja, welche Ausrichtung sie ursprünglich besaß.

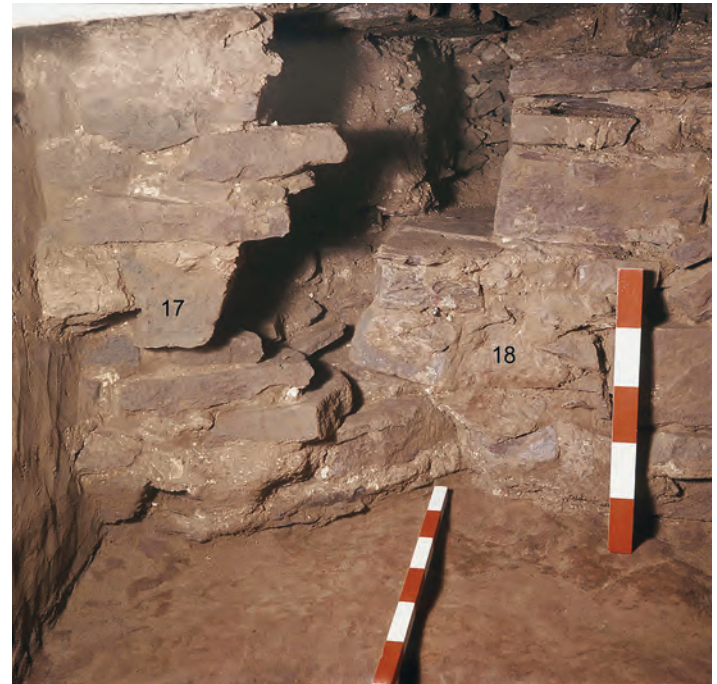
**Abb. 25** Schnitt 2. Blick von Osten auf das Ende der tunnelartigen Eintiefung unter dem barocken Altar. Links liegt der abgebrochene Rest des Fundamentes und ein Teil des Aufgehenden 17 von der Apsis der älteren karolingischen Außenkrypta, die durch die Überreste der in der Barockzeit aufgegebenen Fundamentierung 18 des Chorpolygons überlagert wird.

Unterhalb des Altars wurde Schnitt 2 tunnelartig von Osten nach Westen fortgesetzt. Hier gelangte man auf einen weiteren Teil des Fundamentes 18, das an dieser Stelle einen älteren Mauerrest mit gebogenem Verlauf (Bef. 17, siehe unten) überlagerte

(Abb. 25). Das kräftige Fundament 18 war an jenen Stellen, an denen es direkten Kontakt zur barocken Chorwand hatte, unterhalb von dieser bis dicht unter den rezenten Plattenboden erhalten, während es zur Mitte hin sukzessive tiefer ausgebrochen war.

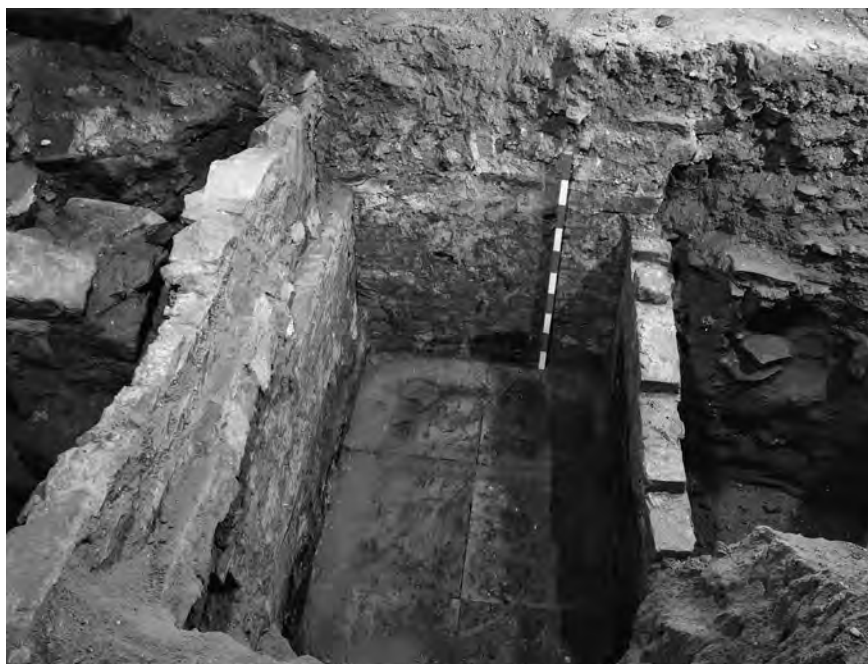
**Abb. 27** Schnitte 6, 7. Das gemauerte Grab 378 von Osten. Auf der Sohle sind die Spuren des Sargs zu erkennen.

Zwei weitere gemauerte Gräfte befanden sich an der Nordseite in den Schnitten 7 und 6 und südlich davon außerhalb der untersuchten Fläche (Abb. 26). Das erste Grab (Bef. 378, Abb. 27), aus Backsteinen gemauert und gewölbt, wurde gestört aufgefunden, vermutlich infolge der Ausgrabungen von Friedrich Esterhues 1951/1952. Über den Seitenwänden befand sich oberhalb des Gewölbeansatzes eine Bruchsteinmauer (ohne

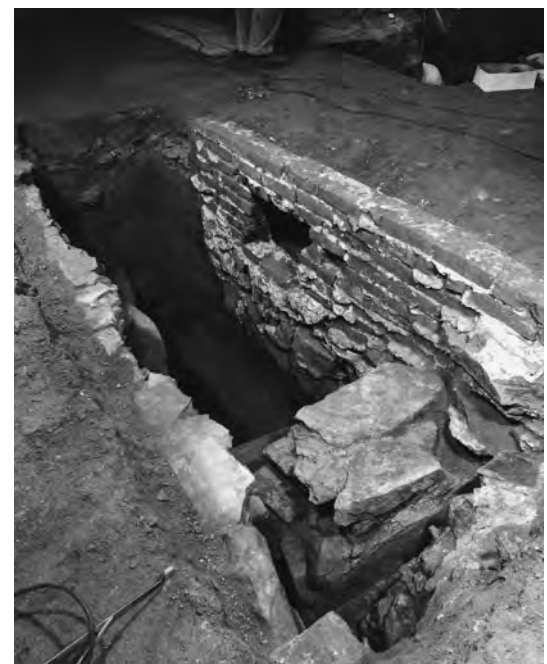
**Abb. 28** Schnitt 6. Die gemauerte Wand der Gruft 379 von Nordwesten. Weiter links das noch nicht geöffnete Grab 378, dazwischen ein noch erhaltener Abschnitt der karolingischen Mauer 40.

Bef. Nr.) als Auflager für die Grabplatte. Die südlich davon liegende Gruft 379 (Abb. 28), ebenfalls aus Backsteinen gemauert, wurde nicht weiter untersucht.

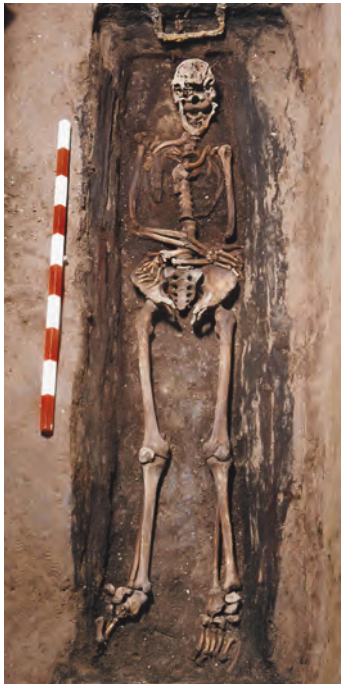
**Abb. 29** Schnitt 9. Das Grab 64 von Osten. Oberhalb des Kopfes steckt ein Sarggriff im Profil.

Zwei weitere ebenfalls geostete Gräber befanden sich im Westteil von Schnitt 9 im Chor, Grab 64 genau in der Mittelachse der Kirche. Beide Grabgruben 64 (Abb. 29) und 73 (Abb. 30 und 31) zeichneten sich im Niveau des Fußbodens 26 ab und waren in ihn eingetieft. Die Bestattung, in der das Skelett in einem Holzsarg mit über dem Körper gekreuzten Armen lag, lässt in ihrer Art leider keine eindeutigen Rückschlüsse auf die zeitliche Einordnung zu. Aufgrund ihrer stratigrafischen Position ergibt sich lediglich eine relativ große Zeitspanne zwischen dem vermutlich romanischen Fußboden 26 (siehe unten) und der Barockzeit. Das Skelett in Grab 73 ist außerdem viel schlechter erhalten und zum großen Teil vermoderter als das in Grab 64.

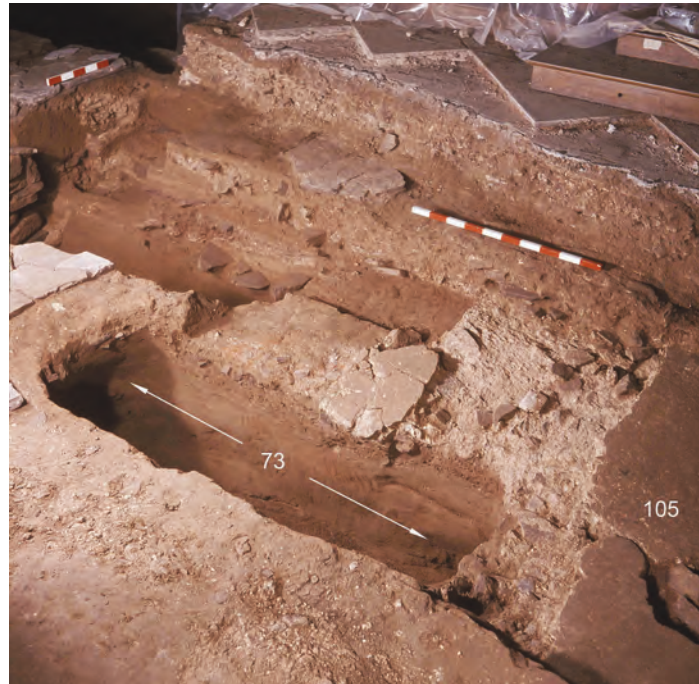
**Abb. 30** Blick von Nordwesten auf den östlichen Bereich des Schnittes 9. Im Vordergrund Grab 73, im Hintergrund Grab 70. Östlich des Grabes 73 sind Reste des Plattenbodens 26 zu sehen, der durch die Eintiefung für das Grab geschnitten wird. Im Westen sind die tiefer liegenden Reste des karolingischen Fußbodens, des Estrichs 105 und der darunterliegenden Bettung 102 zu sehen.

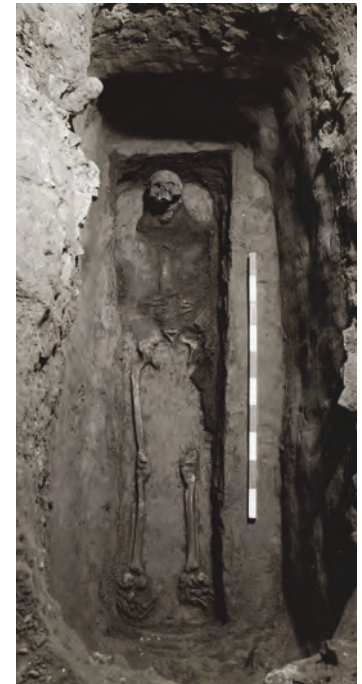
**Abb. 31** Schnitt 9. Das Grab 73 von Osten.

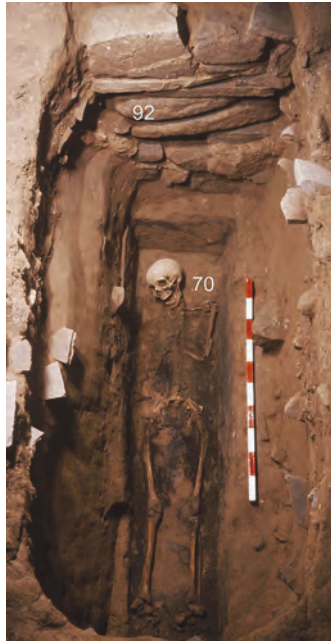
**Abb. 32** Schnitt 9. Das Grab 70 von Westen. Die Ostwand des Grabes wird durch das Bruchsteinmauerwerk 92 befestigt. Unter dem Skelett sind die Verfärbungen des Holzsarges erhalten.

Ein weiteres, nicht geostetes, sondern gewestetes Grab (Bef. 70) ist ebenfalls in den Fußboden 26 eingetieft (Abb. 32). An jener Stelle im Osten, an der der Kopf lag, ist die Grabgrube mit einem einhäutigen<sup>12</sup> Mauerwerk ausgemauert (Bef. 92, Abb. 32). Es besteht aus in Lehm verlegten Steinen unterschiedlichen Formats und hatte vermutlich die Funktion, das Grab zu stabilisieren. Gleichzeitig bot es sich als Unterkonstruktion für ein Grabmal oder zur Festigung der Grabwand an (Abb. 33). Sarggriffe datieren das Grab 64 in das 15. Jahrhundert.

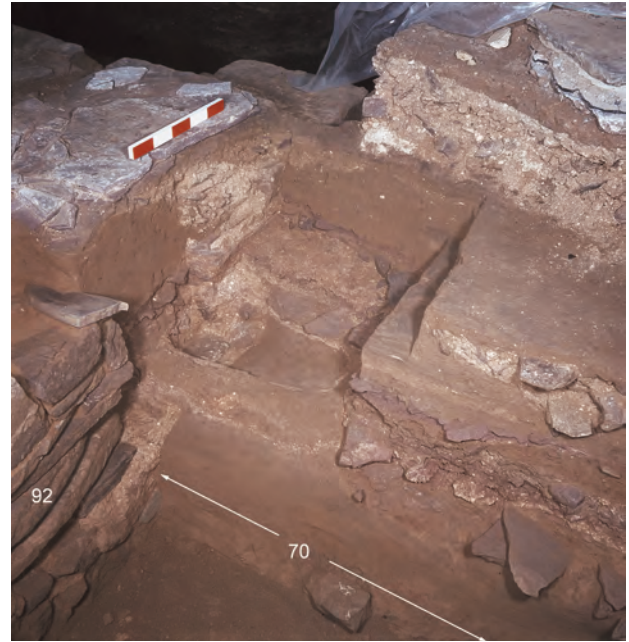
**Abb. 33** Schnitt 9. Blick von Nordwesten auf die östliche Ecke des Grabes 70 mit der gemauerten Grabbefestigung 92. Südlich der Fundamentierung 92 ist die Ecke des älteren karolingischen Pfeilers 48 zu sehen, der durch den Abbruchschutt 166 und die darunterliegende Planierung 165 der Phase B überlagert wird.

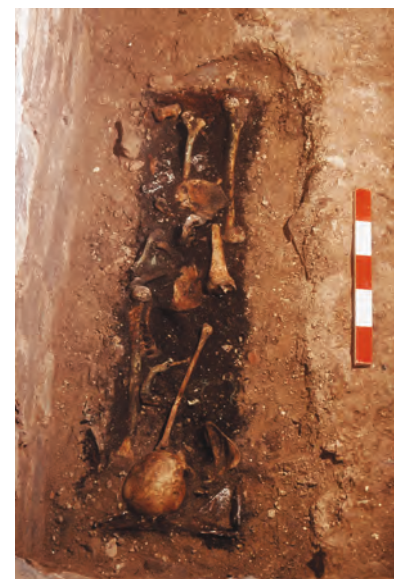
**Abb. 36** Schnitt 5. Blick von Osten auf das an die Südwand der Kirche angelehnte Grab 30.

Zwei weitere, eindeutig die barocken Befunde schneidende Grabgruben traten an der Südseite der Kirche in den Schnitten 3 (Bef. 16, Abb. 34) und 5 (Bef. 30, Abb. 35 und 36) auf. Beide stark vermoderten Skelette zeigten Spuren eines Holzsarges. Sie waren nicht geostet, wie die meisten Gräber, sondern nach Westen ausgerichtet, was einen Hinweis auf ihre späte Entstehung gibt, als die existierenden Verordnungen bezüglich christlicher Bestattungen nicht mehr streng eingehalten wurden. Im Spätmittelalter und in der Frühneuzeit wurde damit begonnen, Priestergräber gewestet anzulegen, bis dass das „Rituale Romanum“ schließlich Vorschriften dazu festlegte (vgl. Kap. VI).

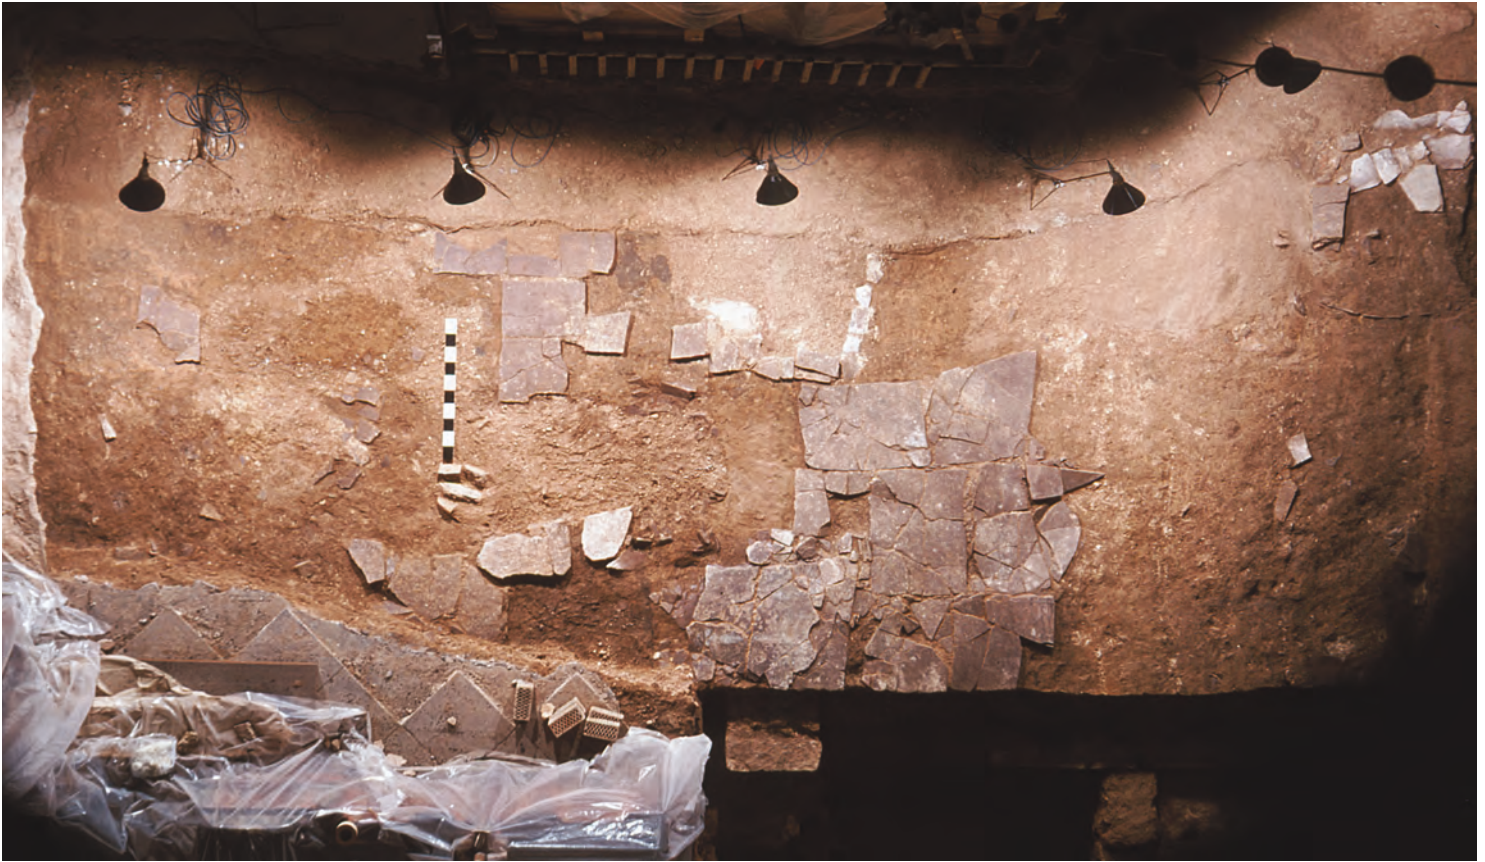
**Abb. 37** Blick von oben auf den Schnitt 9 von Süden. Sichtbar sind die Reste des Plattenfußbodens 26 vor der Freilegung der Gräber in diesem Bereich.

Über weite Bereiche des Schnittes 9 und stellenweise auch in den Schnitten 5 und 10 wurde ein Fußboden aus großen, rechteckigen Sollingplatten freigelegt, die Kantenlängen von bis zu 1,00 m erreichten. Die Steine waren ohne Mörtel in Lehm verlegt (Bef. 26, Abb. 37 und 38). Die Bettung für diesen Fußboden bildete die Planierschicht 55 aus braunem Lehm, an deren Oberfläche sich Spuren von Belauf fanden. An der Stelle im östlichen Bereich, an der nur diese Schicht sichtbar ist, war der Fußboden 26 nicht mehr erhalten. Hier waren vielmehr tiefe und schmale Furchen in Nord-Süd-Richtung zu sehen, die mit Mörtel gefüllt waren (Abb. 37 und 39). Ihre Funktion ist unklar. Unter diesem Niveau erstreckte sich eine dünne, festgetretene Mörtelschicht (Bef. 54), die die ebene Oberfläche der Planierschicht 27 bedeckte. Dieser Mörtelhorizont ist zeitlich nicht genau einzuordnen: Er könnte beim Ersetzen eines Estrichs durch die Verlegung des Plattenbodens oder schon früher bei der Errichtung der zweiten Phase des karolingischen Chores entstanden sein.

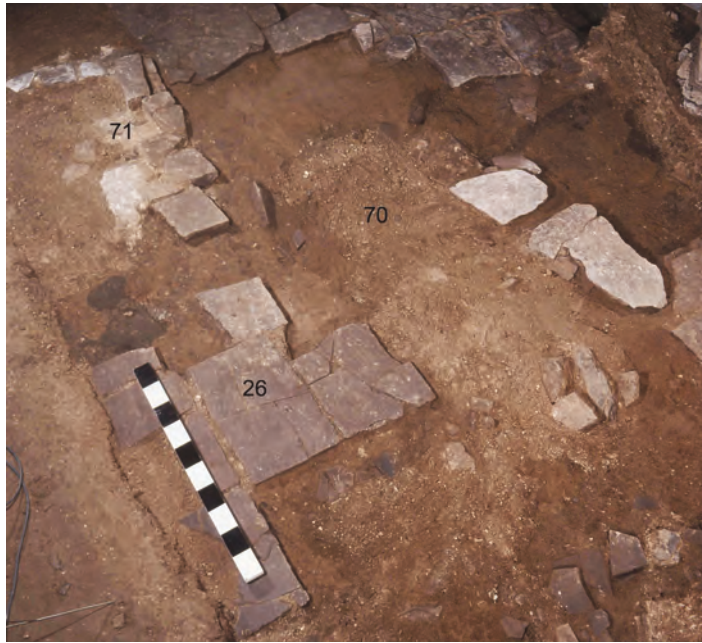
**Abb. 38** Schnitt 9. Die Reste des Plattenbodens 26 im Detail von Nordwesten. Die Verfüllungen des Grabes 73 und des westlich davon liegenden Grabes 70 zeichnen sich ab. Im Osten sind die Bruchsteine des noch nicht freigelegten Fundamentblocks 71 zu sehen.

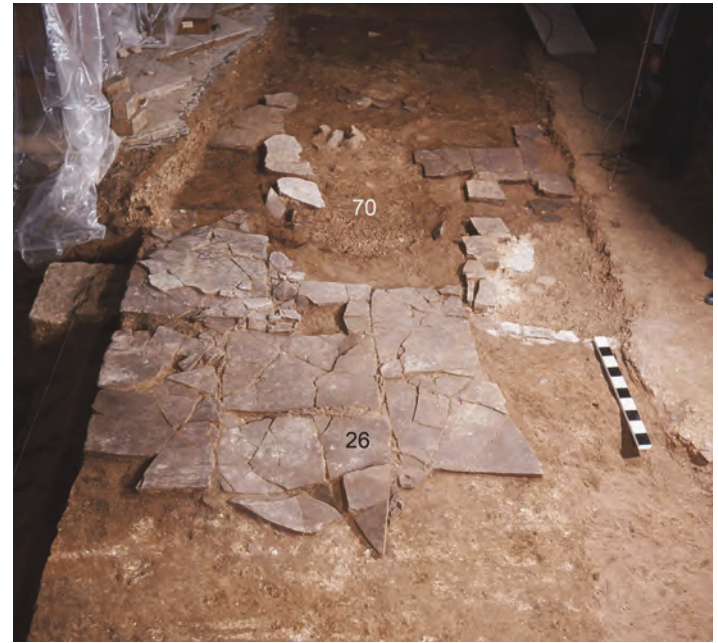
**Abb. 39** Schnitt 9. Blick von Osten auf den Plattenfußboden 26. Im Vordergrund und östlich dieses Bodenrestes sind in seiner Bettung, der Planierschicht 55, tiefe und schmale Furchen in Nord-Süd-Richtung sichtbar, die mit Mörtel gefüllt waren.

Die darunterliegende mächtige, mit Mörtelschutt und Sandsteinsplitt vermischte Lehmschicht 27 wurde vom Plattenfußboden 26 überlagert (Abb. 39) und lag ihrerseits über der Auffüllung der ältesten karolingischen Krypta. Dies spricht dafür, dass der erste karolingische Chor schon nicht mehr existierte, als Fußboden 26 verlegt wurde. Der Plattenfußboden 26 überlagerte auch den Estrichfußboden 105, der sich mit großen Lücken über das gesamte Langhaus erstreckte und zur zweiten karolingischen Phase gehört (siehe unten). Fußboden 26 ist also danach entstanden; er wurde erst aufgegeben, als es im westlichen Chorbereich im Zusammenhang mit dem barocken Umbau zu einer Niveauerhöhung kam, bei der er durch eine Aufschüttung überlagert wurde (Bef. 50 = 20). Das Fragment eines Blechbeschlages datiert Fußboden 26 in die Zeit der Romanik.

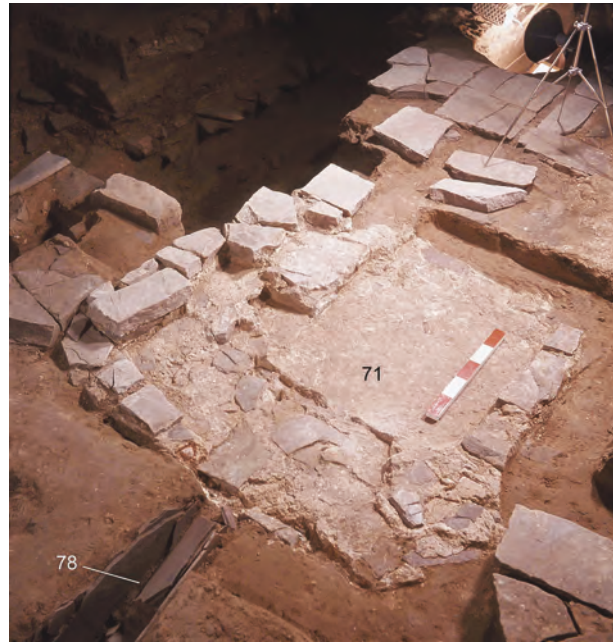
**Abb. 40** Schnitt 9. Der quadratische Fundamentblock 71 von Nordosten. An seiner Südseite ist die Befestigung 92 der Ostwand des Grabes 70 zu erkennen. Östlich des rechteckigen Mörtelbefundes 71 im Vordergrund ist der westliche Arm der kanalartigen Steinsetzung 78 sichtbar.

Der Plattenfußboden 26 sowie das darunterliegende Niveau 55 zogen außerdem gegen einen annähernd quadratischen, aus Bruchsteinen bestehenden Fundamentblock, der sich in der westlichen Hälfte des heutigen Chores (Schnitt 9) genau in der Mittelachse befand (Bef. 71, Abb. 40). Dieses Fundament zeigte einen ganz anderen Mörtel als denjenigen der karolingischen Bauten, da er auch reichlich Zuschlag aus schwärzlich-grauem Sand enthielt.

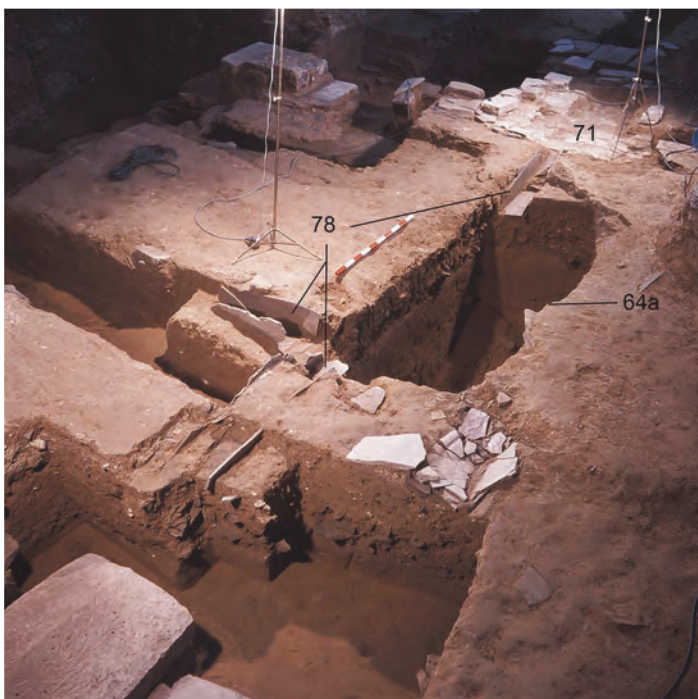
**Abb. 41** Schnitt 9. Blick von Nordosten auf die gesamte kanalartige Steinsetzung 78, deren Arme zum Teil noch verfüllt sind.

In der Mittelachse des Chores (Schnitt 9) befand sich eine kanalartige Steinsetzung, die aus einem von Westen nach Osten laufenden Abschnitt in zwei Stücken von 1,40 m bzw. 0,80 m Länge und aus einem Nord-Süd-Abschnitt von 0,86 m Ausdehnung bestand (Bef. 78 mit Aushubgrube 78a, Abb. 41 bis 44). Sie wurde im mittleren Bereich durch das Grab 64 gestört, während sie im Westen bei der Fundamentgrube für den Block 71 ihren Abschluss zu haben schien (Abb. 40 und 43). Möglicherweise ist der Grundriss dieses Befundes als kreuzförmige Anlage zu rekonstruieren, wobei sich die erhaltene Länge in Ost-West-Richtung bis auf ca. 5,00 m erstreckte, während der südli-

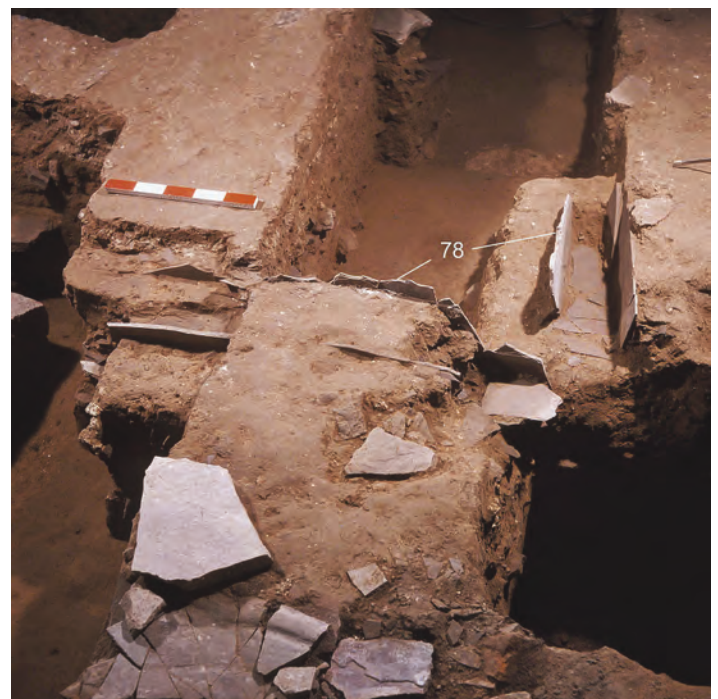
**Abb. 42** Schnitt 9. Die kanalartige Steinsetzung 78 von Norden. Der östliche Arm ist noch verfüllt, der südliche schon geleert. Im Vordergrund liegt als Störung Grab 64. Der sich verjüngende Kanal scheint im Süden zu enden.

che Arm nur noch mit 0,86 m Länge erhalten war. Ein nördlicher Arm kann an der Stelle der später eingetieften Grabgrube 64a vermutet, allerdings nicht mit Sicherheit erschlossen werden. Im Osten wurde der Kanal durch die Eintiefung der Grabgrube 74a (für das Grab 74) geschnitten, die mit Sicherheit zu den älteren Gräbern der zweiten karolingischen Phase gehört. Für den Bau der kanalartigen Anlage ist aus diesem Grund ein noch früherer Zeitpunkt anzunehmen. Die kreuzförmige Steinsetzung bzw. ihre Baugrube 78a schnitt ihrerseits die Lehmauffüllung 27, die als Planierschicht zur Errichtung des zweiten Chores zu interpretieren ist.

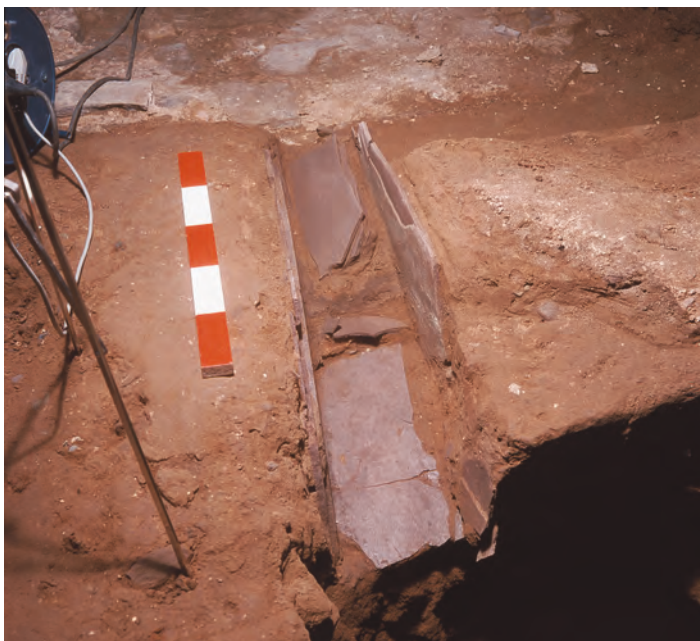
**Abb. 43** Schnitt 9. Blick von Osten auf den Westarm der kanalartigen Steinsetzung 78. Im Osten wurde ihr Verlauf durch die Grabgrube 64 geschnitten (im Vordergrund). Im Westen wurde der Mauerblock 71 an den Kanal angefügt (im Hintergrund), als dieser noch in Benutzung war.

Es handelte sich um 0,25 m breite und 0,25 m tiefe Kanäle aus dünnen Sollingschieferplatten, die bei der Auffindung z. T. verdrückt und *in situ* gebrochen waren. Es konnte eine sehr leichte Neigung in Ost- und in Südrichtung festgestellt werden. Die Anlage wies keine Spuren von Mörtel oder Lehm auf, die als Bindemittel gedient hätten und eine gewisse Wasserundurchlässigkeit hätten sichern können. Das Niveau des Kanals, dessen Sohle auf der Höhe des Estrichfußbodens 105 lag, und das Fehlen einer Fortsetzung des Kanals in südlicher Richtung lassen eine Deutung als Drainagesystem oder Kanalisation kaum zu. Eine Fortsetzung des Befundes in die östliche Richtung bleibt unklar, da der Kanal an dieser Stelle ausgebrochen war. Jedenfalls hätten sowohl der Mauerblock 71 im Westen als auch das Grab 74 im Osten eine Nutzung des Befundes als Kanal beeinträchtigt oder unterbrochen, und es scheint, dass das quadratische Fundament des Befundes 71 offenbar auf die ältere Anlage 78 Rücksicht nahm. Diese Kanäle standen über einen gewissen Zeitraum und vielleicht auch wiederholte Male in ihrem unteren Bereich unter Wasser. Dies ist belegt durch die deutlich erkennbaren feinen Schwemmschichten des unteren Bereichs der Verfüllung (Bef. 78c), in denen auch Bruchstücke von Sollingschiefer, wohl von Abdeckplatten, auftraten. Diese Schichten entstanden durch das Eindringen von Wasser. Die obere Einfüllschicht (Bef. 78b) bildete sich offenbar in einem zweiten Moment, als der unter Wasser stehende Bereich wieder trocken gefallen und halb aufgefüllt war. Sie bestand aus Sand und Lehm und ent-

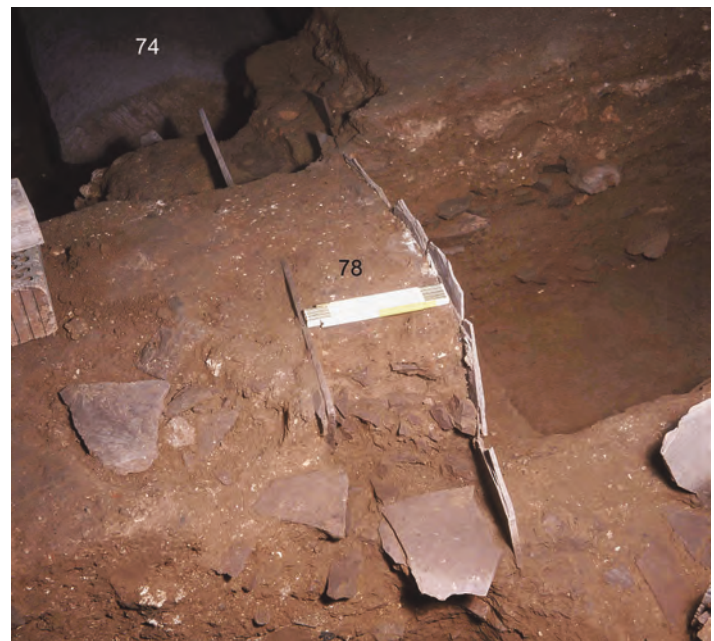
**Abb. 44** Schnitt 9. Detail der kanalartigen Steinsetzung 78 von Westen. Der vordere Teil ist durch die Grube 64 geschnitten, der östliche Bereich wurde bereits in der Karolingerzeit durch Grab 74 berührt.
