## DIE KLOSTERKIRCHE CORVEY

### GESCHICHTE UND ARCHÄOLOGIE

Band 1.1: Geschichte und Archäologie

BAND 43.1.1

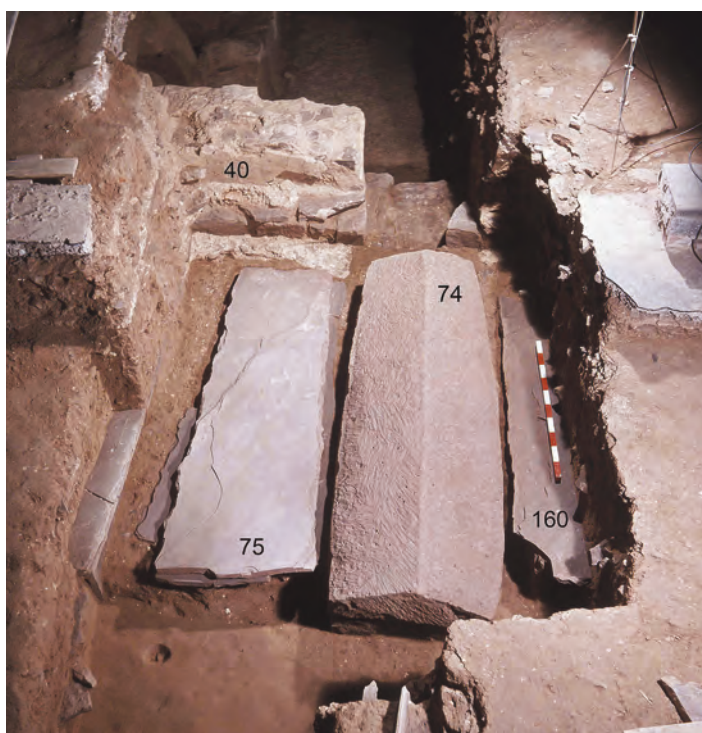
**Abb. 47** Schnitt 10 von Westen. Die Gräber 75, 74 und 160, die sich in einer Reihe vor der jüngeren Chorapsis befanden. Im Hintergrund liegen Fundament und aufgehendes Mauerwerk der älteren Chorwand 40 mit dem mittleren noch erhaltenen Durchgang in die erste Außenkrypta. Im Bild unten sind die Platten als Abdeckung des in Form eines Kreuzes in den Kirchenfußboden eingetieften Kanals zu erkennen.

Die Gräber 74 und 75, die sich in der Mittelachse der Kirche befanden, wurden eingehend untersucht (Abb. 47). Nur Grab 74 (Abb. 48 und 49) enthielt einen steinernen Sarkophag. Der Deckel bestand aus rötlich-braunem, der Trog hingegen aus grünlich-weißem Wesersandstein. Der Sarkophag wurde freihändig mit Spitzseisen und Fläche hergestellt und erwies sich als Werk einer geübten Hand, die allerdings keinen Wert auf Regelmäßigkeit, Symmetrie und Genauigkeit in der Ausführung legte. Deckel und Trog zeigten einziehende Seitenwände, ähnlich einem Schiffsrumpf, der Deckel war in Form eines Satteldachs mit leicht abgerundetem Mittelgrat gehalten und fiel zu den Schmalseiten hin ab. Im Inneren des Sarkophags war die Sohle flach bis leicht muldenförmig ausgeführt: Im Bereich des Kopfes befand sich eine Kopfnische mit 0,10 m höher liegender Sohle. Die Sohle durchbrach ein mittig angebrachtes, kleines rechteckiges Abflussloch. Das in diesem Grab angetroffene Skelett war stark vergangen und nur z. T. in seiner Substanz erhalten. Die vorhandenen Knochenreste erlaubten aber eine Ansprache als kräftiges Individuum mit der beträchtlichen Körpergröße von 1,80 m bis 1,90 m. Vermoderte Textilreste in einer grauen Schlammschicht zeugten von der Einwirkung von Wasser oder Flüssigkeit, die sich in dem Trog bildete oder durch Überschwemmungen entstand. Wahrscheinlicher ist es aber, dass das Wasser als aufsteigende Bodenfeuchtigkeit von unten wegen des relativ hoch liegenden Wasserspiegels in das Grab hinein floss.

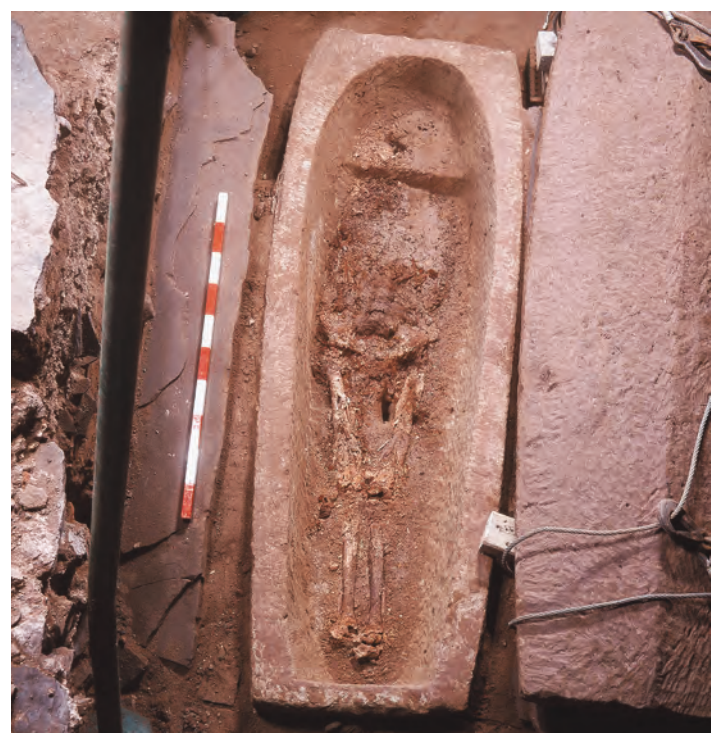
**Abb. 48** Schnitt 10. Grab 74 von Osten. Der steinerne Sarkophag ist geöffnet und der steinerne Deckel auf das nördlich liegende Grab 75 gelegt. Im Süden ist das nicht weiter freigelegte Grab 160 zum Teil sichtbar.

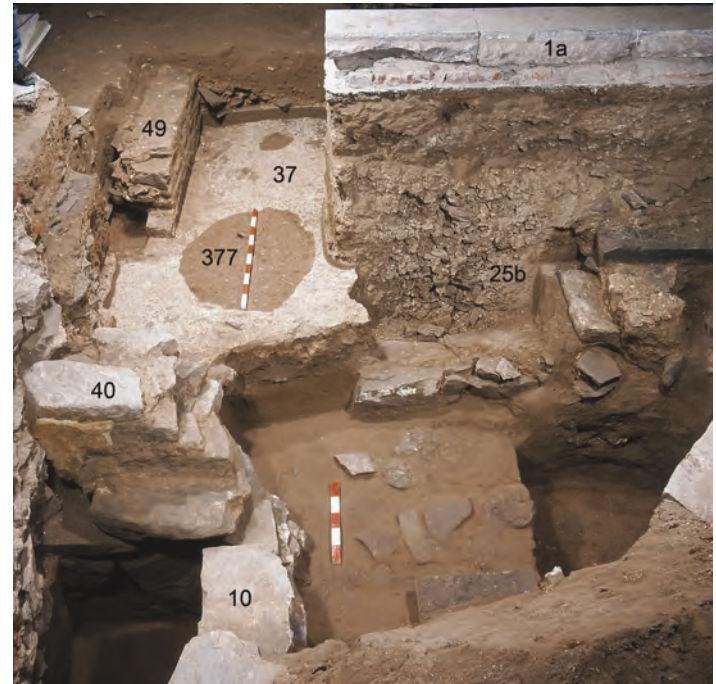
**Abb. 51** Blick von Westen auf die Ostwand des Schnittes 6. Im Vordergrund ist ein Teil des nördlichen Fundamentes 10 des zweiten karolingischen Chores zu sehen, das unterhalb der in der Barockzeit errichteten Gruft 378 liegt. Im Ostprofil ist die Ausbruchgrube 19a des unvollständig gebliebenen Fundamentes 18 zu erkennen. 378 und 379 sind barockzeitliche Gräfte.

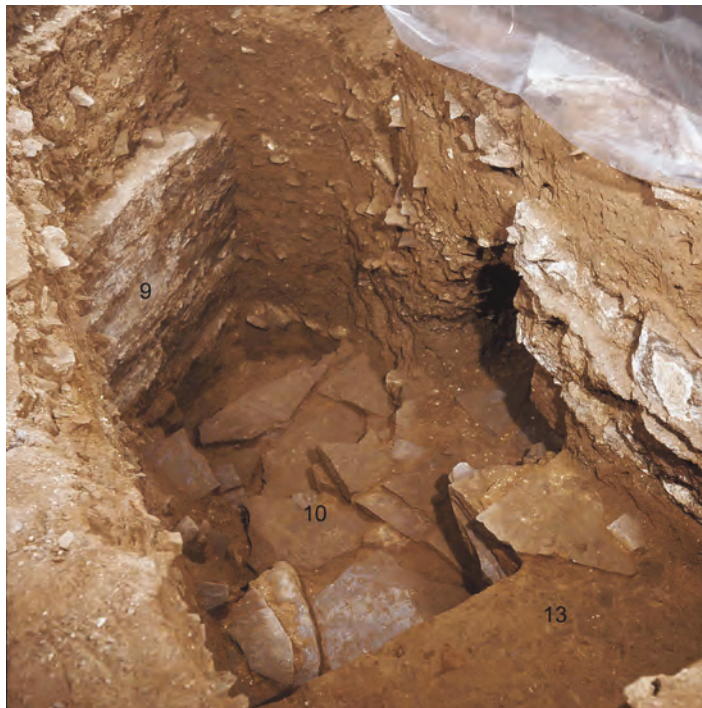
**Abb. 52** Blick von Osten auf die Schnitte 6 und 10. Im Vordergrund liegt ein Rest des Nordfundamentes 10 vom zweiten karolingischen Chor, das sich an die Ostwand 40 des älteren Chores anlehnt. Im Hintergrund ist über dem Estrich 37 der ersten karolingischen Krypta die Verfärbung der Eingrabung 377 zu erkennen. Das kurze Mauerstück 49 bildet die nördliche Binnenmauer der ersten karolingischen Gangkrypta. Im Profil unterhalb der Chorstufe 1a ist die Ausbruchgrube 25a mit ihrer Verfüllung 25b sichtbar.

An der Nordseite zog das Fundament 10 – ebenfalls mit einer stumpfen Fuge – gegen das von Norden nach Süden laufende Mauerwerk 40 (Abb. 52). Die leichte Winkelabweichung dieses Fundamentzuges in Schnitt 6 sowie sein Ausladen nach oben hin im Profil (Beilage 5: P.3) lassen sich dadurch erklären, dass das erhaltene Mauerstück tatsächlich ein Fundament war und mit der Auffüllung 13 zur Niveauerhöhung im Bereich des jüngeren karolingischen Chorjoches und der Apsis während des Baus verzahnt war.

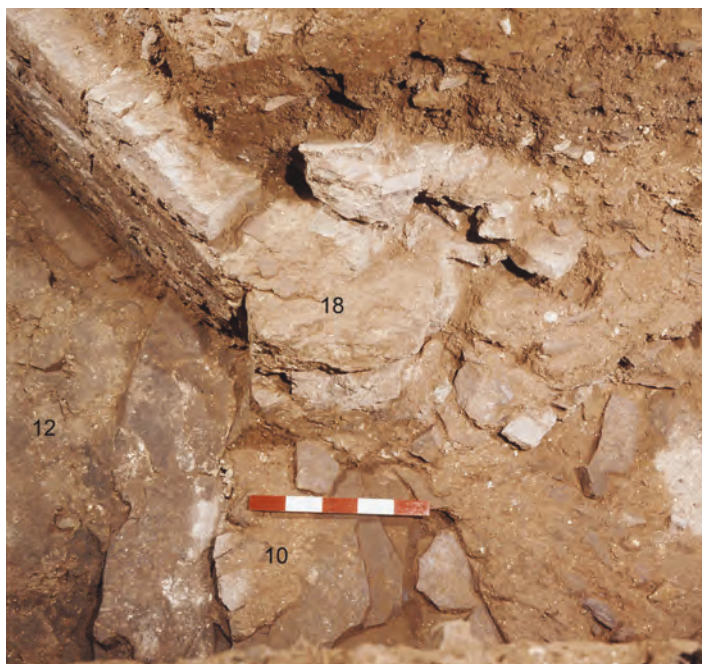
**Abb. 56** Die Fundamentmauer 10 im Westbereich des Schnittes 3 im Detail von Osten. An seiner Südseite befindet sich der Estrich 12 als Fußboden der zweiten karolingischen Krypta. Beide Befunde werden durch die Fundamentierung 18 überlagert.

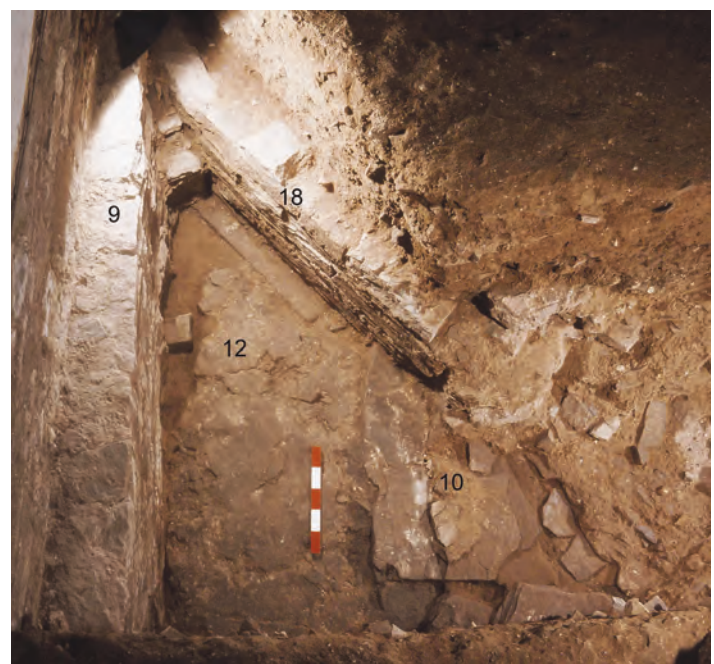
**Abb. 57** Der Westbereich des Schnittes 3 von Osten. Der Estrich 12 ist hier in seiner kompletten Ausdehnung zwischen dem Fundament 10 und dem Fundament der barocken Chorsüd- wand erkennbar.

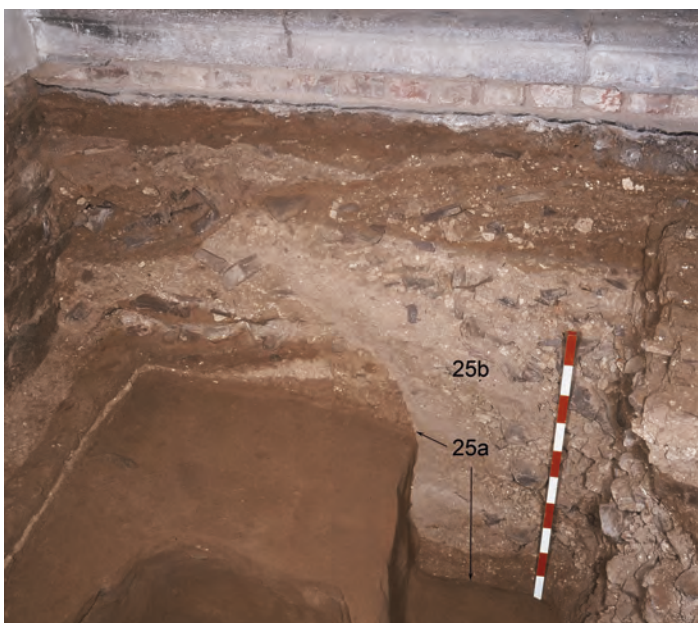
**Abb. 61** Schnitt 8. Blick von Westen auf die Ostwand des Schnittes und auf die Ausbruchgrube 25a mit ihrer Verfüllung 25b. Links ist das zugehörige Fußbodenniveau aus Mörtel im Profil zu sehen, im Vordergrund ein Rest der ausgeleerten Ausbruchgrube 60a.

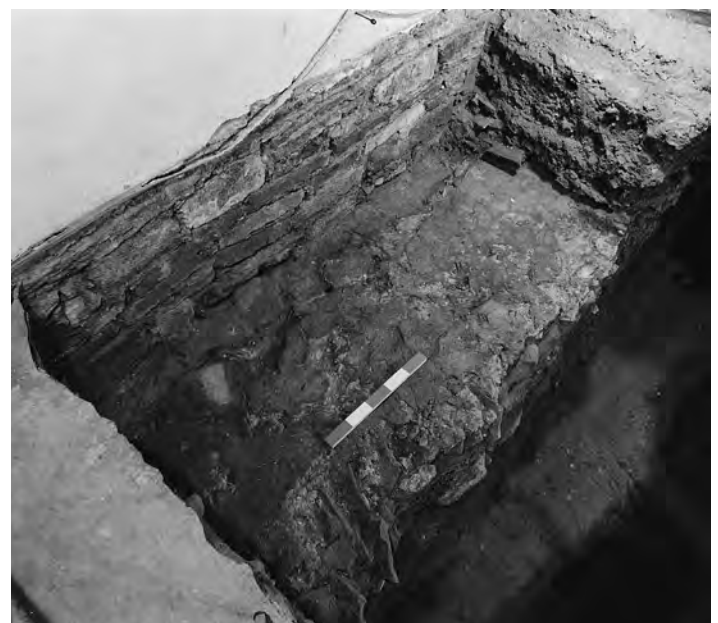
**Abb. 62** Schnitt 5. Blick von Nordosten auf den Mörtelstrich 36.

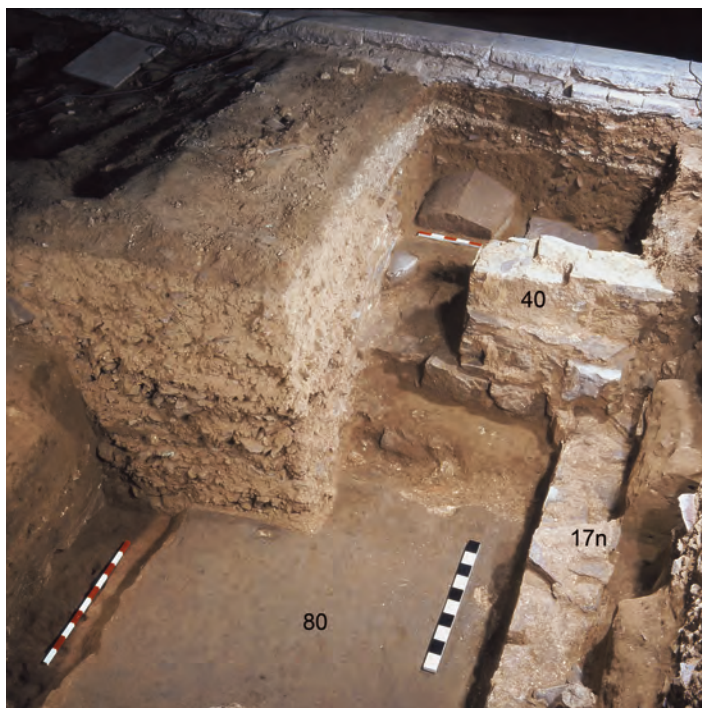
**Abb. 65** Schnitt 5. Die Nordwestecke des Schnittes von Süden. Oben der rechteckige Pfeiler 48 mit dem Unterbau einer Schwelle zum Krypteneingang 46, darunter die Reste des Nord-Süd-Fundamentes 47, das zum ersten karolingischen Chor gehört. Es wird durch die Ausbruchgrube 25a geschnitten.

In der gleichen Flucht lag das Fundament 47 (Abb. 65 und 66) mit dem darüberliegenden Mauerpfeiler an der Ecke des Chores 48 (Abb. 67). Dieser aus größeren quaderförmigen Steinen bestehende Pfeiler zeigte die Süd- und die Westseite als Sichtfläche gemauert, während die Ostseite nicht für die Sicht bestimmt war. Südwestlich des Pfeilers 48 befand sich eine unregelmäßig mit Mörtel vergossene Packlage (Bef. 46), die den Unterbau einer Schwelle zum Krypteneingang bildete.

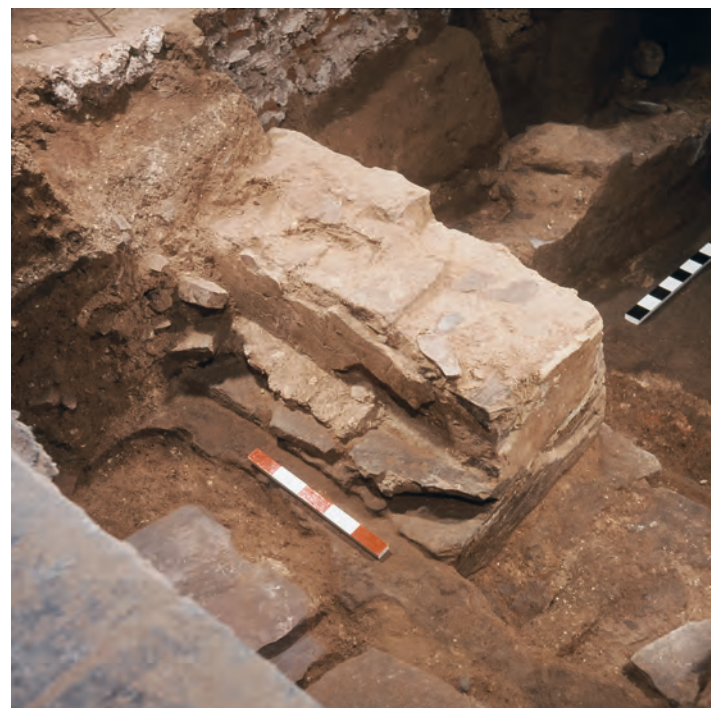
**Abb. 66** Schnitt 5. Die Nordwestecke des Schnittes mit der gleichen Situation wie in Abb. 65, von Osten.

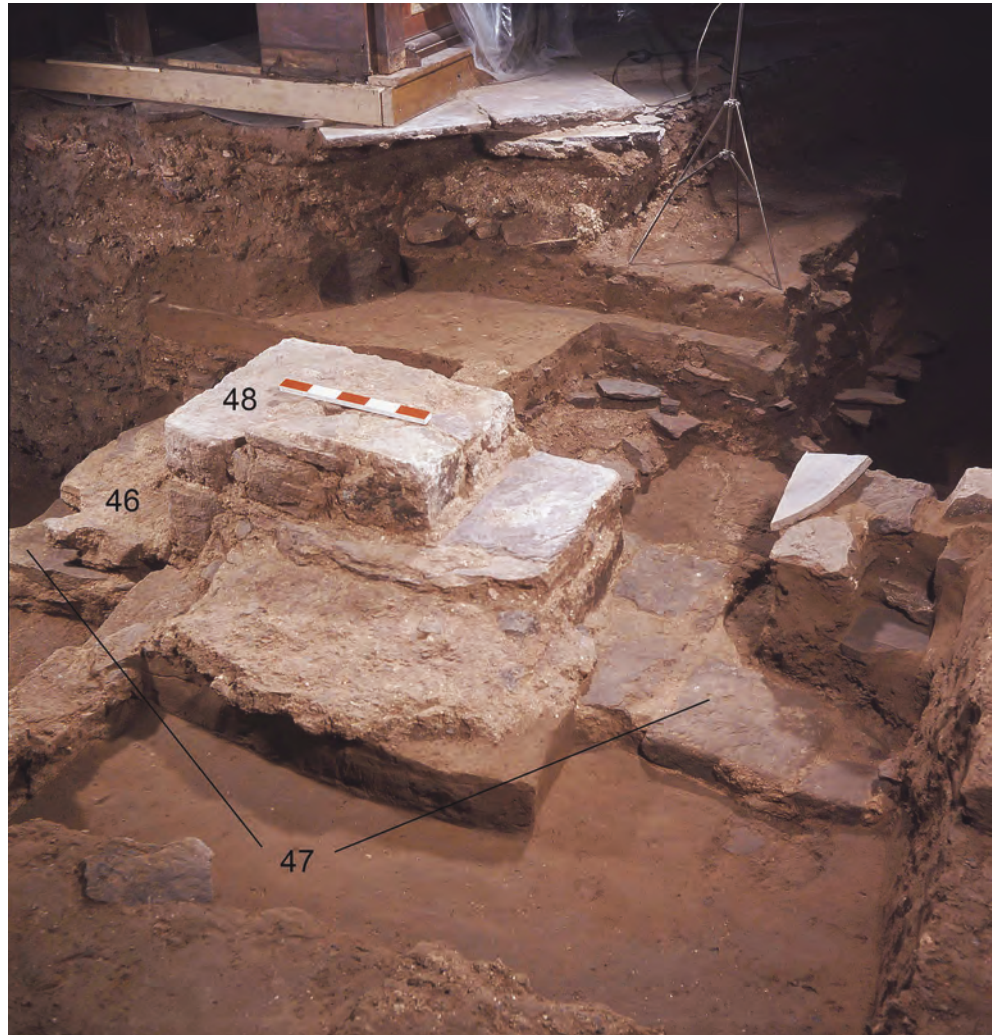
**Abb. 67** Schnitte 5, 9. Blick von Nordosten auf den rechteckigen Pfeiler 48 und auf das darunterliegende Fundament 47 der Chorspannmauer für den ersten karolingischen Chor. Von dem Pfeiler aus zieht die Binnenmauer der ersten karolingischen Gangkrypta nach Osten.

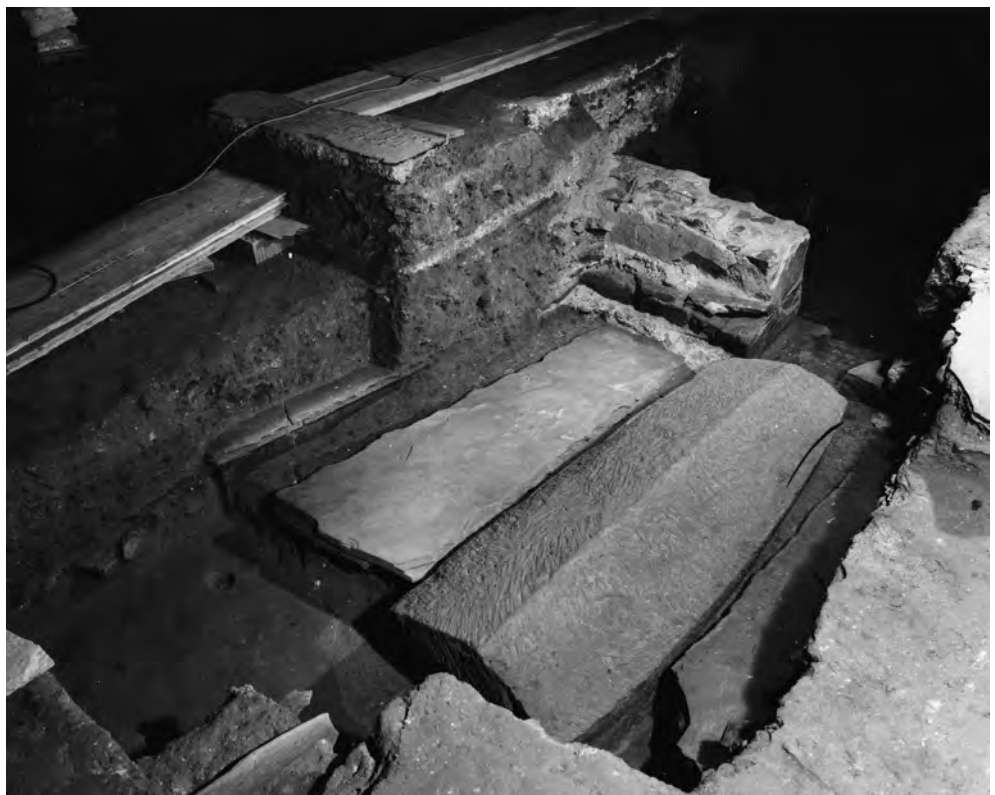
**Abb. 68** Schnitt 10. Der Durchgang durch Mauer 40 in die erste karolingische Außenkrypta 17, von Westen. Westlich vor der Ostmauer 40 liegen die Plattengräber 75 und 160 sowie der Sarkophag 74.

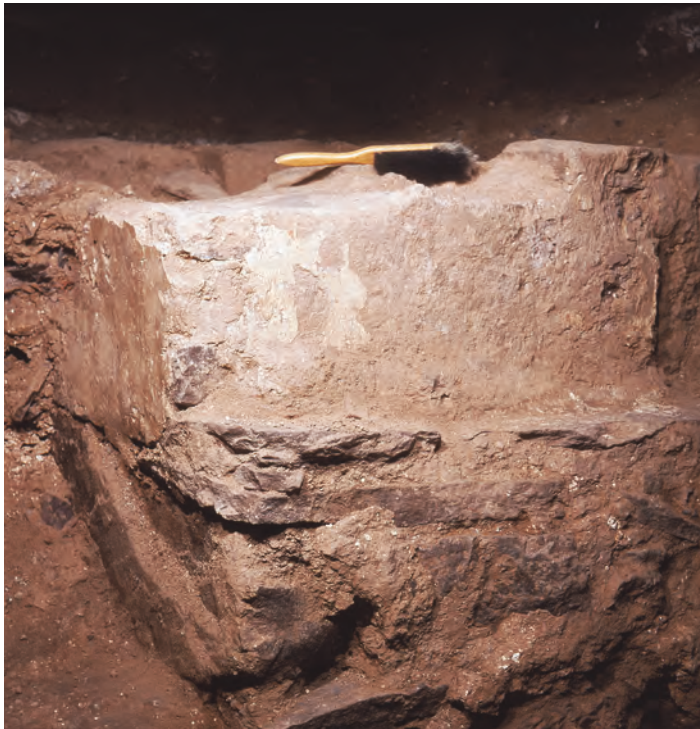
**Abb. 69** Schnitt 4. Blick von Südosten auf die südliche Laibung des Eingangs zur karolingischen Außenkrypta 17 im Detail. Im Bereich des Aufgehenden sind Putzreste erhalten.

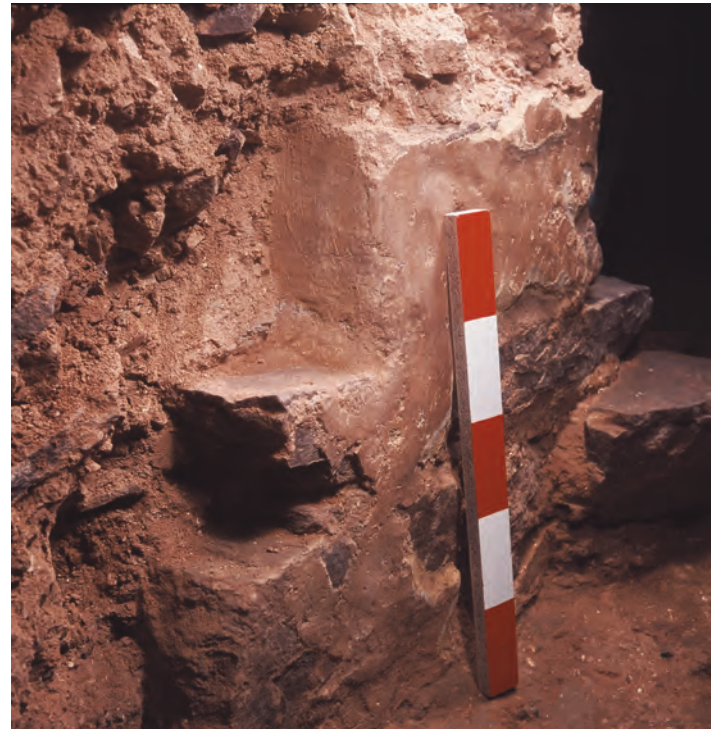
**Abb. 70** Schnitt 4. Blick von Nordosten durch die Mauer 40 auf die Südlai-  
bung des Eingangs in die Außenkrypta und, rechts im Bild, auf die Schwelle 82.

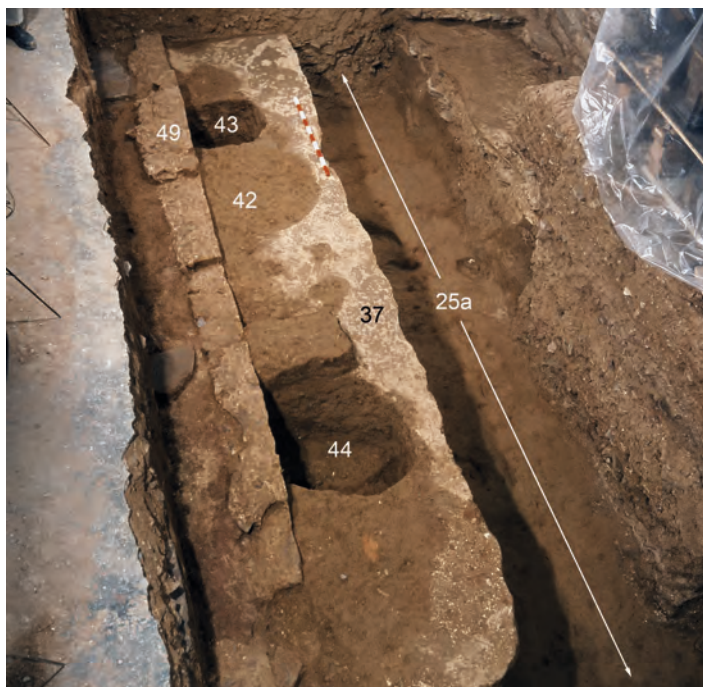
**Abb. 71** Schnitt 5. Blick von Westen auf die geleerte Ausbruchgrube 25a. Links ist die südliche Binnenmauer 49 der ersten karolingischen Gangkrypta in Ost-West-Richtung zu sehen. Südlich der Mauer befinden sich die beiden Pfostengruben 43 und 44, die in den Estrich der ersten karolingischen Krypta eingetieft sind.

Im Schnitt 5 sowie im östlichen Teil des Schnitts 10, dort über eine Länge von 1,50 m, wurden die Süd- und die Nordmauer freigelegt, die die Innenwand der ersten karolingischen Gangkrypta von rechteckiger Form bildeten (Bef. 49, Abb. 20, Abb. 71). Die Mauern sind aus meist kleinen Bruchsteinen einhäutig konstruiert, d. h., ihre Außenkanten wurde gegen die bestehenden Erdschichten errichtet, wobei nur die Innenseiten auf Sicht gemauert waren. Der Mörtel zeigte eindeutig Ähnlichkeiten mit dem Mörtel der Mauer 40, was annehmen lässt, dass beide Mauern derselben Phase angehörten. Im unteren Bereich war ein zwischen 7 cm und 15 cm breiter Fundamentvorsprung vorhanden. Südlich der Mauer 49s, oberhalb des Fundamentvorsprungs, kam der Estrich 37 zutage, der gegen die Mauer 49 zog und das Fundament überlappte. Die Zusammensetzung des Estrichs 37 ließ sich mit derjenigen des Estrichs 80 bei der eingetieften Apsismauer (Abb. 72) direkt vergleichen. Der Estrich 37 zeigte ein leichtes Gefälle von Westen nach Osten; er wies eine Tiefe von -1,10 m im Westen und von -1,37 m im Osten auf. Die Mauer 49 war an ihrer Sichtseite, d. h. zum Innenraum hin, den die Mauern 25 und 49 bildeten, größtenteils von flächig verstrichenem Fugenmörtel bedeckt. Dieser Mörtel kam unter- und oberhalb des Niveaus des Estrichs 37 zutage. Er ähnelte einem groben Unterputz, Putzreste waren in diesem Bereich nicht mehr vorhanden. Das einhäutige Mauerwerk 49 wurde errichtet, nachdem die Auffüllschicht 52 und die darunterliegende Werkschuttschicht 53 entstanden waren (vgl. Beilage 5: P.6). Die Mauer 49 wurde in einer Tiefe von -1,60 m gegen die hier durchgegrabenen Schichten 52 und 53 errichtet und bildete zusammen mit der Mauer 25 und 40 einen Kryptenumgang, der mit rechteckigem Verlauf den Chor umschloss. Derselbe Estrich 37 (Abb. 73 und 74) wurde auch an der Nordseite der Mauer 49n freigelegt, und zwar zwischen dieser und der Ausbruchgrube 25a/n (Abb. 52). Der Estrich zog dann nach Süden, was darauf hinweist, dass sich der Ostgang der Krypta an der Innenseite der Mauer 40 befand. Dadurch ist ein eckiger, umlaufender Kryptengang belegt.

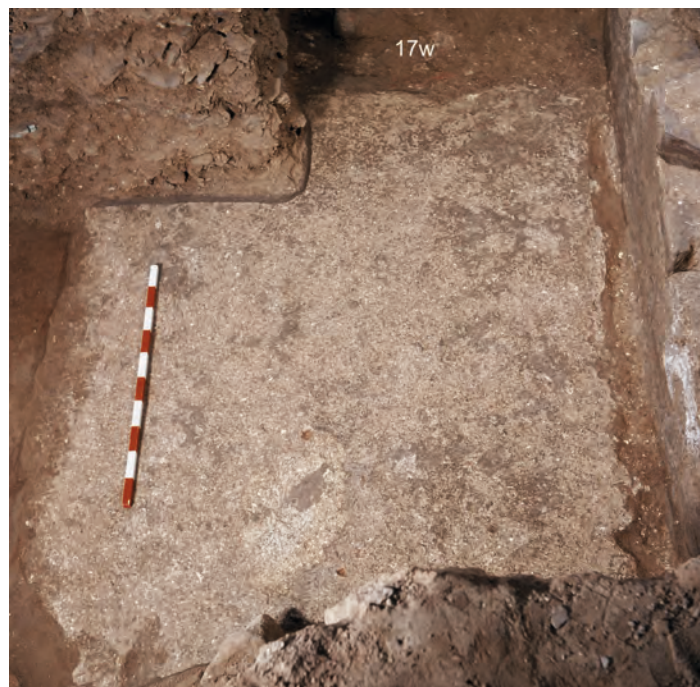
**Abb. 72** Schnitt 4. Der Estrich 80 der ersten karolingischen Außenkrypta in einer Detailansicht von Osten.

Der rechteckige Raum, der sich nach Entfernung der Verfüllung 22 zeigte, war bis zu 1,98 m unter das heutige Chorniveau (Grabungsnul) eingetieft worden. Den Fußboden bildete ein nur etwa bis 2 cm starker Mörtelstrich (Bef. 80), der noch auf der gesamten Fläche des Raumes vorhanden war (Abb. 63 und 72). Auf die lange und intensive Nutzung des Raumes wiesen deutliche Nutzungsspuren sowie eine ca. 0,30 m x 0,40 m große Flickstelle (ohne Bef. Nr.) hin. Das Mauerwerk war einhäutig gesetzt: Nur die inneren Wände waren sichtbar gemauert, während die äußeren, die Rückseiten, unregelmäßig und teils gegen die Erde gesetzt worden waren. Zum Bau dieses Raumes wurde die gesamte Grundfläche in den Boden eingetieft: Noch darunter war im Norden eine 0,80 m breite, im Süden eine 0,70 m breite Baugrube angelegt (Bef. 81a), in deren Sohle bis zu zwei Lagen Steine verlegt waren, die die ganze Breite ausfüllten. Diese formten somit ein etwas breiteres Fundament, das deutlich über die Mauerstärke hinausreichte. Die eigentliche Mauer erreichte eine Stärke von bis zu 0,50 m. Die obere Ausschach-

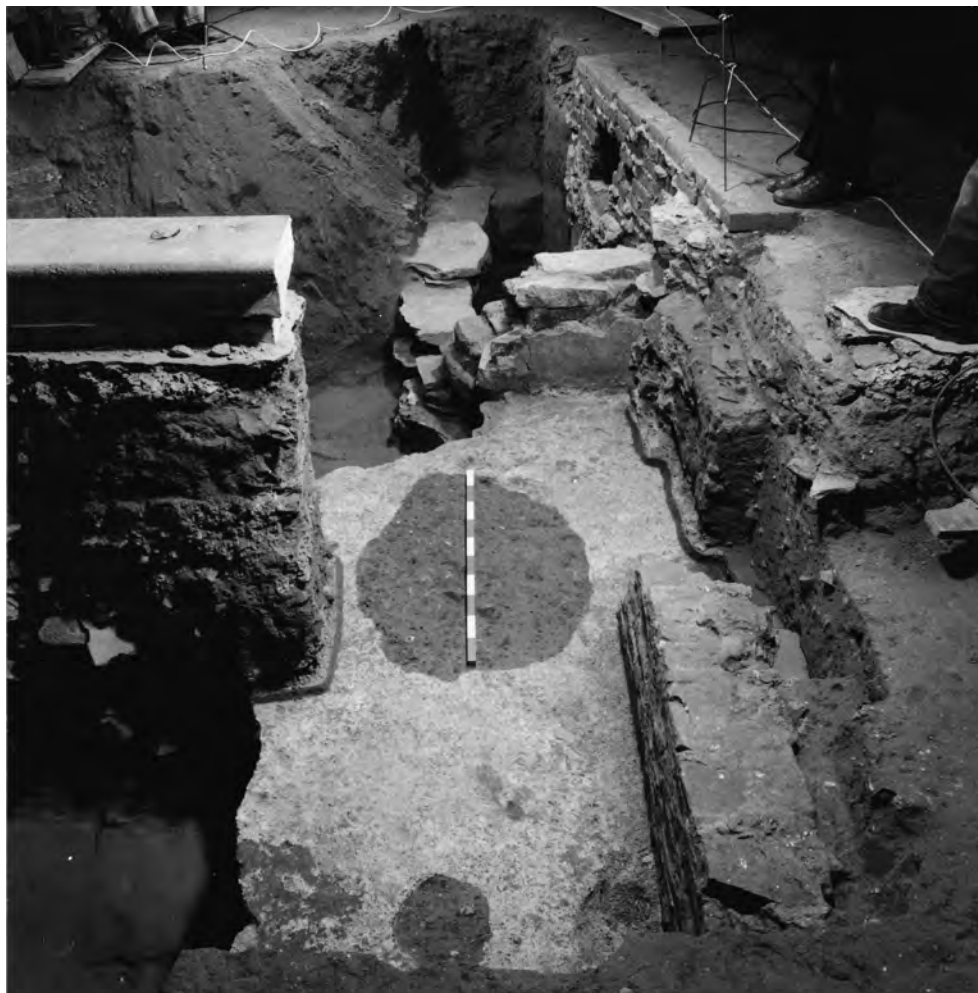
**Abb. 73** Schnitt 10. Blick von Westen auf den erhaltenen Rest des Mörtelstrichs 37. Die kleinere runde Verfärbung im Vordergrund ist das barockzeitliche Pfeilerloch 28. Im Hintergrund zeichnen sich die größere runde Verfärbung der Eintiefung 377 aus Phase B sowie der Rest der Ostmauer 40 des älteren karolingischen Chores ab.

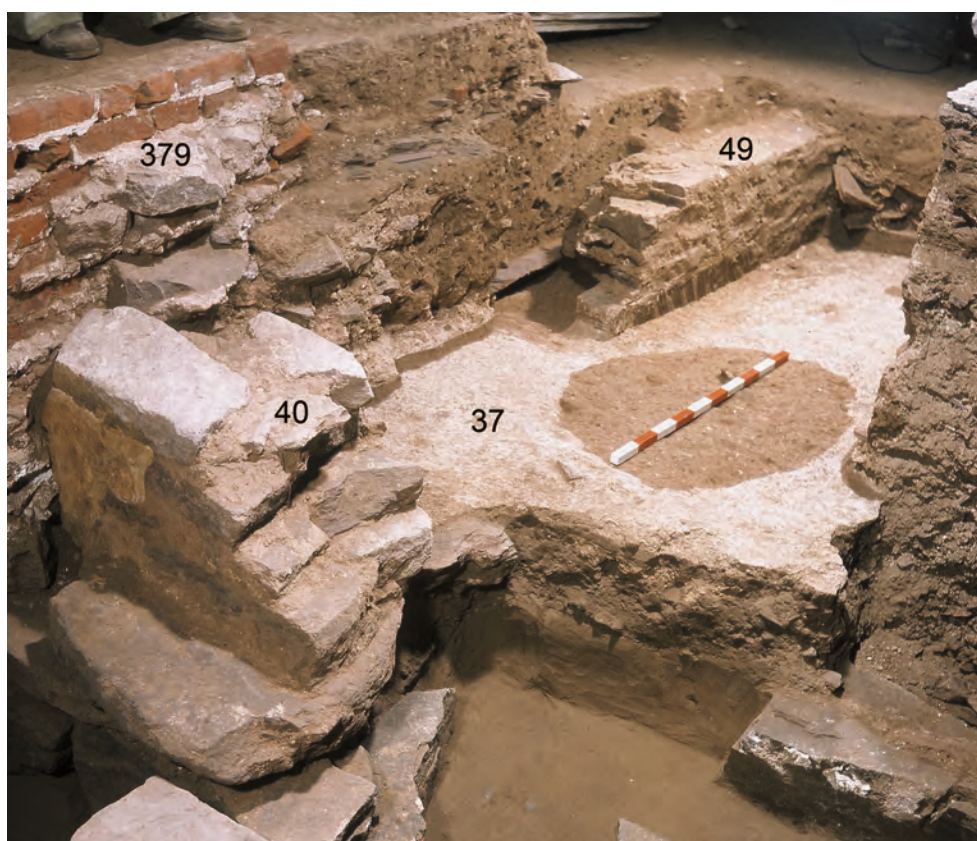
**Abb. 74** Blick von Nordosten in die Schnitte 6 und 10. Im Vordergrund liegt die Ostmauer 40 des ersten karolingischen Chores, die im Süden durch die gemauerte Gruft 379 geschnitten wird. Auf der Außenwand sind noch Reste des Putzes sichtbar. Im Westen zieht der Mörtelstrich 37 der ersten karolingischen Gangkrypta gegen die nördliche Binnenmauer 49. Auf der Fläche 37 zeichnet sich die dunklere Verfärbung 377 ab.

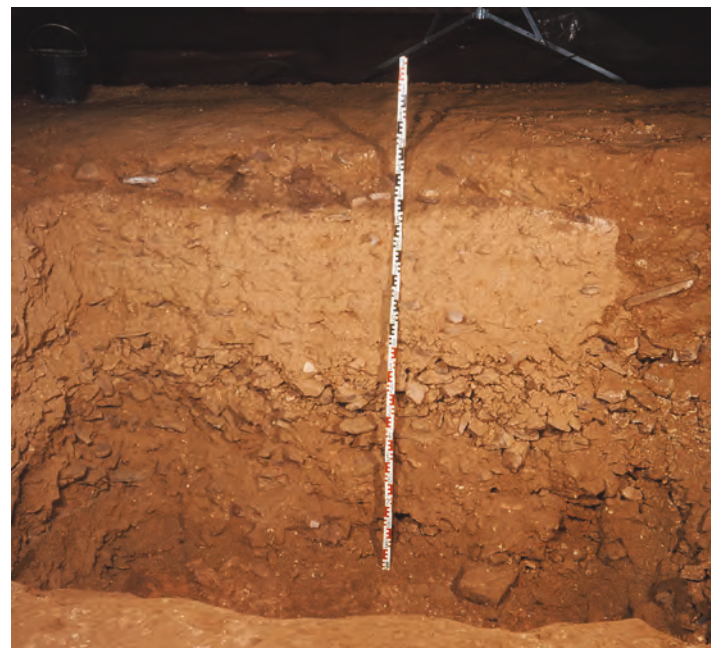
**Abb. 75** Schnitt 4. Blick von Norden auf die Verfüllung 22 in dem verfüllten Raum der ersten karolingischen Außenkrypta.

Östlich des Fundamentes 40 zeichnete sich etwa in der Mittelachse der Kirche in der Fläche unterhalb der Aufschüttung für den zweiten karolingischen Chor (Bef. 13) ein eingetiefter, mit Mörtelschutt und Wandputz (Bef. 22) verfüllter Raum ab (Abb. 75). Die entsprechende Verfüllung 22 bildete ein Schuttpaket von ca. 1,50 m Höhe, das bis hinunter zum Fußboden den kleinen, im Osten mit einer Apsis versehenen Raum vollständig ausfüllte. Unterhalb der Verfüllung kamen auch die Nord- (Abb. 76 und 77) und Spuren der Südmauer als Ausbruchgrube (Abb. 63) dieses Raumes zutage (Bef. 17). Die Abbruchkante der Nordmauer wie auch die Abbruchfläche der Mauer 40 waren von dieser Schicht bedeckt. Der Ostteil des Raumes war hingegen durch das barocke Fundament 18 fast komplett beseitigt worden. Nur ein kleiner Rest des Ostabschlusses in Form einer gebogenen Mauer (Abb. 25) konnte am Ende eines tunnelartigen Eingriffs von Osten – unterhalb des Hochaltarfundamentes – festgestellt werden.

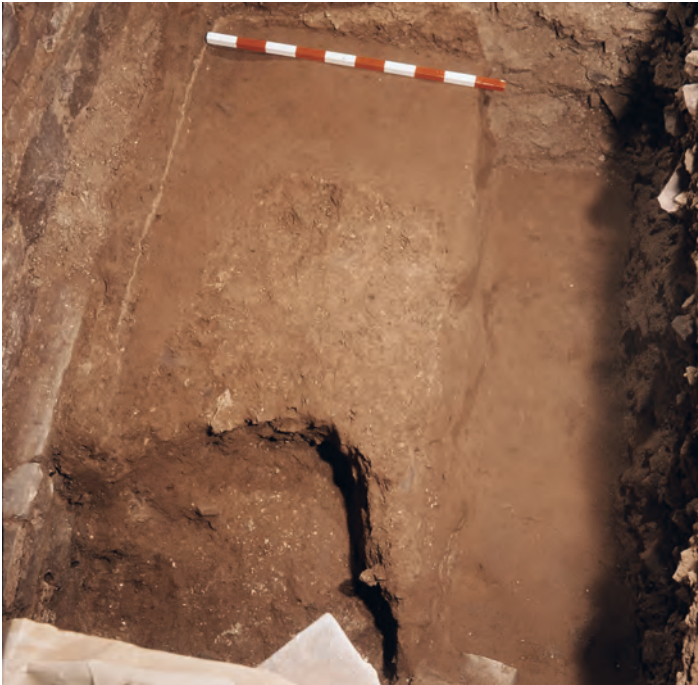
**Abb. 78** Schnitt 8. Blick von Westen auf die Ausbruchgrube 60a, die sich mit ihrer Verfüllung 60b im gewachsenen Lehm abzeichnet. Ihre sich nach Osten verjüngende Form sowie ihre stumpfen Enden sind deutlich zu erkennen. Im Westen hat ihre Abtragung schon begonnen.

An der Nord- und an der Südseite des älteren rechteckigen Chores, dessen Verlauf durch die Ausbruchgrube 25a und durch die Mauer 40 markiert ist, kamen im östlichen Bereich vier Befunde zutage, die eindeutig als Ausbruchgruben zu identifizieren waren. Diese älteren Ausbruchgruben wurden teilweise von den Befunden zu den Kryptenzugängen der später erfolgten Umbauten überlagert. Die Ausbruchgrube 60a (Abb. 78 und 79) an der Nordseite erstreckte sich in Ost-West-Richtung und verbreitete sich nach Westen bis zur Grenze von Schnitt 8. Sie war durch einen nur etwa 0,10 m schmalen Steg von der Ausbruchgrube 25a getrennt, schnitt die Abbruchschicht 155 und wurde von der Lehmschicht 41 für die Fußbodenbettung des Mörtelstrichs 36 überlagert, der den Fußboden der Phase B bildete. Die Wandungen der Ausbruchgrube waren fast senkrecht, mit Ausnahme der schrägen Nordwand, die sich nach Westen hin zunehmend flach aböschte. Die Sohle war weitgehend flach. Die stratigrafischen Bezüge weisen diese Ausbruchgrube eindeutig der Phase B zu, die Ausbruchgrube deutet also auf eine Mauer hin (Bef. 60), die in Phase B bei der Chorerneuerung abgerissen wurde.

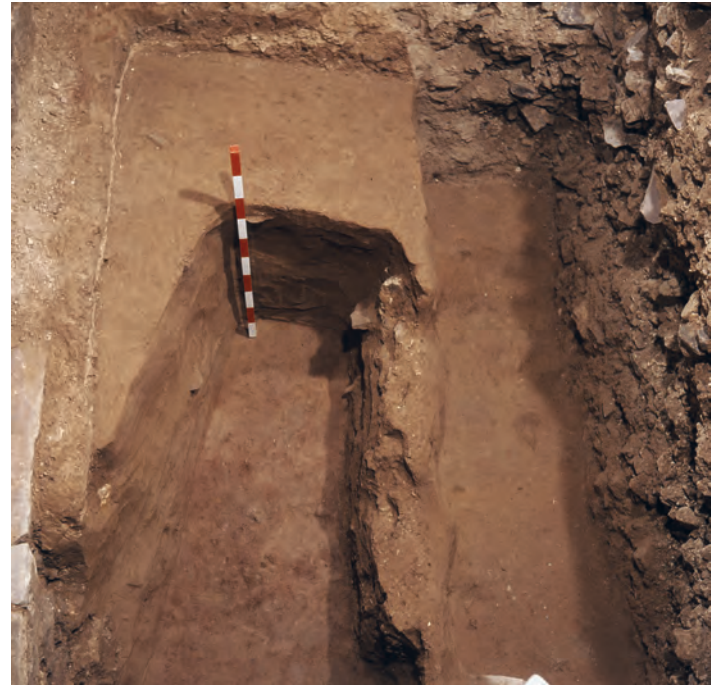
**Abb. 79** Schnitt 8. Die fast vollständig ausgehobene Ausbruchgrube 60a von Westen. Ein letzter Rest der Verfüllung 60b haftet noch am südlichen Rand der Grube.

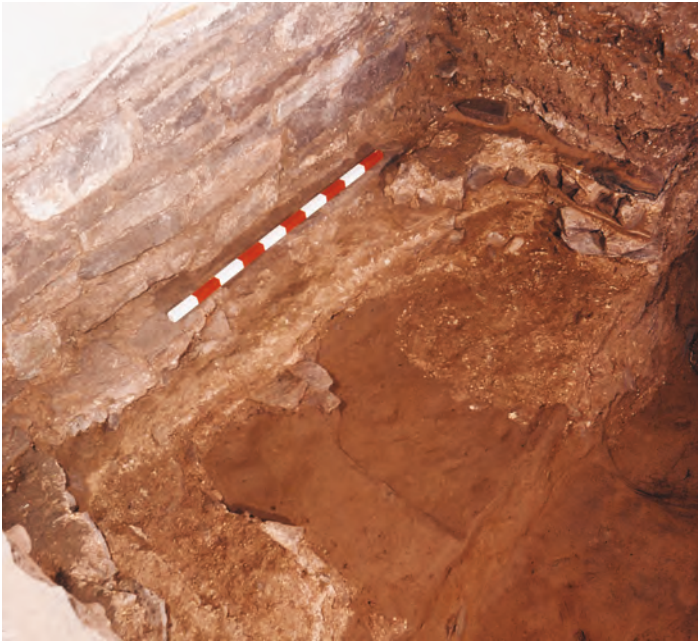
**Abb. 81** Blick von Nordosten in die südliche Ausbuchtung des Schnittes 5. Die abgerundete Ausbruchgrube 157b mit ihrer Verfüllung 157a zeichnet sich im gewachsenen Boden ab.

An der Südseite der Ausbruchgrube 25a,s und ungefähr in der gleichen Flucht wie die beiden nördlichen lagen zwei weitere als Ausbruchgruben interpretierte Befunde. Ihre abgerundeten Formen ließen – wie schon die nördliche Grube 59/59a – eher auf Pfostenlöcher als auf Mauerfluchten schließen. Das Gleiche könnte man auch vermuten für den Befund 69/69a im Süden. Pfosten aus Holz können nur mit einem Gerüst an dieser Stelle in Verbindung stehen, der Abstand zur Kirchenmauer ist dazu aber zu gering. Zudem ist die Form der beiden südlichen Gruben (157a/157b und 69/69a) nicht rund,

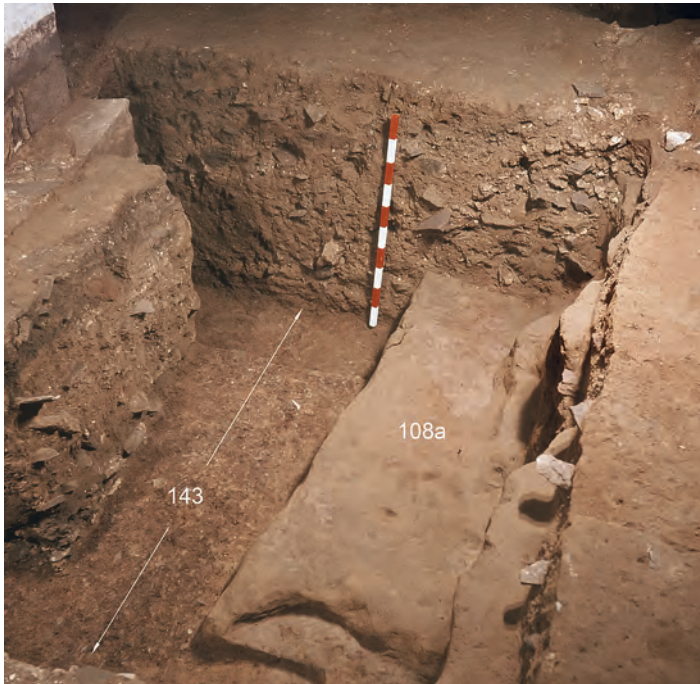
**Abb. 83** Schnitt 14. Blick von Südwesten auf die Baugrube 143 eines nur teilweise ausgeführten Fundamentes an der Nordseite der Kirche. Rechts die Sohle der geleerten Ausbruchgrube 108a der Fundamente für die nördliche Arkadenmauer. Nördlich von 143 liegt das Fundament 178 des Pfeilers in der nördlichen Langhauswand.

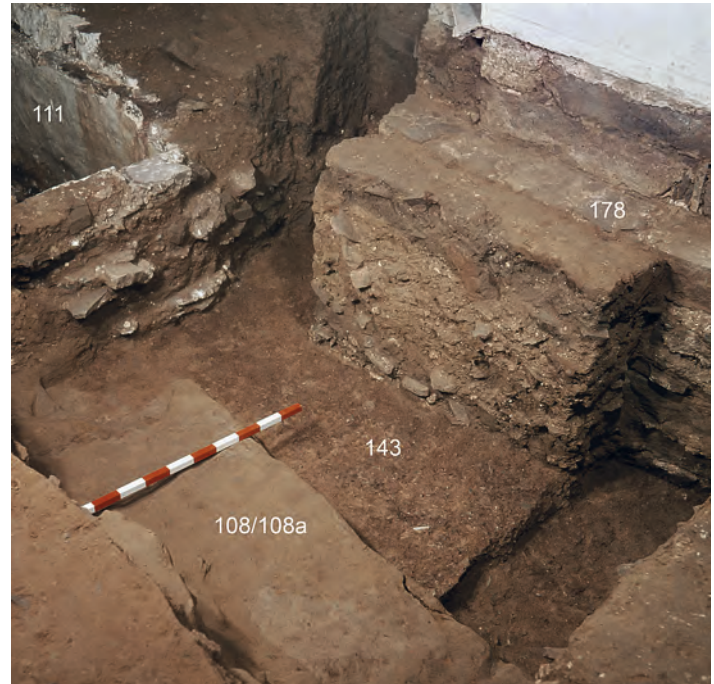
**Abb. 84** Schnitt 14. Blick von Südosten auf die barocken Ausbruchgruben 143 und 108. Weiter westlich ist ein Teil der barocken Gewölbegruf 111 sichtbar.

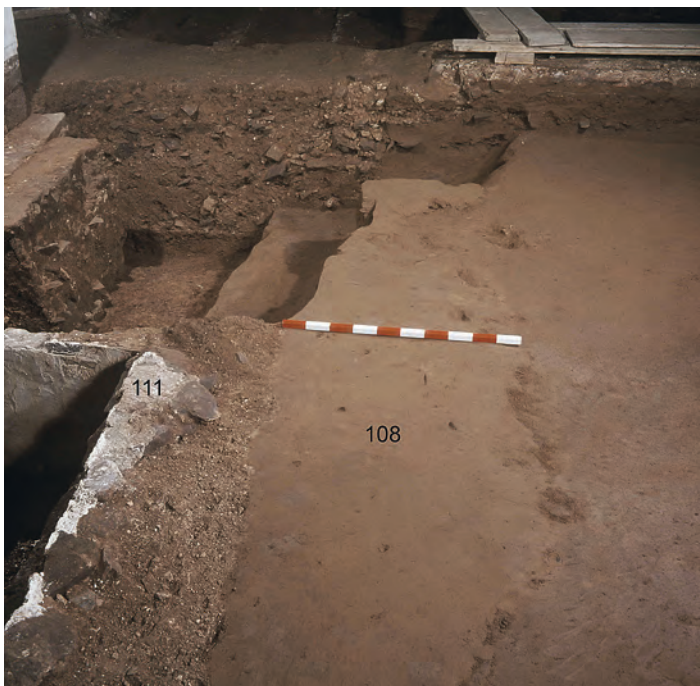
**Abb. 85** Schnitt 14. Blick von Westen auf die Ausbruchgrube 108. Links ein Teil der barocken Gruft 111. Im Profil an der östlichen Schnittgrenze sind die Verfüllschichten der beiden Gruben 143 und 108a zu sehen.

wurden sie als Spuren des Baugerüsts des barocken Neubaus interpretiert. Die Pfostengruben maßen ca. 0,60 m bis 0,80 m im Durchmesser (Bef. 28). Besonders deutlich waren sie in den Schnitten 16 bis 19 (siehe Beilage 3B) sowie in der Verfüllung 108 der Ausbruchgrube 108a. Diese Ausbruchgrube konnte sowohl im Norden (Schnitte 12 bis 15, Abb. 83 bis 85) als auch im Süden (Schnitte 16 bis 19) über ihre gesamte Ost-West-Länge verfolgt werden. Sie markierte den Verlauf der inneren nördlichen und der südlichen Arkadenwände im Langhaus der karolingischen Kirche. Es handelte sich um die westliche Fortsetzung der Ausbruchgrube 25a(n,s) an der Stelle der ehemaligen Fundamente der Seitenwände des ersten karolingischen Chores. Die Ausbruchgruben entstanden durch Abbrucharbeiten an der älteren Kirche in der Barockzeit, als die heute erhaltene Kirche errichtet wurde. Die nördliche Ausbruchgrube (108a,n) wurde von einer weiteren Ost-West-Grube in den Schnitten 12 bis 15 geschnitten (Bef. 143). 143 zeigte den gleichen Verlauf wie 108a,n, allerdings leicht nach Norden versetzt (Abb. 85). Sie

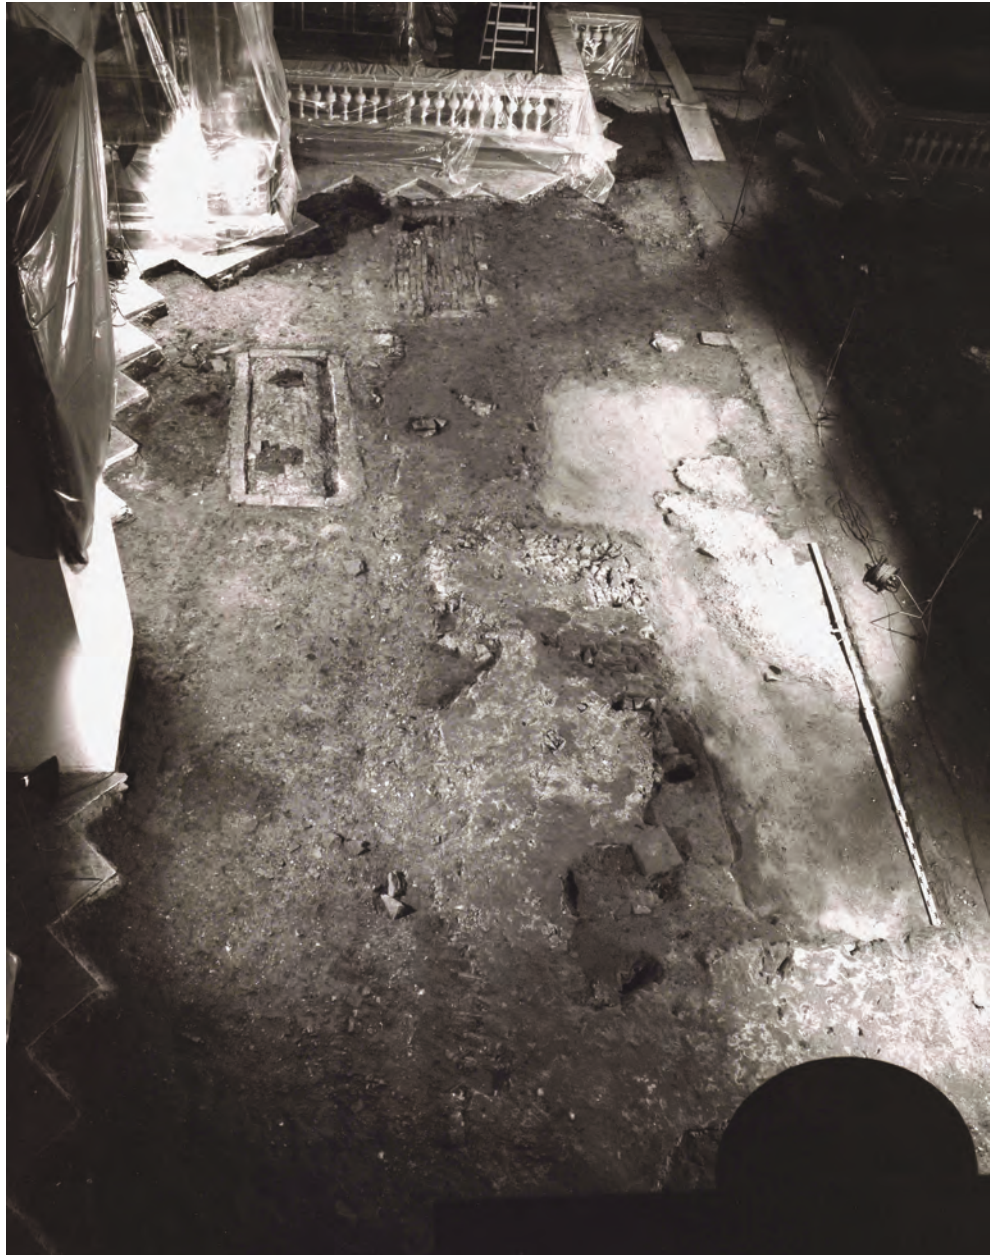
**Abb. 90** Blick von Osten in den nordwestlichen Bereich des Langhauses. Rechts die Gewölbe der beiden barocken Gräfte 111 und 112, im Hintergrund Fundament und Mauerwerk der nördlichen Mittelschiffarkade der karolingischen Kirche 114. Links zeichnet sich deutlich der Eisensarg 141b im Grab 141 ab. Zwischen den Gräbern liegt ein Teil des Mörtelstrichfußbodens 105.

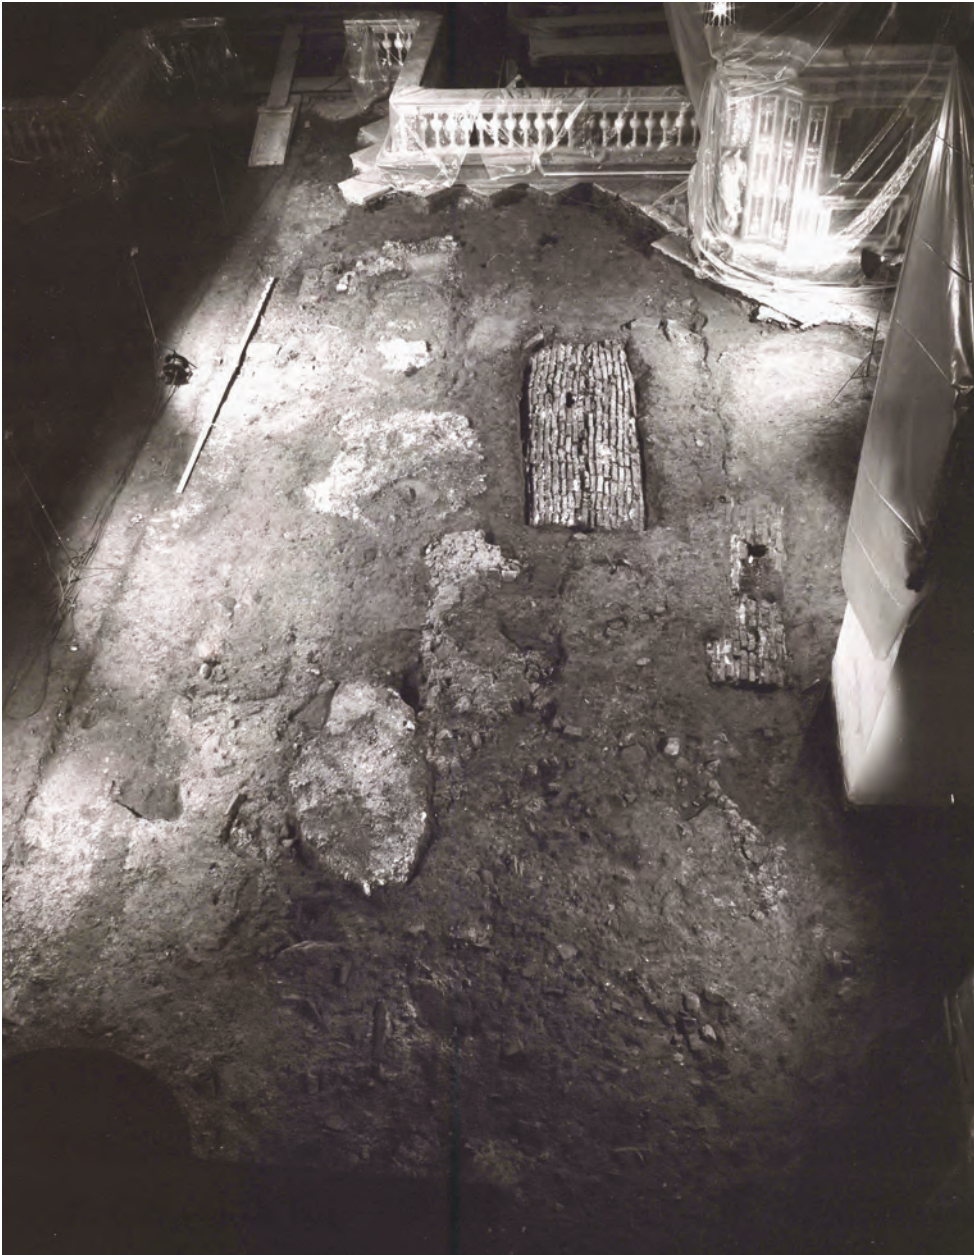
**Abb. 92** Blick von Westen in die südliche Hälfte des Langhauses zu Grabungsbeginn. Erkennbar sind die beiden gemauerten Gewölbegräber der Barockzeit 125 und 127.

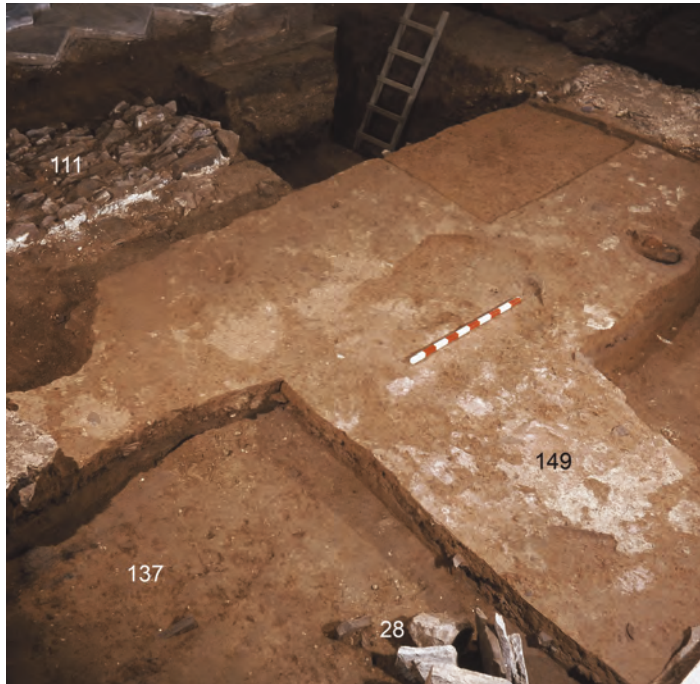
**Abb. 93** Schnitte 14, 15, Blick von Südwesten. Vorne zeigt die leichte Verfärbung im Boden das nicht untersuchte Grab 137 an, südlich davon ist eines der barocken Pfostenlöcher 28, hinten die Wölbung der barocken Gruft 111 zu sehen. In einem Teil der Fläche die Reste des ältesten Estrichs 149, der unterhalb der Bettung 102 für den Fußboden 105 zutage kam.

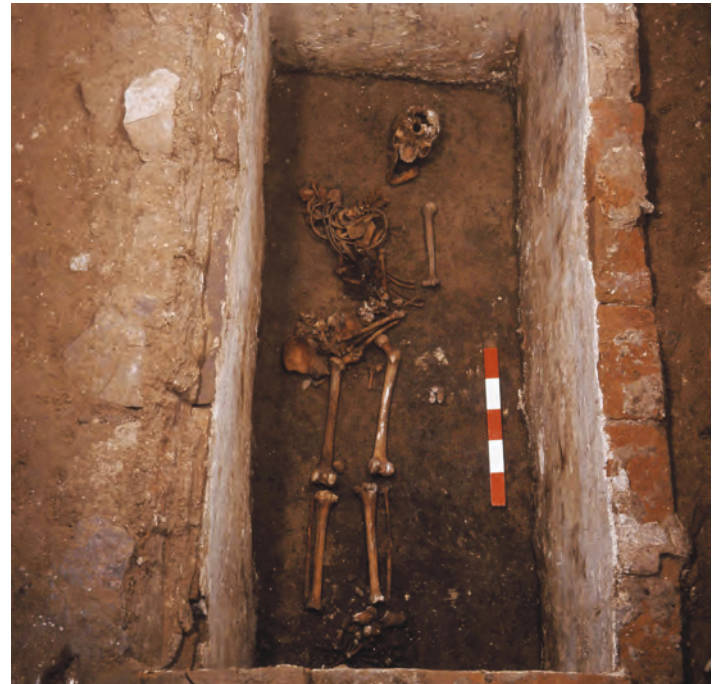
**Abb. 94** Schnitte 12, 13. Das gemauerte barocke Grab 98 von Osten.

reste und im Grab 97 die Spuren eines Schuhs vorhanden. Dieses letzte Grab wies auch noch die Inschriftplatte mit dem Todesjahr 1799 auf. Es wurde von Grab 98 geschnitten (Abb. 89 und 94). In der Lage des Skelettes bildete dieses Grab eine Ausnahme, da es nicht auf dem Rücken, sondern mit dem Gesicht nach unten lag. Die Hände waren auf dem Rücken gekreuzt.

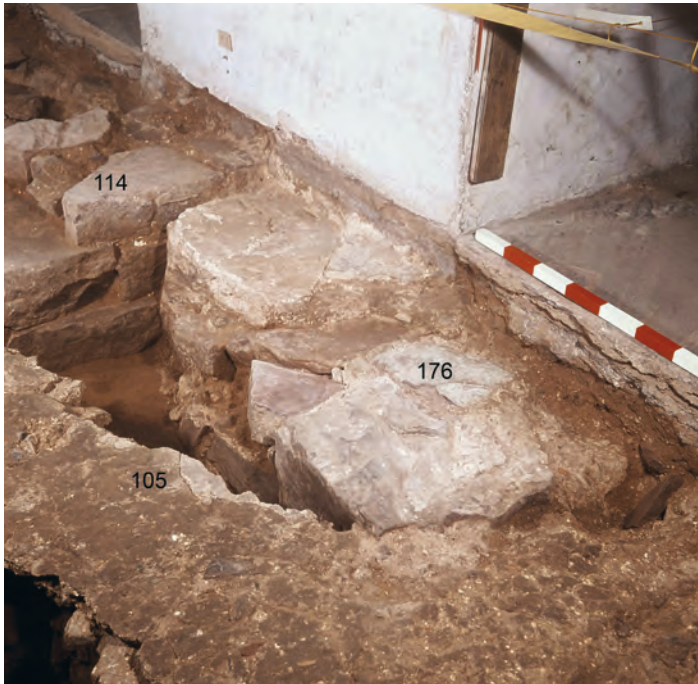
**Abb. 95** Schnitt 19. Blick von Nordosten auf Fundament und aufgehendes Mauerwerk 114s der südlichen karolingischen Arkadenwand. Nördlich an 114, rechts im Bild, schließt das Fundament 176 des südlichen Ostpfeilers des Westwerks an. Im Vordergrund Reste des Estrichfußbodens 105.

Nur die westlichen Enden der südlichen und der nördlichen Arkaden waren als Reste erhalten. Sie bestanden aus Teilen des aufgehenden Mauerwerks mit Fundamentsockel und dem eigentlichen Fundament aus unregelmäßigen, trocken verlegten Bruchsteinen (Bef. 114, südliches Fundament Abb. 95, 104 und 105, und Abb. 91 nördliches Fundament). Das nördliche Fundament wurde schon von Effmann und Rave erreicht, aber erst von Esterhues ausgegraben. Letzterer deutete es als Mauerrest der Mittelschiffvorlage (Abb. 106). Die Arkadenfundamente bestanden aus Bruchsteinmauerwerk mit sandigem Mörtel. Sie waren in ihrem unteren, vorspringenden Teil in Lehm verlegt.
