## DIE KLOSTERKIRCHE CORVEY

### GESCHICHTE UND ARCHÄOLOGIE

Band 1.1: Geschichte und Archäologie

BAND 43.1.1

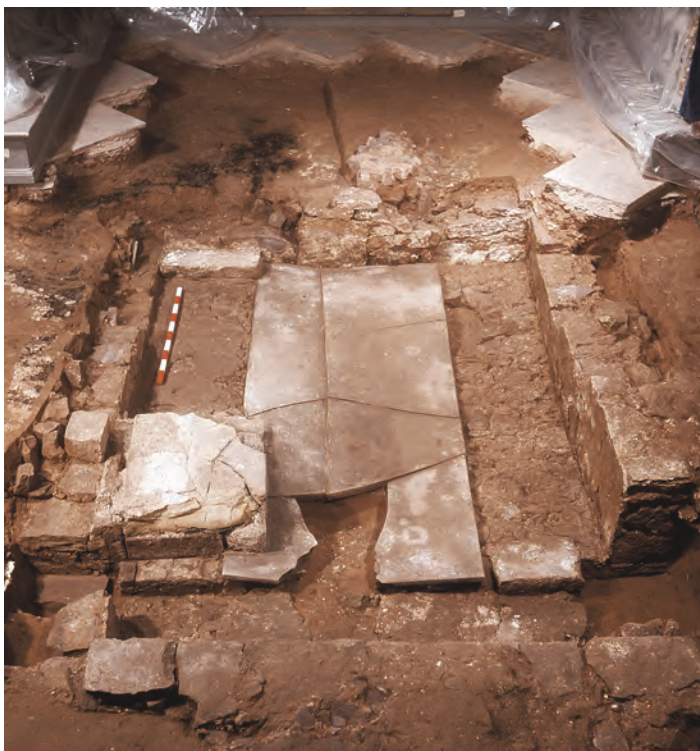
**Abb. 96** Schnitte 12, 16. Der aus zwei Teilen bestehende eingetiefte Raum 96 von Westen. Sichtbar sind die mittlere, zerbrochene Sollingplatte, die erhaltenen nördlichen Pfeiler und deren Spur an der südlichen Seite sowie das Stufenpodest an der Nordseite des Raumes.

Im Ostteil des Langhauses befand sich in der Mittelachse ein in den Boden eingetiefter, rechteckiger, von Mauerwerk eingefasster Raum (Bef. 96). Ost-, Nord- und Südwand bestanden aus einhäutigem Bruchsteinmauerwerk (Abb. 96 und 97). Die Struktur war zweigeteilt: in einen östlichen, annähernd quadratischen Hauptteil und einen schmalen, kürzeren, aber um 0,10 m stärker eingetieften Westteil. Der Fußboden im Ostteil bestand aus einer einzigen großen Sollingplatte von 0,4 cm Stärke (Abb. 98). Diese Platte war *in situ* gebrochen, die Fragmente waren zur Mitte hin etwas eingesunken. Sie zerbrach wahrscheinlich noch während der Nutzung des Raumes, da die Bruchkanten deutlich abgerundet sind. Nördlich und südlich der Steinplatte befand sich der aus einer Packlage von Bruchsteinplatten in Mörtelverguss bestehende Füllboden (Abb. 99), der einen Mörtelstrich auf Bruchsteinstückung bildete. Zwischen diesem Hauptteil der Anlage und dem westlich anschließenden, tieferen, schmalen Bereich vermittelte eine Stufe von ca. 0,10 m Höhe. Die Estrich-Oberfläche ist an der Nordseite relativ gut erhalten, an der Südseite hingegen ist sie stark beschädigt und durchbrochen. Einige dieser Beschädigungen könnten schon zur Zeit der Nutzung der Anlage entstanden sein und hätten dann nichts mit der Abbruchphase zu tun.

Die Reste und Abdrücke von Mauerblöcken an der Ostwand (Abb. 100) und im Westen dienten im Abstand von 1,90 m vermutlich als Stützen für zwei darauf liegende, mit den Langseiten ost-westlich ausgerichtete Sarkophage. Die steinerne Stufenanlage führte von Norden her in den Raum (Abb. 96 und 103).

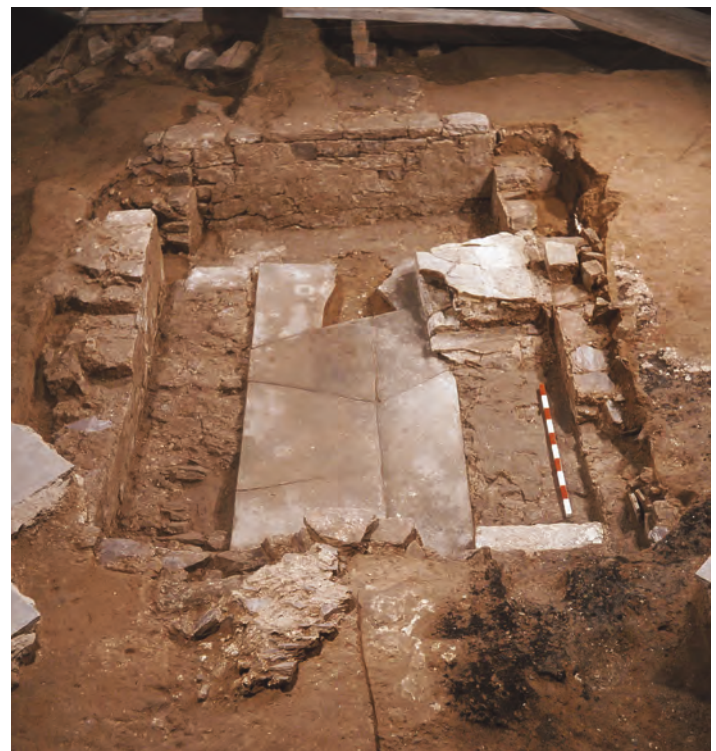
**Abb. 97** Schnitte 12, 16. Der eingetiefte Raum 96 von Osten. Im Vordergrund sind Reste der planierten Brandschicht 191 sowie des Estrichs 105 sichtbar.

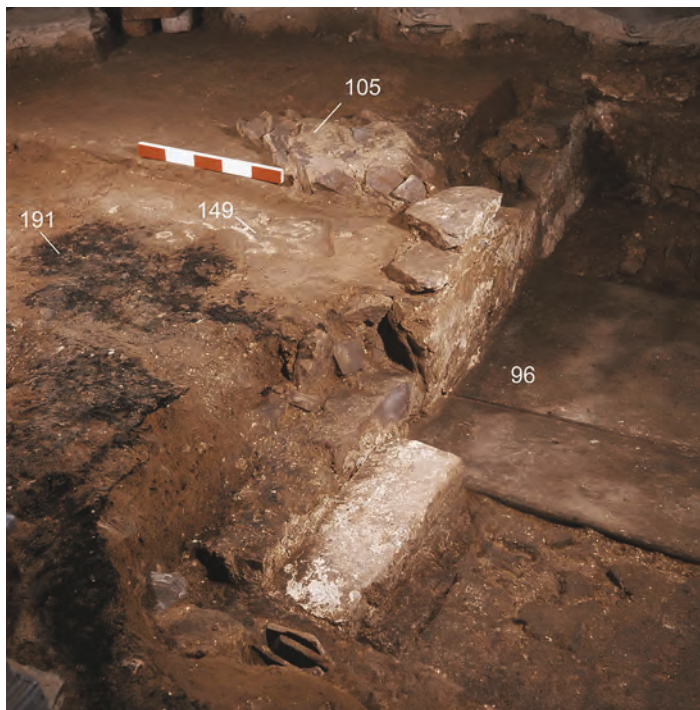
**Abb. 100** Schnitte 12, 16. Die Ostwand des Raumes 96 von Nordwesten. Links im Bild die Situation, in die der Raum eingetieft wurde: der karolingische Fußbodenestrich 105, der darunterliegende Estrich 149 der ältesten Phase und die darunterliegende planierte Brandschicht 191, die auf einen Brand vor Vollendung des Baus A hinweist.

In der nordöstlichen Ecke des Raumes befand sich direkt auf dem Mörtelstrich ein rechteckiger Stein, der Mörtelabdrücke eines weiteren aufgemauerten Steins trug (Abb. 100). Ähnliche rechteckige Steine befanden sich offenbar auch an der Südseite: der eine in der Südostecke und ein zweiter in etwa 1,90 m Abstand nach Westen hin. Die ursprünglich vorhandenen Steine sind zu erschließen, da in die Südwand (in der Südostecke, etwa 0,20 m von der Ostwand des Raumes sowie etwa 1,90 m nach Westen) senkrechte Rillen von 3 mm Breite in den noch frischen Wandputz eingeritzt worden waren (Abb. 99). Sie markierten offensichtlich während des Baus der Anlage die Positionen der rechteckigen Steine. Zudem befanden sich auf dem Fußboden und an der Wand an den genannten Stellen Mörtelreste, die auf diese Steine hindeuteten. Die Spu-

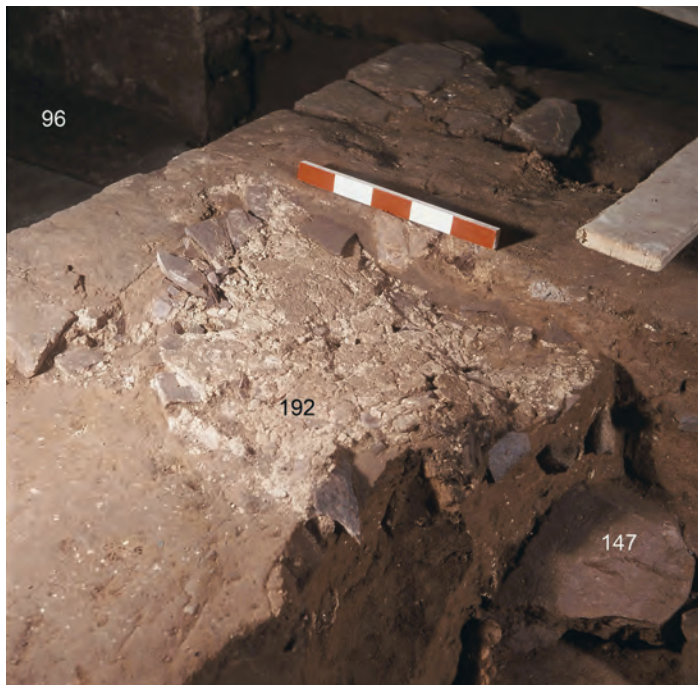
**Abb. 102** Schnitt 12. Blick von Nordwesten auf die Westwand des Raumes 96. Fußboden 192 überlagert die Mauerkrone. Rechts im Bild ist der Ansatz des Grabes 147 zu sehen.

Es ist zu vermuten, dass das Mauerwerk dieses Raumes zumindest an seiner Westseite das Fußbodenniveau nicht überragte: Über die Westwand zieht nämlich der Fußbodenrest 192 (Abb. 102), das Mörtelbett eines verlorenen Plattenbodens, der den älteren Fußboden 105 überlagerte. Auf diesen Schichten<sup>21</sup> lagen ursprünglich Reste eines Plattenfußbodens aus Sandsteinplatten, die teilweise die Westmauer des Raumes 96 überlappeten. Die Höhendifferenz von ca. 0,60 m zwischen dem Fußboden des Westteils der Anlage und dem Kirchenniveau führt zur Annahme, dass ein Geländer die Westseite sicherte. Pfosten Spuren einer solchen Konstruktion sind jedoch nicht gefunden worden. Man kann daher vermuten, dass sich an den beiden Öffnungen in der Nordwest- und der Südwestecke des schmalen, rechteckigen Teils der Anlage Eckpfeiler befanden, die aus dem Fußbodenniveau herausragten und eine Art Geländer trugen. In welcher Form dies allerdings ausgeführt gewesen sein könnte, bleibt ungewiss. Für die Nord-, Ost- und Südwand der Anlage kann hingegen angenommen werden, dass die Umfassungsmauer als Brüstungsmauer hochgezogen war. Es bestehen keine Hinweise darauf, dass der Raum in irgendeiner Form überdacht war.

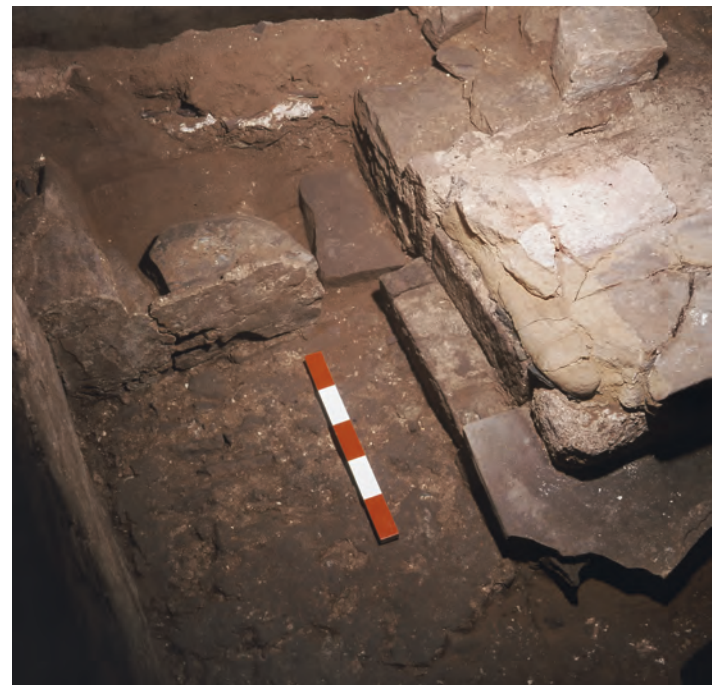
**Abb. 103** Schnitt 12. Blick von Süden auf den nördlichen Bereich des längsrechteckigen, vorgesetzten Westteils der Anlage. Rechts im Bild ist das rechteckige Stufenpodest sichtbar.

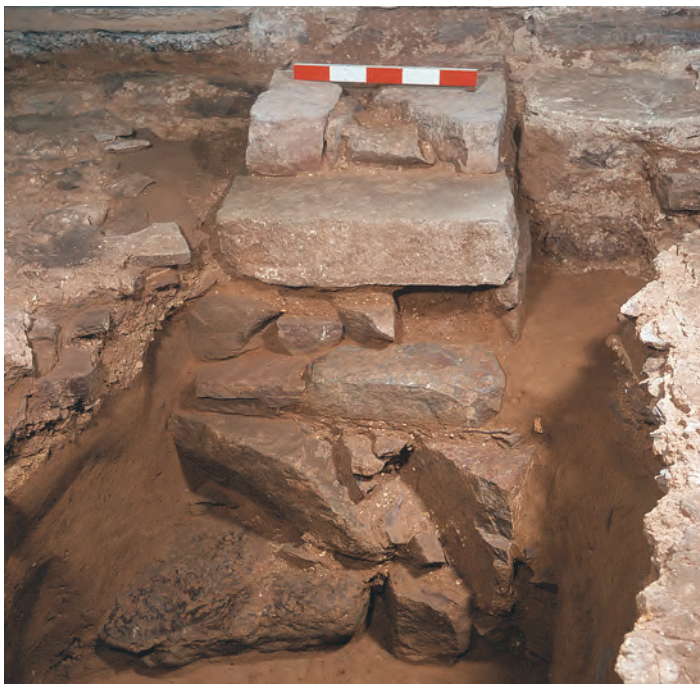
**Abb. 104** Schnitt 19. Fundament und Aufgehendes 114 der südlichen Arkadenmauer von Osten.

Nur die westlichen Enden der südlichen und der nördlichen Arkaden waren als Reste erhalten. Sie bestanden aus Teilen des aufgehenden Mauerwerks mit Fundamentsockel und dem eigentlichen Fundament aus unregelmäßigen, trocken verlegten Bruchsteinen (Bef. 114, südliches Fundament Abb. 95, 104 und 105, und Abb. 91 nördliches Fundament). Das nördliche Fundament wurde schon von Effmann und Rave erreicht, aber erst von Esterhues ausgegraben. Letzterer deutete es als Mauerrest der Mittelschiffvorlage (Abb. 106). Die Arkadenfundamente bestanden aus Bruchsteinmauerwerk mit sandigem Mörtel. Sie waren in ihrem unteren, vorspringenden Teil in Lehm verlegt.

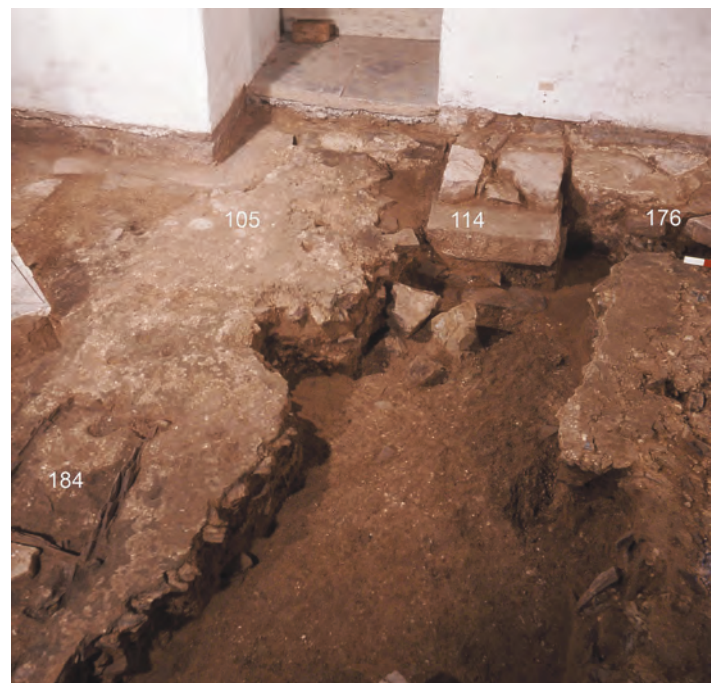
**Abb. 105** Schnitt 19 von Osten. Fundament und Aufgehendes der südlichen Arkadenmauer 114 und die nach Osten verlaufende Ausbruchgrube 108a. Rechts der Mauer 114 liegt das Fundament 176 des südlichen Ostpfeilers des Westwerks. Links im Bild ist das rechteckige Kästchen 184 zu sehen.

Die schon erwähnten Ost-West verlaufenden Ausbruchgruben (108 die Auffüllung, 108a die eigentliche Grube) zeigten den Verlauf der karolingischen Spannfundamente unter den Arkadenstützen an, die das Mittelschiff vom nördlichen und südlichen Seitenschiff trennten. Die Ausbruchgruben entstanden erst in der Barockzeit, wie ihre Verfüllung zeigte. Die südliche Ausbruchgrube war bis auf jene Stellen, an denen sie durch barocke Gräfte unterbrochen wurde, vollständig erhalten. Die nördliche Ausbruchgrube war hingegen nur noch in ihrer südlichen Begrenzung existent, während die nördliche Begrenzung in einer weiteren jüngeren Ost-West-Grube (Bef. 143) entlang der barocken Langhausmauer im Norden verschwunden war. Die Grube 143 zeigte sich in ihrer stratigrafischen Lage als jünger als die Einfüllung 108 der Ausbruchgruben der Arkadenspannmauer. Das barocke Langhausfundament 178 war wiederum gegen die verfüllte Grube 143 gesetzt, was bedeutet, dass diese Grube älter als der stehende barocke Bau sein muss.

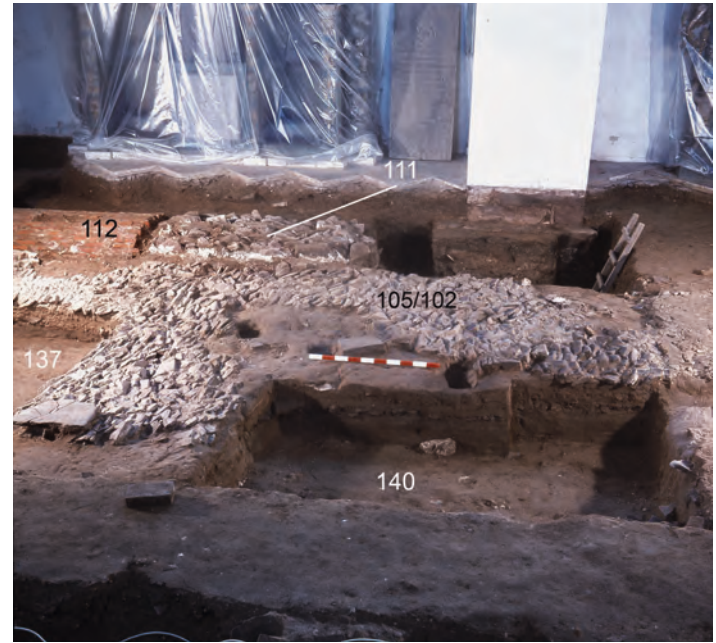
**Abb. 108** Schnitte 12, 13. Der karolingische Fußboden 105 von Süden, der von zahlreichen Gräbern geschnitten wird. Hier sind im Vordergrund Grab 144 und Kindergrab 144a zu sehen, weiter rechts Grab 97.

Auf der gesamten Fläche des Langhauses war der Estrichfußboden 105 in weiten Bereichen erhalten und wurde freigelegt (Abb. 107 bis 109). Ein Teil dieses Estrichs war schon im Bereich des heutigen Chores erkannt worden (siehe Kap. III.2.3, Abb. 110). Er entsprach jenem Estrich, der auch im Bereich des Zuganges zur Außenkrypta in den Schnitten 1, 3 (Bef. 12) und 3, 5, 8 (Bef. 36) freigelegt wurde. Der Estrich 105 war im Westen des Langhauses (Abb. 108) über weite Flächen noch relativ gut erhalten, während er im Osten stark gestört war. Unterhalb dieser aus einer reinen Mörteldecke mit einer Packlage aus Bruchsteinen bestehenden Schicht befand sich als Niveauausgleich

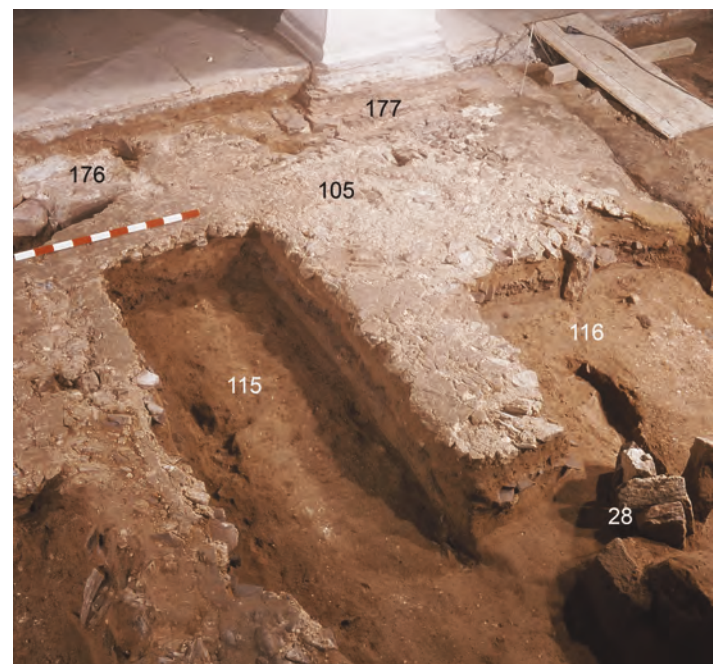
**Abb. 109** Schnitt 19. Blick von Südosten auf einen Teil des karolingischen Mörtelstrichs 105. Er wird geschnitten von den Gräbern 115 und, weiter rechts, 116. Im Osten sind das barockzeitliche Pfostenloch 28, im Westen die karolingische Fundamentierung 176 des Westwerkspfeilers (links) sowie die Fundamente 177 unter dem renaissancezeitlichen Pfeiler der Empore zu sehen.

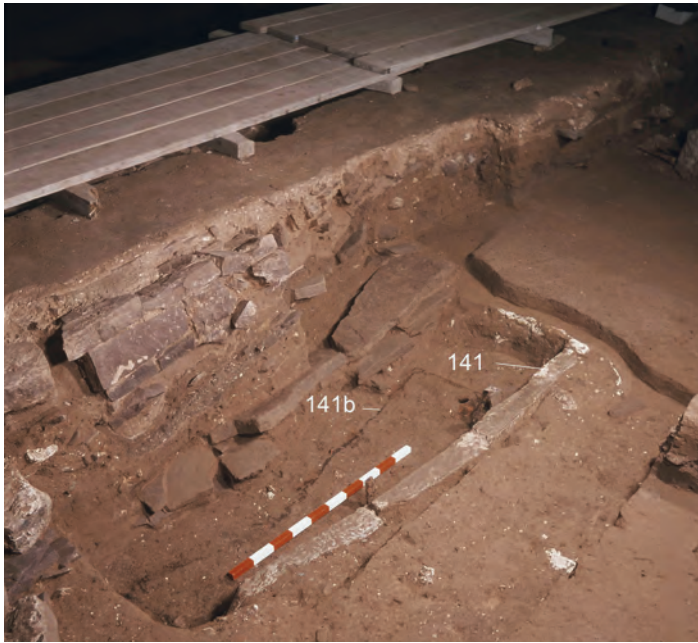
**Abb. 111** Schnitte 13, 14. Das Grab 141 von Nordosten.

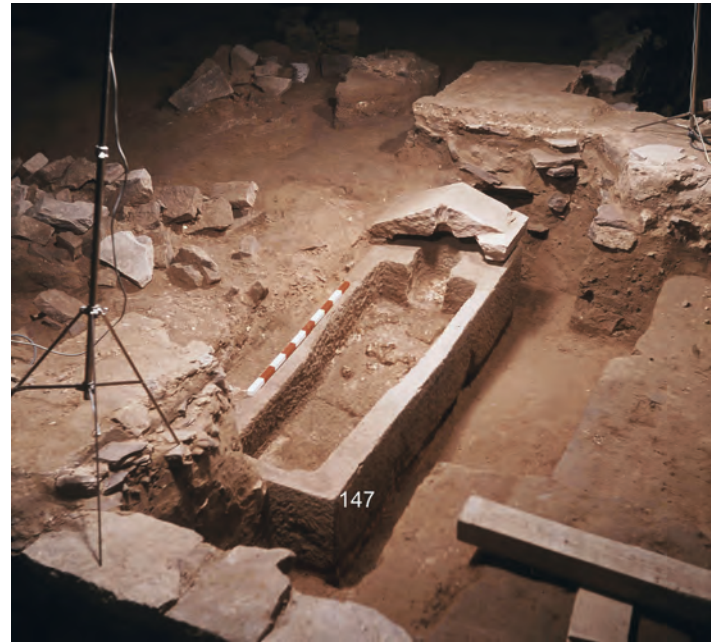
**Abb. 112** Schnitte 12, 13. Blick von Osten auf den Steinsarkophag 147. Der zerbrochene Steindeckel ist entfernt worden und das Innere des Sarkophags mit runder Kopfnische sichtbar.

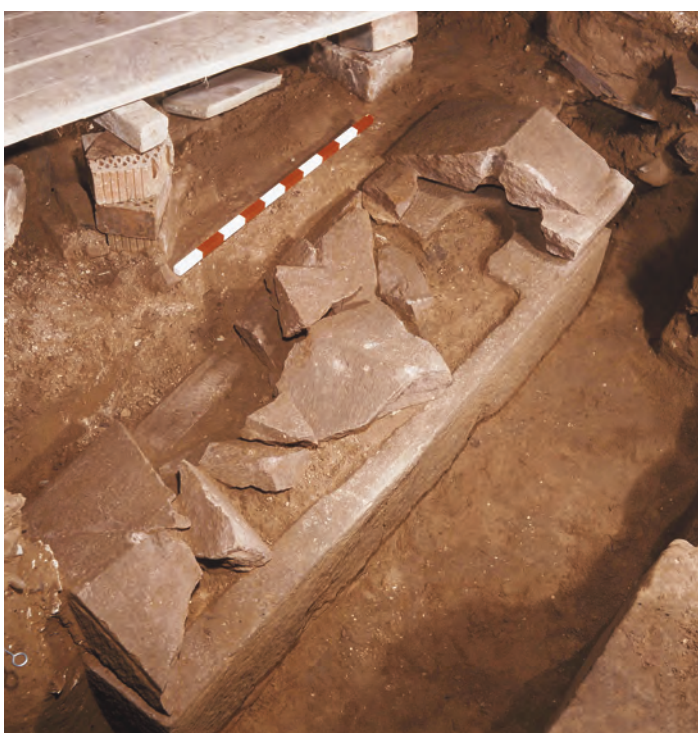
**Abb. 113** Schnitte 12, 13. Das Grab 147 mit darüberliegender, zertrümmerter Steinplatte von Nordosten.

noch erhalten, der Rest war zertrümmert (Abb. 113). Kleine Löcher von ca. 6 cm Durchmesser fanden sich an den Bruchkanten des Kopf- und des Fußstücks in der Mittelachse. Sie hatten die Funktion, eine Halterung für einen eisernen Tragering aufzunehmen. Der Sarkophagtrug hatte eine annähernd rechteckige Form. Der Innenraum des Sarkophags wies eine anthropomorphe Ausformung auf: Er verjüngte sich stark zum Fußende hin und zeigte an der Westseite eine runde Kopfnische. Eine Längsrille und – an der tiefsten Stelle – ein Abflussloch befanden sich auf der Sohle des Trops. Die im Sarkophag liegende Bestattung zeigte ein nicht vollständig erhaltenes Skelett, dessen Knochen verstreut auf der Sohle des Sarkophags lagen. Dieser Sarkophag wurde zu einem unbestimmten Zeitpunkt beraubt, wie ein Raubschacht mit Einfüllung 209 in Form einer trichterförmigen Mulde direkt oberhalb des Sarkophags 147 erkennen ließ. An den Sarkophag 147 nördlich anschließend befand sich eine weitere Grubenfüllung (Grab 146, Abb. 114) aus vermischtem Lehm mit etwas Mörtelschutt, die zu Grab 147 parallel angelegt wurde und dessen Nordkante überschneidet. In der rechteckigen, länglichen Grube befanden sich vermoderte Reste des hölzernen Sargbodens, während sich die Seitenwände nur als Verfärbung erhalten hatten. Das in den Holzsargresten liegende Skelett war vollständig und in relativ gutem Zustand. Die aus vermischtem Lehm bestehende Grubenfüllung enthielt zudem eine Packung von Knochenresten, Schädelteilen, Arm-, Becken- und Beinknochen (Abb. 115), die vermutlich zu einer älteren Bestattung gehörten (ohne Bef. Nr.), beim Anlegen des Grabs 146 exhumiert und bei der Einfüllung der Grabgrube wieder bestattet wurden. In der Mittelachse der Kirche, in der dritten westlichen Gräberreihe vor Raum 96, befand sich ein weiteres mit Sollingplatten abgedecktes Grab (Bef. 197). Von den Platten waren nur zerbrochene und verstürzte Stücke erhalten. Dieses Grab wurde nicht untersucht. Das Vorhandensein der Grab-schachtverfüllung 211 oberhalb des Grabes und die Zerstörung der ansonsten durchaus stabilen Deckplatte deuteten allerdings daraufhin, dass das Grab bereits sekundär geöffnet bzw. beraubt worden war. Unter diesem Grab lag eine weitere nicht untersuchte

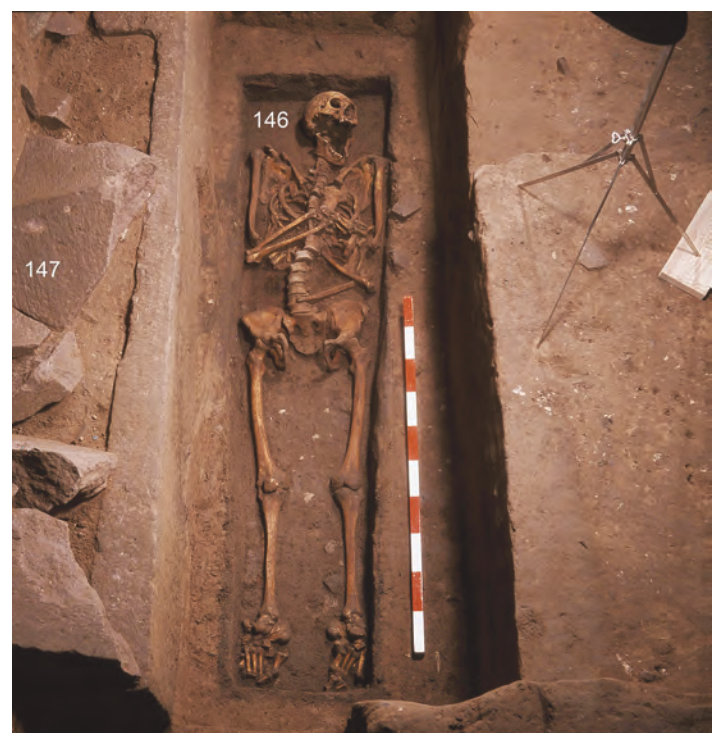
**Abb. 114** Schnitte 12, 13. Das Grab 146 von Osten. Links am Rand ist auch ein Teil des Steinsarkophags 147 zu sehen.

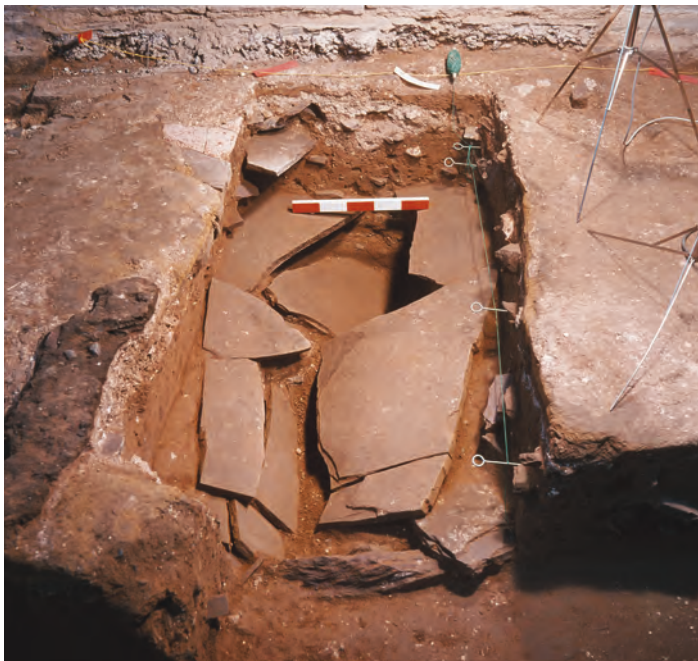
**Abb. 116** Schnitte 15, 19 von Osten. Grab 230 mit der in mehrere Teile zerbrochenen Abdeckplatte.

In der Mittelachse der Kirche befand sich westlich und teilweise bereits im Bereich des Westwerks das Steinplattengrab 230 (Abb. 116). Seine aus einer Sollingplatte bestehende Abdeckung war in mehrere Teile zerbrochen. Obwohl das Grab nicht freigelegt wurde, zeigte sich an der Nord-, Ost- und Westseite die Grabeinfassung, die aus bis zu 0,10 m dicken Platten bestand. Die Grabfüllung enthielt verworfene Reste des Fußbodens 105. Sie war bedeckt von einer Mörtelschuttlage, die von einem Mörtelstrich oder dem Unterbau eines Plattenbodens stammen könnte (vgl. 229 und 192). Es besteht die Möglichkeit, die beiden Gräber 213 und 230 zeitlich in Folge zu setzen und mit dem in den

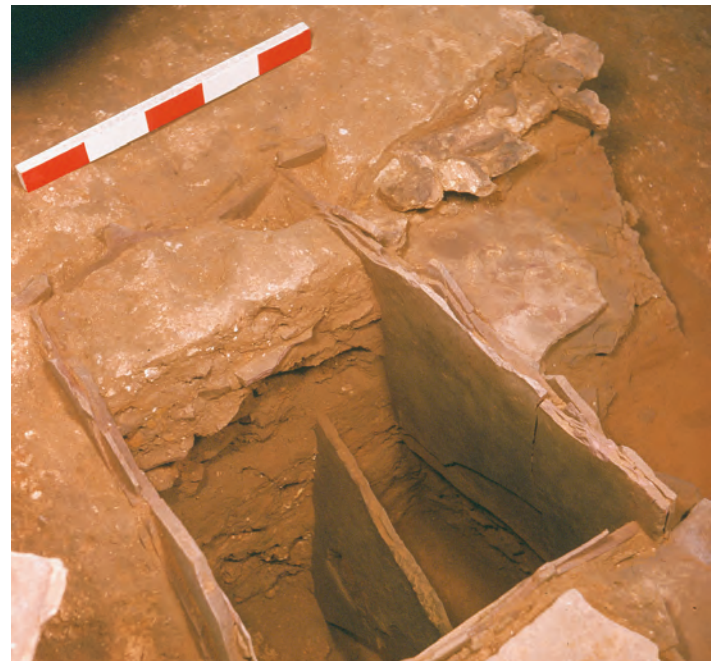
**Abb. 117** Schnitt 19. Blick von Südosten auf die viereckige und zur Hälfte geleerte Kiste aus Sollingplatten 184. In der Mitte ist die in Ost-West-Richtung hochkant stehende Platte sichtbar.

Im Westteil des südlichen Seitenschiffes befand sich unter dem in die Barockzeit zu datierenden Mörtelschutt (wahrscheinlich entsprechend Bef. 188), der gegen die Seitenschiffwände zog, eine trapezförmige Eintiefung (Bef. 184a, 184b, Abb. 117, Abb. 118), die eine längliche Form in Ost-West-Richtung aufwies. Ihre Ost-West-Länge betrug 0,76 m, in Nord-Süd-Richtung erreichte sie max. 0,60 m. Die Seiten des oberen Bereichs der Eintiefung (Bef. 184a) bestanden aus je einer Sollingplatte von ca. 4 cm Stärke, die aus dem barocken Mörtelniveau etwas herausragten und ohne Mörtel aneinander gesetzt waren. Die nördliche und die südliche Platte waren nach oben hin etwas zueinander geneigt. In Ost-West-Richtung gesetzt befand sich in der Mitte dieses Vierecks eine weitere hochkant stehende Platte, deren UK in der Mittelachse des Vierecks verlief. In der Mitte dieser Platte befand sich ein rundes Loch von etwa 5 cm Durchmesser, das vermuten lässt, dass sie in Zweitverwendung in die trapezförmige Grube gesetzt wurde. Ihre UK lag tiefer als die Unterkanten der nördlichen und der südlichen Platte; ihre OK lehnte an der östlichen Platte, die darauf lag. Der ca. 0,30 m unterhalb der UK der oben beschriebenen beiden Platten liegende Bereich 184b (Beilage 9: P.24) zeigte an der Nordseite schichtweise in Lehm verlegte kleine Bruchsteine, die eine Art Mauerwerk bildeten. An der Süd- und Ostseite waren Bruchstücke weiterer, ebenfalls hochkant stehender Platten sichtbar. Die Westseite war nicht sichtbar, da sie von dem stehen gelassenen Teil der Verfüllung bedeckt blieb. Dieser untere Bereich (Bef. 184b) wies auf eine vorhergehende Konstruktionsphase dieser rechteckigen Eintiefung hin. Der gesamte Innenraum der Grube war von mehreren, übereinanderliegenden, unterschiedlichen Lehm- und Mörtelschichten aufgefüllt (Bef. 184c bis 184i). In Höhe der UK der

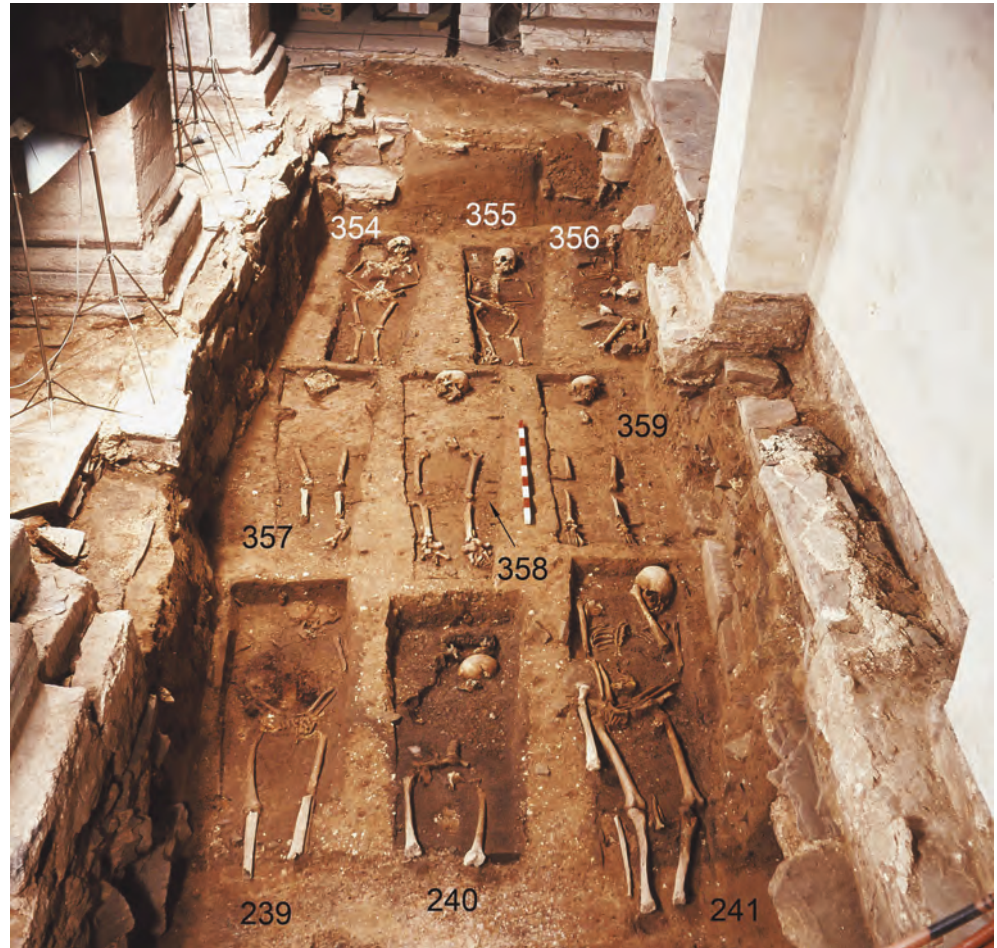
**Abb. 125** Schnitte 21, 22. Das Nordseitenschiff von Osten mit den barocken Bestattungen. Im Vordergrund liegen die durch den Schnitt von Esterhues abgetrennten Knochen des östlichen Teils der Skelette.

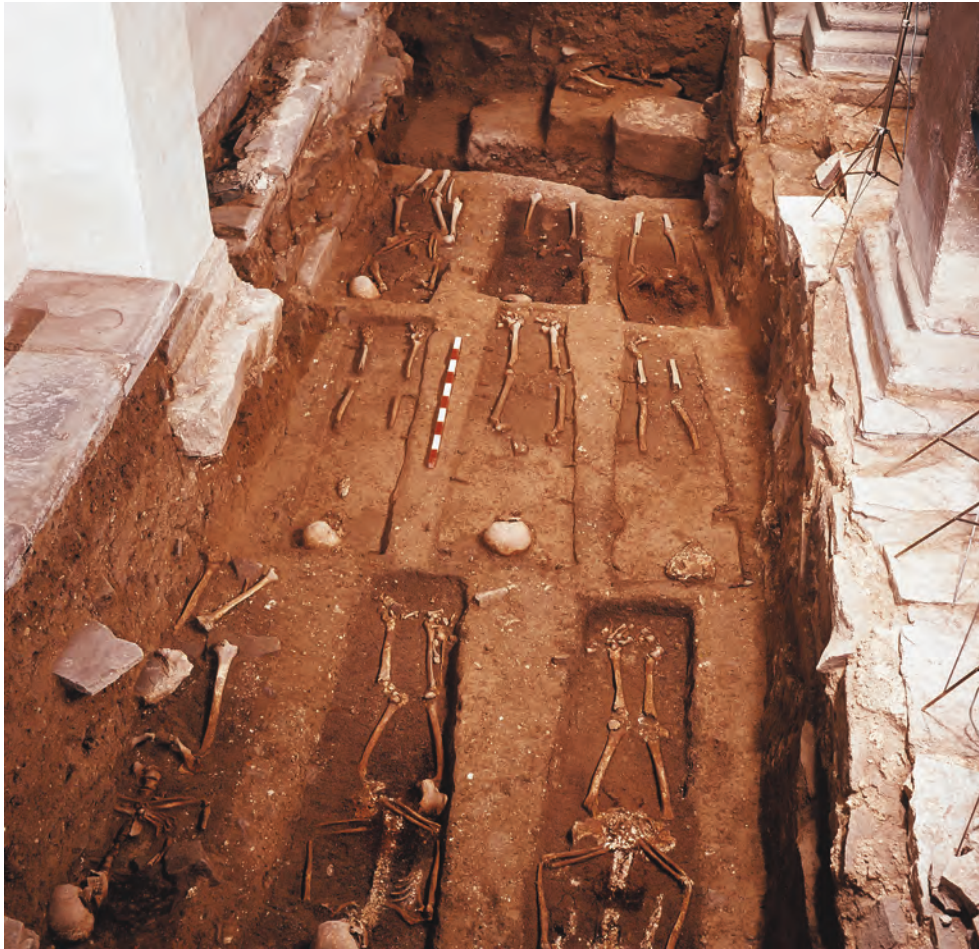
**Abb. 126** Schnitte 21, 22. Das Nordseitenschiff von Westen mit neun annähernd vollständig erhaltenen barocken Gräbern, die 1705 an diese Stelle umgebettet wurden.

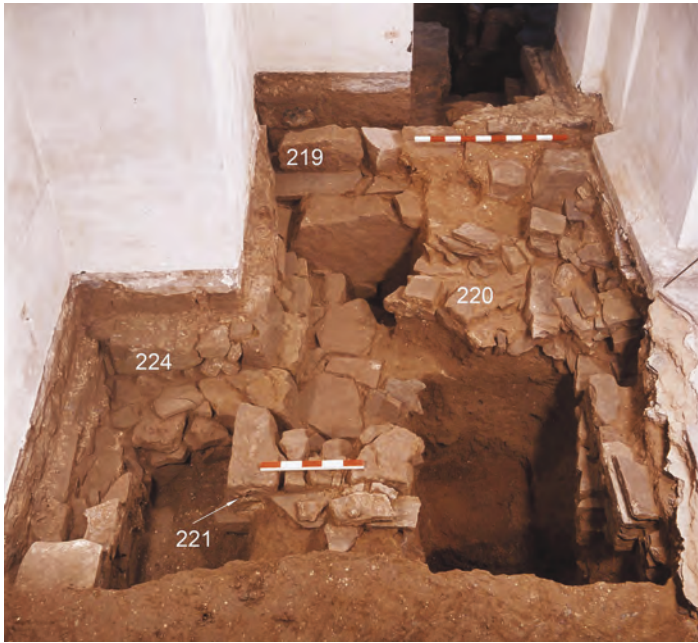
**Abb. 127** Schnitt 20. Blick von Westen auf die Überreste der Kapelle im Nordseitenschiff. Im mittleren Vordergrund die Reste des vermuteten Altars 221, im Hintergrund rechts der Ansatz einer kleinen runden Apsis 220, weiter hinten die Reste der Westmauer der ersten karolingischen Kirche 219. Rechts vom Altar vermutlich die Ausbruchgrube eines durch Esterhues entfernten Grabes. 224 ist ein Fundament aus vorbarocker Zeit.

Im Schnitt 20 lag möglicherweise die letzte Spur einer weiteren Bestattung (Abb. 127) der 1705 bezeugten Gruppe. Hier zeigte sich eine rechteckige, grabförmige Eintiefung, die in den tief liegenden, gewachsenen Boden eingriff. Sie schnitt sowohl die Apsis als auch den Altarrest des Kapellenraums, der sich hier befand (siehe unten). Man kann vermuten, dass durch eine der hier angelegten Grabgruben die älteren Mauerreste z. T. beseitigt wurden. Esterhues entfernte in diesem Bereich offenbar die Gräber, ohne davon Nachricht zu geben. Der durch die jüngere Grabungskampagne von seiner Auffüllung befreite Schnitt gab somit den abschließenden Zustand am Ende der Sondierung durch Esterhues wieder und bestätigte zugleich die schriftliche Quelle.

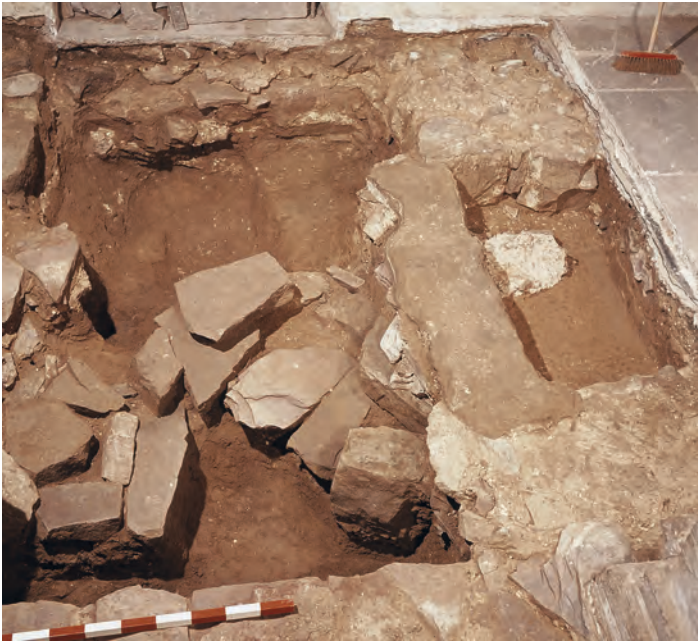
**Abb. 133** Schnitt 28. Blick von Norden auf die Reste der Steinpackung 342 sowie auf die zwei westlichen Fundamentpaare 294 für die rechteckigen Vorlagen des Gewölbes.

eckige Vorlagen frei, die zu einem unbestimmbaren Zeitpunkt für eine Einwölbung errichtet worden waren (Bef. 294). Diese Fundamente (Abb. 131 bis 134) bestanden im oberen Teil aus zwei bzw. drei Schichten größerer Steine als Schalenmauerwerk, das mit Steinen gefüllt war, und im unteren Teil aus unregelmäßig gepackten Steinen unterschiedlicher Größe. Die Fundamente schnitten den Fußboden 296 der ältesten Bauphase des Westwerks sowie die darunterliegende Steinpackung 342 (Abb. 132), die sich am nördlichen Rand des Seitenschiffes erstreckte. Die Vorlagen mit ihren Fundamenten ließen vermuten, dass es sich hier um ein älteres Gewölbe handelte, das in keiner Weise mit dem im Nordseitenschiff noch sichtbaren Vorlagensystem für die Wölbung um 1600 vergleichbar ist. Das später eingesetzte renaissancezeitliche Gewölbe über dem südlichen Nebenkompartment des Ostjoches hatte außerdem seinen Ansatz im Winkel zwischen Wand und karolingischem Gurtbogen über dem abgeschrägten Vorlagenstumpf. Offensichtlich war also die Vorlage 294, von der hier die Rede ist, für das 1961 entfernte Gewölbe errichtet und bei der späteren Anlage des Gewölbes im Kompartimentraum unter Theodor von Beringhausen abgearbeitet worden. Die Baugruben für die Fundamente 294 wurden vom Laufniveau 290 aus dunkelgrauem, fein gebändertem Sand überlagert, das nur zwischen der zweiten und der dritten Wandvorlage in Schnitt 28 erhalten war. Das Laufniveau lag außerdem über dem Fußbodenrest 296, der durch die Baugrube für die Wandvorlagen 294 geschnitten wurde. Diese Baubefunde lassen die stratigrafische Position der Wandvorlagen deutlich erschließen. Lobbedey bemerkte die Ähnlichkeit des Mörtels der Wandvorlagenfundamente mit dem der Phase F (der Zeit der Gotik) aus der unteren Fundamentlage des Altares im Obergeschoss des Westwerks, im Johannischor. Er sprach die Wandvorlagen als spätgotisch an.<sup>36</sup> Ohne sie näher einordnen zu können, scheinen sie also auf keinen Fall mit den Umbauten um 1600 zusammenzuhängen, sondern älter zu sein. Daraus folgt, dass auch das Gewölbe, das hier den romanischen Fries abdeckte, nichts mit diesen späten Umbauten zu tun hat, sondern in Zusammenhang mit den Vorlagen 294 steht (vgl. Bd. 1.2).

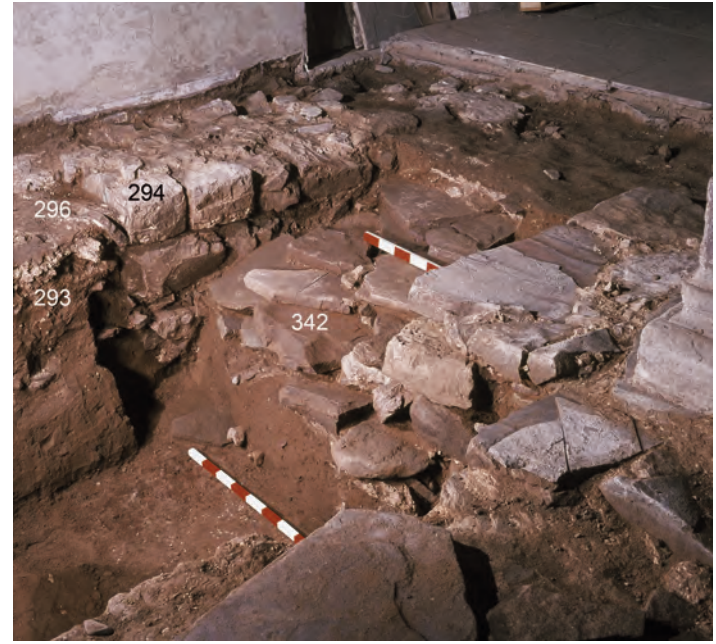
**Abb. 134** Schnitt 28. Blick von Nordosten auf die Fundamentvorlagen 294 und auf Reste der Steinpackung 342.

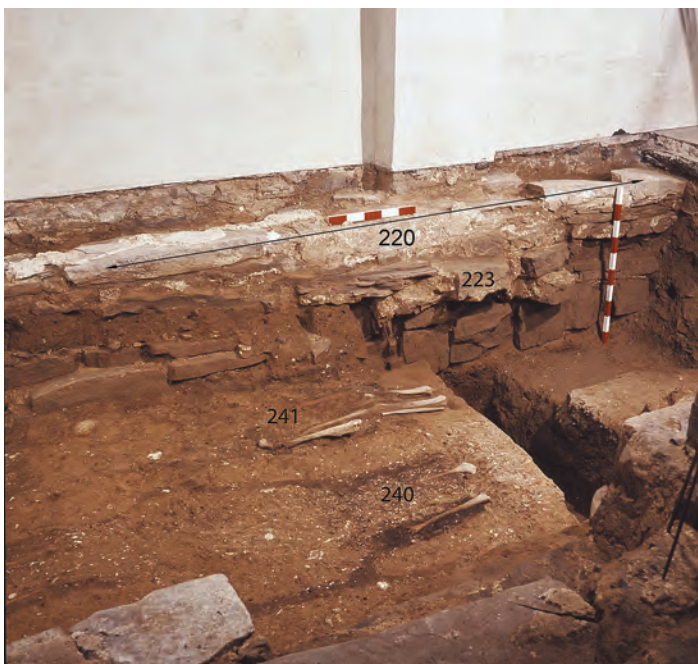
**Abb. 135** Schnitt 21 von Süden. Die beiden barocken Gräber 241 und 240 im Nordseitenschiff. Im Fundamentbereich der Nordwand des Westwerks im Hintergrund sind das Mauerwerk 220 des eingetieften Kapelleneinbaus, darunter das Fundament der Nordwand des Westwerks 223 sichtbar. Rechts die Eintiefung der Sondierung von Esterhues, die in den Bereich bis zum gewachsenen Boden ging.

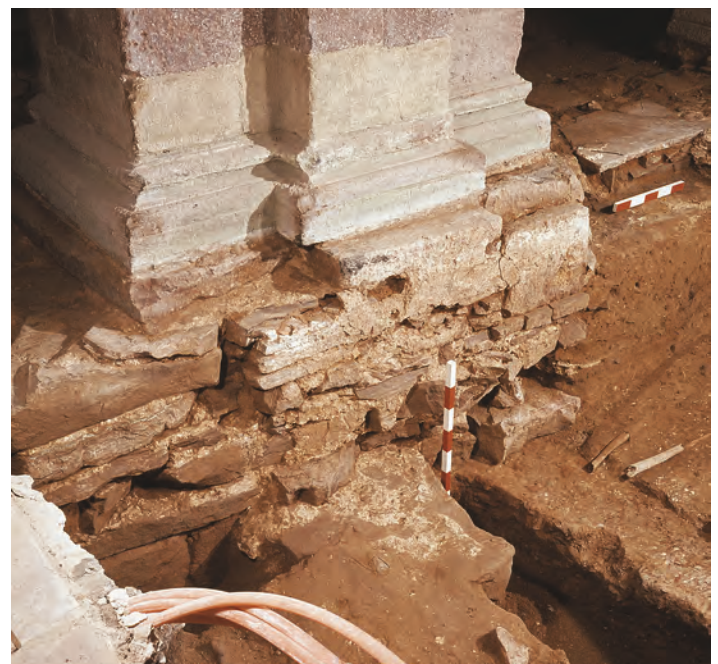
**Abb. 136** Schnitt 21. Blick von Nordosten auf das Mauerwerk 220 des eingetieften Kapelleneinbaus im Detail.

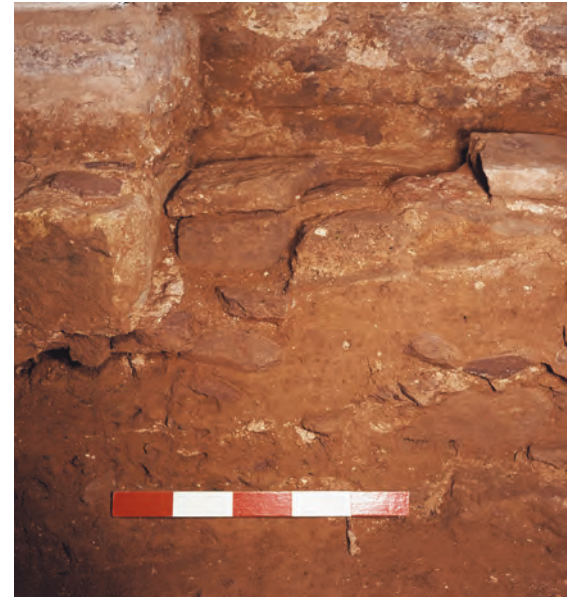
**Abb. 138** Schnitte 21, 22. Spur des unterhalb der Fundamentvorlage 262 erhaltenen Restes des Westfundamentes vom eingetieften Kapellenraum, von Süden.

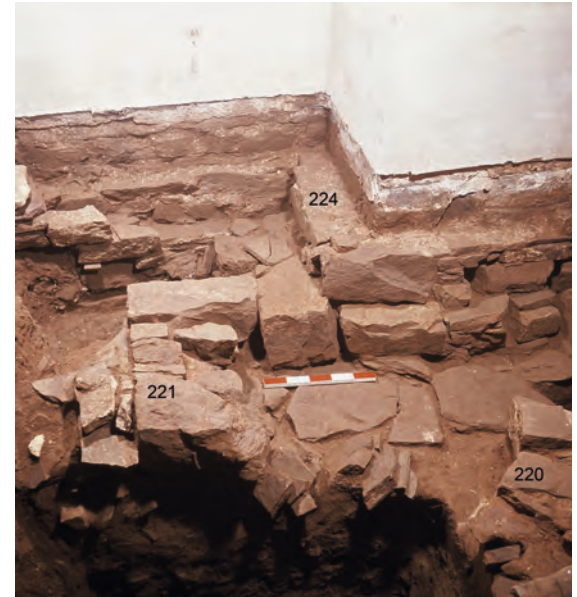
**Abb. 140** Schnitt 20. Der Mauerblock 221 von Süden, vermutlich ein Altar. Er überlagert die aus plattigen Sollingsteinen bestehende Packlage 222 und wird an der Ostseite durch die Fundamentierung der großen Eckvorlagen an der Nordwand 224 geschnitten. Rechts im Vordergrund ist die Rundung der Mauer 220 zu sehen, die eine Apsis östlich des Mauerblockes andeutet.

Westlich der Apsisreste des Kapellenraumes kamen die Nord- und die Westkante eines Mauerblockes zutage, der aus bis zu 0,24 m großen Bruchsteinen bestand. Der hier verwendete Mörtel entsprach dem der Mauer 220 (Abb. 140). Die Ostkante des Mauerblocks wurde durch das spätere Fundament 224 geschnitten, während seine Südkante wahrscheinlich bereits durch das im Jahre 1705 errichtete Grab (siehe oben) beseitigt worden war. Die Abbildung der Ausgrabung von Esterhues an dieser Stelle (Abb. 141) zeigt nämlich die gleichen Befundkonturen wie die von Lobbedey wieder freigelegten Fundamentreste (Bef. 220 und Altar), was darauf schließen lässt, dass während der von Esterhues durchgeführten Sondierung von diesen Mauern nichts entfernt wurde. Der Block kann als Altarstipes in der Apsis des Raumes interpretiert werden. Er überlagerte die aus plattigen, in Lehm verlegten Sollingsteinen bestehende Packlage 222, die möglicherweise eine Sicherung gegen ein Nachsacken der darunterliegenden Grube 228 bot. Diese Grube befand sich im Bereich der Apsis 220 und des Altarstipes 221 (vgl. Beilage 7: P.12), ihre Ostkante verlief in einem Abstand zur Mauer der ältesten Kirche 219 und schnitt deren Baugrube.

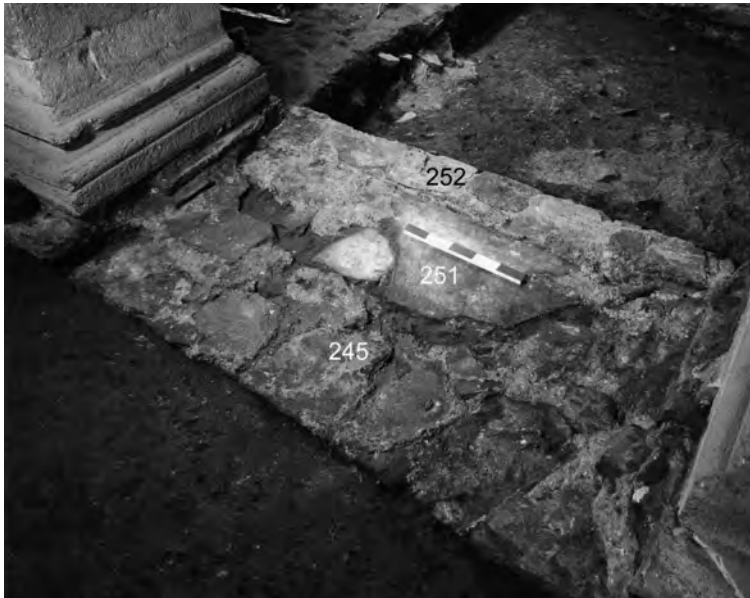
**Abb. 142** Schnitt 24 von Südosten. Die in das karolingische Fundament des Quadrums eingebrochene Nische 251 zwischen dem nordöstlichen Kreuzpfeiler und dem westlich benachbarten Quadratpfeiler in der Südwand des eingetieften Raumes. Die Nische ist mit der Zumauerung 252 geschlossen.

Zu einem späteren Zeitpunkt wurde der durch die Nische gebildete Rücksprung mit Bruchsteinen zugemauert, sodass er bündig mit der Fundamentkante von 245 abschloss

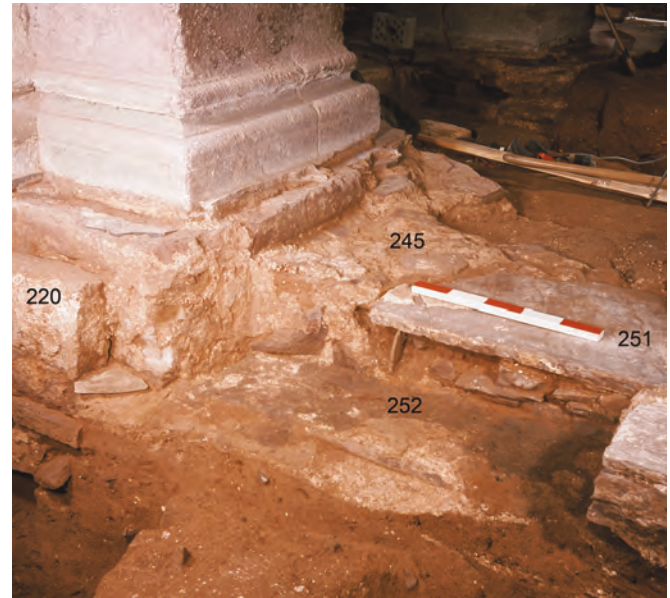
**Abb. 143** Schnitte 21, 24. Blick von Nordwesten auf die Nische 251 zwischen dem nordöstlichen Kreuzpfeiler und dem westlich benachbarten Quadratpfeiler. Die Zumauerung 252 ist weitgehend abgebaut, rechts im Bild ist noch ein Teil erhalten.

In der Südwand befand sich zwischen dem nordöstlichen Kreuzpfeiler und dem westlich benachbarten Quadratpfeiler eine Art Nische (Bef. 251, Abb. 142, Abb. 143), die aus dem karolingischen Mauerwerk herausgebrochen worden war und den ganzen Raum zwischen den beiden Pfeilern einnahm. Durch das Abarbeiten und Beimauern der abgebrochenen Wand entstand eine regelmäßige, rechteckige Nische mit einer Breite von 2,08 m und einer Tiefe von 0,30 m bis 0,34 m. Die so gemauerte Nische zeigte den gleichen lehmig-sandigen Mörtel wie Bau 220, und es ist daher zu vermuten, dass beide derselben Phase angehören. Die UK der Nische wurde bei -1,38 m von den Steinen des Fundamentes 245 gebildet. Gegen sie zog das Laufniveau 260. Daraus kann gefolgert werden, dass die UK der Nische und der innere Fußboden des Raumes ein Niveau bildeten.

(Bef. 252, Abb. 142 bis 146). Die Tatsache, dass diese Zusetzung nicht mit der Nordkante der Südmauer 220 fluchtete, belegt, dass 252 eher nach oder in Zusammenhang mit der Aufgabe der Kapelle entstanden ist, als eine höher liegende Verfüllung den Innenraum abdeckte. Als *terminus ante quem* für die Nutzung der Kapelle bietet sich die Zeit der Umbauten um 1600 an, da die dazu gehörenden Fundamentierungen, die Wölbungsvorlagen 262 der Phase G, die Reste des Baus überlagern, der spätestens zu jenem Zeitpunkt abgetragen gewesen sein muss. Bauzeitpunkt und Nutzungsdauer der Kapelle bleiben somit unklar. Deutlich ist aber, dass sie generell in die weite Zeitspanne zwischen dem Westwerkbau und dem Umbau zur Zeit Abt Beringhausens zu setzen ist.

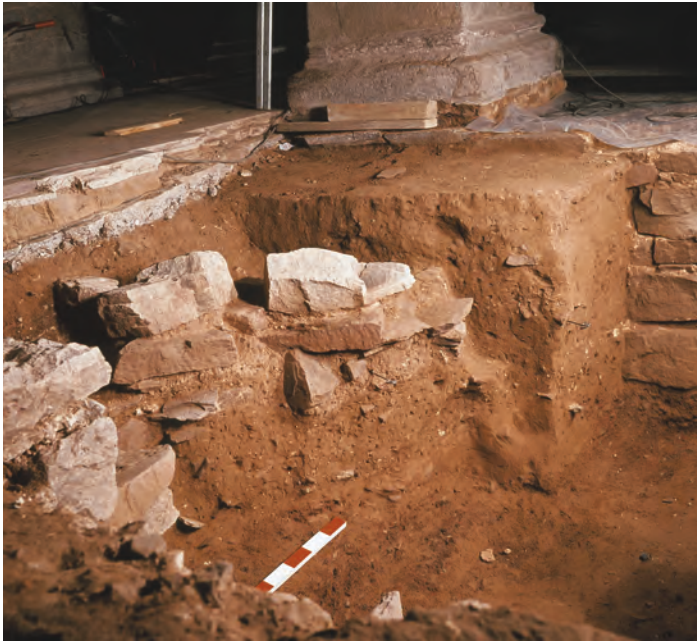
**Abb. 150** Schnitt 25. Blick von Nordosten auf die Reste des Fundamentes 285, die sich zwischen den Quadrum Pfeilern und der südlichen Säule der Ostrauwölbung befinden. Im Hintergrund ist die Verfüllung des Schnittes von Esterhues zu sehen.

Zwischen den Quadrumspfeilern und der südlichen Säule der Ostrauwölbung konnte ein zweites Fundament freigelegt werden (Bef. 285), das allseitig von umgelagertem Füllmaterial der Sondierung von Esterhues umgeben war (Abb. 149 und 150). Schon Esterhues fand bei seiner Sondierung um diesen Befund herum keine weitere Fortsetzung, die von Lobbedey vorgefundene Situation bildete also den ursprünglichen Befund. Dieses Fundament überlagerte die Füllung der umgelagerten Grabgrube 299 (siehe unten) sowie die darunterliegende Grube 298, die sicher vor der ältesten Kirchenbauphase entstand und möglicherweise vorgeschichtlich war (vgl. Beilage 7: P.15). Es wurde im Osten eindeutig durch die Baugrube 235 des Streifenfundamentes 255 geschnitten.

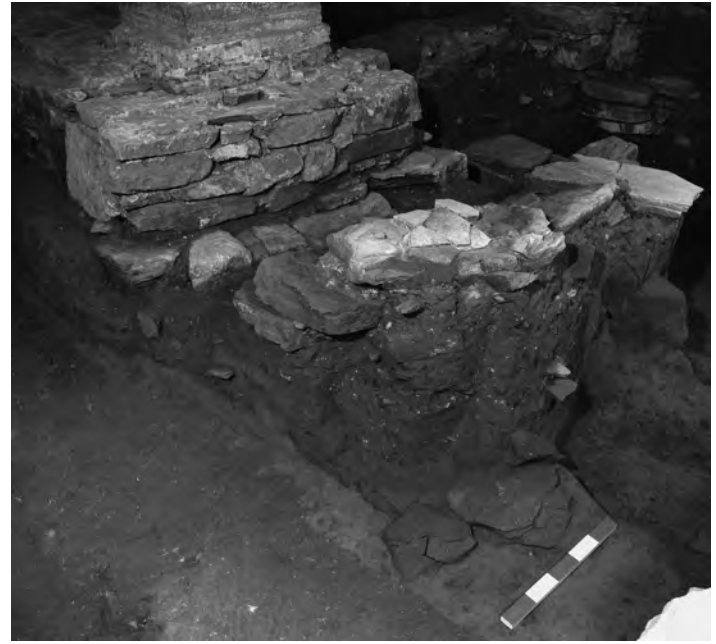
**Abb. 151** Schnitte 23, 25. Blick von Nordwesten auf den Fundamentrest 253 und auf das dahinter stehende Fundament 255 für die Säule der Ostrauwölbung. Im Vordergrund unten ist im Boden die Verfärbung der Verfüllung 236 zur Ausbruchgrube 274 des karolingischen Nord-Süd-Fundamentes 281 zu sehen, auf der Sohle dieser Ausbruchgrube befinden sich die letzten Steine des Fundamentes 281.

Weiter nördlich kam zwischen dem Quadrum Pfeiler und der nördlichen Säule der Ostrauwölbung das Fundament 253 zutage, das ebenfalls – wie auch 285 – durch rückverfülltes Material der Sondierungsgrabungen von Esterhues umgeben war (vgl. Beilage 7: P.14; Abb. 151 und 152). Auch hier bleibt unklar, ob die Nord- und die Südkante des Fundamentes noch ursprünglich waren. Das Fundament 253 überlagerte die Grabgruben 256 und 257. Sein Verhältnis zum Fundament 255 ist nicht mehr zu ermitteln, jedoch wurde es wahrscheinlich, wie schon die Fundamente 300 und 285, von diesem abgeschnitten. Als die Fundamente vorbereitet wurden, wurden an dieser Stelle sicherlich mehrere Gräber entfernt.

Ausgrabung von Esterhues stark gestört. Im Profil war die untere Kante der Ausbruchgrube 274 zu sehen, die in ihrer Form die Kante der Baugrube 281a wiedergibt. Nur an der Sohle waren einige zersplitterte, flache Steine erhalten (Abb. 151), die zum ursprünglichen Fundament 281 gehörten. Diese Steine ließen sich auch im Gesamtplan von den darüberliegenden des Fundamentes 253 durch die Einzeichnung der Böschungskanten deutlich unterscheiden (Beilage 3A). Basierend auf den Ergebnissen der Profildarstellung (Beilage 7: P.14) trug der Ausgräber ab der Ausbruchgrube 274 – im Plan der Schnitt 25 (vgl. Beilage 3A) – eine gestrichelte Linie ein, die den Verlauf dieser Ostkante bei 60,37ost markiert. Die Ausbruchgrube 274 diente gleichzeitig zur Errichtung des Fundamentes 245, wie die zusätzliche Eintiefung in der unteren westlichen Ecke im Profil P.14 zeigte. Das Profil ermöglicht es zudem, anhand der Ostkante der Ausbruchgrube sowie der Baugrube die Gesamtbreite der Nordseite des Fundamentes auf 4,00 m zu rekonstruieren. Der weitere Verlauf der Ostkante von Ausbruchgrube 274 sowie des Fundamentes konnte nicht mehr festgestellt werden (Abb. 172), denn hier war die Kante durch die Ausgrabung von Esterhues entfernt worden (vgl. Beilage 8: P.23). Die Südostecke fehlte ebenfalls; auch hier hatte die Grabung von Esterhues die Befundsituation gestört. Analog zur Westseite wurde die östliche Seite des Fundamentes 281, basierend auf der erhaltenen Gesamtbreite der Anlage, symmetrisch mit pilasterartig vorspringenden Teilen rekonstruiert. Es ergab sich ein rechteckiges Fundament von 6,10 m errechneter Nord-Süd-Länge und 4,00 m bzw. 3,20 m Breite. Die Ostkante des Fundamentes befand sich in etwa 3,50 m Entfernung von der Westwand 219 der Kirche.
