## DIE KLOSTERKIRCHE CORVEY

### GESCHICHTE UND ARCHÄOLOGIE

Band 1.1: Geschichte und Archäologie

BAND 43.1.1

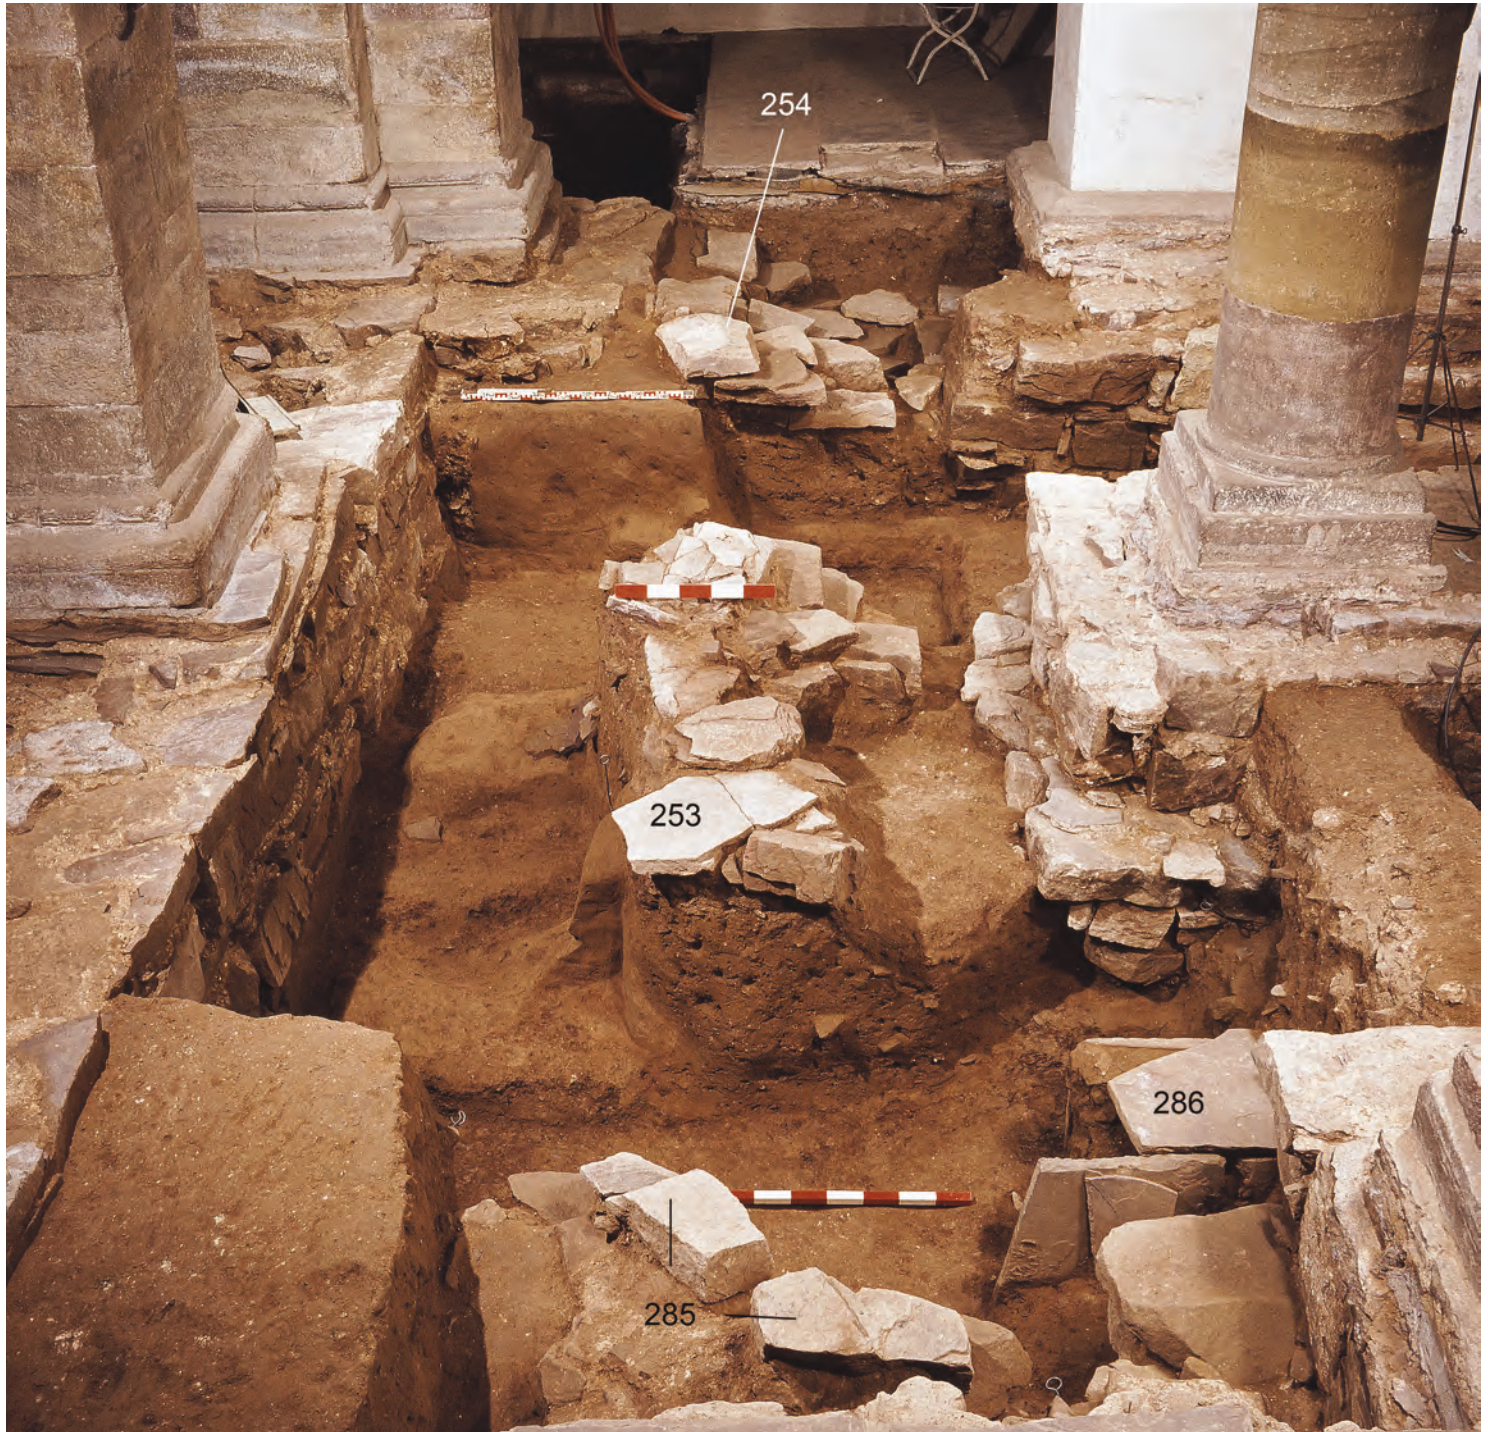
**Abb. 152** Schnitte 23, 25. Der Ostraum von Süden. Auffällig sind die Reste der Fundamente 285 (vorn), 253 (Mitte) und 254 (hinten). Rechts in der Mitte liegt die freigelegte Fundamentierung unter der Säule und dem Pfeiler für die Orgelempore. Vorne rechts sind die Steinplatten des Grabes 286 sichtbar, westlich davon die Konturen des Grabes 272.

Weiter nördlich kam zwischen dem Quadrum Pfeiler und der nördlichen Säule der Ostrauwölbung das Fundament 253 zutage, das ebenfalls – wie auch 285 – durch rückverfülltes Material der Sondierungsgrabungen von Esterhues umgeben war (vgl. Beilage 7: P.14; Abb. 151 und 152). Auch hier bleibt unklar, ob die Nord- und die Südkante des Fundamentes noch ursprünglich waren. Das Fundament 253 überlagerte die Grabgruben 256 und 257. Sein Verhältnis zum Fundament 255 ist nicht mehr zu ermitteln, jedoch wurde es wahrscheinlich, wie schon die Fundamente 300 und 285, von diesem abgeschnitten. Als die Fundamente vorbereitet wurden, wurden an dieser Stelle sicherlich mehrere Gräber entfernt.

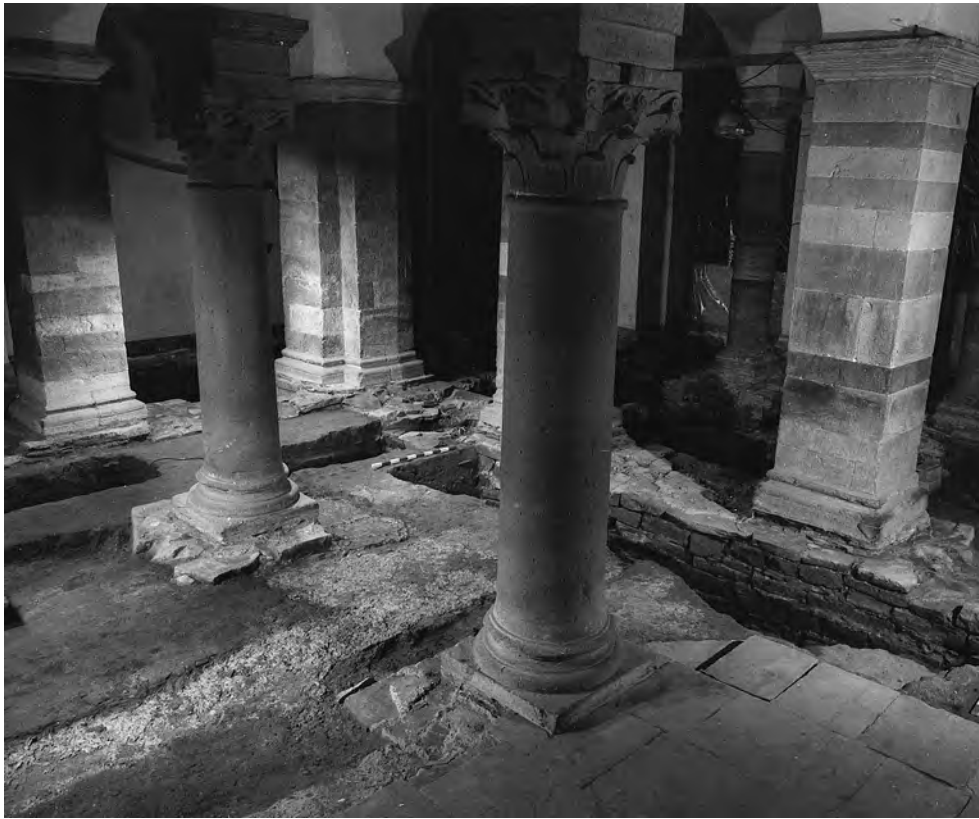
**Abb. 156** Schnitte 24, 26, 30. Blick von Südwesten auf die beiden östlichen Säulen und auf die Pfeiler, die durch das Quadrumfundament 245 getragen werden. Die Säulenfundamente sind freigelegt. Zwischen den Säulen und den östlichen Pfeilern ist die Ausbruchgrube 274 aufgedeckt.

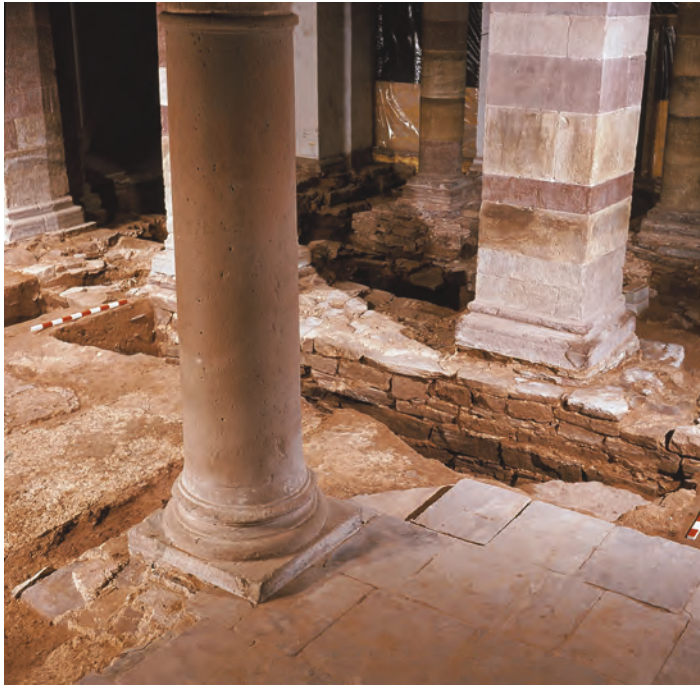
**Abb. 158** Schnitt 26. Blick von Südwesten auf die Säule des Quadrums (im Vordergrund) und auf die Westwerkfundamentierung 245 für die Pfeiler des Quadrums. Entlang des Fundamentes 245 ist die Ausbruchgrube 274 erkennbar.

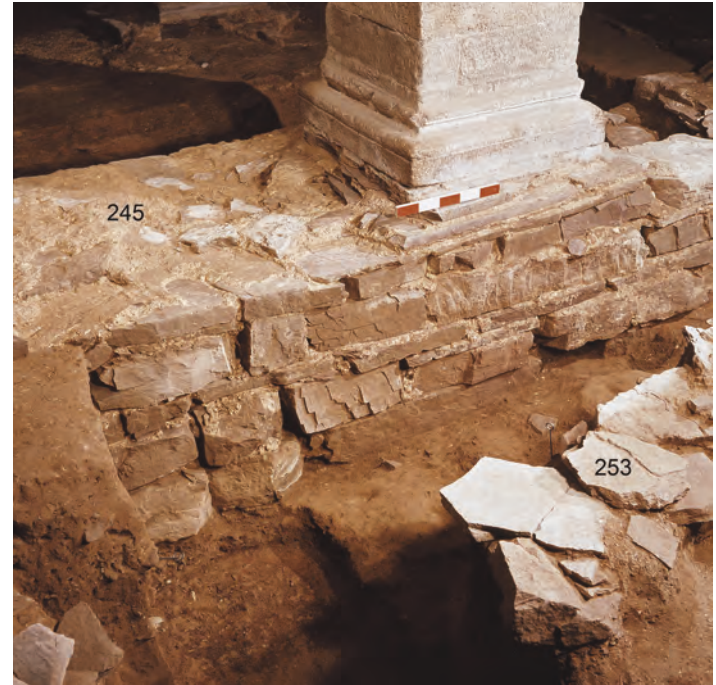
**Abb. 159** Schnitte 23, 25. Detail des Westwerkquadrumsfundaments 245 von Südosten.

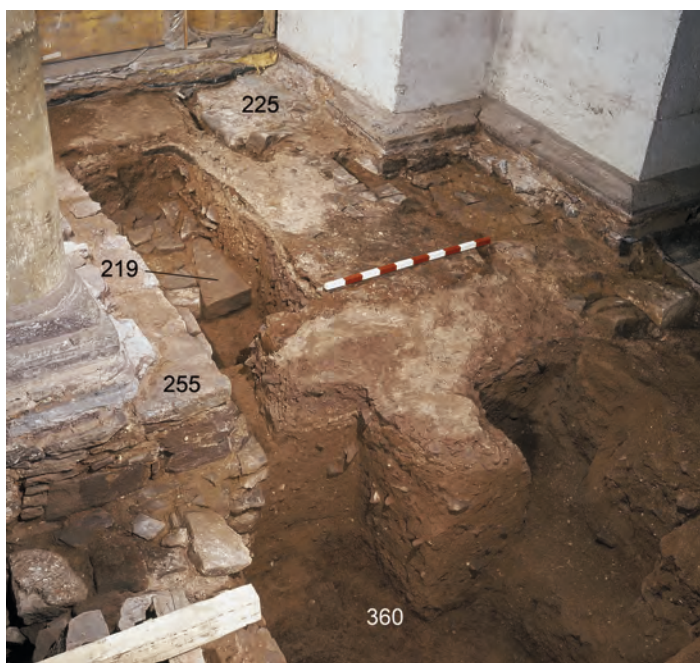
**Abb. 162** Schnitt 25. Die beiden Gräber 272 und 286 von Westen. Rechts sind die Überreste der Fundamentierung 285 zu sehen, links die der Fundamentierung 253.

Der Zeit nach dem Bau des Westwerks sind einige Gräber zuzuordnen, ohne dass es möglich wäre, Anhaltspunkte für ihre genauere Datierung zu gewinnen. Das Grab 286 war ein Plattengrab (Abb. 162), dessen Grabeinfassung mit Seitenwänden und Deckel aus 4 cm bis 5 cm starken Sollingplatten bestand. Es befand sich im Ostraum zwischen den beiden später errichteten Fundamentvorlagen der Beringhausener Phase und wurde teilweise durch das Fundament 285 überlagert (vgl. Beilage 7: P.15). Das Grab 272 (Abb. 163) störte im Westen das Grab 286 (Abb. 162). Es barg Überreste eines trapezförmigen Holzsarges und eiserne Sargbeschläge. Abweichungen in der Gestaltung dieser beiden Gräber lassen den Schluss zu, dass sie zu unterschiedlichen Phasen nach der Errichtung des Westwerks gehören, wobei das Plattengrab das ältere darstellt.

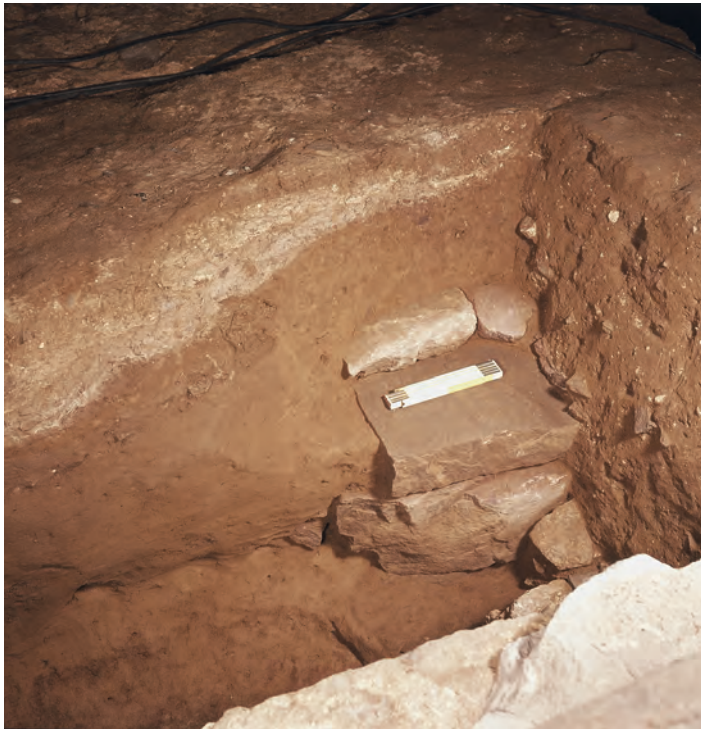
**Abb. 165** Schnitt 26. Blick von Südosten auf die Steine der Nordwestecke des Mauerblockes 281 und auf die geleerte Ausbruchgrube 274.

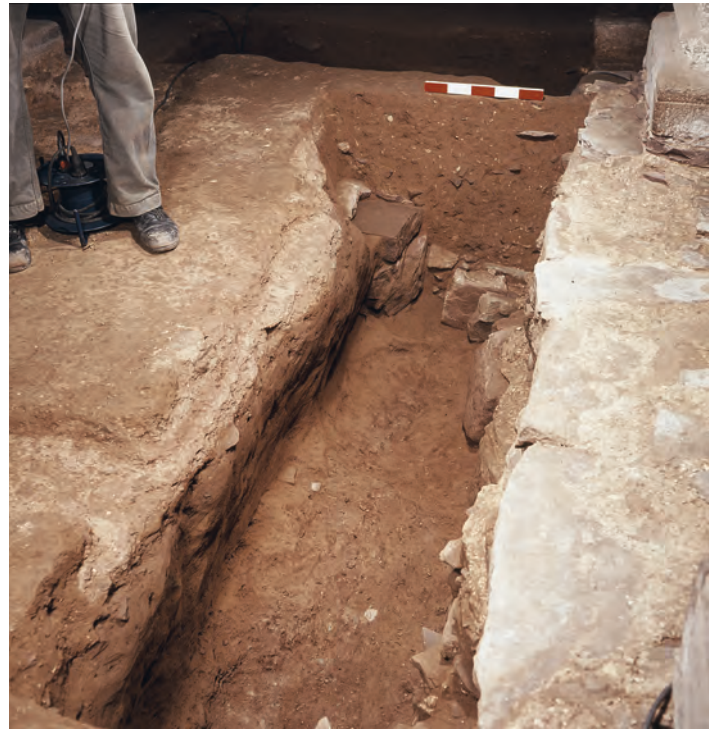
**Abb. 166** Schnitt 26. Die Nordwestecke der Ausbruchgrube 274 von Süden. Einige Steine des Fundamentblocks 281 sind in der Sohle erhalten. Ganz im Hintergrund befindet sich das Grab 250.

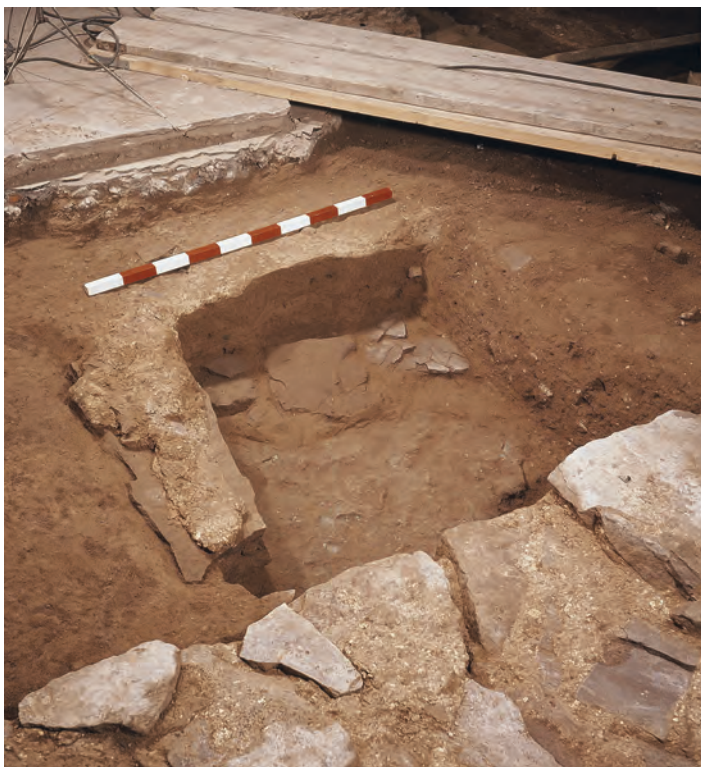
**Abb. 167** Schnitt 30. Blick von Westen über das Fundament 245 des Westwerkquadrums hinweg in die Südwestecke der Ausbruchgrube 274. In der Grubensohle liegen noch Steine des Fundamentblockes 281, der zur älteren Atriumphase gehört.

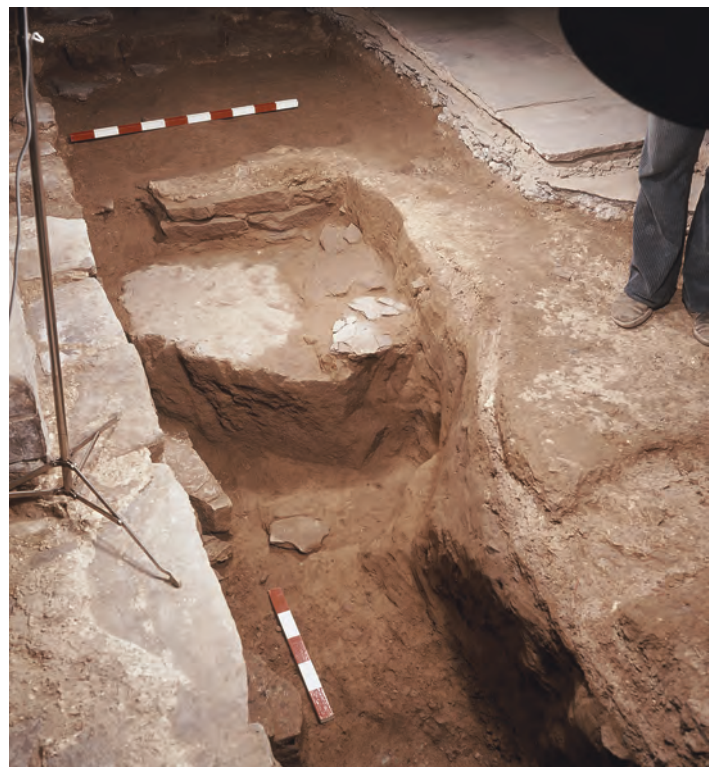
**Abb. 168** Schnitt 30. Die Südwestecke des großen Fundamentblocks 281 und die geleerte Ausbruchgrube 274, die für den Bau des Westwerks entstand. Links befindet sich das Streifenfundament der Ostseite des Westwerkquadrums.

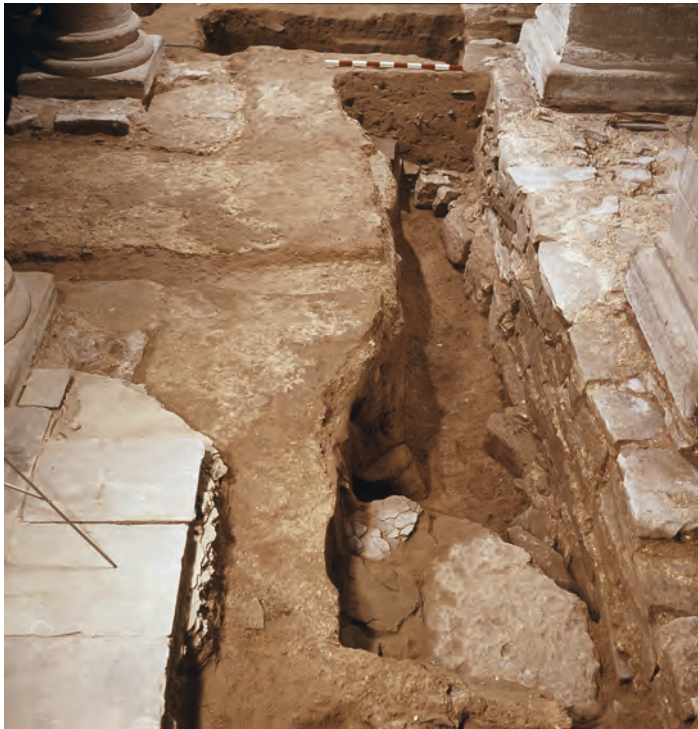
**Abb. 171** Schnitt 23. Blick von Norden auf das Profil P.14 (Beilage 7). Unterhalb der zum Fundament 253 gehörenden Steine ist die Ausbruchgrube 274 des Blockfundamentes 281 zu sehen.

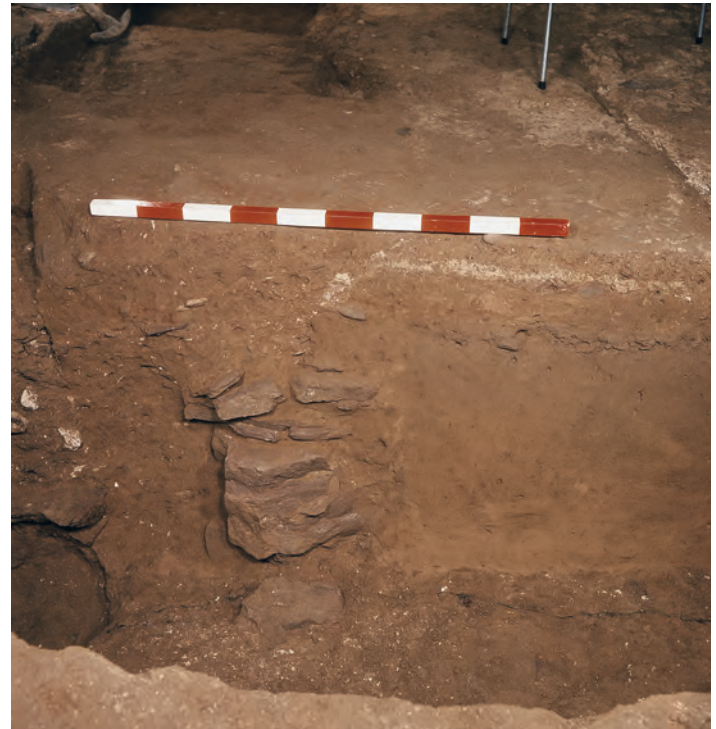
**Abb. 172** Schnitt 23. Blick von Südosten auf das Ostfundament des Westwerkquadrums 245 und auf die Ausbruchgrube 274 des Fundamentes 281 an dieser Seite. Im Vordergrund ist die Eintiefung für das Grab 272 zu sehen, rechts befinden sich Steine von Fundament 253.

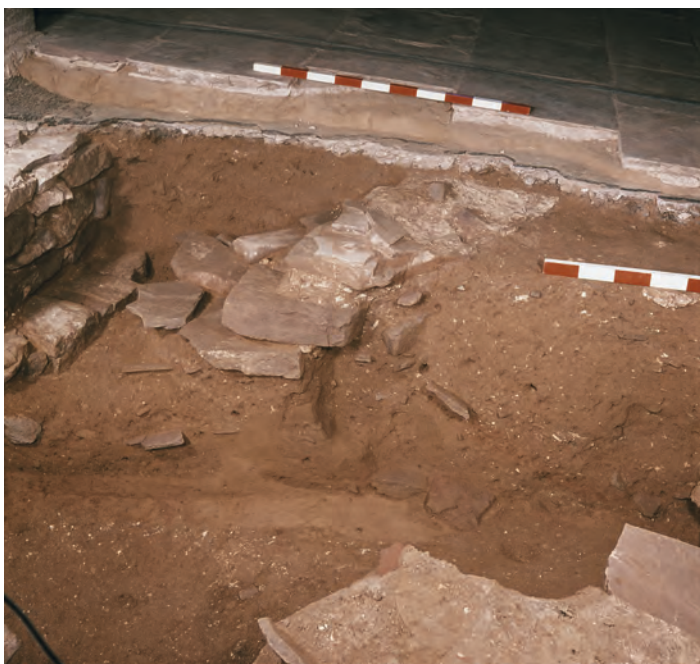
**Abb. 173** Schnitt 28. Blick von Westen auf den südlichen Teil des Profils P.17b (Beilage 7). Rechts befindet sich die Ausbruchgrube 353 vom Fundament der älteren Atriumssüdwand. In der unteren linken Ecke sind die Grube 348 sowie das in diese eingetiefte Sammelgrab 297/297a zu sehen.

Beilage 8: P.20; Abb. 173 und 174). Die in den Profilen deutlich sichtbare Kante der Ausbruchgrube konnte im Gesamtplan nicht gezeichnet werden, da sie durch die Fundamente 294 geschnitten wurde bzw. sich unter dem Fußboden 296 befand, der nicht entfernt wurde. Nur im Bereich der Profile wurde die Fläche bis zum gewachsenen Boden hinab untersucht. Hier wurde die Kante bei 107,60süd mit Sicherheit erfasst.

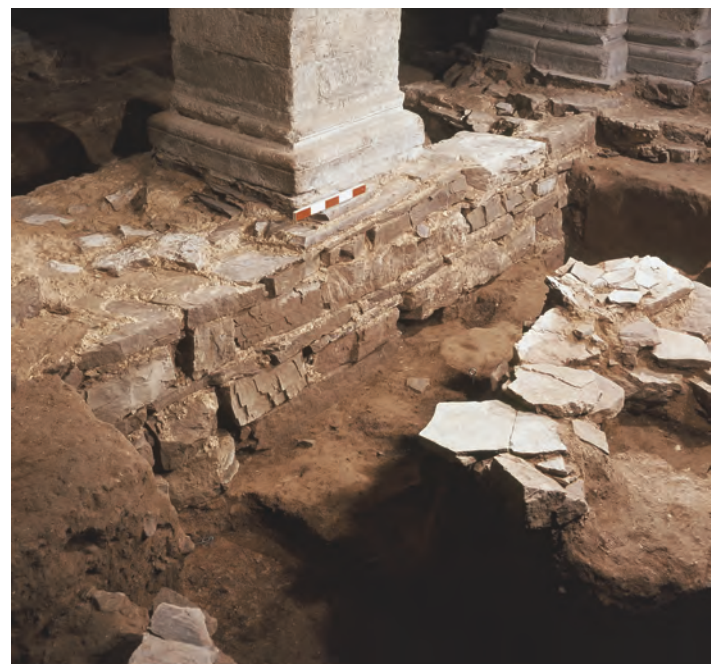
**Abb. 174** Schnitt 28. Blick von Osten auf das Profil P.20 (Beilage 8). Links die Ausbruchgrube 353 der älteren Atriumssüdwand, in der Mitte Reste der Steinpackung 342, die die älteren Gräber 368, 370 und 371 überlagert. Im Hintergrund zeichnen sich die Fundamente der Vorlagen 294, rechts unterhalb des Fundaments die Baugrube 248 für die Fundamente des Westwerkquadrums ab.

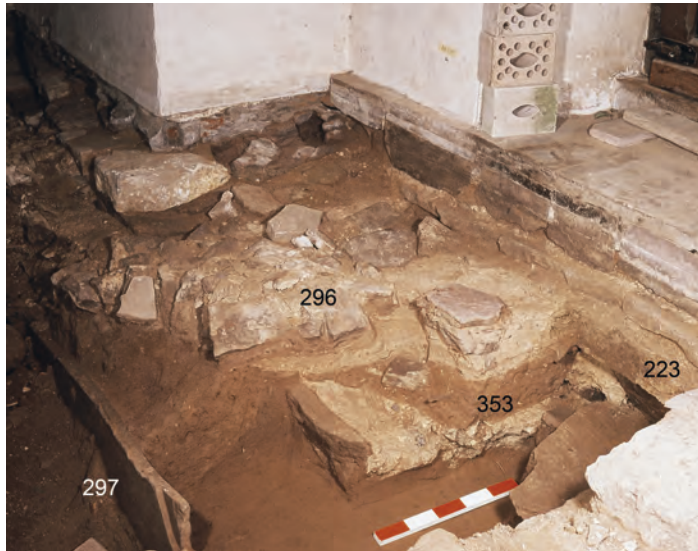
**Abb. 175** Schnitt 22. Die Ausbruchgrube der älteren Atriumswand 263 von Osten.

Im Norden – und dort nur an der Nordwestecke – wurde die Südkante der Ausbruchgrube 263 erkannt, die ebenfalls in einer Profilzeichnung festgehalten wurde (Beilage 8: P.19; Abb. 175 und 176). In der Fläche erreichte sie eine Länge von nur etwa 0,70 m, da sie im Westen durch die rezente Grube 266 und im Osten durch die späteren barocken Gräber, die das nördliche Seitenschiff belegten, geschnitten wurde. Beide Ausbruchgruben dienten gleichzeitig auch als Baugruben für die Errichtung des Westwerks. Die Gesamtbreite der beiden Fundamente konnte nicht bestimmt werden, da sie unter das später errichtete Westwerk zogen. Im Norden schnitt die Ausbruchgrube 263 die älteren Schichten, die zum Bau des Atriums gehörten (268), sowie die darüberliegende Planierschicht und das Laufniveau 269 (siehe unten). Im Süden setzte sich die Ausbruch- und Baugrube oberhalb der älteren Gräber (343, 344, 368, 370 und 371) fort und wurde durch die Steinpackung 342 überlagert, die anscheinend die Aufgabe hatte, nach dem Bau des Westwerks den hier durch die Anlage der Gräber gelockerten Boden zu verfestigen.

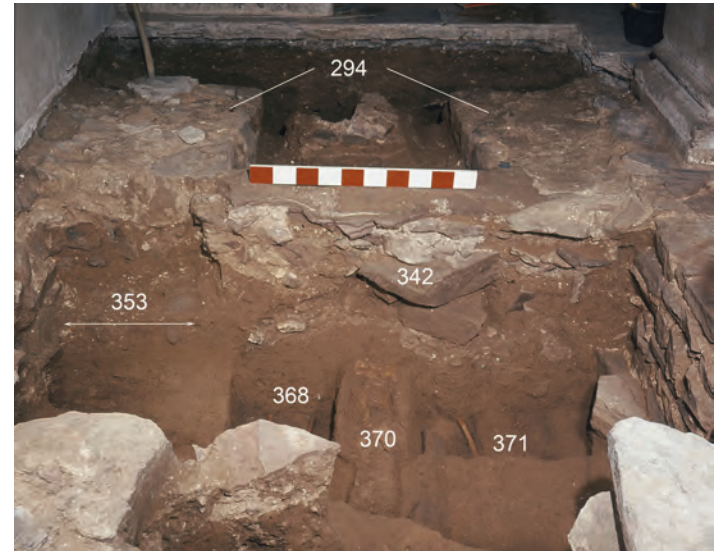
**Abb. 176** Schnitt 22. Blick von Osten auf das Profil P.19 (Beilage 8). Links befindet sich das teilweise in den gewachsenen Boden eingetiefte Fundament des Westwerkquadrums 245, rechts die Ausbruchgrube 263. Diese schneidet unter anderem auch den ältesten Mörtelhorizont 268. Im Vordergrund Verfärbungen barocker Grabgruben.

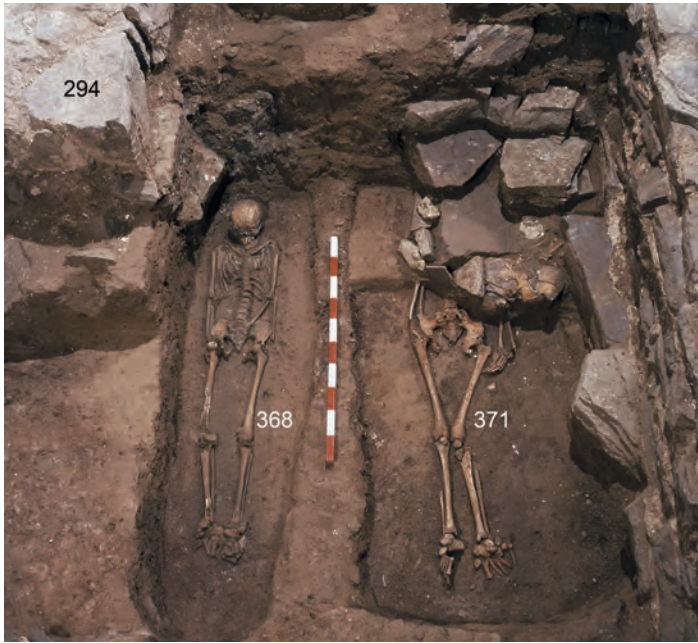
**Abb. 179** Schnitt 28. Das Grab 343 im Südseitenschiff des Westwerkes von Osten. Rechts sind Reste des Grabes 344 erkennbar, das durch eines der Vorlagenfundamente 294 gestört wird.

Darüber hinweg zogen noch der Laufhorizont 290 aus fein gebändertem Sand mit Zwischenlagen von weißem Kalk, in dem stellenweise flache Steinplatten lagen (vgl. Beilage 8: P.20), und die Aufplanierung 290a aus dunkelbraunem Lehm darüber. Die Gräber 343 (Abb. 179) und 344 waren nur bis zu den Oberschenkelknochen der Bestatteten erhalten. Ihr östliches Ende war durch die rezente Eingrabung 289 entfernt worden. Schwarzgraue Verfärbungen deuteten auf das Vorhandensein von Baumsärgen hin, insbesondere die muldenförmige Unterseite des Grabes 344 ließ die Form eines Baumsargs erkennen. Charakteristisch war bei einigen Gräbern auch die Position des Skelettes mit seitlich eng angelegten Armen. Die Darstellung in P.20 zeigt deutlich, dass zumindest Grab 371 durch die Baugrube 248 zur Errichtung des Westwerkfundamentes 245 geschnitten wurde – dieses Grab existierte also schon vor dem Bau des Westwerks. Die gleiche Beobachtung erfolgte beim Grab 344. Überträgt man die Situation beider Fälle auf alle hier befindlichen Bestattungen, so ist generell anzunehmen, dass diese Gräber vor dem Bau des Westwerks im Atrium der ersten Bauphase und damit zwischen 822 bzw. 844 und 873 (Chorerweiterung) angelegt wurden. Durch die anthropologischen Untersuchungen von vier der hier freigelegten Bestattungen (343, 368, 370, 371; vgl. Kap. V.4) wurde deutlich, dass es sich um mindestens eine Frau (371, Abb. 177) und

**343.** Grab | Phase A–B  
Schnitt 28 | 54ost/108süd  
Beilage 3A | Abb. 179  
Über gewachsenem Boden; unter 293, 342, 353.  
Die Grabgrube ist von Werkschuttschicht 293 und von der Steinpackung 342 überlagert. An deren Sohle zeichnen sich die mutmaßlichen Umrisse der Grube ab, am Westrand ist die Grabgrube deutlich von dem hier noch als schmaler Steg anstehenden gewachsenen Boden zu unterscheiden. Die Grube wird nach unten hin um ca. 0,10 m breiter. Sie wird an dieser Stelle zur durch das Fundament 294 zum großen Teil beseitigten Ausbruchgrube 353 des Südfundamentes des älteren Atriums, die in der Phase C mit dem

344. Grab | Phase A–B  
Schnitt 28 | 56ost/106süd  
Beilage 3A | Abb. 179

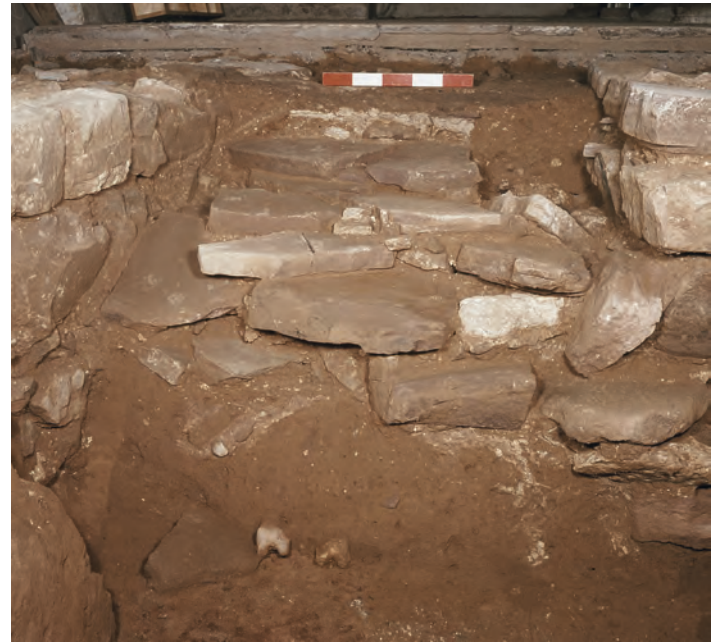
**Abb. 180** Schnitt 28. Das Grab eines Kindes 180 im Südseitenschiff des Westwerkes von Osten.

zwei Kinder (368, 370, Abb. 180) im Alter von zwölf bis vierzehn bzw. von zwei Jahren handelte. Bei Grab 343 konnte das Geschlecht nicht mit Sicherheit festgestellt werden, vermutlich war dort eine weibliche Person bestattet.<sup>42</sup>

Beilage 3A | Beilage 8: P.20 | Abb. 174, 180

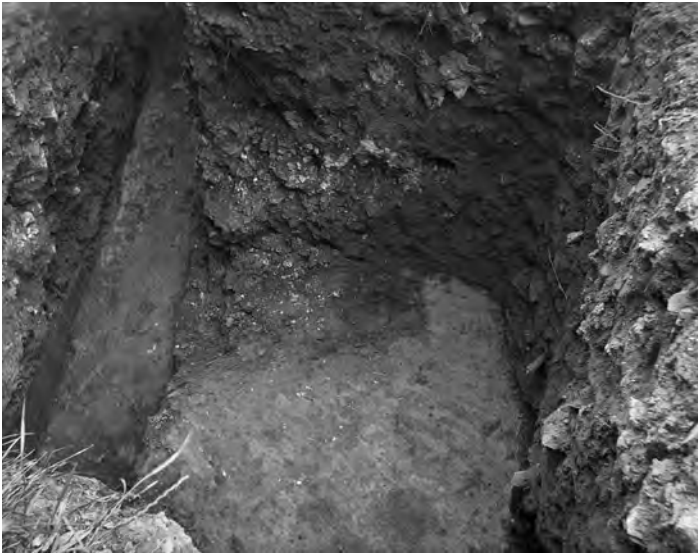
**Abb. 188** Sondierung von Esterhues, Blick von Westen auf die Grube 6A. Im gewachsenen Boden ist die Ausbruchgrube der Südecke des südlichen Kreuzarms zu sehen.

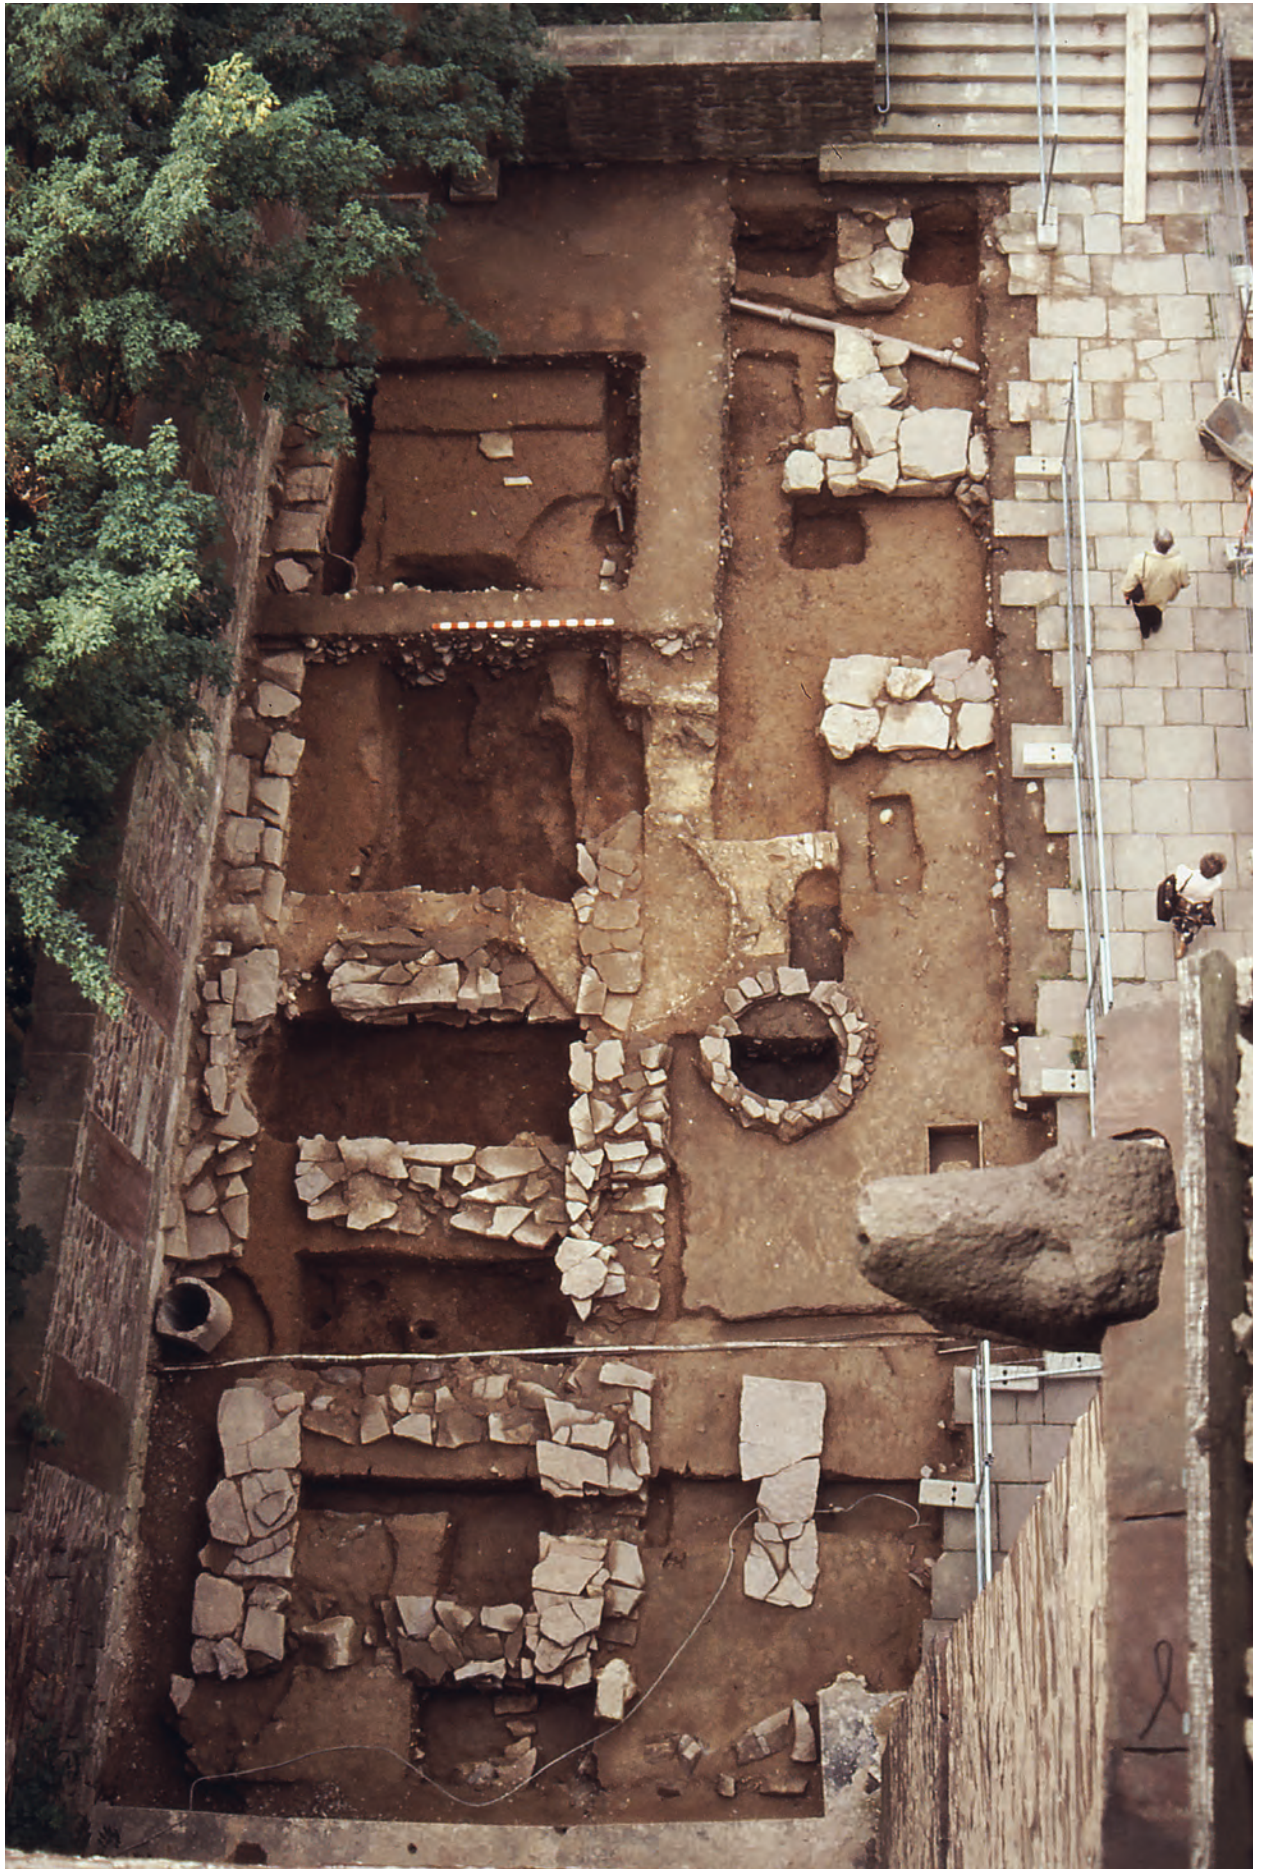
**Abb. 195** Atrium,  
südliche Hälfte der  
Gesamtfläche.

Vor der flächendeckenden archäologischen Untersuchung des Jahres 1995 (Abb. 195 und 196) sowie vor der Sondierung des Jahres 1992 wurde der Bereich des Atriums bereits durch mehrere sehr beengte Schnitte untersucht, in denen einige Mauerreste und Ausschnitte aus der noch vorhandenen Stratigrafie zwar freigelegt, aber leider nicht dokumentiert wurden.

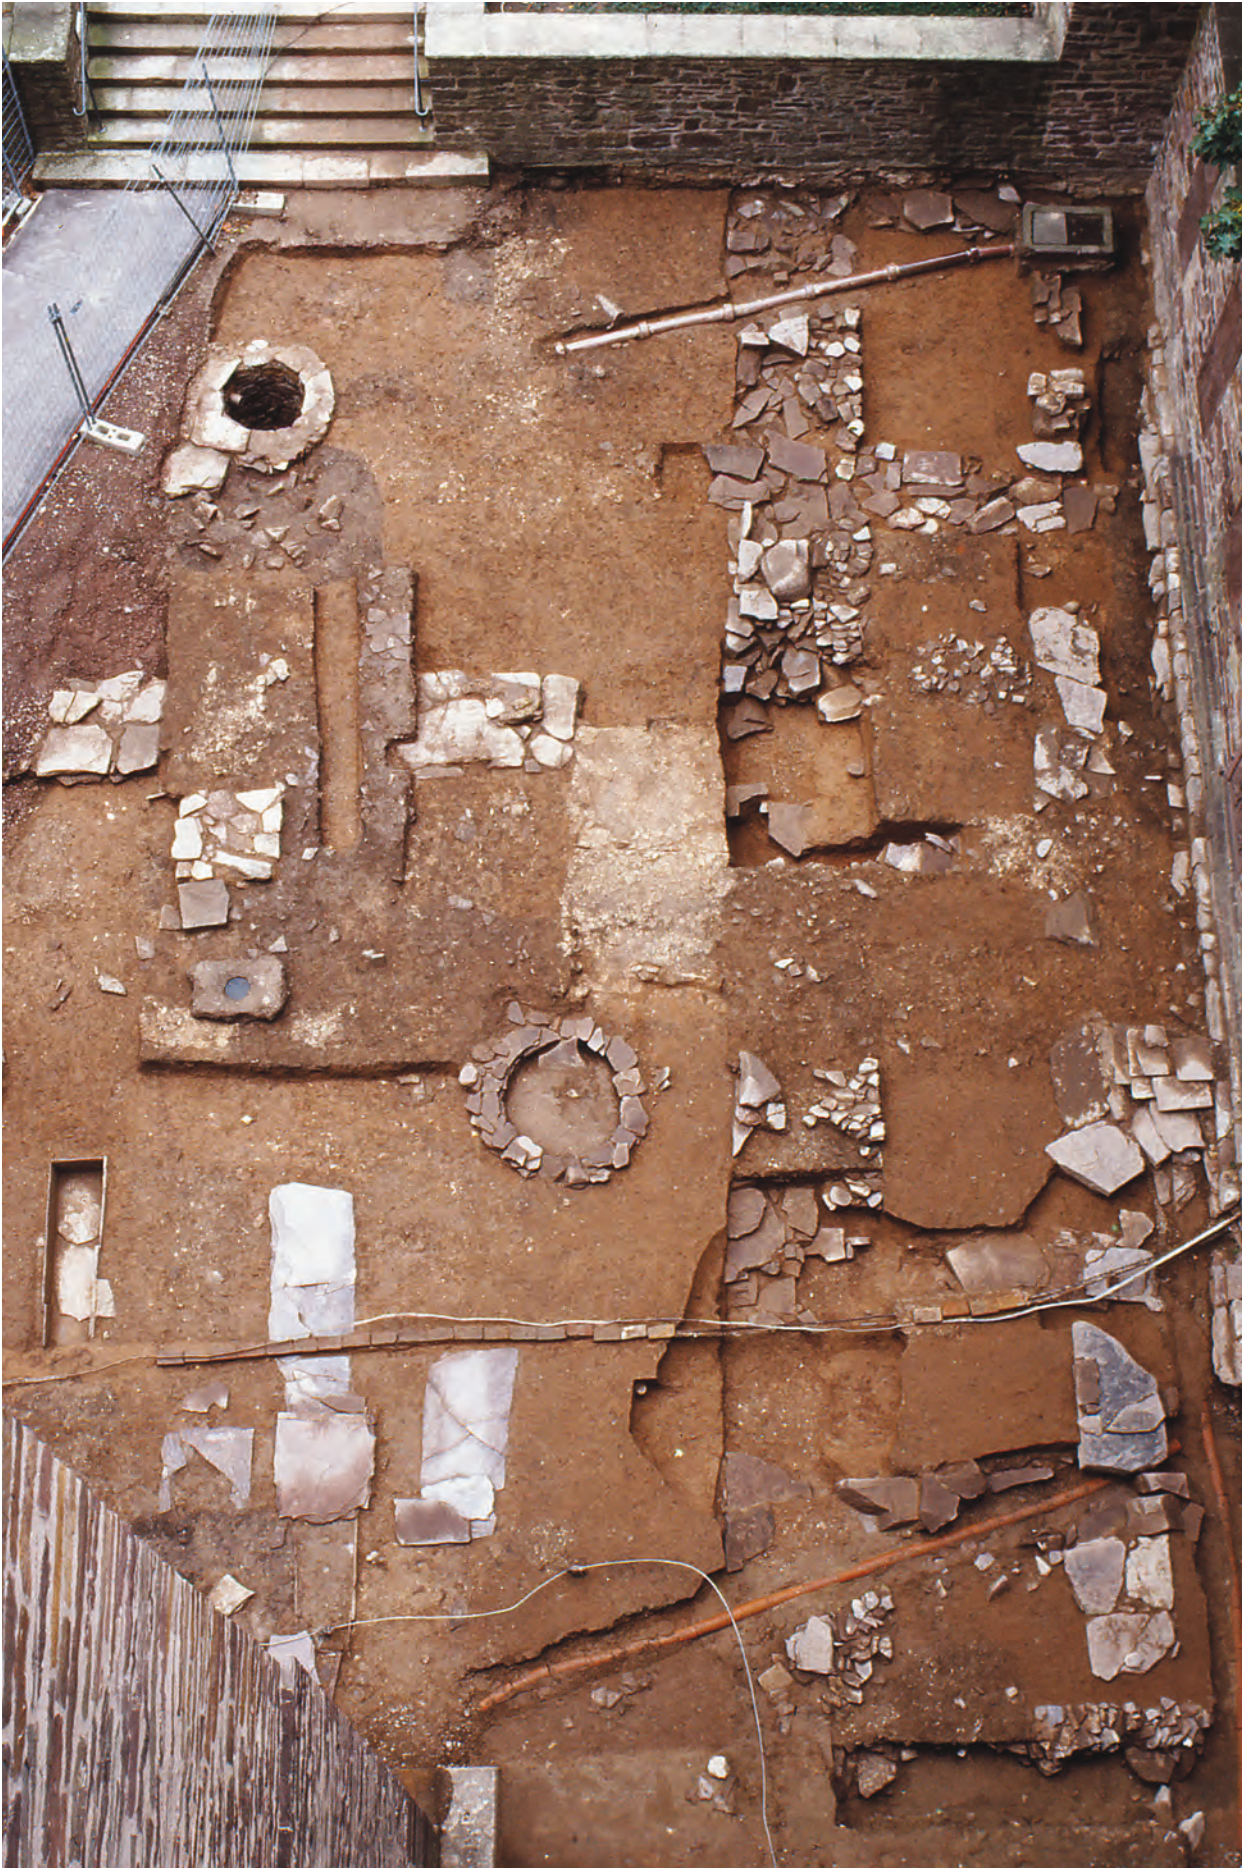
**Abb. 196** Atrium,  
nördliche Hälfte  
der Gesamtfläche.

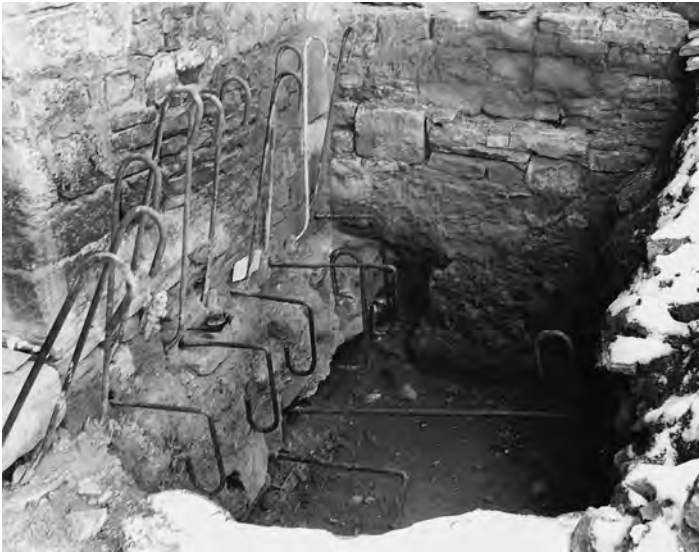
**Abb. 199** Die Betonarmierung der westlichen Westwerkfundamentierung aus dem Jahre 1965.

Weitere Baumaßnahmen erfolgten im Winter 1964/1965. Die gesamte Westfront des Westwerks wurde mit einer ca. 0,50 m breiten Fundamentverstärkung aus armiertem Beton versehen (Bef. 501: 0,50 m breites Fundament aus armiertem Beton; Bef. 502: Kieseinschüttung als Verfüllung der Grube; Bef. 503: Baugrube, 1,00 m tief und ca. 2,00 m vom Westwerk entfernt). Die gegen die Westwerkfassade ca. 2,00 m vorspringende Baugrube zerstörte jegliche Verbindung der Atriumsfundamente mit der Westwand der Kirche, sodass das direkte stratigrafische Verhältnis zwischen Westwerk und Atrium verloren ging. Die Fotodokumentation<sup>59</sup> zeigt aber, dass mindestens ein vom Westwerk abgehender Mauerzug, und zwar der südlichste, vorhanden war. Dieser war angeblich mit 521 in der Flucht der Südmauer des Südturmes identisch (Abb. 199 und 200).<sup>60</sup> Ein Bericht zu diesem Mauerzug<sup>61</sup> erwähnt ferner, dass er „*in festem Verband mit dem Südturmfundament gestanden hat*“. Ob tatsächlich die Westwerkmauern mit der Atriumsmauer bis auf die Höhe der Fundamente im Verband standen, kann nicht mehr überprüft werden. Sicher ist nur, dass die Atriumswände stumpf an die Westwerkwand anschlossen und im Aufgehenden keine Verzahnung vorhanden war.

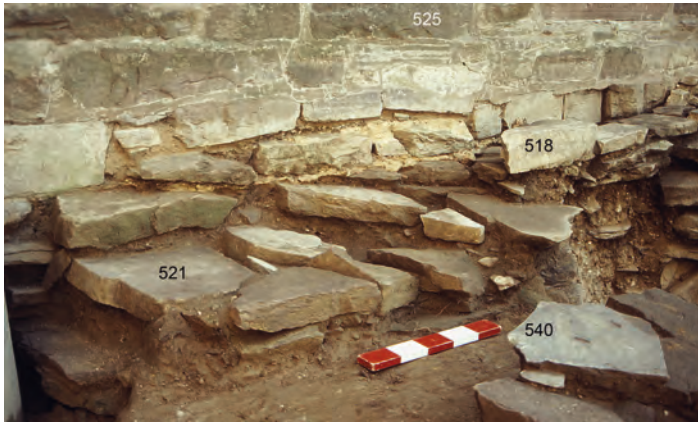
**Abb. 211** Schnitt 204. Das Fundament der Südwall des jüngeren Atriums von Nordosten. Rechts sind die Reste des aufgehenden 518 sichtbar.

In der westlichen Verlängerung der Südmauer des Westwerkes wurden Reste des Fundamentes der südlichen Atriumsmauer (Bef. 521, Abb. 208 und 209) mit Teilen des Aufgehenden (Bef. 518, Abb. 210 bis 212; Beilage 10: P.27) freigelegt, die durch die späteren Störungen z. T. stark angegriffen waren. Das Gegenstück auf der Nordseite war hingegen jüngeren Störungen (509b, 588) und dem schon erwähnten Fundament 581 für das romanische Abtshaus zum Opfer gefallen. Die rekonstruierte Nordmauer und die Südmauer 521 dieser jüngeren Atriumsphase (Bauphase B) lagen in der gleichen Flucht wie die Nord- und die Südmauer des Westwerkes. Der Westabschluss wurde im untersuchten Bereich nicht gefunden. Auch die schon erwähnten Untersuchungen von Hans-Georg Stephan, die 1992 durchgeführt wurden (siehe oben), ergaben keine Hinweise auf den Verlauf der Westwand des Atriums. Sie befand sich vermutlich weiter westlich der bisher untersuchten Fläche.

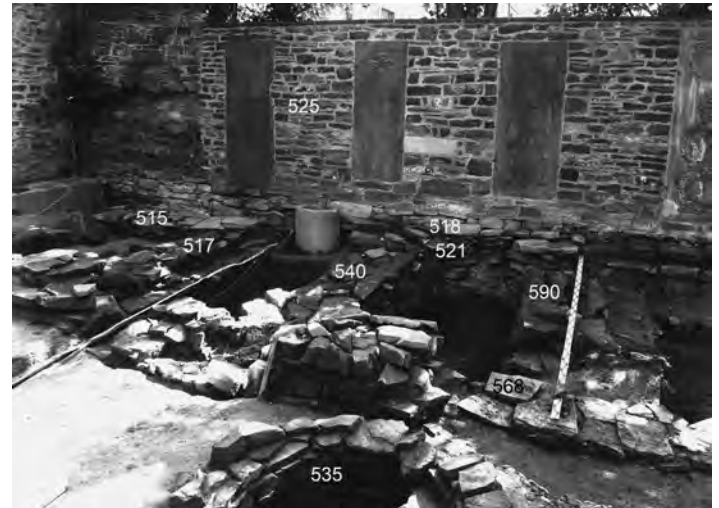
**Abb. 213** Schnitt 201. Blick von Süden auf das Restfundament 515 der südlichen Wand des älteren Atriums, auf das Fundament der Arkadenwand 516 und das darunterliegende Fundament 568 sowie auf die drei Quermauerfundamente 599, 517 und 540.

Zwischen den Fundamenten der äußeren Wände und denen der Arkaden wurden Nord-Süd verlaufende Querfundamente freigelegt. Im Süden wurden vier solcher Fundamente aufgedeckt (Bef. 599, 517, 540 in Abb. 213, 590 in Abb. 214, alle in Abb. 212). Sie lagen in leicht unterschiedlichen Abständen zwischen 1,20 m und 1,50 m voneinander entfernt. Auch wenn die Abstände zwischen den Fundamentmitten gemessen werden, ergeben sich leichte Differenzen von bis zu 0,15 m. Die Südkante von 599, des östlichsten der vier Fundamente, war durch den im Jahre 1984 angelegten Blitzableitergraben 506 gestört (Abb. 215). Unmittelbar an der Ostseite dieses Fundaments befand sich – ohne es zu stören – die Ausschachtung für das Betonfundament 503. Der Anschluss des Fundamentes 590 an das Südfundament 521 konnte nicht mehr ermittelt werden, da er durch die Ost-West-Ausbruchgrube 563 (Abb. 216) des Fundamentes 515 abgeschnitten worden war. Das Fundament 540 war zusätzlich durch die Eintiefung 544 (Abb. 217 und 218) in seinem südlichen Abschluss gestört. Weitere Störungen befanden sich westlich des Fundamentes 540 (Bef. 545 als Verfüllung der größeren Grube 541a) und in der Flucht des Südfundamentes des älteren Atriums (Bef. 543). Beide Mauern 540 und 590 sprangen nach Süden in die Flucht der Nordseite der Fundamentmauer 515 hinein. An seinem Nordende wurde bei der Anlage der Mörtelwanne 586 das Fundament 590 ausgebrochen.

Die im Südosten der Fläche freigelegte Ost-West-Fundamentierung, die etwa 3,00 m lang erhalten war, gehörte zur Südseite des älteren Atriums (Bef. 515, Abb. 213 und 215). Einige größere Bruchsteine nahmen die ganze Breite des Fundamentes ein. Die Steine wurden unmittelbar gegen die Wände der Baugrube gesetzt. In seinem weiteren Verlauf nach Westen wurde dieses Fundament durch die Ausbruchgrube 563 abgelöst, die mit 0,80 m bis 0,82 m Breite auf die Südwand des Atriums deutete. Letztere gehörte zusammen mit der Ausbruchgrube 560, die den gesamten Verlauf der Westwand des älteren Atriums markierte, zu einem einheitlichen Eingriff. Dieser erfolgte vermutlich kurz vor dem Bau des zweiten Atriums, als die existierende Mauer zum großen Teil abgerissen wurde und ihre Steine zur Errichtung neuer Fundamentierungen wiederverwendet wurden. Die Ausbruchgrube 563 schnitt außerdem die Verfüllung des großen, als Exhumierungsgrube interpretierten Befundes 541, der ebenfalls zur Errichtung des neuen Atriums angelegt wurde. Als weiterer Anhaltspunkt zur zeitlichen Einordnung dieser Ausbruchgruben bot sich das stratigrafische Verhältnis zwischen der Grube 560 und der Mörtelwanne 549 an: Die Böschungskante der letzten schnitt die Ausbruchgrube 560 und setzte diese damit zeitlich eindeutig vor die Errichtung der Mörtelwanne.

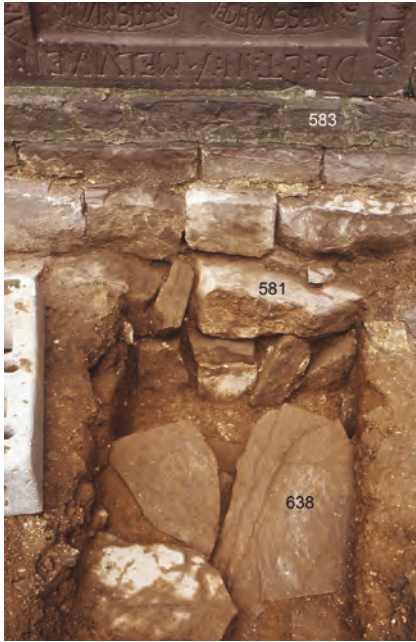
**Abb. 219** Schnitt 209. Das von Osten fünfte nördliche Querfundament, gesehen von Süden. Es wird nördlich vom abgetreppten Fundament 581 überlagert.

Das fünfte Querfundament (Bef. 638, Abb. 219) war teilweise noch bis zu drei Steinlagen hoch erhalten und wies, wie die anderen Querfundamente, eine Breite von 0,72 m auf. Auch hier war eine mit lehmigem, durch gelblich-beigen Mörtel angereicherten Boden verfüllte Ausbruchgrube (Bef. 610) sichtbar. Die Verfüllungen der Ausbruchgruben 610 und 596 (Ausbruchgrube des Ost-West Fundamentes der nördlichen Arkadenmauer) waren einheitlich: Sie ließen sich als Ergebnis einer einzigen Aktion werten, was auf den zeitgleichen Abbruch der Mauern des jüngeren Atriums in der ersten Hälfte des 17. Jahrhunderts schließen lässt. Bei der Ausbruchgrube der vierten Mauer von Osten (Bef. 659) war allerdings im Süden sichtbar, dass die Ausbruchgrube 596 die Ausbruchgrube 659 schnitt und dadurch eine gewisse zeitliche Abfolge belegt ist: Die Ausbruchgrube der Quermauer war in diesem Fall älter als die Ausbruchgrube der nördlichen Arkadenwand.

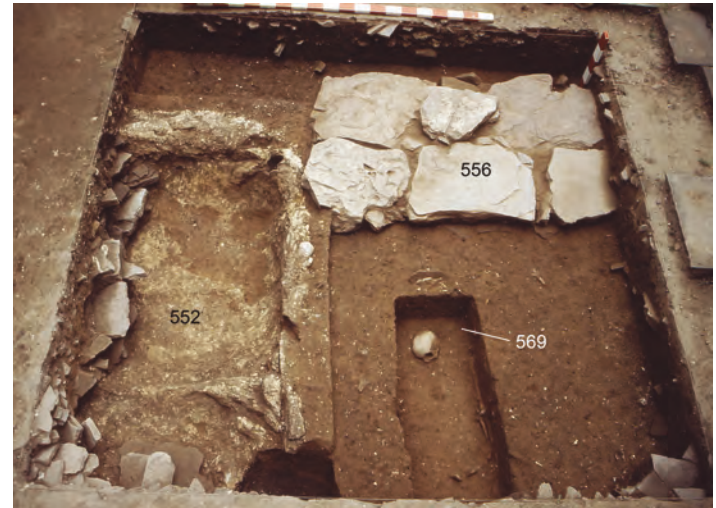
**Abb. 221** Blick von Osten auf den Schnitt 206. Oben befindet sich das Blockfundament 556, im Eingangsbereich des älteren Atriums links die viereckige und bereits geleerte Mörtelwanne 552/552a, unten das Grab 569 mit Schädel.

In der Mitte des Atriums wurden insgesamt vier Mörtelwannen entdeckt, von denen zwei sich als runde Wannen (Bef. 586 und 549/533) und zwei als rechteckige Doppelwannen (Bef. 552, Abb. 221; 616, Abb. 224) beschreiben ließen. Die runden Wannen waren in der stratigraphischen Abfolge jünger als die rechteckigen, wie sich bei der Grube 586, die die rechteckige Wanne 552 (Abb. 225) schnitt bzw. überdeckte, klar zeigte. Die beiden runden Wannen lagen im südlichen Bereich des Atriums und wiesen große Ähnlichkeiten miteinander auf. Bei der besser erhaltenen Grube 586 zeigten sich Flechtwerkabdrücke als randliche Begrenzungen (Abb. 226). Abdrücke von Flechtwerk fanden sich auch in der Mörtelfüllung der Grube 549. Die Wandung der Wanne 586 konnte auf einer Höhe von 0,18 m bis 0,22 m als Mörtelabdruck nachgewiesen werden. Die hieraus zu rekonstruierende Flechtwerkeinfassung wurde von senkrechten, leicht nach außen geneigten Rundhölzern von 3 cm bis 4 cm Durchmesser im Abstand von ca. 0,35 m bis 0,40 m gehalten. Der Mörtelrand war zwischen 5 cm und 15 cm dick. Auf der zu den Rändern hin ansteigenden Sohle fand sich nur stellenweise *in situ* erstarrter Mörtel, und zwar in kleinen, auf der Oberfläche glatten Flächen. Auf dem Rest der Innenfläche befand sich lediglich bröckeliger, feiner Mörtelschutt. Die Innenfläche der Wanne 549/533 war mit einer deutlichen Mörtelschicht von beige-grauer Farbe überdeckt, die auf der Sohle z. T. größere Partikel ungelöschten Kalkes enthielt.

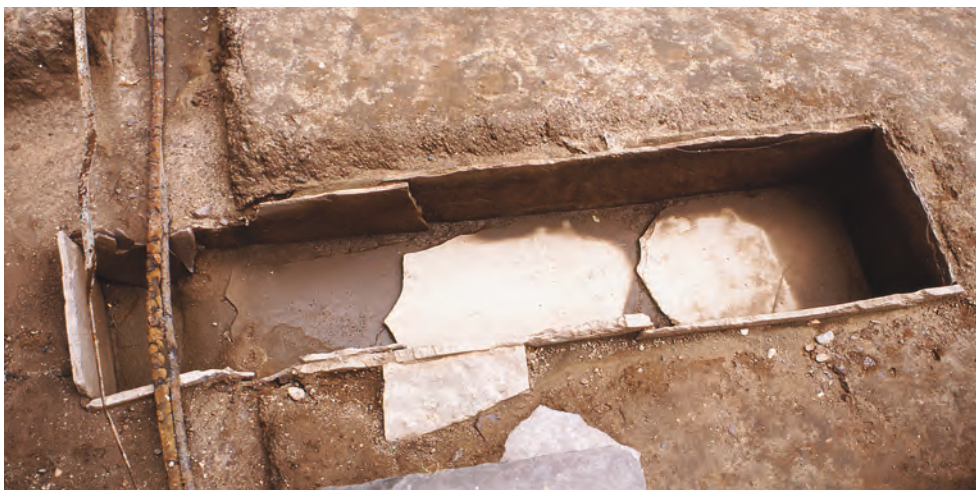
**Abb. 222** Schnitt 205. Das geöffnete Plattengrab 555 mit Skelett von Osten. Der Fußbereich steckt noch unter der Schnittgrenze und wird vom Kabelgraben 508 überlagert.

Nur Grab 555, dessen Position Deckplattenbruchstücke anzeigten, wurde vollständig untersucht und zeichnerisch dokumentiert (Abb. 222 und 223). Hier war lediglich der Fußbereich beim Anlegen des modernen Kabelgrabens 508 gestört worden, das Skelett ansonsten aber komplett erhalten.<sup>76</sup> Auch dieses Grab war durch drei Platten abgedeckt, die ca. 0,80 m breit und 1,10 m lang waren. Unregelmäßige Steinplatten, die an der Wandung der Grabgrube aufrecht standen, bildeten den Grabraum. Er hatte ein Innenmaß von 2,23 m x 0,50 m. Das Skelett lag auf Steinplatten, die die Grabsohle bildeten, und befand sich in gestreckter Rückenlage. Zusammen mit den drei weiteren nördlich liegenden Gräbern 652, 653 und 654 bildete das Grab 555 die westliche Gräberreihe (Abb. 220). Bei Grab 653 wurde die Abdeckplatte freigelegt, die in mehrere Stücke zerbrochen war. Die Gesamtlänge der Abdeckung betrug 2,20 m. Die Gräber 652 und 653 wurden ebenfalls durch den Graben für das Dränagerohr 508 geschnitten und waren am Fußende gestört.
