## DIE KLOSTERKIRCHE CORVEY

### GESCHICHTE UND ARCHÄOLOGIE

Band 1.1: Geschichte und Archäologie

BAND 43.1.1

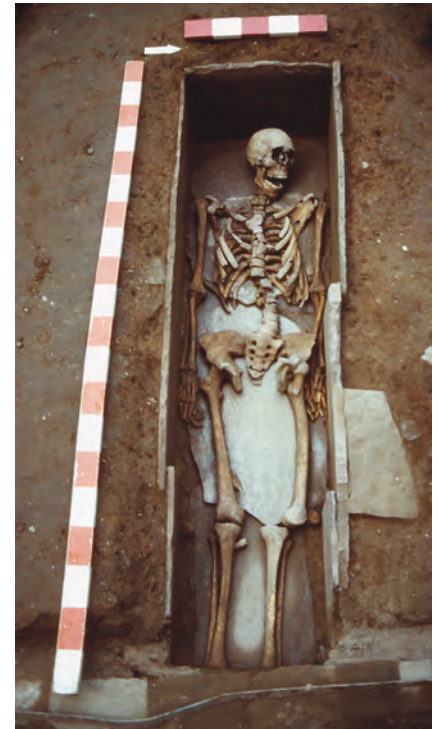
**Abb. 223** Schnitt 205. Das Grab 555 von Norden nach Entnahme des Skelettes. Der Kabelgraben 508 greift den Sarg an, ohne ihn zu schneiden.

Nur Grab 555, dessen Position Deckplattenbruchstücke anzeigten, wurde vollständig untersucht und zeichnerisch dokumentiert (Abb. 222 und 223). Hier war lediglich der Fußbereich beim Anlegen des modernen Kabelgrabens 508 gestört worden, das Skelett ansonsten aber komplett erhalten.<sup>76</sup> Auch dieses Grab war durch drei Platten abgedeckt, die ca. 0,80 m breit und 1,10 m lang waren. Unregelmäßige Steinplatten, die an der Wandung der Grabgrube aufrecht standen, bildeten den Grabraum. Er hatte ein Innenmaß von 2,23 m x 0,50 m. Das Skelett lag auf Steinplatten, die die Grabsohle bildeten, und befand sich in gestreckter Rückenlage. Zusammen mit den drei weiteren nördlich liegenden Gräbern 652, 653 und 654 bildete das Grab 555 die westliche Gräberreihe (Abb. 220). Bei Grab 653 wurde die Abdeckplatte freigelegt, die in mehrere Stücke zerbrochen war. Die Gesamtlänge der Abdeckung betrug 2,20 m. Die Gräber 652 und 653 wurden ebenfalls durch den Graben für das Dränagerohr 508 geschnitten und waren am Fußende gestört.

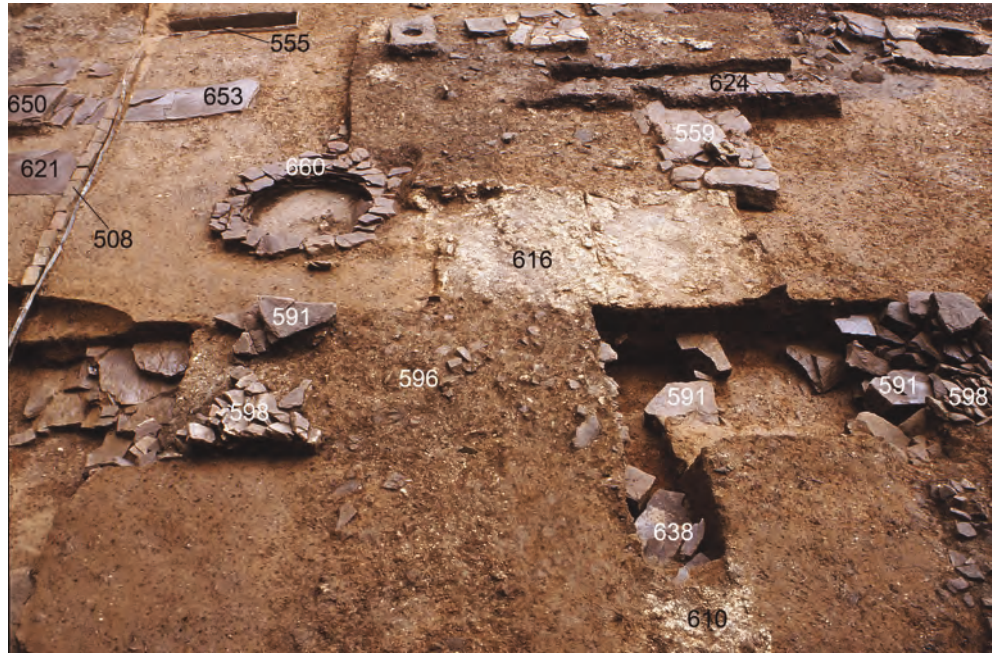
**Abb. 224** Schnitt 209 von Norden. In der Bildmitte die Steinreste der Fundamentmauer 591 mit dem Packlagenfundament 598 davor. An den Fehlstellen beider Fundamente die Verfüllung der Ausbruchgrube 596. Vorn ist der Rest des Querfundamentes 638 zum Teil durch die Verfüllung der Ausbruchgrube 610 überlagert. Hinter der Ausbruchgrube 596 der Brunnen 660, die rechteckige Ausbruchgrube 616, der Mauerblock 559 und weiter hinter Reste des Fußboden 624. Links die durch Kabel 508 getrennten Plattengräber 653, 621, 650, 651, die beiden Grabverfärbungen 654, 652 sowie ganz hinten das Plattengrab 555.

In der Mitte des Atriums wurden insgesamt vier Mörtelwannen entdeckt, von denen zwei sich als runde Wannen (Bef. 586 und 549/533) und zwei als rechteckige Doppelwannen (Bef. 552, Abb. 221; 616, Abb. 224) beschreiben ließen. Die runden Wannen waren in der stratigraphischen Abfolge jünger als die rechteckigen, wie sich bei der Grube 586, die die rechteckige Wanne 552 (Abb. 225) schnitt bzw. überdeckte, klar zeigte. Die beiden runden Wannen lagen im südlichen Bereich des Atriums und wiesen große Ähnlichkeiten miteinander auf. Bei der besser erhaltenen Grube 586 zeigten sich Flechtwerkabdrücke als randliche Begrenzungen (Abb. 226). Abdrücke von Flechtwerk fanden sich auch in der Mörtelfüllung der Grube 549. Die Wandung der Wanne 586 konnte auf einer Höhe von 0,18 m bis 0,22 m als Mörtelabdruck nachgewiesen werden. Die hieraus zu rekonstruierende Flechtwerkeinfassung wurde von senkrechten, leicht nach außen geneigten Rundhölzern von 3 cm bis 4 cm Durchmesser im Abstand von ca. 0,35 m bis 0,40 m gehalten. Der Mörtelrand war zwischen 5 cm und 15 cm dick. Auf der zu den Rändern hin ansteigenden Sohle fand sich nur stellenweise *in situ* erstarrter Mörtel, und zwar in kleinen, auf der Oberfläche glatten Flächen. Auf dem Rest der Innenfläche befand sich lediglich bröckeliger, feiner Mörtelschutt. Die Innenfläche der Wanne 549/533 war mit einer deutlichen Mörtelschicht von beige-grauer Farbe überdeckt, die auf der Sohle z. T. größere Partikel ungelöschten Kalkes enthielt.

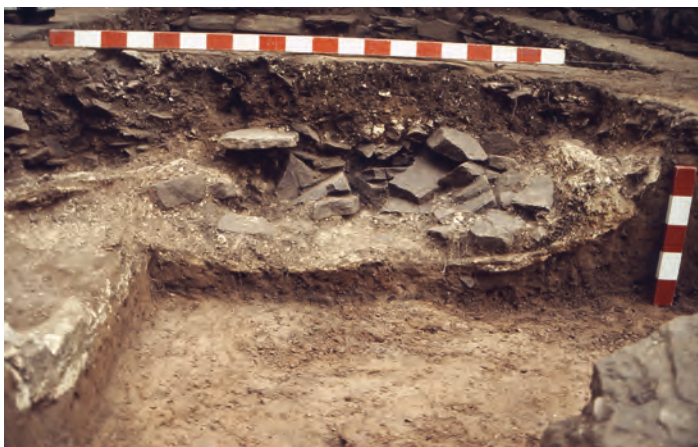
**Abb. 225** Schnitt 206, Südprofil. Die rechteckige Wanne 552 mit ihrer Schuttverfüllung 553 ist in der westlichen Hälfte der Fläche abgetragen und nur im Profil noch sichtbar.

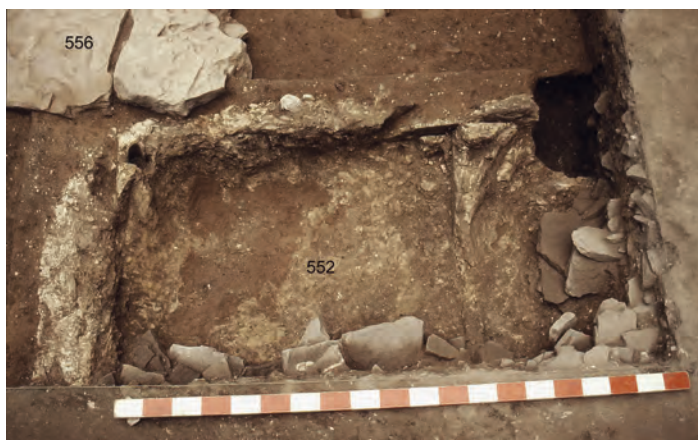
**Abb. 226** Schnitte 205, 206. Ein Teil der runden Mörtelwanne 586 von Südwesten. In der Mörtelwand sind Spuren der ursprünglichen Flechtwerkeinfassung zu sehen. Im Hintergrund befindet sich der gemauerte Brunnen 535.

Die runde Mörtelwanne 586 wies eine innere Ost-West-Breite von 2,09 m und eine innere Nord-Süd-Länge von 2,15 m auf. Die zweite Grube 549/533 war nur z. T. erhalten, ließ sich aber als runde Wanne von ca. 3,00 m Durchmesser rekonstruieren. Die Mörtelwanne 549 überlagerte eindeutig die Ausbruchgrube der Westwand (Bef. 560) des älteren Atriums, wurde aber ihrerseits von der Ausbruchgrube des jüngeren Atriums 562 überlagert. Sie ist also nach dem Abbruch der ersten Phase des Atriums und in Verbindung mit dem Bau des zweiten Atriums und des Westwerkes anzusetzen. Die Mörtelwanne 586 wurde durch das Fundament der Arkadenwand 516 überlagert und war

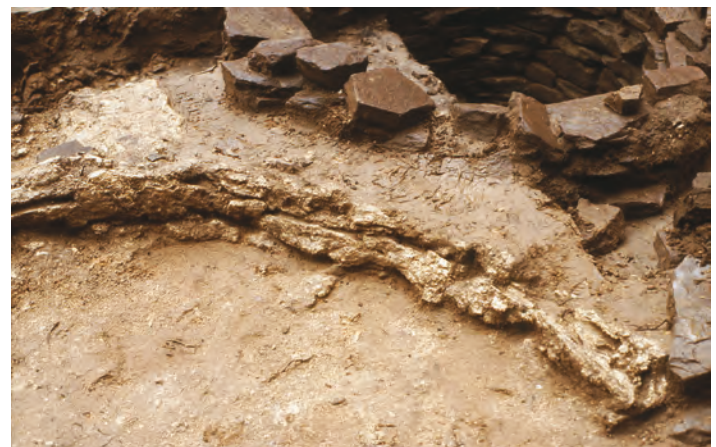
**Abb. 227** Schnitt 206. Blick von Süden auf die rechteckige und bereits geleerte Mörtelwanne 552/552a. Reste des Bruchsteinschuttes 553, der die Wanne verfüllte, sind an den südlichen und östlichen Schnittgrenzen noch sichtbar.

Die beiden rechteckigen Wannen waren in Ausführung und Größe praktisch identisch. Die Wanne 552 maß insgesamt 1,60 m in Nord-Süd-Richtung und 2,60 m in Ost-West-Richtung, die Wanne 616 1,60 m in Nord-Süd-Richtung und ca. 2,70 m in Ost-West-Richtung. Die Tiefe der Wanne 552 betrug 0,35 m. In der Mitte der jeweiligen Flächen befand sich ein Nord-Süd verlaufender Steg, der die Wanne teilte. Bei der Wanne 616 war an dieser Stelle sogar eine Brettspur von ca. 2 cm Stärke erkennbar. Die Nordseite der Wanne 552 verlief als steile Wandung (Abb. 227), die an eine Einlage von Brettern oder an ein glattes Verstreichen der Wandung denken ließ. Eine Eintiefung in der Nordwestecke von ca. 6 cm Durchmesser rührte von Hölzern in den Ecken der Mörtelwanne her. Die Mörtelreste in beiden Mörtelwannen 552 und 616 zeigten eine meist unregelmäßige Struktur, die locker war und nur stellenweise eine harte Oberfläche besaß. Noch unklar ist, ob die mittlere Einteilung auf zwei unterschiedliche Wannenbereiche hinweist, die nacheinander verwendet wurden, oder ob es sich – und das erscheint als wahrscheinlicher – um zwei gleichzeitig benutzte, jedoch getrennte Wannen handelte. Die Mörtelwanne 552 wurde direkt südlich des Fundamentes 556 (Abb. 221), die Wanne 616 nördlich des Fundamentes 559 gesetzt; sie stießen an die Fundamentkanten, überlagerten sie jedoch nicht. Die Wanne 552 erstreckte sich außerdem nach Süden:

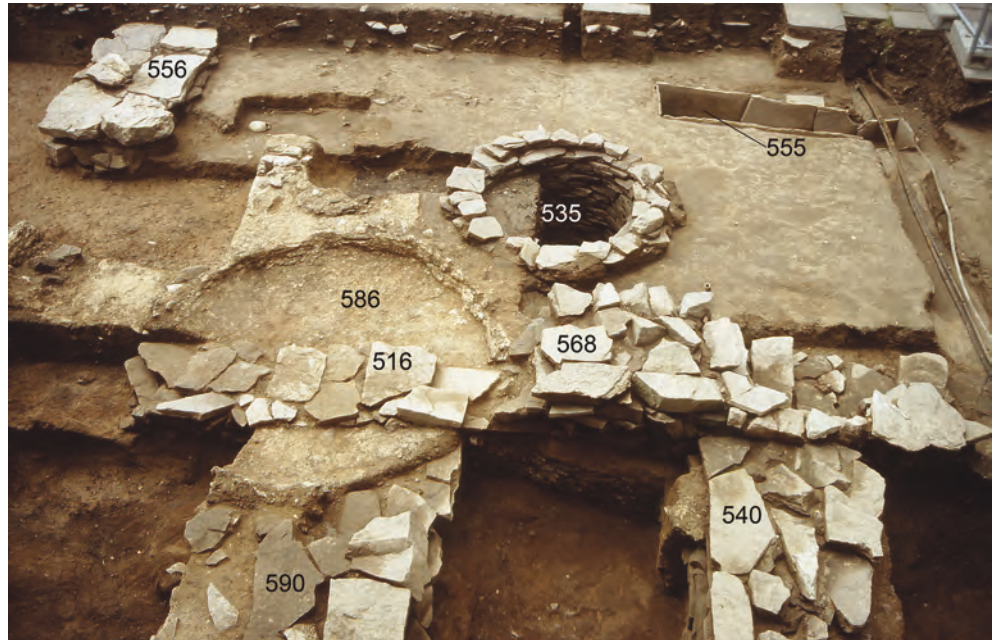
**Abb. 228** Schnitte 201, 205, 206. Blick von Süden auf das Fundament der südlichen Arkadenwand 516 und die von diesem überlagerten Querfundamente 590 und 540. Die nördliche Ecke des Fundamentes 590 wird von der runden Mörtelwanne 586 gekappt, die wiederum durch das Fundament 516 überlagert wird. Hinter 586 Reste der rechteckigen Mörtelwanne 552, östlich davon Brunnen 535. In der oberen Ecke das untersuchte Grab 555.

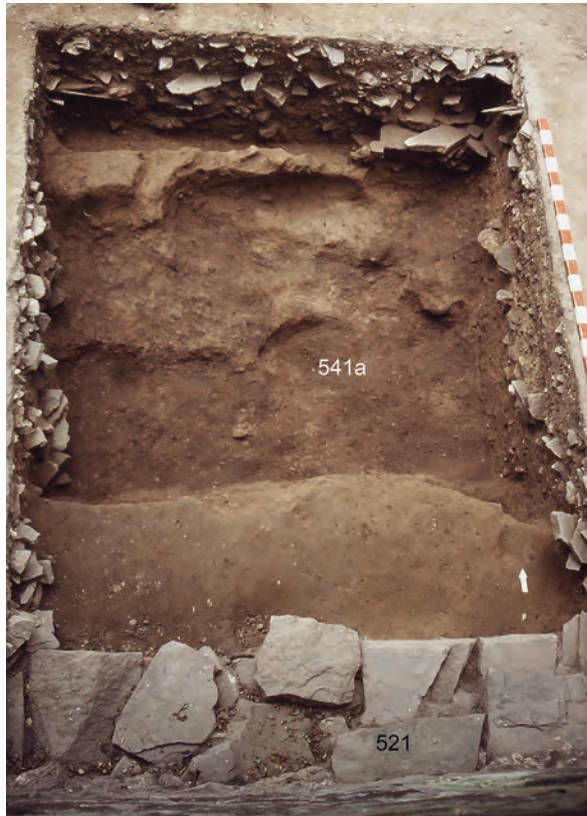
**Abb. 229** Schnitt 207 von Süden. Am unteren Bildrand befindet sich das Fundament 521 der südlichen Atriumswand, nördlich des Fundamentes ist die Sohle der Exhumierungsgrube 541a sichtbar.

In Zusammenhang mit dem geplanten Neubau des Atriums stand auch eine erheblich größere Grube (541a, Abb. 229) mit Verfüllungsschichten verschiedener Art (541, 561 in Abb. 230, 587), die sich im südlichen Bereich zwischen der Südmauer und der südlichen Arkadenwand befand. Die Grube war direkt in den sich über die ganze Fläche erstreckenden Lehmhorizont 522 eingetieft, der das Ausgangsniveau für alle menschlichen Tätigkeiten in der untersuchten Fläche bildete und in den darunterliegenden natürlichen Auelehm 534 überging. Die Grube war verfüllt mit braunem Lehmmaterial, das Sandsteinbruchstücke und -splitter sowie Kalksteinbrocken enthielt. Anhand der

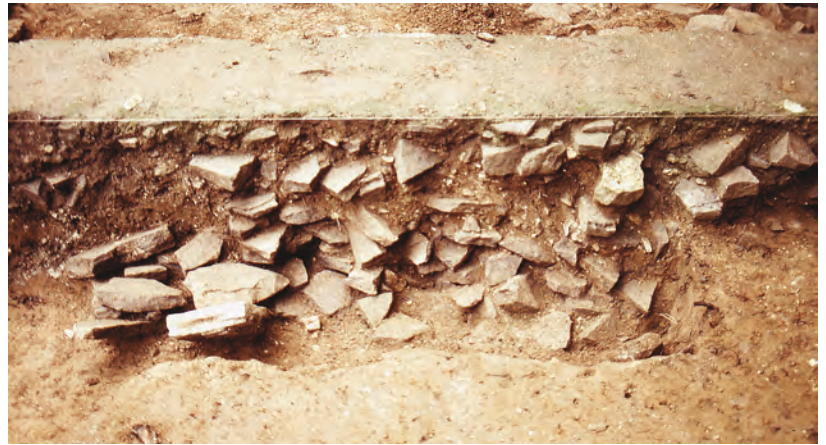
**Abb. 230** Der Steg zwischen den Schnitten 203 und 207 zeigt von Westen die Auffüllungsschicht aus Abbruchschutt, der die Exhumierungsgruben 541a im Westen verfüllt.

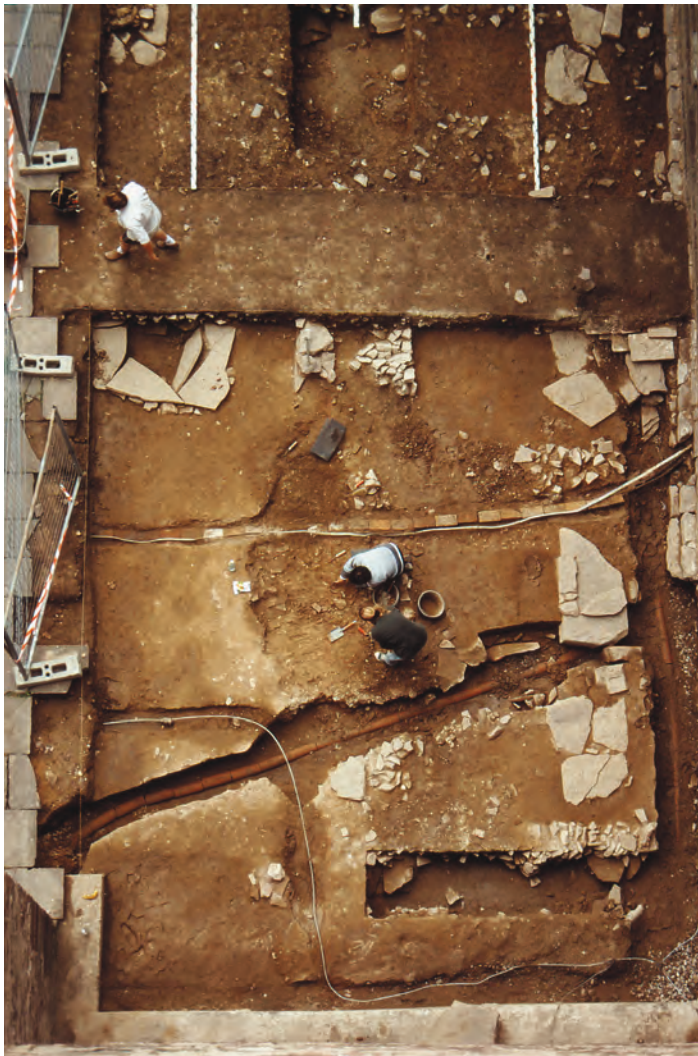
**Abb. 233** Schnitt 208. Blick von Südosten auf das Fundament 605 mit dem nach Süden verlaufenden Querfundament 636. Weiter östlich liegt das Packlagenfundament 613, dass das Querfundament 635 überlagert.

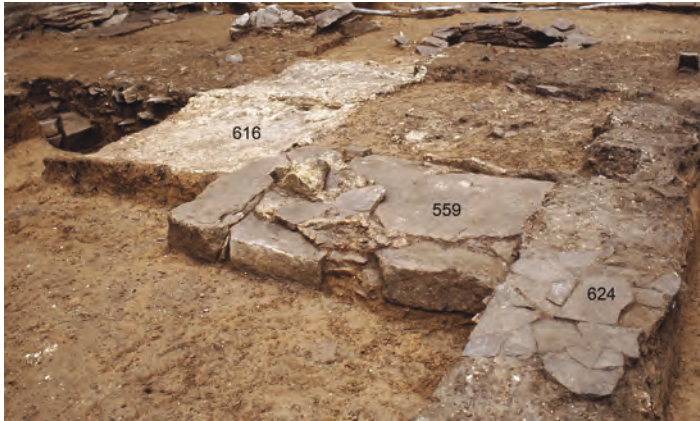
**Abb. 237** Schnitt 211. Blick von Südwesten auf Mauerblock 559, auf die nördlich davon liegende rechteckige Mörtelwanne 616 und auf Brunnen 660 im Hintergrund.

Etwa 2,30 m östlich der Westwand 512 bzw. von der Ausbruchgrube 560 entfernt, befanden sich zwei Fundamentblöcke von ca. 1,00 m x 1,90 m Größe im Abstand von 2,60 m zueinander, die symmetrisch an der nördlichen (Bef. 559, Abb. 237) und an der südlichen (Bef. 556, Abb. 238) Seite den mittleren Zugang zum Atrium flankierten. Sie bestanden aus großen, plattigen, in braunem Lehm verlegten Bruchsteinen, die die Ausgrabungsgruben größtenteils ausfüllten. Beide Fundamente erwiesen sich als voneinander getrennte Blöcke. Das Fehlen einer Ausbruchgrube beweist, dass die Blöcke in beide Richtungen keine Fortsetzung fanden. Es bleibt ungeklärt, ob diese Fundamentblöcke bzw. ihr Aufgehendes nach der Errichtung des jüngeren Atriums noch in Benutzung blieben. Sie können aber nur zu dem ersten, älteren Atriumsentwurf gehört haben, da die rechteckigen Mörtelwannen 616 und 552 auf sie Rücksicht nahmen. An beide Blöcke zogen außerdem die Platten des Fußbodens 624 heran (Abb. 231).

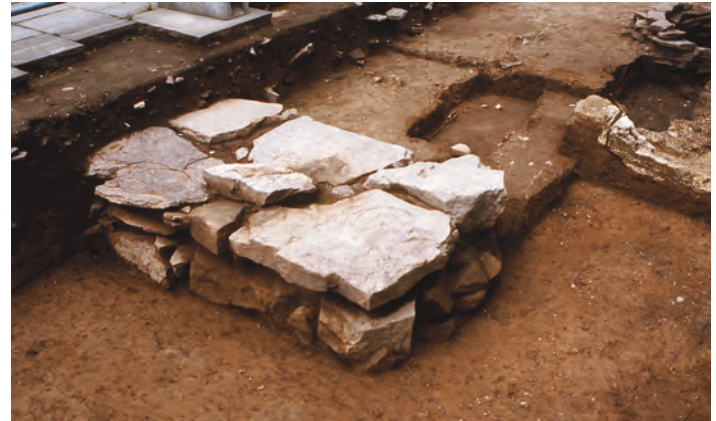
**Abb. 238** Schnitt 206. Der Fundamentblock 556 von Südwesten.

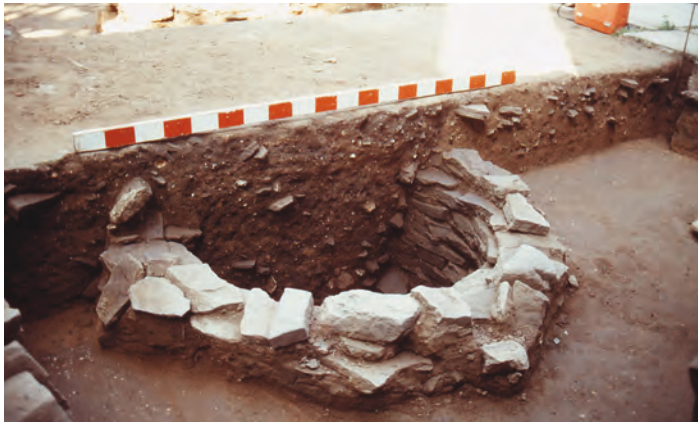
**Abb. 239** Schnitt 205. Der runde, gemauerte Brunnen 535/535a vor dem Abbau des Stegs zwischen den Schnitten 205 und 206 von Osten.

Im Innenhof des Atriums fanden sich nahe der nördlichen und der südlichen Arkadenwand in annähernd symmetrischer Position zueinander zwei runde, gemauerte Brunnen (im Süden Bef. 535, Abb. 239 und im Norden Bef. 660, Abb. 240) mit einem Innendurchmesser von ca. 1,15 m und einem Außendurchmesser von 1,70 m. Eine genaue Betrachtung zeigt, dass der südliche Brunnen viel näher an das Fundament der Arkadenwand heranreichte als der nördliche. Die Mauerstärke des Brunnenkranzes war mit 0,26 m bis 0,30 m relativ gering. Beide Brunnen flankierten gleichsam die Mittelachse des Atriums und befanden sich etwa 2,50 m östlich der beiden ebenfalls den Eingang flankierenden Fundamentblöcke 559 und 556. Die Brunnenfassungen waren in

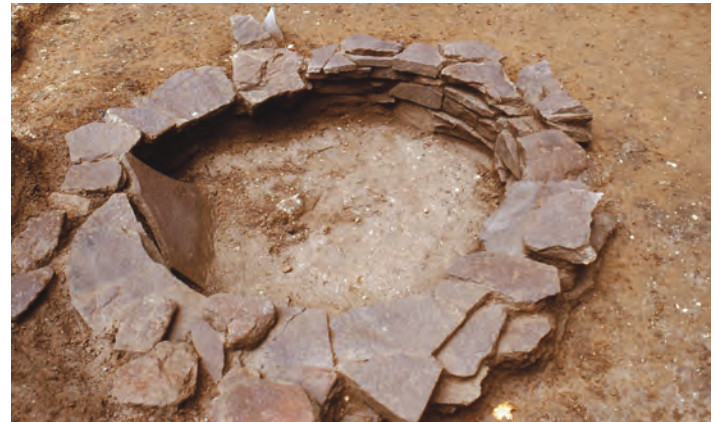
**Abb. 240** Schnitt 208. Der Brunnen 660 von Süden. Ein Teil der ehemaligen Abdeckung aus Sandsteinplatten 607 steckt noch am Brunnenrand.

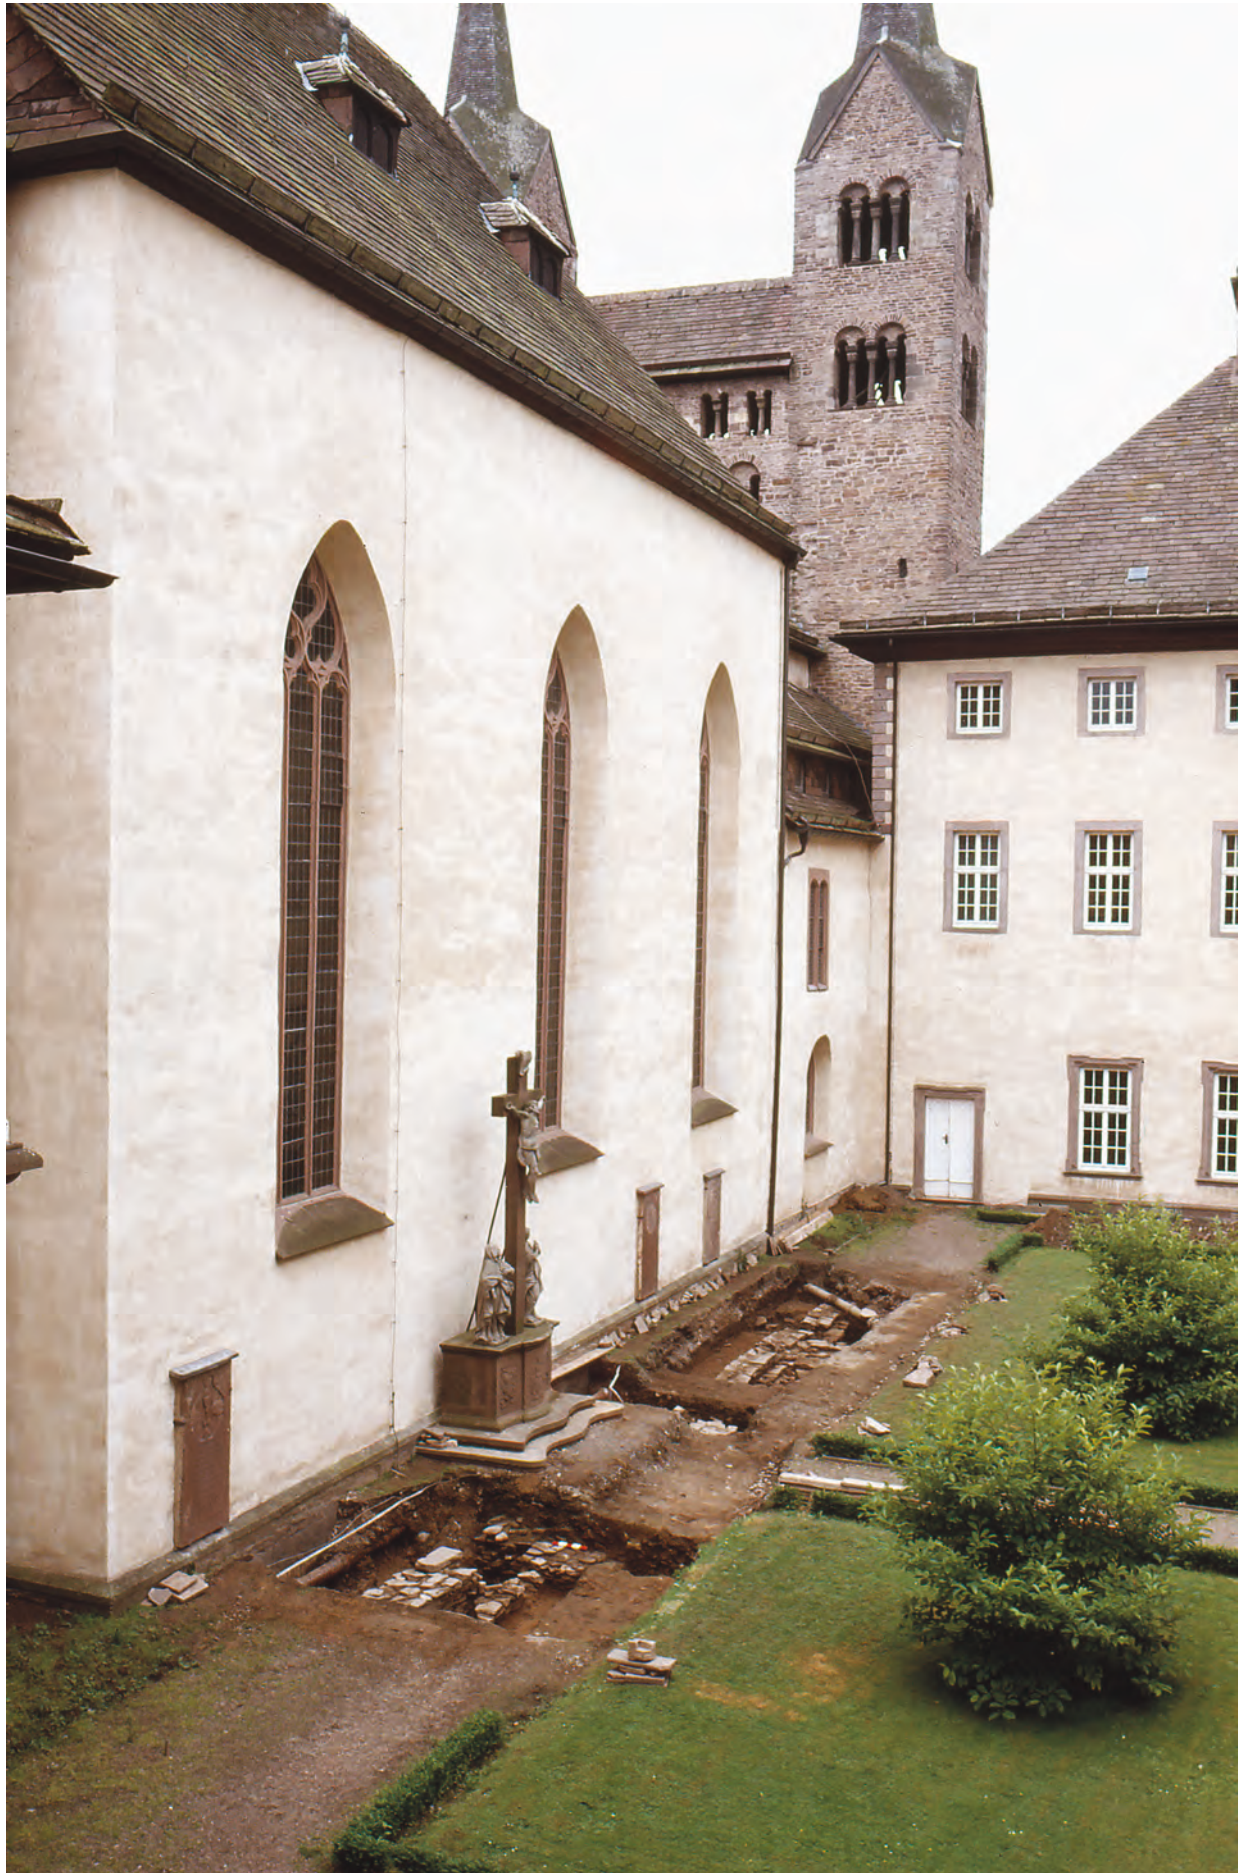
**Abb. 244** Blick von Osten auf die gesamte Grabungsfläche, 1993. Die älteren Schnitte sind wieder verfüllt, geöffnet sind der östliche Teil des Schnittes 106 und die Schnitte 107 und 108.

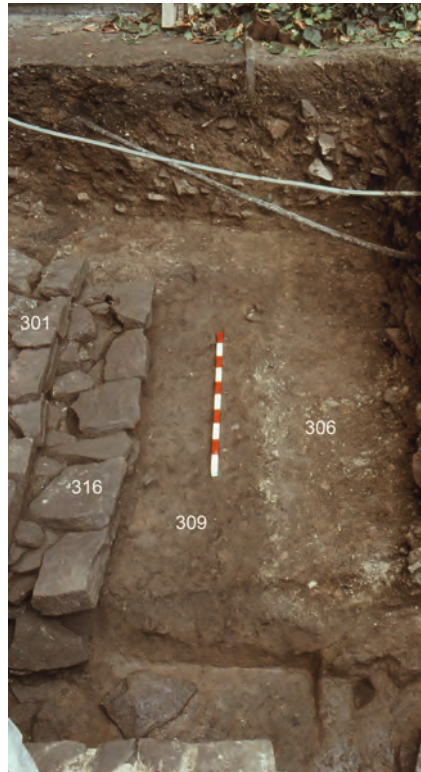
**Abb. 249** Schnitt 101. Blick von Nordwesten auf den nördlichen Teil der Fundamentmauer 303, der die Mauern 301/316 überlagert.

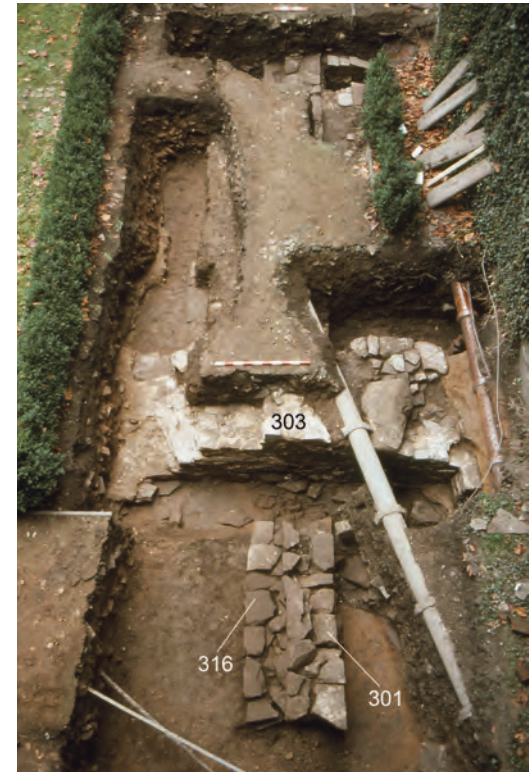
**Abb. 250** Schnitt 101. Blick von Nordosten auf den südlichen Teil der Fundamentmauer 303.

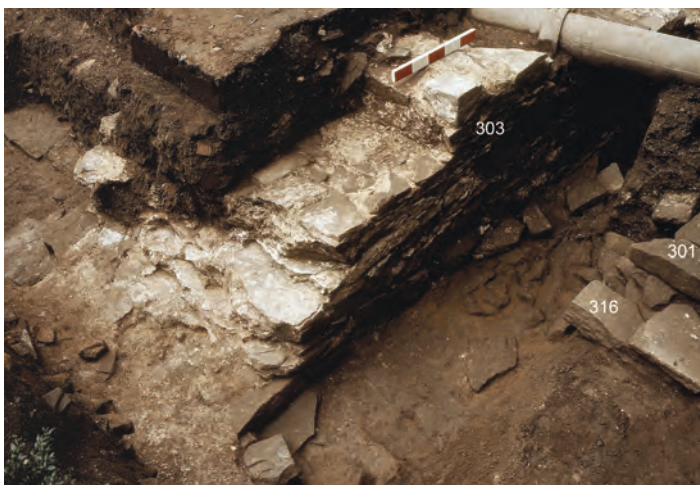
**Abb. 251** Schnitt 101 von Nordosten. Die westliche, im Süden breitere Kante der Mauer 303 unterhalb der Rohrleitung. An dieser Stelle setzte vermutlich ein Pfeiler an.

einem Ost-West verlaufenden Fundament verbunden war. Auch im Süden lässt sich feststellen, dass dieses Fundament direkt unterhalb der südlichen Schnittgrenze breiter war (Abb. 251). Diese Mauer war durch die Ausbruchgrube 306 berührt, wenn auch nicht angeschnitten. Sie schnitt außerdem die nicht mehr benötigte Mauer 301/316. Die Ausbruchgrube 306 könnte andererseits auch auf eine Mauer hinweisen, die zur Teilausführung eines Kreuzgangsüdflügels für den barocken Klosterneubau nach anderer, verworfener Planung diente. In welchem Verhältnis die Mauer in 306 zum Fundament 303 letztendlich stand, kann nicht entschieden werden. Auch die Ausführung von Fundament 303 lässt keine eindeutigen Rückschlüsse zu: Die Verbreiterungen der Mauer im Norden und im Süden lassen auch an Wandpfeiler für eine Wölbung denken, ohne dass Hypothesen für den geplanten Aufbau gestellt werden können.

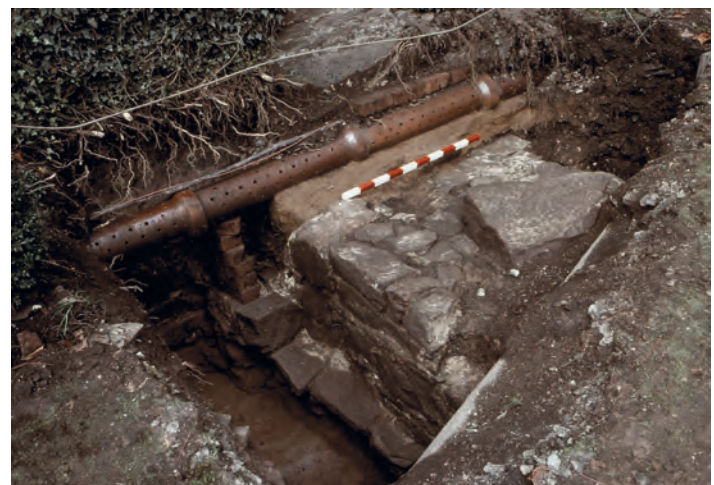
**Abb. 252** Schnitt 101. Die westliche Schnittgrenze im Blick von Osten.

grube 307 der älteren Mauer 301 und des Fundamentes 316, die nur im Schnitt 101 (Beilage 11: P.29; Abb. 252) eindeutig erkannt wurde. In den Schnitten 108, 105/107 und 106 befand sich der Abbruchschutt dieser Mauer unter einer Schüttung aus Kies in sandig-lehmiger Erde (Bef. 435) und einer darunterliegenden Schuttschicht aus Fragmenten von Bruchsteinplatten (Bef. 418), die die Reste der Abbruchschichten der Kreuzgangmauer bildeten. Diese beiden Schichten überdeckten außerdem zum großen Teil den Fundamentstumpf des Pfeilers 421. Der Südflügel 301 mit seinen rechteckigen Strebebepfeilerfundamenten 311, 421, 311a und 412 war also zu jenem Zeitpunkt, als die barocke Anlage unter Fürstabt Florenz von der Velde (1699–1714) errichtet wurde, schon seit längerer Zeit abgerissen und wahrscheinlich gänzlich verschwunden.

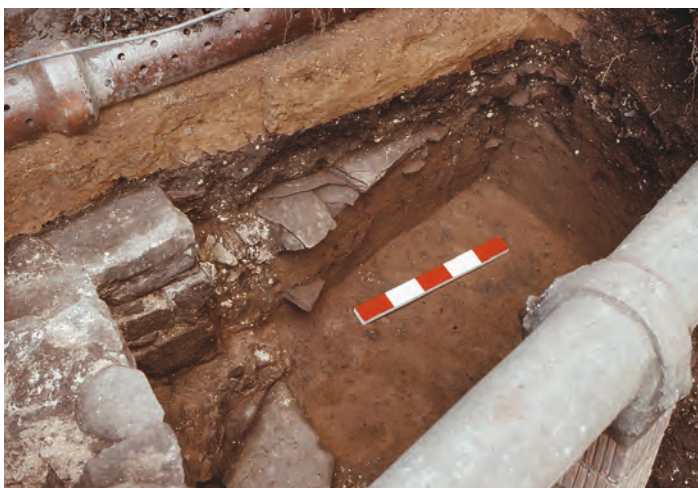
**Abb. 253** Schnitt 101. Blick von Westen auf die Mauer 301 und auf das in der Mitte ausgebrochene Fundament 316.

Die Mauer 301, die als Rest des Aufgehenden bezeichnet werden kann, und das darunterliegende Fundament 316 wurden in den Schnitten 101 (Abb. 253), 102 und

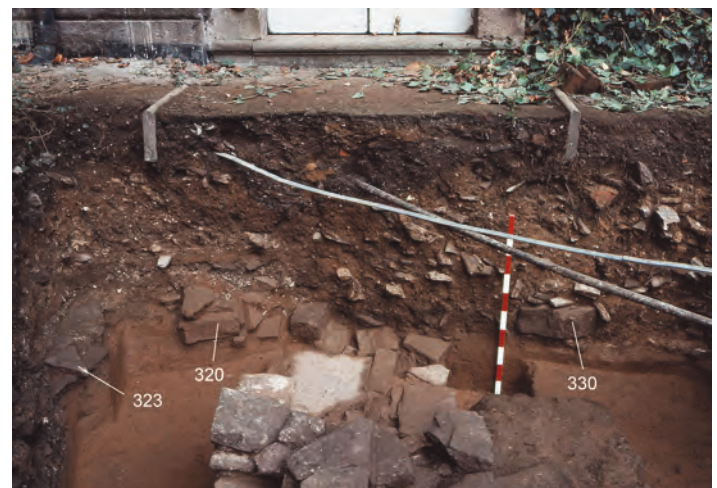
**Abb. 254** Gesamtansicht der Grabungsfläche im heutigen Friedgarten von der oberen Etage des westlichen Flügels. Schnitt 108 mit den Fundamentmauern 301/316 und dem nördlich dazu stehenden Pfeiler 421. Die Schnitte 106 und 107 liegen dahinter.

105 freigelegt. In den 1990er Jahren wurde deren Verlauf mit den Erweiterungen als Schnitte 108 und 107 ergänzt (Abb. 254 bis 256). Der obere Bereich (Mauer 301) hatte eine durchschnittliche Breite von 0,50 m bis 0,60 m und bog im Schnitt 103 (Mauer 301a) mit einer Breite von 0,90 m nach Norden ab (Abb. 257 bis 260 und die später abgetragene gleiche Mauer in Abb. 261). Das darunterliegende Fundament 316 erreichte eine Breite von 0,85 m. Die Mauer 301 und das Fundament 316 gehörten vermutlich nicht zu derselben Bauperiode, wobei ihre bauliche Zusammengehörigkeit annehmen lässt, dass 316 das Fundament bildete, auf dem zu einem späteren Zeitpunkt die neue Mauer 301 eine ältere ersetzte, die in einem Zuge mit dem Fundament 316 stand. Aufgrund der zwischen den Steinen aufgefundenen Scherben<sup>85</sup> kann man vermuten, dass die Mauer 301 in der Zeit um oder nach 1100 entstand und die unterste Lage des Aufgehenden bildete. Diese Mauer stützte sich auf das breitere Fundament 316, das bankettartig nördlich und südlich der Mauergrenze vorsprang. Dieses gesamte Mauer-

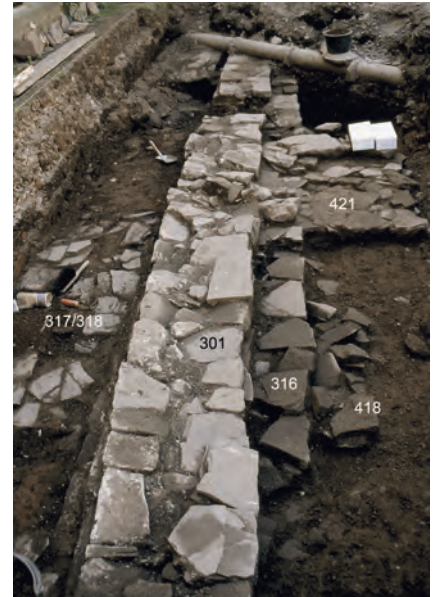
**Abb. 255** Schnitt 108. Blick von Osten auf die Kreuzgangmauer 301 und die Fundamentierung 316. An der Nordseite liegt das Pfeilerfundament 421.

Die Pfeilerfundamentierungen wurden auf das Fundament 316 und z.T. auf die Mauerreste 302 gesetzt und durch die spätere Ausbruchgrube 306 geschnitten. Dies zeigte sich deutlich bei dem Pfeiler 421, während der Pfeiler 311a nur partiell durch die Grube 306 gestört wurde, wie weiter nördlich zur Grabungsgrenze hin sichtbar war. Die unterste Lage von 421 (Abb. 255, 274 und 275) setzte sich aber auch unterhalb der Sohle der Grube 306 weiter nach Norden fort.

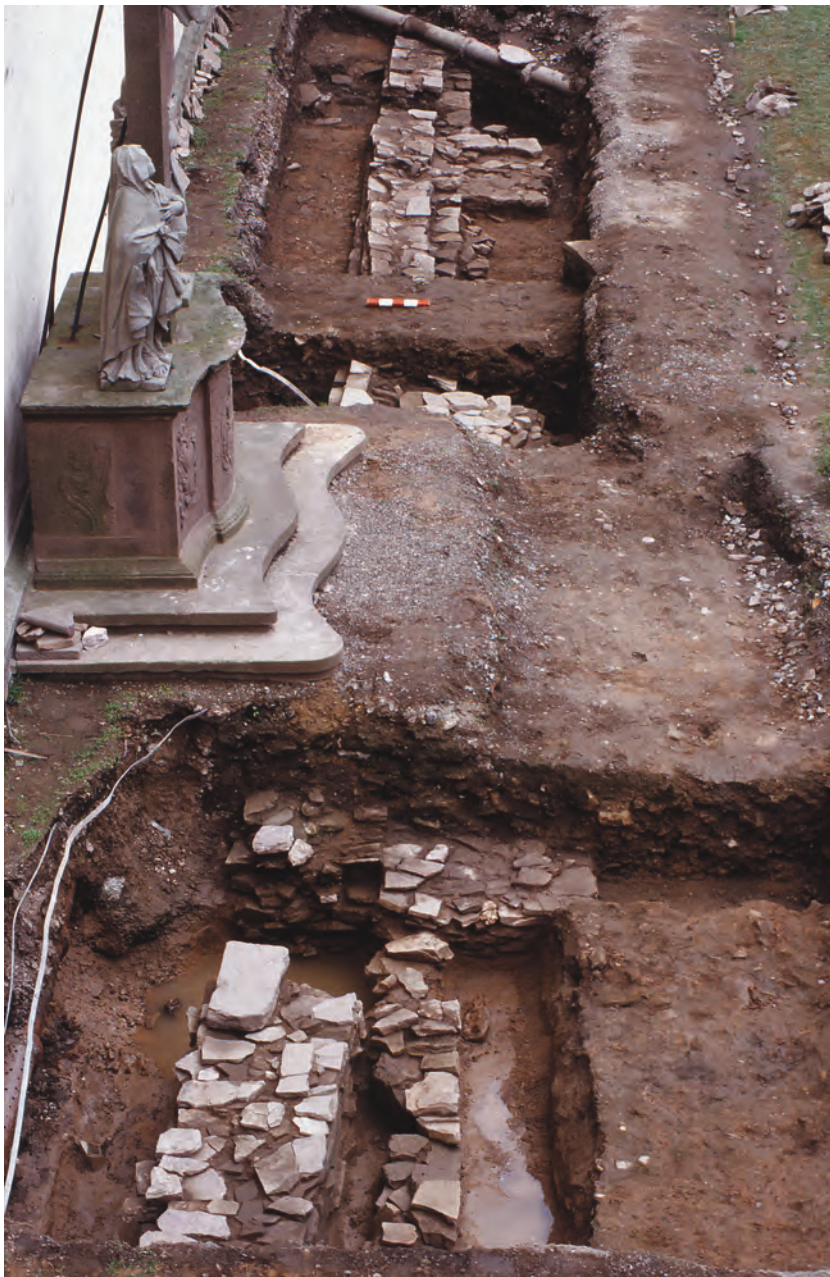
**Abb. 256** Gesamtansicht der Grabungsfläche im heutigen Friedgarten von der oberen Etage des östlichen Flügels aus. Sichtbar sind in Schnitt 106 die Ost-West-Fundamentmauer 333, das dazu parallel verlaufende Fundament 302 und ein Teil des Pfeilers 412; in Schnitt 108 die Fundamentmauern 301/316 und der nördlich dazu stehende Pfeiler 421.

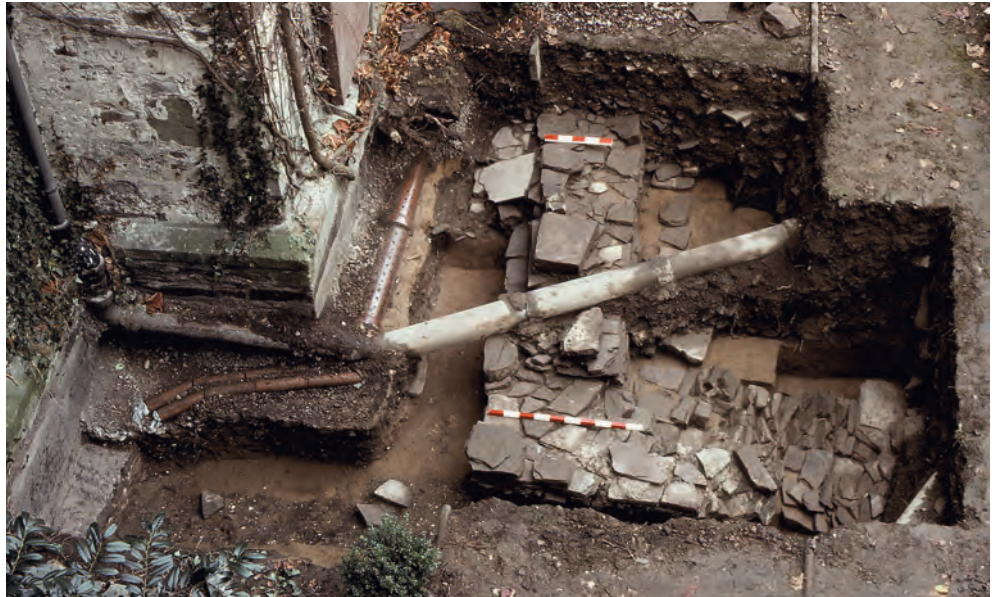
**Abb. 257** Blick vom östlichen Fenster in der oberen Klosteretage (Äbtegang) auf den Schnitt 103, 1976. Unterhalb des Kanalisationsrohres ist die West-Ost-Mauer 301/333 des südlichen Kreuzgangflügels zu sehen, die nach Norden abbiegt (301a). Westlich und parallel zu ihr die Fundamentmauer 338.

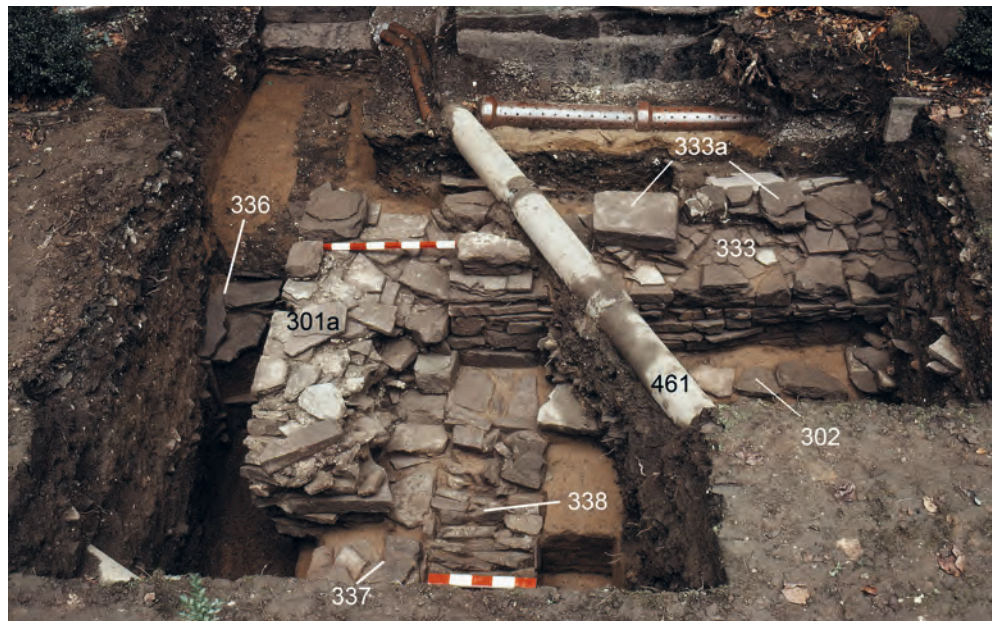
**Abb. 258** Schnitt 103. Blick von Norden auf die Fundamentmauer 333, westlich davon die parallel verlaufende Nord-Süd-Mauer 338. An der Ostseite der Mauer 301a sieht man Reste des Plattengrabes 336. Im Hintergrund ist das Fundament der noch bestehenden barocken Kirche zu erkennen.

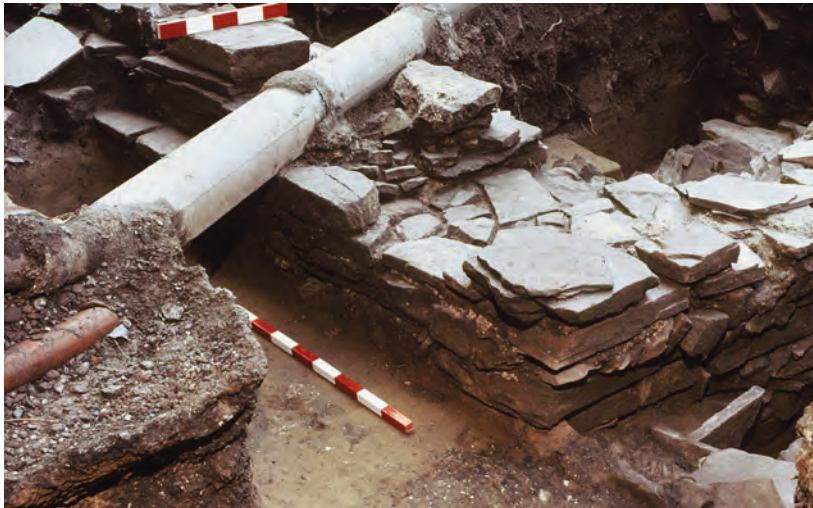
**Abb. 259** Schnitt 103. Die östliche Ecke des freigelegten älteren Kreuzgangs mit der Mauer 333 von Südosten. Östlich der Nord-Süd verlaufenden Mauer 301 ist der Rest des Plattengrabes 336 zu sehen.

Östlich der Nord-Süd verlaufenden Mauer 301a wurde im Schnitt 103 der Rest eines Grabes entdeckt, das aus den üblichen Platten aus dünnen Sollingsandsteinen zusammengesetzt war (Abb. 259 und 260). Die Form des Plattengrabes lässt sich mit den zahlreichen Gräbern dieser Art im Langhaus, im Westwerk und im Atrium sowie außerhalb der kreuzförmigen Krypta im Friedhofsbereich östlich der heutigen Benediktuskapelle vergleichen (vgl. Kap. III.3.1).

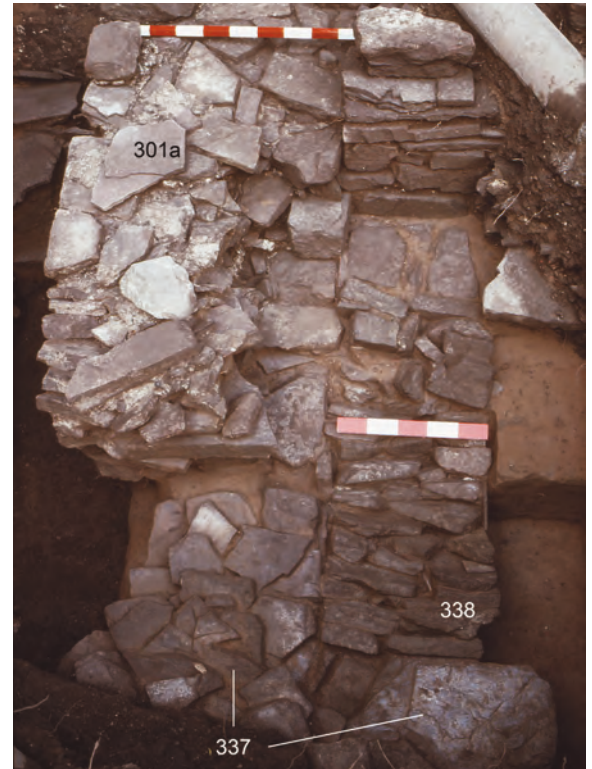
**Abb. 260** Schnitt 103. Blick von Norden auf die Nord-Süd verlaufende Mauer 301. Parallel zu ihrer Westseite erstreckt sich Fundament 338 und nördlich davon Fundament 337.

Das stratigrafische Verhältnis zwischen der Mauer 301a und dem Fundamentrest 337 (vgl. Abb. 260) war nicht ersichtlich, sodass keine Überlegungen zur zeitlichen Einordnung dieses Fundaments angestellt werden können. Die Erweiterung dieses Mauerstücks nach Westen lässt an eine in der gleichen Flucht wie 101a liegende Mauer denken, die mit einer Art Stützpfeiler verbunden gewesen sein könnte. Diese Konstruktion weist in Form und Lage auf einen möglichen Zusammenhang mit der Errichtung der Pfeiler 311, 311a, 421 und 412.

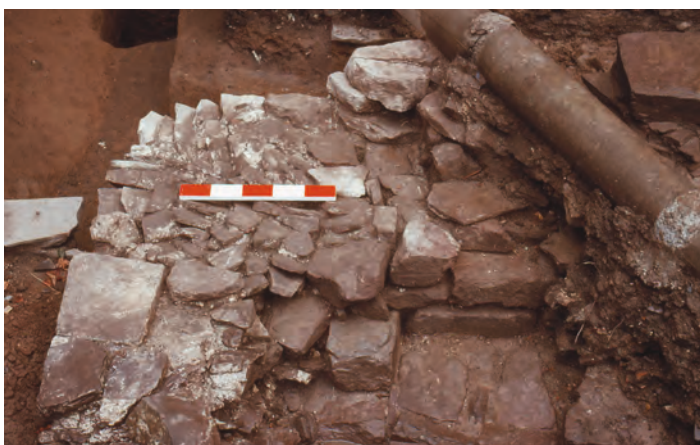
**Abb. 261** Schnitt 103. Die zum großen Teil abgetragene Mauer 333, die Südostecke des Kreuzgangs, von Norden.

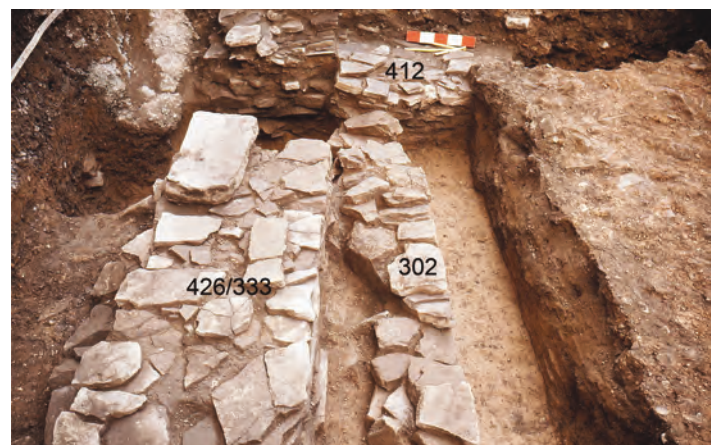
**Abb. 262** Schnitt 106. Blick von Osten auf die Fundamentmauer 333/426 und auf das nördlich dazu ziehende Fundament 302. Im Bildhintergrund setzt auf der nördlichen Seite der Mauer 302 der Pfeiler 412 an.

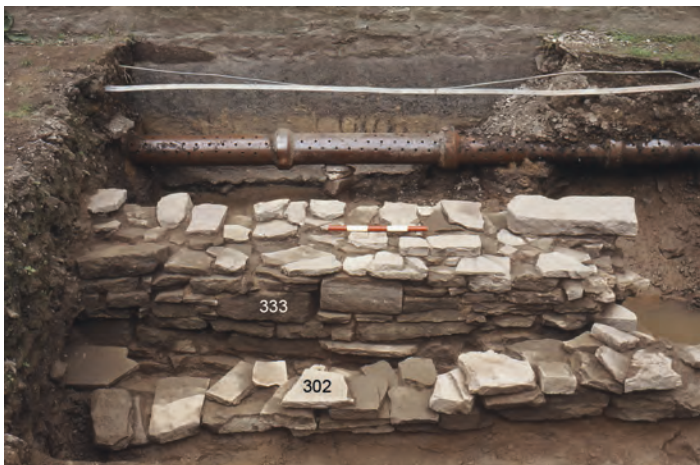
**Abb. 263** Schnitt 106 von Norden. Die Fundamentmauer 333/426 und das nördlich parallel zu ihr laufende Fundament 302.

Eine vermutlich noch frühere Phase kam im Schnitt 106 – etwas nördlich dieser Mauer mit gleichem Ost-West-Verlauf und deutlich von ihr trennbar – unterhalb der Mauer und des Fundamentes 301/316 als weitere Fundamentmauer zutage (Bef. 302, Abb. 246, 263 und 265). Sie setzte sich in Schnitt 103 weiter nach Osten fort (Abb. 266). Es könnte sich dabei um einen Rest des ältesten Kreuzganges handeln, der möglicherweise in Zusammenhang mit dem Bau des Westwerks zur dritten karolingischen Phase steht oder vielleicht in noch frühere Zeit gehört. Beweise dafür existieren allerdings nicht, zumal es derzeit nicht möglich ist, festzustellen, ob der früheste Kreuzgang bereits bei der Gründung der Kirche in dieser Form errichtet wurde.

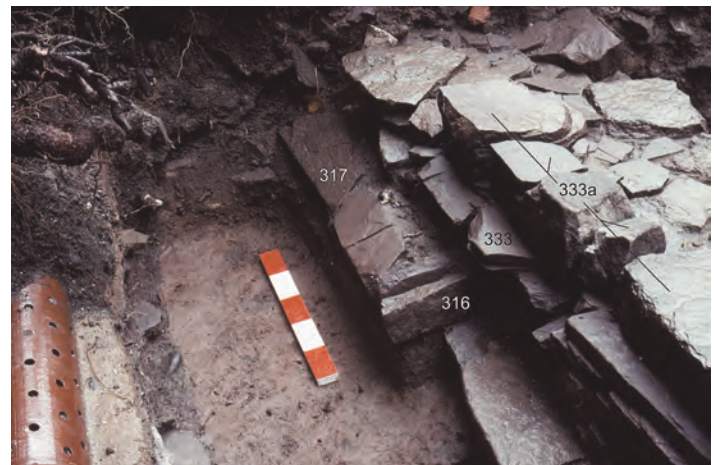
**Abb. 264** Schnitt 103. Die südliche Kreuzgangmauer 301/333 von Südosten. Südlich der Fundamente ist ein Rest des Plattenfußbodens 317 zu sehen, der über das Fundament 316 zieht.

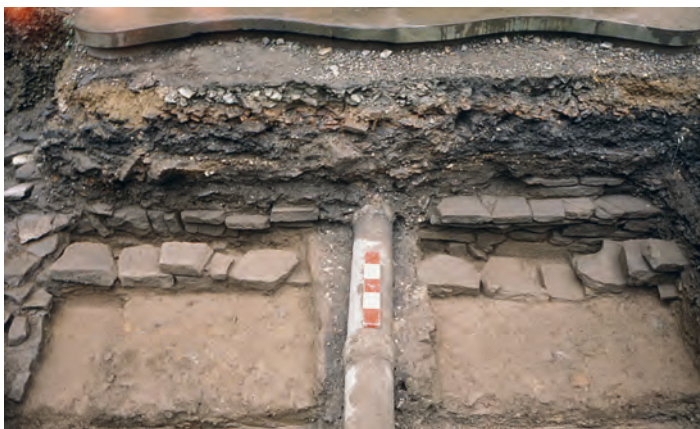
**Abb. 265** Schnitt 106. Blick von Norden auf den westlichen Teil des Schnittes. Nur die untere Steinreihe des Fundamentes 302 ist zu sehen.

An der Nordseite der südlichen Kreuzgangmauer 316 befand sich in den Schnitten 106 und 103, getrennt von der Mauer 316, der schmale Mauerrest 302, der zu einer älteren Phase gehörte (Abb. 265). Mit einem Mauerwerk von max. fünf Lagen aus flachen Bruchsteinen erreichte er eine Höhe von 0,40 m. An dieser Seite wurden weder Reste von Fußböden noch eindeutige Laufhorizonte angetroffen, was auf den offenen Innenhof des Kreuzganges deutete. Unter der Lehmschicht 309 = 415, einem bis zu 0,30 m starken Schichtenpaket nördlich der Mauer 302 (Beilage 11, P.31–P.33), befand sich eine dünne Lage von Steinmaterial mit zahlreichen Sandsteinsplittern (Bef. 431), die als Werkschuttsschicht interpretiert werden kann. Im Profil (Originaldokumentation Blatt 116, ohne Abb.) im Schnitt 101, das die stratigrafische Situation nördlich der Mauer 301 im Bereich des Pfeilers 311 abbildet, sind in der Schicht 309 Reihen von flach liegenden kleinen Steinen und Kieseln zu erkennen, die möglicherweise einen Laufhorizont im Innenhof des Kreuzganges anzeigen.

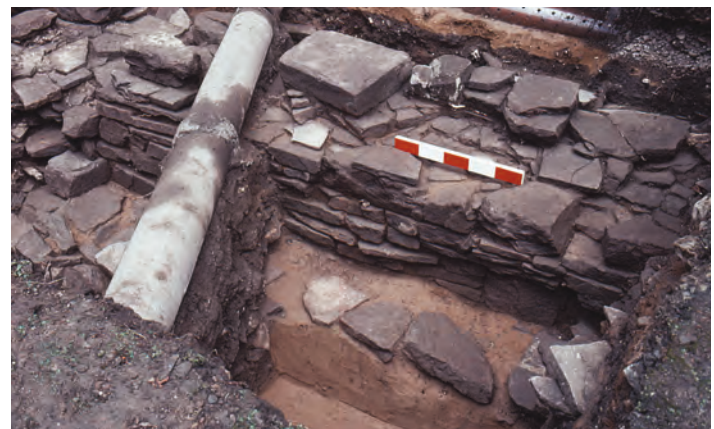
**Abb. 266** Schnitt 103. Die südliche Kreuzgangmauer 301/333 von Nordwesten. Die Steine im Vordergrund gehören zu 302.

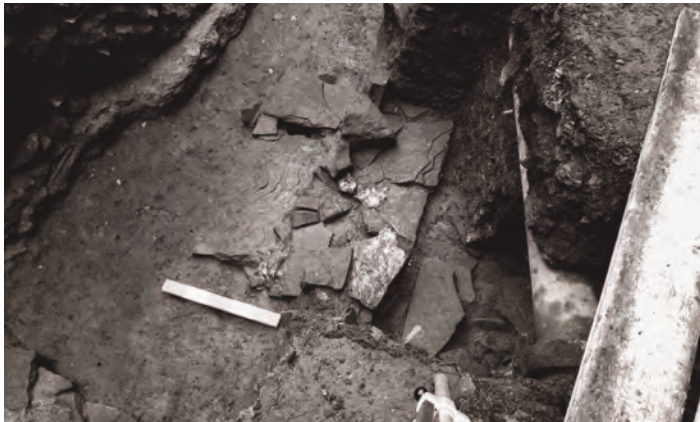
**Abb. 267** Schnitt 101. Blick von Westen auf das Pfeilerfundament 311 während der Freilegung.

An der Nordseite der Kreuzgangwand 301/316 (siehe oben) und damit im Innenhof des Kreuzganges wurden zu einem späteren Zeitpunkt, vermutlich in gotischer Zeit,<sup>86</sup> die rechteckigen Fundamentierungen für die Pfeiler 311 (Abb. 267), 421 (Abb. 268 und 269), 311a (Abb. 270 bis 272) und 412 (Abb. 273) angeschlossen. Sie gehören deshalb mit hoher Wahrscheinlichkeit zu einer späteren Phase und wurden an die Nordwand des Südflügels angefügt. Eine bauliche Verzahnung mit Mauer 301 ist archäologisch nicht nachweisbar.

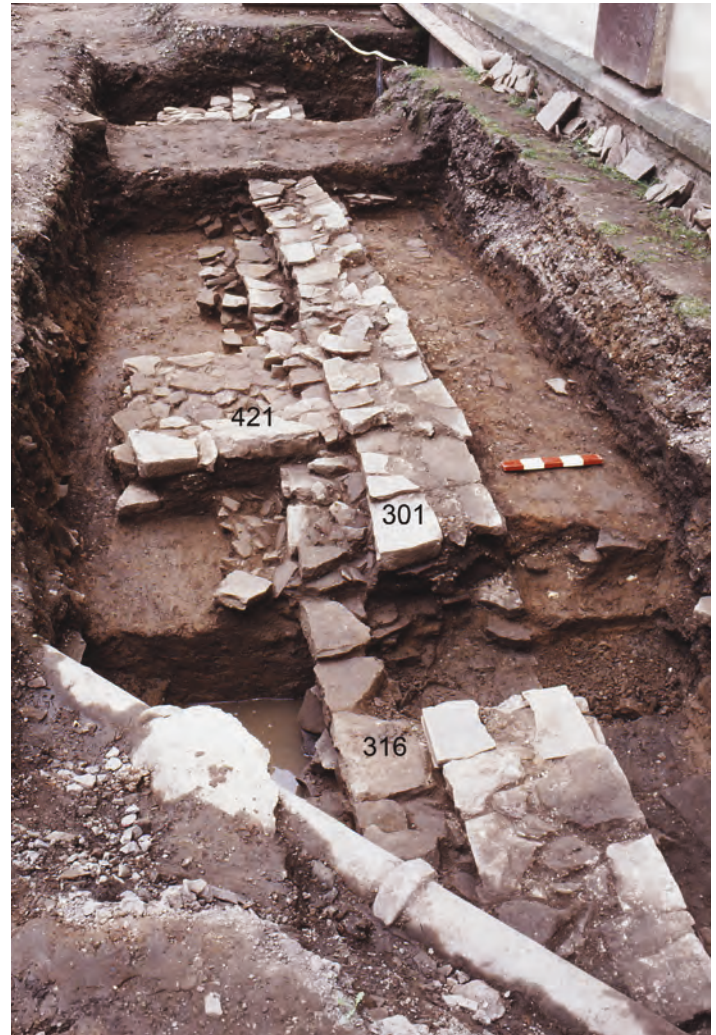
**Abb. 268** Blick von Westen auf Schnitt 108. Zu erkennen sind die Mauer 301 mit dem Fundament 316 und das Pfeilerfundament 421.

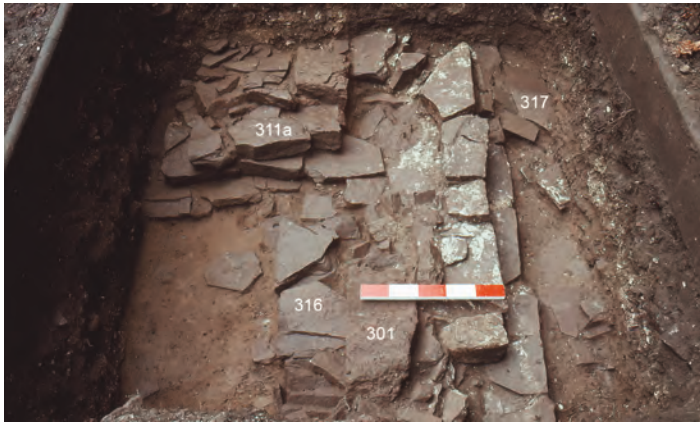
**Abb. 270** Blick von Westen auf die Mauer 301 und das Fundament 316. Sie werden an der nördlichen Seite vom Pfeilerfundament 311a überlagert.

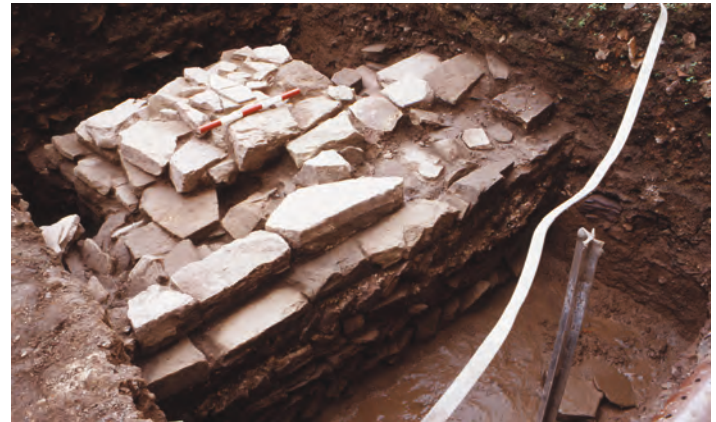
**Abb. 271** Schnitt 107. Blick von Südwesten auf Mauer 301 mit dem darunterliegenden Fundament 316 und das nördlich davon stehende Pfeilerfundament 311a.
