## DIE KLOSTERKIRCHE CORVEY

### GESCHICHTE UND ARCHÄOLOGIE

Band 1.1: Geschichte und Archäologie

BAND 43.1.1

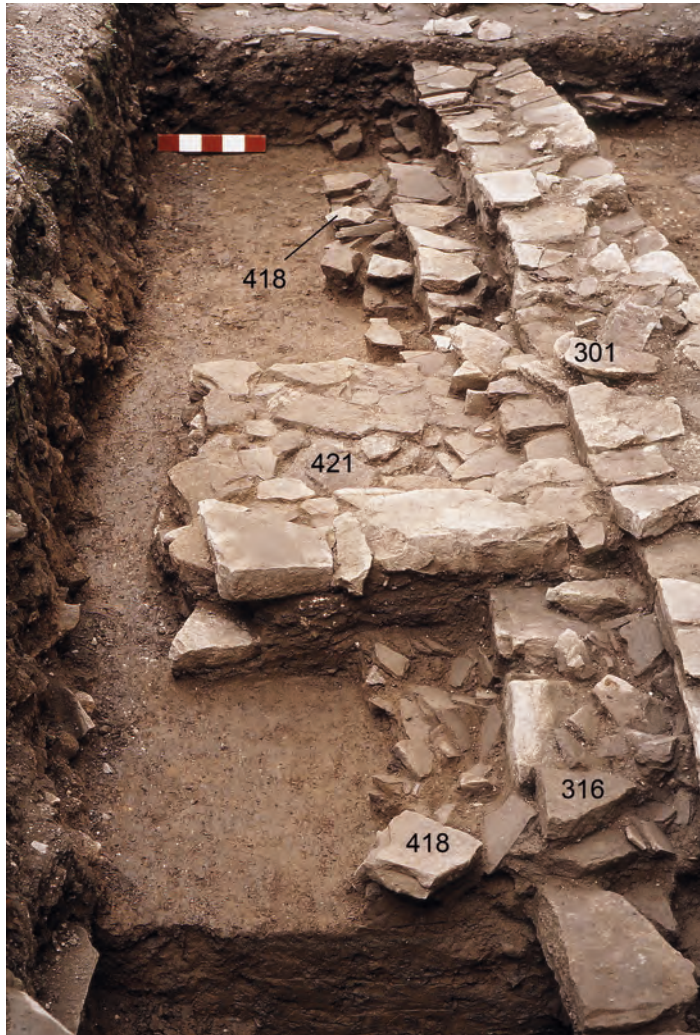
**Abb. 275** Schnitt 108. Detailblick von Süden auf die Reihe von Pfostenlöchern 440a–e nach Abtragung des Pfeilerfundamentes 421, nördlich des Fundamentes 316 der Kreuzgangsmauer 301.

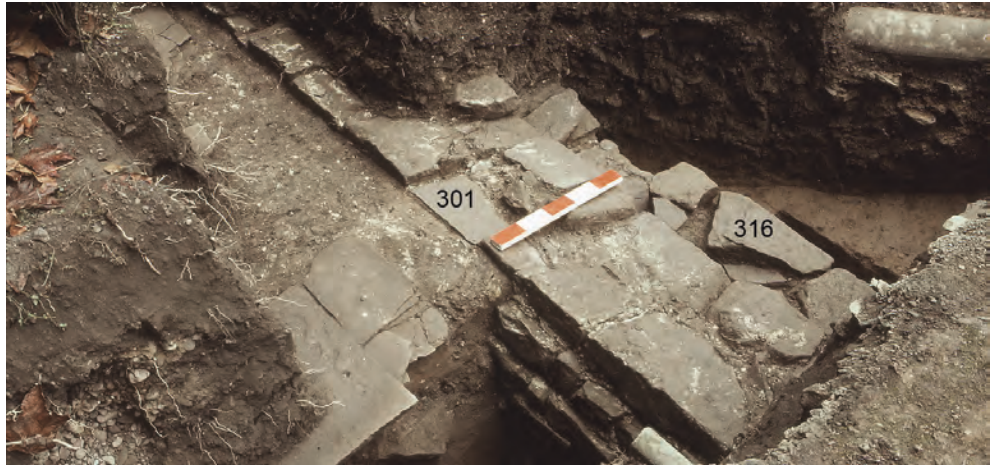
**Abb. 278** Schnitt 107. Blick von Süden auf die Mauer 301 und auf das Fundament 316, die an der Nordseite durch das Pfeilerfundament 311a überlagert werden. An der Südseite sind Sollingplatten des zum Teil erhaltenen Fußbodens erkennbar.

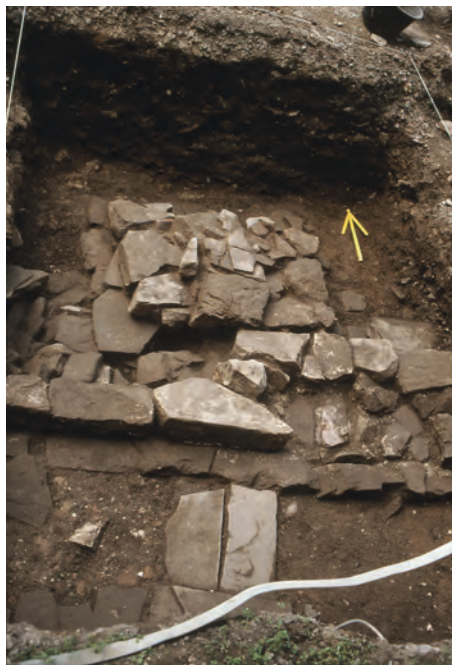
**Abb. 279** Schnitt 108 von Westen. Steinpflasterung 317 im Verband mit Stein 427 südlich der Mauer 301.

Beilage 3A | Abb. 279

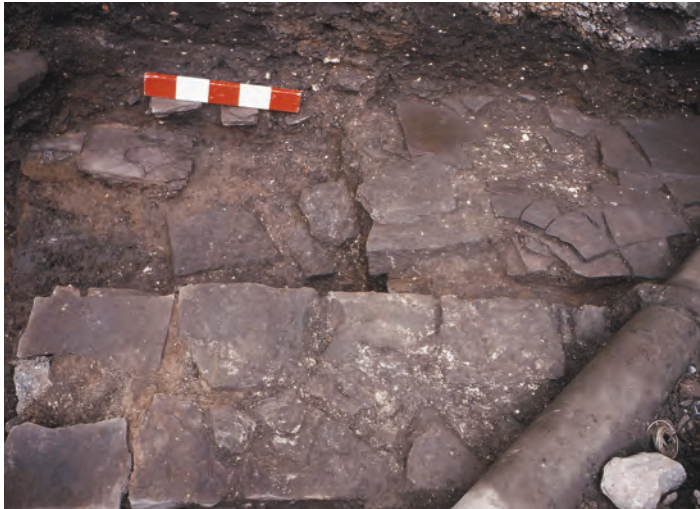
**Abb. 280** Schnitt 108 von Norden. Detailaufnahme der Steinpflasterung 317 südlich der Kreuzgangsmauer 301.

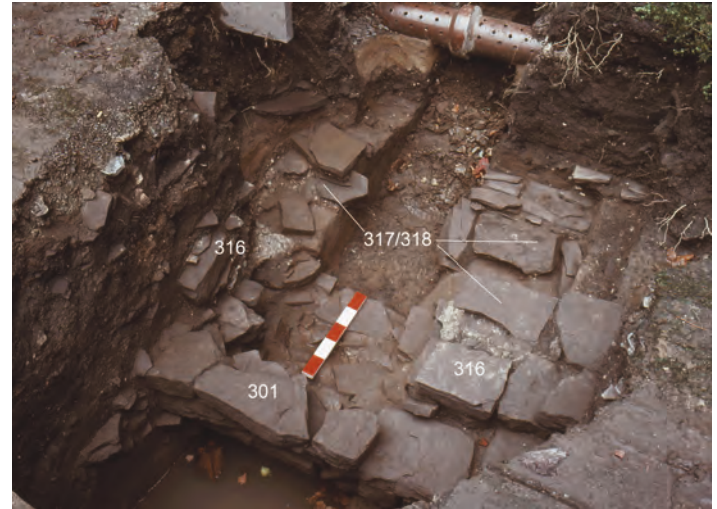
**Abb. 281** Schnitt 102. Reste der Mauer 301 von Nordosten. Südlich davon sind Reste des Plattenfußbodens 317 zu sehen. Die Mauer 301 wurde für einen freien Blick auf das darunterliegende Fundament 316 zum Teil abgetragen.

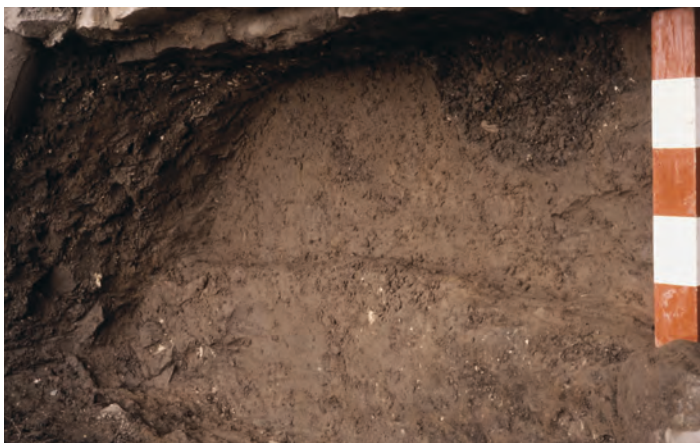
**Abb. 282** Schnitt 102. Blick von Süden auf das Pfostenloch 437.

Diese Grube war in Schnitt 108 nicht mit dem Bankett gefüllt, sondern mit sandigem, braunem bis braunrotem Erdmaterial, das teilweise lehmige Konsistenz aufwies (Bef. 429, vgl. Abb. 282). Zu diesem Bankett gehörten wohl auch die spärlichen Reste einer weiteren Pflasterung (Bef. 424, Abb. 283), die älter als der Befund 317 war. Da die über einem größeren Bereich erhaltene Pflasterung 317 südlich des Kreuzgangs oberhalb des Fundamentes 316 lag, müsste sie, wenn die zeitliche Zuordnung der Mauer 301 bzw. des Fundaments 316 richtig ist, als spätmittelalterlich angesehen werden. Die darunterliegenden Pflasterreste 424 sind eindeutig älter, obwohl es nicht möglich ist, sie mit einer bestimmten früheren Phase in Verbindung zu bringen. Sie könnten aber auch mit der Fundamentmauer 316 in Zusammenhang stehen bzw. mit der ursprünglich hier befindlichen, später durch 301 ersetzten Mauer.

Abb. 282

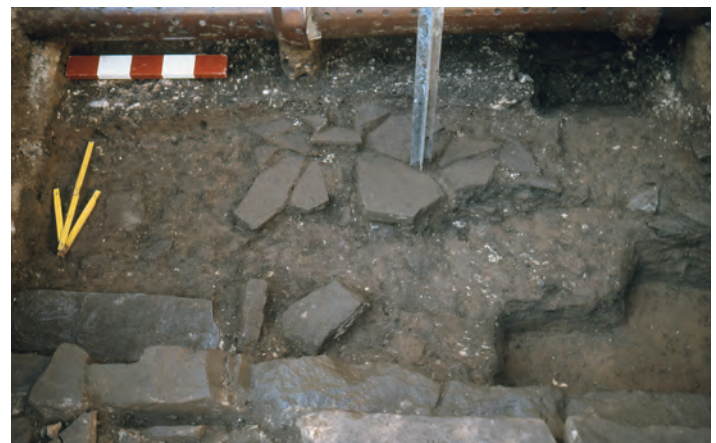
**Abb. 283** Schnitt 107. Blick von Norden auf die Plattenreste des Fußbodens 424.

Beilage 3A | Abb. 283

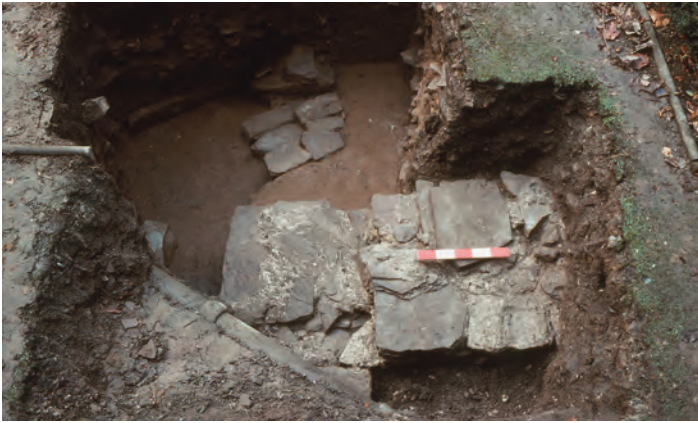
**Abb. 284** Schnitt 104. Nordwestliche Ecke des Ostquerhausfundamentes 339, von Süden. Nördlich davon sind die Steine des in seiner Funktion unbekannten Fundamentes 340 zu sehen.

**339.** Fundament der Nordwand des nördlichen Querhausarmes | Phase E  
Schnitt 104, 109 | 93–95ost/87süd  
Beilage 3B | Abb. 284, 285, 287  
Unter 306, 443, 446.

Beilage 3B | Abb. 284

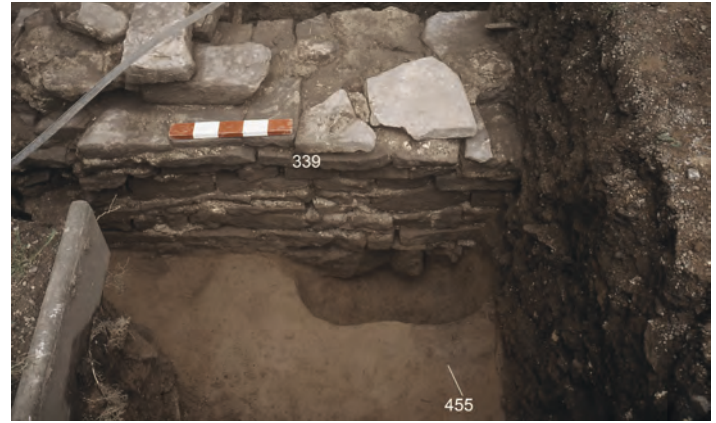
**Abb. 285** Schnitt 109. Nordseite der Ostquerhausfundamentierung 339 von Norden. Im gewachsenen Boden ist ein Teil des Pfostenloches 455 sichtbar.

Beilage 3B | Abb. 285

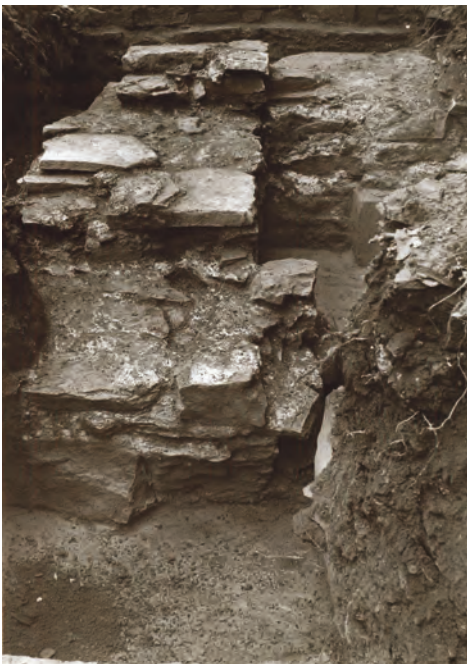
**Abb. 286** Sondierung von Esterhues im Kreuzgang, Grube 1K. Blick von Westen auf die Nordwand des nördlichen Querhausarmes mit dem nach Süden abgehenden Stück der Westwand.

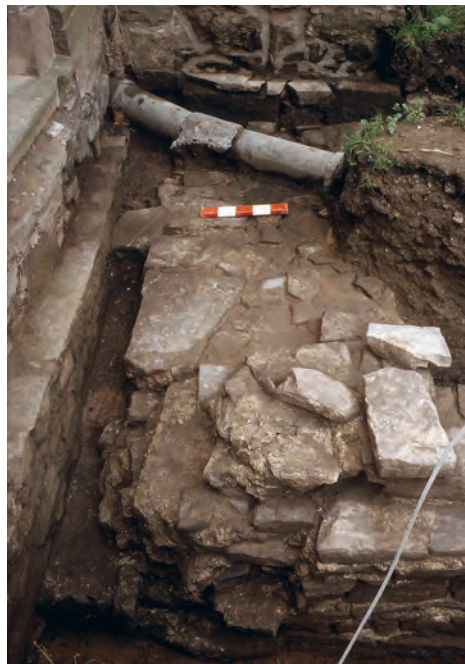
**Abb. 287** Schnitt 109. Blick von Norden auf das nördliche Fundament 339 des Ostquerhauses. Es zieht unter die barocke Fundamentierung des „Stillen Winkels“ 444, südlich davon liegt die spätere Nord-Süd-Fundamentierung 443 unterhalb der Kanalisation 462.

Nichts mit dem Nordflügel des Ostquerhauses zu tun hat hingegen das breite Fundament 443 (Abb. 287 und 288), das sich zwischen dem Nordfundament des Ostquerhauses und dem barocken Chorstrebpfeiler 444 befand. Es zeigte einen Nord-Süd-Verlauf und bestand aus Steinen verschiedener Größe. Der anhaftende Mörtel wies auf eine Wiederverwendung älteren Baumaterials hin. Dieses Fundament, das genauso breit war wie der Chorstrebpfeiler 444, zog eindeutig gegen diesen und stieß im Norden gegen das ältere Fundament des Ostquerhauses. Auch der braune, lehmige aber sehr zähe Mörtel, der die Steine miteinander verband, entsprach dem der barocken Mauern. Deshalb ist die Fundamentstruktur in eine Zeit zu setzen, in der das Ostquerhaus in dieser Form nicht mehr bestand: Es gehört sicherlich in die barocke Bauphase der Anlage und deutet vielleicht auf einen Anschluss der neuen Kirche an das alte, noch existierende Klostergebäude vor dessen Abriss.

Beilage 3B | Abb. 287

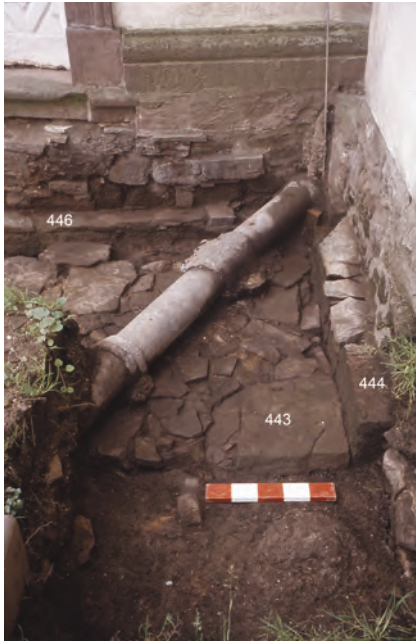
**Abb. 288** Schnitt 109. Blick von Westen auf die Ecke zwischen der Chornordwand und dem „Stillen Winkel“. Auf der Fläche das zum Teil abgetragene Fundament 443 mit der darüberliegenden Fundamentierung 444, an der Ostseite die Fundamentierung des barocken „Stillen Winkels“ 446.

Beilage 3B | Abb. 288

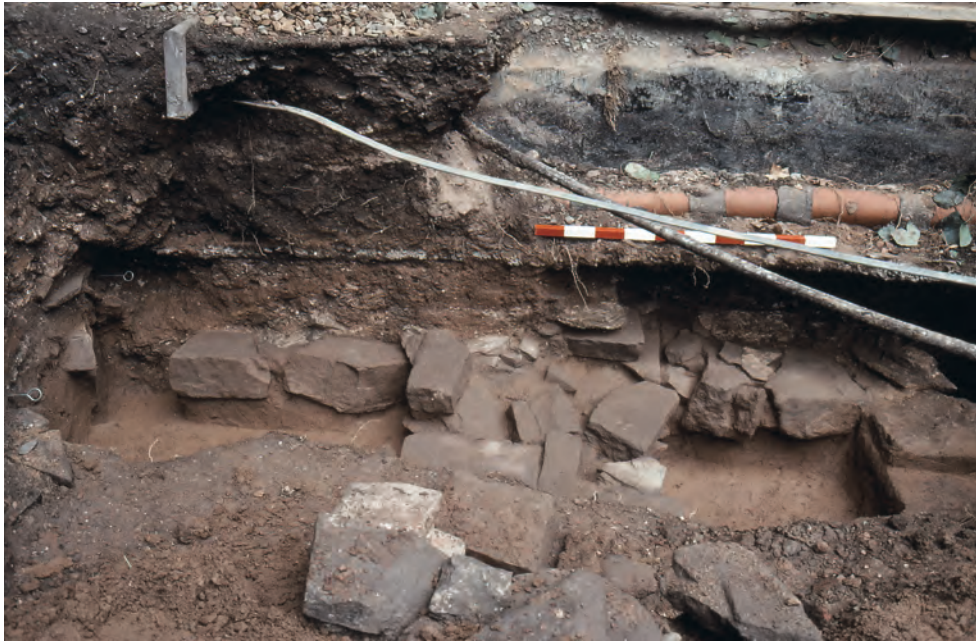
**Abb. 289** Schnitt 101. Blick von Osten auf die Schnittgrenze. Im unteren Bereich sind die Fundamente 331 (südlich) und 330 (nördlich) durch das Fundament 316 überlagert.

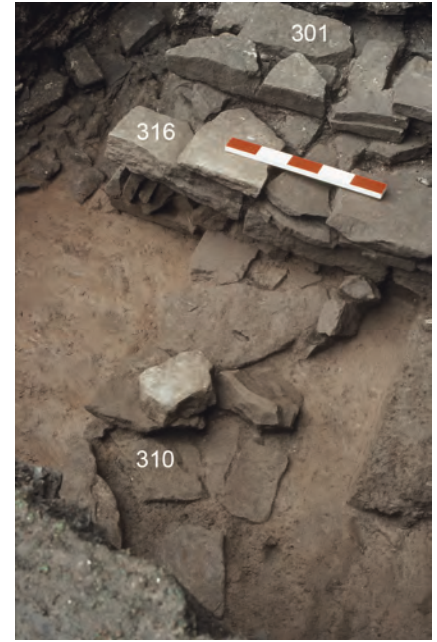
**Abb. 290** Schnitt 101. Blick von Nordwesten auf die Fundamentmauer 310, über die die Mauer 316 zieht.

Ein weiterer kurzer Nord-Süd-Mauerverlauf (Bef. 310) befand sich im Schnitt 101 westlich der späteren Mauer 303 und nördlich der Mauer 301 (Abb. 290). Auch dort handelte es sich um Bruchsteine, die in Lehm verlegt und bis zu zwei Lagen hoch erhalten waren. Dieser Mauerzug wurde im Norden durch die Ausbruchgrube 306 geschnitten und südlich von der Mauer bzw. dem Fundament 301/316 überlagert. An der Südseite dieser Mauer setzt sich der Mauerzug nicht fort. Es könnte sich auch in diesem Fall um einen Überrest des ältesten Kreuzgangs vor Errichtung des Westwerks handeln. Zusammen mit den Fundamentmauern 330/331 könnte das Fundament 310 zum Westflügel gehört und dessen Ostwand gebildet haben. Da sich diese Mauer nicht weiter südlich des Fundamentes 301 erstreckte, kann angenommen werden, dass der innere Gang des Kreuzgangs an dieser Stelle nach Osten bog. Der sehr dürftig belegte karolingische Kreuzgang besaß also auch einen Südflügel, zu dem das ältere, zeitlich nicht näher einzustufende Fundament 302 gehört haben könnte. Die Kirche mit Atrium der ersten Bauphase um 840 hat offenbar schon einen Kreuzgang an dieser Stelle gehabt.

Beilage 3A | Abb. 290

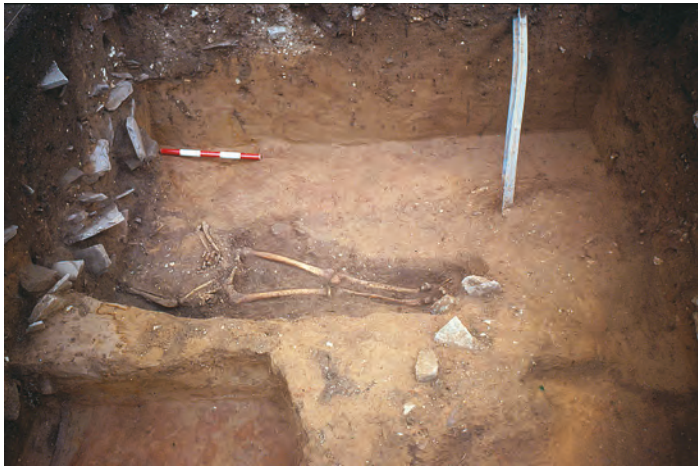
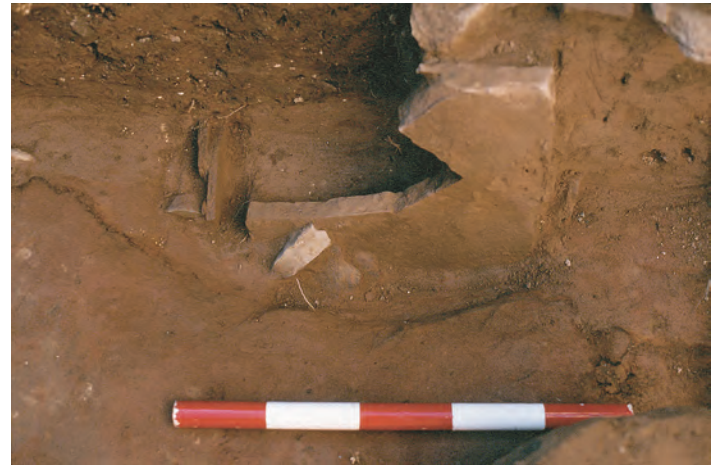
**Abb. 292** Grab 731 von Süden. Im Vordergrund liegen die Reste des ausgeräumten Grabes 707/709.

Eine stratigrafische Abfolge konnte außerdem vom jüngeren Grab 702 über das darunterliegende Grab 731, weiter über das Grab 707/708/709, über das weiter unten liegende Grab 716 bis hin zum ältesten Grab 712 festgestellt werden (Abb. 292). Die beiden jüngsten Gräber 702 und 731 deuten auf Bestattungen ohne Sarg hin. Das frühere Grab 708/709 weist deutlich erkennbare Reste eines Holzsarges auf. Zwei Sargnägeln in Form verzierter Schrauben in der Verfüllung lassen eine Datierung dieser Bestattung frühestens in die Zeit des Barock annehmen. Das ältere, stark gestörte Grab 716 zeigte in seiner Verfüllung Reste von ca. 3 cm bis 4 cm starken Sollingplatten. Im westlichen Bereich des Schnittes (vgl. Beilage 3B) befand sich ein weiteres Plattengrab (Bef. 722, 723), das nur in seiner östlichsten Ecke freigelegt wurde (Abb. 293). Es handelte sich wohl um ein Plattengrab, das mit ähnlichen Bestattungen im Atrium und in der Kirche zu vergleichen ist. Es ist unklar, in welcher Zeit bzw. Periode die mit Sollingplatten gestalteten Plattengräber angelegt wurden. Auch im Atrium, in der Kirche und im Westwerk fanden sich zahlreiche Bestattungen mit ähnlichem Grabbau, deren zeitliche Einordnung ebenfalls fraglich ist. Gräber mit Abdeckungen aus Sollingplatten lassen sich

Beilage 3B | Abb. 292

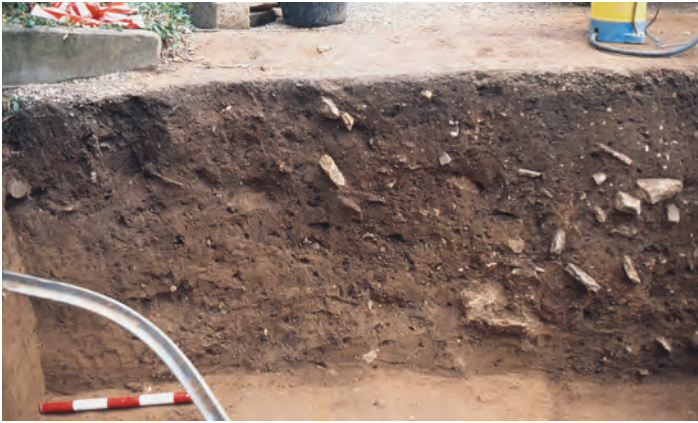
**Abb. 294** Das Ostprofil des Schnittes 1, nördlicher Teil. In der Mitte des Profils ist eine Steinkonzentration sichtbar, die auf die Ausbruchgrube 726 hinweist.

Beilage 12: P.35 | Abb. 294, 295

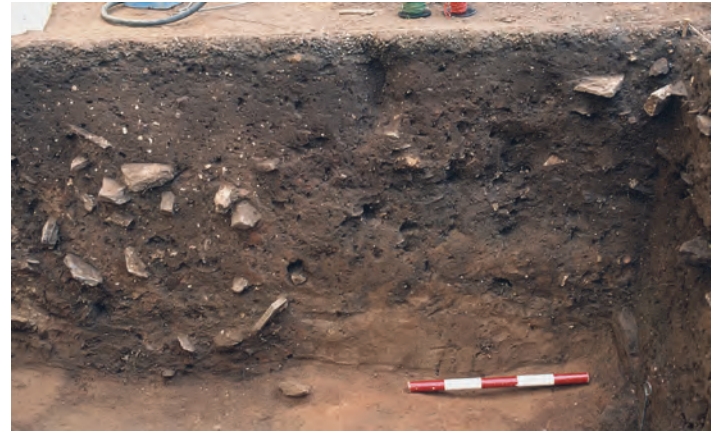
**Abb. 295** Das Ostprofil des Schnittes 1, südlicher Teil.

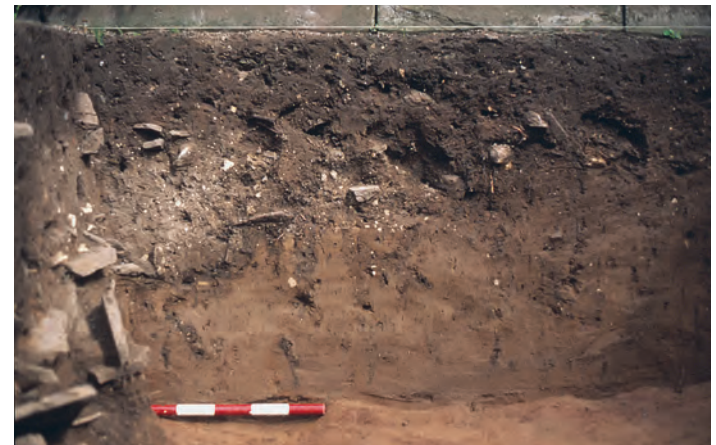
**Abb. 296** Das Nordprofil des Schnittes 1 von Süden. Im westlichen Bereich ist der Umriss der Ausbruchgrube 719 schemenhaft zu erkennen.

Beilage 12: P.34 | Abb. 296

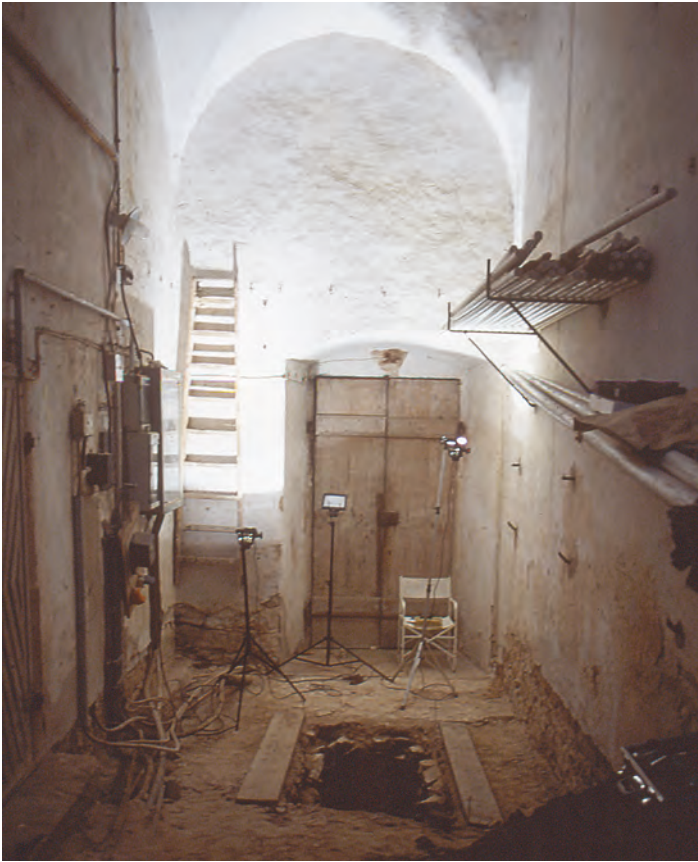
**Abb. 298** Blick von Norden auf den gesamten Schnitt und auf das Riemchenpflaster 802 aus hochkant gestellten Bruchsteinen und Ziegeln.

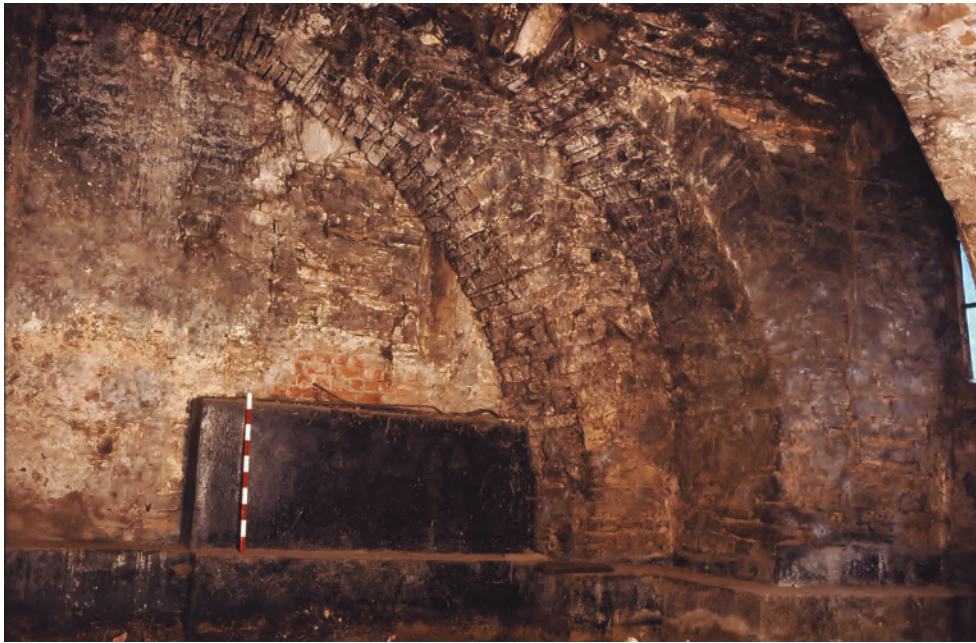
**Abb. 299** Blick von Südwesten auf die nord-östliche Ecke des Gewölbes in Raum B des Ökonomiegebäudes.

Für die Verlegung von Zuführungsrohren vom Heizraum im südlich an das Westwerk anschließenden Ökonomiegebäude zur Marienkapelle wurden im Oktober 1976 zwei Sondierungen angelegt. Sie betrafen den Kellerbereich im sogenannten „Schweinestall“ im Wirtschaftstrakt (Abb. 299). Die beiden Räume, ein westlicher und ein östlicher, die den nördlichen Anschluss des Ökonomiegebäudes an das Westwerk bilden, hatten ursprünglich die gleiche Größe. Der westliche Raum wurde mit dem Buchstaben A

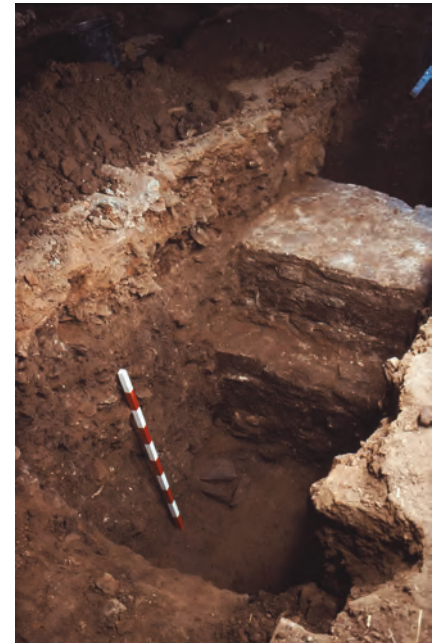
**Abb. 300** Blick in die Sondage auf die Mauer 901 von Südwesten.

schnitte Ähnlichkeiten in der Mauertechnik, die diese Annahme begründen könnten. Das 1,50 m weiter östlich liegende Fundament **901** (Abb. 300), das sich in den zweiten nördlichen Sondierungsgraben hinein fortsetzt, scheint in der stratigrafischen Einordnung älter zu sein als das Fundament **902**. Dieses Fundament läuft auf die vermauerte karolingische Tür (mit ihrer Schwelle Bef. 374, vgl. Bd. 1.2) in der Südwand des Westwerks zu. Die Mauer scheint zu einer Zeit direkt auf die Türöffnung gesetzt zu sein, als diese Tür schon zugemauert war. Es konnte außerdem beobachtet werden, dass das Mauerwerk von Fundamentzug **901** dem der Fundamente der Barockkirche ähnelt.

Beilage 13 | Abb. 300

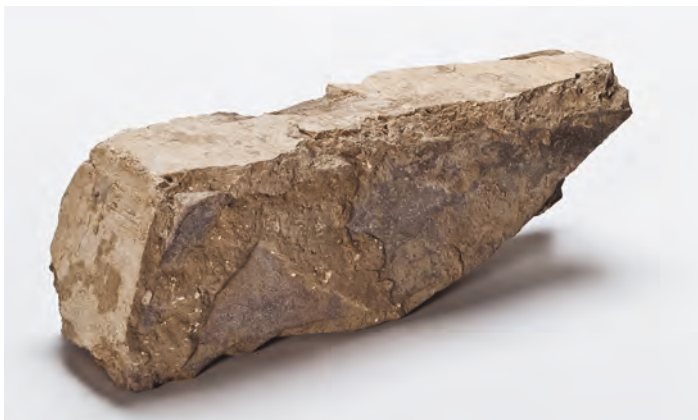
**Abb. 305** Stein mit Putz von einer Fensterlaibung, vermutlich von Bau I, Nr. 1, L. 34 cm.

■ 1) Stein mit Putz von einer Fensterlaibung. Ki 4, Bef. 50 (Abb. 305)<sup>18</sup>

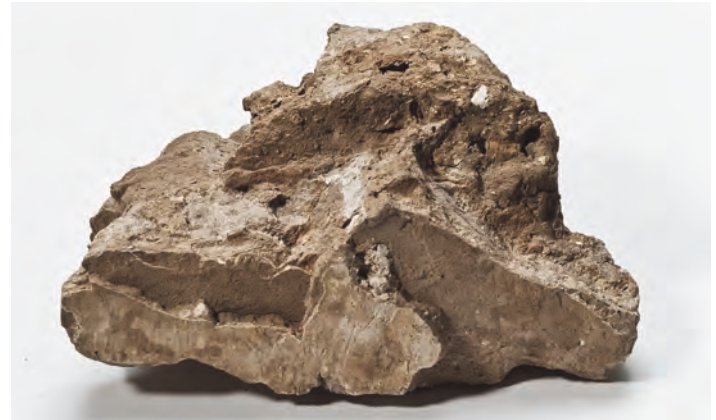
**Abb. 306** Stein mit Mörtel und Tünche, vermutlich von Bau I, Nr. 2, L. 23,7 cm.

■ 2) Stein mit Mörtel und Tünche. Ki 4, Bef. 50 (Abb. 306)

Von Nr. 1 unterscheidet sich Nr. 2 in mehreren Punkten: An die Stelle der hellen Putzschicht treten bei Nr. 2 zwei abschließende, geglättete Schichten, die jedoch in der Zusammensetzung mit dem Mauer-  
mörtel identisch sind; die Tünche hat eine weniger streifige Oberflächenstruktur; es gibt keinen  
stumpfen Winkel, mithin handelt es sich nicht um einen Fensterlaibungsrest, sondern um ein Frag-  
ment aus einem anderen Bauzusammenhang, in dem ein rechter Winkel auftrat. Da der Putzauftrag in  
zwei Schichten für Putze der Außenkrypta von Bau I und eine Gruppe von Fragmenten mit Bemalung  
charakteristisch ist,<sup>20</sup> ist eine Zugehörigkeit zur Bauphase A zu vermuten.

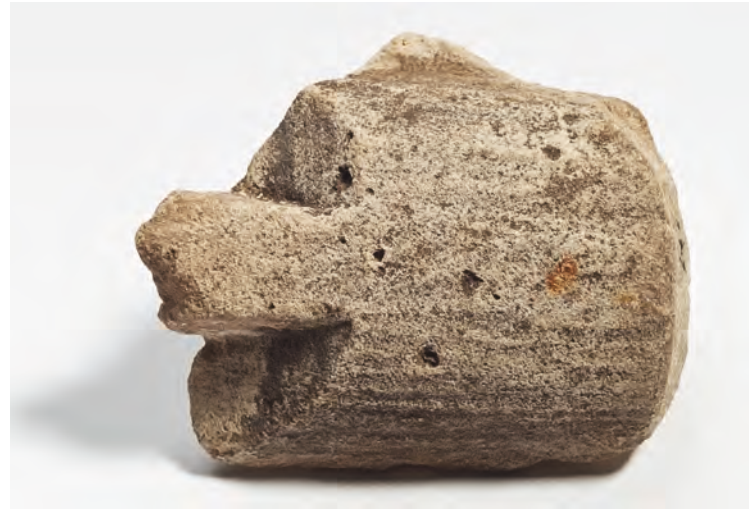
**Abb. 307** Fragment eines Bauornaments, vermutlich von Bau I, Nr. 3, L. 9,5 cm.

■ 3) Fragment eines Bauornaments. Ki 241 (LF aus Schnitt 27,  
„Südende des Esterhues’schen Schnitts“) (Abb. 307)

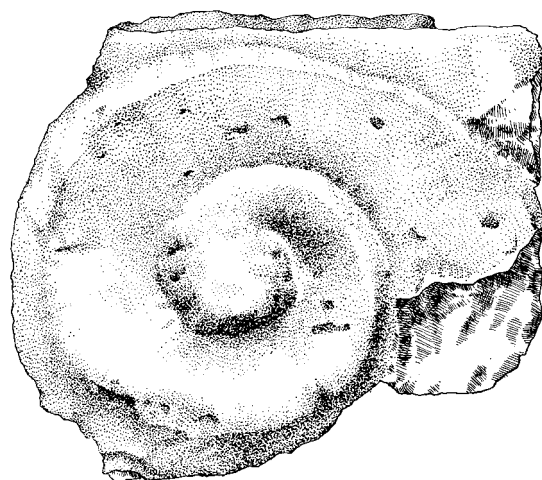
**Abb. 308** Volute als Fragment eines Kapitells, vermutlich aus dem ersten Atrium (Bauphase A), Nr. 5, L. 9,0 cm.

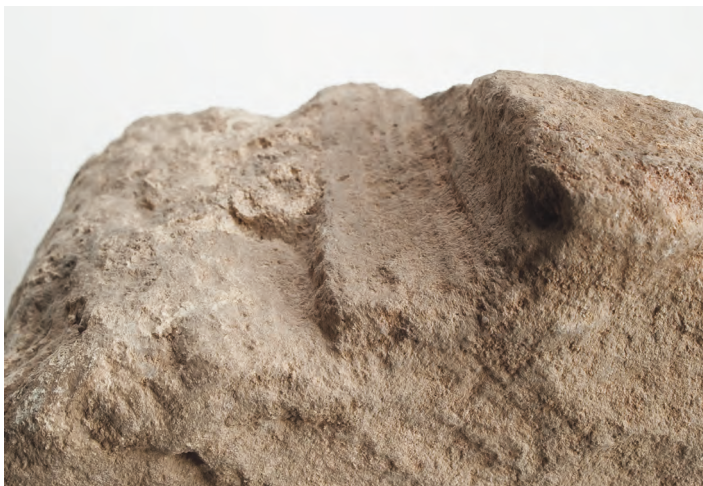
**Abb. 309** Werkstein mit Profilrest aus dem Atrium, Bauphase A oder C, Nr. 6, L. 12,2 cm.

rechte Seite durch grobes Abschlagen als gerade Fläche gearbeitet, links nach oben schmaler werdende, schräge Bruchfläche. Das Profil eine einfache, ein Viertelrund beschreibende Kehle von ca. 3 cm Höhe zwischen senkrechtem oberem und unterem Abschluss, davor am unteren Rand der Kehle ein rechteckiger Rücksprung, der jedoch in der Mitte abbricht. In der Kehle relativ feine, annähernd parallele Bearbeitungsspuren.

Der mittige Abbruch des Rücksprungs am unteren Kehlenrand könnte aus einer beschädigten Ornamentleiste (Zahnschnittmotiv?) resultieren oder auf ein unvollendetes, verworfenes Stück hindeuten: Ein vergleichbares Profil zeigt ein Teil der Kämpfer auf den Seitenemporen. Auch der Fundkontext in der Verfüllung über dem nördlichen Brunnen und der nördlichen Mörtelwanne im Atrium deutet auf eine Entstehung in karolingischer Zeit hin (Phasen A oder C).

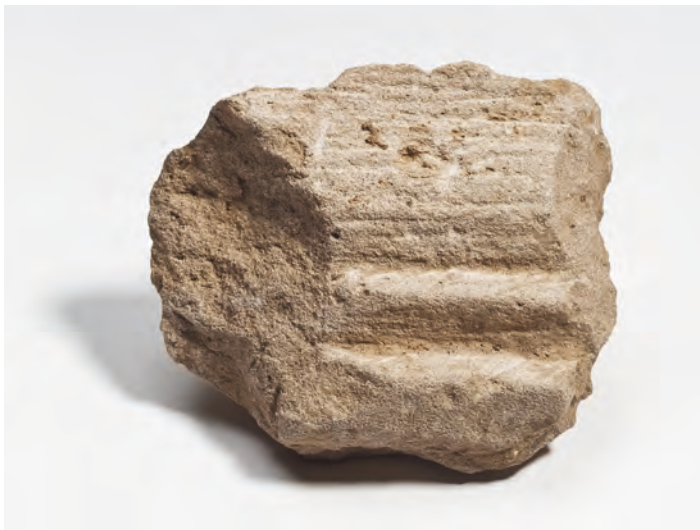
Hellbrauner Sandstein mit zahlreichen Kavitäten, die seitlichen und rückwärtigen Bruchflächen dunkler braun. Endstück eines Profils aus Wulst, rechteckigem Absatz und Kehle mit mittelfeinen, annähernd parallelen Bearbeitungsspuren; Höhe der Kehle etwa 3,7 cm. Die eine Seitenfläche gerade abgearbeitet und geglättet, die andere schräg gebrochen; auch über/unter dem Wulst Abbruch, unter/über der Kehle ein Stück annähernd gerade, aber schräge Fläche, wohl ebenfalls von einem Bruch.

Den Formen nach am ehesten von einer Basis einer Wandvorlage stammend. Im Längsfundament der Südgalerie des zweiten Atriums verbaut, daher vermutlich aus dem Abbruch des ersten Atriums (Phase A) stammend.

**Abb. 311** Fragment eines Profils, vermutlich aus dem ersten Atrium (Bauphase A), Nr. 8, L. 11,5 cm.

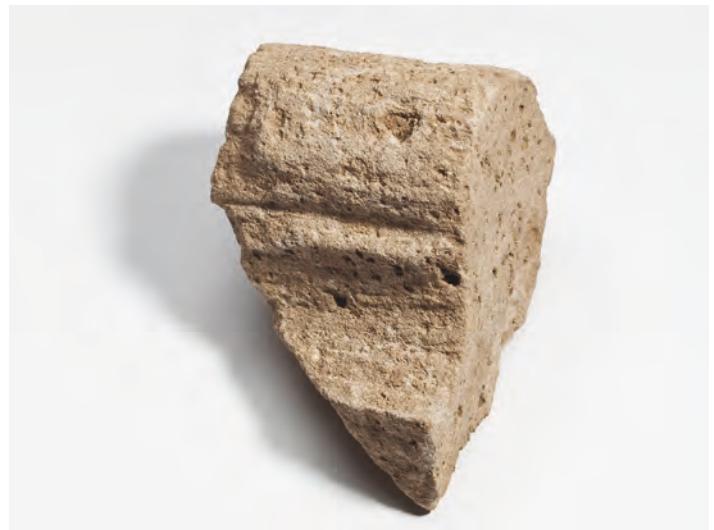
**Abb. 312** Fragment eines profilierten Bauornaments, vermutlich aus dem ersten Atrium (Bauphase A), Nr. 9, L. 7,0 cm.

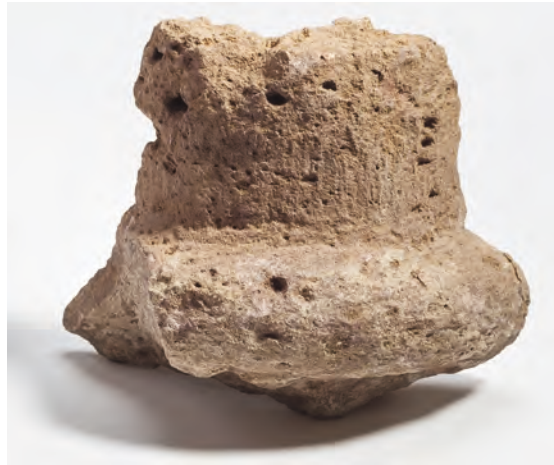
**Abb. 313** Säulenfragment aus dem Abbruchschutt des karolingischen Langhauses, Nr. 10, H. 14,5 cm.

Aus dem Abbruchschutt des karolingischen Langhauses. Steinmaterial ähnlich dem erhaltener karolingischer Säulen und Bauelemente aus Sandstein. Aufgrund der reduzierten Dimensionen nur als Rest eines sekundären Gliederungs- oder Schmuckelements denkbar (Phase A–E).

■ 10) Säulenfragment. Ki 66 (LF aus Schnitt 13), Bef. 106 (Abb. 313)

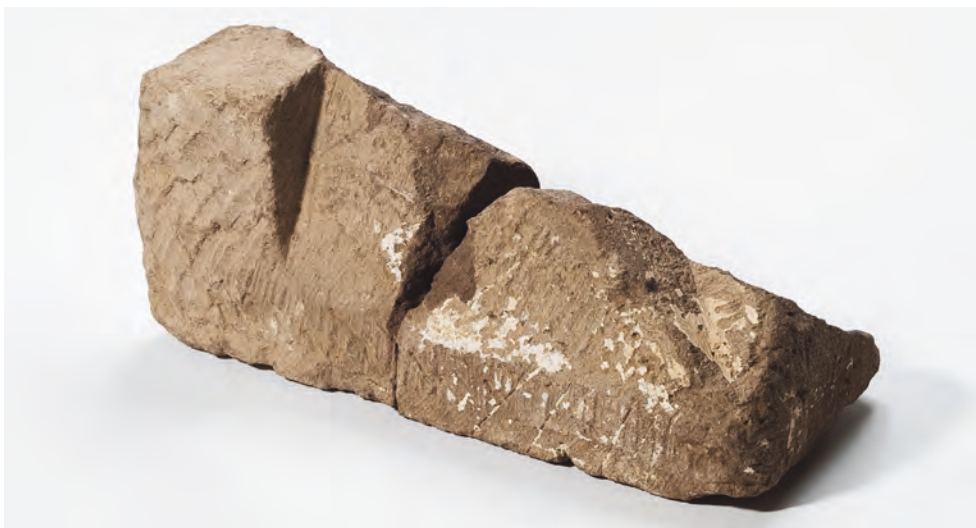
**Abb. 314** Zwei Fragmente eines Werksteins mit Ansatz einer eingetieften Schräge, Nr. 12, L. ges. 41,0 cm.

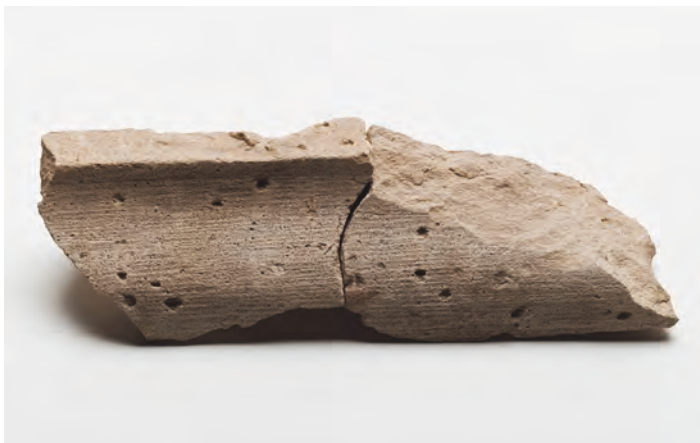
Hellgrauer Sandstein mit Kavitäten, die Bruchflächen dunkler und bräunlicher. Einfaches Karniesprofil, oberer Abschluss nicht erhalten, der gerade untere Abschluss geflächt, die gerade Rückseite grob geglättet; auf der Karniesrundung gleichmäßige horizontale Bearbeitungsspuren von feiner Flächung; keine erkennbaren Fassungsreste.

**Abb. 315** Zwei Fragmente eines Karniesprofils, möglicherweise Bauphase E oder F, Nr. 13, L. je 18,0 cm.

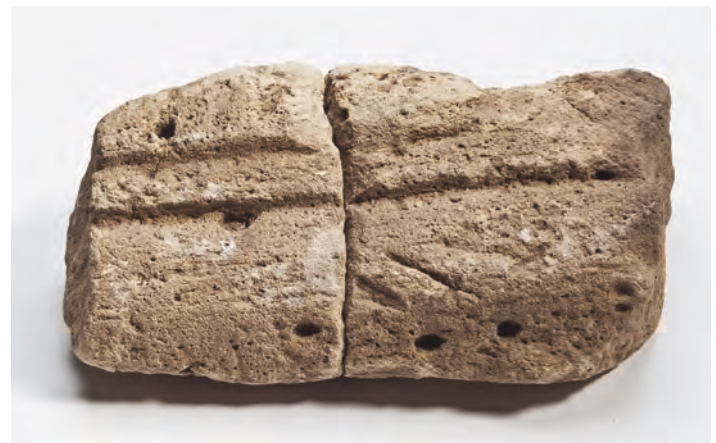
Bräunlicher Sandstein mit zahlreichen, z. T. sehr großen Kavitäten; die Steinoberfläche bei Verletzung heller. Profil aus zwei rechteckigen Rücksprüngen und anschließendem breitem Wulst. Auf der unebenen, porös wirkenden Oberfläche kaum Bearbeitungsspuren zu sehen; keine erkennbaren Fassungsreste. Auf der oberen, grob begradiigten Fläche eventuell kleiner Mörtelrest.

Der Profilstein lag über der Verfüllung des Brunnens 660 und unter der zerbrochenen Abdeckplatte 607, die den Brunnen überdeckte und wiederum von der Lehmschicht mit Bauresten 634 überlagert wird. Hierhin kann er nur am Ende der Bauphase C (Errichtung von Westbau und zweitem Atrium) gelangt sein, muss also selbst aus Phase A oder C stammen. Das Profil ist nicht von anderen karolingischen Stücken bekannt. Die grobe, von zahlreichen Kavitäten durchsetzte Oberfläche ähnelt jedoch der

**Abb. 316** Zwei Fragmente eines Profilsteins, Bauphase A oder C, Nr. 14, L. 11,0 cm und 16,0 cm.

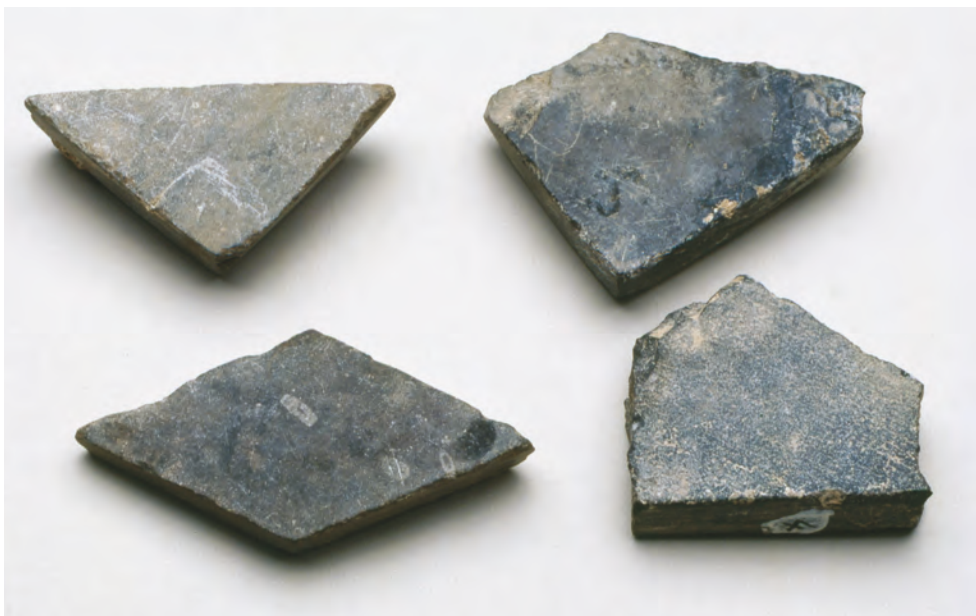
**Abb. 320** Vier Steinfliesen, dunkelgrauer Muschelkalk, Nr. 1 (rechts), Nr. 6 (links oben), Nr. 4 (links unten) und Nr. 5 (rechts unten).

Insgesamt fanden sich neun aus Marmor, Porphyrt und Muschelkalk gefertigte, gesägte bzw. geschliffene dreieckige oder rautenförmige Steinfliesen bzw. deren Fragmente (Abb. 320, 321), die sich vermutlich mehrfarbigen aufwendigen Fußböden mit einem kleinteiligen geometrischen Muster zuweisen lassen.<sup>40</sup> Rechteckige und besonders dreieckige Fliesen lassen sich, zusammen mit quadratischen Stücken, in zahlreichen Variationen als Bodenbelag zusammenfügen.<sup>41</sup> Die Rekonstruktion der ursprünglichen Verlegung ist aufgrund der nicht mehr *in situ* befindlichen Fliesen in Corvey nicht möglich. Die meisten Stücke traten in modernen Fundzusammenhängen auf, lediglich ein Exemplar stammt aus Bef. 22 (Phase B, Zuschüttung der ersten karolingischen Krypta) und lässt sich somit sicher der karolingischen Bauphase zuweisen, für ein weiteres ist eine karolingische Datierung möglich (Bef. 147a, nach Phase B).<sup>42</sup>

Dreieckig, dunkelgrauer Muschelkalk, 6,6 cm x 3,3 cm, St. 2,0 cm.<sup>55</sup> Ki 98 (Bef. 130) (Abb. 320, oben links)

Rautenförmig, Unterseite mit Sägespuren, dunkelgrauer Muschelkalk, 8,0 cm x 3,9 cm, St. 1,4 cm.<sup>58</sup> Ki 2 (Bef. 6) (Abb. 320, unten links)

Dreieckig, zwei Ecken abgebrochen, Unterseite mit Sägespuren, dunkelgrauer Muschelkalk, 6,9 cm x 4,9 cm, St. 1,6 cm.<sup>59</sup> Ki 2 (Bef. 6) (Abb. 320, unten rechts)

Nur mit einer ursprünglichen glatten Bearbeitung, die anderen bruchrau, Unterseite mit Sägespuren, dunkelgrauer Muschelkalk, 5,2 cm x 4,7 cm, St. 1,7 cm.<sup>60</sup> Ki 4 (Bef. 50) (Abb. 320, oben rechts)

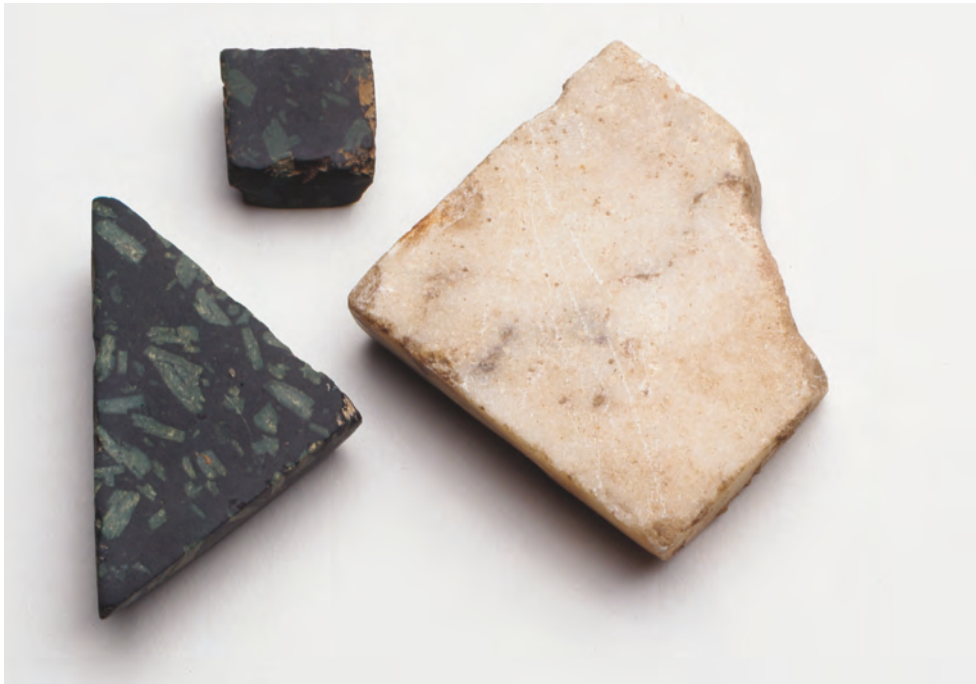
**Abb. 321** Drei Steinfliesen, grüner Porphyry und weißer Marmor, Nr. 9, Nr. 2 und Nr. 3.

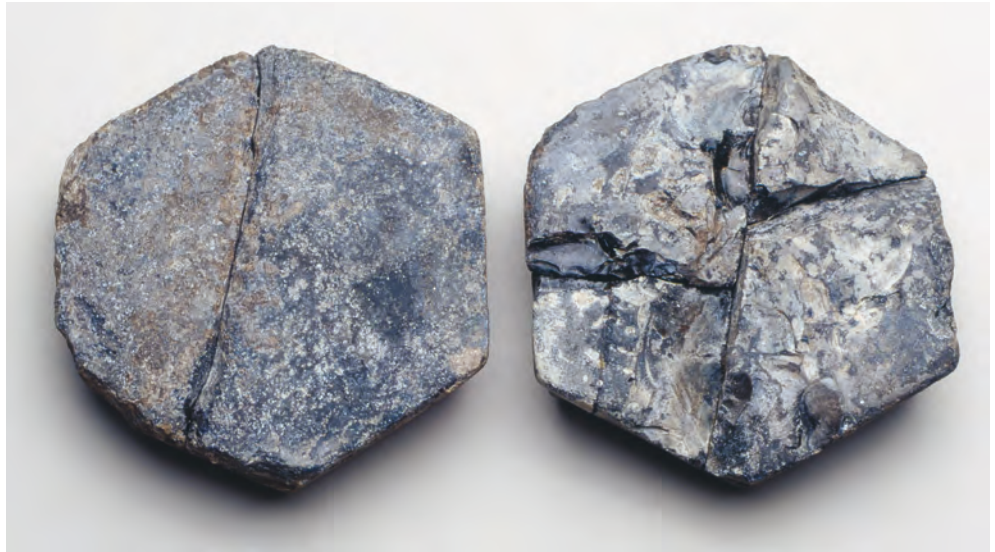
**Abb. 322** Zwei Glasfliesen, Nr. 1 (links) und Nr. 2 (rechts).

Zu den Glasfliesenfunden aus Corvey wurden bereits mehrere Beiträge vorgelegt.<sup>62</sup> Nur ein Teil der 172 geborgenen Fragmente ist groß genug, um die Form der Fliesen zu bestimmen, lediglich fünf Exemplare sind vollständig oder in größerem Umfang erhalten (u. a. Abb. 322).

Sechseckig, aus zwei Bruchstücken zusammengesetzt, Glas. Die Oberfläche ist korr., im Bruch zeigt sich wohl korrosionsbedingt schwarzgraue Grundmasse. L. 10,2 cm, B. 11,1 cm, St. 2,47–2,78 cm.<sup>91</sup> Ki 22 (Bef. 50 und 25a) (Abb. 322 links, 324)

Sechseckig, aus vier Bruchstücken zusammengesetzt, Glas. Die ehemals glatte Oberfläche ist teilweise erhalten, sie weist Abplatzungen auf. Im Bruch zeigt sich schwarzgraue Grundmasse. L. 10,3 cm, B. 11,46 cm, St. 2,3–2,7 cm.<sup>92</sup> Ki 49 (LF) (Abb. 322 rechts, 325)

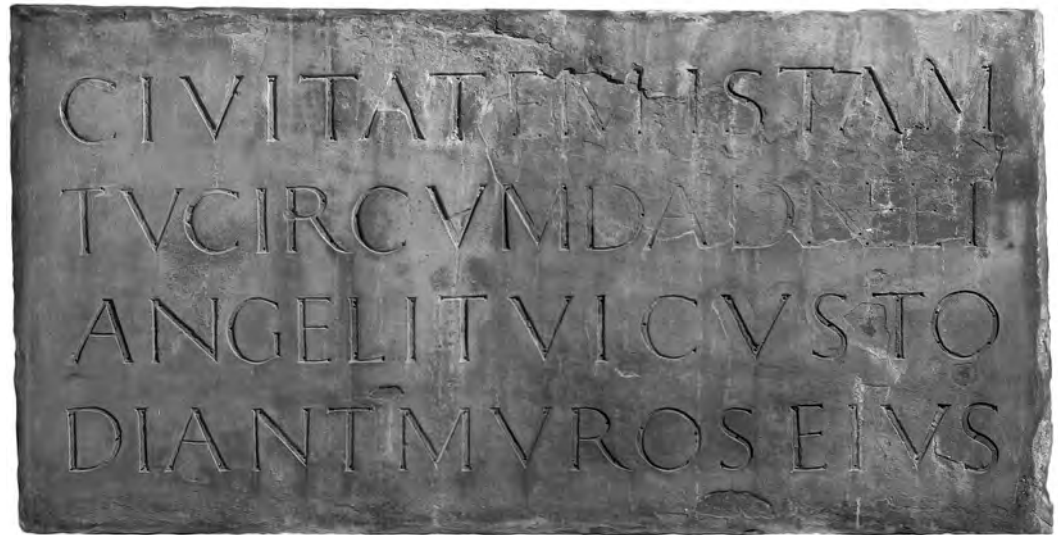
**Abb. 351** Karolingische Inschriftentafel vom Westbau, Buntsandstein, 88 cm x 173 cm.

Obwohl sich zwei der drei bei den Grabungen aufgefundenen Inschriftenplatten keinem Befundzusammenhang mehr zuordnen lassen, war es durch den Vergleich mit der Fassadeninschrift (Abb. 351) und einer anderen, noch eingebauten Spolie sowie weiteren Indizien möglich, diese Fragmente in karolingische Zeit zu datieren. Aufgrund der deutlichen Hinweise auf eine Zweitverwendung der Fassadeninschrift handelt es sich dabei mit großer Wahrscheinlichkeit um die erste karolingische Bauphase (Phase A, vor 844). Diese Einordnung wird durch das Vorkommen von Metallbuchstaben nicht nur an der Fassadeninschrift, sondern auch im Auffüllschutt der ersten Außenkrypta bestätigt (Kap. IV.3.4.2). Offenbar existierte in Corvey in der Frühzeit des Konvents eine ebenso hohe Schrift- wie Handwerkskultur, wie u. a. die Steinmetz- und Metallschmiedearbeiten belegen.

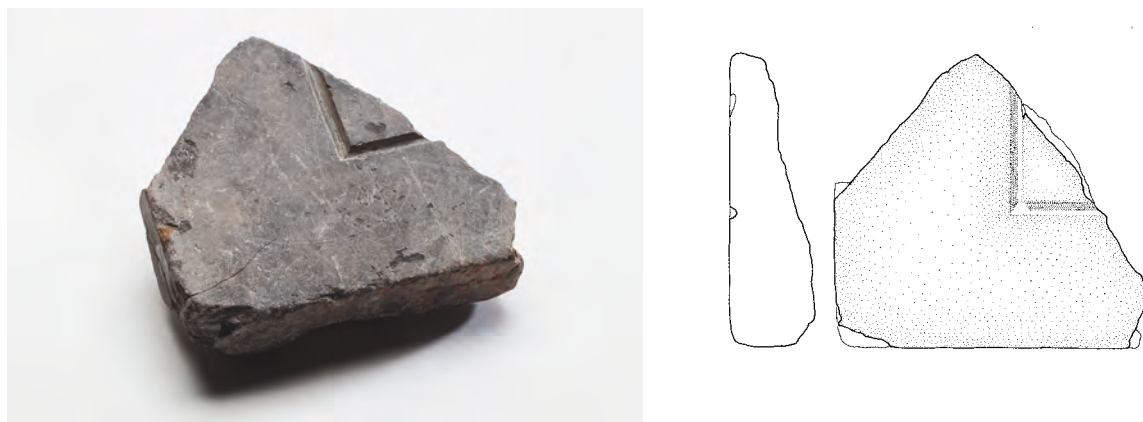
**Abb. 352** Fragment einer Platte mit eingetieftem Rahmen, vermutlich kurz nach 1100, Nr. 1, L. 11,5 cm.

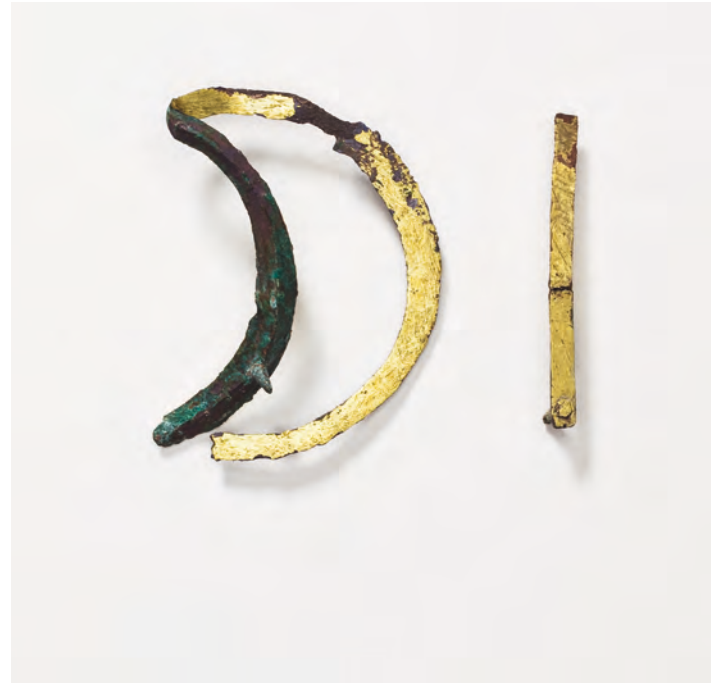
chen werden. Charakteristisch ist die Befestigung durch kleine, schräg angebrachte Buntmetallstifte, die beim Einhämmern eine „Krallenwirkung“ erzielen und so eine haltbare Befestigung in den ausgearbeiteten Vertiefungen der Inschriften ermöglichen.

**Abb. 356** Zwei Capitalis-Quadrata Buchstaben, Buntmetall, vergoldet, Nr. 1 und 2, M. 1:1.

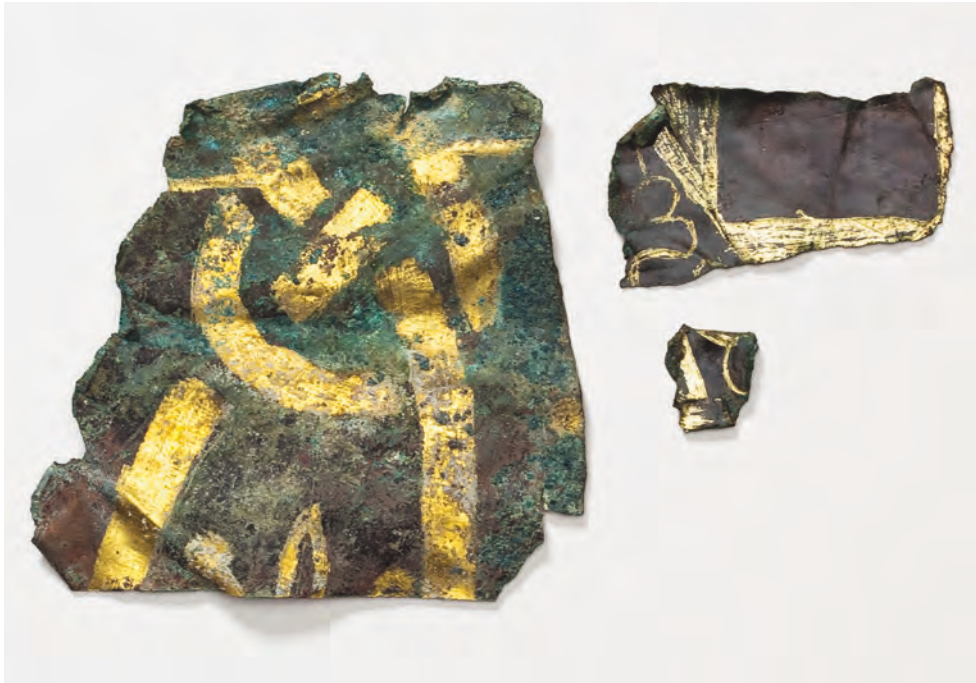
**■ 72) zwei Fragmente**

Bei den Grabungen in der Kirche konnten ein großes Buntmetallblech sowie zwei kleine Fragmente (Abb. 412) eines weiteren Beschlagbleches mit lediglich partiell aufgetragenen Vergoldungen geborgen werden. Ein weiteres kleines Stück trat bei der Grabung auf dem Kirchhof 1999 in unmittelbarer Nähe der Klosterkirche auf, wurde in der vorliegenden Darstellung jedoch nicht bearbeitet.<sup>662</sup>

Für die zwei kleinen Bleche Nr. 2 (Abb. 412 rechts, 414.1,2) ergeben sich nicht so viele Anhaltspunkte für eine genauere Datierung. Ähnliche Blattranken finden sich z. B. auf dem Rückdeckel aus vergoldetem Silberblech eines Bucheinbandes aus Enger aus dem Anfang des 11. Jahrhunderts.<sup>702</sup> Auch in der Buchmalerei in Corvey treten ähnliche Ranken auf, u. a. auf einer Zierseite im Evangeliar aus Paderborn aus dem letzten Viertel des 10. Jahrhunderts.<sup>703</sup> Diese Bleche lassen sich in ihrer ursprünglichen Funktion nicht bestimmen, stammen aber vermutlich nicht von demselben Objekt wie Blech Nr. 1. Sie können nur allgemein in das 10. oder 11. Jahrhundert datiert werden.

Kupferlegierung, verziert in Braunfirnismalerei, auf der Vorderseite mit Feuervergoldung in den ausgeschabten Bereichen des ehemaligen Firnisauftrages aus geometrischen Mustern (Knotenmuster) und Resten pflanzlicher Dekore, B. des verwendeten flachen Schabeisens 3,0 mm, 6,5 mm, 7,0 mm und 8,0 mm, Maße ca. 7,7 cm x 6,7 cm, St. 0,5–0,7 mm, z. T. im Randbereich umgeschlagen, eine lange gerade Schnittkante ist erhalten.<sup>704</sup> Ki 60 (Bef. 96b) (Abb. 412 links und 413)

Kupferlegierung, verziert in Braunfirnismalerei, auf der Vorderseite mit Feuervergoldung in den ausgeschabten und gravierten Bereichen des ehemaligen Firnisauftrages: geometrische Muster und Blattranken, ca. 2,7 cm x 4,5 cm, St. 0,3–0,4 mm, z. T. im Randbereich umgeschlagen.<sup>705</sup> Ki 60 (Bef. 96b) (Abb. 412 rechts und 414.1,2)
