## DIE KLOSTERKIRCHE CORVEY

### GESCHICHTE UND ARCHÄOLOGIE

Band 1.1: Geschichte und Archäologie

BAND 43.1.1

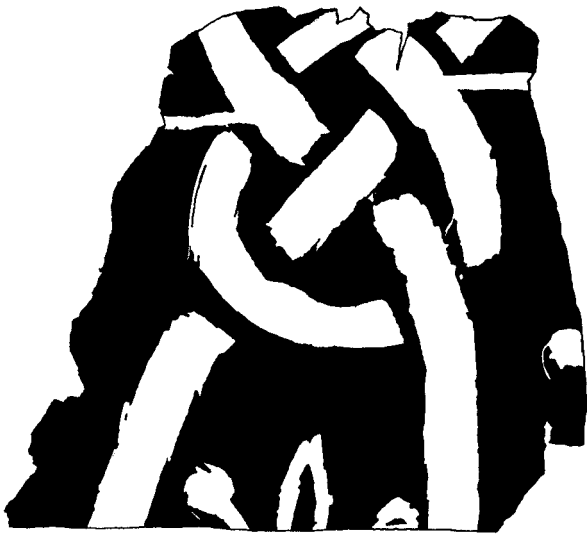
**Abb. 413** Fragment eines Beschlagbleches mit Braunfirnismalerei, Kupferlegierung, teilvergoldet, Nr. 1, M. 1:1.

Da vor allem das große, leicht trapezförmige Beschlagblech Nr. 1 (Abb. 412 links, 413) keine Nagellöcher an den Rändern aufweist, liegt die Vermutung nahe, dass es ursprünglich durch schmale, aufgenagelte und etwas überstehende Blechstreifen gehalten wurde. Diese Technik tritt besonders häufig bei Bursenreliquiaren auf, bei denen auch die Gesamtform dieses Bleches eine Entsprechung findet. Eines der frühesten Beispiele hierfür ist die Burse aus der zweiten Hälfte des 7. Jahrhunderts (oder „um 700“) aus Heroldstatt-Ennabeuren.<sup>683</sup> Andere frühe Exemplare mit reliefverzierten rechteckigen, dreieckigen oder auch in unterschiedlichen Formen hoch- oder schmaltrapezförmigen Beschlagblechen aus Goldblech oder vergoldetem Kupferblech finden sich im 8. Jahrhundert an dem Bursenreliquiar aus der Kathedrale in Chur (Schweiz)<sup>684</sup>, dem Bursenreliquiar aus dem Diözesanmuseum in Namur (Frankreich)<sup>685</sup> und der Burse aus Enger<sup>686</sup>, ferner an dem Altheus-Reliquiar aus der Zeit um 780 bis 800/810 aus Sitten (Schweiz)<sup>687</sup> und dem Bursenreliquiar des 9. Jahrhunderts aus Muotathal (Schweiz)<sup>688</sup>. Aus dem 9. oder 10. Jahrhundert stammen z. B. die Burse aus Metelen<sup>689</sup>, das Bursenreliquiar aus der Kathedrale in Sens (Frankreich)<sup>690</sup> oder die Burse aus einer Grabung in Winchester (Großbritannien)<sup>691</sup>, die mit vergoldetem Kupferblech mit Rankenornamentik beschlagen ist. In späterer Zeit wurde diese frühe Ausführung der an eine Stofftasche erinnernde Form eines Reliquienbehältnissen kaum noch hergestellt, sodass sich hier zumindest schon ein erster Datierungsansatz für das Blech Nr. 1 in das 8. bis 10. Jahrhundert ergibt. Betrachtet man die auffallende, in Gold gehaltene Knotenornamentik der Verzierung, zeichnen sich wiederum erste Hinweise auf eine frühe Datierung ab: So treten an einer Burse des 8. oder 9. Jahrhunderts aus dem Kloster Aldeneik (Belgien) an den Längsseiten trapezförmige vergoldete Kupferbleche mit einer ähnlichen Knotenornamentik auf.<sup>692</sup> Die beste Parallele zu dem vorliegenden Blech findet sich auf dem bursenförmigen Reliquiar des 9. oder 10. Jahrhunderts aus dem Kirchenschatz der Abtei Saint-Maurice (Schweiz).<sup>693</sup> Auf der Rückseite tritt ein vergoldetes Kupferblech mit Rankenornamenten auf, das nicht aufgenagelt ist, sondern von schmalen Blechen mit großen Perlstegen gehalten wird. Die Gesamtform des Bleches entspricht ebenfalls dem Exemplar aus Corvey.

Fasst man diese Hinweise zusammen, kann man bei dem großen Blech Nr. 1 davon ausgehen, dass es ursprünglich vermutlich von einem Bursenreliquiar stammt und nicht

Kupferlegierung, verziert in Braunfirnismalerei, auf der Vorderseite mit Feuervergoldung in den ausgeschabten Bereichen des ehemaligen Firnisauftrages aus geometrischen Mustern (Knotenmuster) und Resten pflanzlicher Dekore, B. des verwendeten flachen Schabeisens 3,0 mm, 6,5 mm, 7,0 mm und 8,0 mm, Maße ca. 7,7 cm x 6,7 cm, St. 0,5–0,7 mm, z. T. im Randbereich umgeschlagen, eine lange gerade Schnittkante ist erhalten.<sup>704</sup> Ki 60 (Bef. 96b) (Abb. 412 links und 413)

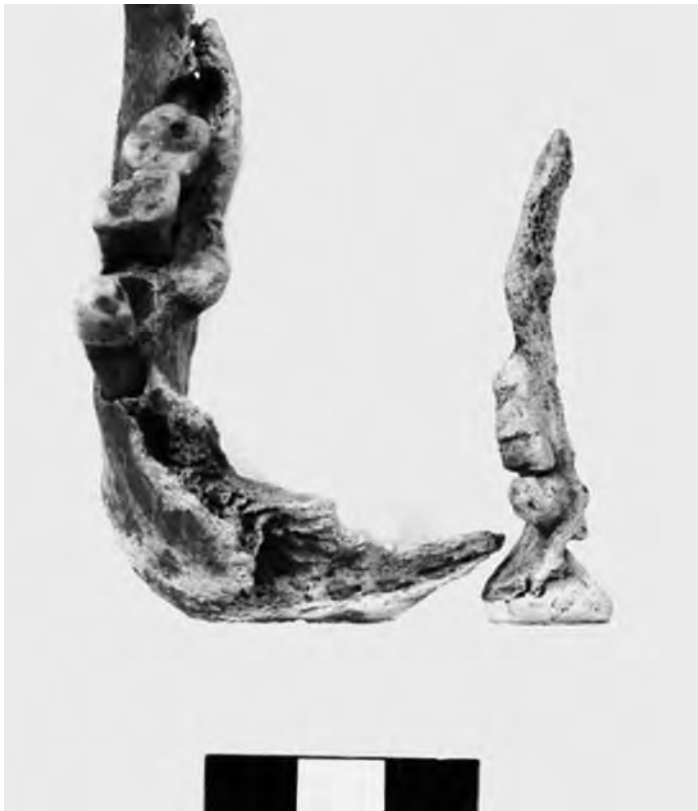
**Abb. 470** Grab 368b, Zahnabrasion und Torus mandibularis.

Anatomische Besonderheiten: Torus mandibularis (Abb. 470, 471).

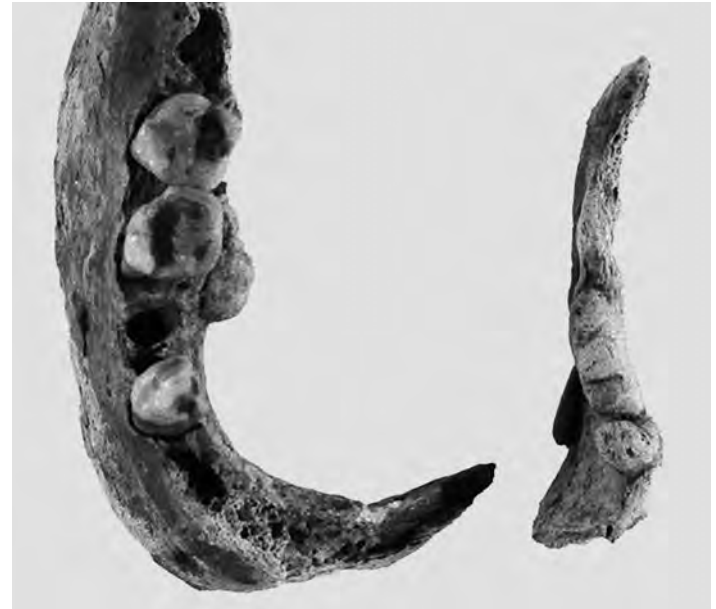
**Abb. 471** Grab 368b, Detailaufnahme der Okklusionsansicht, Zahnabrasion und Torus mandibularis.

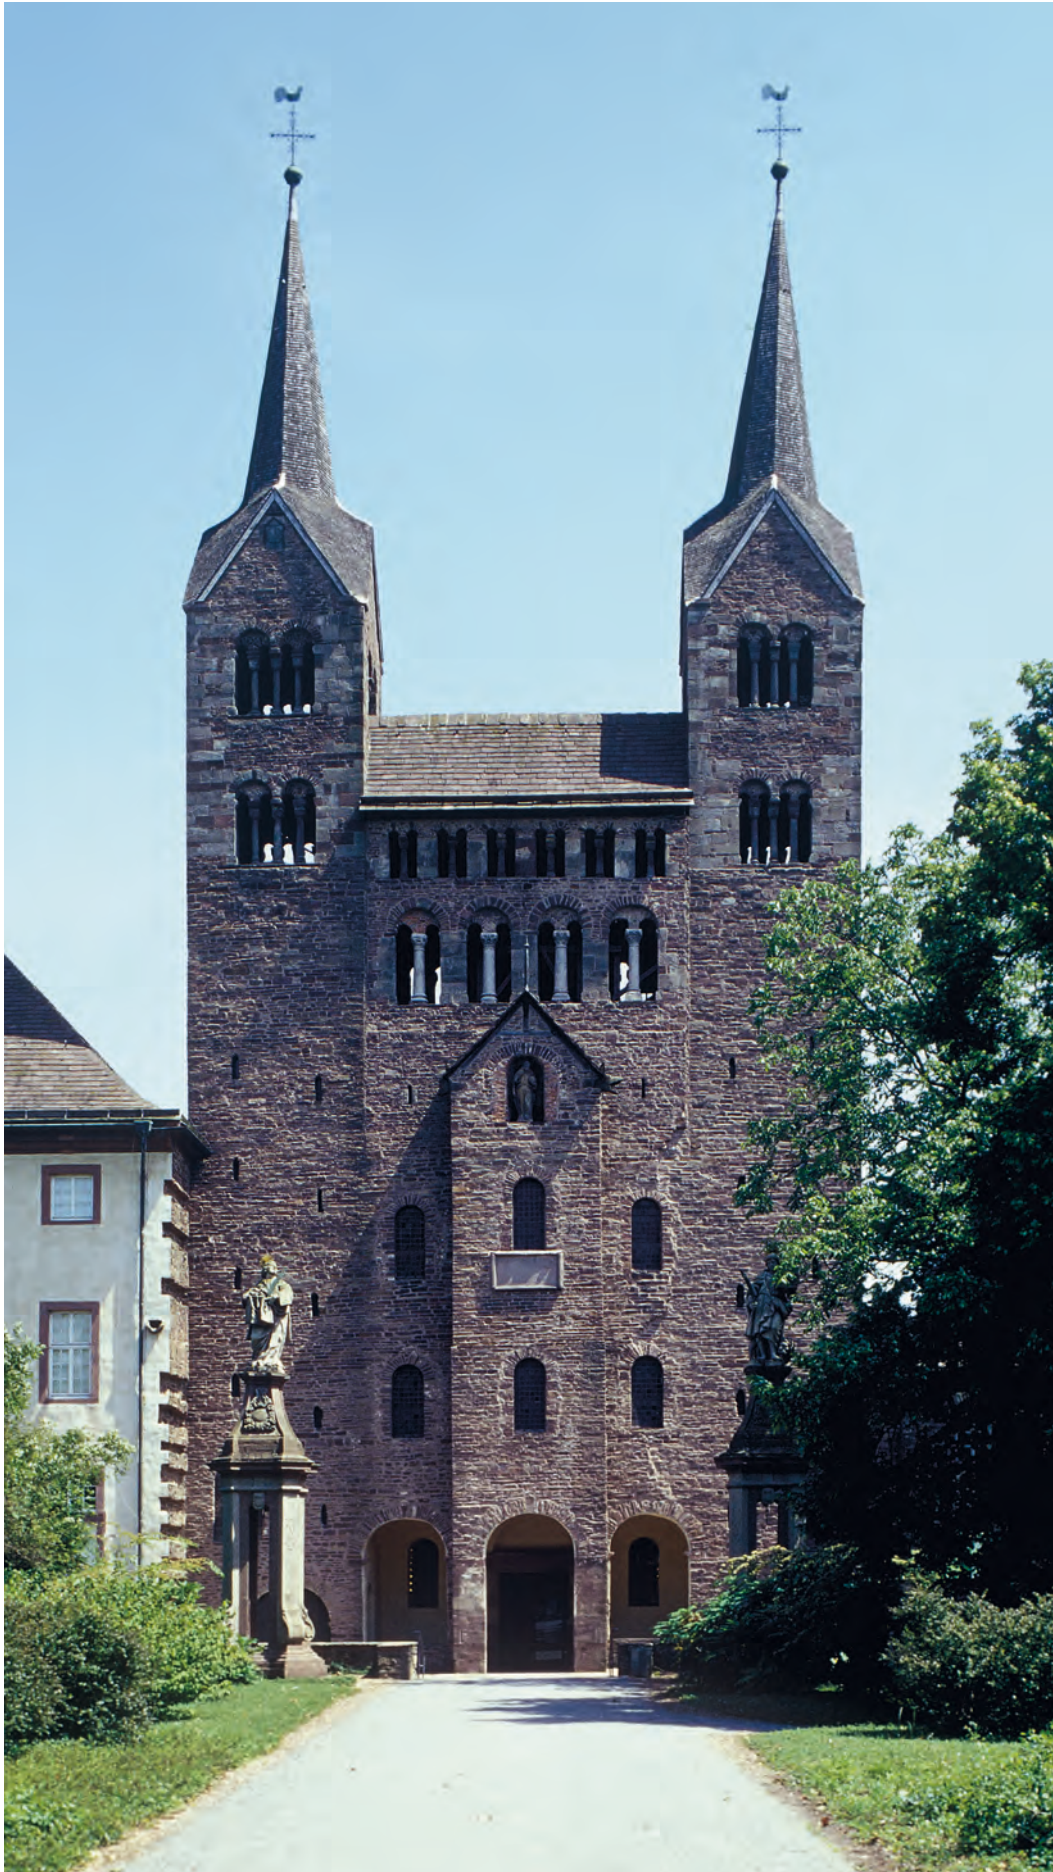
**Abb. 472** Die karolingisch-romanische Fassade des Westwerks der Kirche in der Ansicht von Westen, 2002.
