# Anhang: Katalog der archäologischen Fundstellen in Burgdorf

## II. Die Fundstellen

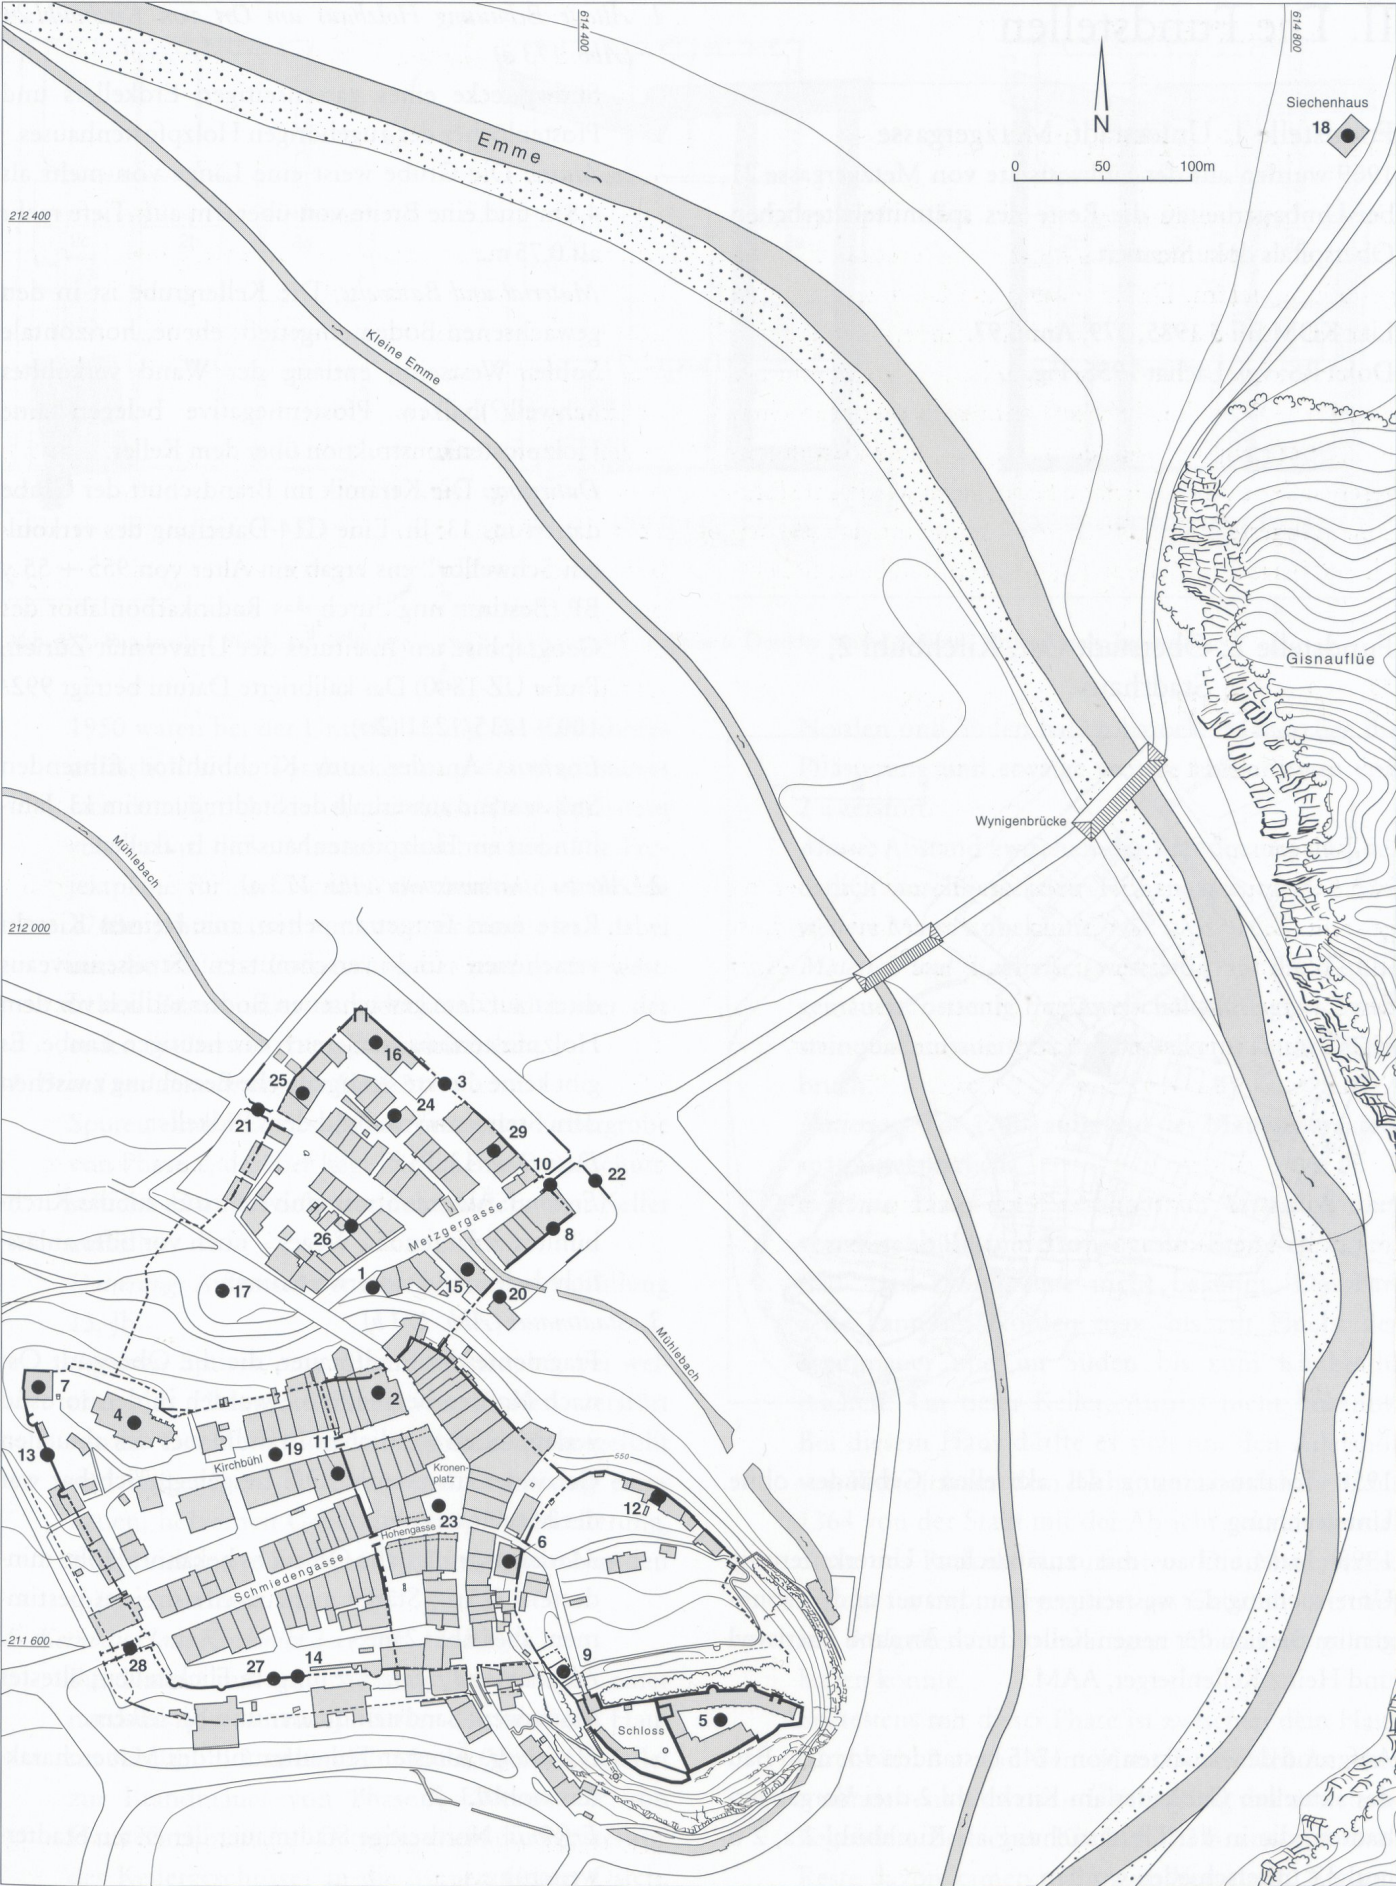
Fundstellenummer: Es wurde eine Laufnummerierung gewählt. Die Lage der jeweiligen Fundstelle in der Stadt ist der Abbildung 172 zu entnehmen. Ausserdem gibt es zu den meisten Fundstellen einen Orientierungsplan.

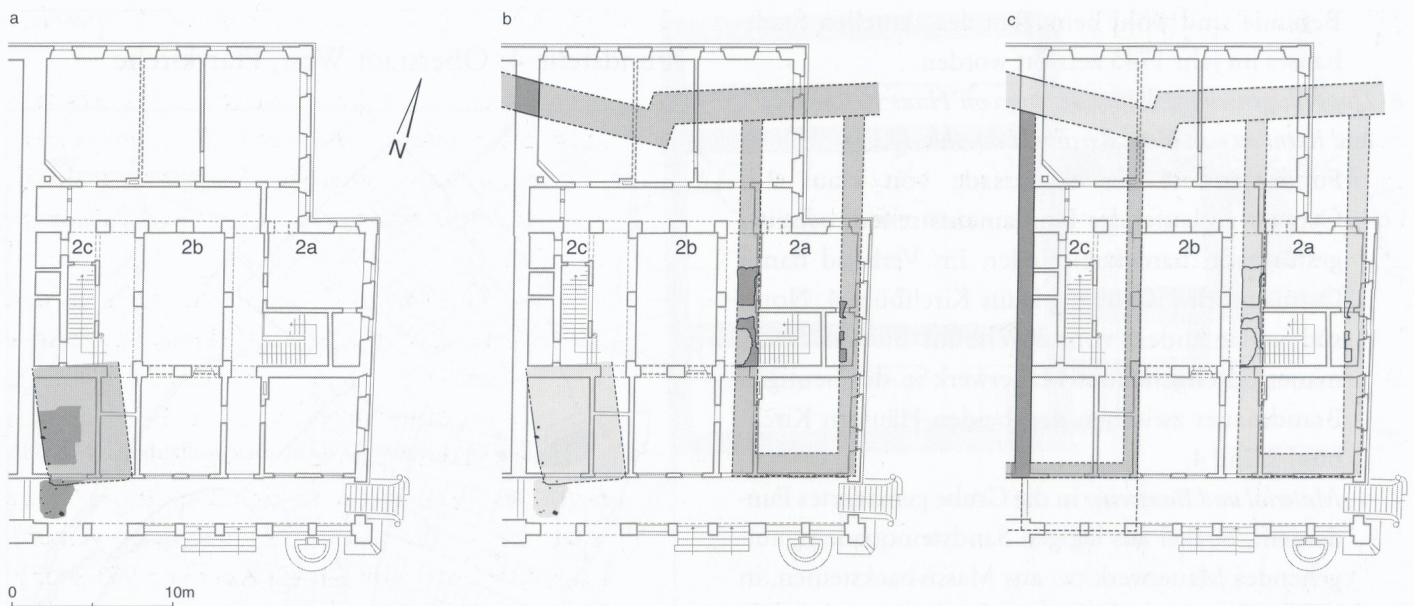
Abb. 173: Fundstelle 2 Stadthaus. a Phasen 1 und 2; b Phasen 3-5; c Phase 6. Dunkler Raster: Befund; heller Raster: Ergänzung.

### 1 Älteste Bebauung Holzhaus am Ort von Kirchbühl 2 c (Abb. 173 a)

### 2 Ältestes Strassenniveau (Abb. 173 a)

### 3 Stadtmauer (Abb. 173 b)

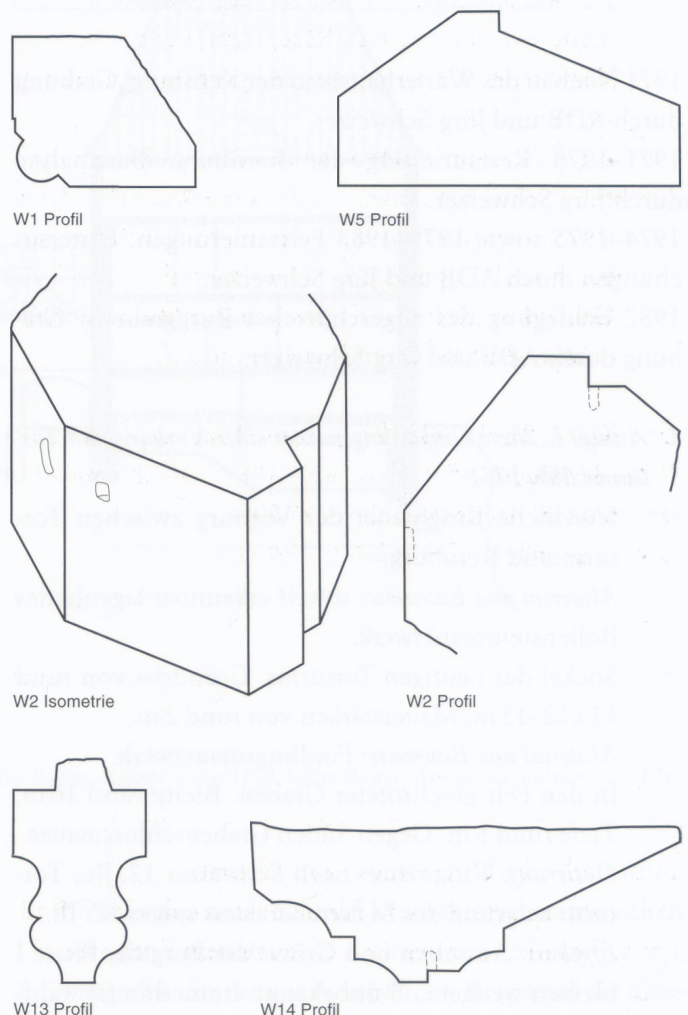
Abb. 175: Fundstelle 4 Stadtkirche. Architekturfragmente von Bau I und von der gotischen Erneuerung des Chors (W 13 und W 14).

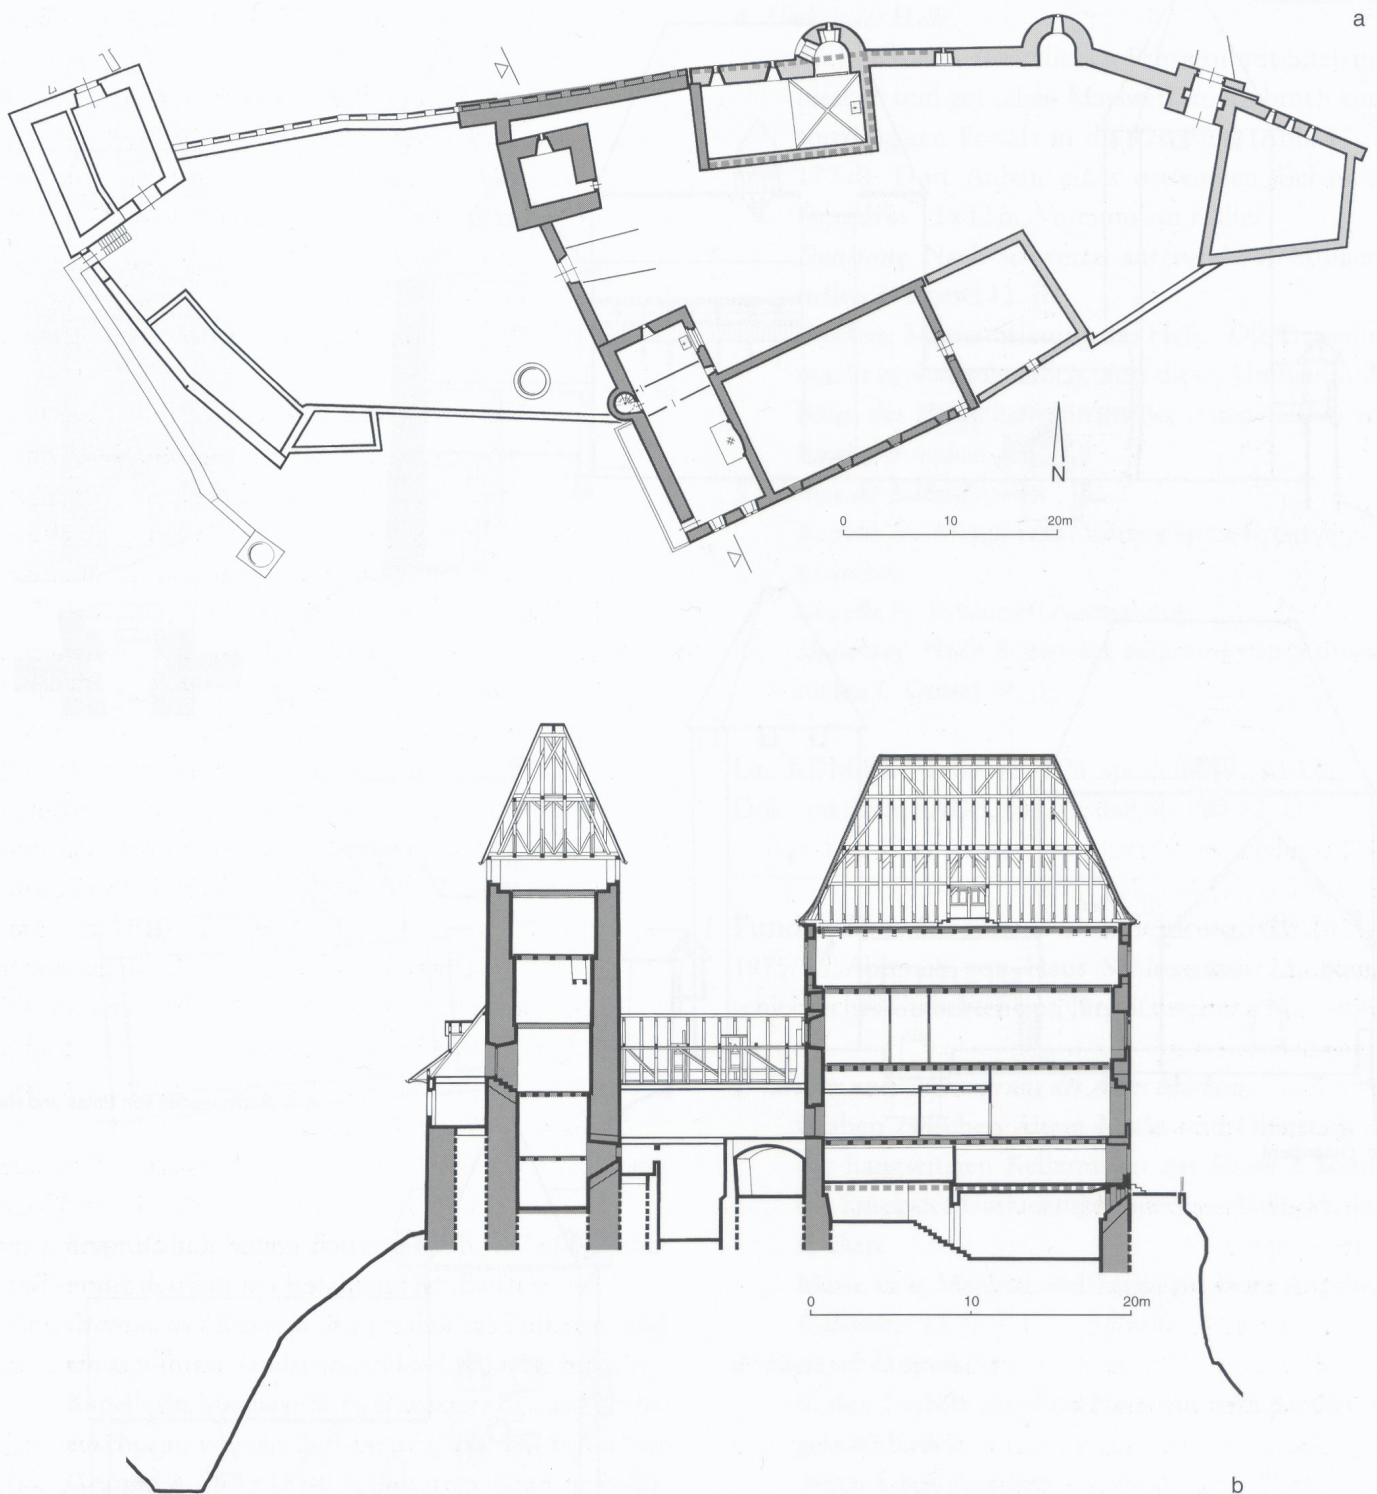
Abb. 176: Fundstelle 5 Schloss. Rekonstruierter Grundriss und Schnitt. Dunkler Raster: Anlage II um 1200, heller Raster: Anlage IIa, mittleres 13. Jahrhundert.

Bergfried. Sechsgeschossiger Wehrturm mit Zinnenkranz (Abb. 176; 177 a,b). Grundriss 8,5 x 8,5 m, Höhe bis zu den Zinnen 21,5 m. Hocheingang 7,7 m über dem heutigen Hofniveau. Keine Hinweise auf Wohnnutzung (Befensterung, Feuerstellen, Aborte, Lavabos fehlen).

Palas. Viergeschossiger Saalgeschossbau (Abb. 176; 177 a-c). Grundriss 21 x 9,3 m, Höhe 21 m, mit originalem Dach 32 m. Erschliessung durch Wendelstein. Erdgeschoss als niedriges Sockelgeschoss. Erstes Obergeschoss mit ursprünglich durchgehendem Saal, Fenstergruppe mit Sitzbanknischen gegen Süden, Wände Sichtbacksteinmauerwerk. Zweites Obergeschoss dreigeteilt: Nördliches Drittel mit Kapelle St. Johann mit Rundfenster, Wände verputzt; Südteil mit Saal, dort Kamin auf Säulen mit Knospenkapitellen, attischen Basen und Eckzehen (Säulen etwas jünger?); südseitige Biforen-Fenstergruppe mit Sitzbanknischen; Sichtbacksteinmauerwerk. Gegen Westen Tür auf Aussenlaube. Zwischen Kapelle und Saal ein nordsüd verlaufender Korridor. Drittes Obergeschoss ursprünglich wohl mittels Holzwänden in Schlafkammern unterteilt. Dachwerk: Kehlbalkendach mit Pfetten, mit zwei gegenständigen Holzerkern.

Halle. Einschiffiges, eingeschossiges Gebäude (Abb. 176 a; 177 b,c). Grundriss 20 x 11,4 m, Höhe 6,5 m. Belichtung durch grosse Rundbogenfenster (Abb. 177,c). Gegen Süden Tür in einen Aborterker. Kamin auf Säulen aufgrund eines später als Spolie vermauerten Würfelkapitells zu vermuten, Standort aber unbekannt (Abb. 176 oben rechts).

Einbruch von zusätzlichen Fenstern mit Sitzbanknischen und gotischen Masswerken. Einbruch eines spitzbogigen Portals in die Ostwand (Abb. 176 a; 177 d). Dort Anbau eines ostseitigen Gebäudes, Grundriss 12 x 12 m, Vorraum zur Halle?

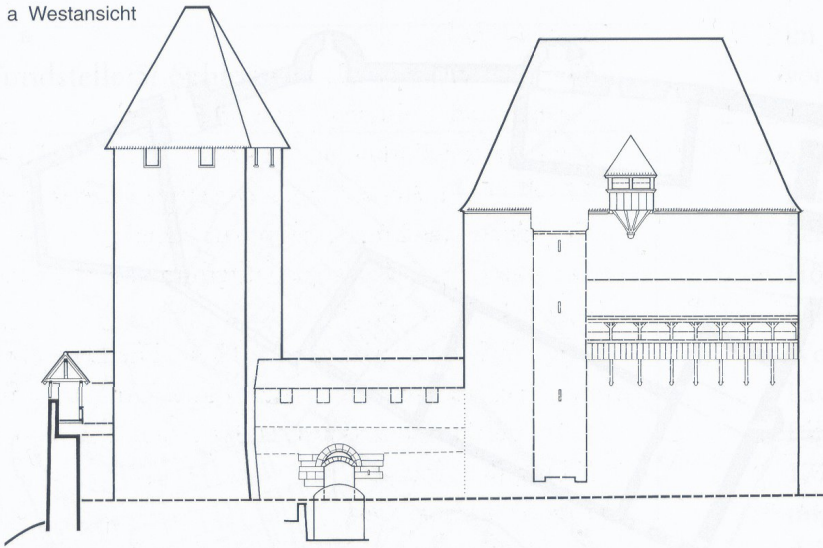
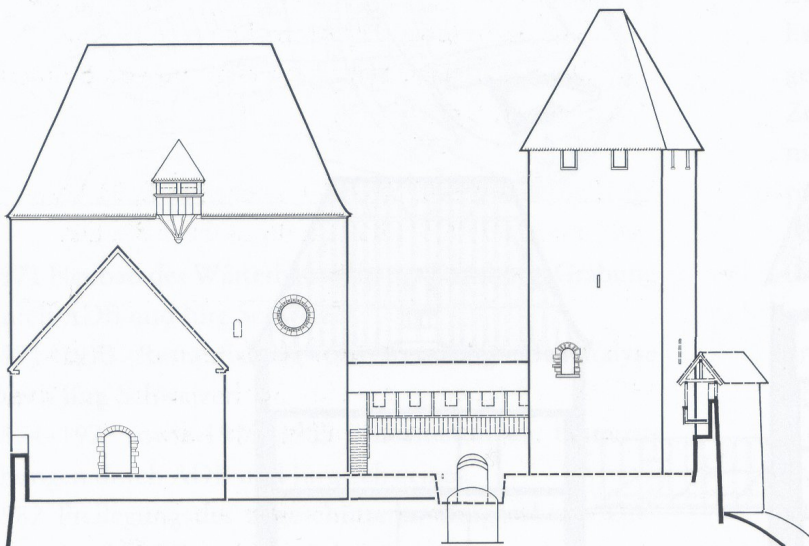
Abb. 177: Fundstelle 5 Schloss.

a-c Rekonstruktion der Fassadenansichten um 1200; d Rekonstruktion der Fassadenansicht der Halle von Phase 4 im 3. Viertel des 13. Jahrhunderts; e Nicht beendeter Torturm der Anlage IIa, mittleres 13. Jahrhundert; f Kapelle St. Margaretha der Anlage IIa, mittleres 13. Jahrhundert.

a Westansicht

b Ostansicht

c, d Südfassaden von Palas und Halle

ursprünglich hohen Torturm (Abb. 177 e). Zumauerung des Tors noch während der Bauzeit.

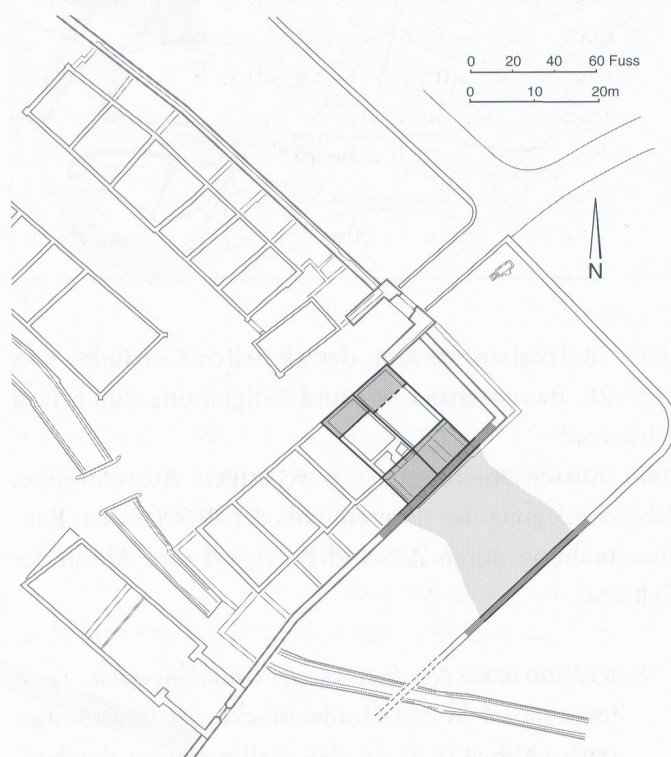
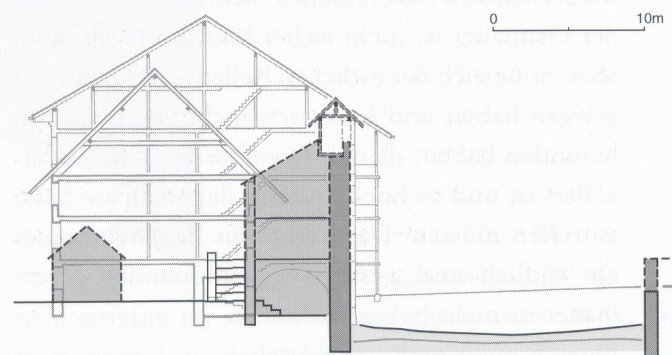
Abb. 179: Fundstelle 8 Metzgergasse 1/3. Rekonstruktion der ursprünglichen Bebauung nach Verf. In Grau hinterlegt der Forschungsstand 1985 (Kdm Bern Land I).

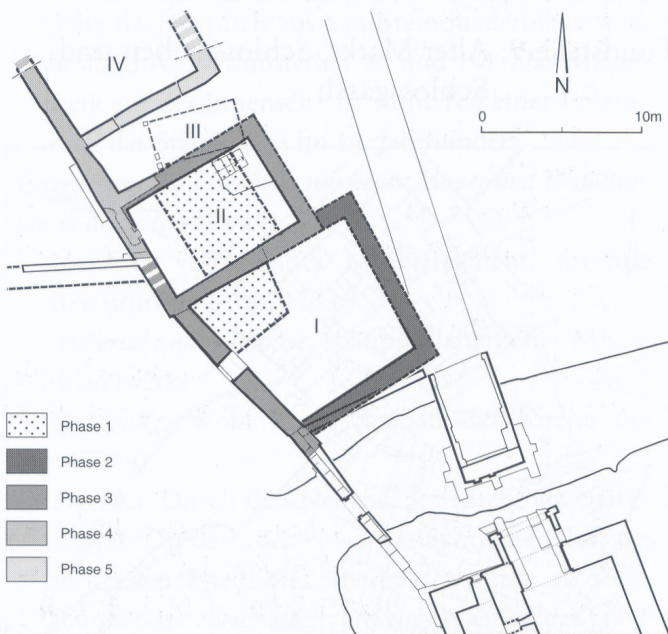
Abb. 180: Fundstelle 9 Alter Markt, Schlossgässli. Bauphasen nach Jürg Schweizer.

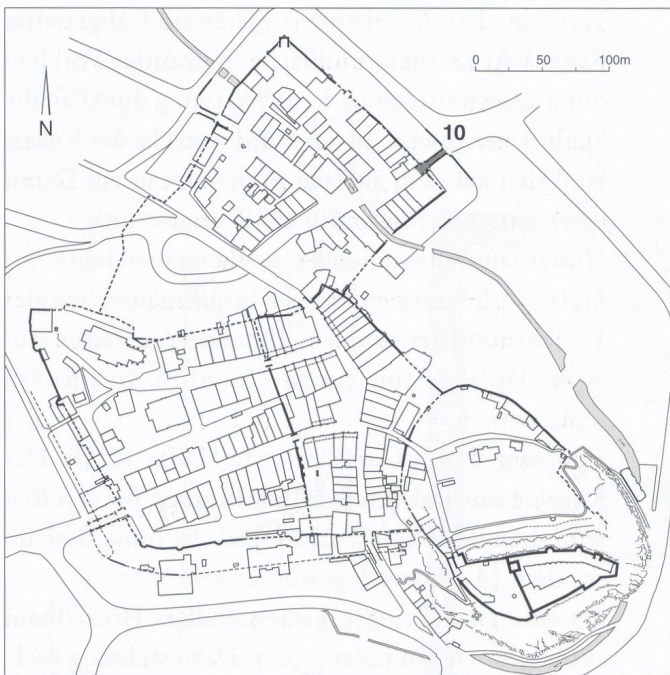
Abb. 181: Fundstellen 10 und 22  
Wynigentor/Rösslikreuzung.

Wassergraben mit flacher Sohle (Abb. 181,A).

Torturm. Stadtseitig offener Schalenturm (Abb. 181,B).

*Masse:* Grundriss 10,5 x 8,5 m. Westseitige Mauerstärke im Sockelbereich rund 2,6 m. Höhe nach den Schriftquellen rund 22 m.

*Bauweise und Material:* Mauercharakter identisch mit dem des Mühltors (Fundstelle 21) und der Stadtmauer in der Grabung Kornhaus (Fundstelle 16): zweischalig, lagiges Sandsteinquadermauerwerk, im Bereich des Graben-Wasserstandes Tuffquadersockel.

äussere Grabengegenmauer (Abb. 181,E).

Auf der Grabensohle fanden sich zwei Joche der Stützkonstruktion für die Fahrbahn der zum Torturm führenden Holzbrücke in situ (Abb. 181,C).

*Material und Bauweise:* Rost aus Eichenbalken mit durch überblattete Fusshölzer verstrebt Ständern.

Die Seitenmauern des barocken Fahrdammes über den Graben nach der Aufgabe der Holzbrücke (Abb. 181,D).

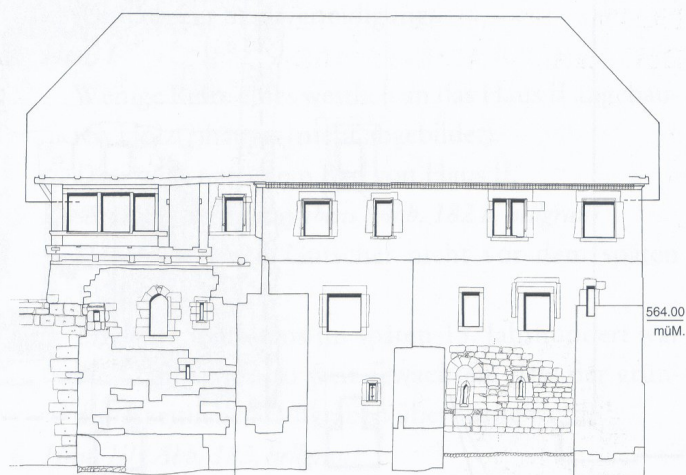
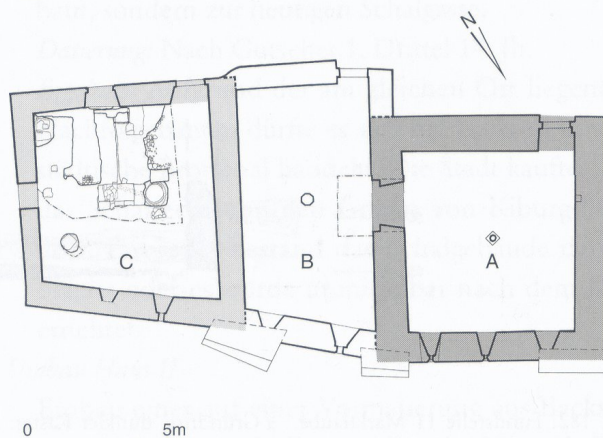
- Kernbau A, 2. Hälfte 13. Jahrhundert
- Kernbau C, vor Mitte 14. Jahrhundert

Abb. 183: Fundstelle 12 Trüberhaus. Nordfassade, Grundriss und Rekonstruktion der Gebäudeentwicklung.

Zweigeschossiges Steinhaus von quadratnahe, trapezoidem Grundriss (Abb. 183, hellgrau). Abstand rund 5 m von Bau A. Hocheingang in der Nordwand. Ebenerdiger Eingang in der Südwand. In der Mauerkrone Ausnehmungen für Balken, die als Hinweis auf ein hölzernes Obergeschoss zu interpretieren sind. Mauercharakter ähnlich dem von Bau A, aber weniger sorgfältig.

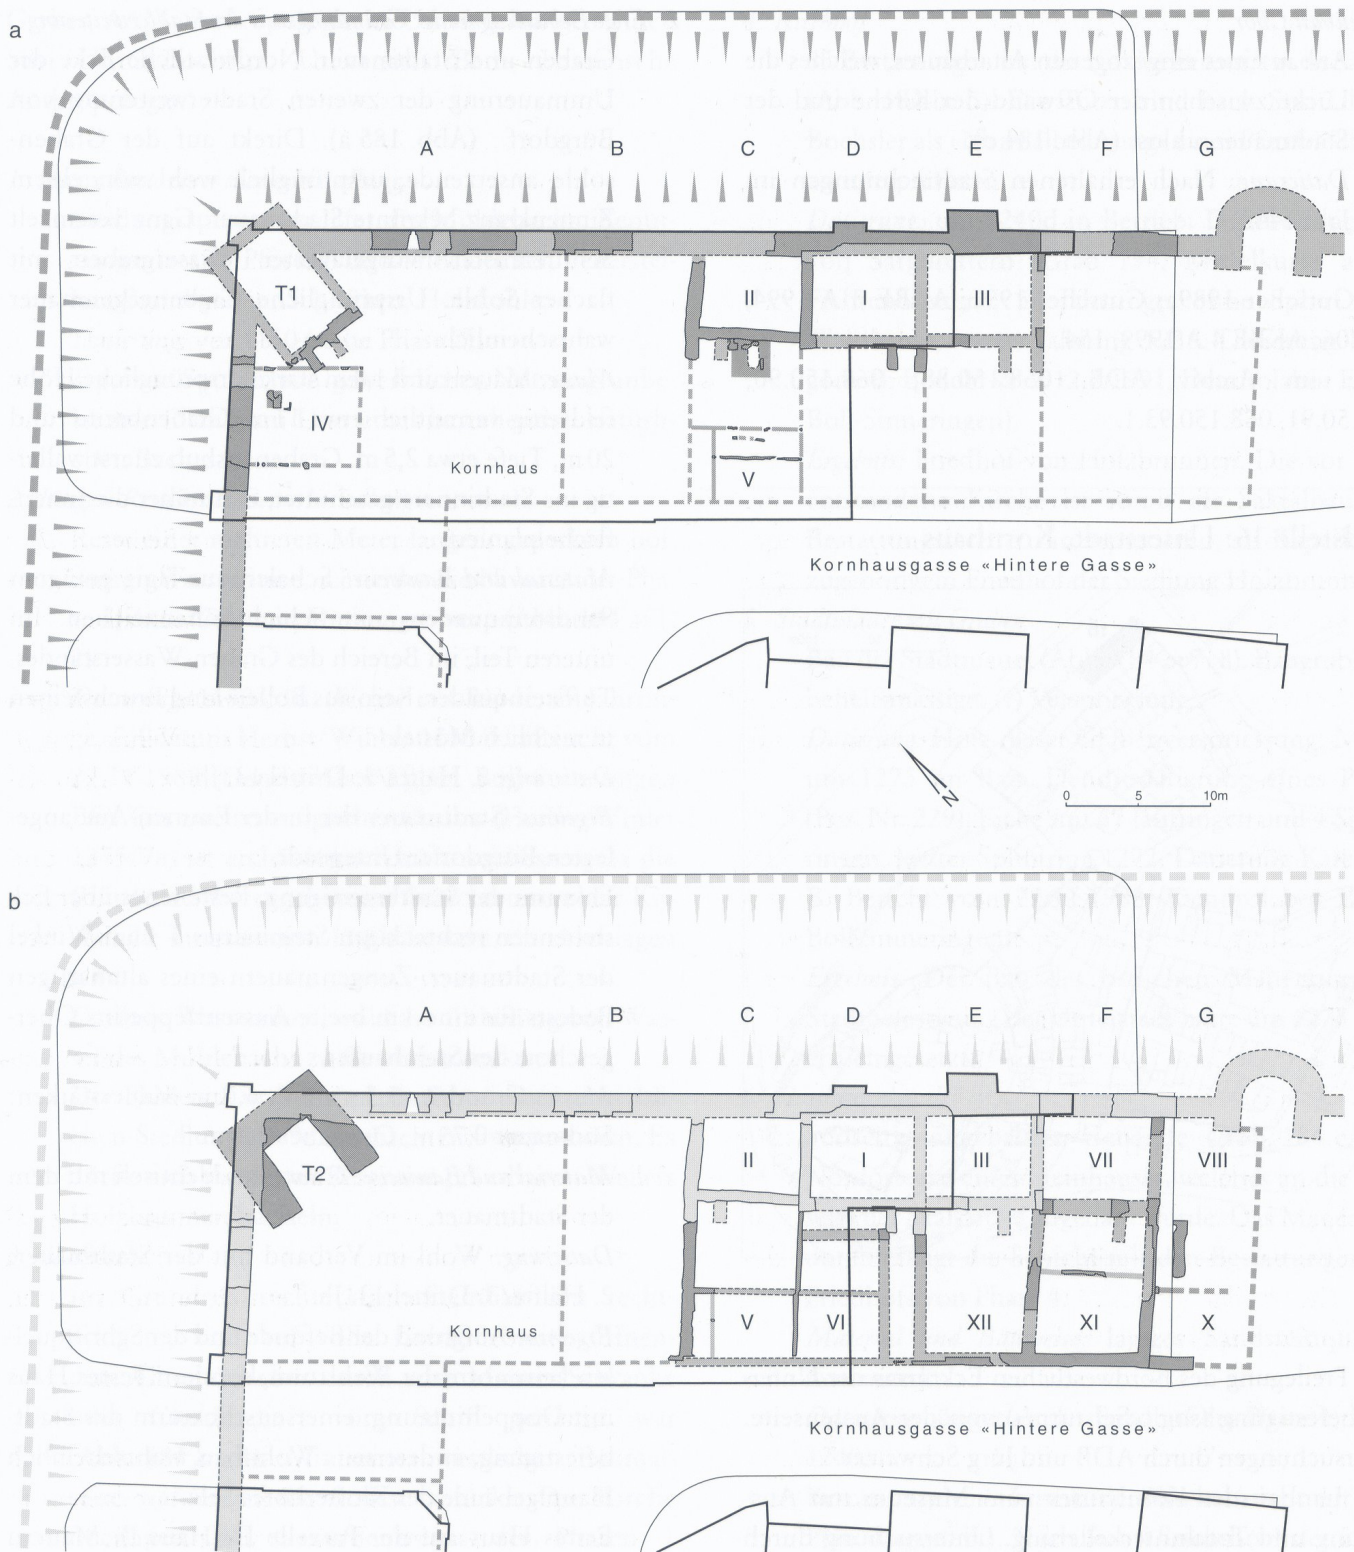
Abb. 185: Fundstelle 16 Kornhaus.

a Bebauung der zweiten Hälfte des 13. und des 14. Jahrhunderts; b jüngere Bebauung des 16. Jahrhunderts.

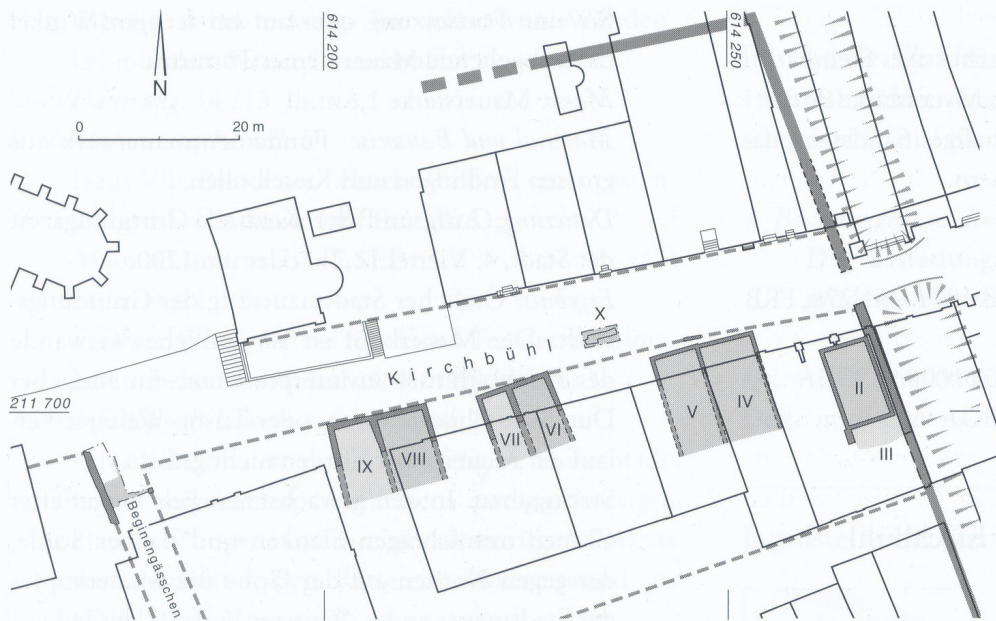
Abb. 186: Fundstelle 19 Kirchwühl. Grundriss der gründungszeitlichen Bebauung auf der Südseite des Kirchwüls.

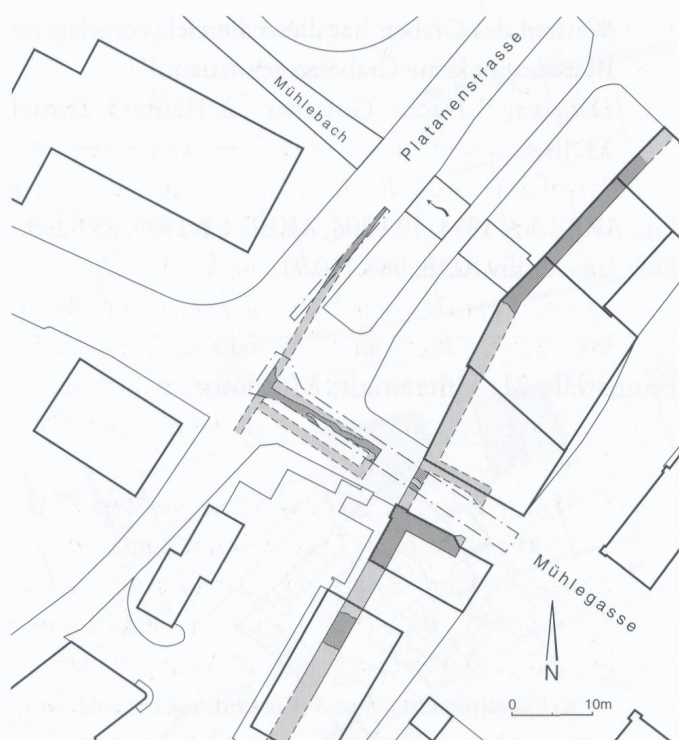
Abb. 187: Fundstelle 21 Mühlektor. Grundriss des Stadtmauerbereichs und der Brückenrampe.

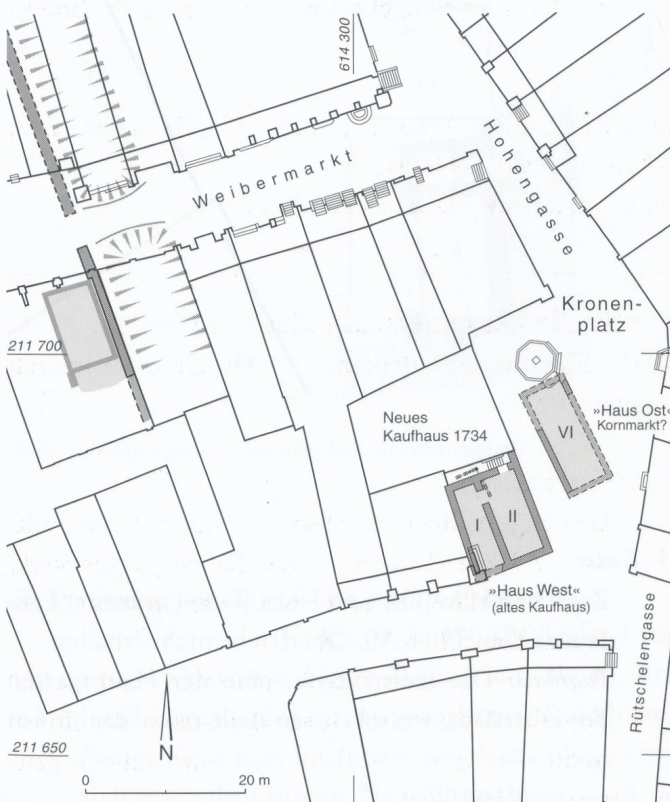
Abb. 188: Fundstelle 23 Kronenplatz. Zentrum der ersten Stadterweiterung mit den ergrabenen Gebäuden.

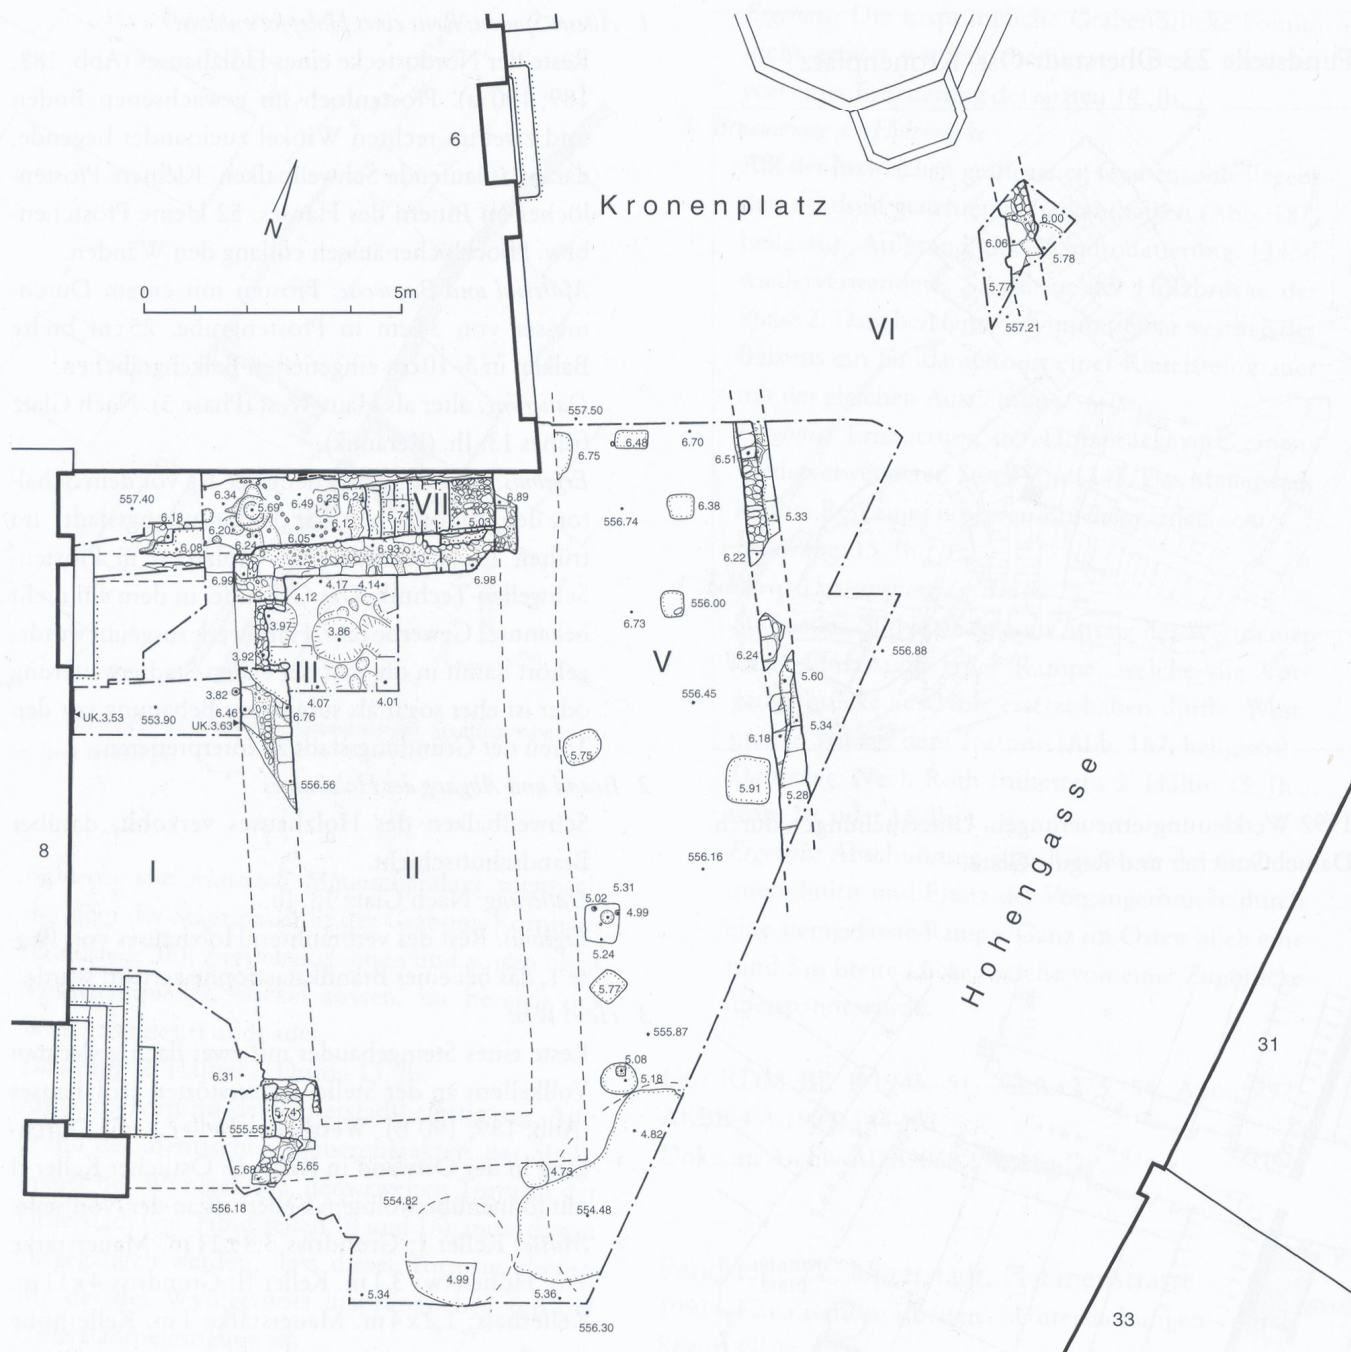
Abb. 189: Fundstelle 23 Kronenplatz. Steingerechter Grundriss.

Reste eines Steingebäudes mit zwei flach gedeckten Vollkellern an der Stelle des zerstörten Holzhauses (Abb. 189; 190 b). Westlicher Keller I mit Durchgang in der Ostwand in Keller II. Östlicher Keller II mit tonnenüberwölbtem Kellerhals an der Nordseite. *Masse:* Keller I: Grundriss 3,3 x 11 m. Mauerstärke 1 m. Höhe etwa 3,1 m. Keller II: Grundriss 4 x 11 m. Kellerhals: 1,2 x 4 m. Mauerstärke 1 m. Kellerhöhe etwa 3 m.

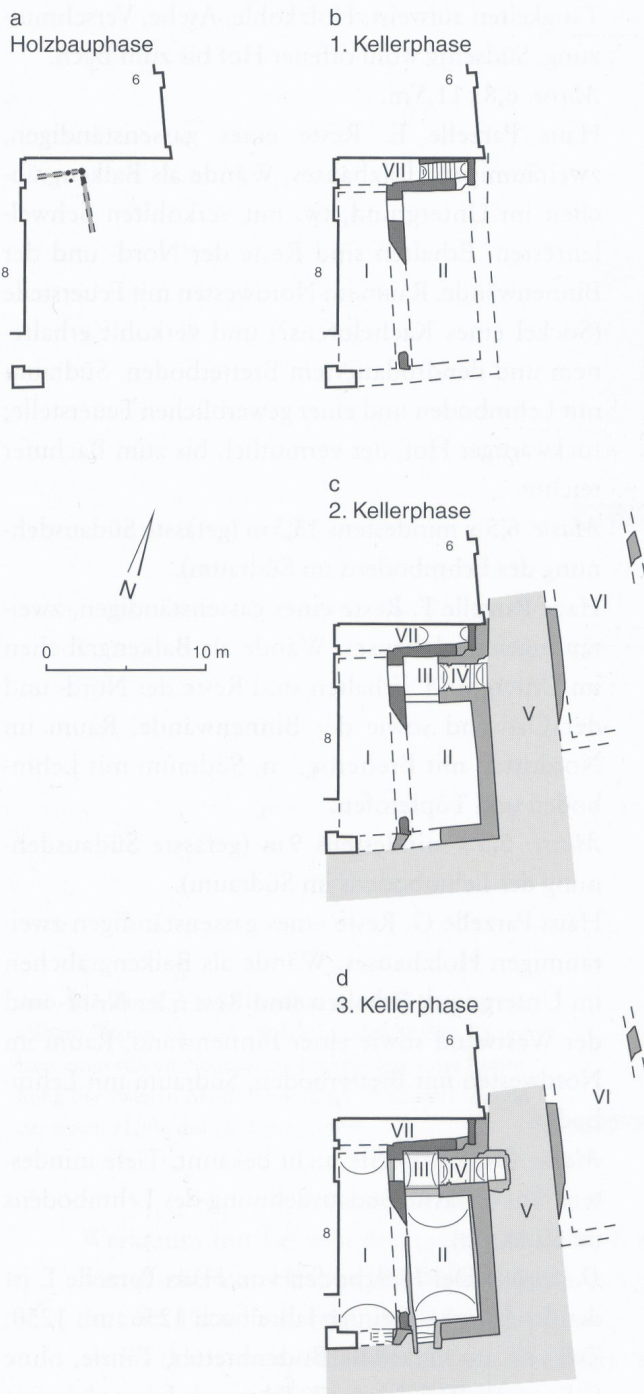
Abb. 190: Fundstelle 23 Kronenplatz. Bauphasenplan.

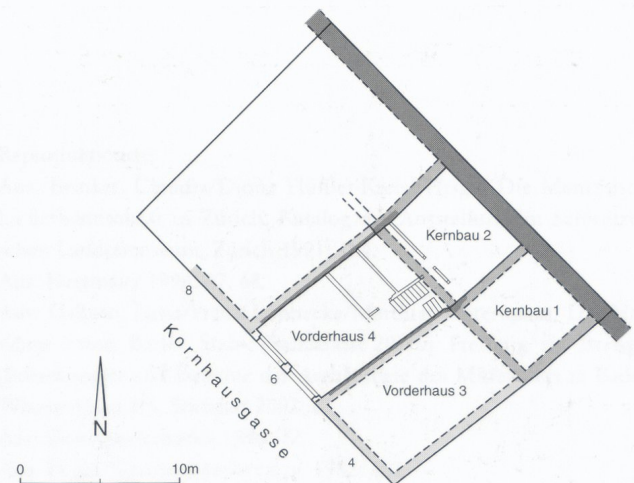
Abb. 192: Fundstelle 29 Kornhausgasse 6. Schematischer Grundriss im ersten Obergeschoss.
