Neue Erkenntnisse in der Holzforschung im Leidsche Rijn (Niederlande) am Beispiel der Grabung ‚Zandweg – LR 31‘

Silke Lange

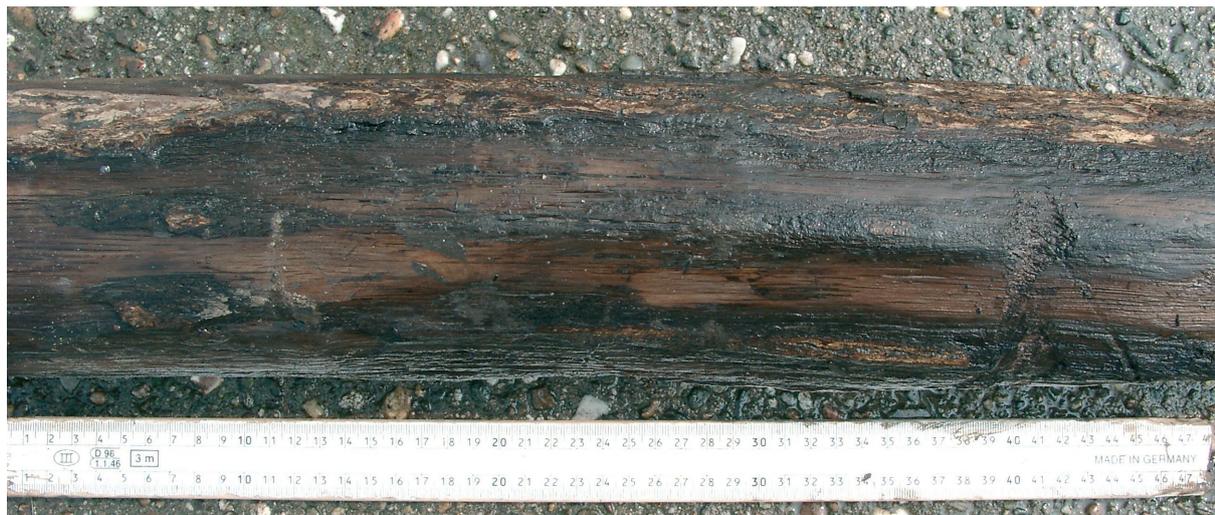
Abb. 3 Entrindeter Eichenstamm.

Wegen verbunden. Zwei große Bauvorhaben, bei denen die Limesstraße entlang des südlichen Rheinufer mit Pfostensetzungen befestigt wurde, sind dendrochronologisch belegt in den Jahren 99/100 und 124/125 n. Chr.⁵. Während der Grabungen im Leidsche Rijn sind Straßenabschnitte aus beiden Perioden festgestellt und untersucht worden⁶. Die Wegstrecke verlief hauptsächlich auf den sandigen Ufersedimenten des Heldammer Stromrückens, einem Seitenarm des Rheins, an dem das Kastell De Meern – Hoge Woerd und einige Wachttürme lagen. Um Flusskurven abzuschneiden, verliefen Straßenabschnitte teilweise auch quer durch Niederungen und Moorgebiete – mit Sicherheit eine Herausforderung für die römischen Straßenbaumeister. Doch auch hier fanden sich Lösungen in Form von Moorbrücken und (Damm-) Aufschüttungen⁷. Das technische Know-how der römischen Bauingenieure spiegelt sich in den bautechnischen Lösungen, die sie bei dem Versuch, diese Landschaften passierbar zu machen, einsetzten. Das Können der Zimmerleute zeigt sich in der Verarbeitung der Bauhölzer. Prinzipiell lässt sich die Holznutzung als effizient und professionell beschreiben. Arbeitstechnisch wurde nur das durchgeführt, was unbedingt als nötig erachtet wurde. Dies ist am deutlichsten an den Pfosten der Weg- und Uferbefestigungen zu erkennen. Rundhölzer von Erle (*Alnus*), Esche (*Fraxinus excelsior*), Eiche (*Quercus*) und Ulme (*Ulmus*) wurden oft mit Rinde belassen, lediglich zugespitzt und in den Boden getrieben. Andere Pfostensetzungen dagegen bestanden zwar aus Rundhölzern der genannten Holzarten, waren aber vollständig entrindet (Abb. 3)⁸. Der Grund

dafür ist wahrscheinlich, dass man zur Lagerung von Bauholz die Rinde vom Stamm entfernte, um Insektenfraß und Pilzbefall zu verhindern. Die Bearbeitungsspuren der entrindeten Pfosten mit langen Facetten stammen vermutlich von einem Zugmesser.

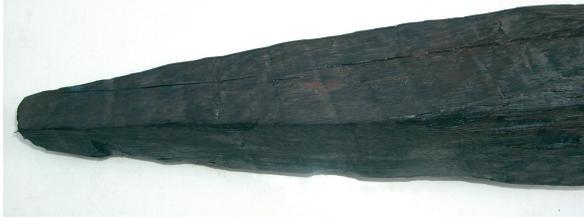
Abb. 4a Vierseitig zugespitzter Eichenpfosten.

Die Wegpfosten aus den Jahren 124/125 n. Chr. waren stets vierseitig zugespitzt und sind optisch kaum von Hölzern aus einem modernen Baumarkt zu unterscheiden. Diese vierseitige Form hat möglicherweise auch mit der Verwendung von Pfahlschuhen zu tun. Im Leidsche Rijn sind zwar vierseitig zugespitzte Pfosten und Pfähle belegt, jedoch keine Pfahlschuhe⁹. Diese waren unter anderem in Velsen (15–30 n. Chr.)¹⁰ und vermutlich auch in Alphen aan de Rijn (Anfang drittes Jahrhundert n. Chr.) gefunden worden¹¹. Haben wir es hier vielleicht mit vorgefertigtem Material zu tun und wurden die Pfähle standardmäßig auf diese Weise bearbeitet? Das vierseitige Zuspitzen beschränkte sich nicht nur auf Eichenpfosten. Auch Bauholz anderer Holzarten, vor allem Erle, wurde auf diese Weise zugerichtet (Abb. 4a-b).

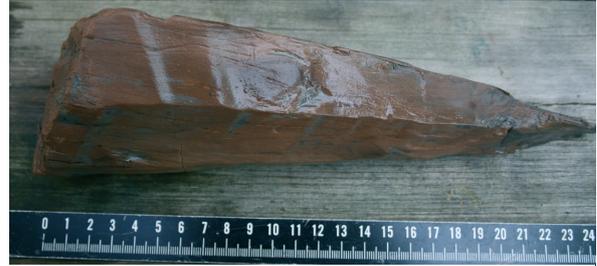
Abb. 4b Vierseitig zugespitzter Erlenpfosten.

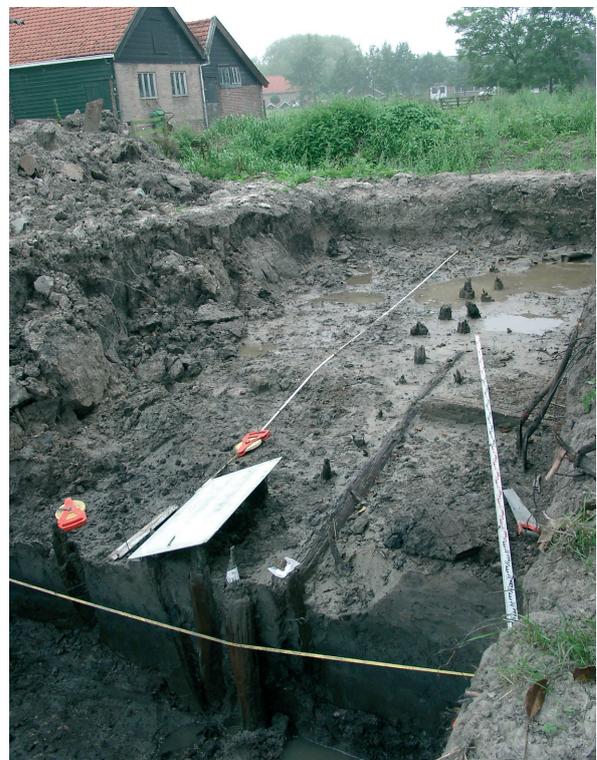
Abb. 5 Die Pfostenreihe der Wegumleitung mit Spundwand im Grabungsabschnitt.

selbst wurde an beiden Seiten durch eine doppelte Pfostenreihe mit Spundwand befestigt.

Die Stärken der Eichenpfosten variierten zwischen 0,11 und 0,18 m. Die Spundwand bestand hauptsächlich aus zweitverwendeten Planken, zum Teil waren dies Schiffsplanken. Eine der als wiederverwendetes Schiffsholz interpretierten Planken war mindestens 7,40 m lang und ungefähr 0,24 m breit. Die Planke wies einige in der Befestigung nicht mehr benötigte Zapfenlöcher auf und war gesägt. Zudem waren auf der gesamten Oberfläche quer zur Faserrichtung Sägespuren zu erkennen.

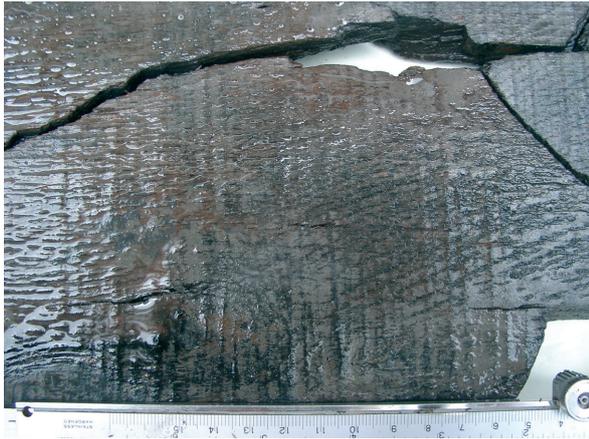
Abb. 6 Eichenplanke von der Spundwand mit Sägespuren.

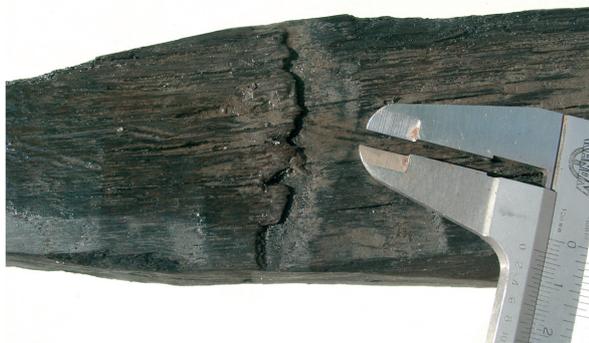
Abb. 7a Eichenpfosten mit deutlich sichtbarer Scharfenspur auf den Schlagflächen (Fundnummer: LR 31-V255).

Zunächst war es unklar, ob die innere und die äußere Pfostenreihe derselben Bauphase zugeordnet werden können. Hierbei half die Beobachtung weiter, dass die Pfostenspitzen mit der Dechsel zugerichtet waren. Die Klinge der Dechsel wird beschädigt gewesen sein, was die deutlichen Grate und Rillen auf den Abschlagflächen erklärt.

Übereinstimmende Scharfensmuster fanden sich sowohl auf Hölzern der inneren als auch der äußeren Pfostenreihe. Das heißt, dass zumindest ein Teil der Pfosten mit derselben Dechsel bearbeitet wurde, die wohl auch vom selben Zimmermann benutzt wurde.

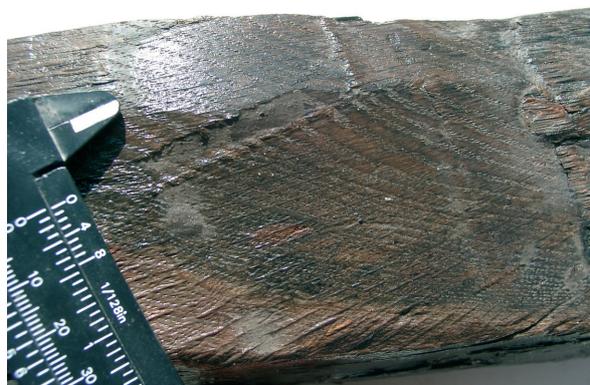
Abb. 7b Eichenpfosten mit deutlich sichtbarer Scharfenspur auf den Schlagflächen (Fundnummer: LR 31-V243).

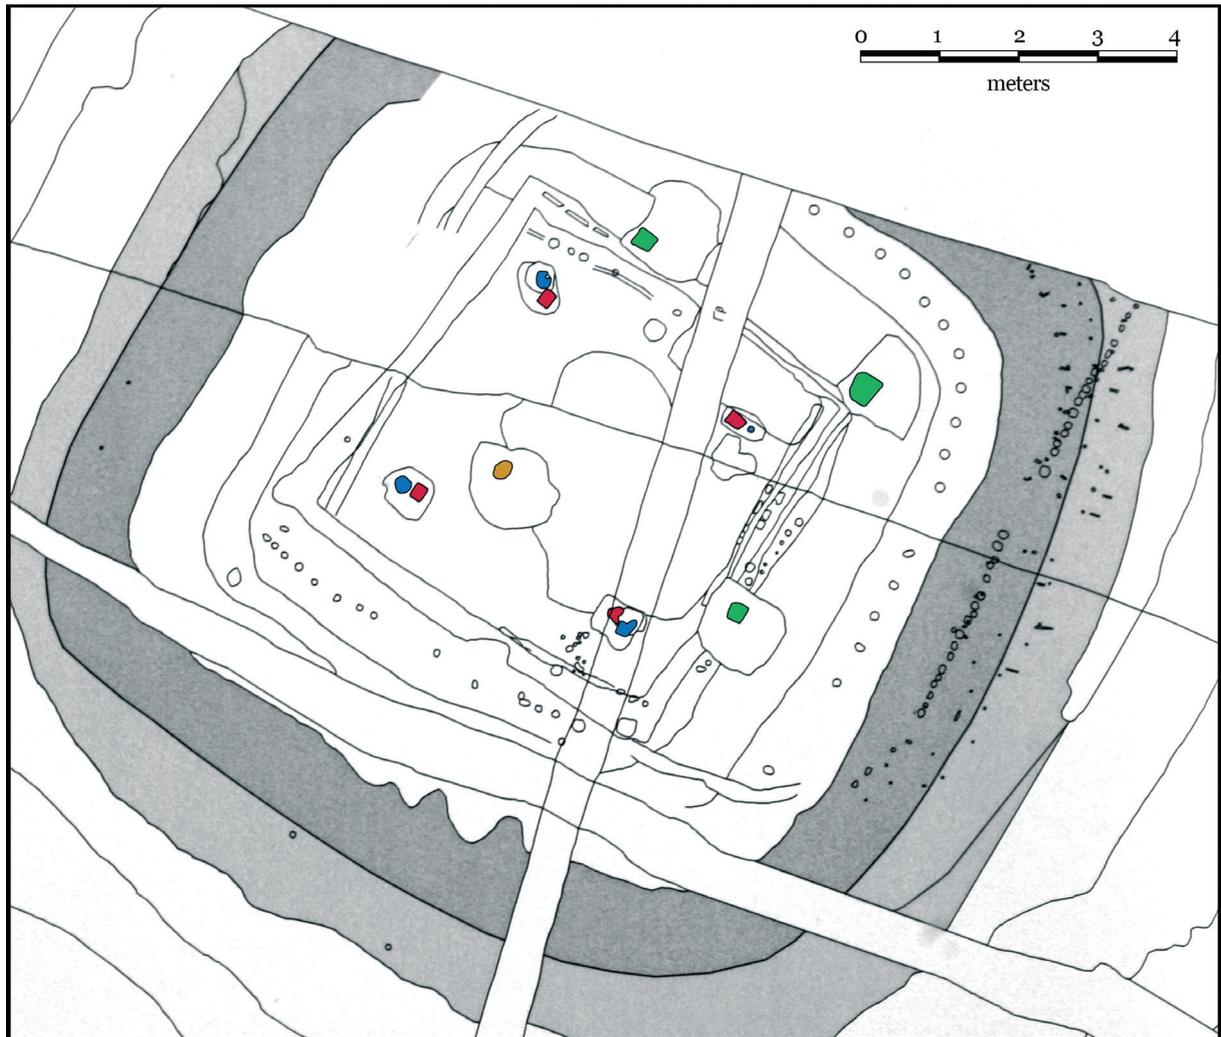
Erste Bauphase, erste Hälfte 1. Jahrhundert **Zweite Bauphase, Herbst/Winter 61/62 nach Chr.** (nach Van der Kamp 2007)

■ Eckpfosten aus Erlenholz ■ Eckpfosten aus Eichenholz
■ kein Holzbefund erhalten ■ kein Holzbefund erhalten

Abb. 8 Grundriss des Wachturms 1. und 2. Phase.

In Flussnähe wurden auf einer natürlichen Anhöhe die Reste eines Wachturms (Abb. 8) gefunden, der zwei Bauphasen aufwies. Die ältere Bauphase bestand aus einem viereckigen Turm, wobei von einem der vier Eckpfosten nur der Abdruck im Sediment erhalten geblieben war, die übrigen drei Pfosten aus Erlenholz konnten jedoch geborgen werden¹⁴. Der Abstand zwischen den Pfosten betrug etwa 2,7 m; an der Außenseite maß das Gebäude drei Meter, also zehn römische Fuß.

Anscheinend wurde es in Laufe der Zeit notwendig, die Eckpfosten mit kleineren, zum Teil gespaltenen und zugespitzten Pfosten zu stützen. Zumindest einer dieser Pfähle der Reparaturphase war aus Erle, von den anderen war kein Holz erhalten geblieben. Die Pfostensetzung des zweiten Turms lag etwas verschoben in nordöstlicher Richtung und bestand aus Eiche. Drei Eckpfosten konnten geborgen werden. Es handelt sich um Eichenstämme mit unterschiedlichen Durchmessern. Vom nordwestlichen Eckpfosten mit Waldkante ist das Fällungsjahr dendrochronologisch

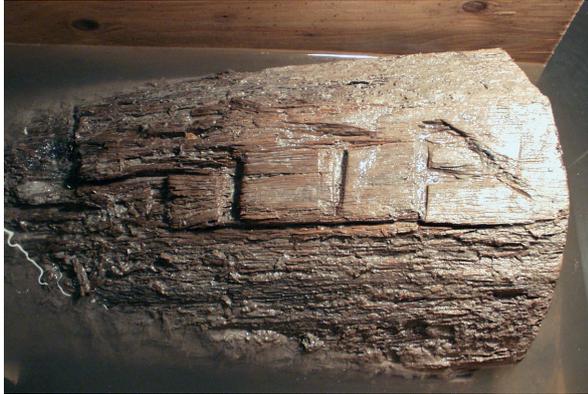
Abb. 9 Der nordöstliche Eckpfosten des Wachturms mit der Inschrift I T A.

gesichert. Demnach wurde die Eiche im Herbst 61 bzw. im Winter 62 n. Chr. gefällt¹⁶. Bei der Reinigung des nordöstlichen Eichenstammes, von dem der untere Teil bis zu einem Meter erhalten geblieben war, wurde eine Ritzung im Splintholz entdeckt. In großen, etwas unbeholfenen Buchstaben stand in der Stammrichtung *IT A* geschrieben (**Abb. 9**). Die schrägen Kerben des Buchstabens *A* sind mit dem Beil oder der Axt eingehackt worden, danach wurden diese Kerben weiter ausgeschnitten, wahrscheinlich mit einem Messer. Vor dem *I* befand sich ein weiterer Buchstabe. Leider war das Splintholz zu beschädigt, so dass dieser Buchstabe nicht mehr identifiziert werden konnte. Aufgrund der scharfkantigen Ränder und der

Tiefe der Ritzung wird diese kurze Zeit nach der Entrindung des Stammes ausgeführt worden sein¹⁷. Die Anbringung der Inschrift quer zum Holz und am unteren Ende des Pfahls, das sich nach der Pfostensetzung im Boden befunden hat, lässt vermuten, dass die Schriftzeichen während der Bauphase angebracht wurden, wahrscheinlich im Zeitraum zwischen der Fällung und dem eigentlichen Bauvorhaben. Graafstal interpretiert diese Buchstaben als Teil einer Bauinschrift mit dem Hinweis auf die römische Einheit, von der der Turm errichtet wurde, beispielsweise als *co-hors [Aqu]ita[norum]* oder *[Lus]ita[norum]*, oder aber als Zusatz *[equ]ita[ta]*¹⁸.

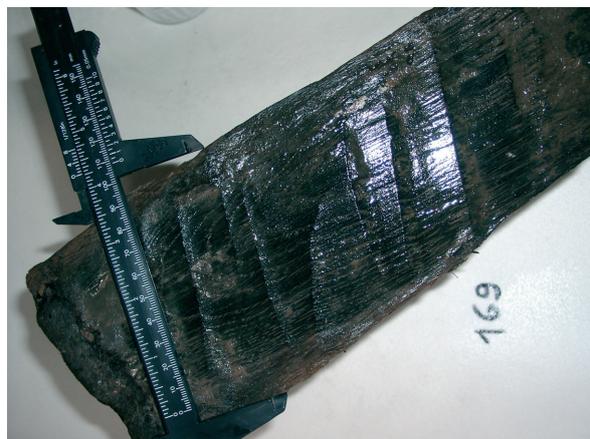
Abb. 10a Bearbeitungsspuren von Breitbeil oder Breitaxt auf einer Pfosten Spitze aus Eiche.

Ausschließlich auf stärkeren Eichenpfosten wurden auch Bearbeitungsspuren vom Breitbeil erkannt (Abb. 10). Ein vollständiger Abdruck des Beils ist nicht dokumentiert, doch wird die Beilklinge mit Schneide mindestens 0,13 m breit gewesen sein¹⁹.

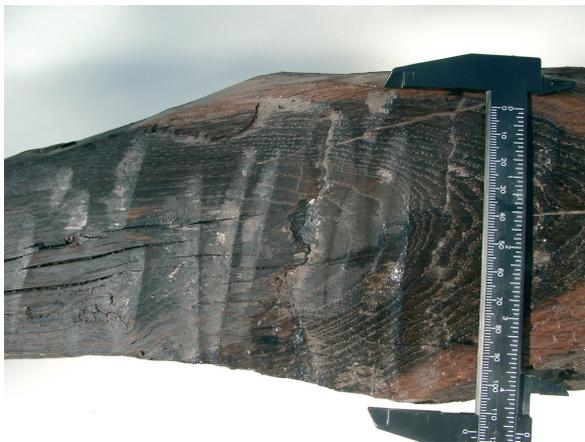
Abb. 10b Bearbeitungsspuren von Breitbeil oder Breitaxt auf einer Pfostenspitze aus Eiche.
