Zusammenfassung – Im Fokus des Artikels steht der römische *Vicus Tasgetium*, der heute in der Gemeinde Eschenz (Kanton Thurgau, Schweiz) am Ausfluss des Bodensees in den Rhein im heutigen schweizerisch-deutschen Grenzraum zu verorten ist. Bei dem Fundplatz handelt es sich um eine typische römische Straßensiedlung, mit der charakteristischen Streifenhaus Bebauung, die vom 1. bis zum 3. Jahrhundert angrenzend an einen Brückenübergang über den Rhein bestand. Zwar sind im Siedlungsareal nur vergleichsweise kleine Flächen archäologisch untersucht worden, aber die Befunde und Funde sind dank der exzellenten Feuchtbodenerhaltung von großer Bedeutung. Denn neben Holzartefakten und archäobotanischen Resten liegen von *Tasgetium* bislang über 11.000 Holzproben von unterschiedlichen Baumarten, darunter auch exotischen Gewächsen vor. Die Proben stammen von Bauteilen, Substruktionen, Wasserinfrastrukturbauten und einfachen Astlagen in Gräben, mit deren Hilfe der Untergrund befestigt wurde. Die dendrochronologisch-archäologische Analyse erlaubt zusätzlich zur Bestimmung des Fälljahres auch die Datierung der Bauteile, außerdem lässt sie Aussagen zum Umgang mit Holz als Baumaterial zu. Des Weiter

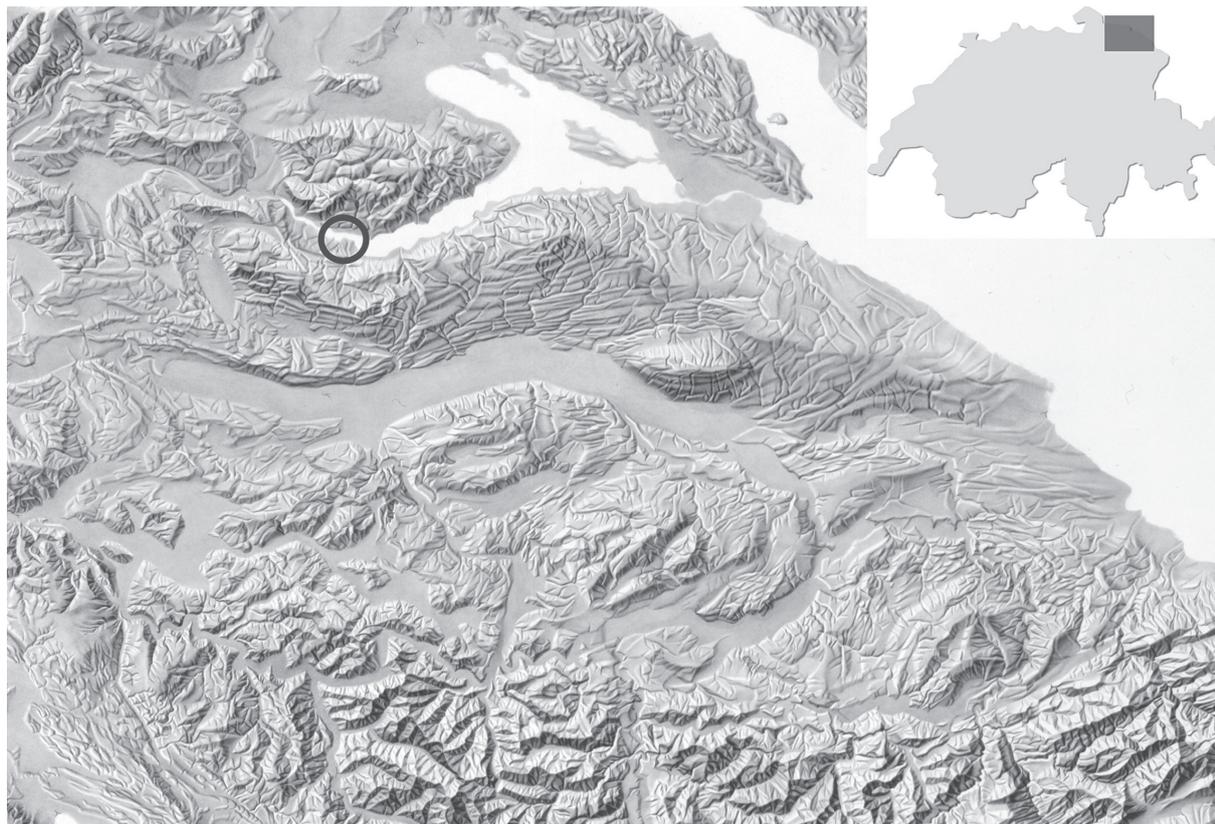
Abb. 1 Lage des vicus *Tasgetium* am Ausfluss des Bodensees in den Rhein.

Der bei Ptolemaios (2. Jahrhundert n. Chr.) erwähnte Ort Ταῤῥαίτιον¹ ist im heutigen schweizerisch-deutschen Grenzraum am Ausfluss des Bodensees in den Rhein zu lokalisieren (**Abb. 1**). Der griechische Geograph nannte in der Provinz Rätien vier Donaustädte sowie nahe des Ursprungs des Rheins die Orte Bregenz im Osten und Taxgaition im Westen, was auch die Provinzzugehörigkeit während der Existenz von *Tasgetium* (andere Schreibweise: *Tasgaetium*) beweist.

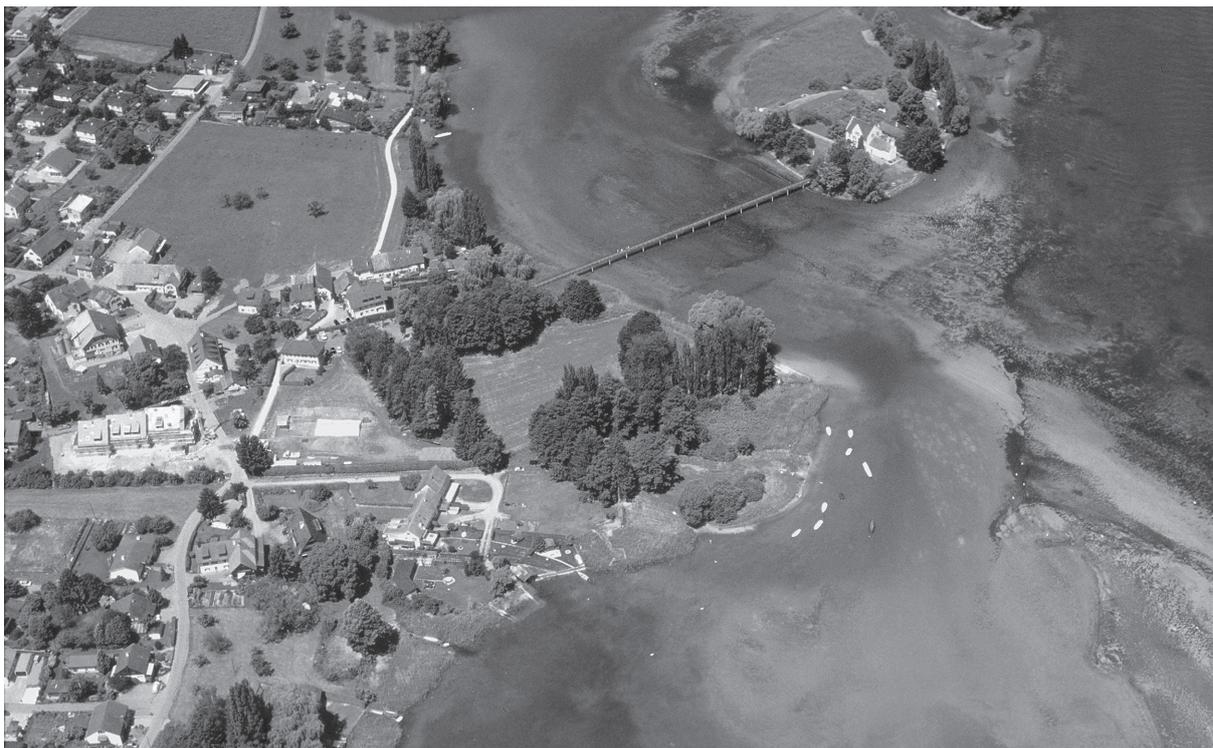
Abb. 2 Blick auf Unter-Eschenz (Schweiz, Kanton Thurgau) mit der über einen Holzsteg erreichbaren Insel Werd aus der Luft. Die weißen Zelte links im Bild zeigen Grabungsflächen an.

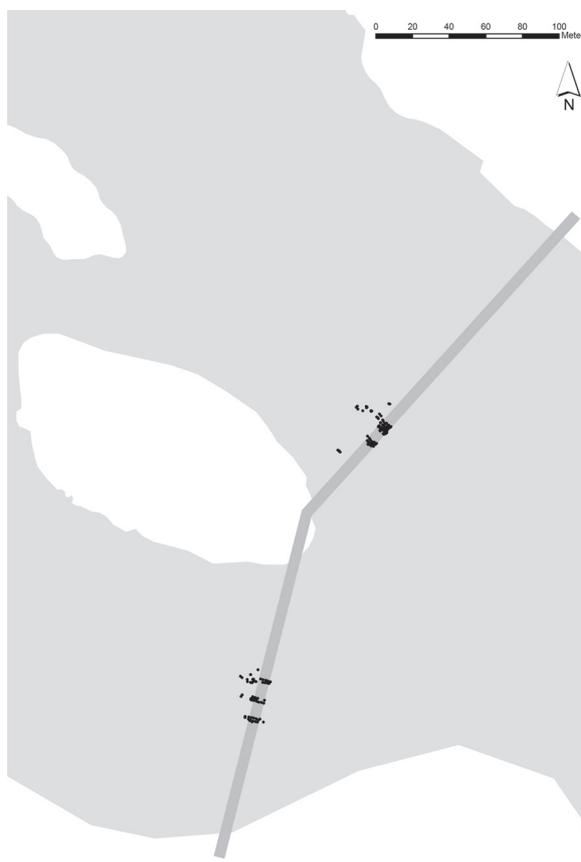
Abb. 3 Der Verlauf der römischen Brücken über den Rhein von Eschenz (Süden) über die Insel Werd nach Arach (Norden). Die Brückenpfeiler (Punktsignatur) stammen von mehreren Bauphasen.

Eschenz aus über die vorgelagerte Insel Werd zum gegenüberliegenden Rheinufer bei Arach (heute Kanton Schaffhausen, **Abb. 3**). Von den mächtigen Holzpfählern dieser „Heidenbrugg“ wird seit dem 16. Jahrhundert fortlaufend berichtet, besonders, weil sie für Fischerei und Schifffahrt einen Störfaktor darstellten⁴. Mehrfach wurden daher spätestens vom 18. bis zum 20. Jahrhundert Pfähle in großer Zahl aus dem Rheingrund gerissen. Nach einer Einmessung der sichtbaren Brückenpfähler im Jahr 1898 wurden 1986 im Flachwasserbereich der Insel Werd weitere Pfähle freigelegt und erste Proben dendrochronologisch untersucht⁵. Bei einer Bestandsaufnahme 2010 konnten 149 Jochpfähle eingemessen werden. Die erhaltenen Pfahlgruppen liegen beidseits der Insel. Bei der südlichen Gruppe handelt es sich mehrheitlich um runde Hölzer, bei der nördlichen um kantig zugehauene Pfähle. Die Verteilung der Hölzer und die Holzaltersbestimmungen zeigen, dass die hier zu rekonstruierenden Brücken zwischen dem 1. und 3. Jahrhundert – Bauphasen um 81/82 n. Chr. sowie um 223 bis um 250 n. Chr. sind gut belegt – mehrfach erneuert wurden, allerdings lassen die Reste keine Rekonstruktion eines einzelnen Bauwerks zu.

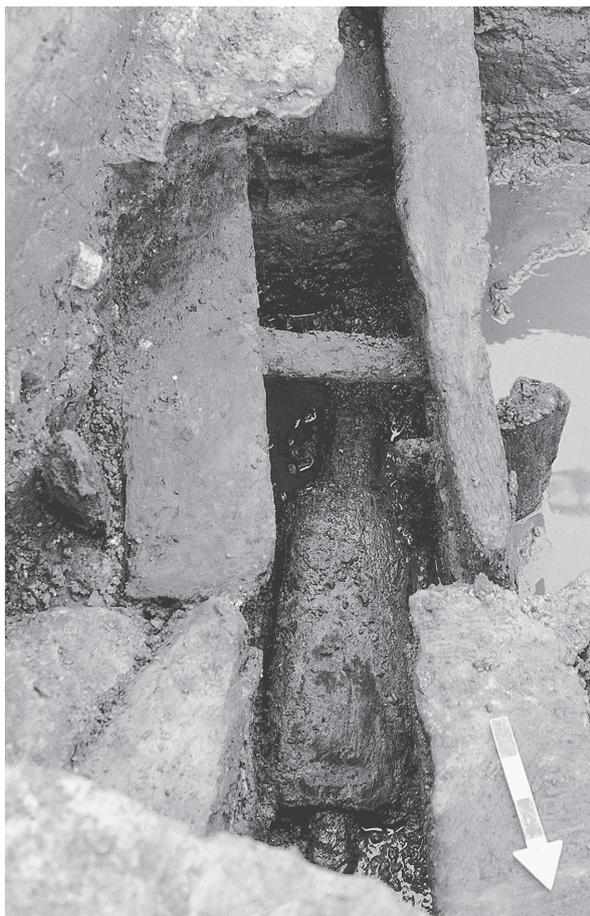
Abb. 4 Der 1977 entdeckte Kanal mit liegender Holzfigur, Befundsituation.

und Süddeutschlands in *Tasgetium* nur wenige Flächen archäologisch untersucht sind. Eine weitere Besonderheit zeigte sich bereits seit den frühen Grabungen: bei Bauarbeiten wurde 1977 ein Kanalsystem mit gut erhaltenen Bauhölzern entdeckt (Abb. 4). Die jüngsten Hölzer der Kanalkonstruktion konnten über Jahrringanalysen ins Jahr 56 n. Chr. datiert werden. Der in Richtung Rhein entwässernde Kanal unterquert eine Ufermauer aus Geröll. Dort wurde eine Figur aus Eichenholz entdeckt, ein stehender Mann mit schulterlangem Haar und einem langen Kapuzenmantel in keltischer Tradition (Abb. 5). Eine zapfenförmige Verlängerung unter den Füßen zeigt, dass die Figur einst auf einer Säule oder einem Podest aufgestellt war – unklar ist, in welcher Funktion: war es ein Kultbild oder eher eine Stifterfigur? Es ist jedenfalls sicher, dass die Statue bewusst im Kanal deponiert wurde. Die Holzfigur wurde 2007 im Laboratorium für Qualitätssicherung, Werkstofftechnik und Aluminiumtechnologie des Automobilherstellers AUDI in Neckarsulm zerstörungsfrei mittels Computertomografen untersucht⁷. Die Scans zeigten den Verlauf der Jahrringe und erbrachten somit eine dendrochronologisch auswertbare Sequenz. Die Figur wurde

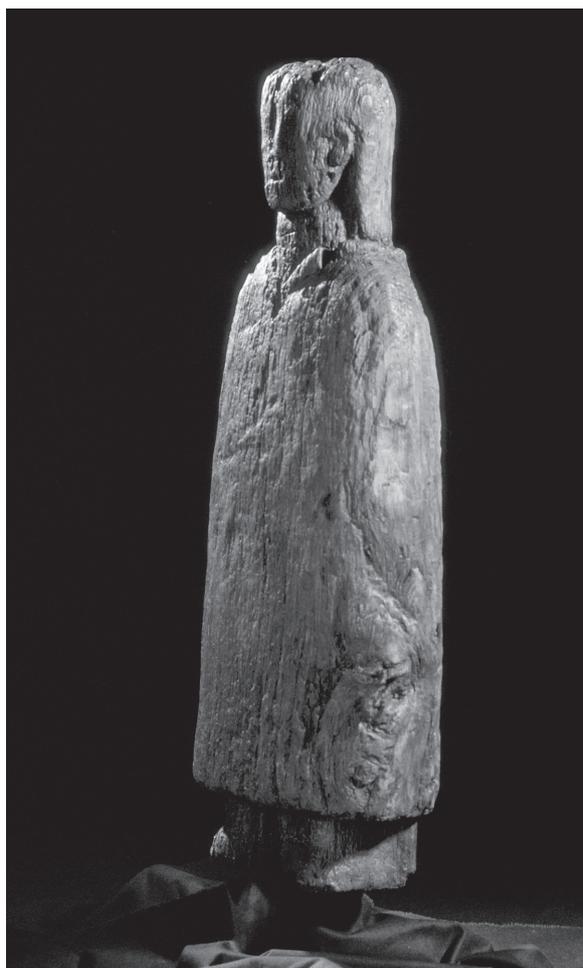
Abb. 5 Die Holzfigur aus Eichenholz, der sogenannte „Toggel“ von Eschenz.

aus dem Randbereich eines radialen Eichenspaltholzes geschnitzt. Da weder Splintgrenze noch Waldkante vorhanden sind, ist das Fälldatum nicht zu bestimmen. Der letzte Jahrring konnte ins Jahr 34 v. Chr. datiert werden. Ein erkannter Asteinschluss gibt Anlass zur Vermutung, dass nicht mehr viele Jahresringe zum Beginn des Splintholzes fehlen, weshalb auf ein Fälldatum von 9 ± 10 v. Chr. geschlossen wird.

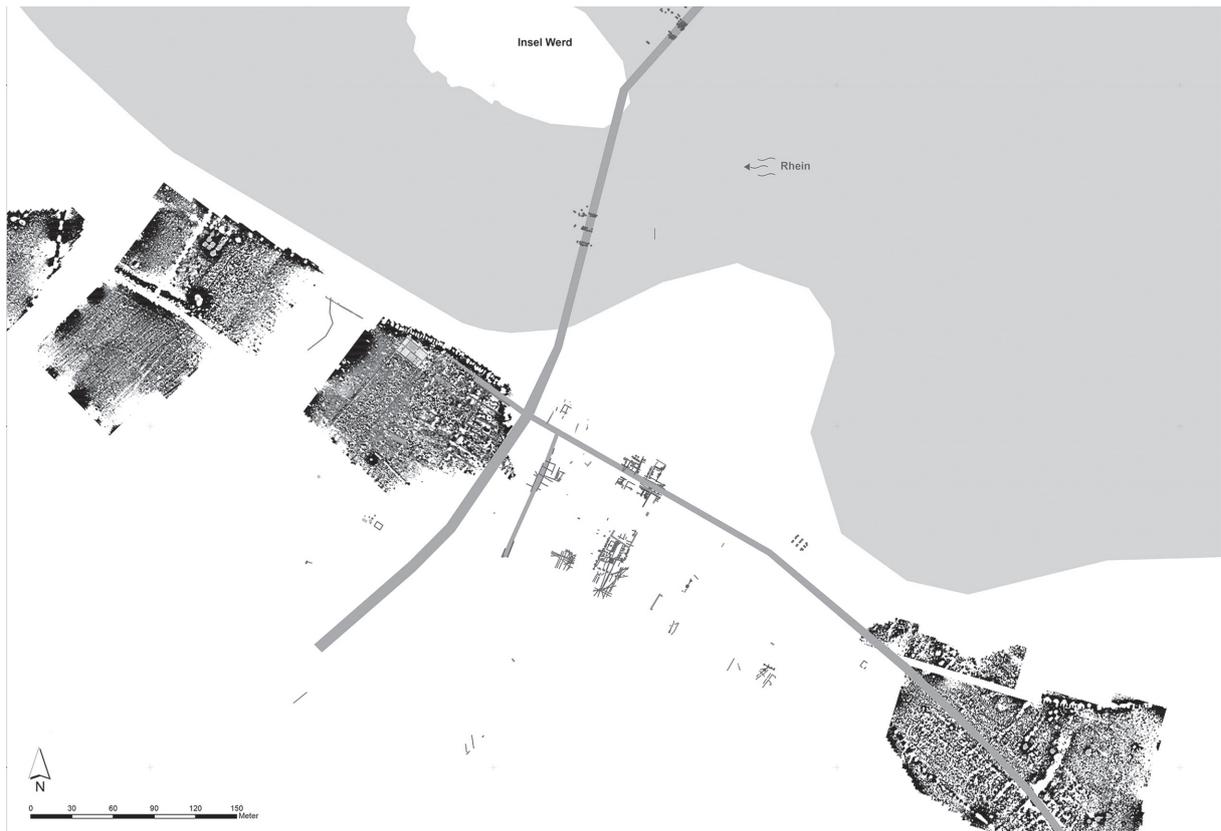
Abb. 6 Unter-Eschenz mit den bekannten römischen Baubefunden, den Strassenverläufen (ergänzt) und den geophysikalisch prospektierten Flächen.

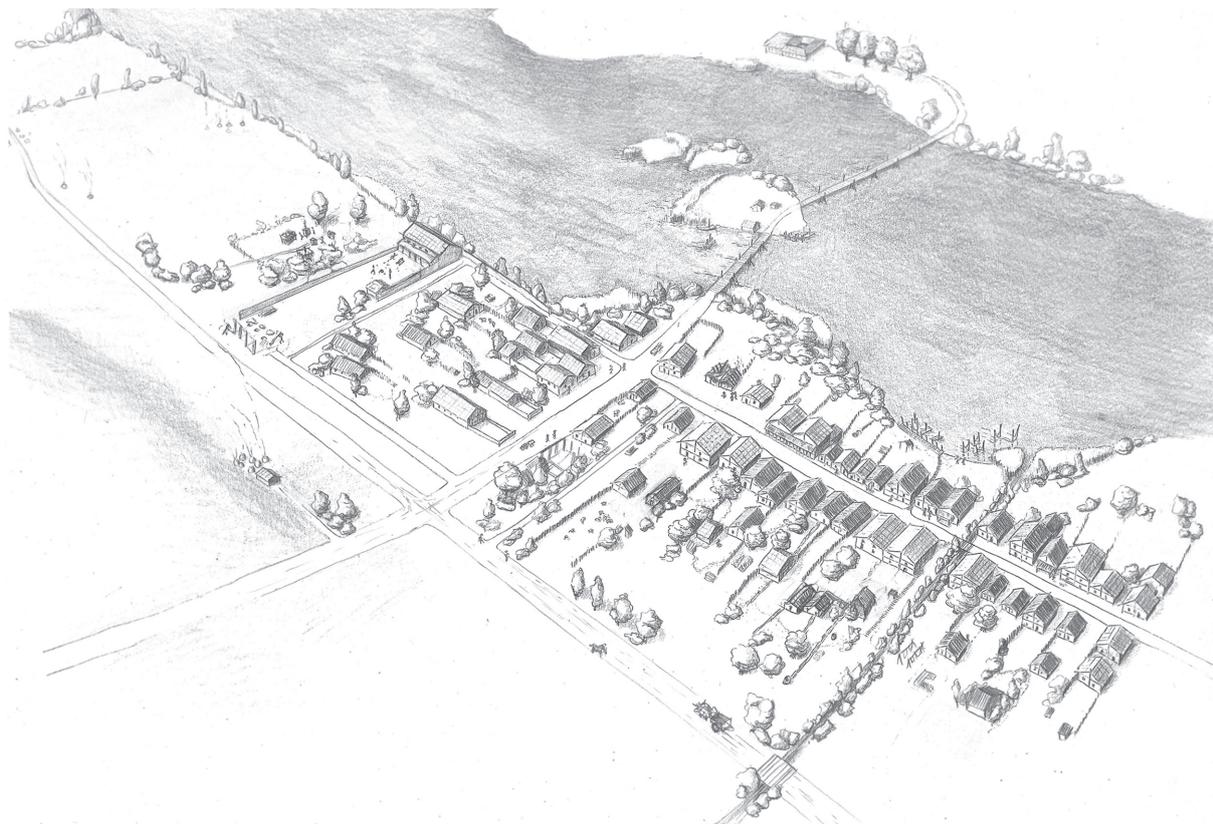
Abb. 7 Rekonstruktionszeichnung des vicus Tasgetium.

dest westlich der Straße wurden in den zerstörungsfreien Untersuchungen und auf Luftbildern Ost-West-orientierte Parzellen festgestellt. Diese erstrecken sich von der uferparallelen Straße aber nur etwa 100 m nach Süden. Die Siedlungsbegrenzung wird durch ein auf einer leichten Geländeterrasse liegendes Töpferquartier unterstrichen. Auf Grundlage dieser Informationen ist eine Rekonstruktion der Siedlungsstruktur möglich (Abb. 7).

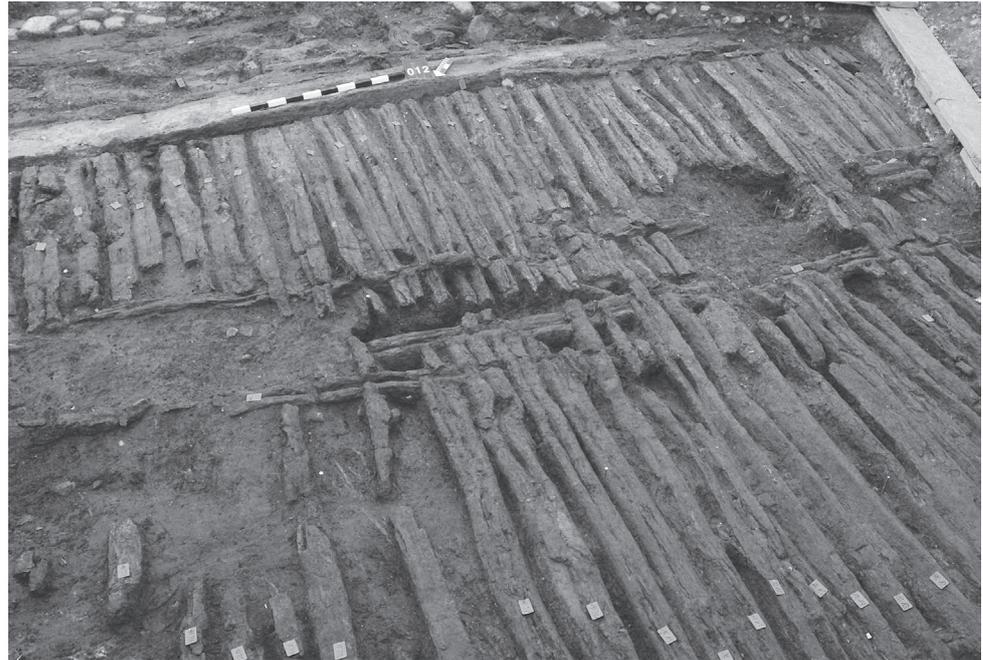
Abb. 8 Holzrost, Substruktion eines Gebäudes aus der 1. Hälfte des 1. Jhs. n. Chr.

der Kieskoffer der Straße sowie die angrenzenden Böden der Wohn- und Gewerbebauten mit Substruktionen aus Holz ausgeführt (Abb. 8). Zusätzlich sorgten eingebrachte oder bei Bauarbeiten anfallende Holzabfälle für einen trockeneren Baugrund. Die Gebäude nördlich der uferparallelen Straße im Bereich der Rheinböschung wurden im Verlauf der Besiedlung weiter mit aufwendigen Terrassierungen versehen (Abb. 9). In der südlichen Gebäudereihe sind bis zu 40 m von der Straße entfernt Bauten nachgewiesen. Hinter diesen Gebäuden sind einfache Werkplätze, Gruben sowie Wasserinfrastrukturbauten (Frisch- und Abwasserleitungen) freigelegt worden.

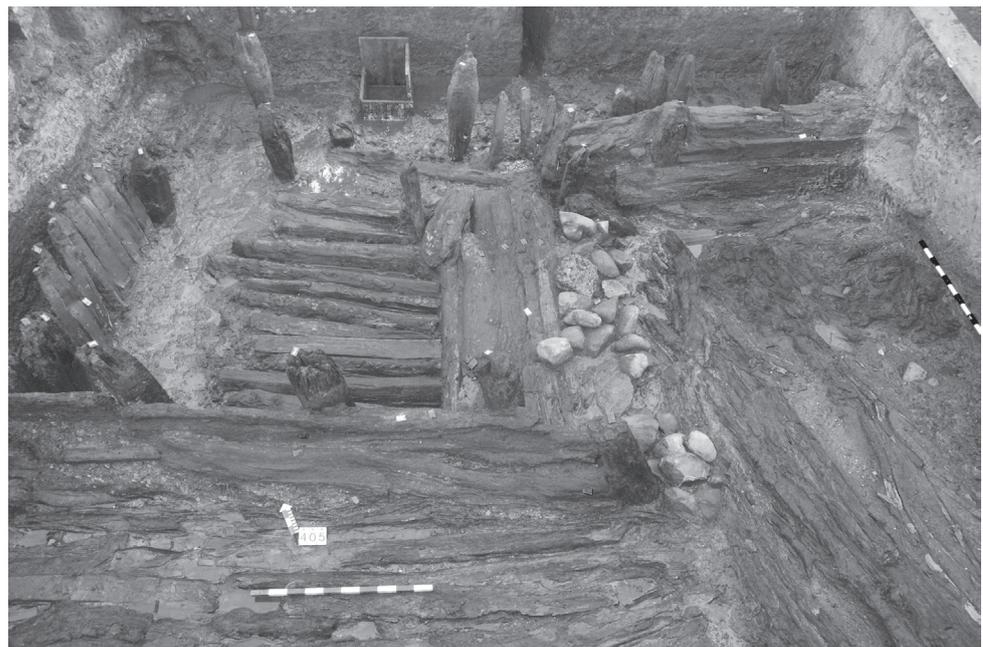
Abb. 9 Terrassenkonstruktion – Holzwände und Substruktionen von Bodenniveaus – in der nördlichen Häuserzeile.

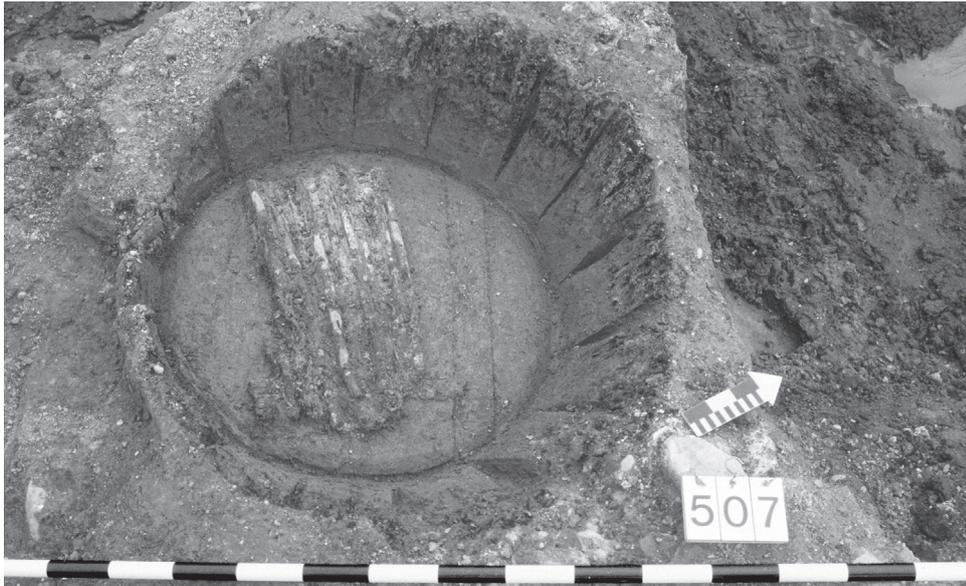
Abb. 10 Grube mit sekundär eingebautem halbiertem Fass.

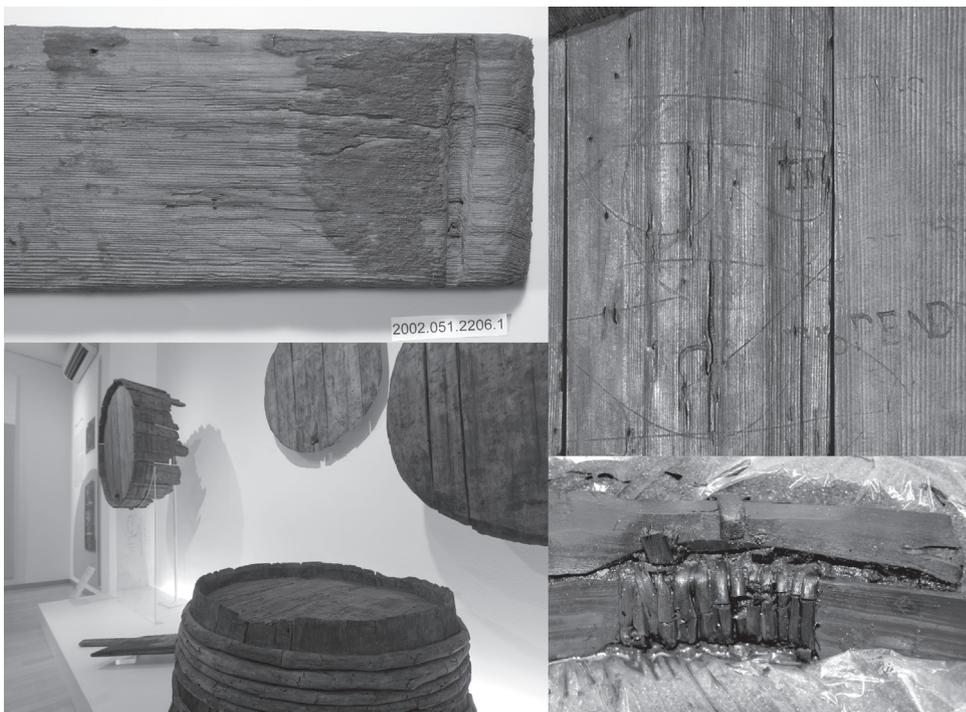
Abb. 11 Detail einer Fassdaube mit Verpichung, eines Bodens mit Brandstempel und Ritzinschrift, von Fassreifen mit Bindungen aus gespaltenen Zweigen und Blick auf die restaurierten Fässer im Museum für Archäologie in Frauenfeld (von links oben nach rechts unten).

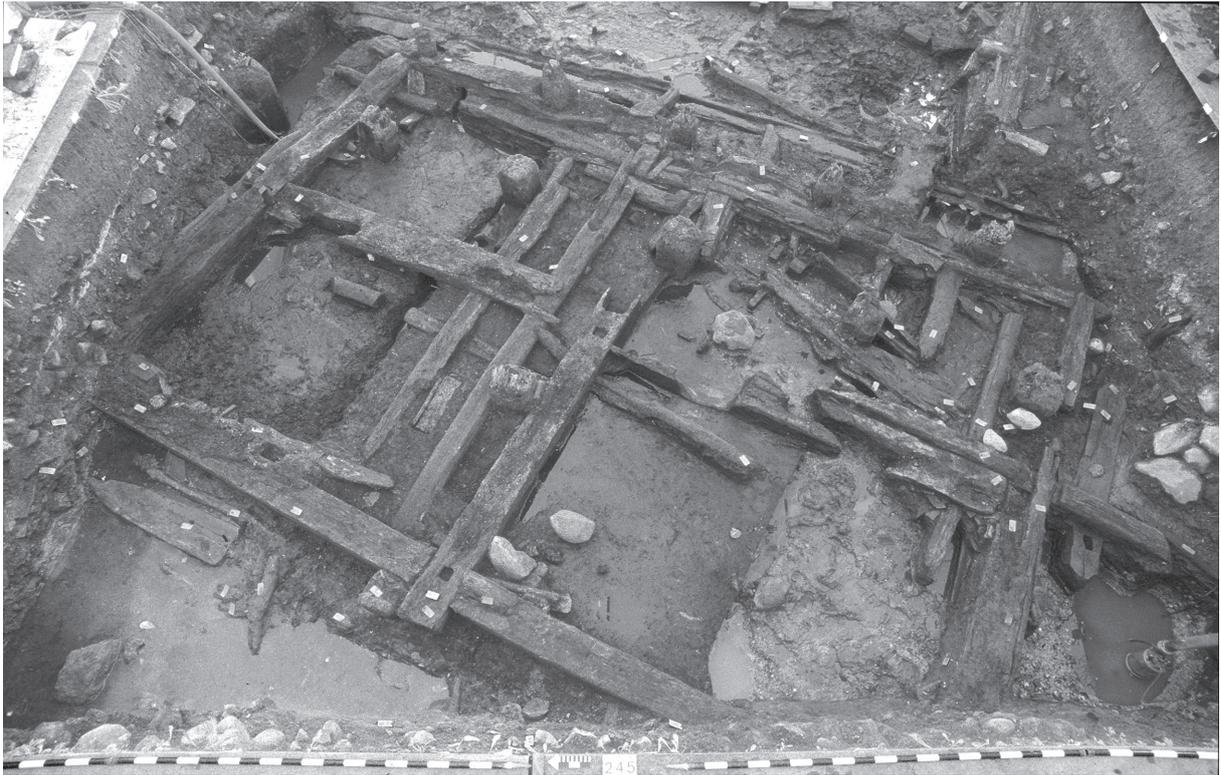
Abb. 12 Schwellenkranz eines Ständerbaus im hinteren Parzellenbereich.

So wurde in einem hinteren Parzellenbereich der Grabung Römerweg ein vollständiger, 5 x 7,6 m großer Schwellenkranz eines Ständerbaus dokumentiert (Abb. 12)¹⁷. Es handelt sich um den bislang am besten erhaltenen Holzbau in Eschenz, auch wenn nur noch der Fundamentbereich erfasst werden konnte. Das Gebäude liegt auf einem älteren Kanalsystem, das wohl beim Bau nicht mehr in Verwendung war, aber in dem weichen Untergrund zu weiterer Instabilität führte. Deshalb wurden die Schwellen über dem Kanal mit Schiffthölzern versehen. Teilweise wurden dazu 29 n. Chr. gefällte Bauhölzer sekundär verwendet, deren ursprünglicher baulicher Zusammenhang unbekannt bleibt. Den Schwellenkranz selbst bildet eine komplexe Abfolge von jeweils zwei parallel verlegten Balken im Bereich der Hauswände, die von zwei dazwischen liegenden ge-

auf eine entsprechende Dachbedeckung. Da die Balken stark bearbeitet sind, blieben die äußeren Baumringe nicht erhalten. Die dendrochronologischen Untersuchungen zeigen, dass eine Fällung der Bäume für den Schwellenkranz erst in den 30er Jahren des 1. Jahrhunderts erfolgt sein kann.

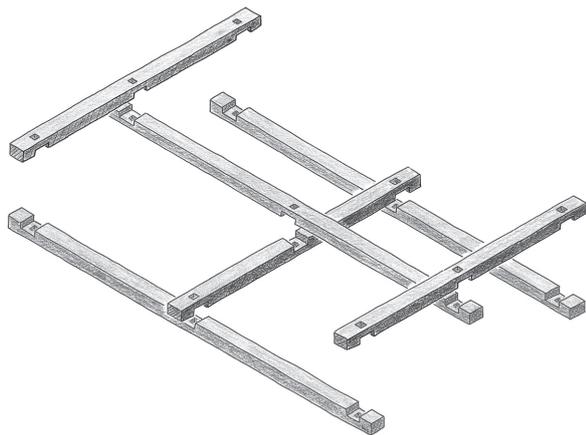
Abb. 13 Rekonstruktion der eingebauten Schwellen in Bauabfolge.

kreuzten Axialbalken versteift werden (**Abb. 13**). Im Bereich der Verbindungen wurden die Balken überblattet und anschließend Zapflöcher für die Wandständer ausgestemmt. Aufgehende Bauteile haben sich nicht erhalten. Da die obersten Bereiche der Schwellbalken verkohlt sind, fiel das Gebäude wahrscheinlich einem Brand zum Opfer. Fragmente von gefassten Bohlen weisen auf Bohlenwände, viele Ziegelfragmente im Zerfallsschutt

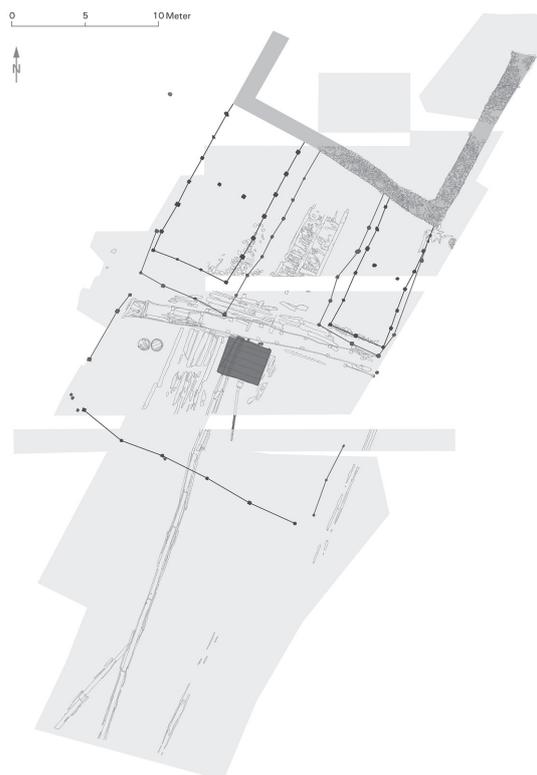
Abb. 14 Situation in einem hinteren Parzellenbereich: Sockelfundament eines Gebäudes mit länglichen Anbauten. Ein Holzsteg führt dazwischen zu einer Brunnenanlage, die wiederum von einer Palisade umgeben ist.

im vorderen Bereich des nunmehr vergrößerten Arealen Gebäude entstanden, die etwa 16 m breit waren (**Abb. 14**). Auf beiden Seiten des hintersten Hauses wurden Pfahlreihen in U-Form festgestellt, welche als Reste von langrechteckigen Anbauten interpretiert werden¹⁸. Bei den Pfählen handelt es sich um stark dimensionierte Eichenkanthölzer mit annähernd gleicher Kantenlänge von etwa 0,30 m (**Abb. 15**). Die verwendeten Eichen haben ein Alter zwischen 50 und 100 Jahren. Sie wurden zeitgleich im Winter 180/181 n. Chr. – vermut-

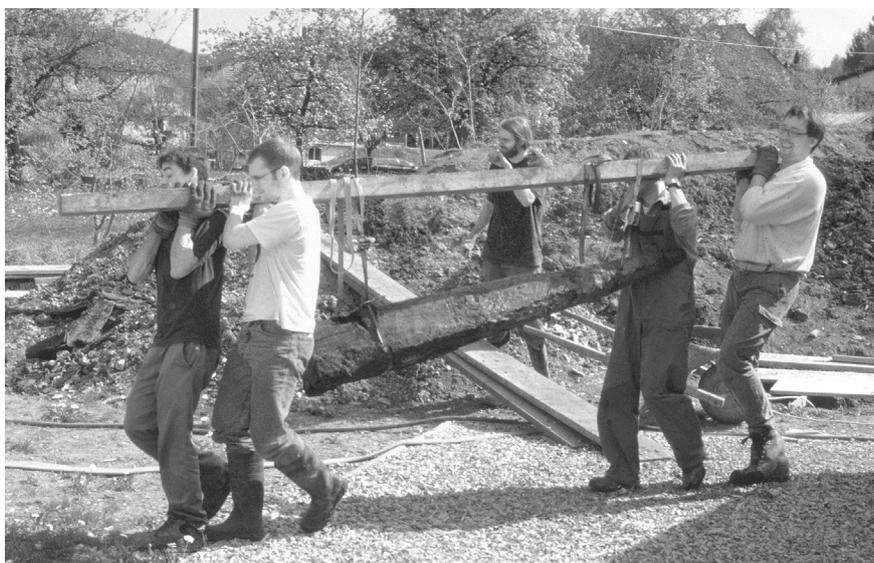
Abb. 15 Ein Pfosten der Anbauten bei der Bergung, die Dimensionen sind gut zu erkennen.

lich am gleichen Waldstandort – gefällt, und es muss bereits im Wald eine gezielte Auswahl der Bäume erfolgt sein. In Anbetracht der späteren Verwendung handelte es sich um große Bäume mit einem Stammdurchmesser von mindestens 0,35 m, woraus dann lange und gerade Balken mit der gewünschten Kantenlänge gefertigt werden konnten.

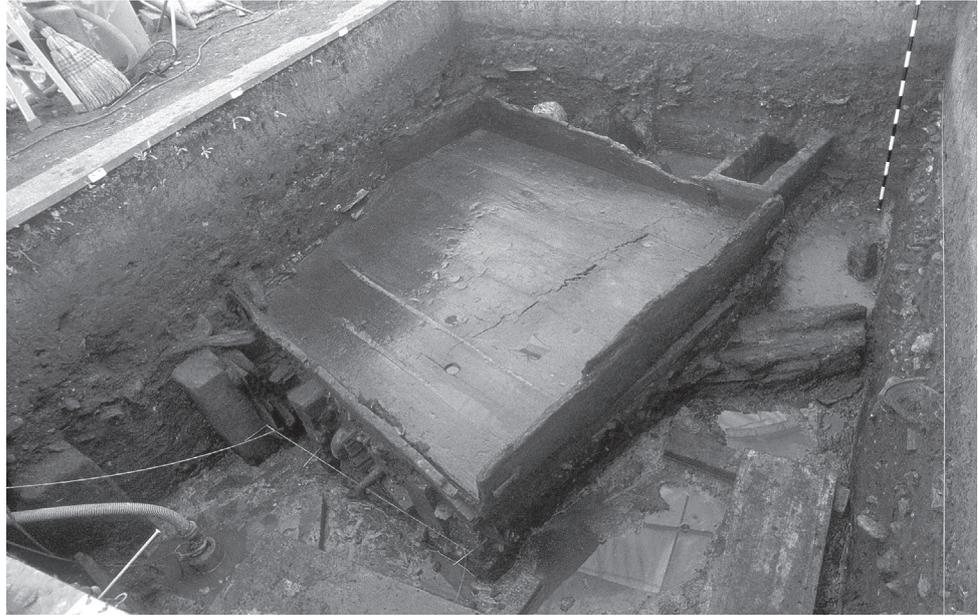
Abb. 16
Brunnenkasten in
Befundlage.

ein zwischen den Anbauten liegendes hölzernes Brunnenbecken (Abb. 16). Ein zugehöriger Brunnenstock mit Deuchelleitung sorgte für Frischwasser. Der 2,70 x 3,00 m große Beckenboden bestand aus sechs mittels Nut und Feder verbundenen Brettern. Die Wände werden durch vier in einem randlich umlaufenden Falz befestigte Bretter gebildet. Sie waren mit langen Nägeln am Boden fixiert. Die ebenfalls gefalzten Eckverbindungen waren, zusätzlich zu einer Nagelung, mit einem Eckbeschlag gesichert. Für die Holzbestandteile des Beckens wurde ein Eichenstamm verwendet, der um etwa 180/181 n. Chr. gefällt wurde (Splintgrenzendatierung). Der Baum wurde mehr als 130 Jahre alt und hatte einen Durchmesser von 0,80 m. Daraus fertigte man dann die benötigten Bretter mit Breiten von 0,32–0,53 m sowie Stärken von 0,66–0,75 m (Abb. 17). Die Details der Konstruktion weisen darauf hin, dass die Bestandteile vorgefertigt und am späteren Standort zusammengefügt wurden.

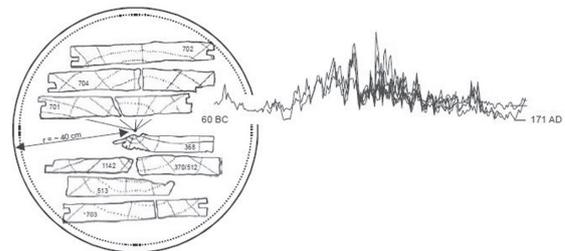
Abb. 17 Versuch der Rekonstruktion des etwa 240 Jahre alten Eichenstamms, aus dem die Bretter des Brunnens gefertigt wurden mit Kurvendiagrammen der Bretter.

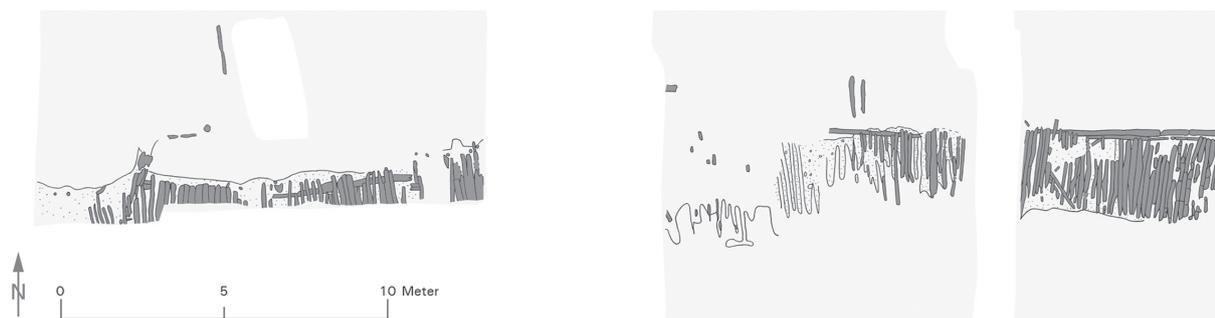
Abb. 18 Freigelegter Ausschnitt der Substruktion unter einem Strassenkoffer.

tete Bauhölzer oder Hölzer geringerer Qualität genutzt. Gerade die Zweitverwendung von Holz ist, wenn nicht Bearbeitungsspuren oder Konstruktionselemente zu erkennen sind, lediglich durch genaue Betrachtung zu bestimmen. Das zeigt zum Beispiel ein unter der uferparallelen Straße verlegter Holzrost²⁰. Abschnitte der Straße wurden bislang in zwei verschiedenen Grabungen erfasst (**Abb. 18**). Nach zwei älteren Phasen mit einfachen Kieskoffern wird in einer dritten dort eine Holzkonstruktion eingebracht. Sie besteht aus entlang des Straßenrandes verlegten Unterzügen und quer zum Straßenverlauf liegenden Hölzern, über denen wiederum ein Kieskoffer platziert wurde. Diese Hölzer haben sich unterschiedlich gut erhalten, im mittleren Bereich des untersuchten Straßenausschnitts handelt es sich mehr oder weniger nur noch um Holzschatten (**Abb. 19**).

Im westlichsten wurden mehrheitlich Halbhölzer von über 50 Jahre alten Eichen verbaut, im zweiten liegen radiale Spalthölzer von unterschiedlichen Holzarten auf einem Unterzug aus einem etwa 4,5 m langen Eichenstamm mit Rinde. Der dritte Abschnitt besteht wiederum ausschließlich aus – schlecht erhaltenen und stark gequetschten – Eichenspalthölzern, der letzte mehrheitlich aus Buchen.

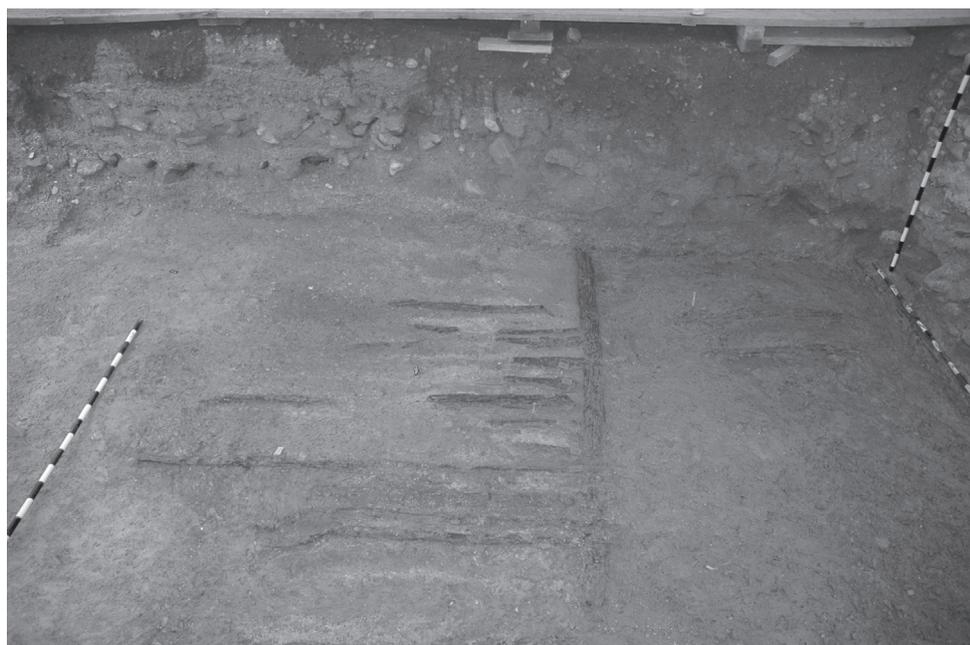
Abb. 19 Die nur noch als Holzschatten erhaltenen Bestandteile der Substruktion im mittleren Bereich des freigelegten Strassenabschnitts.

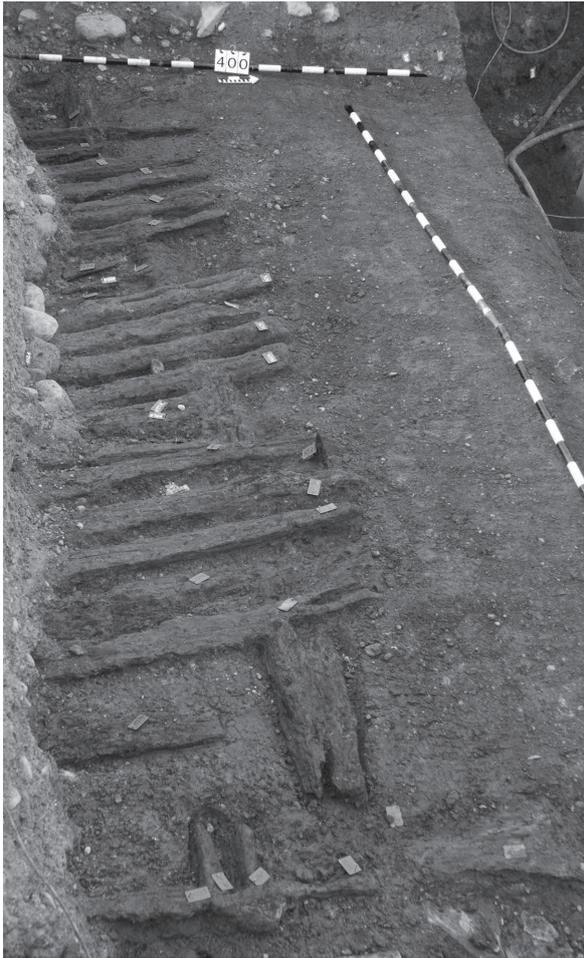
Abb. 20 Ansicht der Substruktion im westlichen Strassenbereich. Der Unterzug unter der Lage von Spalthölzern besteht aus einem nicht entrindeten Stamm.

Die Jahringkurven zeigen, dass die Hölzer im ersten Abschnitt aufgrund ähnlicher Wuchstrends vermutlich vom gleichen Standort stammen. Zwar liegen nur von drei Hölzern Waldkantendatierungen von 6 n. Chr. vor, das Fälldatum dürfte aber für alle zutreffen. Möglicherweise stammen alle Hölzer im ersten Abschnitt von einer Pfahlreihe (Zweitverwendung), die aus Eichen bestand, welche im Winter/Frühjahr 6/7 n. Chr. geschlagen wurden. Diese wurden zur Sicherung einer Astlage im stark abfallenden Gelände in Richtung Rhein eingebracht. Im zweiten Abschnitt der Straße (**Abb. 20**) liegt vom Unterzug eine Waldkantendatierung von 11 n. Chr. vor, und auch für viele der aufliegenden Hölzer wäre eine Fällung zu dieser Zeit möglich. Da es sich bei dem Unterzug um einen nicht entrindeten Baumstamm handelt, dürfte er vor dem Einbau in den Rost nicht verwendet worden sein. Deshalb wurde für den gesamten Holzrost der Straße ein Baudatum in den frühen 20er Jahren des 1. Jahrhunderts n. Chr. angenommen. Dass dem wohl nicht so ist, zeigen die Dendrodaten der Hölzer aus dem dritten Abschnitt. Der Unterzug aus Eiche, der dort verbaut wurde, hat drei Splintringe und ein gemessenes

Endjahr von 8 n. Chr. Rechnet man mit der üblichen Anzahl an Splintjahren, wurde er erst nach 20 n. Chr. gefällt, was auch für ein Querholz gilt. Unter der Voraussetzung, dass der Unterbau der Straße im Rahmen einer einzigen Baumaßnahme entstand, geschah das also nach 20 n. Chr. Es liegt der Verdacht nahe, dass zumindest die Hölzer aus dem zweiten Abschnitt vor ihrer Verbauung mehrere Jahre gelagert wurden. Für die Hölzer des ersten Abschnitts lässt sich dagegen die Konstruktion ihrer ersten Verwendung identifizieren.

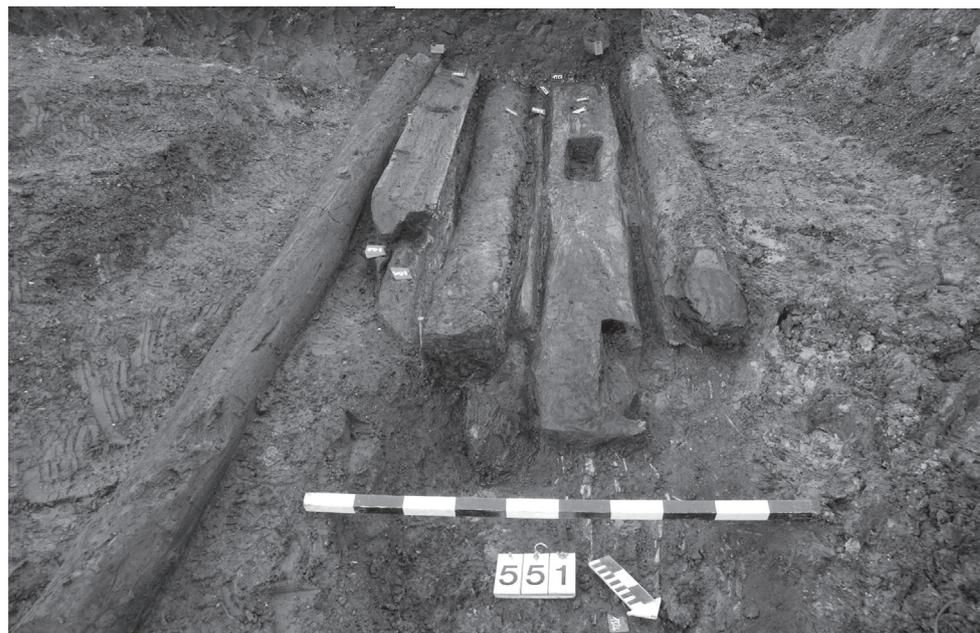
Abb. 21 Kanal mit sekundär verwendeten Bauhölzern eines Gebäudes.

Es wäre schön, wenn auch für die Bauteile eines unter der Straße verlaufenden Kanals (**Abb. 21**)²¹ – die auf den ersten Blick als sekundär verwendet zu erkennen sind – der Ort ihrer Erstverwendung nachzuweisen wäre. Es handelt sich um sorgfältig zugerichtete Eichenbalken mit ausgestemmen Zapflöchern in Abständen von 0,7–1,3 m, also eindeutig Konstruktionsteile eines Gebäudes. Da der Kanal über die Grabungsfläche herausführte,

konnten sie nicht vollständig geborgen werden. Auch deshalb bleibt der ursprüngliche funktionale Zusammenhang unklar. Für alle drei Hölzer liegen Waldkantendatierungen von 4 n. Chr. vor, die ältesten Fälldaten in diesem Siedlungsareal. Es ist abzuwarten, ob in zukünftigen Grabungen noch Reste eines zum Kanal zugehörigen Gebäudes entdeckt werden.
