1 Ansicht der Insel auf einer Federzeichnung des Untersees um 1560 von Radolfzell her. Das Kloster grenzt, wenn auch »seitenverkehrt« am Südufer (!) dargestellt, unmittelbar an den See

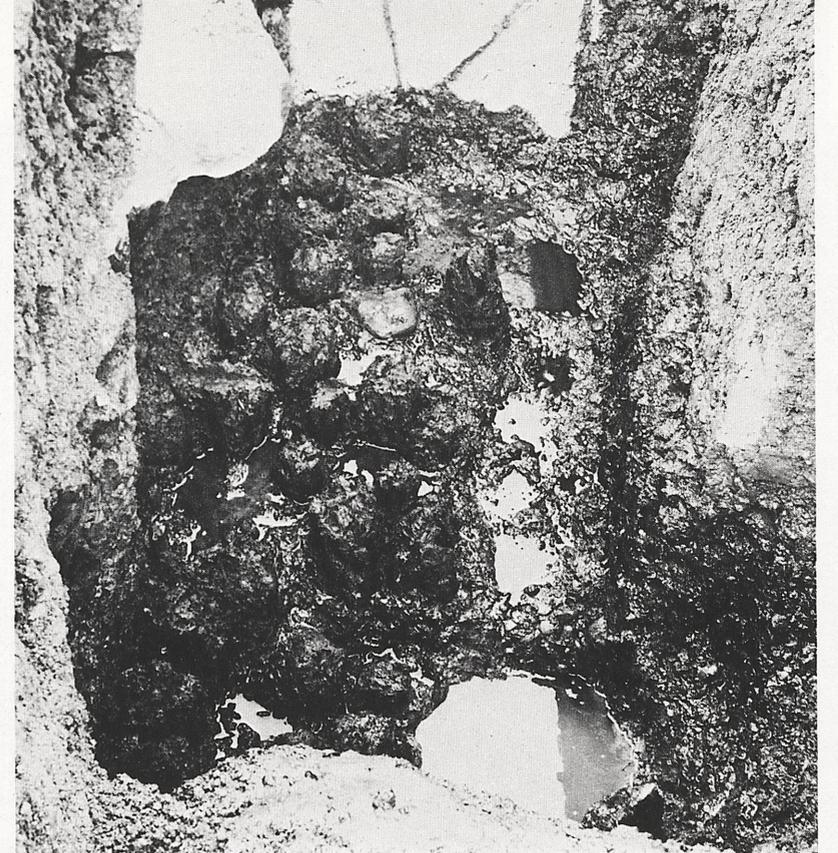
9 Pfahlrost unter den  
Fundamenten der Ostwand  
im 1937 freigelegten  
Infirmerieostflügel, von S her

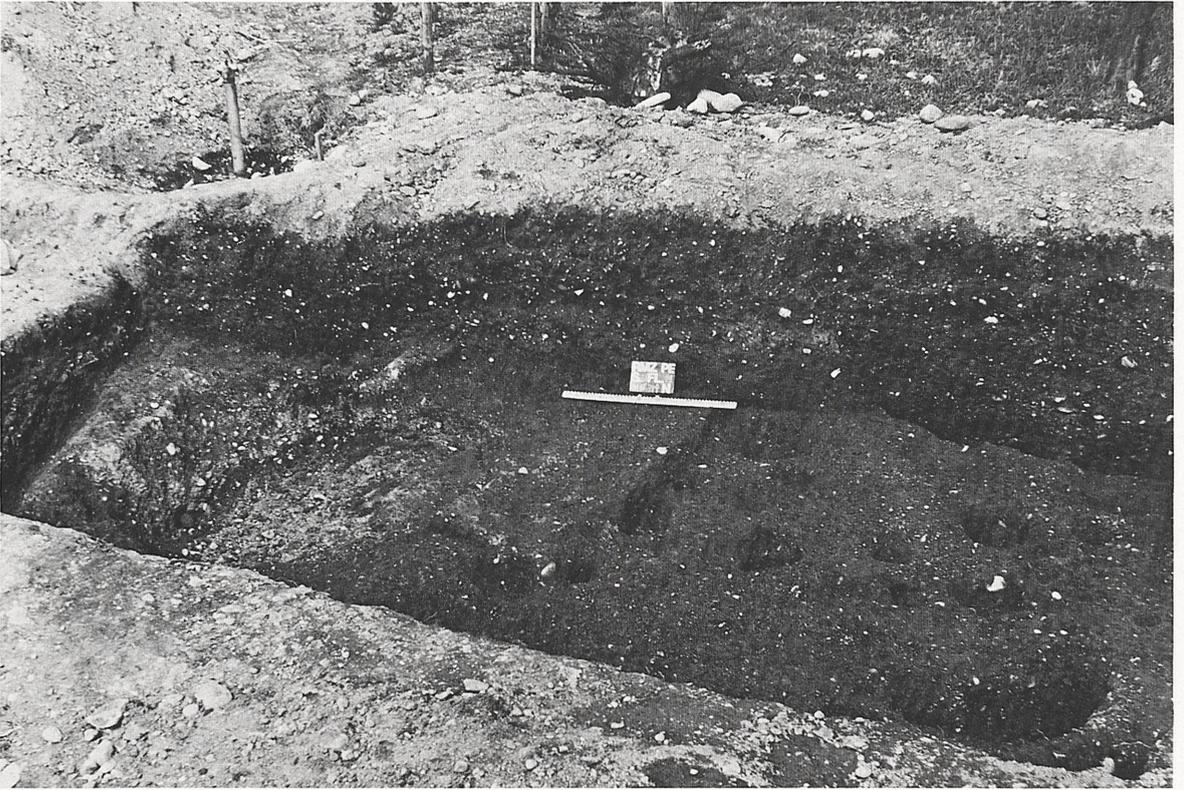
32 Holzbaureste (Pfostenlöcher und Balkengrübchen) im Gewann ›Elber‹; von S her

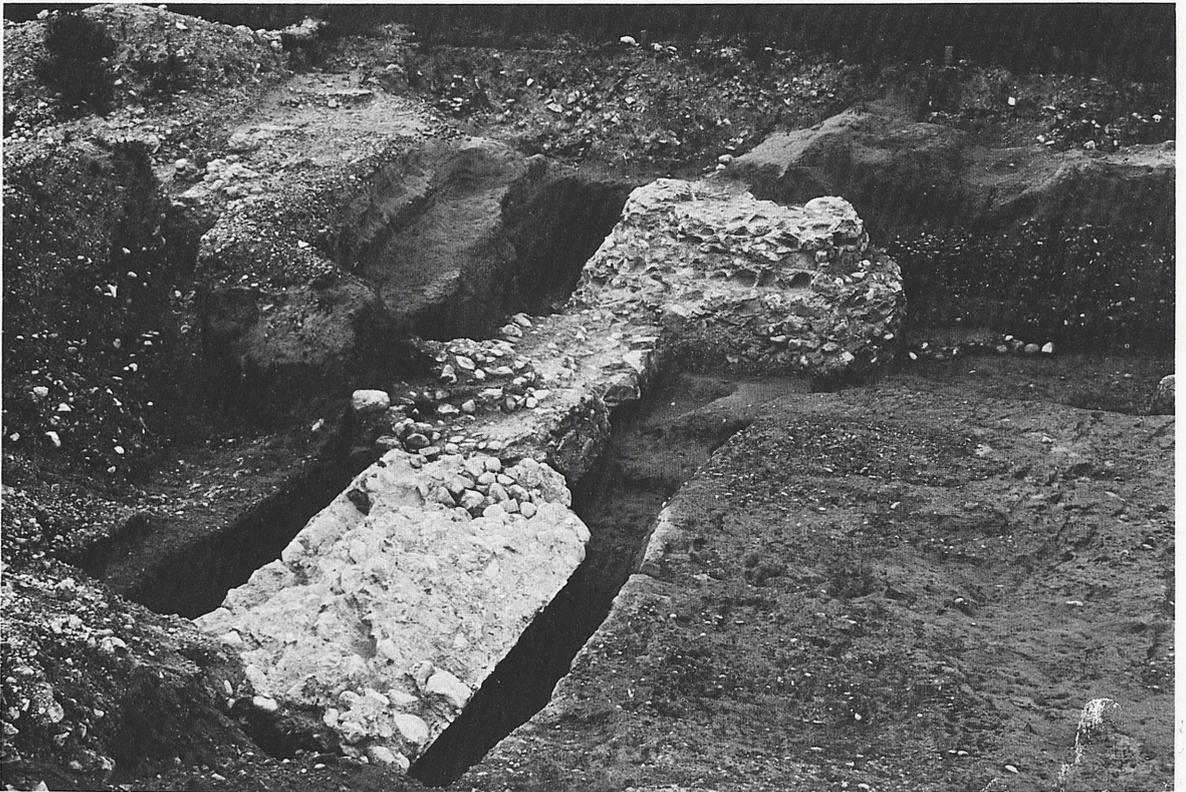
33 SW-Ecke des mächtigen Pfalzgebäudes Abt Diethelms von Castel von 1312. Die Kellerfundamente blieben beim Abbruch im 19. Jahrhundert teils umgestürzt zurück; von O her

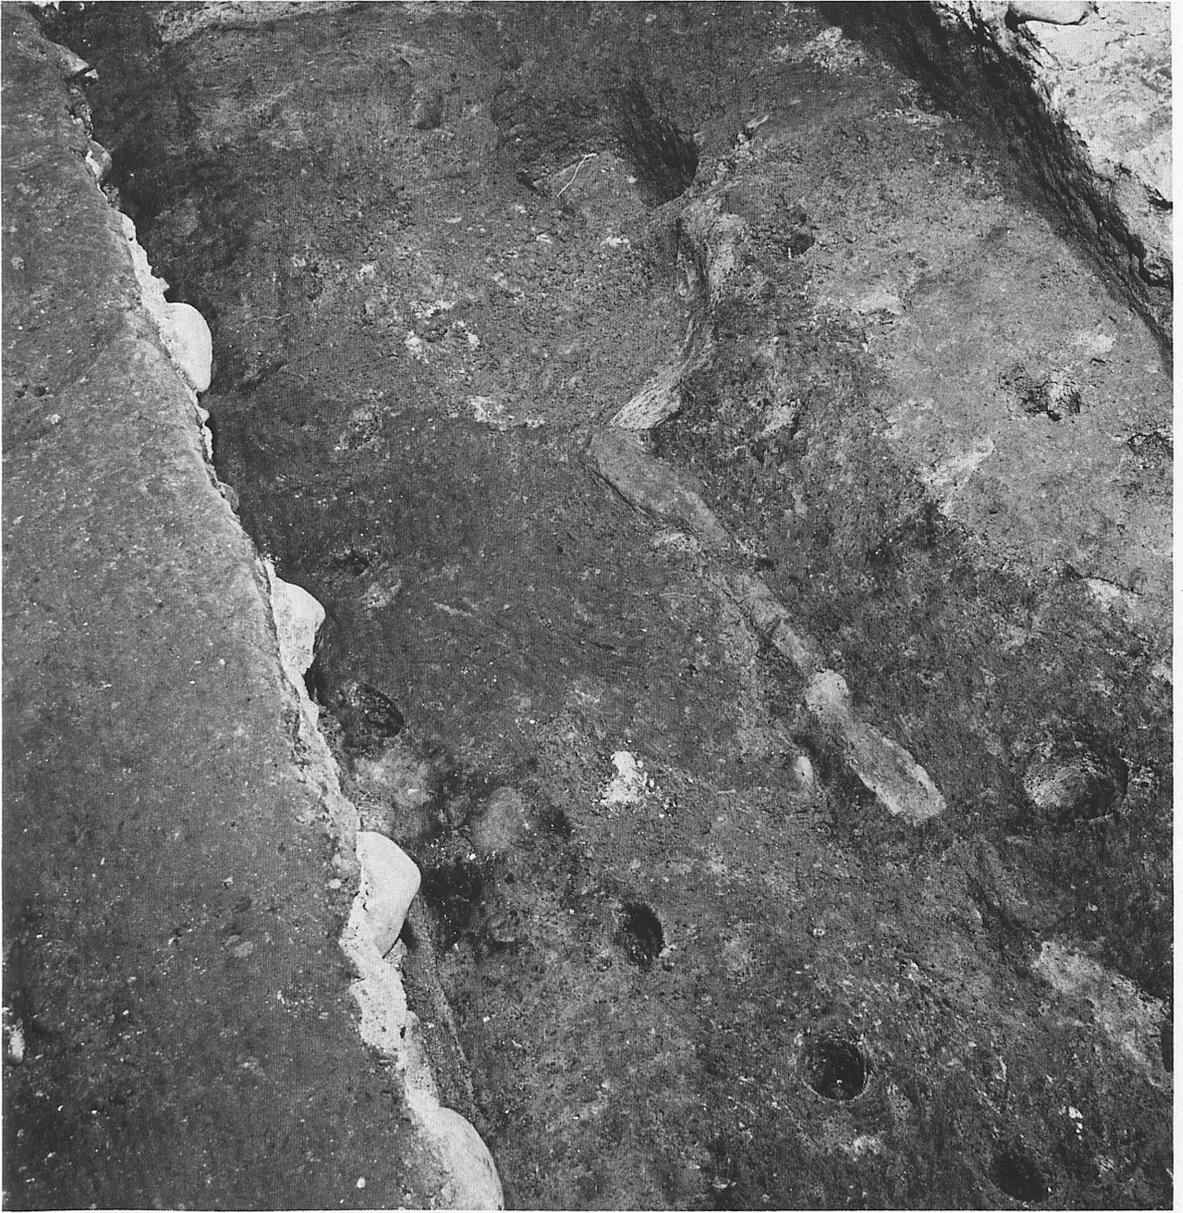
34 Ofen unbekannter Zweckbestimmung (Ziegelei?) unter dem Holzklosterwestflügel, von NO her. Rechts oben die verziegelte, hartgebrannte Fläche, auf der gefeuert wurde; oben links an der Ecke der Anlage eine flache Pfostengrube, auf die von W und N her die begrenzenden Steinsetzungen treffen

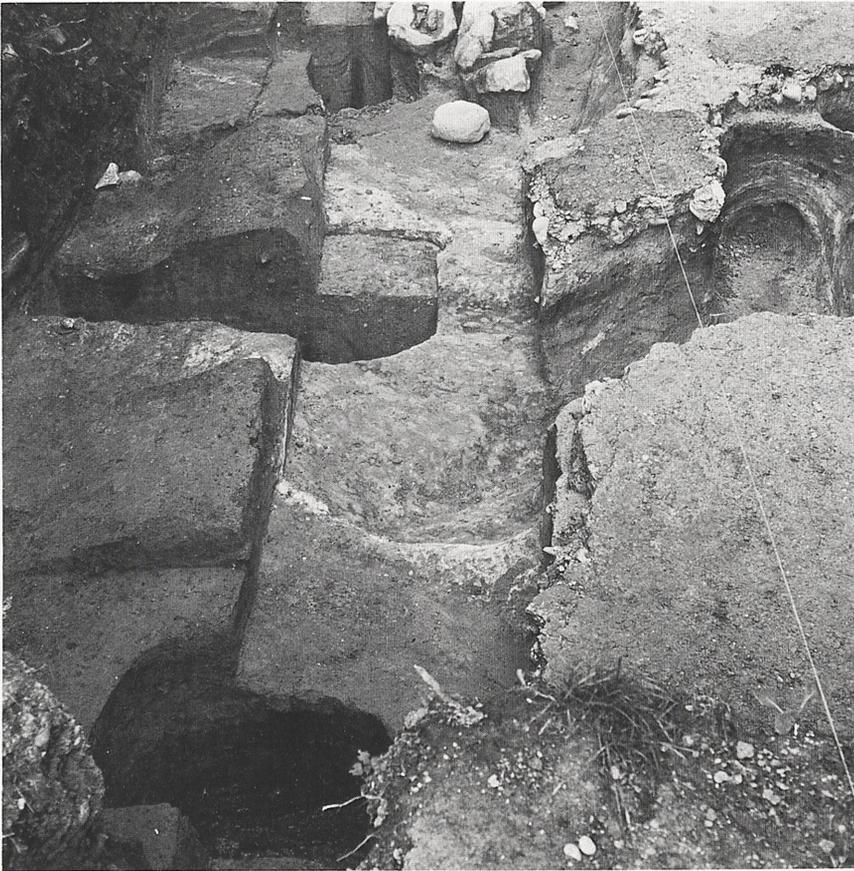
35 Klosterwestflügel.  
Pfostengruben der Kreuzgangwand des Holzbaues zur Hälfte geöffnet mit Pfostenstümpfen (links); der ausgeraubte Fundamentgraben des gemauerten Nachfolgebauwerks II schneidet in die Befunde I und den gewachsenen Boden ein; rechts die wieder geöffneten Sondierschächte Reissers und der Kreuzganggestrich II; von N her

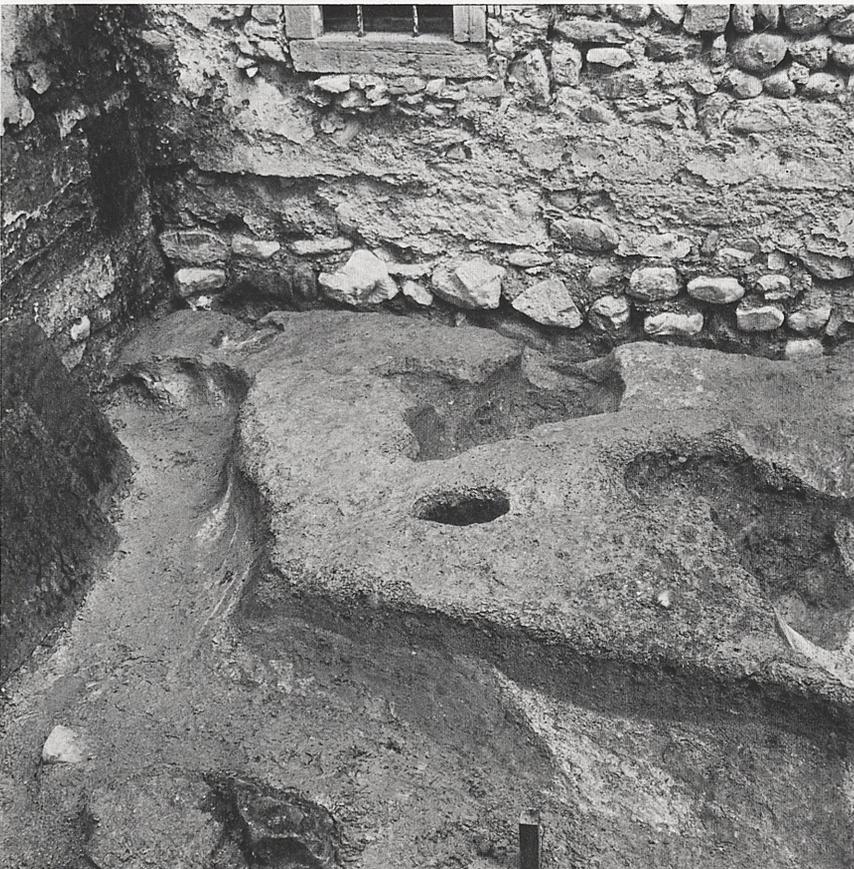
36 Klosterwestflügel.  
Lehmfußboden des hölzernen Kreuzganges I, durchschnitten von Abbruchbefunden, späteren Pfostenlöchern und den Sondagen Reissers; oben links neben der Ausbruchgrube eines Wandpfostens die Naht zwischen den beiden Lehmfußbodenflächen, die sich ein Stück weit überlagern; vorn die ausgeraubten Fundamente der Kreuzgangwand II; von O her

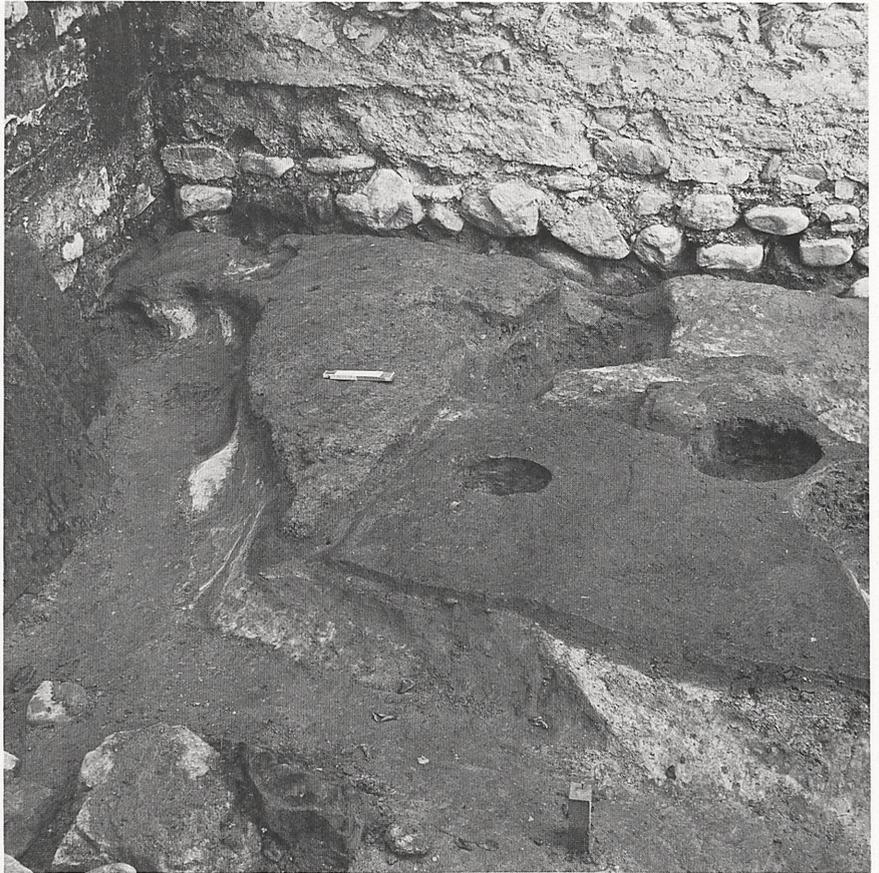
37 Klosterwestflügel.  
Bauabschnittsnaht im Kreuzgang des Holzklosters; der zuletzt eingebrachte Abschnitt des Lehmfußbodens rechts ist bereits entfernt, die voraufgehende Partie links schließt mit einem Bohlengräbchen zwischen zwei Wandpfosten nach N hin ab; von NO her

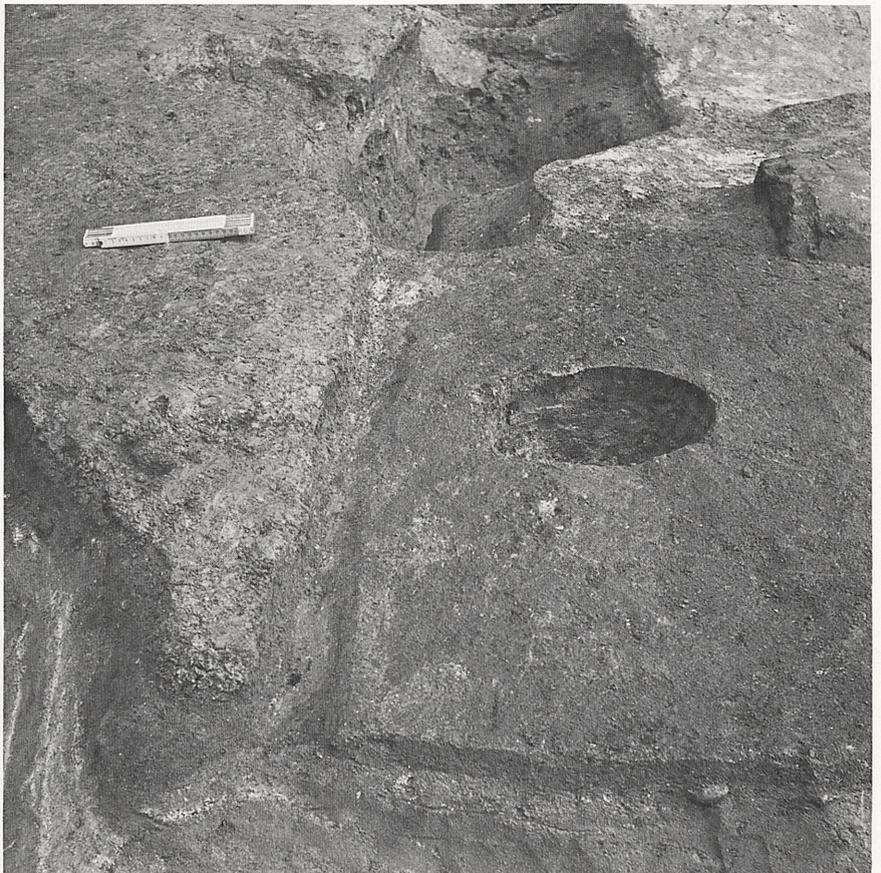
38 Klosterwestflügel.  
Bauabschnittsnaht, Einzelheit zum vorhergehenden Bild; von O her

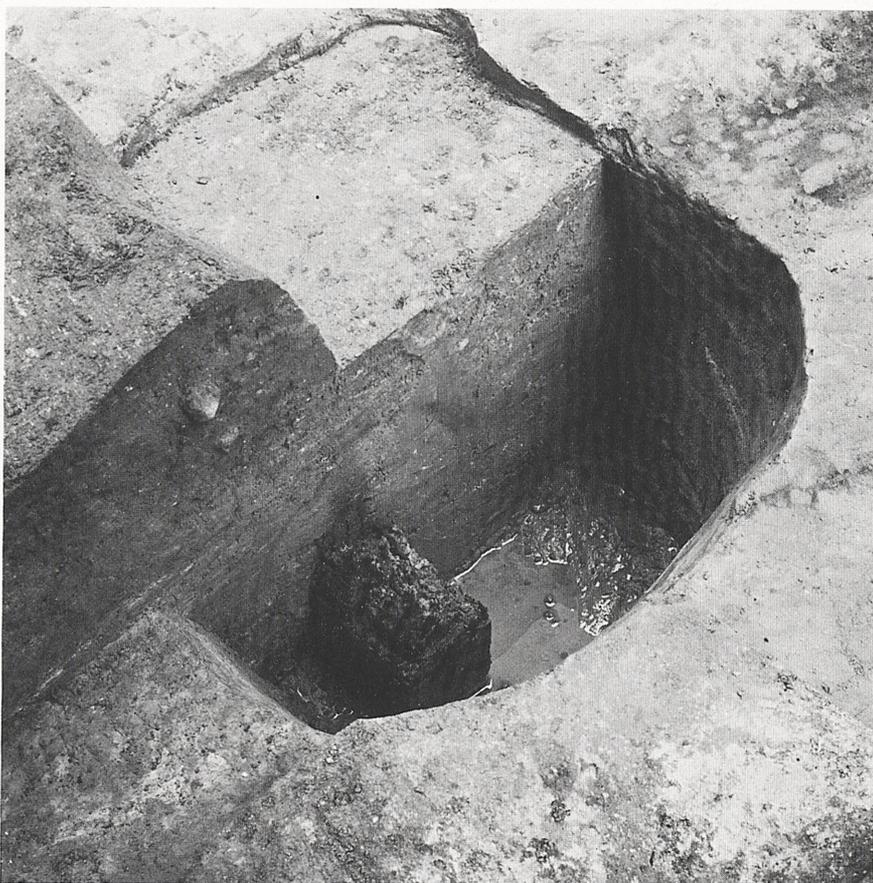
39 Klosterwestflügel.  
Pfothengrube 276, Schnitt;  
unten im abgesenkten  
Grundwasser der Pfothen-  
stumpf, oben links im Pro-  
fil das Wandgräbchen; von  
NO her

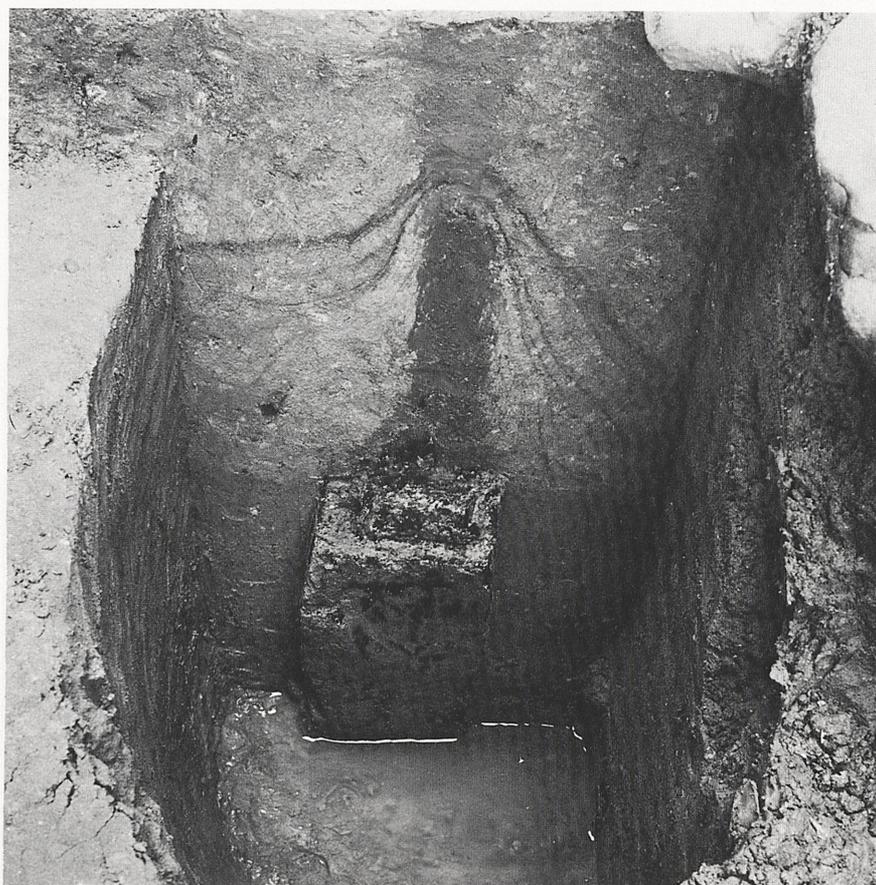
40 Klosterwestflügel.  
Pfothengrube 326, Schnitt;  
unten im abgesenkten  
Grundwasser der Pfothen-  
stumpf in der Holzsub-  
stanz erhalten, weiter oben  
zergangen, ganz oben  
beim Abbruch entfernt;  
die über die Oberkante des  
beim Abbruch verbliebenen  
Stumpfes ziehenden  
Streifen markieren ehema-  
lige Grundwasserstände;  
von N her

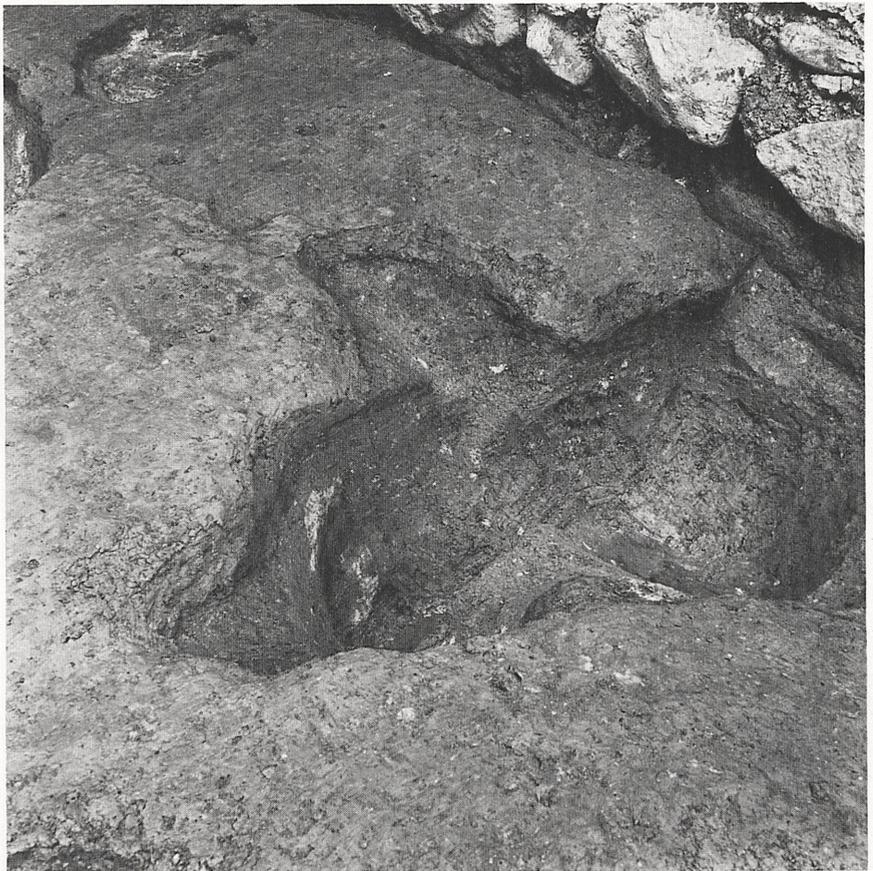
41 Klosterwestflügel.  
Abbruchbefund des Holzklosters am Beispiel der Pfostengrube 368; in Bildmitte rechts treffen die beiden Wandgräbchen im rechten Winkel auf die zur Entfernung des Pfostens in den Lehmfußboden eingetiefte Grube; von NO her

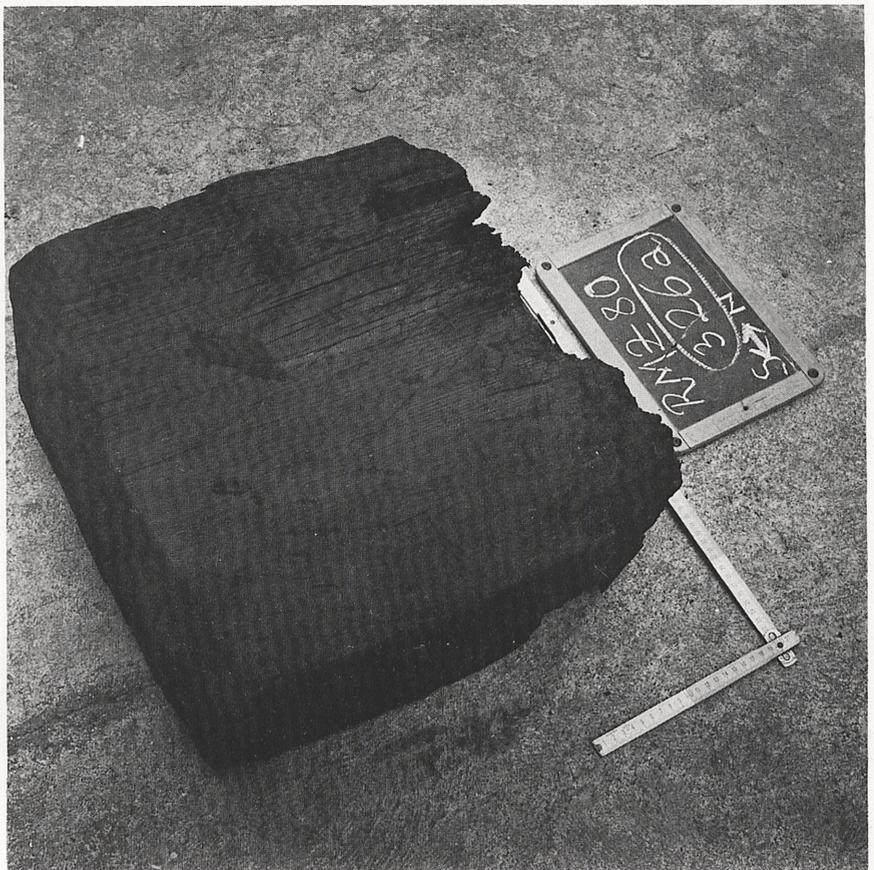
42 Klosterwestflügel.  
Pfostenstumpf 326a nach der Bergung; an der sauber gebläuten Oberfläche des vierkantig zugerichteten Eichenholzes sind noch Spuren vom Abbeilen zu erkennen

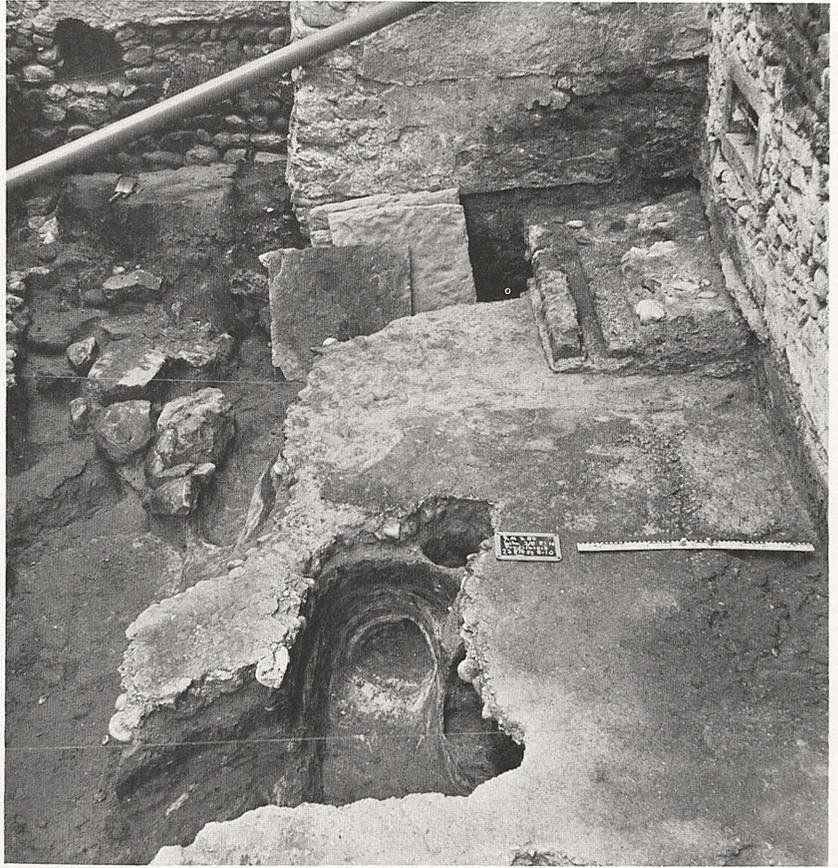
44 Klosterwestflügel.

Kreuzgang in den Bauperioden II und III; links der ausgeraubte Fundamentgraben der Wand zum Kreuzgarten hin; der Ziegelstrich II vorn und der angestückte Mörtelstrich III durchschlagen von Reissers Sondagen; hinten rechts Treppentpostament III; von N her

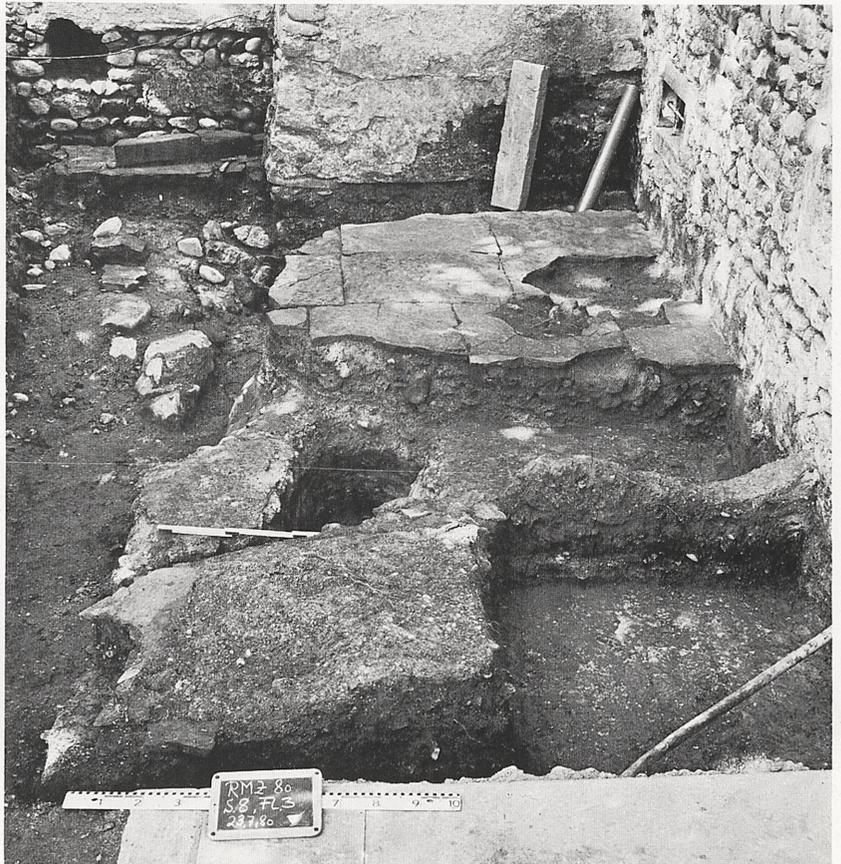
45 Klosterwestflügel.

Kreuzgang mit Sandsteinplattenboden, größtenteils durch die Sondagen Reissers beseitigt; links der ausgeraubte Fundamentgraben der Ostwand; von N her

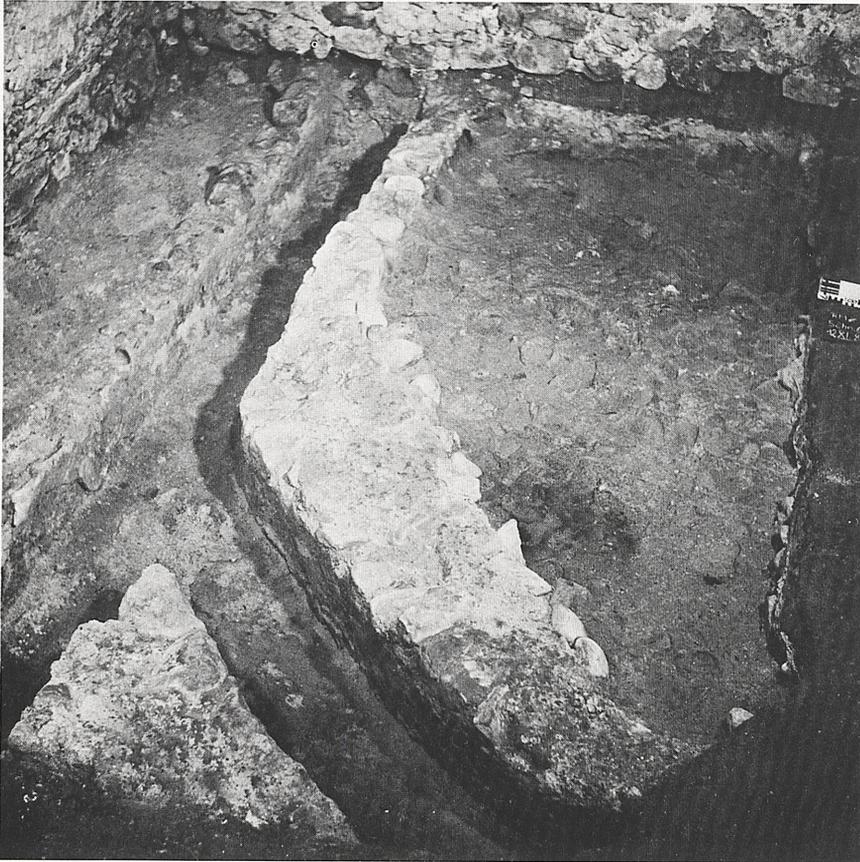
46 Klosterwestflügel.  
 Unterbodenheizung im  
 jüngeren Wärmeraum;  
 Ringkanal mit Abzwei-  
 gung zum Zentralkanal;  
 der zur Heizung ge-  
 hörige Estrichfußboden  
 rechts bereits entfernt,  
 aber noch kenntlich an  
 den Steinabdrücken sei-  
 ner Sticking; von NNW  
 her

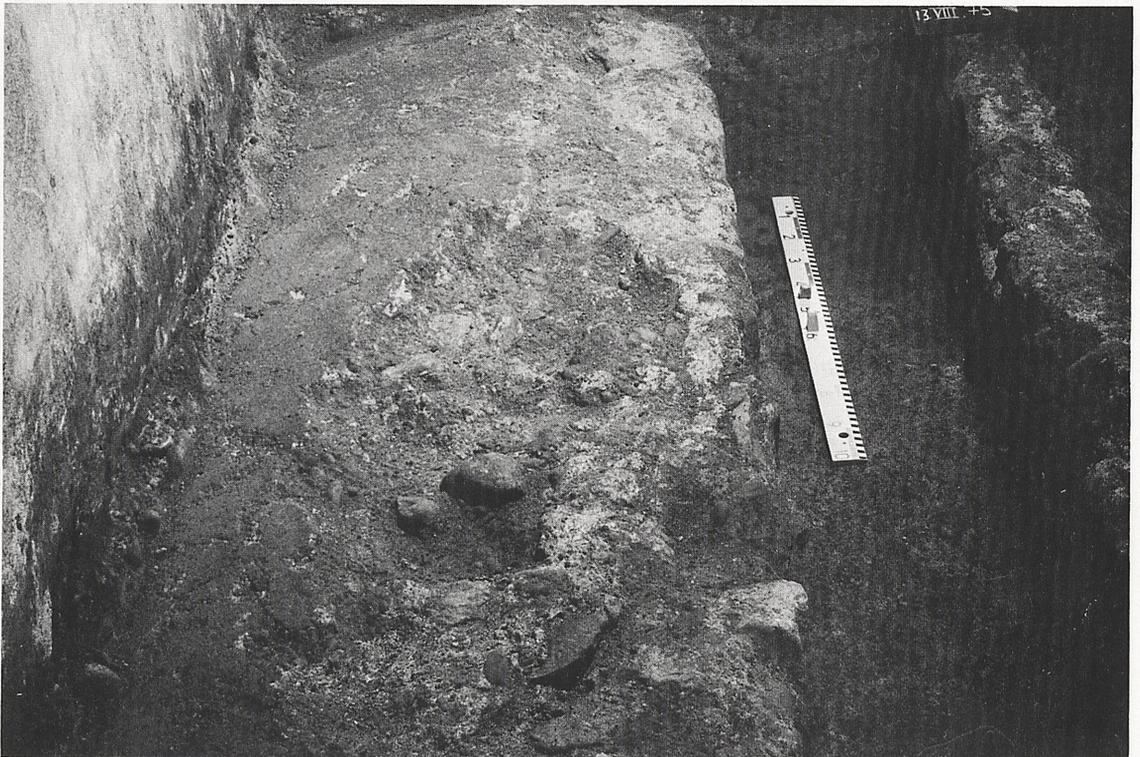
47 Klosterwestflügel.  
 Unterbodenheizung im  
 jüngeren Wärmeraum;  
 südlicher Ringkanal mit  
 zugehörigem Ziegelestr-  
 ich links; von W her

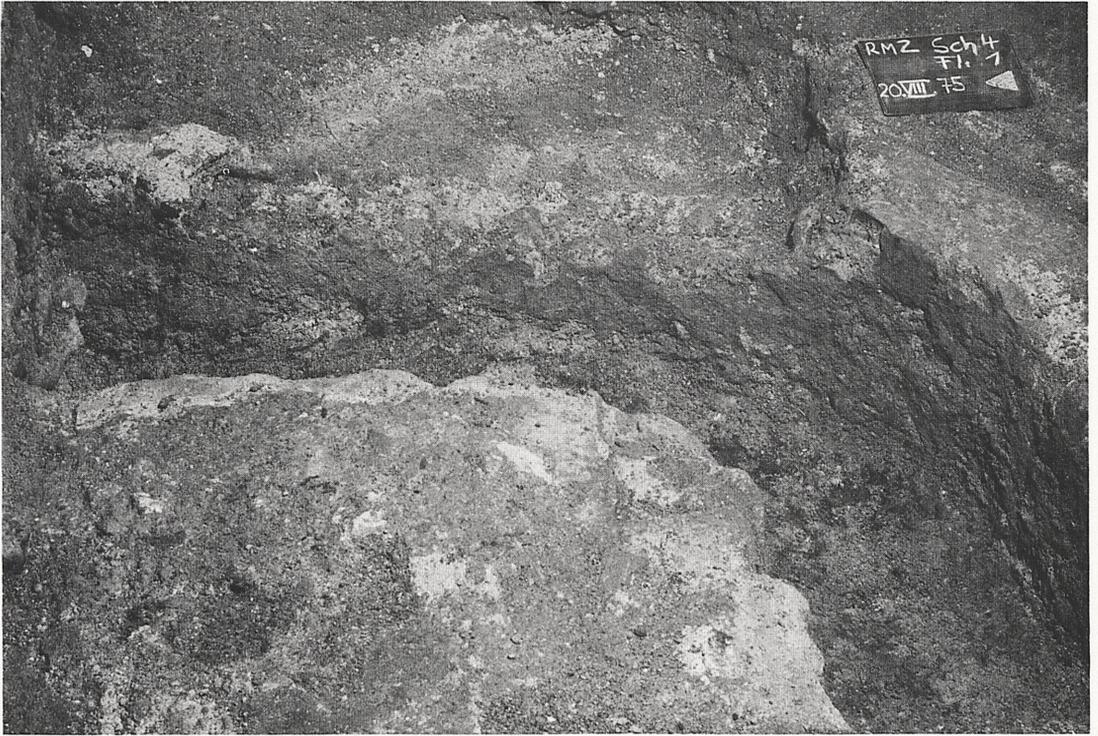
48 Klosterwestflügel.  
 Unterbodenheizung im  
 jüngeren Wärmeraum;  
 Biegung des Ringkanal  
 in der SO Ecke des Rau-  
 mes; an den Kanalwän-  
 den Glatstrich, auf der  
 Sohle Ruß; von W her

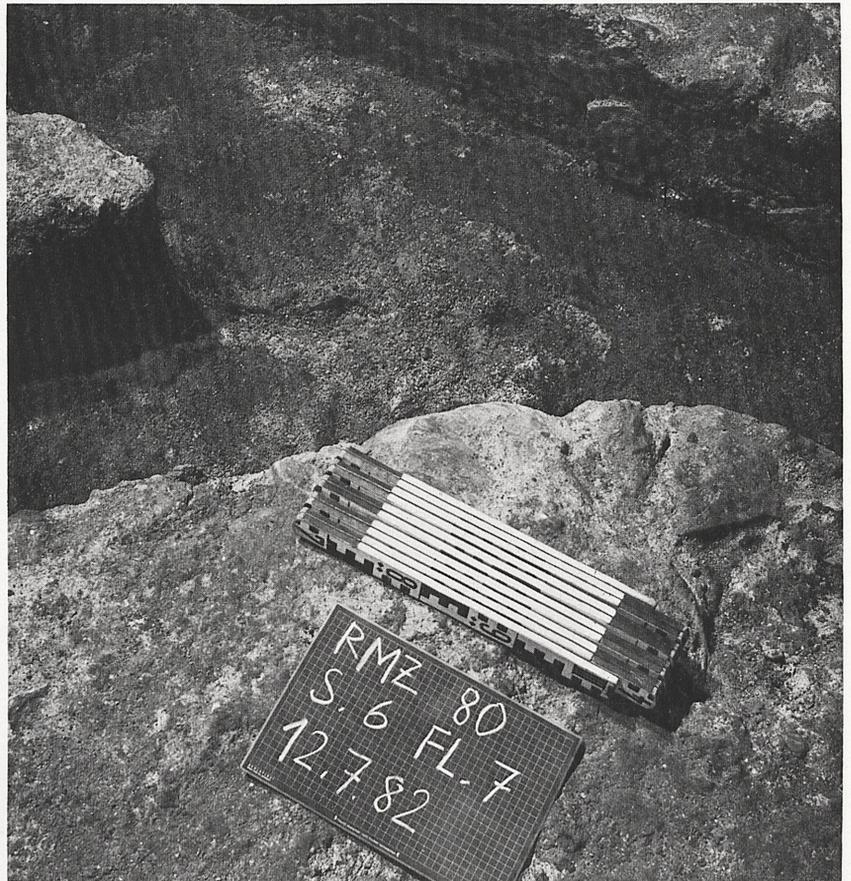
49 Klosterwestflügel.  
 Unterbodenheizung im  
 jüngeren Wärmeraum;  
 Abzweigung vom Ring-  
 kanal zum Zentralkanal;  
 im Glatstrich an der Ka-  
 nalsohle Ausbruch einer  
 aufrechtgestellten Sand-  
 steinplatte zur Rauch-  
 gasführung; von SW her

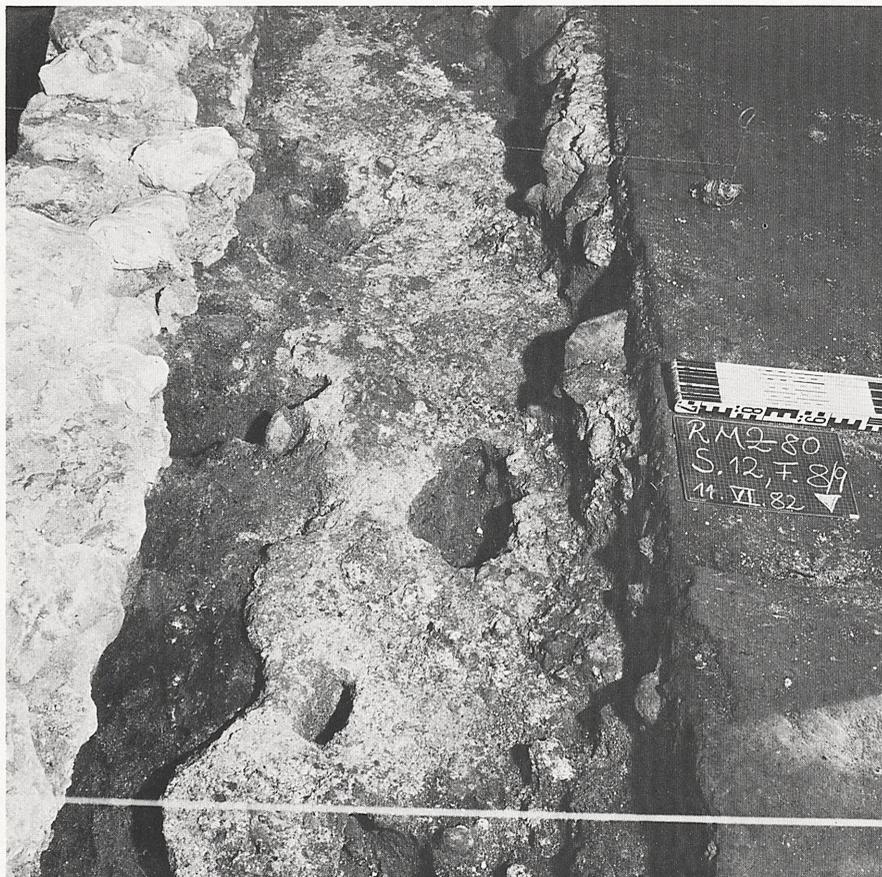
50 Klosterwestflügel.  
Mörtelmischer unter dem  
Fußboden des jüngeren  
Wärmeräume; W Teil,  
von Tiergängen durch-  
wühlt, links die W Mauer  
des Zentralkanales; von N  
her

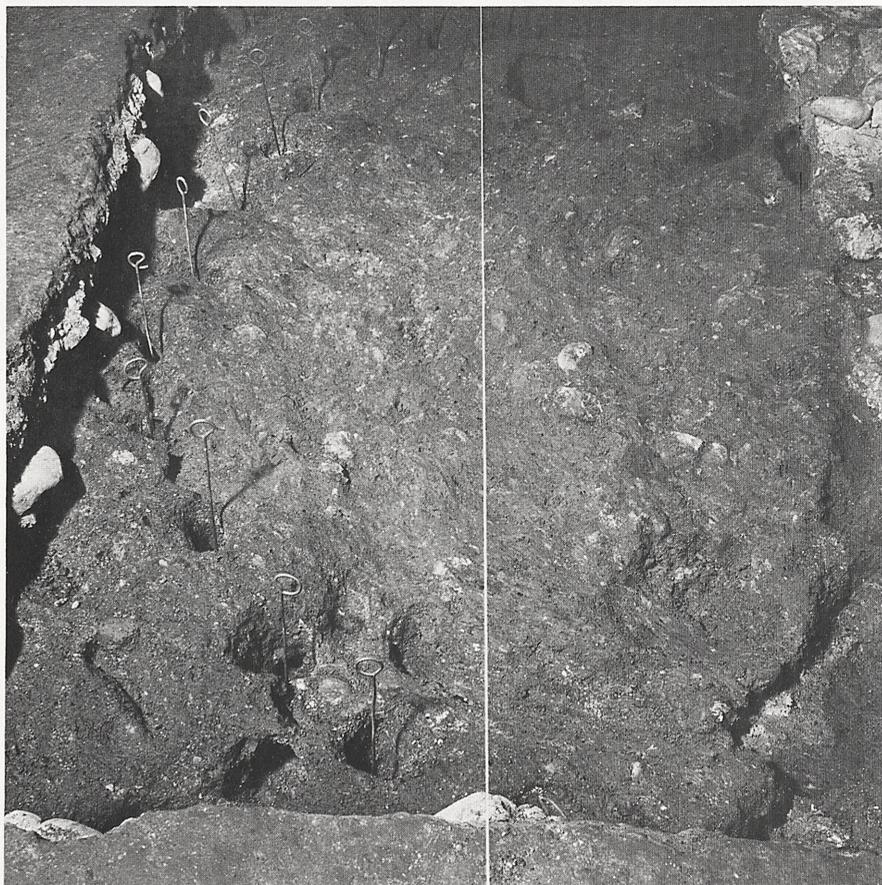
51 Klosterwestflügel.  
Mörtelmischer unter dem  
Fußboden des jüngeren  
Wärmeräume; O Teil, die  
Mörtelplatte bereits ent-  
fernt; erkennbar sind noch  
konzentrische Drehrollen  
und die markierten »stake-  
holes« im Untergrund; von  
N her
