Die Spuren des Holzes in archäologischen Ausgrabungen in Xanten

Sabine Leih

Schlüsselwörter – CUT, Römerzeit, Holzbefunde, Erhaltungsbedingungen

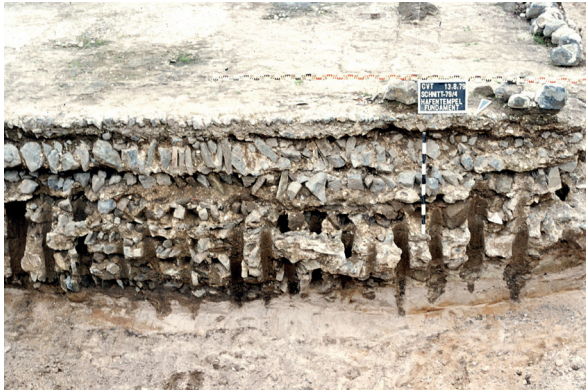
Abb. 1 CUT, Insula 37, Hafentempelfundament
Schnitt 79/04, Südprofil.

sich nicht erhalten. Der Negativabdruck der Stämme dieser antiken Verschalung ist bis heute an der Außenansicht des Tempelfundamentes sichtbar; die Astmatten hingegen drücken sich nur noch an einer Stelle an der Längsseite des Podiums im Südwesten ab (**Abb. 1**). Die Form der Rundhölzer und auch der Ruten lassen auf Nadelholz schließen mit quer dazwischen gelegten Matten aus Hasel oder aus Weide.

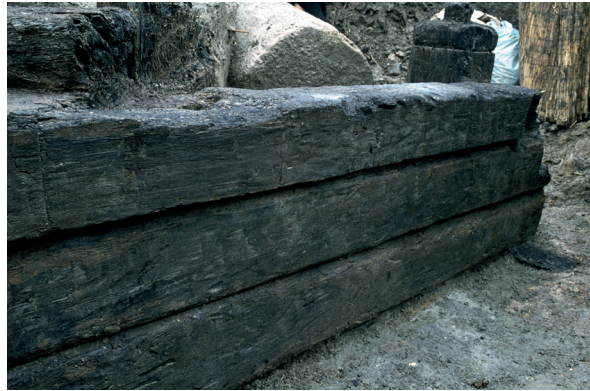
Abb. 2 CUT, Hafen, Kaianlage Schnitt 77/59.

Darüber hinaus konnte H. von Petrikovits bei seinen Untersuchungen (1934–1936) spannende Ergebnisse zum Römerhafen der Colonia gewinnen. Diese waren möglich, da die Hölzer im antiken Hafen nach nahezu zweitausend Jahren noch sehr gut erhalten waren. Er konnte Teile der Kaianlage und des begleitenden Bohlweges erfassen; als Konstruktionsmaterial fand Eichenholz Verwendung (**Abb. 2**; VON PETRIKOVITS 1952, 145 f.).

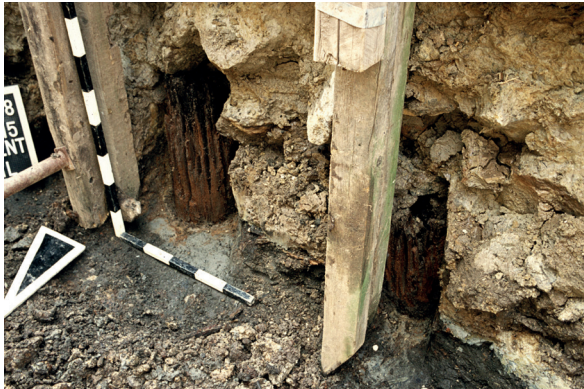
Abb. 3 CUT, Insula 36/37, Stadtmauer Ost Hafentor
Schnitt 77/15, Westprofil.

Die nordöstliche Stadtmauer, die direkt an der Kante der Niederterrasse errichtet wurde, hat eine besondere Fundamentierung erhalten. Da am Prallhang des Rheines die Niederterrassenkiese von Erosion bedroht waren, hat man als Sicherung des Bauwerks eine Pfahlrostkonstruktion aus in den Boden gerammten Stämmen errichtet. Auf dieser baute man dann das Fundamentmauerwerk der Stadtmauer auf. Der unterlagernde Pfahlrost

ermöglichte trotz des eher schlechten Baugrundes einen besseren Ausgleich der im Mauerwerk auftretenden Spannungen. Grabungen der 1970er Jahre erbrachten hier an der einen oder der anderen Stelle noch intakte Pfähle (**Abb. 3**), die schließlich im Labor für Dendrochronologie am Institut für Ur- und Frühgeschichte der Universität zu Köln untersucht werden konnten. Dank der guten Erhaltungsbedingungen war die Ermittlung des Fälldatums von 104–106 n. Chr. möglich. Da die Hölzer nach Einschätzung der Dendrochronologen in saftfrischem Zustand verbaut wurden, kann dies somit für die Errichtung der Stadtmauer als *terminus post quem* gesehen werden, d. h. die Stadtmauer der Colonia wurde ab frühestens 104 n. Chr. erbaut (SCHIESSL im Druck).

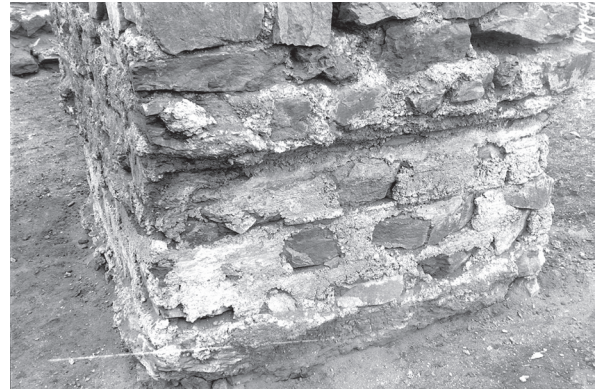
Abb. 4 CUT, Insula 40, Amphitheater,
Fundamentpfeiler 55 mit Schalungsabdrücken.

Schalbretter lassen sich immer wieder bei Ausgrabungen von Großbauten vor allem im Fundamentbereich entdecken. Das Holz selbst hat sich allerdings nur in den wenigsten Fällen erhalten, z. B. in einem Pfeilerfundament am Umgang des Amphitheaters. Die Bretter selbst sind als Abdruck im Mörtel, z. T. noch mit ihrer Maserung, zu erkennen; die Zwischenräume zwischen den Schalbrettern sind als schwache Mörtelwülste ausgebildet (**Abb. 4**). Diesem Umstand ist es zu verdanken, dass die Maße der Schalbretter noch ermittelt werden können².

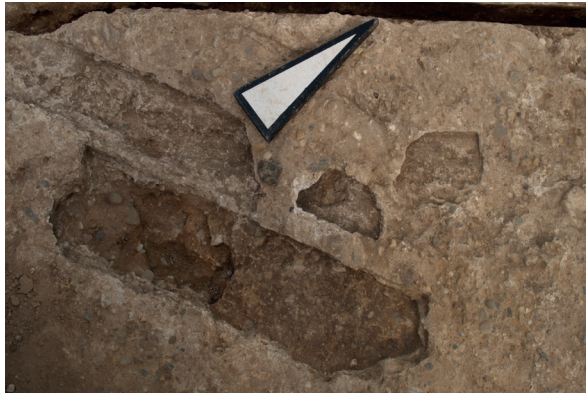
Abb. 5 CUT, Insula 17, Schnitt 2008/03, Hinarbeit 2. Stratum, Arbeitsfoto.

2010). Bei genauer Betrachtung zeigten sich im Mörtel deutlich kantige Hohlformen, die auf Bretter und Holzplatten hinweisen, welche hier ehemals senkrecht, horizontal und diagonal ohne System abgelegt waren. Das Holz selbst war vergangen, die Abdrücke verraten die Existenz ehemaliger „entsorgter“ bzw. nicht mehr benötigter Hölzer an dieser Stelle (Abb. 5) (LEIH 2010).

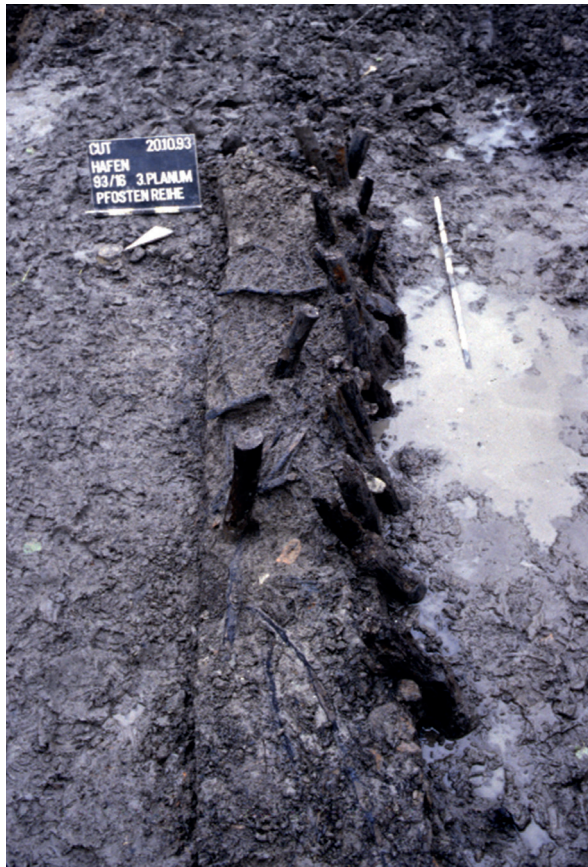
Abb. 8 CUT, Hafen, Schnitt 93/16, Pfostenreihe, 3. Planum.

Ästen aus Weidenruten verwoben aufgefunden (Abb. 8). Vereinzelt Pfosten aber auch in einer Reihe oder mehreren Reihen stehende Hölzer tauchen in den Befunden des Packwerks regelmäßig auf. Sie können die unterschiedlichsten Funktionen erfüllt haben und zeigen Durchmesser von 5–45 cm (Abb. 9).

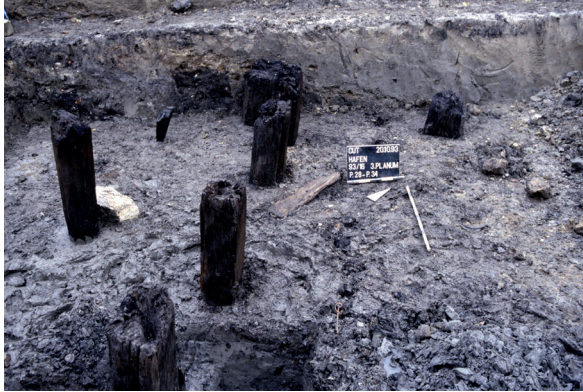
Abb. 9 CUT, Hafen, Schnitt 91/06, 3. Planum, Pfosten 28-34.

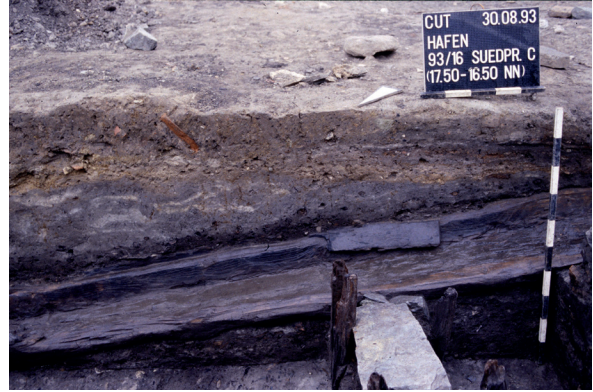
Abb. 10 CUT, Hafen, Schnitt 93/16, Abwasserrinne, Südprofil.

Ein ebenfalls aus diesem Uferschutzbau stammendes Objekt aus Holz in Form einer 5,40 m langen Holzrinne, die hangabwärts Brauchwasser in den Fluss entsorgte und ggf. mit Brettern abgedeckt war, ist schon als sehr besonders anzusprechen (Abb. 10). Sie besteht aus Eichenholz und wird zurzeit für eine mögliche Präsentation im LVR-RömerMuseum konserviert (LEIH 2008; SELKE in Vorb.).

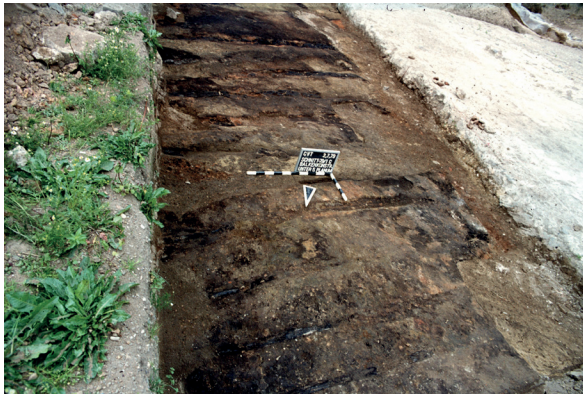
Abb. 11 CUT, Insula 37, Schnitt 79/1C, Balkenkonstruktion, 5. Planum.

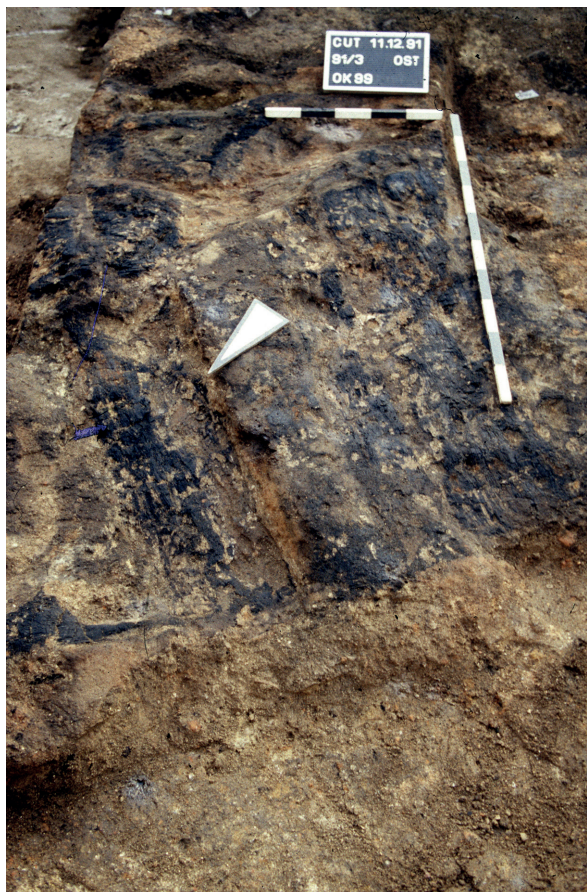
Abb. 13 CUT, Insula 37, Schnitt 91/03, Bretterfußboden.

Hölzer, die einem Schadfeuer zum Opfer gefallen sind, sind bisweilen nur als kleinste Holzkohleflitter in verschiedenen Brand- und Planierschichten erhalten geblieben. Gefunden werden gelegentlich auch verkohlte Balken, einzeln oder im Verbund, sowie Bretter unterschiedlichster Länge und Stärke. Hier wären Fachwerk oder Reste von Schwellbalken anzuführen, die noch Hinweise auf die Hauskonstruktion erlauben (**Abb. 11–12**). Bisweilen gelingt es sogar, Teile von erhaltenen Bretterfußböden zu entdecken. Sie belegen sowohl die Ausstattung als auch das antike Laufniveau innerhalb eines Hauses (**Abb. 13**). Darüber hinaus finden sich

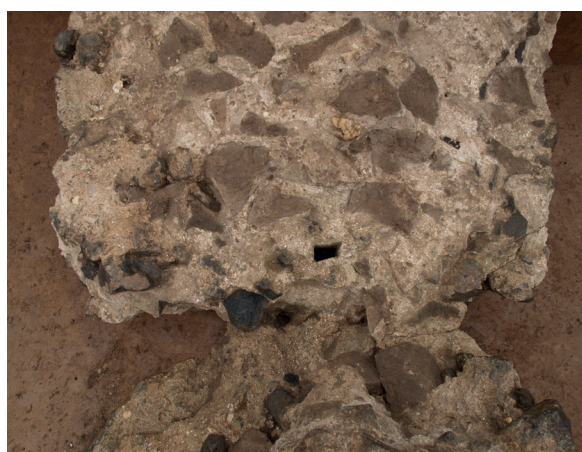
Abb. 16 CUT, Insula 14, Schnitt 2014/08, vergangener Pfosten im Mauerwerk, Aufsicht.

Hinweise auf Errichtung und Einmessung von Gebäuden liefern im Fundament vorhandene Löcher, die in der Mittelachse oder am Ausgangspunkt für den Scheitelkreis aufgestellt waren. Das in **Abbildung 16** zu sehende langrechteckige Loch, das die Form eines inzwischen vergangenen Pfostens zeigt, markiert die genaue Mittelachse des Fundamentes und kann demnach während des Bauprozesses wichtig zur

Einmessung der aufzumauernden Wand gewesen sein.
