Die Rekonstruktion des germanischen Langbaues von Westik bei Kamen, Kr. Unna

Grundsätzliches zu Wiederherstellungsversuchen vor- und frühgeschichtlicher Bauten

Von Alexander Klein

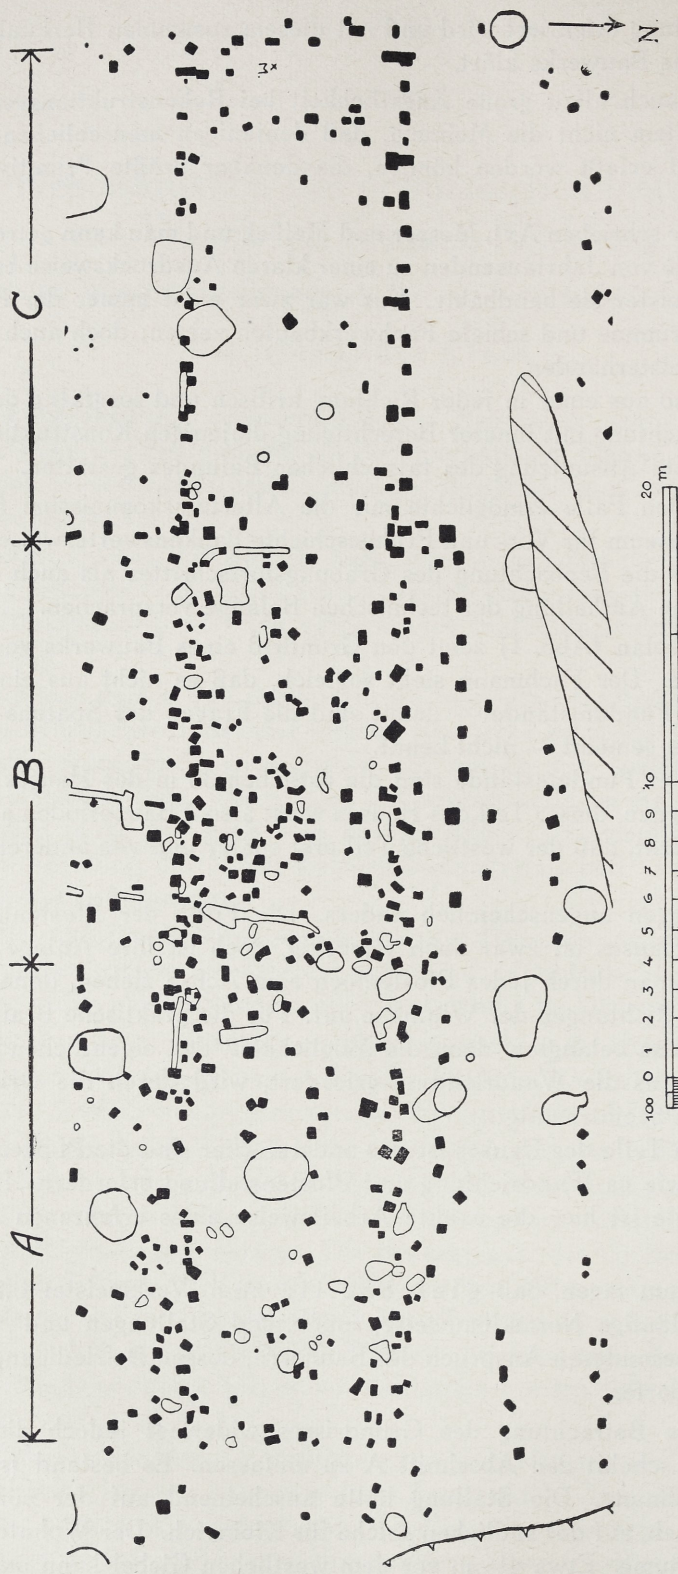
Abb. 1. Der Langbau von Westick (südl. Grabungsfläche).

Der Grabungsplan (Abb. 1) zeigt den Grundriß eines Bauwerks von 48 m Länge und 7,50 m Breite. Der Fachmann sieht sogleich, daß es nicht aus einem Guß war, auch wenn er die Fundumstände — damit sind die Fragen des Spatens und die Antworten des Bodens gemeint — nicht kennt.

Eine genauere Betrachtung des Grundrisses widerlegt jedoch diese Annahme. Das älteste Haus scheint den Abschnitt A zu umfassen. Es bestand (s. Abb. 1) aus Stallung und Wohnung. Die Stallung hatte anscheinend auf der nördlichen Seite Stände für Großvieh, auf der südlichen solche für Kleinvieh. Der Wohnteil hatte wahrscheinlich zwei Räume. Etwa $4\frac{1}{2}$ m vor dem westlichen Giebel kann man im Gewirre

der Pfostenspuren ein rundliches Bauwerk von 4 m Dm. erkennen, wie solche ungestörter und klarer auch sonst bei den Grabungen in Westick auftraten.

Dieses und vielleicht noch andere kleinere Bauwerke haben einer Erweiterung des Hauses um den Abschnitt B Platz machen müssen. Dann wurde das ganze Anwesen durch Brand zerstört und im selben Umfange, vielleicht mit einigen zweckmäßigen Veränderungen wieder aufgebaut.
