GAMMERTINGEN, ST. MICHAEL

Auswertung der archäologischen Ausgrabungen
insbesondere unter herrschafts-, siedlungs-
und landesgeschichtlicher Fragestellung

Forschungen und Berichte
zur Archäologie
in Baden-Württemberg
Band 4

2017

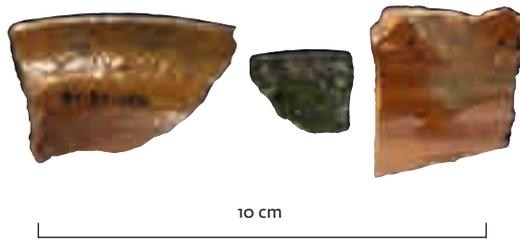
4 Frühe Glasur der Zeit um 1500. FdNr. von links: 406; 296 (beide IV ps 1); 084 (III agr 1).

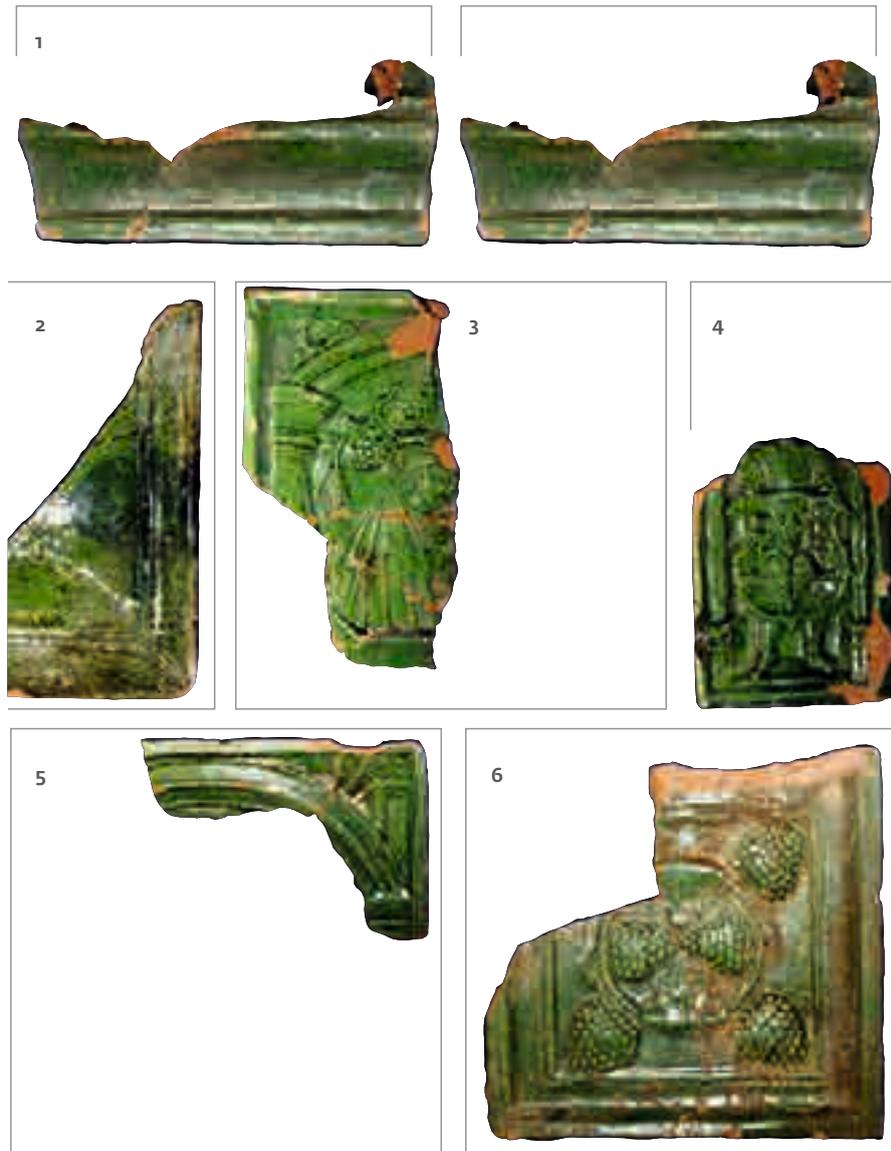
7 Kachelofen aus Wohnturm IIIb. Exemplarische Teilrekonstruktion des Unterofens. M. 1:3.

Die Eckkacheln, die in mindestens drei Fällen mit einem „Liebespaar“-Motiv, in mindestens zwei Fällen mit einem Rebenmedaillon und in mindestens einem Fall mit einer Kachel mit glatttem, nischenförmig einziehendem Bildfeld kombiniert auftreten, stellen auf ihrer Schmalseite stets einen gelockten Knaben als Wappenthaler dar, der einen Wappenschild mit von einem Pfeil durchbohrtem Herz unter einer von den Initialen Æ und E eingerahmten Töpferschiene vor sich hält; das Ganze in einer Arkade mit glatten Pfeilern, akanthusblattbesetzter Bogenlaibung sowie mit Blattbündeln in den Zwickeln (Abb. 7,4; EG 1, Tü-

bingen LDA 0322; Taf 11,3; 12,2). Die Schmalseiten sind mutmaßlich modelidentisch mit mehreren Fundstücken aus Kirchheim/Teck (Lkr. Esslingen, Baden-Württemberg, Dettingerstraße 9 und Wellingstraße 14), wo sie im frühen oder mittleren 16. Jahrhundert auch produziert worden sein dürften.⁹⁰ Ein fast entsprechendes Model findet sich, allerdings mit unbekanntem Fundort, im Württembergischen Landesmuseum Stuttgart (Abb. 10).⁹¹ Aufgrund der deutlicheren Zeichnung beim

Publizierte Funde: Geschirrkernamik: RS Grapen jüngere Drehscheibenware (reduzierend) Taf. 6,1; RS Schüssel jüngere Drehscheibenware (oxidierend) Taf. 6,12. – Ofenkernamik: Blattkachel Renaissanceofen Abb. 7,2; Bekrönungskachel Renaissanceofen Abb. 13,1. – Putz/Mörtel: Putzfragment Abb. 37 rechts.

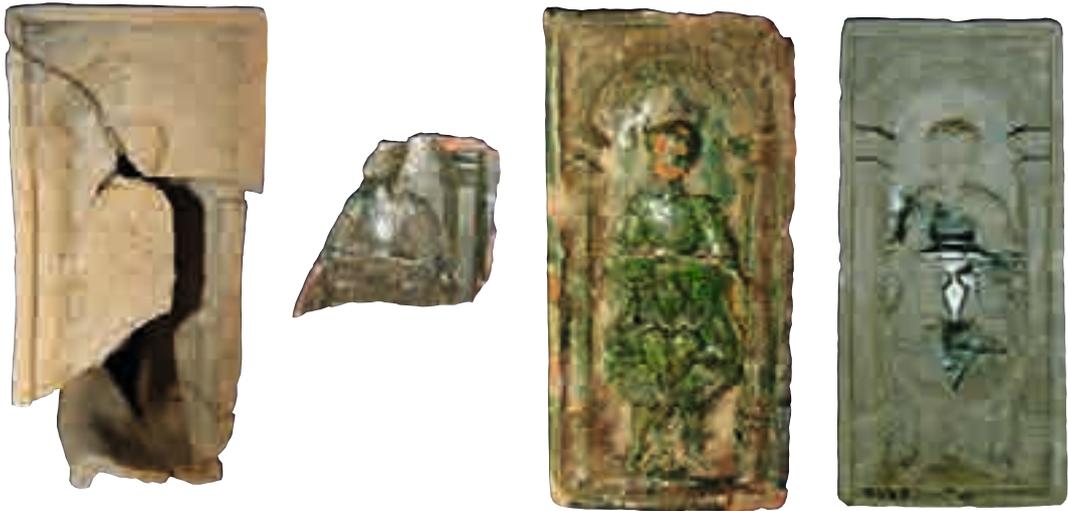
10 Vermutlich model-
gleiche Kacheln,
zwei aus Kirchheim/
Teck (links), eines
aus Gammertingen
(z. v. rechts), Model
(rechts) aus dem
LMW Stuttgart, ge-
spiegelt.

Stuttgarter Model ist zu vermuten, dass eine damit hergestellte Kachel zur Abformung derjenigen Models diente, mit denen die Kirchheim-Gammertinger Serie produziert wurde.

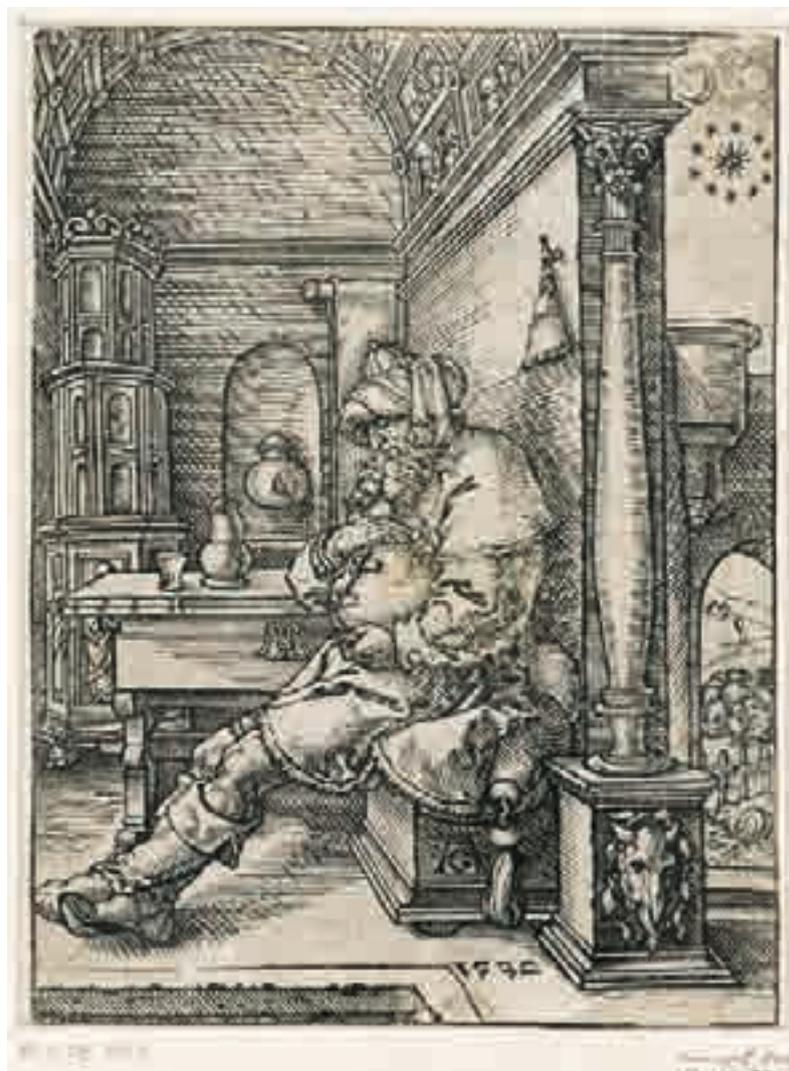
11 Kachelofen aus Wohnturm IIIb. 1. 3 Glasierte Tonplatten. 2 Beispiel einer kurzen gekniffenen Leiste als Abschluss einer Wappenträgerkachel. M. 1:5.

Da, wie aus den Ausführungen zum Oberofen hervorgeht, dieser polygonal zu rekonstruieren ist, müssen beide in Abbildung 11 gezeigten Plattentypen, die ausschließlich mit rechtwinkligen Abschlüssen überliefert sind, zum Unterofen gehören. Der erste Typ (Abb. 11,1, EG 9, Tübingen LDA 0024), umfasst 15 bis 17 mm starke Platten im Format 9 cm × mindestens 16 cm, die jeweils im Abstand von ca. 53 mm zur Außenkante gerillt sind, wobei die Glasur bis zur Rille bzw. unwesentlich über diese hinausreicht. Jenseits der Rille ist der unglasierte Ton zur besseren Haftung im Ofenlehm kreuzförmig eingekerbt. Sehr wahrscheinlich bildeten diese Platten die Oberseite des Sockels, der damit nach allen Seiten – ein Eckstück ist überliefert – ca. 53 mm über den Unterofen hinausgeragt haben dürfte. Wie der Sockel, der innen z. B. aus Backstein oder Ziegel bestanden haben könnte, außen verblendet war, ist nicht sicher zu rekonstruieren, möglicherweise war er dort auch nur verputzt. Als Gesamthöhe des Sockels wird man – als reine Schätzung – um 20 cm veranschlagen.

Vermutlich schließt der Unterofen nach oben mit einer Lage der großformatigen, ca. 20 mm starken, flächig grün glasierten Platten (Abb. 11,3, EG 9, Tübingen LDA 0034) ab. Die rechteckigen Platten sind mindestens 10,5 cm × 19 cm groß und zeigen an keiner Stelle unglasierte und gekerbte Stellen, was sie als Basis für den Oberofen nur bedingt tauglich macht. Es ist jedoch so gut wie sicher, dass sich im Fundmaterial keine auf den polygonalen Oberofen

Publizierte Funde: Ofenkacheln: Kachelplatte Renaissanceofen Abb. 11,3. – Putz/Mörtel: Putzfragment Abb. 37 links. – Glas: Fragment einer Rippenflasche/eines Kuttrolfs Abb. 40,2.

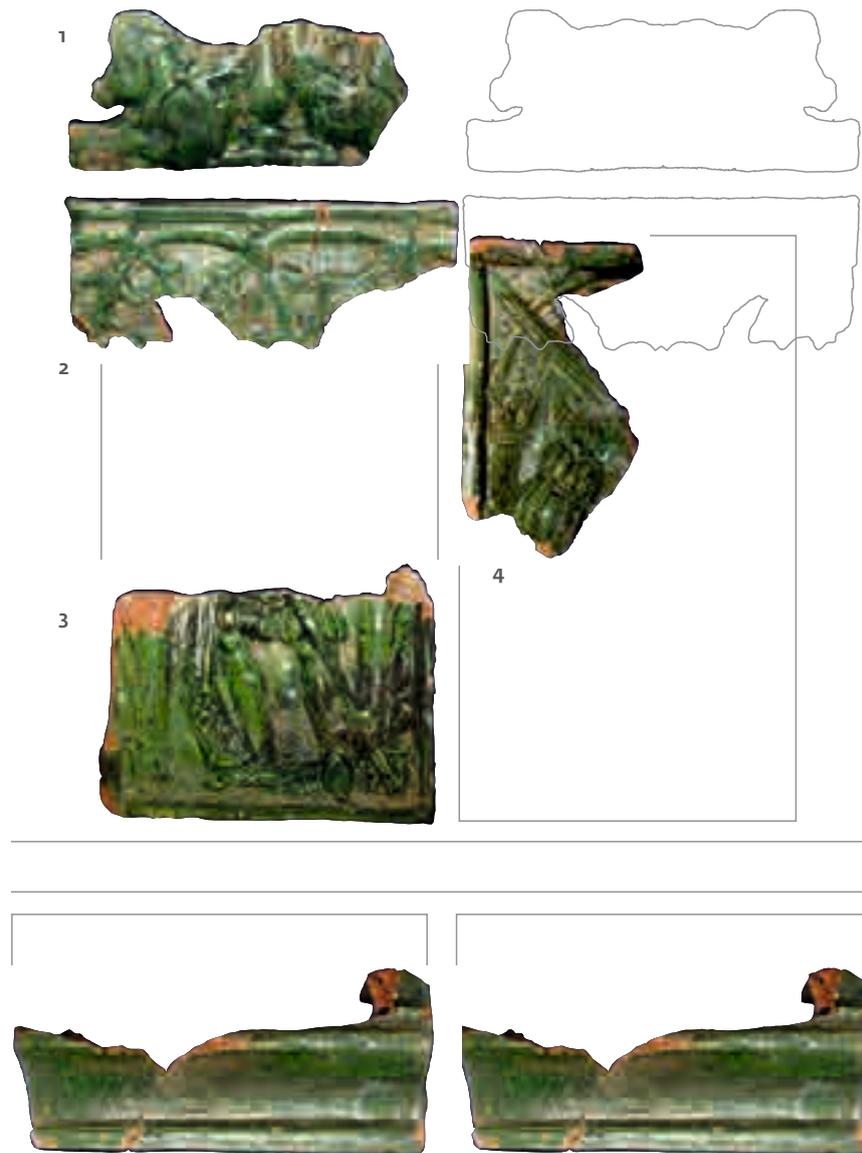
13 Kachelofen aus Wohn-turm IIIb. Exemplari-sche Teilrekonstruk-tion des Oberofens.
M. 1:3.

Der Korpus des Oberofens ist im Gegensatz zum Unterofen aus hochrechteckigen Blattkacheln (ca. 13,3 cm × 23,3 cm) gebildet, welche zwei verschiedene Landsknechtmotive zeigen (Abb. 13,3,4). Die hochrechteckigen Kacheln dürften polygonal montiert gewesen sein, was

sich aus dem Fehlen von passenden Eckkacheln ergibt. Außerdem sind die Kranz- und Bekrönungskacheln (Abb. 13,1,2), die den Ofen nach oben abschließen mit ihren trapezförmigen Grundflächen sämtlich auf stumpfwinkligen Einbau ausgelegt.

Der erste hochrechteckige Kacheltyp (Abb. 13,3; EG 5, Tübingen LDA 0053; Taf. 13,2.3) zeigt einen stehenden Soldaten (Landsknecht) in Renaissancetracht mit Kuhmaulschuhen, gepuffter und geschlitzter Hose mit Schamkapsel und langem bidhänderartigem Schwert und auf den Boden gestützter Hakenbüchse; das Ganze in einer Arkade mit Pfeilern mit eingestellten, taubandartig tordierten Halbsäulen sowie mit stilisierten Blüten in den Zwickeln. Die überwiegend grün glasierten Kacheln sind stellenweise bichrom ausgeführt (grün/gelb). Das Motiv selbst ist unbekannt, lässt sich aber über verschiedene Merkmale chronologisch einordnen. So tritt das überlange Schwert in der Grafik seit dem ersten

Weniger vollständig überliefert ist das zweite Motiv (Abb. 13,4; EG 4; Tübingen LDA 0217; Taf. 13,4.5). Die Blattkacheln zeigen einen stehenden Soldaten (Landsknecht) mit geschultertem, langem Schwert; das Ganze in einer Arkade mit Pfeilern mit zahnchnittbesetzten Sockeln, Blattkelchen entwachsenden, mehrfach segmentierten, rautenbesetzten Halbsäulen unter korinthischen Kapitellen, einer blütenbesetzten Bogenlaibung sowie einer mit Punkt buckeln besetzten Archivolte. Langes Schwert und geplusterte geschlitzte obere Armel deuten auf Gleichzeitigkeit zur ersten Landsknechtachelform.

Vermutlich direkt oberhalb der Landsknechtachelreihen schloss ein Kranz aus überhängenden Kranzkacheln mit Astwerk an (Abb. 13,2; EG 2; Tübingen LDA 0165; Taf. 13,1). Die ca. 15,6 cm breiten Kacheln haben eine trapezförmige Auflagefläche, vorn ca. 15 cm, in 6 cm Tiefe ca. 10 cm und könnten bei dichter Packung im 60 Grad-Winkel zueinander montiert werden. Weil die Landsknechtacheln mit ihrem gewöhnlichen Tubus bei dichter Packung aber nur im ca. 20 Grad-Winkel aneinandergesetzt werden können, scheidet eine solche Rekonstruktion aus. Unter

Auf dem Kreis von hängenden Kranzkacheln sind vom Grundschnitt her identische Bekrönungskacheln zu rekonstruieren (Abb. 13,1, EG 17, Tübingen LDA 0072). Das einzige, dafür aber recht vollständig erhaltene Exemplar zeigt antithetische, pferdeartige Pegasus-Meerwesen, welche eine als Kandelaber ausgebildeten Vase (?) flankieren. Über dieser Vase dürfte eine Blüte zu rekonstruieren sein. Spiegelsymmetrisch rekonstruiert, hat die Pegasus-Bekrönungskachel mit 15,6 cm dieselbe Länge wie die hängenden Kranzkacheln, ihre Auflagefläche ist wie die der Kranzkacheln

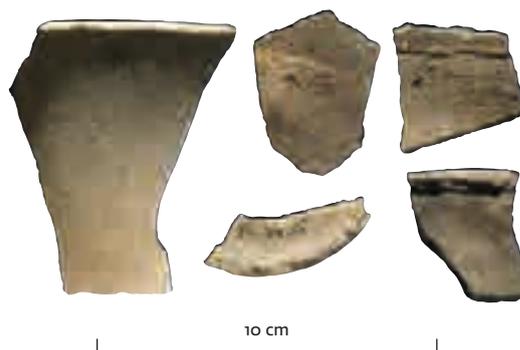
15 Überreste eines Baustellenofens? Fragmente nachgedrehter Becherkacheln der Albware. FdNr. 192 (links); 232; 117 (Mitte); 051; 220 (rechts).

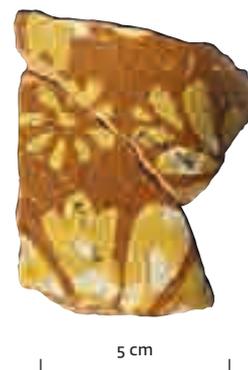
17 Eckkachel mit Schablonendekor (FdNr. 402) aus der Zeit um 1800.

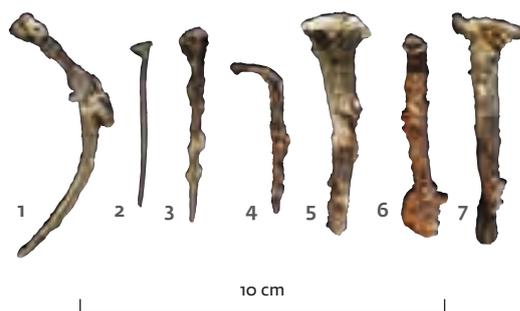
- 21 Gammertinger Nägel.
 1 Flachmottenzeitlicher Nagel (10. Jh.) aus A ks 1 (FdNr. 193).
 2 Kleiner Nagel des 10./11. Jh. aus I ps 2 (FdNr. 054). 3–4 Nägel des 12. Jh. aus III vf 6 (FdNr. 205) und II brs 2 (FdNr. 046). 5 Oberer Teil eines Baunagels des 12. Jh. aus III ps (FdNr. 230). 6 Dielen-nagel mit Holzresten, 15. Jh. (FdNr. 010). 7 Baunagel, 15. Jh. (FdNr. 067).

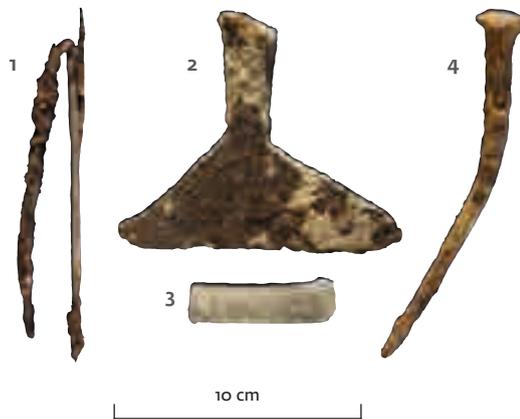
24 Streufunde. 1 Stricknadel (?) aus Schnitt 8. 2 Schälisen. 3 Bleizylinder. 4 Zimmermannsnagel. Alle Funde Außenschnitt 10.

Unter den Streufunden sind einige wenige aus formalen Gründen besonders hervorzuheben: zum einen eine 25 cm lange, ungefähr mittig geknickte, vermutlich beidseitig spitze Eisennadel (FdNr. 157) aus Schnitt 8, Fläche 1 (Abb. 24,1). Der Knick ist nach Ausweis der Metallstruktur erst erfolgt, als die Nadel schon durchgreifend korrodiert und das Metall

Sehr wahrscheinlich modern ist ein Werkzeugfund (FdNr. 440) aus Außenschnitt 10, Fläche 0–1 (Abb. 24,2). Das leicht asymmetrische Werkzeug besteht aus einer dreieckigen bzw. trapezförmigen Platte, die zur Tülle hin (ca. 23 mm Durchmesser) an Stärke zunimmt (bis ca. 6 mm). Der Tülle gegenüber und orthogonal zu dieser ausgerichtet liegt die ursprünglich wohl etwa 12 cm lange Schneide. Noch heute werden (auch) in dieser Art Schäl-

Aus demselben Streufundkontext aus Außenschnitt 10 stammt auch ein 5,5 cm langer und 130,8 g schwerer Schwermetallzylinder mit 15 mm Durchmesser, wohl aus Blei (Abb. 24,3), und ein gut 15 cm langer geschmiedeter Zimmermannsnagel mit quadratischem Querschnitt und 8 mm Kantenlänge (Abb. 24,4). Von Schnitt 5W, Fläche 1 schließlich stammt ein spätmittelalterlich-frühneuzeitliches Messerfragment.

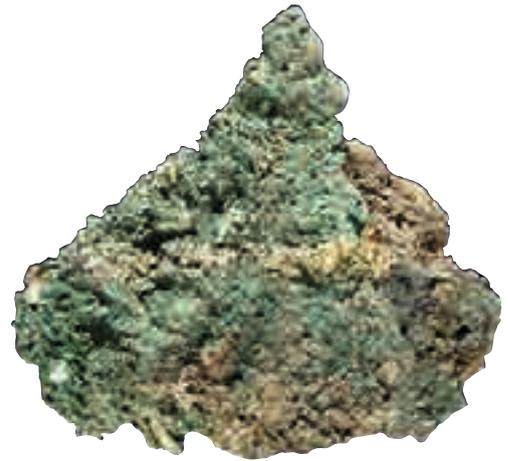
26 Großes Glockengussformfragment (FdNr. 428) mit massiven Bronzeanhaftungen von vorn und von hinten. Aus III vf 2.

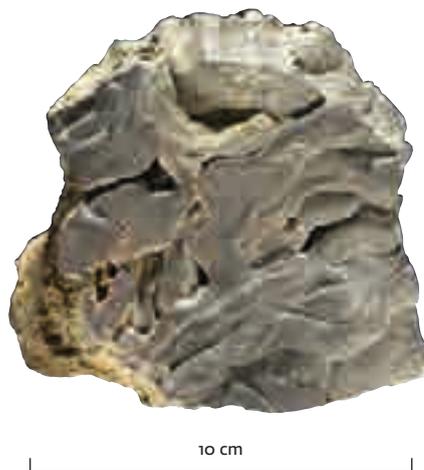
29 Das größte Fragment abgestochener Verhüttungsschlacke stammt aus A as 1 und zeigt an der Oberfläche deutliche Fließstrukturen (FdNr. 190).

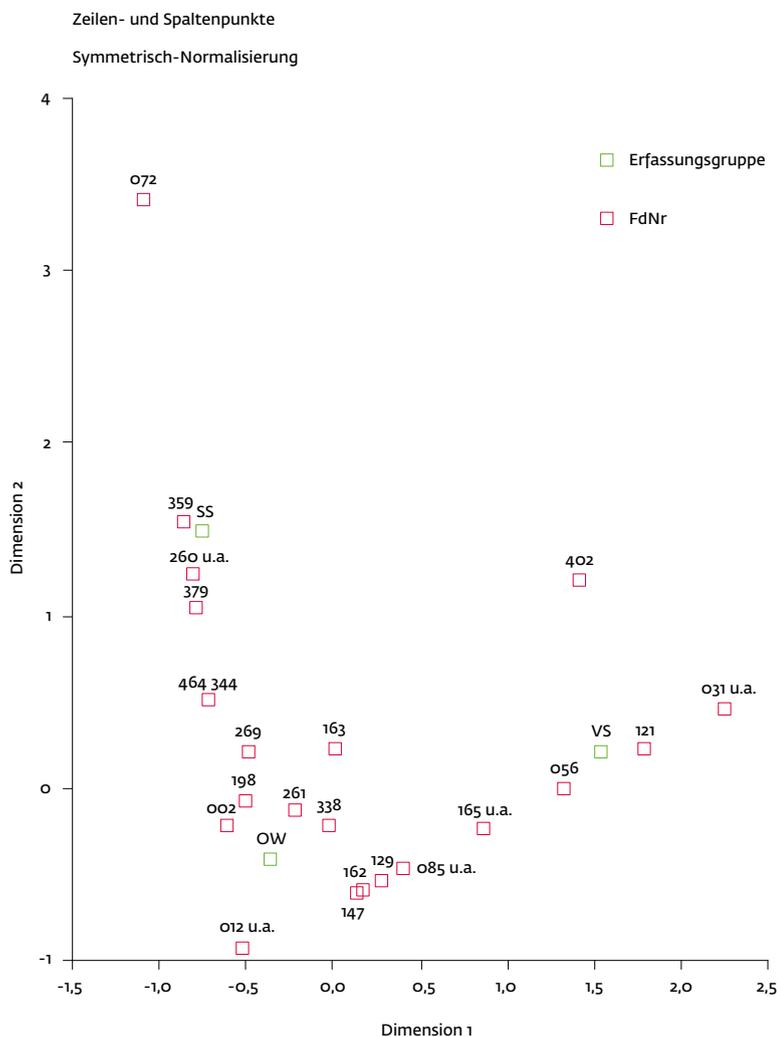
31 Biplot der beiden Dimensionen der Korrespondenzanalyse (Fundnummern gegen Schlackentypen).

Untersucht man die Schnitte nach Unterschieden im Auftreten der drei Hauptgruppen, so lassen sich hochsignifikante Muster feststellen: Zunächst ist die Verteilung als Ganzes als sehr heterogen und kleinräumig unterschiedlich zu bezeichnen. Dies gilt sowohl in Bezug auf die Fragmentierung des Materials¹⁵⁶ als auch in Bezug auf das Verhältnis der drei Hauptkategorien in den verschiedenen Schnitten.¹⁵⁷ Aber auch innerhalb der Schnitte gibt es relevante Unterschiede. Sieben der 82 vertretenen Fundnummern (147; 163; 198; 261; 269; 338; 379) liefern zusammen bereits 133 Schlackenfragmente (40,2%). Unter diesen sieben Komplexen¹⁵⁸ sind alle diejenigen fünf, in welchen Verhüttungs- und Schmiedeschlacken gemeinsam vorkommen. Während Schmiedeschlacken, die in 17 Fundkomplexen vertreten sind, nur in einem einzigen Fall ohne Ofenwandstücke vorkommen, gibt es unter den 41 Verhüttungsschlacke führenden Fundkomplexen immerhin 17 Komplexe ohne Ofenwandstücke. Ofenwandstücke gehören offenkundig primär in den Kontext der Schmiedeschlacken (Abb. 30), korrelieren in schwächerer Form aber auch mit den Verhüttungsschlacken.¹⁵⁹ Dagegen haben Verhüttungs- und Schmiedeschlacken untereinander nur wenig miteinander zu tun. Entsprechend bilden die Fundkomplexe in der Korrespondenzanalyse eine nahezu perfekte Parabel aus (Abb. 31).

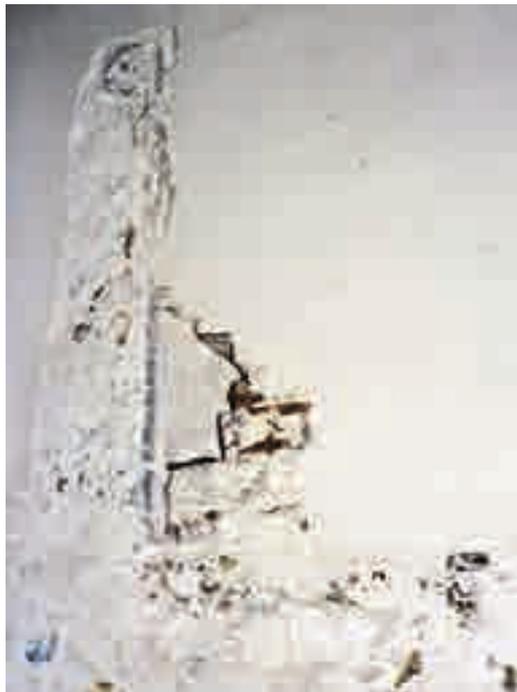
Sehr problematisch überliefert ist die zweite Gruppe bemalten Putzes (Abb. 35), an die möglicherweise noch drei Fragmente unbemalten Putzes anzuschließen sind (gemeinsam sieben Fragmente, 115,4 g). Die Matrix ist relativ weich und mit Sand und graubraunen Kieseln recht grob gemagert. Die Oberfläche auf den nicht bemalten Fragmenten ist mit beigeweißer Kalktünche gestrichen, wobei in einem Fall zwei aufeinanderfolgende Tüncheschichten belegbar sind (FdNr. 145). Bemalte Oberflächen, vermutlich in Freskotechnik, treten in altrosa, ockergelb und rotbraun auf. Die beiden größten, in Altrosa bemalten Putzfragmente Abbildung 35,1.2 stammen wohl aus II ps 1 (FdNr. 101), was eine Zugehörigkeit zum ersten Kirchenbau wahrscheinlich machen würde. Allerdings ist der Fundkontext fehlerhaft überliefert, Alternativen sind weder auszuschließen noch genau zu benennen, als datierbarer Befund ist nur ein einzelnes Wandstück der älteren gelben Drehscheibenware vorhanden, das allerdings eine frühe Datierung stützen kann. Die beiden Kleinfragmente mit Spuren ockergelber und rotbrauner Bemalung (FdNr. 035; Abb. 35,3.4) sind Streufunde aus Fläche 0–1 in Schnitt 1 und stammen damit in jedem Fall aus modernem Fundkontext. Die drei unbemalten Fragmente kommen aus II brs 2, III agr 1 und IV pl 2. Das Fragment FdNr. 192 aus III agr 1 ist reduzierend verbrannt (und kann daher nicht sicher an die Gruppe angeschlossen werden), was einen Hinweis auf den zweiten Kirchenbau darstellen könnte – genau wie der Fundort

- 34 Putzfragmente EG 1 aus IV pl 2 (FdNr. 145). Die drei grau bemalten Fragmente rechts sind Lesefunde aus Schnitt 1, Fl. 0–1.
- 35 Bemalter Putz (EG 2), möglicherweise Rest einer Ausmalung von Bau I.
- 36 Zugemauertes Fenster in der Kirchensüdwand mit Spuren von Renaissance-malereien. Foto aus der Zeit der Renovierungsarbeiten, September 1982.

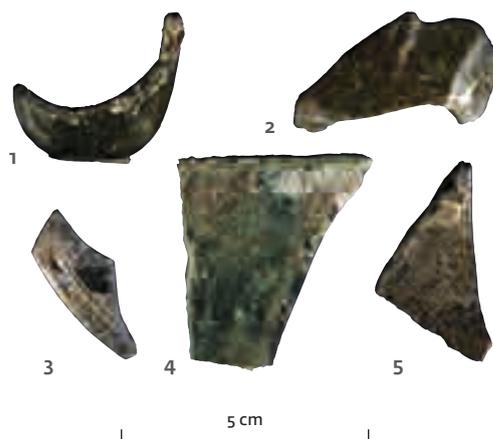
40 Fragmente von Hohl- und Flachgläsern aus St. Michael. 1 Lampenboden (FdNr. 157). 2 Fragment einer Rippenflasche/eines Kuttrolfs mit Fußring (FdNr. 057). 3 Randstück einer farblosen Butzenscheibe (FdNr. 001). 4–5 Fragmente rautenförmiger Flachgläser mit Kröseln (FdNr. 010 und 406).

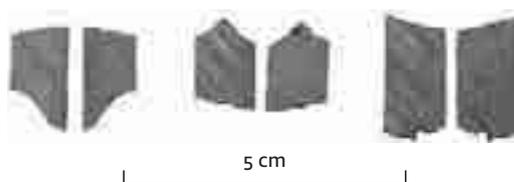
44 Bearbeitete Knochenplättchen, vermutlich zu einem frühmittelalterlichen Kästchen gehörige Beschlagfragmente. V. links FdNr. 164; 151; 152.

Die nächsten drei – bzw. wahrscheinlich vier¹⁸⁵ – Fragmente gehören ganz offensichtlich zu einer einheitlichen Gruppe. Es handelt sich um zwischen 1,3 und 1,5 mm starke und 10 bis 11 mm breite gesägten Knochenplättchen unterschiedlicher Länge und unterschiedlicher Bruch- oder Abarbeitungsspuren an den Enden (Abb. 44). Alle drei Plättchen tragen diagonal verlaufende, vermutlich ausgefeilte Rillen, alle drei besitzen einen geraden, etwa im Winkel von 75 bis 80 Grad abgearbeiteten Abschluss, FdNr. 151 zeigt auf der gegenüberliegenden Seite einen pfeilförmigen Abschluss, FdNr. 152 ist auf der Gegenseite an einem Nietloch ausgebrochen. Beinerne Leisten mit Diagonalriefen tauchen bereits an frühmerowingischen Kämmen auf, plausibler ist jedoch die Zugehörigkeit zu einem mit geometrisch verzierten Beinplättchen beschlagenen Kästchen, eventuell einem

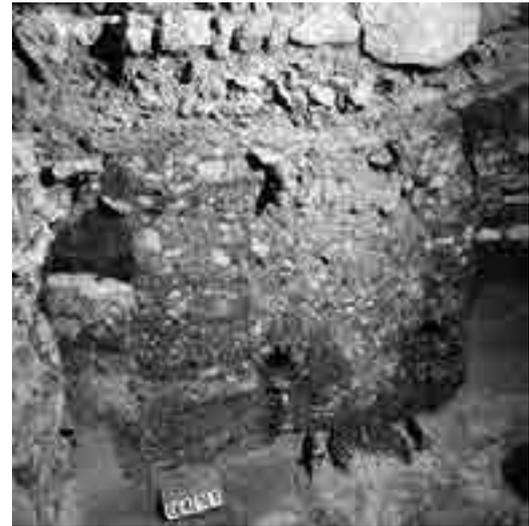
46 Schnitt 7/2, Profil 31 Südteil, von Osten. Deutlich ist der Unterschied zwischen der ungestörten geologisch-vorgeschichtlichen Stratigraphie im Norden von 1 ib 2 und der gestörten Stratigraphie (Vg gr 3?) im Süden des Grabs zu erkennen, aus welcher das Pfahlloch Vg pfl in die Tiefe ragt.

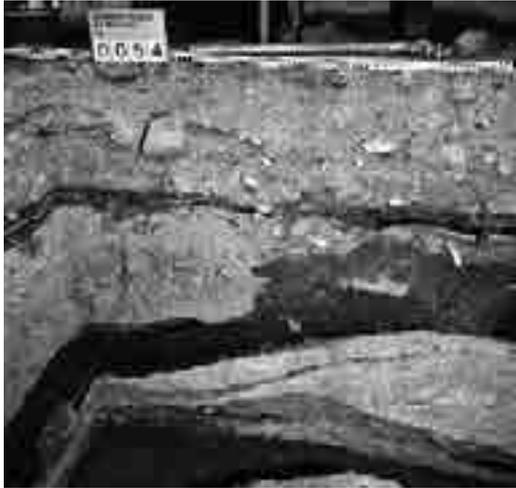
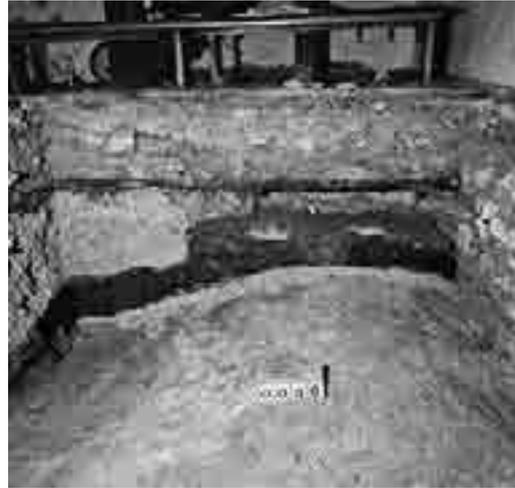
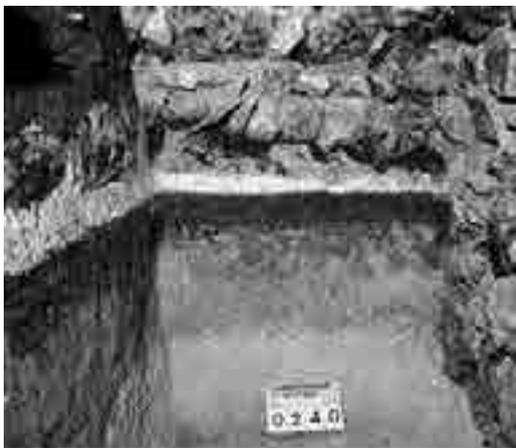
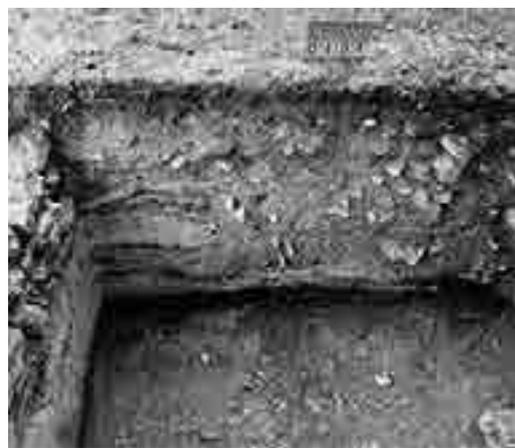
50 Schnitt 1, Profil 1, Südteil, von Osten. Zwischen den humosen Schichten Vg ks 1 (ganz unten) und A ks 1 (Mitte) die teils lagig ausgebrachten, teils wallartig angeschütteten, tuff-sanddominierten Aufschüttungen A as 1.

51 Schnitt 1, Profil 1, von Osten vor Ausräumung der Aufschüttung A as 1.

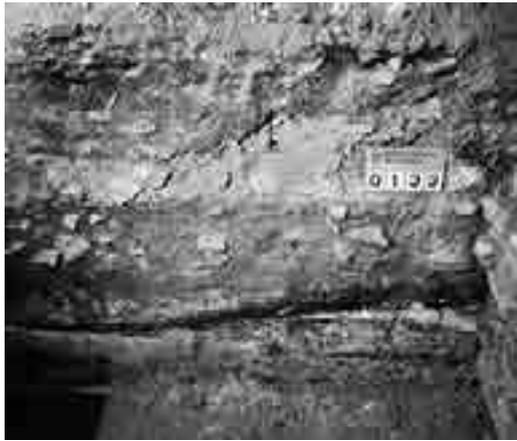
55 Schnitt 6, Profil 9, Nordteil, von Osten. Die im Süden nur etwa 5 cm starke humose Deckschicht A ks 2 nimmt am Hügelfuß auf 25 cm zu und erreicht damit das Maß der Abdeckung des Westhügels.

humosen Bändern bedeckt. Abbildung 55 zeigt am Beispiel des Osthügels den Übergang zwischen den Zonen.

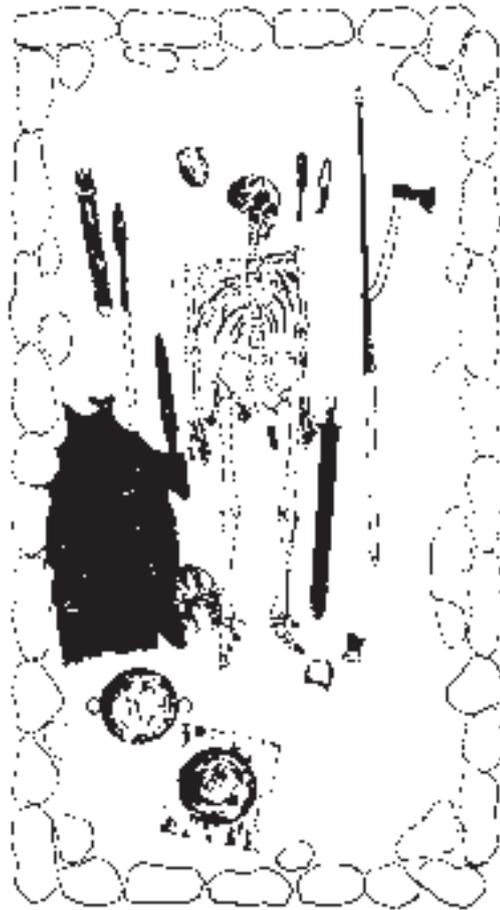
62 Reihengräberfeld
Gammertingen, Plan
des „Helmgrabs“ nach
Adolf Rieth.

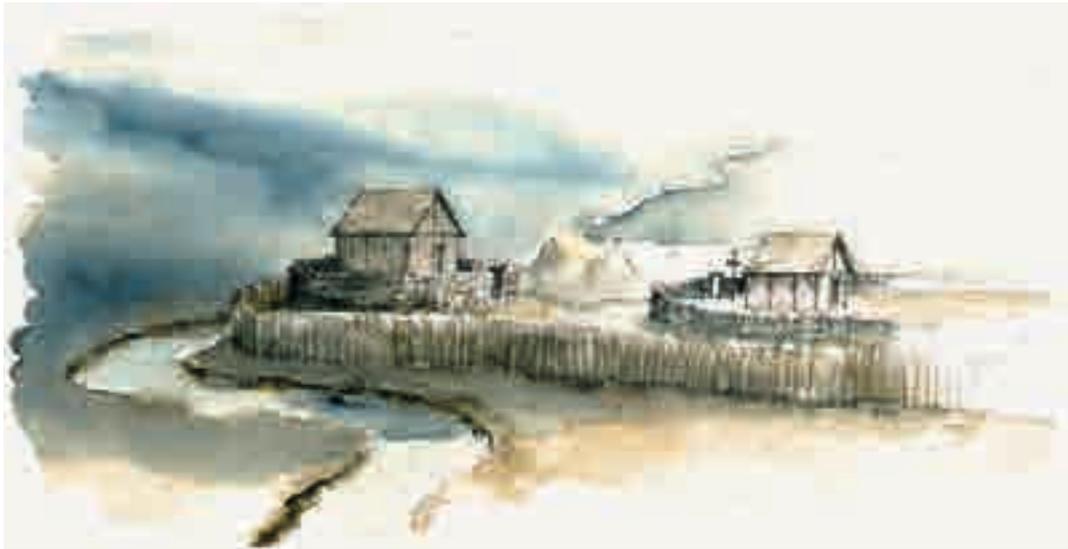
64 Hypothetische Rekonstruktion der Niederungsburg in Phase A (920/30 oder früher), Ansicht von Norden. Zweiteilige Flachmotte mit herrschaftlichem Wohnbau auf dem Osthügel (links) und möglicherweise sakralem Pfostenbau auf dem Westhügel (rechts).

Für die hypothetische Rekonstruktion der Niederungsburg in Phase A (Abb. 64) gehe ich analog zur „Kernmottenphase“ auf dem Husterknupp (vgl. S. 87) von einem zweischiffigen, eingeschossigen Holzbau von etwa 6,5 m × 6,5 m aus,²⁴⁸ für den Pfostenbau auf dem Westhügel wähle ich die Rekonstruktion als einschiffiges Saalkirchlein von etwa 6 m × 4 m Größe.²⁴⁹ Aufgrund der plateaubegleitenden Pfostensetzungen auf dem Westhügel sind die

schwer rekonstruierbare mehrschiffige Anlage. Die Pfahlstellung A pfl wird in Abbildung 64 spekulativ als Standort eines großen Holzkreuzes interpretiert, die Pfosten A pl 2–4 als Teile einer Palisade mit Tor zwischen A pl 3 und 4.

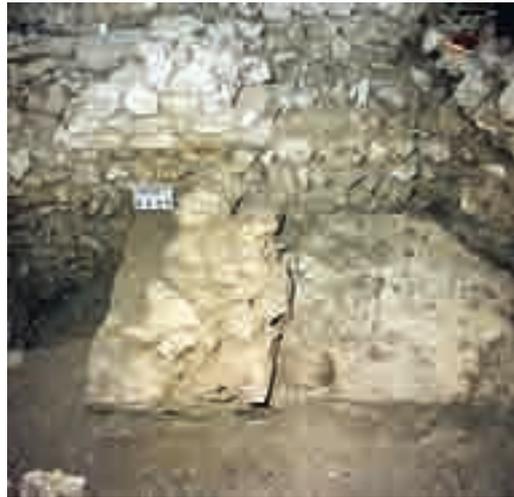
65 Schnitt 8, Fläche 6, Ostteil, von Norden. Untere Lagen der Trockenmauer B am, welche die humose Unterfüllung B ps 2 (links) gegenüber dem zwischen den Hügeln der Flachmotte gelegenen „Graben“ (rechts) abstützt.

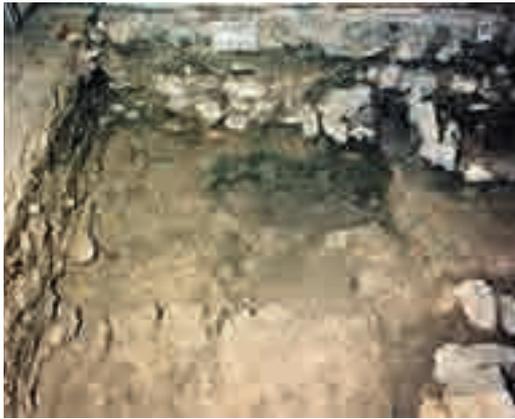
66 Schnitt 2, Fläche 8, Westteil, von Süden. Im westlichen Teil unter der Abbruch- und Planierschicht I ps 1 sind die ersten Steine des Fundaments B fm zu erkennen.

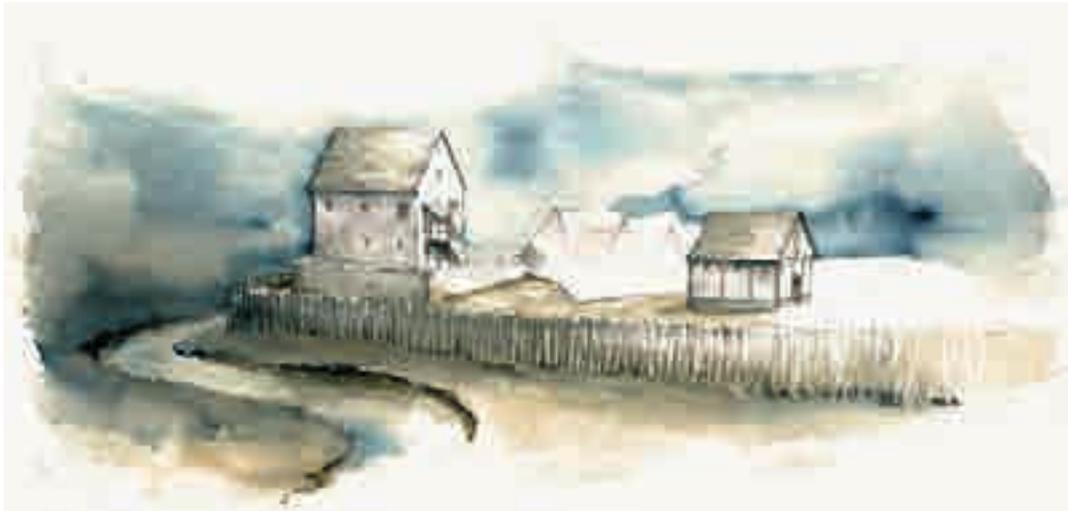
69 Hypothetische Rekonstruktion der Niederungsburg in Phase B (950/960 oder früher), Ansicht von Norden. Zweiteilige Flachmotte mit herrschaftlichem Wohnbau auf dem Osthügel (links) und vermutlich sakralem Schwellenbau auf dem Westhügel (rechts).

Anpassung ihres Stammsitzes an die neuesten Entwicklungen, indem sie den Steinbau auf der Niederungsburg einführt. Dies geschieht, eine kurze Chronologie vorausgesetzt, in der Zeit um 950/960, aber auch eine frühere Zeitstellung wäre denkbar. Für die Rekonstruktion (Abb. 69) gehe ich davon aus, dass der Übergang zum Massivbau mit der Errichtung eines zeitgemäßen Wohnbaus beginnt, welchen ich in Analogie zu den zeitgleichen adeligen Steinbauten in Osterode-Düna (Lkr. Osterode, Niedersachsen) und Dreieich-Dreieichenhain (Lkr. Offenbach, Hessen) als zweigeschossiges Gebäude mit Hocheingang rekonstruieren möchte.²⁶¹ Zu den Dimensionen eines möglichen Baus ist aufgrund der fehlenden Baubefunde nichts zu sagen. Aus topografischen Gründen wird man die in Düna festgestellten Grundmaße von 11 m × 8 m in der Tendenz aber eher als Maximalwert ansetzen.

Auf dem Westhügel haben wir nun eine neue, vermutlich gegenüber der Vorgängerin vergrößerte Kapelle (vielleicht 9 m × 6 m?), aus Fachwerk auf steinernen Schwellfundamenten errichtet. Die in Phase A möglicherweise bestehende Einfassung des Hügelplateaus mit Zaun und Tor (?) existierte in Phase B nicht mehr, möglicherweise wurde sie im Zuge der Neubebauung des Westhügels aufgegeben, vielleicht auch ersetzt durch eine im archäologischen Befund schlechter sichtbare Form der Einfriedung, z. B. durch eine Hecke. Die – wie das Wohngebäude nicht im Befund nachgewiesene – Außenbefestigung kann nur hypothetisch rekonstruiert werden. Sie wurde in der Rekonstruktionszeichnung weiterhin als Palisade rekonstruiert, der durchaus ein Graben

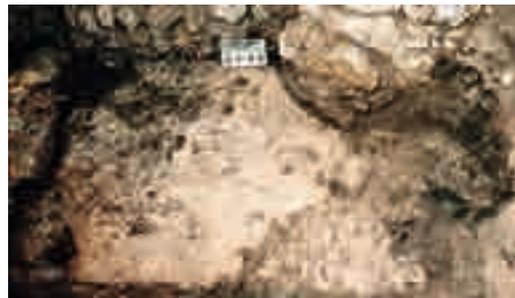
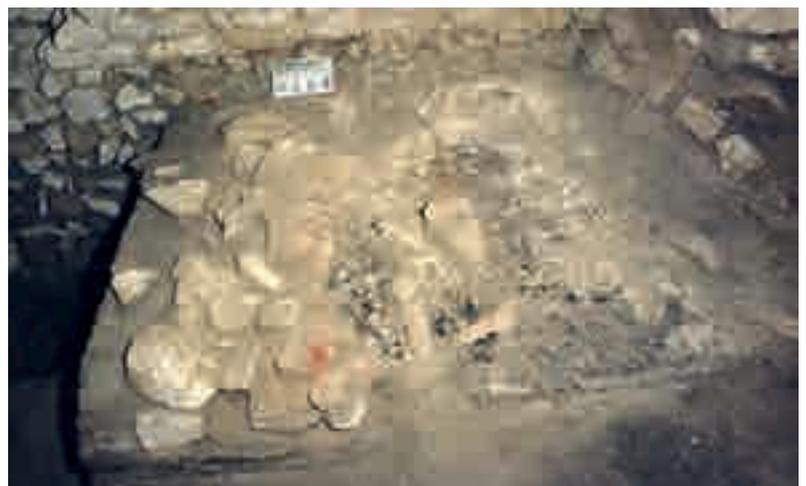
71 Schnitt 8, Fläche 6, Westteil, von Norden. Um die Grube I gr 1 gruppieren sich die Staken I pfl 1, welche einen über der mutmaßlichen Sumpfgube errichteten Witterungsschutz getragen haben könnten.

72 Schnitt 8, Fläche 5, Ostteil, von Norden. Innenraum des verfüllten Kalkofens (zweite Betriebsphase). Über die rotgebrannten Kalksteine der älteren Trockenmauer B am ziehen die sich weit nach West ausdehnenden, feinlagigen Kohle- und Asche(?)schichten I brs 2.

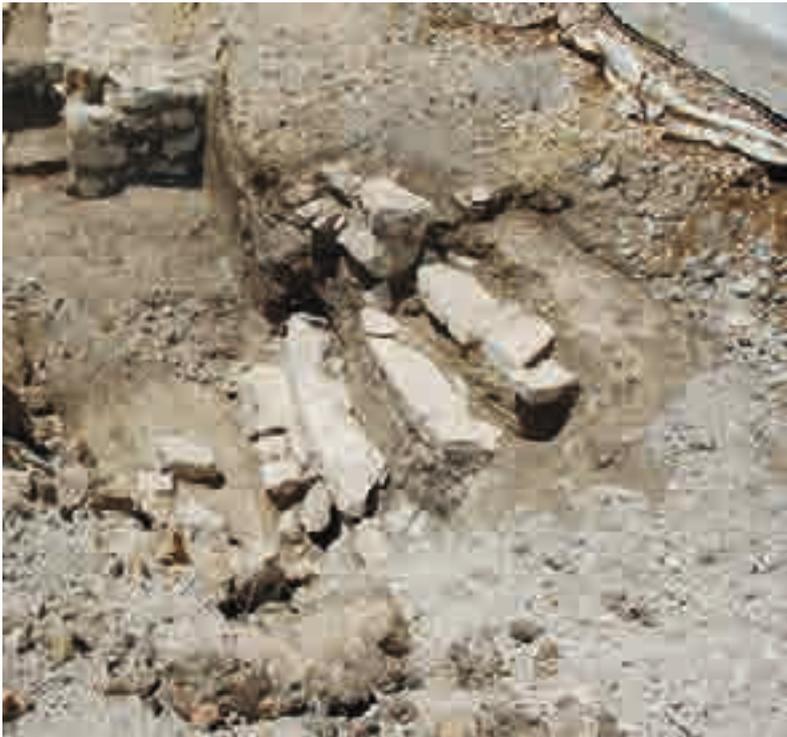
73 Steintreppe südlich des heutigen Chors, vermutlich baustellenzeitlicher Aufgang auf den Osthügel. bzw. zum oberen Teil des in den „Graben“ gesetzten Kalkofens, Blick von Osten. Unmittelbar hinter der Treppe möglicherweise Reste der die Ausbauphase des Osthügels abstützenden Trockenmauer B am.

199 Bezieht man die 2010 nachgewiesene provisorische Treppe (Abb. 73) mit in die Überlegungen ein, erhöht sich die Differenz zum südlichen Vorland auf 120 cm, vgl. Anm. 269.

Nicht stratigrafisch, sondern nur interpretativ kann die bei den baubegleitenden Beobachtungen von 2010 entdeckte provisorische Treppe (Abb. 73) den beschriebenen Befunden zu Beginn von Phase I zugewiesen werden (s. u.). Möglicherweise ist westlich der Treppe, dort wo das humose Sediment lokal durch mineralische hellgraue Einschlüsse ersetzt bzw. mit diesen angereichert erscheint, sogar ein Rest des ehemaligen „Grabens“ zwischen West- und Osthügel der Flachmotte erkennbar, der hier mit Schuttschichten analog zu I ss 2 verfüllt sein könnte.

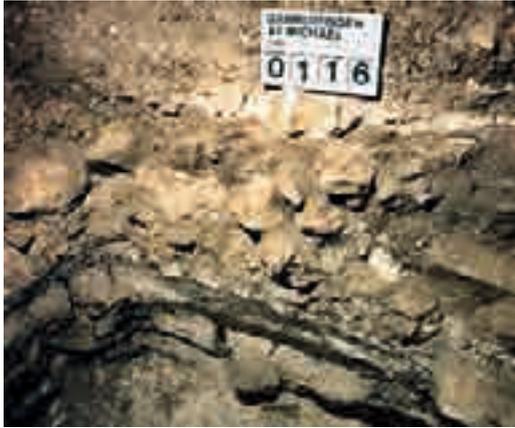
74 Schnitt 3, Profil 6, unterer Teil, von Nordwesten, vor Abbau von Schnitt 4, Detail. Im Zwickel zwischen Profil 6 und dem Ostprofil von Schnitt 3 ist die Lehmpackung I ob zu erkennen. Sie hat einen grauen Kern und ist an der Oberseite, möglicherweise aber auch an der Unterseite verziegelt.

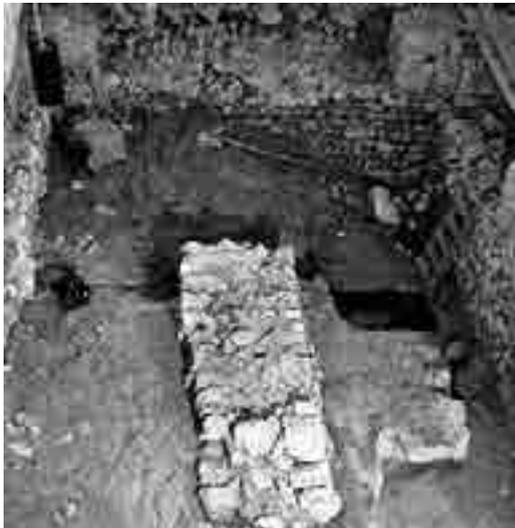
76 Die nicht ausgebrochenen Reste von I fm 1 von Westen und oben.

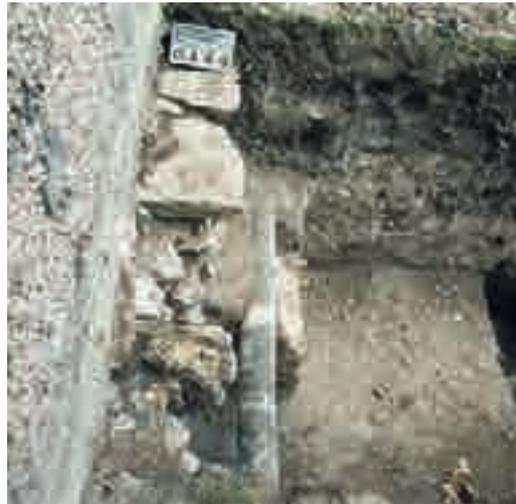
77 Schnitt 10, Blick von Osten auf den Südteil von Profil 32. Unterhalb der Fototafel ragen zwei waagrecht Steinplatten rechtwinklig aus Fundament II fm 4. Es dürfte sich um Überreste des Ostfundaments I fm 2 der ersten Steinkirche handeln, die durch Integration in II fm 4 vor dem späteren Ausbruch bewahrt wurden.

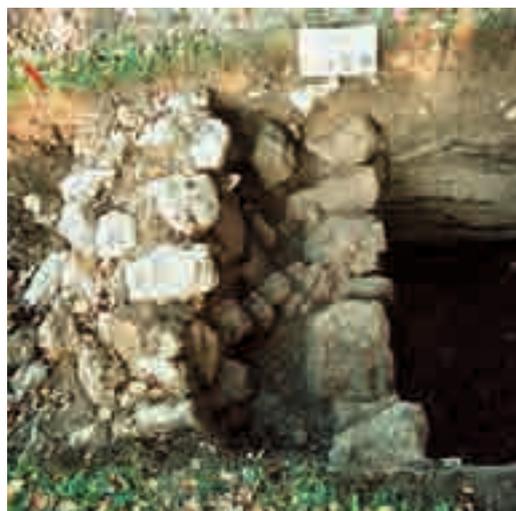
78 Schnitt 9, Blick von Westen auf die Südseite des Nordfundaments der ersten Kirche, I fm 3. Links davon die spätere Stadtmauer IIIb fm 1, deren Anlage für den Teilausbruch des Kirchenfundaments verantwortlich ist.

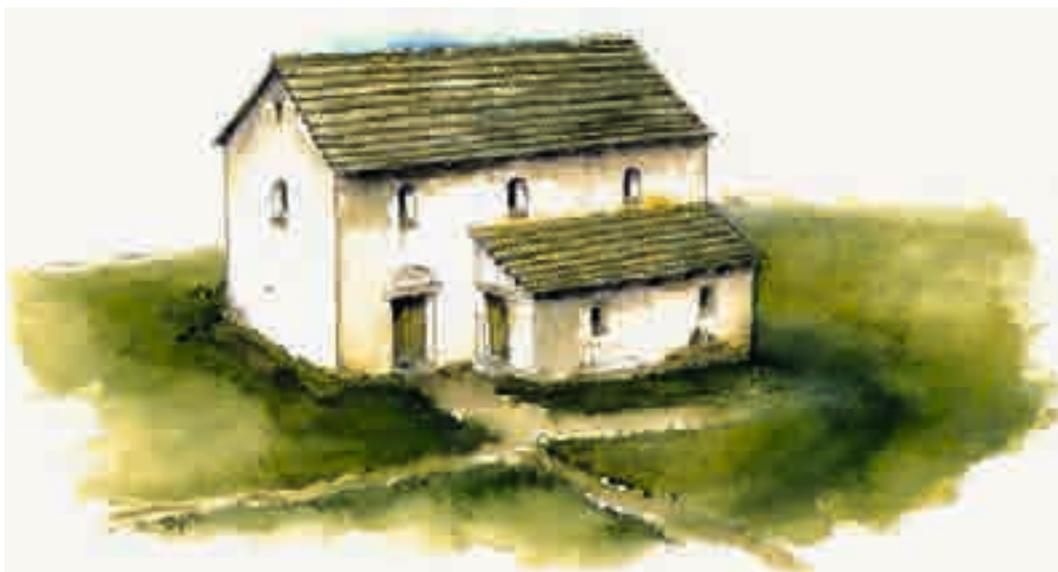
81 Rekonstruktion der Saalkirche mit Südan-
nex, von Südwesten.
Zustand in Unterphase
I Annex (ca. 1000–
1025).

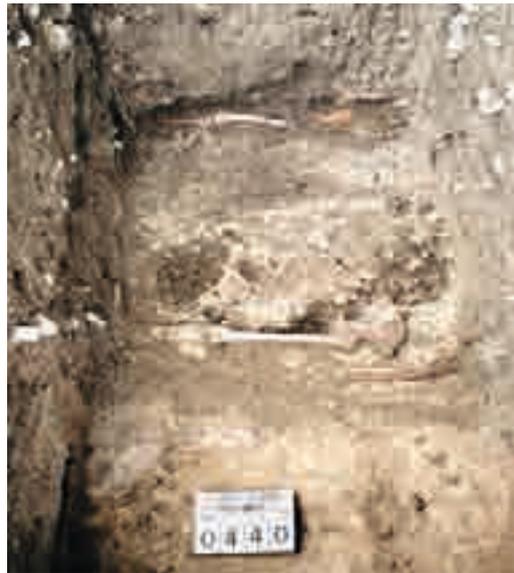
83 Schnitt 9, Fläche 3, von Norden. Im Vordergrund die gestörte Bestattung I ib 1, im Hintergrund die nur halb ausgegrabene jüngere Bestattung I ib 3. Deutlich zeichnet sich die nördliche Begrenzung der jüngeren, tiefer reichenden Grabgrube in der Fläche ab.

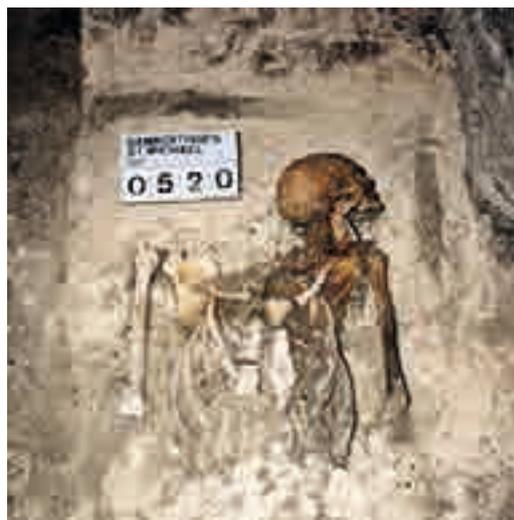
84 Schnitt 11, Detail Bestattung I ib 2, von Osten. Um den Bestatteten sind die vergangenen Reste des Sarges gut zu erkennen.

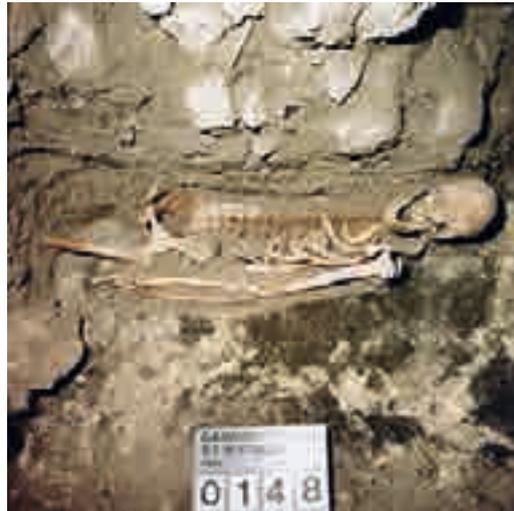
86 Schnitt 2 B, Fläche 11. Detail Bestattung II ib 1, von Norden.

Zu den Bestatteten selbst: Mit II ib 1 wurde zunächst ein knapp 70-jähriger, etwa 179 cm großer Mann bestattet, wieder mit körperparalleler Armhaltung (Abb. 86). Die Wirbelsäule des Toten weist im Hals-, Brust- und Lendenbereich schwere degenerative Veränderungen auf, dazu kommen knöcherne Auswüchse auf beiden Kniescheiben. Als besondere seltene anatomische Abweichung ist auf den *Torus palatinus*, einen Wulst im Gaumenbereich hinzuweisen. II ib 1 wurde mit ca. 65 cm Bestattungstiefe viel weniger tief bestattet als die Familienmitglieder in der ersten Kirche. Die Grabgrubengröße ist wegen der späteren Aufarbeitung der Verfüllungen durch II ib 2 nicht zu bestimmen. Auch bei der zweiten Bestattung handelt es sich um einen Mann, ebenfalls ca. 70 Jahre und 179 cm groß. Wieder ist die Armhaltung körperparallel, wobei der linke Arm direkt über dem rechten Arm von II ib 1 zu lie-

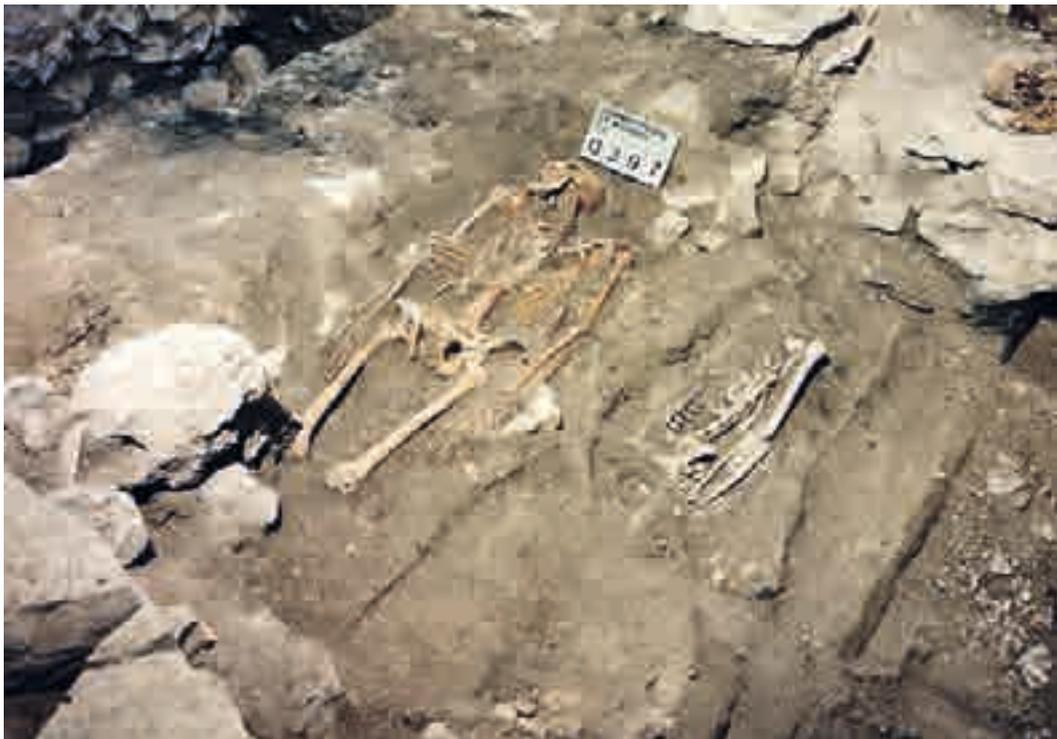
87 Schnitt 7/2, Detail Bestattungen II ib 1 (rechts, bereits teilabgeräumt) und II ib 2 (links), von Nordosten. Im Unterkörperbereich ist die dunkle, vermutlich humose Linie II ib 2 tt gut zu erkennen, wohl Rest einer großflächigen Textilie, mit der der Grabgrubenboden, einschließlich der oberflächlich freigelegten Bestattung des Vaters II ib 1 abgedeckt wurde, bevor dessen Sohn II ib 2 unmittelbar neben ihm ins Grab gelegt wurde.

gen kommt: der Tote wurde, nachdem die alte Grabgrube fast vollständig ausgeräumt worden war, direkt neben II ib 1 bestattet (Abb. 87).²⁹⁷ Die neue Doppelgrabgrube ist nun 230 cm × 160 cm groß. Die beiden Toten sind an den Armen nur Zentimeter voneinander entfernt, getrennt lediglich durch einen großflächigen Teppich, mit dem der neue Grabgrubenboden einschließlich des oberflächlich freigelegten Skeletts von II ib 1, abgedeckt worden war. Die im Tod inszenierte sehr enge Beziehung der

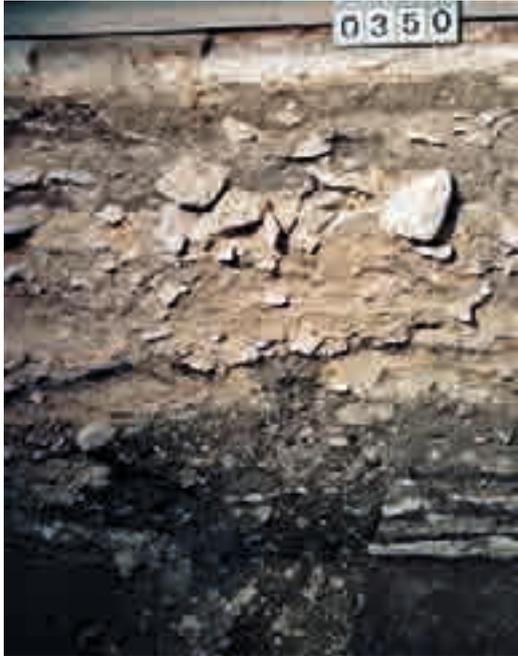
91 Schnitt 7/2, Fläche 5–6. Blick von Westen auf die lokale Brandschicht I brs 3 über dem umbauzeitlichen (?) Pfosten I pl 2.

334 Abbildung 91 zeigt nicht die vollständige Ausdehnung des Befundes. In Profil B erkennt man,

dass sich die Brandschicht auch östlich von I pl 2 fortsetzt.

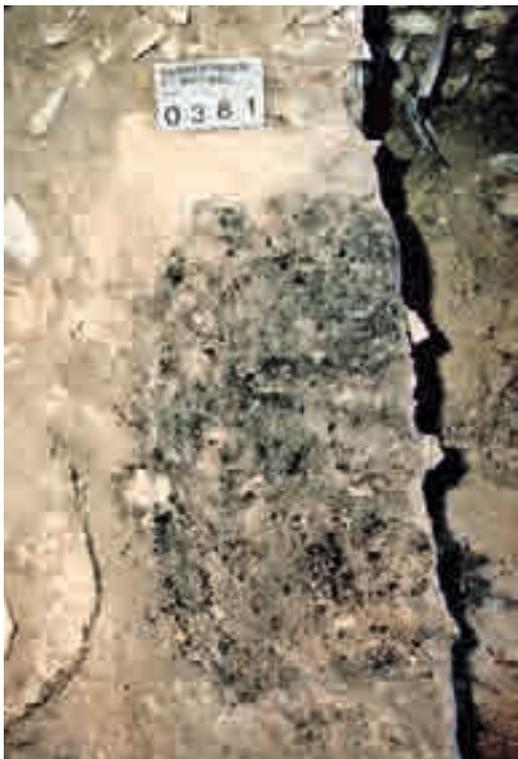
92 Schnitt 9, Profil 29. Blick von Osten auf die Rutschung I ru unterhalb Fundament I fm 3. Schwach zu erkennen auch die ebenfalls von der Rutschung betroffenen Bereiche der Feuerstelle A fs.

Die wiederverfüllte Grube zeichnet sich besonders in den oberen Bereichen durch den Gehalt an Steinschutt und Mörtel aus. Zum dritten kann am nicht ausgebrochenen Nordfundament I fm 3 ein Vorgang festgestellt werden, der möglicherweise in einem – wie auch immer gearteten – direkten Zusammenhang mit dem Abbruch steht: der Rutschungsvorgang I ru, welcher in beiden Profilen im Außenschnitt 9 für einen Versatz um bis zu 7 cm sorgt (Abb. 92). Um diesen Betrag ist das Nordwandfundament I fm 3 samt darunterliegenden Schichten gegenüber dem südlich anschließenden Sediment nach unten gerutscht: annähernd senkrecht in Profil 23 (Profil E), mit einem Fallwinkel bis zu 65 Grad deutlich flacher in Profil 29 (Profil D). Die Situation im östlichen Profil F kann nicht beurteilt werden.

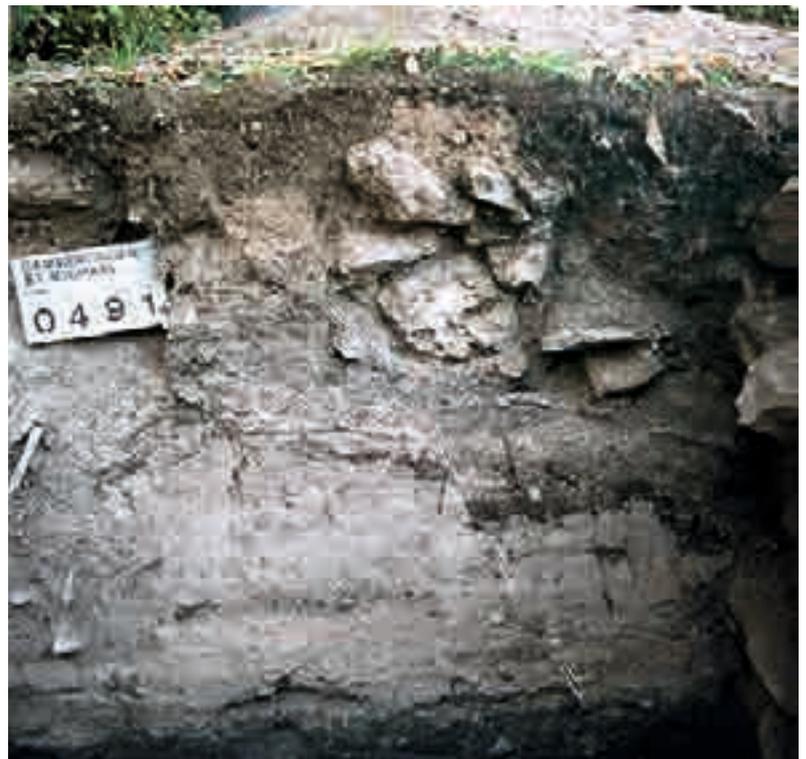
93 Schnitt 5/1, Fläche 3, von Osten. Parallel zum nördlichen Schmitttrand verläuft die mit II ps 1 verfüllte Ausbruchgrube I agr. Auf Höhe des Annexfundaments I fm 5 zweigt die Ausbruchgrube nach Süden ab, wodurch auch die nördlichsten 30 cm des Annexfundaments fehlen.

Neben der Ausbruchgrube I agr, durch welche ein größerer Teil der Fundamente des ersten Kirchenbaus ausgebrochen wurde (Abb. 93), sind drei verschiedene Schuttkomplexe dokumentiert worden, die noch nicht im Zusammenhang mit den Einplanierungsmaßnahmen zum Neubau zu sehen sind und daher noch zum Abbruch selbst gehören dürften: der auf Bereichen des teilausgebrochenen Fundaments I fm 5 verbliebene Schutt I ss 5, die bereits I ru und I gr 3 überdeckenden Schuttablagerungen I ss 6 im aufgegebenen Nordteil der ersten Steinkirche sowie die umfangreichen Schuttablagerungen I ss 4 östlich der alten Kirche, mit welchem der zwischen den Hügeln der alten Flachmotte verbliebene leichte Sattel um einen halben Meter aufgeschüttet wurde.

Von der baulichen Beschreibung der Kirche wieder zum Bauvorgang: Noch vor der gegen die neu errichteten Fundamente planierten Schicht II ps 1, welche die abrisszeitliche Ausbruchgrube I agr verfüllt (vgl. Abb. 93), aber auch das generelle Niveau erhöht, können erste
