GAMMERTINGEN, ST. MICHAEL

Auswertung der archäologischen Ausgrabungen
insbesondere unter herrschafts-, siedlungs-
und landesgeschichtlicher Fragestellung

Forschungen und Berichte
zur Archäologie
in Baden-Württemberg
Band 4

2017

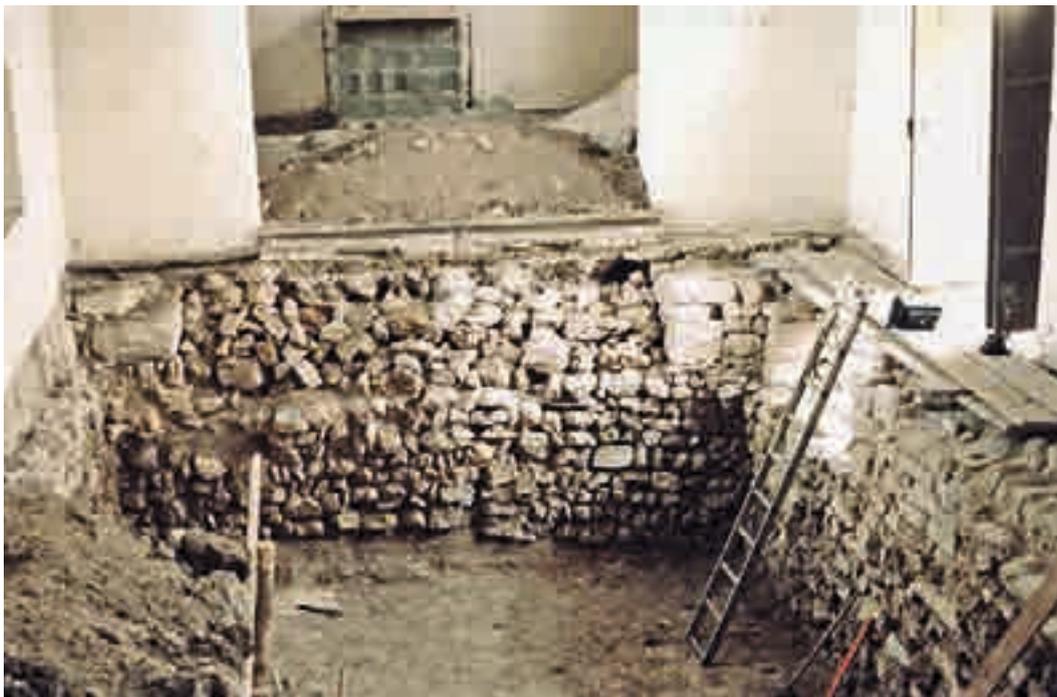
95 Blick von Westen in das Langhaus. Die meisten der sichtbaren Mauern und Fundamente gehören in die zweite Kirchenphase. Zum Chor hin bilden II fm 1 (links) und II fm 2 gemeinsam das Spannfundament, auf dem die Chorbogenpfeiler II am 1 und 8 (Letzteres über lokaler Fundamentierung II fm 10) gegründet sind. II fm 2 dient auch als Spannfundament zum südlichen Seitenschiff. Vor der Lücke zum ehemaligen Seitenturm (vor II am 1) ist der erste Arkadenpfeiler II am 2 zu erkennen, an den weiter westlich Füllmauerwerk der dritten Kirchenphase anschließt, wie es sich auch unter dem Chorbogen zwischen II am 1 und 8 findet.

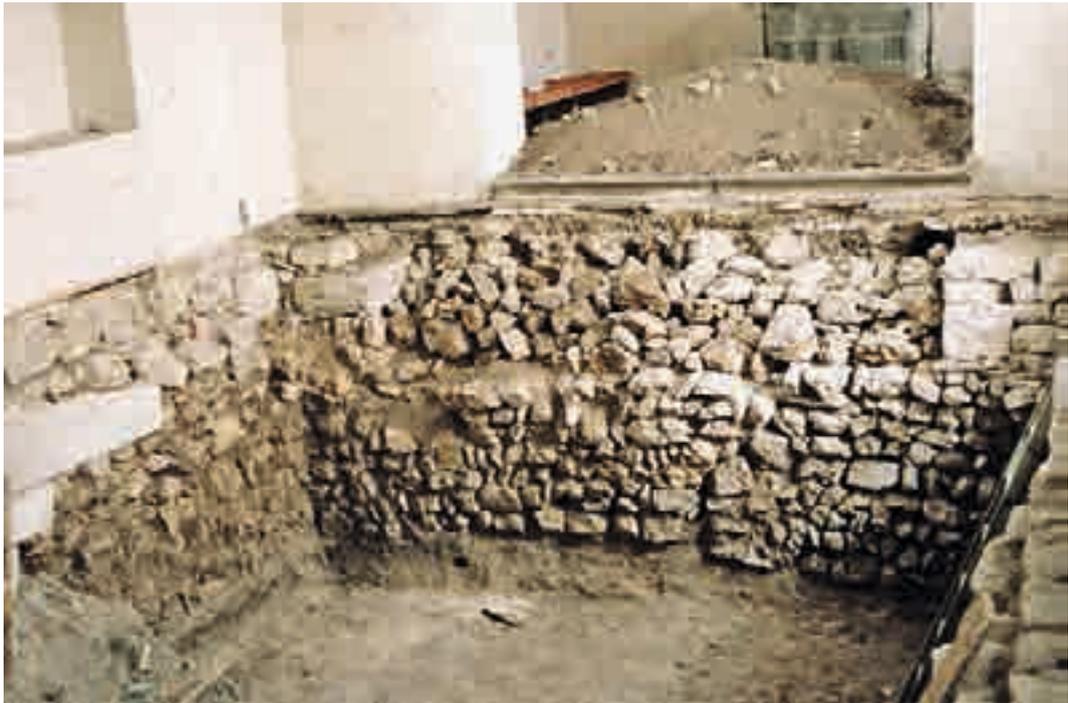
97 Blick von Westen auf das Südfundament des Seitenschiffs des zweiten Kirchenbaus (vorne) und des das Seitenschiff östlich abschließenden Turms (II fm 7–9, hinten). Aufnahme vom 28.5.2010.

und II fm 5 (Chorsüdwand, vgl. Abb. 128) im direkten Anschluss ebenfalls tiefer fundam. tiert wurden, ist der Ostabschluss des südlichen Seitenschiffs klar als Turm (Abb. 97) identifizierbar. Insgesamt weist die Kirche eine Gesamtlänge von ca. 20 m und – einschließlich Turm – eine Gesamtbreite von ca. 11 m auf.

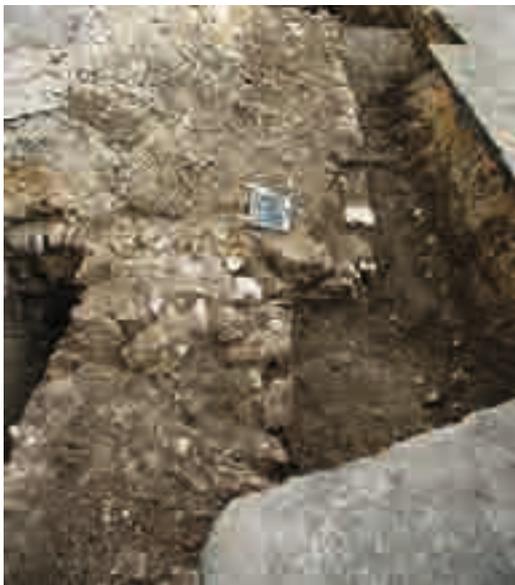
98 Außenarbeiten an der Südseite der Michaelskirche, Frühsommer 2010, von Osten. Unter dem Asphalt ist ein Paket Brandschutt zu erkennen, mutmaßlich zugehörig zum Brand der zweiten Kirche in der zweite Hälfte des 12. Jhs.

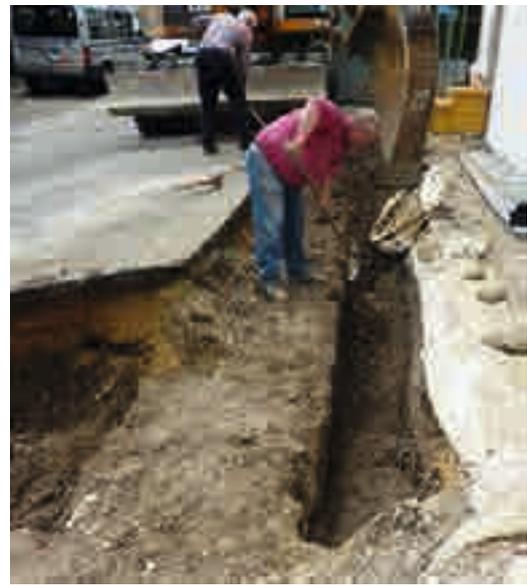
99 Schnitt 12, von Westen. Brandschutthaltige Versturzschiicht oder Ausbruchgrubenverfüllung vor dem Südfundament des Seitenschiffs. Aufnahme vom 19.10.1981.

und zum Erhaltungszustand des Seitenschiffs nur sehr eingeschränkt Informationen vorliegen, die im Folgenden kurz diskutiert werden sollen. Zwei Fotos sollen hierfür herangezogen werden: Ein 2010 privat gemachtes Arbeitsfoto zeigt – möglicherweise – den ca. 40 cm breiten Reststreifen einer Brandschicht außerhalb des südlichen Seitenschiffs. Er wird von der Ausbruchgrube des Fundaments geschnitten, seine Unterkante liegt nur wenig höher als die Oberkante des verbliebenen Südfundaments (Abb. 98). Auf der Innenseite fassen wir, wie ein Foto aus dem 1981 nicht regulär untersuchten Außenschnitt 12 zeigt, auf etwas tieferem Niveau einen bis etwa 50 cm breiten Streifen mit verkippten Hau- bzw. Bruchsteinen in ei-

ner dunklen, holzkohle- und kleinschutthaltigen Mischmatrix (Abb. 99). Hierfür sind in Ermangelung einer echten Dokumentation zwei Alternativen denkbar: Entweder wir haben hier den Rest einer auf dieser Seite breiteren und tieferen Ausbruchgrube, die abschließend mit Brandschutt verfüllt wurde. Oder es liegt eine originale Versturzschiicht vor, die vor der heutigen Kirche in späterer Zeit wieder entfernt wurde. Tatsächlich lag das Niveau im Außenbereich bis 1981 nur einen Bordstein höher als die heutige Straße (vgl. Abb. 136).

Effektiv sind beide Alternativen denkbar, vielleicht hat die Ausbruchgrubenthese wegen der teilweise eindeutigen Kippung der Hausteine, die gut zu einer schräg eingetieften Grube passen würde, die größere Wahrscheinlichkeit. Auch müsste man dann nicht von einem gegenüber dem Außenniveau tieferen Innenniveau im Seitenschiff ausgehen, was topografisch nicht plausibel wäre, aber auch nicht völlig auszuschließen ist, da eine im Verhältnis zum Hauptschiff tiefere Lage des Seitenschiffs durchaus wahrscheinlich ist (s. u.). Trifft die vorgeschlagene Deutung zu, wären im Innern des Seitenschiffs heute kein originales Bodenniveau und auch keine ungestört erhaltene Brandschicht analog zu II brs 1/2 mehr zu erwarten. Wenn es sich bei der schwarzen Schicht aus Abbildung 98 tatsächlich um ein ungestört erhaltenes Stück der Brandschicht handeln sollte, dürfte das bedeuten, dass das Seitenschiff während des Brandes einstürzte bzw. unmittelbar danach niedergelegt wurde, bevor die Schicht durch Witterungseinflüsse zerstört werden konnte. Trifft dies zu, folgt aus der gemeinsamen Betrachtung der Bilder, dass das Seitenschiff nach seiner Zerstörung – falls dies notwendig war – im Innern vom Schutt freigeräumt wurde, bevor die Reste der aufrecht stehenden Wände bis in den Fundamentbereich ausgebrochen und der Wiederverwertung zugeführt wurden.

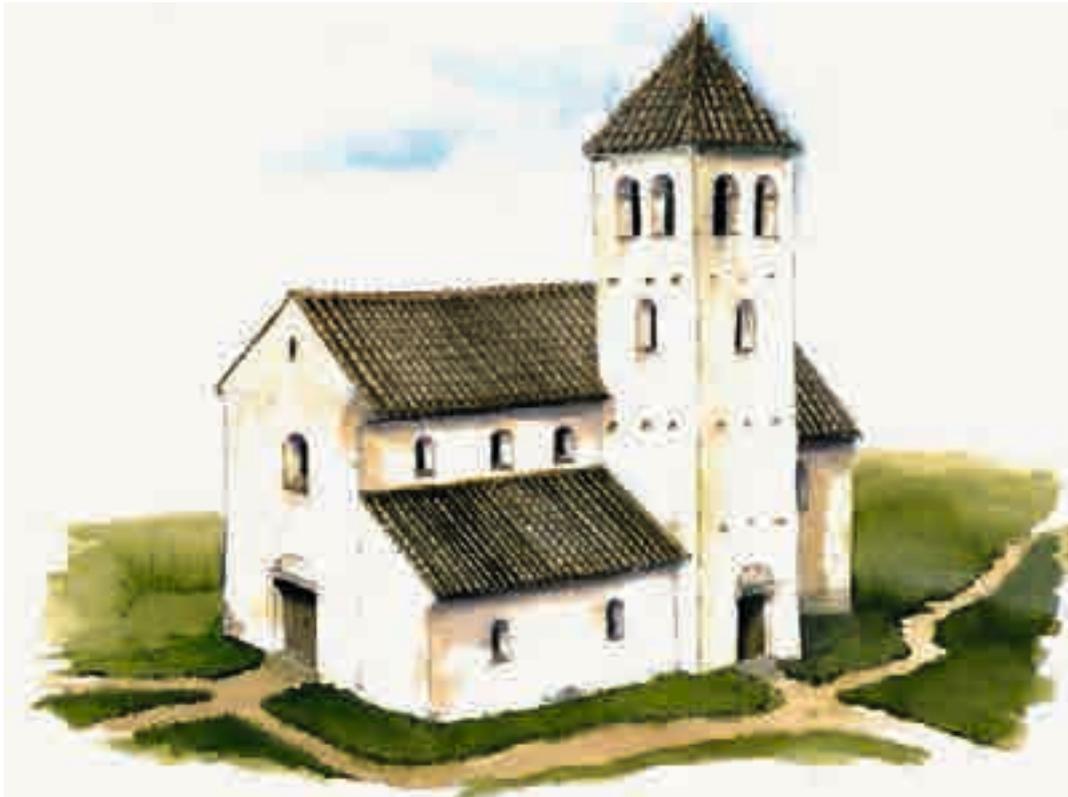
101 Rekonstruktion der zweiten Steinkirche als zweischiffige Basilika, von Südwesten, um 1025 oder später.

Rekonstruktion als eigenständiger Baukörper mit niedrigerem Dach durchaus nicht zwingend, wenngleich wohl die plausible Lösung. Alternativ wäre aber auch an ein durchgängiges Dachwerk über Hauptschiff und Chor zu denken. Die Eindeckung des Kirchenbaus mit Hohlziegeln ist bereits bauzeitlich mit hoher Wahrscheinlichkeit anzunehmen, wobei die ersten Hohlziegel orangebraun und neben größeren Zuschlägen charakteristischerweise mit Kalk gemagert gewesen sein dürften (vgl. S. 56 ff.; 116; 144). Die Kirche wies vermutlich zwei Eingänge auf. Indirekt ist durch den ca. 1,8 m breiten offenen Arkadenbogen zwischen Hauptschiff und Turm ein Südeingang der Kirche durch den Turm anzunehmen. Für einen bloßen Zugang zum Turm, sei es in eine Sakristei oder zu einem Turmaufgang, erscheint die Öffnung klar überdimensioniert: Eine aus Quadrat und Halbkreis zusammengesetzte Arkadenform angenommen, wäre der Durchlass 2,7 m hoch gewesen. Tatsächlich wurde, wie die weitere Geschichte zeigt, dieser Zugang zur Kirche in Phase III beibehalten, letztlich zeigt der heutige Osteingang immer noch die alte Position an. Dass der Zugang durch den Turm nicht der einzige gewesen sein dürfte, ergibt sich aus den konzeptionellen Änderungen in Zusammenhang mit der Erhöhung des Vorchors und der Herausstellung der hier ein-

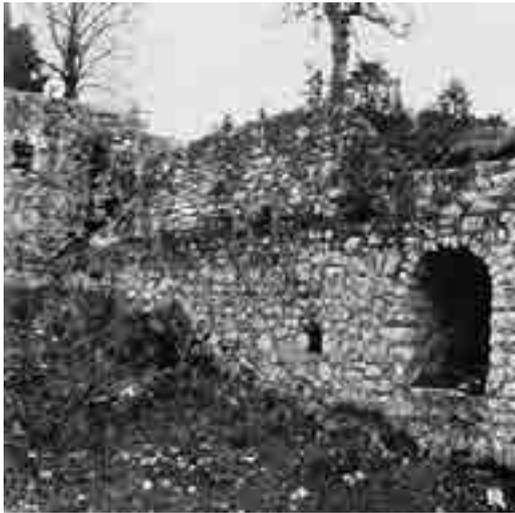
102 Burg Baldenstein („Altes Schloss“). Inneres von Südwesten. In der Südwand eine Fensternische, der Mauerabsatz für die Geschossdecke und Balkenlöcher für Deckenbalken.

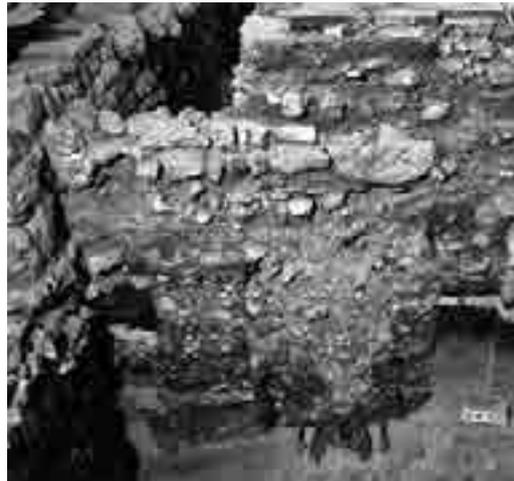
104 Schnitt 7/2, Profil 31, Südteil, von Osten. Zentral verläuft in nordsüdlicher Richtung das nachträglich an II am 2 angefügte Fundament II fm 11, welches die Erhöhung des Vorchors im Zuge der Bestattung II ib 2 anzeigt.

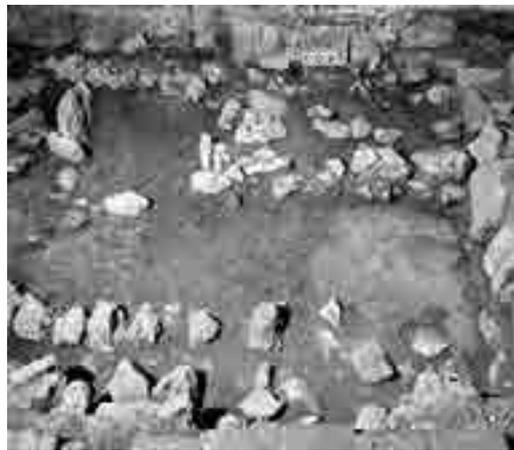
105 Schnitt 2, Fläche 6, Westteil, von Süden. An der Obergrenze der unteren Grabgrubenverfüllung II ib 2 vf1 intentionell in Reihen gesetzte Steine, die in Flucht des dort zuvor ausgebrochenen älteren Kirchenfundaments I fm 1 platziert sind.

hin von fester dunkelbrauner Erde abgeschlossen wird, steigt von Westen nach Osten deutlich an (Profil A; B), wobei gerade im östlichen Bereich auch grober Bauschutt die unebene Oberfläche prägt. In II ps 2 wurde anschließend die Bestattung II ib 2 eingebracht und gemeinsam mit der älteren, noch auf tieferem Niveau angelegten Bestattung II ib 1 zu einem Doppelgrab der besonderen Art ausgestaltet (vgl. S. 122 f.). Das Doppelgrab wurde entsprechend dem ansteigenden Verlauf von II ps 2 als schiefe Ebene verfüllt. Dabei wurde im unteren Bereich der Grabgrubenverfüllung aus dunkelbraunem lehmigen Sand (II ib 2 vf1) aus sehr großen bearbeiteten Kalksteinen eine sicher intentionelle zweireihige Steinsetzung über der älteren Bestattung II ib 1 eingebracht, vermutlich aus dem Material des ausgebrochenen, hier ursprünglich verlaufenden älteren Fundaments I fm 1 (Abb. 105). Erst nach kompletter Verfüllung des Grabs wurde dann durch den Auftrag

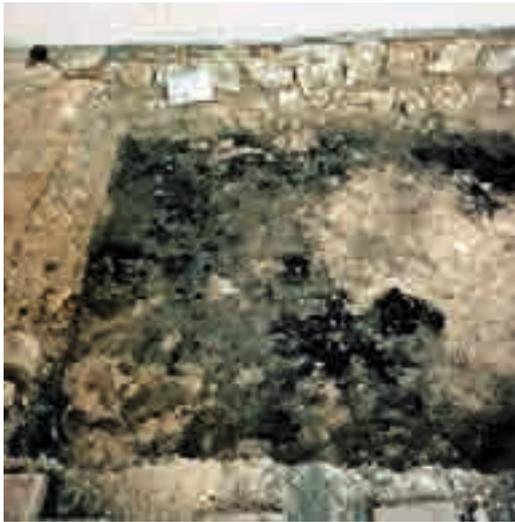
107 Schnitt 1, Westteil, Fläche 4 von Süden. Große Teile der Fläche sind mit der Brandschicht II brs 2 bedeckt, die das Ende des zweiten Kirchenbaus anzeigt.

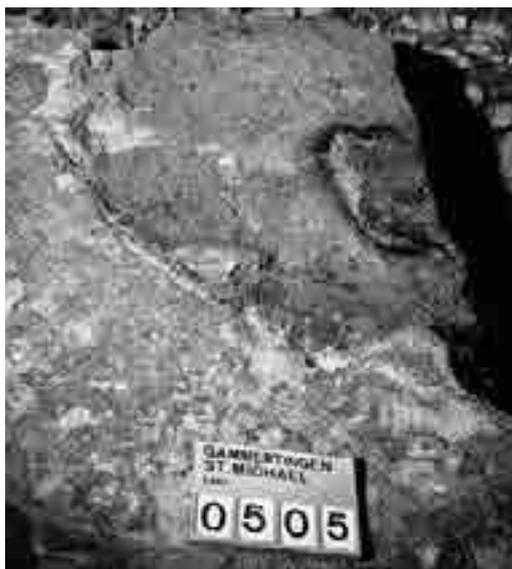
110 Schnitt 11, Fläche 7, von Norden. Verfüllte Grube III gr mit Verziegelung III vz 2 am Grubenrand. Die konzentrische Struktur in der Grubenmitte entstand vermutlich durch Schneiden des fein stratifizierten obersten Verfüllpaketes III vf 6.

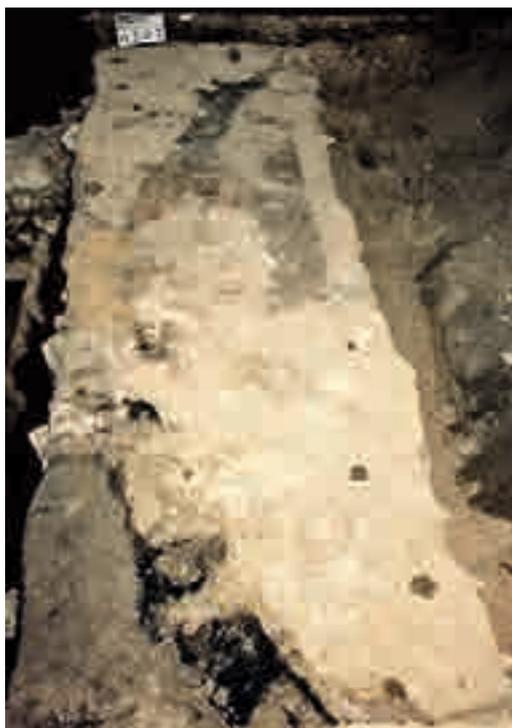
111 Schnitt 5/1, Fläche 2, von Osten. Rechts im Vordergrund die vier Stakenlöcher von III pfl 1. Links im Mittelgrund ist die stark holzkohlehaltige Verfüllung von III pfl 2 nur zum Teil sichtbar.

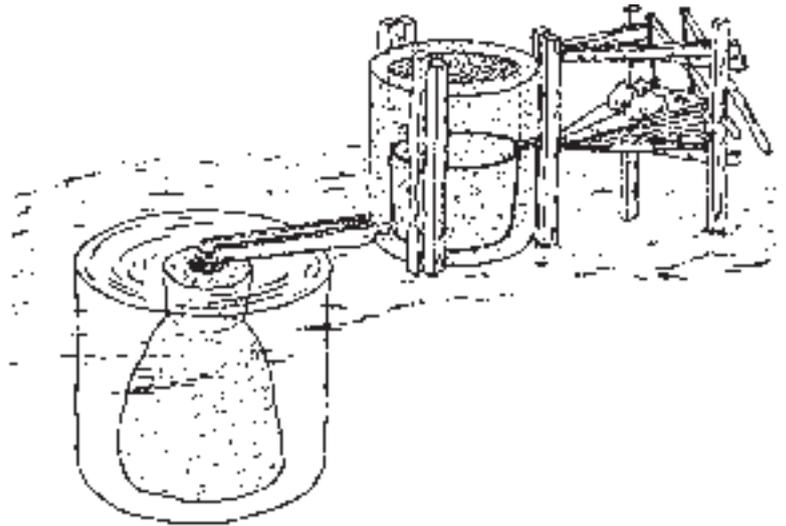
114 Rekonstruktionszeichnung einer hochmittelalterlichen Glockengussanlage nach Theophilus Presbyter.

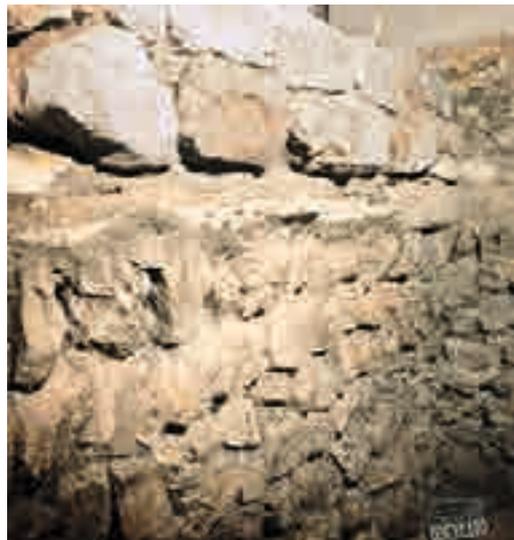
117 Schnitt 5W, Blick auf III fm 3/III am 3 und II fm 2 von Nordosten. Gut zu erkennen ist der fehlende Anschluss des Mauerwerks der dritten Phase an das ältere Spannfundament.

Wie oben ausgeführt, werden die ehemaligen Öffnungen zum Seitenschiff und zum Chorraum schon in Zusammenhang mit den Werkstattarbeiten im niedergebrannten Kirchenschiff und vermutlich zeitgleich geschlossen (zum Folgenden vgl. Plan J; Abb. 116). Alle drei Fundamente III fm 2–4 sind einlagig und bestehen aus Hausteinen und großen unbehauenen Tuffsteinen, das darüber vorhandene aufgehende Mauerwerk III am 1–3 besteht aus sogfältig hergestellten Hausteinen, die jedoch grob gesetzt und verfugt sind, worin ein Hinweis auf Sekundärverwendung gesehen werden kann. In der Kirchensüdwand springen die neuen Fundamente gegenüber dem Aufgehenden deutlich vor, die Situation an der Ostwand ist uneinheitlich. Das Ostfundament III fm 4 sowie die östliche Hälfte des Fundaments im östlichen Arkadenbogen III fm 2 sind mehr oder weniger bündig auf die darunter verlaufenden Fundamente des zweiten Kirchenbaus gegründet (Profil C; G). Das Fundament im westlichen Arkadenbogen III fm 3, angelegt auf derselben Höhe wie sein östliches Pendant, reicht dagegen nicht auf das ältere Spannfundament II fm 2 hinunter: Zwischen beiden Fundamentzügen ist flächig eine Abfolge von Schichten nachgewiesen, teils noch zum zweiten Kirchenbau gehörend, teils zu Brand und Werkstattbetrieb im Phasenübergang II/III (Abb. 117). Die nicht unterfangenen Fundamentteile von III fm 2 und 3 sind jeweils erkennbar abgesunken.

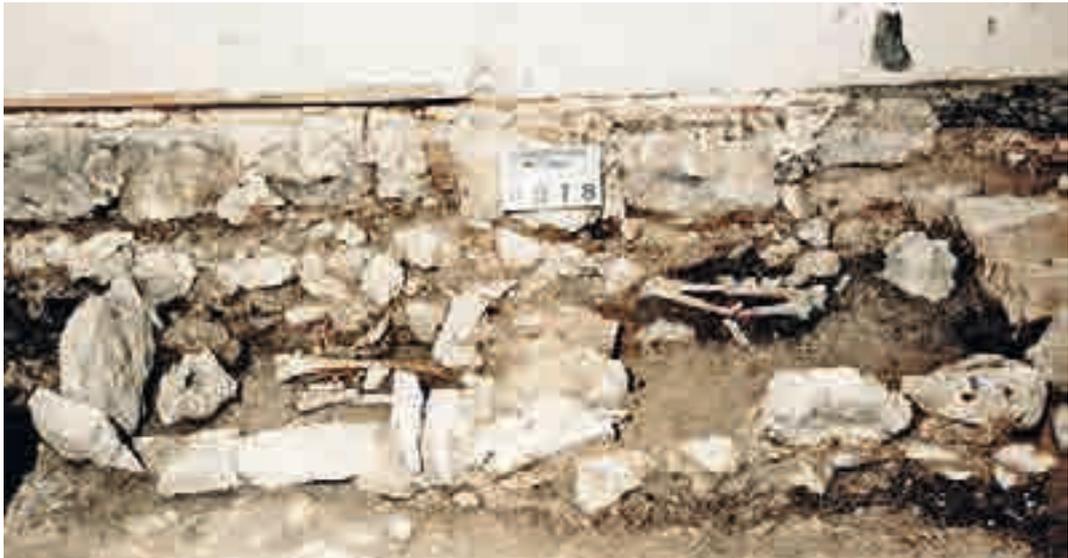
118 Schnitt 2B, Fläche 7 blau, Detail. Blick von Süden auf die Doppelsekundärbestattung III sb. Rechts III sb sk1, links III sb sk2.

stattung III sb sk1 umfasst Schien- und Wadenbeinen sowie Fußknochen eines Mannes (erwachsen oder älter), die westliche Sekundärbestattung III sb sk2 umfasst unter anderem die Schädelkalotte (ohne Unterkiefer und Zähne³⁶⁸), ein rechtes Oberschenkelbein, beide Schienbeine sowie Fragmente von Kreuzbein und Unterarmknochen einer Frau im Sterbalter zwischen 50 und 60 Jahren. Anzeichen dafür, dass der unzureichend dokumentierte Befund zweiphasig sein könnte, bestehen in der um ca. 10 cm größeren Breite der östlichen Steinkiste sowie Unterschieden im verwendeten Steinmaterial der Kammern. Auffällig ist, dass Schädelkalotte und ein Langknochen der westlichen Sekundärbestattung mit dem Mörtel der nördlichen Vermauerung verbacken waren. Aus unten näher zu erläuternden Gründen im selben zeitlichen Zusammenhang steht das zentral vor die Ostwand der Kirche gesetzte Punktfundament III fm 5. Das durch den späteren Ausbruch III agr 3 deutlich reduzierte Fundament ist auf 40 cm × 50 cm Fläche noch im Verband vorhanden, in Plan J ist darüber hinaus ein Teil der Steinschüttung in der wiedererfüllten Ausbruchgrube wiedergeben.

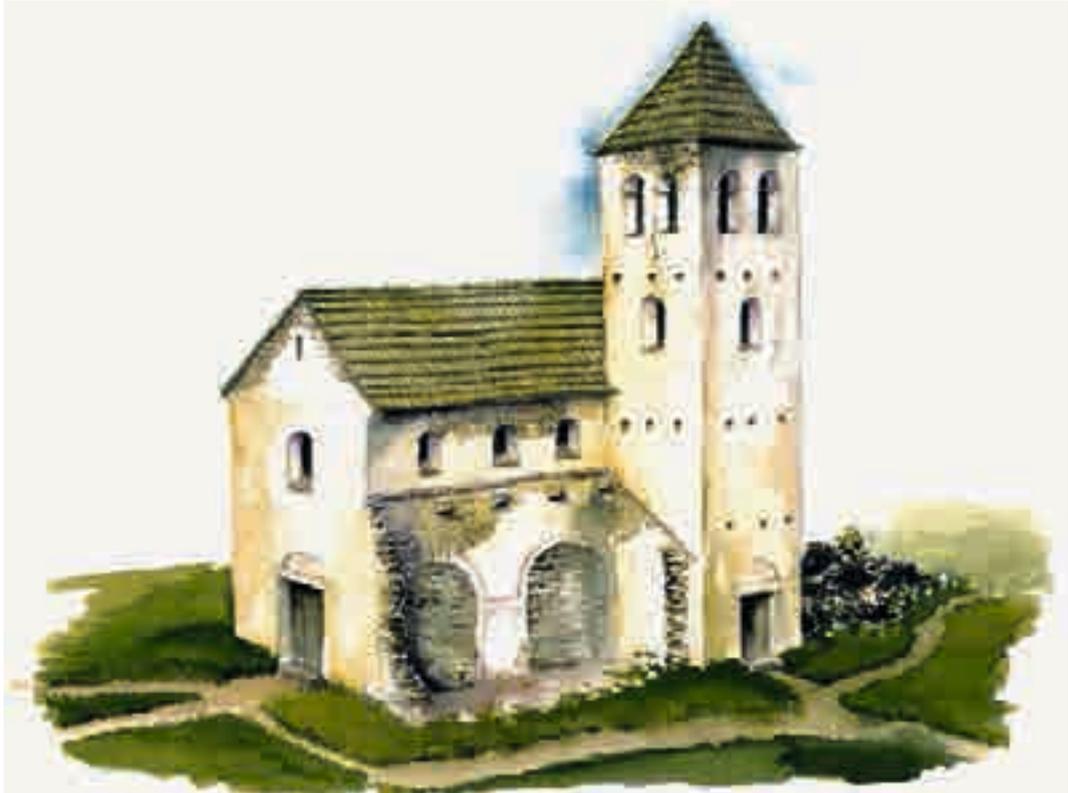
120 Rekonstruktion der dritten Steinkirche als Reduktion der brandzerstörten zweischiffigen Basilika, von Südwesten, um 1170.

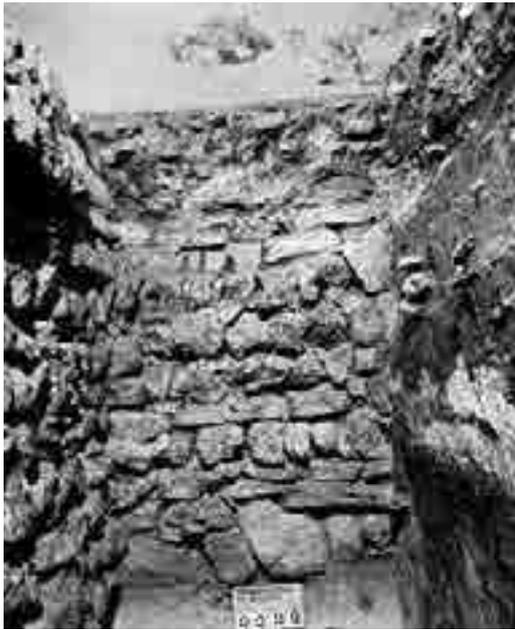
121 Schnitt 5W, Blick von Osten auf den Fundamentbereich der Kirchenwestwand. Von unten: II fm 3, II am 5 (zwei Lagen, etwas zurückgesetzt), III fm 6.

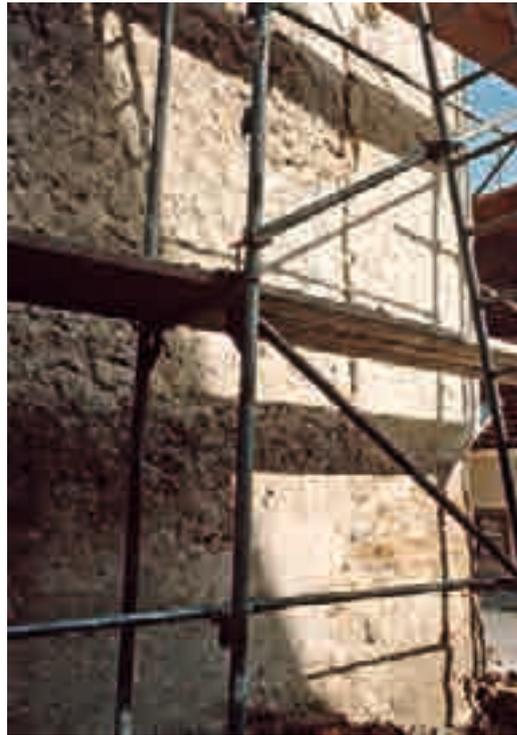
122 Südwestecke der Michaelskirche, von Nordwesten. Deutlich ist die Baufuge zwischen dem älteren Natursteinmauerwerk im Norden und der aus Backstein angefügten Süderweiterung von 1589 zu erkennen.

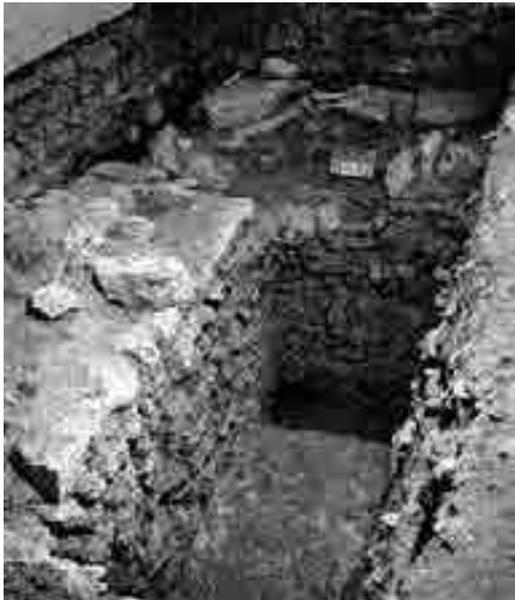
126 Schnitt 6, Südost-
ecke des Chors von
Nordwesten. Im
Bildzentrum bilden
die älteren Funda-
mente II fm 5 und 6
den Chorabschluss
der zweiten Kirche,
direkt dahinter an-
schließend gründen
die Wohnturmfunda-
mente IIIb fm 2 und
3 den Chorabschluss
des heutigen Kir-
chenbaus.

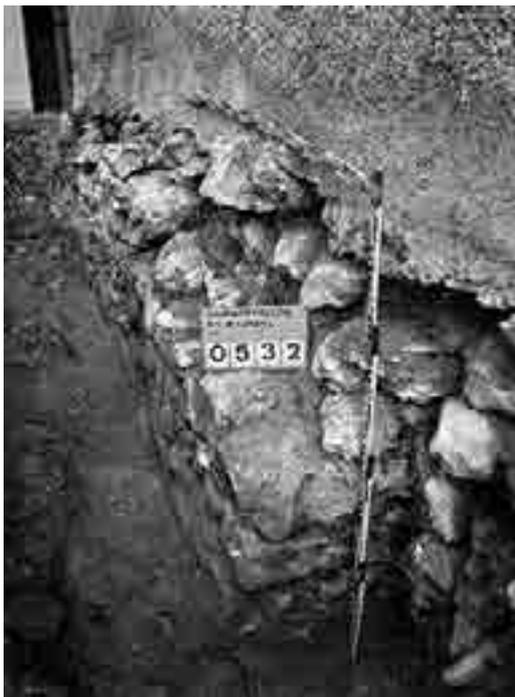
127 Nordfundament
des Wohnturms,
IIIb fm 4, mit origi-
naler Nordwestecke
im Vordergrund, von
Westen. Aufnahme
vom 15.9.1982.

Im Gegensatz zum Kirchenbau selbst lässt sich auf der bisherigen Ruinenfläche über dem Chor der zweiten Kirche intensive Bautätigkeit direkt feststellen (Plan L). Die stratigrafische Abfolge (Abb. 125) beginnt mit der Anlage mächtiger Fundamente im direkten Anschluss an die spätestens zu dieser Zeit wieder freigelegten Mauerreste des alten Chors. Das Ost- und Südfundament IIIb fm 2 und 3 sind dabei offensichtlich im Verband gemauert (Abb. 126). Die aus Bruch- und Hausteinen einheitlicher Größe sorgfältig lagig gesetzten Fundamente sind im Bezug auf Steinmaterial und -größe identisch, die formalen Unterschiede (nur IIIb fm 2 weist auf Höhe der abgebrochenen Fundamente einen Absatz auf, nur IIIb fm 2 biegt zum anderen Fundament hin ab) lassen sich ohne Weiteres mit der leicht unterschiedlichen Entfernung zu den Fundamenten des Vorgängerbaus erklären. Auch im Norden wurde dem alten Chorfundament ein gleichartiges Fundament IIIb fm 4 vorgesetzt (Abb. 127), allerdings in kleinerem

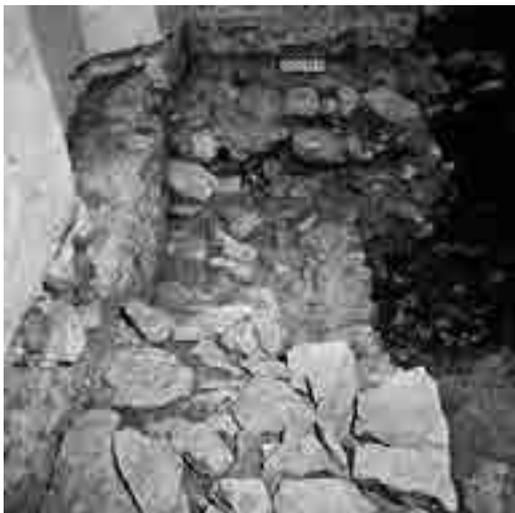
128 Schnitt 8, Funda-
mente II fm 6 (Mitte)
und IIIb fm 3 (links),
darüber die Chorsüd-
wand IIIb am 2, von
Osten. Zu erkennen
ist der Ort der bau-
zeitlich angelegten
Rampe ins Turmin-
nere, später eventuell
als Eingang ins Erd-
geschoss des Turms
weitergenutzt und
schließlich als Nische
IV? am 5 wieder ver-
schlossen.

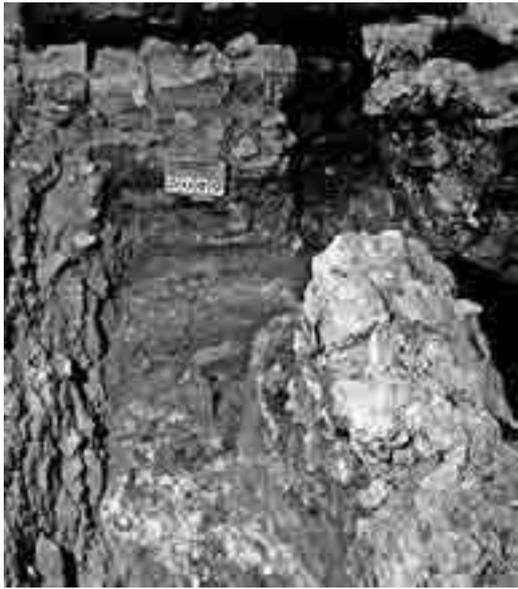
129 Schnitt 3, Fläche 8, Südteil, von Osten, mit Blick auf Profil 11. Im Hintergrund das Schwellfundament IIIb fm 5, rechts im Vordergrund die Kellersüdwand IIIb am 4 von außen. Bei der massiven Fundamentschüttung in nördlicher Fortsetzung von IIIb fm 5 handelt es sich bereits um eine zum vierten Kirchenbau gehörige Reparaturmaßnahme (IV fm 4).

Noch bevor die Gruben wieder aufgefüllt
waren, setzten weitere Bauarbeiten im Innen-
raum ein. Im Westen, im direkten Anschluss
an den dritten Kirchenbau wurde ein ein- bis
zweilagiges Schwellfundament IIIb fm 5 aus
Kalksteinen gesetzt (Abb. 129), dessen Ober-
kante bei 665,32 m ü. NN sich auf selbem Ni-
veau mit dem später eingebrachten Lehm-
boden befindet. Das Schwellfundament, das
nur eine leichte Fachwerkwand getragen haben
kann, komplettiert die drei anderen, sehr
massiven Fundamente im Norden, Osten und
Süden zu einem mit 6,15 m × 5,25 m annä-
hernd quadratischen Innenraum. Die Außen-
maße des an die Kirche angebauten Massiv-
baus sind ca. 8,3 m × 6,8 m. Die Nordhälfte
des Gebäudes wird zum größeren Teil von
einem Kellerraum eingenommen (vgl. auch
Profil H), der von den aus Bruchstein ge-
mauerten, überwiegend gegen Erde gesetz-
ten Wänden IIIb am 3 und 4 im Süden und
Westen sowie den massiven Gebäu-

in dieser Tiefe nicht erklärbar wären. Außerdem verfüllt IIIb vf 2 offenkundig nicht den gesamten Kelleraufgang, was bei Fehlen einer (späteren) Ausbruchgrube letztlich zwingend zu erwarten wäre. Die mutmaßlichen Grenzen von IIIb agr 2 im Süden, Westen und Osten können auf Abbildung 129 (Ausbruch von IIIb fm 4) und Abbildung 132 (Ausbruch von IIIb am 4) erahnt werden, die Begrenzung nach Norden ist durch die jüngere Fundamentschüttung IV fm 4 gestört.⁴¹⁸

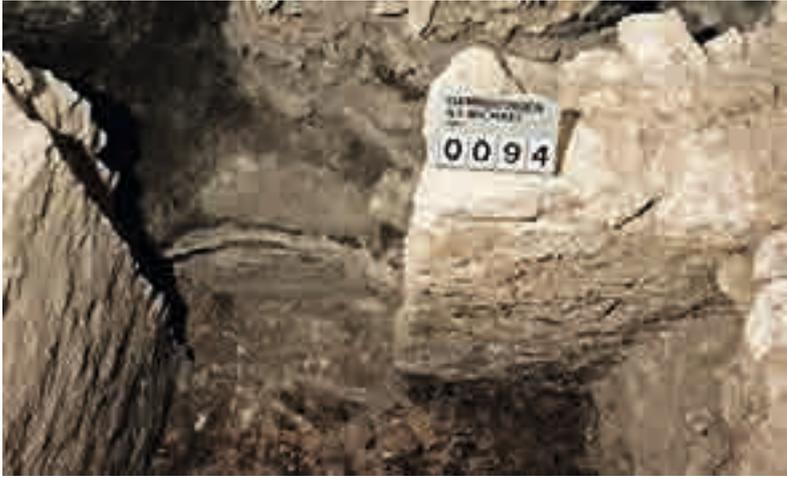
132 Schnitt 3, Fläche 9, Nordteil, von Osten. Kellerausgang: links Kellersüdwand IIIb am 4, rechts Kellerwestwand IIIb am 3, im Vordergrund der rot-braun-schwarze letzte Lehmfußboden IIIb fb. Im Ausgangsbereich ist die bereits ausgräumte Schwellgrube IIIb bg 3 zu erkennen, dahinter der Lehmunterbau IIIb ts für die erste Stufe der nach rechts wendelnden Aufgangstreppe.

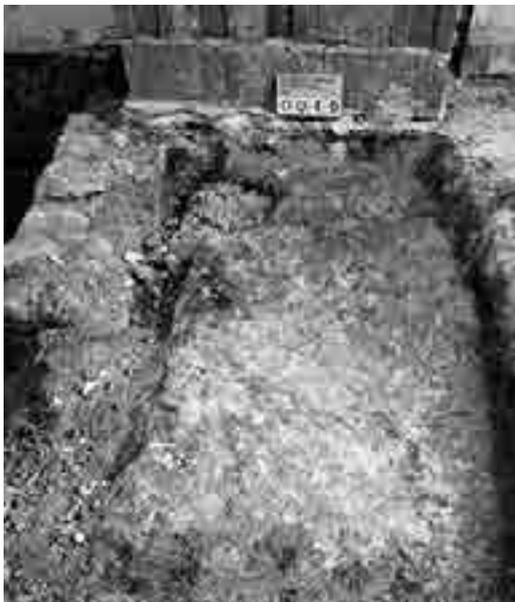
133 Schnitt 4 Süd, Fläche 1, von Westen. Im Hintergrund, vor dem modernen gemauerten Altar, ist die bereits ausgenommene Grube IIIb gr 2 zu erkennen, vermutlich die Spur eines zur Standsicherung leicht eingegrabenen Fasses.

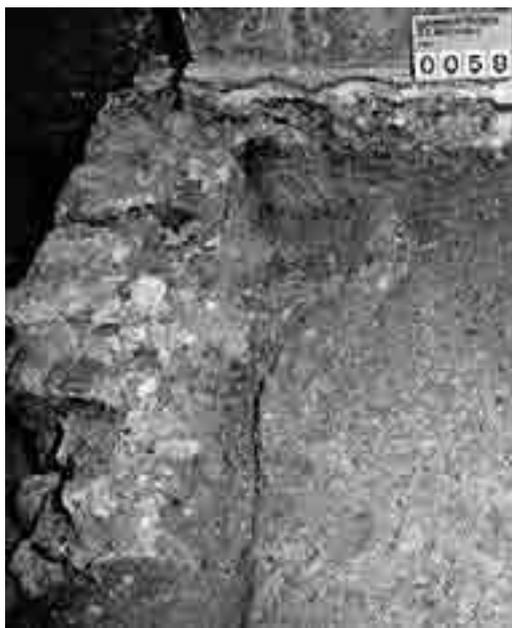
135 Schnitt 4 Süd, Fläche 1 blau, von Westen. Links die Reste der verputzten Laibung des zum dahinter liegenden Keller gehörigen Fensters IIIb fe, das genau auf das Bodenniveau im südlichen Vorraum zielt.

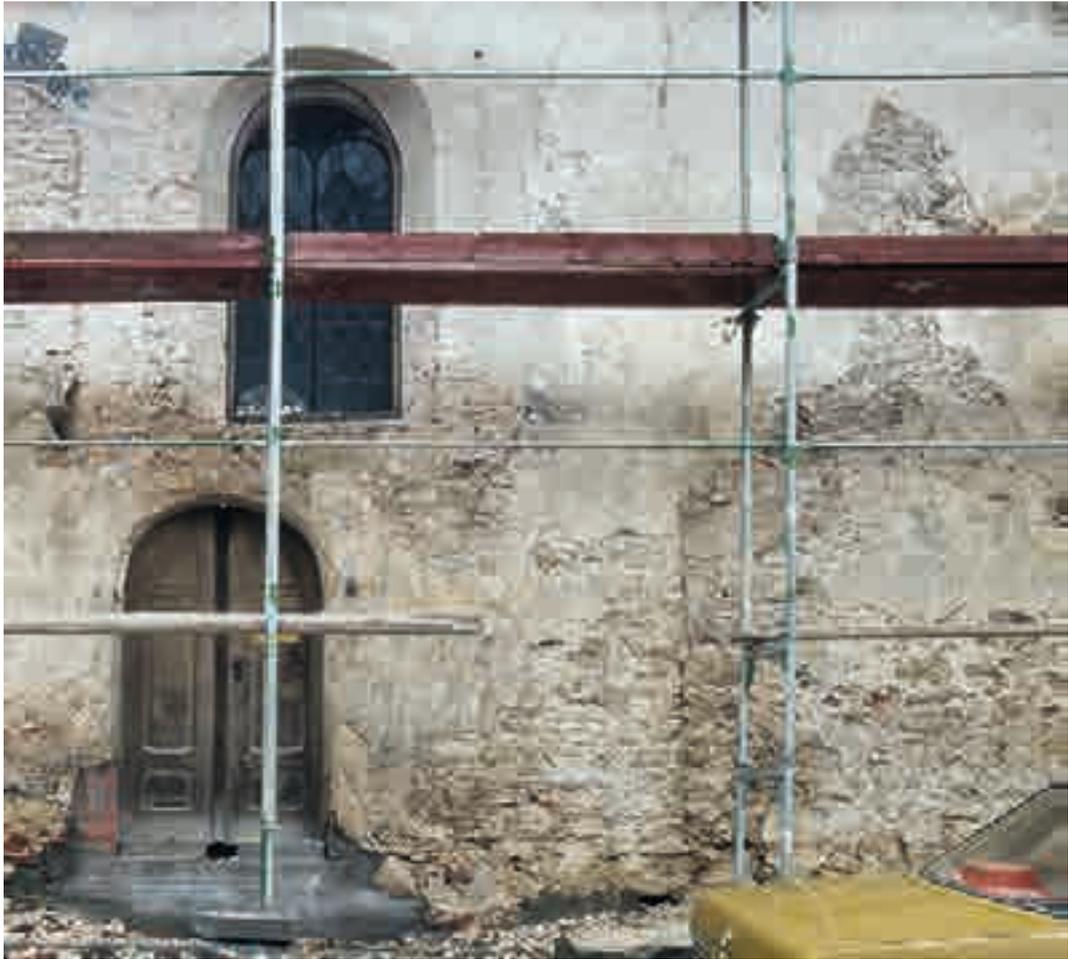
136 Ansicht der mittleren Südfassade 1981. Über dem Autoheck ist die Fuge zwischen dem Wohnturm des späteren 15. Jahrhunderts (rechts) und dem Kirchenbau von 1589 (links) zu erkennen. Aus der Bauzeit der Kirche stammen der Eingang und die zugesetzten Fenster, jeweils mit Resten von Quaderbemalung.

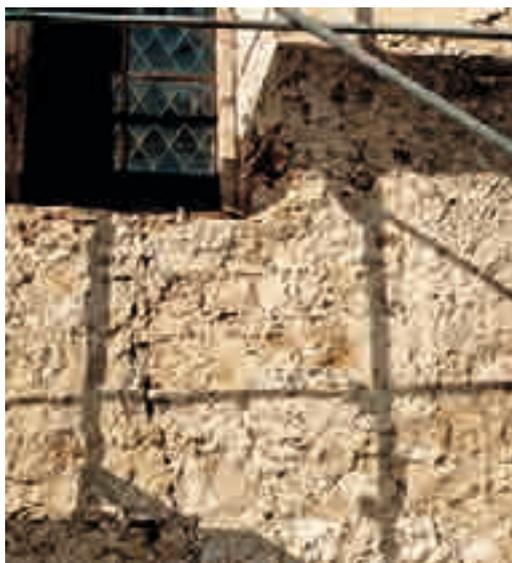
137 Vermauertes, wohnturmzeitliches Fenster auf der Chorostseite. Blick von Süden.

fiziert werden. Einschlägiger Befund ist hier ein unter anderem mit Backstein vermauertes Fenster (Abb. 137), das dem barocken Fenster, aber auch dessen am selben Ort befindlichen, jedoch weniger tief reichenden renaissancezeitlichen Vorgänger vorausgeht (vgl. Abb. 156). Die Fensteröffnung ist 1,35 m breit, die Höhe ist unbekannt. Weil die Vermauerung auf der besser erkennbaren Westseite sehr gerade gegen besser erkennbaren Westseite sehr gerade gegen besser erkennbaren Westseite gesetzt ist, wird man für das Fenster einen ausgebrochen massiven Steinrahmen rekonstruieren, wie er bei Turmfenstern des 15. Jahrhunderts ohnehin anzunehmen wäre. Damit reduziert sich die lichte Fensterbreite deutlich, vermutlich auf weniger als 1 m. Dennoch hatte das Fenster sicherlich nicht den Charakter einer Schießscharte, sondern diente regulär zur Belichtung des Innenraums. Vorausgesetzt, das Außenniveau südlich der Kirche hat sich zwischen 1500 und 1981 nicht wesentlich geändert, war das Fenster von außen nicht unmittelbar einsehbar: Bei einer Unterkante des Ausbruchs von 1,8 m über Außenniveau dürfte der lichte Fensterraum bei ca. 2 m Höhe begonnen haben. Innen war das Niveau um ca. 90 cm höher, sodass sich das Fenster auf normaler Höhe befand und gute Sicht zur Stadt hin bot.

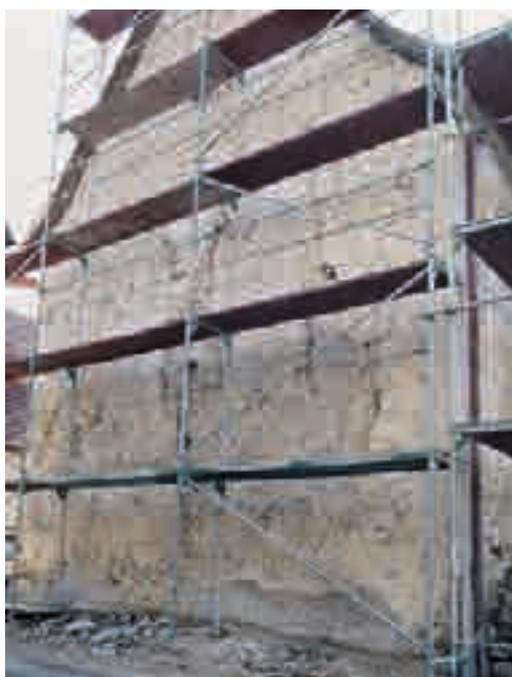
138 Blick von Nordosten auf die Chorostseite, die zum überwiegenderen Teil auf den spätmittelalterlichen Wohnturm zurückgehen dürfte. Mittig ist der vermauerte mutmaßliche Hocheingang zu erkennen.

Auf der Ostwand wurden neben der Baufuge zur vermutlich 1724 erneuerten Nordwand zwei ältere Befunde dokumentiert:⁴⁰¹ Fast, aber nicht ganz exakt mittig befindet sich eine zugemauerte, mit Quadermauerwerk eingefasste, mindestens 2,15 m hohe und lediglich 75 cm breite Öffnung mit Unterkante in 3,4 m Höhe über dem Außenniveau von 1981 (Abb. 138). Ungefähr 1,7 m nördlich davon setzt der linke Gewändestein eines Fensters an, 20 cm breit und winklig nach innen einziehend (Abb. 139). Die in der restauratorischen Dokumentation vorgeschlagene Deutung als Teil eines Blindfensters hat wohl mit der gemutmaßten Zugehörigkeit zur Kirche zu tun, deren Nordostecke bereits in 1,5 m Entfernung von der Fensterinnenkante ansteht.⁴⁰² Bei der wesentlich plausibleren Zuweisung zum ungefähr einen halben Meter weiter nach Norden reichenden Wohnturm gibt es keine konstruktiven Gründe gegen die Annahme eines realen Fensters. Ich bin geneigt, auch die zentrale Öffnung der Wohnturmzeit zuzuordnen, zumal die alternative Ansprache als Chorostfenster wegen der augenfälligen Unterschiede zu den seitlichen Fenstern sowie der untypischen Form und Gestaltung nicht überzeugt. Damit würde die heutige Chorostwand zu überwiegender Teilen, im Süden bis etwa zur Traufhöhe, auf den spätmittelalterlichen Wohnturm zurückgehen. Dabei könnte es sich möglicherweise sogar um die originale Höhe des Massivbaus gehandelt haben, die oberen Stockwerke könnten durchaus allseitig in Fachwerk gebaut gewesen sein. Folgt man der Zuweisung der im Bild sichtbaren Mauern zum Wohnturm, ließe sich die schmale hohe Öffnung in der Mitte der Ostwand gut als alter Hocheingang interpretieren. Dem nördlichen Fenster dürfte neben der Beleuchtung des dahinter liegenden Raums wohl auch Wehrfunktion zugekommen sein: Mit seiner niedrigen Unterkante (die lichte

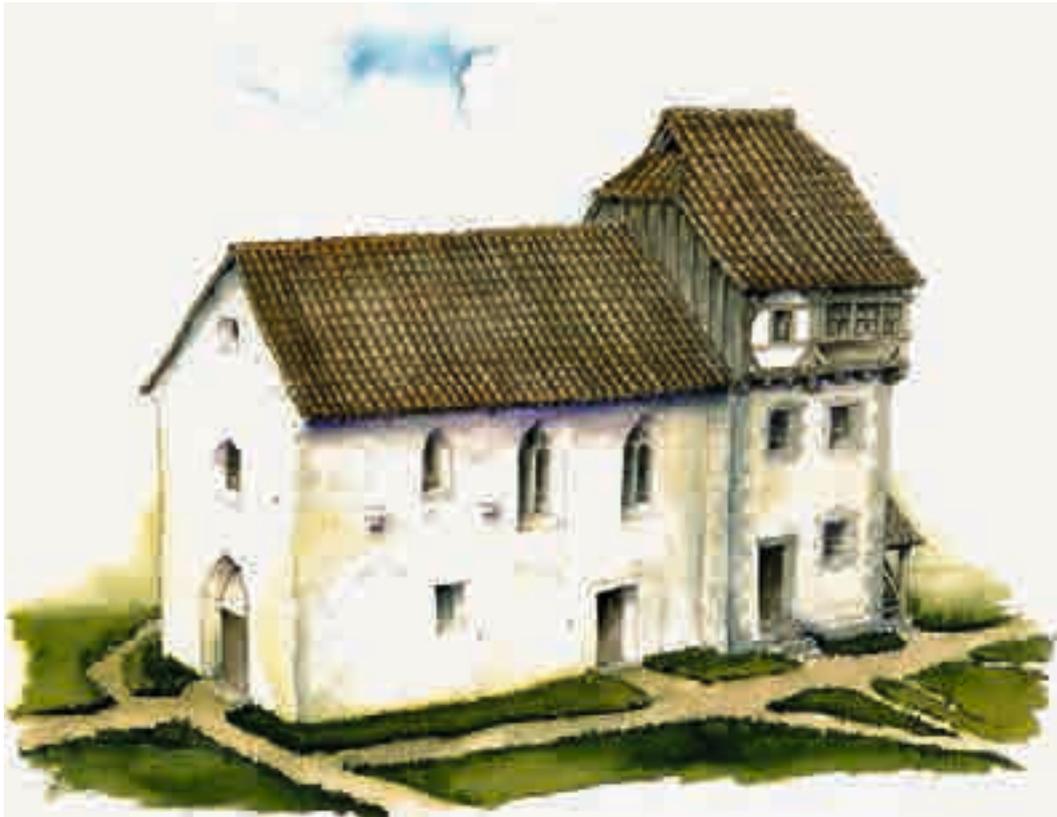
140 Rekonstruktion des zweigeteilten dritten Kirchenbaus mit profaner Nutzung im Westteil und sakraler Nutzung im Ostteil, mit östlich angebautem Wohnturm (Phase IIIb, um 1500).

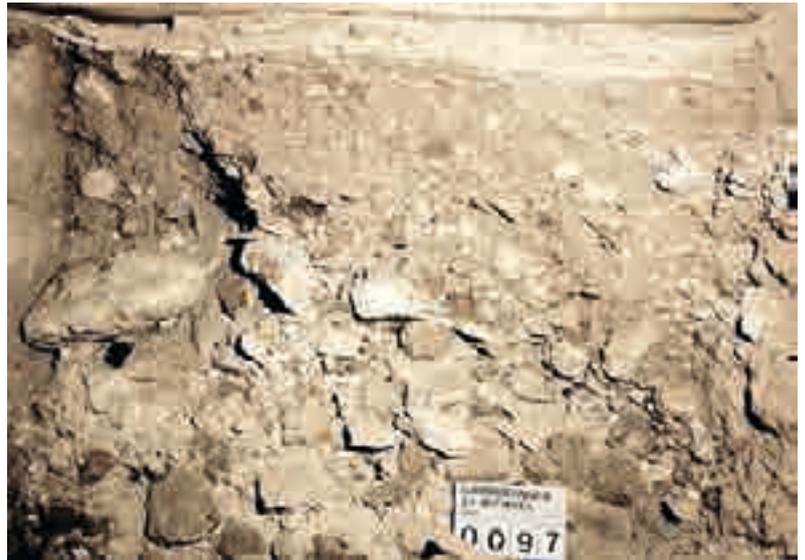
142 Schnitt 4, Profil 4, oberer Bereich, von Osten. Heterogene Kellerverfüllung IIIb vf 2. Neben Steinmaterial, Lehmbröckchen und Putz- bzw. Mörtelresten sind Großfragmente v. a. von Hohlziegeln, Bodenfliesen und Ofenkacheln zu erkennen.

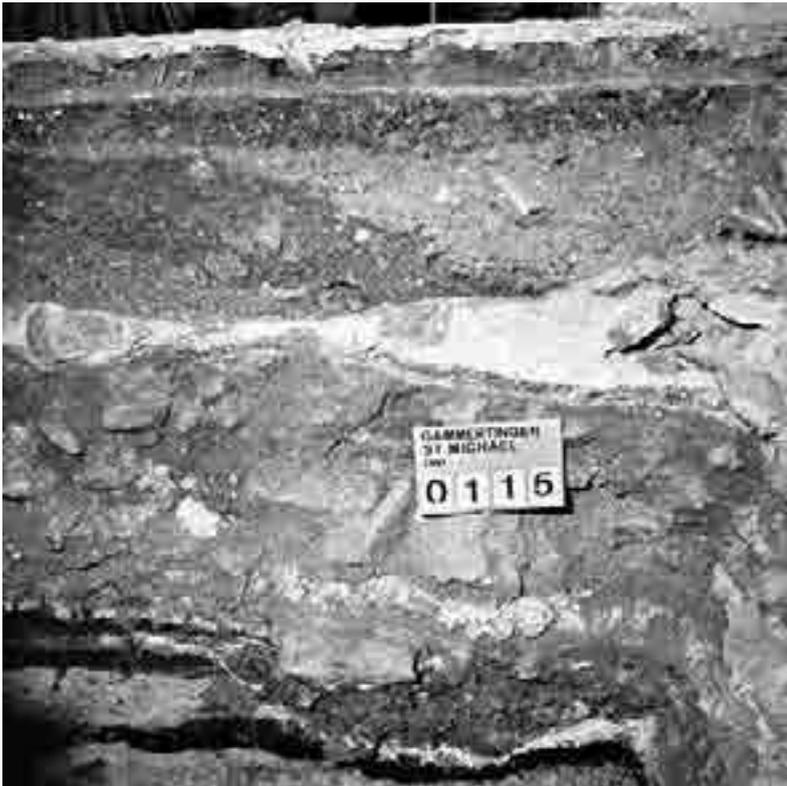
143 Schnitt 3, Profil 6, Westteil, von Norden. Verfüllungen des Chorbereichs mit Durchwurzelungshorizonten des 12. bis 15. Jhs. (II ps 5, heller Befund in Bildmitte) und des 16. Jhs. (IV ps 2, mittelbraungraue Planierschicht ganz oben).

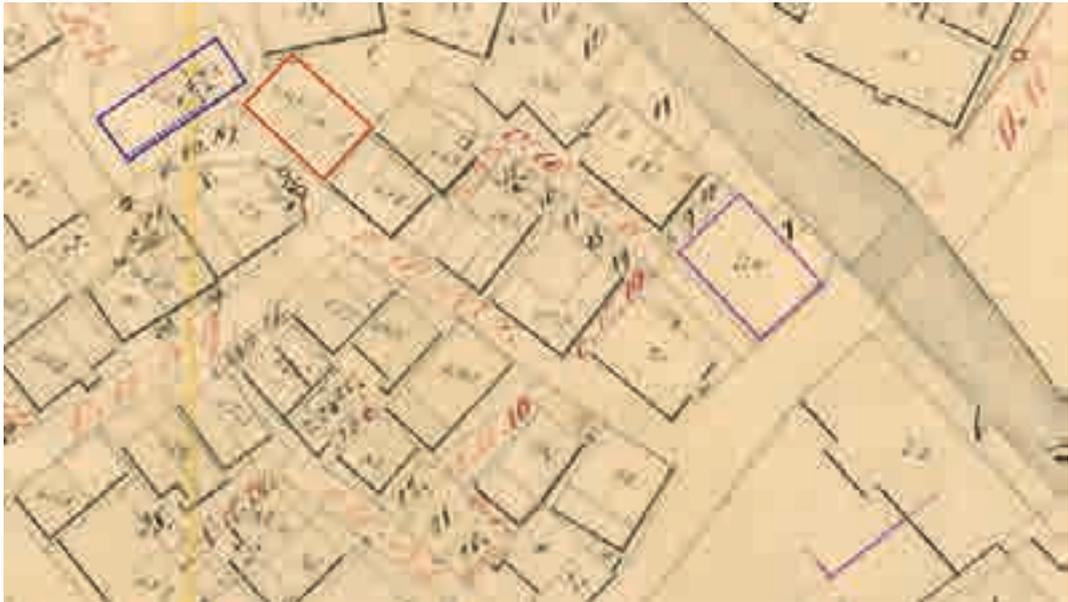
146 Urkarte von 1847. Blau: Umriss der Michaelskirche IV (gestrichelt: Bau III). Rot: das um 1550 erbaute Haus des Bürgermeisters Keller. Violett: das 1569 erworbene „Schlössle“ und der wohl ins 16. Jh. datierende mögliche erste Bau des Spethschen Stadtschlusses (vorläufige Rekonstruktion).

„Um 1550“ datiert die Erbauung des Hauses, das auf der Gammertinger Urkarte von 1847 die Nummer 183 trägt und später der August-Reiser-Straße zugeordnet wurde (Abb. 146).⁴⁴⁸ Der Bau des Hauses durch Schultheiß Hans Keller führte zu rechtlichen Auflagen, welche im 1602 erneuerten „Bürgerbuch“ niedergelegt sind. Der Bürgermeister und alle späteren Hausbesitzer waren verpflichtet, „den unter seinem Haus durchgehenden Schopf oder Straße wie von alters her offen zu lassen“. Außerdem war

der Müller (Abb. 146, Nr. 181) berechtigt, den Keller im Schultheißenhaus mit zu nutzen. Auf der Abbildung erkennt man die überaus enge bauliche Situation im Verhältnis zu Mühle und Kirche. Die Mühle, die in der eingezeichneten Form bereits der Bau des 19. Jahrhunderts ist, dürfte im mittleren 16. Jahrhundert vermutlich weniger weit nach Süden gereicht haben. Zwischen der Stube des Kellerhauses und dem Chor der Michelskirche jedoch blieben über vier Jahrhunderte nicht viel mehr als 1 Luftraum – eine

Wohl erst im Anschluss an bzw. in Zusammenhang mit diesem neuerlichen „Einstieg“ der Herrschaft in Gammertingen wurde auf dem Gelände des späteren Schlosses (Abb. 146

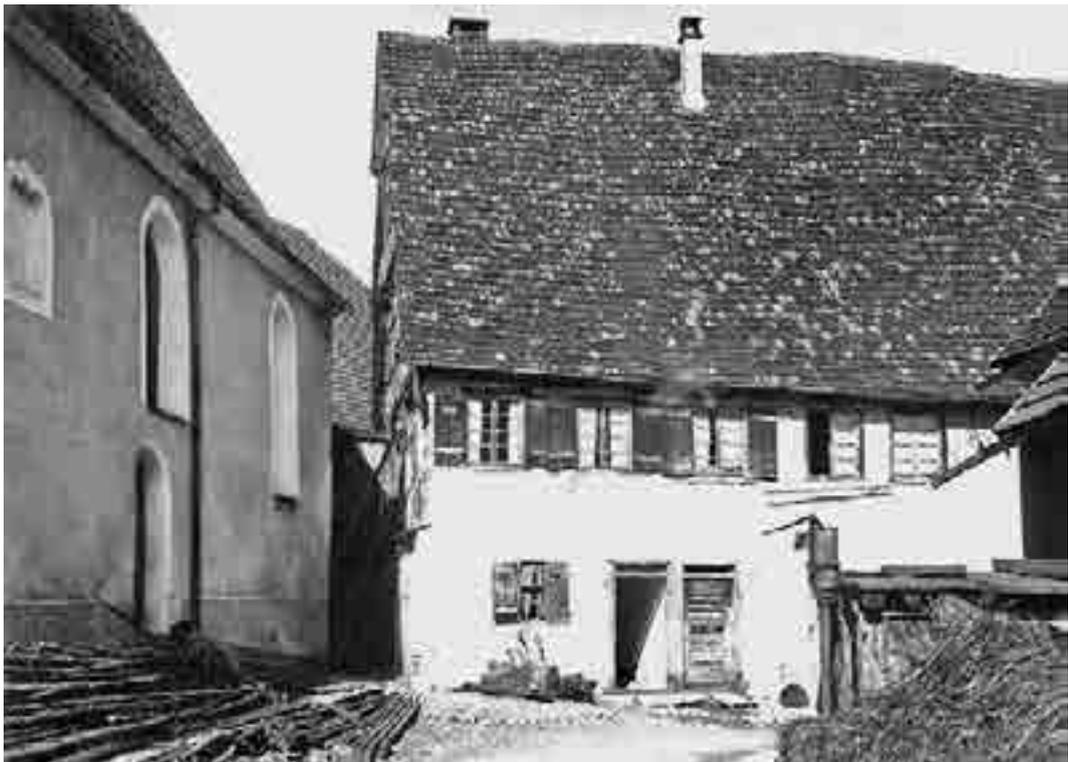
147 Blick von Südwesten auf die Engstelle zwischen dem bis 1961 bestehenden Haus Nr. 183, der Kirche und der Mühle im Hintergrund.

seltsame und nur wenig repräsentative Situation, die so sicherlich nicht intendiert war (Abb. 147). Wie könnte es dazu gekommen sein? Meines Erachtens kommen um 1550 verschiedene ausschlaggebende Faktoren zusammen: zum einen das angesprochene Machtvakuum, in welchem dem neuen nichtwürttembergischen Schultheiß „natürlicherweise“ eine besondere Rolle zukam, zum zweiten der Umstand, dass das mutmaßliche alte „Schlossgelände“ um die Kirche mit dem Abzug der württembergischen Administration keinen (wirksam anwesenden) Besitzer mehr hatte und drittens, dass Keller davon überzeugt gewesen sein musste, dass der zu dieser Zeit in seinem Fachwerkaufbau wohl schon niedergelegte Wohnturm dereinst gänzlich entfernt würde. Der Schultheiß dürfte beim Bau seines großen neuen Hauses mit Zierfachwerk am Nordwestgiebel mit der Wiederherstellung der alten verkleinerten Kirche (in Abb. 146 gestrichelt wiedergeben) gerechnet haben. Sein Haus hätte mit seinem Vorplatz im Nordwesten die Stadtansicht vom Durchlass bei der Mühle bestimmt, womit eine zum Bau passende repräsentative topografische Heraushebung gegeben gewesen wäre (Abb. 148).

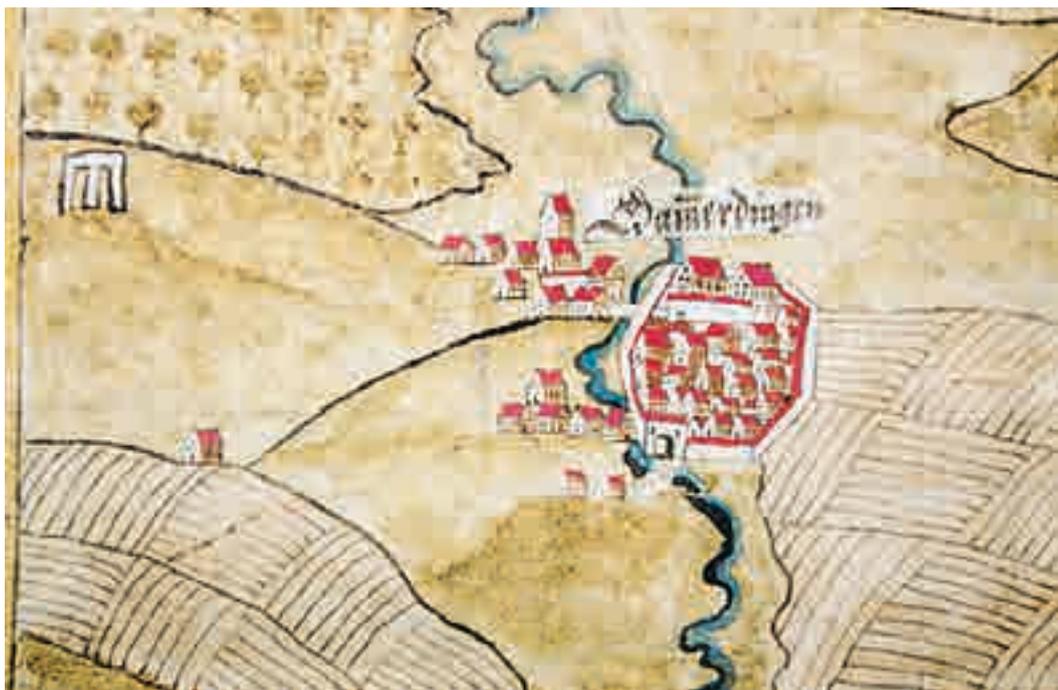
148 Ausschnitt aus der Hohenzollerisch-Hechingischen Landkarte von 1717. Im Vordergrund der nur teilweise naturgetreuen Wiedergabe der Stadt ist der Durchlass bei der Mühle (mit Lauchertübergang) zu sehen.
