GAMMERTINGEN, ST. MICHAEL

Auswertung der archäologischen Ausgrabungen
insbesondere unter herrschafts-, siedlungs-
und landesgeschichtlicher Fragestellung

Forschungen und Berichte
zur Archäologie
in Baden-Württemberg
Band 4

2017

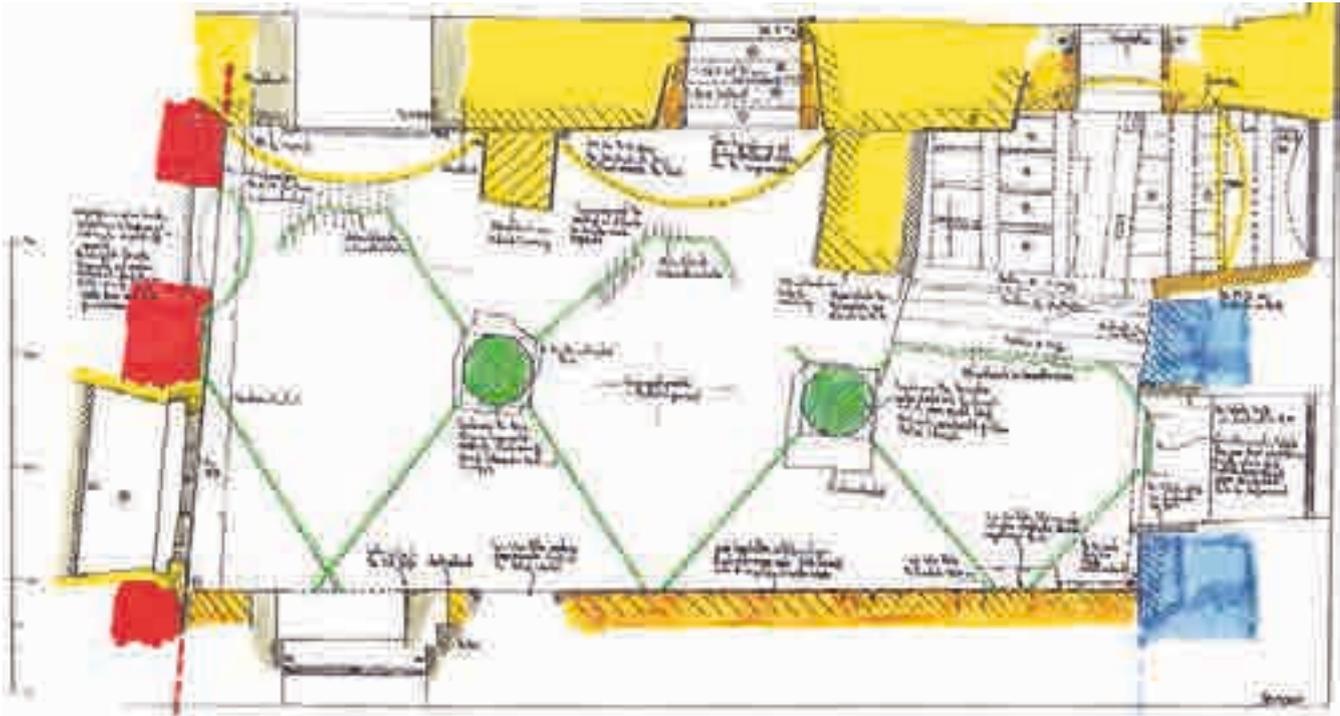
150 Schloss Gammertingen, südlicher Eckraum, Plan nach Nordwesten ausgerichtet. Baualtersplan Grundriss nach Stefan Uhl (2001). Blau (Stadtmauer?): 16. Jh. oder älter. Rot: 16. Jh. (erstes Spethsches Stadtschloss?). Grün: 16.–18. Jh. (Gewölbe Fruchtkasten). Gelb: Schlossneubau 1775–1777. Braun/Grau: Spätere Änderungen.

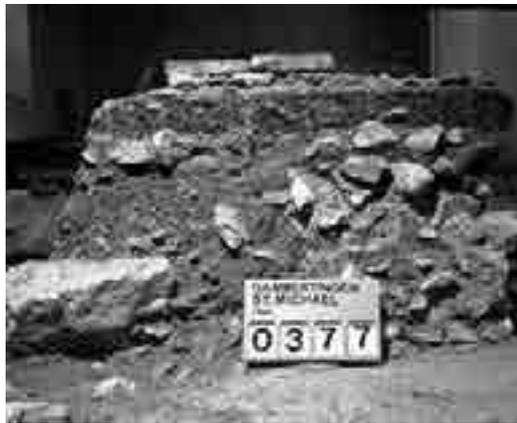
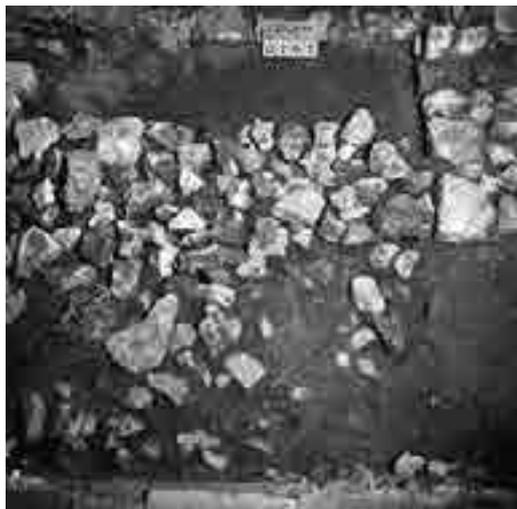
152 Schnitt 7/2, Profil 27 von Westen. Links greift die Altarausbruchgrube III agr 3 in die älteren Schichten ein. Die flächige braune Aufplanierung im oberen Teil ist IV ps 1, die Verfüllung des Ausbruchs III agr 2.

153 Schnitt 7, Fläche 2, von Norden. Der alte Durchgang zum Turm wird im vorderen Teil von den Resten des teilausgebrochenen Fundaments II fm 14 eingenommen. Die Ausbruchgrube III agr 4, durch welche unter anderem die ehemalige Türschwelle entfernt worden sein dürfte, ist schuttverfüllt und reicht weiter nach Norden ins Kircheninnere.

Der Bau der vierten Kirche beginnt mit der teilweisen Niederlegung von Kirche III (zur stratigrafischen Abfolge vgl. Abb. 116). In einem ersten Schritt wurde in der oben steilwandigen, darunter trichterförmig zulaufenden Grube III agr 3 das Altarfundament III fm 5 vor der Kirchenostwand teilausgebrochen (Abb. 152 links). Die Grube wurde im Anschluss wieder verfüllt; die teilweise steinige graue Verfüllung unterscheidet sich deutlich von den späteren Verfüllbefunden, insbesondere der dunkleren, recht homogenen braunen Planierschicht IV ps 1 (Abb. 152 oben). Im Anschluss wurden die Süd- und Ostwand der Kirche niedergelegt (III agr 5 und 6). Dabei ist nur die Ausbruchgrube für die Ostwand noch relikthaft als solche erhalten (vgl. Profil A; B), ansonsten sind nur wenige Zentimeter starke Schuttschichten über den verbliebenen Fundamenten überliefert.⁴⁵⁵ In einem dritten Schritt wurde die bereits besprochene, flächig im Ostteil der dritten Kirche auftretende Ausbruch-

455 Vermutlich stellt die schmale, aber große Kalkbruchsteine führende hellgraue Schicht in Abbildung 152 (unter IV ps 1) den westlichsten Ausbiss von III agr 6 vf dar. Allerdings sind unter anderem wegen der Sedimentähnlichkeit zu III ss auch andere Interpretationen denkbar.

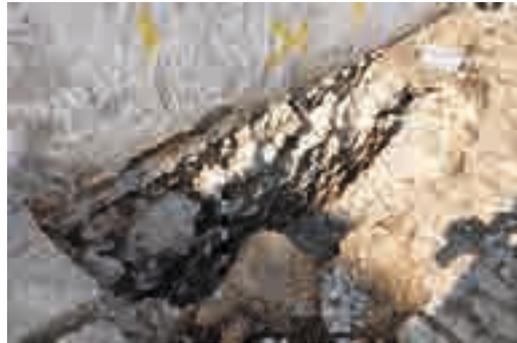
155 Baubegleitende Untersuchung 2009, Schnitt 15, von Südwesten. Das Südfundament des Langhauses von außen.

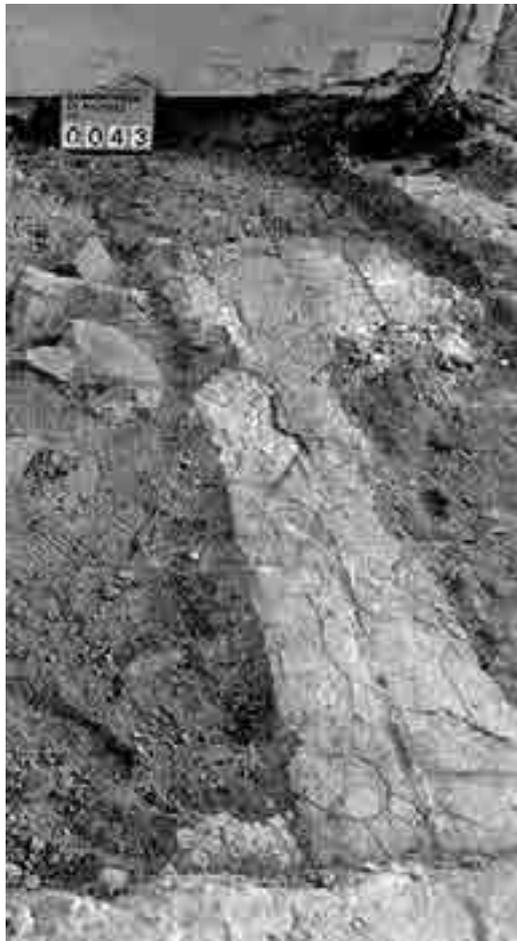
157 Schnitt 5W, Fläche 1 blau, von Norden. Detail Bef. 436 (IV fb 2).

158 Schnitt 4, Fläche 1, von Westen. Im mittleren Teil, zentral auf der Kellerverfüllung IIIb vf 2, sind Reste des Mörtelbettes eines Tonfliesenbodens (IV fb 1) erhalten.

bodens erhalten, insbesondere über nicht ausreichend festem Untergrund. Abbildung 157 zeigt einen besonders stark abgesunkenen Teil von IV fb 2, der über der nicht ausreichend

Bei der dritten Befundgruppe handelt es sich um die Planierungen IV ps 4 und 5, mit denen die angesprochenen Vertiefungen und auch die bereits erwähnte lokale Depression in Schnitt 5W (Abb. 157) verfüllt und eingeebnet wurden. Direkt darüber wurden neue Fliesenböden IV fb 3 (Chor) und IV fb 4 (Langhaus) eingebracht, welche im Wesentlichen bis zur Ausgrabung von 1981 Bestand hatten. Im Langhaus wurde ein Fußboden aus quadratischen roten Tonfliesen gelegt (Abb. 164), im Chor entschied man sich für einen Bodenbelag aus hexagonalen Bodenplatten (Abb. 165). Um den Standort des alten Blockaltars herum sind quadratische Bodenplatten verlegt (IV fb 6), allerdings nicht versetzt wie im Langhaus, sondern tatsächlich als Umrahmung ausgebildet. Mindestens die Chornord- und -westseite sind

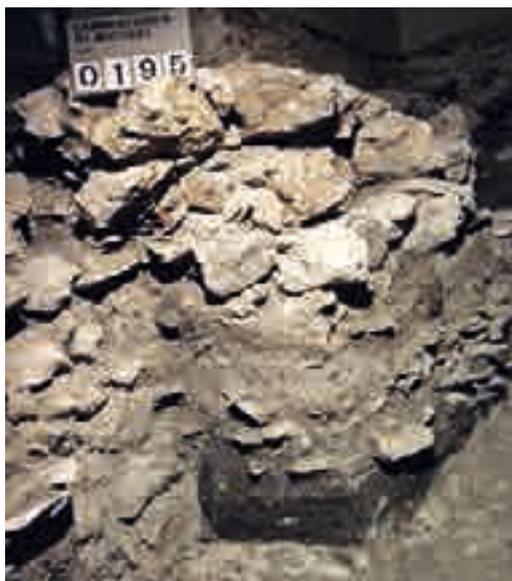
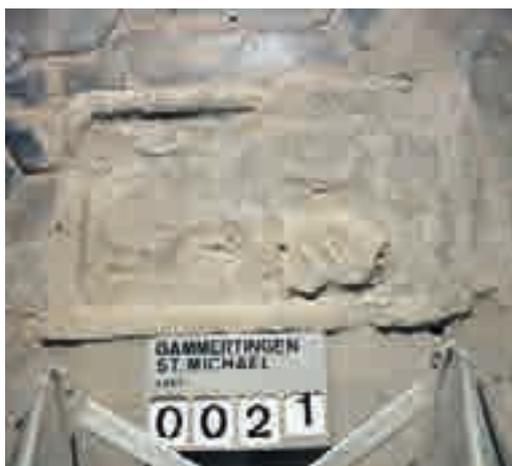
159 Schnitt 3, Profil 14 von Südosten. Im Zentrum die oberen Lagen der Fundamentschüttung IV fm 4, mit der die ursprünglich ungenügend fundamentierte nördliche Chorbogenwand IV am 4 unterfangen wurde.

160 Schnitt 4. Barocke Grabplatte über einer Sammelbestattung von mindestens zwei neu- bzw. frühgeborenen Kindern der Familie Speth, von Süden.

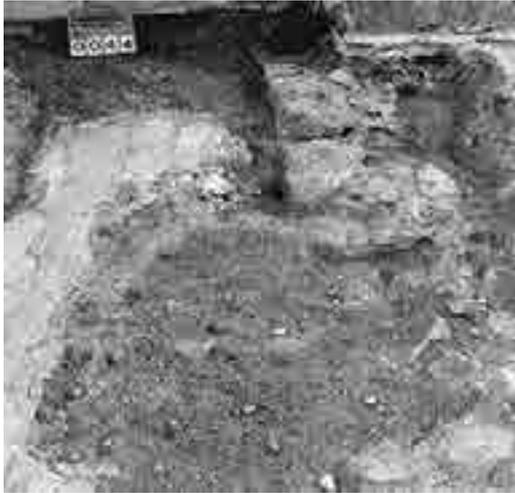
161 Schnitt 4, Fläche 1 Südteil, von Westen. Im Mörtelbett zum Fliesenfußboden IV fb 1 ist ein ungefähr rechteckig begrenzter Ausbruch zu erkennen. An seinem östlichen Ende schwach erkennbar eine elliptisch verlaufende Befundgrenze zwischen dunklerem Sediment im Vordergrund und hellerem im Hintergrund, die vermutlich mit dem Verlauf der Grabgrube IV ib identisch ist.

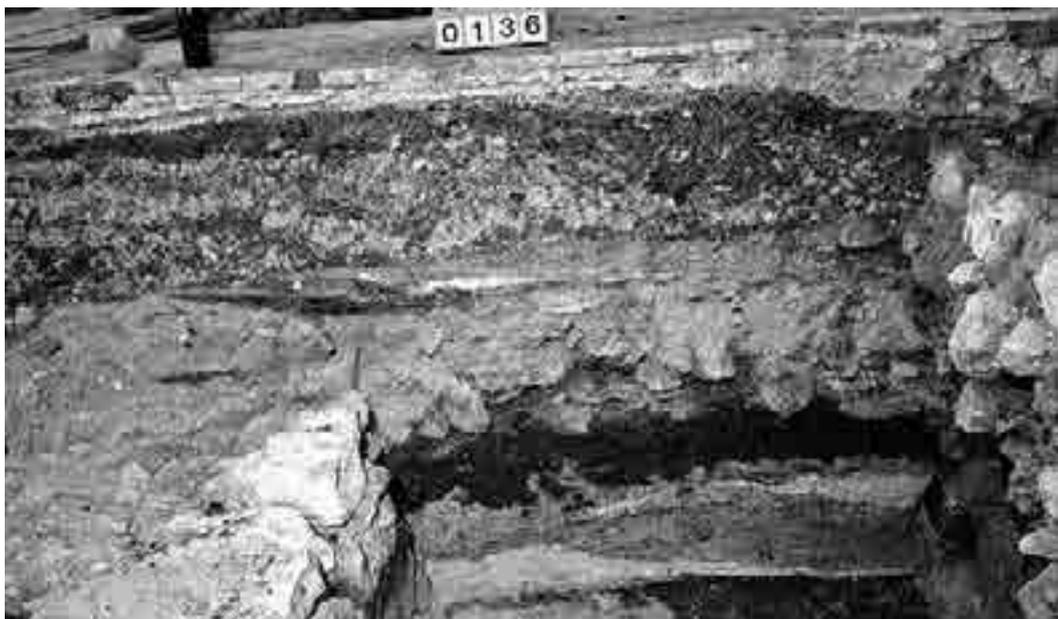
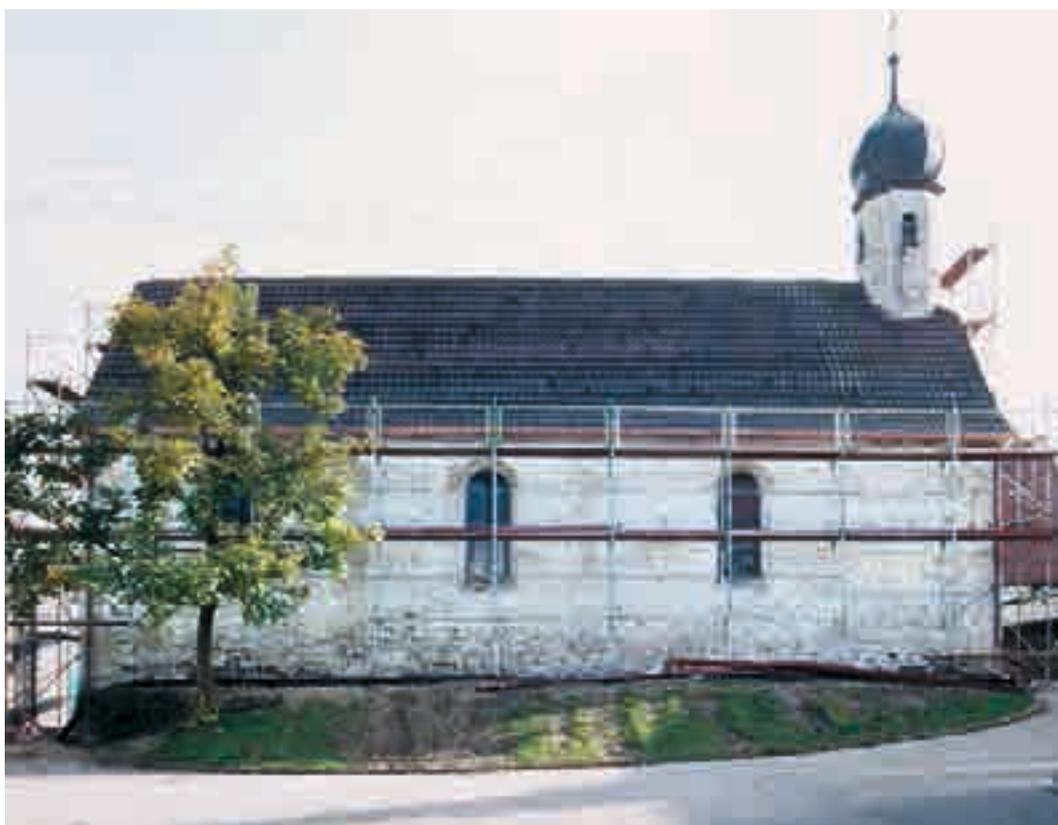
162 Schnitt 2, Profil 8, von Osten. Die dunkel-heterogene Lockerverfüllung IV agr vf zieht gegen das Fundament IV fm 1, das gleichwohl jünger sein dürfte. Vermutlich ist die Verfüllung bauzeitlich nachgerutscht und die Baugrube nach oben mit neu eingebrachtem dunkelbraunem homogenem Sediment verfüllt worden.

163 Nordwand der Michaelskirche mit teilweise abgeschlagenem Putz von Norden (Oktober 1982).

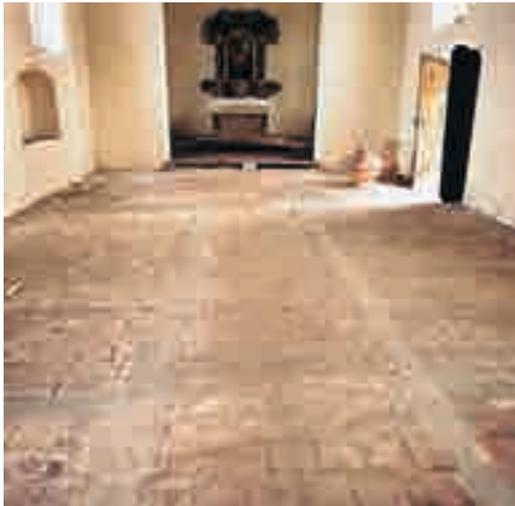
164 Fußboden aus Tonfliesen IV fb 4 im Langhaus, von Westen (April 1981).

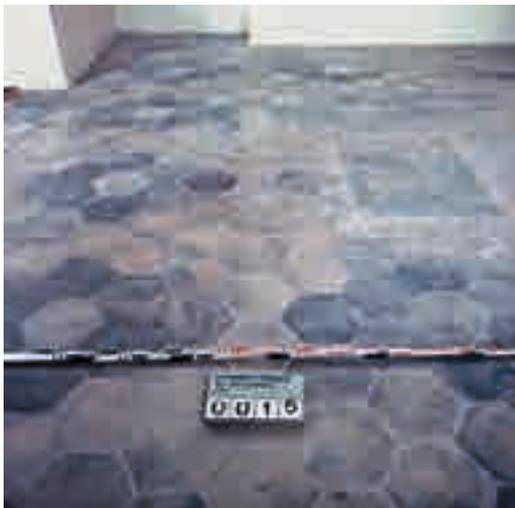
165 Bichromer Plattenfußboden im Chor, Westteil, von Süden (April 1981). Neben dem aus hexagonalen Platten verlegten Boden IV fb 3 sind der mit quadratischen Platten ausgeführte Wandabschluss mit Übergang zur Chorstufe IV fb 5 und die Altareinfassung IV fb 6 (ganz rechts) zu erkennen.

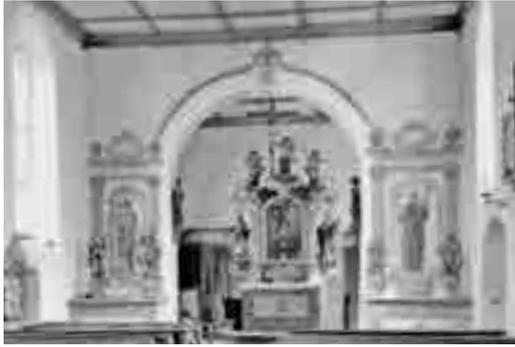
167 Blick von Westen in Langhaus und Chor (um 1935). Zentral ist der Hochaltar von 1674 zu sehen, damals noch an seinem ursprünglichen Platz ein Stück vor der Chorostwand.

Zur Inneneinrichtung der vierten Kirche ist nichts belastbar dokumentiert. Man wird freilich annehmen können, dass der Altar des Baus im Zentrum des Chors platziert war, an derselben Stelle, wo er bis 1981 stand (vgl. Abb. 167). Leider wurden die oberen Chorschichten undokumentiert abgegraben, sodass zur Fundamentierung des damaligen Altars nichts auszusagen ist. Ganz unsicher ist die Wertung des Punktfundaments? IV fm? 5 in der Südostecke des Langhauses, bei dem es sich unter anderem auch schlicht um zufällig auf II am 1 erhaltene Reste eines vermörtelten Fußbodenunterbaus handeln könnte.

Insbesondere die Anschaffung des neuen Hochaltars 1673/74 (Abb. 167) könnte durchaus eine vorangehende Generalrenovierung anzeigen. Leider wissen wir aus dieser Zeit – solange die neuzeitlichen Schriftquellen noch nicht systematisch ausgewertet sind⁴⁷⁸ – noch zu wenig über die Michaelskapelle. Für 1661 berichtet Dekan Schmid von Trochtelfingen im Rahmen eines Visitationsberichts über eine nicht namentlich genannte, neben der Schlosskapelle zweite Gammertinger Kapelle, mit der einst ein Kaplaneibenefizium verbunden war.⁴⁷⁹ Jetzt aber beziehe der Pfarrer die Einkünfte aus dem Benefizium und besorge dafür den Gottesdienst in der Kapelle. Vielleicht steht die Renovierung der Kapelle in Zusammenhang mit der Übernahme der Kaplanei durch die Pfarrkirche und wurde durch deren größere Finanzkraft ermöglicht. Die Zeit um 1670 kann bei aktuellem Forschungsstand möglicherweise als „Favorit“ für die zeitliche Verortung der ersten barocken Renovierung gelten. Tatsächlich spricht auch die Ausführung der Abbundzeichen, die derjenigen von 1724 stark ähnelt und beim späteren Abbund

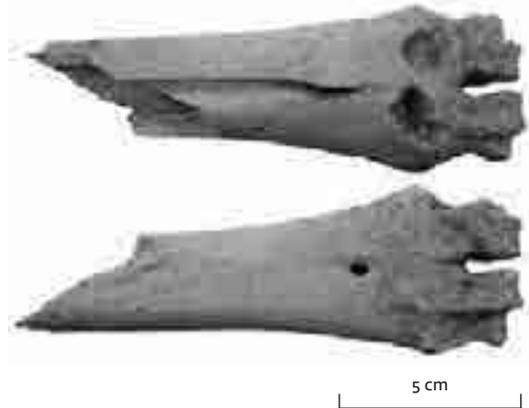
179 Distales Fragment des Metatarsus eines Rothirsches mit deutlichen Spuren von Hundeverbiss (Phase A).

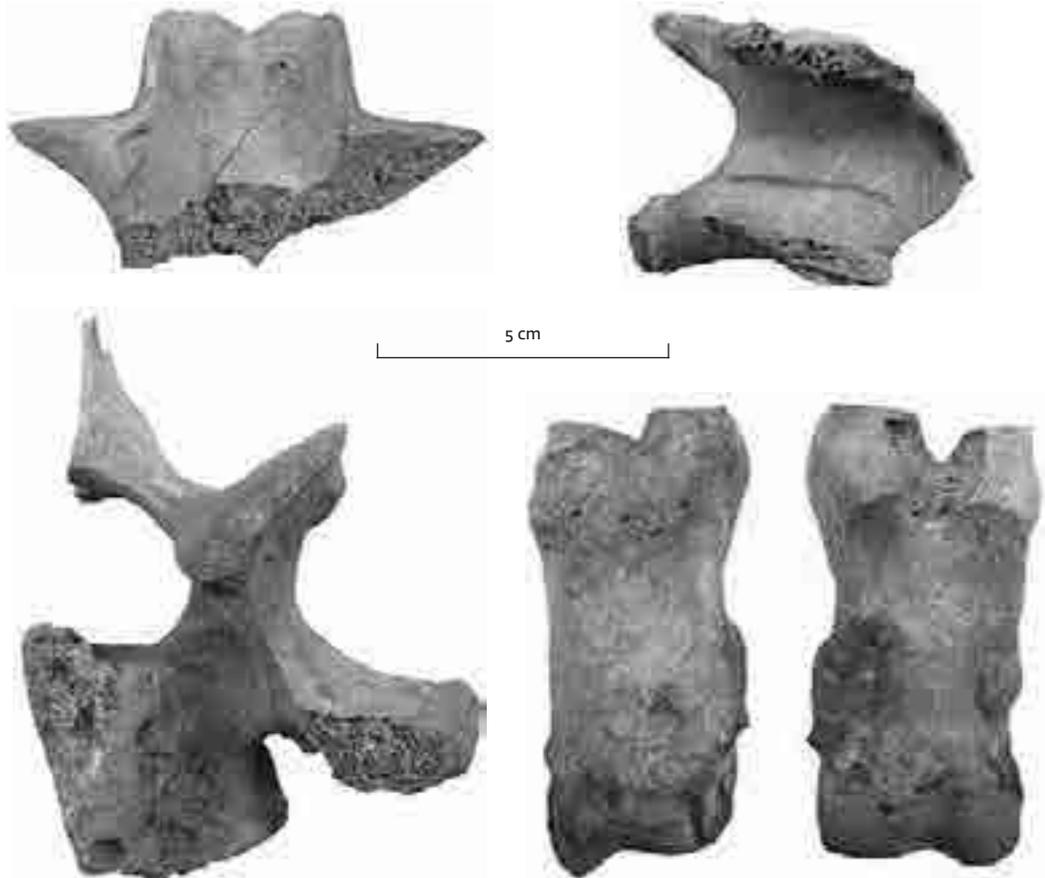
185 Oben links: Epistropheus eines Rindes mit transversaler Hackspur (Phase A).

186 Unten links: Längsgespaltener Brustwirbel eines Rindes (Phase B).

Transversale Hack- und Schnittspuren an den Halswirbeln (Abb. 185, Phase II) weisen darauf hin, dass die Schädel abgetrennt wurden.⁵⁶⁹ Wie in fast allen mittelalterlichen Tierknochenkomplexen⁵⁷⁰ lässt sich auch im Gammertinger Material das Abtrennen der

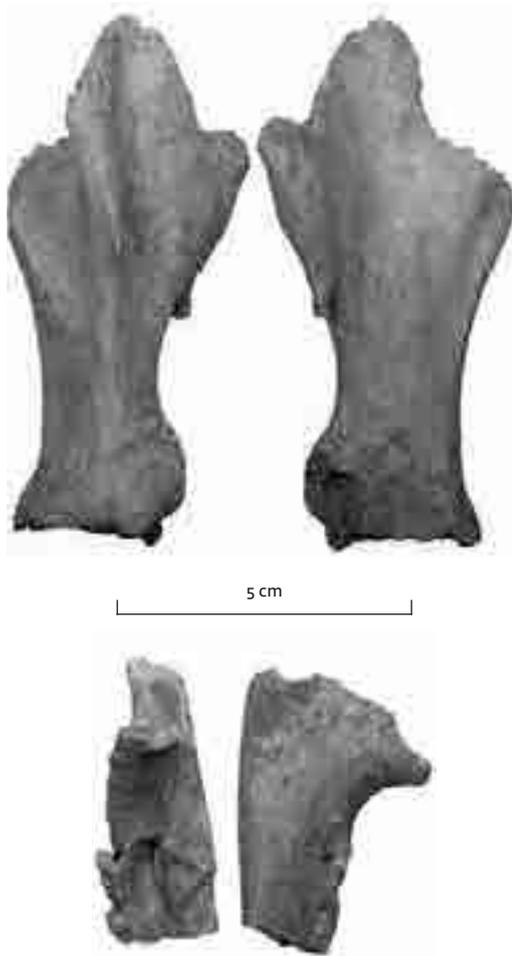
192 Rechte Scapula eines Schweines mit seitlichem pathologischem Auswuchs, der eventuell von einem alten Bruch stammt (Phase B).

193 Proximales Fragment der linken Ulna eines Schweines mit Exostose (Knochenauflagerung) (Phase A).

Die häufigste Erscheinung in Tierknochenkomplexen sind verheilte Brüche. Sie können einerseits darauf hindeuten, dass die Tiere so gut behandelt wurden, dass die Brüche wieder verheilen konnten, andererseits können sie auch Hinweise auf eine schlechte Behandlung der Tiere geben, da z. B. gebrochene Rippen darauf hindeuten können, dass die Tiere in die Seite getreten wurden. Die rechte Scapula eines Schweines aus Phase B der Grabungen der Gammertinger St. Michaelskapelle weist einen seitlichen pathologischen Auswuchs auf, der eventuell von einem alten Bruch stammen könnte (Abb. 192).

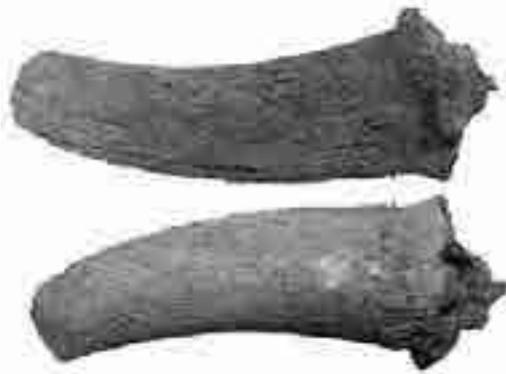
198 Hornzapfen eines Ziegenbockes. Hackspuren im basalen Bereich weisen auf die Abtrennung vom Schädel hin, Abnutzungsspuren am Hornende verweisen auf die Nutzung des Hornzapfens als Werkzeug (Phase A).

Wie bereits bei den Rindern beobachtet, weisen im Gammertinger Fundmaterial auch bei den Schafen bzw. Ziegen transversale Hack- und Schnittspuren auf einem Halswirbel (Phase B) auf das Abtrennen des Kopfes und Hackspuren an einem Horn (Phase A; Abb. 198) auf das Abtrennen der Hörner vom Schädel hin.⁵⁸⁴ Auch Radius, Ulna (Phase III) und Tibia (Phase A; Abb. 197) weisen Schnittspuren auf, die auf eine Separierung der Keulen hindeuten.

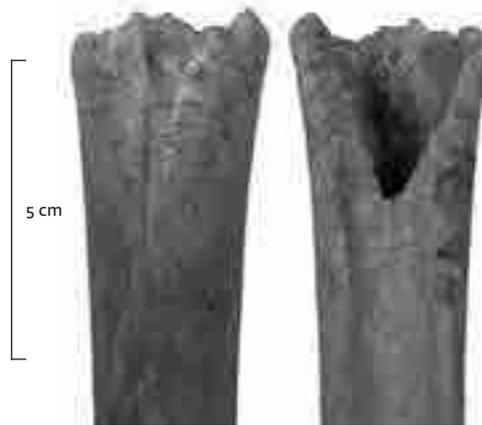
200 Metacarpus eines Rothirsches mit deutlichen Spuren von Hundeverbiss sowie Hackspuren (Phase B/I).

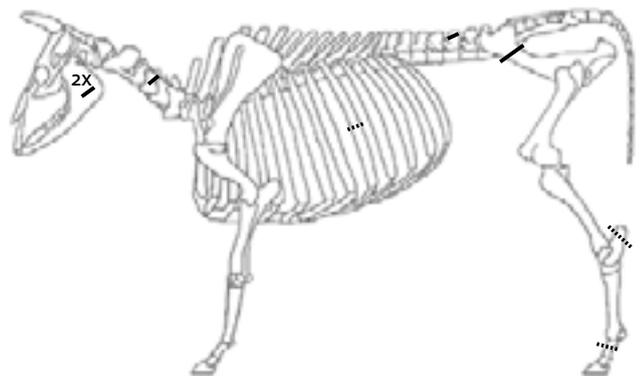
204 Schematische Darstellung der an Rinderknochen festgestellten Schlacht- und Hundeverbisspuren aus Phase II.

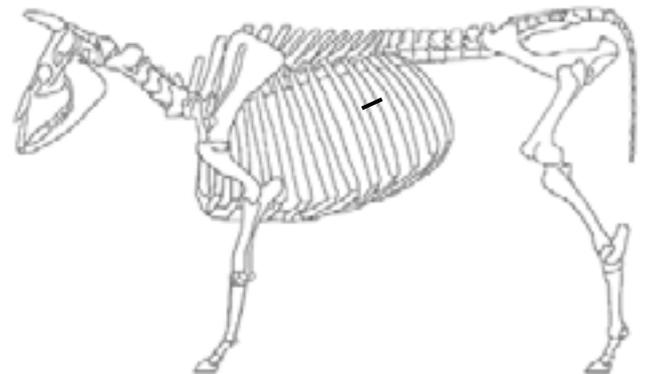
206 Schematische Darstellung der an Rinderknochen festgestellten Schlacht- und Hundeverbisspuren aus Phase IIIb.

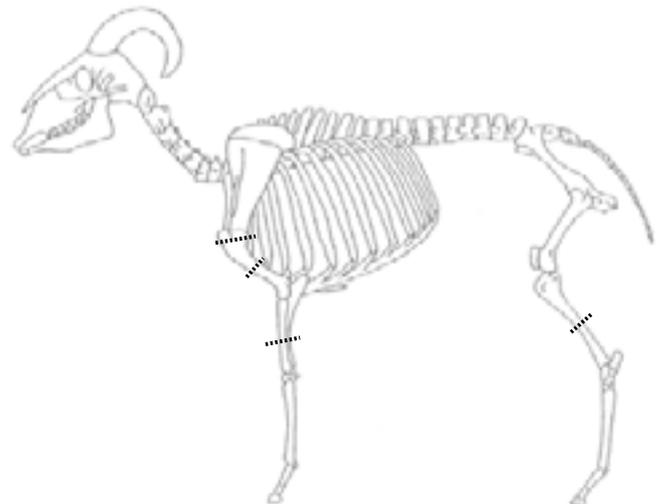
218 Schematische Darstellung der an Schaf- und Ziegenknochen festgestellten Schlacht- und Hundeverbisspuren aus Phase II.

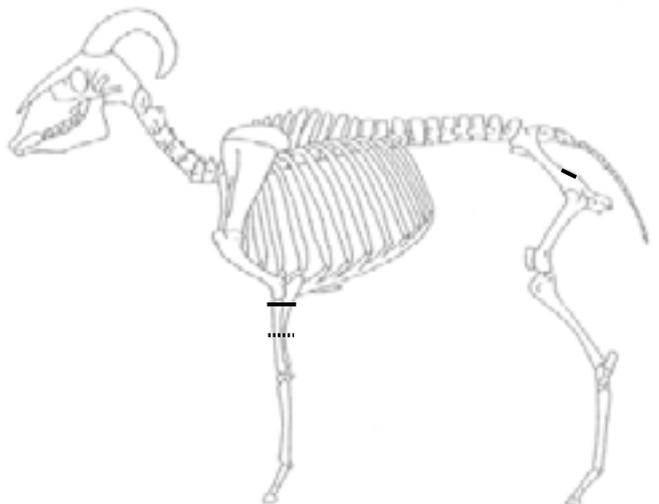
220 Schematische Darstellung der an Schaf- und Ziegenknochen festgestellten Schlacht- und Hundeverbisspuren aus Phase IIIb.

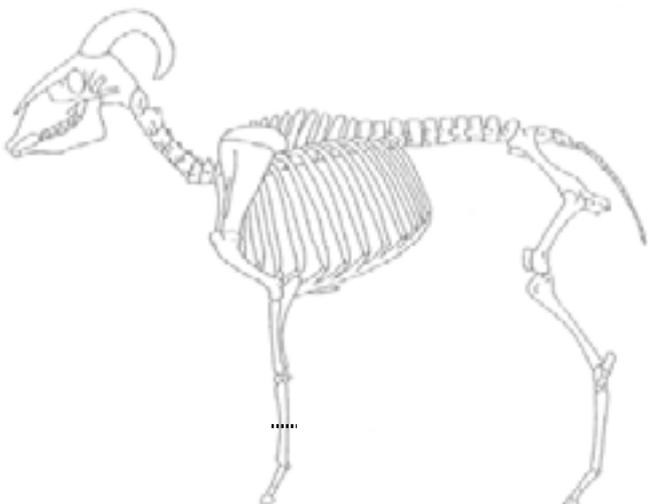
221 Schematische Darstellung der an Schaf- und Ziegenknochen festgestellten Schlacht- und Hundeverbisspuren aus Phase IV.

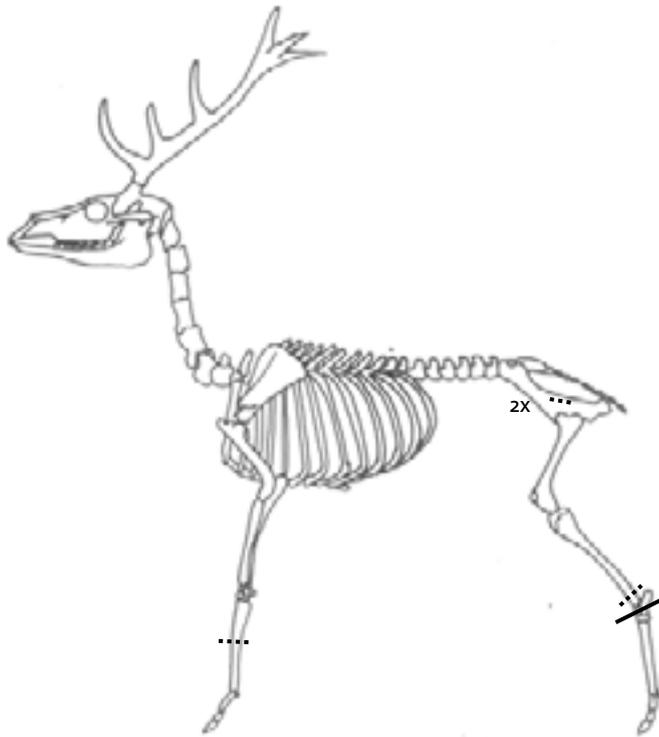
222 Schematische Darstellung der an Rothirschknochen festgestellten Schlacht- und Hundeverbisspuren aus Phase I.

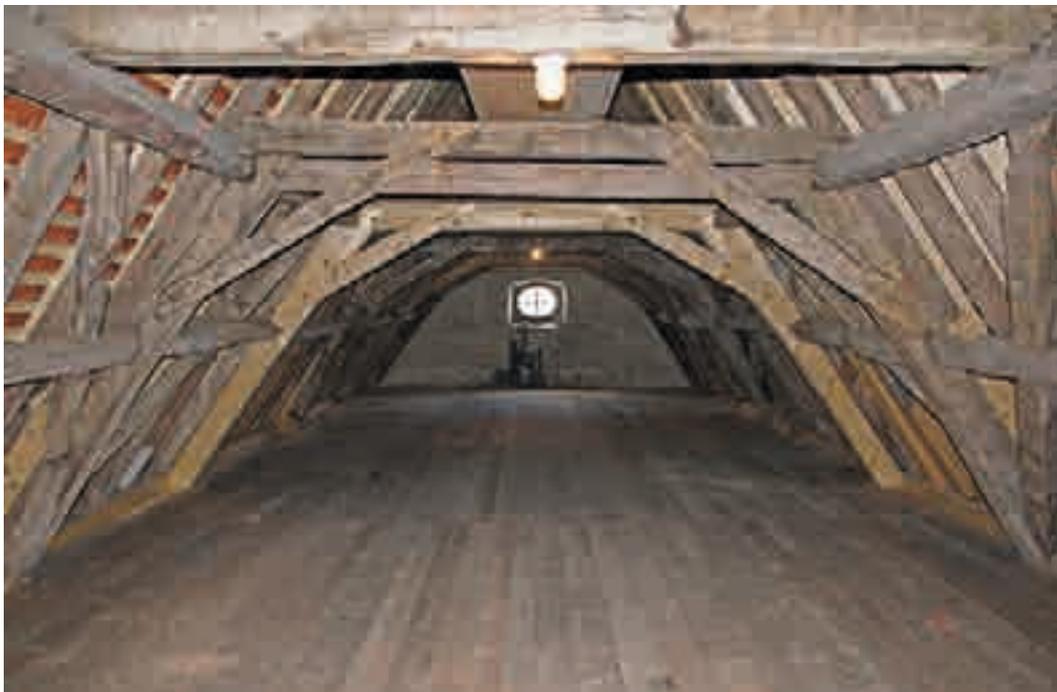
223 Blick in das jüngst erneuerte Dachwerk der Michaelskirche nach Osten.

2009 standen am Dachwerk der Michaelskirche Sanierungsarbeiten an, die erste baugeschichtliche Forschungen an der historischen Holzkonstruktion auslösten (Abb. 223). Ziel der damaligen Untersuchung, die von dem Sachverständigen für Holzschutz und Holzbausanierung Robert Ott aus Gammertingen durchgeführt wurde, war die Altersbestimmung der bestehenden Dachkonstruktion sowie des Dachreiters über dem Westgiebel. So wurden an den am Gebälk, den Sparren und diversen anderen Bauteilen insgesamt zehn Proben (Bohrkerne, Balkenabschnitte) zur dendrochronologischen Altersbestimmung entnommen. Schon damals war aufgrund widersprüchlich erscheinender Holzverbindungsspuren an den Bauhölzern, wie etwa zusammenhanglose Blattsassen oder Zapflöcher, aber auch aufgrund der teils extrem unterschiedlichen Fäll-

Bei dem bestehenden, bis zur Sanierung der Kirche 2009 unverändert erhaltenen Dachwerk handelt es sich um ein Sparrendach, das aus 18 Gespärren zusammengesetzt ist (Abb. 223; 233). Die Gespärre weisen nur in den abgesprengten Stuhlquerbünden und dem stehenden Querbund an der Westgiebelseite Kehlbalken auf, die alle an die Bundsparren geblattet sind.

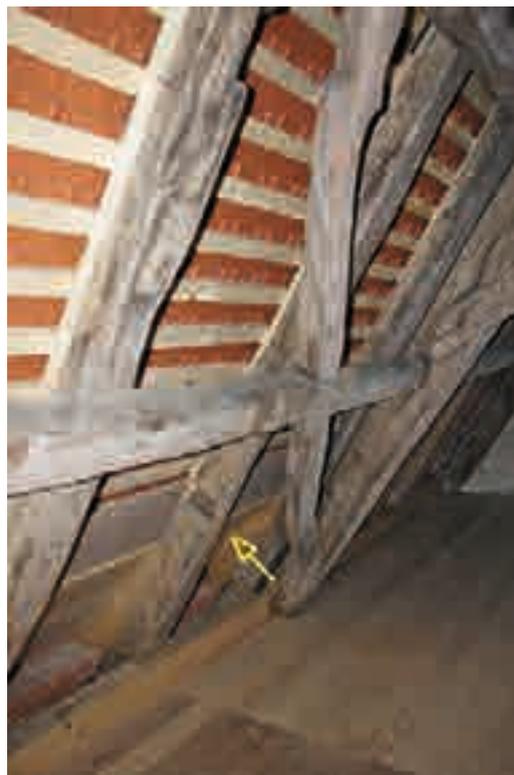
225 Blattsassen (Pfeil) an dem als Sparren 14-Nord verbauten Dachbalken von 1330 (d13: Sommerfällung 1330).

Die auf 1330 (1330 [d]) datierten Bauhölzer, die im Dachwerk von 1724 allesamt als Sparren verbaut sind, können durch die Spuren ihrer ursprünglichen Abzimmerung in drei unterschiedliche Bauteilgruppen unterschieden werden. Durch Kammsassen und weit auseinander liegende, annähernd rechtwinklig eingeschnittene Blattsassen ehemaliger Sparrenfußbänder erweisen sich die Sparren Nr. 10, 14 und 15 der Nordseite sowie die Sparren Nr. 7, 9, 11, 12 und 17 der Südseite als ursprüngliche Dachbalken. Die erhaltenen Blattsassen sind teils annähernd senkrechten, teils leicht nach außen geneigten, 10 bis 12 cm breiten Sparrenfußbändern zuzuordnen (Abb. 225; 226). Wie zahlreiche Vergleichsbeispiele zeigen, wurden sie vermutlich auch an die Sparren geblattet. Die Blattverbindungen waren einst durch kräftige Holznägel gesichert, die man in die 3,5 cm weiten Bohrlöcher eingeschlagen hatte.

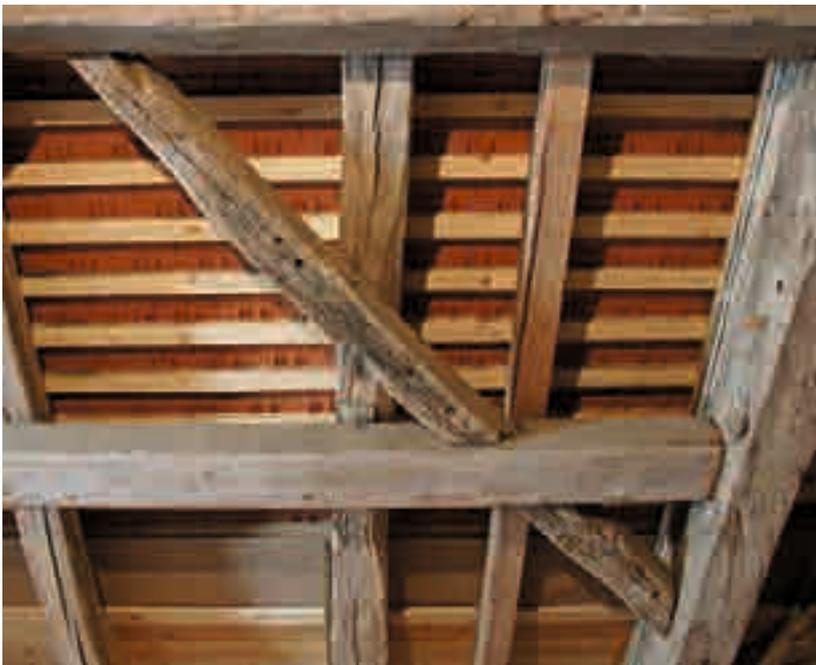
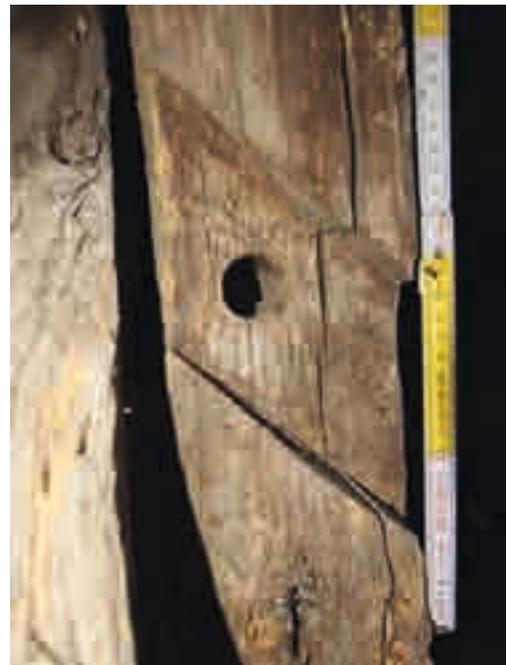
227 Möglicher Sparrenrest von 1330 mit der Blattsasse für einen Kehlbalken oder ein Sparrenfußband.

neben dem Fehlen von Blattsassen der über die Dachbalken nachgewiesenen Sparrenfußbänder vor allem die Bohrlochstärke der Holznaegelsicherungen. Sie beträgt bei den genannten Hölzern nur zwischen 2,5 und 2,8 cm. Damit unterscheiden sich die Blattverbindungen dieser Sparren markant von jenen der Bauphase von 1330. Bislang konnte im Dachwerk nur ein einziges Bauteil ausfindig gemacht werden, dessen Abzimmerungsspuren eine Interpretation als Sparren von 1330 zulassen würden (Abb. 227).⁵⁹⁴ Dabei handelt es sich um ein Eichenholz, das zuletzt als östliches Kopfband der südlichen Stuhlstrebe in QA 3 verbaut wurde. Seitlich besitzt das Holz eine schräg verlaufende Blattsasse mit 3,4 cm starkem Bohrloch.

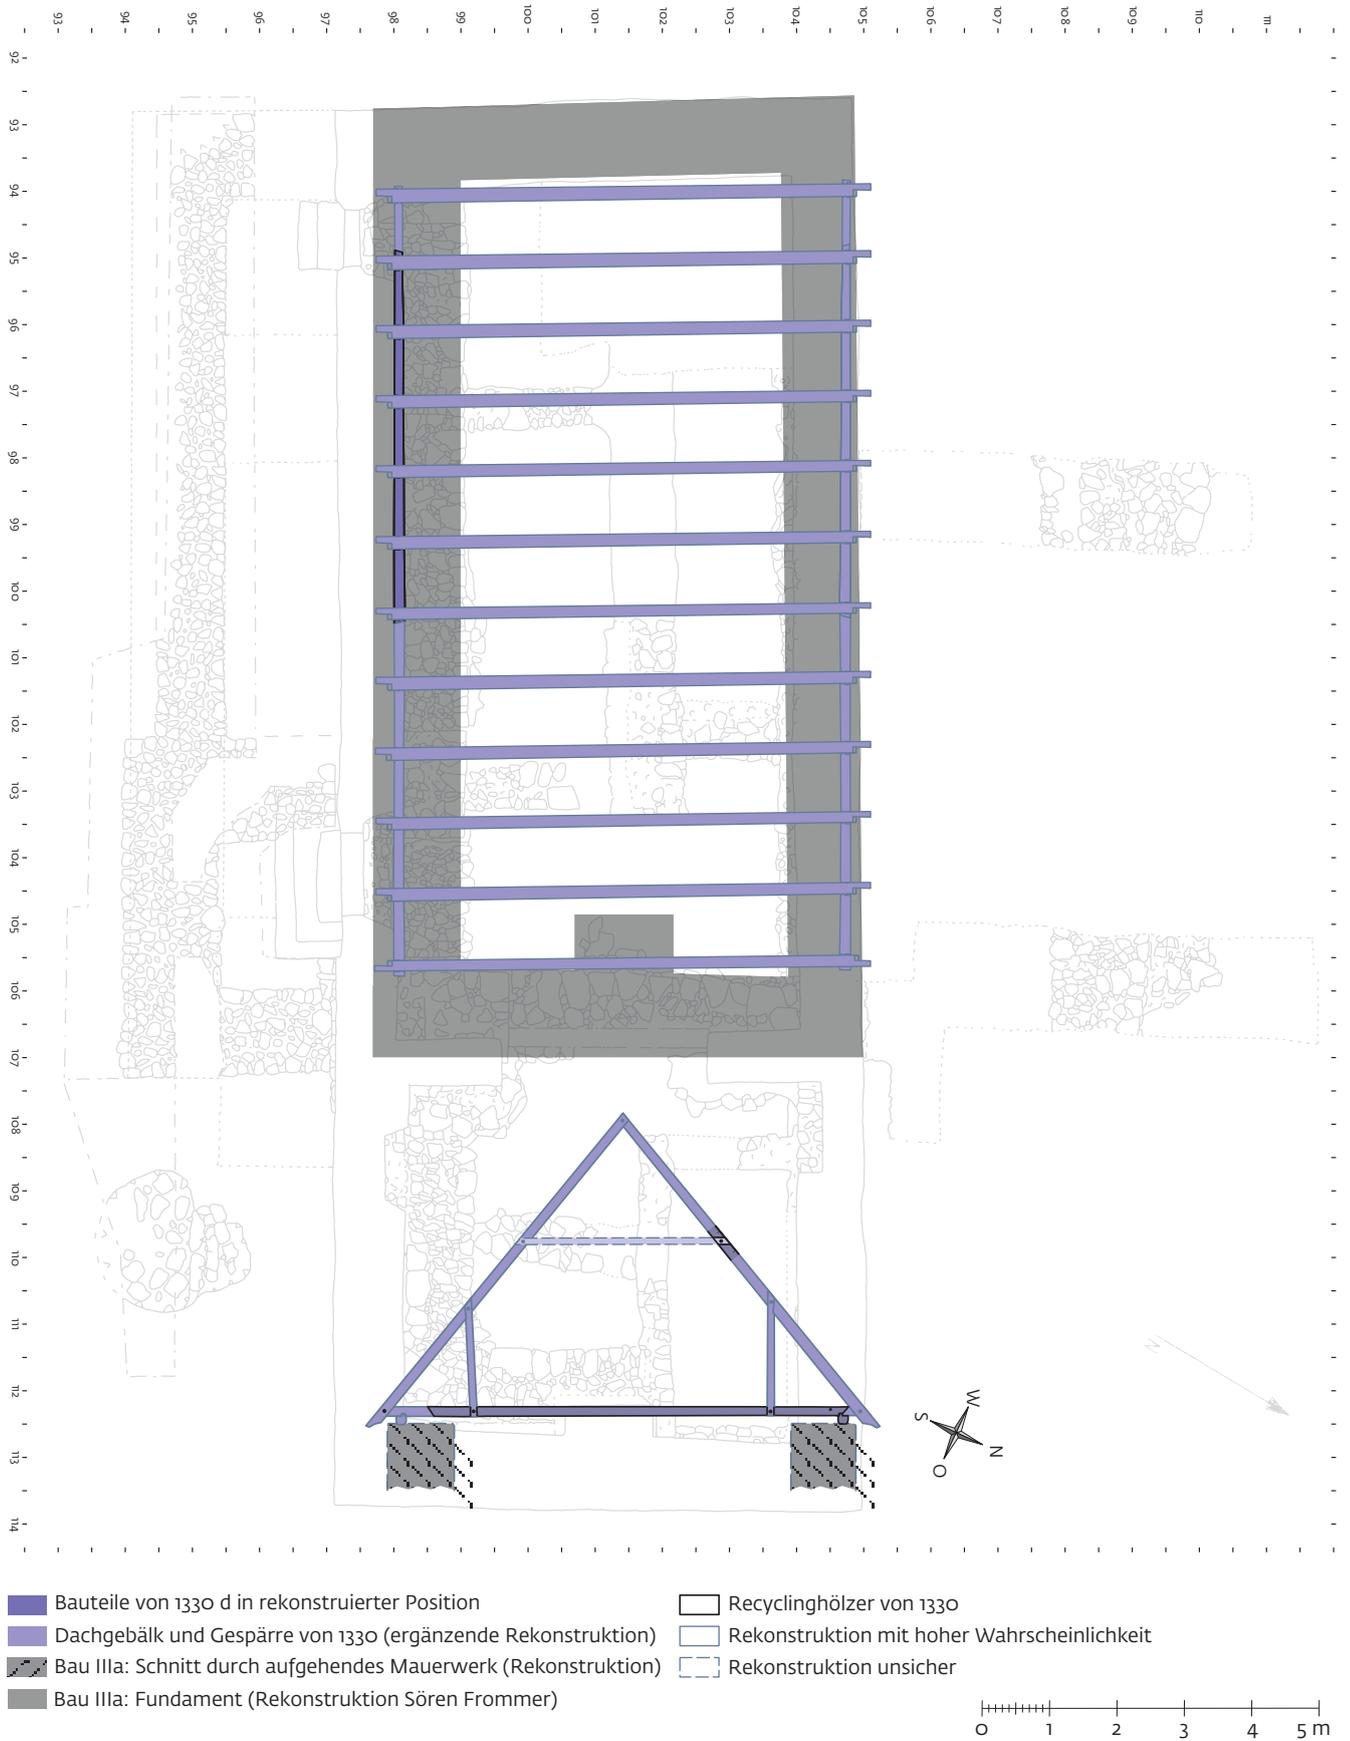
230 Grundriss mit Mauerbefunden der Phase III und Rekonstruktion der Dachbalkenlage anhand des erhaltenen Mauerholzfragmentes sowie den viertverwendeten Dachbalken von 1330.

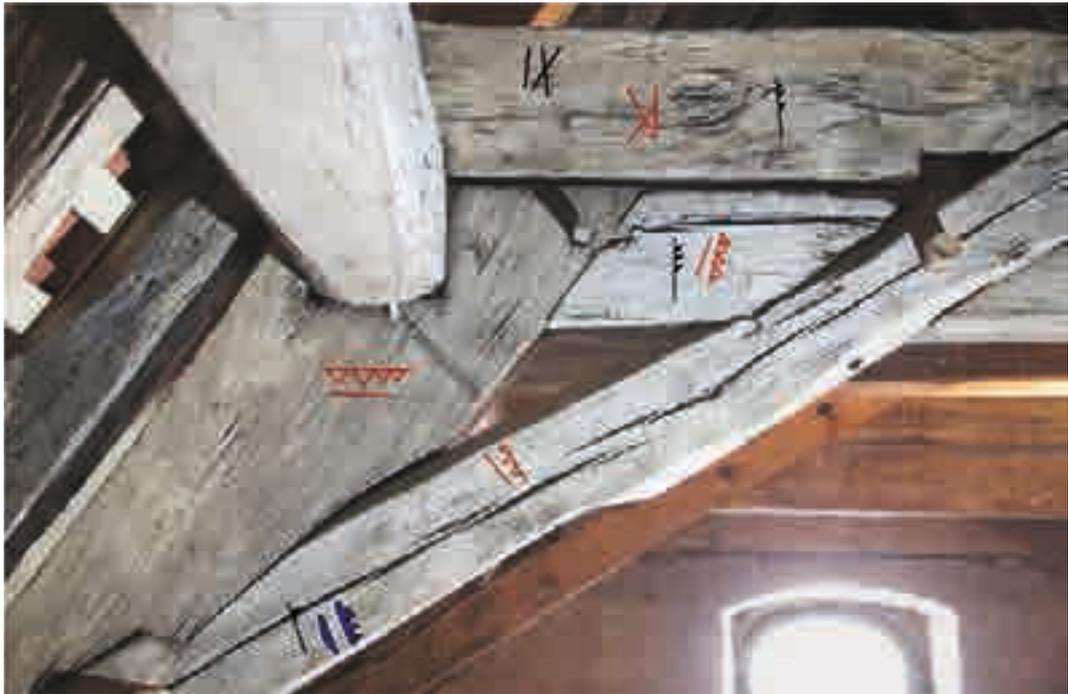
231 Bis zu drei Generationen von Abbundzeichen an einem Bauteil (Beispiel in QA 3). Rot: 1589 (Rötel). Schwarz: 1589–1724 – Ausstiche („Fähnchen“) und Beistriche. Blau: 1724 – Ausstiche („Fähnchen“) und Beistriche.

Der Bauphase von 1589 lassen sich mit hoher Wahrscheinlichkeit die mit Rötelstift ausgeführte Abbundmarken zuordnen. Sie ähneln formal den in die Hölzer eingearbeiteten, fähnchenartigen Ausstichen mit Grundhieb, wie sie dann in der letzten beiden Umbauphasen auch ausgeführt wurden. Die nur an den Bauteilen des liegenden Stuhles erhaltenen bzw. vorhandenen, eindeutig älteren Abbundzeichen ergeben im jetzigen Bauzustand weder innerhalb der jeweiligen Querbünde noch bezüglich der Anordnung der Querbünde hintereinander eine logische Zählfolge. D. h. die Bauteile wurden später in scheinbar willkürlich neu zusammengesetzt. Die vorhandenen Rötelstiftmarken zeigen eine ehemalige Zählung der abgesprengten Querbünde des liegenden Stuhls von „1 Fähnchen“ bis „6 Fähnchen“. Demnach besaß das ursprüngliche Stuhlgerüst eine ähnliche Baudimension, wie im zuletzt ausgeführten Bauzustand.

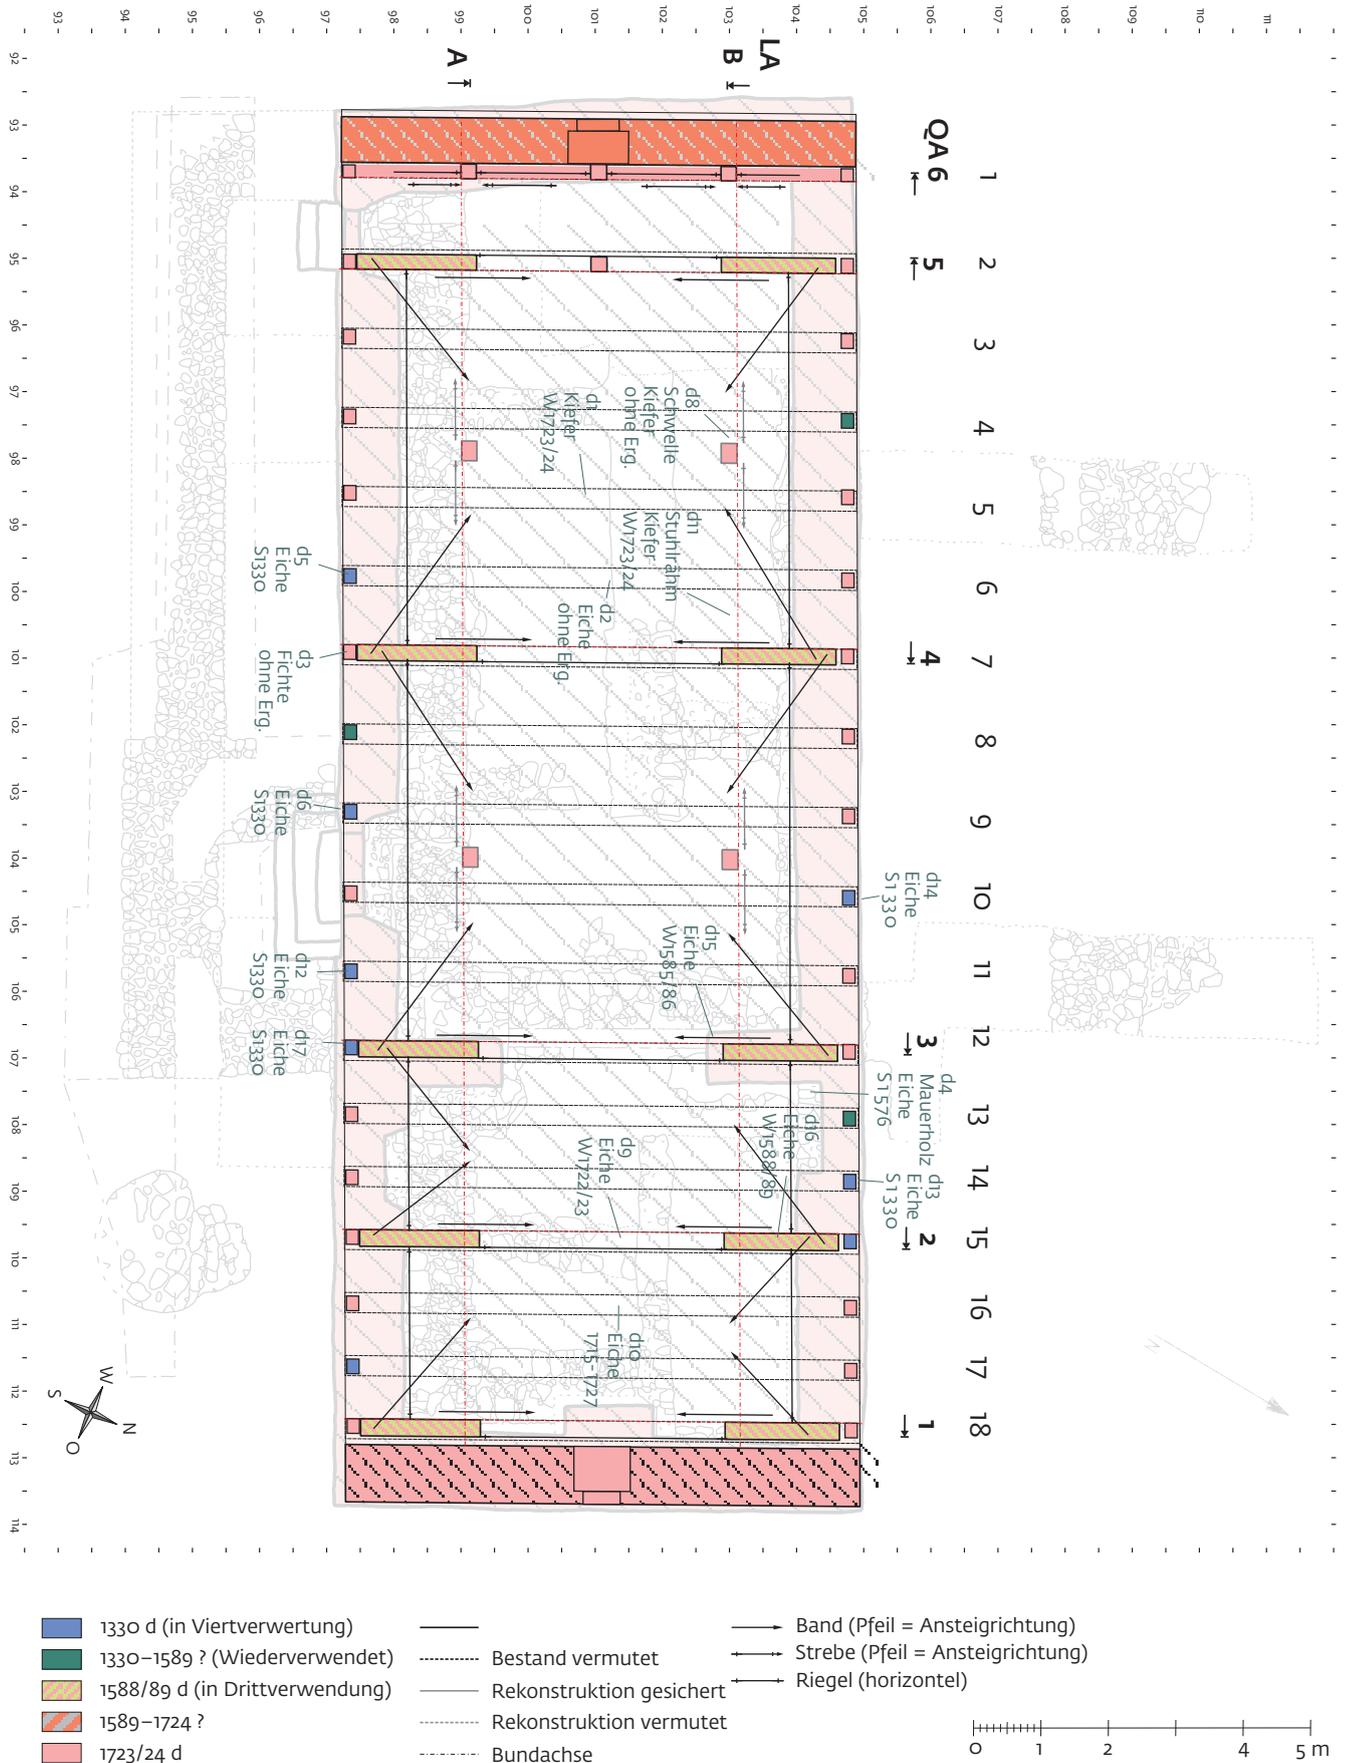
233 Grundriss des ersten Dachgeschosses mit Rekonstruktion des Stuhlgerüsts von 1724 (1723/24 [d]) und Entnahmestellen der Dendroproben.

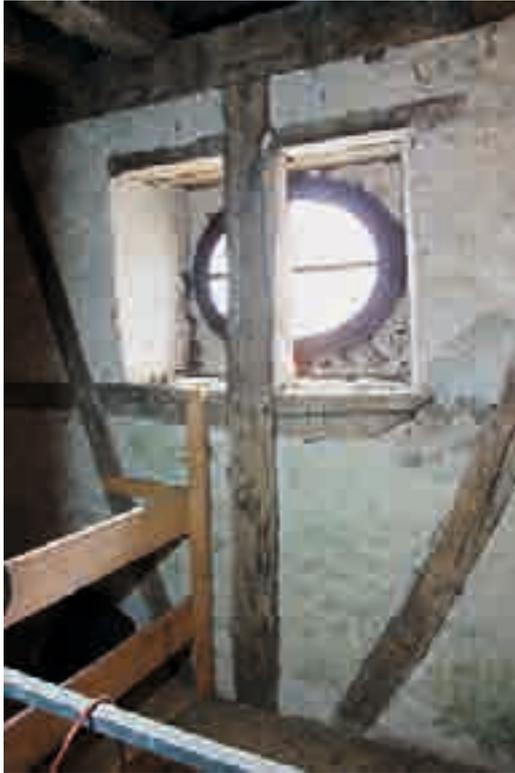
234 Feldständer in QA 6 vor Ovalfenster des Westgiebels.

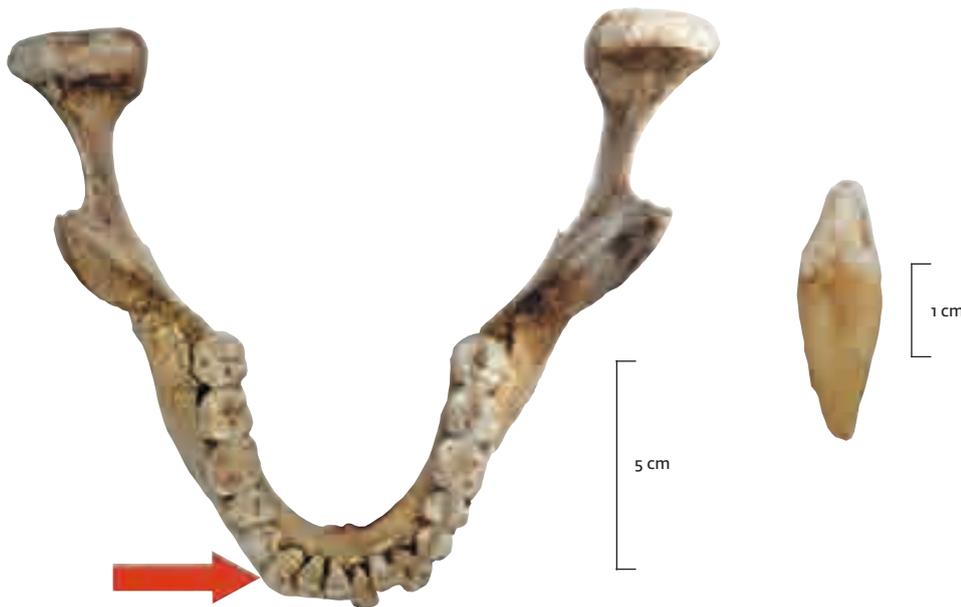
235 Der Unterkiefer des Gammertinger Helmträgers (links), mit dem für die Untersuchung gezogenen Eckzahn 43.

Um das Entfernen des Zahns 43 aus dem Unterkiefer zu erleichtern, wurde das Zahnfach zunächst mit destilliertem Wasser angefeuchtet. Nach dem Ziehen wurde die Krone mittels eines diamantbeschichteten Sägeblatts ab-
