GAMMERTINGEN, ST. MICHAEL

Auswertung der archäologischen Ausgrabungen
insbesondere unter herrschafts-, siedlungs-
und landesgeschichtlicher Fragestellung

Forschungen und Berichte
zur Archäologie
in Baden-Württemberg
Band 4

2017

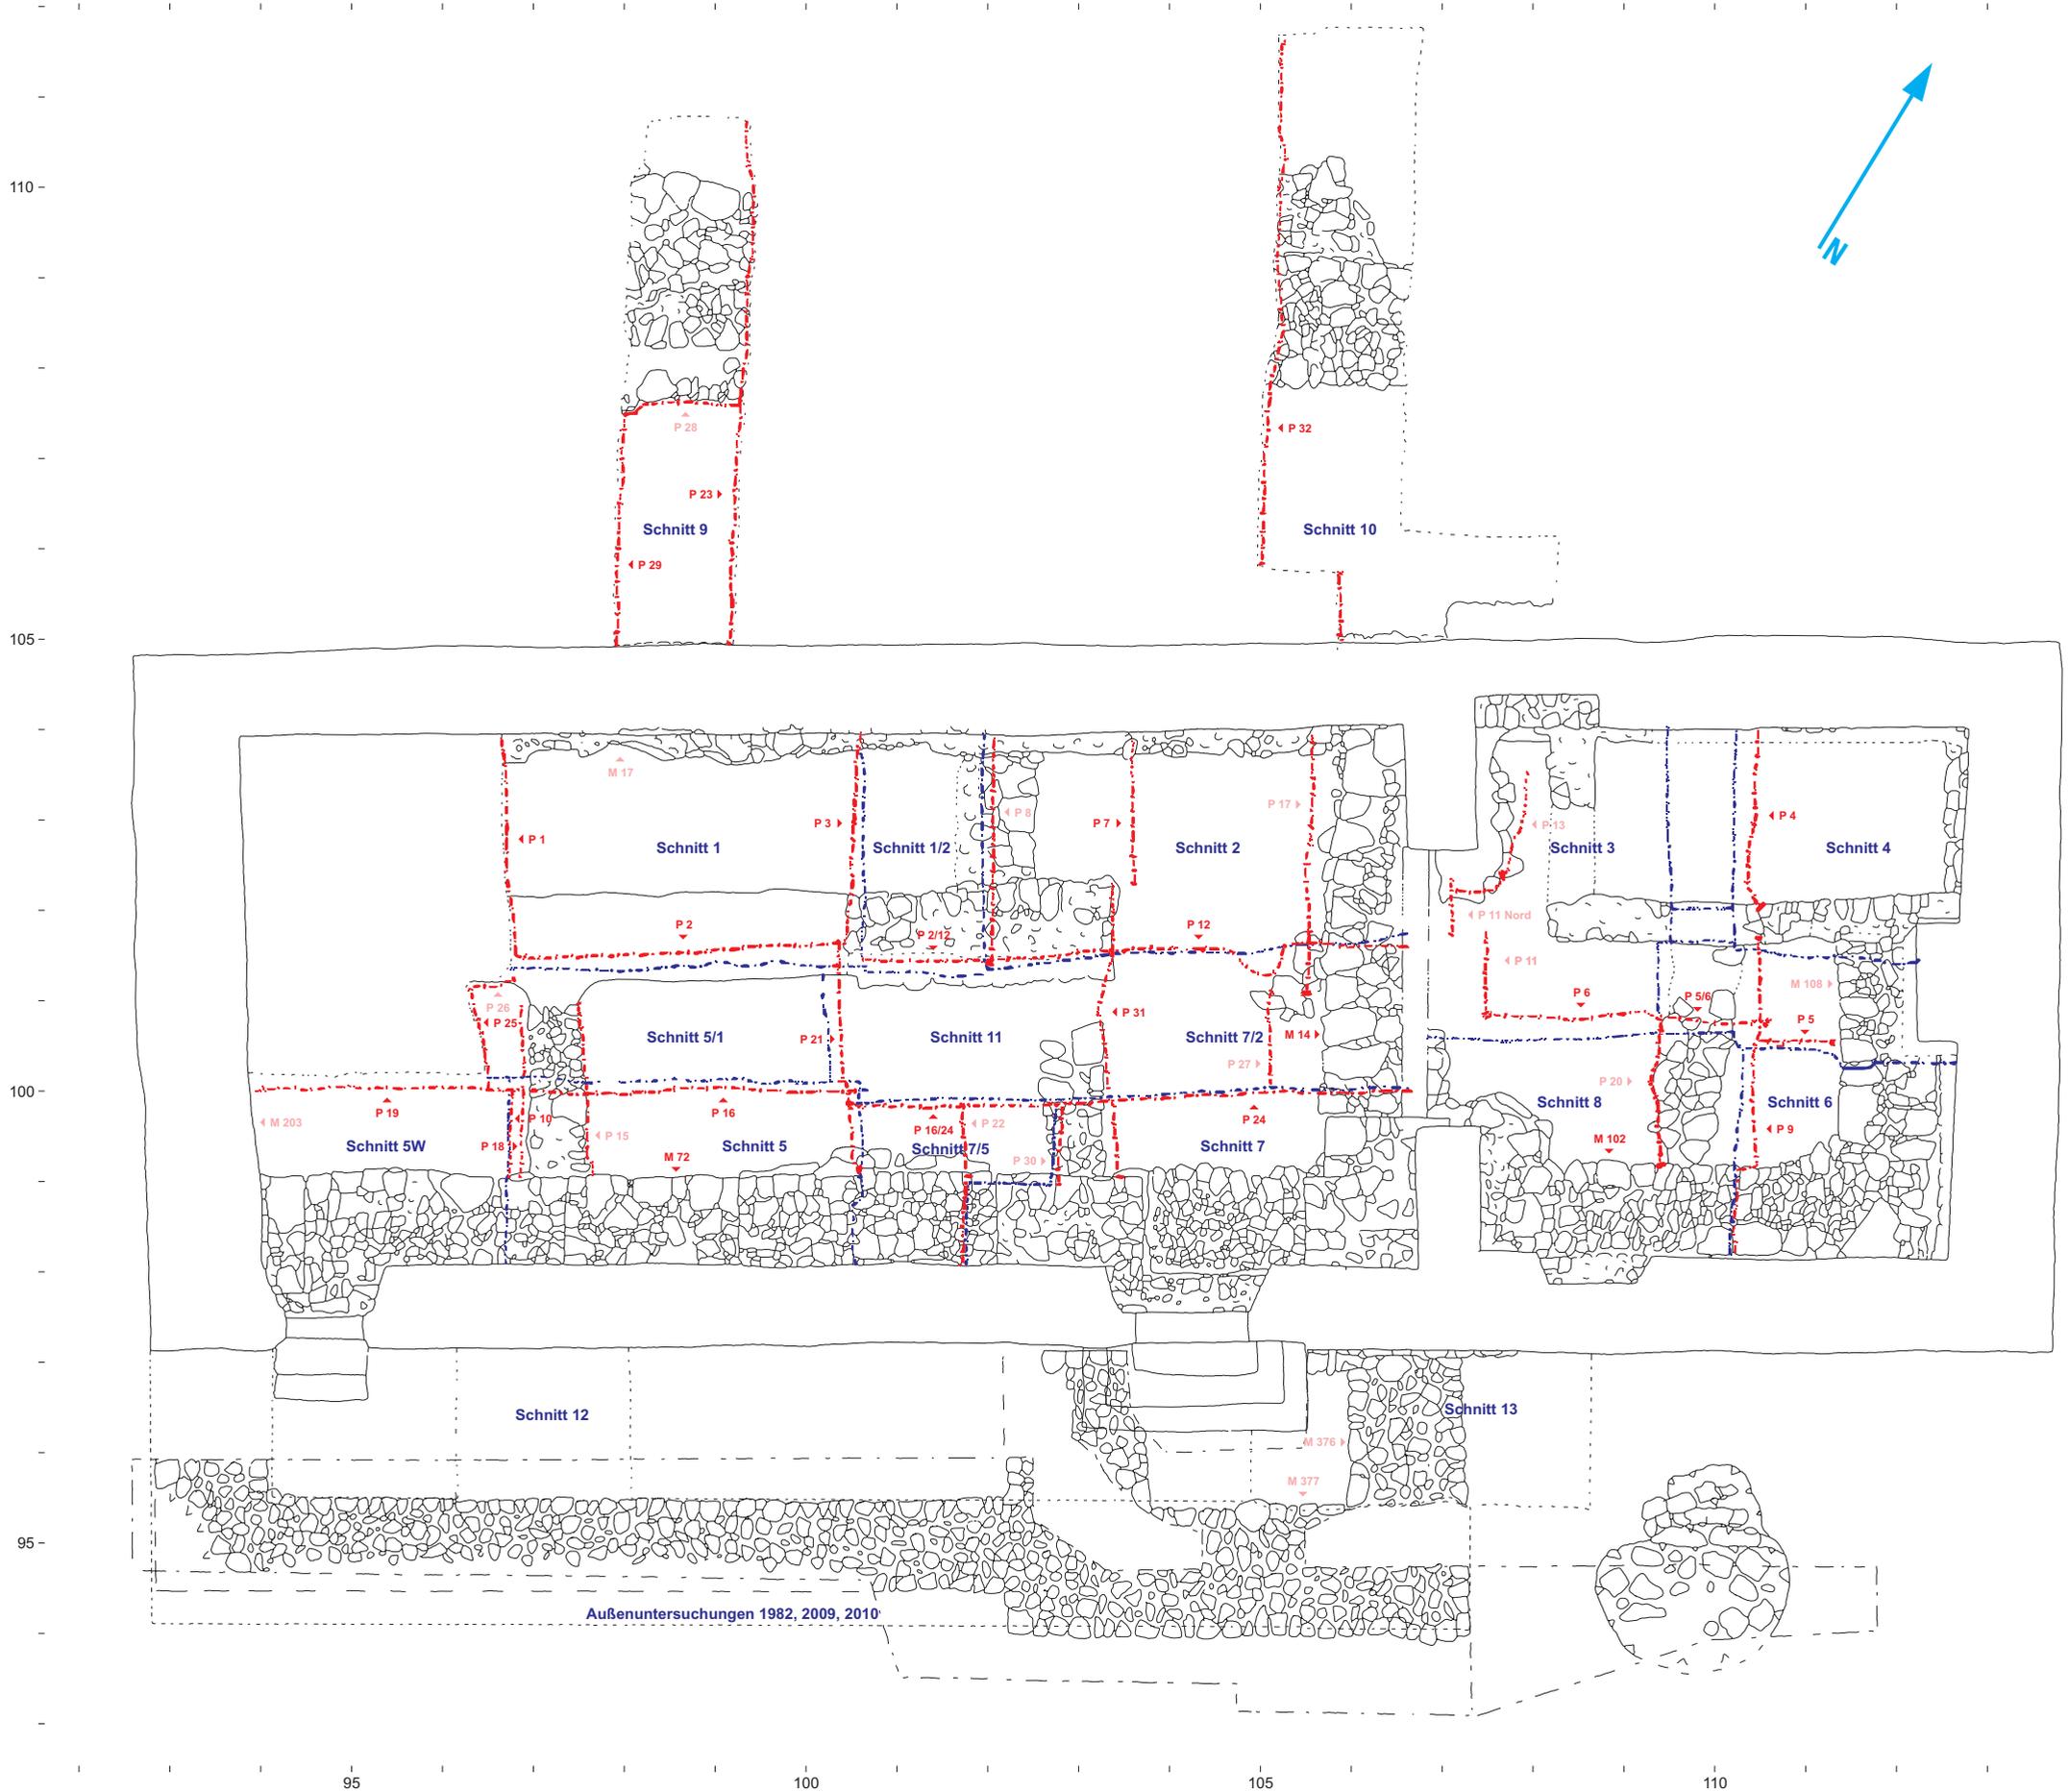
Plan A
Schnitt- und Profilplan M. 1:80. Schnitte und Schnittgrenzen sind in Blau wiedergegeben, Profillinien in Rot. Die zum Teil erheblichen Differenzen in den Grenzzeichnungen sind teilweise durch nicht senkrechte Profilwände bedingt, teilweise dürften auch Messfehler vorliegen.

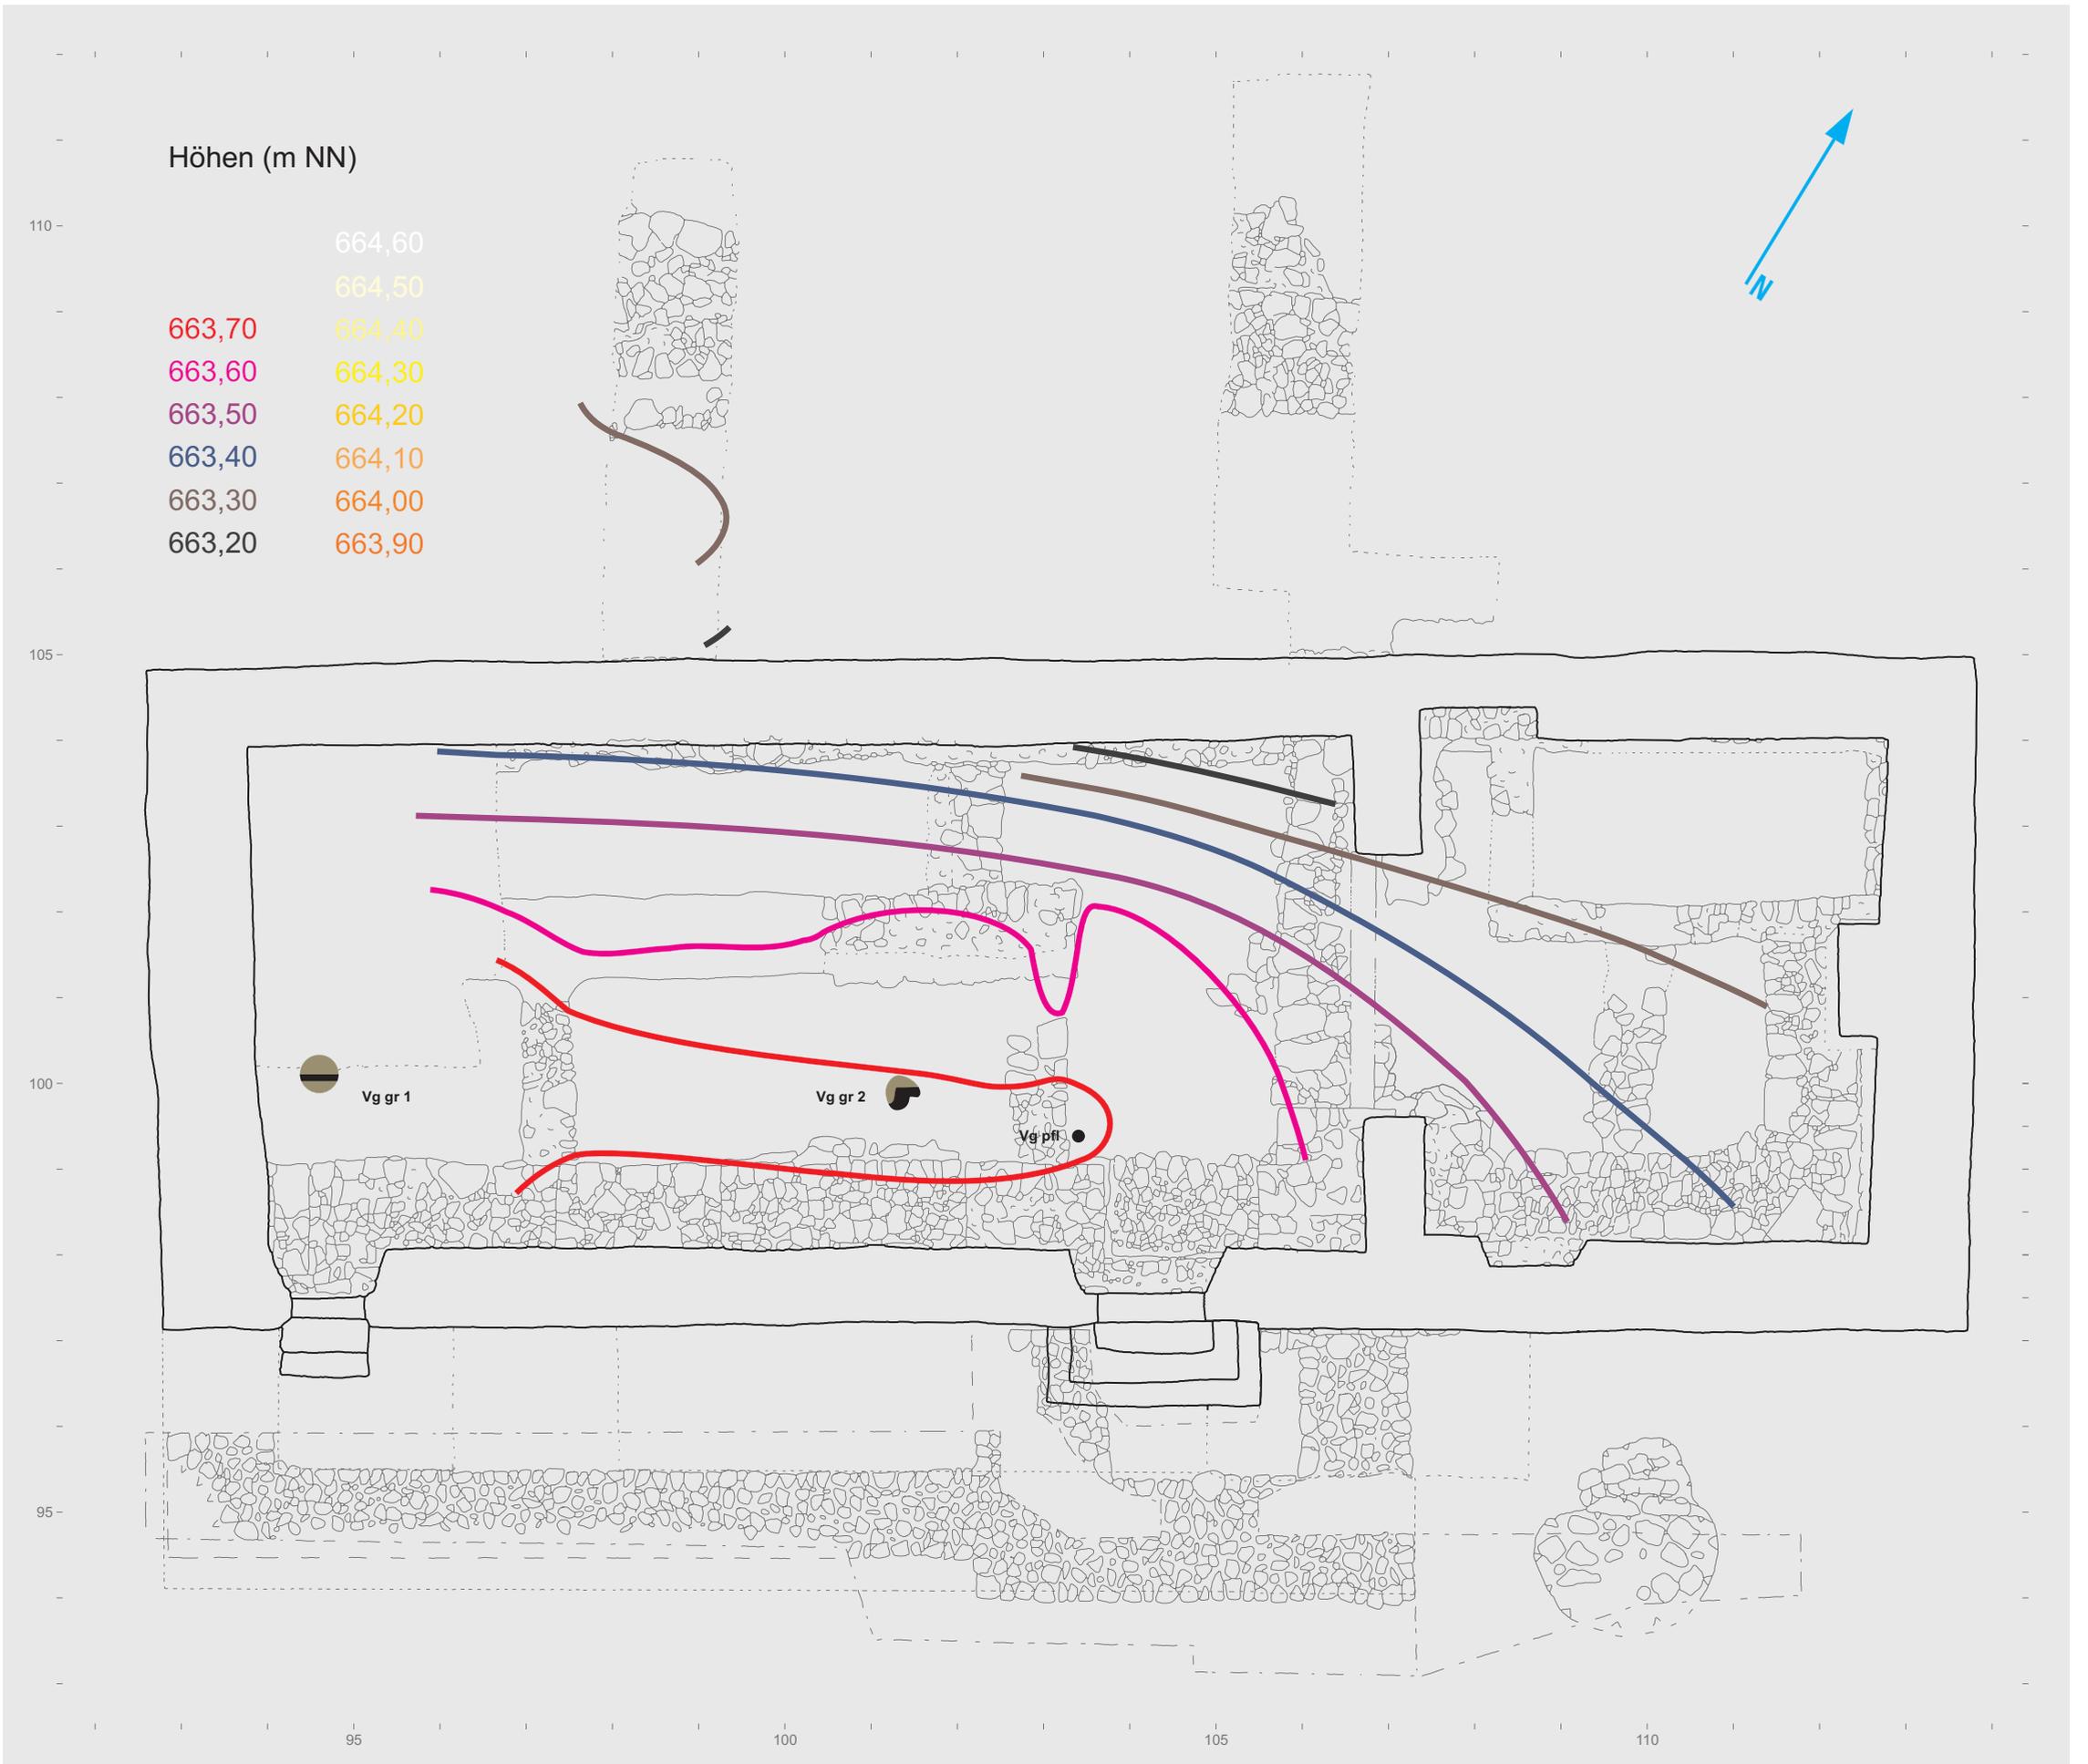
Plan B
Topografie und Befunde zwischen Vorgeschichte und Frühmittelalter, 8./9. Jahrhundert. M. 1:80.
