Tafeln 1-52

al-Andarīn, Stadtgebiet: a. Luftaufnahme mit Blick nach Nordnordwest, Zustand 1997 (Luftbild G. Gerster). – b. schematischer Plan mit Einzeichnung der Kirchen K01–K11 (Nummerierung nach Strube u. abweichend von Butler; vgl. Tab. 2), der Bäder, des Kastrons sowie der beiden Mauerringe. In roter Farbe Einzeichnung der Fundstellen der bis 2010 im Bereich der Wüstung dokumentierten Inschriften (vgl. Tab. 1; Zeichnung F. Schlimbach n. Strube 2010, 214 Abb. 3 u. Strube 2015, Beil. 2).

al-Andarīn, Hauptkirche mit umgebenden Gebäudetrukten: a. Luftbild des Ensembles, Ansicht von Süden, Zustand 1997 (Luftbild G. Gerster). – b. Ansicht des Ensembles von Westnordwest, Zustand 2010 (Foto F. Schlimbach).

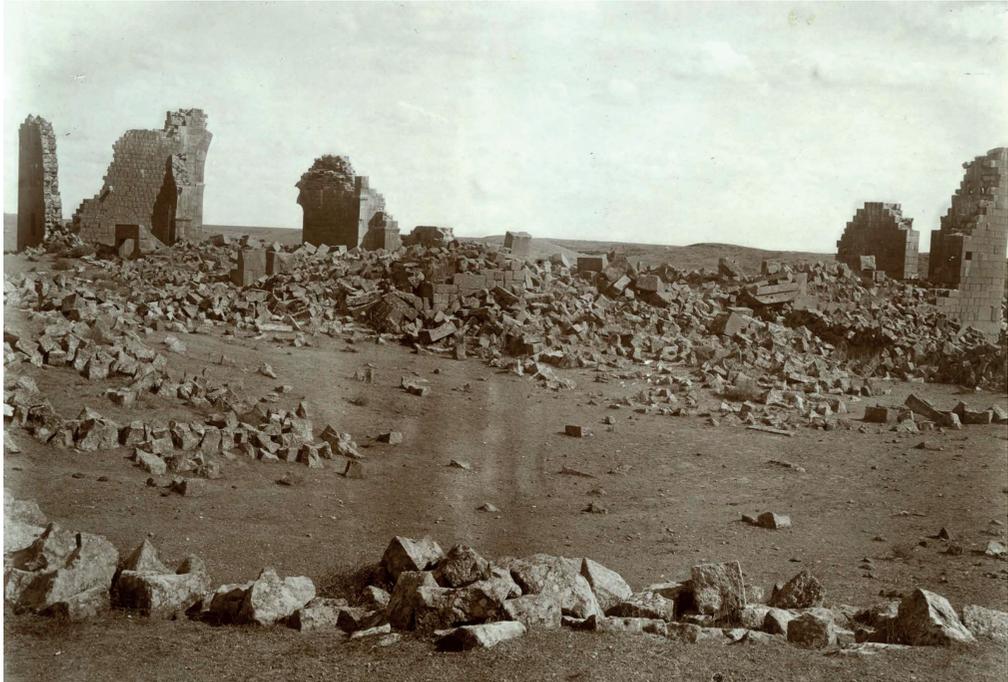
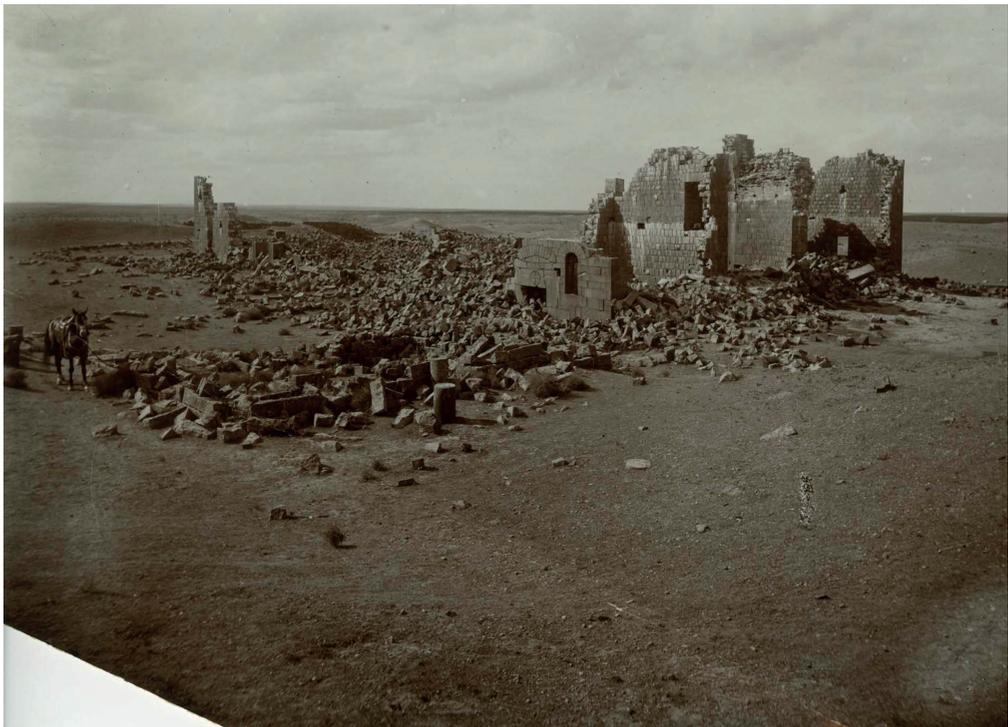
al-Andarīn, Hauptkirche, Zustand 1898: a. Basilika von Nordwesten (Max Freiherr von Oppenheim Stiftung, Köln, Foto Nr. 625, M. v. Oppenheim). – b. Basilika und Nebengebäude von Südosten (Max Freiherr von Oppenheim Stiftung, Köln, Foto Nr. 616, M. v. Oppenheim).

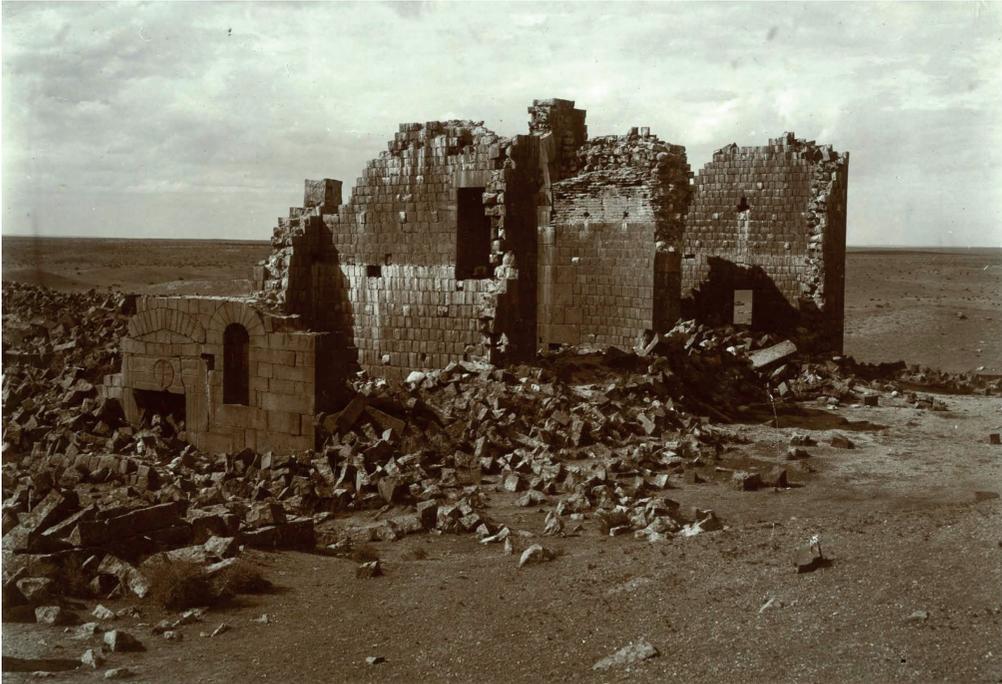
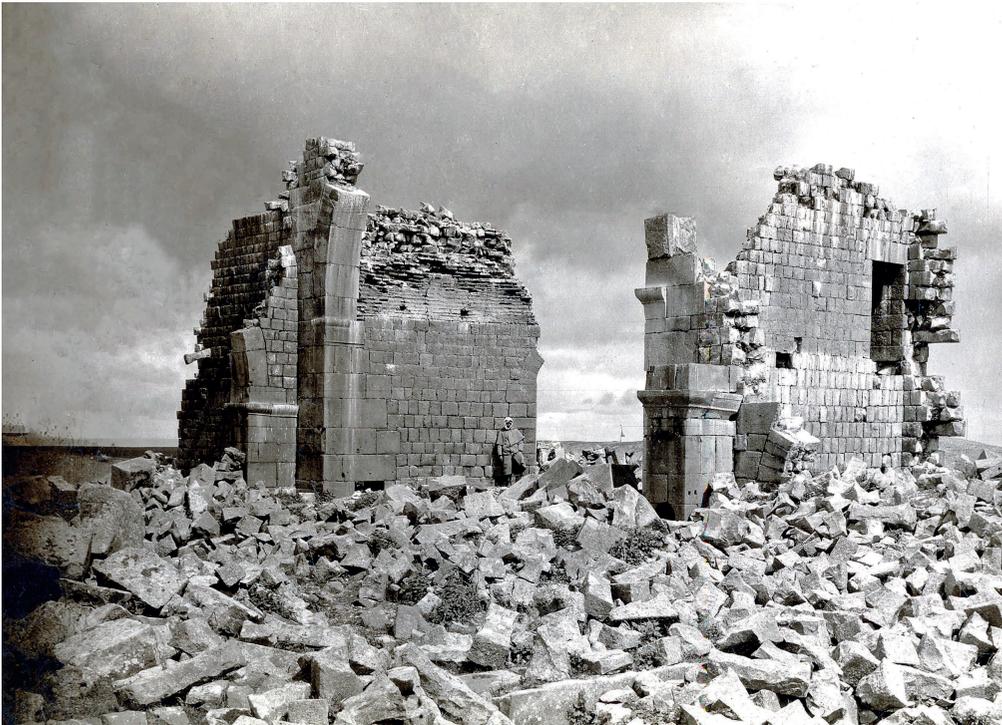
al-Andarīn, Hauptkirche: a. Ostteile der Basilika von Südosten, Zustand 1898 (Max Freiherr von Oppenheim Stiftung, Köln, Foto Nr. 624, M. v. Oppenheim). – b. Ostteile der Basilika von Südwesten, Zustand 1905 (Howard Crosby Butler Archive / Princeton University Archaeological Expeditions to Syria 1904–1905 and 1909, Department of Art and Archaeology, Princeton University, Foto BSY_PH_0981).

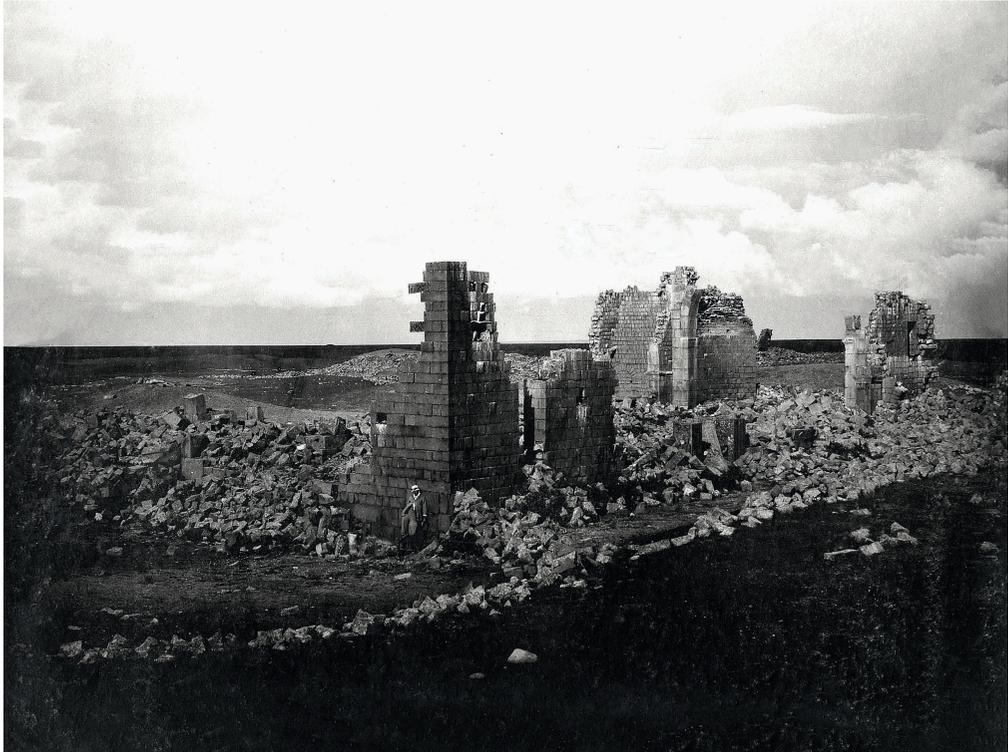
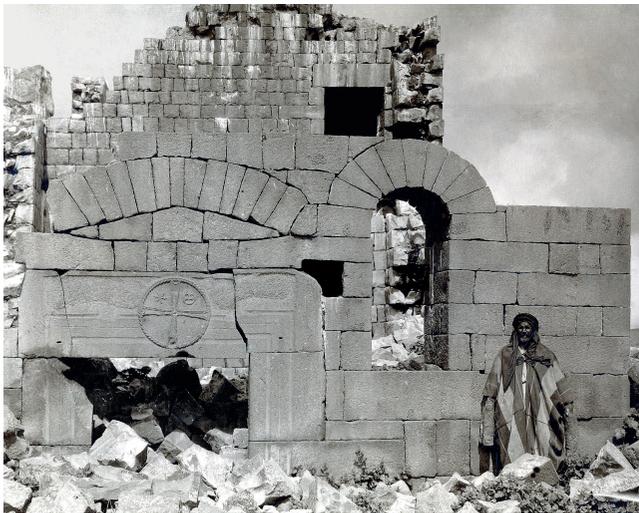
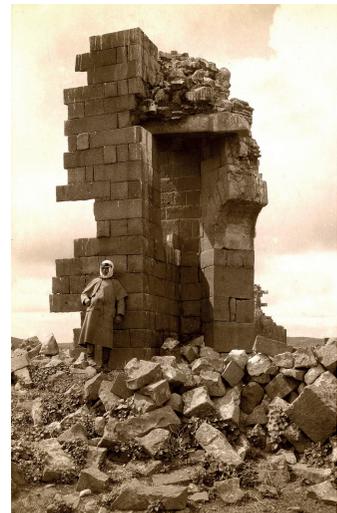
al-Andarīn, Hauptkirche: a. Basilika von Südwesten, Zustand 1905 (Howard Crosby Butler Archive / Princeton University Archaeological Expeditions to Syria 1904–1905 and 1909, Department of Art and Archaeology, Princeton University, Foto BSY_PH_0978). – b. Südwand des südlichen Apsisnebenraumes von Süden, Zustand 1905 (Howard Crosby Butler Archive / Princeton University Archaeological Expeditions to Syria 1904–1905 and 1909, Department of Art and Archaeology, Princeton University, Foto BSY_PH_0979). – c. Ansicht des Zwickels zwischen Hauptapsis und südlichem Apsisnebenraum von Osten, Zustand 1905 (Howard Crosby Butler Archive / Princeton University Archaeological Expeditions to Syria 1904–1905 and 1909, Department of Art and Archaeology, Princeton University, Foto BSY_PH_0980).

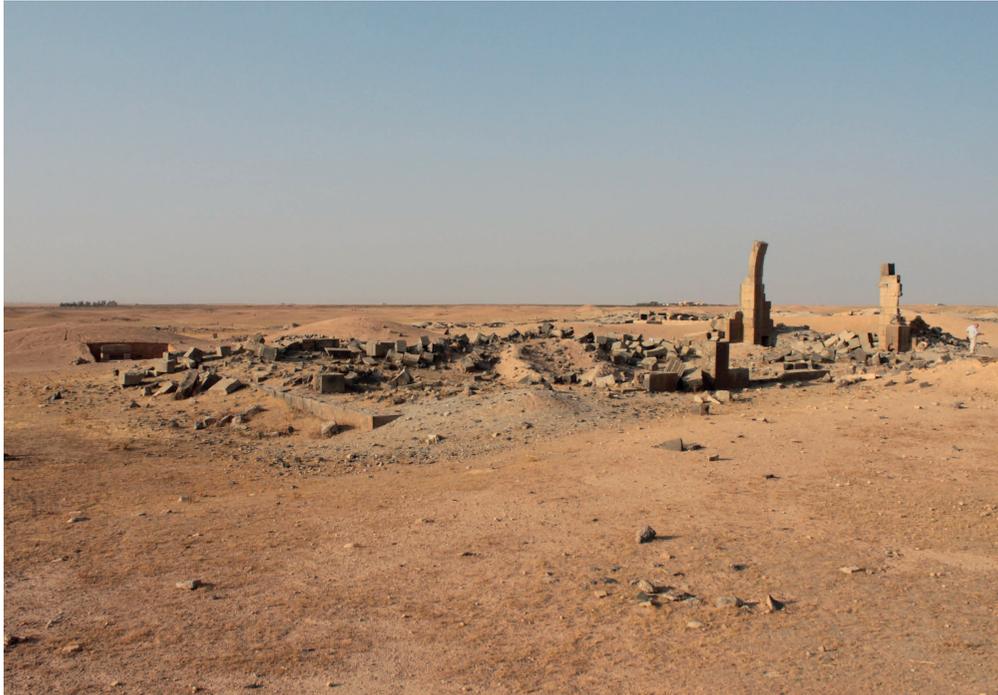
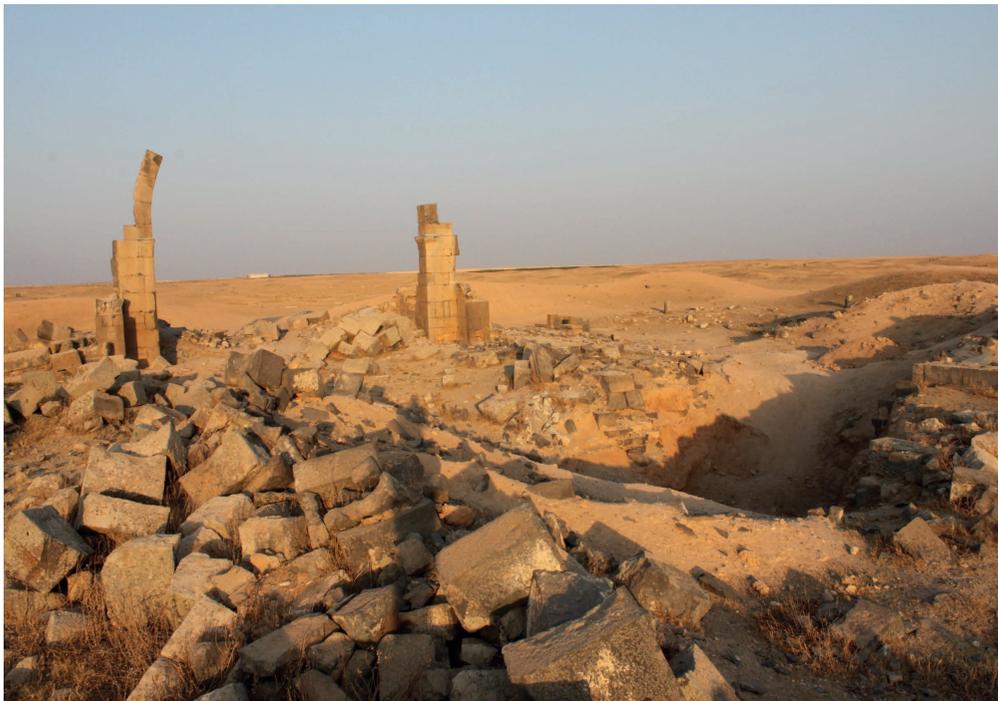
al-Andarīn, Hauptkirche: a. Basilika von Südwesten (Foto F. Schlimbach). – b. Blick durch das Langhaus von Nordwesten. Vor den Resten des Apsisbogens der Versturz des Langhauses sowie das Raubloch der 1980er Jahre (Foto F. Schlimbach).

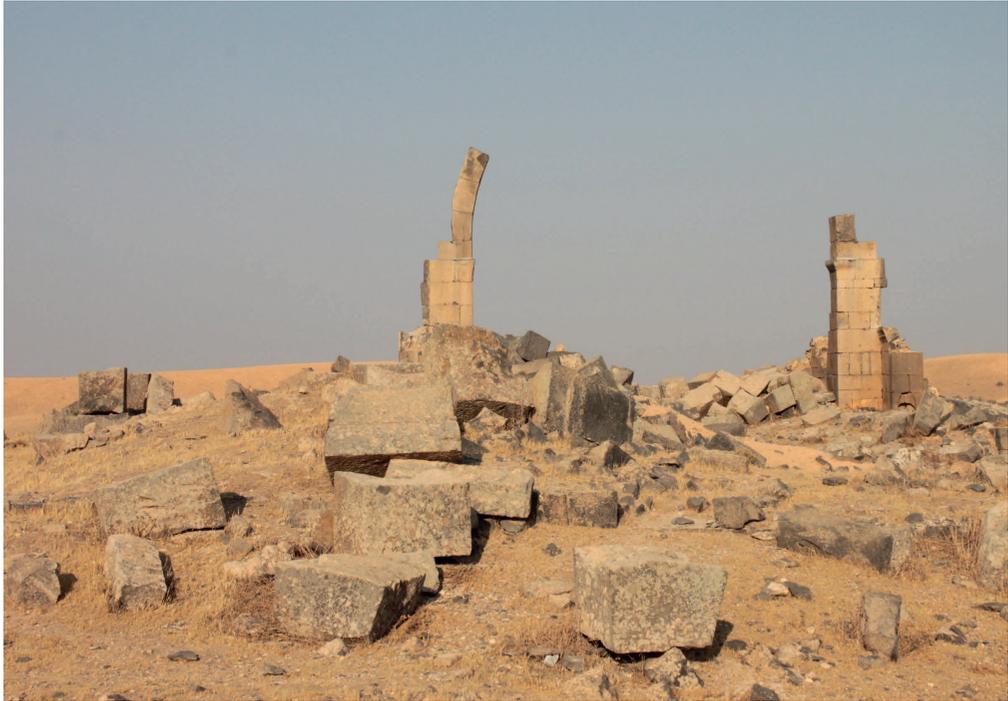
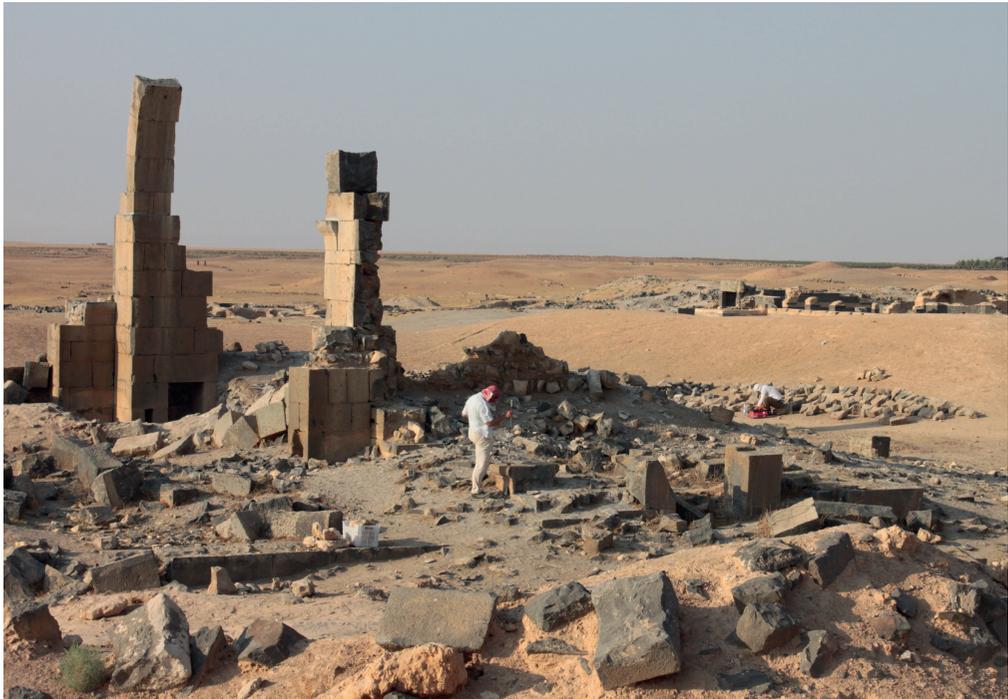
al-Andarīn, Hauptkirche: a. Blick durch das Langhaus der Basilika von Westen. Im Vordergrund verkippte Kapitellblöcke des westlichen Kreuzpfeilers N3 der Nordarkade (Foto F. Schlimbach). – b. Ostteile der Basilika von Süden, Zustand 2010 (Foto F. Schlimbach).

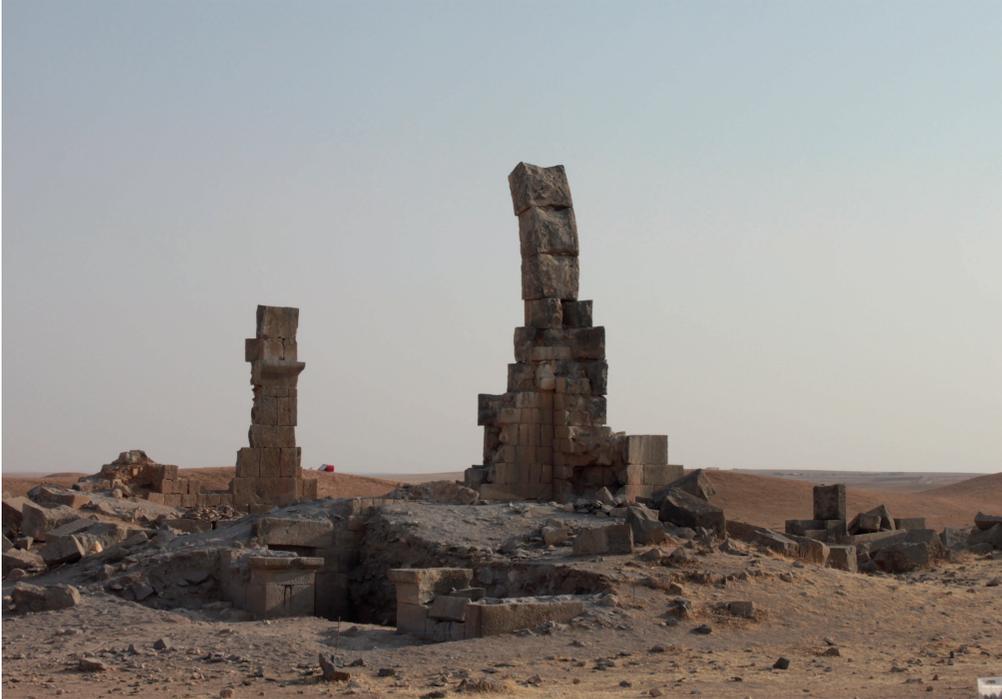
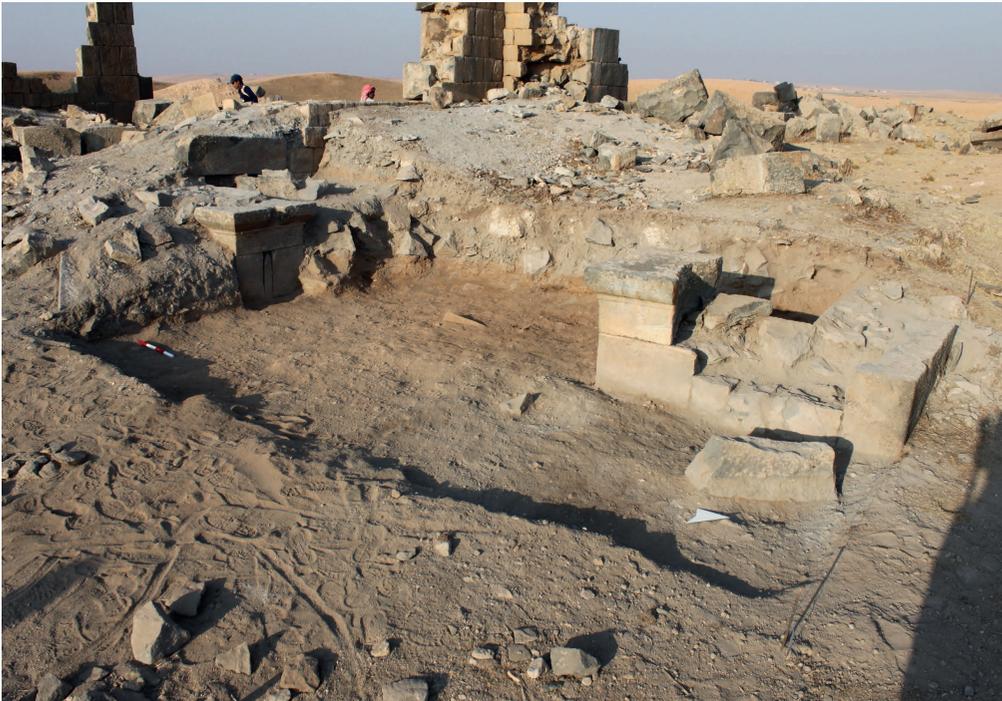
al-Andarīn, Hauptkirche: a. Ostteile der Basilika von Nordosten mit Schnitt 1 im Bereich des nördlichen Apsisnebenraumes (Foto C. Boch). – b. Ansicht des nördlichen Apsisnebenraumes von Nordosten mit Schnitt 1, Planum 1 (Foto N. Viermann).

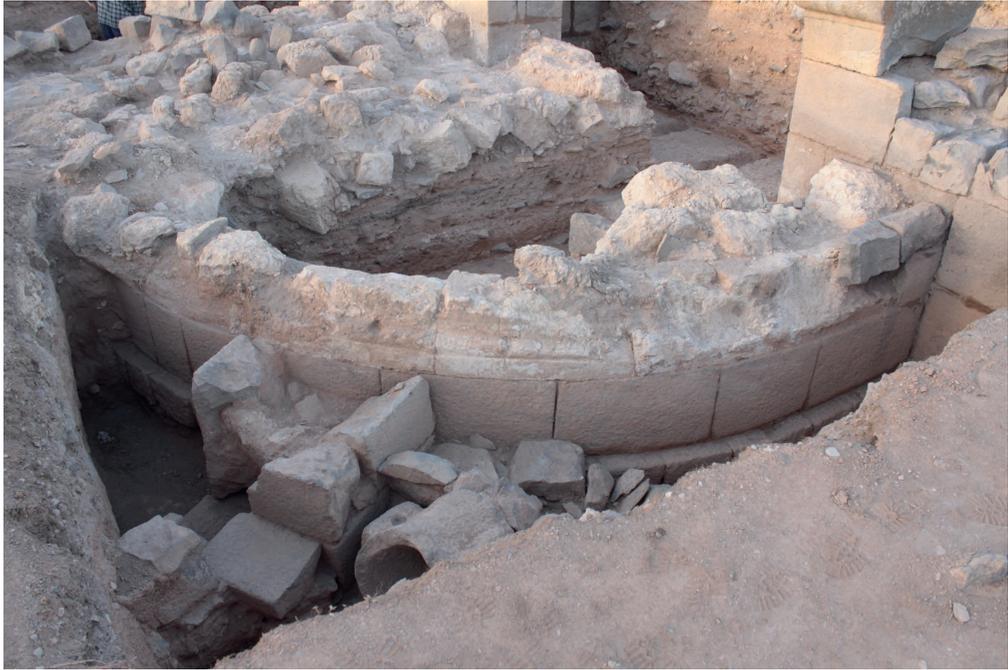
al-Andarīn, Hauptkirche. Befunde in Schnitt 1: a. Ansicht von Nordosten mit den Resten der nördlichen Nebenapsis (Foto N. Viermann). – b. Detail der Baureste der nördlichen Nebenapsis mit dem Sockelprofil aus Kalkstein über der ersten Steinlage aus Basalt. Blick von Nordosten (Foto C. Boch).

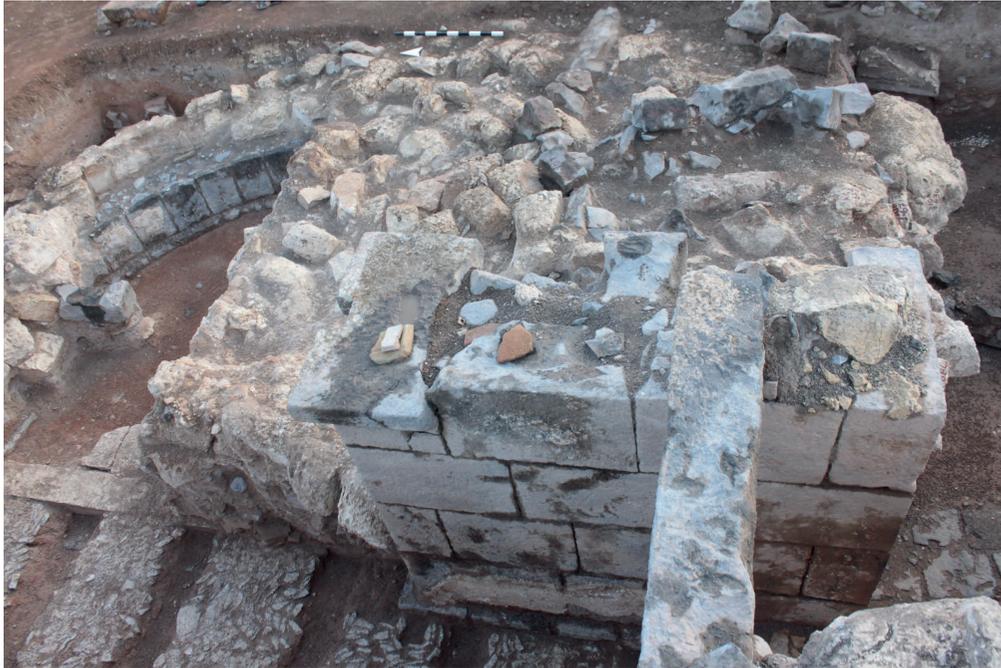
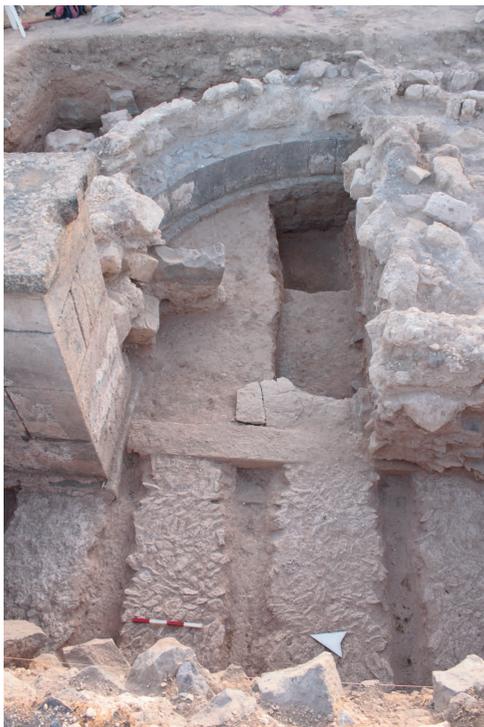
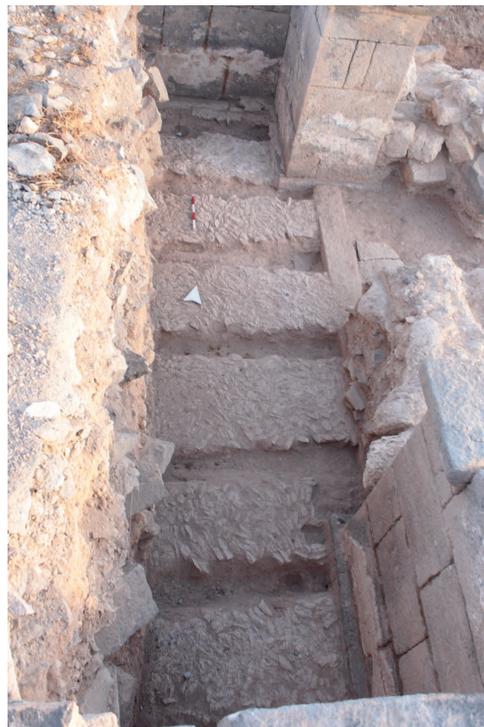
al-Andarīn, Hauptkirche. Befunde in Schnitt 1: a. Ansicht von Westen mit Durchgang vom nördlichen Apsisnebenraum in den Hof(?)bereich zwischen Nebenraum und Hauptapsis sowie den ausgegrabenen Bereichen von nördlichem Nebenraum und anschließender Nebenapsis (Foto C. Boch). – b. Ansicht von Westen mit dem nördlichen Apsisnebenraum und der anschließenden Nebenapsis (Foto N. Viermann). – c. Ansicht von Süden mit dem freigelegten Bereich des nördlichen Apsisnebenraumes (Foto N. Viermann).

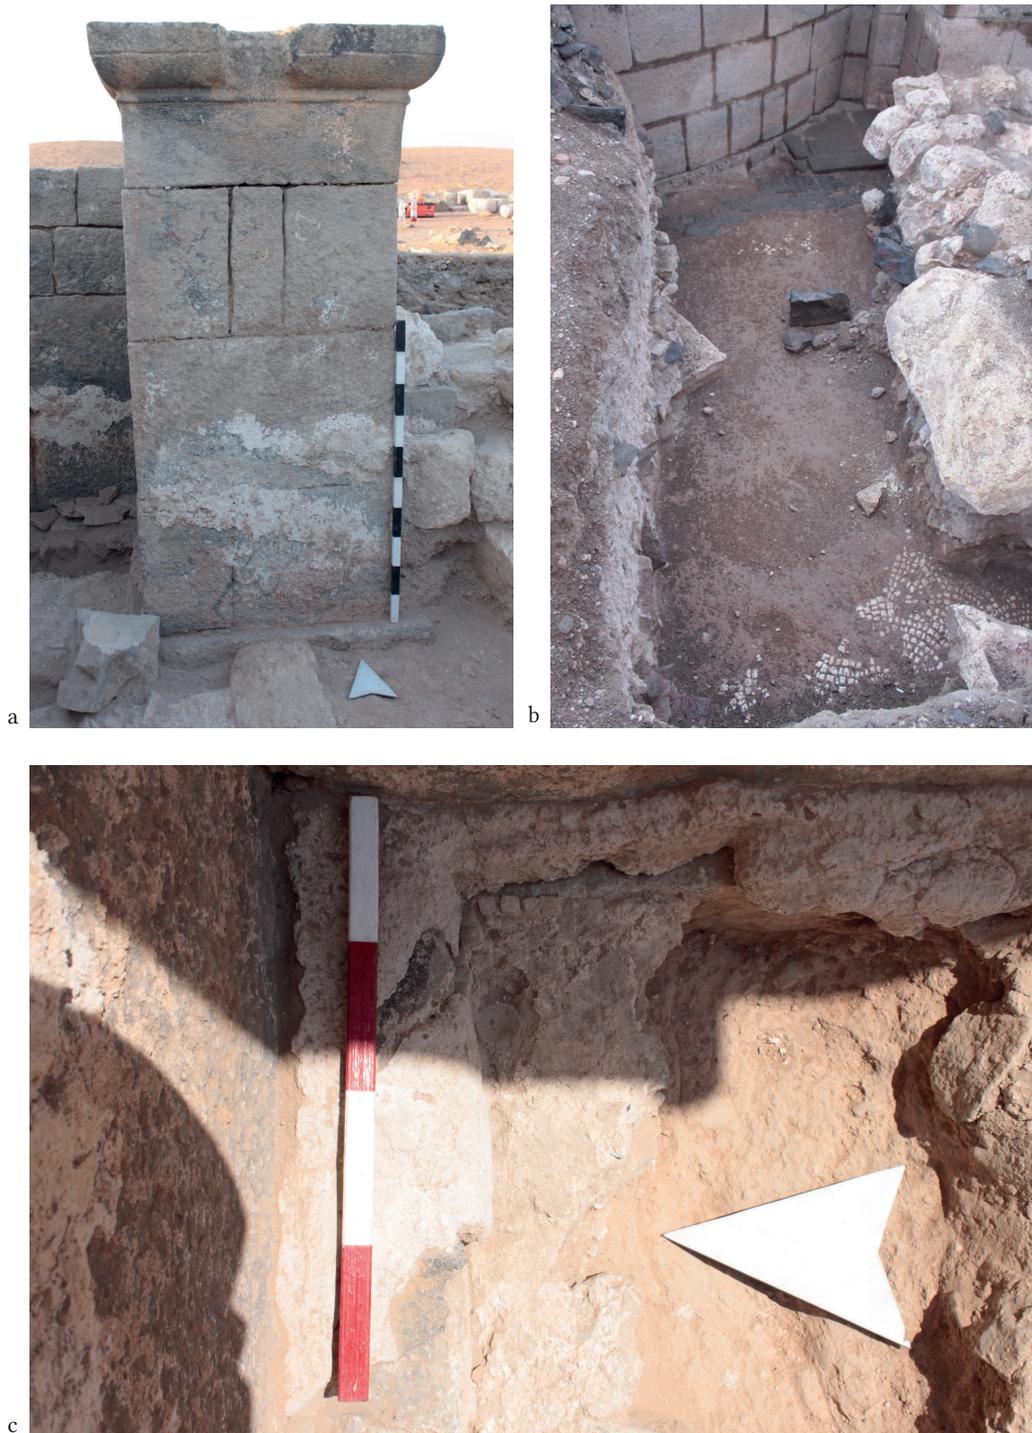
al-Andarīn, Hauptkirche. Befunde in Schnitt 1: a. Detailansicht des nördlichen Gewändes des Durchganges von Nebenraum in Nebenapsis mit Resten von Wandverputz. Blick von Süden (Foto C. Boch). – b. Ansicht des freigelegten Bereiches im Zwickel zwischen nördlichem Apsisnebenraum und Hauptapsis. Im Vordergrund Reste eines Mosaikbodens, im Hintergrund Reste eines Basaltplattenbodens. Blick von Osten (Foto C. Boch). – c. Detailansicht der Nordostecke im nördlichen Apsisnebenraum mit Resten eines Mosaikbodens (Foto C. Boch).

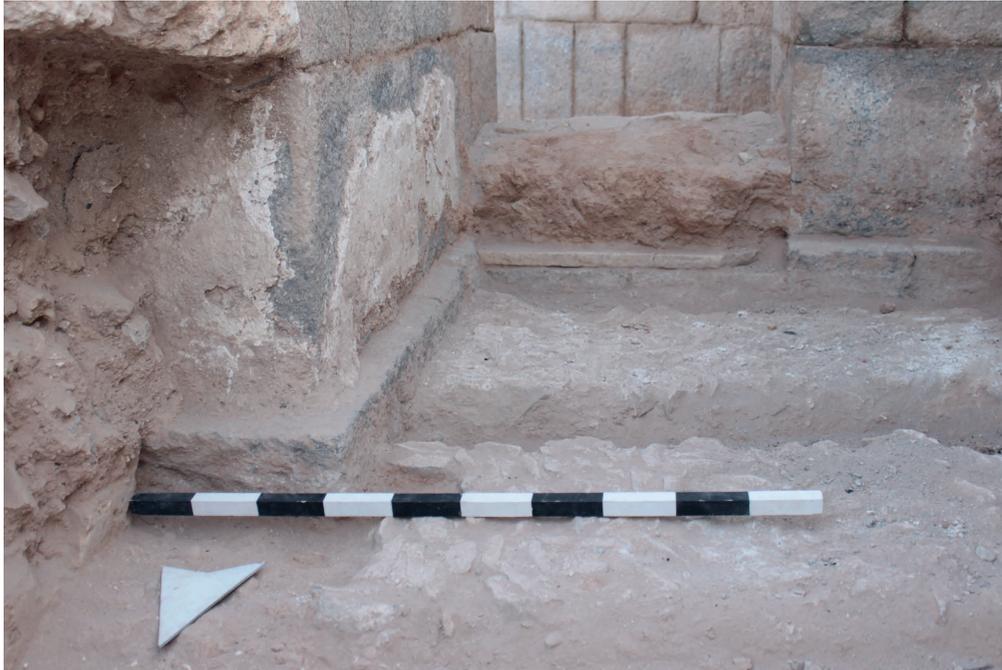
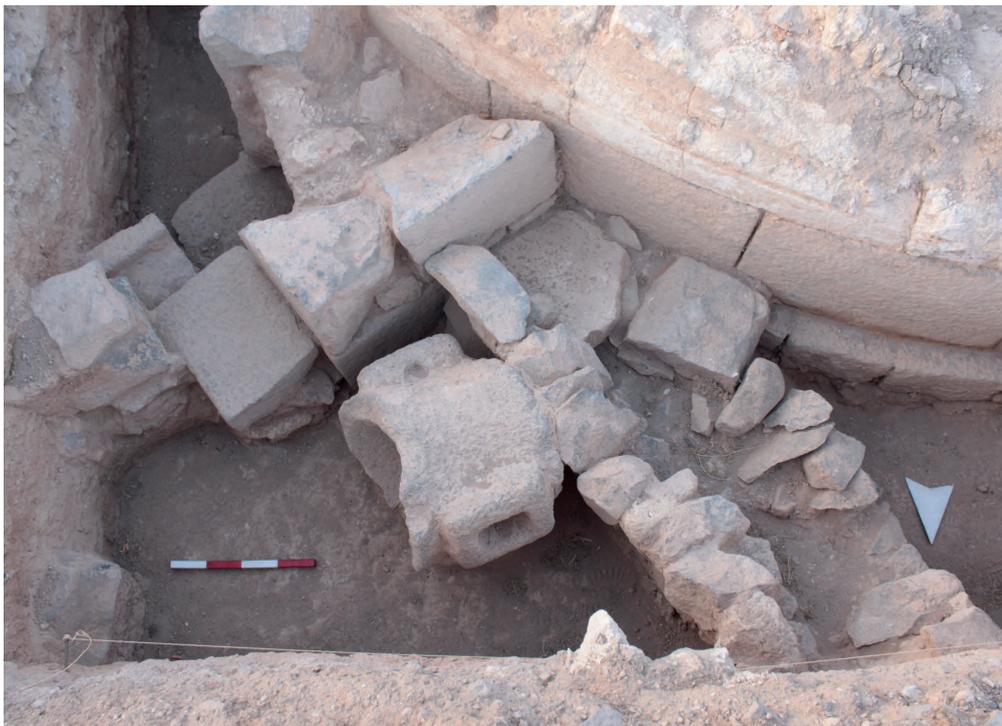
al-Andarīn, Hauptkirche. Befunde in Schnitt 1: a. Detailansicht der Südostecke im nördlichen Apsisnebenraum mit Resten von Wandverputz (Foto N. Viermann). – b. Nordostecke von Schnitt 1 mit nördlicher Nebenapsis und daran anschließenden Resten baulicher Strukturen aus der Nachnutzungsphase (Foto N. Viermann).

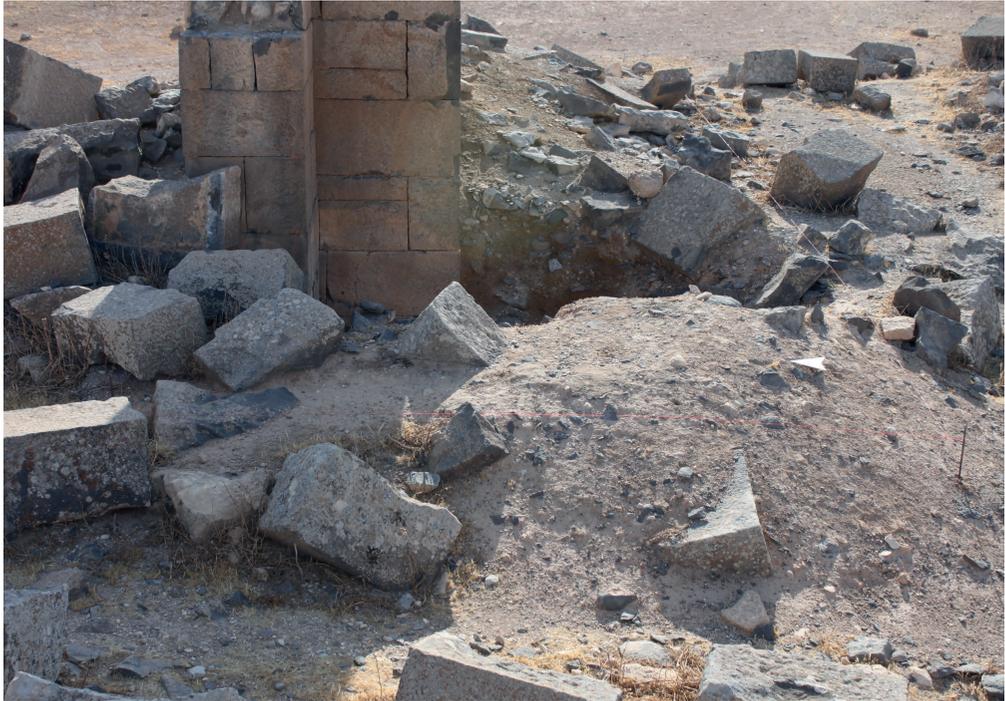
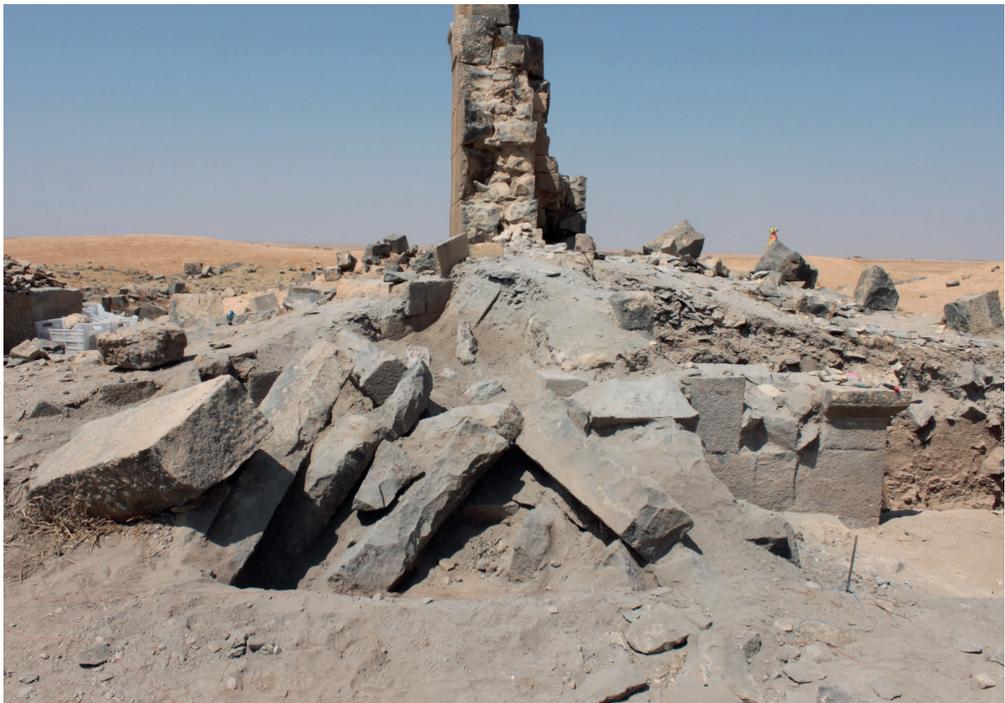
al-Andarīn, Hauptkirche. Befunde in Schnitt 2: a. nordöstlicher Bereich des Mittelschiffes mit der Grabungsfläche vor Aufnahme der Arbeiten. Blick von Westen (Foto Th. Rosentreter). – b. Ostabschluss der Basilika nach Grabungsbeginn. Blick von Osten (Foto Th. Rosentreter).

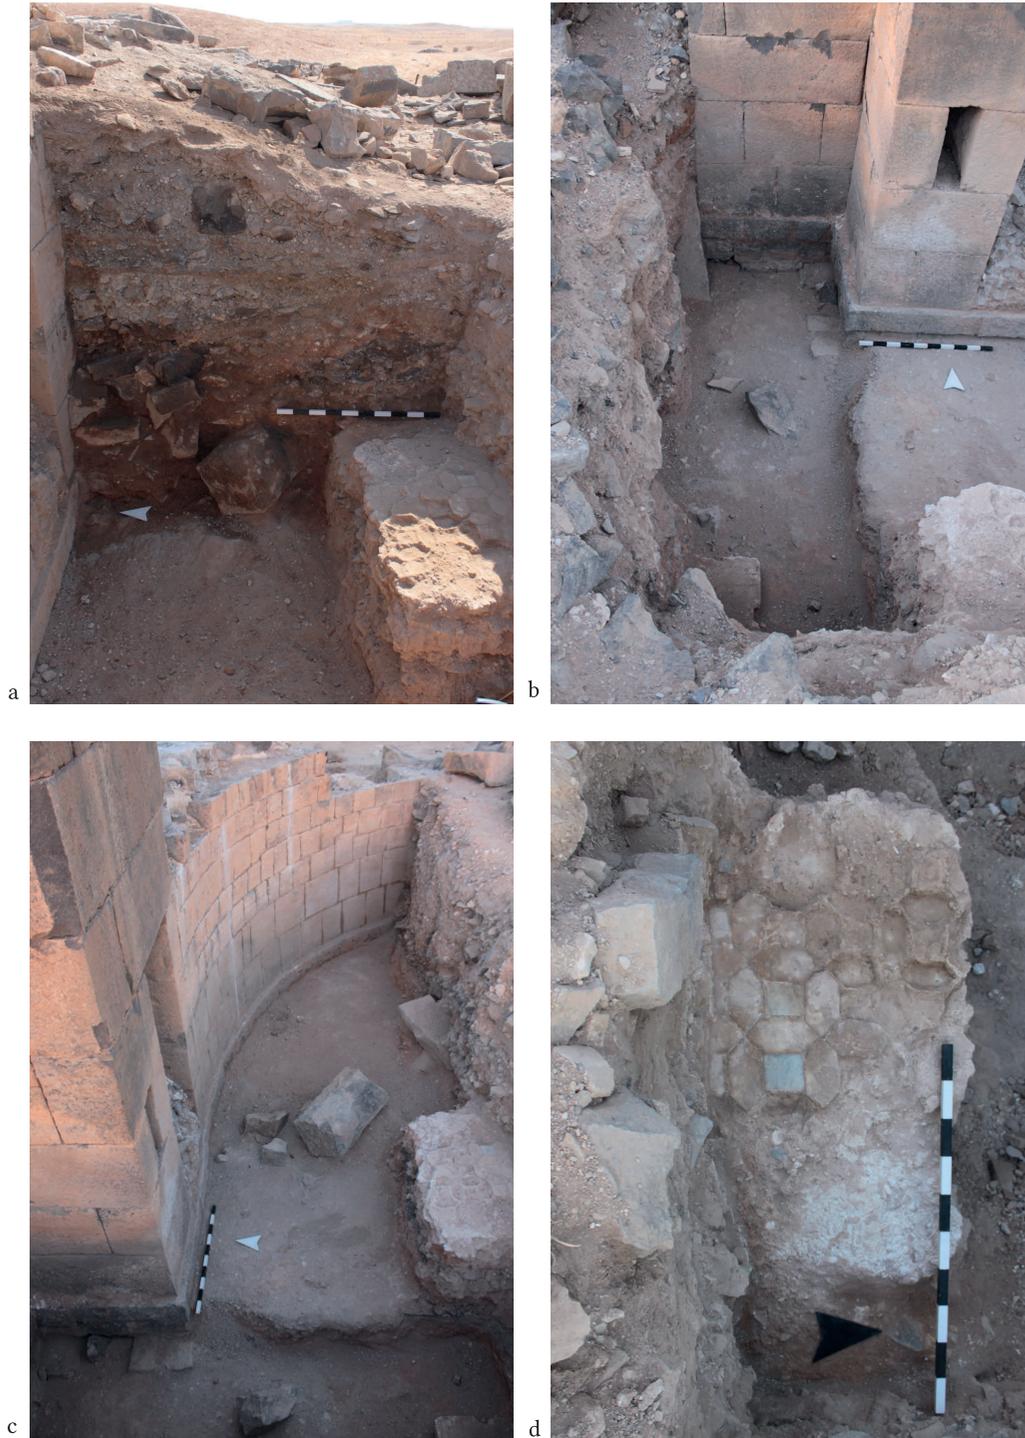
al-Andarīn, Hauptkirche. Befunde in Schnitt 2: a. Ostprofil im nördlichen Bereich der Hauptapsis. Blick von Westen. Rechts im Bild die Reste des Podestes mit *opus sectile*-Boden (Foto Th. Rosentreter). – b. Blick von Süden in den freigelegten Bereich des Mittelschiffes (Foto Th. Rosentreter). – c. Blick von Westen in den freigelegten Bereich der Hauptapsis (Foto Th. Rosentreter). – d. Detailansicht des Podestes in der Hauptapsis mit *opus sectile*-Boden (Foto Th. Rosentreter).

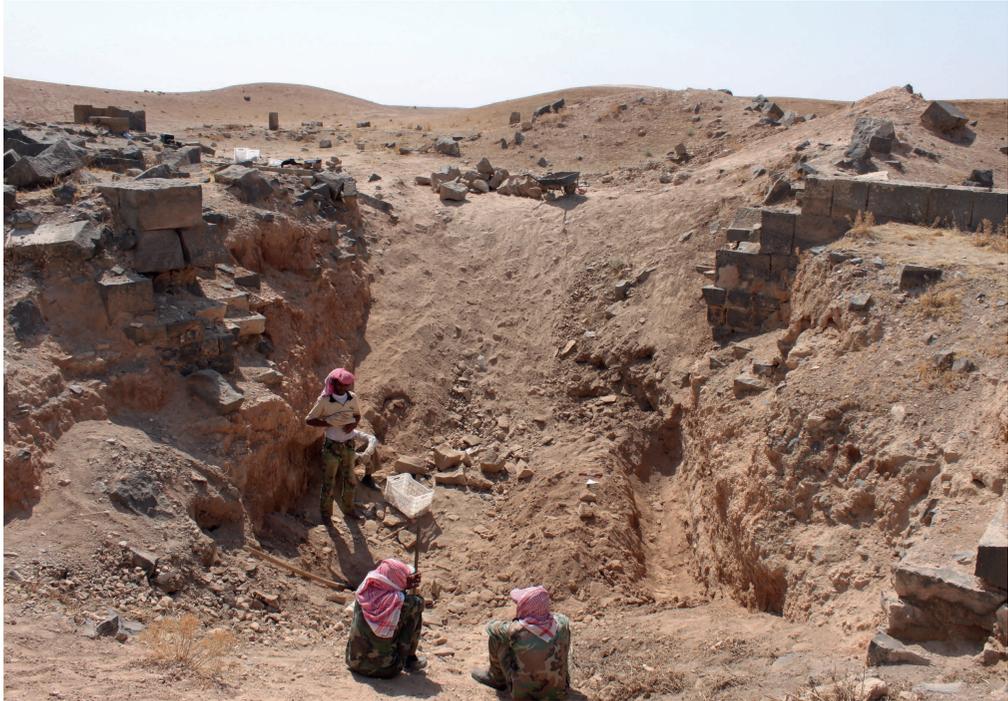
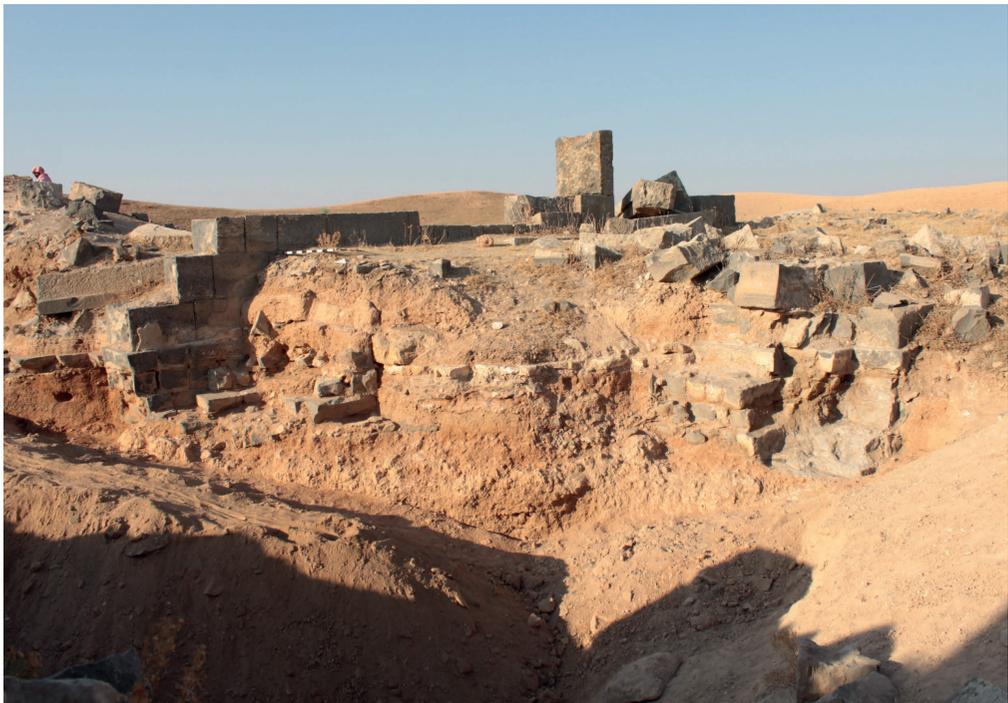
al-Andarīn, Hauptkirche. Befunde in Schnitt 3: a. Raubloch im Süd- und Mittelschiff bei Beginn der Arbeiten. Im Vordergrund rechts die Reste des Pfeilers S2 der Südarkade, weiter hinten links die Reste des korrespondierenden Pfeilers S1, im Hintergrund die Reste der Südwand. Blick nach Süden (Foto F. Schlimbach). – b. Westprofil im südlichen Seitenschiff. Rechts Reste von Pfeiler S2 der Südarkade, links Reste der Südwand, dazwischen der Boden aus Kalksteinplatten mit Resten baulicher Strukturen aus späteren(?) Nutzungsphasen. Blick von Nordosten (Foto F. Schlimbach).

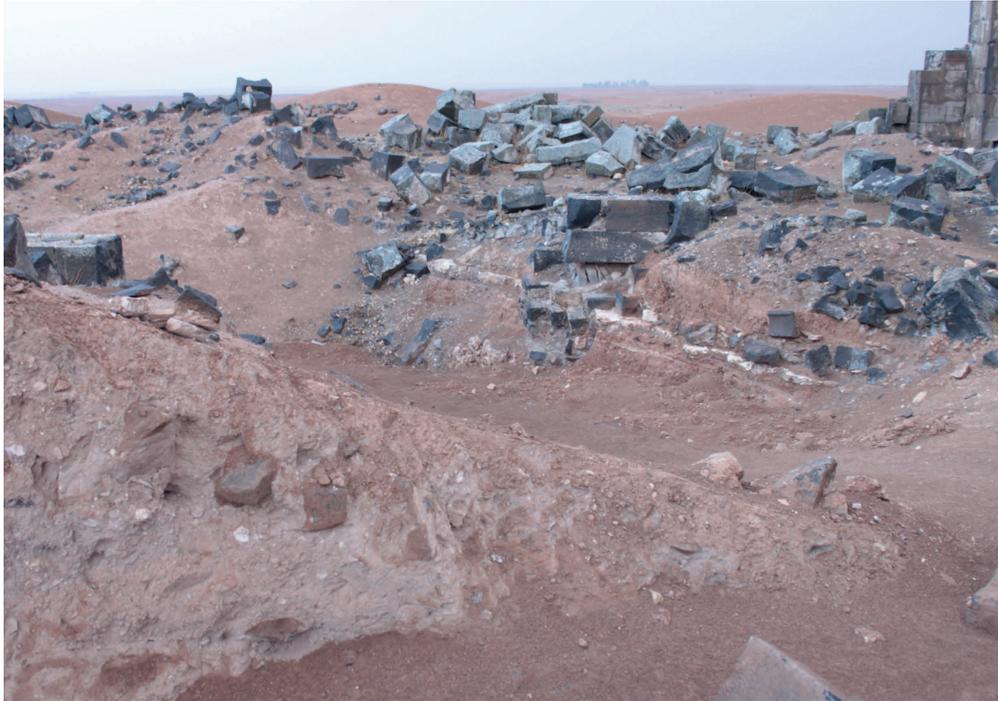
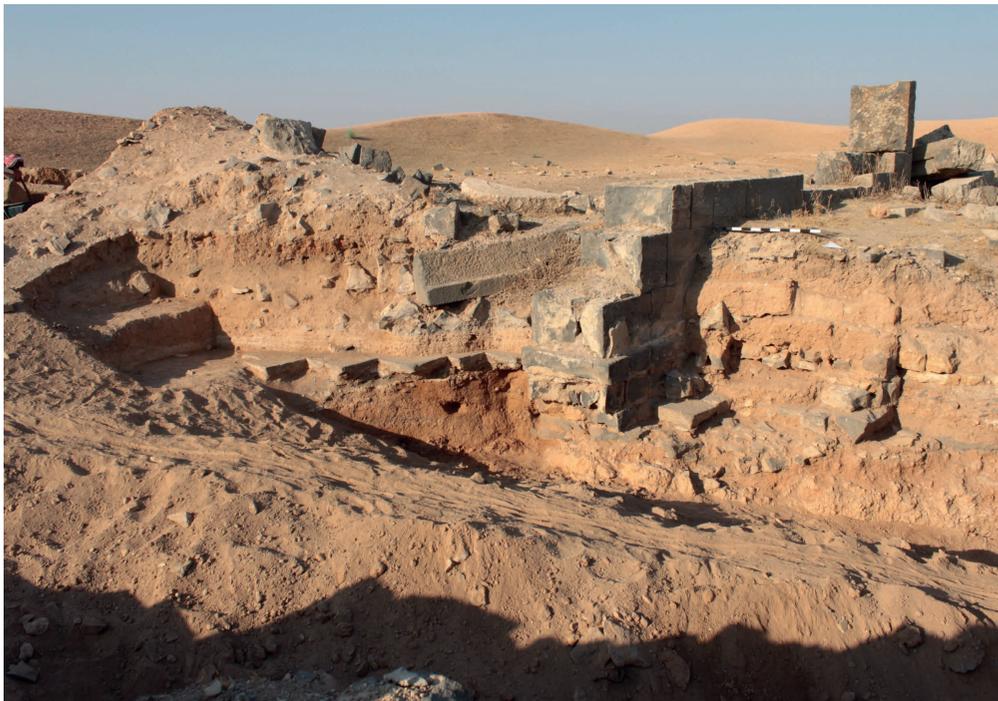
al-Andarīn, Hauptkirche. Befunde in Schnitt 3: a. Ostprofil im Bereich des südlichen Seitenschiffes. Mittig Reste des Pfeilers S1 der Südarkade, beidseits davon der teilweise erhaltene Kalksteinplattenboden in Süd- und Mittelschiff. Blick von Südwesten (Foto F. Schlimbach). – b. Detailansicht des Westprofils mit Seitenschiffsboden aus Kalksteinplatten (rechts), durchbrochener Südwand (mittig) und hofseitig anschließendem Boden aus Basaltplatten (links). Blick von Nordosten (Foto F. Schlimbach).

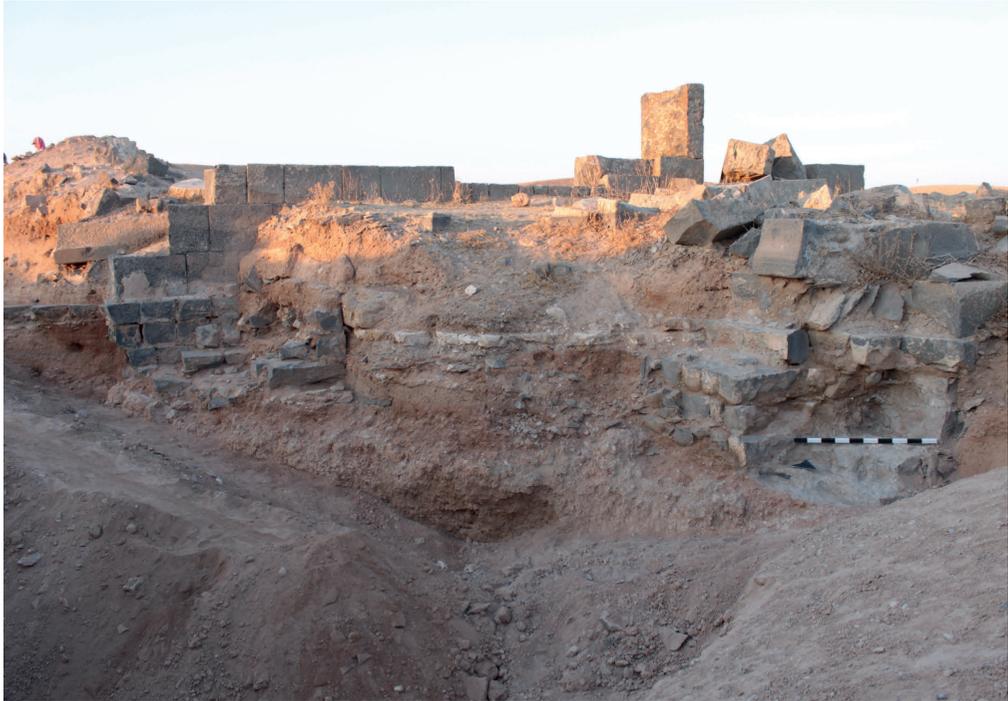
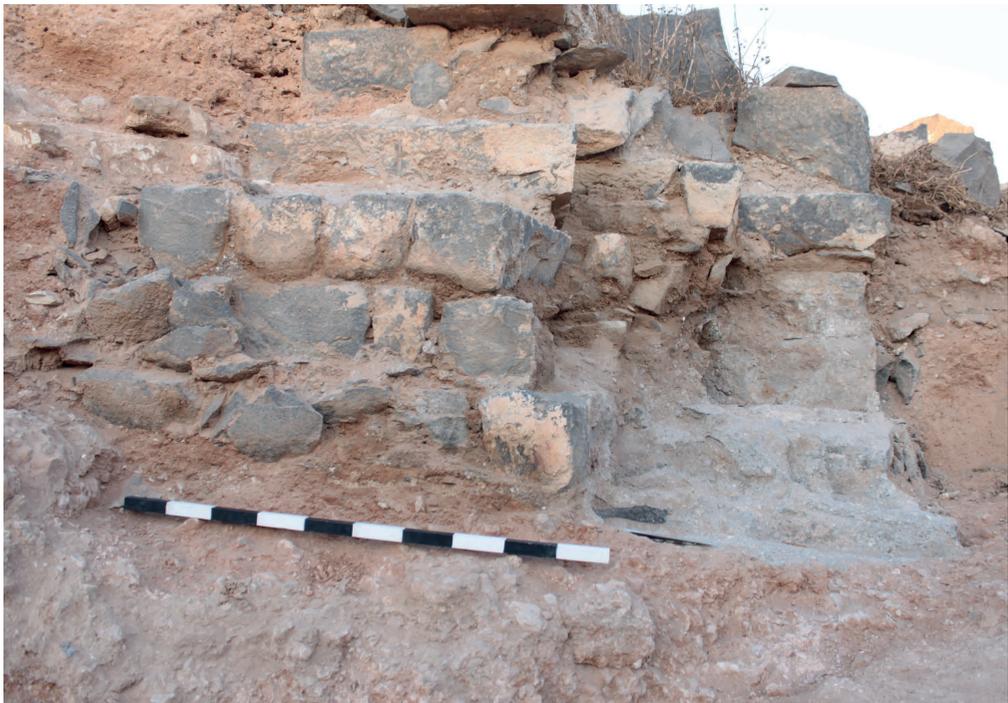
al-Andarīn, Hauptkirche. Befunde in Schnitt 3: a. Westprofil im Bereich des Südschiffes. Mittlerer Teil mit der durchbrochenen Südwand, davor Reste späterer(?) Strukturen (links), der Kalksteinplattenboden (mittig) sowie die Reste von Pfeiler S2 der Südarkade (rechts). Blick von Norden (Foto F. Schlimbach). – b. Westprofil im Bereich des Südschiffes. Fundamentierung von Pfeiler S2 der Südarkade mit kleinformatigen Basaltsteinen mit anhaftendem Verputz und Resten von Bemalung. Blick von Osten (Foto F. Schlimbach).
