Tafeln 1-52

al-Andarīn, Stadtgebiet: a. Luftaufnahme mit Blick nach Nordnordwest, Zustand 1997 (Luftbild G. Gerster). – b. schematischer Plan mit Einzeichnung der Kirchen K01–K11 (Nummerierung nach Strube u. abweichend von Butler; vgl. Tab. 2), der Bäder, des Kastrons sowie der beiden Mauerringe. In roter Farbe Einzeichnung der Fundstellen der bis 2010 im Bereich der Wüstung dokumentierten Inschriften (vgl. Tab. 1; Zeichnung F. Schlimbach n. Strube 2010, 214 Abb. 3 u. Strube 2015, Beil. 2).

al-Andarīn, Hauptkirche mit umgebenden Gebäudetrukten: a. Luftbild des Ensembles, Ansicht von Süden, Zustand 1997 (Luftbild G. Gerster). – b. Ansicht des Ensembles von Westnordwest, Zustand 2010 (Foto F. Schlimbach).

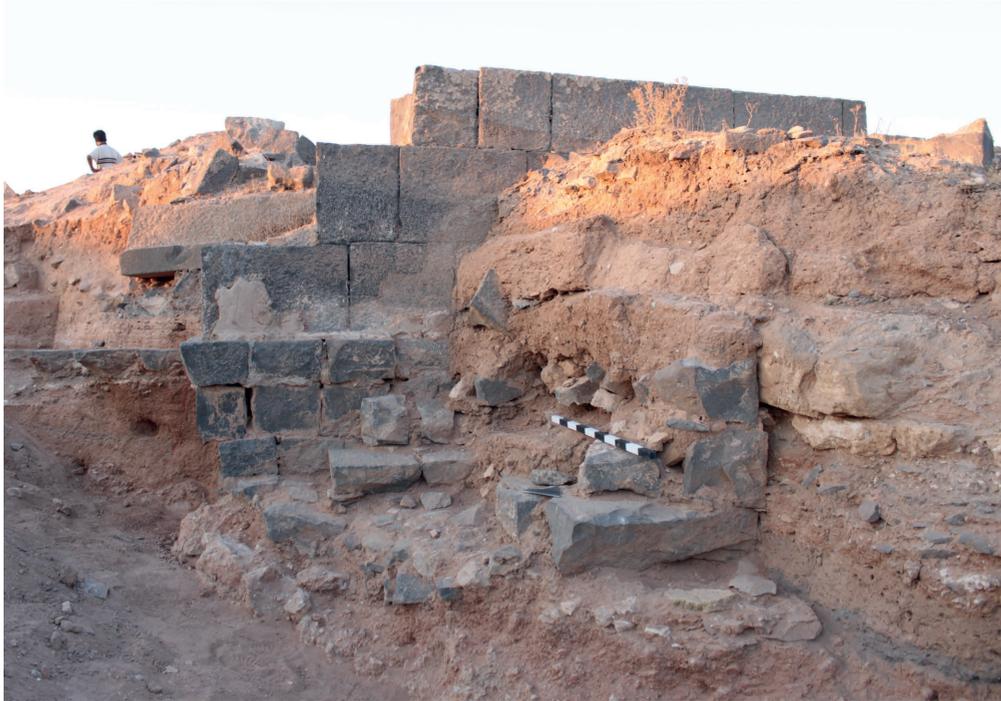
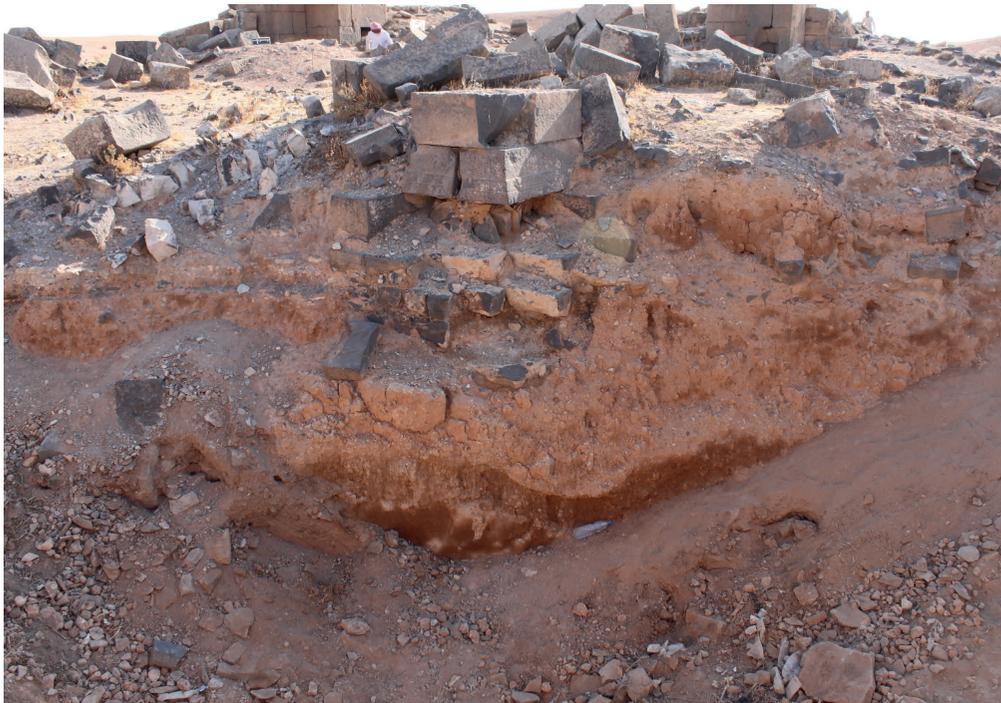
al-Andarīn, Hauptkirche. Befunde in Schnitt 3: a. Westprofil im Bereich des Südschiffes. Detailansicht der Strukturen aus späteren(?) Nutzungsphasen direkt vor der Südwand. Blick von Norden (Foto F. Schlimbach). – b. Ostprofil im Bereich des Langhauses. Detailansicht des Pfeilers S1 der Südarkade. Blick von Südwesten (Foto F. Schlimbach).

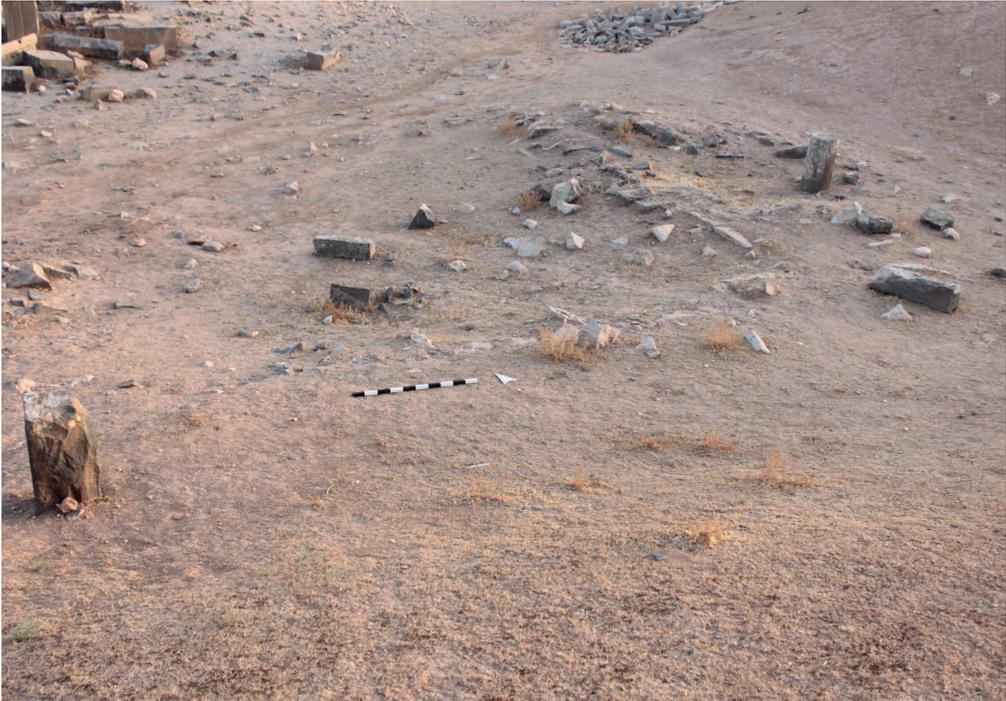
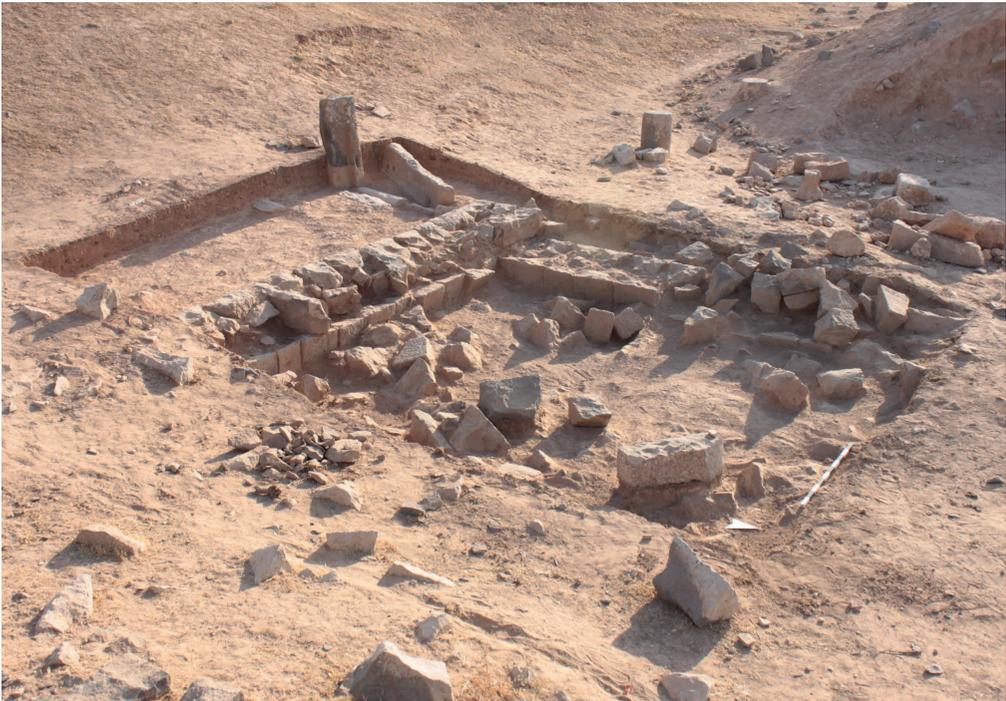
al-Andarīn, Hauptkirche. Befunde in Schnitt 7: a. östlicher Bereich des Südhofes mit Resten des Nebengebäudes vor Grabungsbeginn. Blick von Süden (Foto Th. Rosentreter). – b. südwestliches Viertel des Nebengebäudes nach Beginn der Ausgrabung. Blick von Nordosten (Foto Th. Rosentreter).

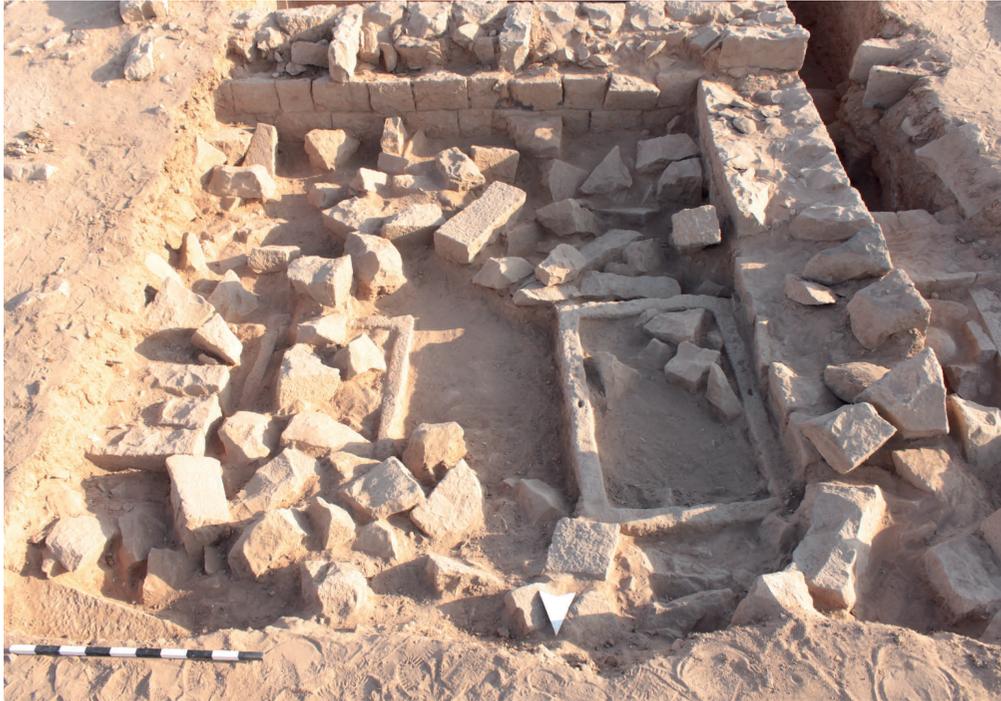
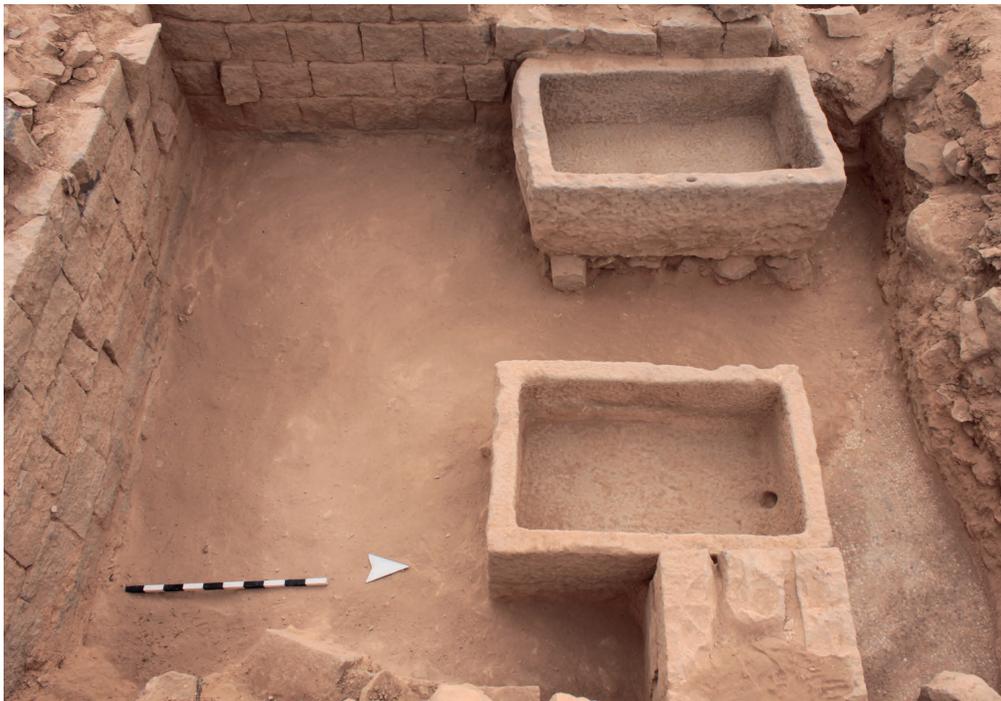
al-Andarīn, Hauptkirche. Befunde in Schnitt 7: a. südwestliches Viertel des Nebengebäudes während der Ausgrabung. Blick von Norden (Foto Th. Rosentreter). – b. südwestliches Viertel des Nebengebäudes nach Abschluss der Ausgrabung. Im Vordergrund rechts Reste des südlichen Pfeilers, rechts daran anschließend Reste des Mosaikbodens. Blick von Osten (Foto Th. Rosentreter).

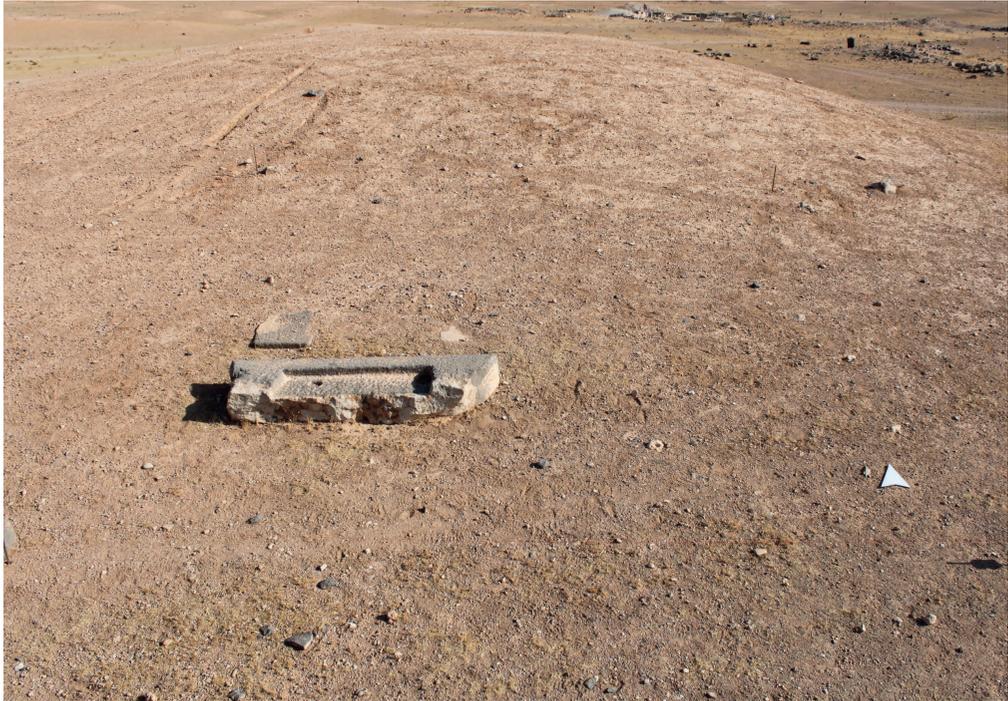
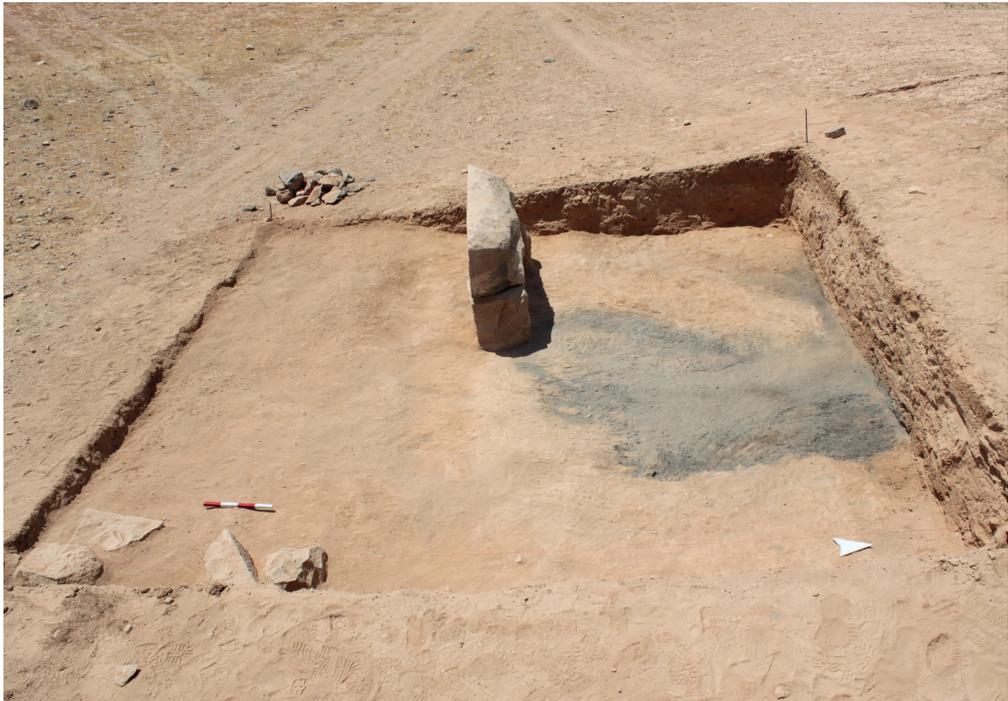
al-Andarīn, Hauptkirche. Befunde in Schnitt 4: a. Fläche im Westteil des nördlichen Gebäudetraktes und des davor liegenden Hofes vor Grabungsbeginn. Hinter dem verkippten Türsturz sind die Oberlager der *in situ* verbliebenen Türgewände sichtbar. Blick nach Norden (Foto N. Sternmann). – b. Westteil des nördlichen Gebäudetraktes und des davor liegenden Hofes: Planum 1 mit Ascheschicht im Bereich des Innenraumes und der Eingangstür mit wieder aufgesetztem Sturz. Blick von Osten (Foto E. Wegmann).

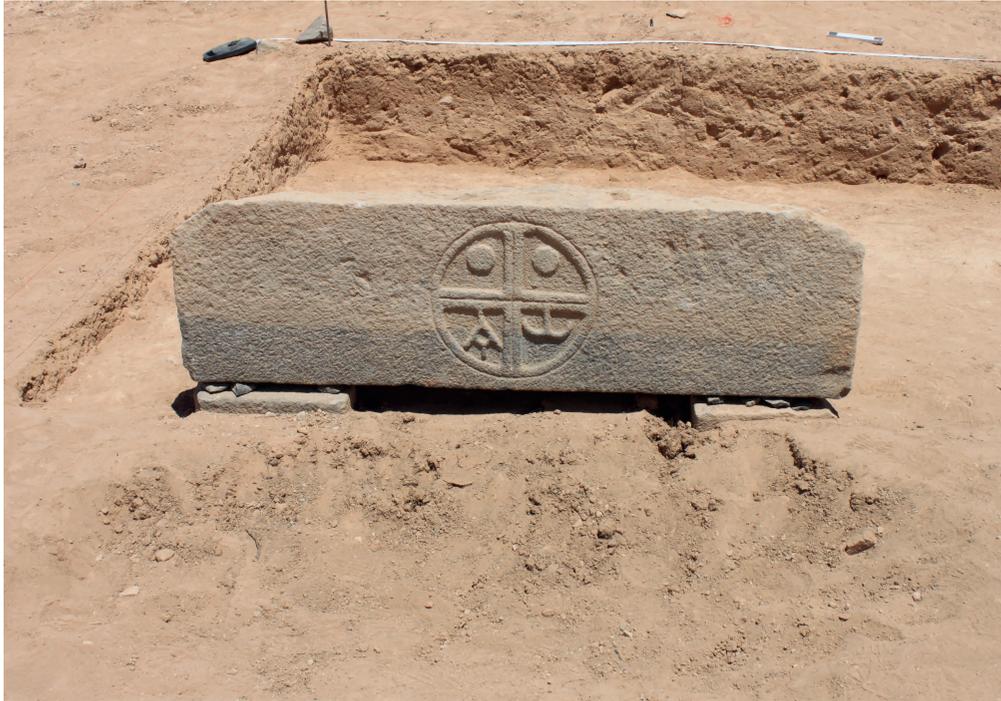
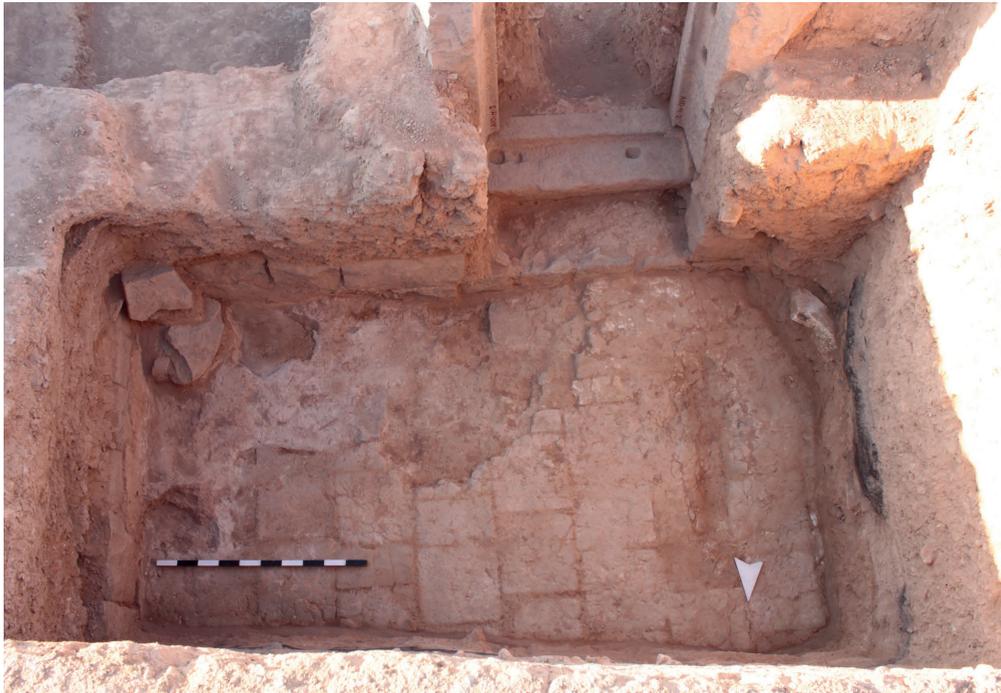
al-Andarīn, Hauptkirche. Befunde in Schnitt 4: a. Eingang vom Nordhof in den westlichen Gebäude-
trakt: Der wieder aufgesetzte Sturzblock, Blick von Süden (Foto N. Sternmann). – b. Blick in den frei-
gelegten Bereich des Innenraumes im Nordtrakt (Foto N. Sternmann).

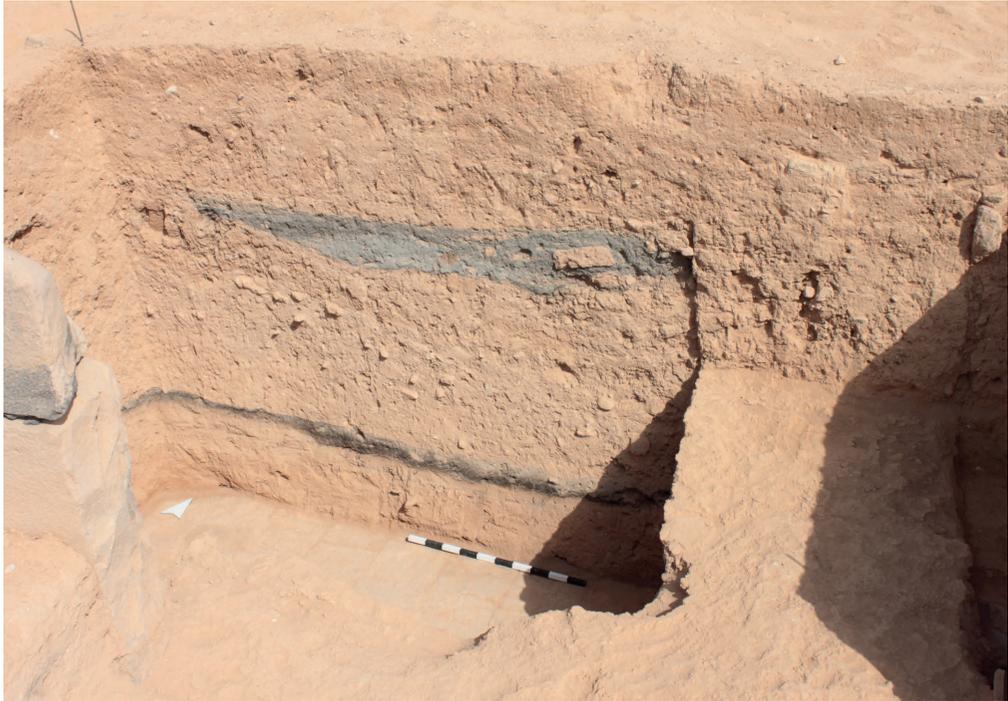
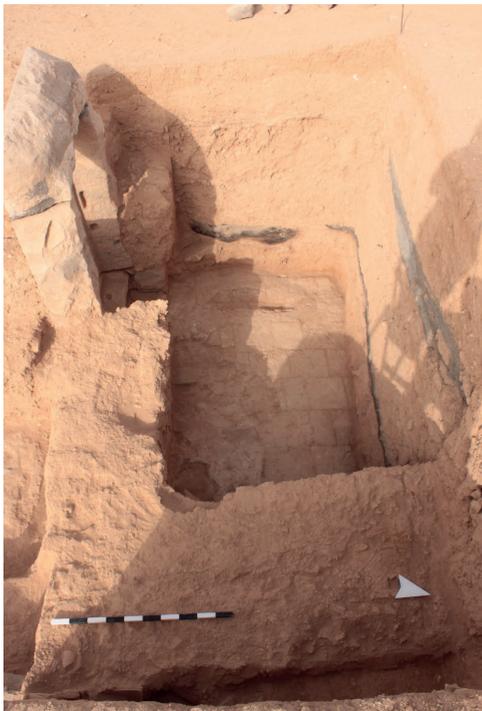
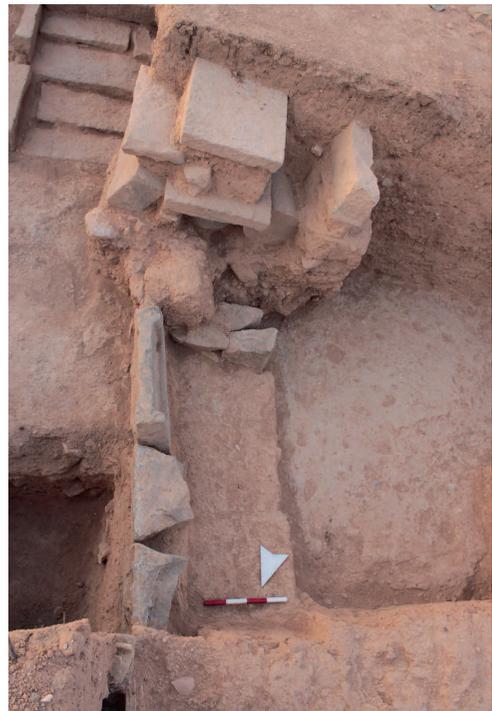
al-Andarīn, Hauptkirche. Befunde in Schnitt 4: a. Innenraum im Nordtrakt mit Nordprofil. Blick von Süden (Foto E. Wegmann). – b. erhaltene Teile der aus Lehmziegeln errichteten Süd- und Ostmauer des Innenraumes im Nordtrakt und Blick auf Nord- und Westprofil. Blick von Osten (Foto N. Sternmann). – c. Mauersetzung aus Spolienmaterial im westlichen Teil des Nordhofes zwischen Nordtrakt und Basilika (vgl. Taf. 25b). Blick nach Süden (Foto E. Wegmann).

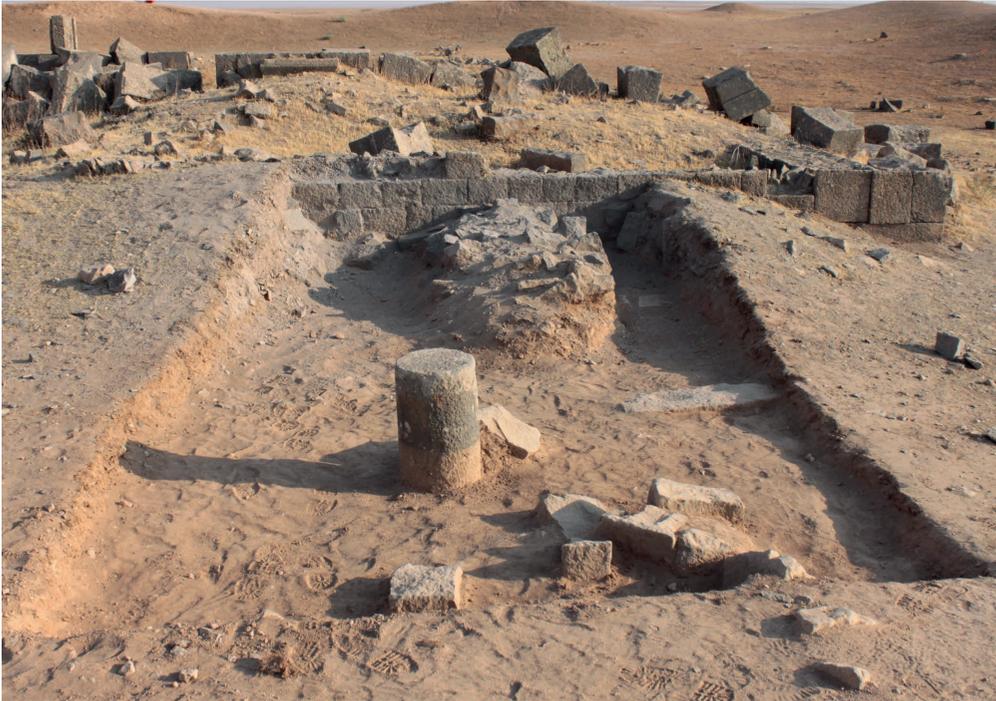
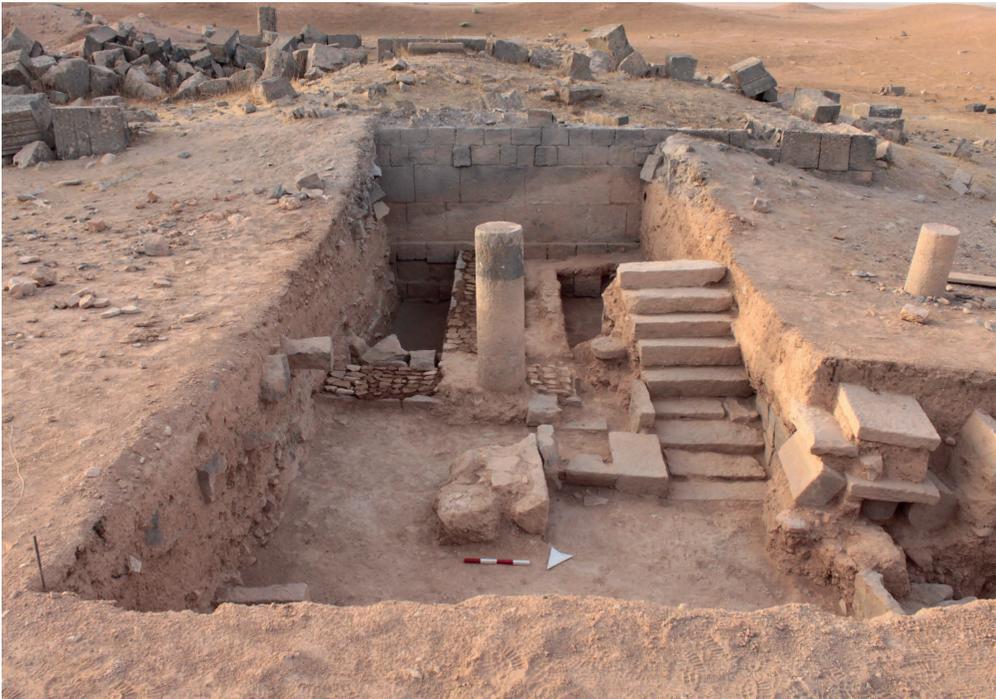
al-Andarīn, Hauptkirche. Schnitt 5 im Westteil des Nordhofes: a. Planum 1 mit dem *in situ* stehenden Säulenschaft (Bildmitte) sowie Versturzmateriale der Basilika (Hintergrund). Blick nach Süden (Foto E. Wegmann). – b. nach Abschluss der Ausgrabung. Im rechten Teil des Schnittes die teilweise erhaltene Treppe eines Gebäudes aus der Nachnutzungsphase, im Hintergrund die Nordwand der Basilika. Blick von Norden (Foto N. Sternmann).

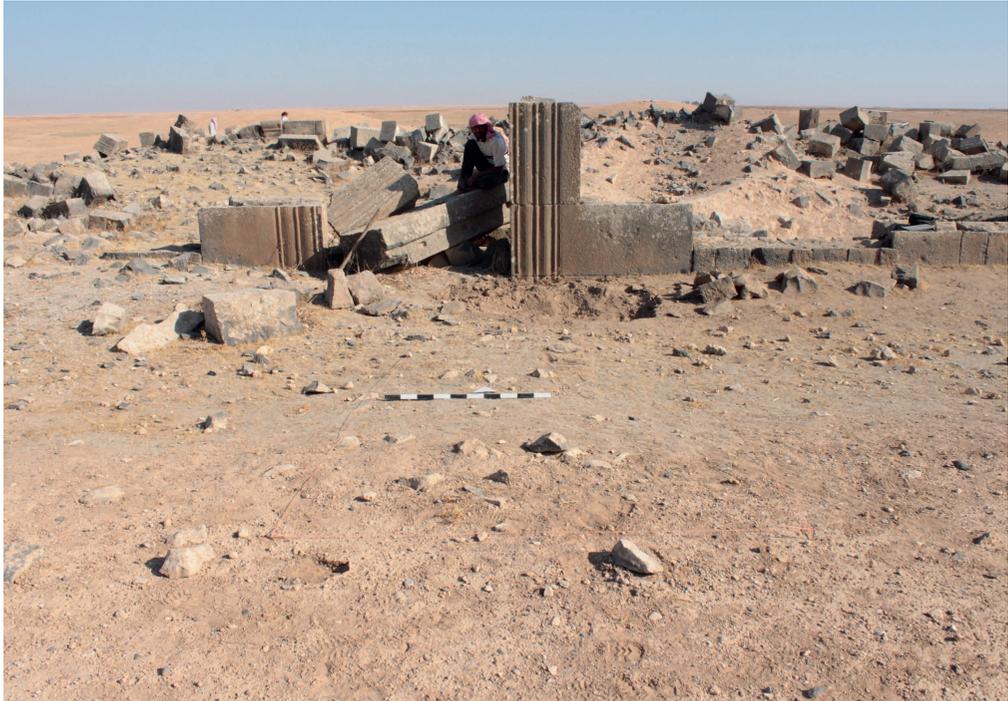
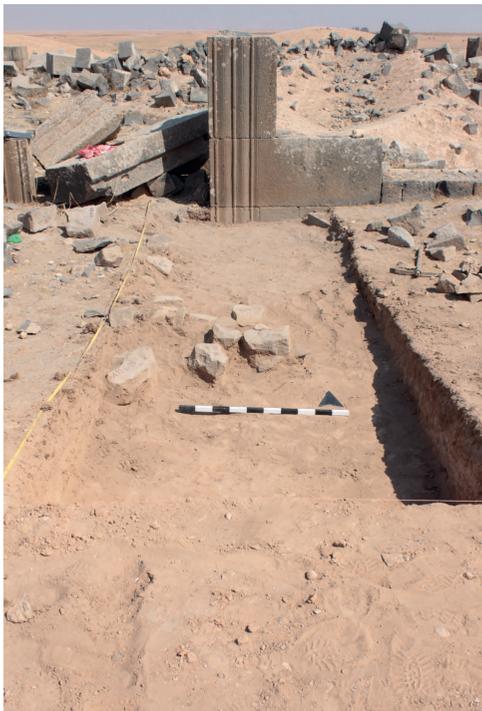
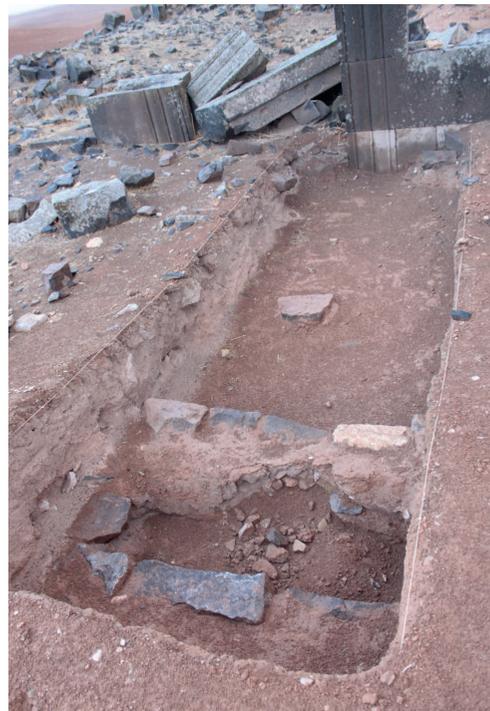
al-Andarīn, Hauptkirche. Schnitt 6 im Westteil des Südhofes: a. Die Fläche vor Grabungsbeginn. Im Hintergrund die Südwand der Basilika mit dem westlichen Eingang in das Südschiff. Blick von Süden (Foto F. Schlimbach). – b. Planum 1 mit Versturzmateriel. Blick von Süden (Foto F. Schlimbach). – c. Planum 2 mit Resten eines Mauerzuges. Blick von Süden (Foto F. Schlimbach).

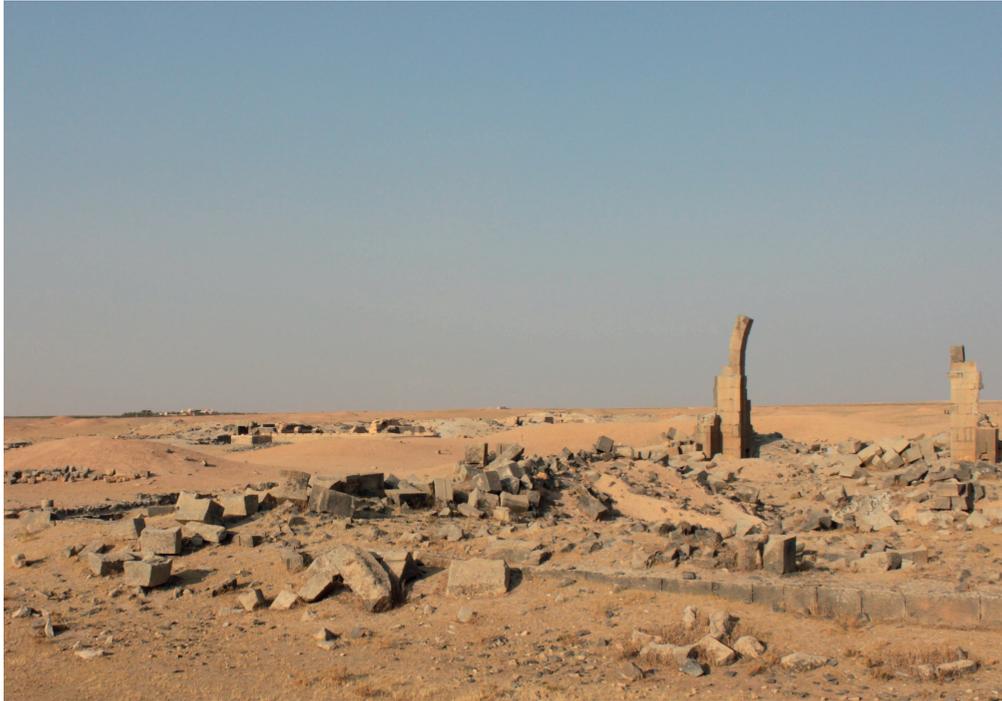
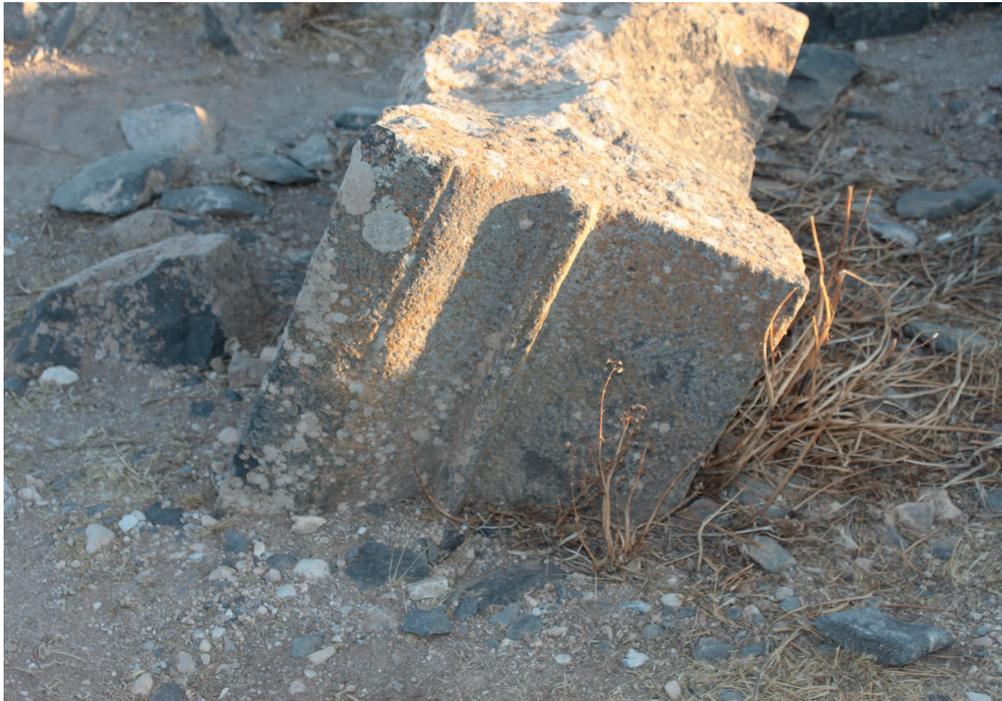
al-Andarīn, Hauptkirche. Oberflächenbefund: a. Reste der Westwand der Basilika mit verkippten Gewändeblocken des Westeinganges (Foto Th. Rosentreter). – b. Detailansicht eines der verkippten Gewändeblocke des Westeinganges (Foto Th. Rosentreter).

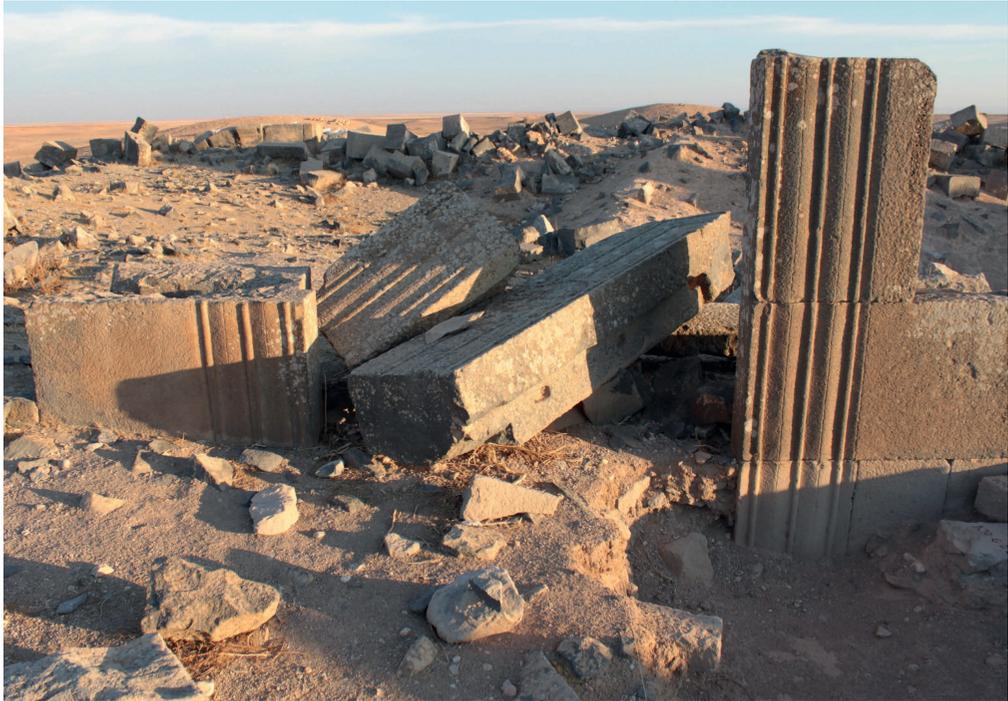
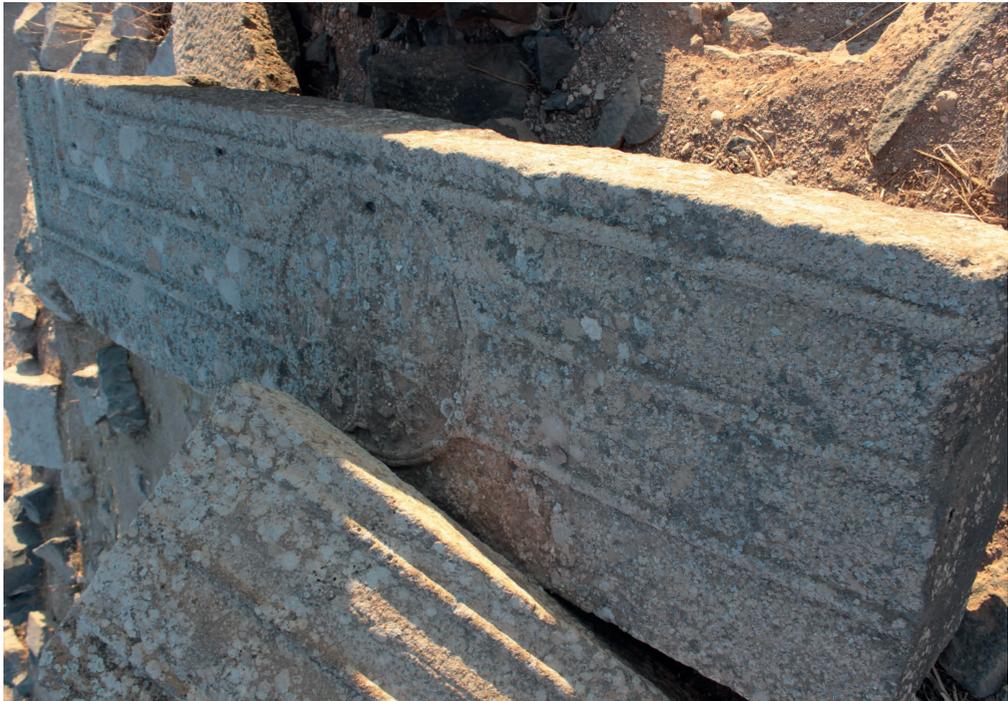
al-Andarīn, Hauptkirche. Oberflächenbefund: a. Südwand der Basilika, Detailansicht der *in situ* verbliebenen Gewände des westlichen Südeinganges (Foto Th. Rosentreter). – b. Südwand der Basilika, westlicher Südeingang. Detailansicht des in Sturzlage verbliebenen Sturzblockes (Foto Th. Rosentreter).

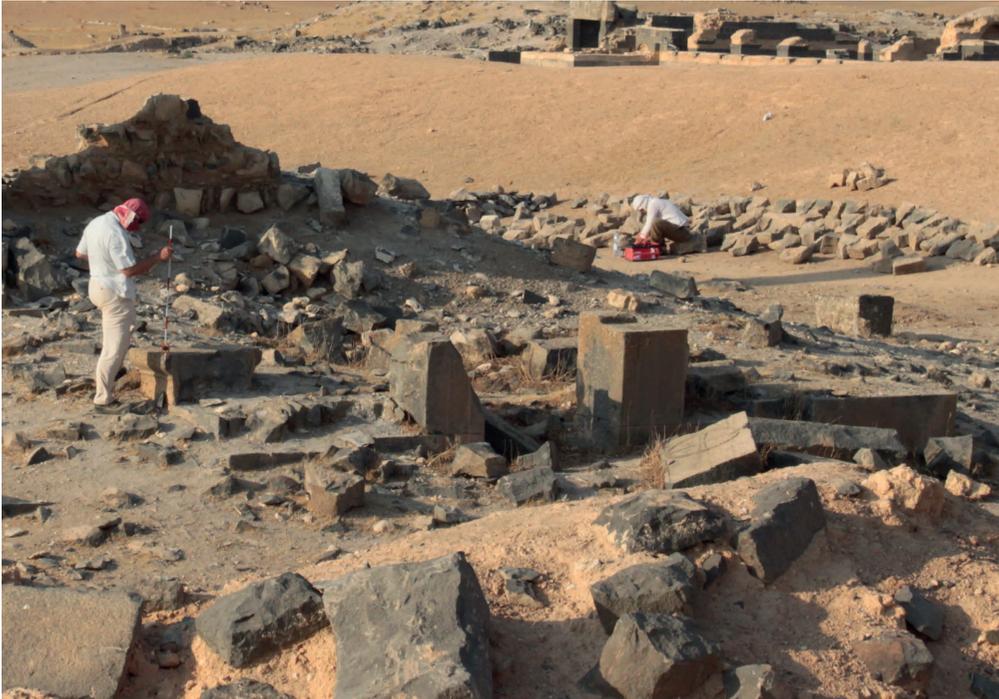
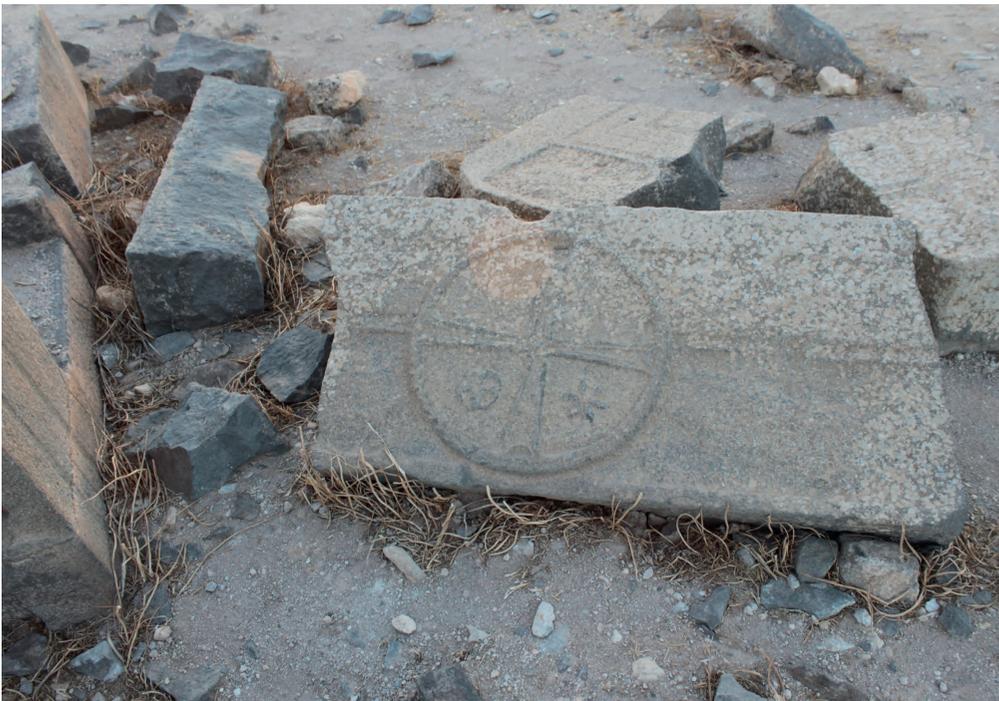
al-Andarīn, Hauptkirche. Oberflächenbefund: a. Südwand des südlichen Apsisnebenraumes, Detailansicht der *in situ* verbliebenen Blöcke der Gewände des Südeinganges. Links davon der ebenfalls *in situ* verbliebene Kapitellblock über dem südlichen Gewände des Durchganges vom Südnebenraum in die südliche Nebenapsis. Blick von Süden (Foto F. Schlimbach). – b. Südwand der Basilika, Südeingang des südlichen Apsisnebenraumes. Detailansicht der drei in Sturzlage befindlichen Fragmente des Sturzblockes (Foto Th. Rosentreter).

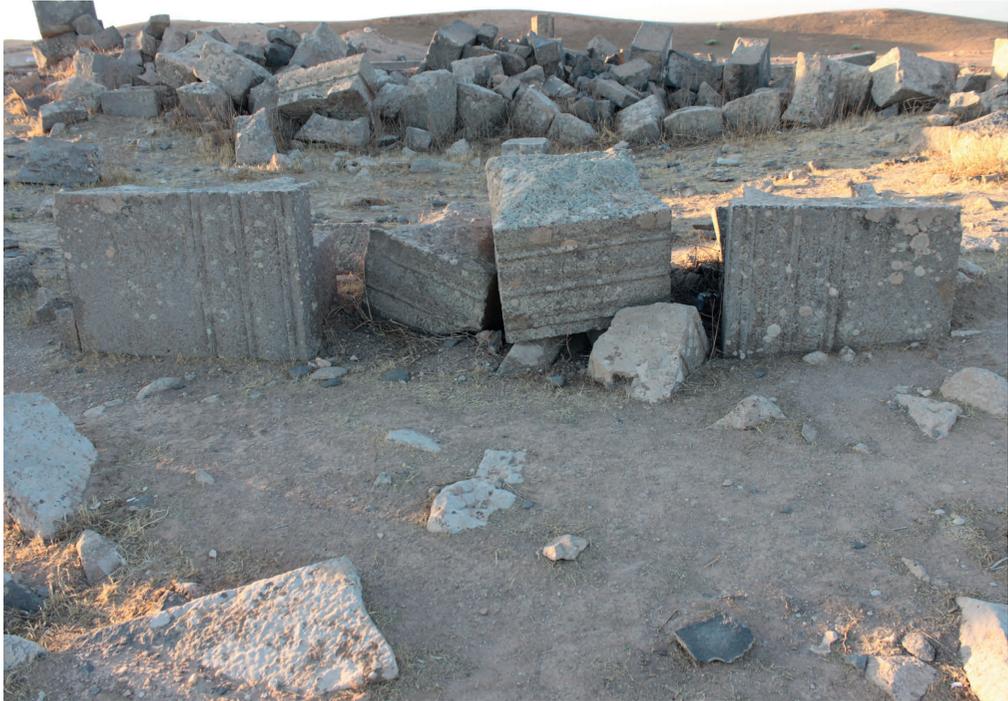
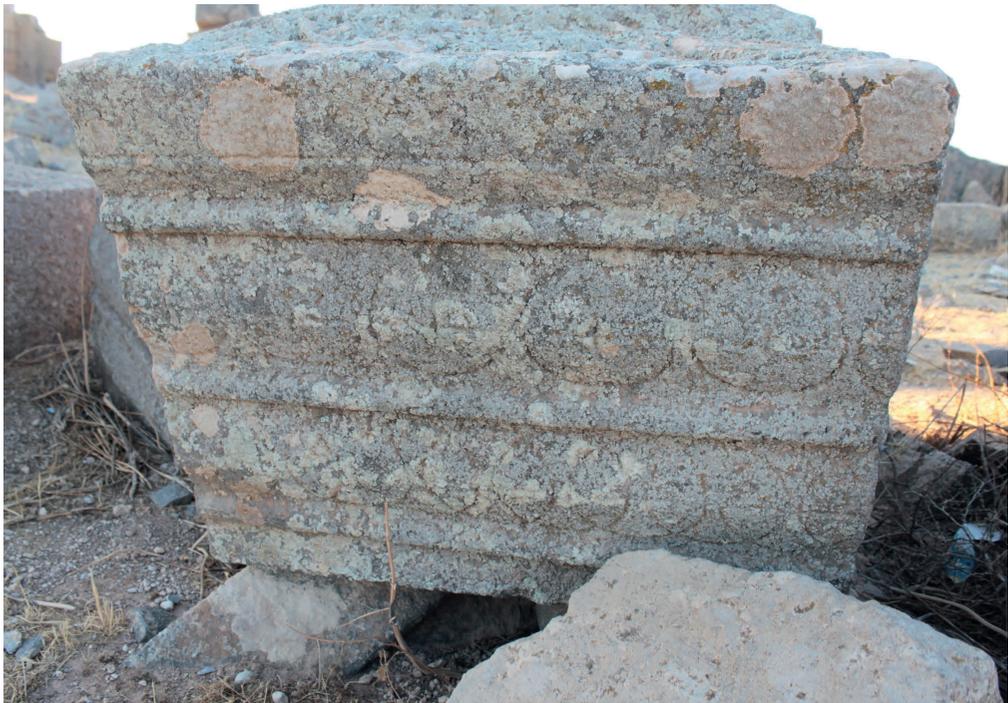
al-Andarīn, Hauptkirche. Oberflächenbefund: a. Nordwand der Basilika, Detailansicht der teils *in situ* verbliebenen und teils verstürzten Gewändeböcke des westlichen Nordeinganges. Blick von Norden (Foto Th. Rosentreter). – b. Nordwand der Basilika, westlicher Nordeingang. Detailansicht eines der verstürzten Gewändeböcke (Foto Th. Rosentreter).

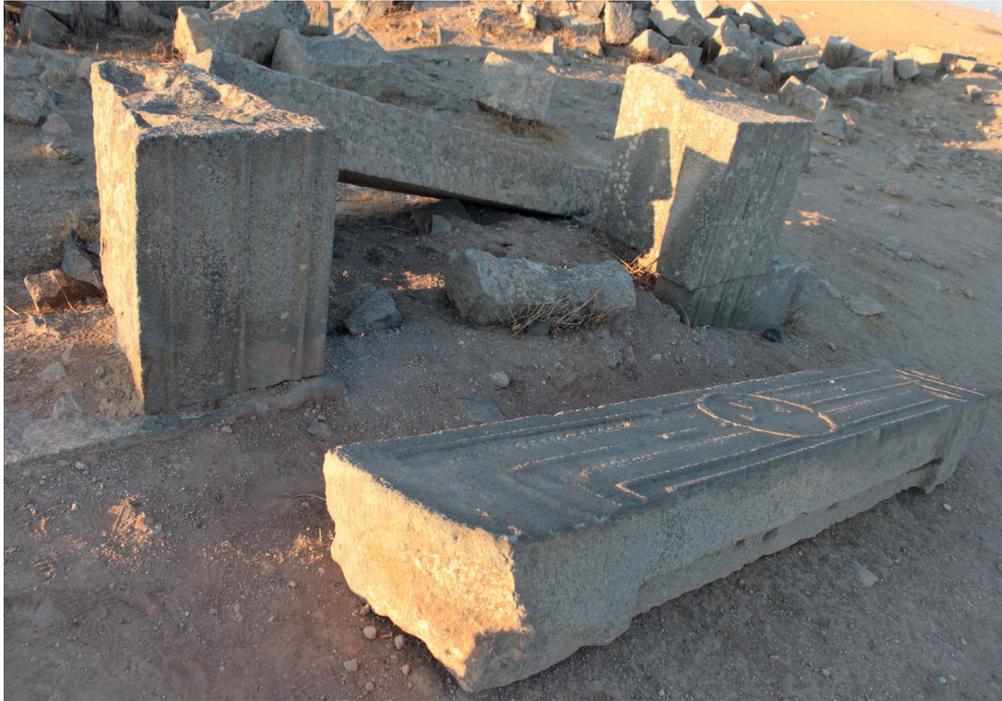
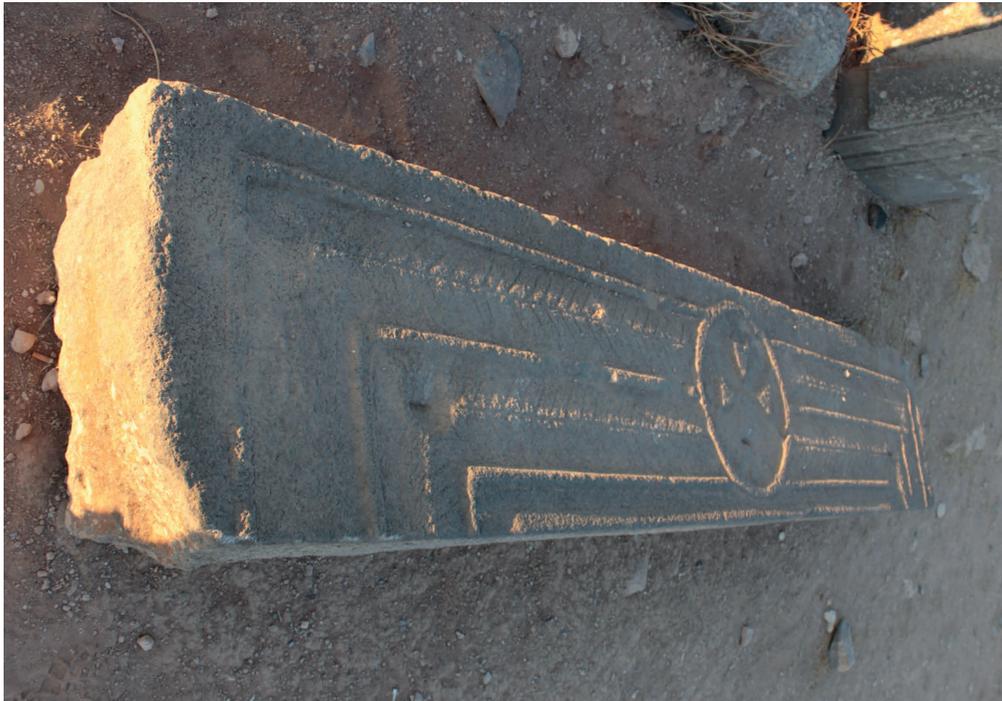
al-Andarīn, Hauptkirche. Oberflächenbefund: a. Nordwand der Basilika, östlicher Nordeingang. Detailansicht der *in situ* verbliebenen Gewände und der verstürzten Sturzblöcke. Blick von Norden (Foto Th. Rosentreter). – b. Nordwand der Basilika, östlicher Nordeingang. Detailansicht des in Sturzlage verbliebenen Sturzblockes (Foto Th. Rosentreter).

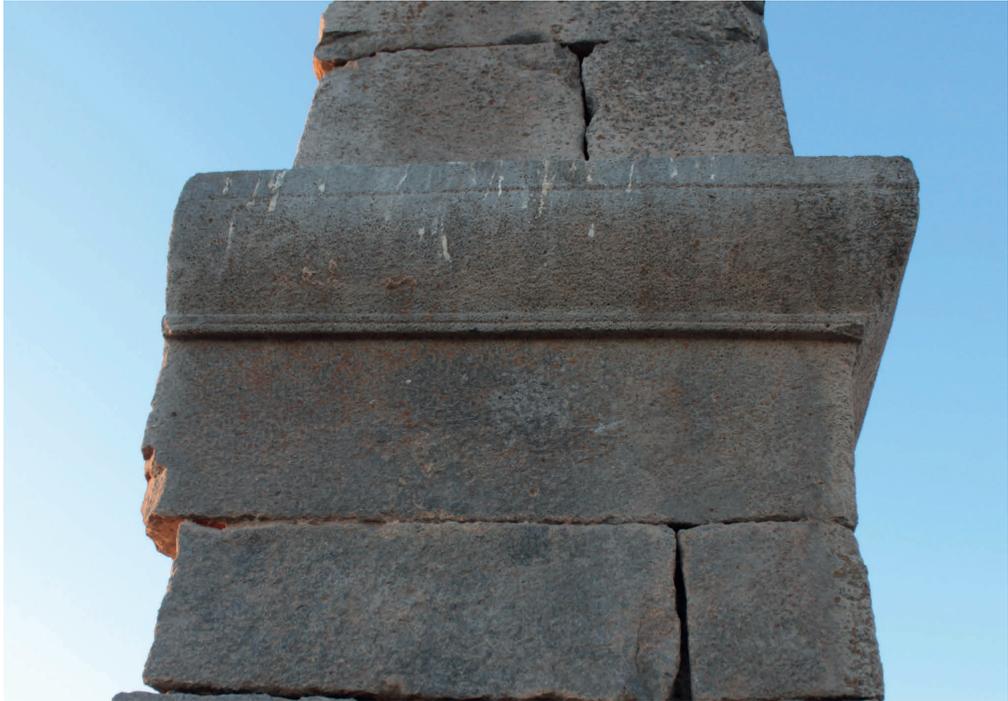
a

al-Andarīn, Hauptkirche. Oberflächenbefund: a. Kapitellblock am südlichen Ansatz des Apsisbogens. Blick von Norden (Foto Th. Rosentreter). – b. Kapitellblock am nördlichen Ansatz des Apsisbogens. Blick von Süden (Foto Th. Rosentreter).

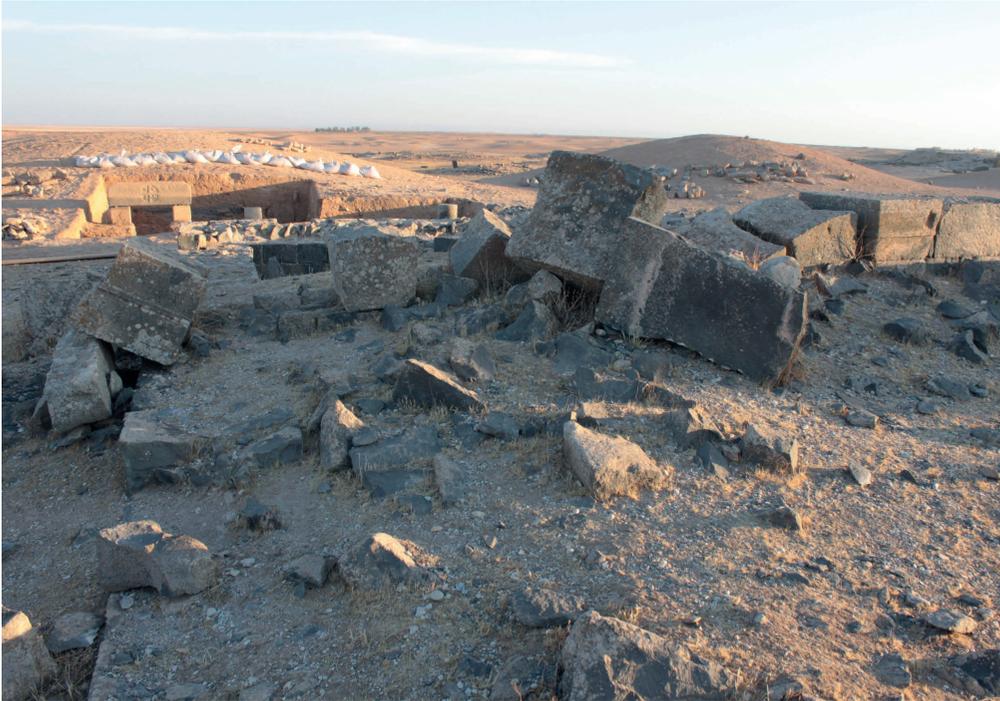
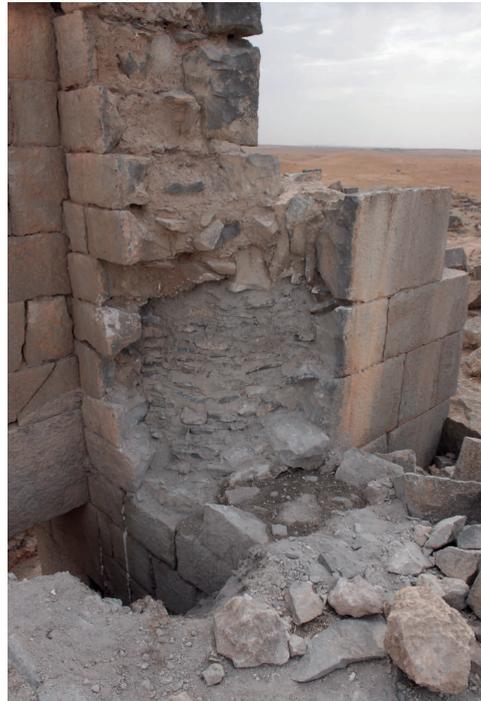
al-Andarīn, Hauptkirche: a. Oberflächenbefund mit verkippten Kapitellblöcken des westlichen Kreuzpfeilers N3 der Nordarkade. Blick von Süden (Foto Th. Rosentreter). – b–c: Konservierung und Sicherung der Baureste nach Abschluss der Grabungsarbeiten, b. Blick von Südosten auf die gesicherte Mauerkrone der Hauptapsis im Bereich von Schnitt 2 (Foto E. Wegmann). – c. verfüllte Ausbruchsstelle im Obergeschossbereich der Wand zwischen nördlichem Apsisnebenraum und Nordschiff. Blick von Nordosten (Foto E. Wegmann).

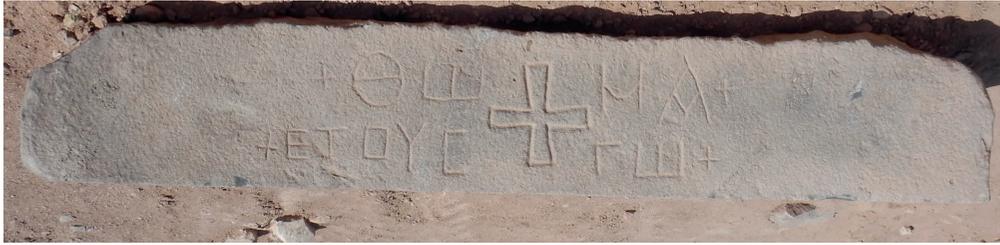
a

al-Andarīn, Hauptkirche, Fundmaterial. a–b: Steinfunde, a. Türsturz mit Inschrift Nr. 66 aus Schnitt 3, Inv.-Nr. A10-3002-S.002 (Zeichnung u. Foto N. Viermann). – b. Mauerquader aus Kalkstein mit Resten von bemaltem Verputz aus Schnitt 1 (Foto C. Boch). – c–d: Keramikfunde, c. Kopffragment einer Terrakottastatue aus Schnitt 4, Inv.-Nr. A10-4009-1.002 (Foto M. Seibel). – d. Kopffragment einer Terrakottastatue aus Schnitt 4, Inv.-Nr. A10-4009-1.003 (Foto M. Seibel).
