Tafeln 1-52

al-Andarīn, Stadtgebiet: a. Luftaufnahme mit Blick nach Nordnordwest, Zustand 1997 (Luftbild G. Gerster). – b. schematischer Plan mit Einzeichnung der Kirchen K01–K11 (Nummerierung nach Strube u. abweichend von Butler; vgl. Tab. 2), der Bäder, des Kastrons sowie der beiden Mauerringe. In roter Farbe Einzeichnung der Fundstellen der bis 2010 im Bereich der Wüstung dokumentierten Inschriften (vgl. Tab. 1; Zeichnung F. Schlimbach n. Strube 2010, 214 Abb. 3 u. Strube 2015, Beil. 2).

al-Andarīn, Hauptkirche mit umgebenden Gebäudetrukten: a. Luftbild des Ensembles, Ansicht von Süden, Zustand 1997 (Luftbild G. Gerster). – b. Ansicht des Ensembles von Westnordwest, Zustand 2010 (Foto F. Schlimbach).

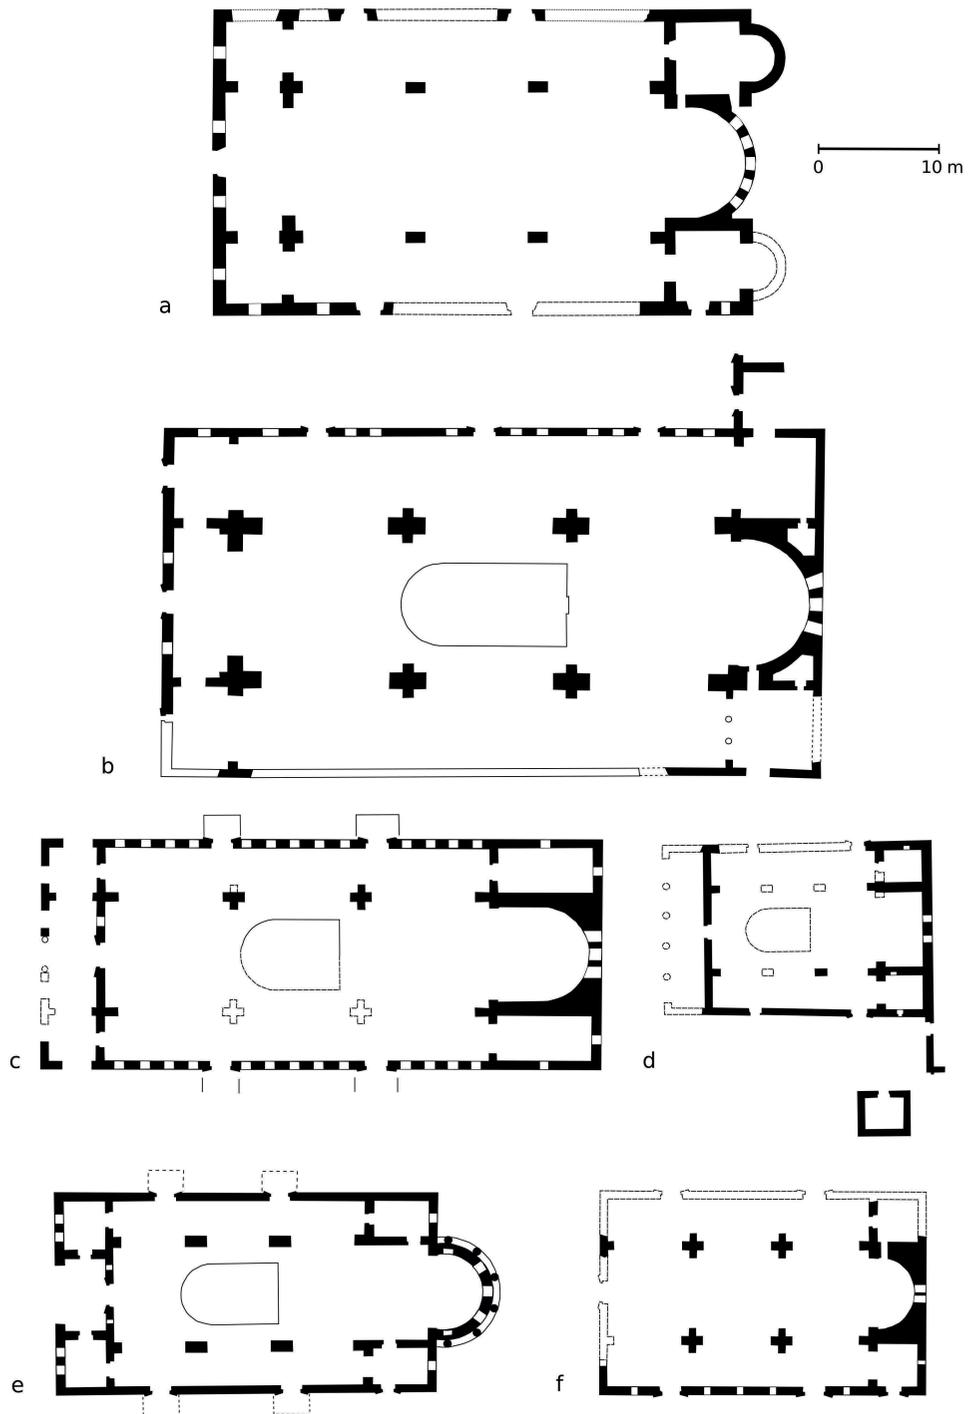
Weitarkadenbasiliken im nördlichen Syrien: a. al-Andarīn, Hauptkirche (Zeichnung F. Schlimbach n. Butler 1920, 53 Abb. 44). – b. ar-Ruṣāfa, ‚Basilika A‘ (Zeichnung F. Schlimbach n. Grossmann 1973, Taf. 39,1). – c. Ruwahya, ‚Bizzoskirche‘ (Zeichnung F. Schlimbach n. Grossmann 1973, Taf. 39,2). – d. Baytar (Zeichnung F. Schlimbach n. Grossmann 1973, Taf. 38,6). – e. Qalb Lawza (Zeichnung F. Schlimbach n. Grossmann 1973, Taf. 38,3). – f. Barād, ‚Nordkirche‘ (Zeichnung F. Schlimbach n. Grossmann 1973, Taf. 39,3).

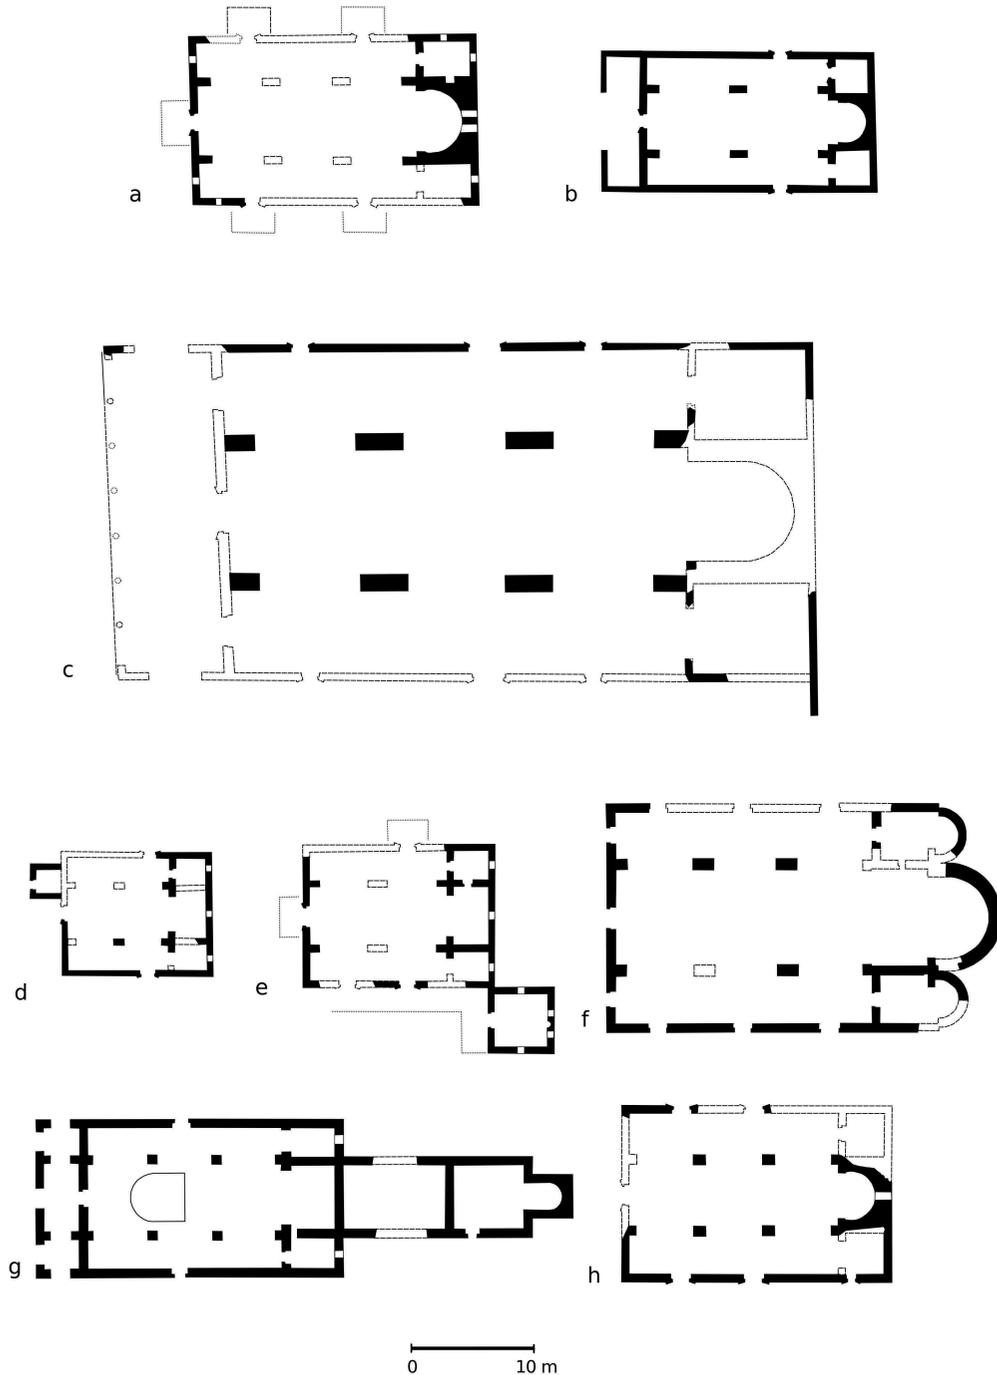
Weitarkadenbasiliken im nördlichen Syrien: a. Ġuwānīya (Zeichnung F. Schlimbach n. Grossmann 1973, Taf. 38,5). – b. Baḥyū, ‚Ostkirche‘ (Zeichnung F. Schlimbach n. Grossmann 1973, Taf. 38,4). – c. Kyros (Zeichnung F. Schlimbach n. Grossmann 1973, 59 Abb. 12). – d. Raʿs al-Ḥisn / Bāšmišli, ‚Nordkirche‘ (Zeichnung F. Schlimbach n. Grossmann 1973, Taf. 38,7). – e. Bāmuqqā, ‚Nordwestkirche‘ (Zeichnung F. Schlimbach n. Grossmann 1973, Taf. 38,8). – f. Kafr Taʿqāb (Zeichnung F. Schlimbach n. Riba – Feissel 2012, 218 Abb. 4). – g. Firġa (Zeichnung F. Schlimbach n. Grossmann 1973, Taf. 38,16). – h. Fidra (Zeichnung F. Schlimbach n. Grossmann 1973, Taf. 38,1).

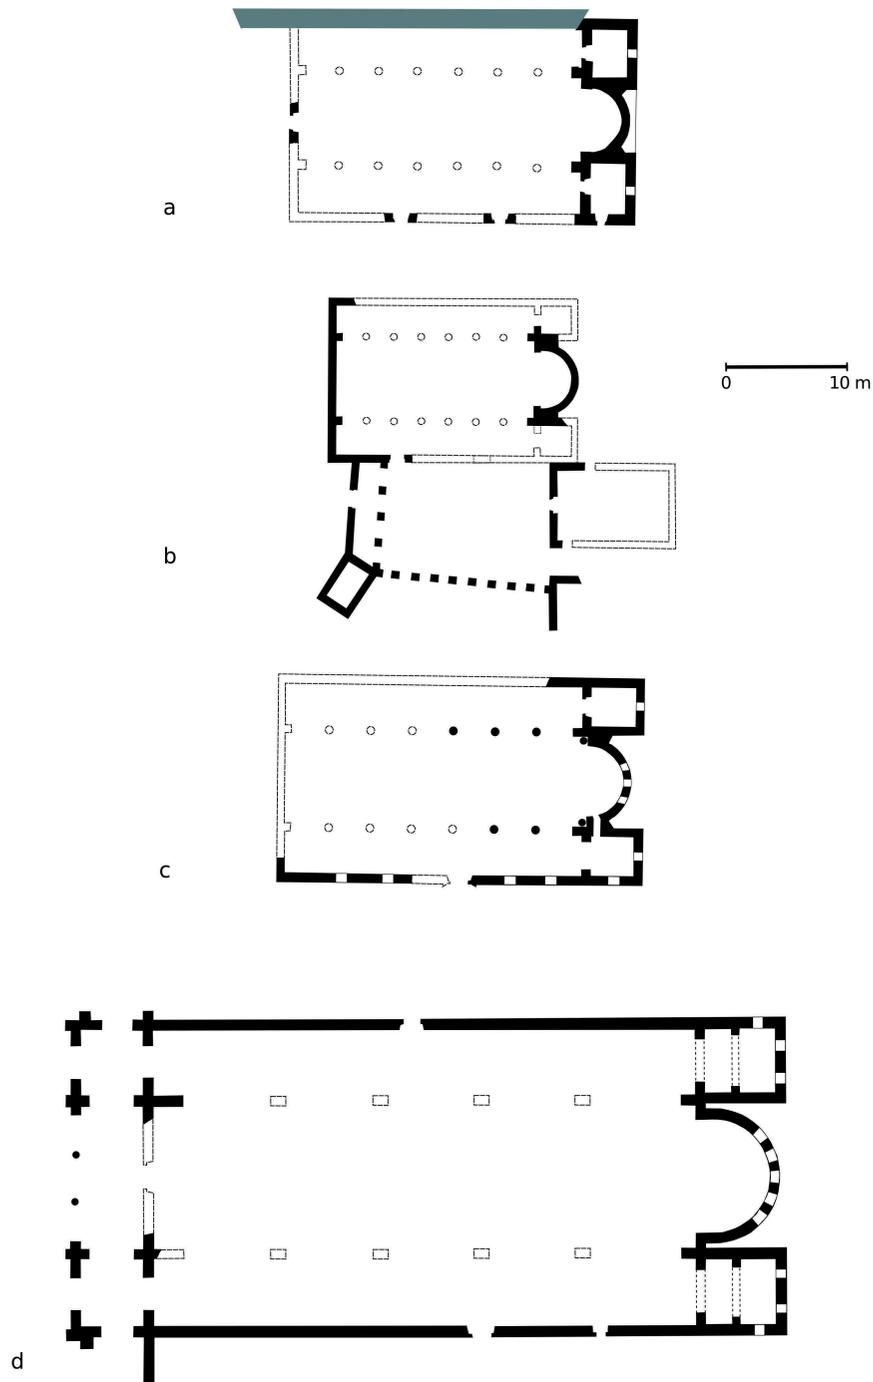
Spätantike Basiliken im nördlichen Syrien: a. Fafertīn (Zeichnung F. Schlimbach n. Butler 1920, 328 Abb. 370). – b. Bābisqā, ‚Ostkirche‘ (Zeichnung F. Schlimbach n. Butler 1929, 49 Abb. 46). – c. Bāṣufān, ‚Phokaskirche‘ (Zeichnung F. Schlimbach n. Butler 1920, 286 Abb. 304). – d. Karrātīn, ‚Hauptkirche‘ (Zeichnung F. Schlimbach n. Butler 1920, 73 f. Abb. 169).

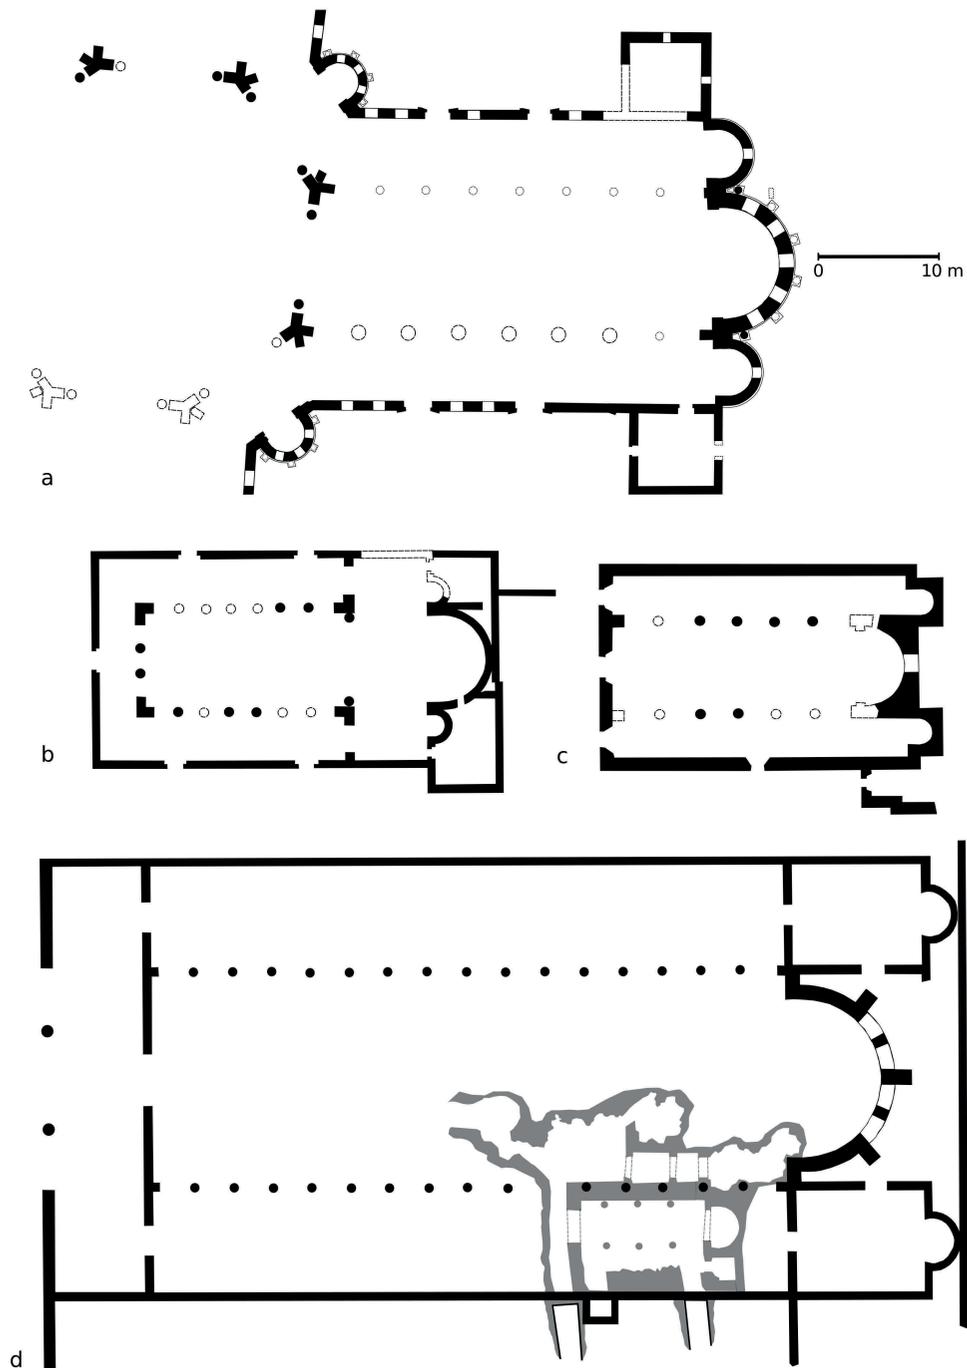
Spätantike Basiliken, a–c im nördlichen Syrien: a. Qal'at Sim'an, Ostbasilika (Zeichnung F. Schlimbach n. Krencker 1939, Taf. 1). – b. al-Bāra, Kirche ‚E 2‘ (Zeichnung F. Schlimbach n. Strube 2002, 32 Abb. 3). – c. Qaṣr Abī Samrā (Zeichnung F. Schlimbach n. Lassus 1935–36, 154 Abb. 156). – d. Meriamlik in Kilikien, ‚Theklakirche‘ (Zeichnung F. Schlimbach n. Arbeiter 2017, 202 Abb. 1).

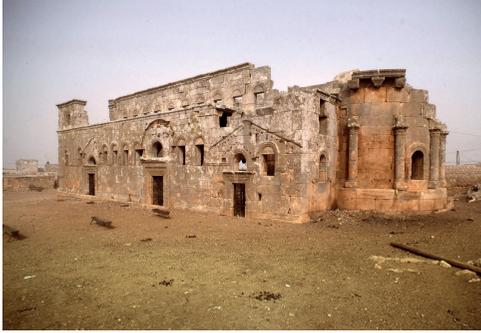
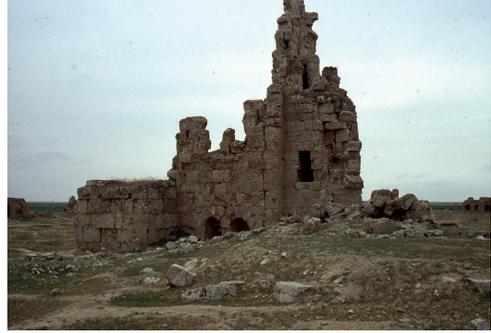
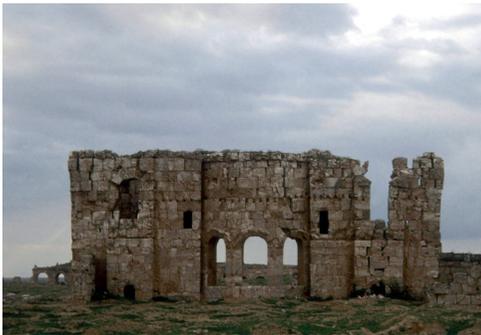
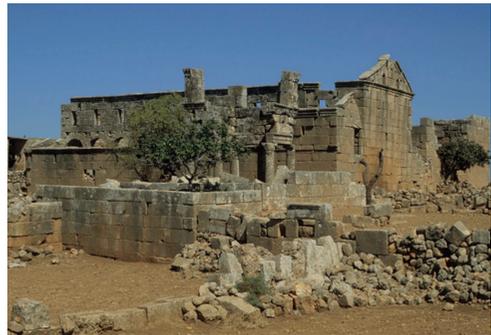
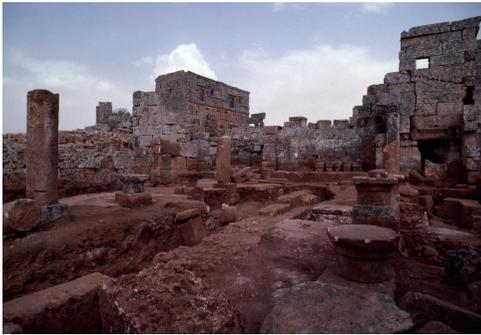
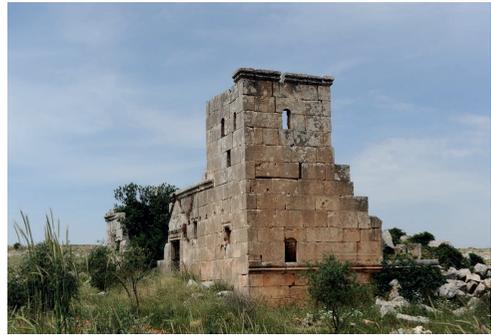
Spätantike Basiliken im nördlichen Syrien: a. Qalb Lawza, Südostansicht (Foto A. Arbeiter). – b. ar-Ruṣāfa, ‚Basilika B‘, Ostansicht (Foto F. Schlimbach). – c. ar-Ruṣāfa, ‚Zentralbau‘, Ostansicht (Foto St. Westphalen). – d. Ruwahya, ‚Südkirche‘, Südostansicht (KiBiDaNO, Universität Kiel, Foto kibidano_kibpic_00008064, R. Bartelmus). – e. Sarḡilla, Kirche, Inneres nach Osten (Foto A. Arbeiter). – f. Dayr Simʿān, ‚Nordkirche‘, Südostansicht (<http://monumentsofsyria.com>, Foto DSC_9218, R. Burns). – g. Dar Qitā, ‚Sergioskirche‘, Ostansicht (Foto Chr. Strube). – h. Qalʿat Simʿān, Basilika beim Baptisterium, Inneres nach Osten (Foto F. Schlimbach).

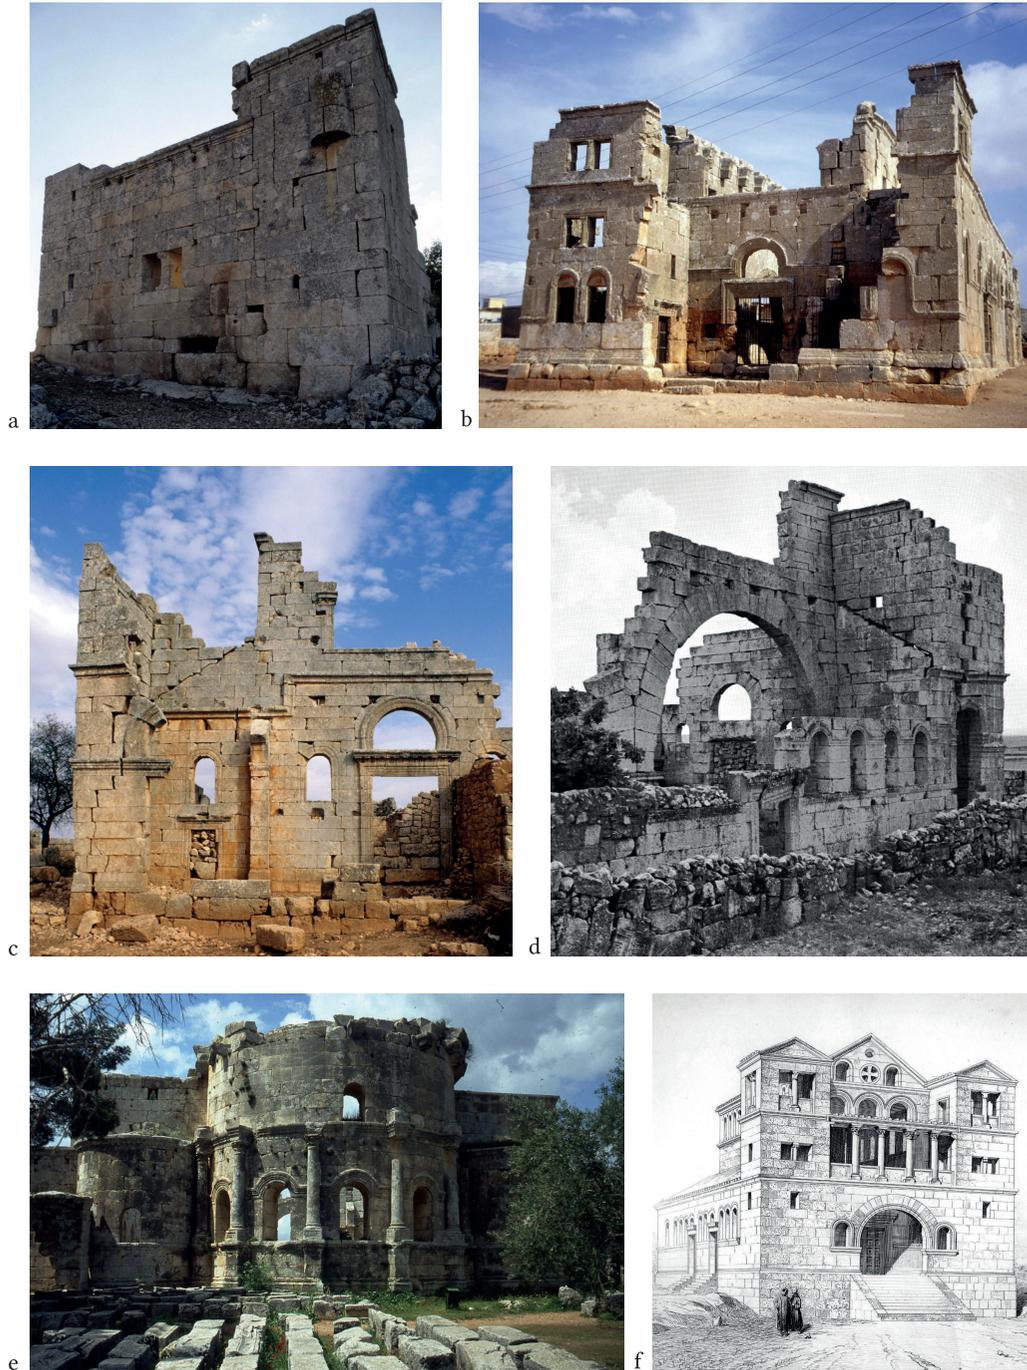
Spätantike Basiliken im nördlichen Syrien: a. aš-Šayḥ Sulaymān, ‚Marienkirche‘, Ostansicht (Foto St. Westphalen). – b. Qalb Lawza, Westansicht (Foto St. Westphalen). – c-d: Ruwahya, ‚Bizzoskirche‘, c. Westansicht (Foto St. Westphalen). – d. Nordschiff und Narthex von Nordosten (Grossmann 1973, Taf. 23). – e. Qal’at Sim’an, Simeonsheiligtum, Ostansicht der Ostbasilika (Foto F. Schlimbach). – f. Turmānīn, Kirche, Ansicht von Nordwesten, Zustand um 1860 (de Vogüé 1865–77, Taf. 135).

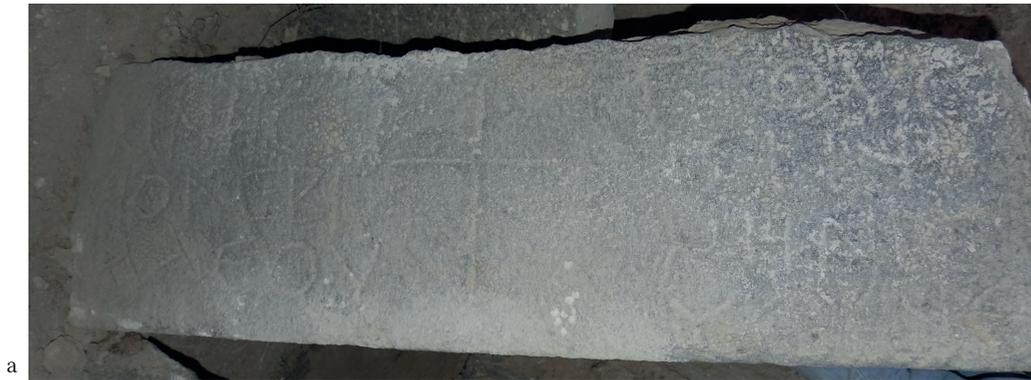
a

al-Andarīn, Inschriften der Südostnekropole: a. Inschrift Nr. 67 (Zeichnung N. Viermann – R. Müller, Foto N. Viermann). – b. Inschrift Nr. 68 (Zeichnung N. Viermann – R. Müller, Foto N. Viermann).

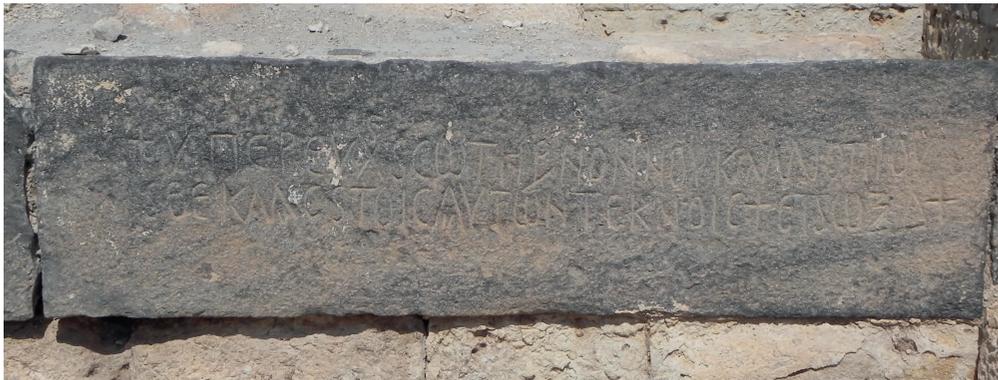
a

al-Andarīn, Spolienblöcke mit Inschriften im arabischen Bad: a. Inschrift Nr. 69 (Zeichnung N. Viermann – R. Müller, Foto N. Viermann). – b. Inschrift Nr. 70 (Zeichnung N. Viermann – R. Müller, Foto N. Viermann).
