Neue Forschungen in al-Andarīn Das Ensemble der ‚Hauptkirche‘ von Androna

mit einem Beitrag von
Nadine Viermann
zu den
Inschriften-Neufunden der Kampagne 2010

Umschlagillustrationen: al-Andarīn, ‚Hauptkirche‘ von Südwesten (Foto F. Schlimbach);
al-Andarīn, Sandsturm am Grabungshaus (Foto U. Höfer).

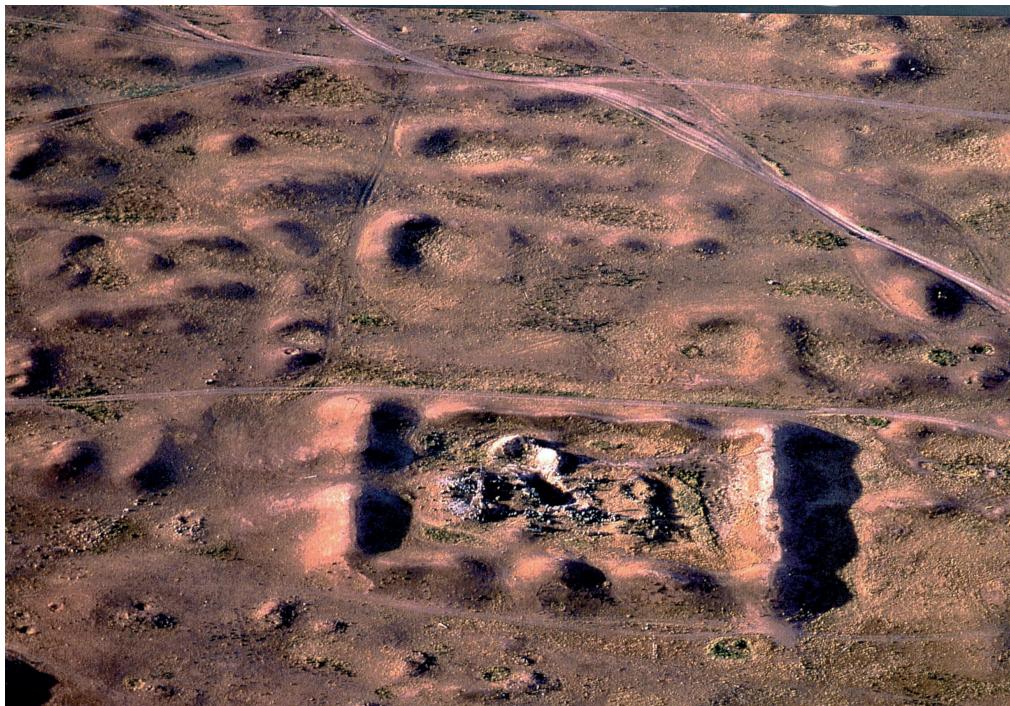
a

al-Andarīn, Hauptkirche mit umgebenden Gebäudetrakten: a. Luftbild des Ensembles, Ansicht von Süden, Zustand 1997 (Luftbild G. Gerster). – b. Ansicht des Ensembles von Westnordwest, Zustand 2010 (Foto F. Schlimbach).

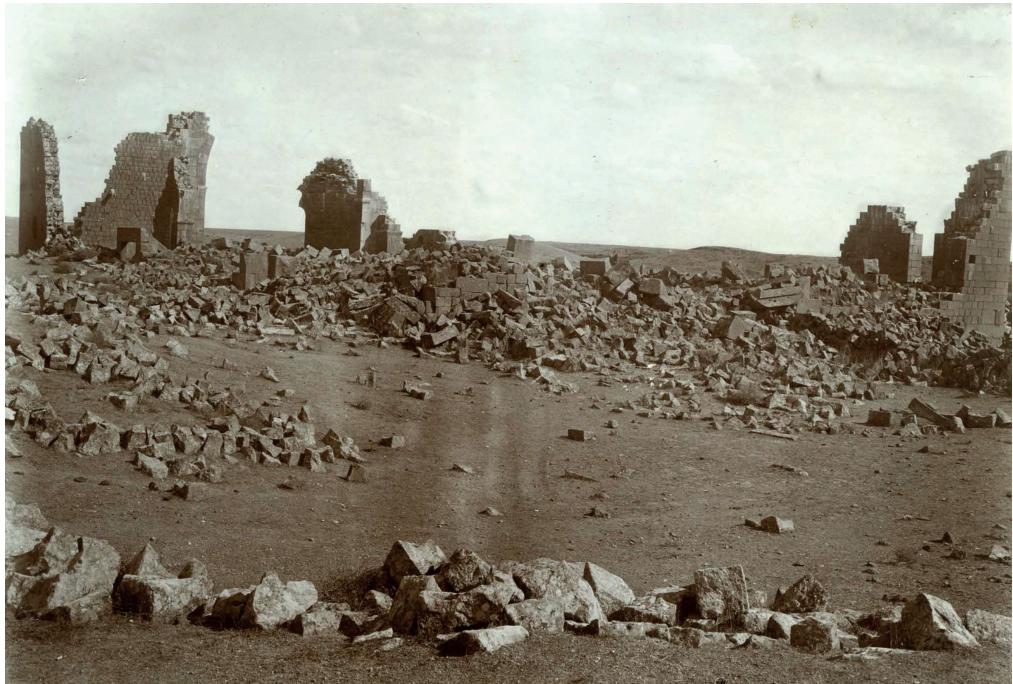
a

al-Andarīn, Hauptkirche, Zustand 1898: a. Basilika von Nordwesten (Max Freiherr von Oppenheim Stiftung, Köln, Foto Nr. 625, M. v. Oppenheim). – b. Basilika und Nebengebäude von Südosten (Max Freiherr von Oppenheim Stiftung, Köln, Foto Nr. 616, M. v. Oppenheim).

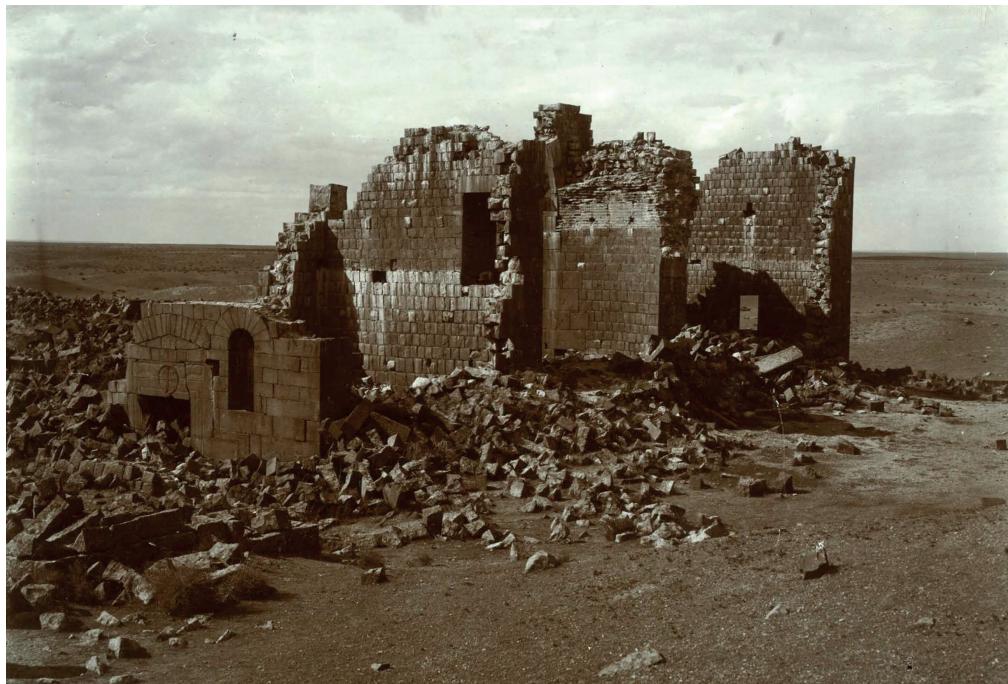
a

al-Andarīn, Hauptkirche: a. Ostteile der Basilika von Südosten, Zustand 1898 (Max Freiherr von Oppenheim Stiftung, Köln, Foto Nr. 624, M. v. Oppenheim). – b. Ostteile der Basilika von Südwesten, Zustand 1905 (Howard Crosby Butler Archive / Princeton University Archaeological Expeditions to Syria 1904–1905 and 1909, Department of Art and Archaeology, Princeton University, Foto BSY_PH_0981).

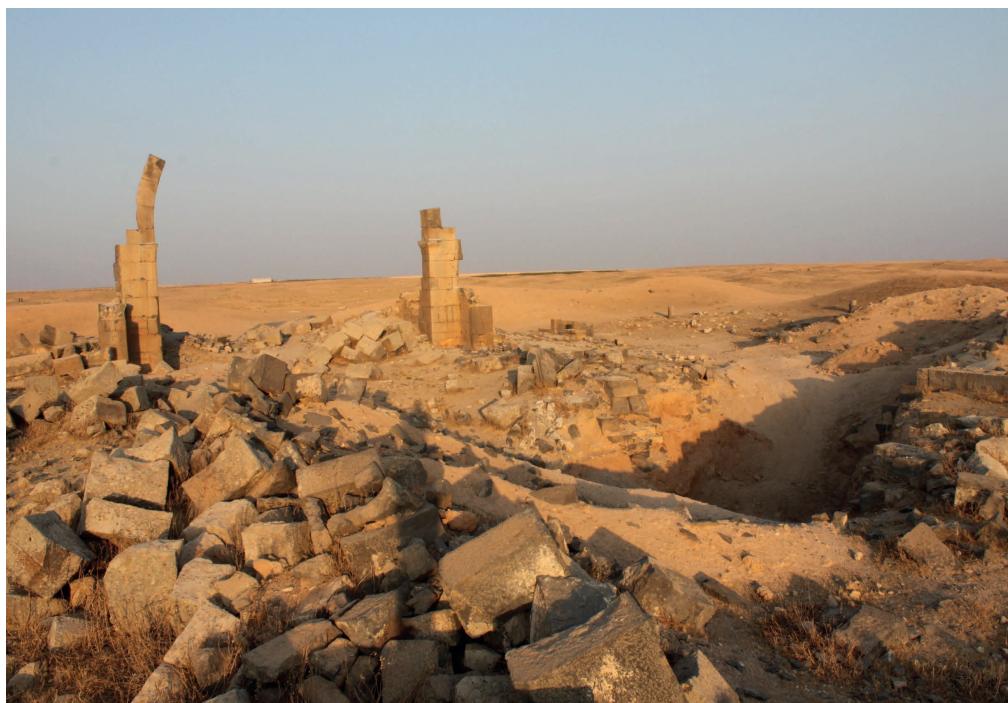
b

al-Andarīn, Hauptkirche: a. Basilika von Südwesten (Foto F. Schlimbach). – b. Blick durch das Langhaus von Nordwesten. Vor den Resten des Apsisbogens der Versturz des Langhauses sowie das Raubloch der 1980er Jahre (Foto F. Schlimbach).

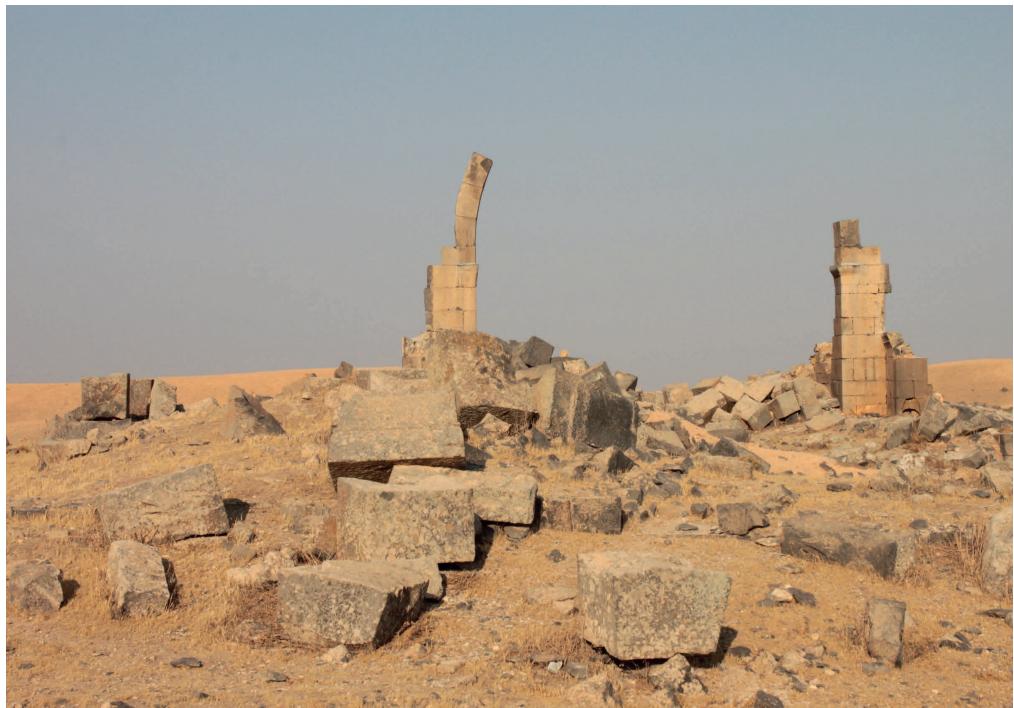
a

al-Andarīn, Hauptkirche: a. Blick durch das Langhaus der Basilika von Westen. Im Vordergrund verkippte Kapitellblöcke des westlichen Kreuzpfeilers N3 der Nordarkade (Foto F. Schlimbach). – b. Ostteile der Basilika von Süden, Zustand 2010 (Foto F. Schlimbach).

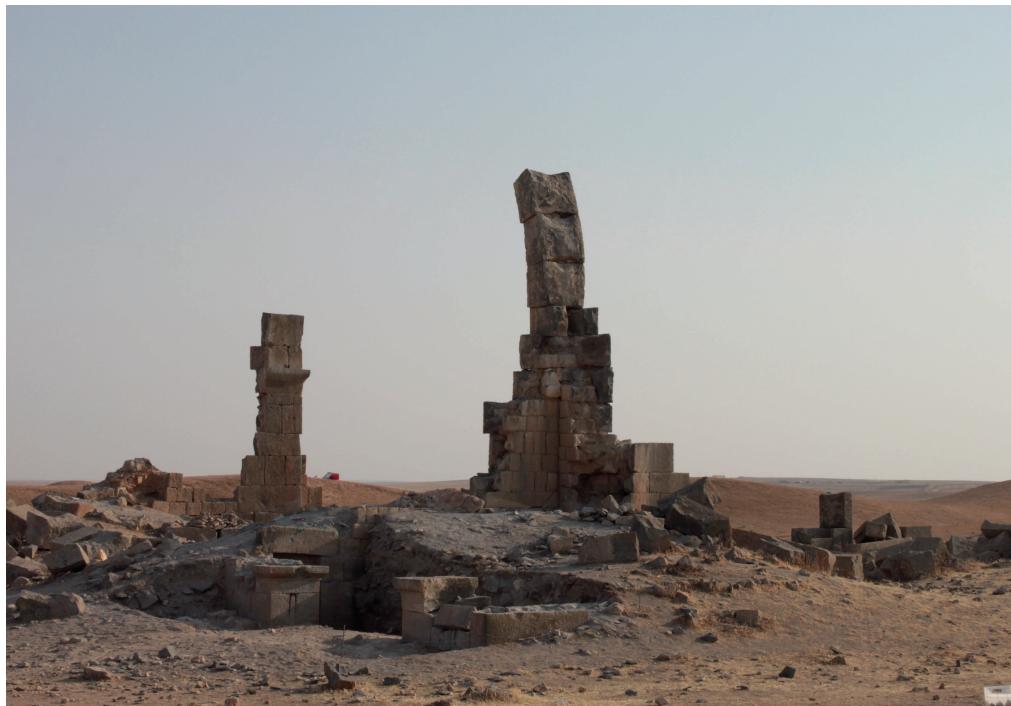
a

al-Andarīn, Hauptkirche: a. Ostteile der Basilika von Nordosten mit Schnitt 1 im Bereich des nördlichen Apsisnebenraumes (Foto C. Boch). – b. Ansicht des nördlichen Apsisnebenraumes von Nordosten mit Schnitt 1, Planum 1 (Foto N. Viermann).

Unsere erste Sondage platzierten wir auf einer Fläche, die zur Hälfte im östlichen Teil des nördlichen Apsisnebenraumes und zur anderen Hälfte östlich davon liegt; später wurde der Schnitt nach Süden zu erweitert, in Richtung des Hofbereiches unmittelbar östlich der Hauptapsis (Pläne 2. 3 u. Taf. 9). Motivierend war vor allem die ungeklärte Grundrissdisposition in diesem Bereich: Vor Beginn unserer Grabungen zeugten zwei knapp oberhalb der Oberfläche noch erkennbare Kämpferprofile von einem über 3 m breiten Durchgang in der Ostwand des nördlichen Apsisnebenraumes (Taf. 9). Auf Grundlage dieses Befundes hatte Butler seinerzeit hypothetisch zwei Nebenapsiden rekonstruiert, die sich östlich an die Nebenräume angeschlos-

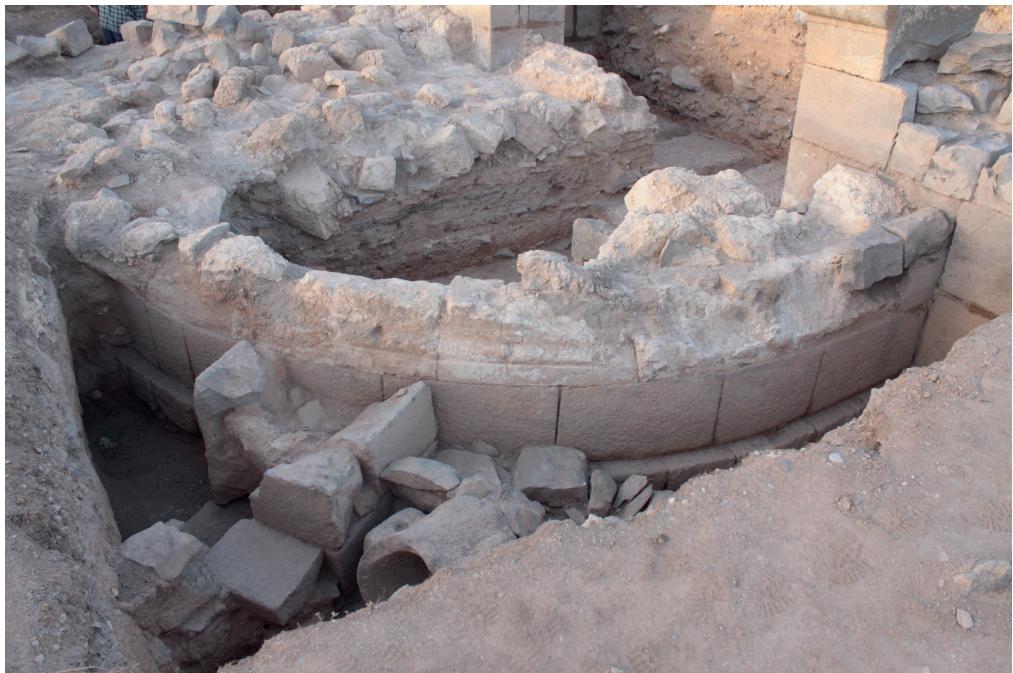
a

al-Andarīn, Hauptkirche. Befunde in Schnitt 1: a. Ansicht von Nordosten mit den Resten der nördlichen Nebenapsis (Foto N. Viermann). – b. Detail der Baureste der nördlichen Nebenapsis mit dem Sockelprofil aus Kalkstein über der ersten Steinlage aus Basalt. Blick von Nordosten (Foto C. Boch).

sen hätten⁵⁴; ein Motiv, das im frühbyzantinischen Kirchenbau Syriens allerdings keineswegs üblich ist⁵⁵. Da jedoch weder damals noch 2010 Ausbruchsspuren eines Maueransatzes in den sichtbaren Bereichen der Außenschale der Nebenraum-Ostwand erkennbar waren, musste diese Rekonstruktion zweifelhaft bleiben; als Alternative wäre die Rekonstruktion eines breiten Durchgangs in den Hof verblieben⁵⁶.

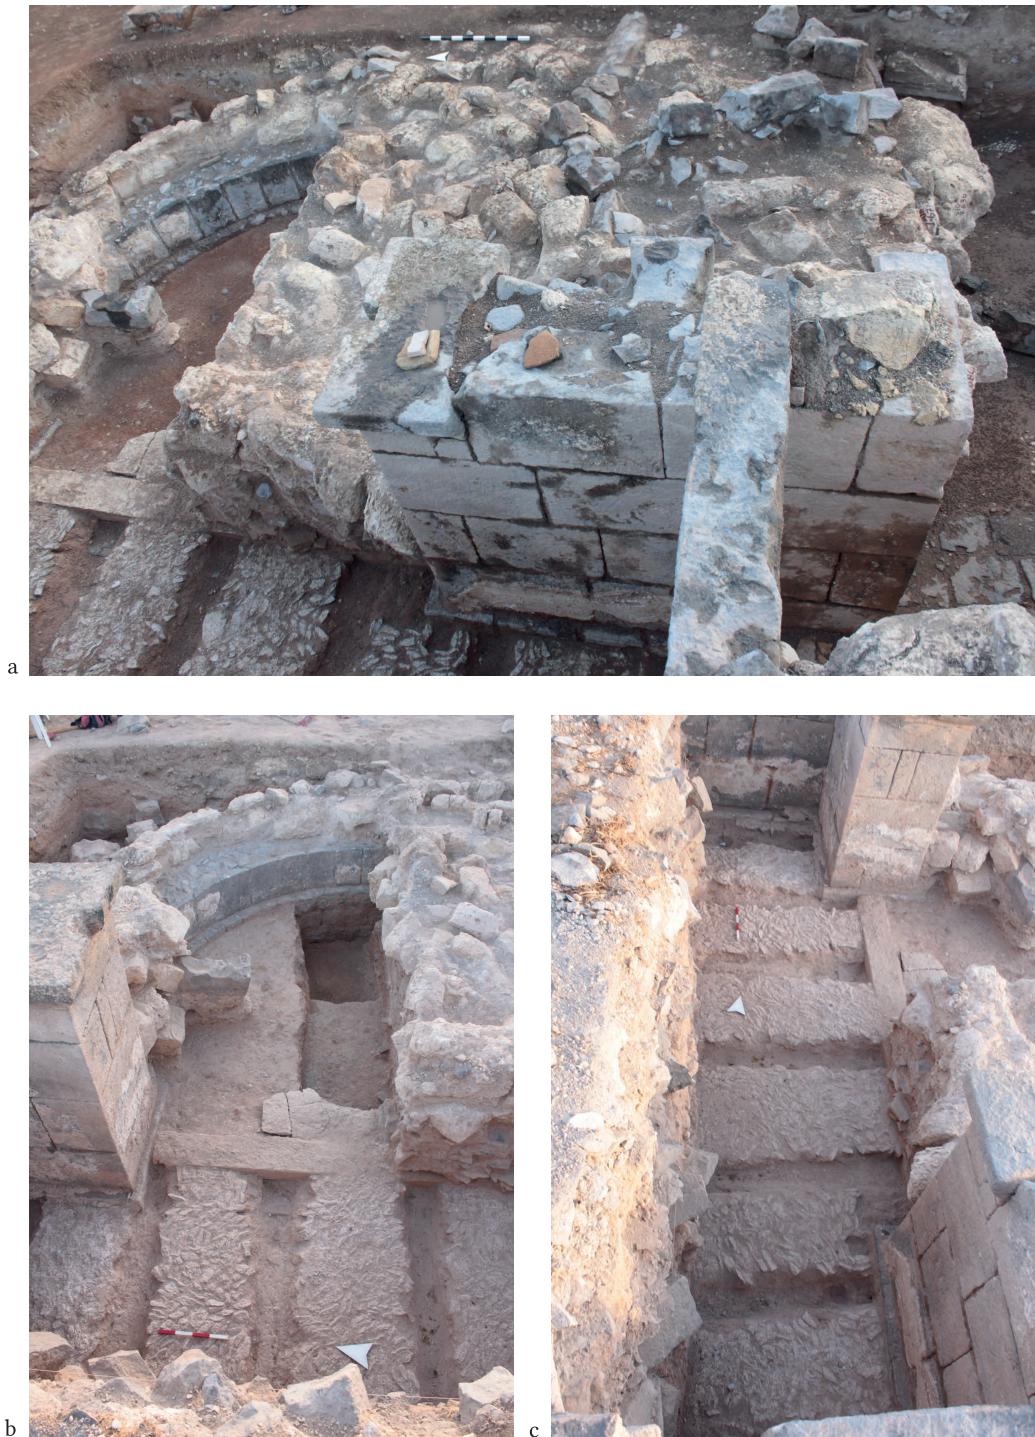
al-Andarīn, Hauptkirche. Befunde in Schnitt 1: a. Ansicht von Westen mit Durchgang vom nördlichen Apsisnebenraum in den Hof(?)bereich zwischen Nebenraum und Hauptapsis sowie den ausgegrabenen Bereichen von nördlichem Nebenraum und anschließender Nebenapsis (Foto C. Boch). – b. Ansicht von Westen mit dem nördlichen Apsisnebenraum und der anschließenden Nebenapsis (Foto N. Viermann). – c. Ansicht von Süden mit dem freigelegten Bereich des nördlichen Apsisnebenraumes (Foto N. Viermann).

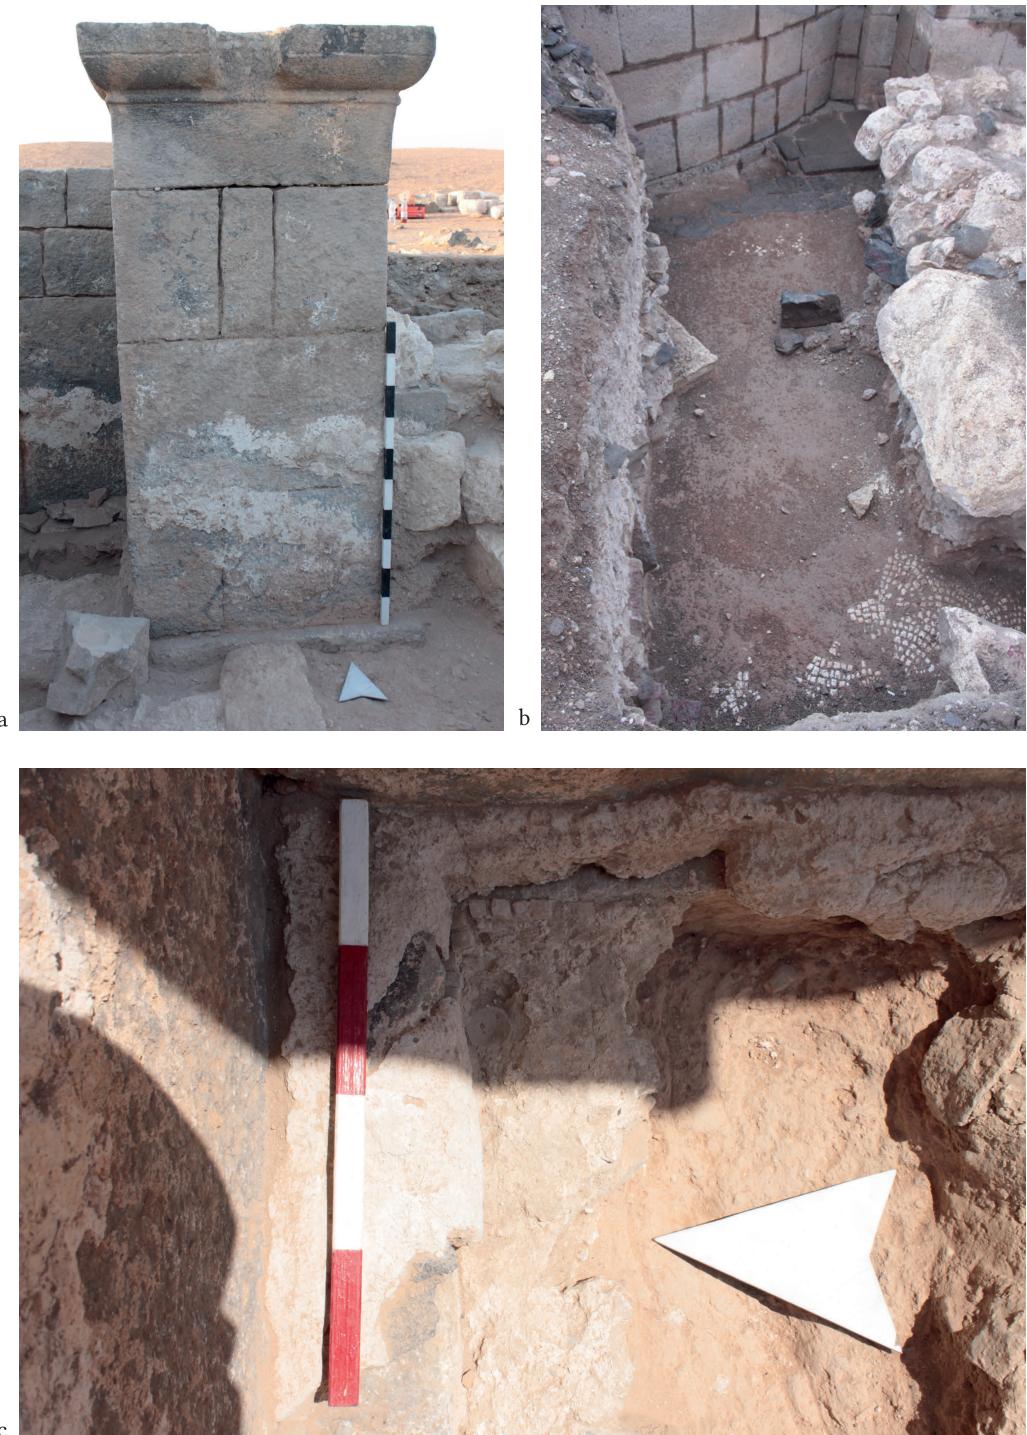
Tafel 12

al-Andarīn, Hauptkirche. Befunde in Schnitt 1: a. Detailansicht des nördlichen Gewändes des Durchgangs von Nebenraum in Nebenapsis mit Resten von Wandverputz. Blick von Süden (Foto C. Boch). – b. Ansicht des freigelegten Bereiches im Zwickel zwischen nördlichem Apsisnebenraum und Hauptapsis. Im Vordergrund Reste eines Mosaikbodens, im Hintergrund Reste eines Basaltplattenbodens. Blick von Osten (Foto C. Boch). – c. Detailansicht der Nordostecke im nördlichen Apsisnebenraum mit Resten eines Mosaikbodens (Foto C. Boch).

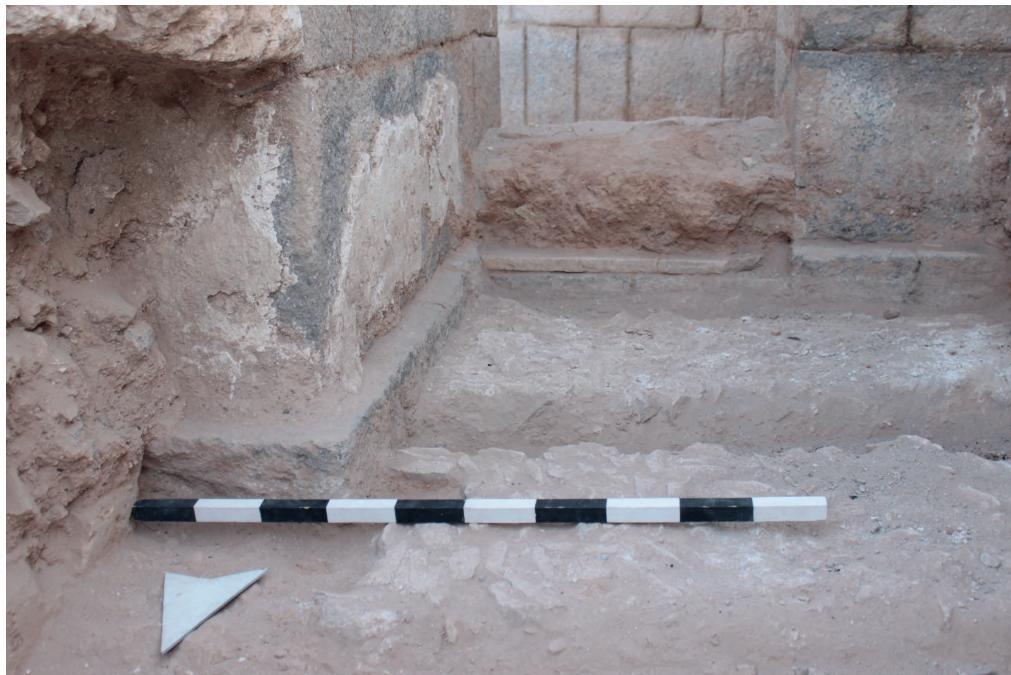
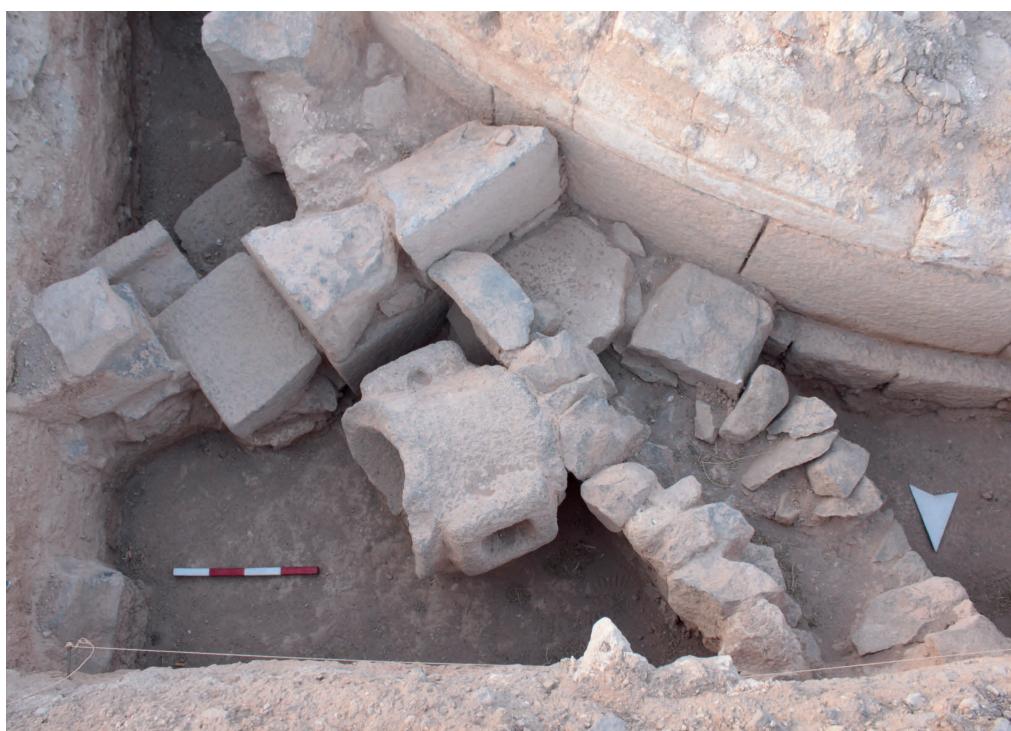
al-Andarīn, Hauptkirche. Befunde in Schnitt 1: a. Detailansicht der Südostecke im nördlichen Apsisnebenraum mit Resten von Wandverputz (Foto N. Viermann). – b. Nordostecke von Schnitt 1 mit nördlicher Nebenapsis und daran anschließenden Resten baulicher Strukturen aus der Nachnutzungsphase (Foto N. Viermann).

Im nordöstlichen Teil der Grabungsfläche, außerhalb der Nebenapsis, fanden sich ferner Spuren der Nachnutzung des Ensembles der Hauptkirche in späterer Zeit: Eine schwächliche Bruchsteinmauer, die aus nördlicher Richtung auf das Apsisrund zuläuft und von dort nach Osten abknickt, um wiederum im Profil zu verschwinden, dürfte zu einem kleinen Gebäude gehört haben (Taf. 13b). Im Eckbereich fanden für ihr Mauerwerk kleinere Werksteine aus Basalt Verwendung. Im Inneren dieses Gebäudes, in der Ecke, fand sich eine dort abgelegte Getreidemühle aus Basalt.

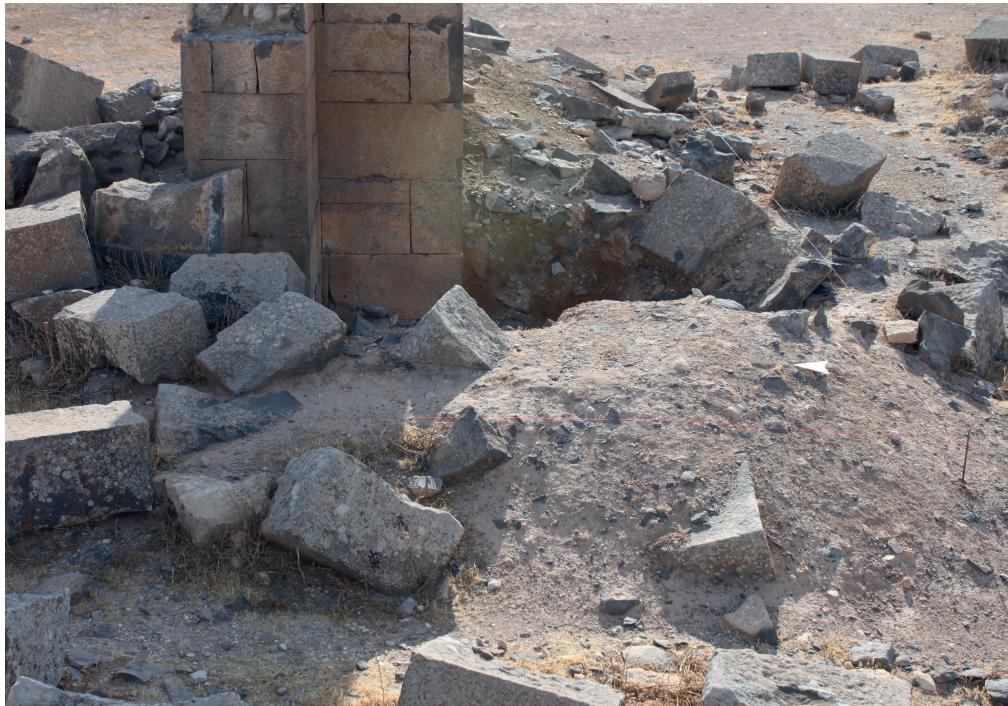
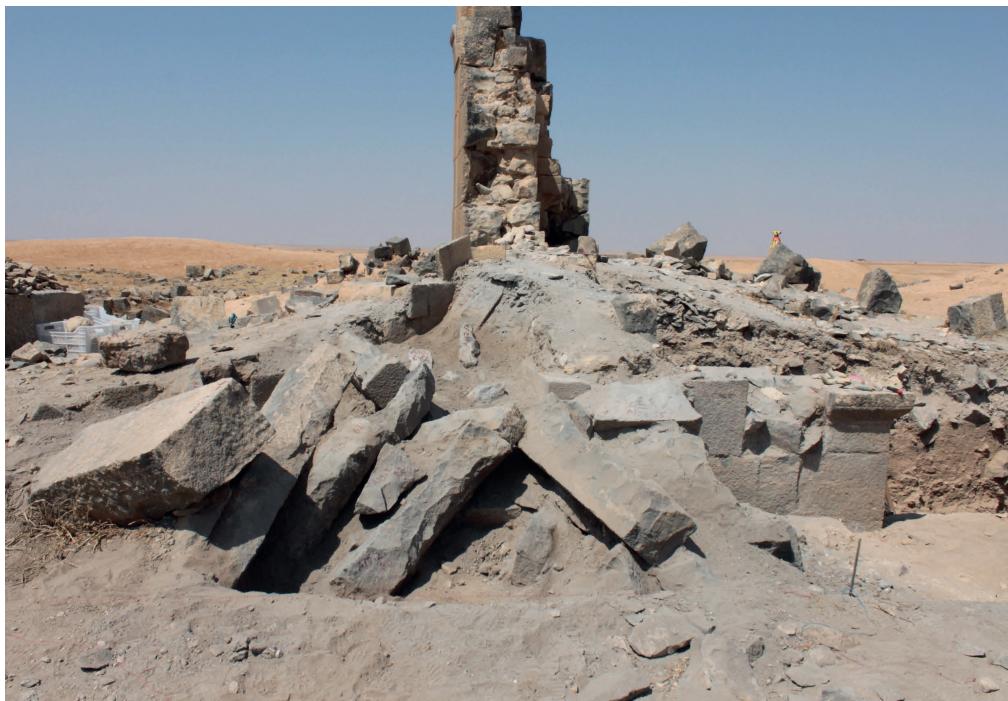
al-Andarīn, Hauptkirche. Befunde in Schnitt 2: a. nordöstlicher Bereich des Mittelschiffes mit der Grabungsfläche vor Aufnahme der Arbeiten. Blick von Westen (Foto Th. Rosentreter). – b. Ostabschluss der Basilika nach Grabungsbeginn. Blick von Osten (Foto Th. Rosentreter).

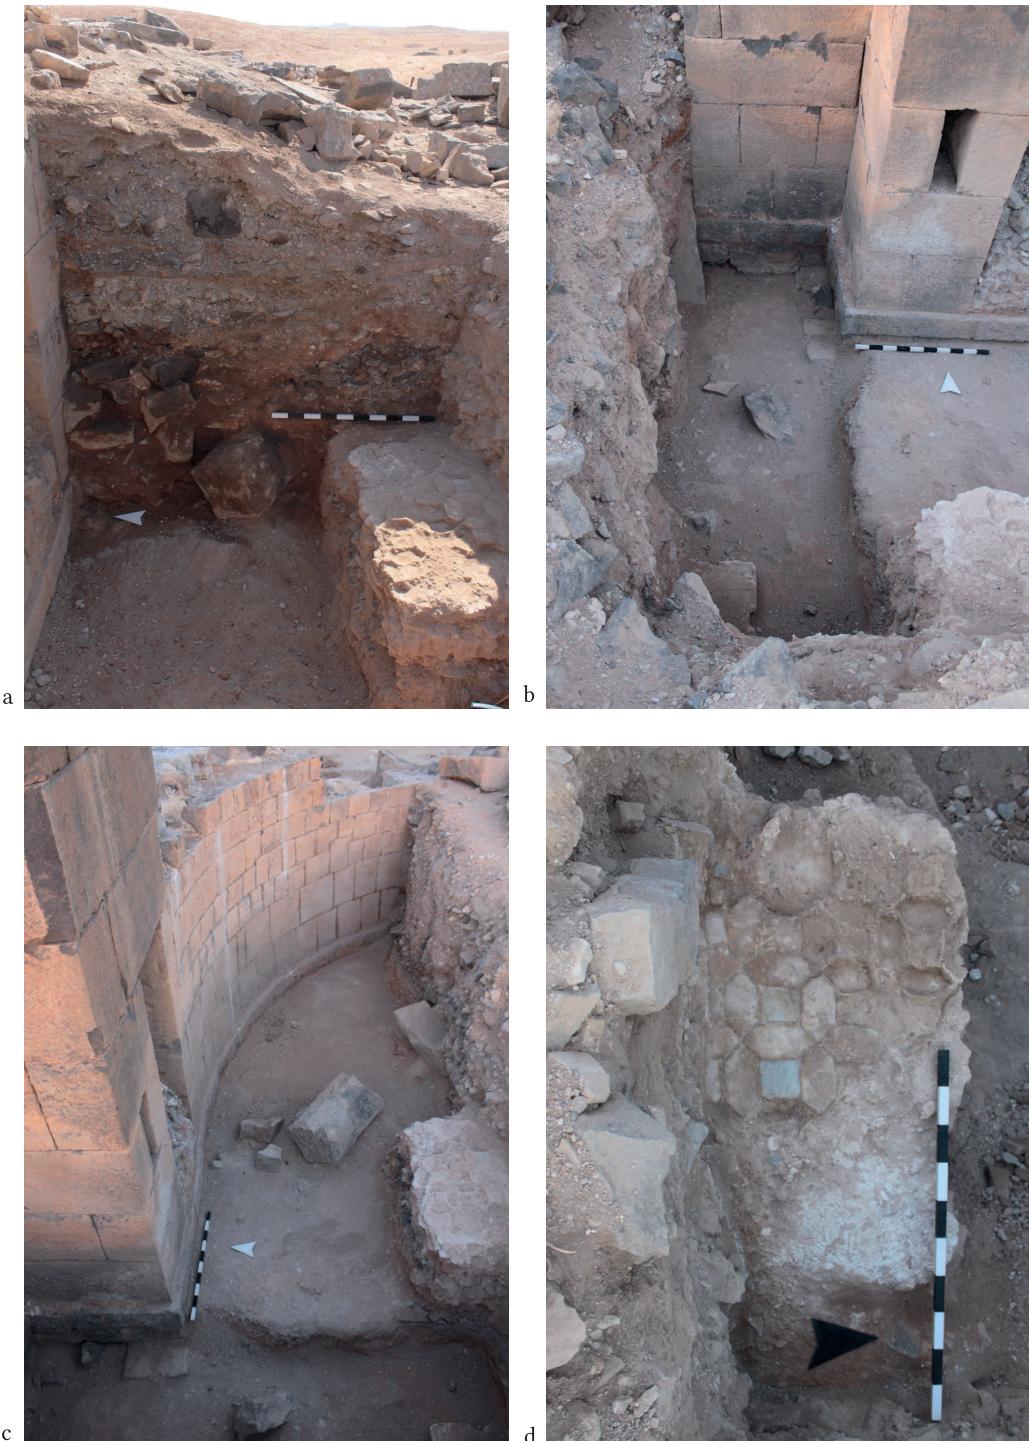
al-Andarīn, Hauptkirche. Befunde in Schnitt 2: a. Ostprofil im nördlichen Bereich der Hauptapsis. Blick von Westen. Rechts im Bild die Reste des Podestes mit *opus sectile*-Boden (Foto Th. Rosentreter). – b. Blick von Süden in den freigelegten Bereich des Mittelschiffes (Foto Th. Rosentreter). – c. Blick von Westen in den freigelegten Bereich der Hauptapsis (Foto Th. Rosentreter). – d. Detailansicht des Podestes in der Hauptapsis mit *opus sectile*-Boden (Foto Th. Rosentreter).

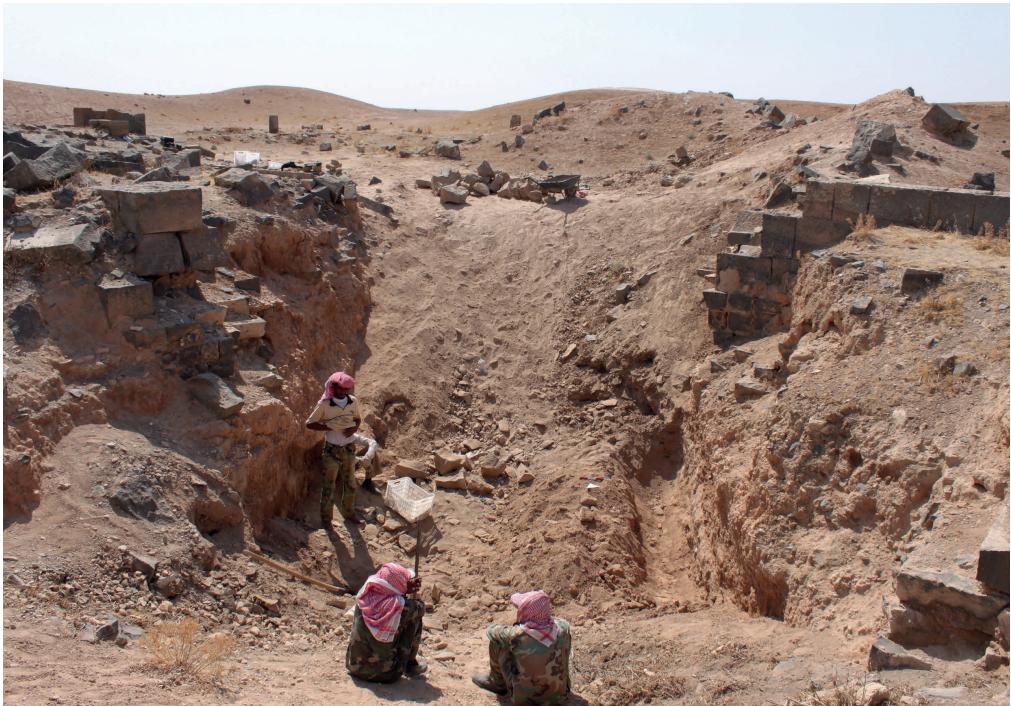
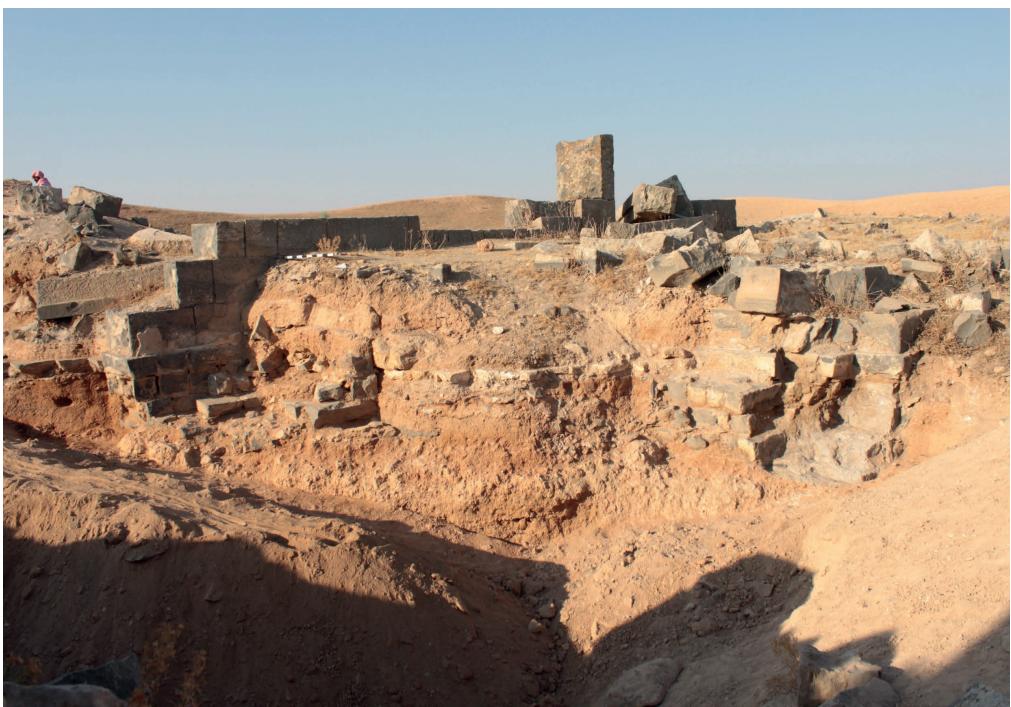
Tafel 16

al-Andarīn, Hauptkirche. Befunde in Schnitt 3: a. Raubloch im Süd- und Mittelschiff bei Beginn der Arbeiten. Im Vordergrund rechts die Reste des Pfeilers S2 der Südarkade, weiter hinten links die Reste des korrespondierenden Pfeilers S1, im Hintergrund die Reste der Südwand. Blick nach Süden (Foto F. Schlimbach). – b. Westprofil im südlichen Seitenschiff. Rechts Reste von Pfeiler S2 der Südarkade, links Reste der Südwand, dazwischen der Boden aus Kalksteinplatten mit Resten baulicher Strukturen aus späteren(?) Nutzungsphasen. Blick von Nordosten (Foto F. Schlimbach).

Die Pfeiler S1 (Taf. 16a) und S2 (Taf. 16b) der Südarkade waren beide von der Raubgrabung im Langhaus nur knapp verfehlt worden, und so waren ihre untersten Bereiche immerhin teilweise sichtbar. Die Raubgrabung hatte jedoch Beschädigungen nach sich gezogen: Beide Pfeiler müssen über einen um ca. 0,35 m nach allen Seiten vorspringenden und ungefähr ebenso hohen Sockel verfügt haben, der in beiden Fällen teilweise verlorengegangen ist – erst ca. 0,35 m oberhalb des erhaltenen Kalksteinplattenbodens in Mittel- und Seitenschiff ist die erste Steinlage der eigentlichen Pfeiler erhalten, die sich über diesen Sockeln erhoben hatten¹⁰⁹. Inwie weit diese Sockel dekoriert waren oder nicht, ließ sich ohne Grabungen nicht fest-

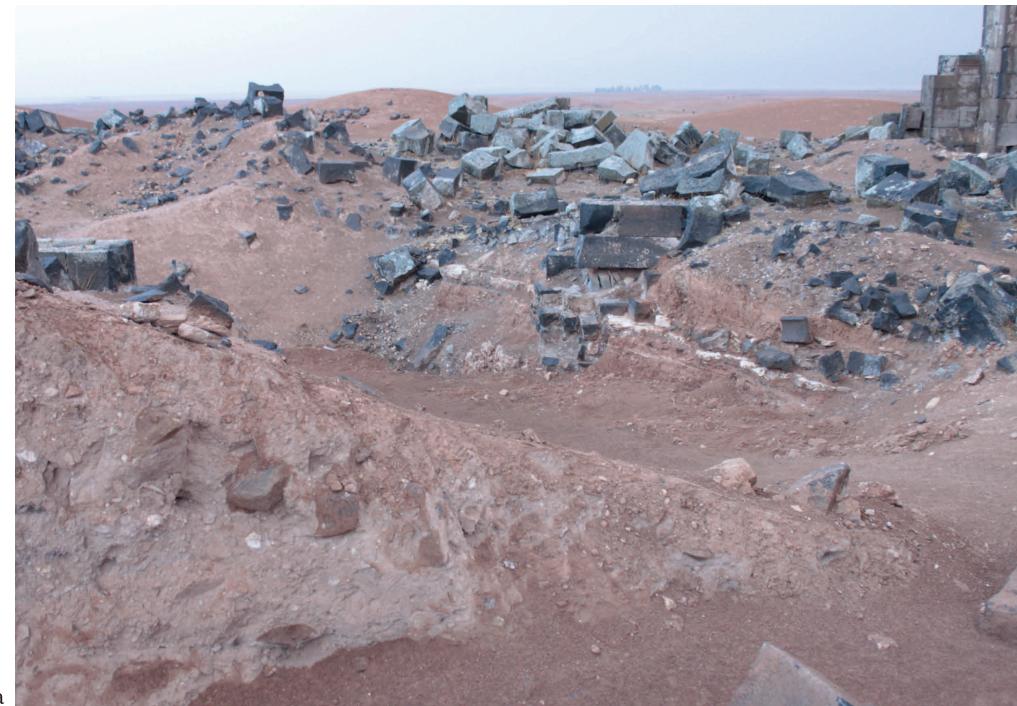
a

al-Andarīn, Hauptkirche. Befunde in Schnitt 3: a. Ostprofil im Bereich des südlichen Seitenschiffes. Mittig Reste des Pfeilers S1 der Südarkade, beidseits davon der teilweise erhaltene Kalksteinplattenboden in Süd- und Mittelschiff. Blick von Südwesten (Foto F. Schlimbach). – b. Detailansicht des Westprofils mit Seitenschiffsboden aus Kalksteinplatten (rechts), durchbrochener Südwand (mittig) und hofseitig anschließendem Boden aus Basaltplatten (links). Blick von Nordosten (Foto F. Schlimbach).

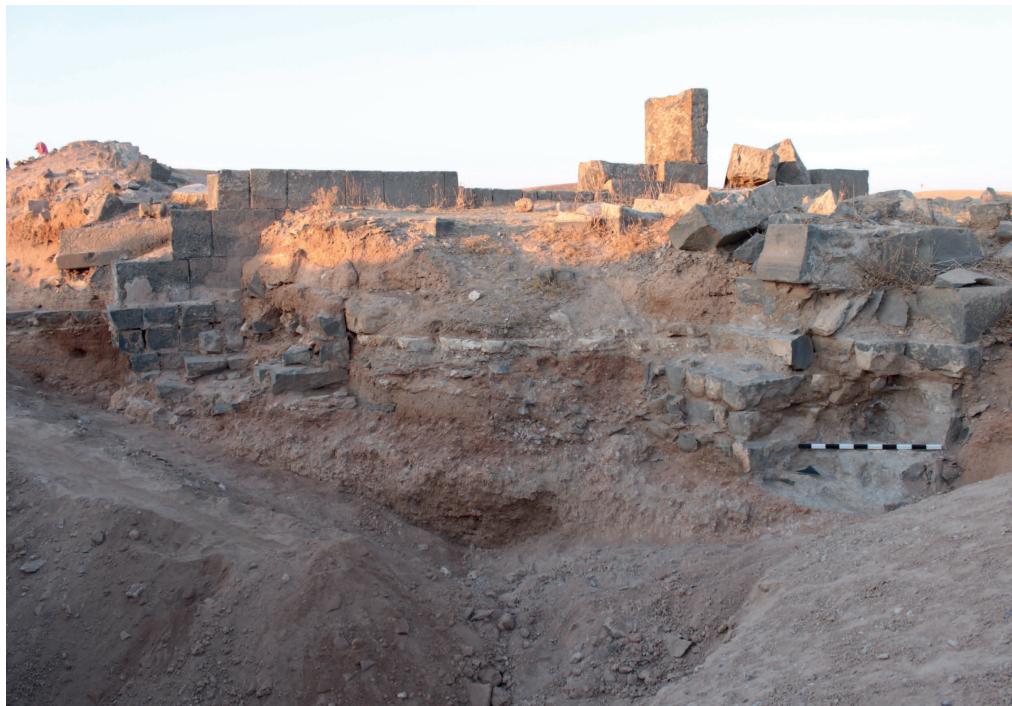
a

al-Andarīn, Hauptkirche. Befunde in Schnitt 3: a. Westprofil im Bereich des Südschiffes. Mittlerer Teil mit der durchbrochenen Südwand, davor Reste späterer(?) Strukturen (links), der Kalksteinplattenboden (mittig) sowie die Reste von Pfeiler S2 der Südarkade (rechts). Blick von Norden (Foto F. Schlimbach). – b. Westprofil im Bereich des Südschiffes. Fundamentierung von Pfeiler S2 der Südarkade mit kleinformatigen Basaltsteinen mit anhaftendem Verputz und Resten von Bemalung. Blick von Osten (Foto F. Schlimbach).

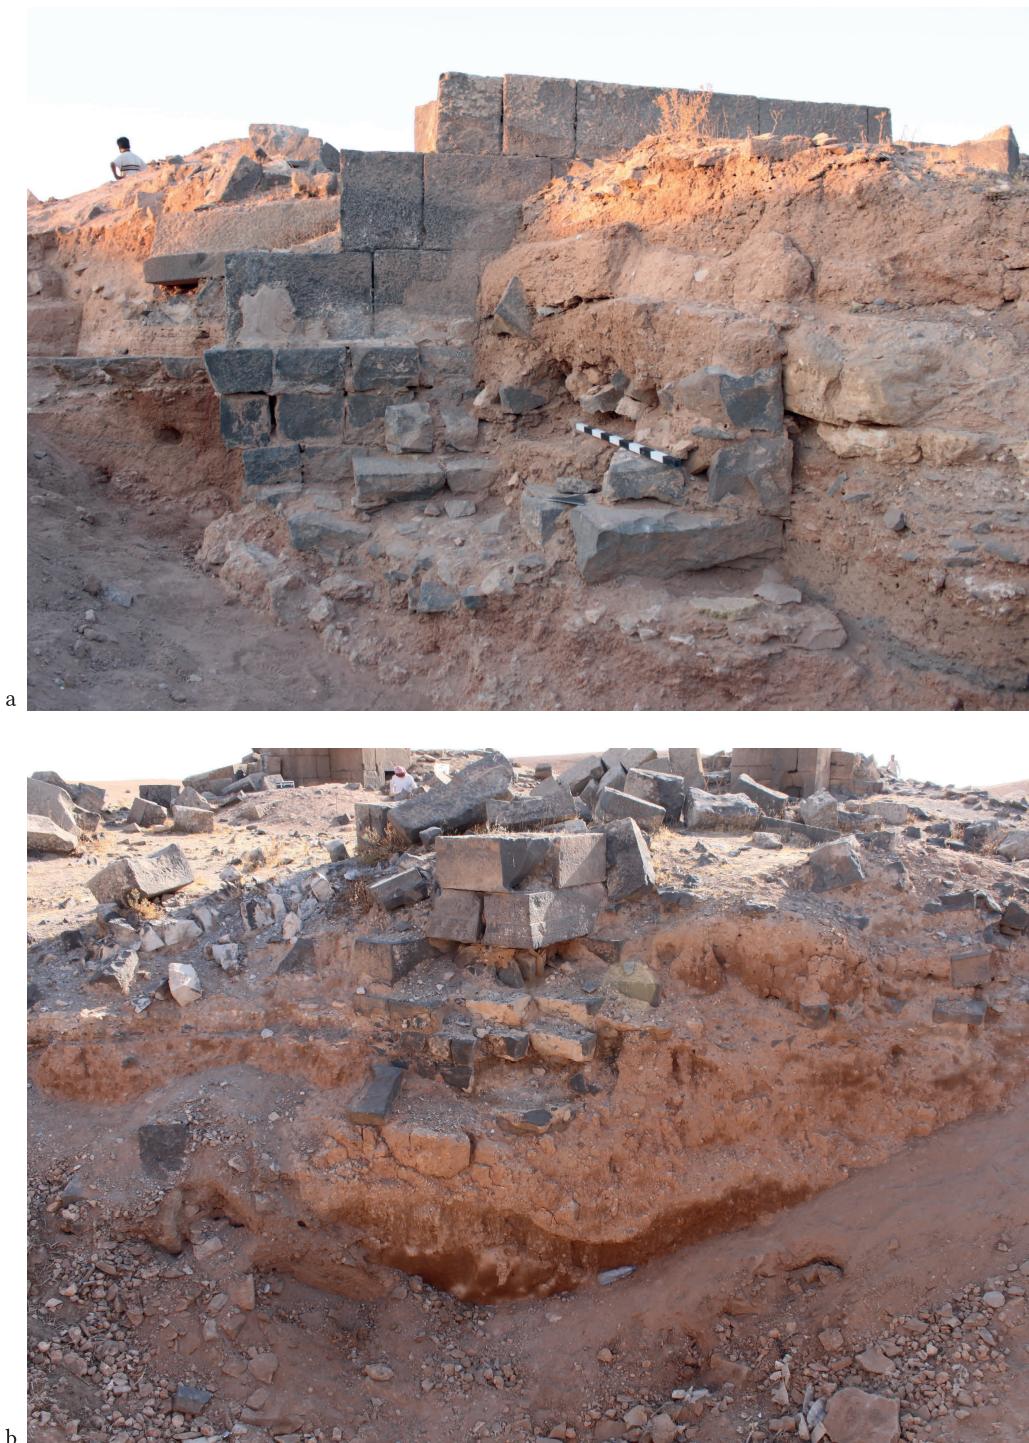
al-Andarīn, Hauptkirche. Befunde in Schnitt 3: a. Westprofil im Bereich des Südschiffes. Detailansicht der Strukturen aus späteren(?) Nutzungsphasen direkt vor der Südwand. Blick von Norden (Foto F. Schlimbach). – b. Ostprofil im Bereich des Langhauses. Detailansicht des Pfeilers S1 der Südarkade. Blick von Südwesten (Foto F. Schlimbach).

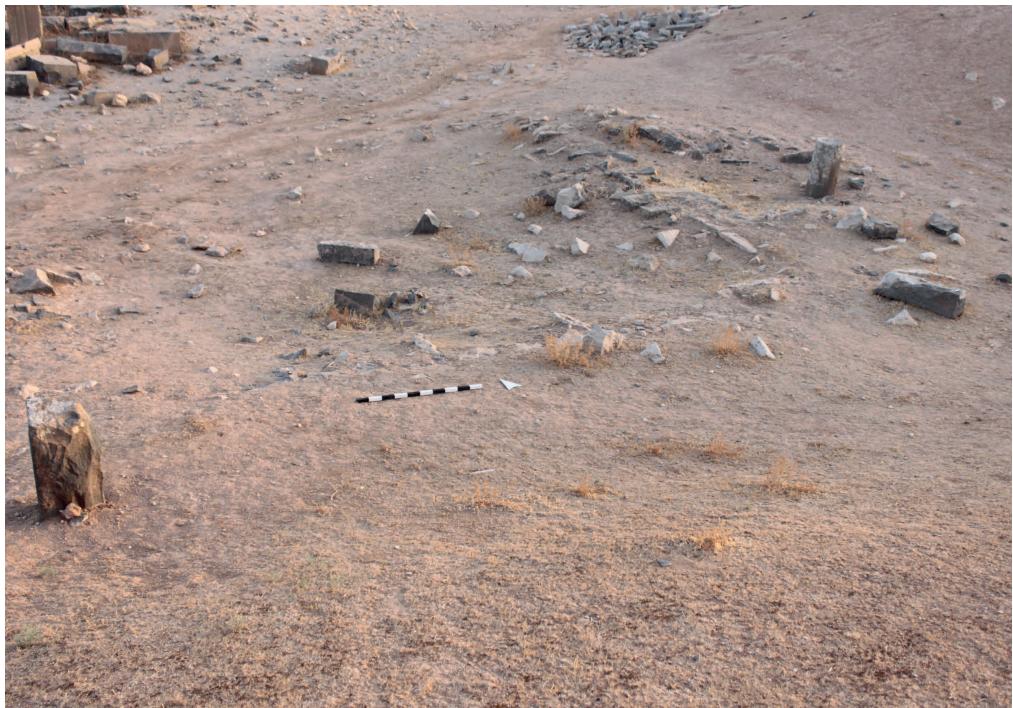
a

al-Andarīn, Hauptkirche. Befunde in Schnitt 7: a. östlicher Bereich des Südhofes mit Resten des Nebengebäudes vor Grabungsbeginn. Blick von Süden (Foto Th. Rosentreter). – b. südwestliches Viertel des Nebengebäudes nach Beginn der Ausgrabung. Blick von Nordosten (Foto Th. Rosentreter).

In Schnitt 7 wurde mit der Freilegung der Baureste südöstlich der Hauptkirche begonnen. Die Grabungsfläche umfasste ungefähr ein Viertel des im Grundriss quadratischen Gebäudes sowie schmale Bereiche des umgebenden Hofareals jeweils westlich und südlich davon (Plan 10 u. Taf. 20). Der aus dem Inneren geborgene Versturz barg ausschließlich Basaltsteine (Taf. 21a); hier ist also nicht mit Materialwechseln im Mauerwerk zu rechnen. Der von Butler seinerzeit veröffentlichte Grundriss konnte durch unsere Sondage nur teilweise bestätigt werden: Zwar entsprachen – im Rahmen der üblichen Abweichungen – sowohl der Verlauf der Mauern als auch die Position des südlichen Pfeilers seinen Angaben. Um die in seinem Plan angegebenen Fensteröffnungen verifizieren zu können, stand das Mauerwerk indessen nicht mehr hoch genug an. Nicht verifiziert werden konnte die Wandvorlage vor der Innenschale der Westwand, die Butler in der Flucht des südlichen Pfeilers verzeichnet hat: Die Wand, vor der einer der beiden steinernen Tröge stand, verläuft tatsächlich gerade (Taf. 21a. b). Auch die in Butlers Plan eingezeichnete Vorlage am Südende der Westwand, an die sich eine nach Westen ausgerichtete Säulenreihe angeschlossen haben soll, konnten wir nicht bestätigen – erst weiter nördlich schließt tatsächlich ein Mauerzug an die Westwand des Nebengebäudes an (Taf. 21a).

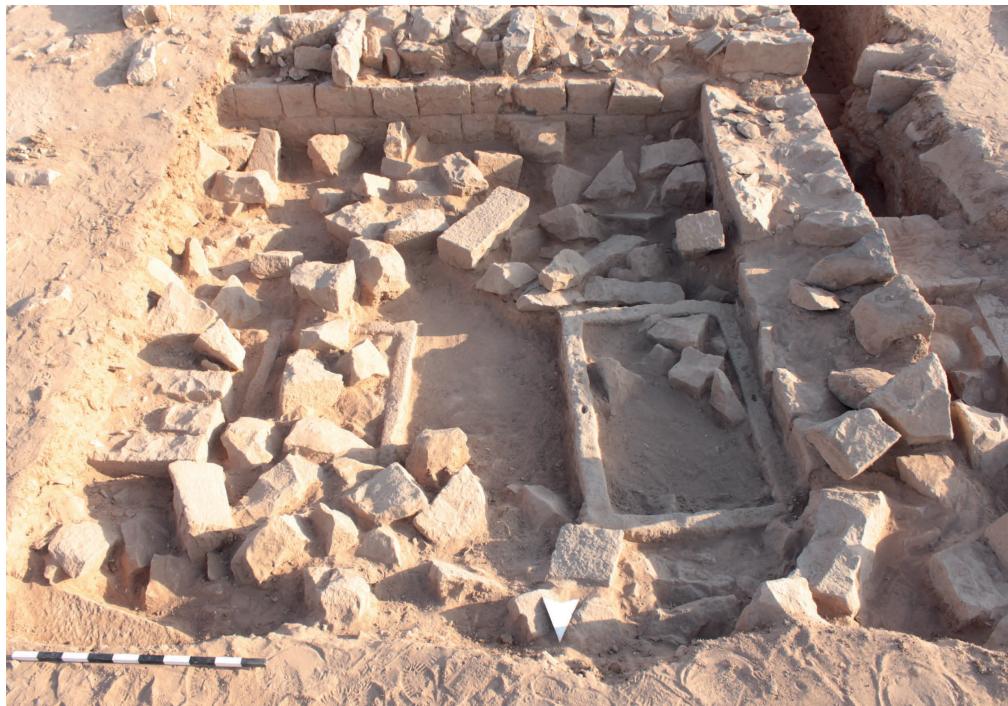
a

al-Andarīn, Hauptkirche. Befunde in Schnitt 7: a. südwestliches Viertel des Nebengebäudes während der Ausgrabung. Blick von Norden (Foto Th. Rosentreter). – b. südwestliches Viertel des Nebengebäudes nach Abschluss der Ausgrabung. Im Vordergrund rechts Reste des südlichen Pfeilers, rechts daran anschließend Reste des Mosaikbodens. Blick von Osten (Foto Th. Rosentreter).

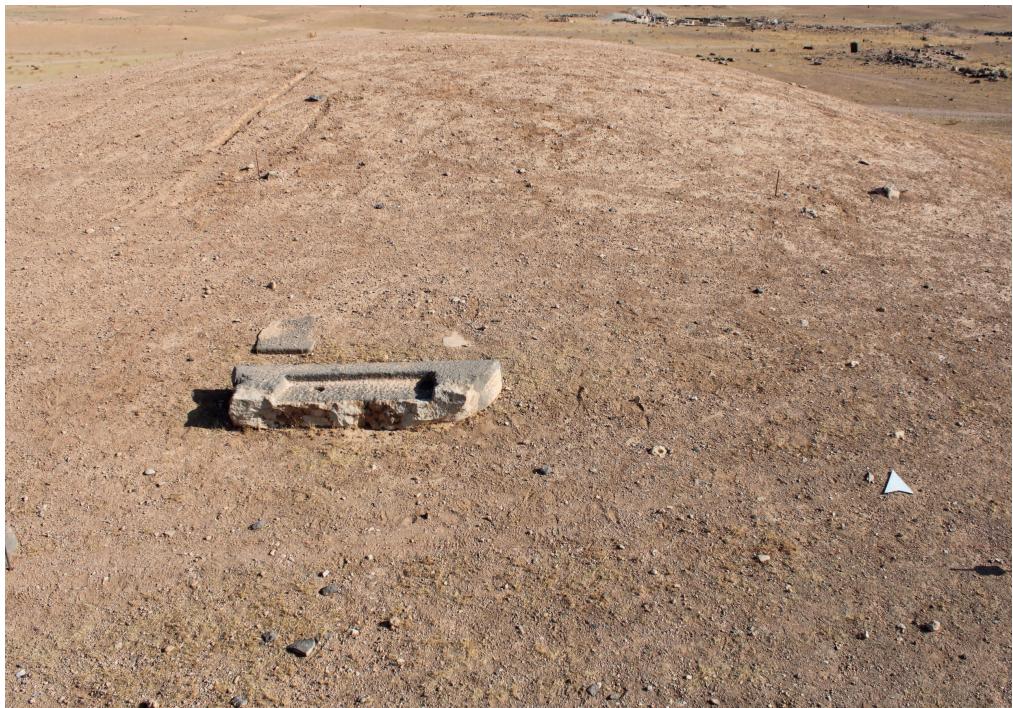
a

al-Andarīn, Hauptkirche. Befunde in Schnitt 4: a. Fläche im Westteil des nördlichen Gebäudetraktes und des davor liegenden Hofes vor Grabungsbeginn. Hinter dem verkippten Türsturz sind die Oberlager der *in situ* verblichenen Türgewände sichtbar. Blick nach Norden (Foto N. Sternmann). – b. Westteil des nördlichen Gebäudetraktes und des davor liegenden Hofes: Planum 1 mit Ascheschicht im Bereich des Innenraumes und der Eingangstür mit wieder aufgesetztem Sturz. Blick von Osten (Foto E. Wegmann).
