Neue Forschungen in al-Andarīn Das Ensemble der ‚Hauptkirche‘ von Androna

mit einem Beitrag von
Nadine Viermann
zu den
Inschriften-Neufunden der Kampagne 2010

Umschlagillustrationen: al-Andarīn, ‚Hauptkirche‘ von Südwesten (Foto F. Schlimbach);
al-Andarīn, Sandsturm am Grabungshaus (Foto U. Höfer).

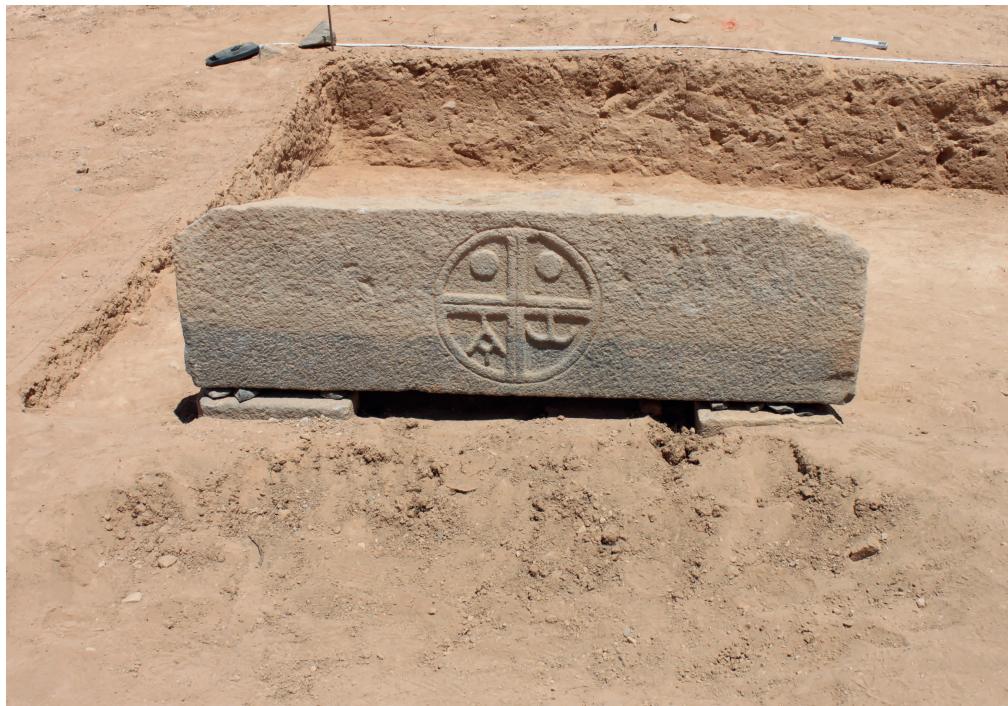
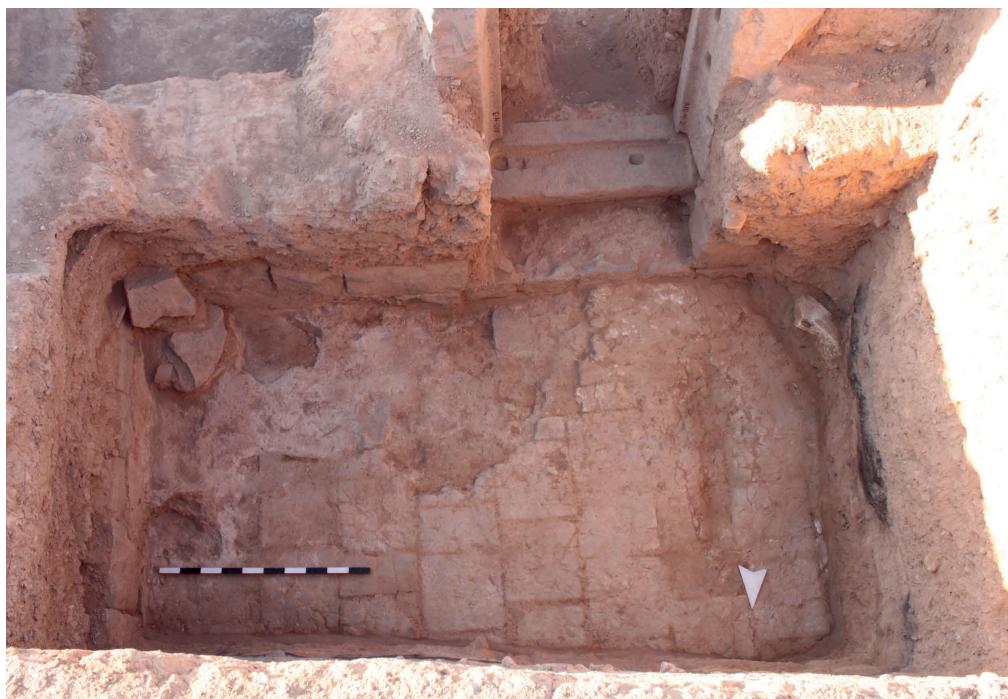
al-Andarīn, Hauptkirche. Befunde in Schnitt 4: a. Eingang vom Nordhof in den westlichen Gebäude- trakt: Der wieder aufgesetzte Sturzblock, Blick von Süden (Foto N. Sternmann). – b. Blick in den frei- gelegten Bereich des Innenraumes im Nordtrakt (Foto N. Sternmann).

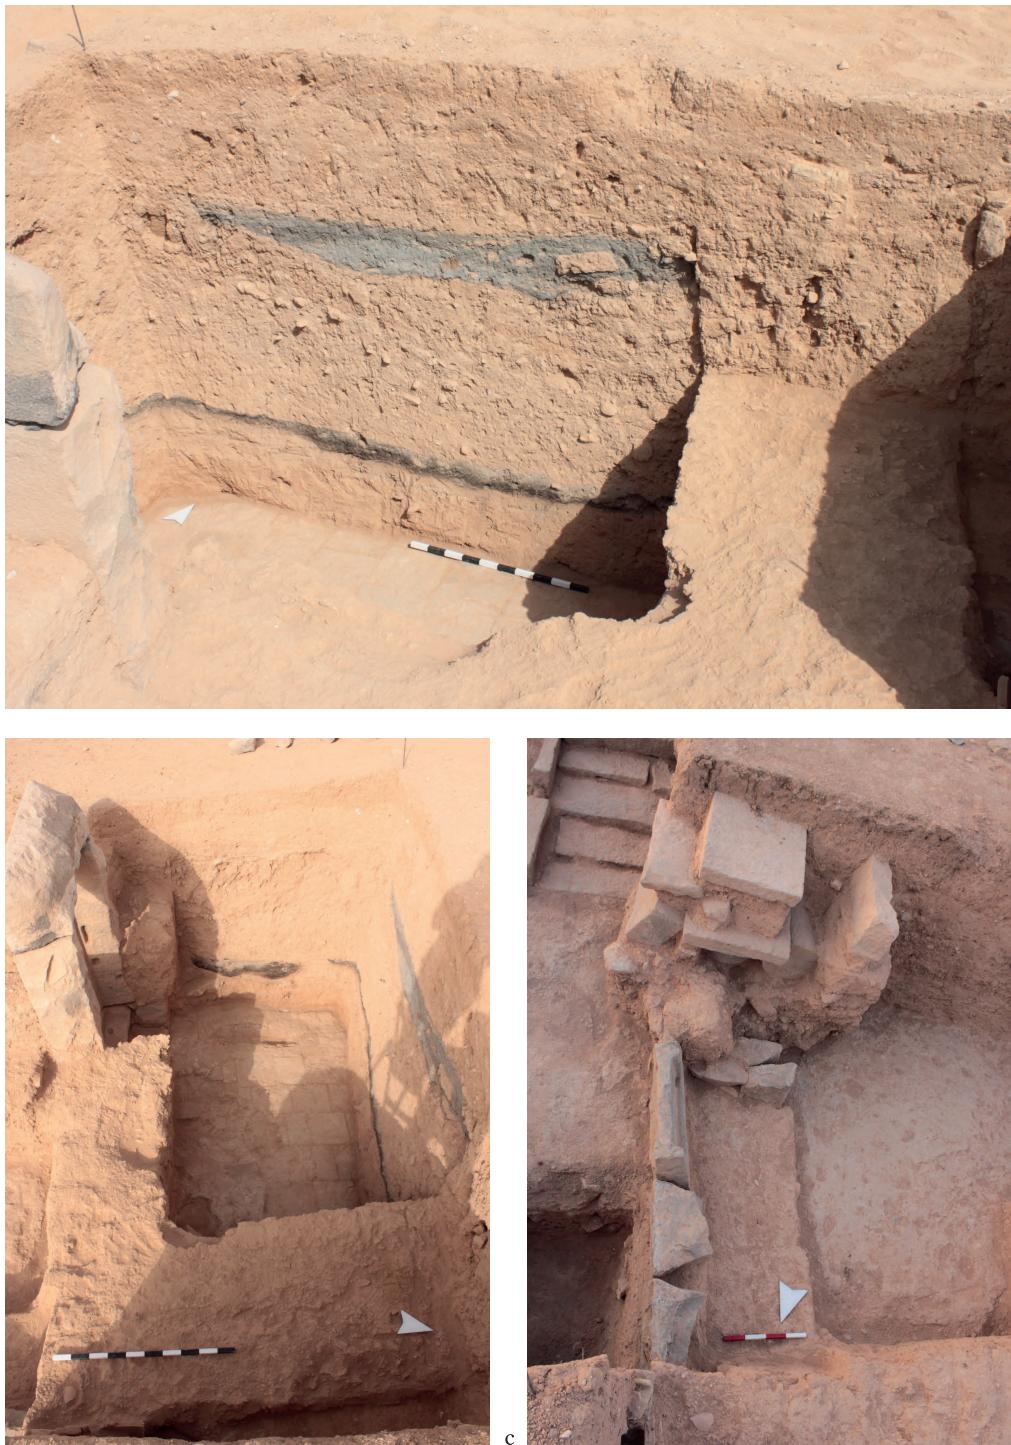
Tafel 24

al-Andarīn, Hauptkirche. Befunde in Schnitt 4: a. Innenraum im Nordtrakt mit Nordprofil. Blick von Süden (Foto E. Wegmann). – b. erhaltene Teile der aus Lehmziegeln errichteten Süd- und Ostmauer des Innenraumes im Nordtrakt und Blick auf Nord- und Westprofil. Blick von Osten (Foto N. Sternemann). – c. Mauersetzung aus Spolienmaterial im westlichen Teil des Nordhofes zwischen Nordtrakt und Basilika (vgl. Taf. 25b). Blick nach Süden (Foto E. Wegmann).

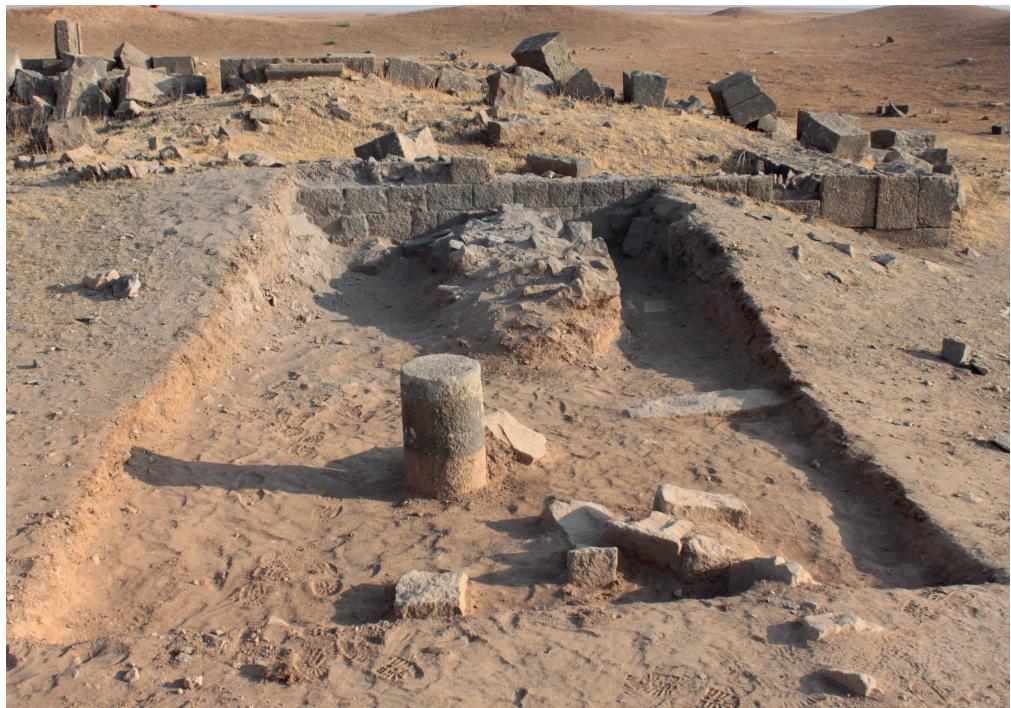
a

al-Andarīn, Hauptkirche. Schnitt 5 im Westteil des Nordhofes: a. Planum 1 mit dem *in situ* stehenden Säulenschaft (Bildmitte) sowie Versturzmaterial der Basilika (Hintergrund). Blick nach Süden (Foto E. Wegmann). – b. nach Abschluss der Ausgrabung. Im rechten Teil des Schnittes die teilweise erhaltene Treppe eines Gebäudes aus der Nachnutzungsphase, im Hintergrund die Nordwand der Basilika. Blick von Norden (Foto N. Sternmann).

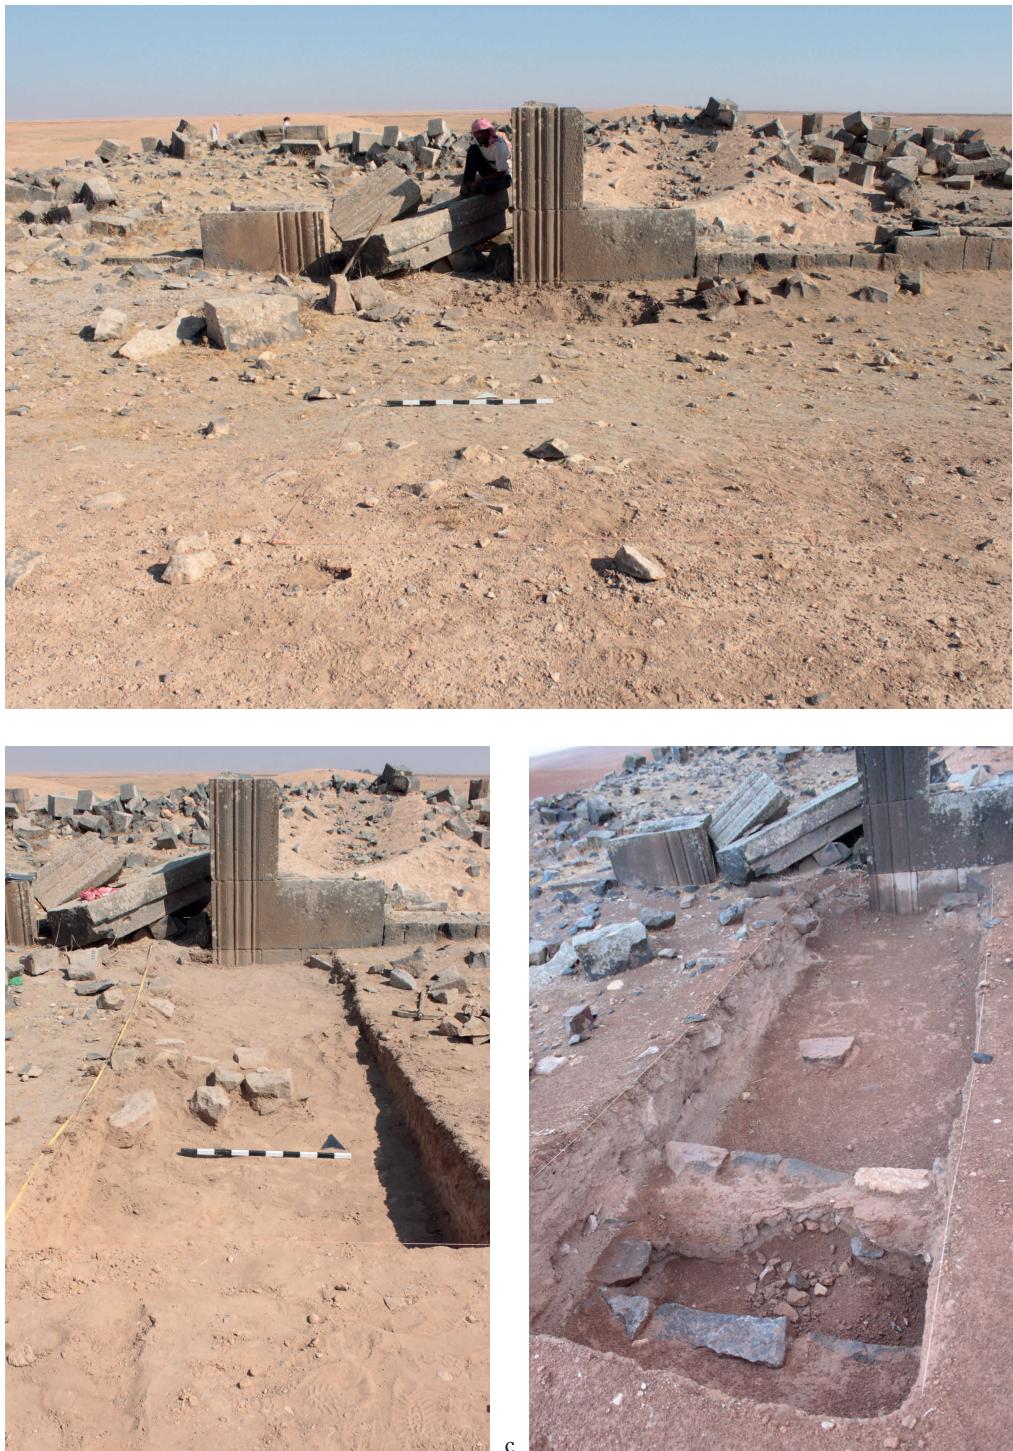
al-Andarīn, Hauptkirche. Schnitt 6 im Westteil des Südhofes: a. Die Fläche vor Grabungsbeginn. Im Hintergrund die Südwand der Basilika mit dem westlichen Eingang in das Südschiff. Blick von Süden (Foto F. Schlimbach). – b. Planum 1 mit Versturzmaterial. Blick von Süden (Foto F. Schlimbach). – c. Planum 2 mit Resten eines Mauerzuges. Blick von Süden (Foto F. Schlimbach).

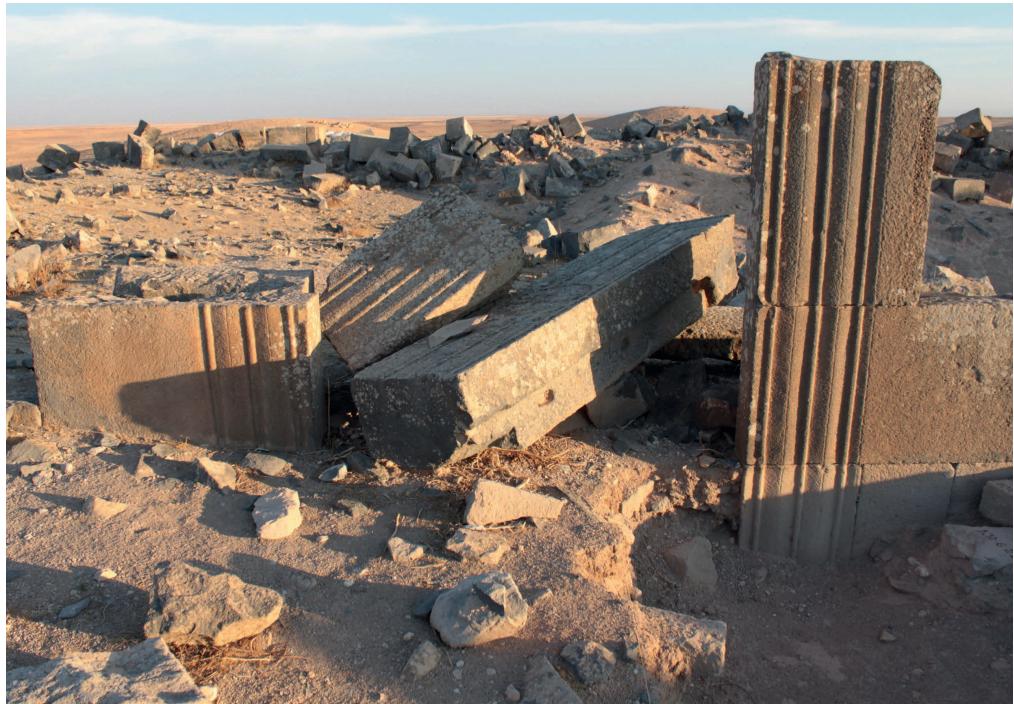
a

al-Andarīn, Hauptkirche. Oberflächenbefund: a. Südwand der Basilika, Detailansicht der *in situ* verbliebenen Gewände des westlichen Südeinganges (Foto Th. Rosentreter). – b. Südwand der Basilika, westlicher Südeingang. Detailansicht des in Sturzlage verbliebenen Sturzblockes (Foto Th. Rosentreter).

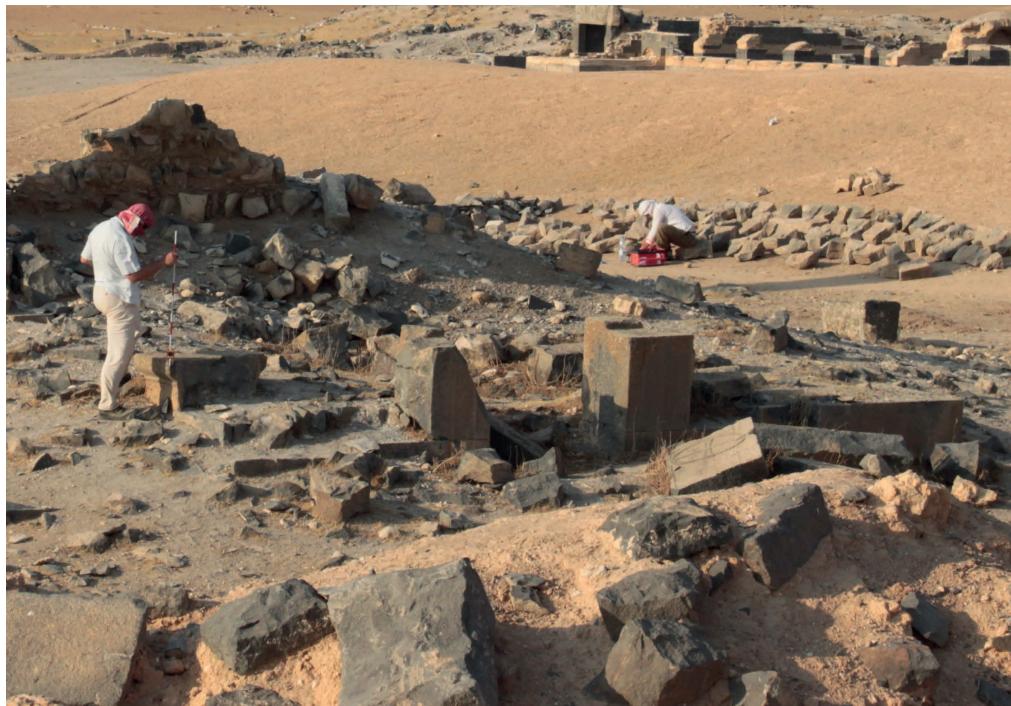
a

al-Andarīn, Hauptkirche. Oberflächenbefund: a. Südwand des südlichen Apsisnebenraumes, Detailansicht der *in situ* verbliebenen Blöcke der Gewände des Südeinganges. Links davon der ebenfalls *in situ* verbliebene Kapitellblock über dem südlichen Gewände des Durchgangs vom Südnebenraum in die südliche Nebenapsis. Blick von Süden (Foto F. Schlimbach). – b. Südwand der Basilika, Süd-eingang des südlichen Apsisnebenraumes. Detailansicht der drei in Sturzlage befindlichen Fragmente des Sturzblockes (Foto Th. Rosentreter).

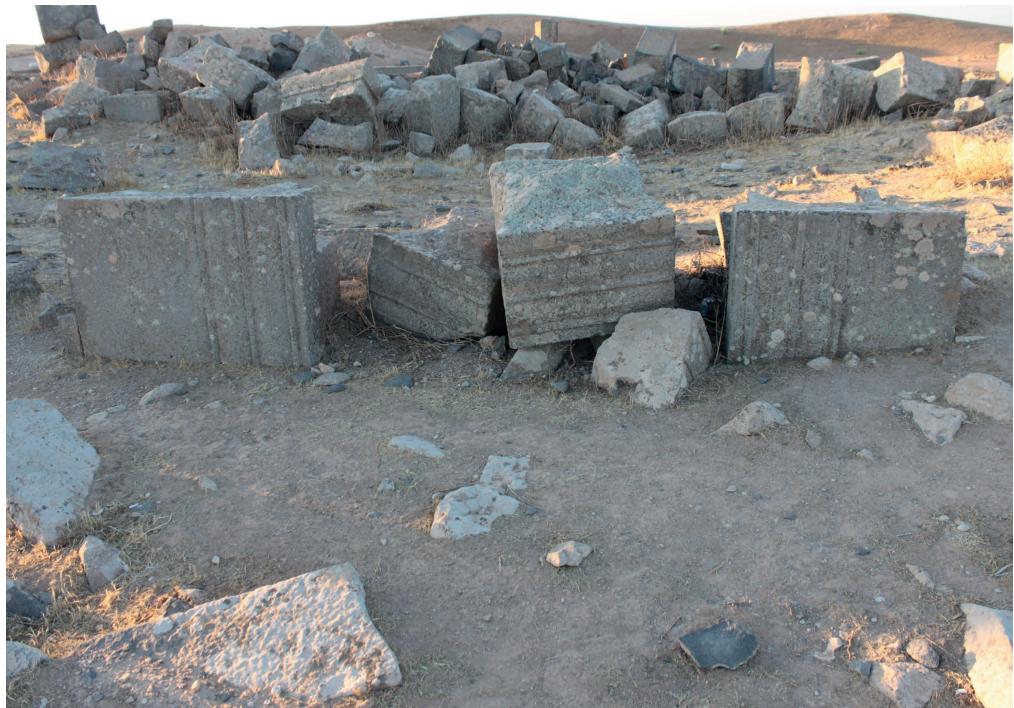
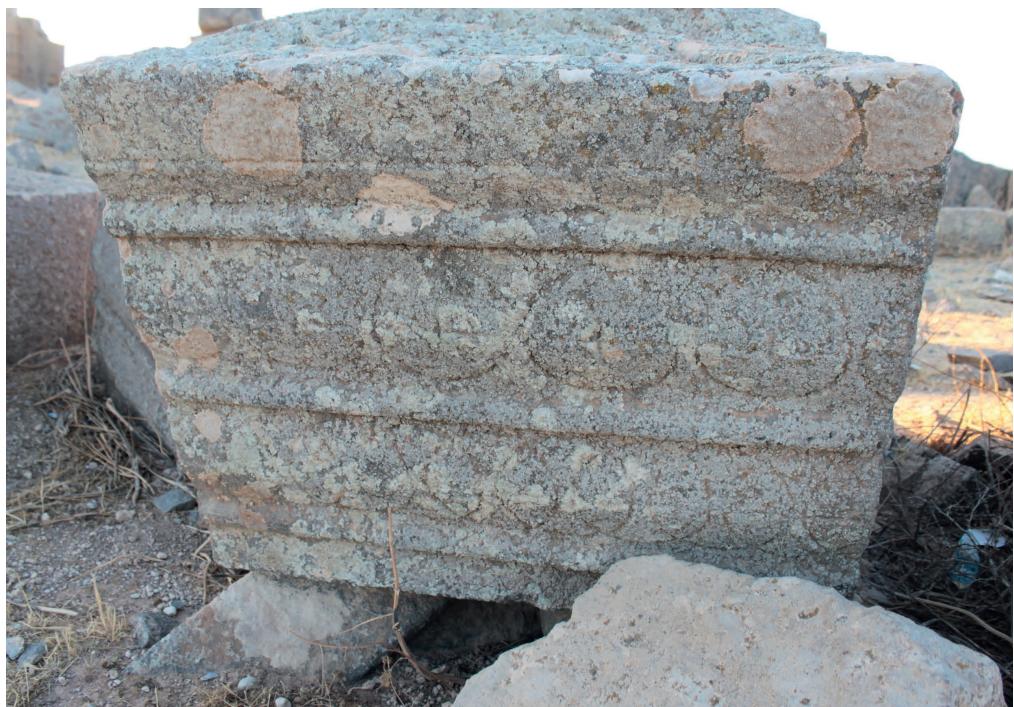
al-Andarīn, Hauptkirche. Oberflächenbefund: a. Nordwand der Basilika, Detailansicht der teils *in situ* verbliebenen und teils verstürzten Gewändeblöcke des westlichen Nordeinganges. Blick von Norden (Foto Th. Rosentreter). – b. Nordwand der Basilika, westlicher Nordeingang. Detailansicht eines der verstürzten Gewändeblöcke (Foto Th. Rosentreter).

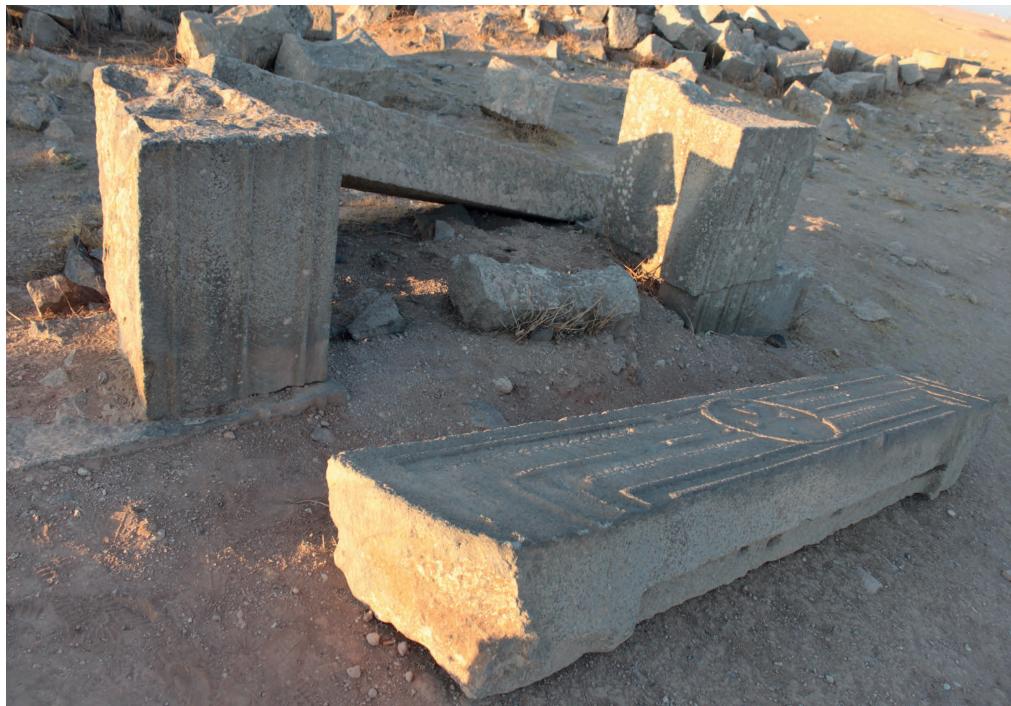
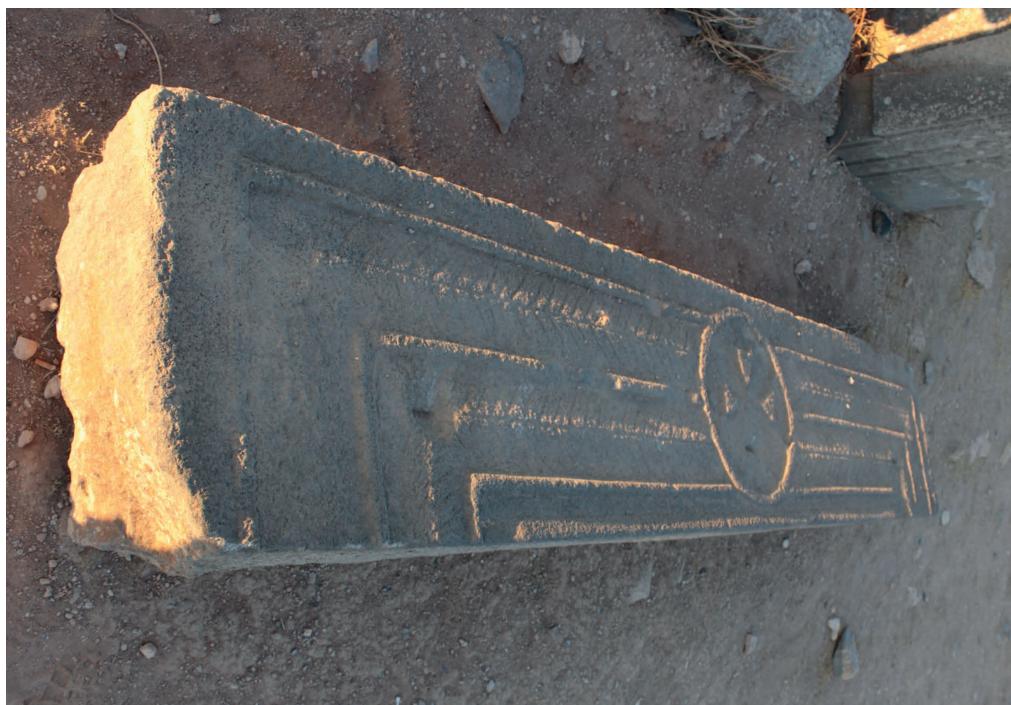
al-Andarīn, Hauptkirche. Oberflächenbefund: a. Nordwand der Basilika, östlicher Nordeingang. Detailansicht der *in situ* verbliebenen Gewände und der verstürzten Sturzblöcke. Blick von Norden (Foto Th. Rosentreter). – b. Nordwand der Basilika, östlicher Nordeingang. Detailansicht des in Sturzlage verbliebenen Sturzblockes (Foto Th. Rosentreter).

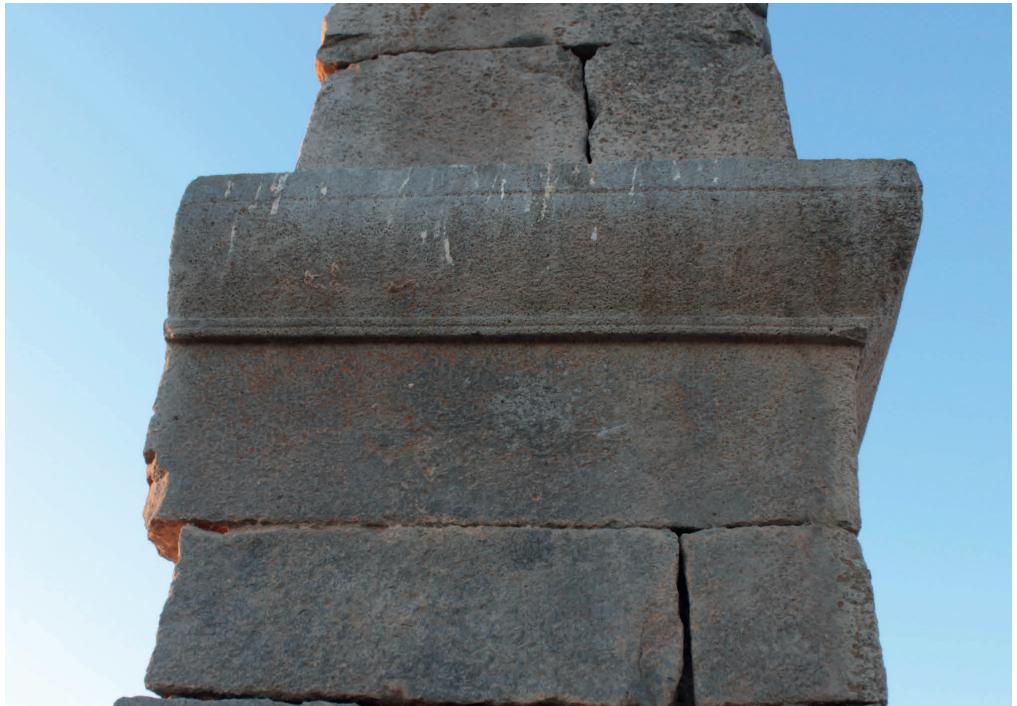
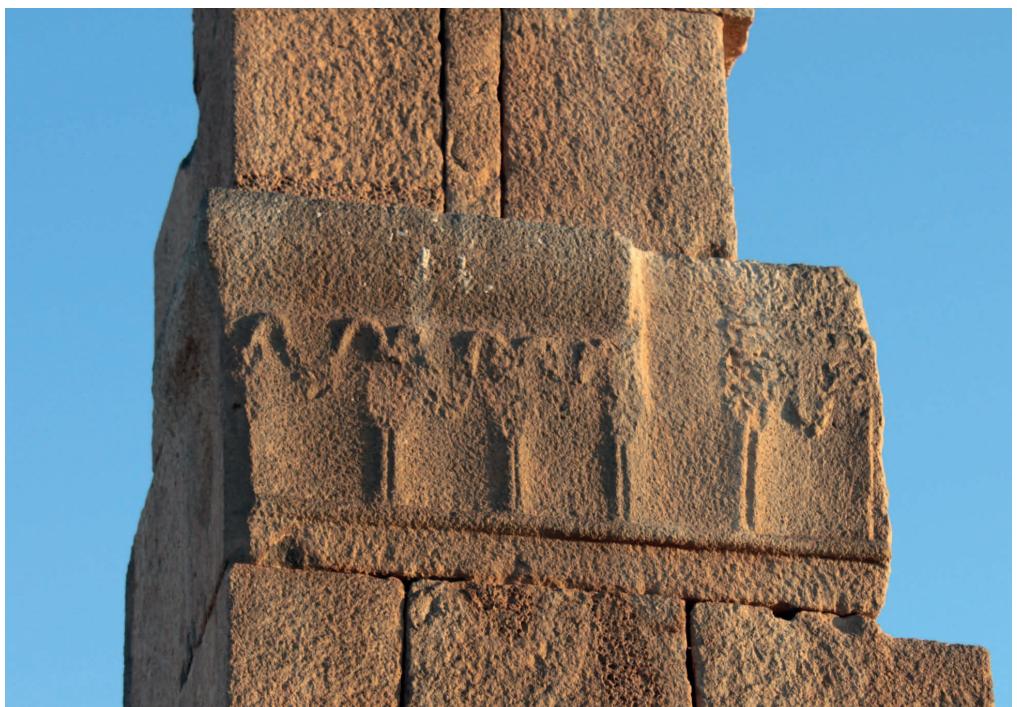
Tafel 32

al-Andarīn, Hauptkirche. Oberflächenbefund: a. Kapitellblock am südlichen Ansatz des Apsisbogens. Blick von Norden (Foto Th. Rosentreter). – b. Kapitellblock am nördlichen Ansatz des Apsisbogens. Blick von Süden (Foto Th. Rosentreter).

Die Kapitelle des Bogens der Hauptapsis sind auf beiden Seiten vollständig, wenn auch teils beschädigt auf uns gekommen: Das Stück auf der Südseite (Taf. 32a) zeigt eine schmucklose Echinuswölbung über einer schmalen doppelten Leiste; oben wird sie durch eine Deckplatte begrenzt, die nur durch eine flach

eingearbeitete Rille von der Echinuswölbung abgesetzt ist. Auf der Nordseite (Taf. 32b) ist der Echinus – hier mit schwach konkav-konvexem Verlauf, also einem angedeuteten *cyma reversa* – wesentlich weniger stark ausgeprägt. Er tritt zurück zugunsten eines Frieses, der sich auf der Fläche des Blockes unterhalb davon entwickelt und der kurz oberhalb der Unterkante von einer erhabenen Leiste begrenzt wird. Das erhaben gearbeitete Ornament dieses Friesstreifens ist beschädigt: In regelmäßigen Abständen wachsen von der unteren Leiste doppelte Rundstäbe auf, die oben jeweils weitere Elemente trugen – sie sind sekundär abgearbeitet worden und nicht mehr zu deuten. Oberhalb verläuft quer der Rest eines in Wellenlinie verlaufenden Dekors aus erhabenen Wülsten, möglicherweise ein Ranken- oder Girlandenmotiv. Abarbeitungsspuren jeweils mittig zwischen zwei benachbarten doppelten Rundstäben zeigen, dass auch hier einst noch weitere Motive vorhanden waren.

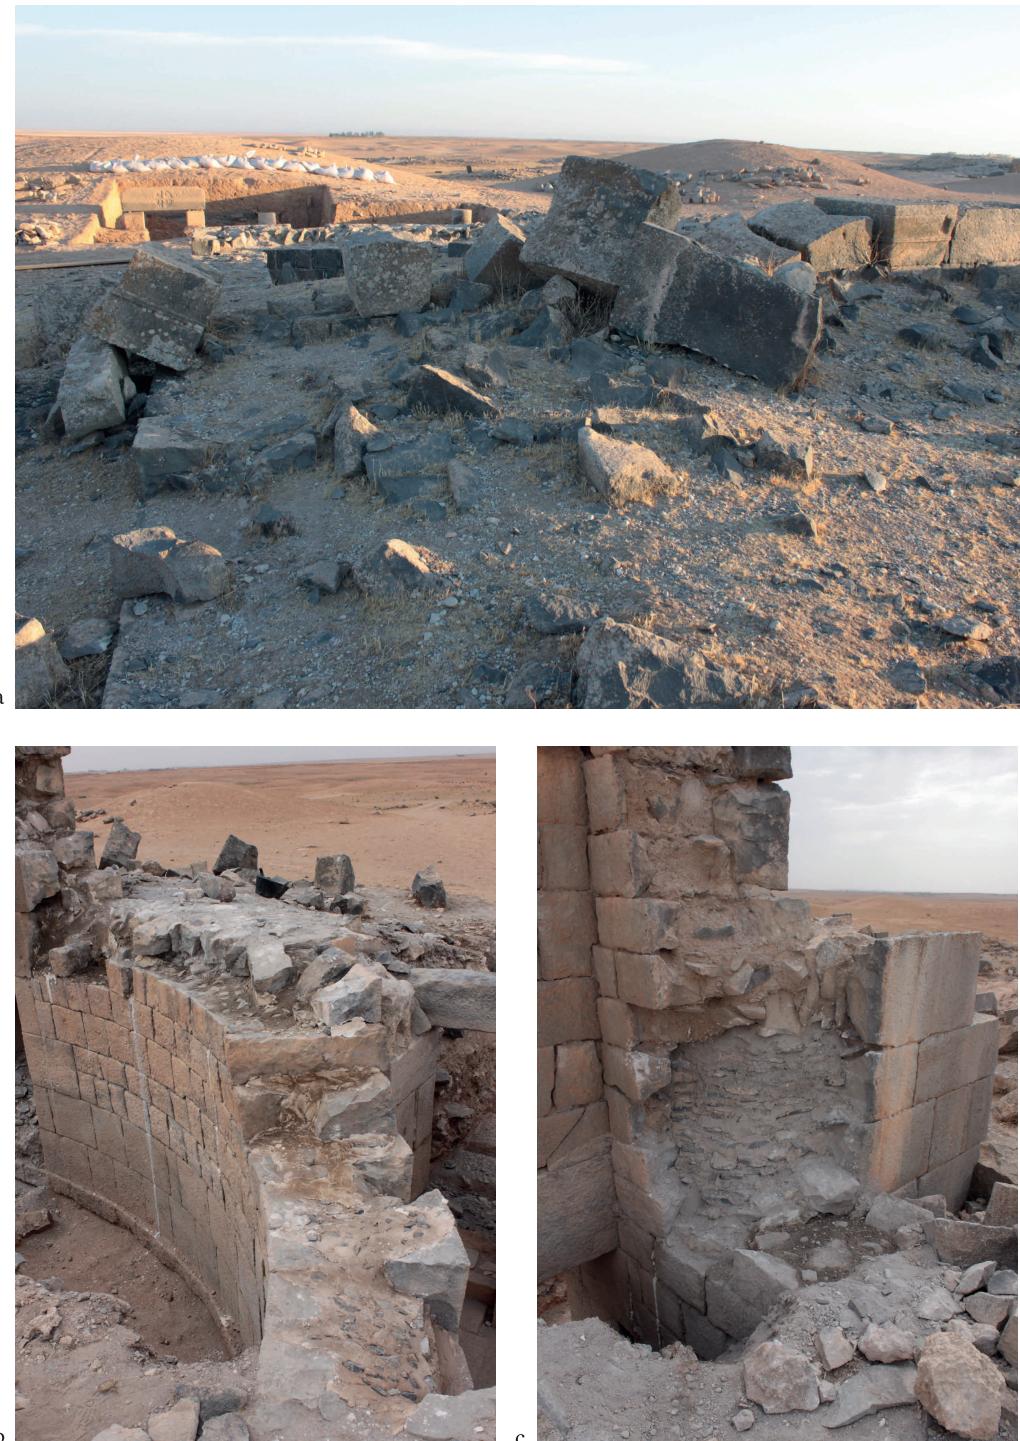
al-Andarin, Hauptkirche: a. Oberflächenbefund mit verkippten Kapitellblöcken des westlichen Kreuzpfeilers N3 der Nordarkade. Blick von Süden (Foto Th. Rosentreter). – b–c: Konservierung und Sicherung der Baureste nach Abschluss der Grabungsarbeiten, b. Blick von Südosten auf die gesicherte Mauerkrone der Hauptapsis im Bereich von Schnitt 2 (Foto E. Wegmann). – c. verfüllte Ausbruchstelle im Obergeschossbereich der Wand zwischen nördlichem Apsisnebenraum und Nordschiff. Blick von Nordosten (Foto E. Wegmann).

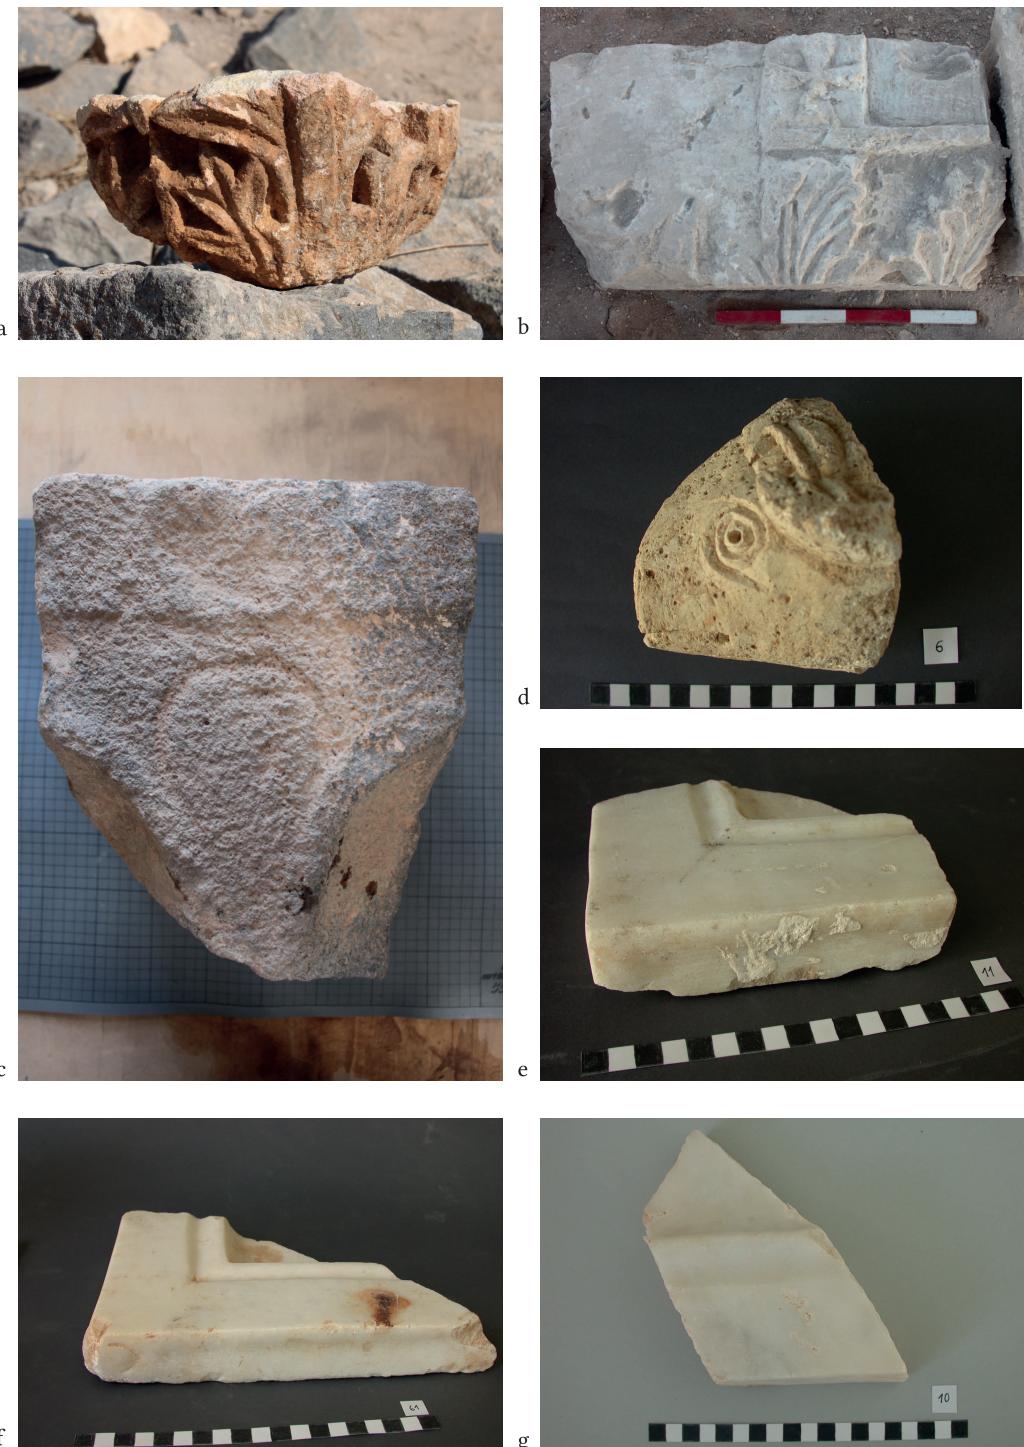
Tafel 34

al-Andarīn, Hauptkirche, Steinfunde: a. Fragment eines Kalksteinkapitells aus Schnitt 3, Inv.-Nr. A10-3002-S.001 (Foto F. Schlimbach). – b. Halbsäulenkapitell aus Kalkstein aus Schnitt 1, Inv.-Nr. A10-1017-S.314 (Foto N. Viermann). – c. fragmentiertes Basaltkapitell aus Schnitt 3, Inv.-Nr. A10-3001-S.002 (Foto M. Seibel). – d. Widderkopf aus Kalkstein aus Schnitt 7, Inv.-Nr. A10-7001-2.001 (Foto M. Seibel). – e–g: Marmorplattenfragmente aus Schnitt 1, e. Inv.-Nr. A10-1005-2.005 (Foto M. Seibel). – f. Inv.-Nr. A10-1012-2.001 (Foto M. Seibel). – g. Inv.-Nr. A10-1005-2.004 (Foto M. Seibel).

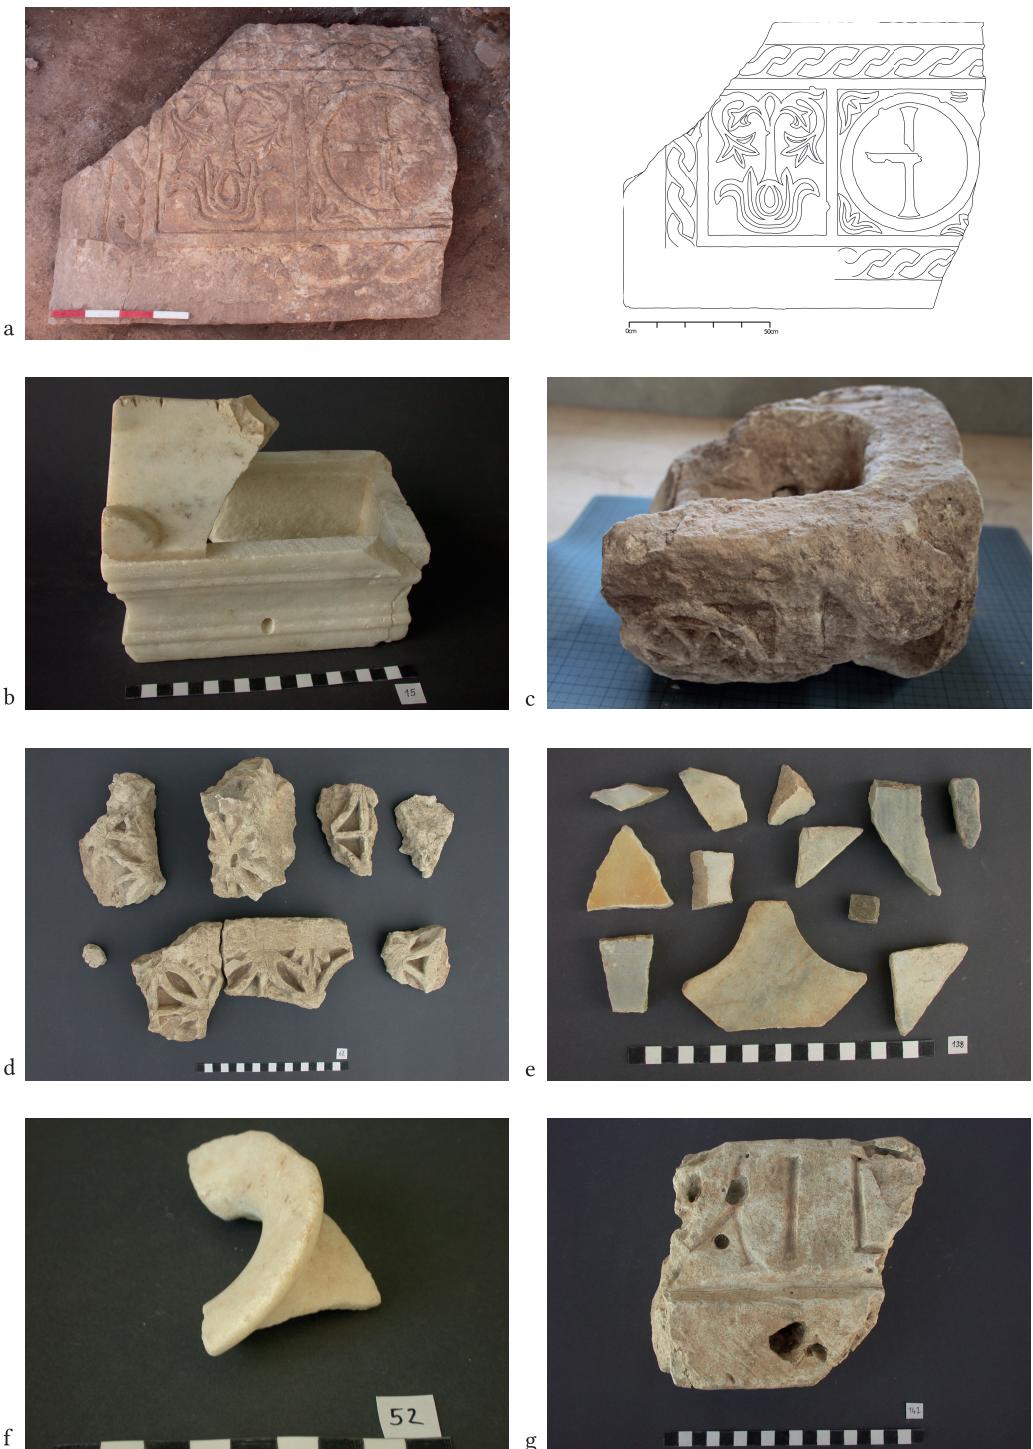
al-Andarīn, Hauptkirche, Steinfunde: a. fragmentierte Kalksteinplatte aus Schnitt 1, Inv.-Nr. A10-1010b-S.003 (Foto u. Zeichnung Th. Rosentreter). – b. fragmentiertes Marmorreliquiar aus Schnitt 1, Inv.-Nr. A10-1005-2.001 (Foto M. Seibel). – c. fragmentiertes Kalksteinreliquiar aus Schnitt 1, Inv.-Nr. A10-3001-S.003 (Foto M. Seibel). – d. Kalksteinplattenfragmente aus Schnitt 1, Inv.-Nr. A10-1022-2.001 (Foto M. Seibel). – e. *opus sectile*-Fragmente aus Schnitt 4, Inv.-Nr. A10-4011-2.138 (Foto M. Seibel). – f. Gefäßfragment aus Marmor aus Schnitt 1, Inv.-Nr. A10-1005b-2.001 (Foto M. Seibel). – g. Inschriftenfragment aus Kalkstein aus Schnitt 1, Inv.-Nr. A10-1010b-2.142 (Foto M. Seibel).

- Acht Relieffragmente aus Kalkstein (Taf. 35d). Bruchstücke einer einseitig dekorierten Kalksteinplatte. Die Platte war mit geometrischen und ornamentalen Motiven dekoriert, nämlich mit einander überschneidenden Kreisen und Halbkreisen sowie mit in den Zwickeln angebrachten schematischen Blatt- bzw. Palmettenmotiven. Die aufgefundenen Fragmente lassen keine Rückschlüsse auf die ursprünglichen Dimensionen und die Zweckbestimmung der Platte zu.
Motivische und stilistische Parallelen bestehen zu Plattenfragmenten aus dem Kastron⁹⁶ sowie aus dem umayyadischen Bad⁹⁷.
Maße: größtes Fragment ca. 16 cm x 11,5 cm x 4 cm
Inv.-Nr.: A10-1022-2.001. Provenienz: Schnitt 1c, Planum 0–1, Befund 1022. Verbleib: 2010 im Materialdepot des Grabungshauses eingelagert.

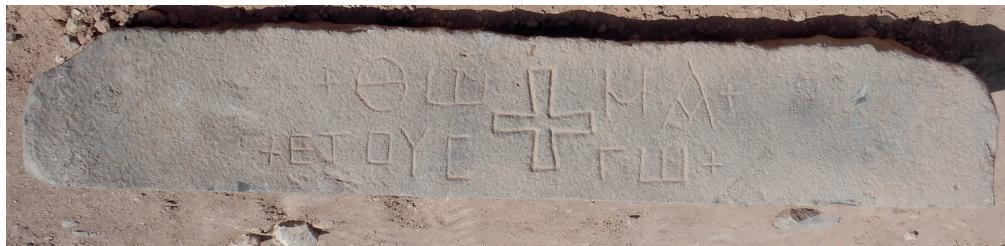
Tafel 36

al-Andarīn, Hauptkirche, Fundmaterial. a–b: Steinfunde, a. Türsturz mit Inschrift Nr. 66 aus Schnitt 3, Inv.-Nr. A10-3002-S.002 (Zeichnung u. Foto N. Viermann). – b. Mauerquader aus Kalkstein mit Resten von bemaltem Verputz aus Schnitt 1 (Foto C. Boch). – c–d: Keramikfunde, c. Kopffragment einer Terrakottastatuetten aus Schnitt 4, Inv.-Nr. A10-4009-1.002 (Foto M. Seibel). – d. Kopffragment einer Terrakottastatuetten aus Schnitt 4, Inv.-Nr. A10-4009-1.003 (Foto M. Seibel).

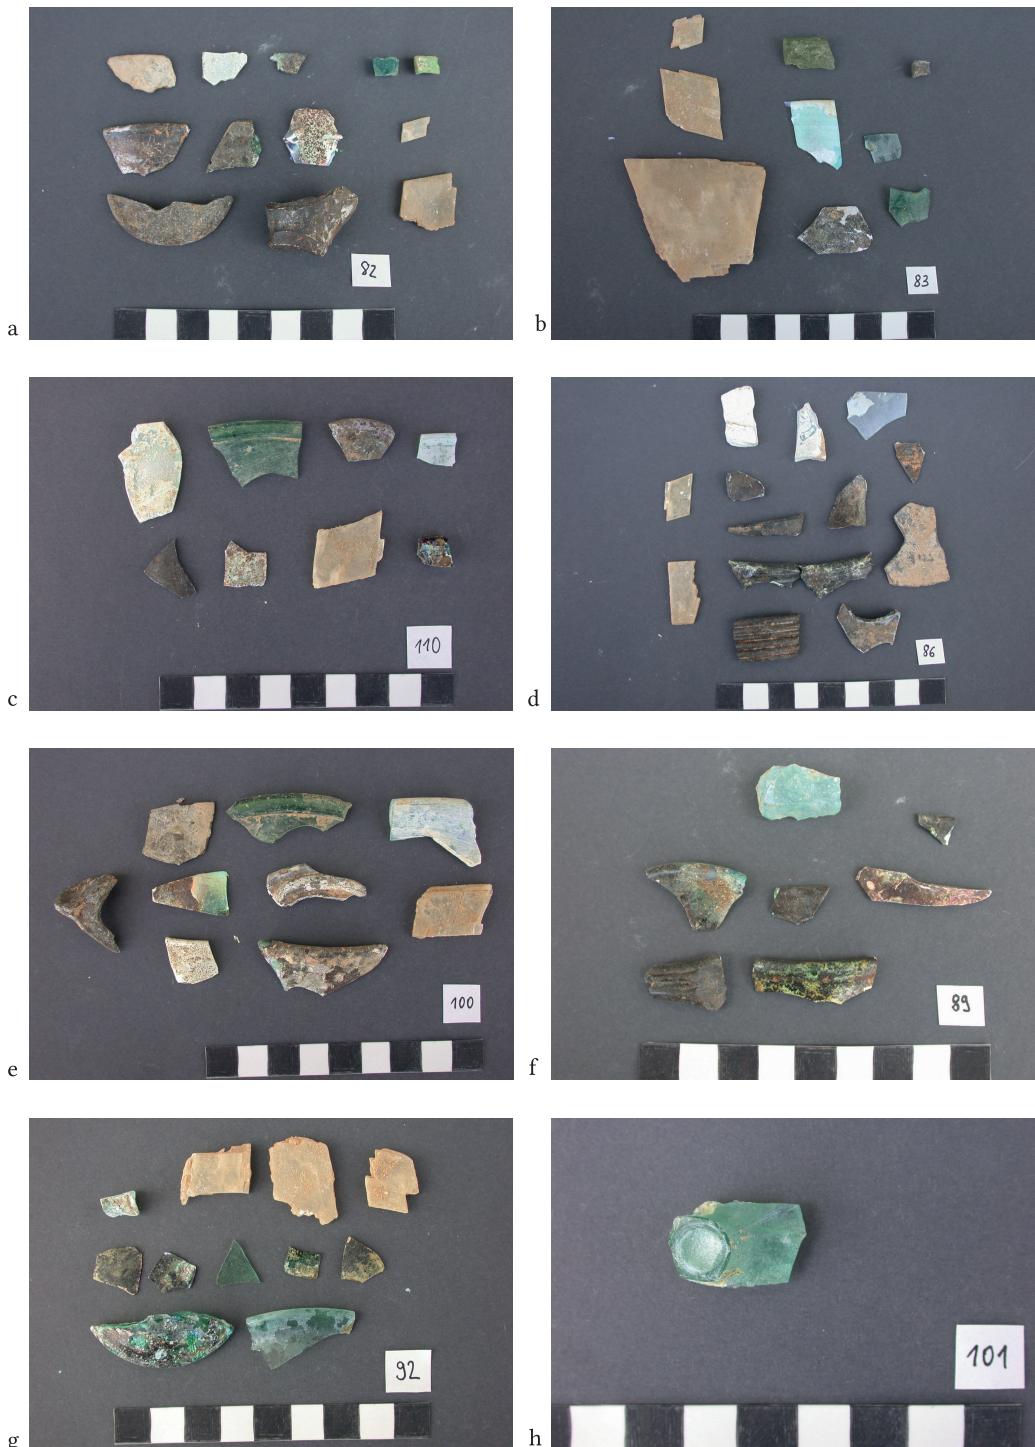
al-Andarīn, Hauptkirche, Glasfunde: a. Glasfragmente aus Schnitt 4, Inv.-Nr. A10-4009-3.082 (Foto M. Seibel). – b. Glasfragmente aus Schnitt 4, Inv.-Nr. A10-4009-3.083 (Foto M. Seibel). – c. Glasfragmente aus Schnitt 4, Inv.-Nr. A10-4009-3.110 (Foto M. Seibel). – d. Glasfragmente aus Schnitt 4, Inv.-Nr. A10-4013-3.086 (Foto M. Seibel). – e. Glasfragmente aus Schnitt 4, Inv.-Nr. A10-4013-3.100 (Foto M. Seibel). – f. Glasfragmente aus Schnitt 4, Inv.-Nr. A10-4015-3.089. – g. Glasfragmente aus Schnitt 4, Inv.-Nr. A10-4015-3.092. – h. Glasfragment aus Schnitt 4, Inv.-Nr. A10-4017-3.101.

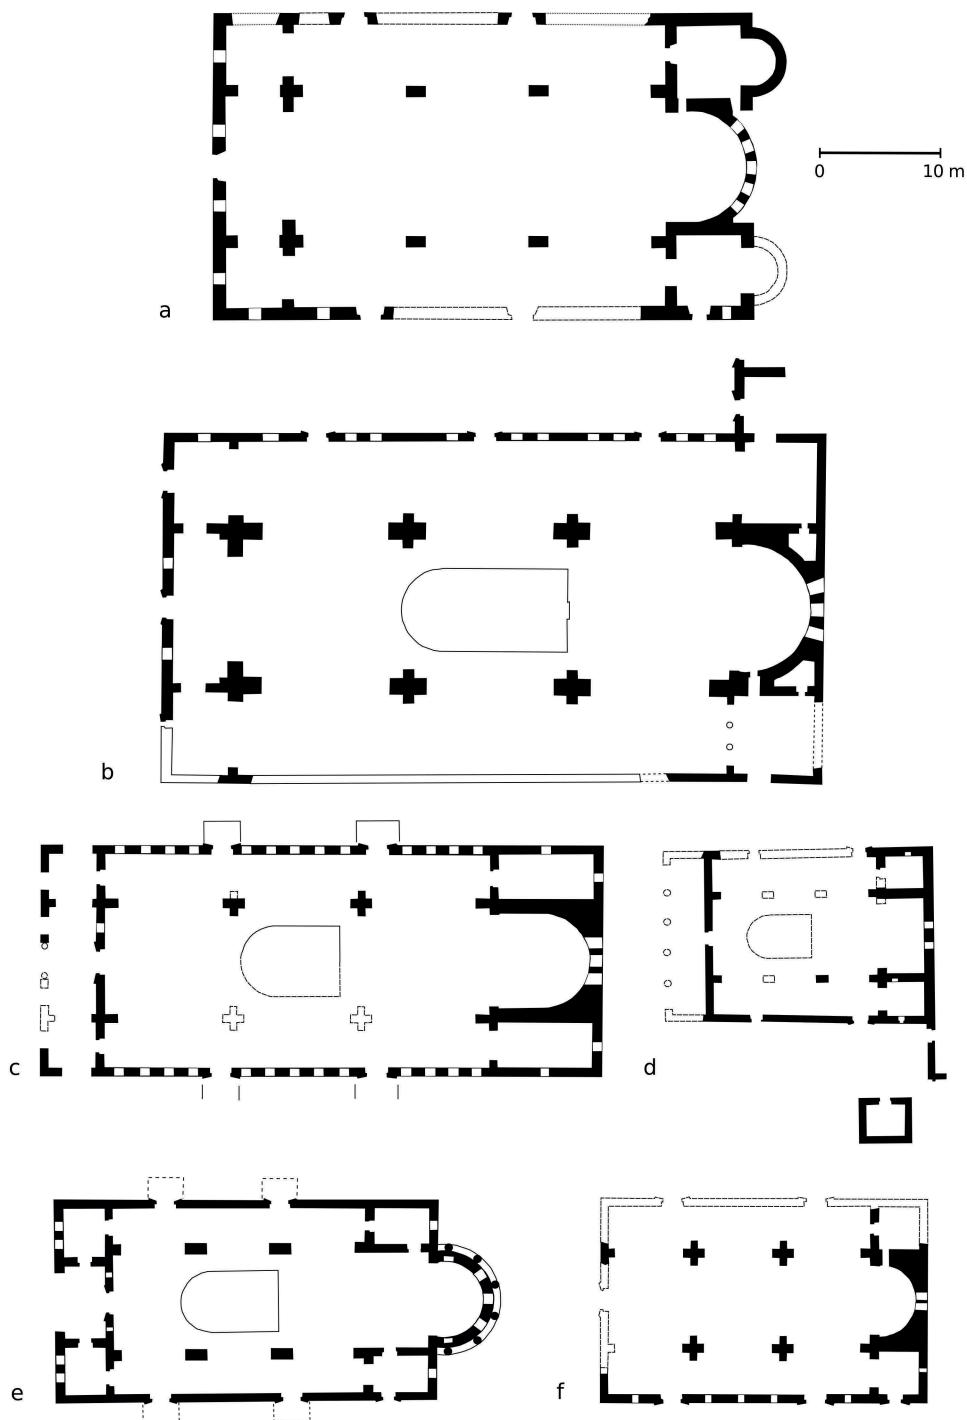
Weitarkadenbasiliken im nördlichen Syrien: a. al-Andarin, Hauptkirche (Zeichnung F. Schlimbach n. Butler 1920, 53 Abb. 44). – b. ar-Ruṣāfa, „Basilika A“ (Zeichnung F. Schlimbach n. Grossmann 1973, Taf. 39,1). – c. Ruwahya, „Bizzoskirche“ (Zeichnung F. Schlimbach n. Grossmann 1973, Taf. 39,2). – d. Baytar (Zeichnung F. Schlimbach n. Grossmann 1973, Taf. 38,6). – e. Qalb Lawza (Zeichnung F. Schlimbach n. Grossmann 1973, Taf. 38,3). – f. Barād, „Nordkirche“ (Zeichnung F. Schlimbach n. Grossmann 1973, Taf. 39,3).

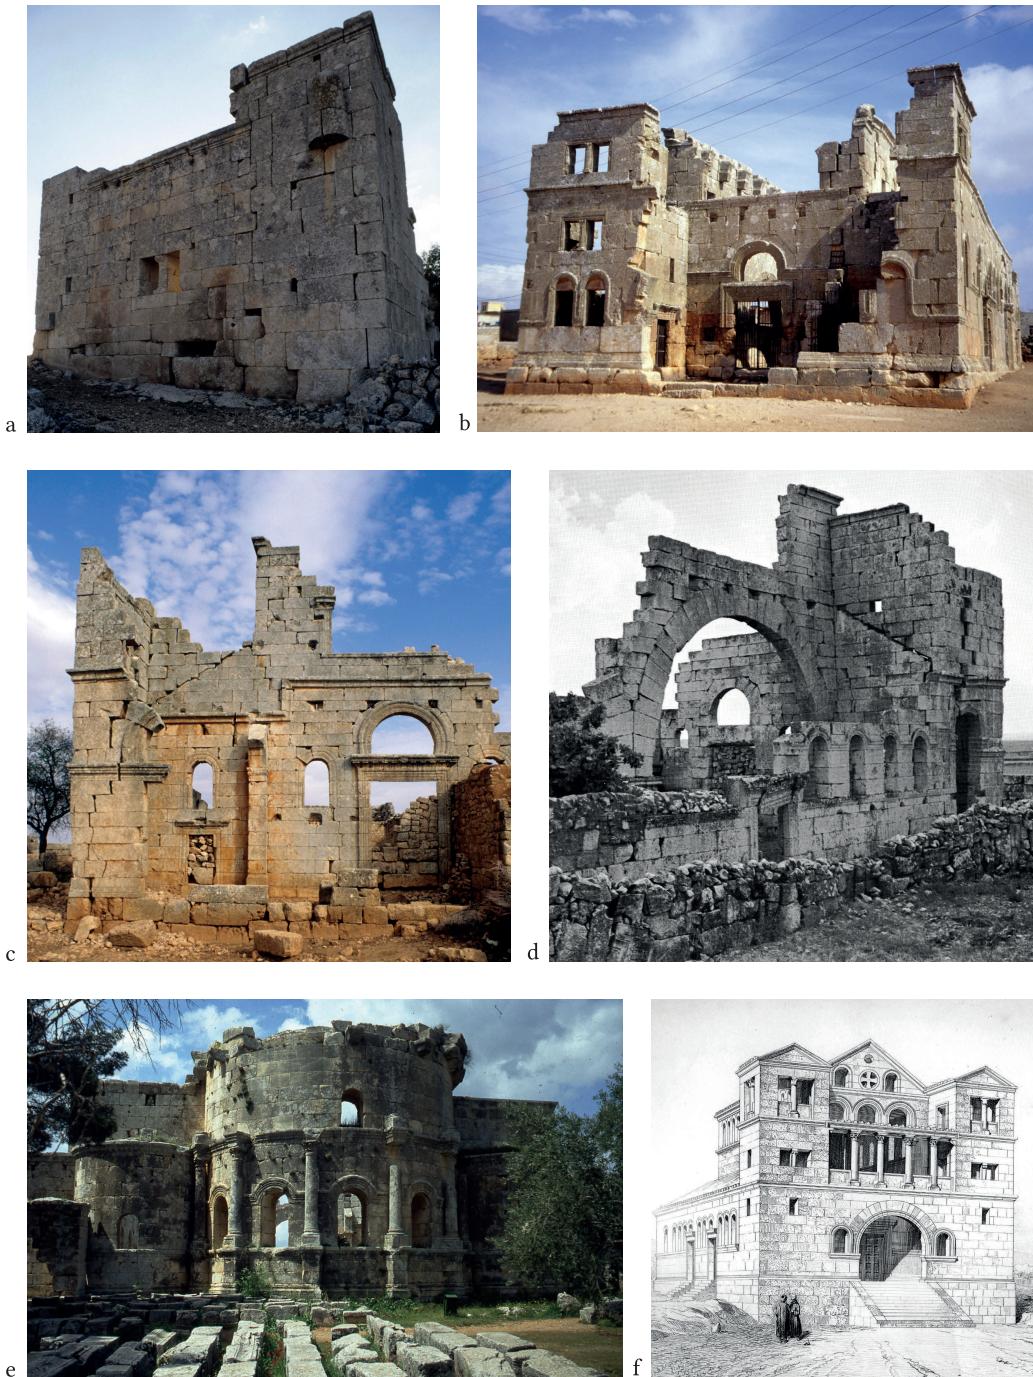
Spätantike Basiliken im nördlichen Syrien: a. aš-Šayh Sulaymān, ‚Marienkirche‘, Ostansicht (Foto St. Westphalen). – b. Qalb Lawza, Westansicht (Foto St. Westphalen). – c-d: Ruwahya, ‚Bizzoskirche‘, c. Westansicht (Foto St. Westphalen). – d. Nordschiff und Narthex von Nordosten (Grossmann 1973, Taf. 23). – e. Qal'at Sim'ān, Simeonheiligtum, Ostansicht der Ostbasilika (Foto F. Schlimbach). – f. Turmānīn, Kirche, Ansicht von Nordwesten, Zustand um 1860 (de Vogüé 1865-77, Taf. 135).
