Neue Forschungen in al-Andarīn Das Ensemble der ‚Hauptkirche‘ von Androna

mit einem Beitrag von
Nadine Viermann
zu den
Inschriften-Neufunden der Kampagne 2010

Umschlagillustrationen: al-Andarīn, ‚Hauptkirche‘ von Südwesten (Foto F. Schlimbach);
al-Andarīn, Sandsturm am Grabungshaus (Foto U. Höfer).

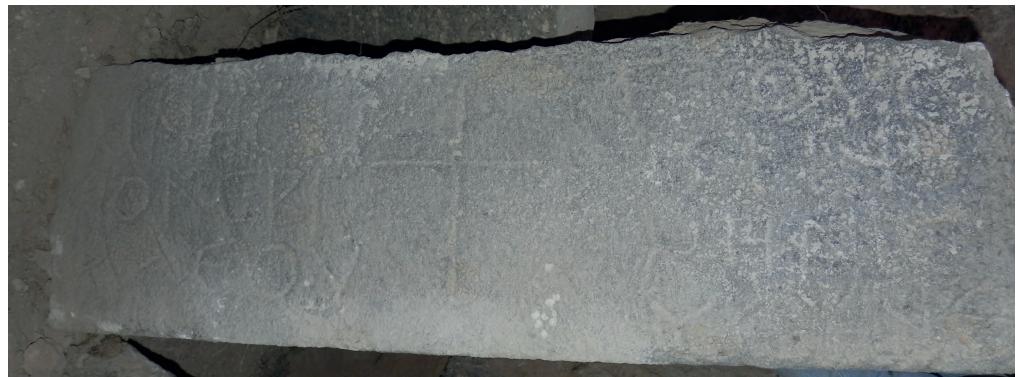
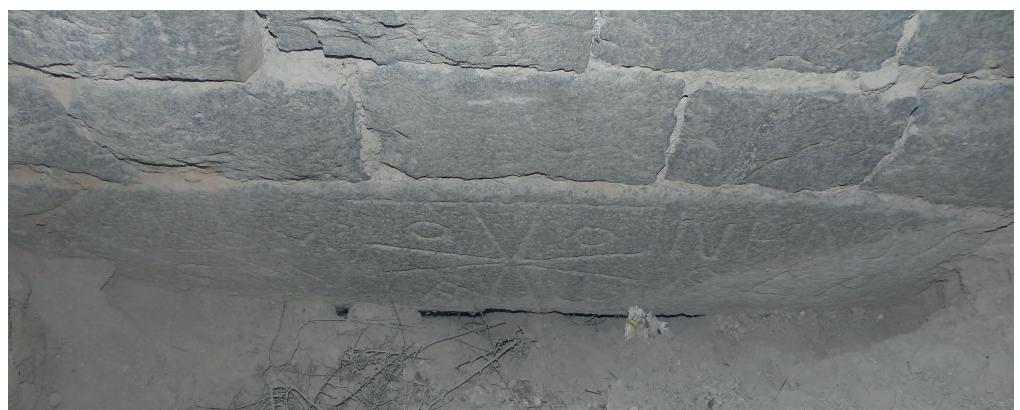
al-Andarīn, Inschriften der Südostnekropole: a. Inschrift Nr. 67 (Zeichnung N. Viermann – R. Müller, Foto N. Viermann). – b. Inschrift Nr. 68 (Zeichnung N. Viermann – R. Müller, Foto N. Viermann).

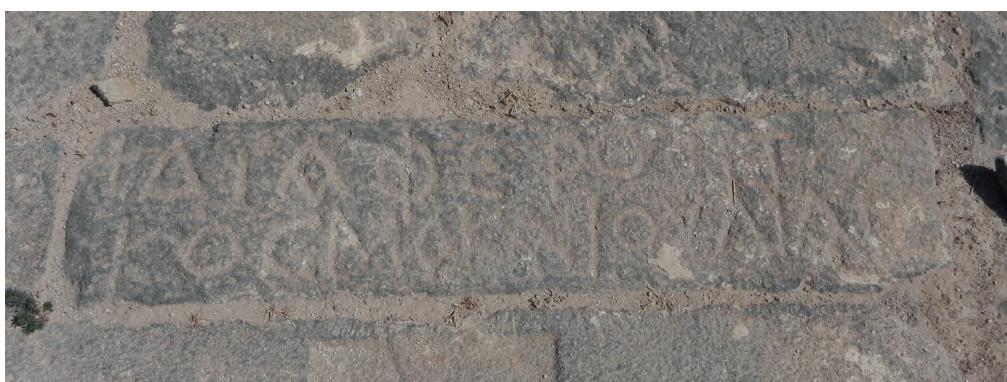
al-Andarīn, Spolienblöcke mit Inschriften im arabischen Bad: a. Inschrift Nr. 69 (Zeichnung N. Viermann – R. Müller, Foto N. Viermann). – b. Inschrift Nr. 70 (Zeichnung N. Viermann – R. Müller, Foto N. Viermann).

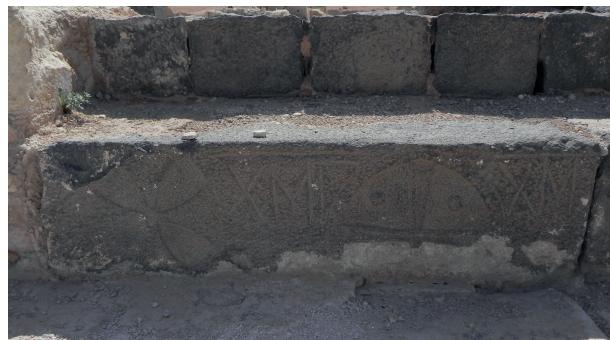
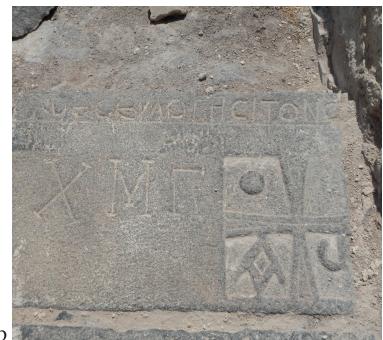
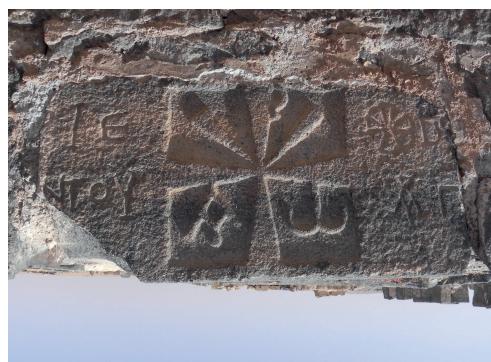
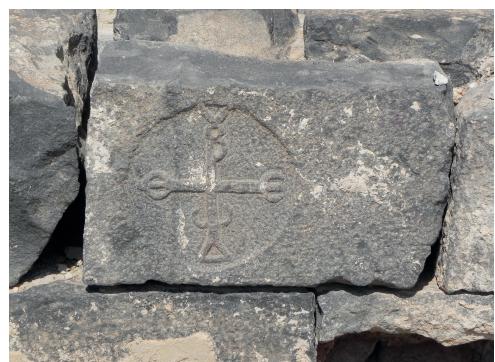
al-Andarīn, Spolienblöcke mit Inschriften im arabischen Bad: a. Inschrift Nr. 71 (Zeichnung N. Viermann – R. Müller, Foto N. Viermann). – b. Inschrift Nr. 72 (Zeichnung N. Viermann – R. Müller, Foto N. Viermann). – c. Inschrift Nr. 73 (Zeichnung N. Viermann – R. Müller, Foto N. Viermann). – d. Inschrift Nr. 74 (Zeichnung N. Viermann – R. Müller, Foto N. Viermann).

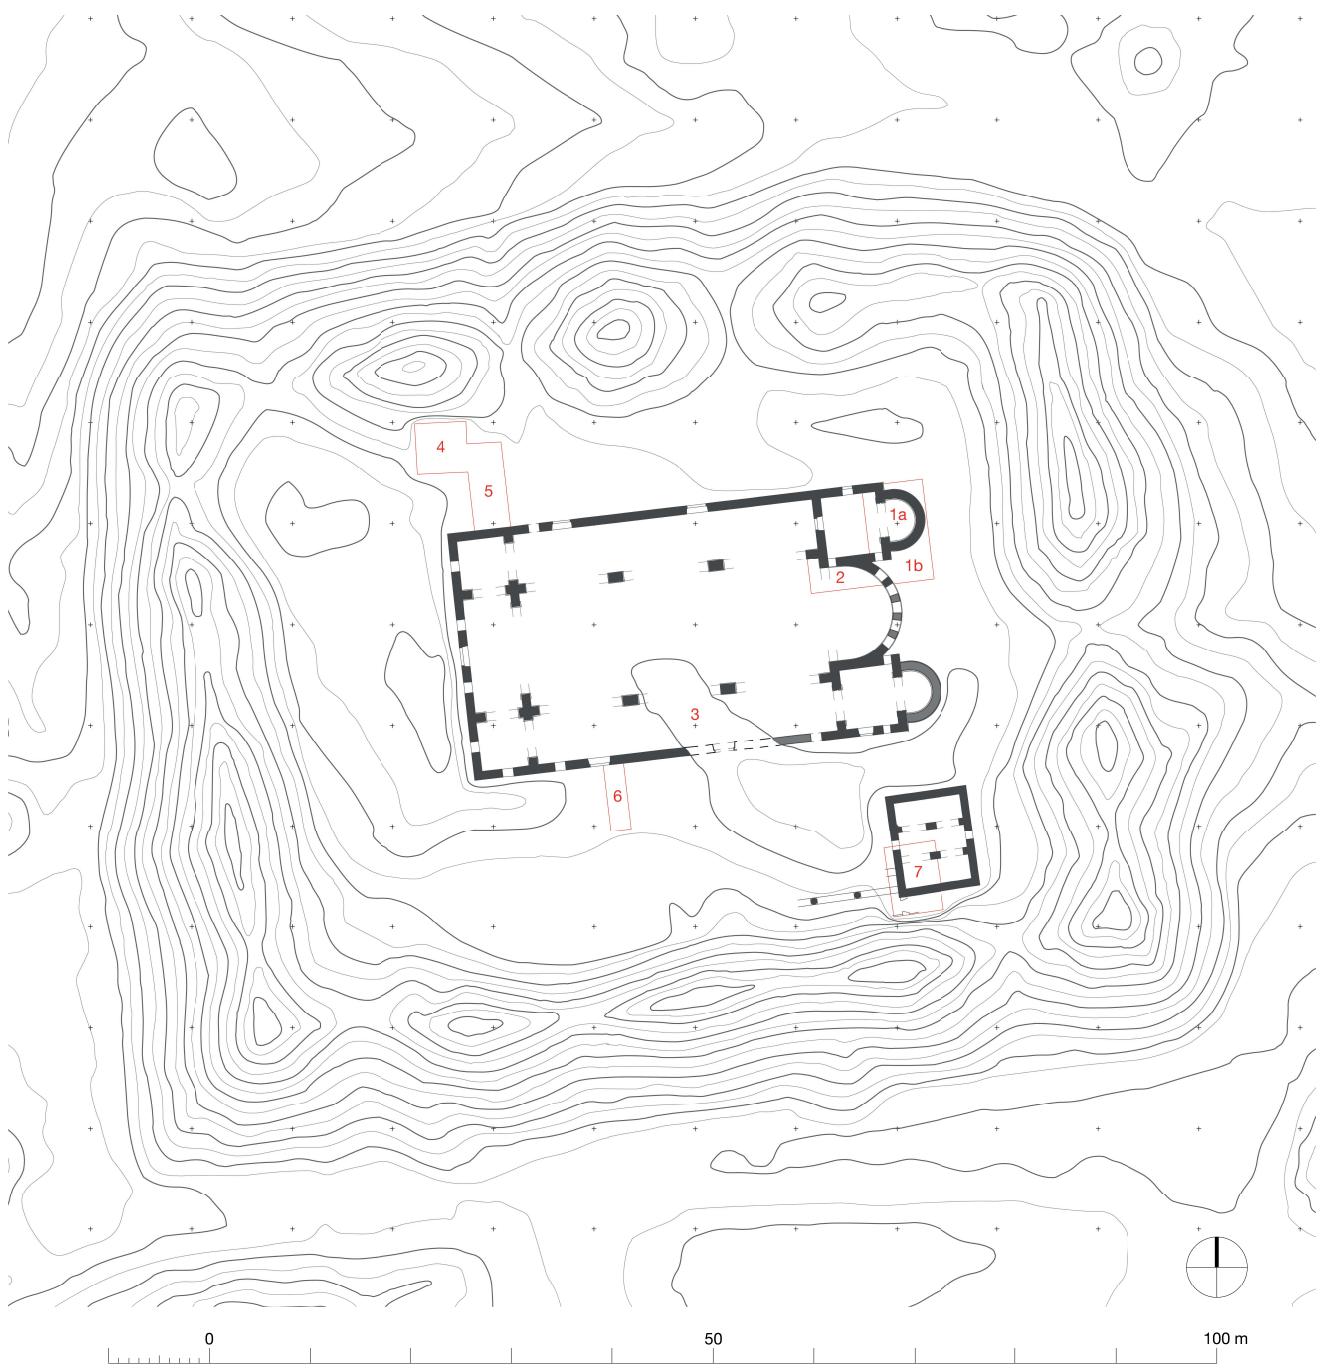
Plan 1: al-Andarīn, Hauptkirche. Basilika, Nebengebäude und Versturzmassen der umgebenden Gebäudetrakte mit Einzeichnung der 2010 realisierten Schnitte. Kombination der von Butler und Strube dokumentierten Befunde mit unseren eigenen Aufnahmen. Maßstab 1 : 750 (Zeichnung H. Bücherl n. Vorl. Butler 1920, 53 Abb. 44 u. Strube 2015, Beil. 2).

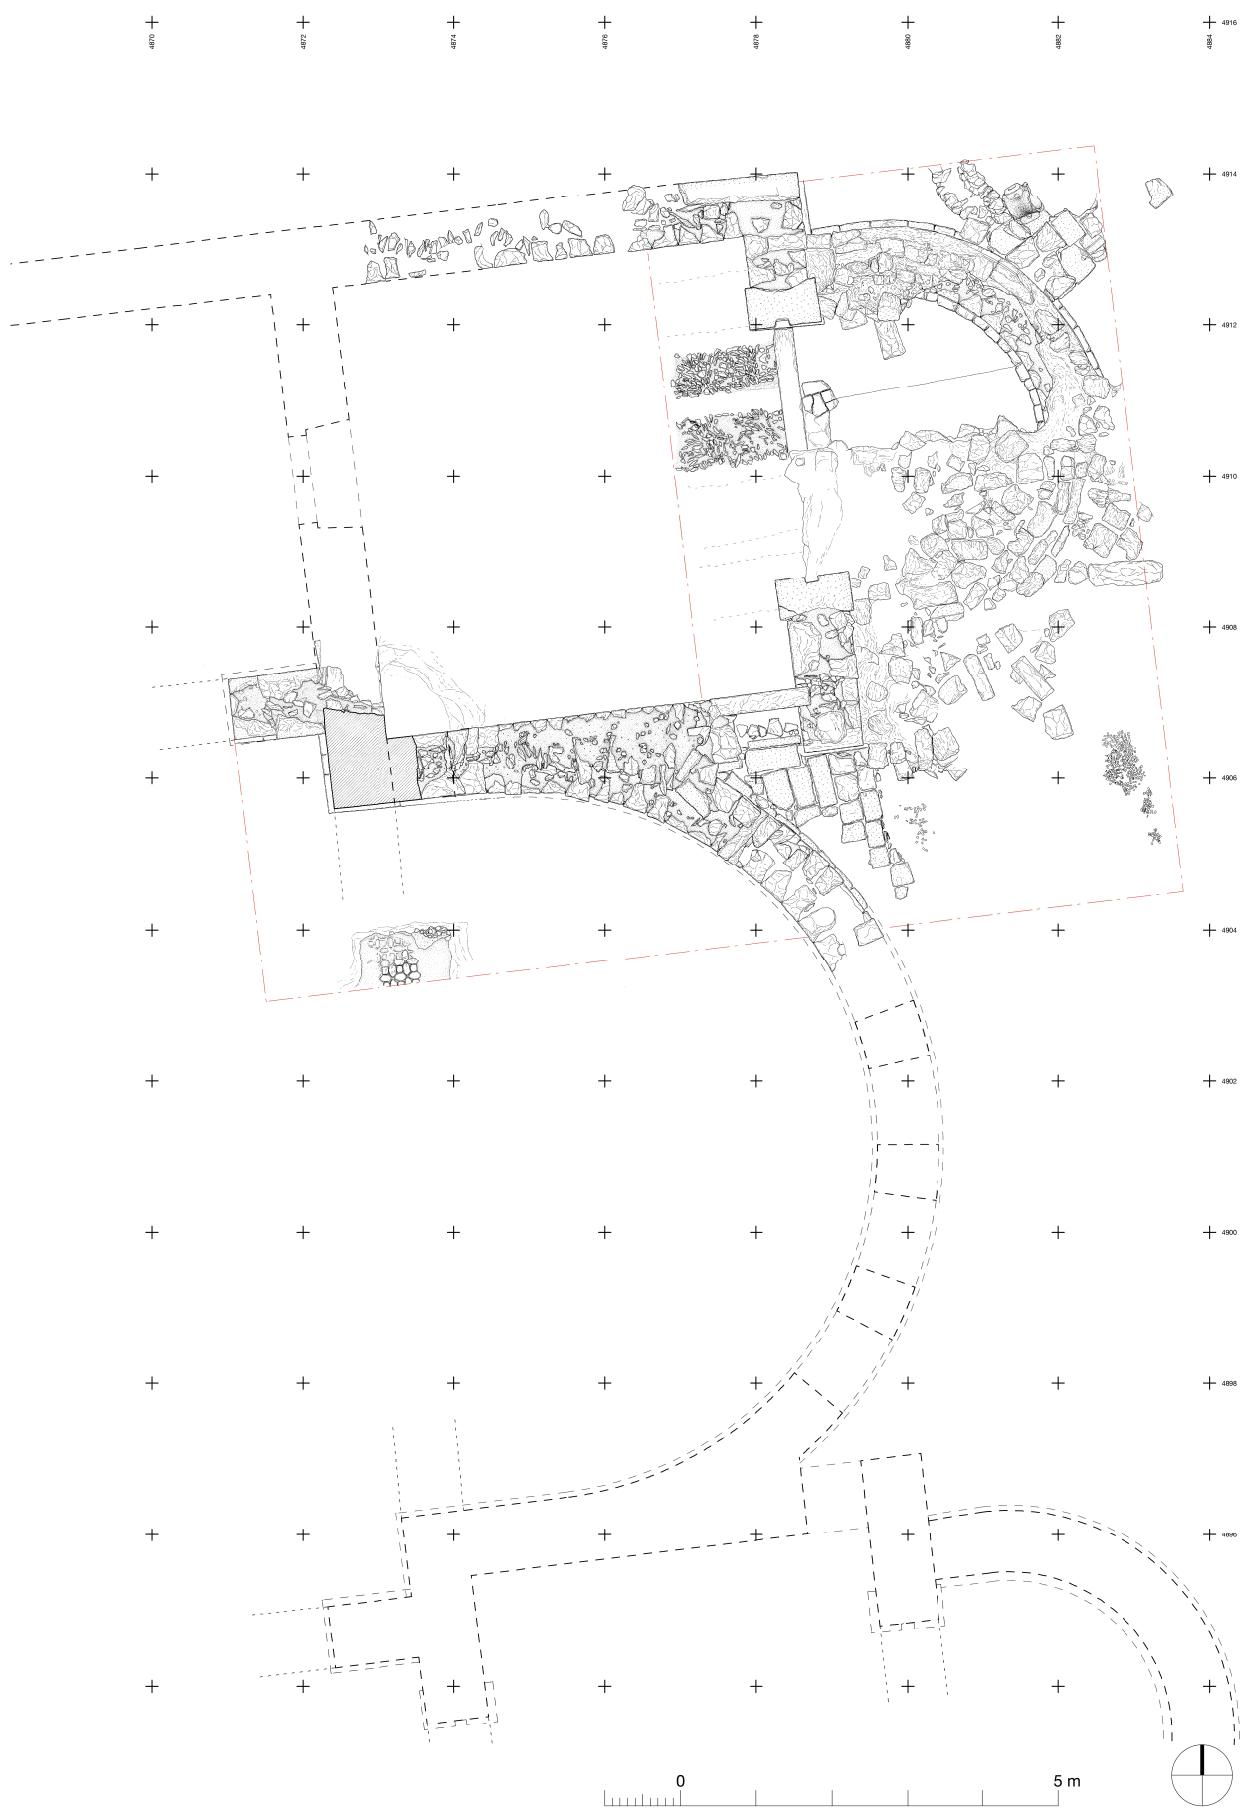
Plan 2: al-Andarīn, Hauptkirche, Schnitte 1 und 2. Maßstab 1 : 100 (Zeichnung H. Bücherl).

So wurde in der Kampagne 2010 auch mit der Architekturaufnahme der Hauptkirche begonnen. Die Grundrisse sämtlicher innerhalb der Sondagen freigelegten Strukturen wurden steingerecht aufgenommen (Pläne 2. 3. 8. 10-12. 16. 17), auch die an der Oberfläche sichtbaren Mauerkrone wurden eingemessen (Plan 1); deren steingerechte Aufnahme konnte jedoch nur mehr teilweise durchgeführt werden. Die Aufnahme auch des Steinversturzes und der Dekorelemente – Sockel- und Kämpferprofile, reliefierte Türgewände und -stürze – waren für die darauffolgende Kampagne vorgesehen. Obwohl eine zeichnerische Dokumentation aus diesen Gründen fehlt, sollen die genannten Baudekorationselemente auf Grundlage weniger Notizen und Arbeitsphotos zumindest kurz beschrieben werden:

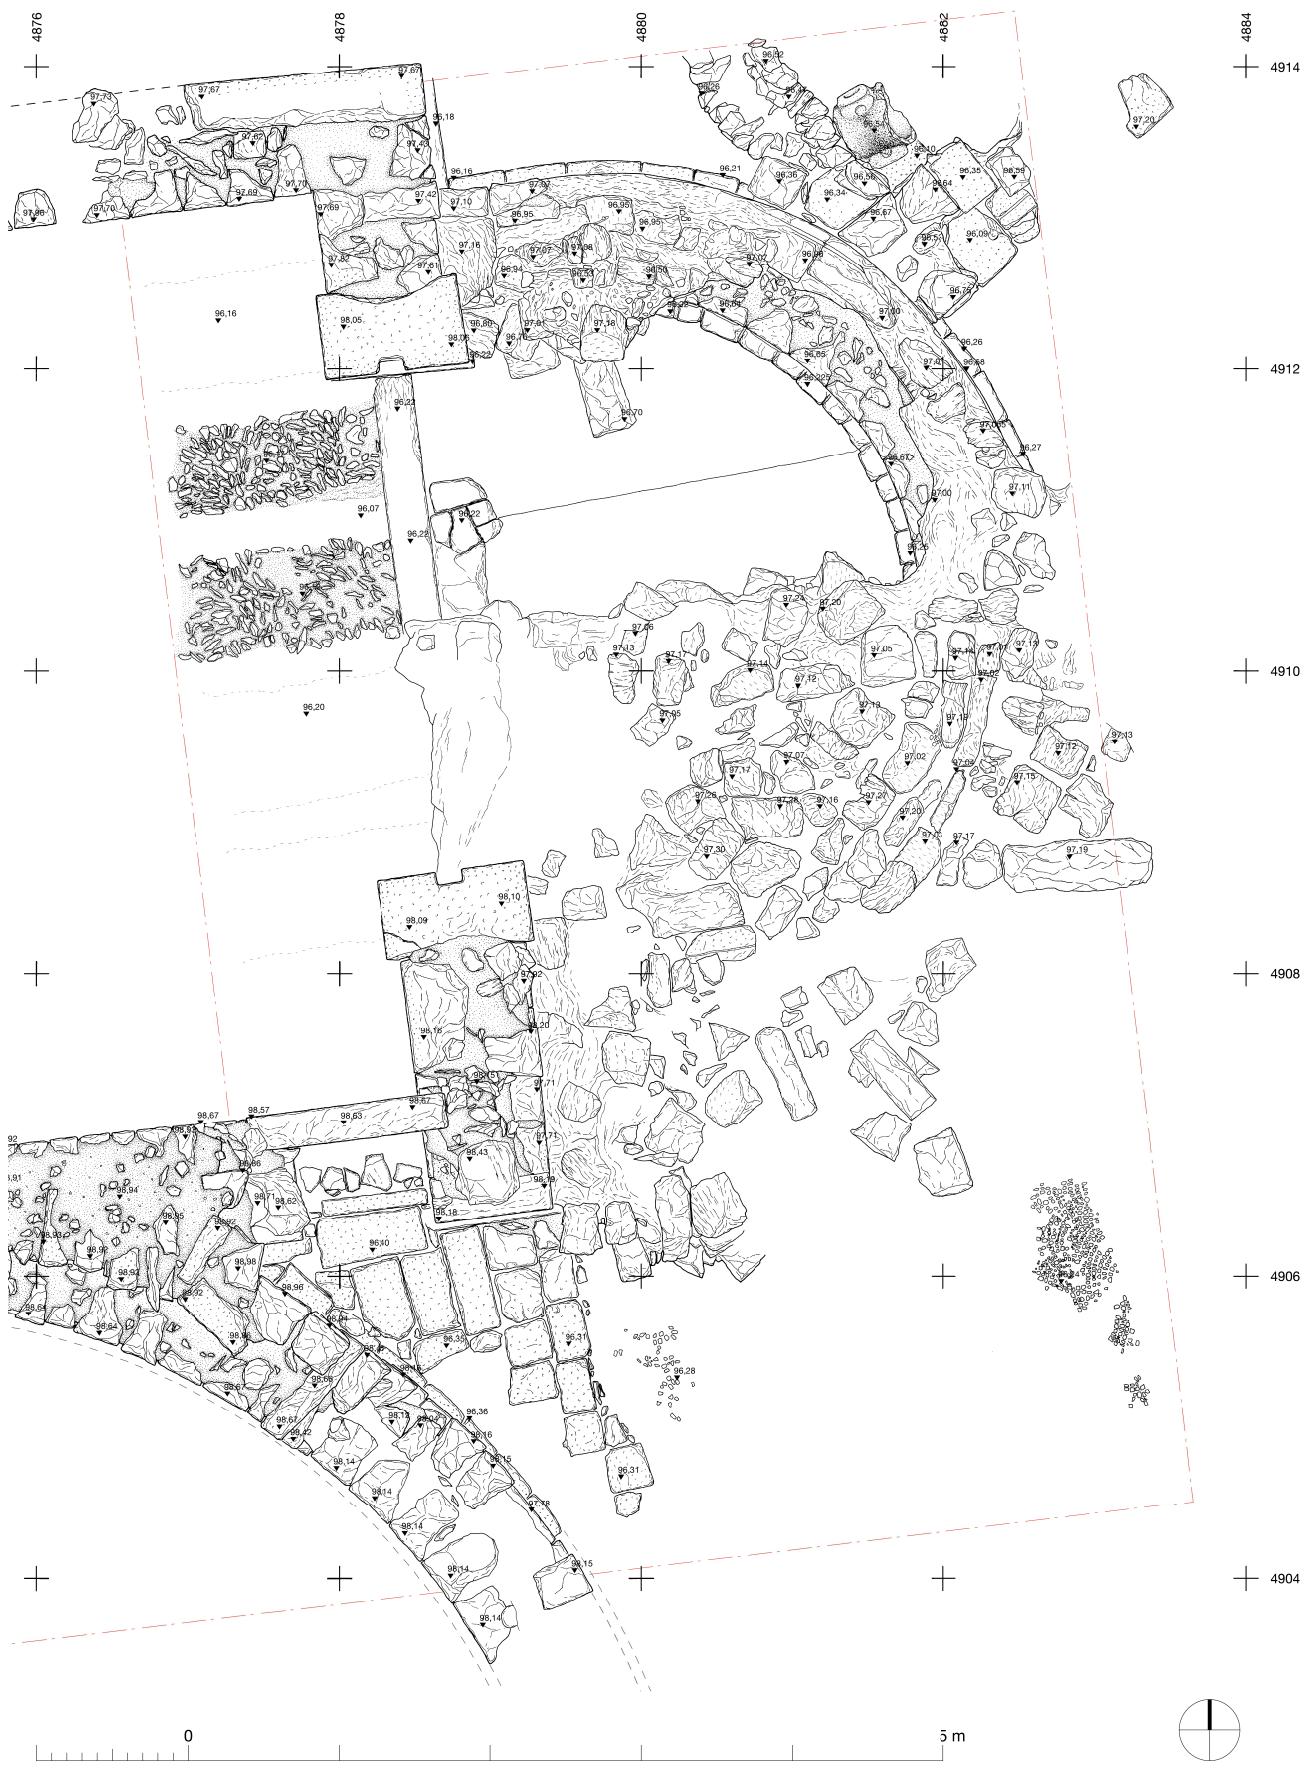
Plan 3: al-Andarīn, Hauptkirche, Schnitt 1. Maßstab 1 : 50 (Zeichnung H. Bücherl).

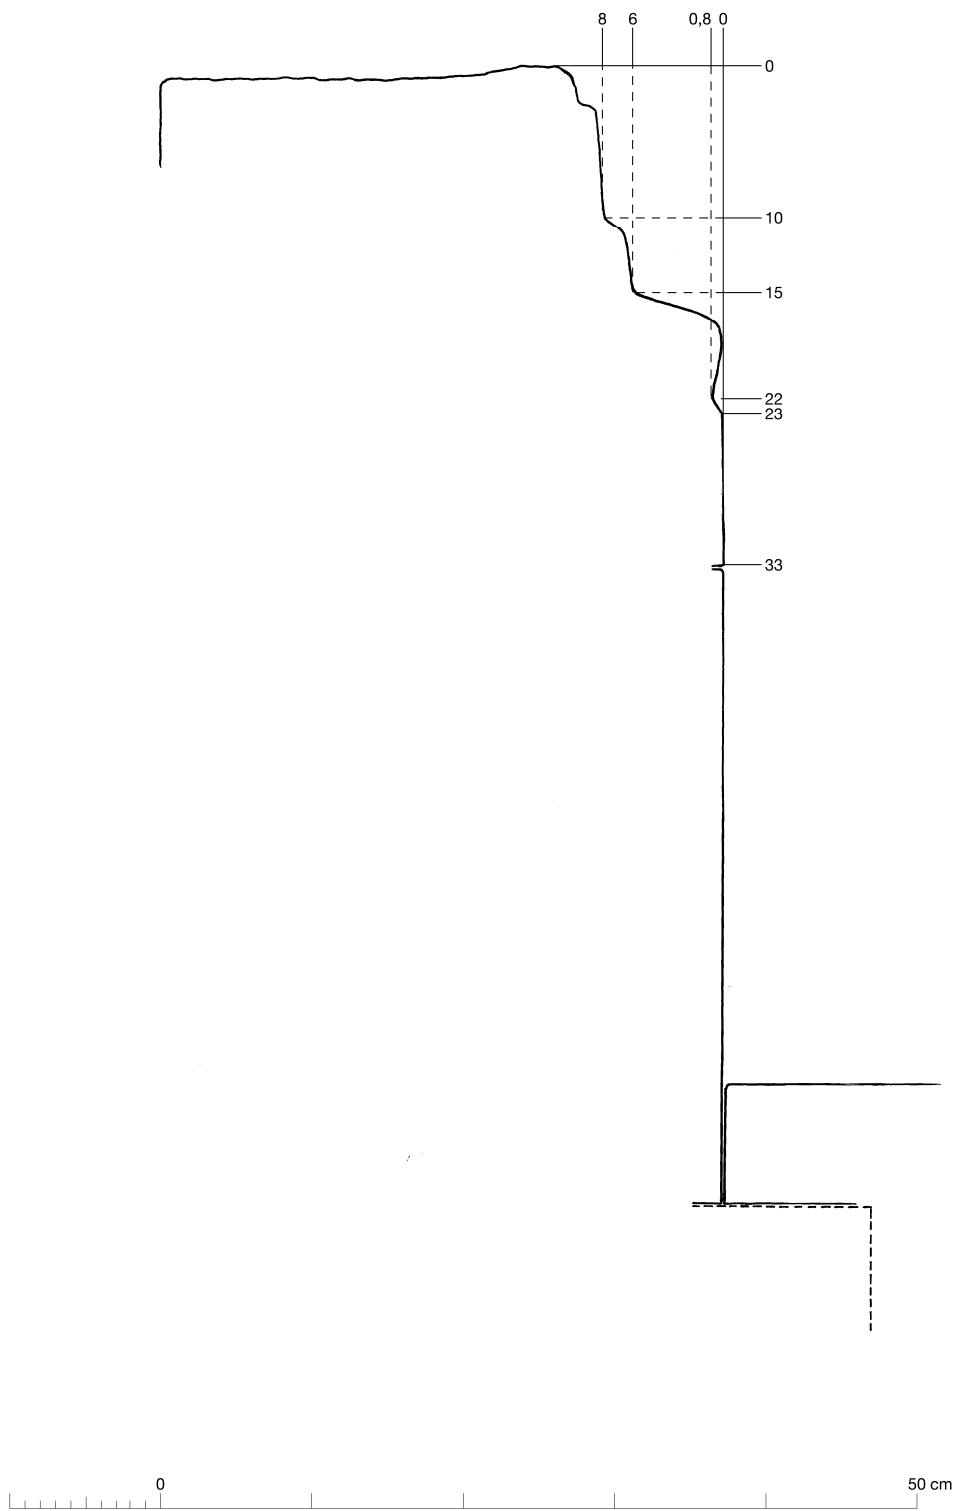
Plan 7: al-Andarîn, Hauptkirche, Schnitt 1, Sockelprofil der nördlichen Nebenapsis.
Maßstab 1 : 5 (Zeichnung H. Bücherl).

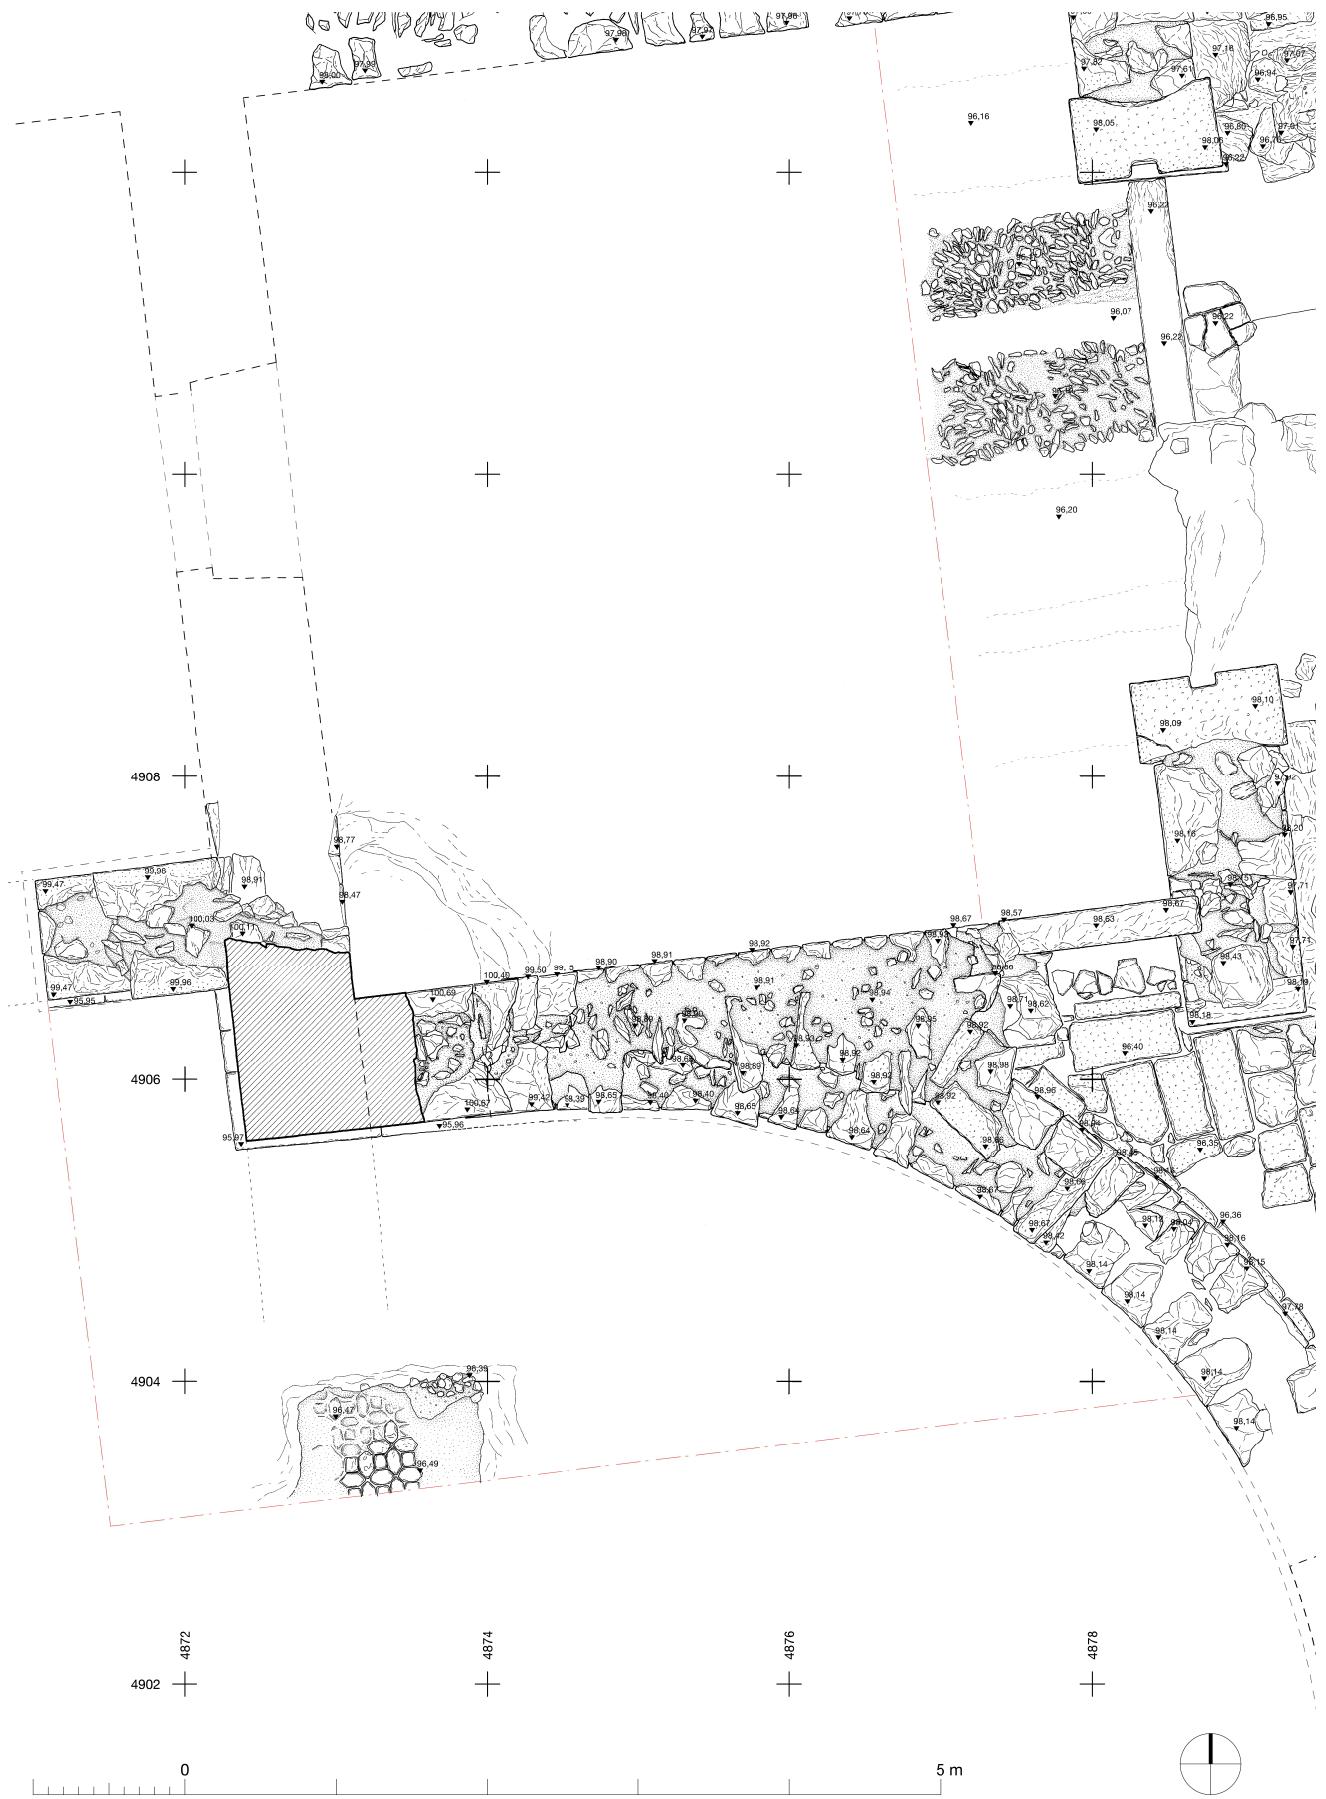
Plan 8: al-Andarīn, Hauptkirche, Schnitt 2. Maßstab 1 : 50 (Zeichnung H. Bücherl).

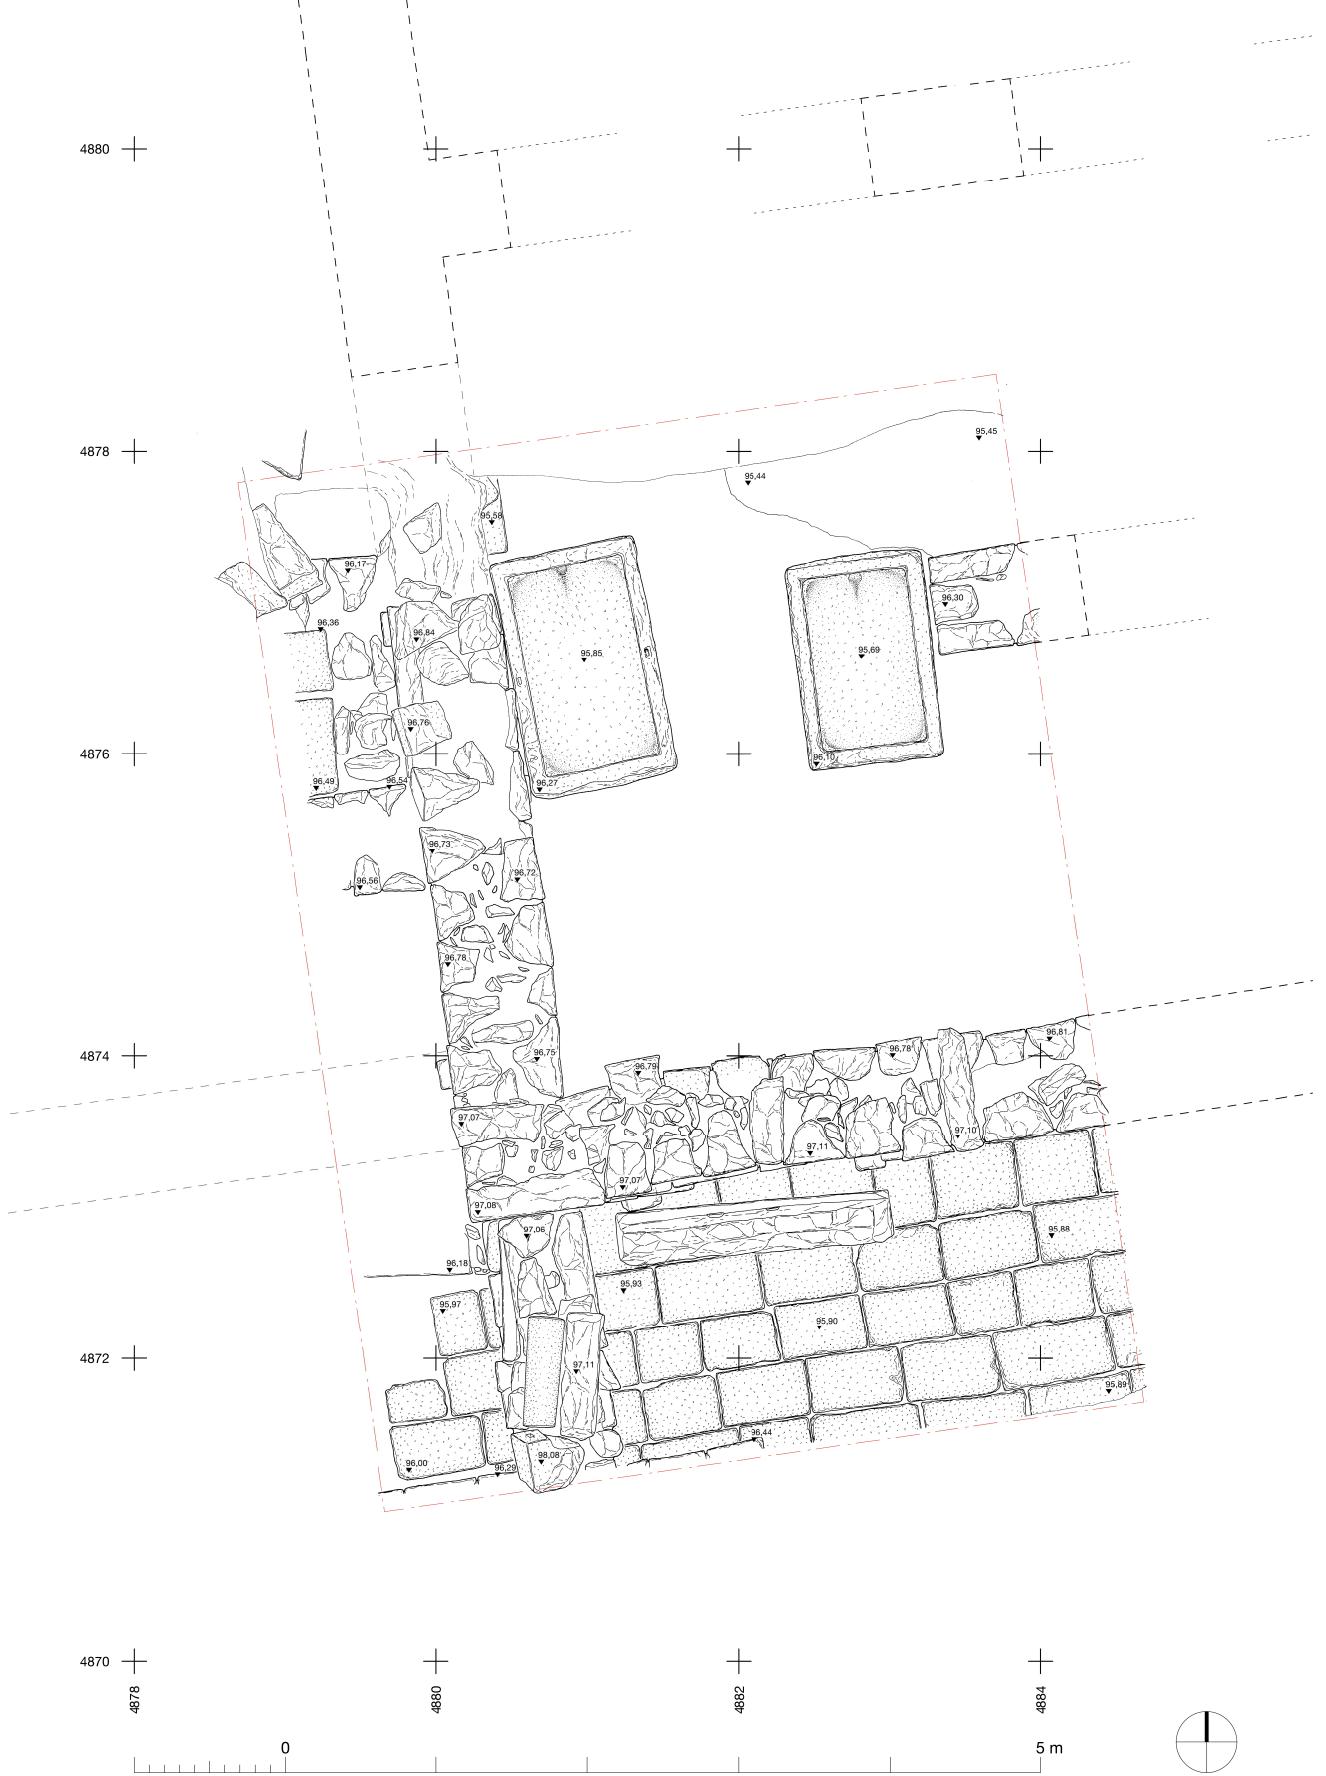
Plan 10: al-Andarīn, Hauptkirche, Schnitt 7. Maßstab 1 : 50 (Zeichnung H. Bücherl).

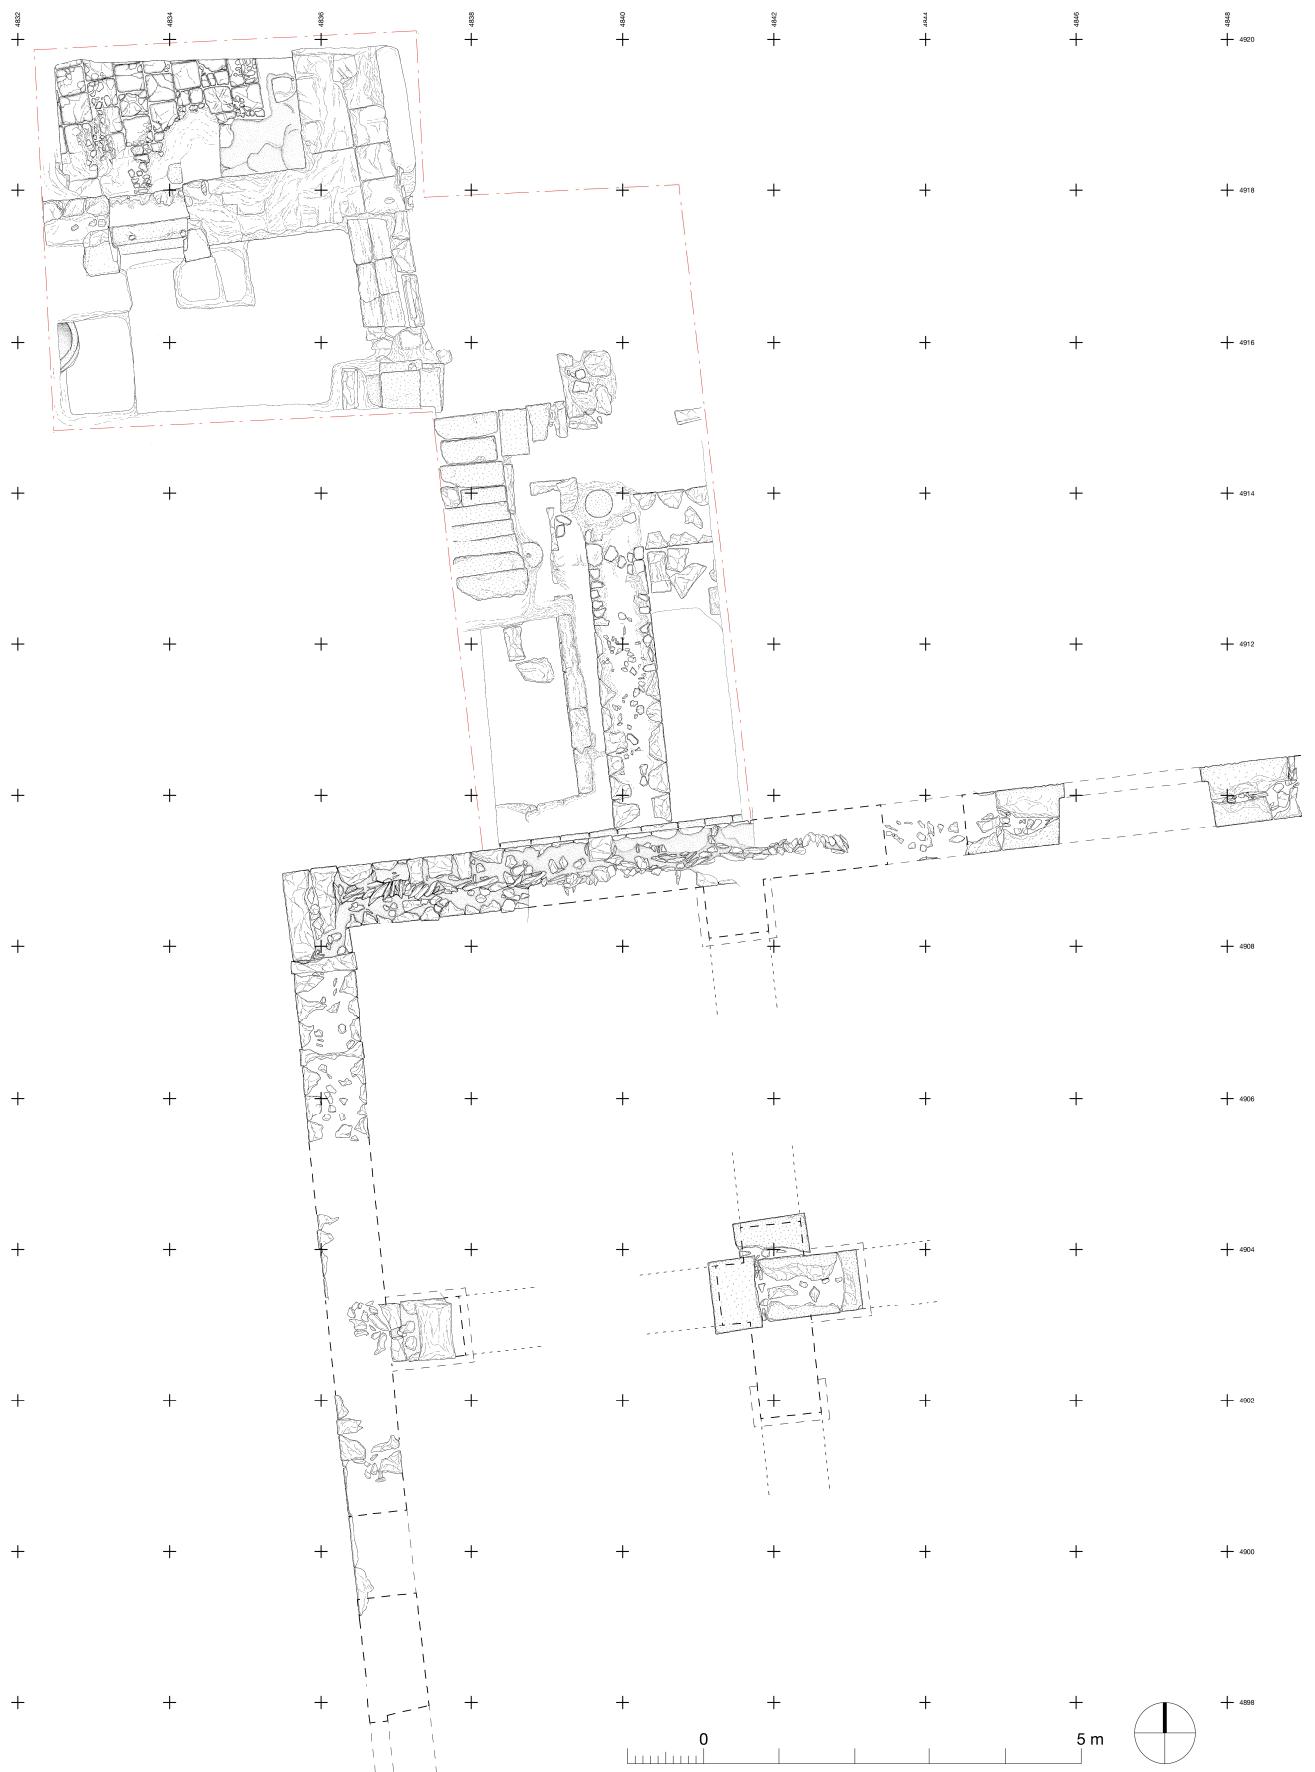
Plan 11: al-Andarīn, Hauptkirche, Schnitte 4 und 5. Maßstab 1 : 100 (Zeichnung H. Bücherl).

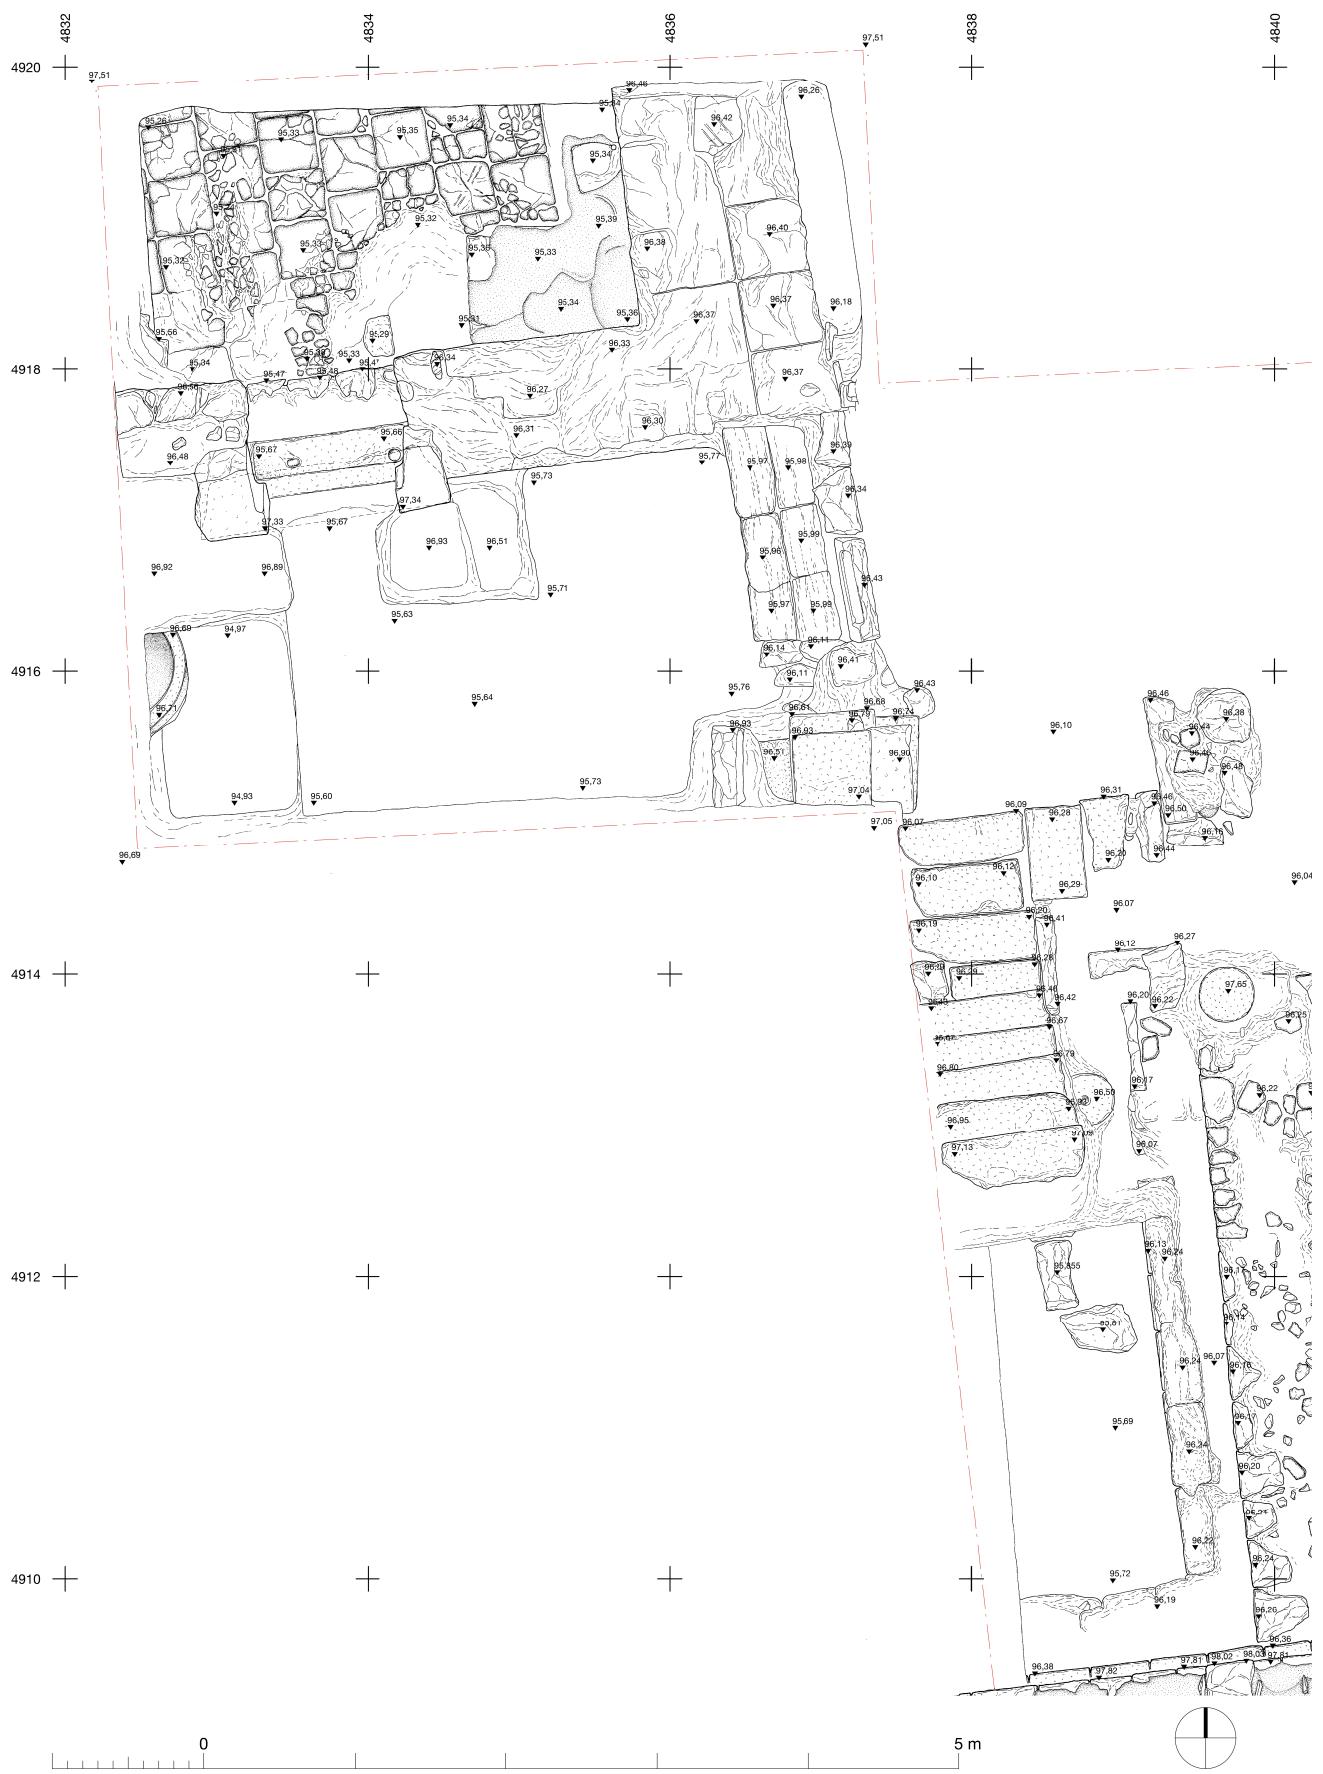
Plan 12: al-Andarīn, Hauptkirche, Schnitt 4. Maßstab 1 : 50 (Zeichnung H. Bücherl).

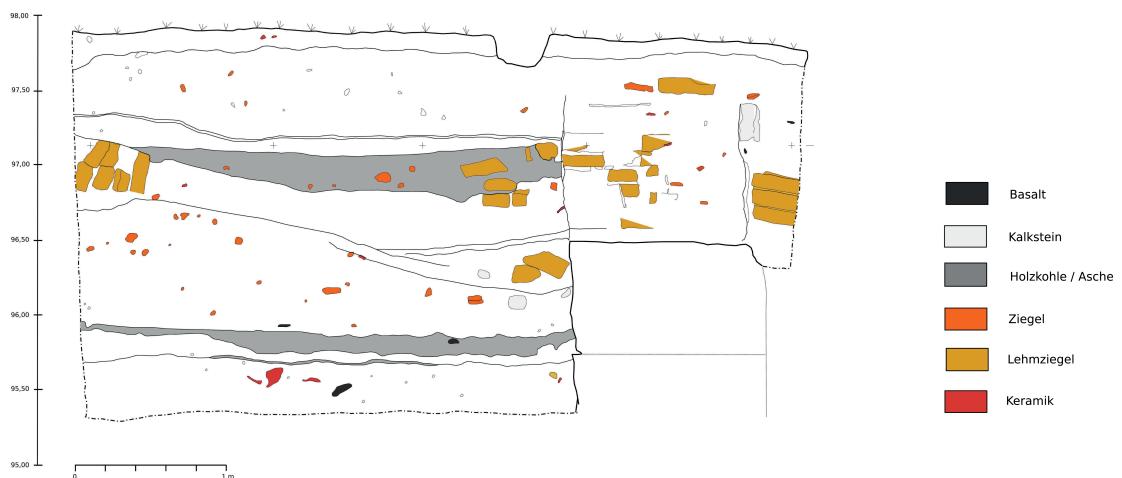
Plan 13: Schnitt 4, Nordprofil. Maßstab 1: 50 (Zeichnung N. Sternmann – R. Müller – F. Schlimbach).

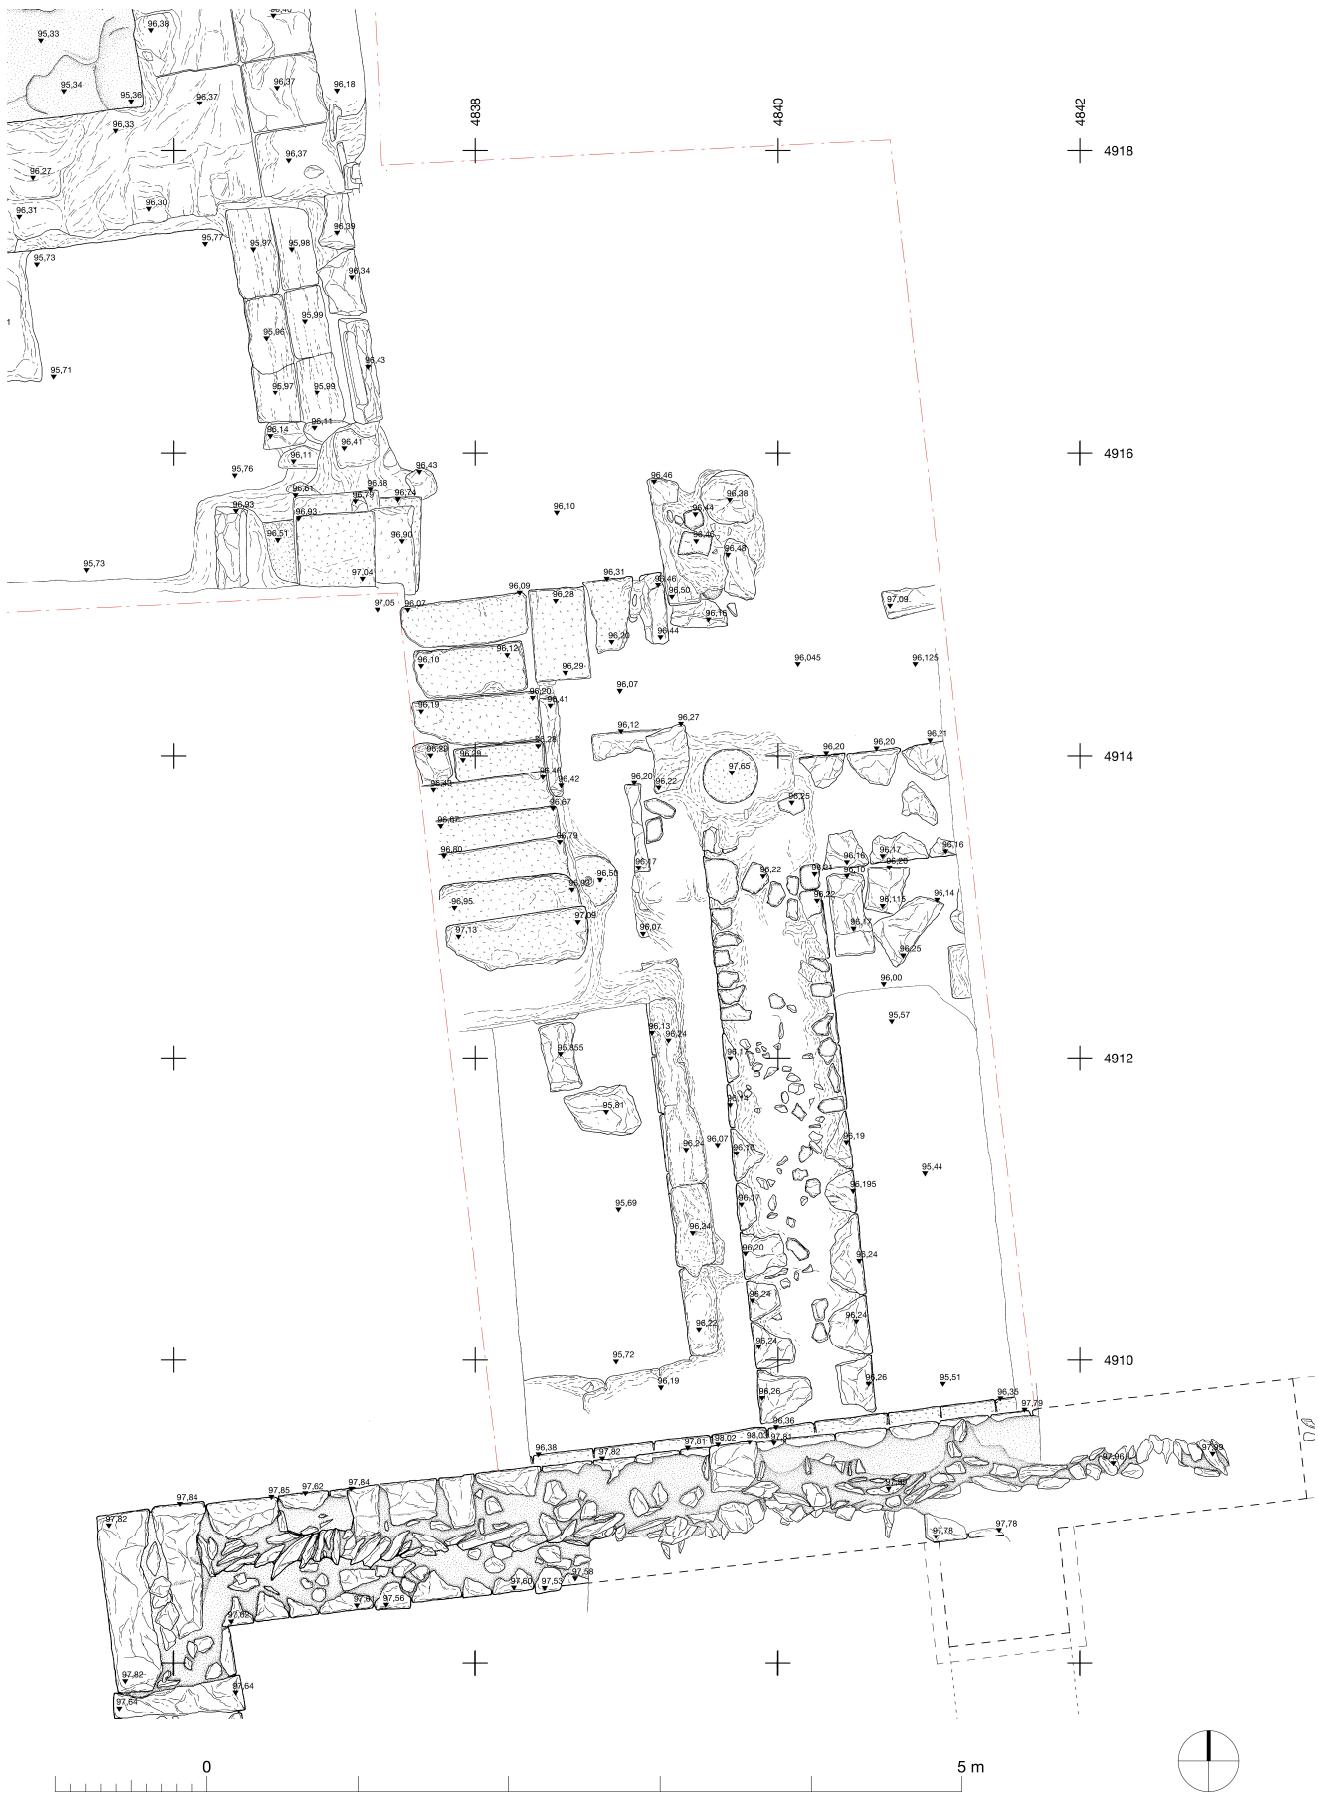
Plan 16: al-Andarīn, Hauptkirche, Schnitt 5. Maßstab 1 : 50 (Zeichnung H. Bücherl).
