Neue Forschungen in al-Andarīn Das Ensemble der ‚Hauptkirche‘ von Androna

mit einem Beitrag von
Nadine Viermann
zu den
Inschriften-Neufunden der Kampagne 2010

Umschlagillustrationen: al-Andarīn, ‚Hauptkirche‘ von Südwesten (Foto F. Schlimbach);
al-Andarīn, Sandsturm am Grabungshaus (Foto U. Höfer).

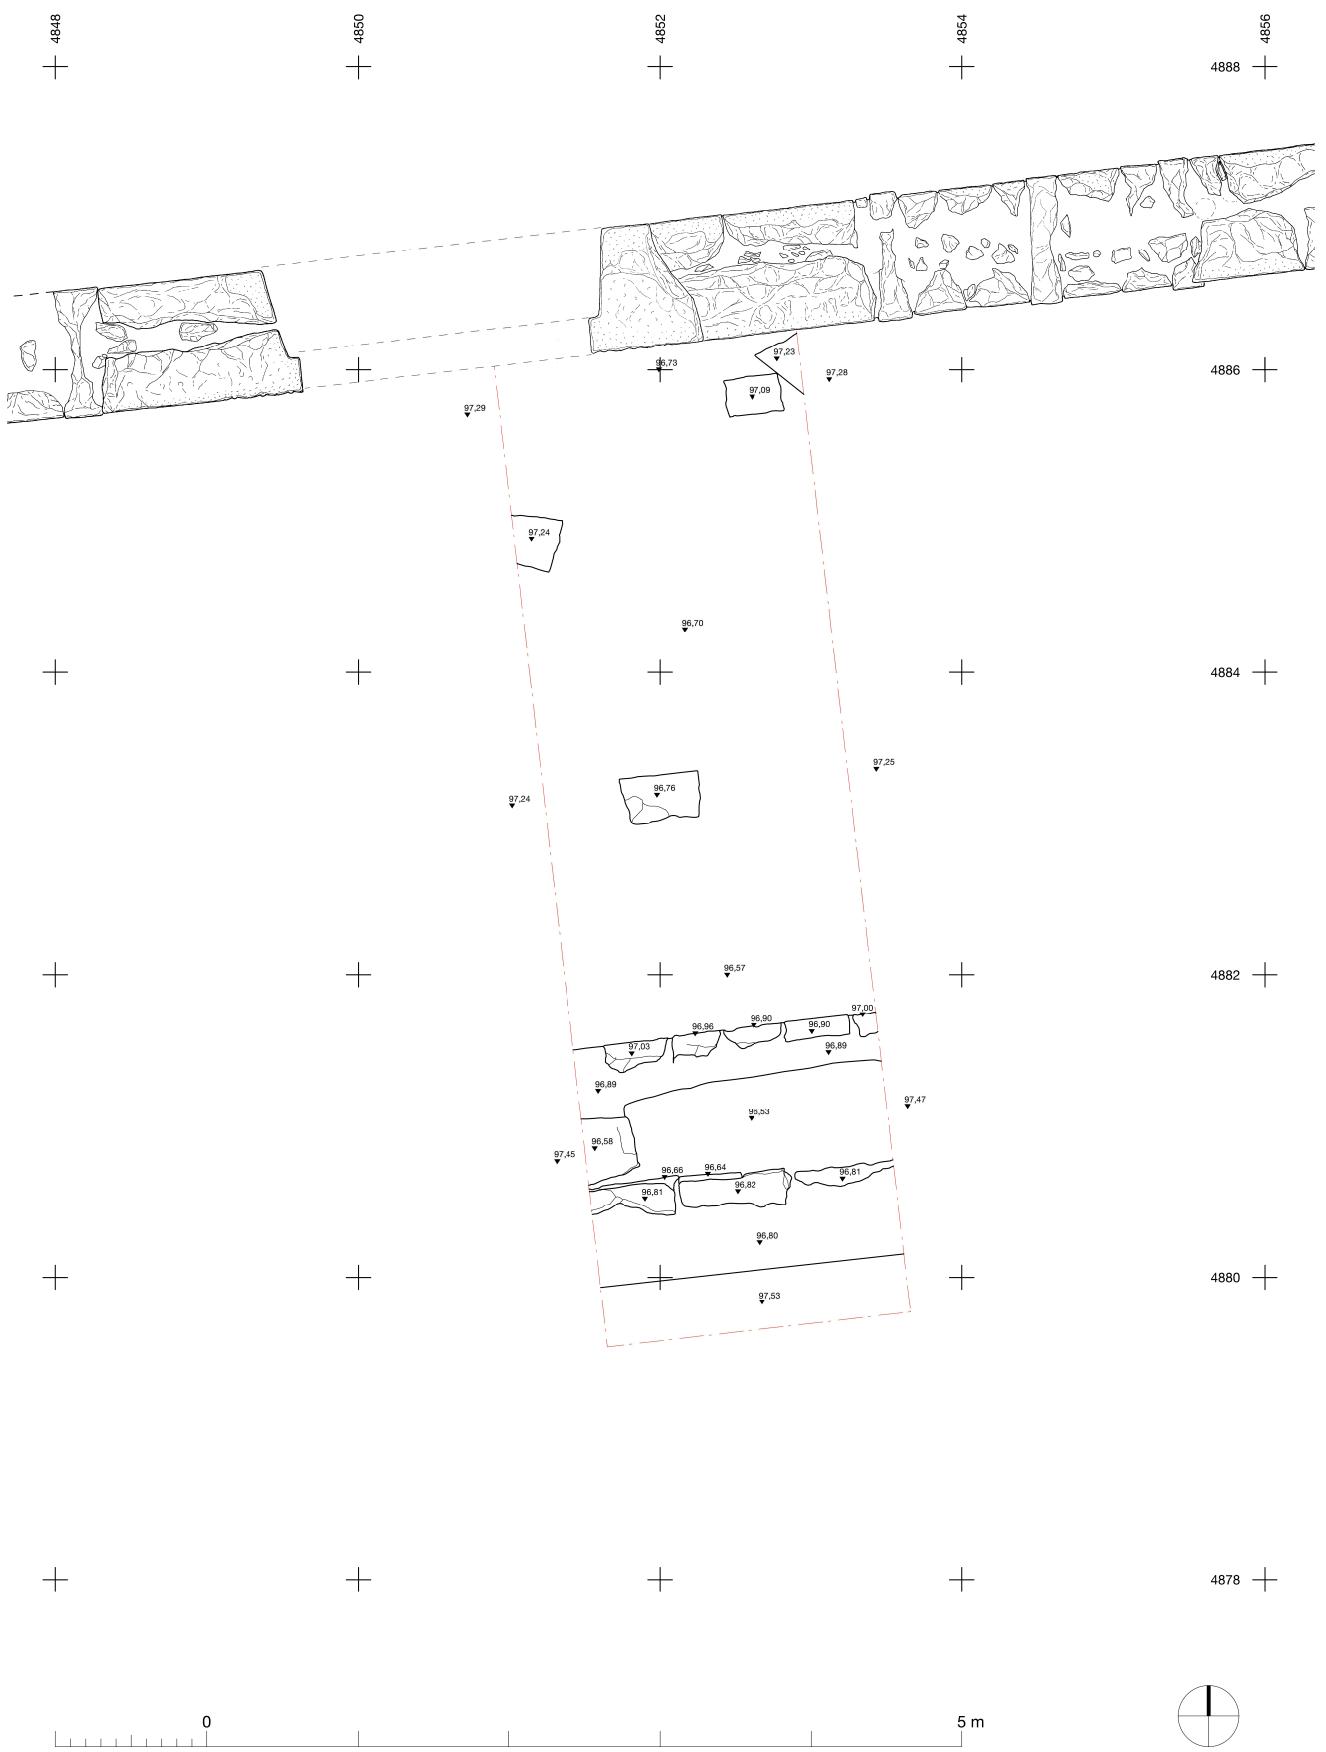
Plan 17: al-Andarīn, Hauptkirche, Schnitt 6. Maßstab 1 : 50 (Zeichnung H. Bücherl).
