## Tore, Mauern, Wallprofile.

### Möglichkeiten der Rekonstruktion keltischer Oppidum-Architektur am Beispiel des Donnersberges (Nordpfalz)

Andrea Zeeb-Lanz

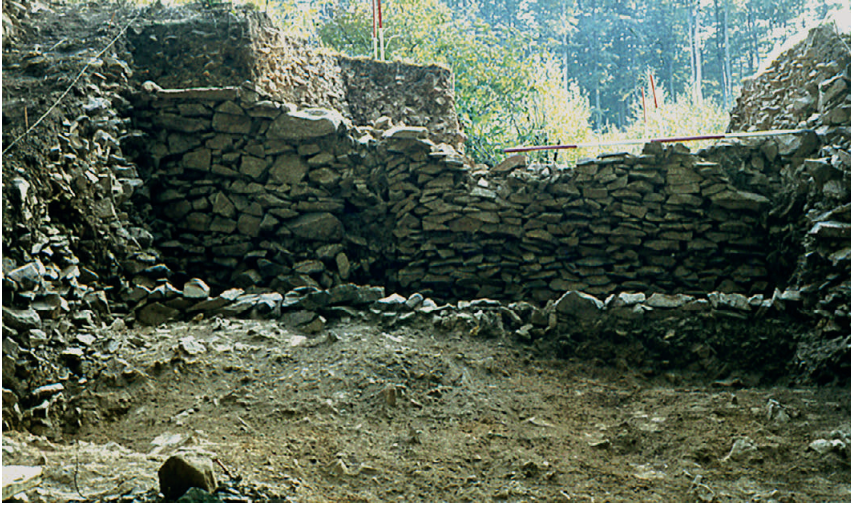
2 Reste der zwei voreinanderstehenden Mauern des Ostwerkes in einem der Schnitte von Engels.

keltischen Befestigungen überall erstaunlich gut erhalten und konnten in verschiedenen Ausgrabungsschnitten noch in Höhen von bis zu 1,60 m dokumentiert werden (Abb. 2).

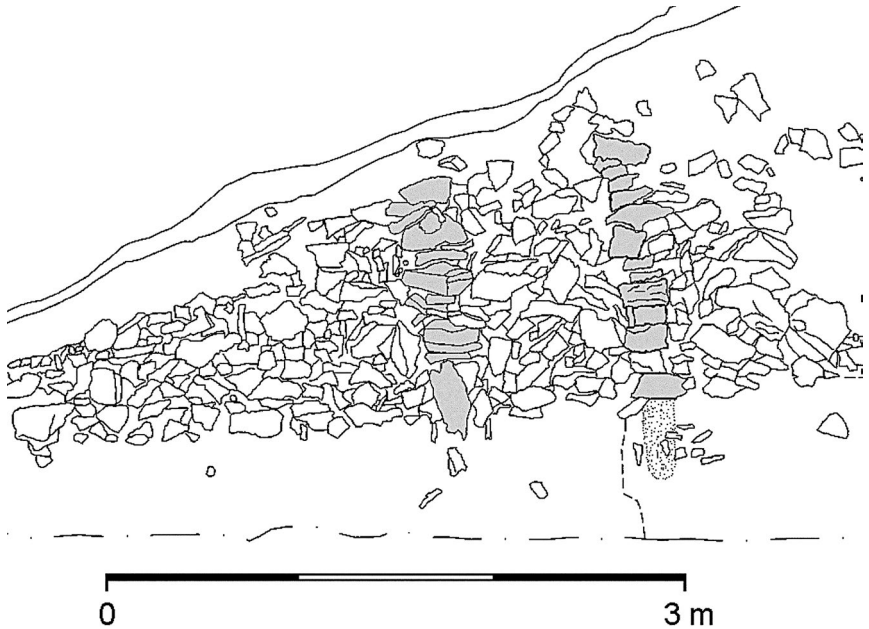
**6** Mittelwall. Steingerechte Zeichnung des vorderen Teils des Wallprofils. In Grau die beiden Frontmauerschalen der zwei Mauerreste der Befestigung; gepunktet: Standspur eines Frontpfostens.

Das neue Profil war offenbar genau im Bereich einer Pfostenstellung angelegt worden, denn im Profil ließ sich in der ersten Mauer im

Bereich des untersten Frontschalensteines eine Pfostenstandspur dokumentieren, die ca. 50 cm in den Boden reichte. Eine Überraschung bot das Profil im Bereich der rückwärtigen Wallrampe: Direkt über dem gewachsenen Boden zog sich hier waagrecht von der Mauerrückverfüllung bis zum Wallfuß eine etwa 0,20 m mächtige Schicht aus klein zerstückelten Rhyolithfragmenten (Abb. 7). Da sich diese Schicht auch im gegenüberliegenden Profil verfolgen ließ, war deutlich, dass es sich nicht um eine kleinräumige zufällige Füllschicht handelte, sondern um ein planmäßig angelegtes Konstruktionsdetail, das sich nur als intentionelle Drainage interpretieren lässt. Die während der Grabung mehrfach nach Regenfällen gemachte Beobachtung, dass sich speziell im Bereich um unseren Wallschnitt viel Wasser am Fuße der Erdrampe sammelte, hier also offenbar eine wasser-

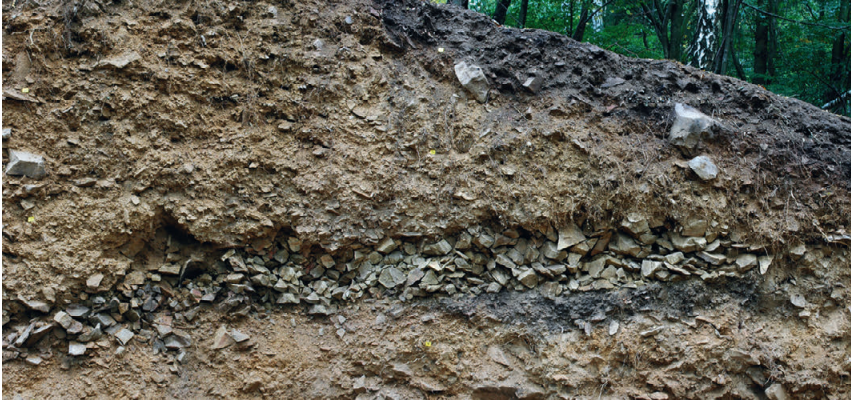
7 Mittelwall. Blick auf die rückwärtige Wallrampe mit der Drainageschicht aus kleinstückigen Rhyolithbrocken.

undurchlässige Schicht im Boden das zügige Absickern des Regenwassers verhinderte, erklärt dieses Konstruktionsdetail hinreichend. Die keltischen Erbauer hatten ganz offensichtlich den topographischen Gegebenheiten des Areals mit dem Einbau einer Drainage in den Wallkörper Rechnung getragen. Eine derartige Wasserableitung ist in den Vorberichten von Engels nirgends erwähnt, und sie ist auch nicht auf seinen Skizzen des Profils eingetragen; ob sich auch an anderen Stellen der Stadtbefestigung Drainageschichten im Wall befinden, müssen weitere Untersuchungen zeigen.

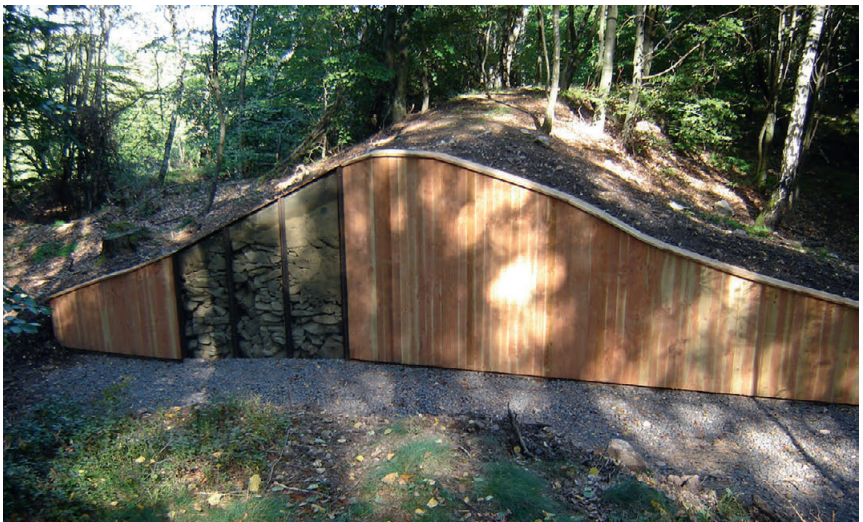
8 Das fertige Profil mit Holzverkleidung und Glasfenster vor den Mauerfronten.

am Ende die L-Betonträger im Bereich des Wallkörpers mit Holzplatten verkleidet und nur im Bereich der Mauer-schnitte und des davor liegenden Versturzes ein „Fenster“ geöffnet blieb, in dem die rekonstruierten Mauerfronten nun hinter Glasfronten zu besichtigen sind (Abb. 8). Um dem Besucher aber zumindest einen Eindruck vom ursprünglichen Wallprofil zu vermitteln, wurde im Jahr 2012 im Zuge der Neubeschilderung des Oppidums eine 2,5 m breite Tafel auf der Holzverkleidung des Wallkörpers angebracht, die ein entzerrtes Originalfoto des gesamten Profils zeigt.

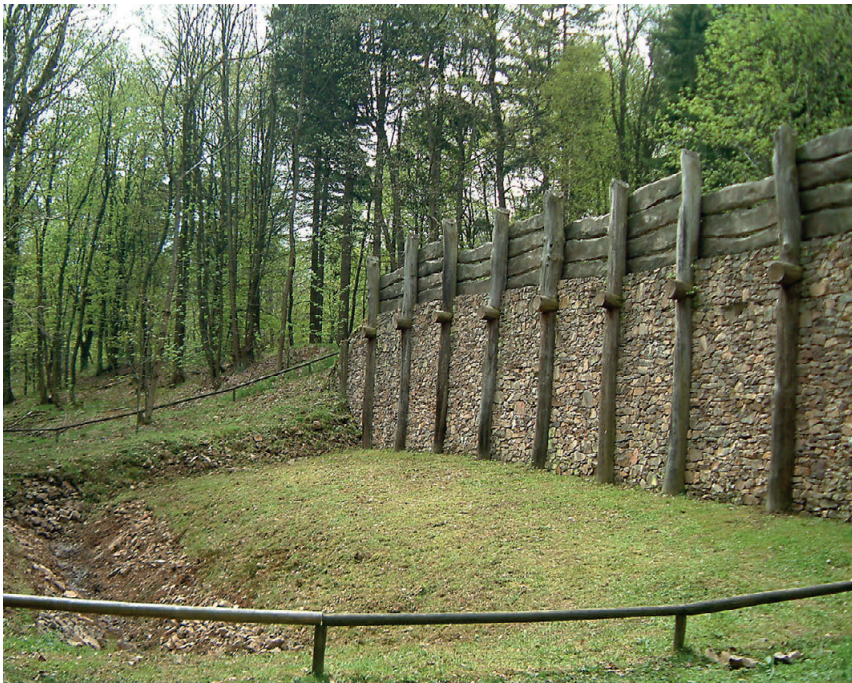
9 Südwall Ostwerk. Das Mauermodell im Maßstab 1: 1 wurde genau an der Stelle errichtet, an welcher Engels in den 1970er Jahren einen 12 m langes Stück der Befestigung vollständig ausgegraben und abgetragen hatte. Links im Bild der originale, von den keltischen Erbauern in den Fels geschlagene Graben.

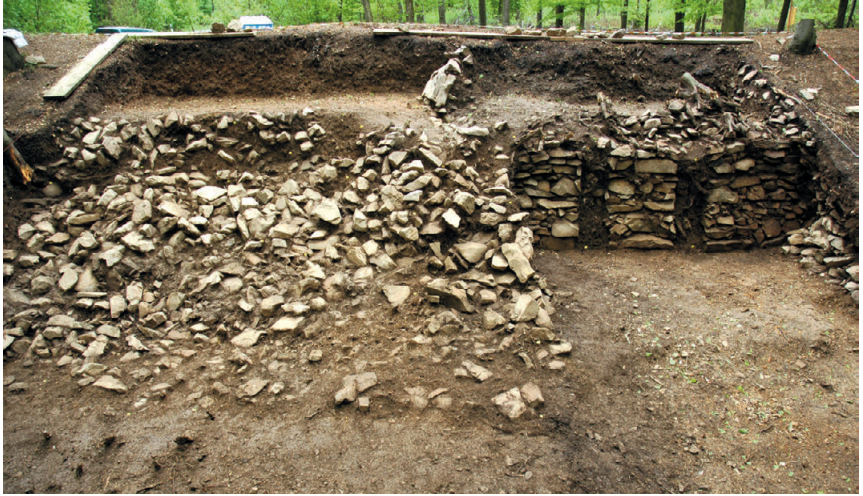
**10** Zwischenwall.  
Blick auf die bereits  
freigelegte Mauer in der  
westlichen Hälfte des  
Grabungsschnittes.

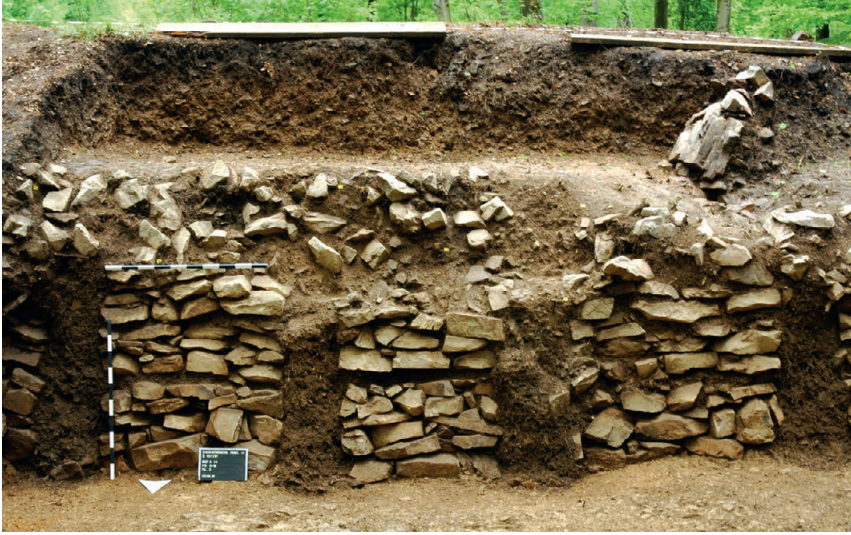
11 Zwischenwall. Die erhaltenen Lücken für die Holzbretter, welche die Frontpfosten miteinander verbanden, sind in den drei östlichen Mauersegmenten des Grabungsschnittes gut erkennbar.

bilisierten (Abb. 11). Offenbar hatten sich an einigen Stellen hier nach dem Verfall des Holzes kleine Rhyolithfragmente in den Lücken verkeilt und so verhindert, dass die Mauer zusammenrutschen und die Lücken für die Bretter wieder füllen konnte. Derartige Längsbinder zwischen den Frontpfosten sind für zahlreiche keltische Pfostenschlitzmauern nachgewiesen und waren auch für die Mauern des Donnersberges immer vermutet worden; bis zur Freilegung des Zwischenwall-Mauerstückes in der Grabung 2010 hatte man sie hier jedoch noch nie zweifelsfrei belegen können. Mit Sicherheit sind auch in den höheren, nicht mehr erhaltenen Bereichen der Mauer solche Längsbinder zu rekonstruieren (Abb. 12).

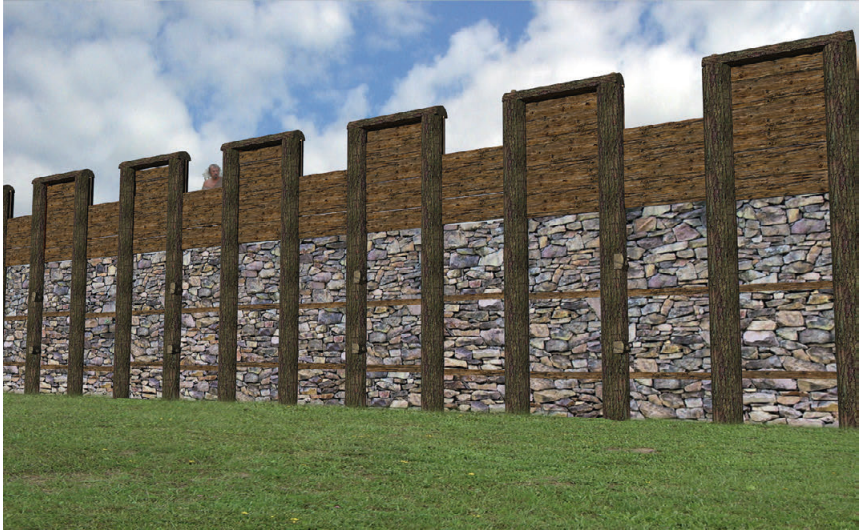
**12** Zwischenwall. 3D-Rekonstruktionsvorschlag für die Umfassungsmauer des Oppidums mit Längsbindern in der Vorderfront.

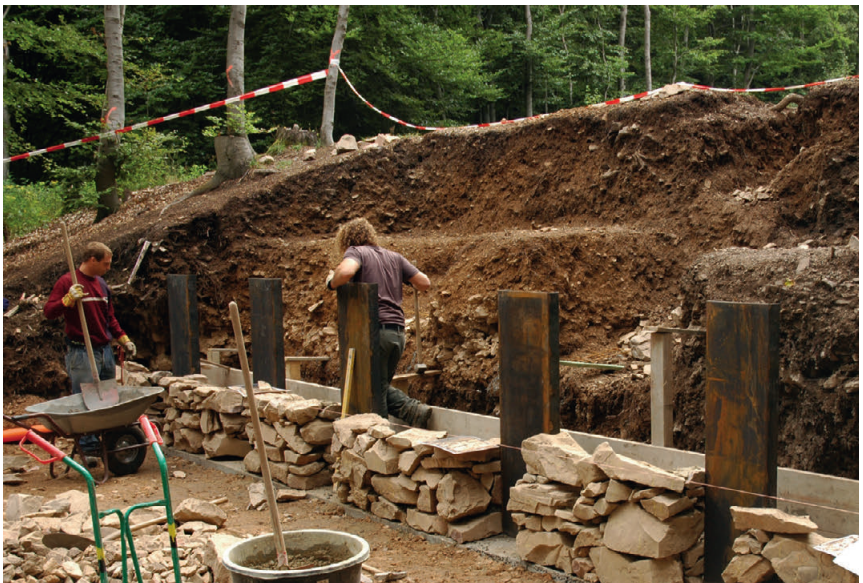
**13** Zwischenwall. Wiederaufbau der Mauer mit Vermörtelung der rückwärtigen Teile der Frontmauersteine.

den dann die Mauersegmente wieder von Hand aufgebaut (Abb. 13), wobei Fotos der ursprünglichen Mauern in Originalgröße und die Nummerierung der Steine es ermöglichte, alle Rhyolithstücke wieder an ihren ursprünglichen Platz zu setzen; die seitlichen Zwischenräume zwischen den unbebauten Gesteinsbrocken wurden mit kleinen Steinrömmern aufgefüllt, wie dies auch im Originalbefund der Fall gewesen war. Anstelle der Längsbinder in der Vorderfront wurden waagerechte schmale Cortenstahlplatten eingebracht, welche nun die Lücken für die horizontalen Holzbretter gut verdeutlichen. Um der Mauer eine möglichst lange Lebensdauer zu ermöglichen, vermörtelten die Grabungsteilnehmer unter Anleitung eines gelernten Maurers die rückwärtigen Enden der Steine, so dass hier eine feste Einbindung in den Mauerkörper gewährleistet wurde. An der Front sind aber keine Mörtelspuren sichtbar, so dass die Mauersegmente

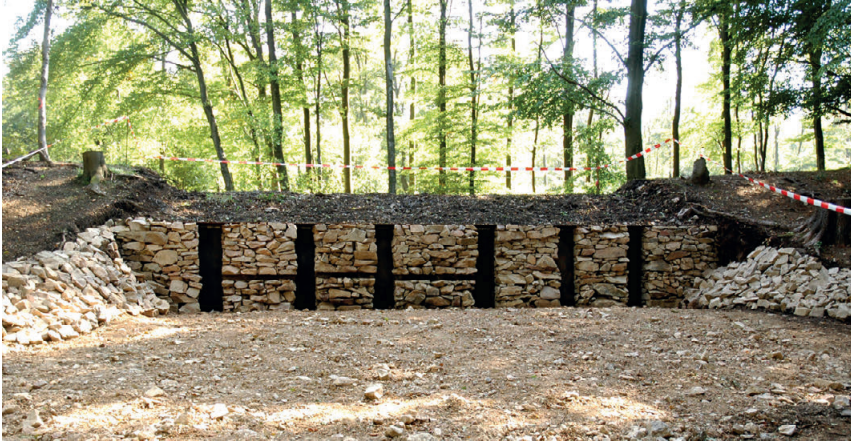
14 Zwischenwall. Die wiederaufgebaute Mauer nach Beendigung der Arbeiten.

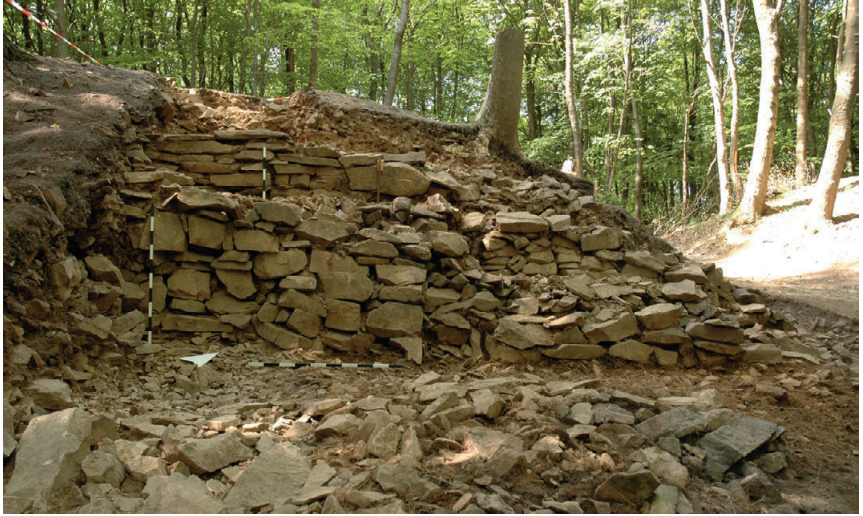
**15** Südwall, Zangentor. Die freigelegten drei Mauerphasen der Befestigung im Bereich der westlichen Torzangenecke.

zange im Bereich der Stadtmauer. Hier konnte belegt werden, dass die südliche Front der Ostwerkmauer offenbar auf ihrer gesamten Länge ein drittes Mal erneuert wurde, denn, wie dies schon bei einer früheren Ausgrabung im Süden des Ostwerkes der Fall gewesen war, ließen sich drei voreinander sitzende Mauern noch deutlich erkennen (Abb. 15). Die erste, etwa in der Mitte des Versturzwalles stehende Mauer war noch in einer Höhe von ca. 1,65 m erhalten, die zweite in etwa 1 m Höhe, wogegen die dritte Mauer am stärksten unter den herabfließenden Erdmassen der Wallrampe gelitten hatte und teilweise nur noch drei Steinlagen hoch anstand. Leider mussten wir feststellen, dass die Mauerecke nicht wie erhofft erhalten war: Im Zuge einer mittelalterlichen Nutzung des Weges hatte man diesen verbreitert und dabei die westliche Ecke zwischen Torwange und Stadtmauer abgebaut und eingeebnet. Daher war auch im weiteren Verlauf ins Innere des Oppidums die Front der westlichen Torzange auf mehrere Meter nicht mehr erfassbar. Erst im Bereich vor dem eigentlichen Eingang in

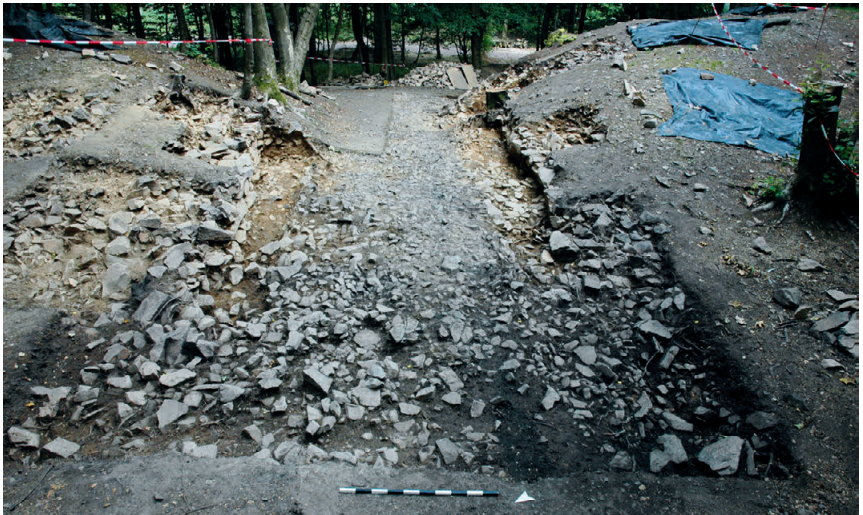
**16** Blick auf die Torgasse vom Innenareal des Oppidums aus mit der schlecht erhaltenen westlichen und der besser konservierten östlichen Torzangenmauer.

das Stadtareal konnte die Front der Torzange in Form eines Mauerrestes dokumentiert werden. Zwar bestand diese Front hier nur noch aus zwei Steinlagen, doch ließ sich die Konstruktion der Torzangenfront – ebenfalls als Pfostenschlitzmauer ausgebildet – trotz der schlechten Erhaltung zweifelsfrei identifizieren. Erheblich besser erhalten war die östliche Torzange (Abb. 16), die auf einer Länge von ca. 3 m ebenfalls frei-

gelegt wurde. Hier waren zwei Pfostenschlitze klar erkennbar, die zeigten, dass die Pfosten im Verlauf der Torzangen erheblich schmäler gewesen waren als die mächtigen Eichenpfosten der Frontmauer, die einen Durchmesser von ca. 50 cm aufwiesen, während in der Torzange die Pfostenschlitze nur eine Breite von 20 cm aufwiesen. Die auf ihrer ganzen Länge freigelegte Torgasse wies eine Schotterung auf, in der

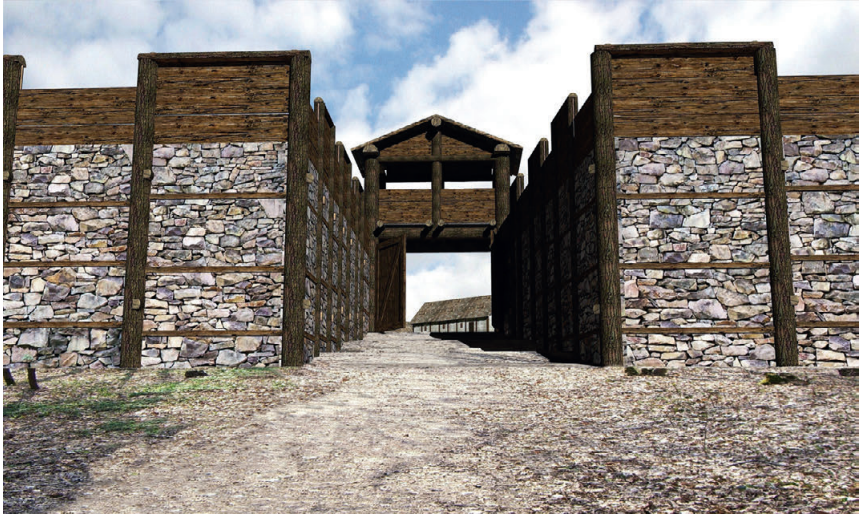
**18** 3D-Rekonstruktion des südöstlichen Zangentores des Donnersberg-Oppidums auf der Grundlage der Grabungsergebnisse. Blick von außen in die keltische Stadt.

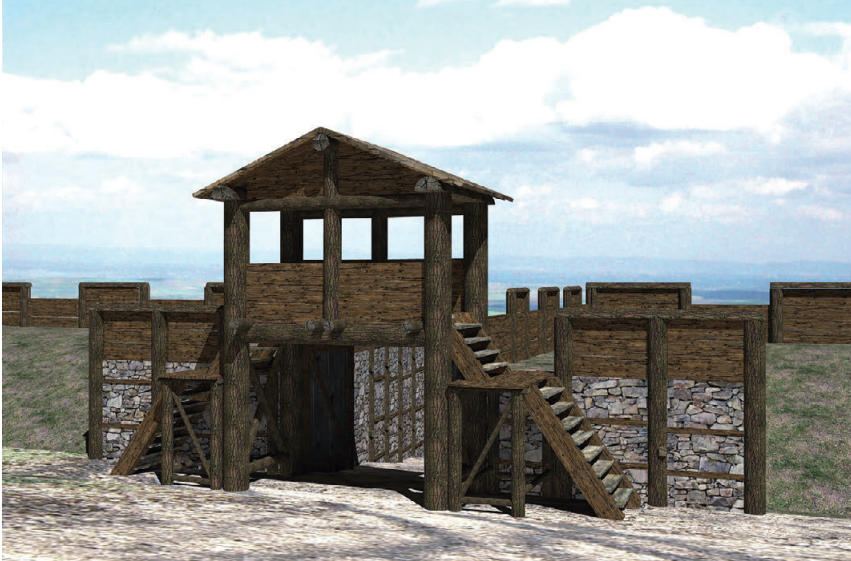
19 3D-Rekonstruktion des südöstlichen Zangentores mit Blick nach außen über die Rheinebene.
