Marcas y Trazados de Replanteo, Puesta en obra y Elaboración de Elementos Constructivos Pétreos en la Arquitectura Pública de Valeria (Cuenca, España)

Marks and Carving Lines for Placement and Production of Constructive Stone Elements in Public Architecture of Valeria (Cuenca, Spain)

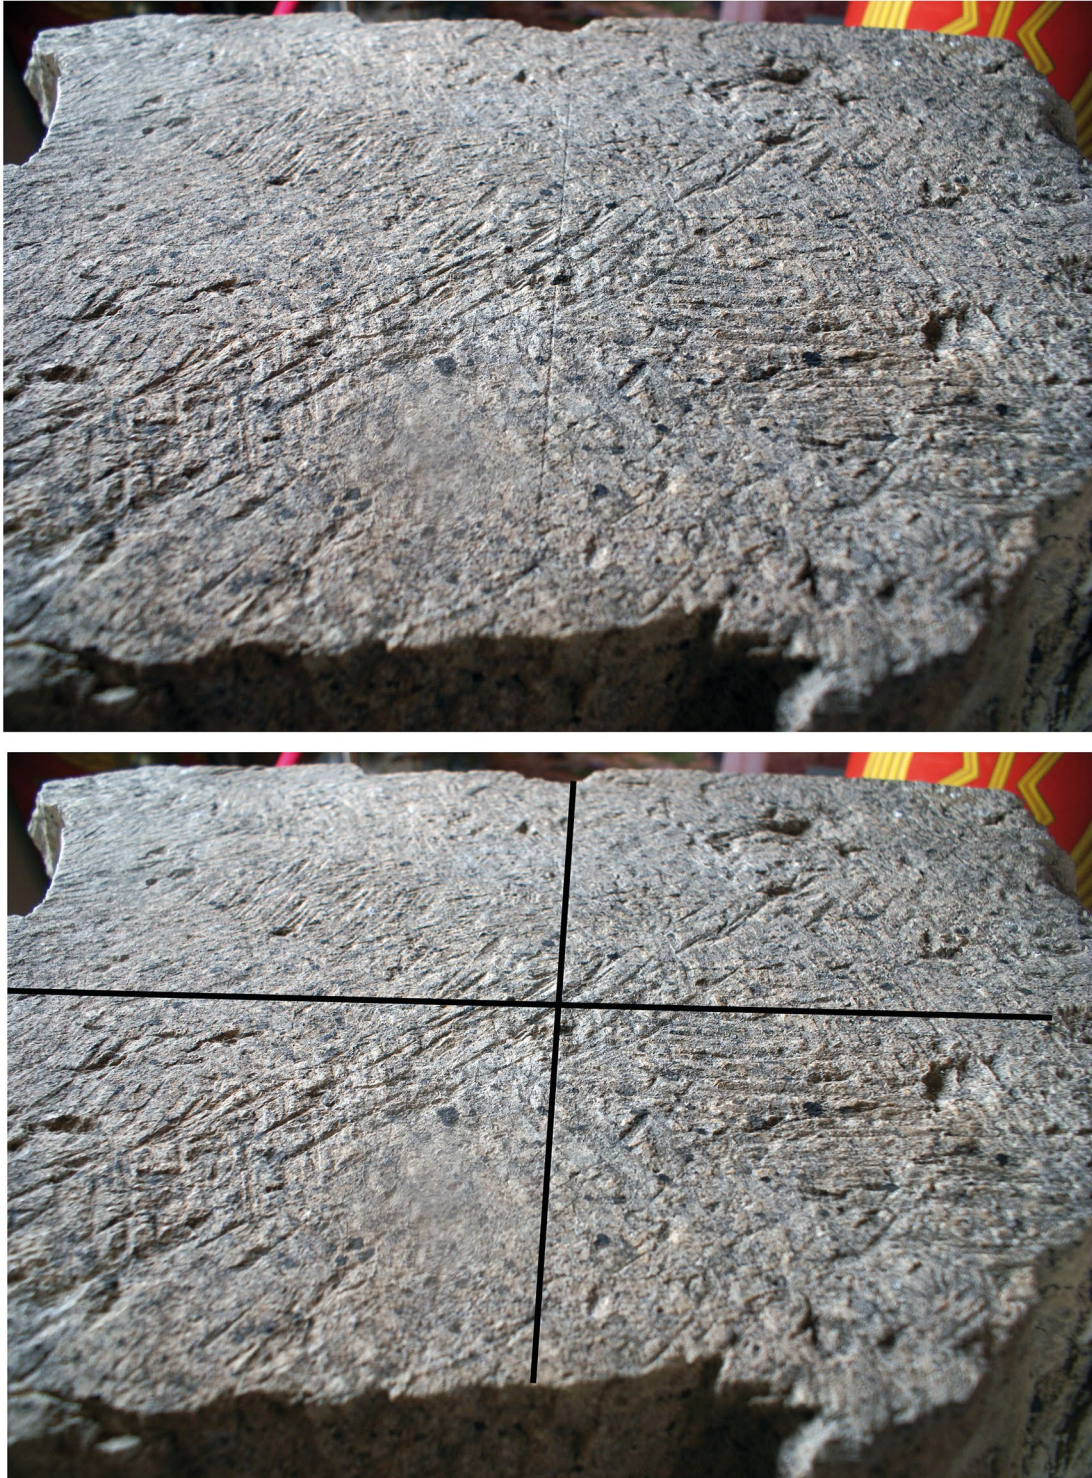
Fig. 1: Trazos de diseño sobre elemento arquitectónico estructural.

Un gran capitel corintio, elaborado a partir de un bloque de piedra caliza local presenta en la cara superior del ábaco dos trazos incisos rectilíneos dispuestos de forma ortogonal entre sí, cruzándose en el centro de la cara. Estos trazados, en sus extremos distales, vienen a indicar el punto central de cada una de las cuatro caras perimetrales y pudieron haber servido para indicar al *marmorarius* la situación exacta en la que situar la roseta o florón superior (fig. 1).

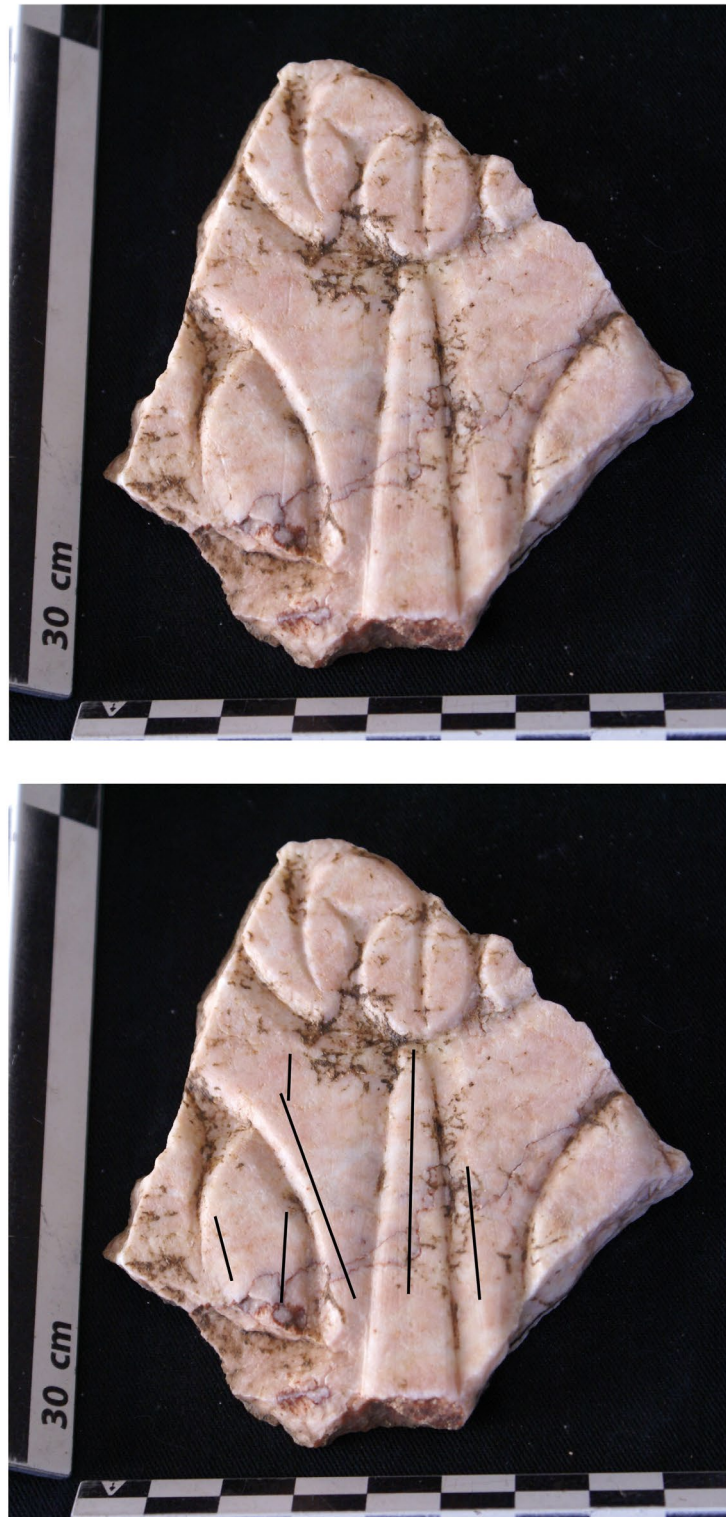
Del conjunto de elementos recuperados en el transcurso de la excavación arqueológica del complejo termal valeriense, no sólo las lastras de revestimiento parietal presentan algún tipo de trazo que pueda ser relacionado con el proceso de labra y diseño. Estas incisiones se han localizado también en elementos más complejos. Tal es el caso de una de las cornisas decorativas de formato medio y de un fragmento de capitel de lesena con motivos decorativos de temática vegetal. En ambos casos, se trata de un conjunto de trazos incisos rectilíneos que estarían relacionados con el diseño de la moldura en el caso de la cornisa y con el diseño de las hojas de acanto en el caso del capitel de lesena (figs. 3 y 4).

Fig. 4: Líneas incisas de diseño y elaboración sobre elemento decorativo.

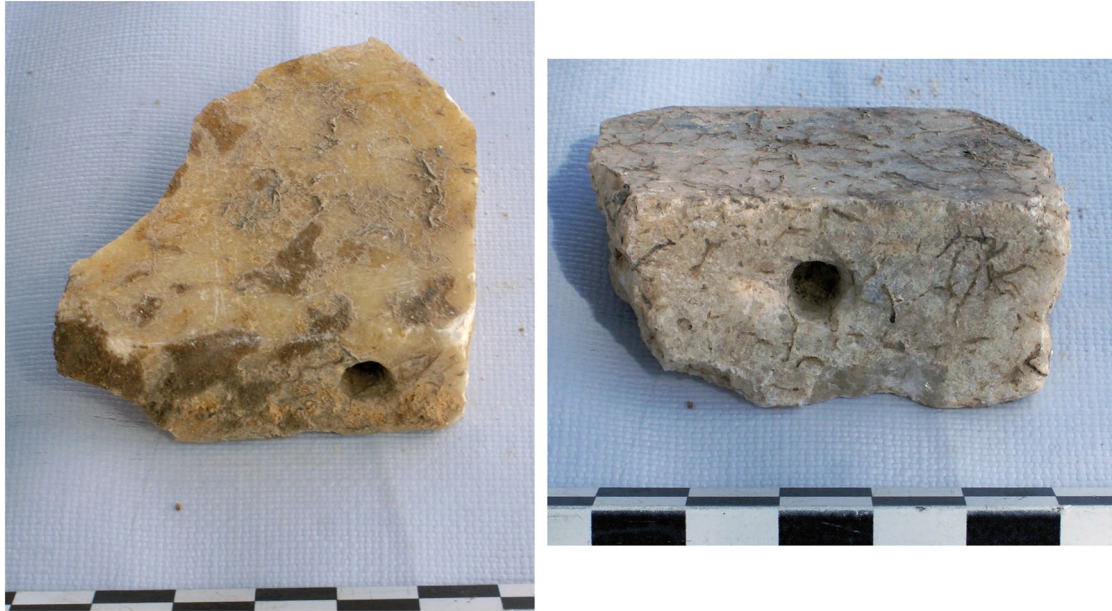
Los cajeados realizados en el muro suelen presentar sección cuadrada, de unos 5 centímetros de lado y una profundidad que varía en cada caso desde unos 5 centímetros hasta superar la decena. Una vez introducido el extremo de la clavija en la cavidad muraria, se introducía un pequeño pedazo de piedra en el mismo hueco que bloqueaba la pieza metálica e impedía su movimiento. El otro extremo de la clavija o espiga se introducía en agujeros realizados en las piezas decorativas mediante el uso de trépano o taladro. Estos agujeros, siempre de sección circular, presentan un diámetro de 0,5 centímetros de diámetro y una profundidad variable que, en ningún caso llega a superar los 5 centímetros (fig. 5).

Fig. 5: Orificios de fijación de elementos decorativos.

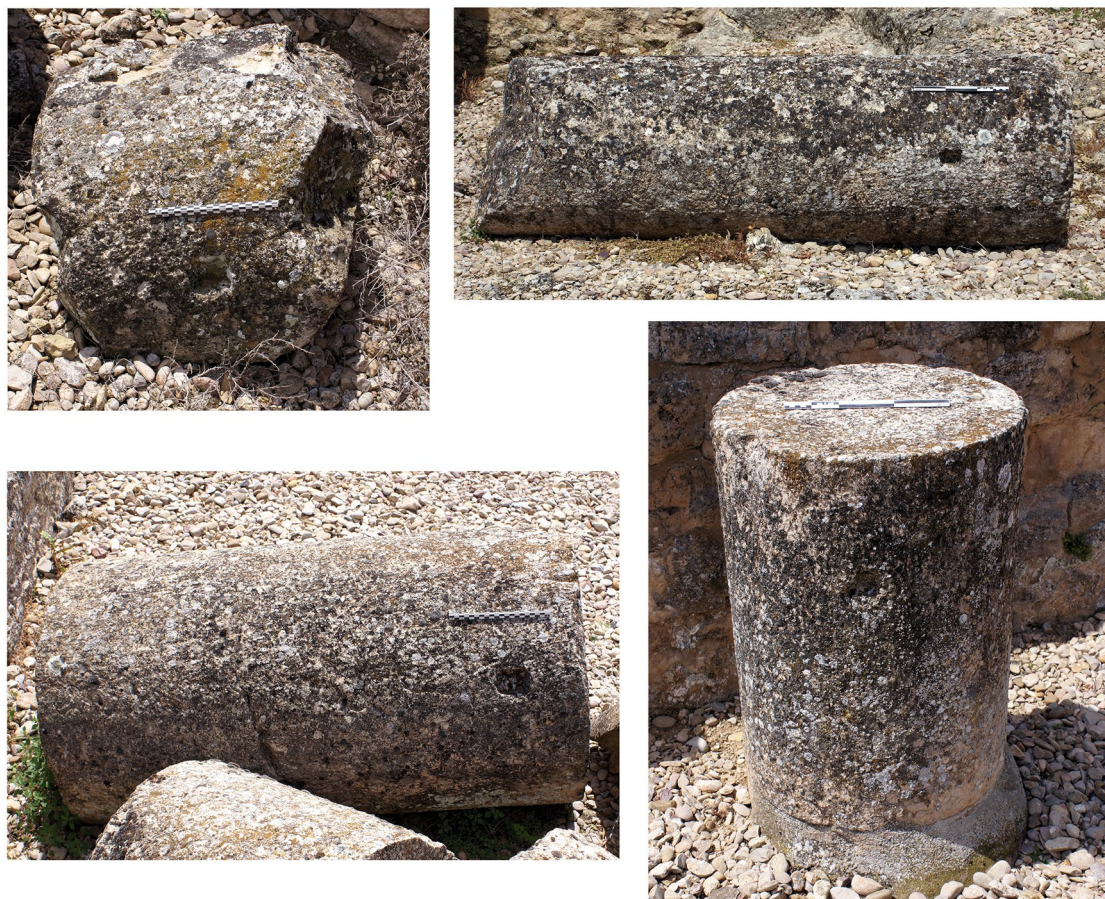
En el caso de los tambores de columna, los agujeros de elevación con garras se practican en ubicaciones diametralmente opuestas y todas sus características son iguales a las descritas para el caso de los bloques de tendencia cúbica (fig. 6).

Fig. 6: Agujeros de elevación mediante tenazas o pinzas.

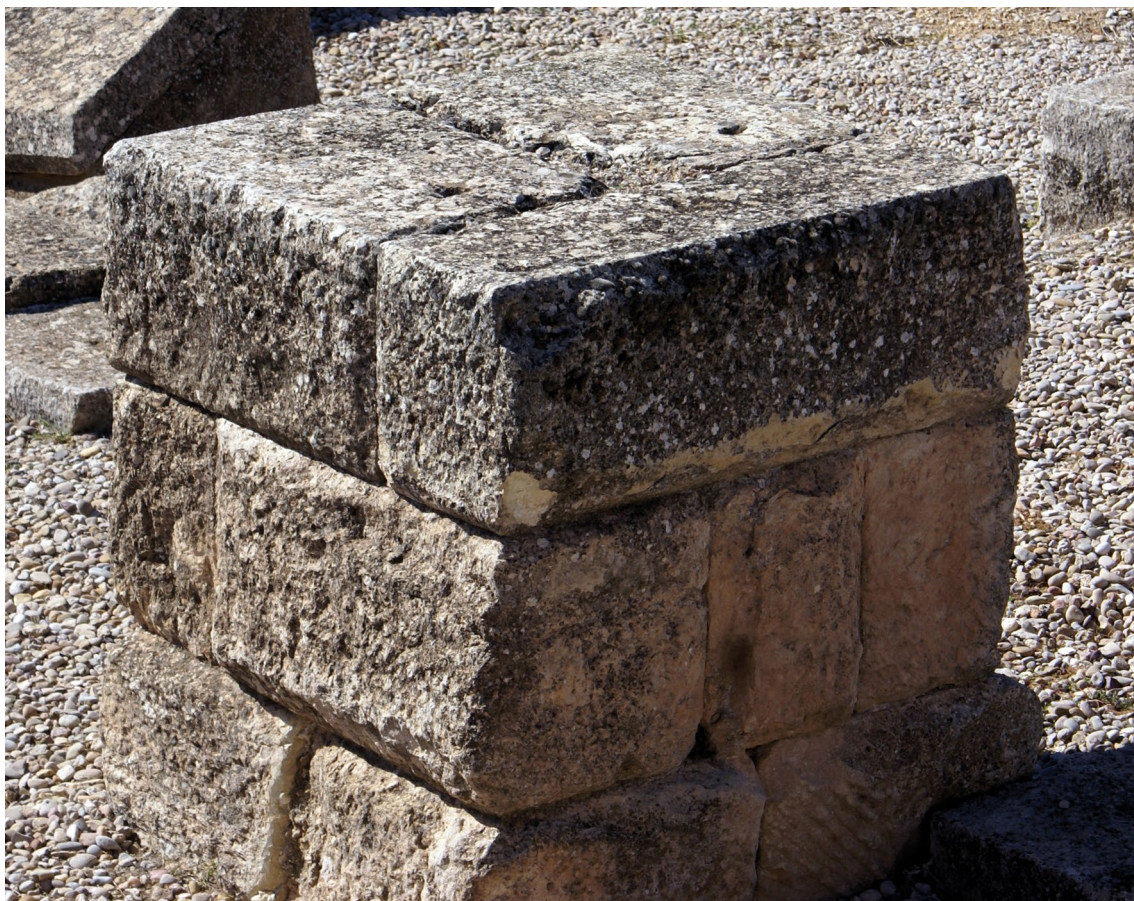
Fig. 8: Huecos de función indeterminada.

En algunos de los pilares que anteriormente se han mencionado en la zona de la basílica forense, varios bloques pétreos presentan unas marcas y oquedades cuya función no está definida, ya que pudieron haber servido para varios fines. Estas marcas tienen una forma rectangular y estrecha, de no más de 2 centímetros de anchura, y una profundidad que no llega a superar en ningún caso los 2,5 centímetros. En uno de los casos, esta marca se localiza en la cara frontal y llega hasta la arista inferior del bloque. En otros dos casos, las marcas se labran en el sobrelecho de dos sillares distintos de un mismo machón, desplazados a lo largo de sus ejes centrales y en una posición equidistante entre ellos.

A falta de una explicación que resuelva de un modo más satisfactorio la funcionalidad que estas marcas pudieran tener, se han interpretado como huecos para encajar el extremo de las palancas que ayudaban en la colocación de los bloques en su posición final. (fig. 8)
