Tonsor, copo, cocus, lanius sua limina seruant (Mart. VII, 61): spazi di commercio e architettura delle facciate lungo la Via di Nola a Pompei

Riccardo Helg

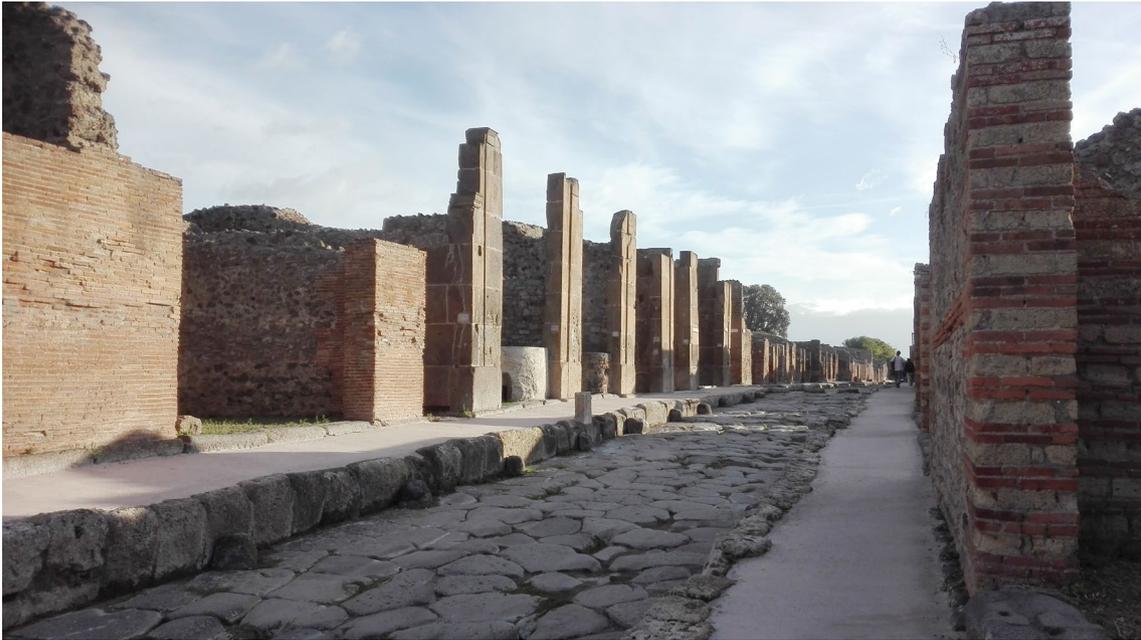
Fig. 1: Pompei. Via di Nola. Veduta dall'incrocio con Via Stabiana.

Come in altre strade di ampia frequentazione, le botteghe erano numerose e si disponevano regolari ai lati della strada (fig. 1). Le potenzialità commerciali, insite nella natura stessa di grande direttrice viaria, erano amplificate dalla presenza di un piccolo slargo adibito al commercio posto all'incrocio con Via Stabiana, polo di attrazione per botteghe e spazi commerciali,⁷ e, all'estremità opposta, dalla porta urbana, presso la quale il ritmo degli spazi di commercio appare più serrato, nonostante la parzialità dello scavo e il precario stato di conservazione non consentano di stabilire precisamente natura e destinazione degli edifici (fig. 5).⁸

Gli effetti benefici della nuova costruzione, sebbene ancora incompiuta, erano già visibili al momento dell'eruzione: è forse in vista di questo rilancio commerciale, ad esempio, che l'angolo sudoccidentale dell'isolato V 1 venne completamente ricostruito per garantire una migliore strutturazione ai locali commerciali che sfruttavano la posizione sull'incrocio stradale, già di per sé particolarmente propizia ai commerci.¹⁵ Che questo fosse ormai divenuto un punto particolarmente vivace della strada è testimoniato anche dall'installazione di officinae infectoriae V 1, 4 e 5, con i loro ingombranti impianti, in due botteghe in contrasto con l'elegante facciata della casa del Torello di Bronzo, in cui paiono incastonati (fig. 1).¹⁶

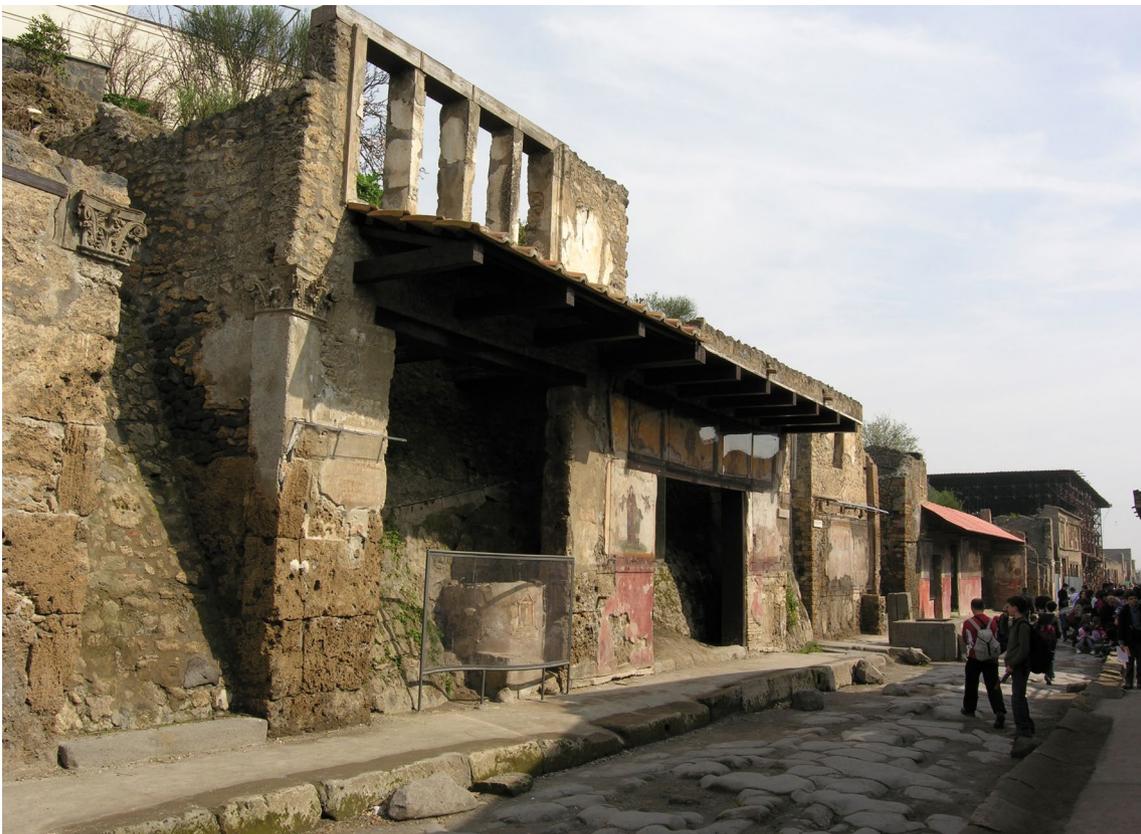
Fig. 2: Pompei. Via dell'Abbondanza.

Nel corso del tempo la situazione divenne più caotica a causa della tendenza ad ampliare o aggiungere nuove botteghe. L'effetto che ne derivò fu quello di un'alterazione dell'aspetto originario delle facciate che sovente non tenne in debita considerazione la strutturazione architettonica originaria, determinando esiti poco equilibrati e coerenti. Si tratta di un fenomeno diffuso, che è possibile riscontrare in tutti i quartieri che mantennero un ruolo importante negli scambi commerciali e che assunse forme particolarmente accentuate nelle aree il cui ruolo economico crebbe nel tempo fino a diventare centrale nelle attività economiche cittadine. È il caso di Via dell'Abbondanza a Pompei, segmento stradale che ancora oggi restituisce al visitatore un'immagine realistica di uno dei settori economicamente più vivaci negli anni che precedettero l'eruzione (fig. 2).

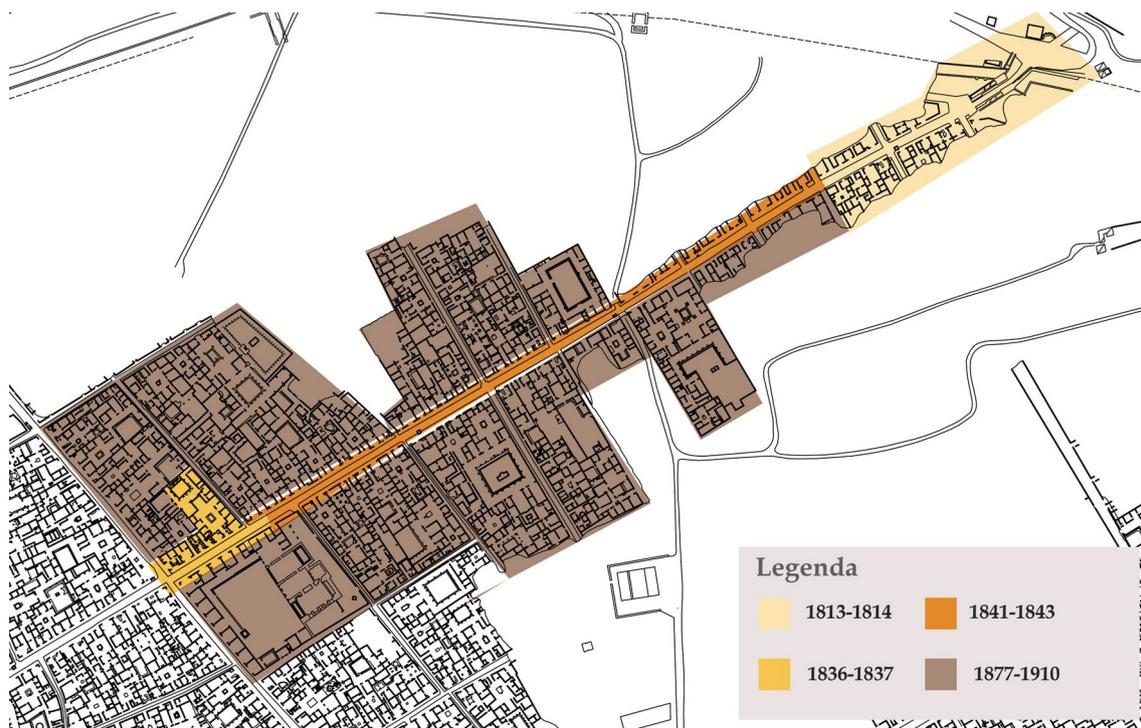
Fig. 3: Pompei. Via di Nola. Storia dello scavo.

Lo scavo della strada ebbe inizio durante il periodo francese, agli inizi del XIX secolo, quando furono avviate svariate indagini archeologiche volte a comprendere meglio l'aspetto della città antica, all'epoca nota solo in piccola parte (fig. 3). Tra le attività di maggior rilievo ci fu lo sterro del perimetro delle mura, che si addentrò nell'abitato per poche decine di metri all'altezza della porta di Nola. Dalle relazioni di scavo⁴ sappiamo che il varco era già stato liberato nel luglio del 1813 e che l'intenzione degli scavatori era quella di proseguire nell'esplorazione della strada; il 12 di agosto abbiamo le prime indicazioni sugli edifici scoperti, definiti di carattere “ordinario”, mentre il 22 dello stesso mese troviamo la prima indicazione di un'iscrizione dipinta.⁵

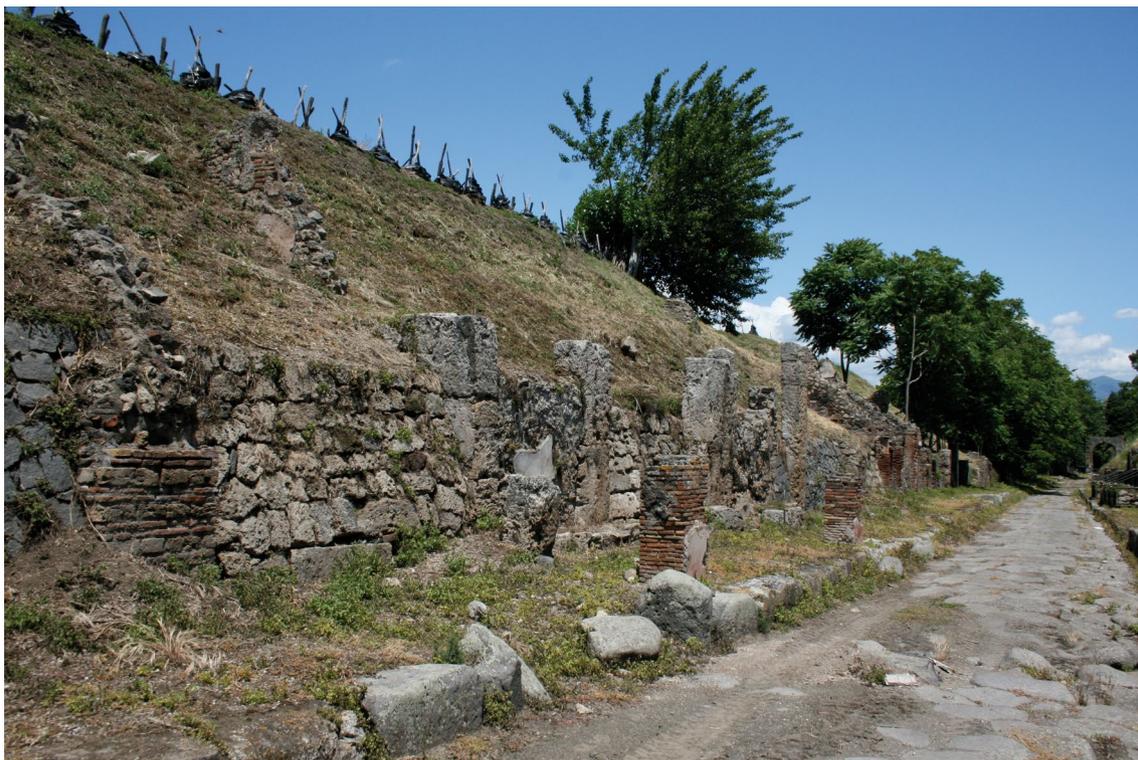
Fig. 4: Pompei. Via di Nola. Casa dei Pilastrini colorati IV 2, 2.

delle facciate che, sottoposte alla spinta delle terre retrostanti, furono interessate da crolli e cedimenti (fig. 4).

La decorazione pittorica non si limitava alle scene figurate, ma poteva integrarsi con la componente architettonica, talvolta esaltandone e supportandone le specificità. È il caso della caupona di Via di Nola dove una decorazione a scacchiera rivestiva i pilastri di sostegno di un elemento aggettante, un solarium o, più probabilmente, un meniano a sbalzo, elemento che rientra tra gli elementi caratterizzanti dell'ultima fase di sviluppo dell'architettura vesuviana (figg. 4, 7).

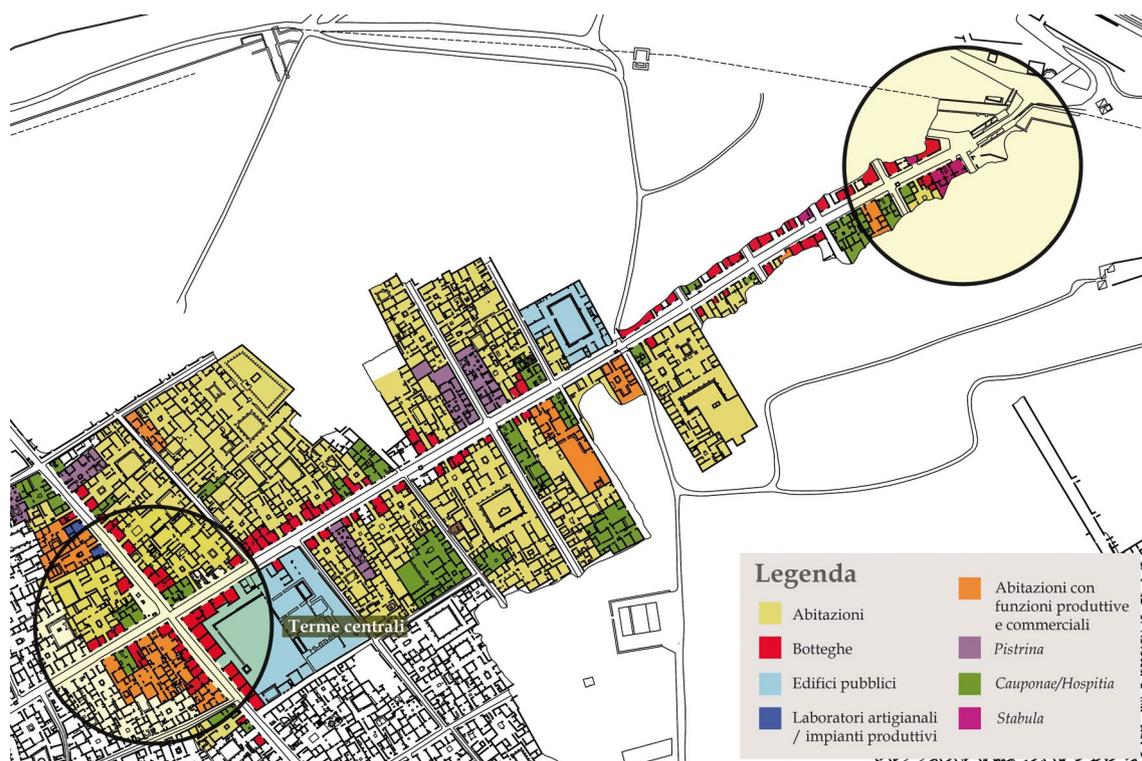
Fig. 5: Pompei. Via di Nola. Analisi della destinazione funzionale degli edifici. I cerchi indicano i principali poli di attrazione commerciale.

In questo contesto, nel quale alcuni edifici giacevano ancora in stato di abbandono o erano stati ripristinati solo parzialmente, la costruzione del grande edificio delle Terme Centrali, che in quegli stessi anni si sostituì ad un intero isolato forse troppo danneggiato per essere ricostruito, rappresentò un'occasione di rinascita e di rilancio commerciale, un nuovo volano per l'economia e per la vitalità della zona (fig. 5).

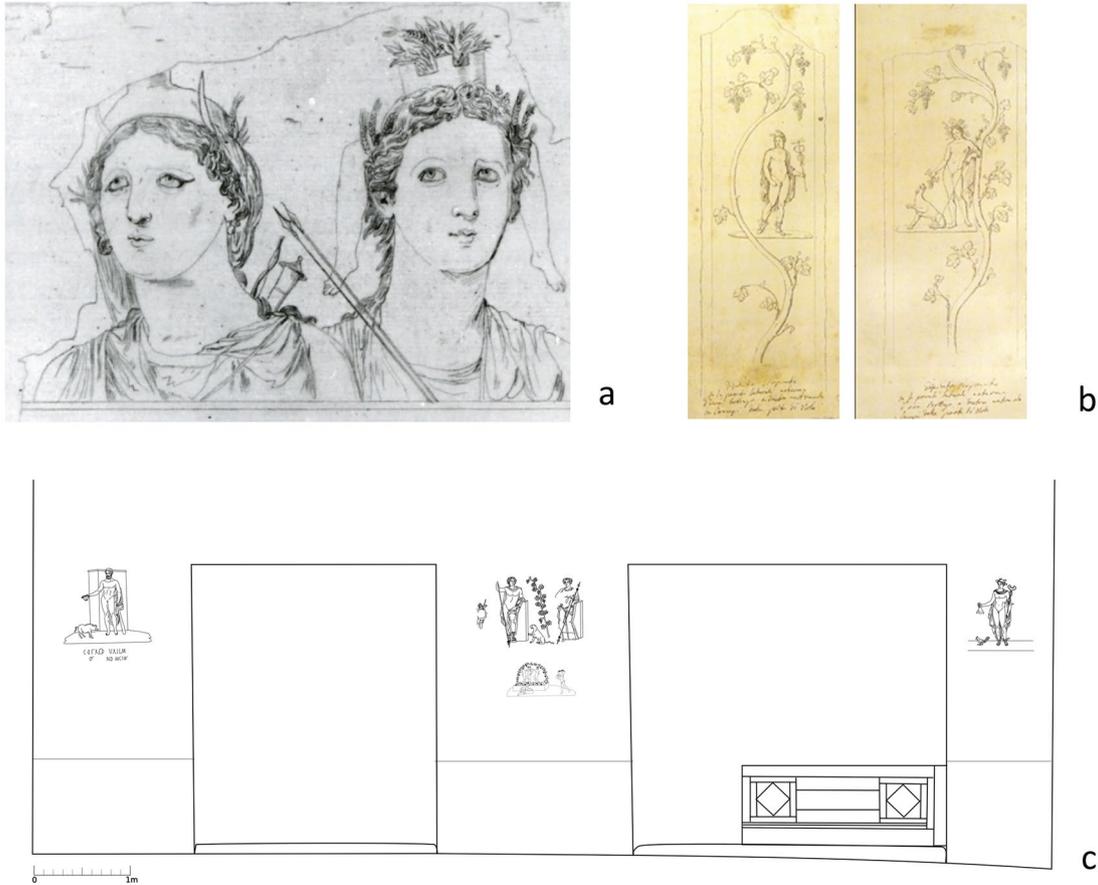
Fig. 6: Pompei. Via di Nola: a. Insegna commerciale con personificazione dell’Africa e della Sicilia; b. Decorazione dei pilastri di una caupona in un disegno di C. Abbate; c. ricostruzione della decorazione della Caupona V 4, 6.7.

della Sicilia, la prima riconoscibile dal copricapo di spoglie elefantine, la seconda dalla corona turrata e triskelès (fig. 6a);¹¹ sorprende che un'iconografia così peculiare, che all'epoca era un unicum nel panorama pompeiano, sia stata sottovalutata dagli studiosi e condannata alla scomparsa. Insolite sono anche le raffigurazioni di piante di vite che dai pilastri di una bottega, forse una caupona, si estendevano probabilmente anche sull'architrave, con un accentuato decorativismo che pare mettere in secondo piano le divinità tutelari ai lati dell'ingresso per esaltare le attività di mescita e vendita del vino svolte nei locali (fig. 6b).

Quest'ultima attività doveva essere molto praticata nella strada. Il richiamo alla sfera dionisiaca e alla produzione del vino ritorna infatti anche nella serie di immagini che ornava la facciata del thermopolium V 4, 6-7, una delle poche ricostruibili con affidabilità (fig. 6c). Sui tre pilastri che scandiscono le due ampie aperture commerciali erano raffigurate una serie di divinità che assicuravano protezione alle attività svolte e fungevano da richiamo per gli avventori. Alla funzione tutelare appartengono il Mercurio con galletto, bisaccia e caduceo, rappresentato sullo stipite d'angolo, e l'Ercole accompagnato dal porcellino sulla porzione di muro più occidentale; più allusive alle attività svolte nell'edificio, dotato di una piccola cella vinaria, erano invece le raffigurazioni dello stipite centrale con Libero

e Libera separati da un tralcio di vite e, sul registro inferiore, una curiosa scena di satiri vendemmianti all’interno di un grande bacino rettangolare, con uno schema iconografico che non trova confronti in ambito vesuviano (fig. 6c).¹²

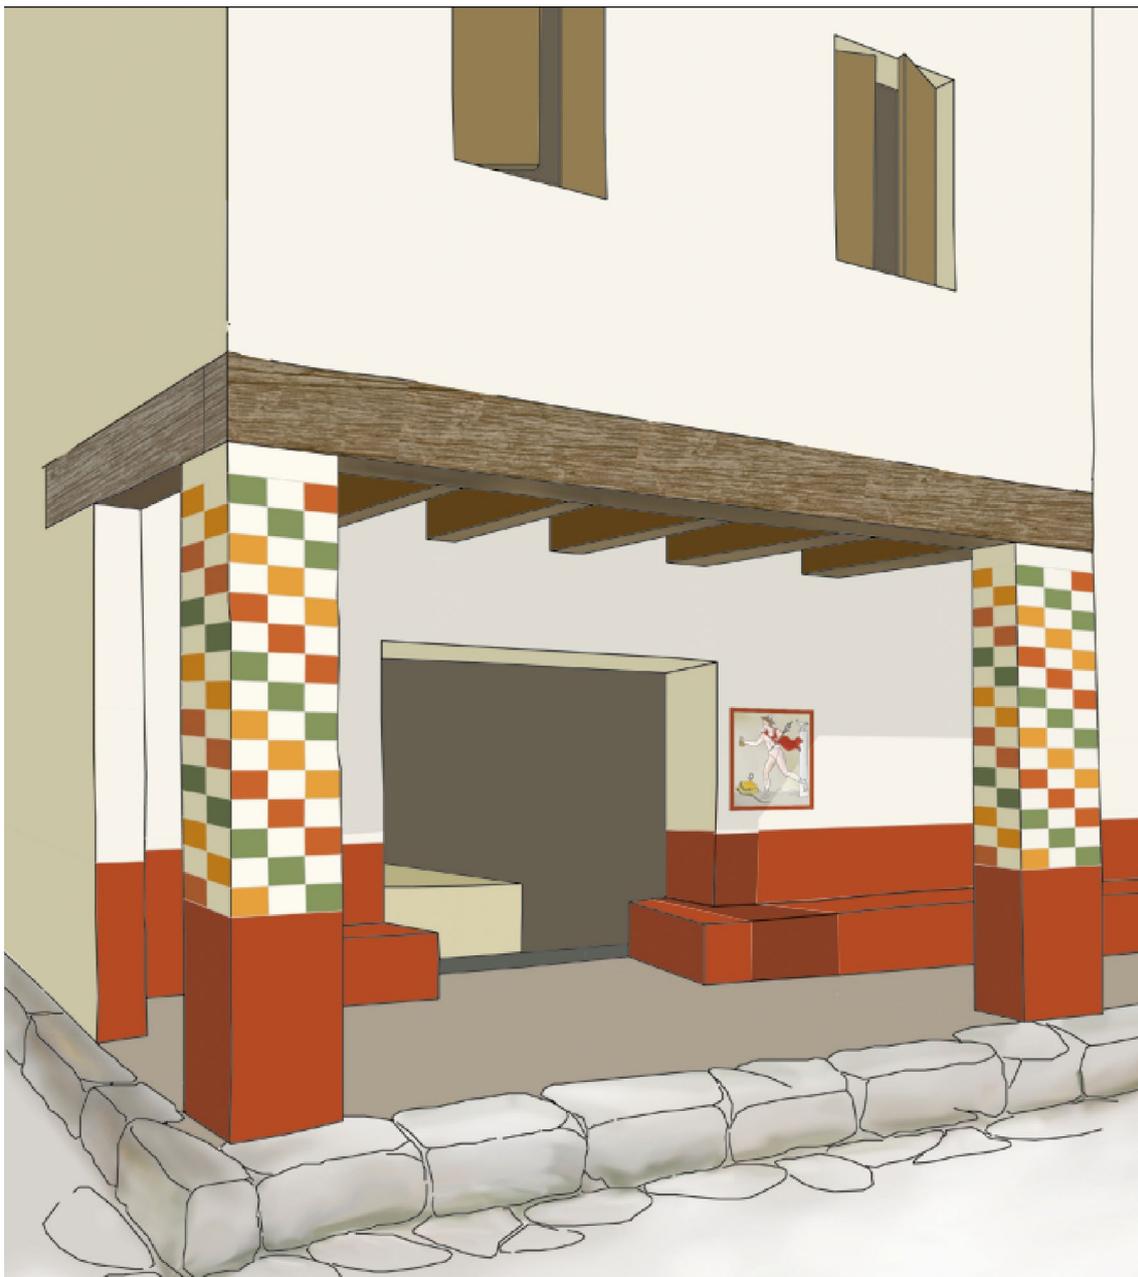
Fig. 7: Pompei. Via di Nola. Ricostruzione della Casa dei Pilastri colorati IV 2, 2.

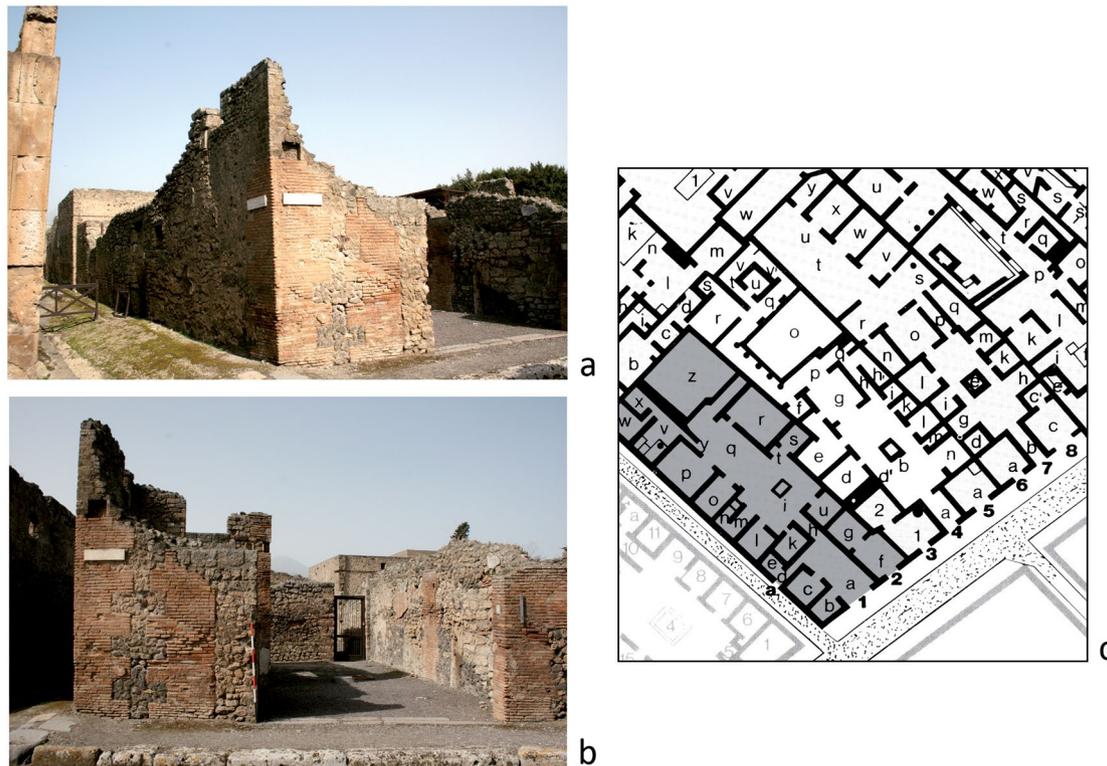
Fig. 8: Pompeii. Via di Nola. Casa della Regina Margherita V 2, 2: a. finestra del piano superiore; b. esterno; c. planimetria.

Nella casa della Regina Margherita V 2, 1, tutto il settore anteriore dell'edificio, compreso l'antico sistema di accesso, venne sostituito da una serie di locali che

fungevano al contempo da spazi di commercio e di accesso alla parte residenziale (figg. 8b, c). Poco oltre, nelle case ai civici 4 e 10, gli interventi furono meno consistenti ma ugualmente significativi; senza modificare l'ampiezza dell'ingresso, che avrebbe richiesto un adeguamento statico, le fauces di queste abitazioni vennero allargate allo scopo di trasformarle probabilmente in piccoli ambienti di commercio.
