ALLES WIE NEU? VOM MUSEALEN UMGANG MIT LEERSTELLEN BEI DER OBJEKTRERKONSTRUKTION

Alles wie neu? Vom musealen Umgang mit Leerstellen bei der Objektrekonstruktion

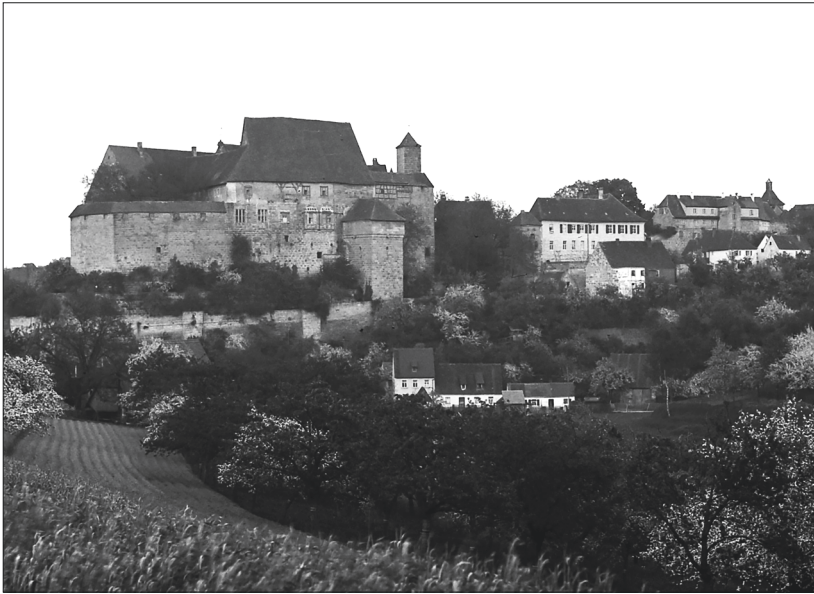
Abb. 1 Die Cadolzburg (Lkr. Fürth) vor der Zerstörung. – (Foto Bayerisches Landesamt für Denkmalpflege, AM2008_4_21_01014766).

Was Bodo Ehardt vor sich sah, war eine weitgehend intakte Burganlage, deren Bauphasen von der Mitte des 13. bis ins 17. Jahrhundert relativ klar ablesbar waren. Die Burg hatte die Zeiten mehr oder weniger unbeschadet überdauert. Der eminent politische Anspruch hier so etwas wie einen frühen »Stammsitz der Hohenzollern« vor sich zu haben, mag ein Übriges dazu beigetragen haben, dass Ehardt der Cadolzburg merklich begeistert fast 50 Seiten in den »Deutschen Burgen« einräumte.

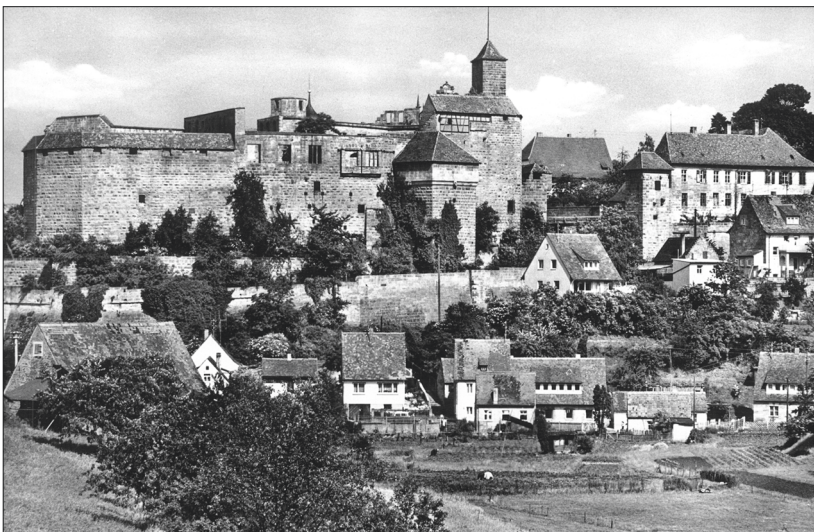
Abb. 2 Die zerstörte Cadolzburg nach dem 17.04.1945. – (Foto Stadtarchiv Nürnberg, A64-252).

Am 17. April des Jahres 1945 wurde dies alles obsolet (Abb. 2). Als Folge eines Scharmützels zwischen in der Burg verschanzten Nationalsozialisten und nach Nürnberg ziehenden amerikanischen Truppen, ging die Burg in einem furchtbaren Schwelbrand in Flammen auf⁴. Der Brand zerstörte die Burg ab der Höhe des zweiten Obergeschosses großflächig. Der Dachstuhl brannte vollkommen aus, die Repräsentationsräume des zweiten Obergeschosses, von Ehardt gerühmt, waren seither nur noch ein Torso, ein fragmentarischer Abglanz ihrer einstigen spätmittelalterlichen Ausgestaltung⁵.

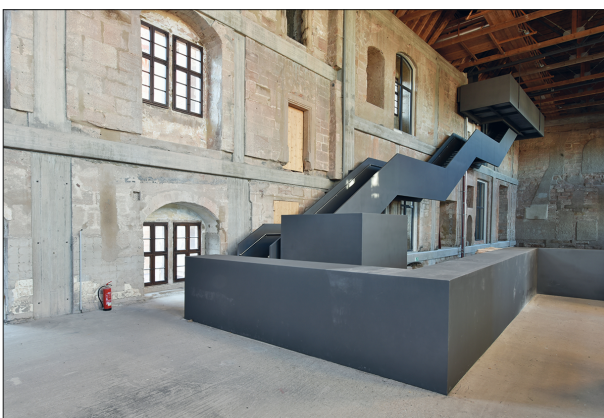
Abb. 3 Cadolzburg (Lkr. Fürth): Das sog. Neue Schloss im heutigen Zustand. – (Foto H. Oehme, Bayerische Schlösserverwaltung).

Dies ist nicht zuletzt baulich in den Spuren der Zerstörung manifestiert (**Abb. 3**).

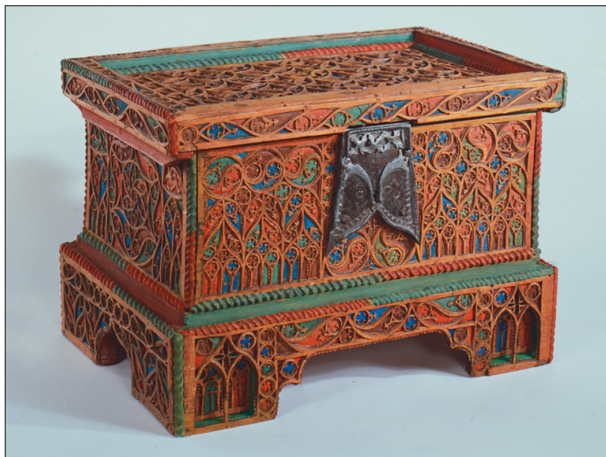
Abb. 8 Tiroler Kästchen, Bayerisches Nationalmuseum, um 1450. – (Foto Stöckmann, Bayerisches Nationalmuseum).

Es könnten auch nur die Hintergrundflächen der Vierpässe farbig abgesetzt gewesen sein. Diese Art der Ornamentbetonung ist nicht nur von Holzdecken, sondern insbesondere von zahlreichen spätgotischen Möbeln, Kirchengestühlen und Sakristeischränken bekannt. Oft waren die durchbrochen gearbeiteten Maßwerkschnitzereien auch mit farbigen Papieren hinterklebt. Beispielhaft ist hierfür ein Tiroler Kästchen aus dem Bayerischen Nationalmuseum (**Abb. 8**).

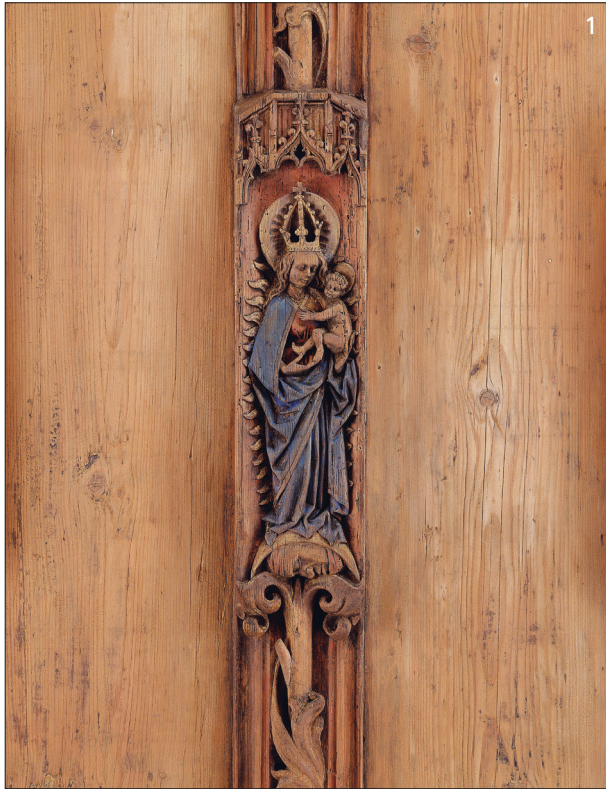
Abb. 9 1 Kaiserzimmer Kloster Heilsbronn (Lkr. Ansbach), Neue Abtei, Detail der Decke. – 2 Probe eines eingebetteten Malschichtpartikels. – (1 Foto Kunstverlag Josef Fink, Lindenberg; 2 nach Ruhland 2014, 77).

Weder H. Thiersch noch B. Ebhardt erwähnen Veränderungen der Holzdecke. Es erscheint sehr unwahrscheinlich, dass über einen Zeitraum von etwa 400 Jahren keine Umgestaltung der Holzdecke insbesondere in Hinblick auf ihre Farbigkeit erfolgte. Der flächig gelbgrüne Anstrich kann ein sichtbarer Farbstrich, könnte aber auch die Grundierung einer darauffolgenden Fassung, z. B. einer Holzimitation, gewesen sein, die nicht mehr komplett erhalten war, als die darüber liegende Kalktünche entfernt wurde. Sichtbare Farbreste müssen nicht der Entstehungszeit eines Kunstwerks entsprechen. So konnte an der etwa zeitgleich (1494) zu datierenden Holzdecke aus dem Kloster von Heilsbronn (Lkr. Ansbach; **Abb. 9, 1**)¹⁴, in dessen Münster sich die Grablege der Ho-

henzollern befindet, von Sebastian Ruhland nachgewiesen werden, dass die sichtbare Farbfassung mit den roten und blauen Hintergrundflächen erst im 19. Jahrhundert entstanden ist¹⁵. Die dort verwendeten Farben, künstliches Zinnober und künstliches Ultramarin, wurden erst ab ca. 1830 hergestellt. In Heilsbronn fanden sich direkt auf dem Holz Spuren einer schwarzpigmentierten Isolierschicht, die eine Sichtfassung gewesen sein könnte¹⁶. Eine in der Farbschichtenabfolge deutlich erkennbare ockerfarbene Zwischenschicht könnte eine eigenständige Fassung oder die Grundierung einer verlorenen Holzimitation darstellen (vgl. **Abb. 9, 2**; Probe eines eingebetteten Malschichtpartikels).

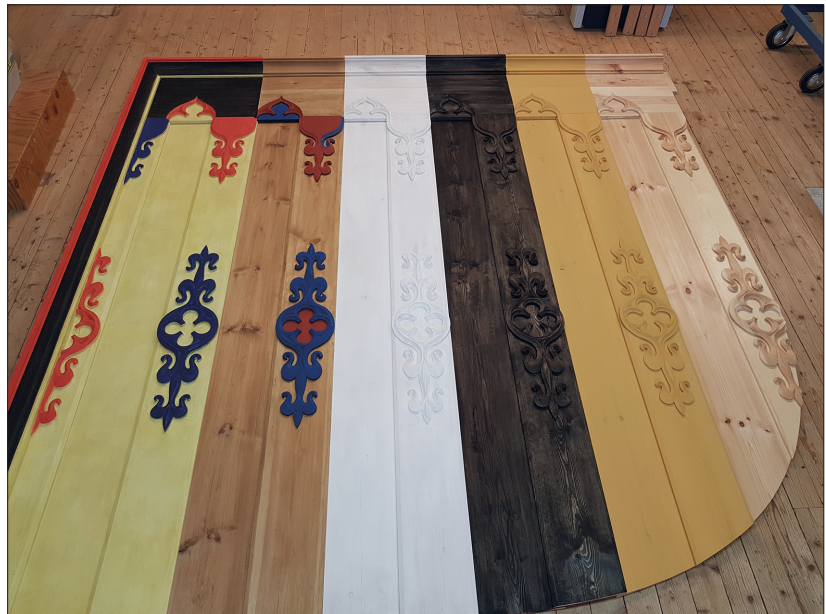
Abb. 10 Cadolzburg (Lkr. Fürth), fertige Deckeninstallation vor ihrem Einbau. – (Foto S. Karnatz, Bayerische Schlösserverwaltung).

Mit den Projektbeteiligten, den Ausstellungskuratoren, den Fachhandwerkern und Restauratoren wurde festgelegt, dass insgesamt fünf unterschiedliche um 1500 denkbare Farbgestaltungen gezeigt werden sollen. Die jeweilige Breite der Farbmuster wurde auf zwei Bretter festgelegt (**Abb. 10**). Die Wirkung der Holzichtigkeit, eines monochromen Ocker-, Schwarz- sowie Weißanstrichs und zwei bunte Gestaltungen werden für den Ausstellungsbesucher erfahrbar.

Die Farbschichten wurden entsprechend bekannter Fassungen aus der Zeit eher dünn und lasierend verarbeitet. Als Bindemittel wurde handelsübliches Kasein verwendet. Die Auswahl der Pigmente richtete sich maßgeblich nach dem gewünschten Farbeffekt, wobei soweit möglich die Farbmittel der Zeit um 1500 jedoch in moderner Herstellung verwendet wurden (Ockerstrich: Gelber Ocker; Schwarzanstrich: Beinschwarz mit Leimüberzug; Weiß: Kalktünche; Holzlasur: Umbra in Leim gebunden; Farbabsetzungen: unterschiedliche Ultramarinsorten, roter Ocker und Zinnober; gelber Fond: Neapelgelb und Ocker).
