2 Die Kirche St. Vitus

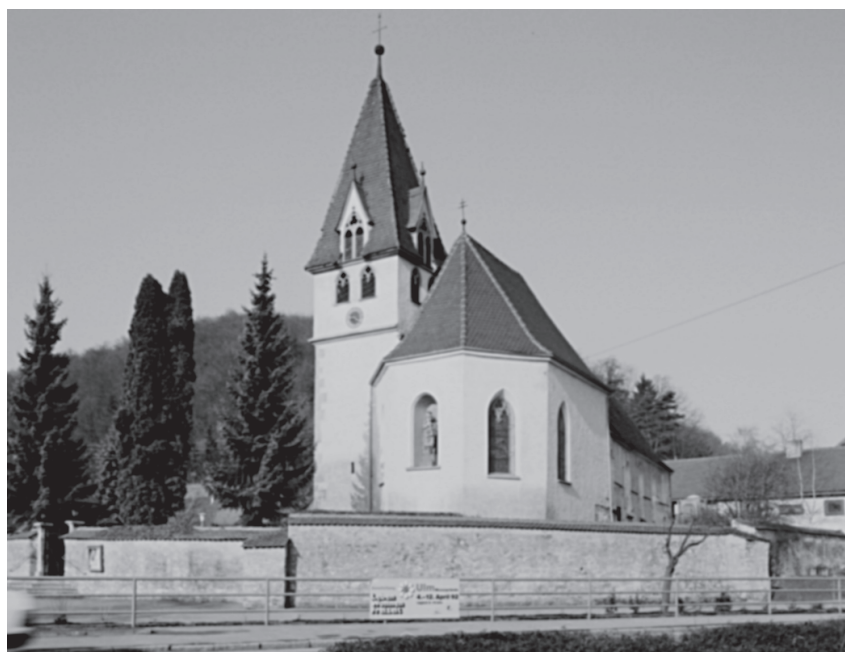
Abb. 2 St. Vitus in Schmiechen vor der Erweiterung, von Nordosten

Langhaus hatte im Baubestand vor dem Umbau auf der Südseite drei einfache Spitzbogenfenster und auf der Nordseite vier. Zusätzlich existierte im westlichen Langhausbereich auf beiden Seiten je ein Rundfenster im Emporenbereich. Der Haupteingang liegt auf der Westseite, ergänzt durch einen Eingang auf der Nordseite des Kirchenschiffs. Die offene Empore hatte vor dem modernen Umbau einen separaten Außeneingang auf der westlichen Südseite, ebenso wie die Krypta auf der östlichen Südseite des Langhauses im Bereich der Sakristei. Der Polygonalchor besitzt drei Spitzbogenfenster und ein zur Außennische umgestaltetes, in der heutigen Form leicht zugespitztes Mittelfenster hinter dem Hochaltar. Das Mittelfenster wurde zu einem unbekanntem Zeitpunkt geschlossen, um die Hinterleuchtung des Hochaltars auszuschließen, ein Vorgehen, das vielfach auch bei anderen Kirchen vorkommt, zum Beispiel bei der Chorturmkirche in Nusplingen, Zollernalbkreis, BW. Wahrscheinlich erfolgte dies im Rahmen einer teilweisen Barockisierung um 1722⁶ im Zusammenhang mit der Aufstellung einer großen spätmittelalterlichen Madonna aus den ehemaligen Kloster Urspring⁷ bei Schelklingen. Die vormalige und im Zuge der Erweiterung verlagerte Sakristei schloß westlich an den Turm an.

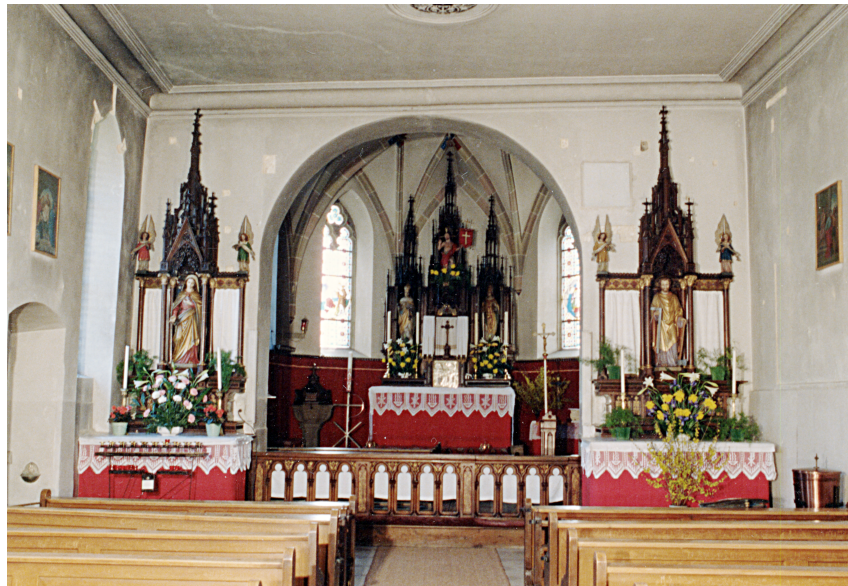
Abb. 3 Innenraum vor dem Umbau (1989)

Die Kirche St. Vitus liegt leicht erhöht im alten Zentrum von Schmiechen, dicht am Bachbett der Schmiech, in Ost-West-Orientierung mit anschließendem Friedhof, von einer modernen Friedhofsmauer umschlossen. Sie zeigt heute ein saalartiges, flachgedecktes Langhaus mit zwei, seitlich an das Kirchenschiff angebauten, modernen Erweiterungsbauten mit der neuen Sakristei im südlichen Anbau und einen gotischen Polygonalchor ohne Strebe Pfeiler mit Dreiachtelschluß. Südlich an den Chor schließt ein Chorflankenturm mit verputzter Fachwerkglockenstube und spitzem, viereckigem Dach an. Unter dem östlichen Bereich des Kirchenschiffs liegt eine kleine saalartige, tonnengewölbte Krypta. Das
