6 Untersuchungen an St. Vitus

6.1 Voruntersuchungen am aufgehenden Bau 1985

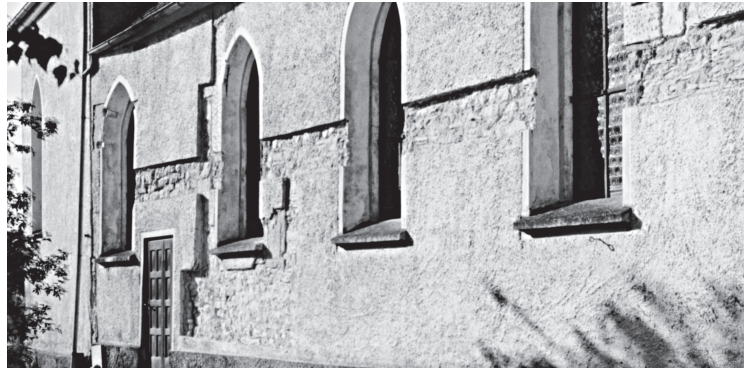
Abb. 13 Untersuchungen der nördlichen Kirchengaußenfassade von 1985

Dafür wurde auf den beiden Seiten des Kirchenschiffs der Außenputz in einem 0,50 m breiten horizontalen Streifen abgeschlagen (**Abb. 12 - 16**). In der Südwand wurden dabei Reste dreier romanischen Fenster (**Abb. 15 und 17**)¹¹⁹ freigelegt sowie Baufugen in der

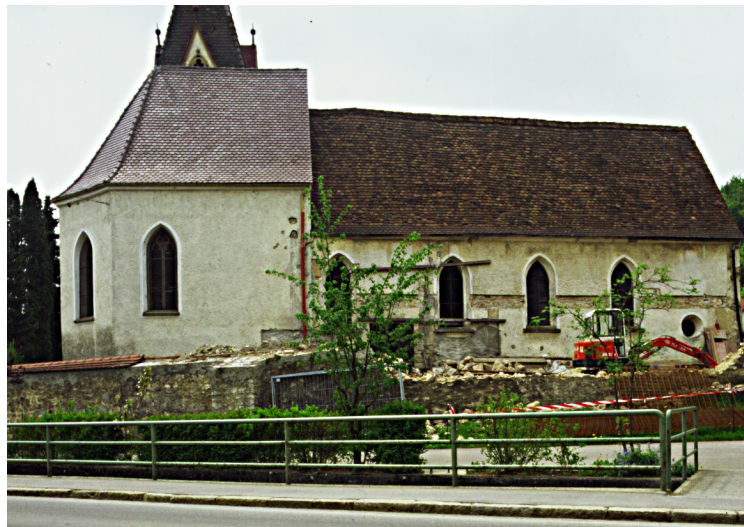
Abb. 14 Nordseite des Kirchengebäudes zu Beginn des Umbaus mit Teilabbruch der Friedhofsmauer und Teilfreilegung der Mauerstrukturen der Nordwand des Kirchenschiffs

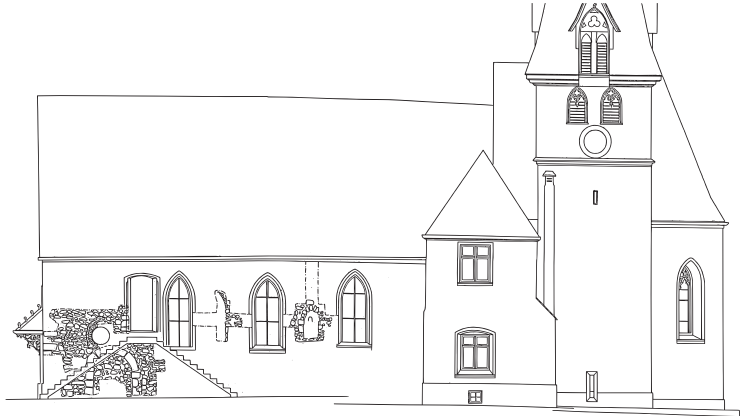
Abb. 15 Schematische Darstellung der südlichen Kirchenaußenfassade von 1985 mit Teilfreilegung des Mauerwerks

¹¹⁹Das westlichste romanische Fenster (**Abb. 15 und 16**) ist durch den nachträglichen Einbau des Emporeneingangs fast vollständig zerstört. Das eine romanische Fenster wies noch eine Laibung aus Tuffsteinen auf. Die Fensterlaibung war innen verputzt und weiß getüncht (Baubericht v. E. Schmidt vom 22. 03. 1985, in den Grabungsunterlagen). Das mittlere romanische Fenster erscheint zweiphasig, mit einer Vergrößerung des Fenster-

Nord- und Südwand des Kirchenschiffs¹²⁰ (**Abb. 12 und 18**) und ehemalige Türen in der Südwand (**Abb. 15, 46 und 47** aus Bauperiode IV). Im Bereich des noch nicht abgebundenen Kalkmörtels der Südwand waren mit einer Kelle horizontale und vertikale Fugen eingezogen, die keinesfalls immer dem Steinverband folgen. Diese Mauerbehandlung der Südwand ist verschiedentlich für Bauten des 12. und 13. Jahrhunderts belegt¹²¹, so zum Beispiel auch bei der evangelischen Kirche in Kleinkems, Gde. Efringen-Kirchen, Kreis Lörach, BW¹²². Die Nordwand dagegen weist keinen derartigen Fugenstrich auf.

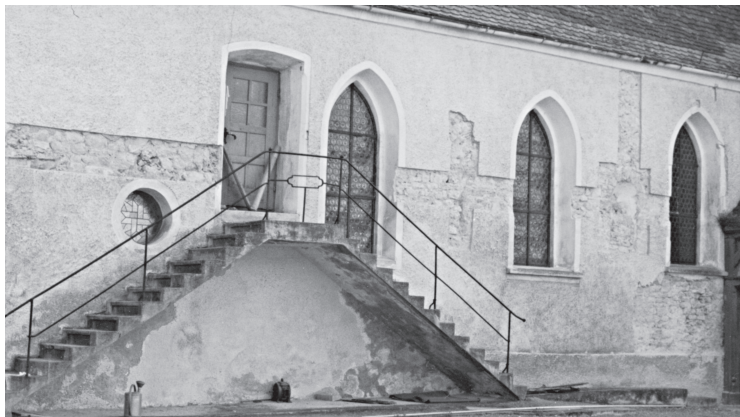
Abb. 16 Untersuchungen der südlichen Kirchenaußenfassade von 1985

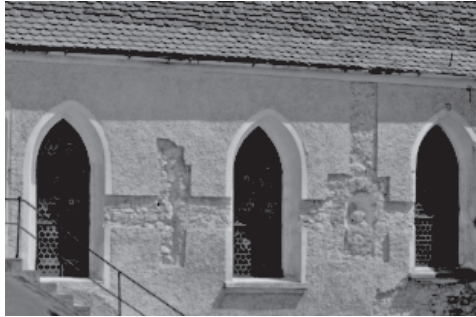
Abb. 17 Reste von zwei der ehemaligen romanischen Fenster in der Südfassade

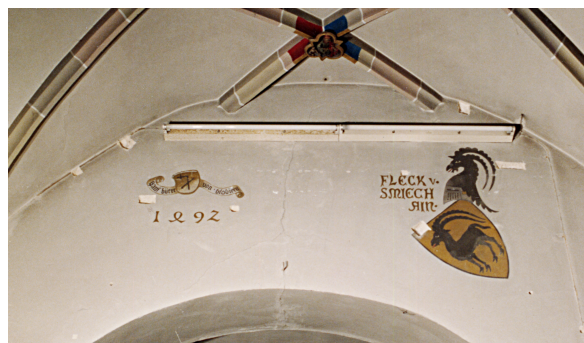
Abb. 19 Untersuchungspunkte der westlichen Wand des Polygonalchors von 1989 (im Bereich des Wappens des „Fleck von Schmiechen“ (FLECK v. SMIECHAIN) und dem Namen und Zeichen des Erbauers des Chors 1492, „Hans Bürer von Blaubeuren“ (Hans bürer von blobiren)

dokumentiert (**Abb. 87**). Auf der Ostwand des Langhauses über dem Triumphbogens sowie der Westwand des Chors (**Abb. 19**) wurden unter den neuzeitlichen Schichten in kleinen Suchfenstern mittelalterliche Malereifragmente nachgewiesen. Zum bildlichen Nachweis, vgl. Dokumentation/Untersuchungsbericht des Restaurators Kurt Kneer in den Grabungsunterlagen des LDA-Tübingen von Schelklingen-Schmiechen.

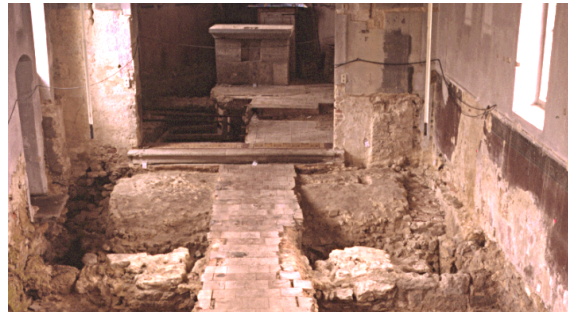
Abb. 22 Die Grabung 1990/91 mit dem Gewölbe der Krypta quer zum Kirchenschiff, Ausschnitt. Die Länge der Krypta entspricht der Chorbreite der Periode IV (von Westen)
