7 Die Auswertung der Grabungsbefunde

7.1 Die Kulturschicht

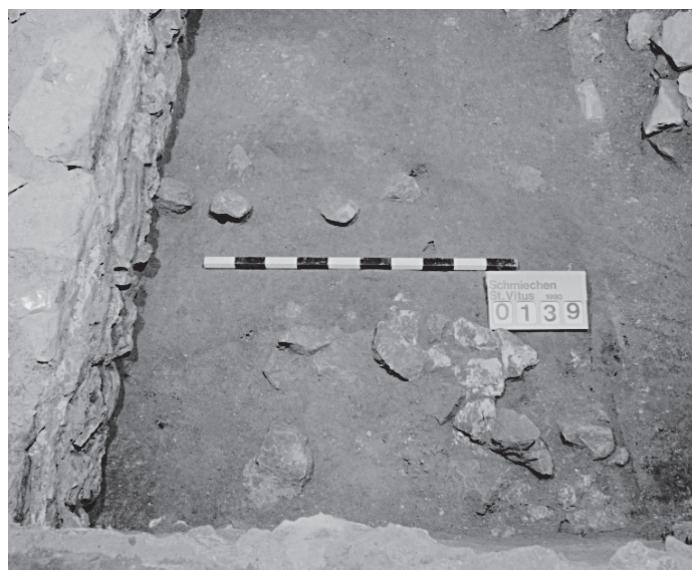
Abb. 28 Reste der Feuerstelle (Steinsetzung) unter der Periode I

Eine Anzahl von ungefähr viertelkreisförmig angeordneten Kalksteinen I St 3 (B 237) (Abb. 28), die ohne erkennbare Eingrabung in der Übergangsschicht zum gewachsenen Boden 0 An 2 (B 170) gesetzt wurden, weisen sich als ältester Befund im Grabungsareal aus und zeugen von einer Nutzung des Geländes bereits vor der ersten profanen Bauperiode auf dem Platz unter der Kirche, der Periode I. Die Steine sind weiß, angeglüht und nach Aussehen und der angetroffenen Holzkohle von einer nur noch teilweise vorhandenen ehemaligen Feuerstelle¹⁵⁷. Die Steine liegen östlich vor der Vertiefung, Befund I E 1 (B 172) und werden geschnitten vom Fundament I F 1 (B 169) der Periode I.

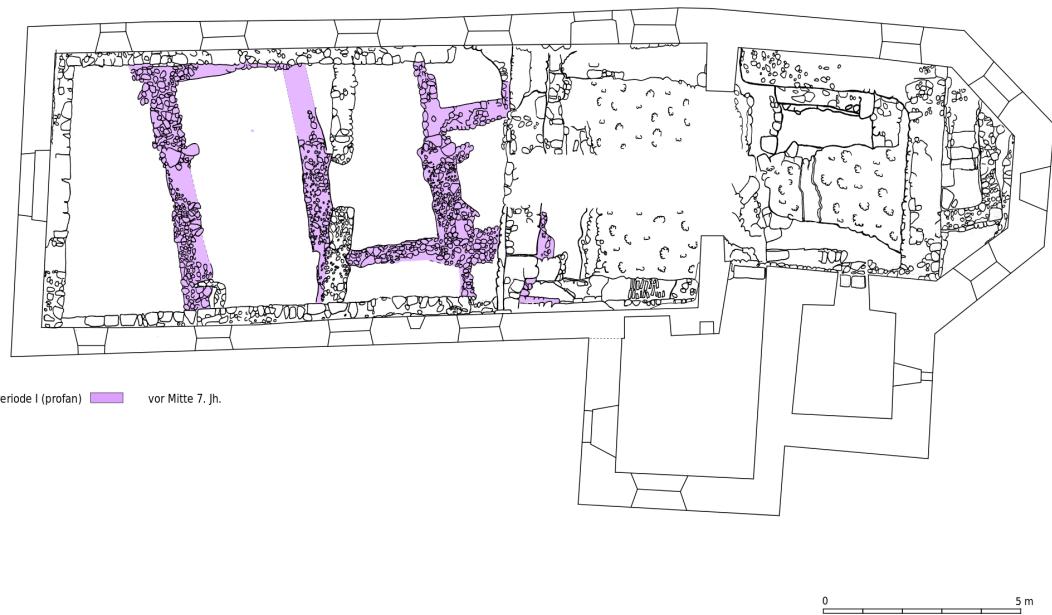
Abb. 29 Erfaßte vorkirchliche Mauerreste innerhalb des heutigen Kirchengebäudes, westlicher Teil, schräg zur späteren Ausrichtung des Kirchenbaus.

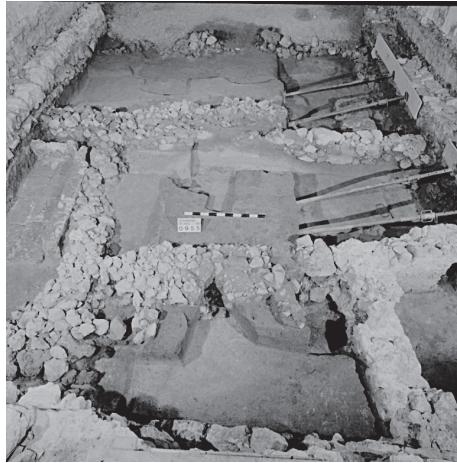
Abb. 30 Fundamentreste profaner Bau-
ten im Kirchenschiff (von Osten)

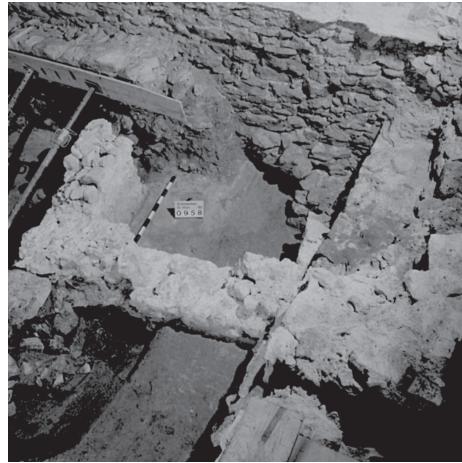
Abb. 31 Fundamentreste des verputz-
ten Raums der gleichen Periode
(von Südosten)

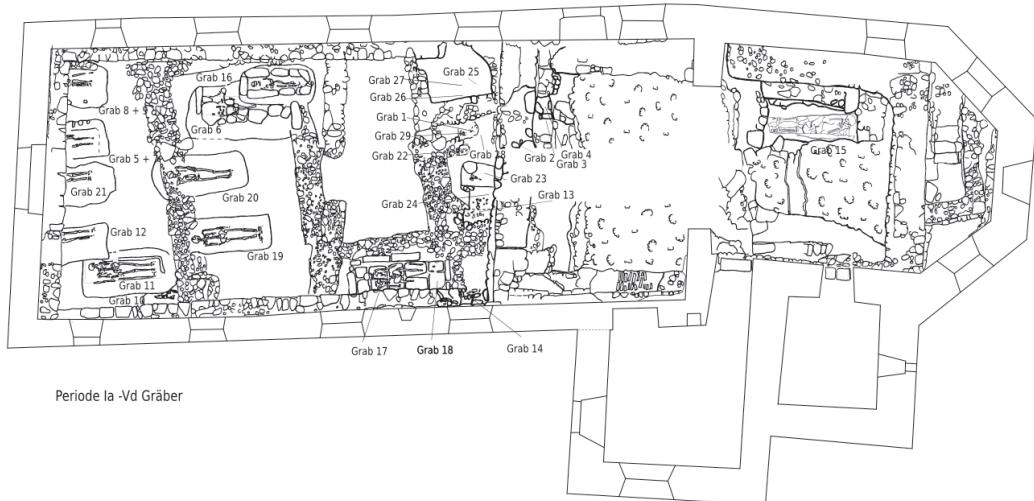
Abb. 32 Lage aller erfaßten Gräber der Perioden Ia, II und Vd mit den Fundamentresten der Bauperioden

In den Bereich der Mauerreste von Periode I wurden zehn beigabenlosen Bestattungen und einer Nachbestattung in geostete Steinplatten- und Erdgräber eingebracht¹⁷⁹ (Abb. 32), denen ein erster hölzerner Kirchenbau nachfolgte¹⁸⁰, vorkirchenzeitliche Gräber.

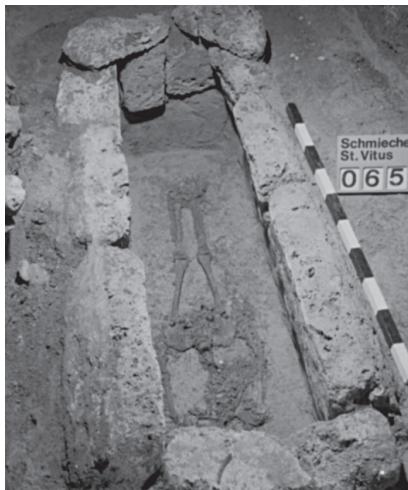
Abb. 33 Ein frühes Steinplattengrab im Kircheninneren, Grab 16 (von Westen)

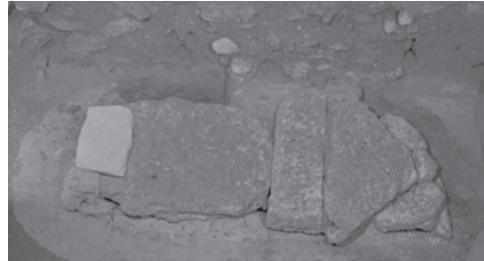
Abb. 34 Grab 16 mit der Abdeckung aus massiven Kalksteinplatten

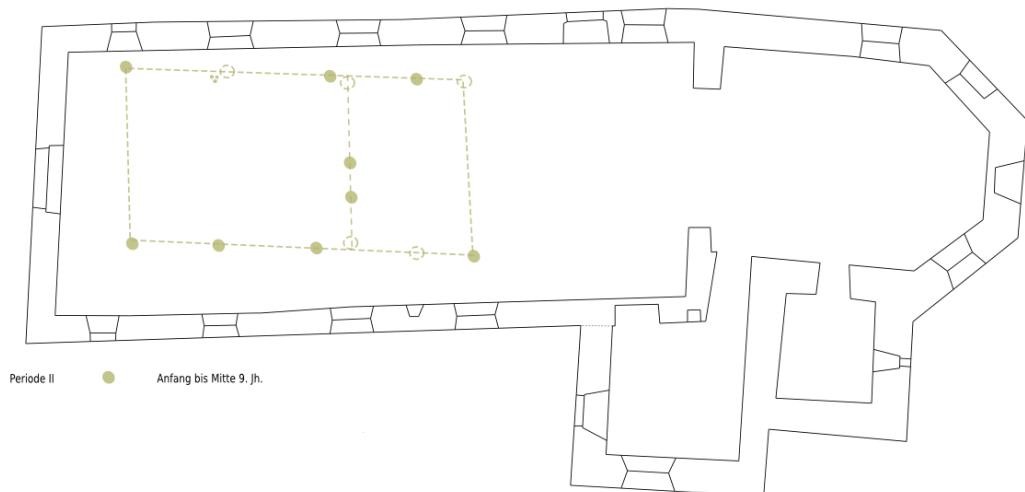
Abb. 35 Lage der Pfostengruben der Holzkirche mit Lage der zwei Pfostengruben der ehemaligen Chorschanke quer zum Kirchenschiff

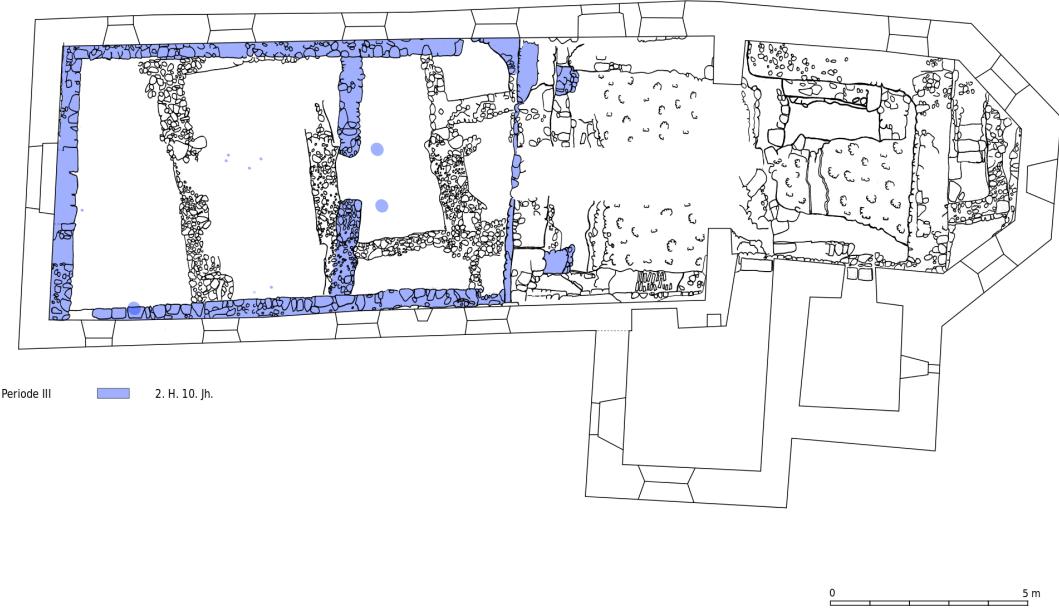
Abb. 36 Nachgewiesene Fundamentstrukturen der ersten Steinkirche mit zugehörigen Gerüstpflastergruben

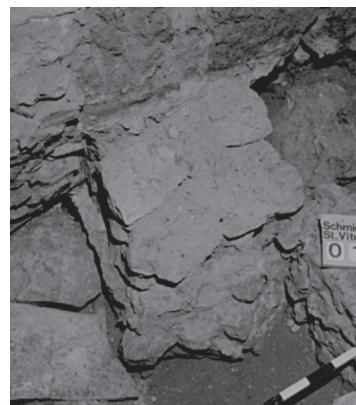
Abb. 39 Ehemaliger Chorbereich mit Resten des nördlichen Apsisfundamentes (von Osten)

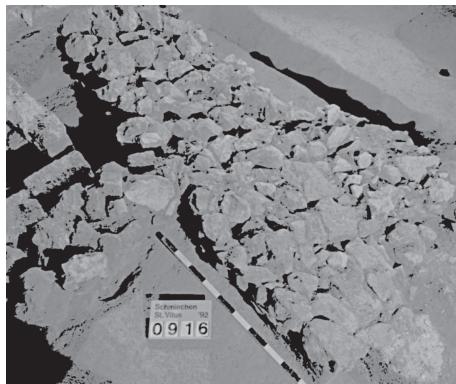
Abb. 40 Südlicher Chorschrankenfundamentrest aufliegend auf den profanen Fundamentresten (von Nordost)

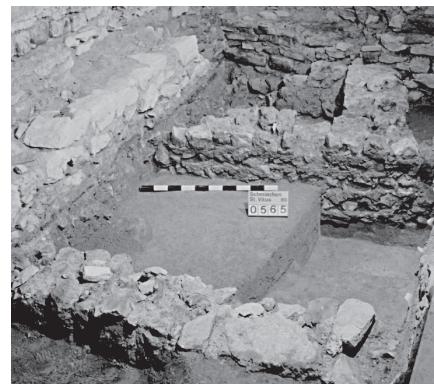
Abb. 41 Nördliches Chorschrankenfundament (im Vordergrund, von Westen)

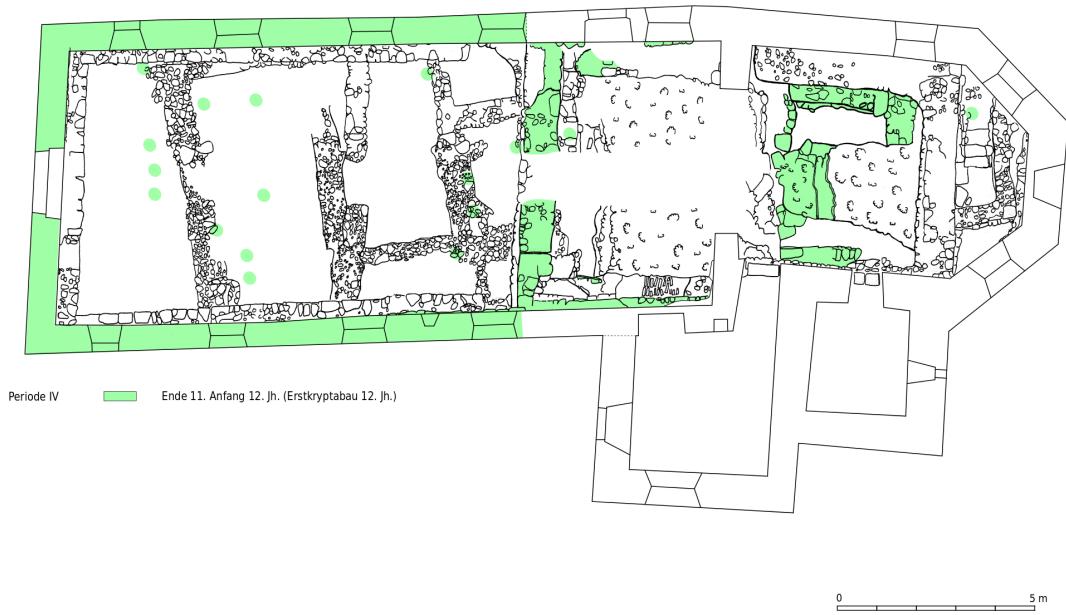
Abb. 42 Fundamentstrukturen des Kirchengebäudes der Periode mit zugehörigen Gerüstpfostengruben

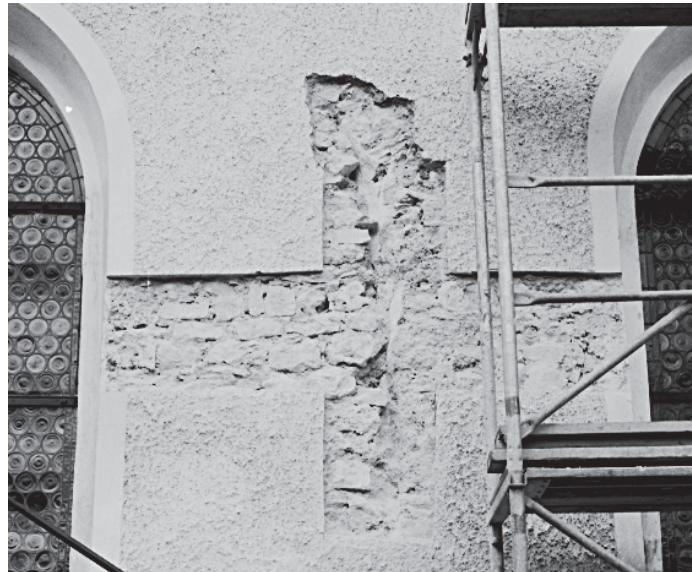
Abb. 45 Südwand mit freigelegten Resten eines ehemaligen Fenster

Die Kirchenschiffssüdwand IV F 1 (B 138) mit Baugrube (B 732), Flucht Ost-West, mit Eckquaderung IV F 1 (B 904) aus Tuffsteinen³⁷⁶, besteht aus grob zugehauenen Kalkquadersteinen und vielen Tuffsteinen. Die Steine liegen in weißgelben Kalkmörtel der zum Teil leicht gefärbt ist, anzunehmen durch Hitzeeinwirkung. So weisen einige Steine und der Putz IV F 1 (B 124), ein gelbweisser, weicher Kalkmörtelputz mit Tüncheschichten, stellenweise eine rosa Färbung auf. In der Wand konnten heute zugemauerte romanische Fenster nachgewiesen werden (Abb. 45 bzw. Abb. 17). Im westlichen Bereich der Kirchen-

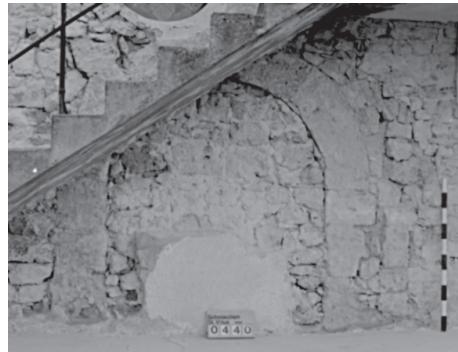
Abb. 46 Südwand außen mit Resten der zweiphasigen, ehemaligen Türgewände unter der Außentreppe zur Empore

schiffssüdwand³⁷⁷ waren im Mauerverband zwei aufeinanderfolgende, heute zugemauerte und zugeputzte Türen (Abb. 46 und 47)³⁷⁸ erkennbar, wobei die in der Bauabfolge erste IV F 1 (B 869) eine Breite von ca. 2,04 m hatte. Der westliche Türstock ist teilweise erhalten, der östliche nur begrenzt und durch die Tür IV F 1 (B 868) beziehungsweise den Mauer- ausbruch IV F 1 (B 902) gestört. Die nachfolgende³⁷⁹ ebenfalls später wieder zugemauerte Tür IV F 1 (B 868) im Bereich der Vorgängertür zeigt eine lichte Breite von nur 1,64 m auf. Auf der inneren Laibung sind Putzreste erkennbar. Die Schwelle besteht aus Tuffstein³⁸⁰

und ist zum Teil abgelaufen, was von einer längeren Nutzung spricht. Der westliche Türbogen ist unmittelbar vor dem Türstock der älteren Tür IV F 1 (B 869) gesetzt. Die Türöffnung ist noch ca. 1,96 m hoch nachweisbar, dann brechen die Tuffsteine ab und es zieht eine durchgehende Lage von Kalkbruchsteinen über den Abbruch und die Zusetzung. Die Tür war innen gerade geschlossen und die zuvor genannte Steinsetzung ersetzt den Sturz, der eventuell aus Holz bestand (Abb. 47). Die äußere Türlaibung aus Tuffsteinen gefertigt, weist einen rundbogigen Abschluß auf (Abb. 46).

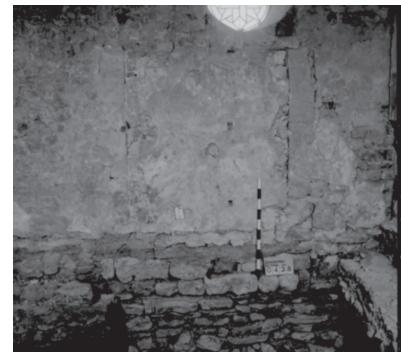
Abb. 47 Südwand innen mit den Resten der ehemaligen, später zugemauerten Tür und ihrer Gewände

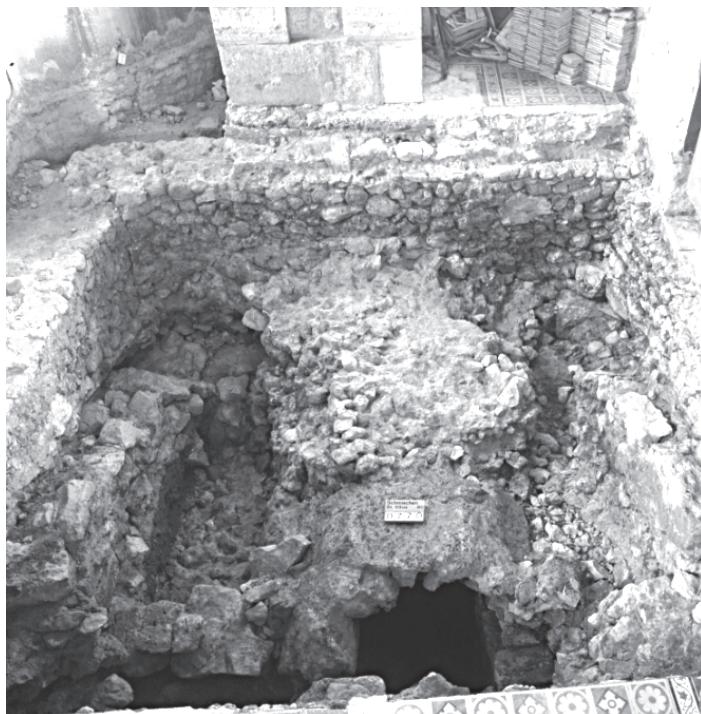
Abb. 48 Lage des Zugangsstollens im Chorbereich, zweiphasige Stollengewölbedecke, Periode IV (West) und V (Ost) mit während der Grabung eingebrochener Stollendecke von IV, den Chorfundamenten des Rechteckchors von V, den innerhalb der Chorfundamente liegenden Sakristeimauerresten von IV und der Grabgrube, Grab 15 von Vd nördlich neben dem Zugangsstollen, im Osten die Blockaltarreste von Vd (von Westen)

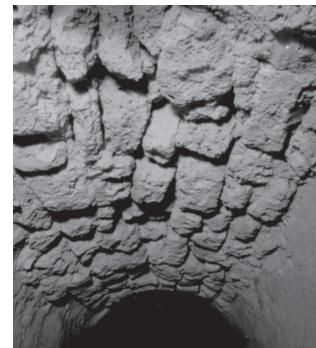
Abb. 49 Deckengewölbe des Zugangsstollens, innen (von Osten)

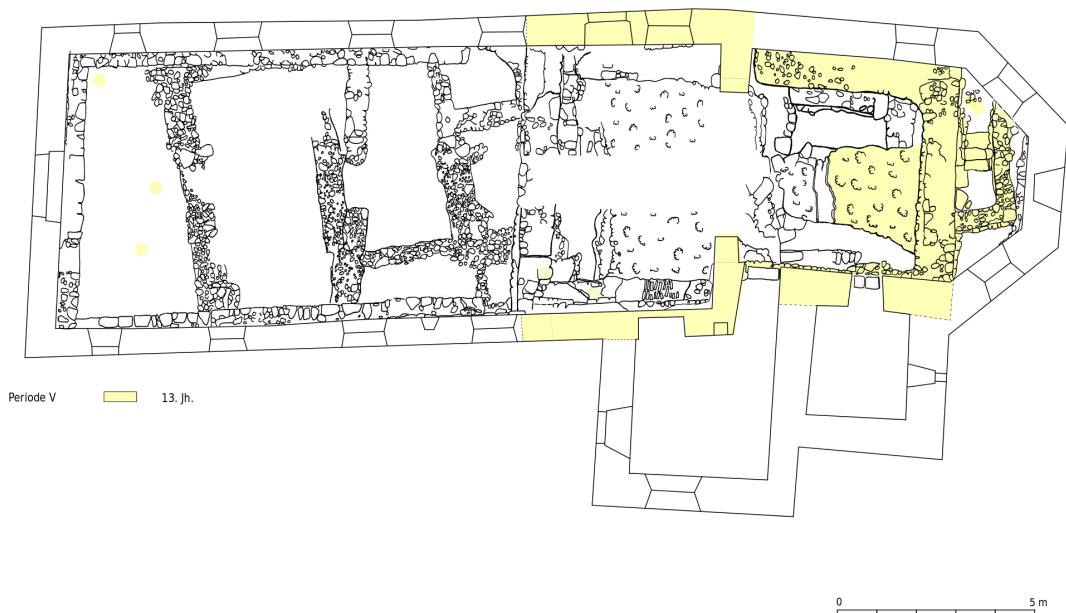
Abb. 53 Erweiterung des Kirchenschiffs nach Osten, neuer Rechteckchor und Änderungen (Verlängerung) am Stollen der Krypta nach Osten mit abknickendem Treppenaufgang nach außen in Richtung Kirchenvorplatz.

Das Nord-Süd spannende tonnenartige Gewölbe IV F 1 (B 943) des Zugangsstollens zur Krypta ist aus zugesägten Tuffquadern in der Breite von 0,30 bis 0,40 m aufgebaut und mit gelbem Kalkmörtel verbunden (**Abb. 53**). Die nördliche Seitenmauer des Ganges IV F 1 (B 944) ist unter Verwendung von Kalkstein und Bruchsteinen in gelblichem, weichem Kalkmörtel errichtet worden, die südliche IV F 1 (B 1189) aus Tuffsteinen mit gelblichem, sandig-kiesigem Kalkmörtel. Als Bestandteil des Stollens der Krypta IV F 1 (B 943), Nordseite, weist die Stollenmauer IV F 1 (B 1203), innen mit gelblichen Kalkmörtel verputzt, im oberen Bereich eine Putzänderung auf. In halber Höhe von IV F 1 (B 1203) liegt in einem Bereich eine quadratische Öffnung IV F 1 (B 1209), ca. 0,25 m tief, für einen Türbalkenverschluß. Östlich anschließend daran die Mauer IV F 1 (B 1199) zeigt innen ein leicht ausgebrochenes Mauerwerk, was auf einen Türanschlag hinweisen könnte³⁹⁰. Die Mauerinnensüdseite IV F 1 (B 1204) des Kryptastollens IV F 1 (B 943) weist den gleichen Putz und die Putzänderung im oberen Bereich auf. Die Aussparung IV F 1 (B 1208) hat eine Tiefe von 0,50 m. Die anschließende östliche Mauer IV F 1 (B 1200) hat das gleiche, leicht ausgebrochene Mauerwerk wie auf der Nordseite. IV F 1 (B 1203) deutet direkt unterhalb des Gewölbes auf einen Mauerausbruch hin, mit Abdrücken IV F 1 (B 1205) von ehemals fünf Nord-Süd liegende Balken oder Bretter, die zu einem geraden Deckenschluß gehörten. Das Pendant IV F 1 (B 1206) auf Mauer IV F 1 (B 1204) zeigt, daß dort das Gewölbe IV F 1 (B 943) fast ganz verschwunden ist. Die Fußbodenschicht IV F 1 (B 1195) wird aus gelblichen Sand mit einigen Steinen gebildet. Im Bereich von IV F 1 (B 1203/B 1204) in Richtung Westen liegt ein Ziegelplattenbelag IV F 1 (B 1197) in gelblichem Kalkmörtel in Reihen verlegt. Eine Mörtelkehlung aus grauem Kalkmörtel geht von IV F 1 (B 1195) aus und zieht an IV F 1 (B 1197) an.

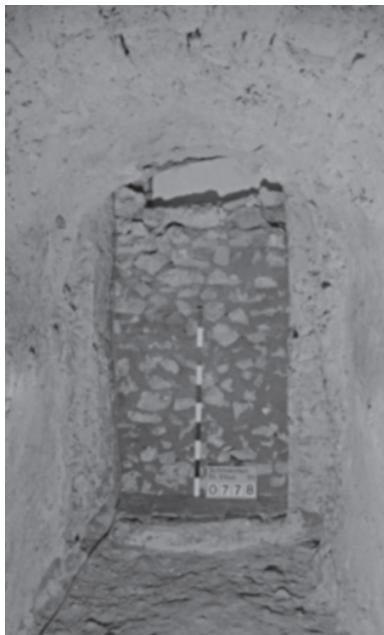
Abb. 54 Tonnengewölbter Stollen zur Krypta, im Kryptabereich nachträglich verschlossen und heute mit einer Teilöffnung von der Krypta wieder sichtbar (nach Westen)

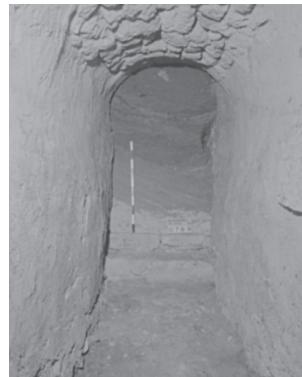
Abb. 55 Stollen in Gegenrichtung zum ehemaligen Aufgang (nach Osten)

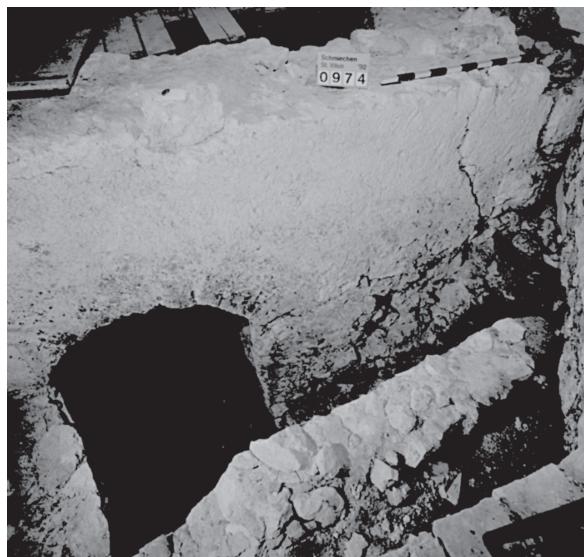
Abb. 56 Externer, nach Norden abknickender treppenartiger Zugang zum Stollen der Krypta, östlich vom Chorschluß des Rechteckchors und innerhalb des nachfolgenden Polygonalchors liegend

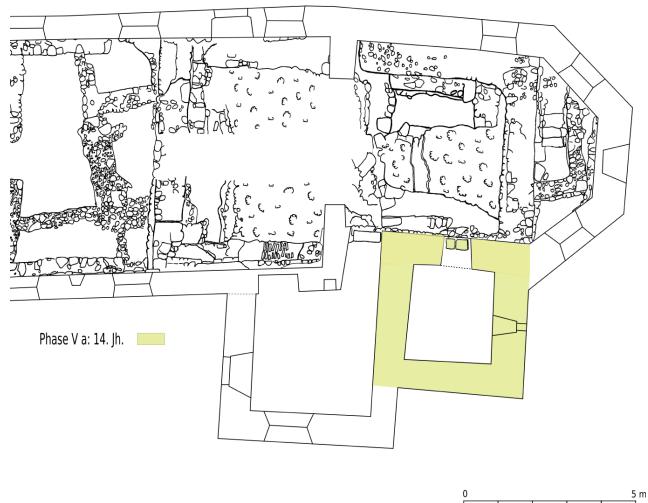
Abb. 57 Lage des Turms südlich am Chor

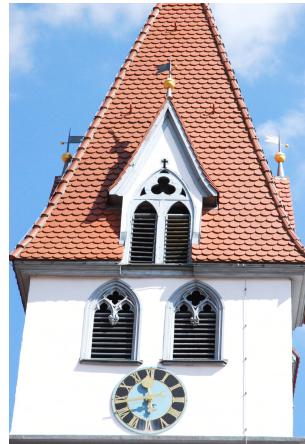
Abb. 59 Turmspitze mit den älteren Schallöffnungen in den Giebeln der Turmspitze sowie die späteren im darunterliegenden verputzten Fachwerkaufsatz über dem Wetterschlag nach Verlegung des Glockenstuhls, im Jahr 2012

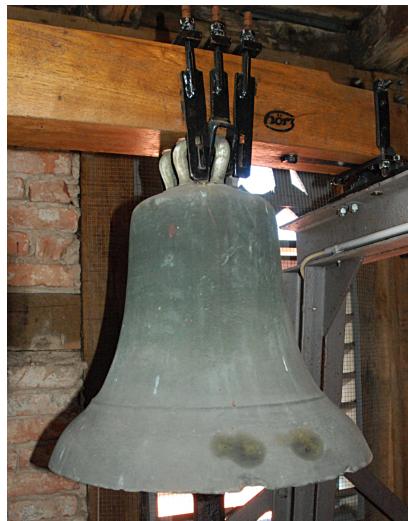
Abb. 60 Neuer Glockenstuhl mit der ältesten Schmiechener Glocke aus dem 13. Jahrhundert im Jahr 2012

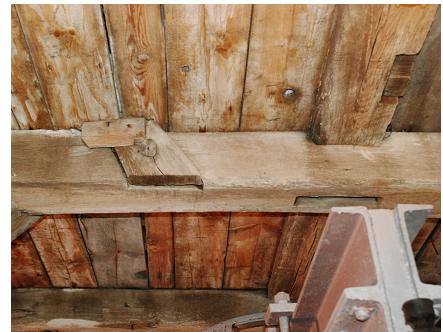
Abb. 61 Das Innere des Turmfachwerkaufsatz mit Spuren der Umgestaltung vom mechanischen Uhrenbereich zur Glockenstube im Jahr 2012

⁴⁴⁹Ein abgeschnittener Ständer (Abb. 61) in der Mitte des Fachwerkrasms sowie Änderungen an der Holzkonstruktion belegen Eingriffe zum Einbau des neuen stählernen Glockenstuhls. In diesem Zusammenhang wurden die jeweiligen vierseitigen Doppelfenster des Raums nachträglich zu Schallöffnungen umgebaut. Der

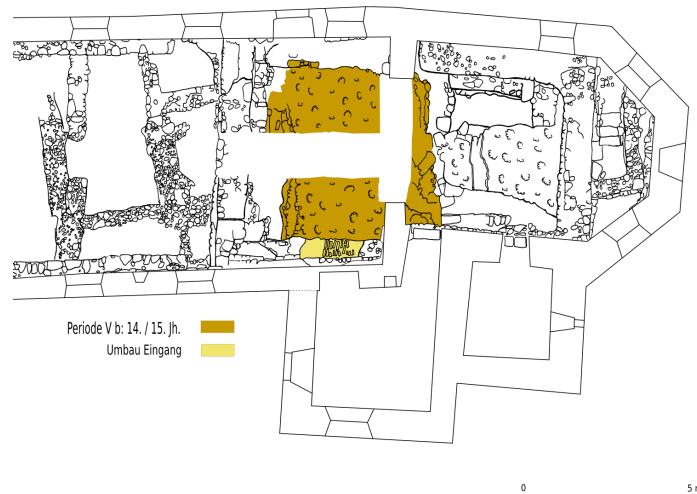
Abb. 62 Lage der tonnengewölbten Krypta im heutigen Grundriß quer zum Kirchenschiff mit Änderung am Südzugang

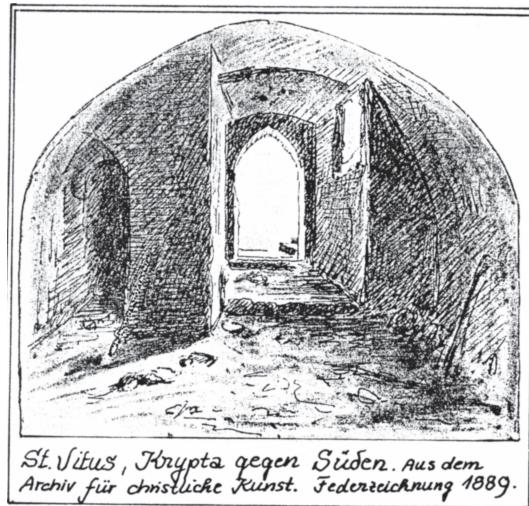
Abb. 63 Zeichnung zur Krypta, von 1889

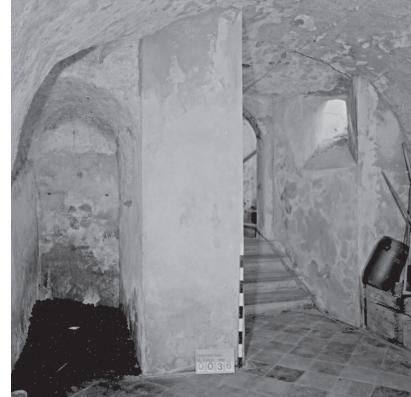
Abb. 65 Links: Nische (vormaliger Abgang) mit spitzbogigem fens terartigem kleinen seitlichen Durchbruch zum neuen Zugang (wohl ehemaliger leicht schräger Lichtschacht), rechts: Abknickender Kryptazugang (heute) mit ehemaligem Lichtschacht (von Norden)

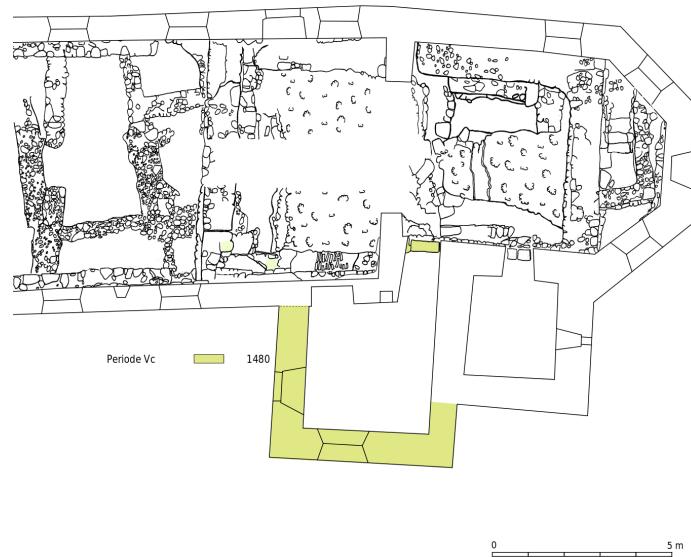
Abb. 66 Lage der zweistöckigen Sakristei zu Langhaus und Chor mit Eingang zum Chor, westlich anschließend an den Turm vor deren Umgestaltung (Abriß) und Einbeziehung in den südlichen Seitenflügel

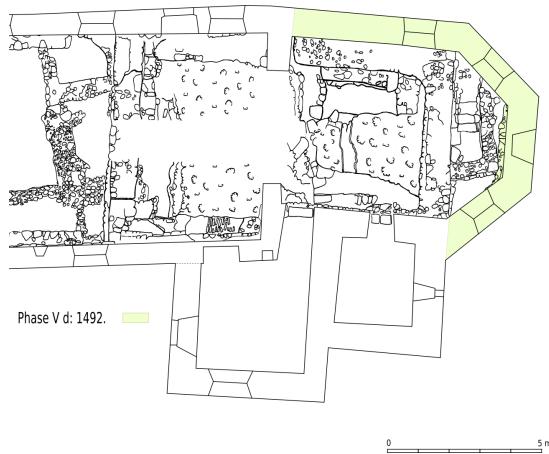
Abb. 69 Grundriß des Polygonalchors unter Nutzung der nördlichen Turmwand/vormalige Chorsüdwand

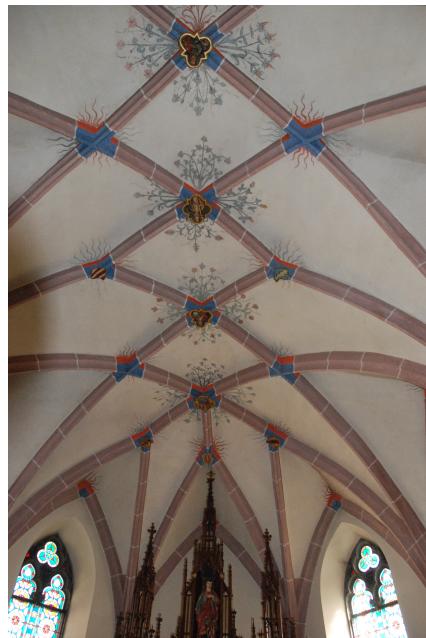
Abb. 71 Ausschnitt aus dem Netzgewölbe im Chor mit neuer Bemalung im Jahr 2012

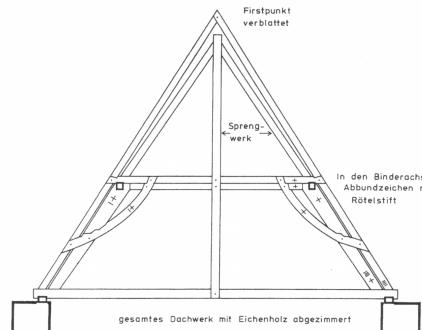
Abb. 74 Querschnitt durch das Dachwerk über dem Kirchenschiff

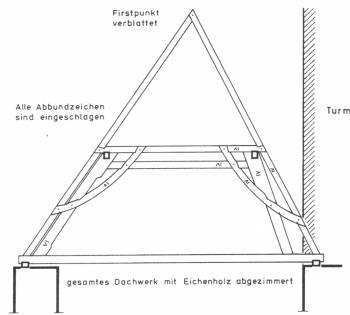
Abb. 75 Querschnitt durch das Dachwerk über dem Chor
