DIE KONSTANZER MARKTSTÄTTE

im Mittelalter und in der Neuzeit

Forschungen und Berichte
zur Archäologie
in Baden-Württemberg
Band 5

Landesamt für Denkmalpflege
im Regierungspräsidium Stuttgart

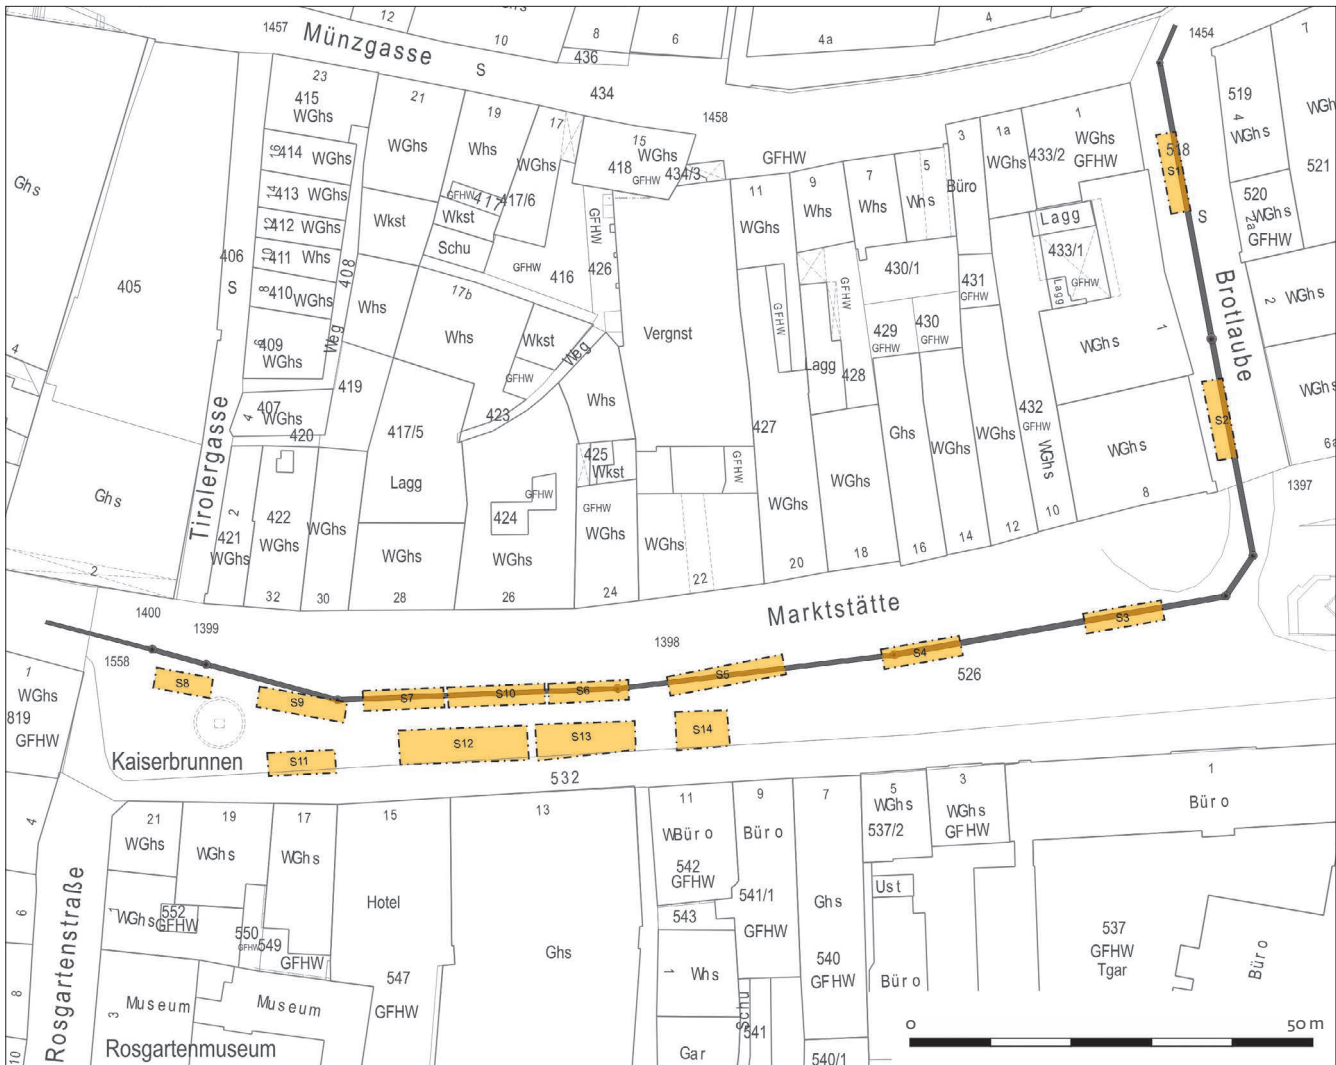
14 Konstanz. Marktstätte und Brotlaube: Geplanter Entwässerungskanal und Lage der Grabungsschnitte.

Grabungsschnitte in der Brotlaube und sechs Grabungsschnitte auf der Marktstätte (Abb. 14; 15). Nachdem auf der oberen Marktstätte gut erhaltene Haus- und Hafengebäude freigelegt wurden, konnten – nach Absprache mit der städtischen Baubehörde –⁵⁰ Schn. 5 um drei Meter nach Westen verlängert, außerdem zwei weitere Schnitte zusätzlich ausgegraben werden.⁵¹ Von den 215 m der gesamten Trasse wurden schließlich fast 50 % untersucht.

538 S. Plan der Grabungsschnitte Abb. 14 (Einleitung Kap. 1.5: Durchführung der Grabung). Diese Reihenfolge wurde für sinnvoller erachtet, da sie der Siedlungsentwicklung von Westen nach Osten (d. h. vom Altsiedelland zum See hin) entspricht.

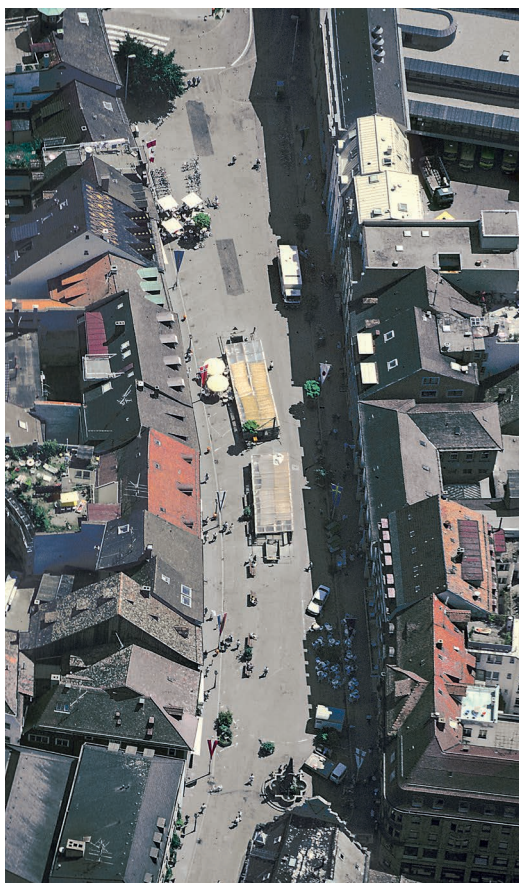
- 15 Luftbild: Marktstätte während der Grabung im Sommer 1990 von Westen; oben dunkelgraue Rechtecke im Asphalt: die nach der Grabung wieder zugeschütteten Schn. 3 und 4; in der Mitte die Grabungshütten der Schn. 5 und 6; links leicht nach NO gebogene, ältere Häuserzeile (13. Jh.); rechts südliche, geradlinig verlaufende, jüngere Häuserzeile (ab 14. Jh./Neuzeit).

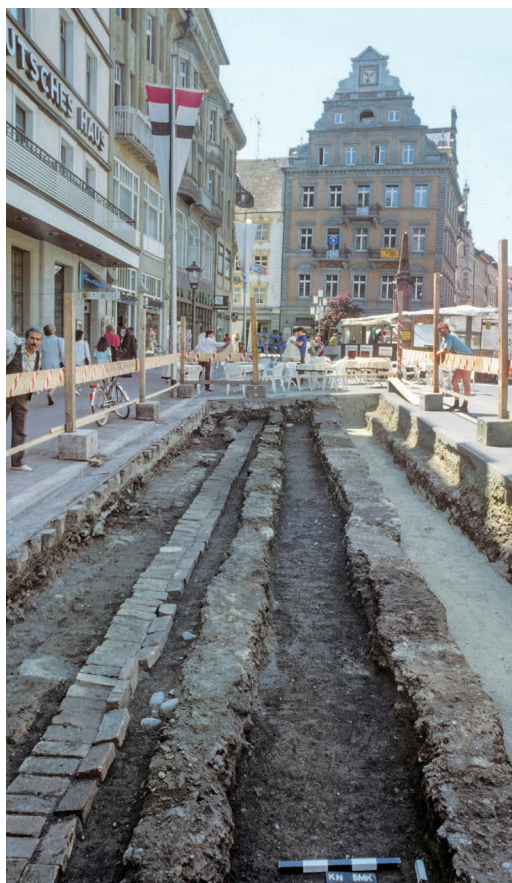
- 16 Marktstätte. Schn. 12 von Osten; im Hintergrund Gebäude Kanzleistraße 1 („Zur Stunde“), von Osten (Dia 1158/2).
- 17 Grabungshütte in der Brotlaube; im Hintergrund das Gebäude der ehemaligen Post; von Norden (Dia 20).

legten Schnitten wurden Ost-West verlaufende moderne Leitungsgräben angetroffen; dazwischen waren nur noch schmale Streifen intakter Stratigrafie erhalten (Abb. 16).

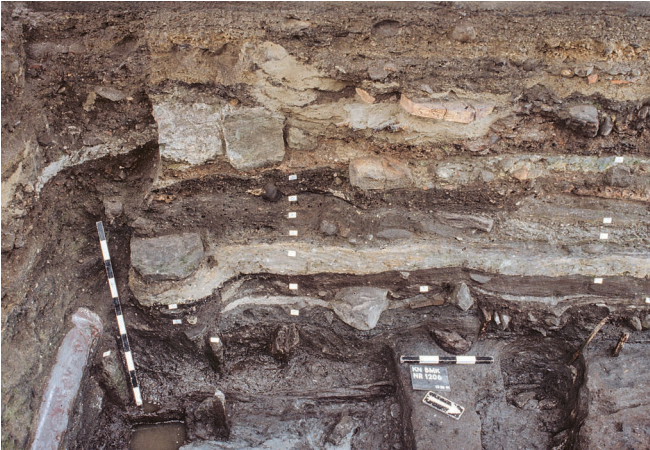
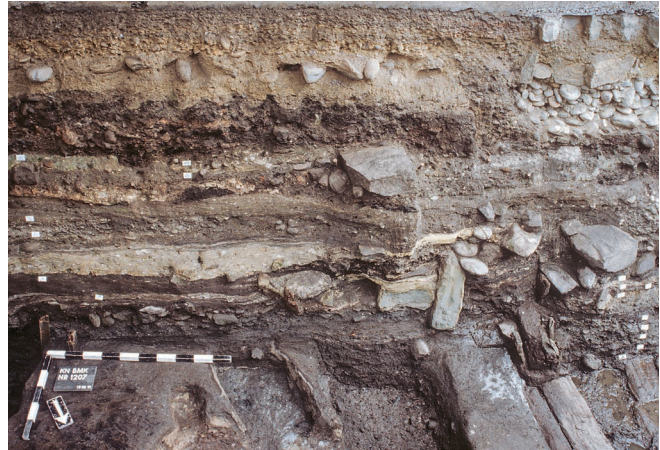
18 Marktstätte. Schn. 9; Blick von Norden auf südliches Profil (vgl. Beil. 14d) (Dias 1206 und 1207).

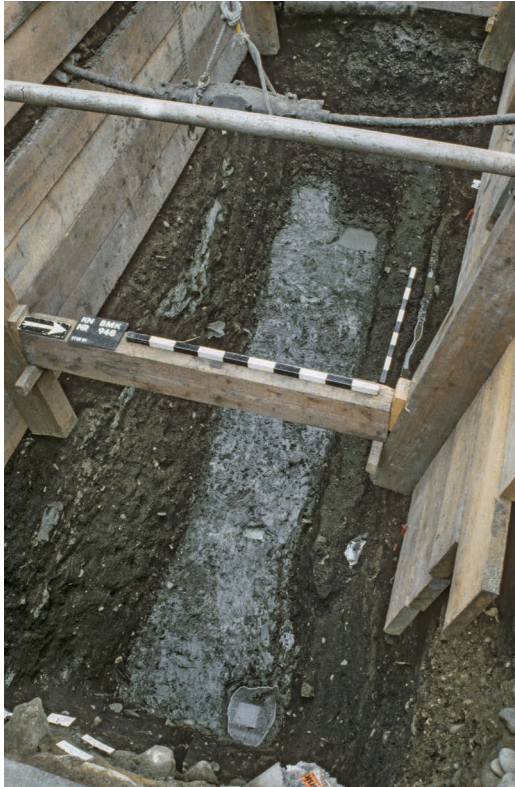
21 (links oben) Marktstätte, Schn. 8. Freigelegter grauer anstehender Seeton (G); von Osten (Dia 948).

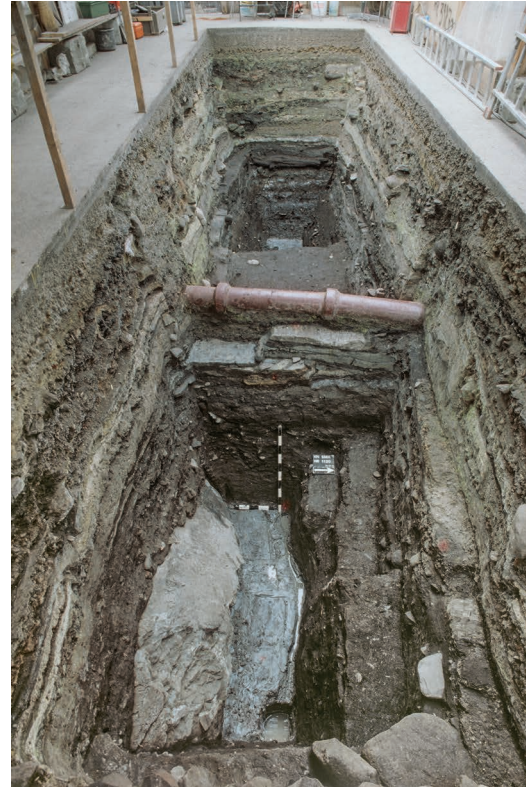
22 (rechts oben) Marktstätte, Schn. 7. Links im Vordergrund auf anstehendem Seeton (G) liegender Findling st 220; von Osten (Dia 1120).

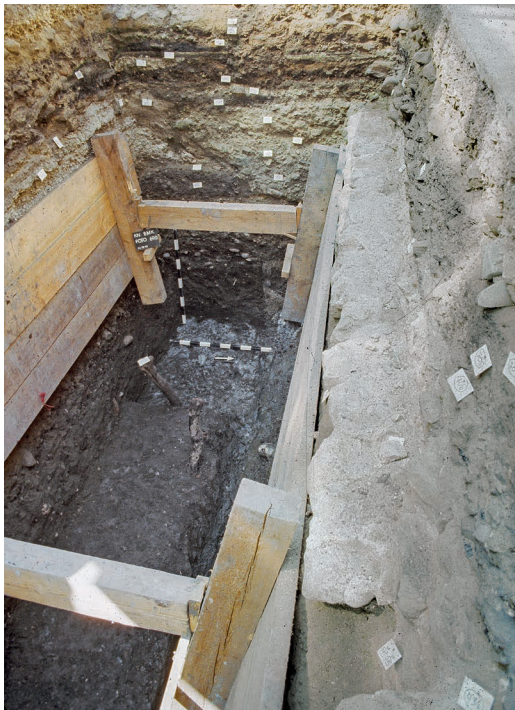
23 (links unten) Marktstätte, Schn. 6. Westende des Schnittes mit Profil (vgl. Beil. 17d); grauer anstehender Seeton (G) erfasst in einer Tiefe von 3,30 m; im Vordergrund Auffüllschicht II afS 657; von Osten (Dia 690).

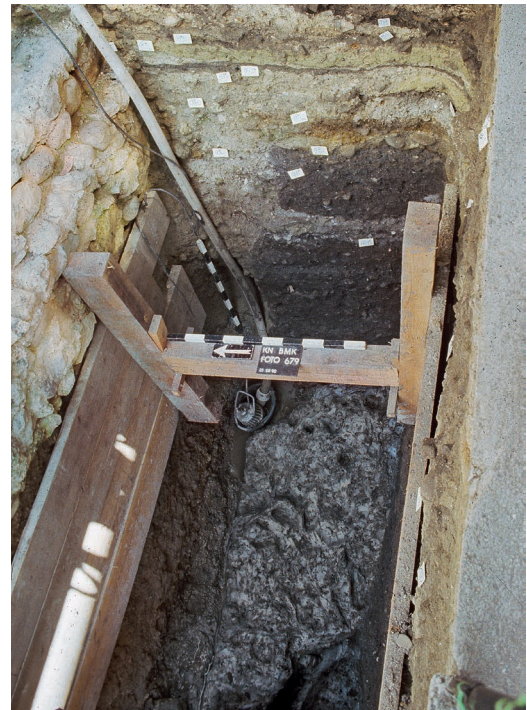
24 (rechts unten) Marktstätte, Schn. 6. Ostende des Schnittes mit Profil (vgl. Beil. 17b); grauer anstehender Seeton (G) an der Oberfläche mit Trittspuren I ab 652; erfasst in einer Tiefe von 3,35 m; von Westen (Dia 679).

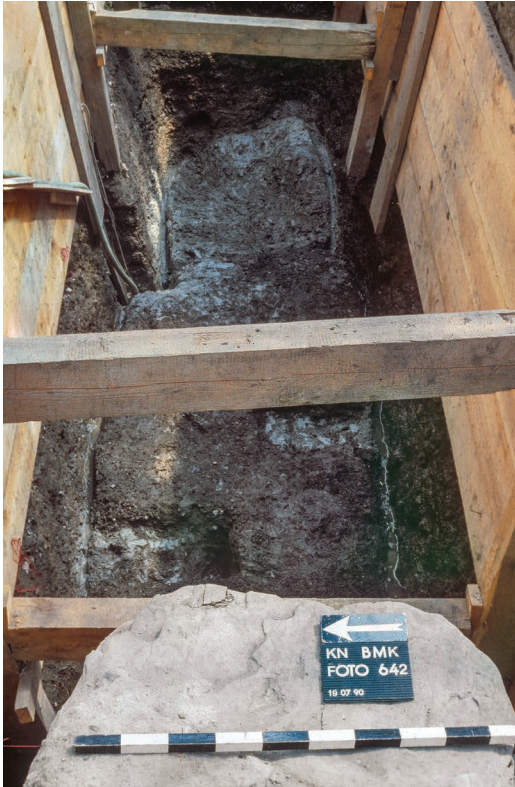
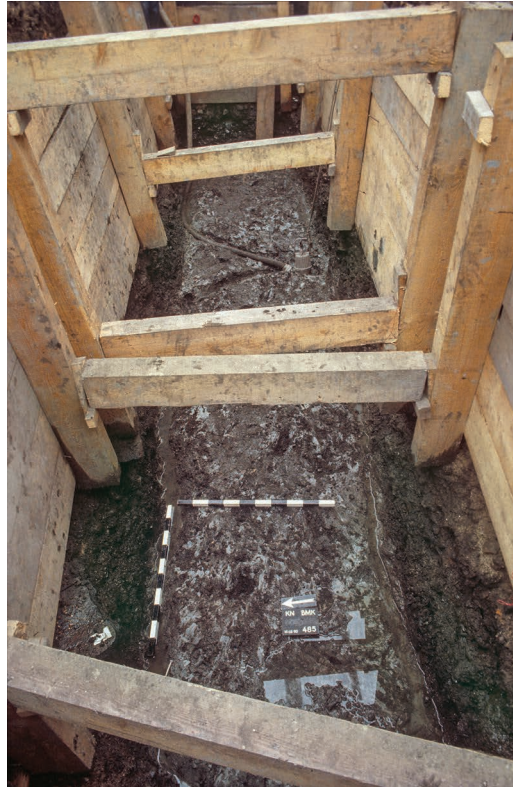
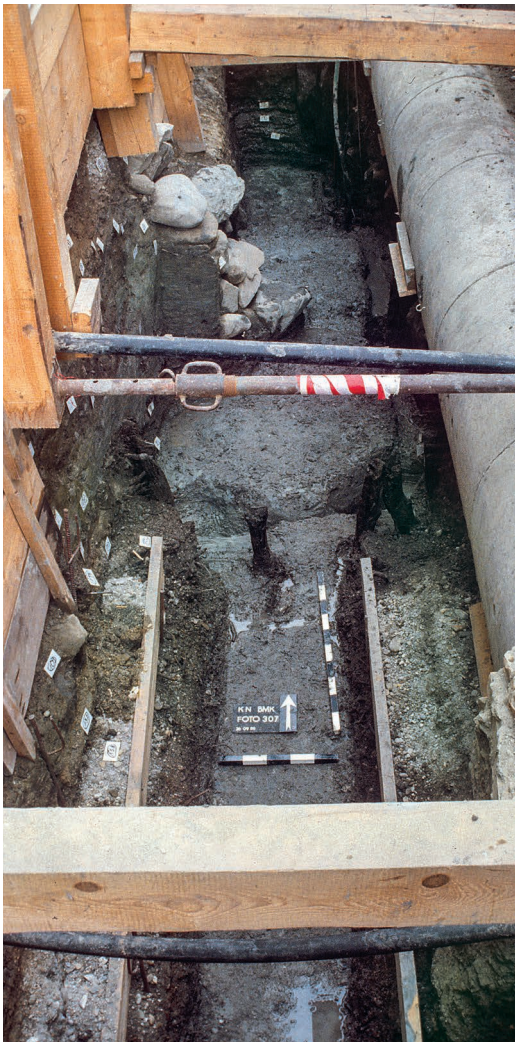
- 25 (links oben) Marktstätte, Schn. 5. Im Vordergrund Nutzungsablagerung IV/V abl 722; nur punktuell bis zum grauen Seeton (G) abgetragen; im Hintergrund freigelegte Tonentnahmegrube (?) gr 720; von Westen (Dia 642).
- 26 (rechts oben) Marktstätte, Schn. 4. Seeton (G) an der Oberfläche mit tiefen Trittspuren (?) ab 780, Hinweis auf intensive Begehung; von Westen (Dia 485).
- 27 Brotlaube, Schn. 1. Anstehender Seeton erfasst in einem schmalen, bis 9 m langen Streifen; in der Mitte des Schnittes Pfähle der Flechtwand II fw 2; von Süden (Dia 307).

lich gelegenen Schn. 3 und 4 bis 8,50 m lange und 1,60 m breite Streifen vollständig freigelegt worden (Abb. 26).

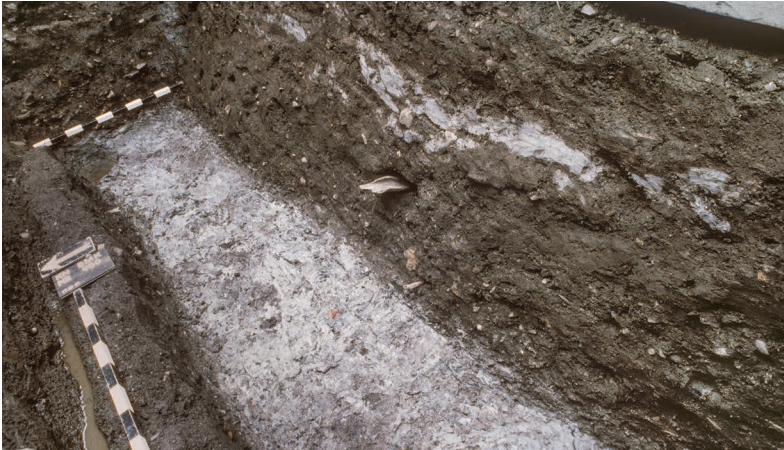
28 Marktstätte, Schn. 8. Unterhalb der humosen Auffüllung flache Mulden im anstehenden Seeton (G), verfüllt mit hellgrauer Sedimentablagerung I sed 60 (vgl. Beil. 13c, Profil Süd); von Nordwesten (Dia 950).

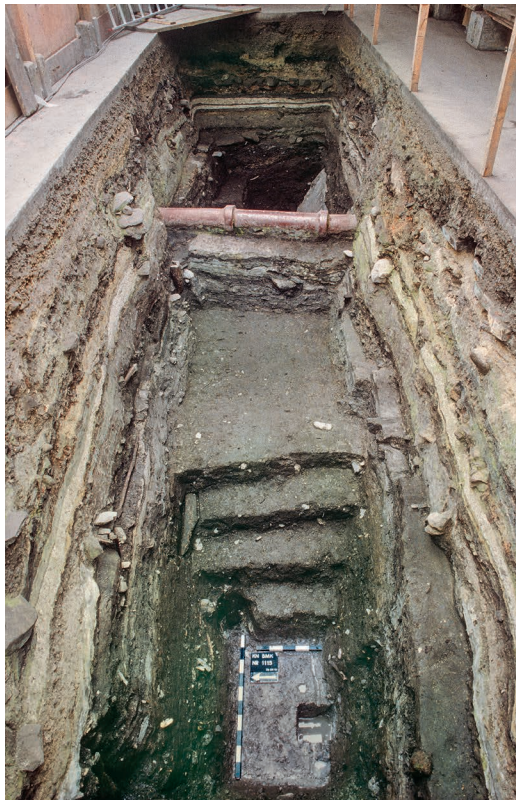
29 Marktstätte, Schn. 7. Auffüllschichten stufig bis zum anstehenden Seeton abgegraben; links Pfahl I pf222 eingeschlagen in Seeton; auf ältester Auffüllschicht II afs 223 liegender Holzbefund II hh 224; darüber zieht Auffüllschicht III afs 225; von Westen (Dia 1115).

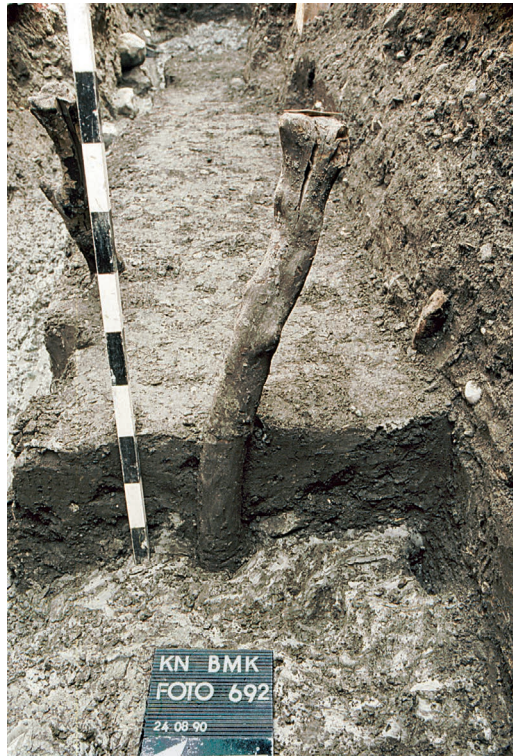
30 Marktstätte, Schn. 6 (Westende). Anstehender Seeton an der Oberfläche mit schwachen Trittsuren I ab 651; darin eingeschlagener Pfahl I pf 654 (ein Astholz); hinter dem Messstab Pfahl I pf 655; älteste Auffüllschicht II afs 657 anplaniert (hier zum Teil schon abgetragen); von Westen (Dia 692).

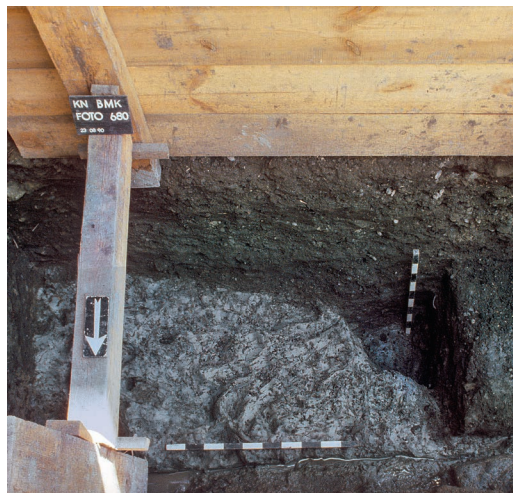
31 Marktstätte, Schn. 6. Am Ostende freigelegter Seeton (G) mit Trittsuren I ab 652; darin eingetieft, teil-erfasste Tonentnahmegrube I gr 653; von Norden (Dia 680).

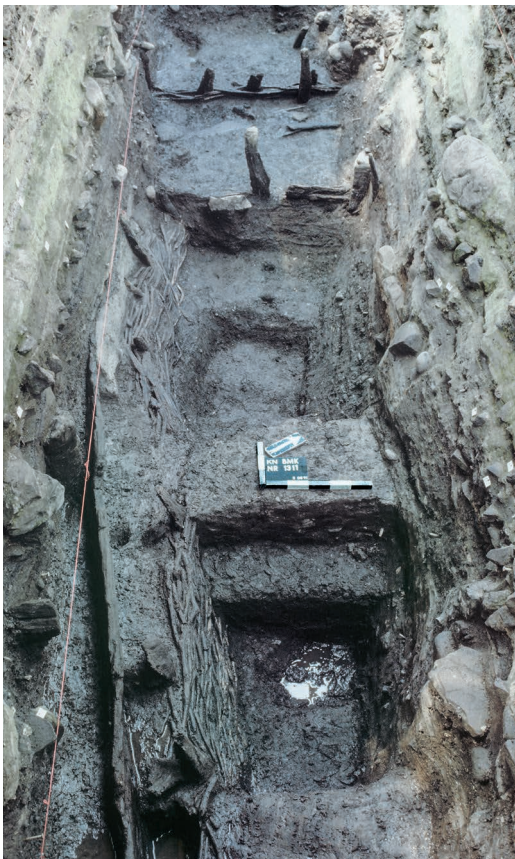
32 Marktstätte, Schn. 9. Aus statischen Gründen nur punktuell abgetieft; links in Auffüllschicht II afs 90 eingebrachte Flechtwand III fw 91; südlich und parallel dazu die hochkant gestellte Holzbohle IIIa hh 93 (Schiffsplanke?), nur Oberkante sichtbar; am oberen Bildrand die Grube IIIb gr 97 mit Flechtwand IIIb fw 101; von Osten (Dia 1311).

zwei Phasen eingebracht wurden. Die älteste Anlage ist eine solide, ostwestlich orientierte Faschinenwand III fw 91, die auf einer Länge von insgesamt 6 m erfasst wurde (Abb. 32). Die originale Länge ist unbekannt. Der erfasste Faschinenwandteil bestand aus 18 armdicken, bis 1,80 m langen Pfählen, die in Abständen von 0,15 bis 0,40 m in die ältere Auffüllschicht II afs 90 eingetieft waren. Ein dichtes und bis ca. 0,50 m hohes Geflecht aus 1,5 cm starken Ruten war um die Pfähle gewunden (Abb. 33). Einige Pfahlköpfe waren z.T. umgeknickt. Aus statischen Gründen konnte nur ein kleiner Ausschnitt bis zum gewachsenen Untergrund untersucht werden. An den untersuchten Stellen wurde festgestellt, dass die Pfahlspitzen bis in den anstehenden Seeton hinein reichten. Auf ca. 4 m Länge war die Faschinenwand sehr gut erhalten; die zwei folgenden Meter weiter westlich wurden beim Abtiefen einer jüngeren Grube IIIb gr 97 gestört bzw. gekappt (Beil. 14c). Ob die Faschinenwand eine Zeit lang frei gestanden hat, war nicht erkennbar, da kein entsprechender Laufhorizont erhalten war. Daher ist eher anzunehmen, dass unmittelbar nach der Aufstellung der Faschinenwand III fw 91 eine zweite Auffüllschicht III afs 92 gegen die Nordseite der Faschinenwand planiert wurde (Beil. 14b). Die Faschinenwand wies eine Neigung nach Süden auf – wohl eine Folge des Erd-drucks, den die Wand nicht abfangen konnte, weshalb sie (sehr bald?) durch den Bau einer

In der zweiten Phase der Periode III erfolgt die Aufstellung einer auf einer Länge von ca. 2,50 m erfassten Holzwand auf die Auffüllschicht II afs 90 (Abb. 32–33). Sie bestand aus einer einzigen, hochkant gestellten, fast 0,90 m breiten und 0,05 m starken Bohle IIIa hh 93, die von Süden mit zwei Pfosten abgestützt war. Die außergewöhnliche Breite der Bohle spricht für eine Schiffsplanke in Sekundärverwendung. Vom westlichen Pfosten IIIa pf 94, einem Rundholz mit einem Durchmesser von 0,20 m, wurde nur der obere Teil erfasst. Der zweite, 1,70 m weiter östlich erfasste Pfosten IIIa pf 95 war ein ca. 0,25 m starkes Vierkantholz. Am Ostprofil wurde bis zur Unterkante des Pfostens abgegraben; dieser wies eine Länge von 1,75 m auf und stand unmittelbar auf dem anstehenden Seeton. Obwohl keine Pfostengrube beobachtet wurde, ist davon auszugehen, dass beide Pfosten in die Primärauffüllschicht der Periode II eingegraben wurden.

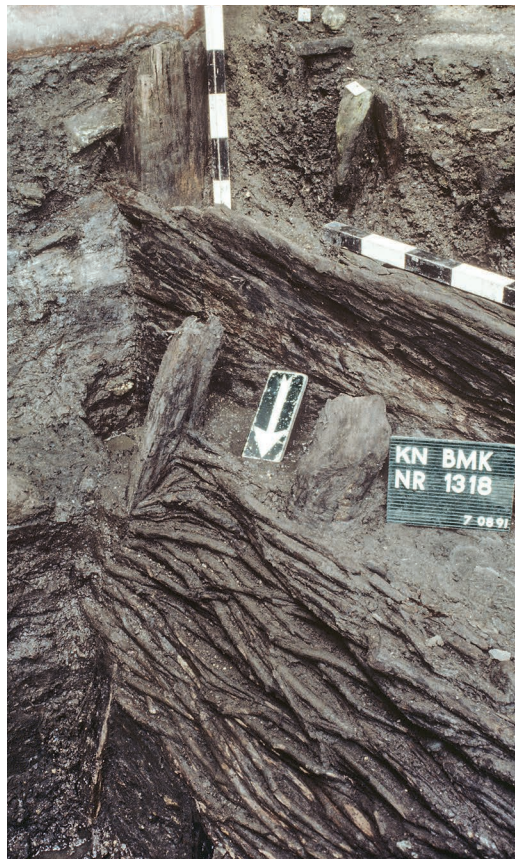
33 Marktstätte, Schn. 9. Leicht nach Süden geneigte Flechtwand III fw 91; parallel dazu die hochkant gestellte Holzbohle IIIa hh 93 (Schiffsplanke?); abgestützt von Pfosten IIIa pf 95 (Maßstab daran angelehnt); von Nord-Westen (Dia 1318).

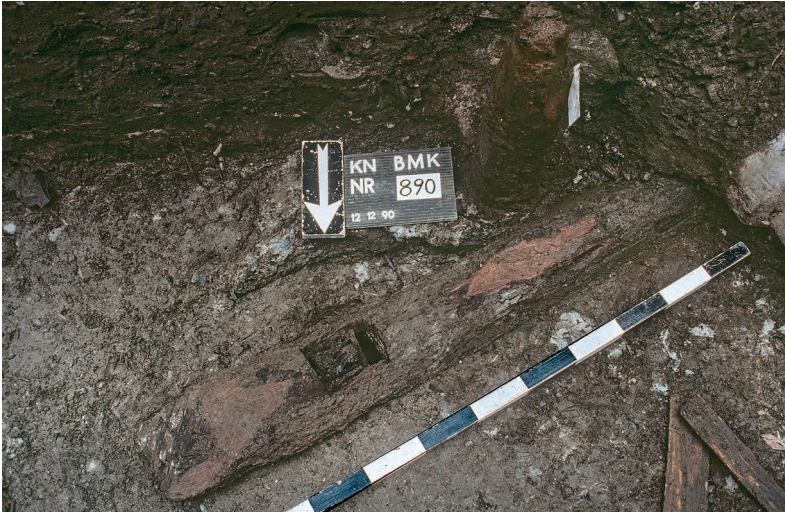
34 Marktstätte, Schn. 8. Längsschwelle IIIb hh 64.2 auf Auffüllschicht IIIa afs 63 verlegt und in Pfahl IIIb vh 64.1 eingezapft (Kopf im Zapfenloch sichtbar); rechts zwei verworfene Schindeln; von Norden (Dia 890).

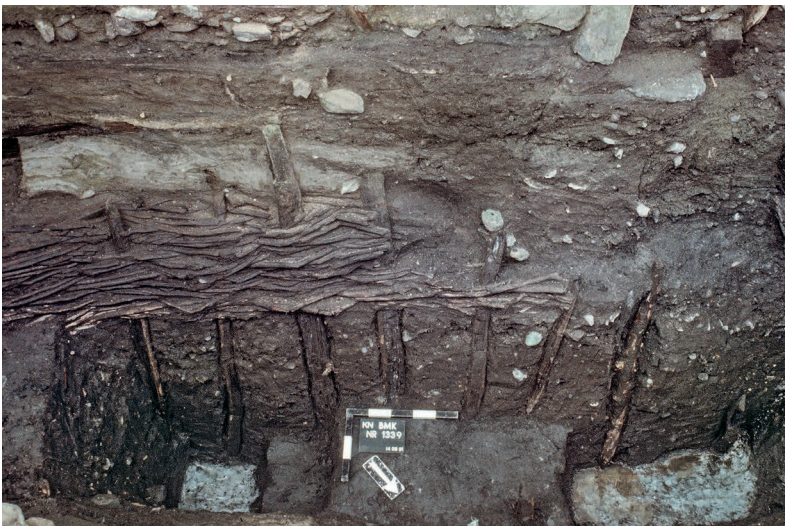
35 Marktstätte, Schn. 9. Pfähle der Flechtwand III fw 91 in Auffüllschicht II afs 90 eingetieft; die Pfahlspitzen reichen bis in den Seeton (G); Flechtwand III fw 91 im Westen gestört von der schräg einschneidenden Grube IIIb gr 97 mit Hinterfüterung IIIb vf 99 und Verfüllung IV vf 103; (vgl. Beil. 14d, Profil Süd); von Norden (Dia 1339).

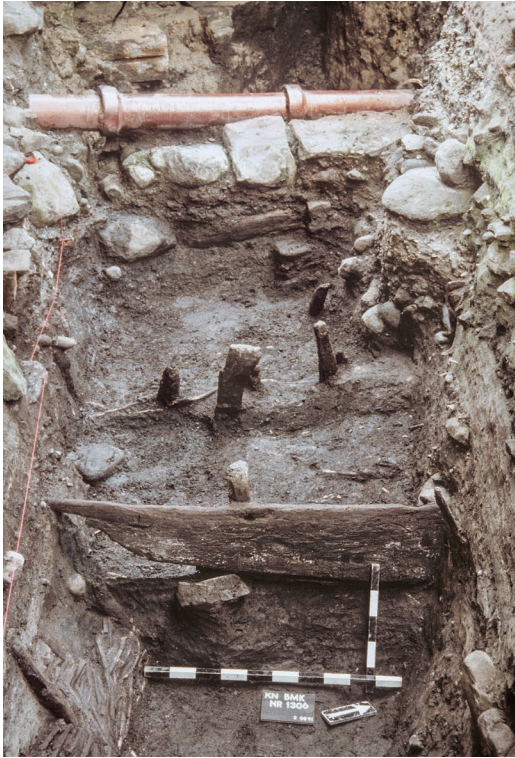
36 Marktstätte, Schn. 9. Links im Vordergrund die Flechtwand III fw 91 geschnitten von der Grube IIIb gr 97; östliche Aussteifung IIIb hko 98 der Grube IIIb gr 97 (auf Kante gestellte Schiffsplanke); dahinter parallel dazu die mittig eingebrachte Flechtwand IIIc fw 101; von Osten (Dia 1306).

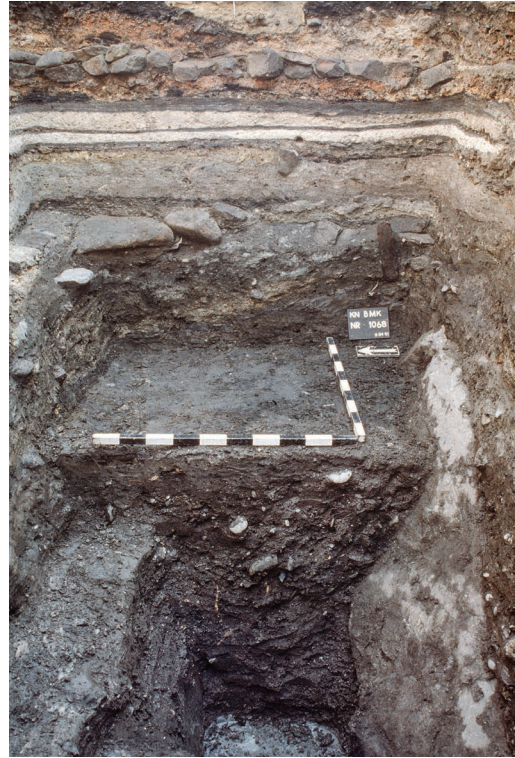
37 Marktstätte, Schn. 7. Auffüllschichtpaket im östlichen Bereich über Findling st 220; im Profil Ost Mulde mit Brandhorizont IIIb brh 227, rötlich-braunes Band (Werkplatz?); von Westen (Dia 1068).

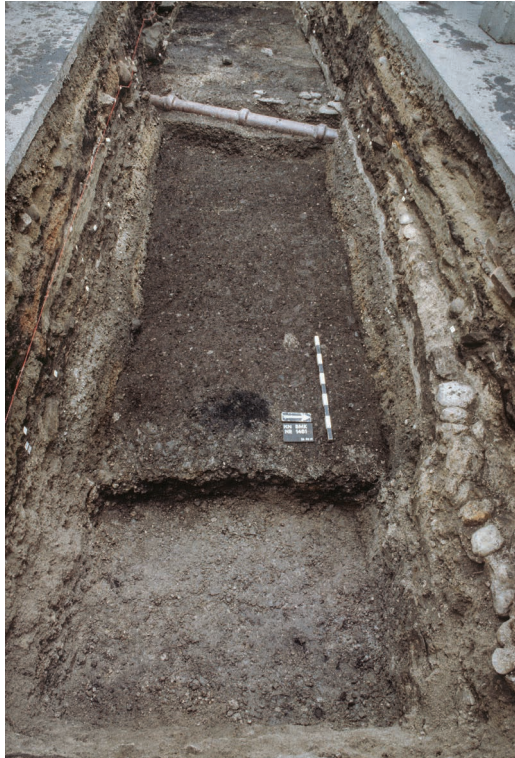
38 Marktstätte, Schn. 10. In Auffüllschicht IIIa afs 491 eingetieft Feuerstelle IIIb feu 492, eine runde Mulde verfüllt mit Kohle; im Vordergrund mit mörtelhaltigem Sand-Kies-Gemisch verfüllte Ausbruchgrube VII agr 567 des westlichen Fundamentes des Steinbaus Periode VI; von Osten (Dia 1481).

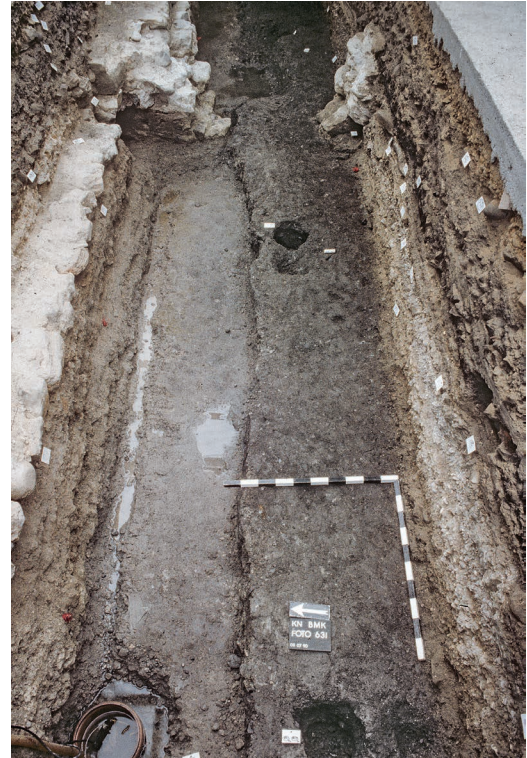
39 Marktstätte, Schn. 6. In Auffüllschicht IIIa afs 659 eingetieft, ostwestlich orientierte Pfosten-gruben; am unteren Bildrand Pfostengrube IIIb pfgr 660; oben Pfostengruben IIIapfgr 661 und pfgr 662; links Ausbruchgrube VII agr 671 (mit Verfüllung VII vf 672) des nördlichen Fundamentes des Steinbaus Periode VI; von Westen (Dia 631).

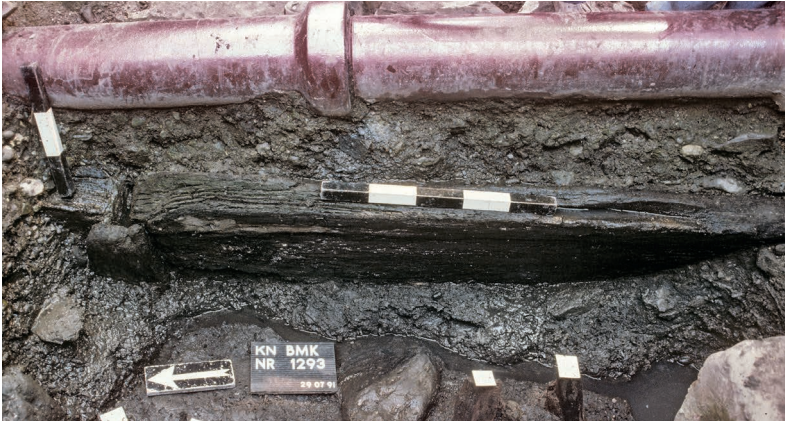
40 Marktstätte, Schn. 9. Westliche Außenwand; in Kopfzange des Pfostens IVa pf104 eingelassene Schwellbohlen IVa hh 105 (links) und IVa hh 106 (rechts); von Westen (Dia 1293).

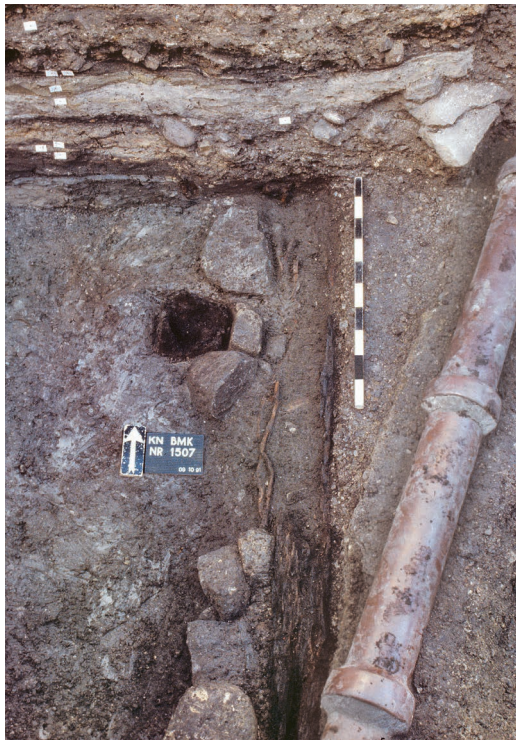
41 Marktstätte, Schn. 9. Pfosten IVa pf104 mit rechteckiger Ausnehmung.

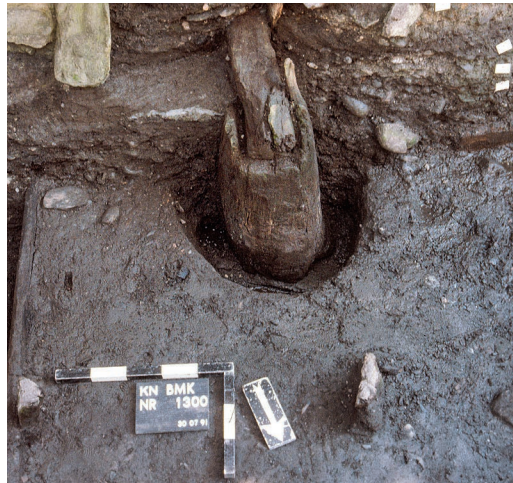
43 Marktstätte, Schn. 9. Pfosten IVa pf108 der Binnenwand zwischen Vorraum und Raum R1 in Pfostengrube IVa pfgr 107; in die Kopfzange des Pfostens eingelassene Schwellbohle IVa hh 109 (zieht in Profil Süd); von Norden (Dia 1300).

Die Wand zwischen dem westlichen Vorraum und Raum R1 ist durch einen Pfostenstumpf IVa pf108 mit Kopfzange und durch eine Schwellbohle IVa hh 109 belegt (Abb. 43; 44; Beil. 14d, Achse X = 204). Der Pfostenstumpf war in einer runden Pfostengrube IVa pfgr 107 (Dm ca. 0,60 m; T. 0,28 m) eingegraben. Diese war in die Verfüllung der Grube IIIb gr 97 eingetieft, hatte steile Wände und eine horizontale Sohle, auf der ein flacher, 0,04 m starker Unterlegstein verlegt war (Abb. 45).⁹² Der massive, 0,75 m lange Pfosten hatte eine grob gebeilte

Unterseite und wies einen Durchmesser von 0,34 m auf. Die Ausnehmung seiner Pfofenkopfzange war 0,18 m breit und 0,24 m hoch. In diese zog von Süden her die nur auf einer Länge von 0,40 m erfasste Schwelle IVa hh 109 (0,20 × 0,12 m). Möglicherweise hat sich auf deren Westseite ein 0,20 m hohes Bohlenfragment IVa vh 110 der Wandausfachung erhalten. Nördlich des Pfofenstumpfs IVa pf 108 befand sich in dieser Bauphase ein Durchgang zwischen Vorraum und Raum R 1.

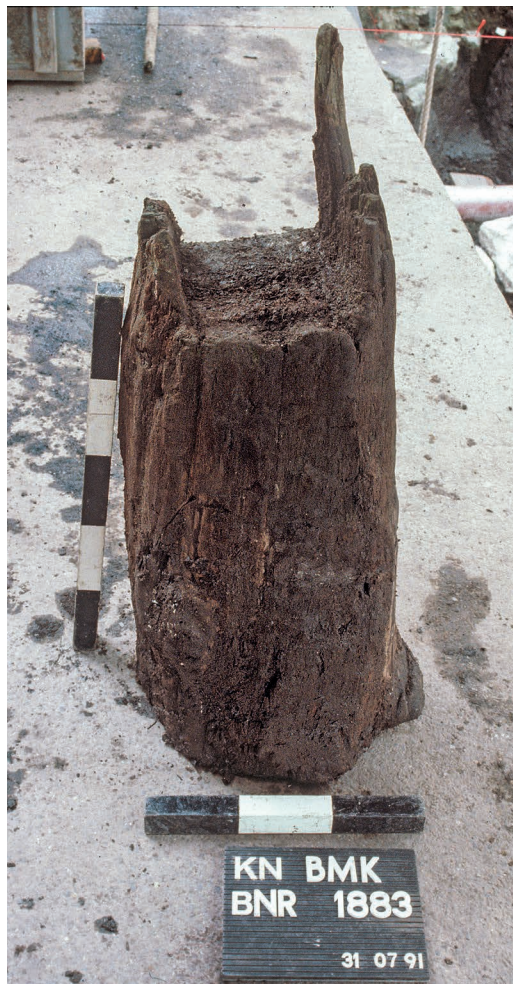
44 Marktstätte, Schn. 9. Pfosten IVa pf108 mit rechtwinkliger Ausnehmung; nach der Bergung (Dia 1300/5).

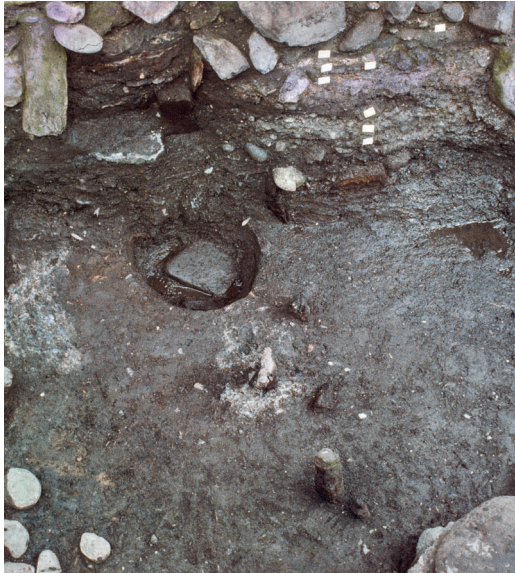
45 Marktstätte, Schn. 9. Pfofengrube IVa pfgr 107 mit Unterlegstein auf der Sohle; Pfofengrube schneidet Verfüllung IV vf 103 der Grube IIIb gr 97; im Profil Süd die durchgesägte Schwelle IVa hh 109; rechts neben der Schwelle Vertikalholz IVa vh 110 (vermutlich Rest einer Wandbohle); von Norden (Dia 1303).

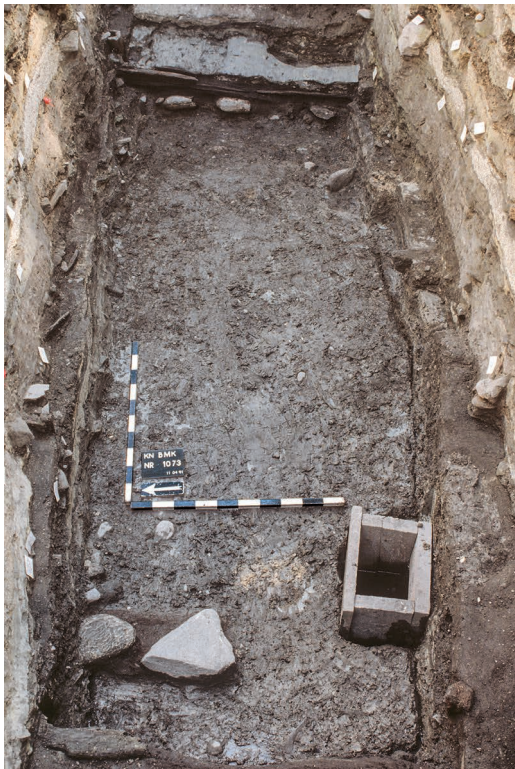
46 Marktstätte, Schn. 7. Im Vordergrund auf Auffüllschicht IIIa afs 226 nordsüdlich verlegte, stark vergangene Holzschwelle IVa hh 229 der Binnenwand zwischen den Räumen R 2 und R 3; darauf liegen Unterlegsteine IVb stl 238; südöstlich Rest der Feuerstelle IVb feu 243 (vgl. Abb. 58); am oberen Bildrand Schwelle IVa hh 231 der Binnenwand zwischen den Räumen R 3 und R 4; von Westen (Dia 1073).

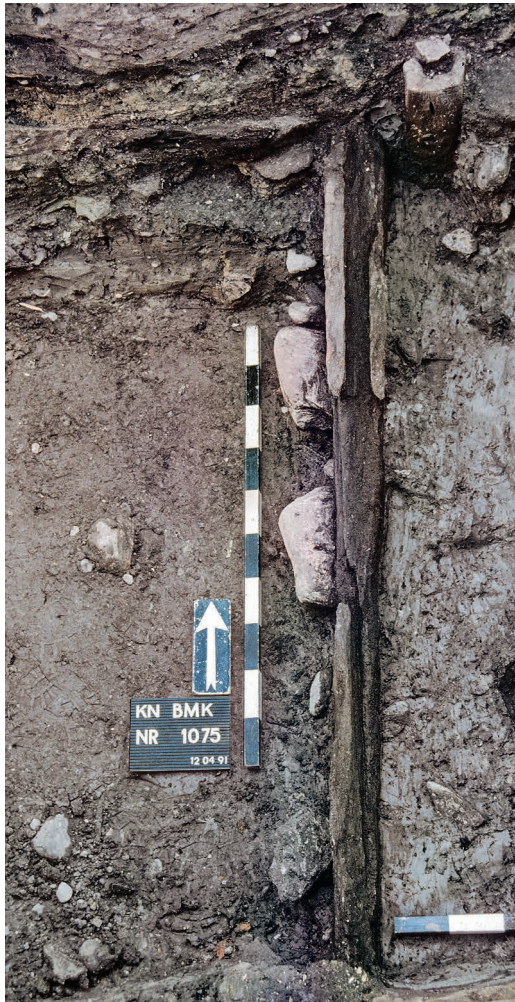
47 Marktstätte, Schn. 7. Blick von Süden auf Schwelle IVa hh 231 mit Nut der Binnenwand zwischen den Räumen R 3 und R 4, verlegt auf wenigen Unterlegsteinen IVa stl 230; diese liegen auf Auffüllschicht IIIa afs 226; rechts im Raum R 4 Fußboden IVb fb 234 an Schwelle anplaniert; oben rechts Pfosten IVd pf 266 in Grube mit Verkeilsteinen (vgl. Abb. 75) (Dia 1075).

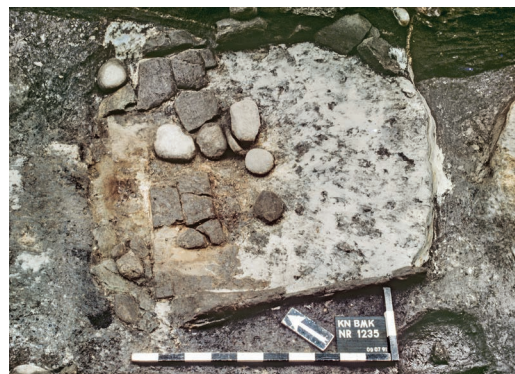
49 Marktstätte, Schn. 9. Feuerstelle IVa feu 122 im Raum R 1; Phase 3: flache Lesesteine in Lehmбетung und teilweise erhaltene Randeinfassung; rechts auf Ostseite von Feuergrube IVd.2 fgr 136 gestört; von Süden (Dia 1235).

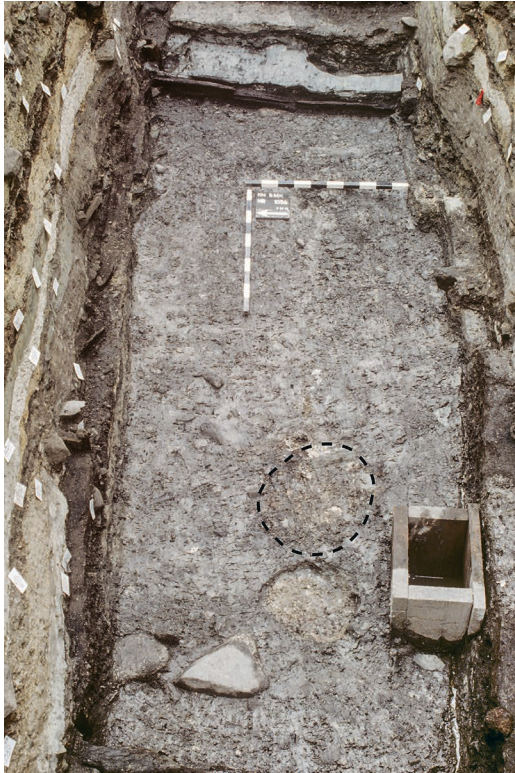
50 (links oben) Marktstätte, Schn. 7. Raum R 3; in Fußboden IVa fb 232 eingelassene Feuerstelle IVa feu 233, eine runde, kiesverfüllte Mulde, Kontur gestrichelt; durch Feuereinwirkung Kies rötlich verfärbt; im Vordergrund Unterlegsteine IVb stl 238 und Rest der jüngeren Feuerstelle IVb feu 243 (vgl. Abb. 58); von Westen (Dia 1056).

Die Feuerstelle IVa feu 235 in Raum R 4 bestand ebenfalls aus einer einfachen ovalen, bis 0,10 m starken Lehmschicht. Diese war über kleine Kieselsteine verlegt und hatte eine Nord-Süd-Ausdehnung von >0,80 m (Abb. 51). Der Lehm war z. T. stark verziegelt und wies auf der Nordseite eine Flickstelle aus einer dünnen Lehmschicht auf. Für die Räume R 3 und R 5 sind leicht eingetieft kiesverfüllte Mulden (IVa feu 233 und IVa feu 499) belegt. In beiden lag jeweils randlich (westlich) ein länglicher Lesestein. Die Feuerstelle IVa feu 233 in Raum 3 war rund-oval (0,60 x 0,55 m) und der Kies durch Feuereinwirkung rötlich verfärbt (Abb. 50).

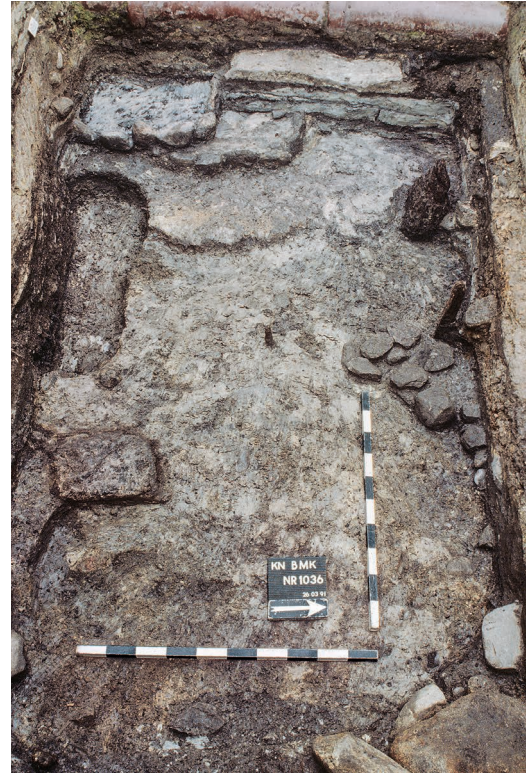
51 (rechts oben) Marktstätte, Schn. 7. Raum R 4; großflächig erfasster Fußboden IVa fb 234; rechts Steinlage IVa stl 236 (ohne erkennbare Funktion); oben rechts Vertikalholz IVb vh 248 (wohl ein Eckständer); oben links auf Fußboden IVa fb 234 verlegte rund-ovale Feuerstelle IVa feu 235 (ohne Einfassung), im westlichen Bereich teilüberlagert von der Feuerstelle IVb feu 247; diese im südlichen Bereich teilüberlagert von der obersten Feuerstelle IVc feu 255; links Feuergrube IVe fgr 290; von Osten (Dia 1036).

Auffällig in seinem nördlichen Bereich ist eine Steinagglomeration IVa stl 236 ohne erkennbare Funktion (Abb. 51).

Fußboden (R 4)
Abb. 51 (Dia 1036); Beil. 2a; 15
Schn. 7 (Fl. 36–38): Bef.-Nr. 1471–1472, 1480–1481
Beschreibung: Verschiedene Schichten; vorwiegend ein heller, braun-grauer, fetter Lehm; unebene Oberfläche und mit geröteten Stellen; OK 396,80.

Feuerstelle (R 4)
Abb. 51 (Dia 1036); 69 (Dia 1043); Beil. 2a
Schn. 7 (Fl. 38): Bef.-Nr. 1483, 1485
Beschreibung: Ovale, bis 0,10 m starke Lehmplatte auf Kieselsteinbettung mit einer nordsüdlichen Ausdehnung von >0,80 m; Lehm z. T. stark verziegelt, im nördlichen Bereich Aschereste, hier mit dünner Lehmschicht ausgebessert; OK 396,90.
Stratigrafie: Liegt auf Fußboden IVa fb 234; darauf liegen Feuerstelle IVb feu 247 und Fußboden IVb fb 246.
Funde: Schl.
Fundnr.: 44-679.

Steinlage (R 4)
Abb. 51 (Dia 1036); Beil. 2a; 15a
Schn. 7 (Fl. 38): Bef.-Nr. 1482
Beschreibung: 0,10 bis 0,16 m große Lesesteine; keine Feuereinwirkung; Funktion unbekannt; OK 396,85.
Stratigrafie: Liegen auf Fußboden IVa fb 234; bedeckt von Fußboden IVb fb 246 bzw. Verfüllung IVe vf 278 des Balkenabdrucks IVd ba 268.

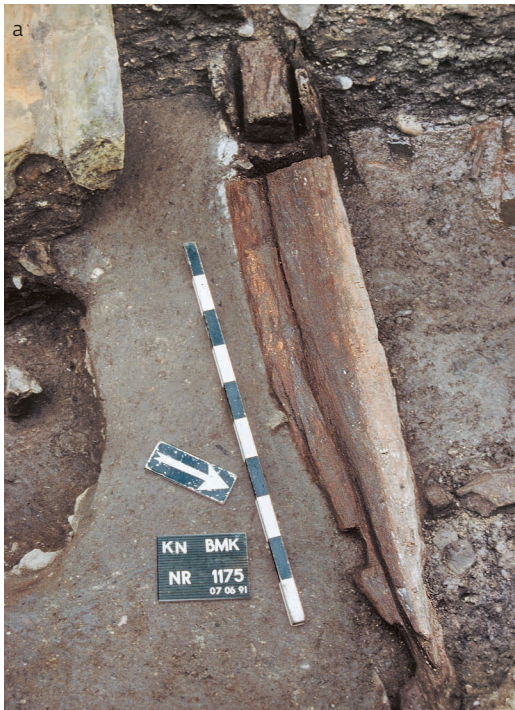
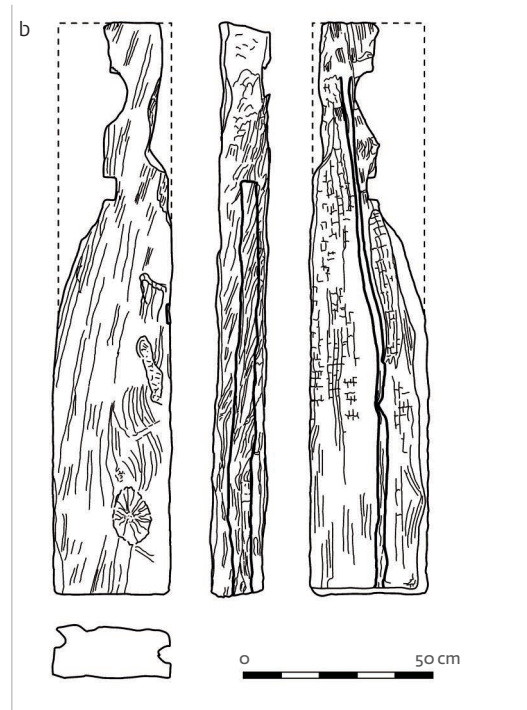
52 (unten) Marktstätte, Schn. 9 – a Unterlegholz IVb hh 117 für Eingangsschwelle IVb hh 118 (vgl. Abb. 55), verlegt zwischen Vorraum (rechts) und Raum R 1 (links); angesetzt von Norden an Pfosten IVa pf 108 (ohne konstruktiven Verband); von links Fußboden IVa fb 119 anplaniert; weist Bearbeitungsmerkmale auf, die auf Sekundärverwendung im vorgefundenen Befundzusammenhang hinweisen; von Norden (Dia 1175). – b Unterlegholz IVb hh 117; am oberen (nördlichen) Ende beschädigt bzw. verrottet.

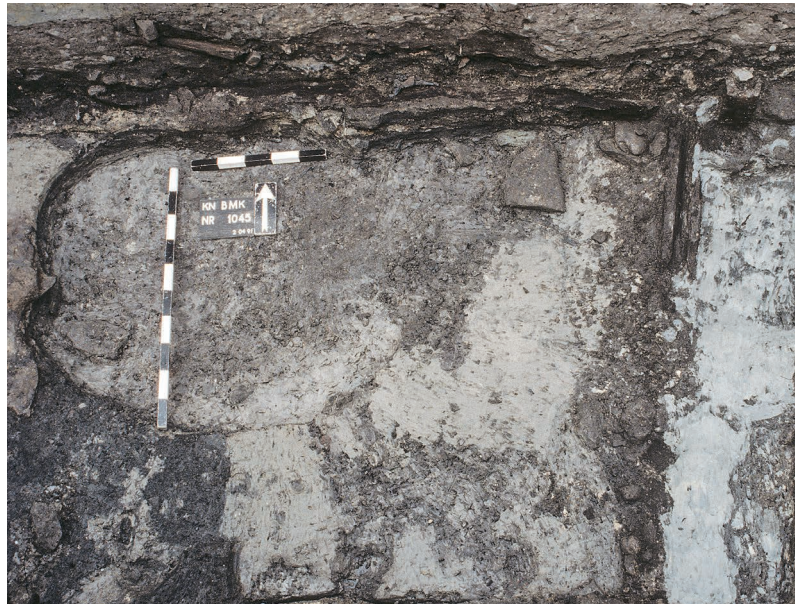
59 Marktstätte, Schn. 7; Raum R 3; stark nach Westen ausgefranzter Balkenabdruck IVb ba 241 zwischen den Räumen R 3 und R 4 (rechts); oben und mittig wenige Unterlegsteine IVb stl 240; rechts der nördliche Teil der älteren Schwelle IVa hh 231 sichtbar; darüber zieht von Osten Fußboden IVb fb 246; im Raum R 3 Fußboden IVb fb 242 von der jüngeren Grube VIIa gr 373 gestört; von Süden (Dia 1045).

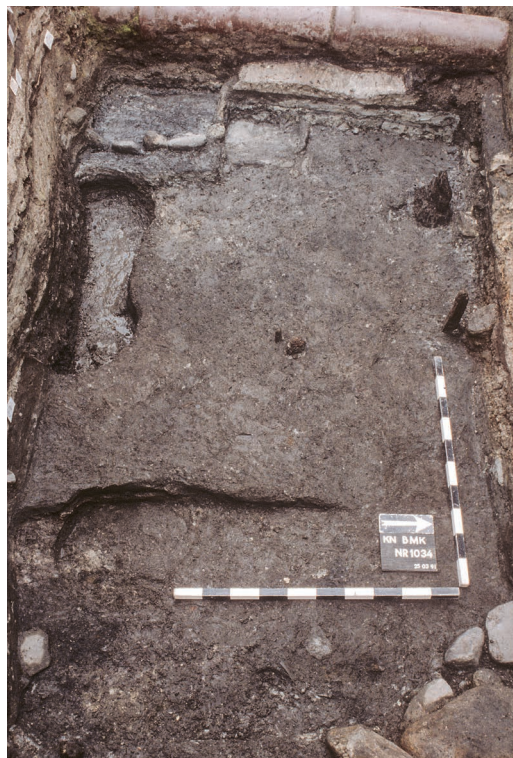
60 Marktstätte, Schn. 7; Raum R 4; großflächig erfasster Fußboden IVb fb 246, anplaniert an Feuerstelle IVb feu 247 (oben mittig) und an Ständer IVb vh 248 (oben rechts); geschnitten von der jüngeren Feuergrube IVe fgr 290; Feuerstelle IVb feu 247 nach Süden zum Teil überlagert von der jüngeren Feuerstelle IVc feu 257 (oben links); im Vordergrund grabungsbedingte Stufe; rechts unten Unterlegsteine IVb stl 249 für nicht erhaltene Schwelle (Binnenwand zwischen den Räumen R 4 und R 5); von Osten (Dia 1034).

Auf eine Erneuerung der östlichen Binnenwand weisen wenige vor dem Nordprofil erfasste Unterlegsteine IVb stl 249 hin (Abb. 60; Beil. 2b; 15a, Achse X = 124,90).

Der aus braunem sandigem Erdmaterial bestehende Fußboden IVb fb 246 war an die Feuerstelle IVb feu 247 anplaniert. Sie hatte eine bis 0,06 m starke graue sandige, >0,60 × >0,40 m große Lehmplatte mit einer Randeinfassung aus kleinen hochkant gestellten Lesesteinen. Durch Feuereinwirkung war der Lehm rötlich-gelb verfärbt. Die Feuerstelle überlagerte, leicht nach Süden verschoben, die ältere Feuerstelle IVa feu 235 (Abb. 60).

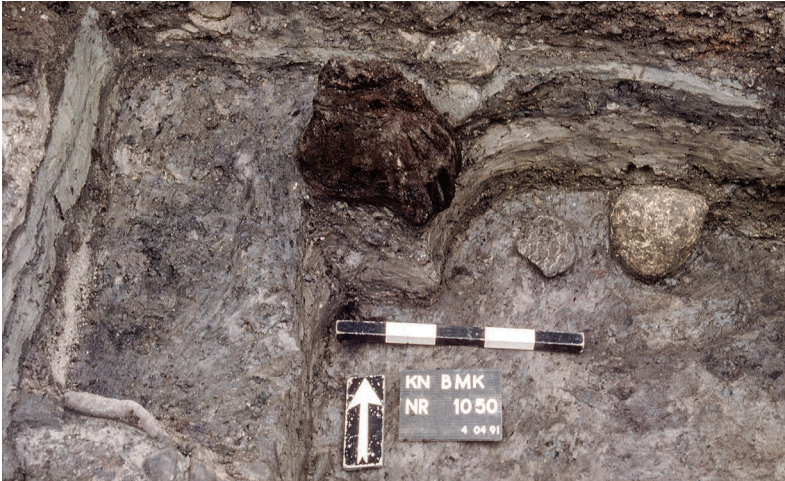
61 Marktstätte, Schn. 7. Raum R 4; Detail des Vertikalholzes IVb vh 248, vermutlich ein Eckständer (0,30 × 0,20 m; noch ca. 0,30 m hoch erhalten); unmittelbar auf den Untergrund gestellt, Fußböden anplaniert; in Nutzung während Perioden IVb und IVc; von Süden (Dia 1050).

Ein stark verrottetes Vertikalholz IVb vh 248 stand ohne erkennbare Unterlage auf dem älteren Fußboden IVa fb 234. Der zeitgleich genutzte Fußboden IVb fb 246 zog gegen das Vertikalholz. Der Befund ist allgemein als Stützpfeiler oder Wandständer anzusprechen. Er war bis Ende Periode IVc in Nutzung (Abb. 61; Beil. 2b). Auffällig ist seine Position in Höhe der nördlichen Unterlegsteine beider Binnenwände von Raum 4 bzw. in der Fluchtlinie der Südwand der in Raum 5 dokumentierten Nebenräume 5.1 und 5.2. Eine Ansprache als Eck- oder Wandständer einer Kammer R 4.1 kann deshalb nicht ausgeschlossen werden.⁹⁷

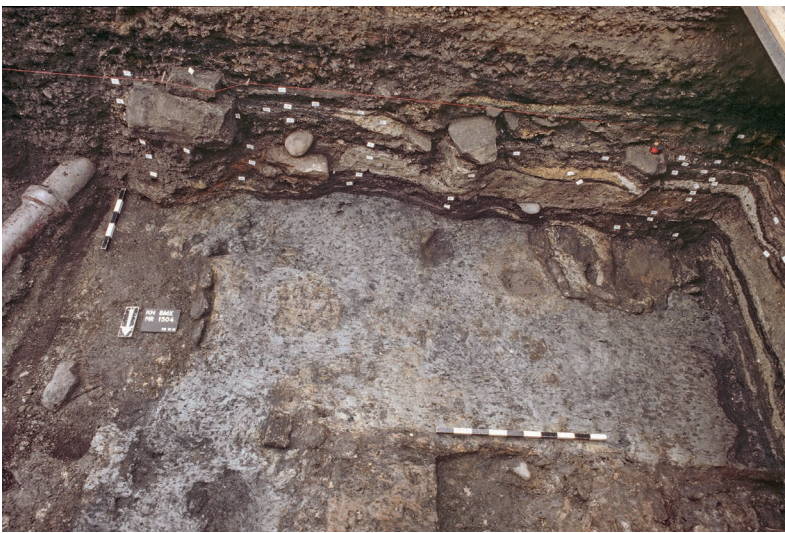
62 Marktstätte, Schn. 10. Raum R 5; großflächig erfasster grau-gelber Lehmfußboden IVb fb 511; darin zeichnen sich im Vordergrund Nebenräume R 5.1 und R 5.2 ab, oben rechts Feuerstelle IVc feu 514; links Abdruck vermutlich eines Trittbrettes IVb ab 504 im Eingangsbereich; von Norden (Dia 1504).

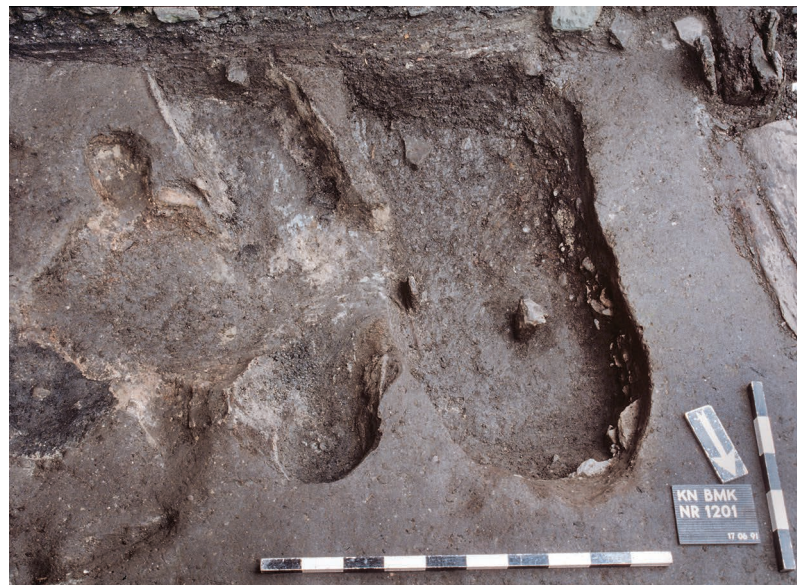
65 Marktstätte, Schn. 9. Raum 1; Feuergruben (ohne Verfüllung) schneiden den Fußböden IVc fb 125; Konturen sind zum Teil markiert von einem schwarzen Streifen, nach innen begleitet von einem hellen Streifen (verziegelter Ton); in das Profil Süd (an der oberen Kante des Bildes) ziehen zwei der ältesten Feuergruben IVc.1 fgr 126 (links) und IVc.1 fgr 128 (rechts); die Letztere geschnitten von der Feuergrube IVc.3 fgr 130; Mitte links Feuergrube IVc.3 fgr 131 mit zwei dazugehörigen kleinen Mulden; von Norden (Dia 1201).

⁹⁹ Nur wenige Keramikfunde wurden aus der Feuergrube IVc.3 130 geborgen (15 Fragmente, Fundnr. 44-777). Auf eine ähnliche Fundlage verweist Röber in einem Beitrag über Feuerungsanlagen vom Konstanzer Grundstück Wessenbergstraße 43 (Zeitstellung: 10. bis 12. Jh.). Die Schmelzgruben der ersten
