DIE KONSTANZER MARKTSTÄTTE

im Mittelalter und in der Neuzeit

Forschungen und Berichte
zur Archäologie
in Baden-Württemberg
Band 5

Landesamt für Denkmalpflege
im Regierungspräsidium Stuttgart

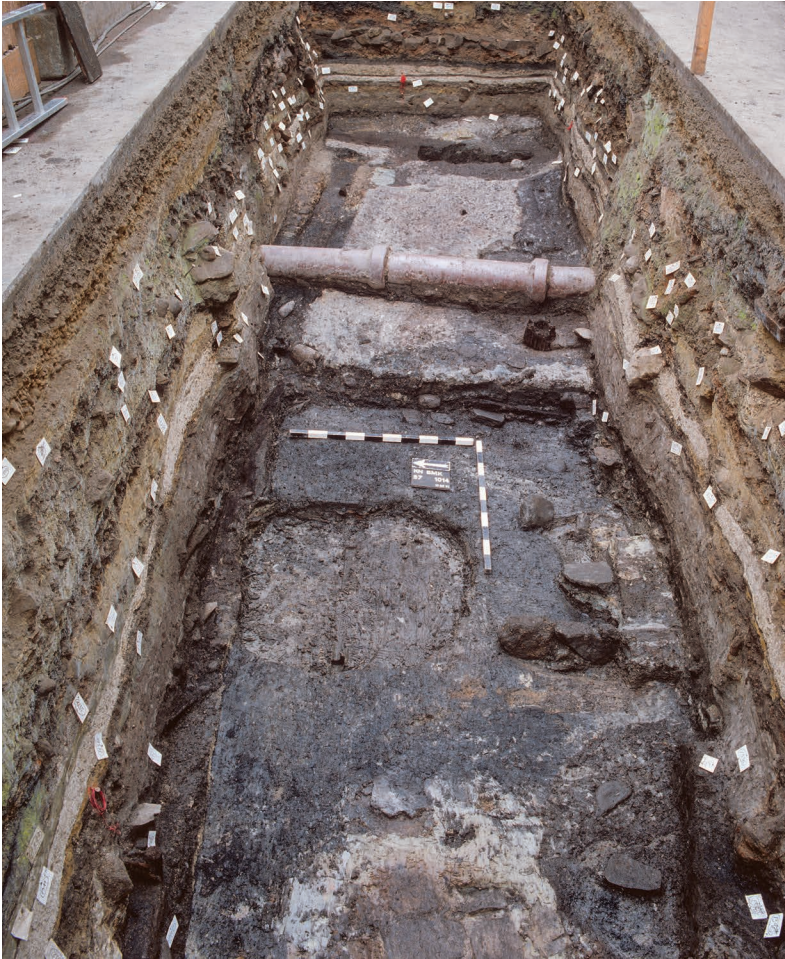
66 Marktstätte, Schn. 7. Im Vordergrund Raum R 3 mit Fußboden IVc fb 254 (Oberfläche verschmutzt) und Feuerstelle IVc feu 255; im Hintergrund Raum R 4 mit Befunden der Periode IVe; rechts vor dem Kanal Wandpfosten (?) VI pf 305b in Pfostengrube VI pf 305a; von Westen.

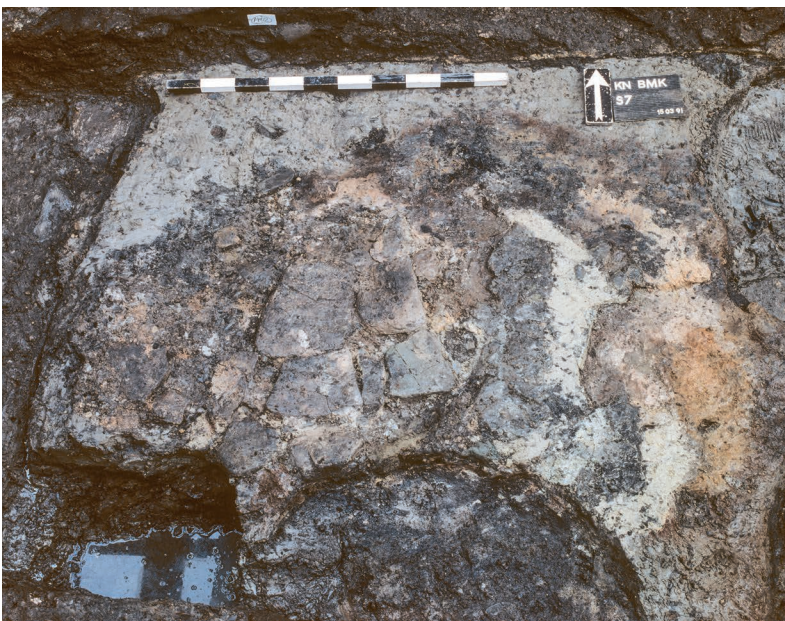
67 Marktstätte, Schn. 7. Raum 3; Detail der rund-ovalen Feuerstelle IVc feu 255; in Lehm verlegte flache Steine; durch Feuereinwirkung gerötet, zum Teil verziegelt; im Süden gestört von einer jüngeren, runden Feuergrube IVd fgr 262 (sowie von grabungstechnisch bedingter Grube; links unten); von Süden.

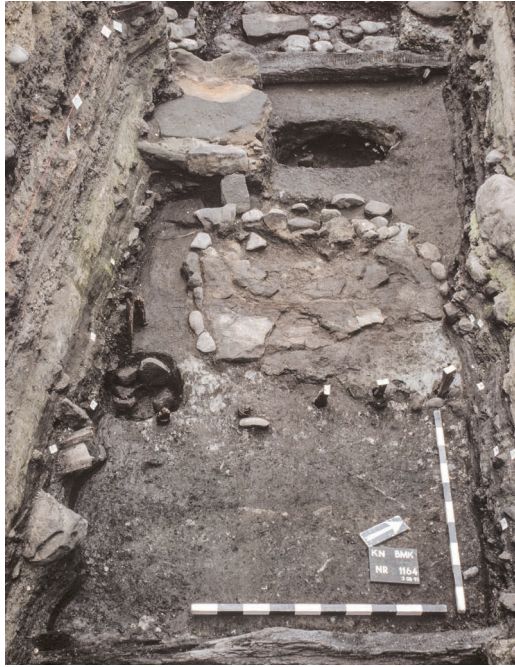
72 Marktstätte, Schn. 9. Raum R1; Befunde der Periode IVa bis VIa; im Vordergrund Wandschwelle IVa hh 115 auf Unterlegholz IVa hh 114, begrenzt von Osten Raum R1; unmittelbar westlich davon zeichnet sich Grube IVd.1 gr 134 ab; mittig Feuerstelle IVd.1 feu 135 (in Lehm verlegte Sandsteinplatten durch Feuereinwirkung zerborsten; Randeinfassung aus kleinen Lesesteinen); gestört nach Osten von Feuergrube IVd.2 fgr 136 (erkennbar an der lehmhaltigen Verfüllung); darin die nordsüdlich orientierte Staketereihe der Flechtwand V vh 148 (markiert mit weißen Kärtchen); links (Mitte) jüngere Pfostengrube VIa gr 157 mit Verkeilsteinen verfüllt; oben (im Hintergrund) Eingangschwelle IVb hh 118: sie begrenzt von Westen den Raum R1; direkt davor (links) Feuerstelle VIa feu 158; von Osten (Dia 1164).

Die ebenerdige, zweiphasige Feuerstelle IVd.1 feu 135 mit rechteckiger Grundfläche von 1,40 × 1,10 m überlagert den östlichen Bereich des älteren Feuergrubenkomplexes IVc.1 bis IVc.4. Sie hatte eine Randeinfassung aus kleinen Lesesteinen. In der westlichen Hälfte befanden sich flache Lesesteine und in der östlichen Sandsteinplatten in einem Lehmbed. Letztere waren durch Feueinwirkung geplatzt. In einer zweiten Phase wurde das Zentrum der Feuerstelle mit sandigem Lehm repariert und die Anlage weiter genutzt (Abb. 71b; 72).

Stratigrafisch gleichzeitig ist eine schmale, lang gestreckte, nordsüdlich ausgerichtete Grube IVd.1 gr 134 (L. >1,45 m, B. 0,50 m, T. 0,35 m) neben der östlichen Binnenwand ohne Brandspuren und mit unklarer Funktion (Abb. 71; 72).¹⁰⁰

136 (L. >1,60 m, max. erfasste B. 0,68 m, bei der Einschnürung 0,30 m, T. 0,35 m) störte sowohl die Feuerstelle IVd.1 feu 135 als auch die Grube IVd.1 gr 134 (Abb. 71; 72). Ihre Wände waren mit Lehm verstrichen und die Ränder im nördlichen Bereich (in der Feuerungsgrube) stärker gerötet bis verziegelt. Auf der Sohle lagen Kohle und Asche. Die Verfüllung bestand aus schwarz-braunem kiesigem Sand und Lehmbröckchen. Der südliche Teil der Anlage war von der jüngeren Grube VI gr 157 gestört (Beil. 2d; 14d, Achse X = 201).

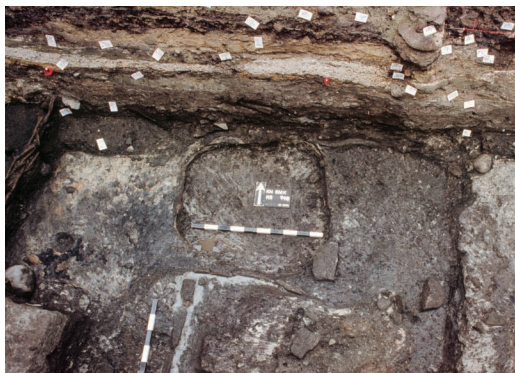
73 Marktstätte, Schn. 7. Raum R3; im Vordergrund Feuerstelle IVd feu 261; Randeinfassung aus länglichen, hochkant gestellten Steinen in lehmverfüllter Baugrube IVd bg 260; Feuerplatte geschwärzt durch Feuereinwirkung; nach Osten gestört von der Grube IVd gr 263; rechts Substruktion (IVc hh 252 im Süden, IVc ba 253 im Norden) der Binnenwand zwischen Raum R3 (links) und Raum R4 (rechts); in der nördlichen Profilwand helle Lehmschichten der Perioden VI und VII; von Süden (Dia 998).

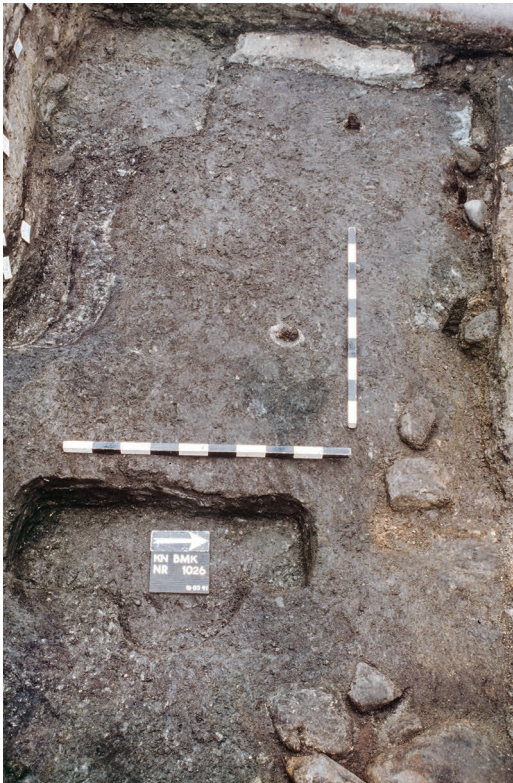
74 (oben links) Marktstätte, Schn. 7. Raum R 4; großflächig erfasster Fußboden IVd fb 271; rechts markieren wenige Unterlegsteine die südliche Begrenzung IVd ba 268 der Kammer R 4.1; im Vordergrund Unterlegsteine IVe stl 269 für einen Wandständer der Binnenwand (zwischen den Räumen R 4 und R 5); von Osten (Dia 1026).

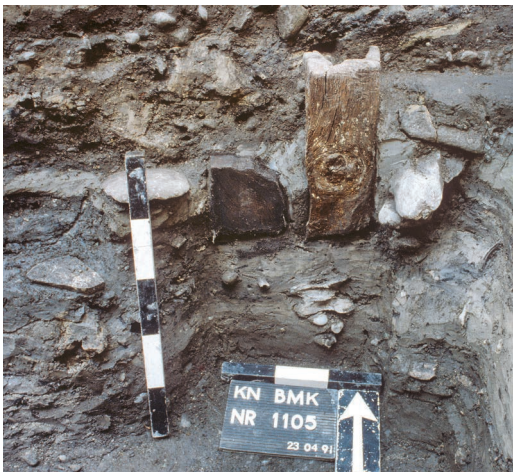
75 (unten links) Marktstätte, Schn. 7. Raum R 4; Pfosten IVd pf 266 in Pfostengrube IVd pfgr 265 verfüllt mit grauem Lehm und Steinen (vgl. Beil. 15a); links durchgesägte Schwelle IVa hh 231; von Süden (Dia 1105).

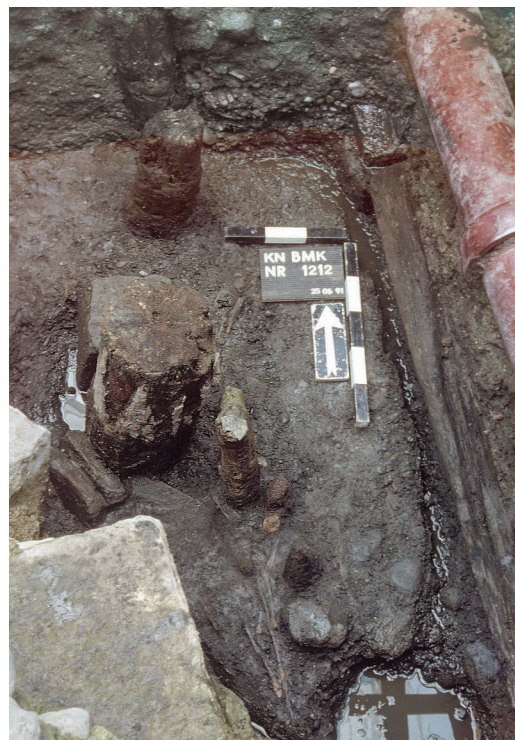
76 (oben rechts) Marktstätte, Schn. 10. Raum R 5; grau-gelber Lehmfußboden IVd fb 520 nach Osten gestört durch Ausbruchgrube Vagr 527 (rechts); von Süden (Dia 1498).

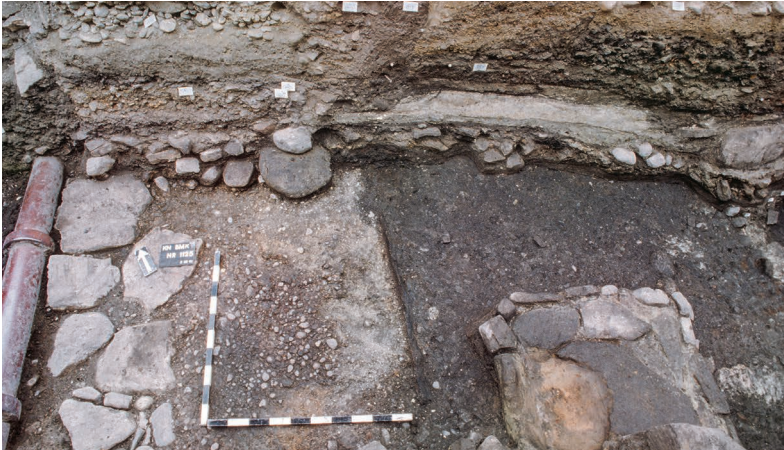
78 Marktstätte, Schn. 9. Außenbereich; in Kiesbettung IVe nh 140 verlegte Wegpflasterung IVe stl 141, große nordsüdlich verlegte Lesesteine mit flacher Oberfläche (westlich gestört vom Kanal); Steine und Kies mit Brandspuren; Kies-schicht von Westen angeschüttet an Eingangsschwelle IVb hh 118 (nur schmaler Streifen sichtbar); diese nur noch knapp sichtbar, da von Osten jüngere Planierschicht V ps 147 heranzieht; im Vordergrund rechts Feuerstelle VIa feu 158; von Süden (Dia 1125).

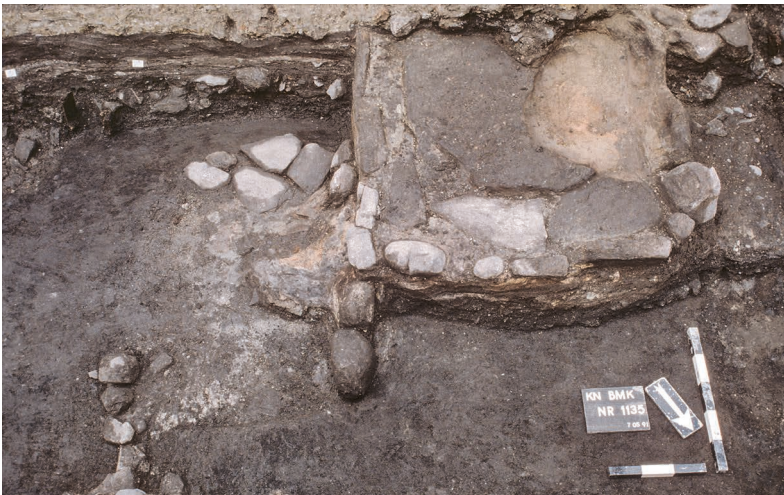
79 Marktstätte, Schn. 9. Auf Fußboden IVe fb 138 eingerichtete, nur teilweise erhaltene Feuerstelle IVd feu 139; knapp überlagert im Westen von der jüngeren Feuerstelle VIb feu 158; von Norden (Dia 1135).

Der hier eingebrachte Fußboden IVe fb 138 bestand aus dunkelbraunem sandigem Erdmaterial von sehr harter Konsistenz und war durchsetzt mit Holzspänen sowie hellen Lehmeinschlüssen (Abb. 79; Beil. 14b; 14d). Darin war

die Feuerstelle IVe feu 139 eingebettet. In die rechteckige Lehmplatte (ca. 1,10 × 0,80 m) mit teilweise erhaltener Randeinfassung¹⁰⁴ aus kleinen Lesesteinen waren zwei flache Sandsteinplatten eingelassen. Die Oberfläche der Feuerstelle war stark angeziegelt und leicht verrußt (Abb. 79–80).

Fußboden (R 1)
Abb. 79 (Dia 1135); 80 (Dia 1133); Beil. 2e; 14b; 14d
Schn. 9 (Fl. 18–19): Bef.-Nr. 1881, 1925
Beschreibung: Dunkelbraunes, sandiges Erdmaterial, Holzspäne, helle Lehmeinschlüsse; harte Konsistenz; geschwartzte Oberfläche; gewellte OK und mit Neigung von 397,15 im Westen auf 397,00 im Osten; muldenförmige Eintiefungen östlich der Türschwelle IVb hh 118 und westlich der Schwelle IVa hh 115.
Stratigrafie: Liegt auf Fußboden IVc fb 125 bzw. auf Grube IVd.1 gr 134, Feuerstelle IVd.1 feu 135, Feuergrube IVd.2 fgr 136; darin eingebettet Feuerstelle IVe feu 139; darauf liegen Brandhorizont IVe brh 145 sowie Planierschicht V ps 147.
Funde: K, O.
Fundnr.: 44-744, 44-783.

Feuerstelle (R 1)
Abb. 79 (Dia 1135); 80 (Dia 1133); Beil. 2e Schn. 9 (Fl. 18): Bef.-Nr. 1889–1891
Beschreibung: Z. T. erhaltene Feuerstelle; wohl mit rechteckiger Form; ca. 1,10×0,80 m; mit Randeinfassung aus Lesesteinen (1889); von der Feuerplatte zwei flache Sandsteinplatten (1891) und Lehm-packung (1890) erhalten; die rötlich-gelbe Oberfläche stark angeziegelt und verrußt; OK 397,21.
Stratigrafie: In Fußboden IVe fb 138 eingebettet; wohl beim Wegräumen des Brand-schuttes beschädigt; bedeckt von Planier-schicht V ps 147.

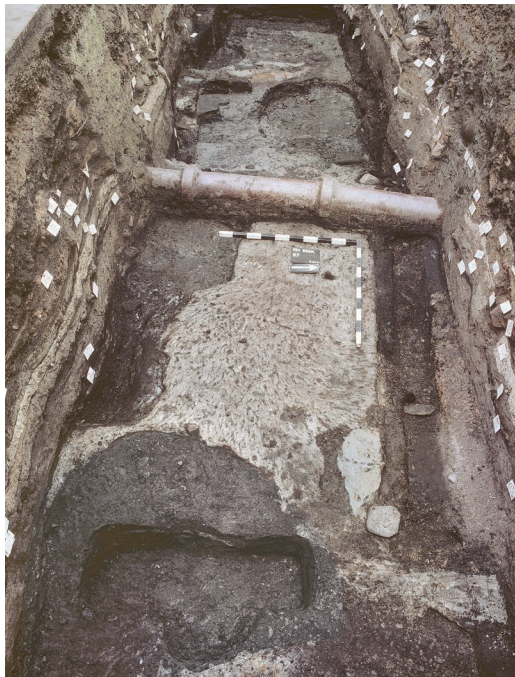
83 Marktstätte, Schn. 7. Im Vordergrund Raum R 4 mit großflächig erhaltenem Lehmfußboden IVe fb 284 (Brandspuren hier abgetragen); zieht im Norden (rechts) an Schwelle IVe hh 279 bzw. Balkenabdruck IVe ba 280 (südliche Begrenzung des Nebenraumes R 4.1); stößt im Osten an Unterlegstein IVe stl 282 für einen Eckständer; unten links ein halbrunder Abdruck IVe ab 288 vermutlich eines Holzgefäßes; links Mitte Feuergrube IVe fgr 290; Grube IVe gr 289 (oben links, vor dem Kanal); vorne grabungsbedingte rechteckige Grube; von Osten.

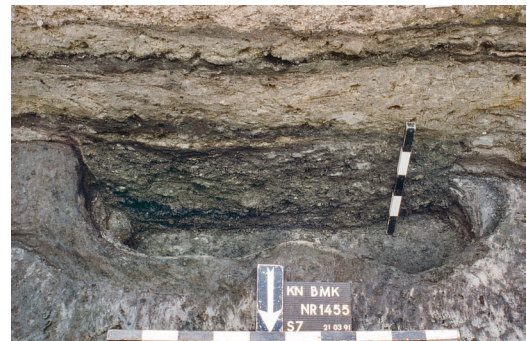
84 Marktstätte, Schn. 7. Raum R 4; Detail der Feuergrube IVe fgr 290; darüber im Südprofil dickes helles Band: sandige Planierschicht VI ps 306; von Norden (Dia 1030).

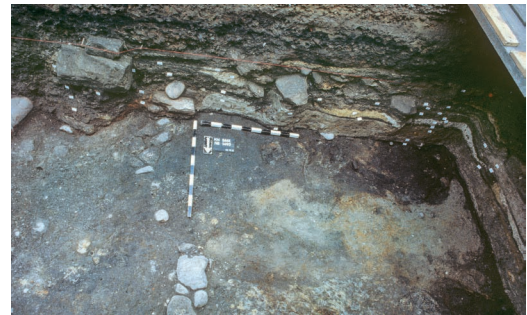
85 Marktstätte, Schn.10. Raum R 5; großflächig erfasste Planierschicht IVe ps 523; darauf liegt im Vordergrund Steinlage IVe stl 524; links zeichnet sich Ausbruchgrube V agr 527 ab; von Norden (Dia 1493).

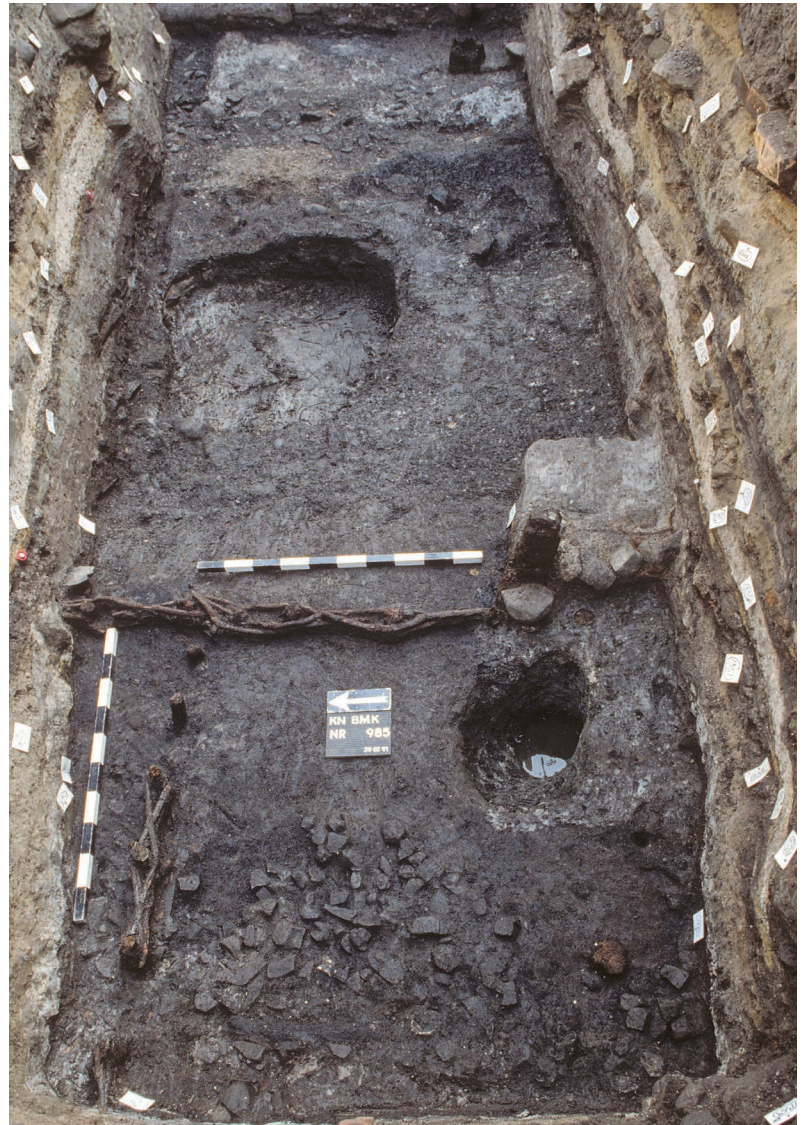
86 Marktstätte, Schn. 7. Im Vordergrund auf Brandhorizont IVe brh 291 verlegter Kieselsteinbruch V kpf 293; oberhalb rechts Pfostengrube V pfgr 292 (mit Pfostenloch VI pfl 304 ohne Lehmverfüllung); an nordsüdliche Flechtwand V fw 294 im rechten Winkel angesetzt ostwestliche Flechtwand V fw 295; Flechtzaun fw 294 im Süden (rechts) gestört von der Pfostengrube VI pfgr 308a des Wandpfostens VIa pf 308b; im Hintergrund Brandspuren IVe brh 291; links jüngere Grube VIIa gr 374; von Westen (Dia 985).

Nach dem Brand am Ende der Periode IVe wurde das Gelände geräumt und mit scharfkantigem Kieselbruch V kpf 293 partiell neu befestigt (Abb. 86). Im Boden verblieben bereits abgenutzte bzw. angekohlte Bauteile.¹⁰⁸ Im Raum R 5 (Schn. 10), wo der Brand keinen nachweisbaren größeren Schaden angerichtet hatte, wur-

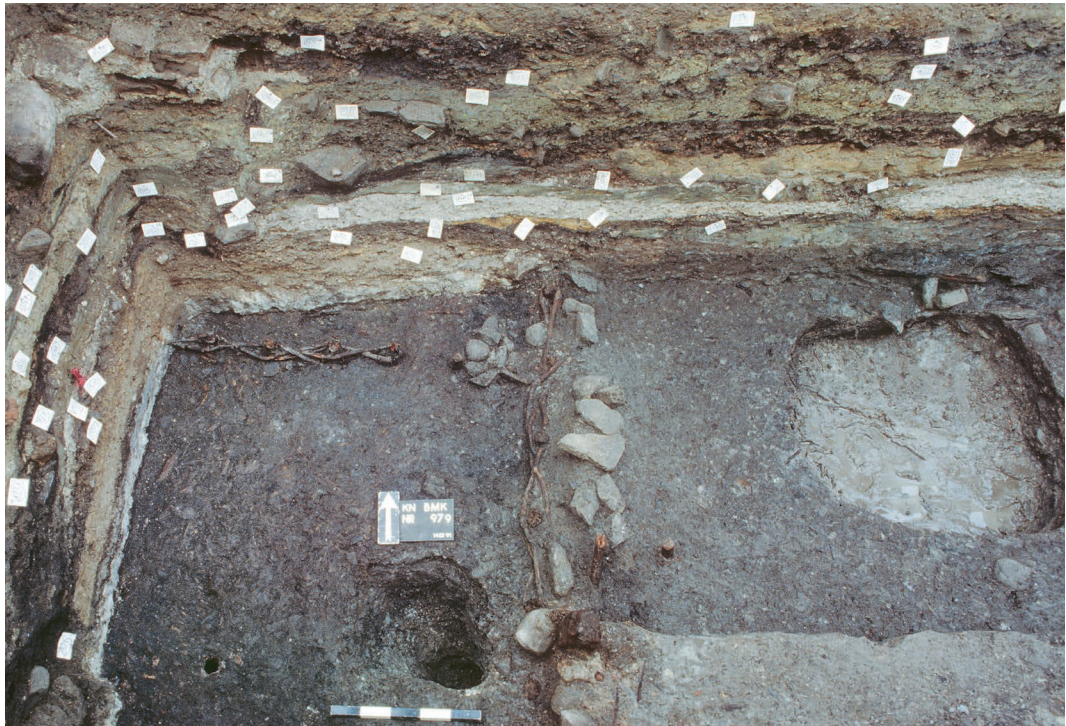
87 Marktstätte, Schn. 7. Nutzungsschicht V ps/nh 297 von Osten anplaniert an Nord-Süd orientierte Flechtwand V fw 294; parallel dazu auf Ostseite flache Unterlegsteine Va stl 302 für eine nicht erhaltene Außenwandschwelle mit Wandpfosten VI pf 308b (in Pfosten-grube VI pfgr 308a mit kleinen Steinen verkeilt); vor dem Nordprofil in Raum R 2 Ost-West orientierte Flechtwand V fw 295, gestört nach Osten von Unterlegsteinen Va stl 303; in der Fläche Nutzungshorizont V nh 296; von Süden (Dia 979).

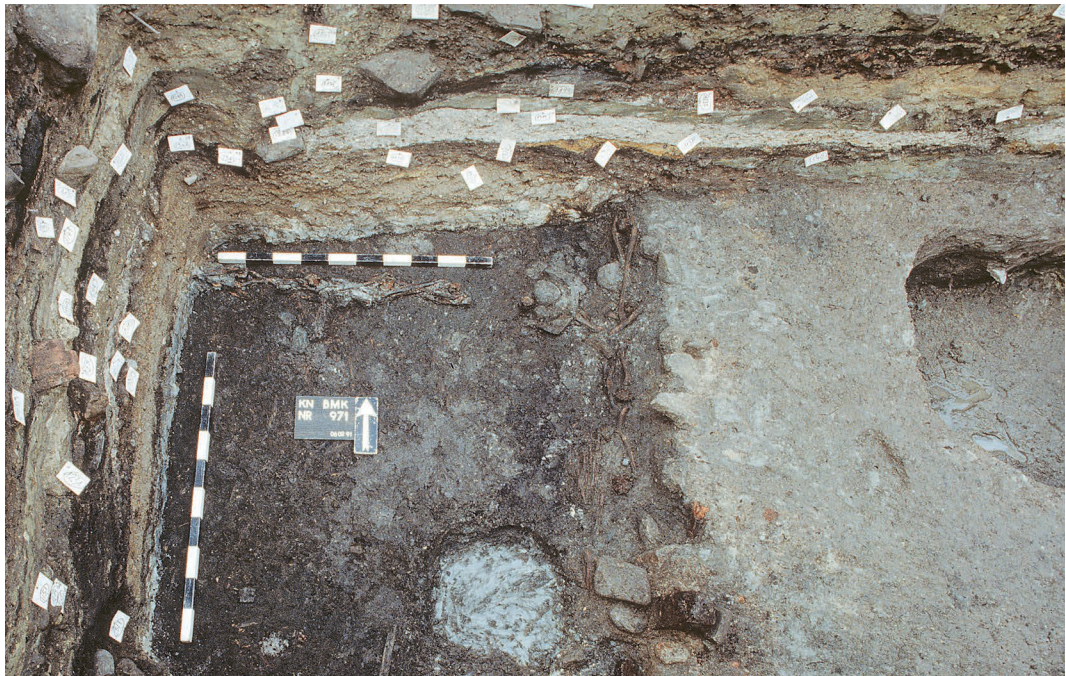
88 Marktstätte, Schn. 7. Im Vordergrund Pfostenloch VIa pfl 304; nach dem Entfernen des Pfostens verfüllt mit grauem Seeton (vgl. Beil. 3a-b); von Süden (Dia 971).

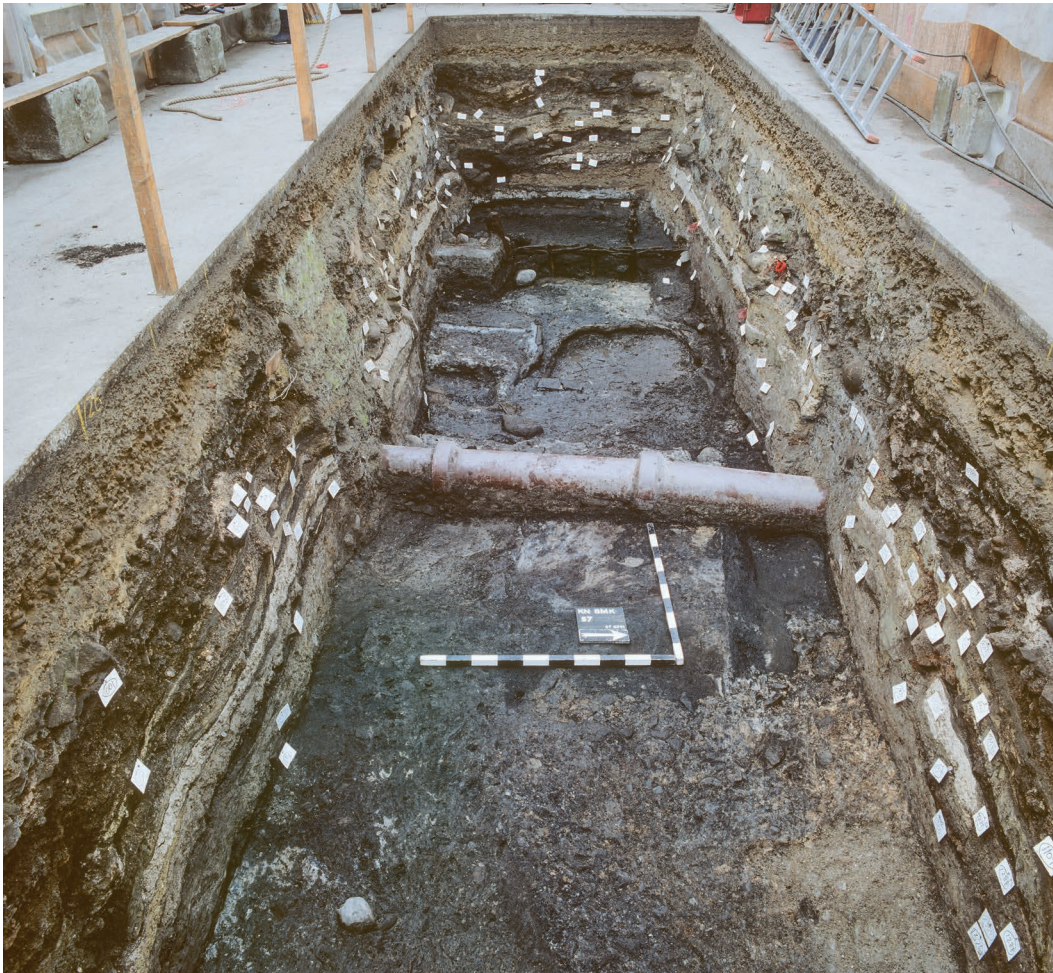
89 Marktstätte, Schn. 7.
Im Vordergrund Feuerplatte V feu 299 (Schmiedeesse?) mit unregelmäßiger Kontur und ohne Einfassung; liegt auf Brandhorizont IVe brh 291 bzw. unmittelbar auf verkohlte Schwelle IVe hh 279 (rechts; zieht unter dem Kanal); im mittleren Bereich Feuerplatte stark verziegelt und geschwärzt; im Hintergrund Befunde der Periode IVd (Raum R 3) und Periode V (Flechtwand V fw 294); von Osten.

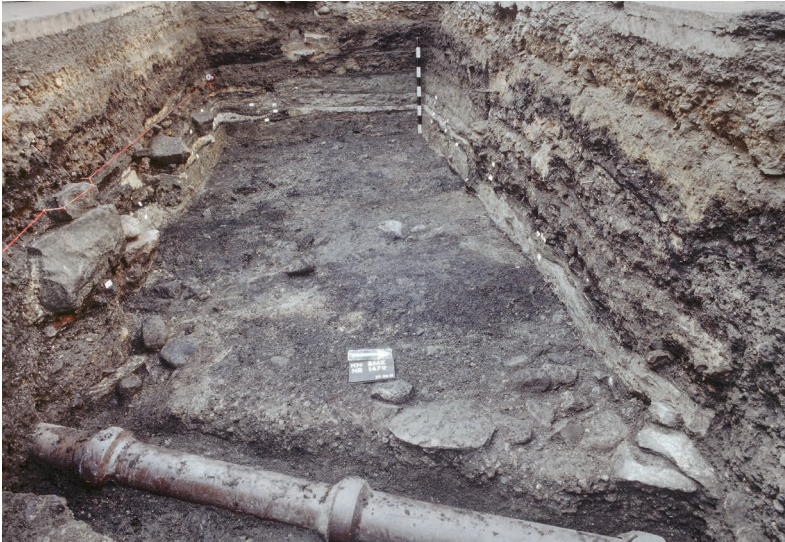
90 Marktstätte, Schn. 10. Im oberen Bildbereich stark vertretener Brandhorizont IVe brh 526, geschnitten von Ausbruchgrube V agr 527 (im Vordergrund); rechts darauf verlegte Steinlage V stl 530 (Funktion unbekannt); rechts (im Nordprofil) heller Lehmfußboden VI fb 533 liegt unmittelbar auf Brandhorizont IVe brh 526, Ausbruchgrube V agr 527 und Steinlage V stl 530; links der untere Bereich der jüngeren Schmelzgrube VIa.1 fgr 549; von Osten (Dia 1479).

de für den Abbau der östlichen Außenwand ein über 0,30 m tiefer Ausbruchgraben V agr 527 ausgehoben (Abb. 90; Beil. 16a, Achse X = 119). Im Boden wurden der Pfostenstumpf IVb pf 501 und die Unterlegsteine IVb stl 502 der Außenwandschwelle belassen. Danach wurde die Ausbruchgrube verfüllt. Die untere Verfüllung V vf 528 bestand aus einem grau-braunen Kies-Sand-Gemisch mit verziegelten Lehmstückchen und Holzkohle und die obere Verfüllung V vf 529 aus einem grauen Lehm mit Kieseln, verziegelten Lehmstückchen, Holzkohle- und Mörtelinschlüssen; die Oberfläche war vertreten (Beil. 16a). Es ist anzunehmen, dass der für eine Wiederverwendung noch brauchbare hölzerne Baustoff sorgfältig aus der gesamten Brandruine geborgen wurde.¹⁰⁹

3,50 m östlich wurden ferner eine 0,20 m tiefe Pfostengrube V pfgr 531 mit einem Durchmesser von 0,42 m und über der Verfüllung des oben erwähnten Ausbruchgrabens V agr 527 eine etwa nordsüdlich orientierte Steinanhäufung V stl 530 mit unbekannter Funktion erfasst (Abb. 90).

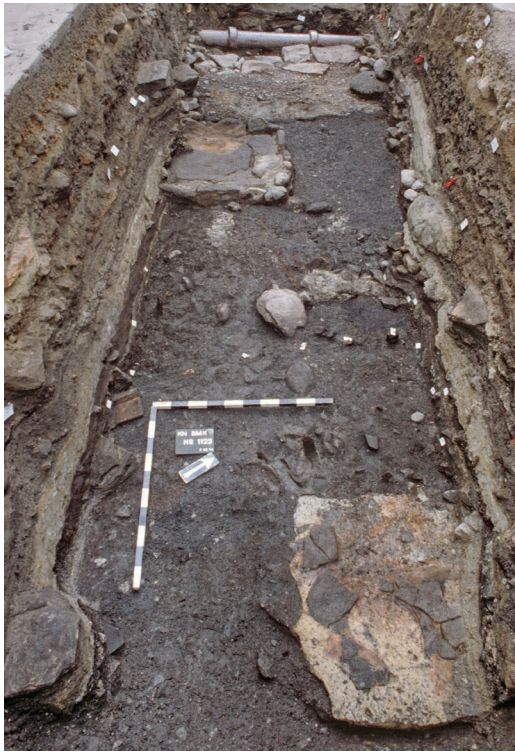
91 Marktstätte, Schn. 9. Im Vordergrund Feuerstelle Va feu 151 auf großflächig erfasster Planierschicht V ps 147; mittig im Bild nord-südlich orientierte Pfähle der Flechtwand V vh 148 (markiert mit weißen Kärtchen); im Hintergrund links: jüngere Feuerstelle VIa feu 158; von Osten (Dia 1123).

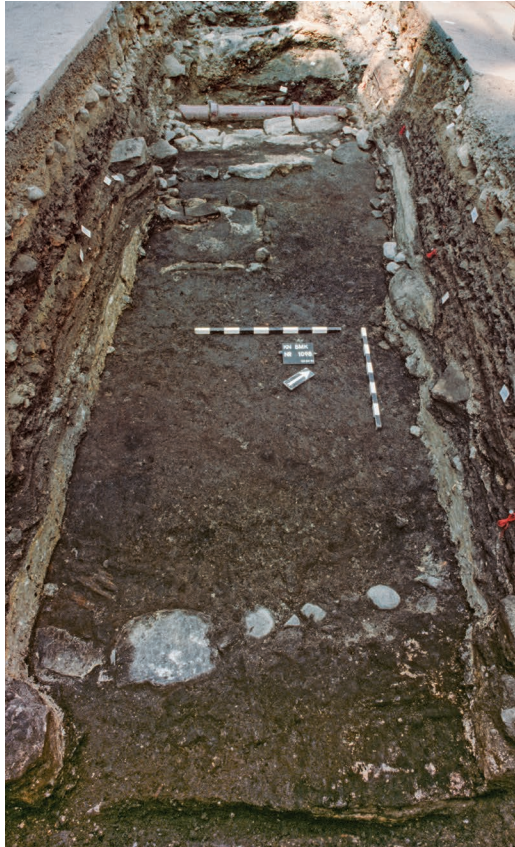
95 Marktstätte, Schn. 9. Unterlegsteine VI stl 154 für Binnenwand zwischen Raum R 1 (oben) und Raum R 2; im Raum R 2 anplaniert von Osten Planierschicht VI ps 156a, im Raum R 1 anplaniert von Westen Fußboden VIa fb 159, beide mit Brandspuren; im Hintergrund links Feuerstelle VIa feu 158, eingebettet in Fußboden VIa fb 159; von Osten (Dia 1098).

Die Substruktion VI stl 154 der Binnenwand zwischen den Räumen R 1/R 2 (Schn. 9) bestand aus nordsüdlich verlegten flachen Lesesteinen, darunter einem ca. 0,50 × 0,40 m großen Unterlegstein für einen Ständer (Abb. 94; 95). Die Steinreihe war unmittelbar auf die ältere Feuerstelle Va feu 151 sowie auf die Planierschicht Va ps 152 verlegt und hatte eine Breite von 0,20 m; sie war

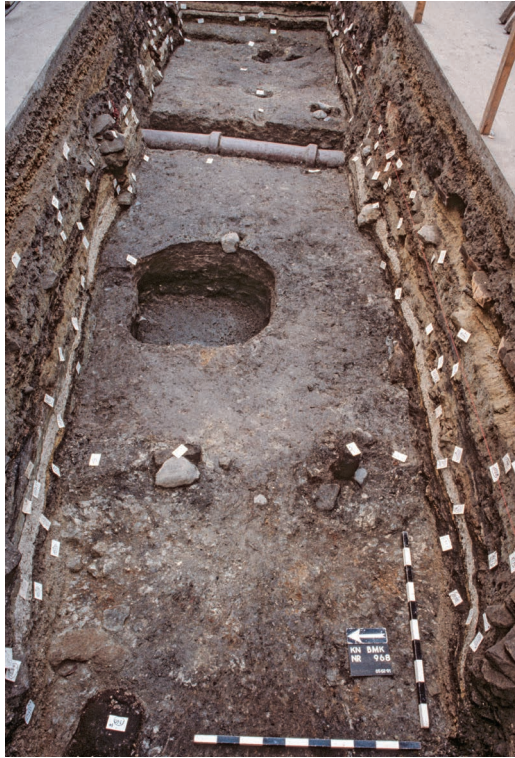
98 Marktstätte, Schn. 7. Großflächig erfasste gelb-graue Planierschicht VI ps 306; Unterlegsteine VI stl 307 für Binnenwand zwischen Räumen R 2 (im Vordergrund) und R 3 (Mitte); in der Flucht nach Süden Wandpfosten VI pf 308b in Pfostengrube VI pfgr 308a, verfüllt mit Sand und Verkeilsteinen; von Westen (Dia 968).

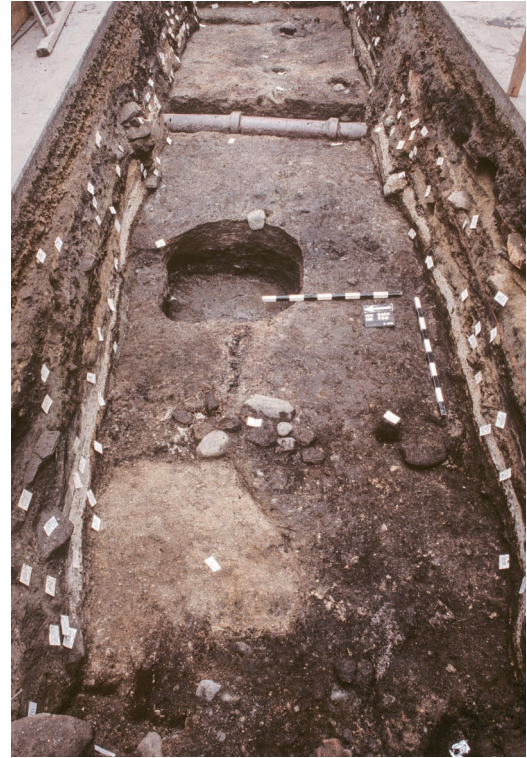
99 Marktstätte, Schn. 7. Oberhalb der Unterlegsteine VI stl 307 in großflächig erfasster Planierschicht VI ps 306 ostwestlicher Schwellenabdruck VI ba 311 (südliche Begrenzung der Kammer R 3.1); im „Gräbchen“ verkohlte Reste der Wandschwelle; in der Flucht nach Osten (am Rande der Grube VIIa gr 374) Unterlegstein VI stl 312, vermutlich für einen Eckständer; im Vordergrund Raum R 2 mit Planierschicht VIa ps 310 aus hellen und dunkleren Sandschichten; von Westen (Dia 958).

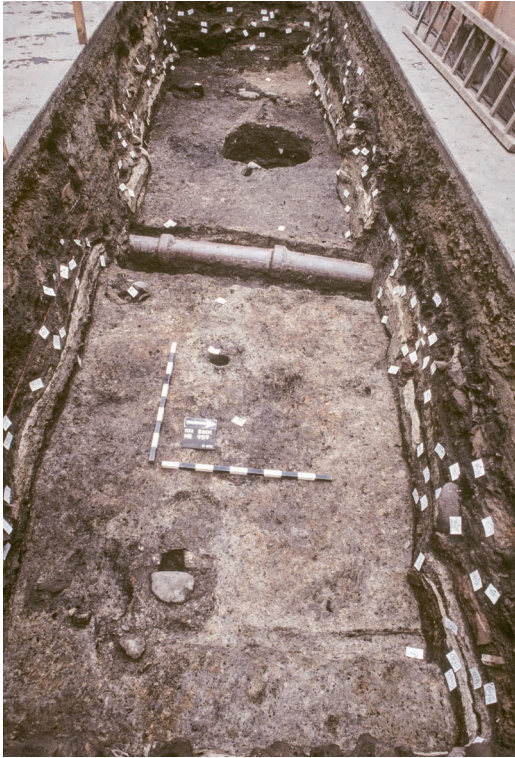
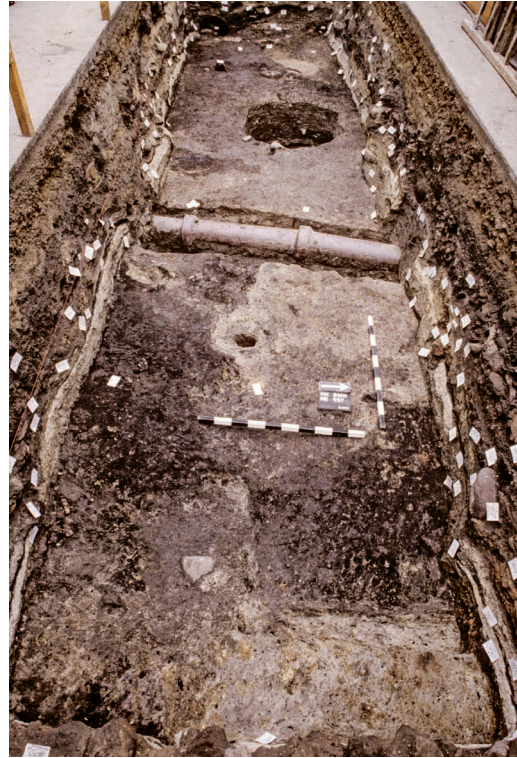
100 Marktstätte, Schn. 7. Großflächig erfasste grau-gelbe Planierschicht VI ps 306 in Raum R 3 (oben) und Raum R 4 (unten); im Vordergrund Kammer R 4.1, begrenzt von Balkenabdrücken im Westen VI ba 314 und im Süden VI ba 315; im Eckbereich Unterlegstein VI stl 316 in flacher Mulde für einen Eckständer; westlich davon jüngere Pfostengrube VII pfgr 341 mit Pfostenloch VII pfl 342, umgeben von Verkeilsteinen; von Osten (Dia 959).

101 Marktstätte, Schn. 7. Im Vordergrund Raum R 4.1 mit Lehmfußboden VI fb 317, begrenzt im Westen von Balkenabdruck VI ba 314; westlich Brandhorizont VI brh 318 auf Planierschicht VI ps 306 (ein grau-gelber Sand); zeugt von lokal begrenztem Feuerschaden; oberhalb des Zollstocks rundes Pfostenloch VII pfl 347; im Hintergrund Raum R 3; von Osten (Dia 957).

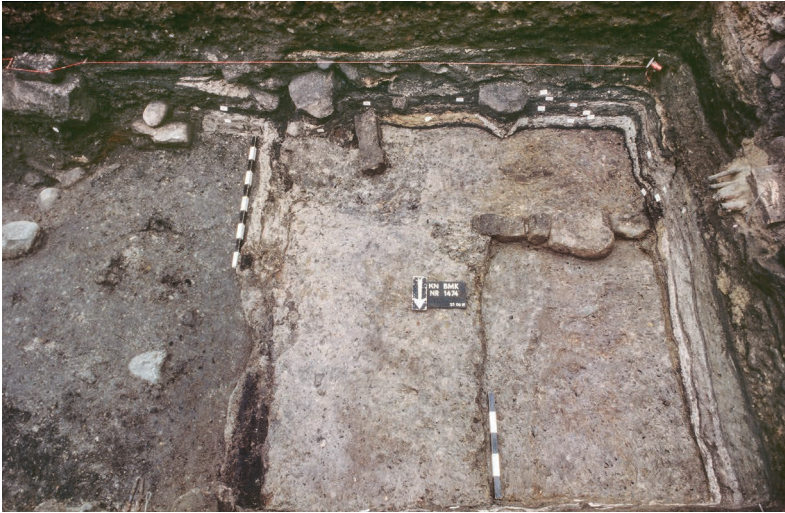
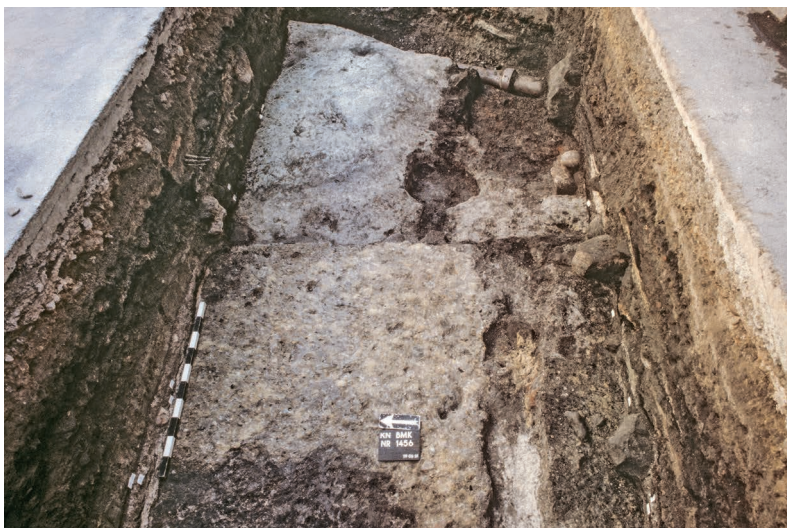
102 Marktstätte, Schn. 10. Raum R 5 mit Nebenraum R 5.1 (rechts); links eingebettet im Fußboden VI fb 533 Abdruck und verkohlte Reste der Holzschwelle VI hh 534 der Trennwand zwischen Räumen R 5 (rechts) und R 6 (links, schmaler Streifen); rechts Nebenraum R 5.1 mit Unterlegsteinen für die südliche Wand VI stl 536; die Unterlegsteine für die Ostwand hier schon abgetragen; erhalten ist die gerade Abdruckkante; oben links hochkant gestellter Randstein der Feuerstelle VII feu 555 (vgl. Abb. 116 bei P. VII); von Norden (Dia 1474).

103 Marktstätte, Schn. 10. Oben links Raum R 6.1 mit Fußboden VI fb 533, begrenzt nach Süden von Balkenabdruck VI ba 538 (gestört von Pfostengrube VII pgr 562); rechts oben Raum R 6.3 mit Fußboden VI fb 533 geschnitten von Schmelzgrube VIa.1 fgr 549; im Vordergrund Raum R 5 mit Fußboden VII fb 554 geschnitten von Ausbruchgrube VIII agr 575; rechts geschwärzte Oberfläche der Feuerstelle VII feu 555; von Westen (Dia 1456).

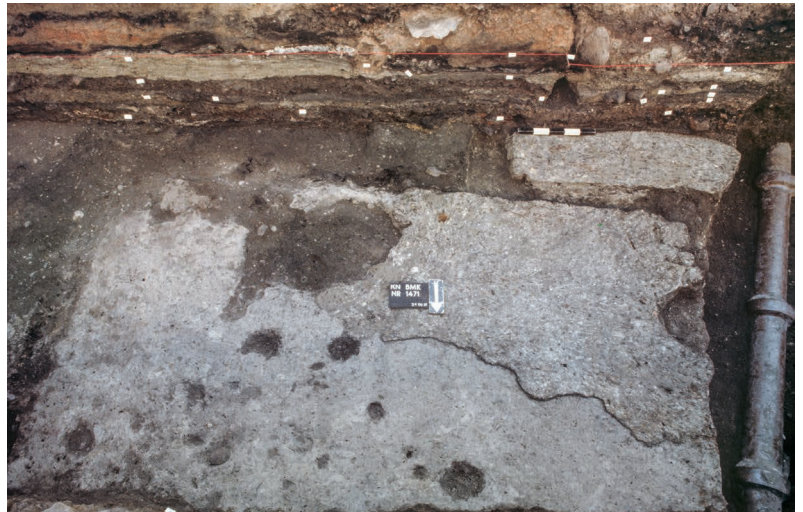
104 Marktstätte, Schn. 10. Im Vordergrund Raum R 6.2; Fußboden VI fb 533 begrenzt nach Süden (oben) von Balkenabdruck VI ba 538 (wenige verkohlte Reste) und nach Osten (links) von Balkenabdruck VI ba 540 (wenige verkohlte Reste); im Fußboden im rechten Winkel angeordnete Staketen VI stk 544; außerdem geschnitten von zwei Pfostengruben (oben VII pfgr 565; rechts VII pfgr 563, gestört von modernem Kanalgraben); oben rechts: knapp erfasster Fußboden VI fb 533 im Raum R 6.3; von Norden (Dia 1471).

Fußboden (R 5/R 6)
Abb. 102 (Dia 1474); 103 (Dia 1456); 104 (Dia 1471); 105 (Dia 1470); Beil. 4; 16a–b
Schn. 10 (Fl. 7–11): Bef.-Nr. 2648, 2663, 2671, 2707, 2710, 2713–2714, 2717
Beschreibung: Hellgraue, sandige Seekreide (2648, 2713–2714, 2717) mit Holzkohleinschlüssen und grau-blauer Lehm (2671); im Westen ca. 0,20 m stark, dünnt nach Osten aus; verschmutzte, vertretene Ober-

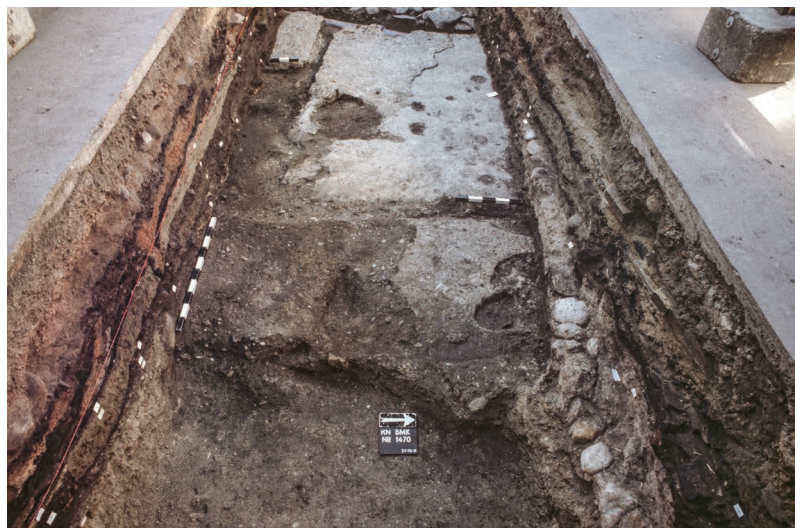
105 Marktstätte, Schn. 10. Östlicher Bereich des Raumes R 6; oben rechts Nebenraum R 6.2; oben links knapp erfasster Nebenraum R 6.3; im Vordergrund Ausbruchgrube VII agr 587 des Westfundamentes des Steingebäudes der Periode VI; rechts ostwestlich verlaufender Steinsockel VII fm 570 (zieht in Profil Nord); von Osten (Dia 1470).

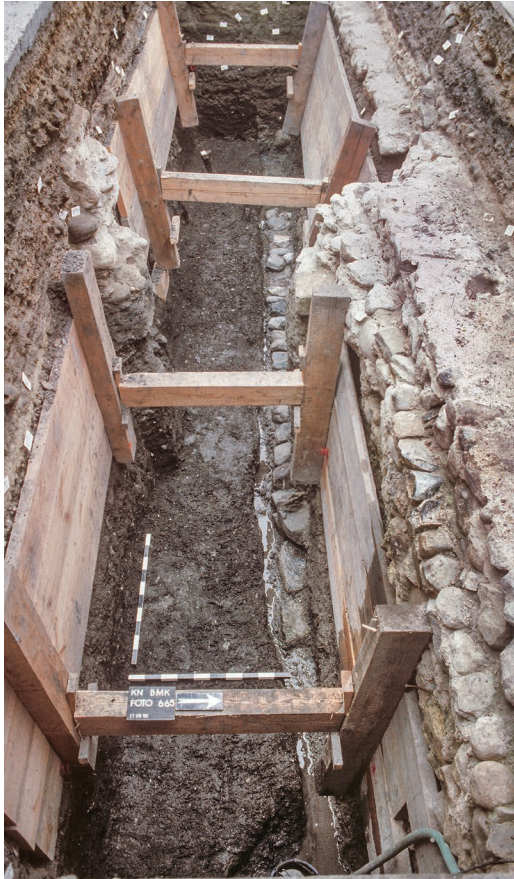
106 Marktstätte, Schn. 6. Unterhalb der Aussteifung großflächig erfasste Auffüllschicht II afs 657; rechts geschnitten von Baugrube VI bg 667; darin liegt die unterste Wackensteinlage des Fundamentes VI fb 669; von Osten (Dia 665).

In Schn. 6 wurde bis zur Sohle der Baugrube bzw. der Ausbruchgrube ausgegraben. Die Baugrube VI bg 667 war im unteren Bereich vom ca. 2 m tiefen Ausbruchgraben VII agr 671

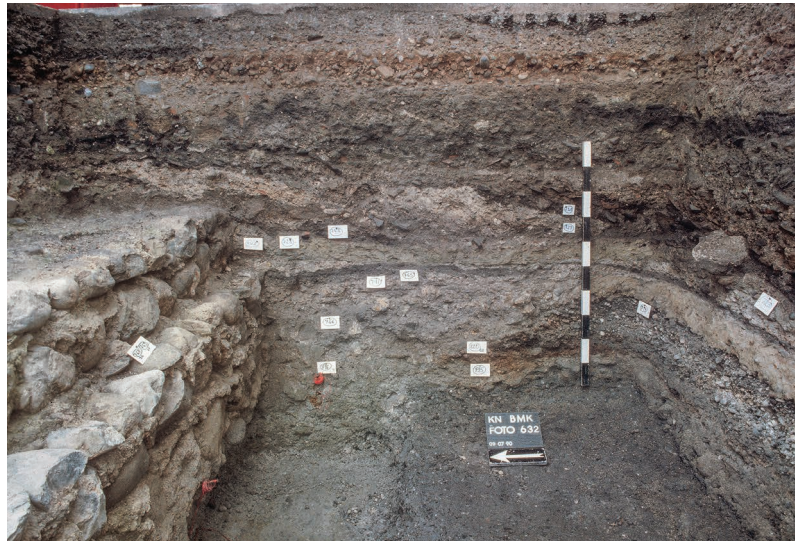
107 Marktstätte, Schn. 6. Ostprofil; schräg einschneidender und mit Kiesschichten verfüllter Ausbruchgraben VII agr 671 des Fundamentes VI fm 669, geschnitten nach Norden von der Baugrube des Fundamentes VIII am 688 mit zwei Steinlagen des aufgehenden Mauerwerkes (vgl. Beil. 17b); von Westen (Dia 632).

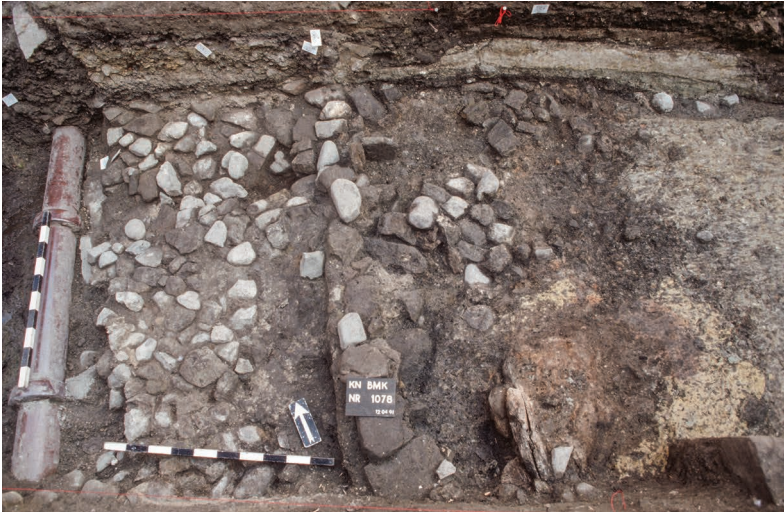
108 Marktstätte, Schn. 9. Mittig nordsüdlich ausgerichtete Steinlage VII stl 164; links Steinschüttung VII stl 165a, gestört von einem Entwässerungskanal; rechts Raum R1: Fußboden VII fb 168 zieht von Osten über Brandhorizont VIa brh 163; anplaniert an Feuerstelle VII feu 169 (vgl. Abb. 118); von Süden (Dia 1078).

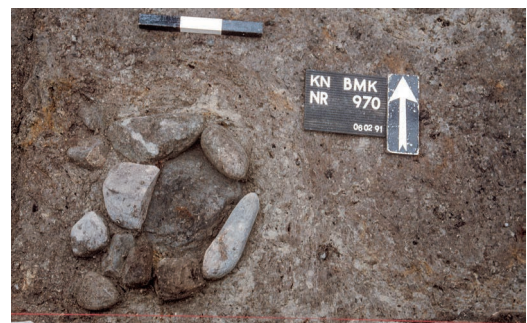
109 Marktstätte, Schn. 9. Im Vordergrund Mörtelstrich VII mö 166 auf Steinschüttung VII stl 165a; zieht von Westen an Unterlegsteine VII stl 164 der Außenwand, nur knapp sichtbar, sowie an Steinlage VII stl 165 (links), vermutlich die Substruktion für einen Ständer; im Hintergrund höher liegende Befunde der Periode VIII; von Westen.

Laubengang gehört haben könnte. Der Mörtelstrich VII mö 166 war an der Oberfläche nicht verschmutzt, was eventuell auf einen nicht erhaltenen Bretterboden hinweist. Substruktion VII stl 164 sowie Estrich VII mö 166 waren bis Ende Periode VIIa in Nutzung (Grundriss-Rekonstruktion der Laube s. Beil. 21e).

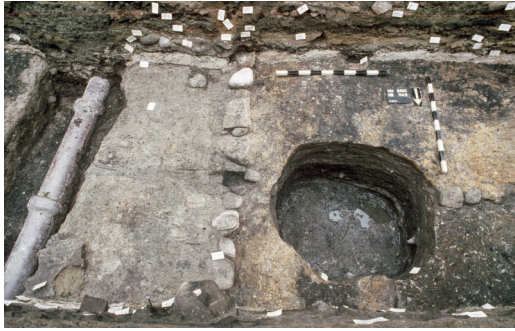
113 Marktstätte, Schn. 7. Detail der Substruktion für die Binnenwand zwischen den Räumen R 3 (links) und R 4 (rechts); mittig Ständerabdruck VII ab 330, begrenzt von Verkeilsteinen; angesetzt von Norden Schwelle VII hh 333, von Süden Schwelle VII hh 334 und von Osten Schwelle VII hh 348 der Südwand des Nebenraumes R 4.1, alle in verkohltem Zustand; anplaniert Lehmfußböden; von Süden.

Planierschicht VII ps 324 aufgestellt, danach die Unterlegsteine VII stl 331 von Norden (Beil. 15a, Achse X = 129,50) und VII stl 332 von Süden für die im verkohlten Zustand erhaltenen Holzschwellen VII hh 333 (Nord) und VII hh 334 (Süd) verlegt. Zur Abstützung wurden zwischen Schwellen und Ständer noch zusätzlich Verkeilsteine eingeschoben; daher ist auszuschließen, dass die Schwellen in den Ständer eingezapft waren.

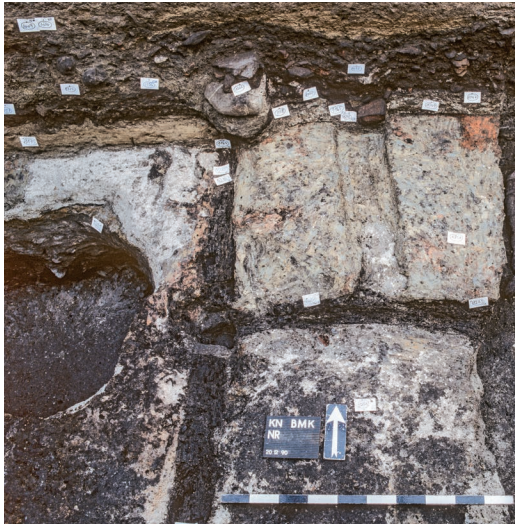
114 (rechts) Marktstätte, Schn. 7. Im Vordergrund Unterlegsteine VII stl 343 (Nord) und VII stl 344 (Süd) auf rötlichem Brandschutt VII ps 321 verlegt; dazwischen Pfostengrube VII pfgr 341 mit Negativ VII pfl 342; durch das Herausziehen des Pfostens ist hier die Kontur verunklart (vgl. Beil. 5a, Abb. 115); nach Westen großflächig ausgebreitete Planierschicht VII ps 324, zieht über älteren Brandhorizont VI brh 318 (links); von Osten (Dia 953).

Im ehemaligen Raum R 4 wurde nach Abtrag der Wände sowie der Schwellen der Kammer R 4.1 der aus stark angezeigtem rötlichem Lehm, kleinen Steinen und Holzkohle bestehende Brandschutt VII ps 321 konzentriert über diesen Nebenraum bzw. über Brandhorizont VI brh 318 ausplaniert (Abb. 114; Beil. 15a, Achse X = 124,50–126). Der Brandschutt enthielt kaum Ofenkeramik;¹³⁹ daher kann davon ausgegangen werden, dass es sich bei dem ausplanierten Schutt um Reste von abgebrannten Flechtwerkwänden mit Lehmverkleidung gehandelt haben muss. Der Schichtbefund dünnte nach Westen aus.

Eine „erdfeste“ Bauweise¹⁴² zeigt der Aufbau der Binnenwand R 4/R 5. Der Wandpfosten, ebenfalls ein Kantholz und nur noch als Negativ VII pfl 342 erhalten, war als einziger in eine Pfostengrube VII pfgr 341 eingebracht und mit mehreren Steinen befestigt worden,¹⁴³ wohl um eine größere Stabilität der Wand zu schaffen. Danach wurden die Unterlegsteine VII stl 343 von Norden und VII stl 344 von Süden angesetzt. Von den Holzschwellen VII hh 345 (Nord) und VII hh 346 (Süd) haben sich nur verkohlte Reste erhalten.¹⁴⁴

Planierschicht
Abb. 114 (Dia 953); Beil. 15a
Schn. 7 (Fl. 24): Bef.-Nr. 1304, 1331
Beschreibung: Ausplanierter, grober Brandschutt (über ehemaligen Räumen R 4/R 4.1); stark angeziegelter, rötlicher Lehm, kleine Steine, Holzkohle; läuft nach Westen aus; weist eine unregelmäßige Oberfläche auf; OK 397,38.
Stratigrafie: Verfüllt Balkenabdruck VI ba 314; liegt auf Fußboden VI fb 317 und auf Laufhorizont VII h/brh 318; darauf liegen Unterlegsteine VII stl 343 bzw. Holzschwelle VII hh 345 der Binnenwand zwischen R 4/R 5; darüber zieht von Westen Planierschicht VII ps 324; geschnitten von Grube VII gr 357; im Osten liegt darauf Planierschicht VII ps 363.
Funde: K, O, Tk, vL, Z.
Fundnr.: 44-581, 44-582, 44-603.

Unterlegsteine Nord (R 4/R 5)
Abb. 114 (Dia 953); Beil. 5a
Schn. 7 (Fl. 23): Bef.-Nr. 1282a
Beschreibung: Nordsüdlich ausgerichtete (nur in der Fläche erfasste), locker verlegte, kleine, flache Lesesteine, z. T. zweireihig; erfasste L. 0,90 m; OK 397,46.
Stratigrafie: Liegen auf Planierschicht mit Brandschutt VII ps 321; darauf liegt die Wandschwelle VII hh 345; von Westen zieht Planierschicht VII ps 355 heran und von Osten Planierschicht VII ps 363.

Unterlegsteine Süd (R 4/R 5)
Abb. 114 (Dia 953); Beil. 5a
Schn. 7 (Fl. 23): Bef.-Nr. 1282b
Beschreibung: Nordsüdlich ausgerichtete, locker zweireihig verlegte Lesesteine; erfasste L. 0,70 m; OK 397,41.
Stratigrafie: Liegen auf Planierschicht mit Brandschutt VII ps 321; von Süden unmittelbar an den im Negativ erfassten Pfosten VII pfl 342; darauf liegt die Wandschwelle VII hh 346.

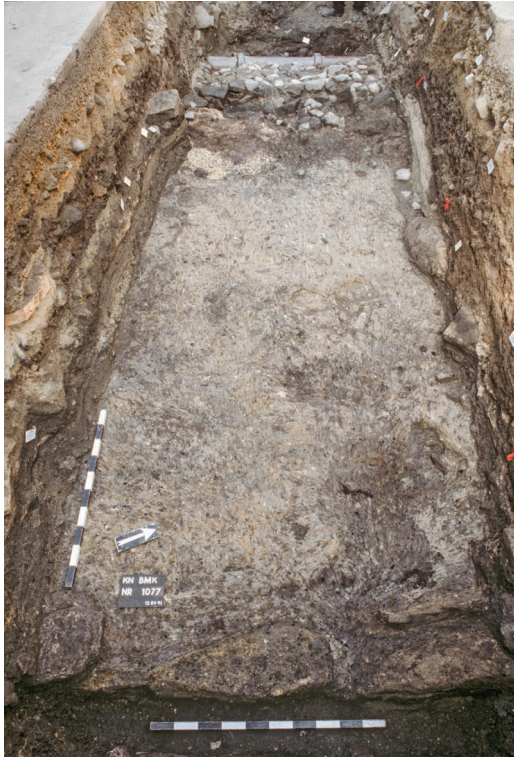
117 Marktstätte, Schn. 9. Großflächig im Raum R1 erfasster Fußboden VII fb 168; rechts am Nordprofil ost-westlich ausgerichteter Balkenabdruck VII ba 167 einer (nicht erhaltenen) Holzschwelle; links im Hintergrund Feuerstelle VII feu 169; von Osten (Dia 1077).

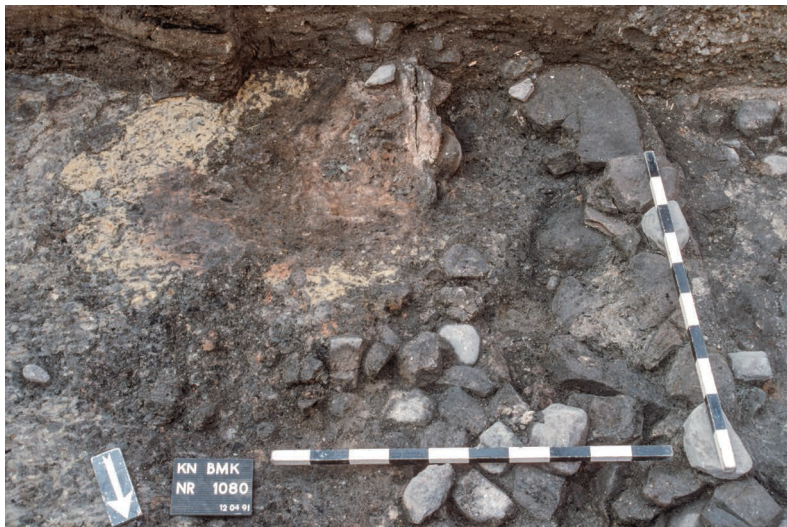
118 Marktstätte, Schn. 9. Feuerstelle VII feu 169 mit einem hochkant gestellten Randstein im Westen (wegen Hitzeeinwirkung gespalten); liegt auf Brandschutt VIa brh 163; rechts Zollstock verlegt auf Unterlegsteinen VII stl 164 für die westliche Außenwand; von Norden (Dia 1080).

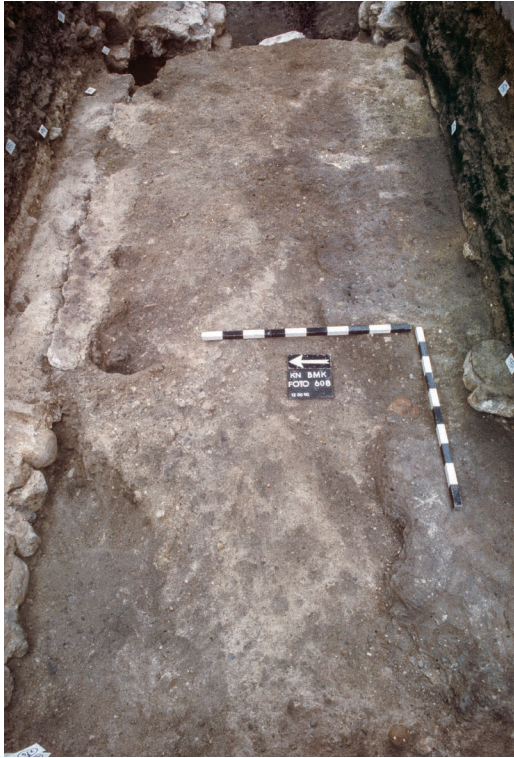
122 Marktstätte, Schn. 6. Über großflächig freigelegter Planierschicht VII ps 674 teilweise erhaltenes Mörtelband/Bauhohizont VII bh 675 entlang des ostwestlichen Fundamentes VII fm 673 (links); von Westen (Dia 608).

Das in Schn. 6 erfasste ostwestlich orientierte Fundamentteil VII fm 673 wurde unmittelbar auf die Verfüllung VII vf 672 der Ausbruchgrube VII agr 671 des nördlichen Fundamentes des Steinbaus der Periode VI gesetzt (Beil. 17a, Achse X = 106,20–110,80; Beil. 17d). Hier wurde entlang des Fundamentes ein bis 0,25 m breites Mörtelband erfasst, das den Bauhorizont VII bh 675 der Steinlage VII fm 673 markierte (Abb. 122).

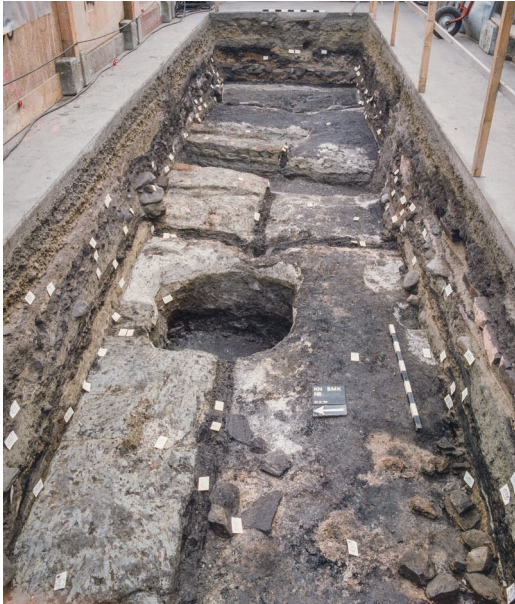
123 (links oben) Marktstätte, Schn. 7. Von Brand geschwärzte Fußböden in den Räumen R 3 (im Vordergrund rechts Reste des Brandschuttes VII brh 354) sowie R 4 und R 5 (im Hintergrund); verkohlte Balkenreste in den „Balkengrübchen“; links entlang des Nordprofils Nebenräume R 3.1 und R 4.1 (in der Mitte, vom Kanalgraben gestört); von Westen.

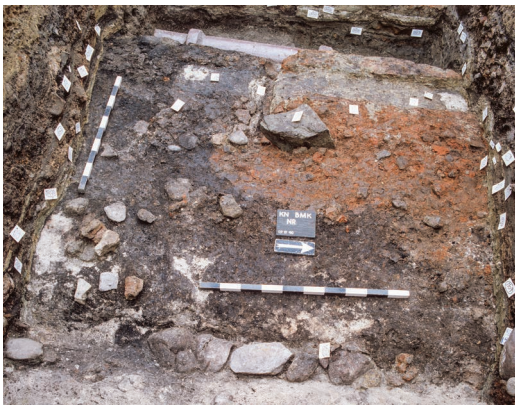
124 (links unten) Marktstätte, Schn. 7. Detail Raum R 4; auf Brandhorizont VII brh 358 ausplanierete Verfüllung VIIa vf 379 (verziegelte Lehmbröckchen) der Ausbruchgrube VIIa agr 378 (vgl. Profil Nord, Beil. 15a, Achse X = 126,50); im Vordergrund nordsüdliche Unterlegsteine VII stl 343 für Holzschwellen VII hh 345 (Nord) und VII hh 346 (Süd); (vgl. Abb. 125); von Osten.

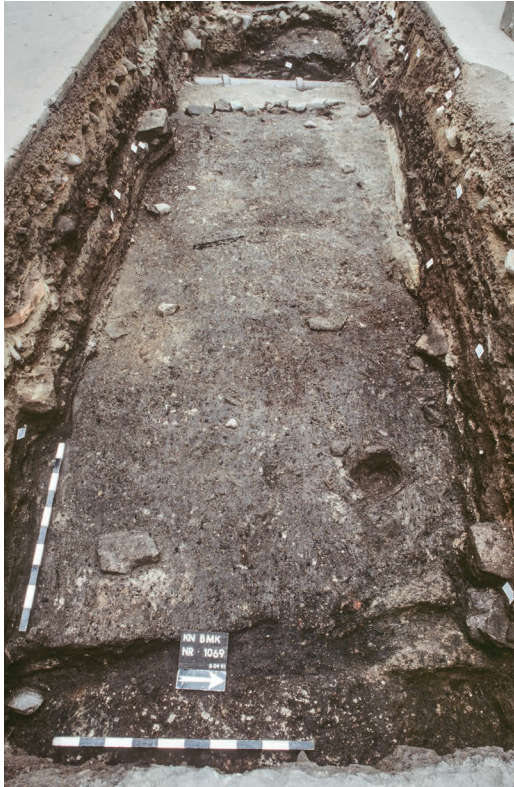
126 Marktstätte, Schn. 9. Raum R 1; großflächig erfasste Planierschicht VIIa ps 170; rechts oben heller Fußboden VIIa fb 174 im Raum R.1.1 mit Abdruck der (nicht erhaltenen) Schwelle VIIa ba 171a; von Osten (Dia 1069).
