DIE KONSTANZER MARKTSTÄTTE

im Mittelalter und in der Neuzeit

Forschungen und Berichte
zur Archäologie
in Baden-Württemberg
Band 5

Landesamt für Denkmalpflege
im Regierungspräsidium Stuttgart

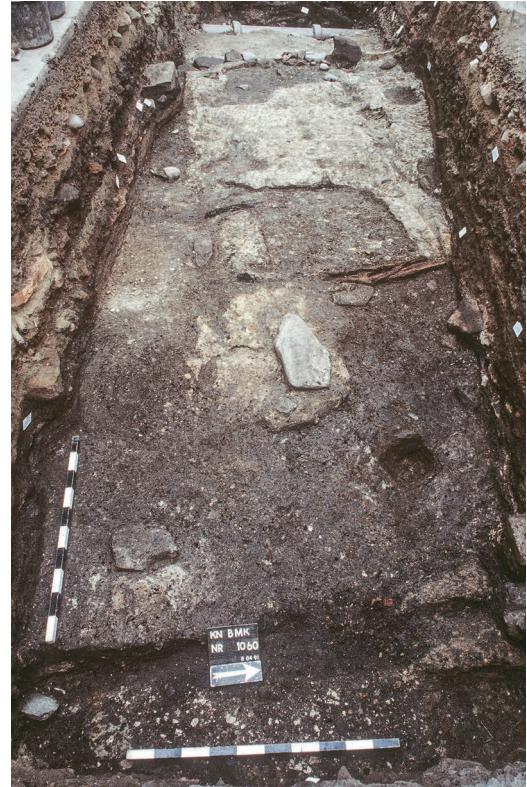
127 Marktstätte, Schn. 9. Raum R 1; nordsüdlich ausgerichtete Unterlegsteine VII stl 164 für eine nicht erhaltene Außenwandschwelle; von Westen Estrich VII mö 166 anplaniert; von Osten zieht Planierschicht VIIa ps 170 (Raum R 1) heran; darauf liegt Fußboden VIIa fb 174 (Raum R.1.1), begrenzt nach Süden von Balkenabdruck VIIa ba 171; von Süden (Dia 1070).

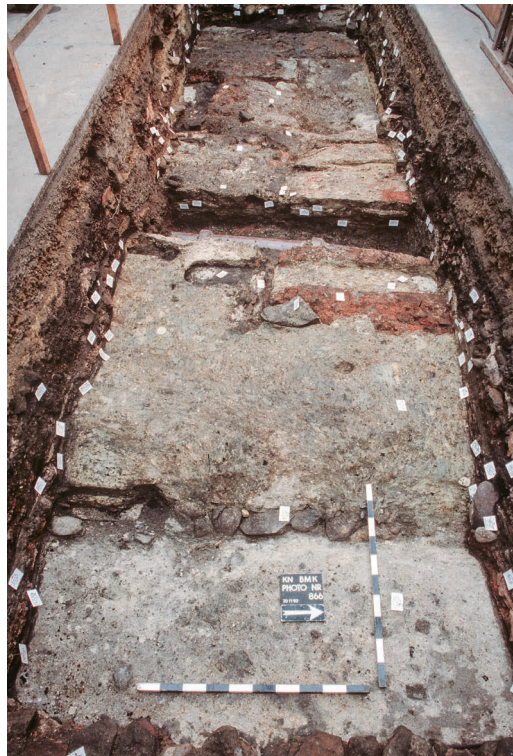
- 129 Marktstätte, Schn. 7. Raum R 3; großflächig erfasster, stark verteilter Brandschutt VII brh 354 geschnitten von der runden Grube VIIa gr 374; damit in Zusammenhang stehen vermutlich die Bohlenabdrücke VIIa ba 376 (West) und VIIa ba 377 (Süd); im Hintergrund Räume R 4 und R 5; von Westen.

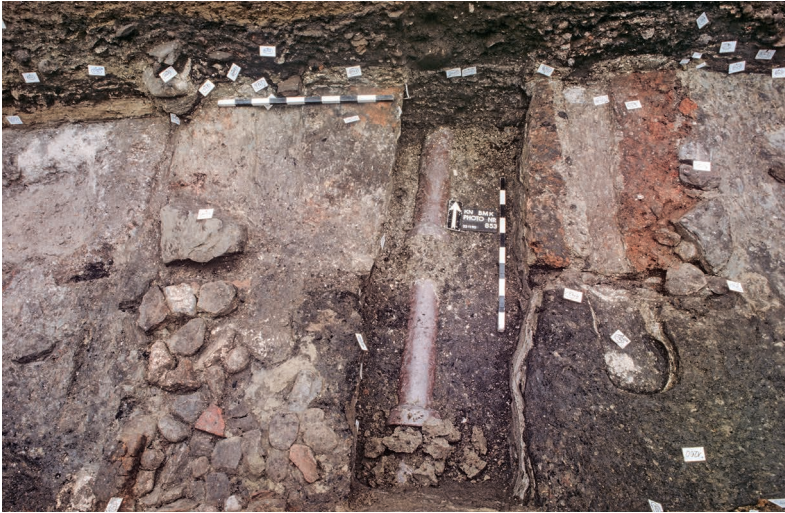
132 Marktstätte, Schn. 7. Raum R 4, links; im Eckbereich zwischen Raum R 4 (im Süden) und Raum R 4.1 (im Norden) Unterbau der Feuerstelle VIIa feu 393 aus kleinen Wacken und Ziegelfragmenten; rechts von Brand geschwärzter Fußboden VIIa fb 388, gestört von modernem Kanalgraben; oben rechts Ausbruchgrube VIIa agr 378, verfüllt mit verziegeltem Lehm VIIa vf 379; von Süden (Dia 853).

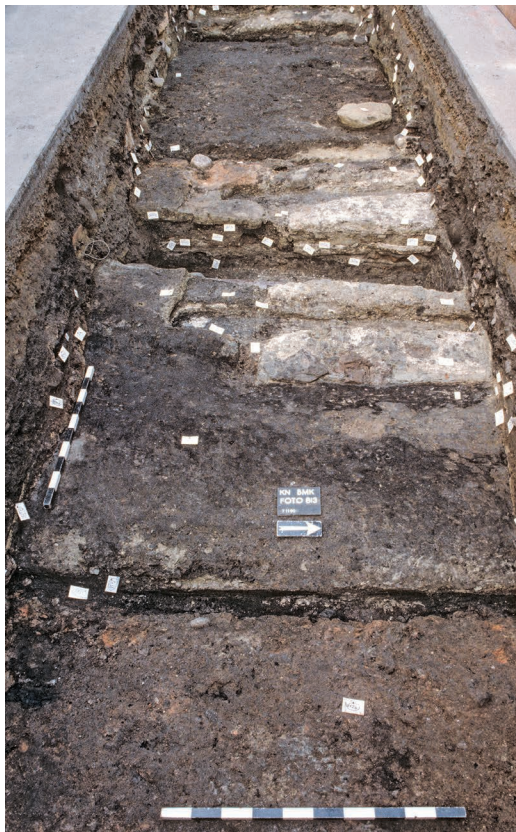
133 Marktstätte, Schn. 7. Im Vordergrund Raum R 5; an verkohlte Schwelle VIIa hh 384 zieht von Osten Fußboden VIIa fb 389 (Raum 5) und von Westen Fußboden VIIa fb 388, beide mit starken Brandspuren; nach Norden setzt sich der Nebenraum R 4.1 mit Fußboden VIIa fb 390 ab; links Mitte gerötete Lehmplatte der Feuerstelle VIIa feu 393; im Hintergrund Raum R 3 (Befunde der Periode VIIa.3); von Osten (Dia 813).

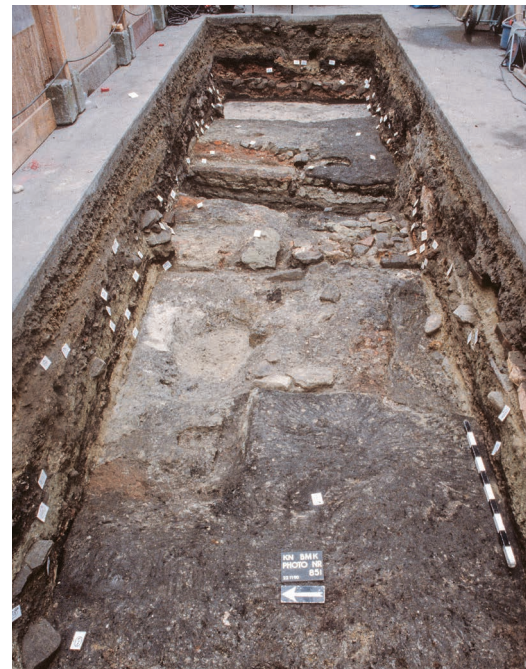
136 (unten) Marktstätte, Schn. 7. Detail des Raumes R3 mit Nebenraum R3.1 (vgl. Abb. 134a); von Süden (Dia-Nr. 852).

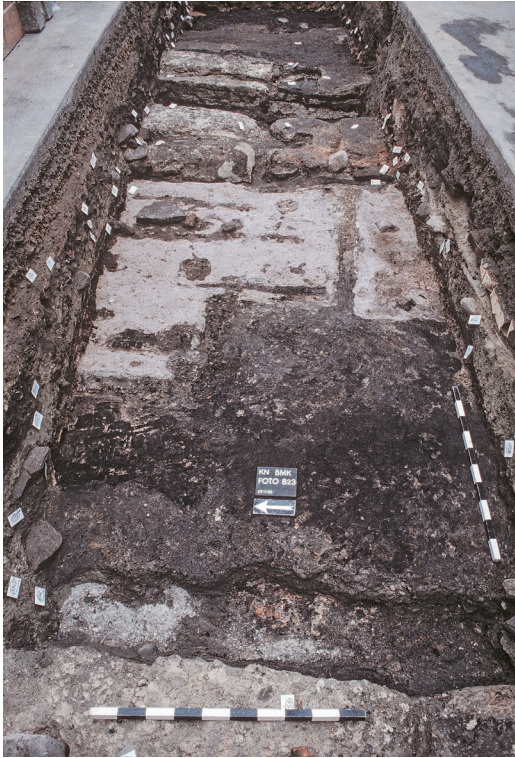
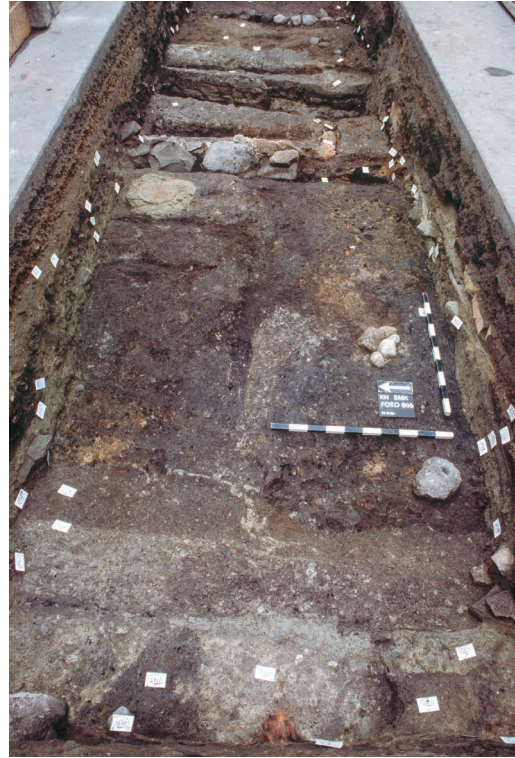
137 Marktstätte, Schn. 7. Raum R 3; im Vordergrund Fußboden VIIa.2 fb 408 mit starken Brandspuren; im Nebenraum R 3.1 liegt Fußboden VIIa.2 fb 407 mit parallel verlaufenden Balkenabdrücken VIIa.2 ba 405; südlich (rechts) Feuerstelle VIIa.2 407 mit schwachen Brandspuren; im Hintergrund Raum R 4; von Westen (Dia 823).

VIIa.2 feu 407 mit einer Ost-West-Ausdehnung von 1,80 m und einer Nord-Süd-Ausdehnung von >0,50 m eingerichtet. Sie war in einer flachen Mulde eingelassen, die mit sandigem Erdmaterial verfüllt war. Sie wies im westlichen Bereich leichte Rötung durch Feuereinwirkung auf, was auf eine sporadische Nutzung hinweist. Im Hauptraum R3 wurde ein ca. 0,10 m starker Fußboden VIIa.2 fb 408 eingebracht (dunkelgrauer, sandiger Lehm mit Kohleinschlüssen). Verlegt wurde er unmittelbar auf Fußboden VIIa.1 fb 403. An der Oberfläche waren starke Brandspuren und im nördlichen Bereich lag auf dem Fußboden eine kompakte, 0,10 m starke Kohleschicht VIIa.2 brh 409 (Beil. 15a, Achse X = 132,50; s. auch Ausschnitt).

Die verkohlten Schwellenreste, die Verfüllungen mit Holzkohle in den Pfostenlöchern sowie die kompakte Kohleschicht deuten auf einen lokalen Brand am Ende der Periode VIIa.2.

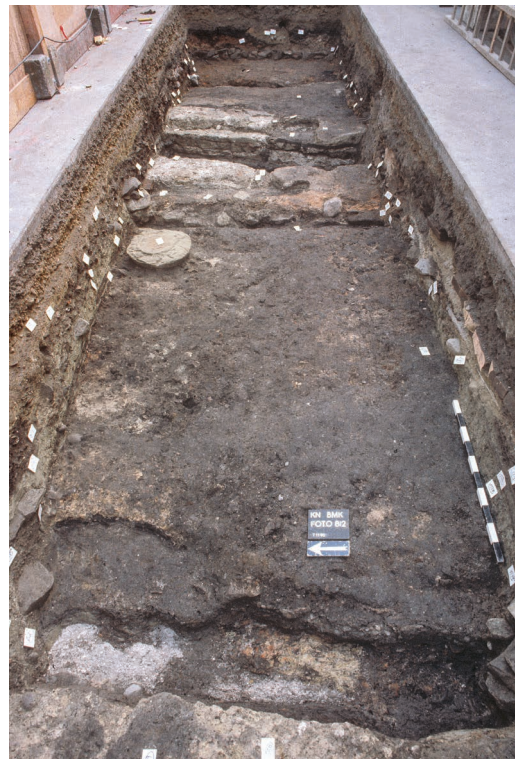
138 Marktstätte, Schn. 7. Raum R 3; Planierschicht VIIa.3 ps 411 geschnitten von Ausbruchgruben der Binnenwand zwischen Räumen R 2 (im Vordergrund) und R 3 (vgl. Abb. 140; 144a–b); oben links Feuerschale VIIa.3 feu 410 (gekappt); im Hintergrund Raum R 4; von Westen (Dia 806).

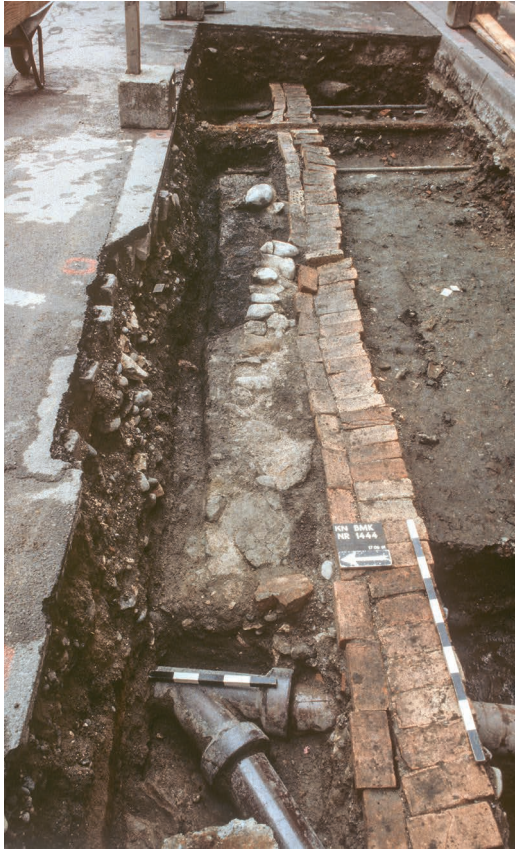
141 Marktstätte, Schn. 11. Ostwestliche, mörtelgebundene Steinlage VIII fm 861, Substruktion der südlichen Außenwand; ein Sandstein markiert die Südwestecke des Schwellenbaus Periode VIII (modern gestört); Fußboden VIIIa fb 862 nur in einem schmalen Streifen erhalten (links); von Westen (Dia 1444).

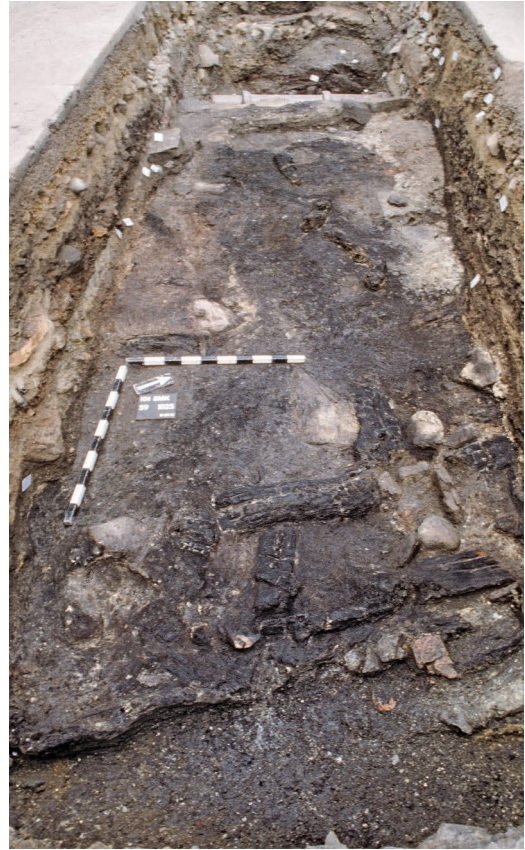
142 Marktstätte, Schn. 9. Raum R 1; im Vordergrund Unterlegsteine VIII stl 188 und Reste der verkohlten Schwelle VIII hh 189 (modern gestört); im Hintergrund setzen sich die hellen Fußböden der Räume R.1.1 (rechts VIII fb 182) und R.1.2 (links VIII fb 186a) ab; Flurbereich mit Brandhorizont VIII brh 190 und verkohlten Hölzern; von Osten (Dia 1025).

Nach Abbruch der Raumstrukturen der Periode VIIa wurde im gesamten Raum R 1 die Planierschicht VIII ps 179 (grau-brauner, lehmiger Sand mit Holzkohle, Lehm- und Mörtel einschüssen) ausgebreitet (Beil. 14b; 14d, Achse X = 199–201,50). Unmittelbar darauf wurde für die Binnenwand R 1/R 2 eine nordsüdlich ausgerichtete, aus wenigen flachen Lesesteinen bestehende Substruktion VIII stl 188 verlegt. Von dem dazugehörigen Schwellbalken VIII hh 189 sind nur wenige verkohlte Spuren erhalten (Abb. 142).

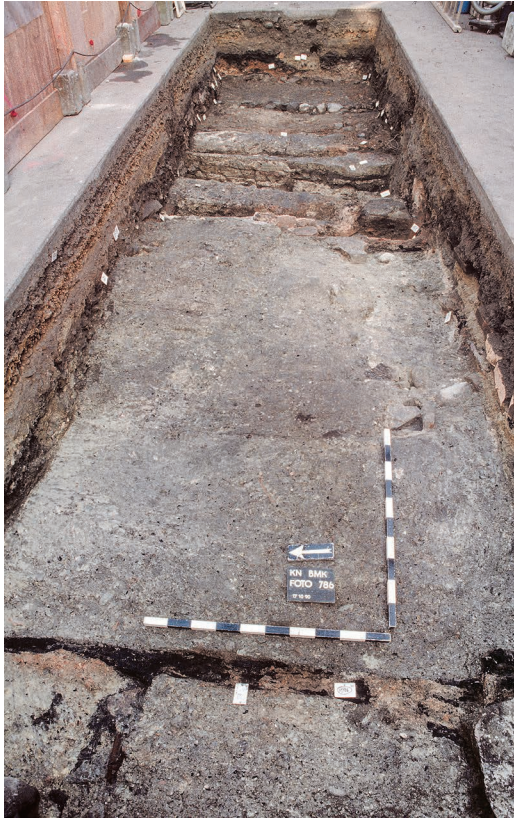
147 (links unten) Marktstätte, Schn. 7. Blick von Norden auf Fundament VIII fm 434 mit Mörtelband auf der Ostseite; Südteil des Fundamentes (oben) ausgebrochen (IX agr 471); rechts Raum R 3 mit Lehmfußboden VIII fb 435 und eingelassenen Substruktionen VIII stl 436 (unten) und VIII stl 438 (oben); links Raum R 4 mit Fußboden VIII fb 448 (Dia 789).

Der fast 4 m breite Raum wird im Westen vom Fundament VIII fm 434 der Binnenwand R 3/R 4 (Abb. 147) und im Osten von der Substruktion der Binnenwand R 4/R 5 begrenzt. Für die Erneuerung der Trennwand zwischen Raum R 4/R 5 wurde die alte Wand ausgebrochen. Die Ausbruchgrube VIII agr 439 ist gleichzeitig auch als Baugrube der neuen Binnenwand zu deuten. Abgebaut wurde nur der Oberbau der Wand; dabei wurde die alte verkohlte Holzschwelle VIIa hh 384 im Boden belassen und unmittelbar darauf die Unterlegsteine VIII stl 440 verlegt (Beil. 15a, Achse X = 125,25; Beil. 15c, Achse X = 125,50). Es handelt sich um dicht gesetzte Lesesteine und vereinzelte Sandsteine, die z. T. doppelreihig verlegt sind (erfasste L. 2,35 m, B. 0,25 m) (Abb. 148; 149).¹⁸² Die auf die Unterlegsteine aufgelegte Holzschwelle VIII hh 443 (erfasste L. 2,30 m, B. 0,18 m, H. 0,12 m) ist ebenfalls in verkohltem Zustand erhalten (in

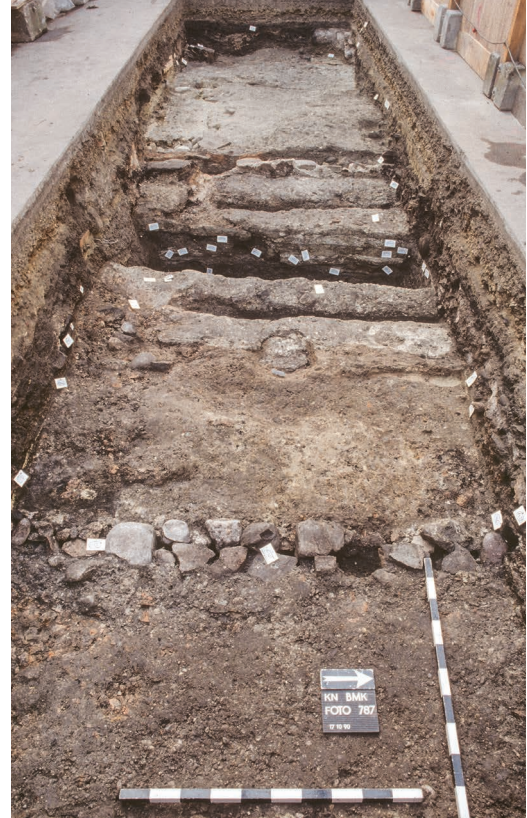
148 (rechts) Marktstätte, Schn. 7. Doppelreihige Unterlegsteine VIII stl 440 zwischen den Räumen R 5 (im Vordergrund) und R 4 (Mitte); im Raum R 4 Fußboden VIII fb 448, geschnitten von den Ausbruchsgräbchen IX agr 473 und IX agr 471; im Hintergrund Raum R 3; von Osten (Dia 787).

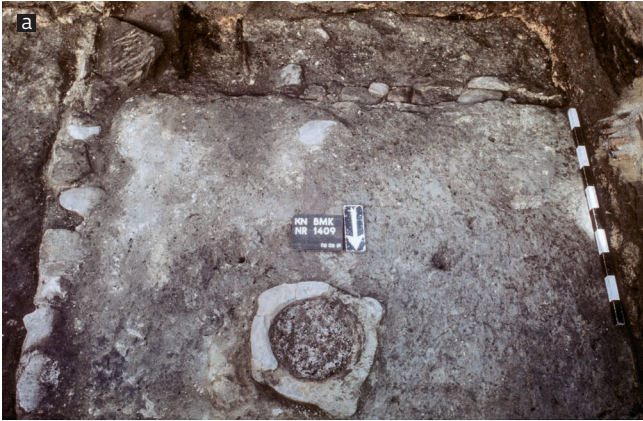
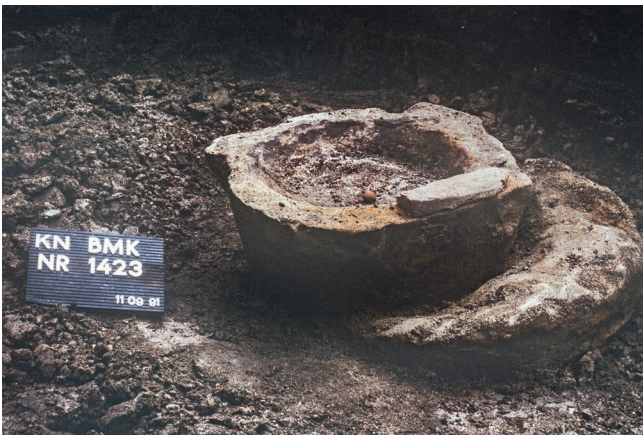
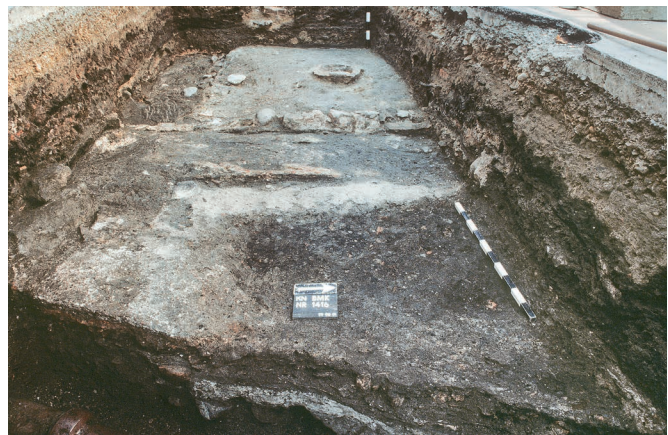
- 151 Marktstätte, Schn. 10. Raum R 5.1. – a oben links Sandsteinfundament VIII fm 574 für Wandständer; von Norden angesetzt mörtelgebundene Steinlage VIII fm 572; im Vordergrund in Fußboden VIII fb 579 eingebettete Feuerschale VIII feu 580; von Norden (Dia 1409). – b Detail Feuerschale VIII feu 580, ein Mörtel in Zweitfunktion; rundherum Staketenlöcher.
- 152 Marktstätte, Schn. 10. Raum R 5.1; Detail der zwei Feuerschalen VIII feu 580 und VIII feu 578; beide durch Feuereinwirkung beschädigt; von Osten (Dia 1423).
- 153 Marktstätte, Schn. 10; im Vordergrund Raum R 6: Mörtelband VIII mö 584 (im rechten Winkel) als Feuchtigkeitssperre für die Schwellen VIII ba 585 und VII ba 586 des Raumes R 6.1 (s. Beil. 6b); im Hintergrund Raum R 5.1 mit Feuerschale VIII feu 580; von Osten (Dia 1416).

Der fast 4 m breite Raum wird im Westen von dem Schwellbalken VIII hh 443 der Binnenwand R 4/R 5 (im Schn. 7; Abb. 150) und im Osten vom Fundament VIII fm 572 der Binnenwand R 5/R 6 (im Schn. 10; Abb. 151; 153) begrenzt. Das zuletzt genannte Fundament besteht aus flachen, mit etwas Mörtel gebundenen, bis ca. 0,20 m langen Lesesteinen (B. 0,15 m; H. ca. 0,18 m). Diese wurden unmittelbar auf Reste der älteren Holzschwelle VII ba 553 verlegt (Beil. 16a, Achse X = 121,10) und im Süden an Ständerfundament VIII fm 574 angesetzt.¹⁸⁴ Die Baugrube VIII bg 573 des Ständerfundamentes wurde von der Oberkante der Planierschicht VII ps 566 im Raum R 6 aus abgetieft. Das Fundament besteht aus zwei übereinanderliegenden, mit Mörtel gebundenen, etwa 0,40 × 0,50 m großen Sandsteinplatten. Die oberste Platte ist zerbrochen; offenbar hat sie den Druck des (nicht erhaltenen) Ständers nicht ausgehalten (Abb. 151; Beil. 16b, Achse X = 121).¹⁸⁵

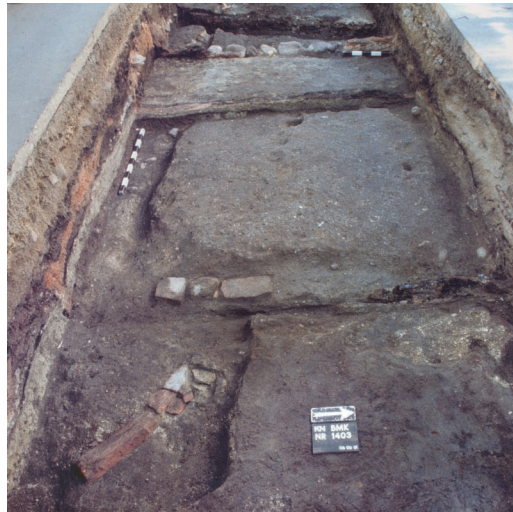
154 Marktstätte, Schn. 10; im Vordergrund Raum R 8 mit Negativ eines Ofensockels VIIIa ab 629; zeichnet sich ab in Planierschicht VIII ps 630; in der Verfüllung des Negativs Dachziegelfragmente und kleine Steine; mittig Raum R 7 mit Raum R 7.1; parallel zur Binnenwandschwelle R 7/R 8 VIII ba 590 liegen Unterlegsteine VIII stl 594 für Unterzug eines nicht erhaltenen Bretterbodens; am oberen Bildrand links Ofensockel VIIIa ofs 608 und rechts Unterlegsteine VIIIa stl 605 für die Binnenwandschwelle R 6/R 7; von Osten (Dia 1403).

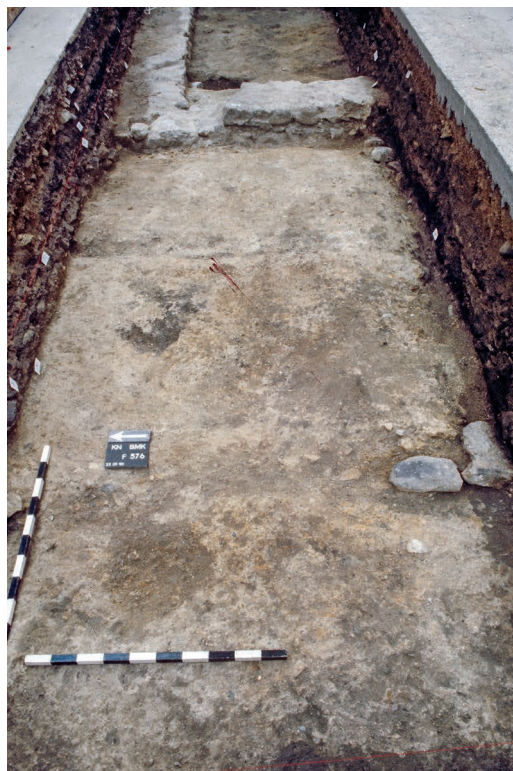
155 Marktstätte, Schn. 6; Räume R 8.1 und R 8.2; Trennwand markiert von einem Unterlegstein VIII stl 694; entlang des Südprofils Schwellenabdruck VIII ba 693 in Planierschicht VIII ps 681; am oberen Bildrand Nord- und Westfundament des Steinbaus Periode VIII/VIIIa; von Westen (Dia 576).

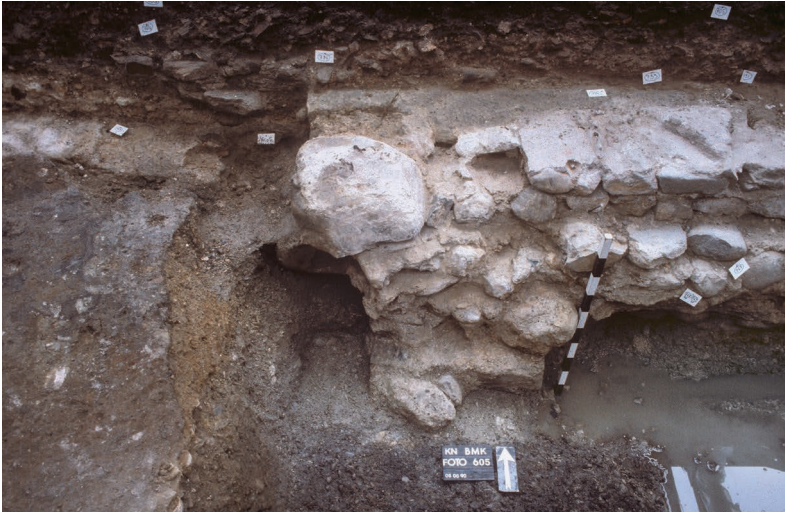
156 Marktstätte, Schn. 6; Steinbau: als Hohlraum erhaltener Abdruck eines nord-südlich verlegten Balkens VIII hh 685 auf der Sohle der Baugrube VIII bg 692 bzw. unterhalb des westlichen Fundamentes VIII fam 687; von Süden (Dia 605).

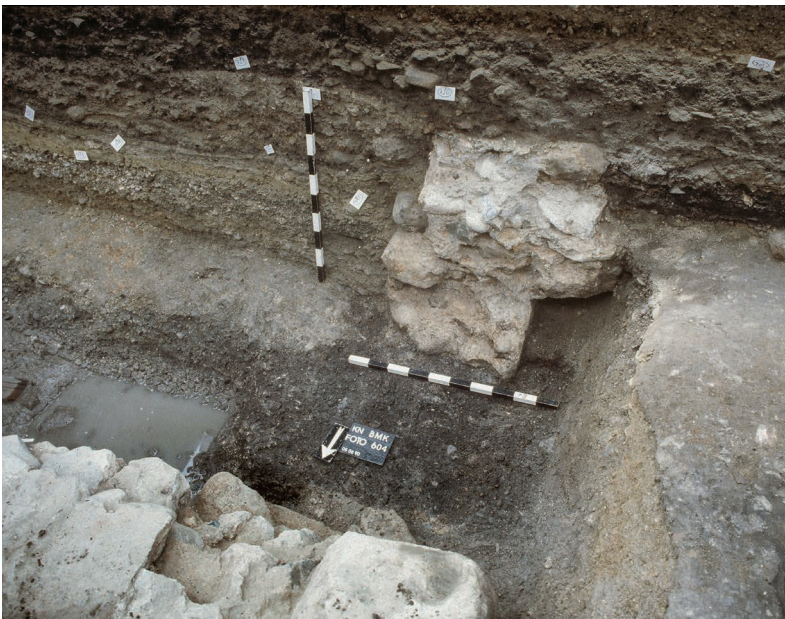
157 Marktstätte, Schn. 6; Steinbau: als Hohlraum erhaltener Abdruck eines nord-südlich verlegten Balkens VIII hh 685 auf der Sohle der Baugrube VIII bg 692 bzw. unterhalb des westlichen Fundamentes VIII fam 687; von Norden (Dia 604).

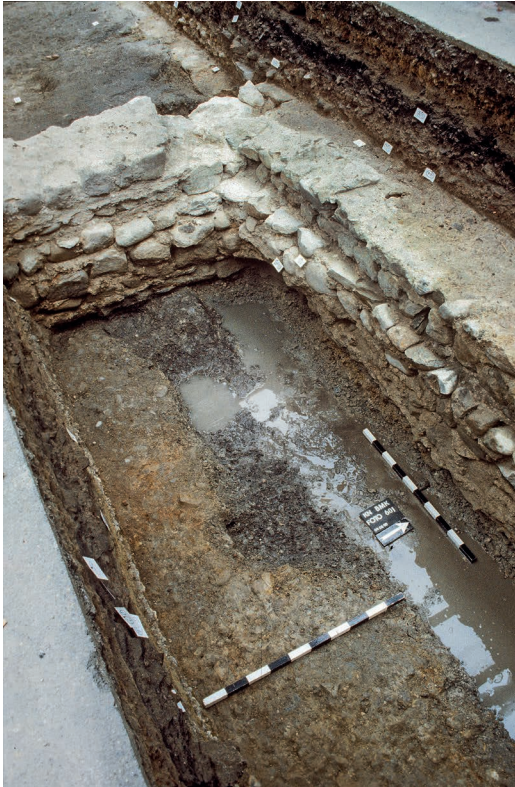
158 Marktstätte, Schn. 6; Steinbau: bis zur Unterkante freigelegte Fundamente VIII fam 687/688; erhalten waren auch zwei Steinlagen des aufgehenden Mauerwerkes; unterhalb des Fundamentes zeichnet sich die ost-westlich ausgerichtete Ausbruchsgrube VII agr 671 des Steinbaus Periode VI ab (verfüllt mit aufkommendem Schichtwasser); von Südosten (Dia 601).

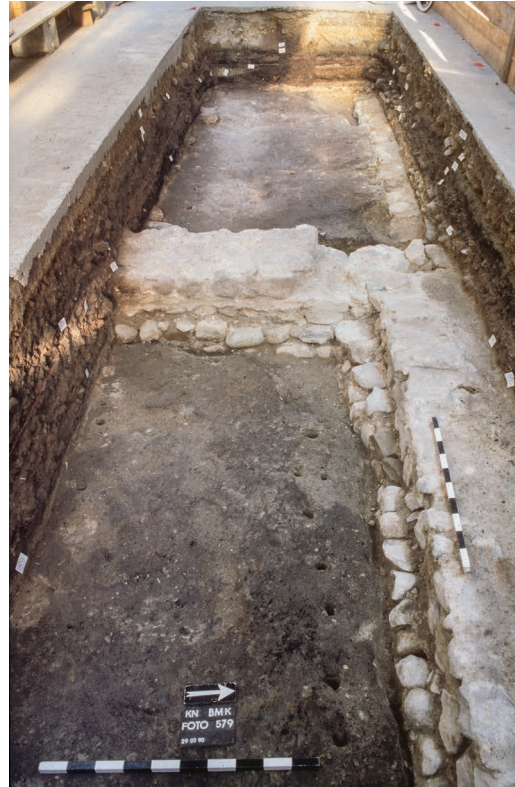
159 Marktstätte, Schn. 6; Steinbau: parallel zum Nordfundament VIII fm 688 ostwestlich ausgerichtete Gerüststaketennegative VIII stk 690 (Beil. 6b); im Hintergrund Fußboden VII fb 677, zieht an Fundament VII fm 673 der „Halle“; von Osten (Dia 579).

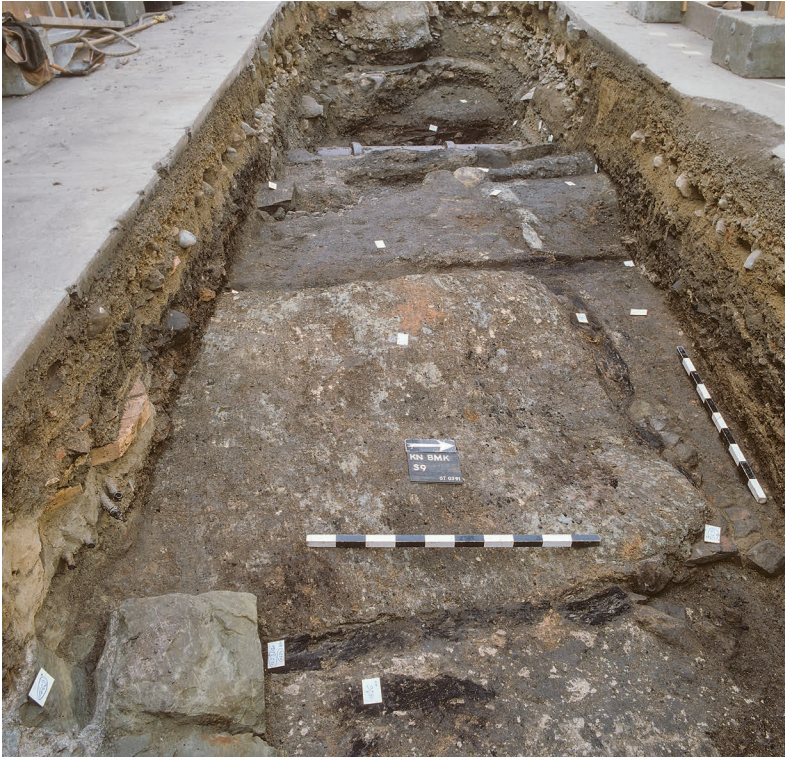
160 Marktstätte, Schn. 9; Blick von Osten auf Innenstruktur des Raumes R 1; mittig nordsüdlich ausgerichtete Holzschwelle VIIIa hh 193; westlich (oben) Räume R 1.1 und R 1.3, östlich (unten) Räume R 1.2 und R 2.4 (vgl. Beil. 7b); im Vordergrund Holzschwelle VIIIa hh 197 der Binnenwand zwischen Raum R 1 (West) und Raum R 2 (Ost); links Fundament des Ofensockels VIIIa.1 of s 206.

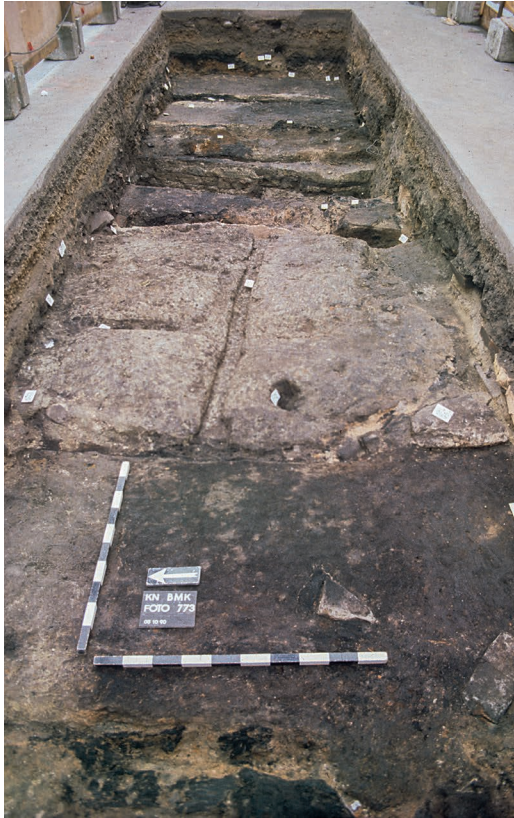
164 Marktstätte, Schn. 7. Raum R 4: Blick von Süden auf Ausbruchgräbchen IX agr 471 (links) und IX agr 473 (am rechten Bildrand); Fußboden VIIIa fb 448 großflächig gestört von modernem Kanalgraben; links oben Feuerschale VIIa.3 410 im Raum R 3 (Dia 811).

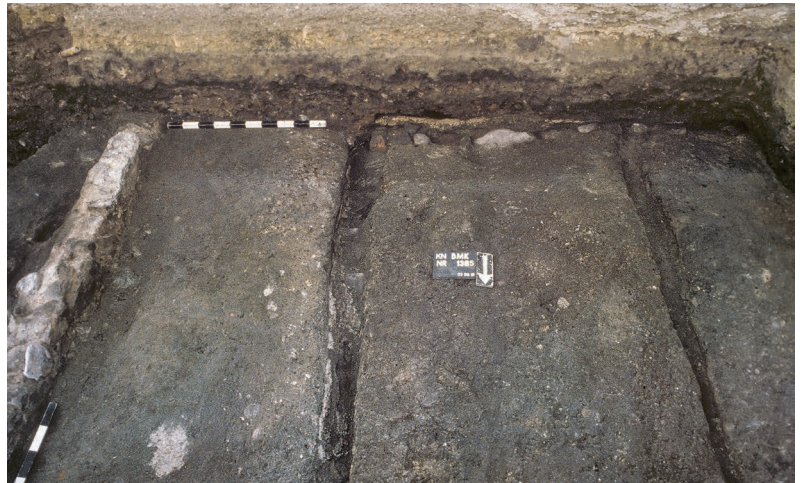
165 Marktstätte, Schn. 10. Raum R 5: mittig wenige verkohlte Reste der nordsüdlichen Schwelle VIIIa ba 598 zwischen den Räumen R 5 (rechts) und R 6 (links); im Raum R 5 Abdruck des Unterlegholzes VIIIa ba 603 für einen nicht erhaltenen Dielenboden; am Südprofil (oben) Unterlegsteine VIIIa stl 600 der Südwand des Raumes R 5.1; am linken Bildrand Fundament VIIIa fm 613 der Westwand des Raumes R 6.1; von Westen zieht Fußboden VIIIa fb 614 heran; von Norden (Dia 1385).

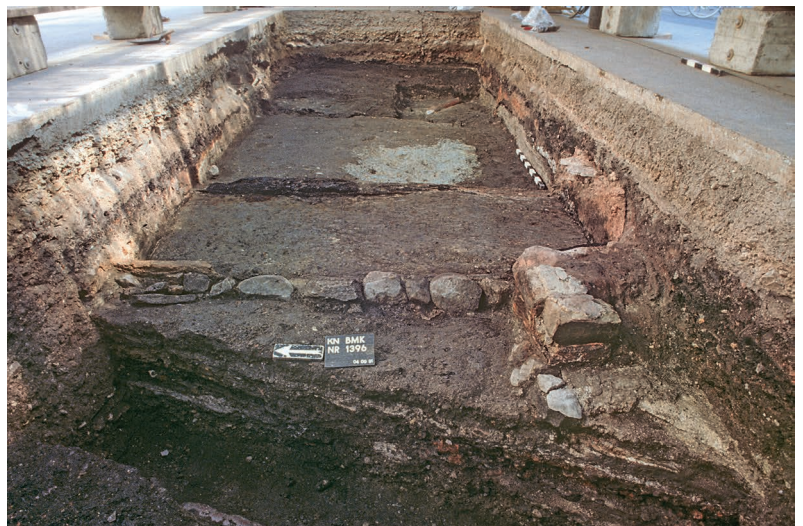
166 Marktstätte, Schn. 10. Raum R 6.1: im Vordergrund nordsüdlich verlegte Steinlage VIIIa stl 605 für eine nicht erhaltene Schwelle zwischen den Räumen R 6 und R 7; rechts Ofensockel VIIIa ofs 608 (modern gestört); im Hintergrund Räume R 7 und R 8; von Westen (Dia 1396).

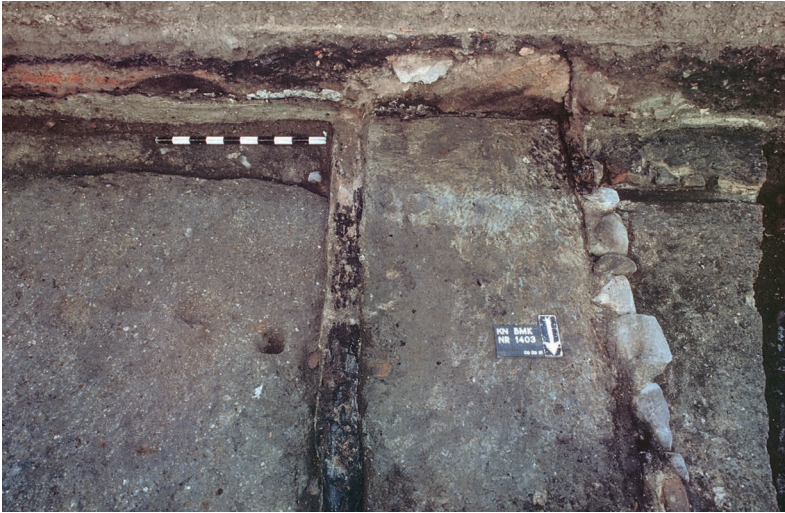
167 Marktstätte, Schn. 10. Rechts nordsüdlich verlegte Steinlage VIIIa stl 605 (hier Ofensockel VIIIa ofs 608 abgebaut); links verkohlte Reste der Wandschwelle VIIIa hh 621 des Raumes R 7.1; im Profil umgekippte verbrannte bzw. verziegelte, lehmverputzte Wandteile; von Norden (Dia 1403a).

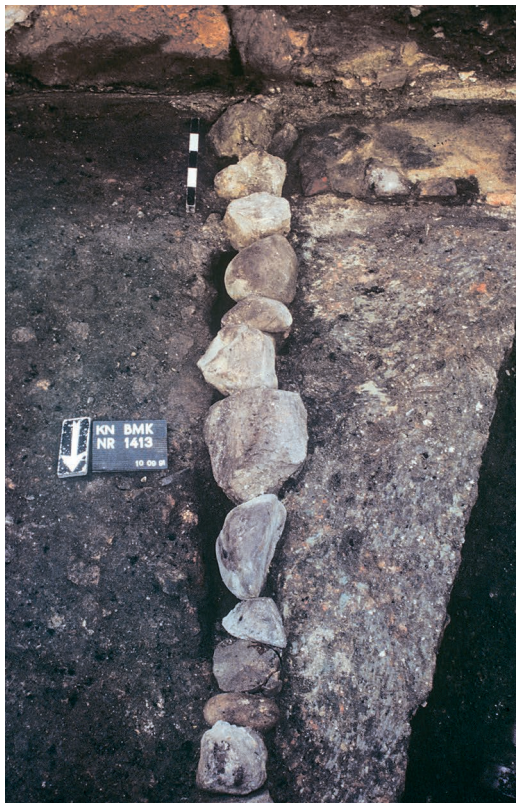
168 Marktstätte, Schn. 10. Detail der Unterlegsteine VIIIa stl 605 für die nicht erhaltene Binnenwandschwelle zwischen Räumen R 6.1 (rechts) und R 7 (links), verlegt unmittelbar auf älteren Schwellenresten VIII ba 583; oben rechts Standort des abgebauten Ofensockels VIIIa ofs 608; von Norden (Dia 1413).

Im 3,50 m breiten Raum R 7 wurde nach Einbau der neuen Wände (im Westen sind Unterlegsteine VIIIa stl 605 [Abb. 168, Detail] und im Osten Holzschwelle VIIIa hh 622 erhalten) der Nebenraum R 7.1 ebenfalls nach Süden erweitert (Beil. 7b). Die genaue nordsüdliche Ausdehnung ist unbekannt, könnte jedoch derjenigen der Räume R 6.1 (im Westen) oder R 8.1 (im Osten) entsprochen haben. Von der nordsüdlich ausgerichteten und in einer Länge von 2,50 m erfassten Westschwelle VIIIa hh 621 des Nebenraumes R 7.1 sind verkohlte Reste sowie der Abdruck im südlichen Bereich erhalten (Abb. 170). Der im Raum R 7.1 eingebrachte, bis ca. 0,10 m starke Bodenbelag VIIIa ps 626 bestand aus mehreren dünnen Schichten: dunkelgrauem, lehmigem Sand mit Kieseln und Mörtelinschlüssen, grauen, fetten Lehmlinsen und dunkelgrauem, lehmigem Sand. Darin zeichnen sich Abdrücke von ostwestlich verlegten Unterleghölzern für einen Bretterboden ab: im Norden Balkenabdruck VIIIa ba 627 und im südlichen Bereich Balkenabdruck VIIIa ba 628 (Beil. 7b; Abb. 170).

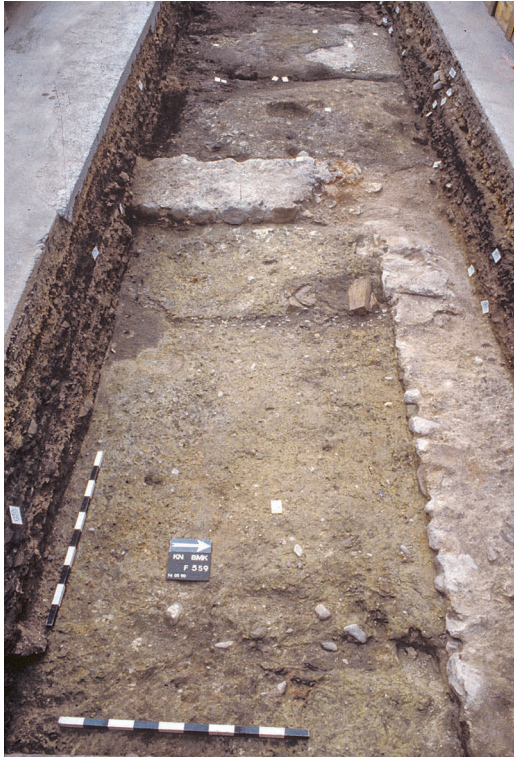
172 Marktstätte, Schn. 6. Raum R 8: Detail der verkohlten Schwelle VIIIa hh 701; Fußböden VIIIa fb 704 von Osten und VIIIa fb 705 von Westen anplaniert; von Norden (Dia 563).

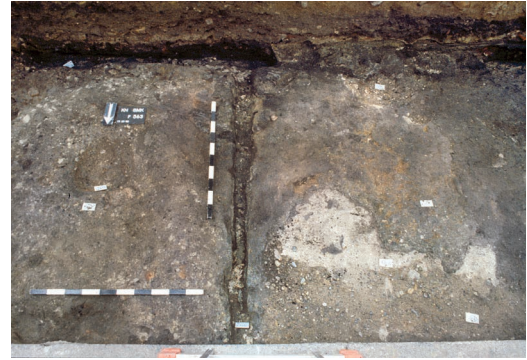
173 Marktstätte, Schn. 13. Blick von Norden auf fragmentarisch erfasste Westwand VIII fam 879 (rechts) und Sandsteinfußboden VIIIa stl 881 (links); gestört von verschiedenen modernen Gräben (Dia 1229).

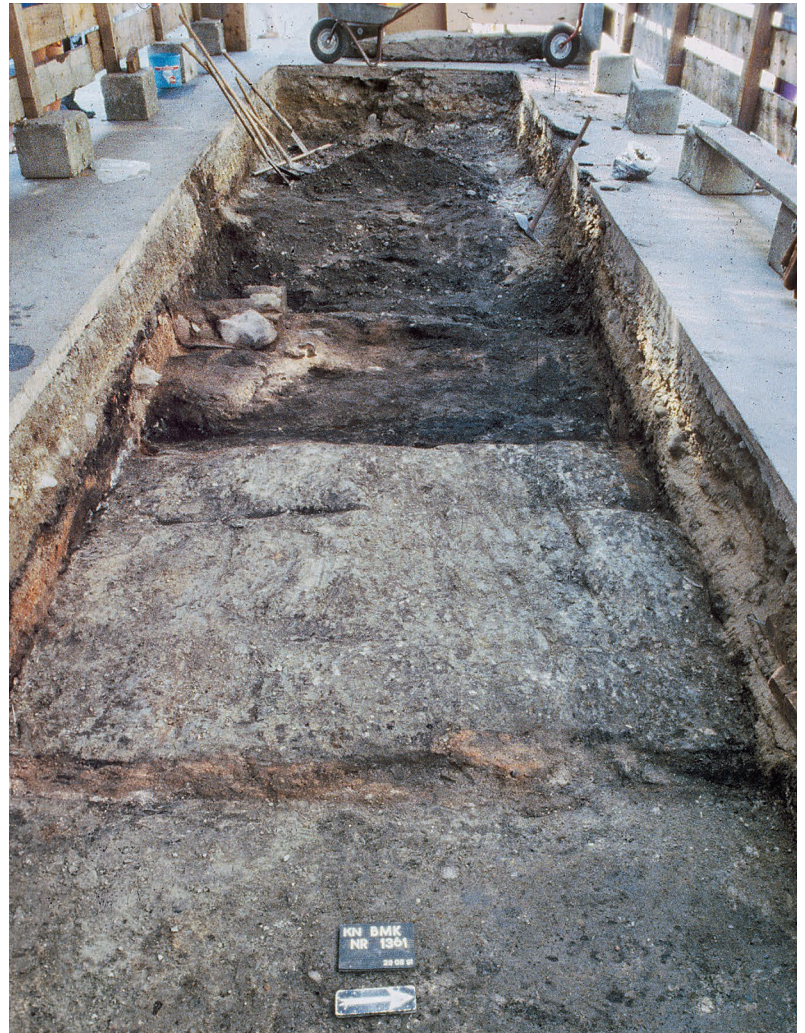
177 Marktstätte, Schn. 10. Im Vordergrund Befunde Periode VIIIa.1: Raum R 8 mit Laufhorizont VIIIa.1 lh 636 und Raum R 7 mit Lehmfußboden VIIIa.1 fb 633, darin leicht eingetieft Abdrücke von nordsüdlich verlegten Unterzügen für einen nicht erhaltenen Bretterboden; „Balkengrübchen“ zwischen Räumen R 7 und R 8 verfüllt mit veriegeltem Lehmewurf der Fachwerkwand; im Hintergrund Räume R 6 mit Ofensockel VIIIa ofs 608 (links) und Raum R 5 während des Abtrags des Brandschuttes IX ps 641 (im Hintergrund); von Osten (Dia 1361).

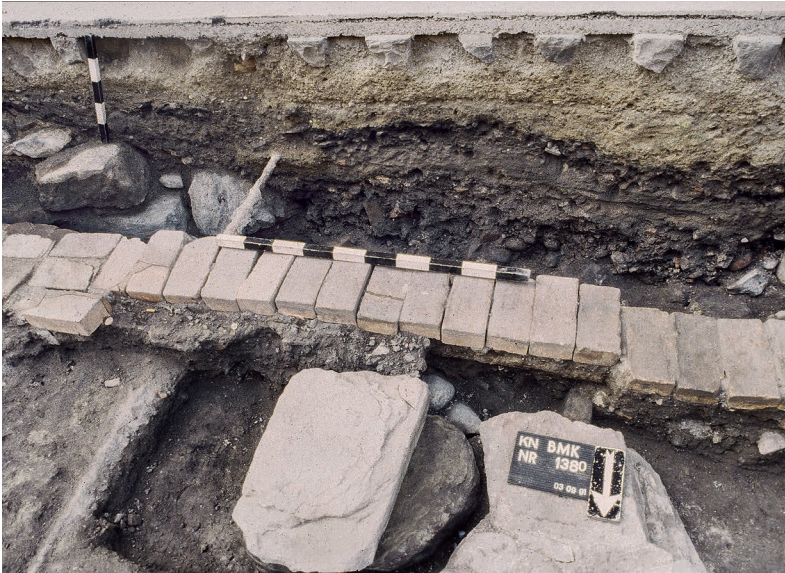
185 Marktstätte, Schn. 14. Oben links kleines Fragment der nördlichen Kanalwange (fm 893) des Entwässerungskanals; im Vordergrund Fragment der Kai-mauer VIII/VIIIa stl 889 (vgl. Beil. 9f); von Norden (Dia 138o).

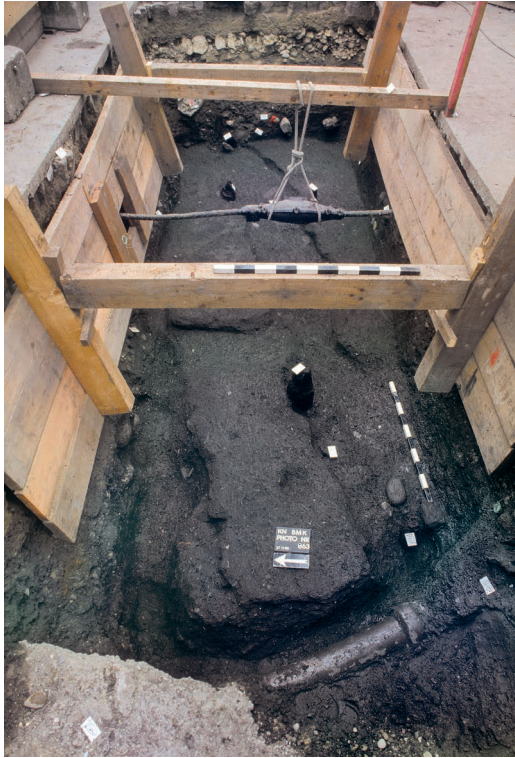
189 Marktstätte, Schn. 8. Ostwestliche Grabensohle VIII grb 73; entlang der Nordkante ältere Pfostenreihe Pfosten VI pf 66b und VI pf 68b; von Westen (Dia 863).

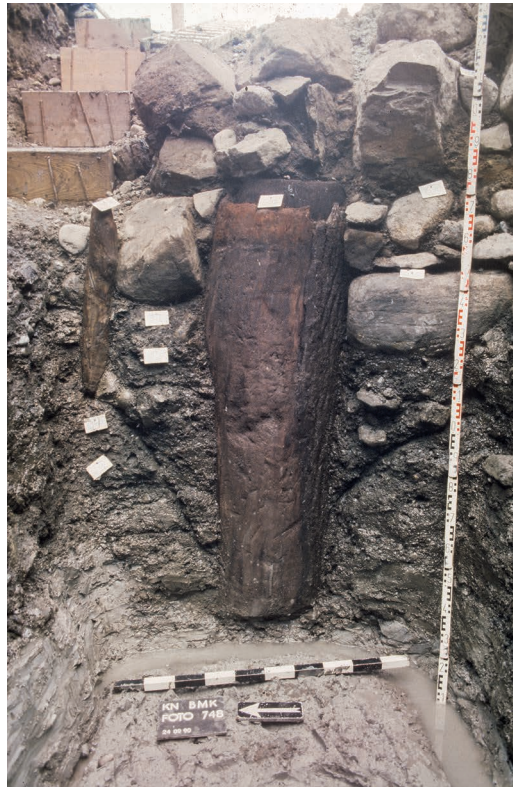
194 Marktstätte, Schn. 5. Pfosten VII pf 726 (in Pfostengrube VII pfgr 725) umbaut vom Mauerwerk der Kaimauer VIII am 729; Pfosten am oberen Ende bis zum Kern verrottet; Kaimauer an der nördlichen Kante (links) mit einem Pfahl VIII vh 732 abgestützt; von Westen (Dia 748).

Grube mit umgesetztem Erdmaterial VIII vf 727 verfüllt. Der 1,50 m hohe Pfosten,²³¹ Teil eines Baumstamms mit Rindenresten und mit einem Durchmesser von 0,26 bis 0,40 m, war am oberen Endestark verrottet (OK bei 396,42 m ü. NN). Eine Nutzungsablagerung VII abl 728 bedeckte die verfüllte Pfostengrube und zog an den Pfosten heran. Der nur ca. 0,12 m starke Schichtbefund bestand aus grau-braunem Kies, vereinzelt Bruchsteinen und Abfällen. Eine vermutlich gezielt eingebrachte Oberflächenbefestigung war aus kleinen Wacken zusammengesetzt (Abb. 195). Die Funktion des Pfostens, der etwa 0,70 m über der Oberkante der Nutzungsablagerung VII abl 729 herausragte, ist schwierig zu deuten.²³²

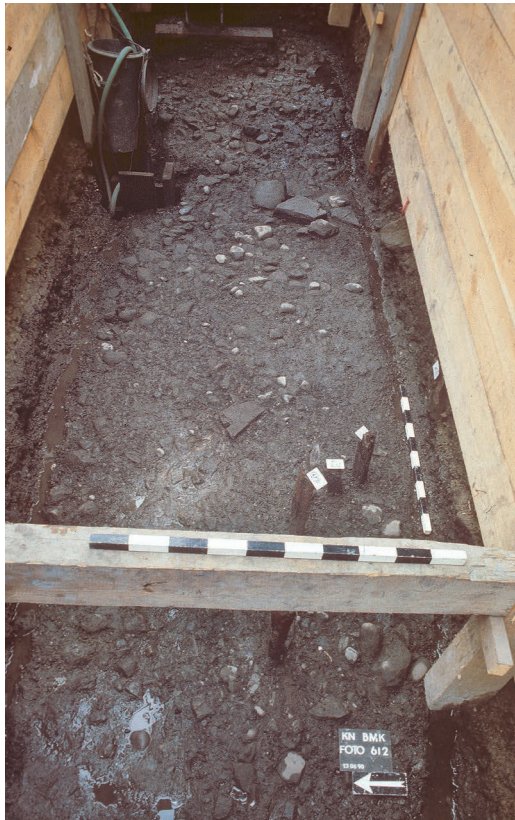
195 Marktstätte, Schn. 5. Nutzungsablagerung VII abl 728 mit Steinschüttung aus Wacken und wenigen flachen Sandsteinen (im Hintergrund); rechts neben dem Zollstock Pfähle der jüngeren Flechtwand VIIIa fw 735; von Westen (Dia 612).

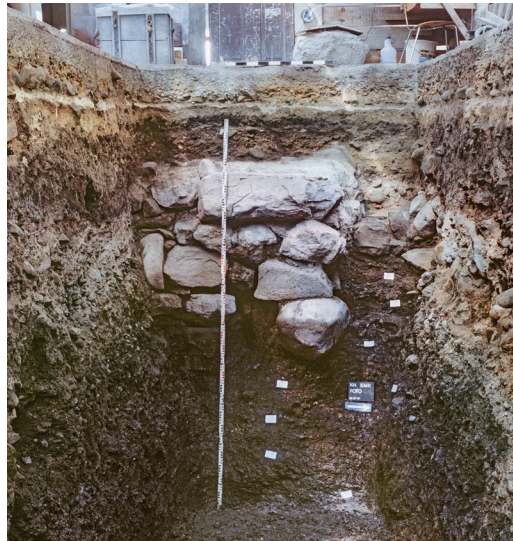
196 Marktstätte, Schn. 5. Frontseite der Kaimauer VIII am 729; die untersten drei Steinlagen trocken verlegt; oberste, mörtelgebundene Steinlage VIIIa stl 738 in Verbindung mit einer Entwässerungsrinne VIIIa ri 737 (rechts); unterhalb der Kaimauer Schichtpaket der Nutzungsablagerungen (vgl. Profil Süd, Beil. 18); von Osten.

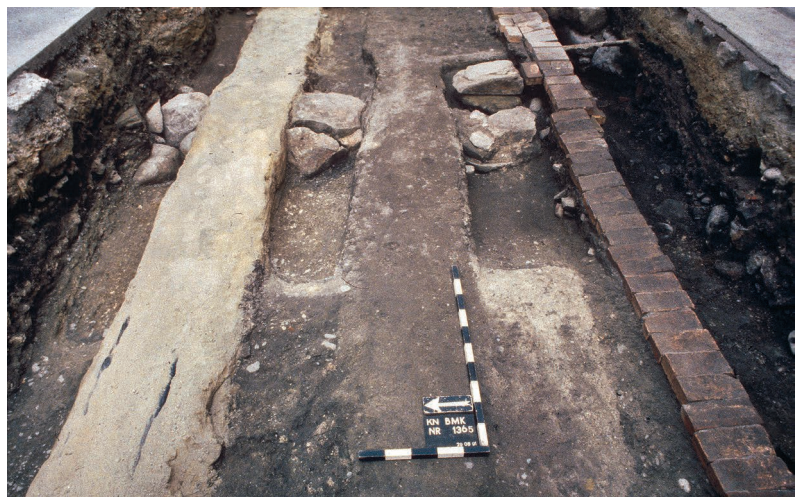
197 Marktstätte, Schn. 14. Nur in Resten erhaltene Kaimauer VIII / VIIIa stl 889, von ost-westlichen modernen Gräben gestört (vgl. Beil. 9f); von Westen (Dia 1365).

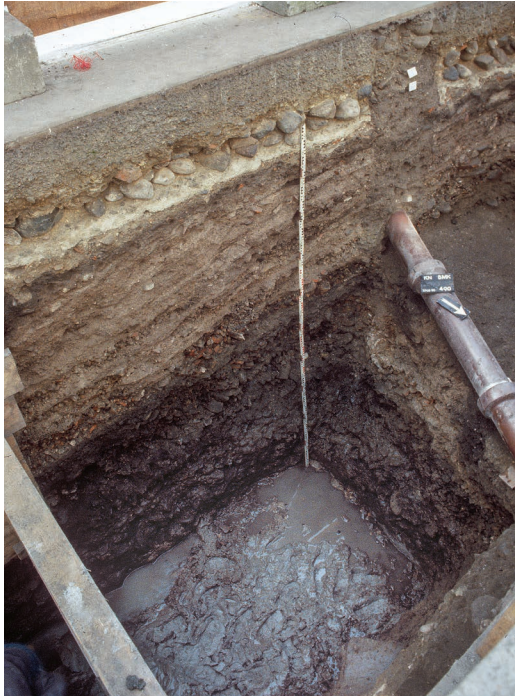
- 204 Marktstätte, Schn. 4. Trittspuren (?) ab 780 an der Oberfläche des anstehenden Seetons; von Nordosten (Dia 490).
- 205 Marktstätte, Schn. 4. Nutzungsablageung mit Steinschüttung (2.) abl 782; von Westen (Dia 481).
- 206 Marktstätte, Schn. 3. In Seeton eingetieft Tonentnahmegrube (?) gr 811; im östlichen Randbereich der Grube Spatenstiche erhalten; von Westen (Dia 465).

Die zweite Nutzungsablagerung (2.) abl 782 war mit einer kompakten, in Schwemmsand eingebetteten Steinschüttung verbunden (Abb. 205). Sie bestand aus Wacken (Dm >0,20 m) sowie viel Ziegelbruch und war landeinwärts ca. 0,40 m und zum See hin bis ca. 0,30 m stark. Die Oberkante hatte ein leichtes Gefälle von 395,40 m ü. NN im Westen auf 395,30 m ü. NN im Osten.

Abb. 205 (Dia 481); Beil. 19

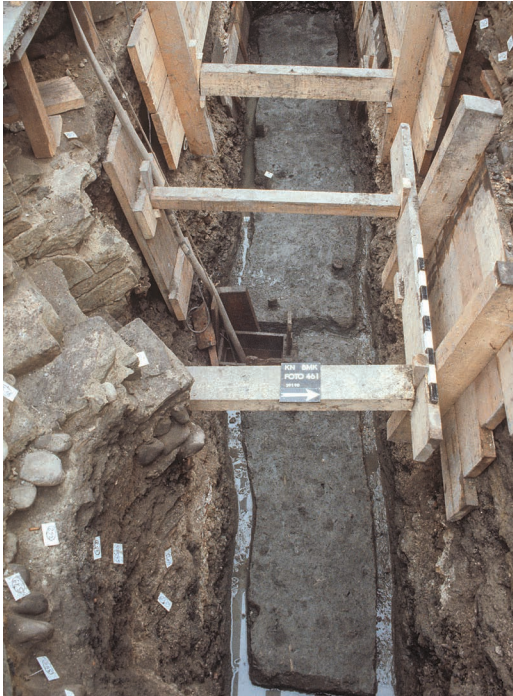
207 (oben links) Marktstätte, Schn. 3. Großflächig erfasste Nutzungsablagerung (1a) abl 812; darin eingetieft Pfähle; nur wenige mit Holzerhaltung, die meisten als Pfahllöcher (helle Negative) erhalten (vgl. Beil. 9c.1); von Osten (Dia 461).

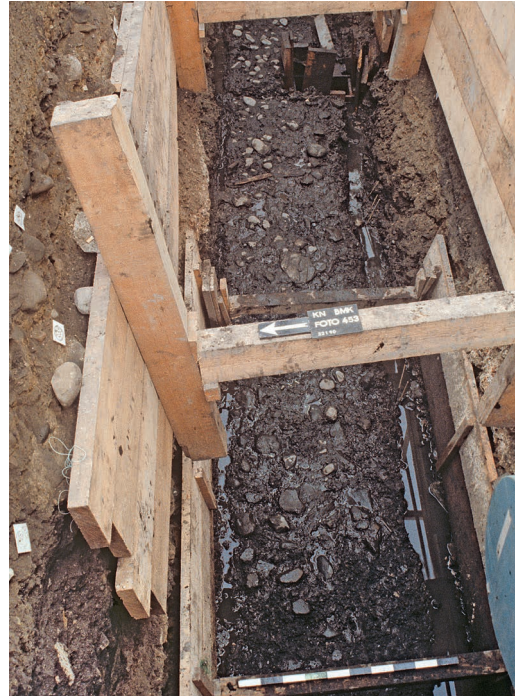
209 (oben rechts) Marktstätte, Schn. 3. Nutzungsablagerung mit Steinschüttung (2.) abl 824; von Westen (Dia 453).

Abgedeckt war dieser Pfähle- und Pfostenkomplex von der bis 0,25 m starken Nutzungsablagerung (2.) abl 824 (Abb. 209). Sie bestand aus Kies, dunkelgrauem Sand, Schwemmholz sowie einer kompakten Steinpackung. Auch dieser Befund hatte einen leichten Anstieg von 395,20 m ü. NN im Westen auf 395,35 m ü. NN im Osten. Überdeckt war dieser Befund von

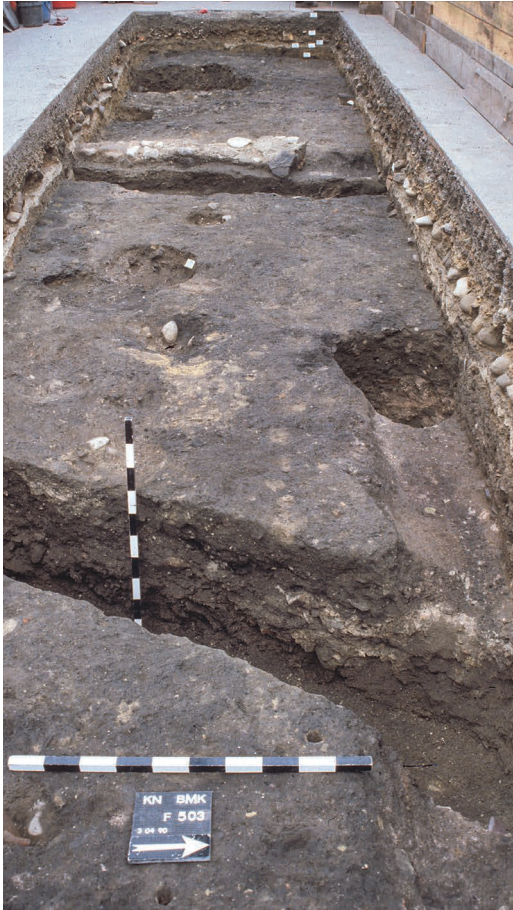
- 216 (oben links) Marktstätte, Schn. 5. In der Fläche Planierschicht X ps 745; darin eingetieft nur noch in Resten erhaltene Pfostengruben (im mittleren Bereich des Schnittes); im Hintergrund das Fundament X fm 746; alle Befunde gekappt wegen einer Abtiefung des Niveaus zu Beginn der Periode XI; von Osten (Dia 503).

Bebauungsreste sind in allen drei Schnitten erfasst worden. Im Schn. 5 sind die Befunde in Planierschicht X ps 745 eingetieft (Abb. 216; Beil. 10c). Es handelt sich um ein nordsüdlich orientiertes und 0,30 m breites Fundament X fm 746. Wacken und Sandsteine sind in viel Mörtel eingebettet und verfallen vollständig die Baugrube. Erhalten ist nur noch die unterste Steinlage (erfasste L. >2,40 m; H. 0,15 m) (Abb. 217). Dazugehörige Planierschichten oder Fußböden sind nicht erhalten. In Zusammenhang mit diesem Fundament stehen sehr wahrscheinlich die ostwestlich ausgerichteten Pfostengruben (pfgr 750 und pfgr 751), Pfahllöcher (pfl 749 und pfl 752) und mehrere Staketen (stk 753 und

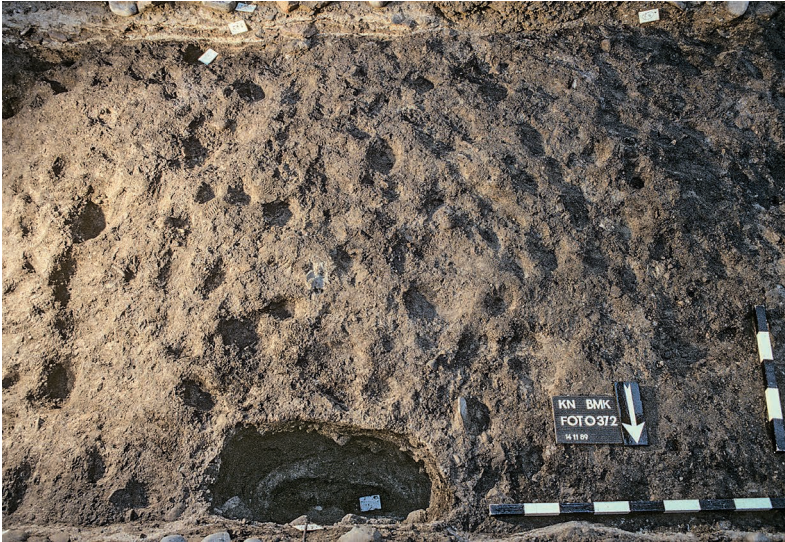
220 Marktstätte, Schn. 4. Detail der runden Abdrücke Xa ab 792 eines nicht erhaltenen Kopfsteinpflasters (im mittleren Schnittbereich); von Norden (Dia 372).

(nicht erhaltenen) Kopfsteinpflasters. Erhalten sind nur noch die Eintiefungen bzw. Negative der Pflastersteine Xa ab 792 (verfüllt mit hellbraunem, kiesigem Sand mit Ziegelbruch-, Mörtel- und Kohleeinschlüssen [Planierschicht Xb ps 793]) (Abb. 219–221; Beil. 19a–c).

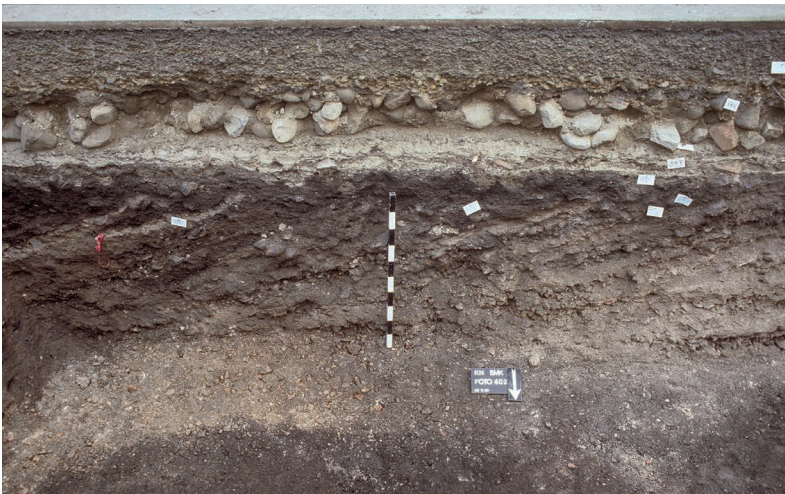
221 Marktstätte, Schn. 4. Südprofil mit Auffüllung IX afs 784 und daraufliegende humose Ausgleichsschicht X ps 787; darin eingetieft Abdrücke Xa ab 792 eines nicht erhaltenen Kopfsteinpflasters; verfüllt mit Erdmaterial der Planierschicht Xb ps 793; darauf liegt Seekreide-Fußboden XI fb 794; durchgehendes Kopfsteinpflaster XIII kst 801 bedeckt von moderner Sand-Kies-Schicht; von Norden (Dia 402).

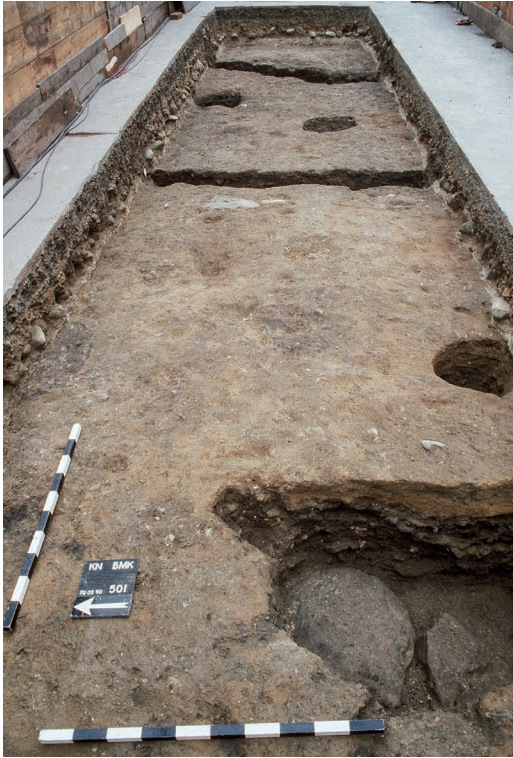
222 (oben links) Marktstätte, Schn. 5. Großflächig erfasster Seekreide-Fußboden XI fb 756; gestört von modernen Gruben und Gräben; von Westen (Dia 501).
