DIE KONSTANZER MARKTSTÄTTE

im Mittelalter und in der Neuzeit

Forschungen und Berichte
zur Archäologie
in Baden-Württemberg
Band 5

Landesamt für Denkmalpflege
im Regierungspräsidium Stuttgart

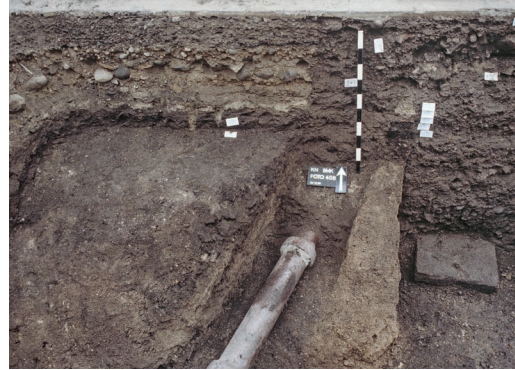
223 (oben rechts) Marktstätte, Schn. 5. Detail der nordsüdlich ausgerichteten Staketenreihe XI stk 762 zwischen Täfelchen und Meterstab; deutlicher erfasst nach Abtrag des Fußbodens XI fb 756 in Planierschicht XI ps 755; Staketenlöcher mit hellem Ring aus Seekreide und hellbraunem, sandigem Kern; von Süden (Dia 500).

255 Die Staketelöcher hatten einen Dm von 8 bis 10, max. 12 cm und waren ca. 16 cm eingetieft. Die Löcher hatten einen hellen Rand und einen hellbraunen kiesigen Kern, der identisch mit dem darüberliegenden Schichtbefund ist.

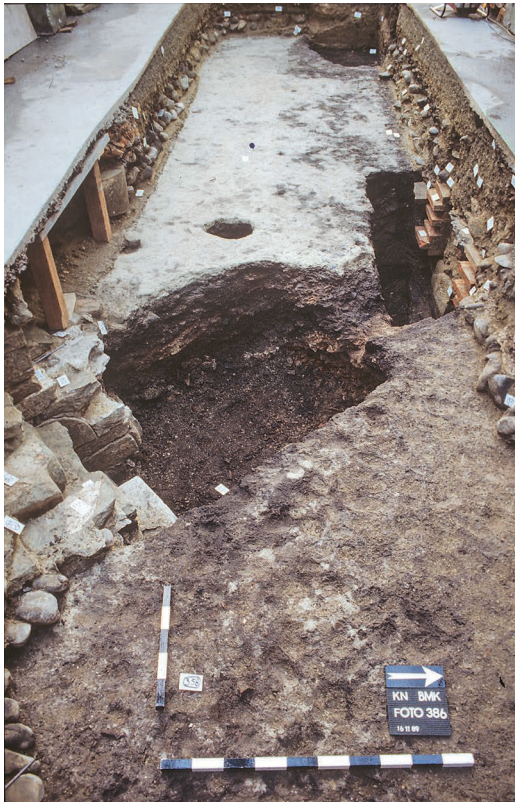
229 Marktstätte, Schn. 3. Im Hintergrund Fußboden XII fb 833; im Vordergrund Kopfsteinpflaster XII kst 834 geschnitten von den Baugruben des Sandsteinkanals XIII fm 838 (links) und des Backsteinschachtes XIIIa fm 845 (rechts); dazwischen die Abflussröhren XIIIa rö 847; von Osten (Dia 318).

seln durchsetzt ist und ist auf einer ostwestlichen Ausdehnung von 7 m erfasst worden. Dem gleichen Zeithorizont gehört das im östlichen Teil des Schnittes in einer ostwestlichen Ausdehnung von 3 m erfasste Kopfsteinpflaster XII kst 834 (Abb. 229; Beil. 10e) an. Es war sorgfältig in einem Sandbett verlegt worden. Die „Kontaktstelle“ zwischen diesen Befunden ist leider von jüngeren Einbauten (s. unten) gestört. Beim Bau dieser Befunde wurde sehr wahrscheinlich eine nord-südlich orientierte Außenwand weggeräumt, die eine Bebauung (mit Fußboden XII fb 833) im Westen von einem Außenbereich (mit Kopfsteinpflaster XII kst 834) im Osten trennte.

Der älteste Befund ist ein NW-SO orientierter Sandsteinkanal XIII fm 838 (Abb. 229–231). Der 2,30 m lange Kanal ist in eine Baugrube XIII bg 837 mit steilen Wänden und einer horizontalen Sohle eingelassen worden. Die Grube schneidet in die Planierschicht XIIa ps 836 ein. Die Wangen des Sandsteinschachtes XIII fm 838 bestehen aus sorgfältig aufgeschichtetem, mörtelgebundenem Sichtmauerwerk (Beil. 20c). Die nordöstliche Wange weist eine Stufe auf und in der südwestlichen Wange sind Spolien eingebaut gewesen. Der nordwestliche Abschluss, ein Mischmauerwerk, war an die Kanalwangen angesetzt²⁵⁸ und steht mit diesen nicht im Verband (Abb. 229; 230). Dabei könnte es sich um einen jüngeren Einbau handeln. Der Backsteinboden des Kanals ist auf eine Sand-

Zwischen dem Backsteinschacht und dem Sandsteinkanal sind zwei ineinandergesetzte Tonröhren XIIIa rö 847 verlegt, die dem Überlaufen des Wassers aus dem Backsteinschacht in den Kanal dienen sollten (Abb. 229; 230). Die Tonröhren liegen in einer muldenförmigen, ca. 1 m langen und 0,70 m breiten Baugrube XIIIa bg 846, auf deren Sohle eine dünne Sandbettung eingebracht ist. Die nordwestliche Röhre liegt auf der südlichen Backsteinschachtwand. Die südöstliche Röhre ruht nur knapp auf dem stufenartigen Versprung der Ostwand des Sandsteinkanals. Das oben erwähnte Abschlussmauerwerk des Steinkanals ist vermutlich erst beim Verlegen der Röhren eingebaut worden – wohl im Sinne einer abstützenden Funktion. Die zwei in situ erfassten und je 0,40 m langen Abfluss-Tonröhren mit einem Durchmesser von

Fußboden
 Abb. 229 (Dia 318); 230 (Dia 350); Beil. 10e; 20c–d
 Schn. 3 (Fl. 1): Bef.-Nr. 314
Beschreibung: Braunes, fest vertretenes, sandiges Erdmaterial, mit Kieseln durchsetzt; bis 0,08 m stark; OK 397,40 im Westen, 397,30 im Osten.
Stratigrafie: Liegt auf Fußboden XI fb 830, auf Grabenverfüllung XIa vf 832; bedeckt von Planierschicht XIa ps 836.
 Funde: E; Sonderfund: 1 Münze (Fundnr. 44-136): Konstanzer Pfennig 1676 (Derschka 1999, 882; 948 Kat.-Nr. 324; 983).
 Fundnr.: 44-135 bis 44-136.

Kopfsteinpflaster
 Abb. 229 (Dia 318); 230 (Dia 350); Beil. 10e; 20a–c
 Schn. 3 (Fl. 1): Bef.-Nr. 319, 342, 345
Beschreibung: Im östlichen Bereich des Grabungsschnittes teilerfasstes Kopfsteinpflaster; sorgfältig in einem Sandbett verlegt; erfasste nordsüdliche Ausdehnung 2,00 m; Ost-West-Ausdehnung 3,00 m; OK 397,30.
Stratigrafie: Liegt auf verfülltem Graben XIa grb 831 bzw. auf älterem Fußboden XI fb 830; bedeckt von Planierschicht XIa ps 836.
 Funde: Fay.
 Fundnr.: 44-145.

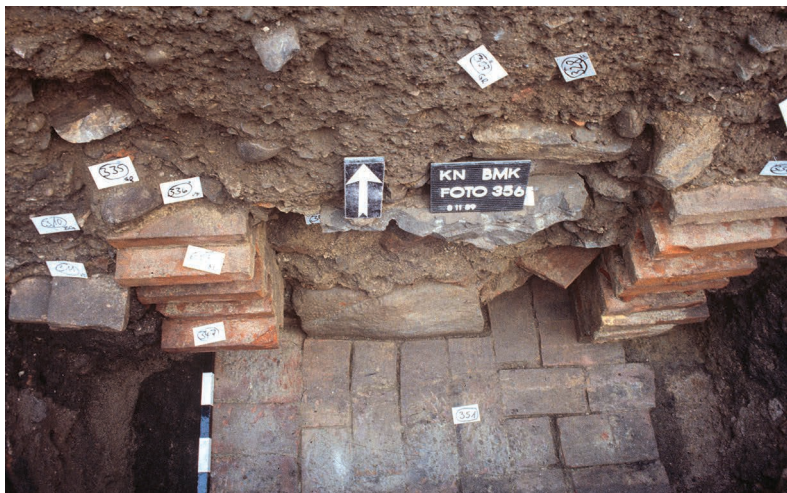
232 Marktstätte, Schn. 3. Schnitt durch den Backsteinschacht XIIIa fm 845; um den Sockel XIIIa fm 843 für einen Brunnenstock (nur die unterste Steinlage erhalten); sorgfältig verlegter Backsteinboden XIIIa stl 844; darauf das westliche und das östliche Fundament des Schachtes aufgestellt; oberhalb Ausbruchgrube XIV agr 849 mit Verfüllung XIV vf 850 (vgl. Profil Nord, Beil. 20a); von Süden (Dia 356).

Der Abtrag des Röhrenbrunnens ist durch eine 1,60 m breite Ausbruchgrube XIV agr 849 belegt (Beil. 20a). Sie stört den Backsteinschacht XIIIa fm 845. Dabei wurde der Brunnenstock bis auf den untersten verbliebenen Sandsteinblock ausgebrochen. Die Verfüllung XIV vf 850 besteht aus sandigem Erdmaterial, das mit Bauschutt aus Backstein- und Sandsteinfragmenten durchmischt ist. Der Sandsteinkanal XIII fm 838 ist mit sandigem Erdmaterial XIV vf 851 vermengt und mit Sandsteinfragmenten verfüllt. Moderne Kies-Sand-Schichten bedecken diese Befunde des 19. Jahrhunderts.

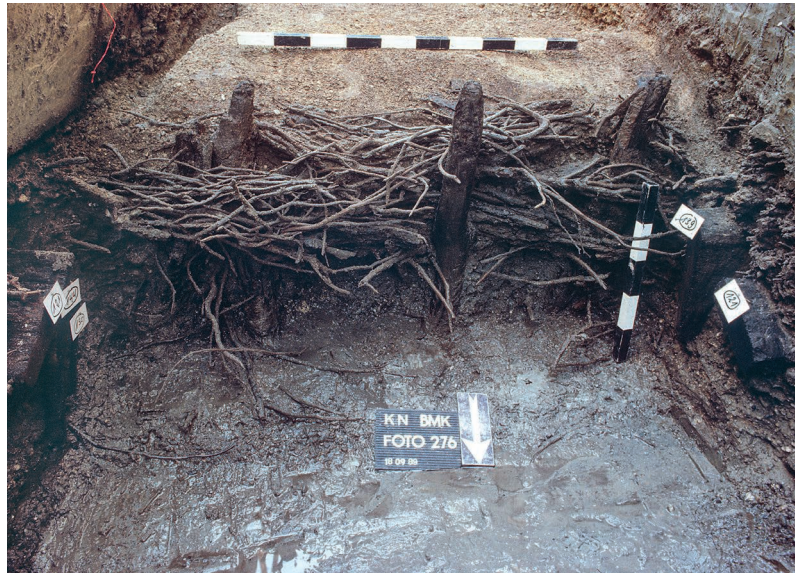
- 233 Brotlaube, Schn. 1. Flechtwerk II fw 2 mit gut erhaltenem Geflecht; im Hintergrund der Erddammkörper II afs 4 aus Sand und Kies; von Norden (Dia 276).
- 234 Brotlaube, Schn. 1. Holzkonstruktion IIa hko 6 mit parallel zur Flechtwand II fw 2 liegenden Bohlen; das vordere Kantholz IIa hh 6.2 mit einer 0,30 m langen und ca. 0,15 m tiefen Auskerbung für einen abstützenden, nicht mehr erhaltenen Pfosten; runde Kontur der Pfostengrube IIa pfgr 7 gut sichtbar im grauen Seeton; von Norden (Dia 272).

Im südlichen Teil des Schn. 1 wurde ein Erddamm angeschnitten.²⁶⁶ Vermutlich wurde dieser leicht erhöhte Bereich gezielt zur Anlage der Hafenkonstruktion ausgewählt. Der ostwestlich orientierte Damm, der sehr wahrscheinlich vom Festland in den See hinausführte, war auf der Nordseite mit einer Flechtwand II fw 2 befestigt. Die südliche Begrenzung lag außerhalb des Schnittes. Für die Flechtwand II fw 2 wurden in einem ersten Arbeitsschritt ostwestlich ausgerichtete Pfähle in die Ablagerung I abl 1 eingeschlagen. Erfasst wurden vier Pfähle aus krummen und zugespitzten, bis ca. 1,55 m langen Eichenästen. Sie hatten einen Durchmesser von 0,10 bis 0,15 m und waren bis ca. 0,90 m in den Boden eingerammt. Die Pfahlköpfe waren stark verrotten. Zur Stabilisierung der Pfähle wurde in einem zweiten Arbeitsschritt von beiden Seiten eine kiesige Schicht II ps 3 anplaniert. Unmittelbar im Bereich der Pfähle hatte diese Schicht eine Maximalstärke von 0,30 m und lief

Abb. 233 (Dia 276); 234 (Dia 272); Beil. 11c; 11g; 12a

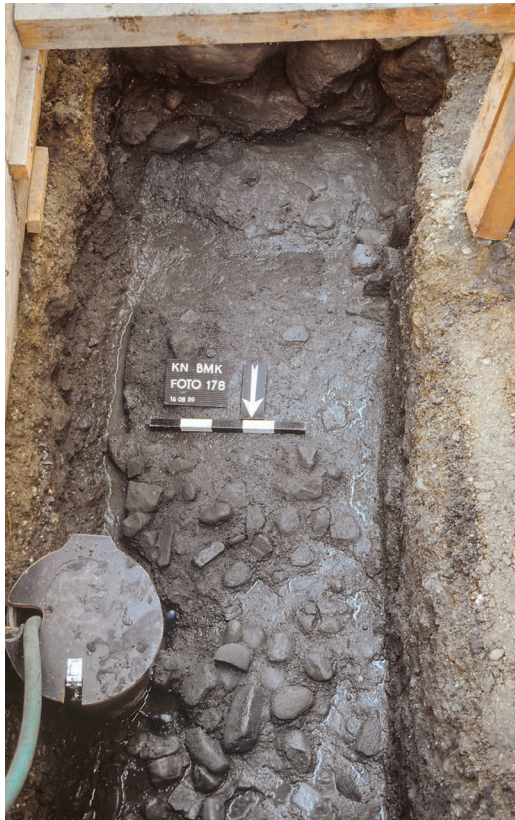
235 Brotlaube, Schn. 1.
Auf Ablagerung
IIa abl 9 eingebrachte
Steinschüttung; am
oberen Bildrand die
zwei untersten
Steinlagen des Stein-
Erddammes III am 12;
von Norden (Dia 178).

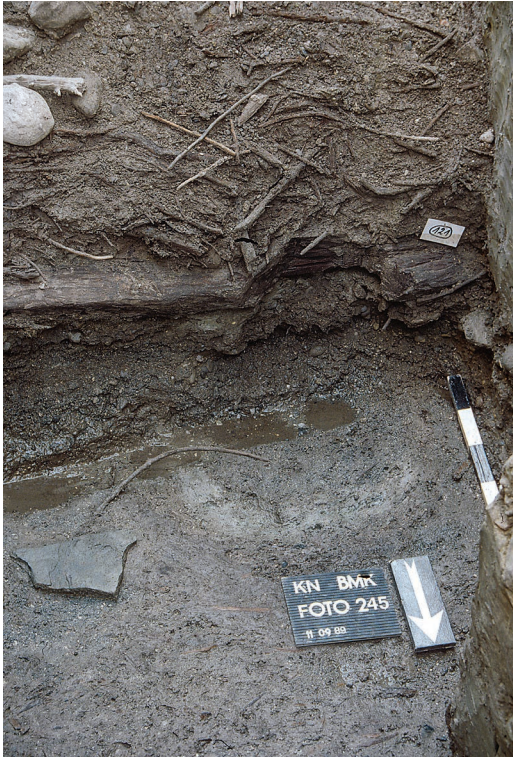
- 236 Brotlaube, Schn. 1. Detail der Pfosten-grube IIa pfgr 7; Holzkonstruktion IIa hko 6 bedeckt von Abbruchmaterial IIa abh 10; von Norden (Dia 245).
- 237 Brotlaube, Schn. 1. Holz-Erddamm bedeckt von Abbruchmaterial IIa abh 10 (Holz und Steine); im vorderen Bereich erfasster Zustand vor der Errichtung des Stein-Erddammes Periode III; im Vordergrund unterste Steinlage; von Norden (Dia 220).

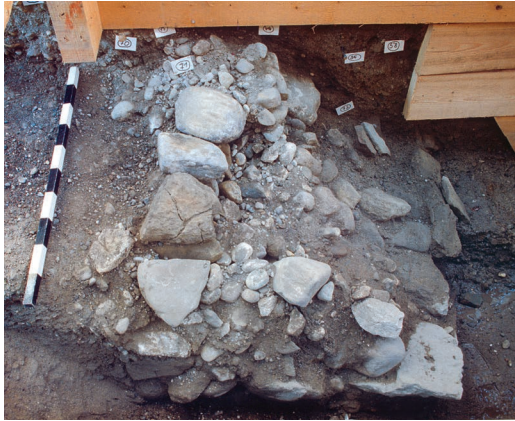
238 (oben links) Brotlaube, Schn. 1. Trockenmauer III am 12 des Stein-Erddammes der Periode III; ein Zweischalenmauerwerk, im Kern Geröll und Kies; oberste Reihen der Außenschale (rechts) abgerutscht; Zustand vor der Abdeckung mit Kies-Sand zu Beginn der Periode IV; von Osten (Dia 115).

sacht und schließlich dazu geführt, dass die oberen, außen liegenden Steinlagen abrutschten.²⁷³ Die auf einer Länge von 1,30 m erfasste Trockenmauer hatte eine Höhe von etwa 1,40 m. Unter dem modernen Entwässerungskanal wurde in der Flucht der Außenschale ein im Quer-

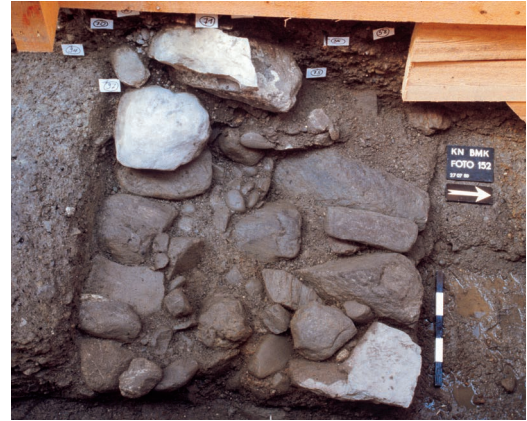
239 (oben rechts) Brotlaube, Schn. 1. Trockenmauer III am 12 des Stein-Erddammes; oberste Steinlagen abgetragen; von Osten (Dia 152).

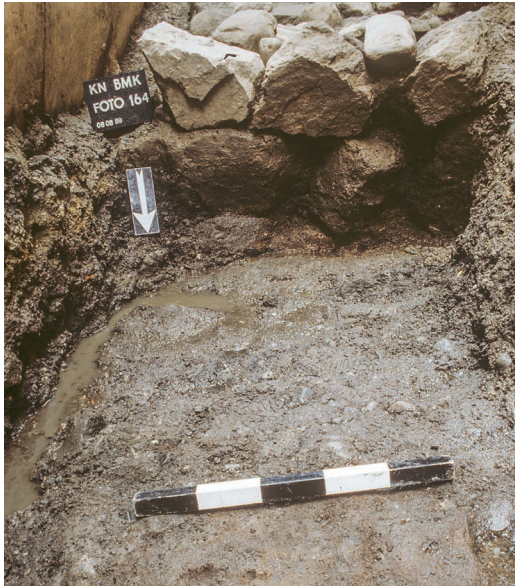
240 (links Mitte) Brotlaube, Schn. 1. Trockenmauer III am 12; die untersten Lagen der erhaltenen Außenschale; von Norden (Dia 164).

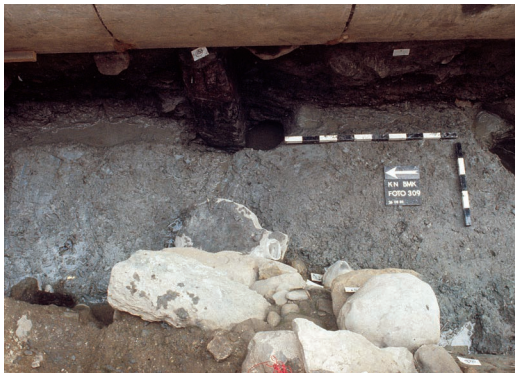
241 (unten links) Brotlaube, Schn. 1. Unterhalb des Entwässerungskanal freigelegter Pfosten III pf 13; im Vordergrund stehen gebliebenes Trockenmauerwerk III am 12 vor dem Westprofil; von Westen (Dia 309).

schnitt fast quadratischer (0,30 × 0,28 m) und 1 m langer Pfosten III pf 13 erfasst;²⁷⁴ seine Funktion ist unklar.

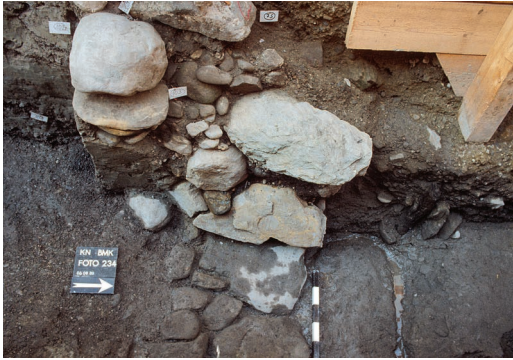
242 (oben links) Brotlaube, Schn. 1. Blick auf Querschnitt durch die Trockenmauer III am 12; rechts die untersten drei Wackelagen der Außenschale; von Osten (Dia 234).

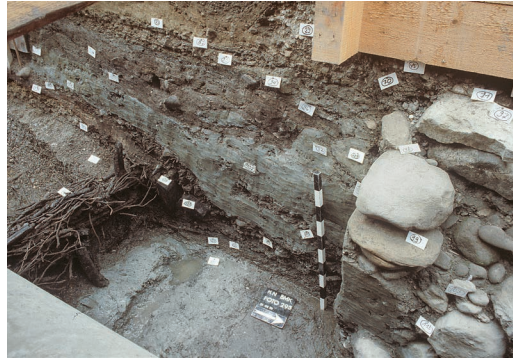
243 (oben rechts) Brotlaube, Schn. 1. Im Vordergrund anstehender Seeton (G); links Holz-Erddamm mit Flechtwerk II fw 2; darauf liegt Auffüllmaterial III af5 des Stein-Erddammes Periode III; rechts Innenschale der Trockenmauer III am 12; von Nordosten (Dia 295).

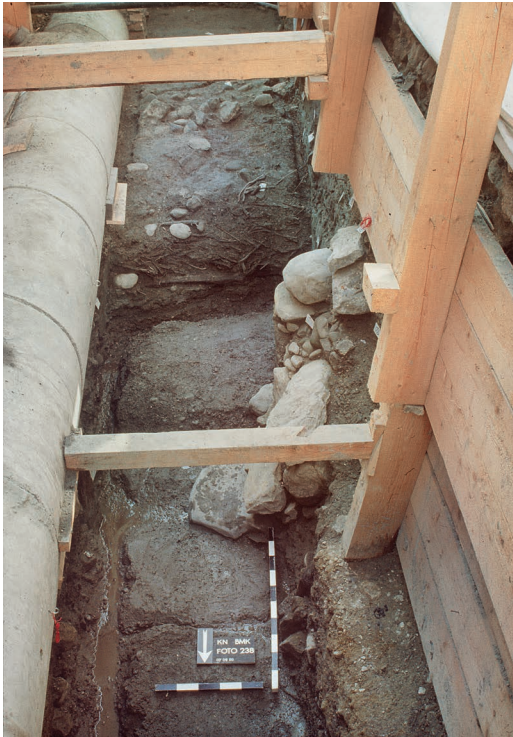
244 (links Mitte) Brotlaube, Schn. 1. Mitte rechts Rest der Trockenmauer III am 12; im Hintergrund Holz-Erddamm mit Abbruchhorizont IIa abh 10; von Norden (Dia 238).

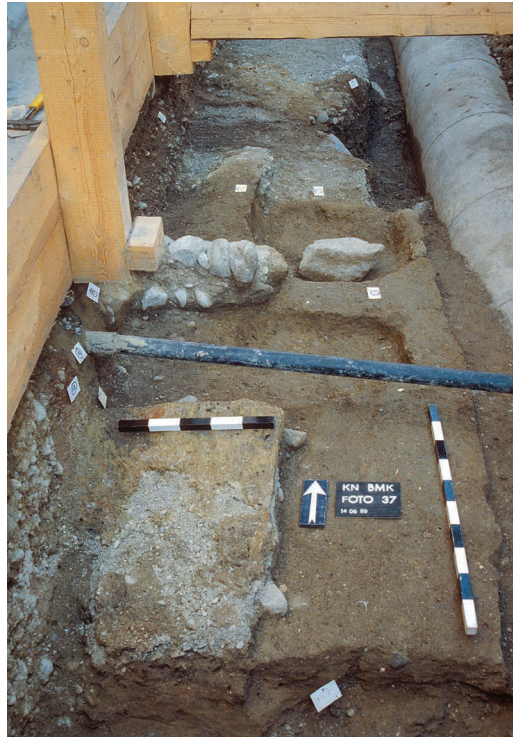
245 (rechts Mitte) Brotlaube, Schn. 1. Im Vordergrund (links) Rest der Lehm-schicht IIIa fb 20 auf Kiesbettung IIIa ps 18; mittig Rest des ostwestlichen Fundamentes IIIa fm 19; von Süden (Dia 37).

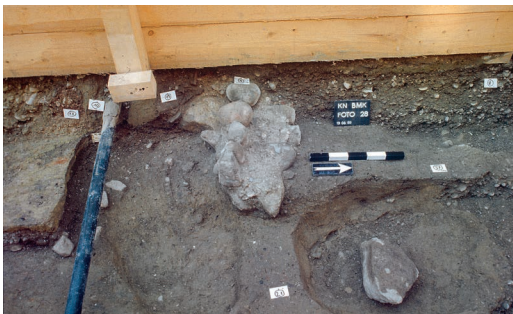
246 (links 2. von unten) Brotlaube, Schn. 1. Detail des Fundamentes IIIa fm 19; rechts jüngere Pfostengrube V pfgr 33 mit Unterlegstein auf der Sohle; von Osten (Dia 28).

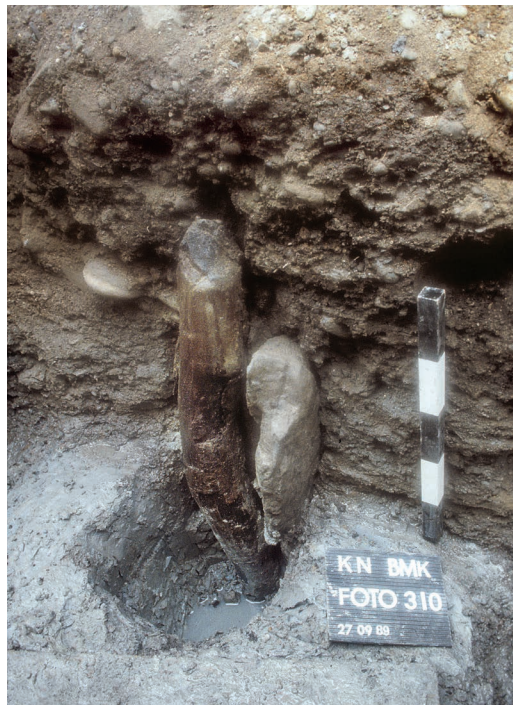
247 (unten rechts) Brotlaube, Schn. 1. Detail Anlegefosten IIIa pf 22 mit Verkeilstein, Kopfbereich des Pfostens verrottet; von Nordosten (Dia 310).

Dendrodatum „1197/1198 Winter“ des wohl frisch geschlagenen Anlegepfostens bestätigt. Er war in die an die Trockenmauer angeschwemmten Nutzungsablagerung III abl 16 eingegraben. Bedeckt war der Anlegepfosten IIIa pf22 von Ablagerung IIIb abl 23, in die ein Doppelpfosten IIIb pf25²⁸⁶ eingebracht worden war.

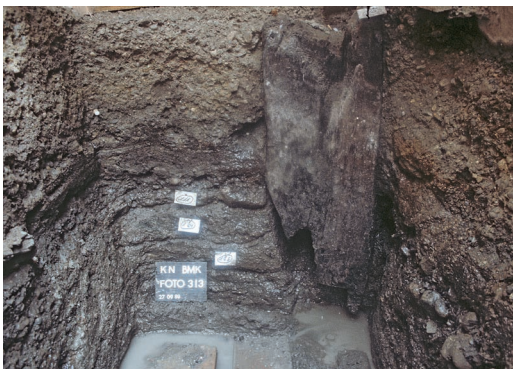
248 (unten links) Brotlaube, Schn. 1. Detail Doppelpfosten IIIb pf 25; von Süden (Dia 313).

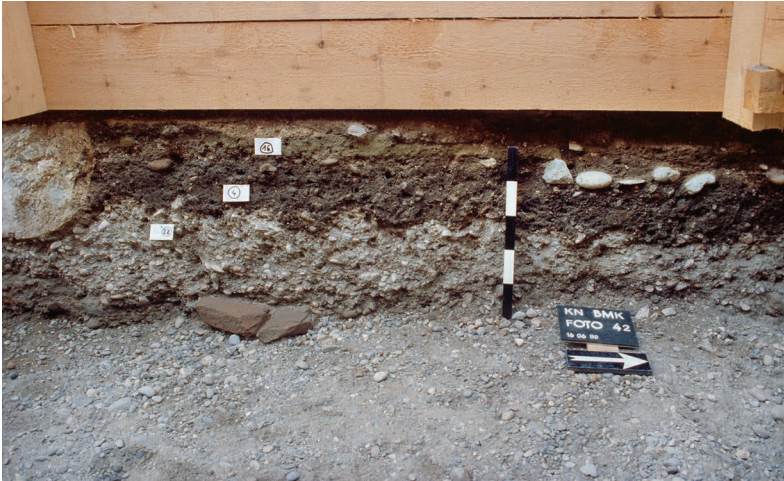
249 Brotlaube, Schn. 1. Ausschnitt Profil West (vgl. Beil. 12a); an der Oberkante der Kies-Sand-Auffüllung IV afs 27 halbrunde Abdrücke IV ab 28, Hinweis wohl auf eine Konsolidierung der Oberfläche mit nicht erhaltenen Halb(?) -Rundhölzern; von Osten (Dia 42).

Über dem Stein-Erddamm – in der nördlich gelegenen Wasserzone sowie im gesamten südlich gelegenen Schnitt 2 – eingebrachte Kies-Sandpakete belegen eine zu Beginn der Periode IV groß angelegte Baumaßnahme. Es handelt sich um den Ausbau des ca. 8 m breiten Stein-Erddammes zu einer breiten Landzunge, die im Norden von der zukünftigen Münzgasse bzw. vom Fischmarkt und im Süden von der Marktstätte (zu diesem Zeitpunkt Hafenbecken) begrenzt wird. In Schn. 1 bestand die Auffüllung IV afs 27 aus verschiedenen, weitgehend sterilen Kies- und Sandschichten. Sie enthielten vereinzelte Lehm- und Kohleeinschlüsse sowie selten größere Steine. Durch die Neigung der verschiedenen Schichten von Süden nach Norden war deutlich zu erkennen, dass die Auffüllung der ehemaligen, nördlich gelegenen Wasserzone vom Stein-Erddamm her erfolgte. So umfasste das Schichtpaket im Hafenbecken eine

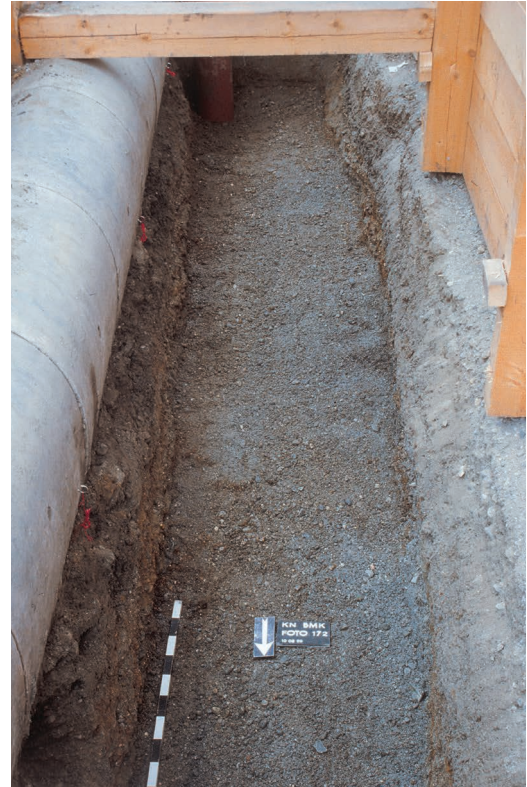
250 Brotlaube, Schn. 2. Großflächig erfasste, sehr homogene und fast sterile Kies-Sand-Auffüllung IV afs 43; von Norden (Dia 172).

Im südlich gelegenen Schn. 2 hatte die 1,70 m starke, unmittelbar auf der Ablagerung (?)–IIIb abl 42 liegende Auffüllung IV afs 43 eine fast horizontale Schichtung; eine einheitliche Schüttungsrichtung war nicht klar zu erkennen. Auch hier bestand die Auffüllung aus verschiedenen helleren bis dunkleren, fast sterilen, feinen bis groben Sand- und Kiesschichten. Im Süden lag die OK bei 396,60 m ü. NN und stieg nach Norden nur leicht an bis auf 396,70 m ü. NN. Insgesamt hatte die neu aufgeschüttete Landzunge im Querschnitt eine leicht bombierte Oberkante. Weder die nördliche noch die südliche Begrenzung dieser Landzunge ist in den zwei in der Brotlaube angelegten Schnitten erfasst worden, sie dürfte jedoch der heutigen Bebauungsgrenze des Baublockes Marktstätte-Münzgasse entsprechen. Es kann mit einer ursprünglichen Breite von ca. 50 m gerechnet werden.

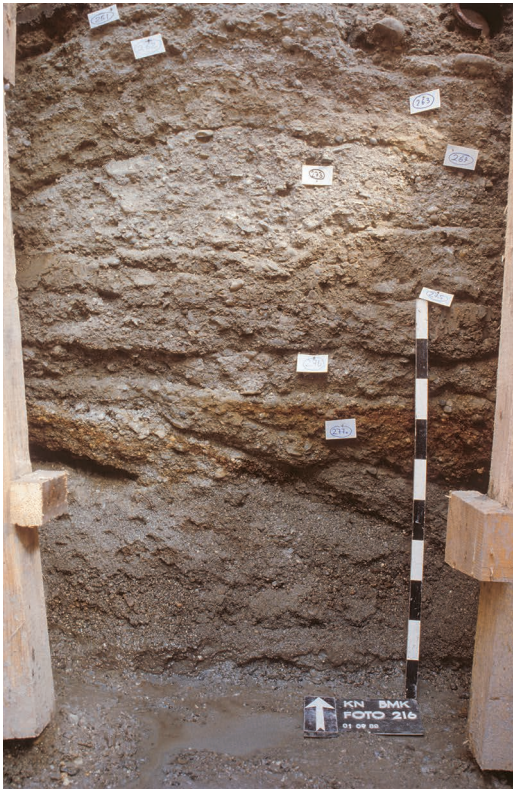
- 251 Brotlaube, Schn. 2. Nordprofil (vgl. Beil. 12b); Kies-Sand-Auffüllung IV afs 43, unmittelbar auf hellgrauer, sandiger Ablagerung? -IIIb abl 42; von Süden (Dia 216).
- 252 Brotlaube, Schn. 2. Grabungssituation; rechts schmaler Streifen mit ungestörter Befundlage; auf Nutzungsschicht Va nh 49 kompakte Planierschicht Va ps 50 mit Brandschutt; von Norden (Dia 32).

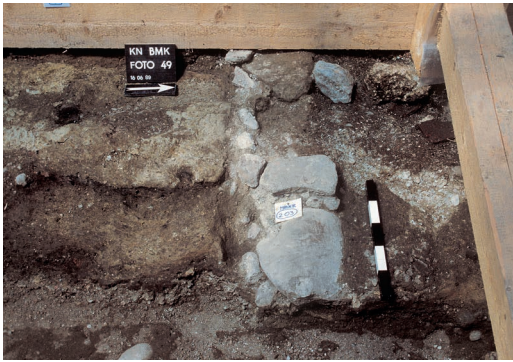
- 253 (links oben) Brotlaube, Schn. 2. Detail des ostwestlich orientierten, mörtelgebundenen Fundamentes VI fm 51; von Osten (Dia 49).
- 254 (links unten) Brotlaube, Schn. 1. Pfostengrube V pfgr 31 mit Unterlegstein auf der Sohle; von Süden (Dia 26).
- 255 (rechts) Brotlaube, Schn. 1. Im Vordergrund Kies-Auffüllung IV afs 27; mittig das modern gestörte Sandsteinfundament VI fm 34; im Hintergrund Pfostengrube V pfgr 33 mit Unterlegstein; von Norden (Dia 21).

Im Nutzungshorizont Va ps 49 war ein ostwestlich verlegtes Wackenfundament VI fm 51 eingetieft, das die gesamte Baugrube ausfüllte. Erfasst wurde das Fundament (die Substruktion einer Binnenwand) auf einer Länge von knapp 1 m. Auf der Nordseite lagen größere flache Wacken (0,50 × 0,40 m und ca. 0,10 m hoch), nach Süden begrenzt von kleinen Lesesteinen und vereinzelt Ziegelfragmenten. Gebunden war das Mauerwerk mit grau-weißem, grobem Mörtel. Reste eines Fußbodens VI fb 52 waren auf der Nord- und Südseite des Fundamentes erhalten. Gestört waren Wackenfundament und Fußboden von der Ausbruchgrube VI agr 53.

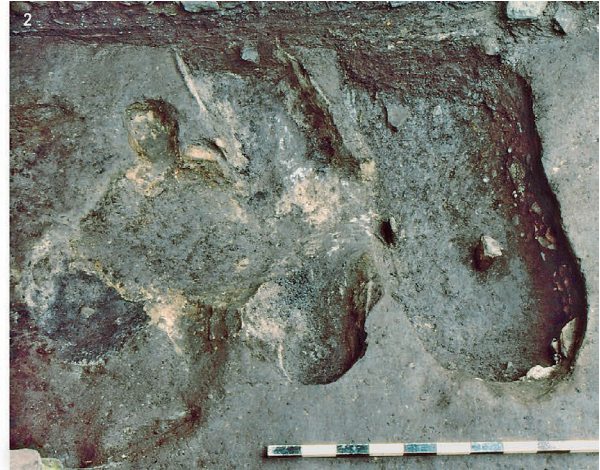
272 Marktstätte. Buntmetall-Schmelzgruben Phase IVc.3. 1 Grube feu 131 mit zwei kleinen seitlichen Mulden; 2 Grabungssituation, von Norden (Dia 1201).

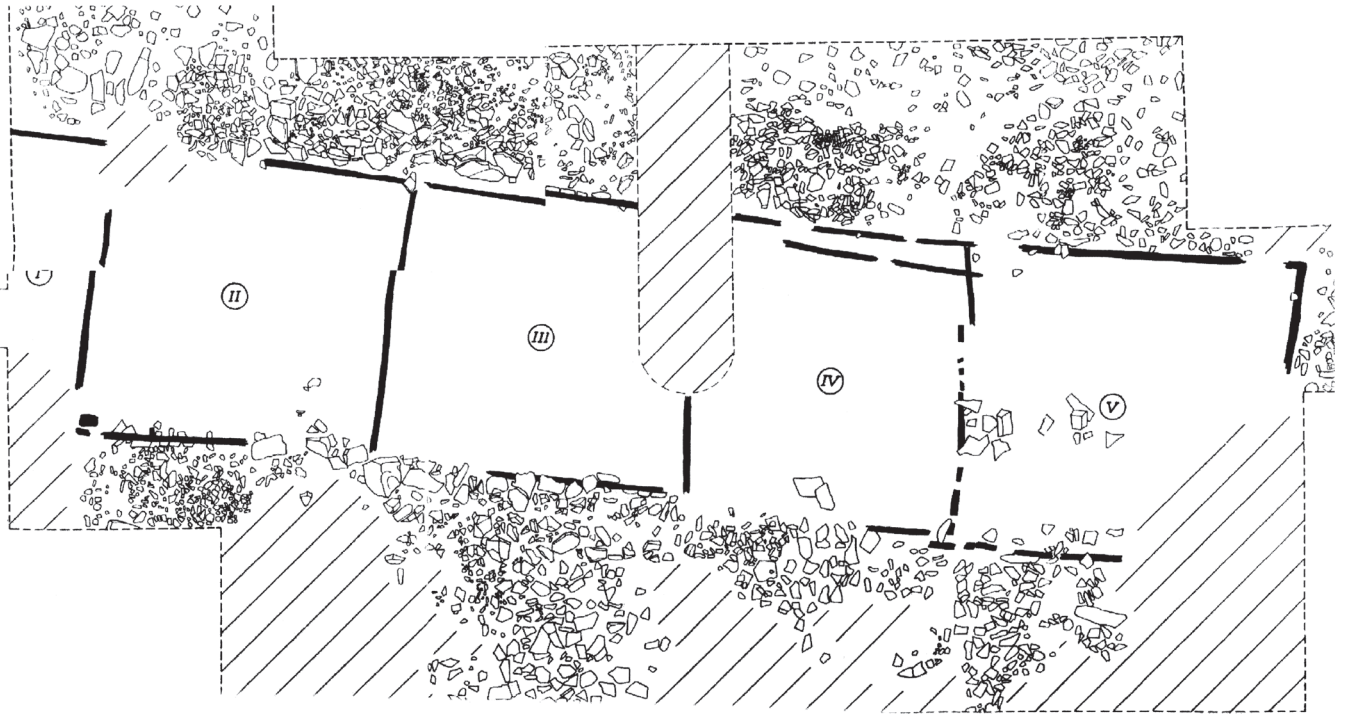
2

274 Marktstätte. Grundrissüberlagerung von Schwellrahmenbau auf Pfostenfundamenten Periode IV und Kleinbau mit Flechtwerkwänden Periode V.

Die nach dem verheerenden Brand fassbaren Siedlungsreste der Periode V dokumentieren eine unmittelbare Weiternutzung der gesamten belegten Fläche des Schwellrahmenbaus der Periode IV. Eine längere Unterbrechung dürfte es wohl nicht gegeben haben, da keine Hinweise auf ein Verlassen des Bereiches vorliegen. Der jetzt errichtete Kleinbau mit Außenwänden in Flechtwerktechnik und zwei Raumeinheiten weist eine stark reduzierte Baufläche auf (Abb. 274). Ob es sich um einen Pfostenbau handelt, muss aus Mangel an ausreichenden Konstruktions-elementen leider offenbleiben.⁴³³ Dafür würden allerdings die Flechtwerkwände – typische wandschließende Bauteile für Pfostenbauten – sprechen.⁴³⁴

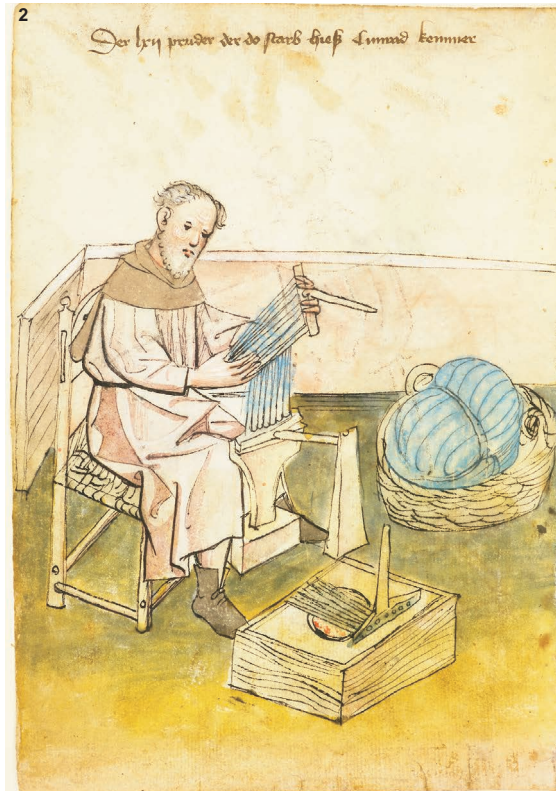
281 1 Marktstätte. Schwellenbau Periode VII. Raum R3; in der nordöstlichen Ecke die Sandstein-Feuerschale VIIa.3 feu 410, beim Bodenabtrag gekappt; 2 Bruder Cunrad, Wollkämmer. „Der Wollkämmer sitzt auf einem Stuhl mit geflochtener Sitzfläche und hölzerner Rückenlehne und zieht einen blau gefärbten Wollstrang durch den fest montierten Kamm. Auf dem Boden steht ein Wärmekasten, auf dem ein eiserner Kamm mit Handreie liegt. Rechts in einem großen Korb liegt blau gefärbte Wolle“.

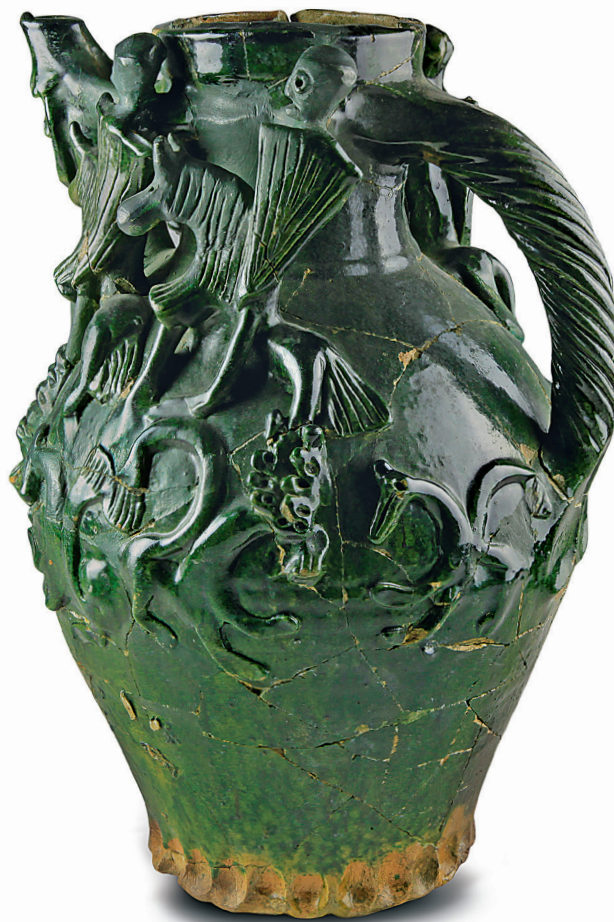
784 (Schn. 4) dürfte es sich um ein Tintenfass mit Federhaltern handeln. Für eine Verwendung als Tintenfass würde auch die schwärzliche Ablagerung auf der Innenseite sprechen, die allerdings nicht untersucht wurde. Ob es außen ursprünglich glasiert war, lässt sich nicht mehr feststellen, da es sekundärer Brandeinwirkung im Brand von 1398 ausgesetzt war. Zwei vergleichbare Gefäße, deren Funktion allerdings unklar bleibt, liegen vom Fischmarkt vor.²⁸⁴

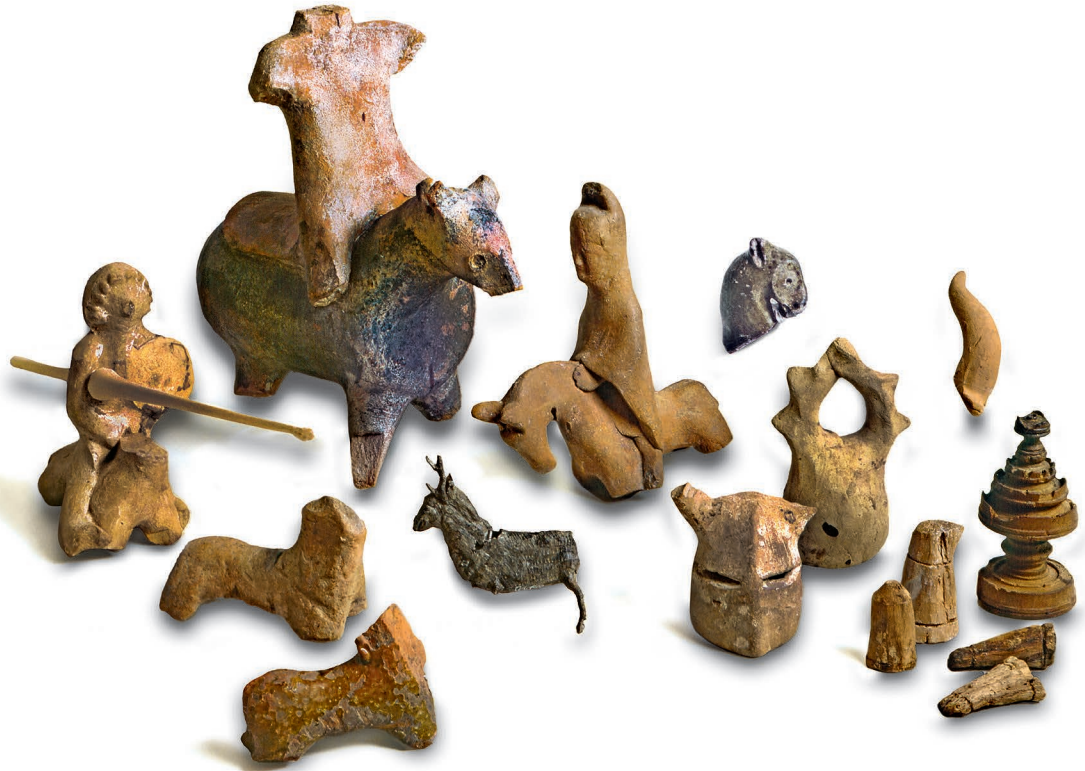
12 Turnierspielzeug aus Konstanz ohne Damen. Oben: großer, eher primitiv ausgearbeiteter Reiter, links: kleinerer Reiter mit Durchbohrung im Arm, durch die eine Lanze gesteckt werden konnte (wie Kat. 259). Links: im Vordergrund vierfüßige glasierte Tiere (wie Kat. 260).

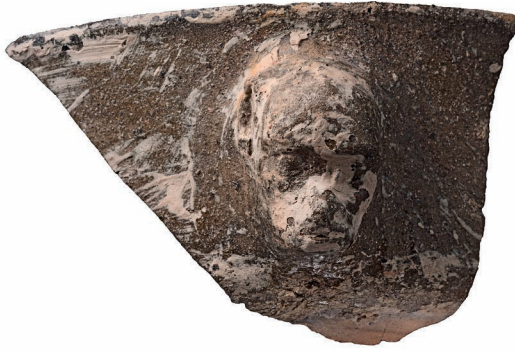
16 Fragment einer glasierten, schüsselartigen Ofenbekrönung mit (Affen-)Kopf (Kat. 327). M. 1:2.

Aus der bereits erwähnten Schicht IX afs 784 (Schn. 4) stammt noch eine weitere Variante einer Ofenbekrönung. Es handelt sich um eine scheibengedrehte Schüssel mit innen gekehltem Rand (KR5a), aus deren Wandung ein weit vorkragender Tierkopf herausmodelliert wurde (Abb. 16; Taf. 19, Kat. 327). Dazu wurde der Ton an dieser Stelle nach außen gedrückt, sodass hinter dem Kopf eine Höhlung entstand. Der außen glasierte Aufsatz ist unregelmäßig von Ofenlehm batzen überzogen, die eine Erkennung des Gesichts erschweren. Es könnte sich um einen Affenkopf handeln.

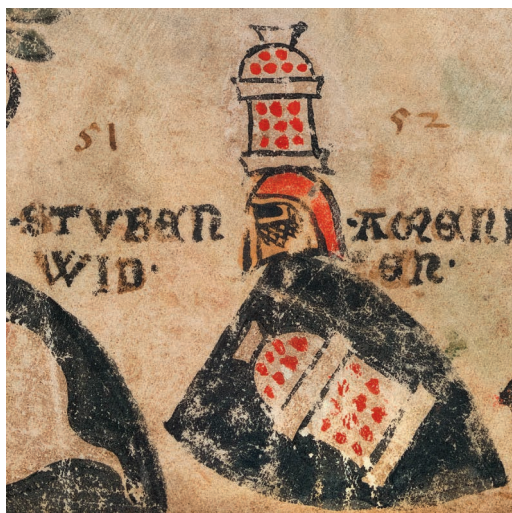
17 Auf der Züricher Wappenrolle sind im Wappen der Familie Stubenwid zwei Kachelöfen mit einem schüsselartigen Ofenaufsatz dargestellt, um 1340.

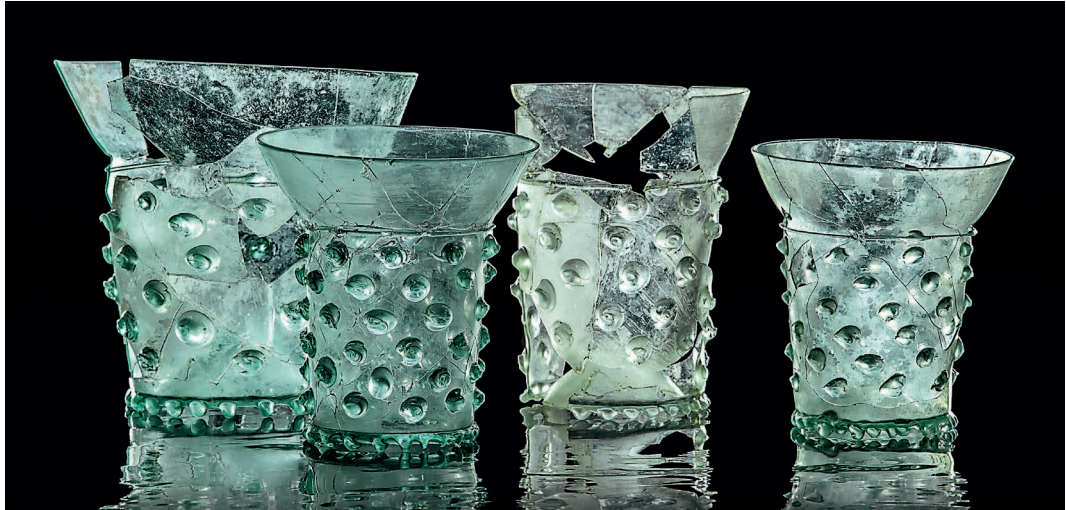
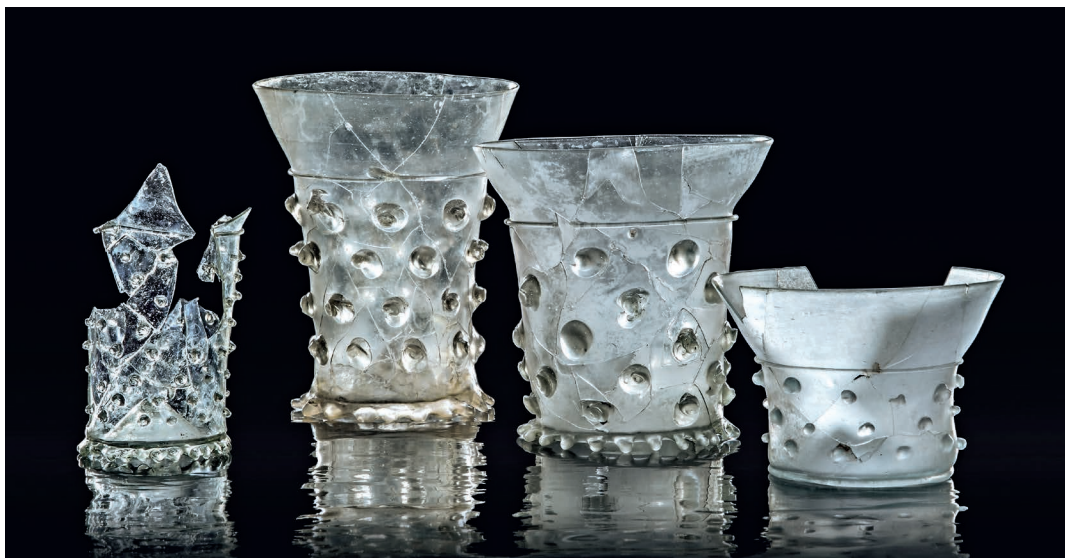
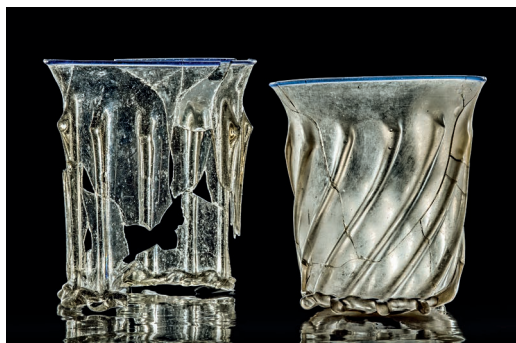
- 18 Gut erhaltene und rekonstruierte, hellgrünblau gefärbte Nuppenbecher (Typ Schaffhausen) aus Konstanz.
- 19 Gut erhaltene und rekonstruierte entfärbte Nuppenbecher aus Konstanz (Katzgasse, Sigmundstraße).
- 20 Gut erhaltene und rekonstruierte Rippenbecher aus Konstanz (Katzgasse).

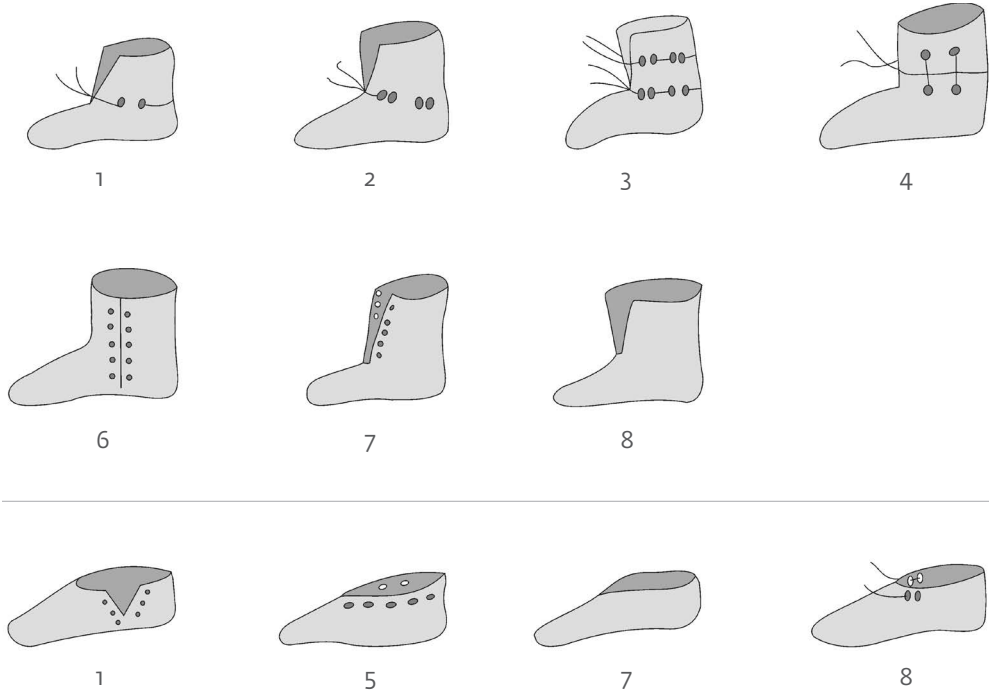
1 Typen hoher und halbhoher Schuhe und ihrer Verschlüsse.

2 Schnittmuster hoher und halbhoher Schuh-typen.

- 1 ——— Blinde Naht im Oberleder
- 2 Sohlennaht
- 3 ~~~~~ Überwendlingsnaht
- 4 ——— Scharf abge-schnittene Kante
- 5 Beschädigte Kante
- 6 Halbe Lederstiche
- 7 - - - - - ergänzt/ rekonstruiert
