Die bei der Notgrabung 2002/2003 auf Capellen „Hiereboesch“ freigelegten Bereiche der gallo-römischen Ziegelei umfassten zwei Öfen, drei Hallen, zwei Gebäude sowie mehrere Kanäle, Gräben und Gruben. Die Analyse der Befunde zeigt eine Mehrphasigkeit der gesamten Anlage, lässt aber kaum eine nähere Datierung zu. Eine funktionale Einheit bilden der Ofen I und die diesen umgebende U-förmige Halle I sowie vermutlich Ofen I und die Hallen II und III. Durch Fehlbrände sind *tegulae* und *imbrices* belegt, die vermutlich im näheren Umkreis verhandelt wurden. Die Ziegelei von Capellen Hiereboesch ist trotz aller noch offenen Fragen ein gutes Beispiel für die dezentrale Versorgung mit Ziegeln im Norden der *Gallia Belgica*.

In Capellen "Hiereboesch" (Luxembourg), a Gallo-Roman brick manufacture with two brick kilns, three halls, two buildings and several drainages was found in 2002/2003, during a rescue excavation. Several phases of construction were documented without being able to date the complex, precisely. For the brick kiln I and the u-shaped hall I, a functional unit is supposed as well as for brick kiln I with the halls II and III. *Tegulae* and *imbrices*, assumed to be traded in t

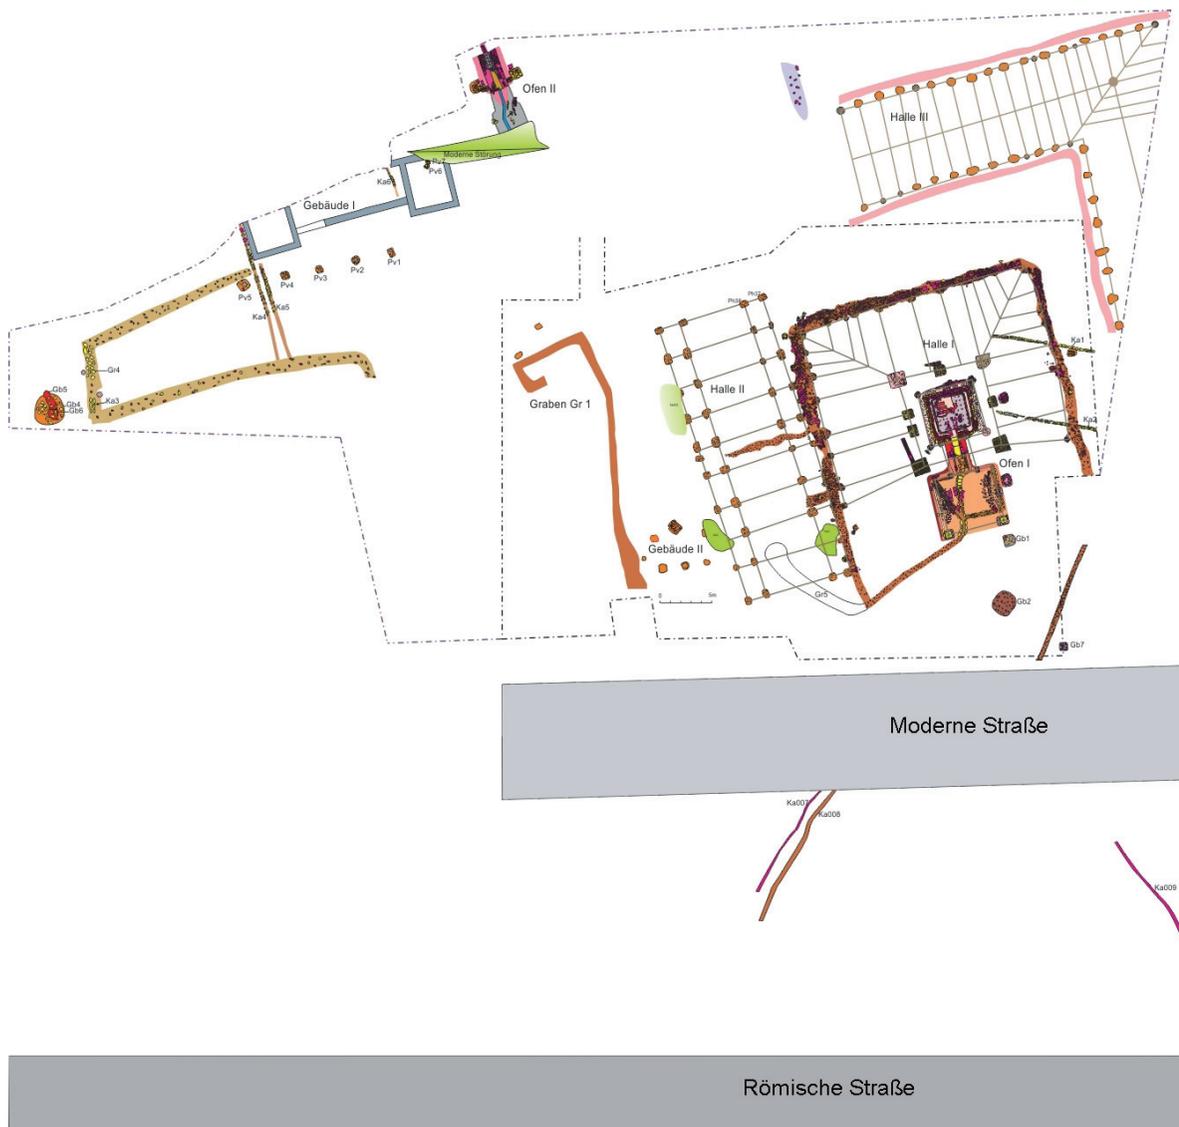
Abb. 2: Überblicksplan der Ziegelei (der Plan ist genordet) [Plan: L. Stoffel].

Sonstige Befunde (Abb. 2)

Die Funktion des 39,70 m langen und zwischen 0,60-1,80 m breiten Grabens (Gr1) und des Grabens (Gr5) sind bisher nicht geklärt. Unklar sind auch die Funktion und Chronologie des u-förmigen Grabens (Gr4) von 58 m Länge mit einer Breite zwischen 0,90 m und 1,30 m sowie des in diesen hinein gesetzten Sandsteinkanals (Ka3). Auch die Zeitstellung und die genaue Funktion der Kanäle (Ka1), (Ka2), (Ka4) und (Ka5) ist unbekannt. Aus welchem Grund die später zur Entsorgung von Ab-

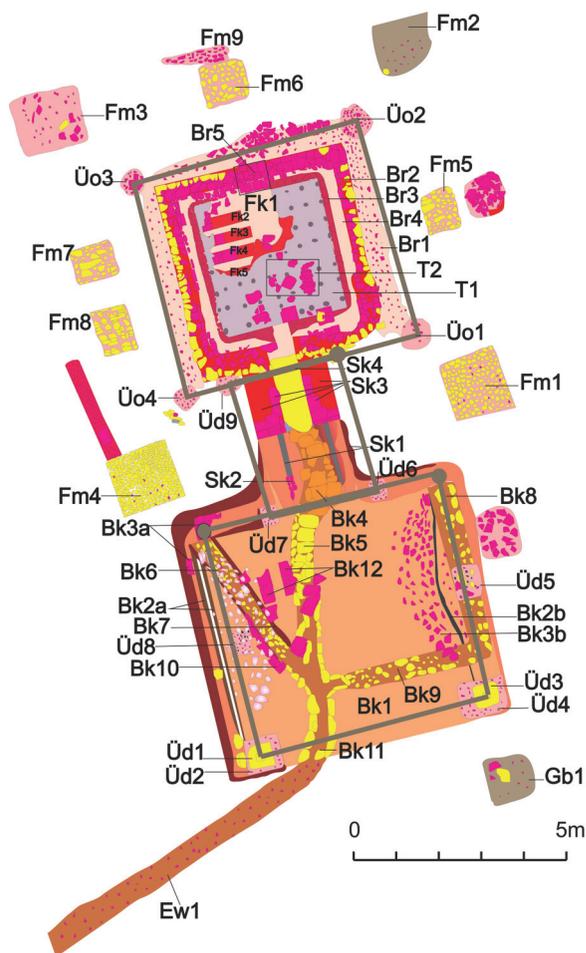
Abb. 3: Befunde des Ofen I mit der rekonstruierten Überdachung [Plan: L. Stoffel].

Schürkanal (Abb. 3)

Der Schürkanal (Sk1) weist zwei Phasen auf. In einer ersten Phase war er 3,20 m lang und hatte eine lichte Breite von 0,95 m. Die gesamte Schürkanalkonstruktion war 2 m breit. Die Ziegel (Sk2) sind die letzten Reste der westlichen Mauer dieser ersten Phase. Hohe Temperaturen während der Brennvorgänge haben die Sandsteine der Abdeckung des Kanals (Bk4) unter dem Schürkanal rötlich verfarbt.

In einer zweiten Phase war der Schürkanal mit einer Länge von 2 m und mit einer lichten Breite von 0,65 m deutlich kleiner (Sk3). Er wies eine Höhe von 0,70 m auf. Der Boden war in dieser Phase mit zwei Sandsteinplatten (Sk4) von etwa 0,65 x 0,90 m ausgelegt. Auch sie waren durch die Hitze einwirkung rötlich verfarbt.

Feuerkammer (Abb. 3)

Die 3,10 m lange und 3 m breite Feuerkammer entspricht dem Typ 3 nach Le Ny.⁵ Der 4,05 m lange und 0,70 m breite Hauptkanal (Fk1) weist vom Schürkanal zur Ofenrückwand hin eine Steigung von 4,95% auf. Der Hauptkanal schließt nach oben hin mit einem falschen Gewölbe ab, das auf sechs Paaren von tragenden Mauerzügen (Fk2-Fk5) ruht. Diese Mauerzüge beginnen etwa 0,40 m über dem Hauptkanalboden.

Überdachung der Brennkammer (Abb. 3)

Die vier Pfostenlöcher (Üo1-Üo4) verdeutlichen die Position der tragenden Pfosten des Schutzdaches über dem Ofen I. Vermutlich handelte es sich um eine Konstruktion mit Walmdach mit einem Dachfirst in Nordsüdrichtung. Die Struktur ist entweder älter als Halle I oder wurde gleichzeitig mit dieser errichtet, da das Wasser vom Walmdach über der Brennkammer auf die Dach­schrägen der Halle I geleitet und anschließend von den Kanälen (Ew2-Ew8) abgeleitet wurde.

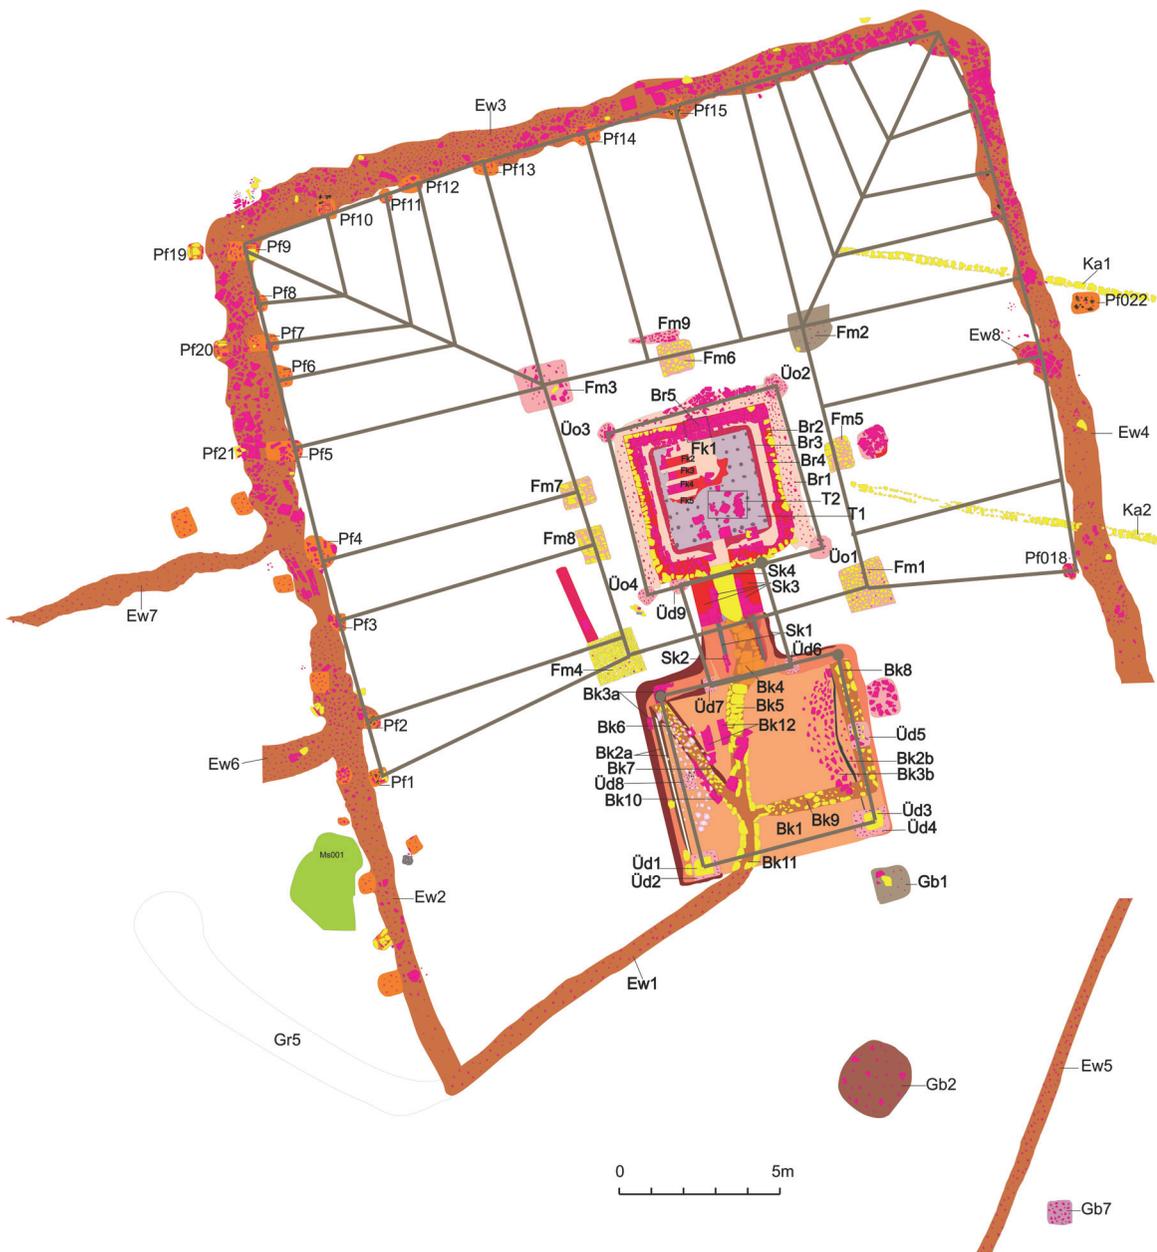
Abb. 4: Befunde der Halle I mit der rekonstruierten Überdachung [Plan: L. Stoffel].

Halle I (Abb. 4)

Die Halle I mit einem u-förmigem Grundriss umschließt den Ofen I auf drei Seiten und diente als Trocknungshalle für Ziegel und die Lagerung von Brennmaterial.

Der westliche Flügel der Halle ist 17,40 m lang, der nördliche 23 m und der östliche 17,50 m. Die Breite variiert zwischen 6,15-7,70 m. Hieraus ergibt sich eine Gesamtfläche von etwa 317,50 m². Die Fundamente (Fm1-Fm4) sowie die kleineren Fundamente (Fm5-Fm9)

dienten als Stützen für die inneren Pfosten des Gebäudes. Mit Ausnahme des ausgeraubten Fundamentes Fm2 besitzen alle eine Rollierung aus Sandstein- und Ziegelfragmenten. Die äußeren Pfosten waren in die Pfostengruben (Pf1-Pf15) eingetieft. Die Pfostengruben (Pf1) und (Pf3) zeigten Pfostenstandspuren von 0,18-0,20 m Durchmesser. Das Dach der Halle war nach außen geneigt. Wenn man davon ausgeht, dass das Dach auf der Außenseite eine Höhe von wenigstens 2 m hatte und die Dachneigung 20° betrug,⁶ sind die inneren Pfosten mindestens mit einer Höhe von 4,75 m zu rekonstruieren. Diese Höhe ist bei der nachgewiesenen Pfostenstärke statisch völlig unbedenklich (Abb. 5).⁷

Das Regenwasser der Dachfläche der Halle I wurde durch die Kanäle (Ew2), (Ew3) und (Ew4) von Nordosten nach Süden abgeleitet. Die Funktion der Kanäle (Ew6), (Ew7), (Ew8) steht in Verbindung mit den oben genannten, konnte aber nicht vollständig geklärt werden. Der Kanal Ew5 ist die Verlängerung des Kanals Ew4 auf der Ostseite der Halle nach Süden.

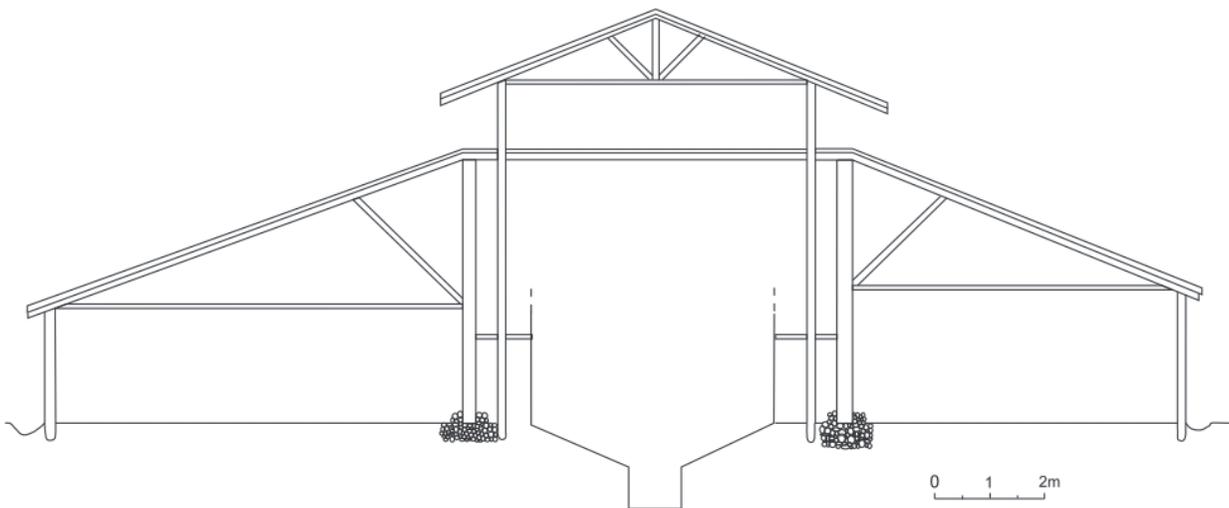
Abb. 5: Rekonstruktionsvorschlag der Halle I [Grafik: L. Stoffel].

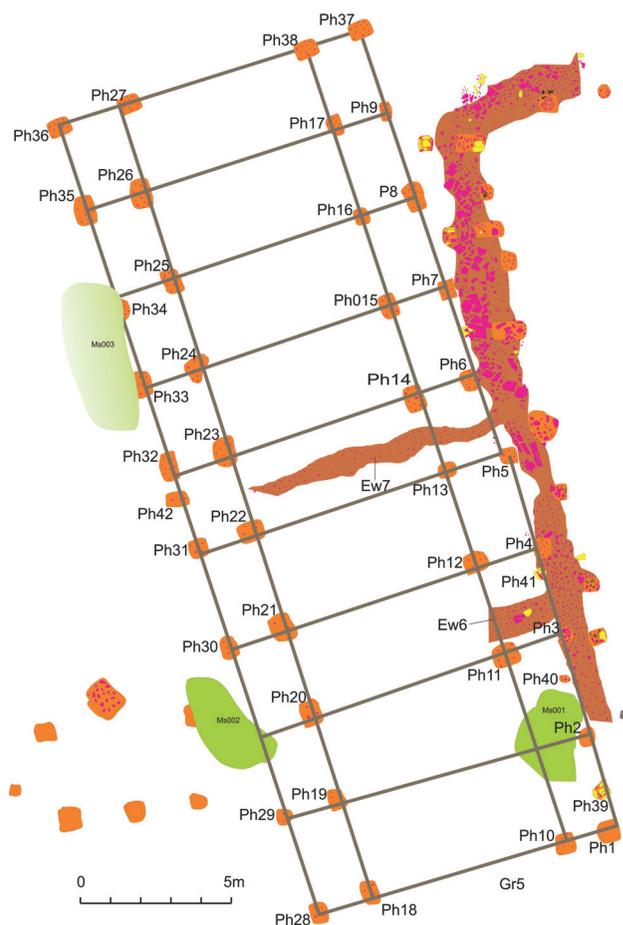
Abb. 6: Befunde der Halle II mit der rekonstruierten Überdachung [Plan: L. Stoffel].

Halle II (Abb. 6)

Die Halle II besteht aus einem zentralen Schiff von 6,90 m Breite und zwei Seitenschiffen von jeweils 1,80 m Breite. Mit einer Länge von 28,20 m überdacht die Halle eine Fläche von 296,10 m². Nach den unterschiedlichen Tiefen der inneren und äußeren Pfostenlöcher (Ph1-Ph42) und Pfostenstandspuren zu urteilen, hatte die Halle ein Satteldach über dem Hauptschiff und ein Pultdach über den Seitenschiffen (Abb. 7).⁸ Es wurde kein Entwässerungssystem im Zusammenhang mit der Halle II dokumentiert. Vermutlich diente auch Halle II zum Trocknen der Ziegel.

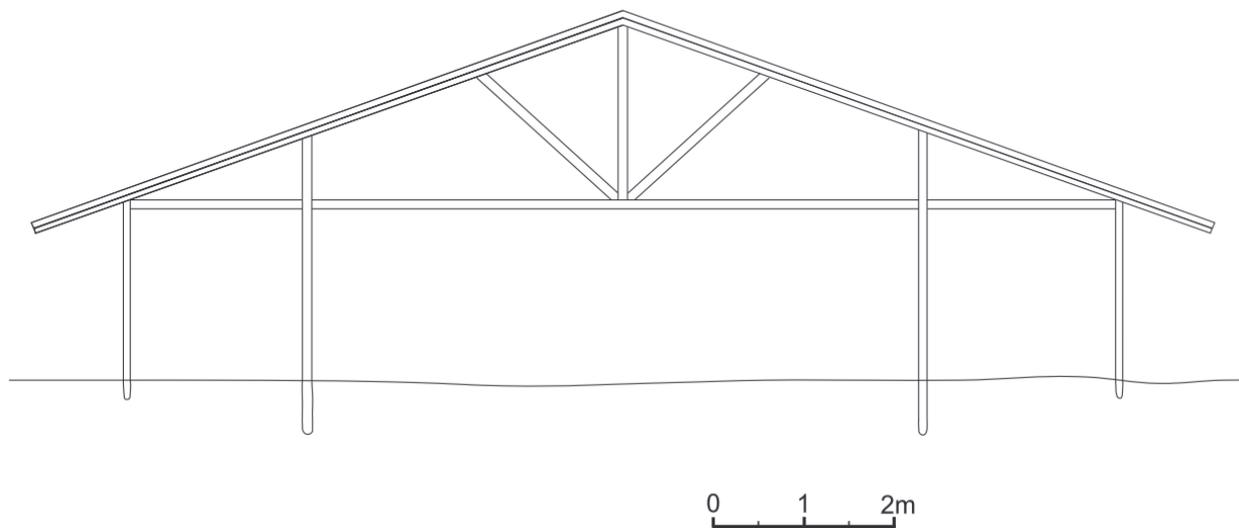
Abb. 7: Rekonstruktionsversuch der Halle II [Grafik: L. Stoffel].

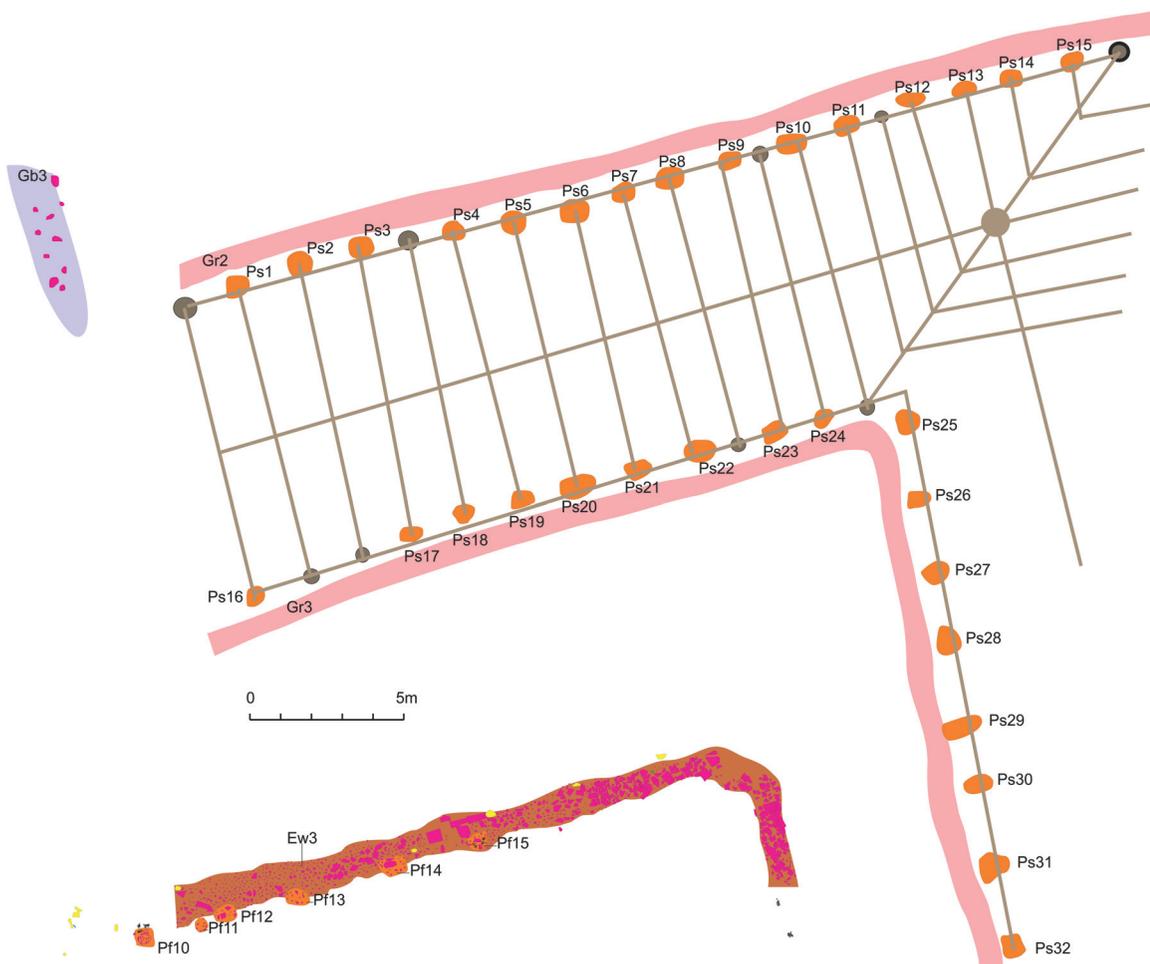
Abb. 8: Befunde der Halle III mit der rekonstruierten Überdachung [Plan: L. Stoffel].

Halle III (Abb. 8)

Die Halle III weist einen L-förmigen Grundriss auf. Auf der Nordseite ist sie auf einer Länge von 29 m, auf der Ostseite noch auf 18 m erhalten. Die Pfostenlöcher Ps1-Ps32, die nicht geschnitten wurden, haben einen Durchmesser von 0,80 m. Die Nordseite hatte eine Tragweite von 9,60 m, die Ostseite überschreitet die 8,80 m. Die Halle schloss mit einem Satteldach ab und der Niederschlag wurde durch die Gräben (Gr2) (34,0 x 0,60-0,80 m) und (Gr3) (21,30 x 0,60-0,80 m) abgeleitet.

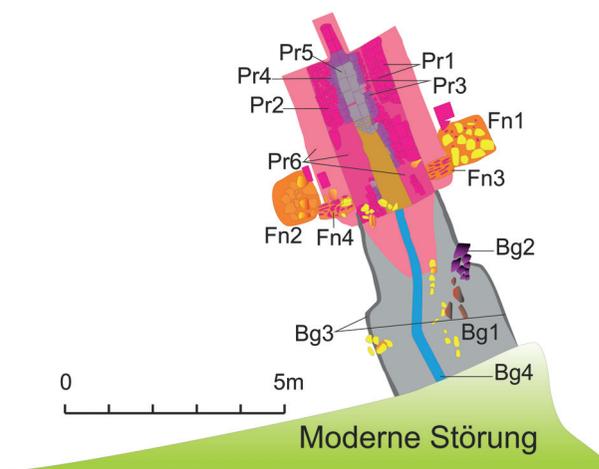
Abb. 9: Befunde des Ofen II [Plan: L. Stoffel].

Ofen II (Abb. 9)

Bedienungsgrube (Abb. 9)

Die Bedienungsgrube (Bg1) ist 1,80-2,88 m breit und heute noch 0,90 m in den Boden eingetieft. Die genaue Länge kann wegen einer modernen Störung nicht mehr festgestellt werden, doch war die Bedienungsgrube sicher mehr als 4 m lang. Es ist davon auszugehen, dass der Block versinterter *imbrices* (Bg2) gegen die östliche Außenwand (Bg3) der Bedienungsgrube gesetzt wurde und

Schürkanal (Abb. 9)

Der in den anstehenden Boden (Pr6) eingetiefte Schürkanal war 4,52 m lang und leicht trapezförmig. So betrug die lichte Breite in der Bedienungsgrube 0,60 m, während sie am Übergang zur Feuerungskammer nur noch 0,40 m betrug.

Von den Schürkanalmauern hatten sich nur noch vereinzelte Mauerzüge erhalten, was für einen gezielten Abbruch des Ofens nach der Aufgabe spricht. (Pr1) und (Pr2) bildeten die Außenmauern und (Pr3) und (Pr4) sollten den Schürkanal in einem Bogen überspannen. Den Schürkanalboden (Pr5) bildeten flache verbrannte Ziegelplatten von 0,35 x 0,35 m.

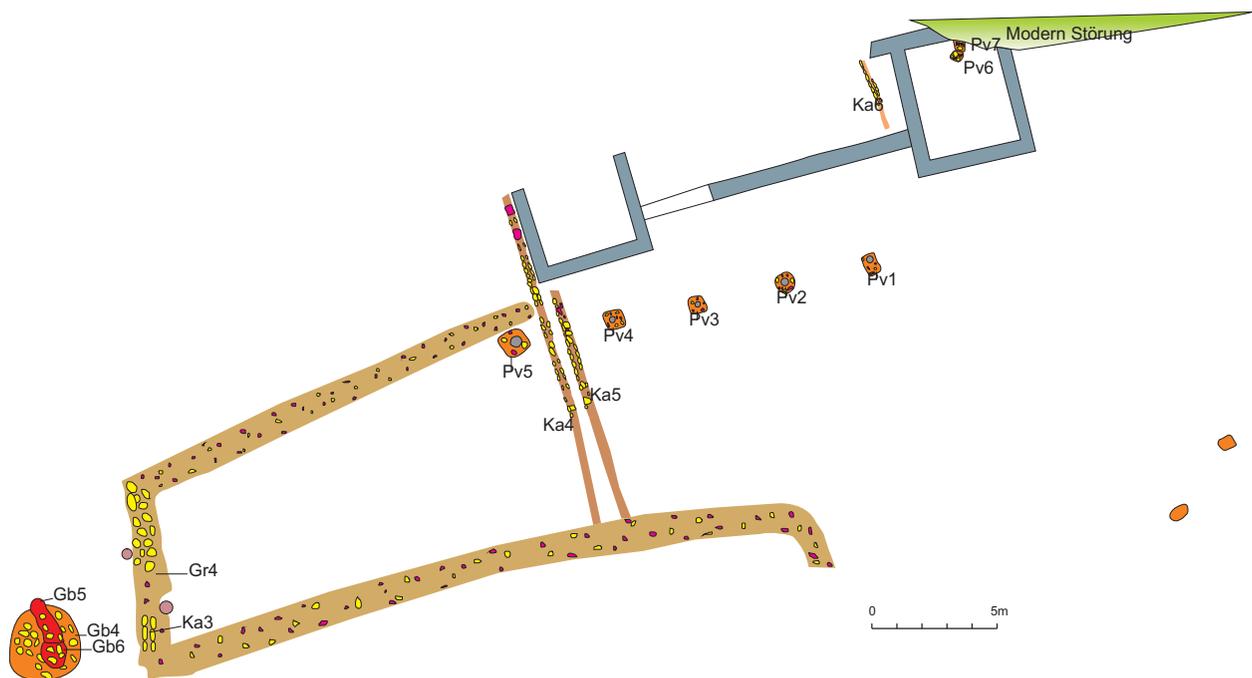
Abb. 10: Befunde des Gebäudes I, der Kanäle Ka3-6 und der Gruben Gb4-6 sowie des Grabens Gr4 [Plan: L. Stoffel].

Gebäude I (Abb. 10)

Die bis 2003 ausgegrabenen und ausgewerteten Fundamente des Gebäudes beschränken sich auf eine *porticus* und zwei Eckrisaliten. Von der 8,45 x 4,0 m großen *porticus* und den 4,90 x 3,90 m großen Risaliten sind nur die Reste der etwa 0,50 m breiten Fundamentrollierung erhalten. Die noch nicht ausgewertete Grabung aus dem Jahre 2008 zeigte, dass die Pfostenlöcher (Pv1-Pv5) die sich 2,20-4,20 m südlich der Südfassade des Gebäudes befinden, sowie die Pfostenlöcher (Pv6-Pv7) zu einem jüngeren Bau, der nachträglich in Gebäudes I errichtet wurde, gehörten und dessen Architektur teilweise mitnutzten. Diese Pfostenlöcher haben einen Durchmesser von 0,70-0,85 m und eine Tiefe von 0,50 m, die Pfosten Schatten variieren zwischen 0,20-0,44 m.

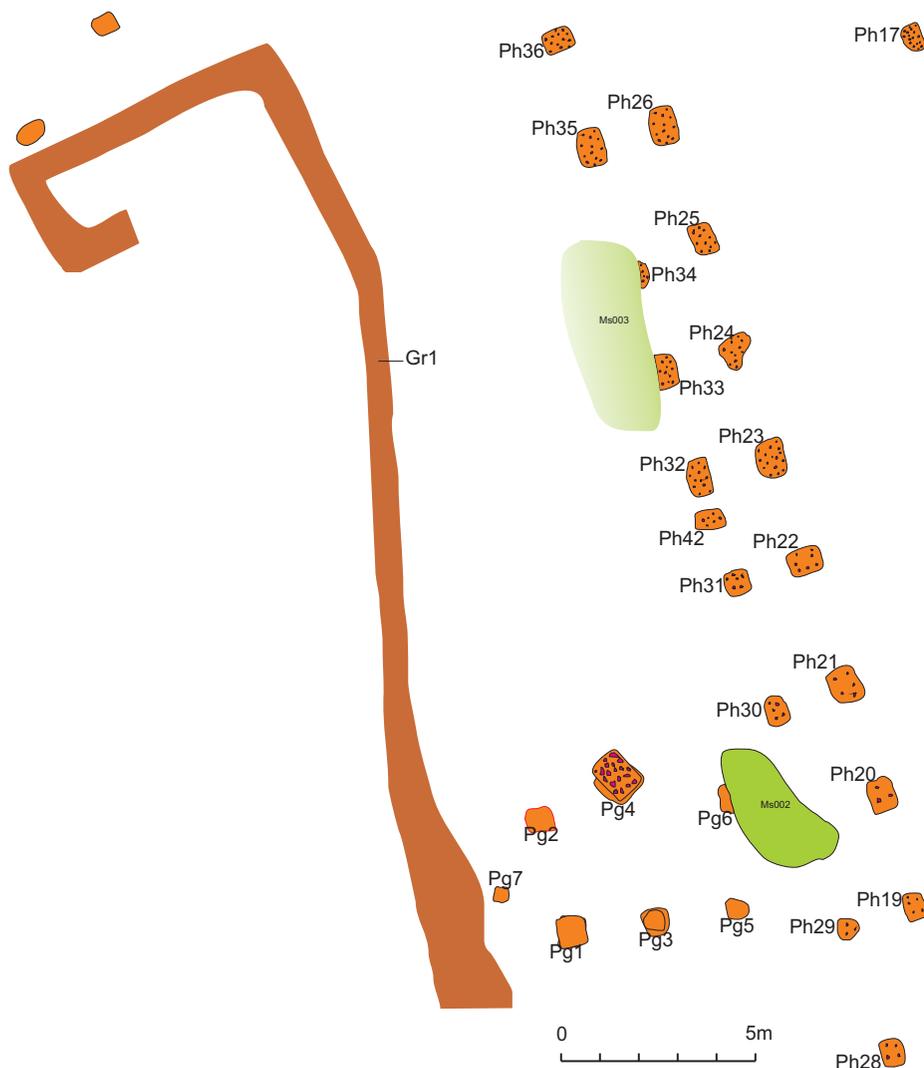
Abb. 11: Befunde des Gebäudes II und des Grabens Gr1 [Plan: L. Stoffel].

Gebäude II (Abb. 11)

Die sieben Pfostengruben Pg1-Pg6 bilden ein rechteckiges Gebäude von 4,40-5,45 m x 2,90 m. Unklar ist, ob die Pfostengrube Pg7 auch zu dem Gebäude gehört. Die Datierung und Benennung der Funktion müssen offen bleiben.
