Die geographische Lage

Der Zustand der Ruine vor 1966

Der Verlauf der Arbeiten 1966/67

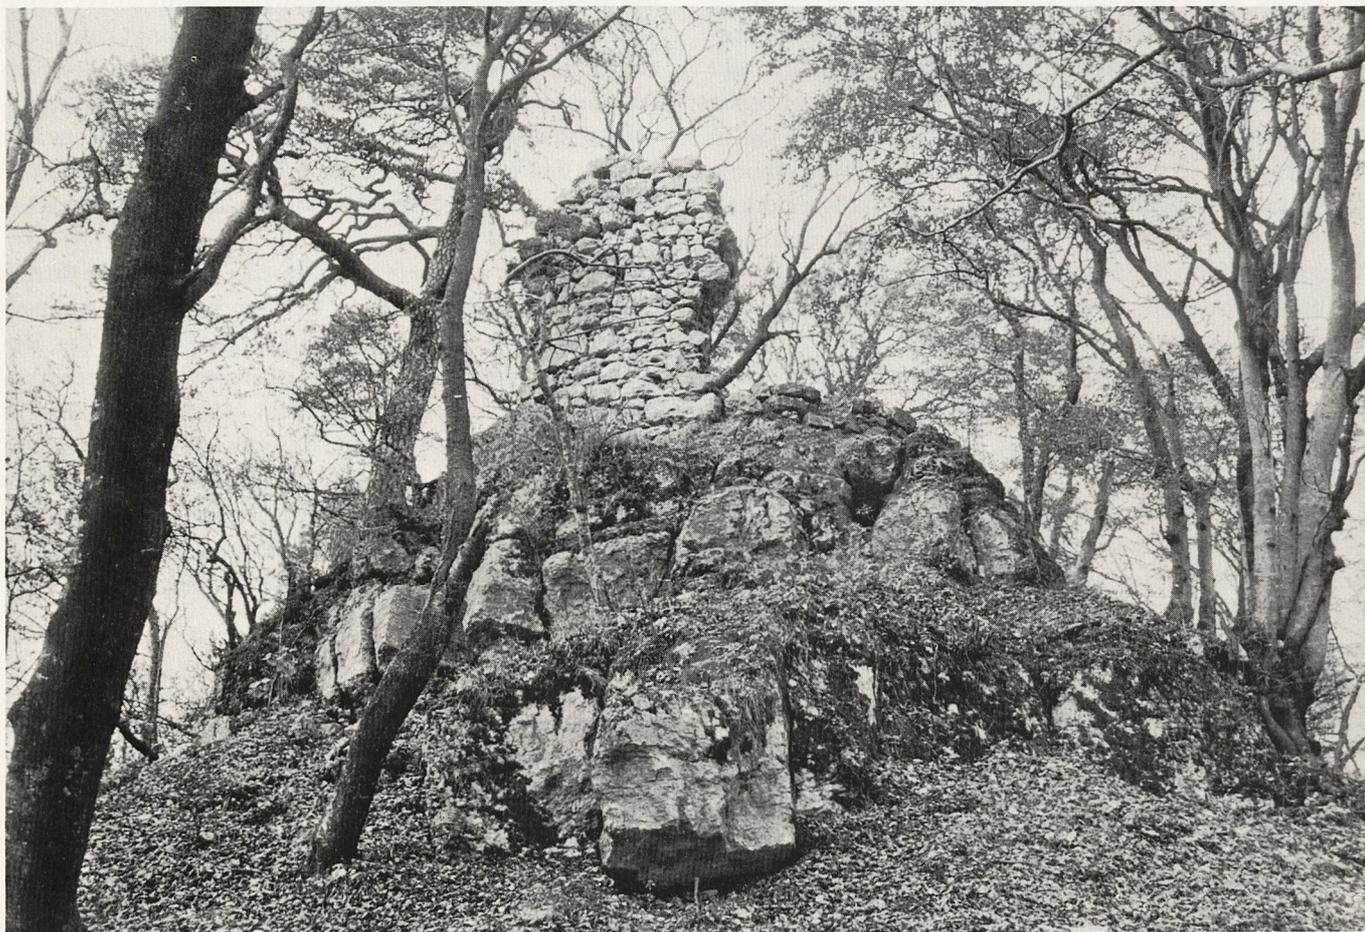
Abb. 1: Burgfelsen von Süden vor Beginn der Ausgrabungen. Der aufrechte Mauerzahn der Ringmauer befindet sich in sehr schlechtem Zustand. Die mehrheitlich verschüttete Zugangsrampe ist noch schwach erkennbar. (Aufn. 7a)

Die Schutthalden, welche außerhalb der Mauern steil abfielen, schienen stellenweise mehrere Meter mächtig zu sein, ließen aber zahlreiche Felspartien erkennen. Der Verlauf des Burgweges und die Lage des Tores waren kaum mehr feststellbar. (Abb. 1)

Der ganze Burghügel war von dichtem Wald überwachsen. Auf der Burgstelle selbst standen vorwiegend Buchen und Föhren, die eine erhebliche Bedrohung des an sich schon gefährdeten Mauerwerkes bedeuteten.⁷ Zahlreiche Bäume wuchsen direkt auf den Mauerkronen. Stellenweise befand sich das Gemäuer in einem sehr schlechten Zustand. An den noch aufrechten Teilen der westlichen Ringmauer fehlte der äußere Mauermantel⁸, und die übrigen Gebäudeteile wiesen viele Risse, ausgewaschene Fugen

und tiefe Ausbrüche auf.⁹ Vor einigen Jahrzehnten ist ein bedeutender Teil des Südberinges abgestürzt.¹⁰ Um die 1966 noch vorhandenen Reste der Nachwelt zu erhalten, mußte man eine umfassende Restaurierung vorsehen.

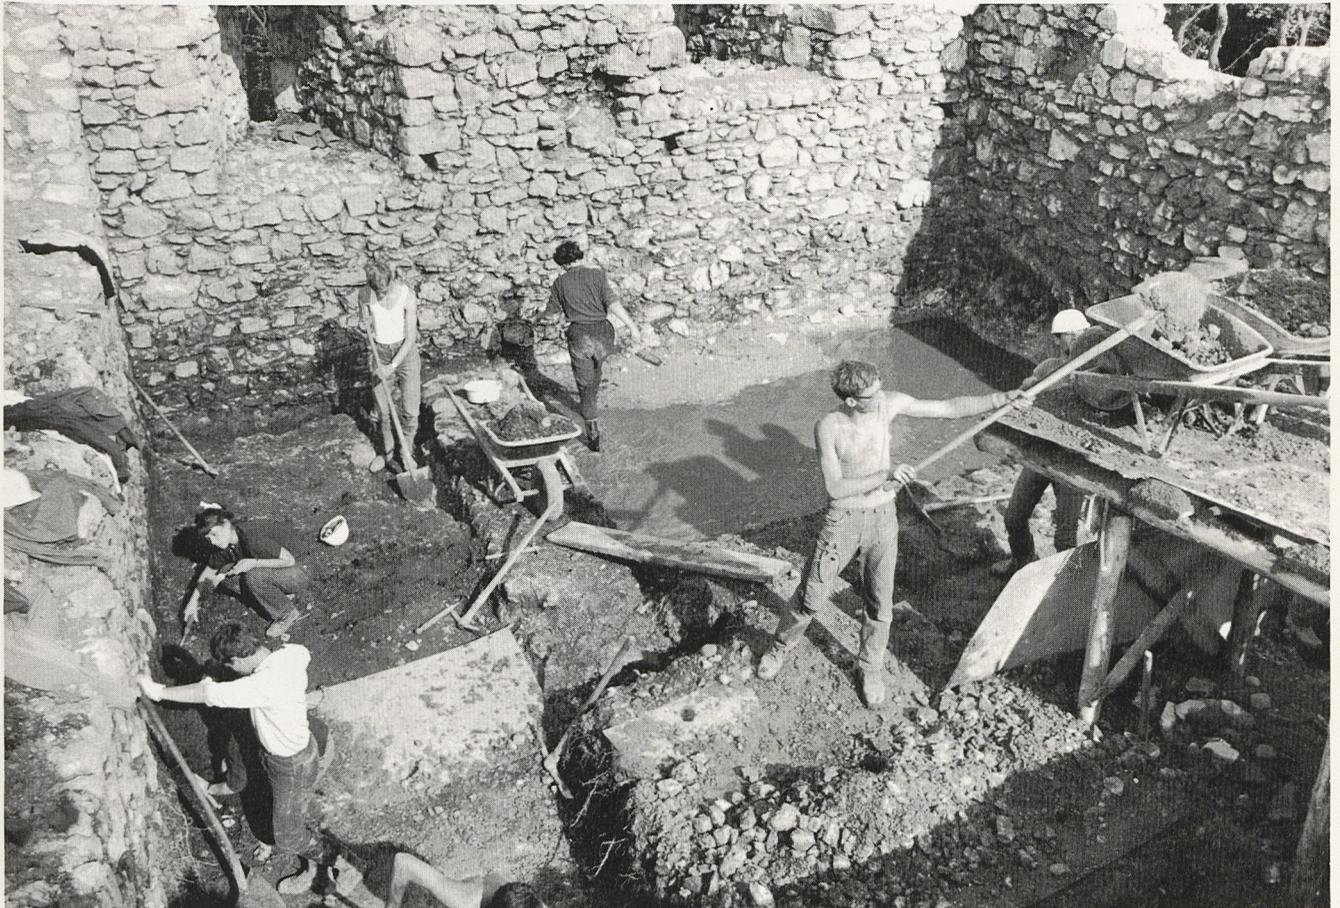
Abb. 2: Freilegungsarbeiten im Südteil der Zone T (Wohnturm). Im Hintergrund Reinigung der Felsoberfläche, im Vordergrund Abbau der untersten Lagen des Mauerschutttes. (Aufn. 229)

Die zweite Arbeitsetappe fiel in die Sommerferien 1966 und dauerte fünf Wochen.⁴ In dieser Zeit konnten die südlichen äußeren Felspartien mit dem mutmaßlichen Zugang sowie das Innere des Nordtraktes freigelegt werden (Abb. 2). Wiederum stellten sich zahlreiche freiwillige Helfer – zeitweise über dreißig – zur Verfügung, während für die Konservierungsarbeiten geschulte Maurer der Baufirma Wullschleger, Aarburg, eingesetzt wurden. Denn in dieser Sommeretappe wurde neben den Ausgrabungen noch ein ansehnlicher Teil der äußeren Mauerpartien gesichert.

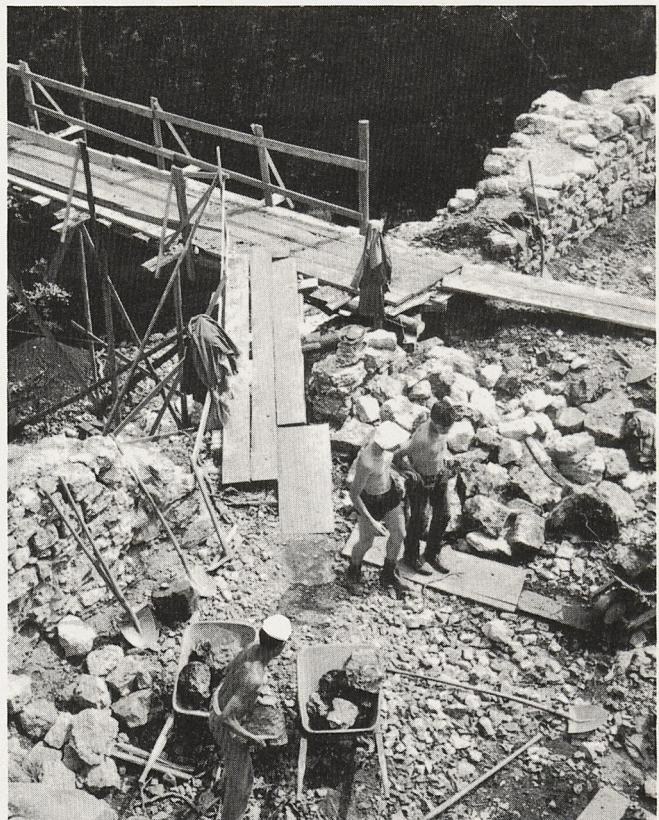
Abb.3: Freilegungsarbeiten in Zone H. Über das Karrettengerüst im Hintergrund wird der nicht weiter verwendbare Aushub in den bereits untersuchten Osthang hinunterbefördert. Das gute Steinmaterial wird in Depots gelagert. (Aufn. 447)

Ähnlich verlief die dritte und größte Etappe im Sommer 1967.⁵ Während sechs Wochen konnten die noch ausstehenden Arbeiten zu Ende geführt werden. Es handelte sich vor allem um die Freilegung des Südtraktes (Abb. 3), um die Untersuchung der Felspartien auf der Ost-, Nord- und Westseite der Burg sowie um die vollständige Ausgrabung des Ökonomiegebäudes. In der Umgebung des «Sälschlöblis» (Neu-Wartburg) wurden mehrere Sondierungen unternommen. Alle noch nicht konservierten Teile der Ruine Alt-Wartburg wurden gesichert, und die Burg erhielt einen guten Zugang. Die Konservierungsarbeiten unterstanden der Aufsicht der Eidgenössischen Denkmalpflege, wobei als Experte Prof. Dr. H. R. Sennhauser, Zurich, amtierte.

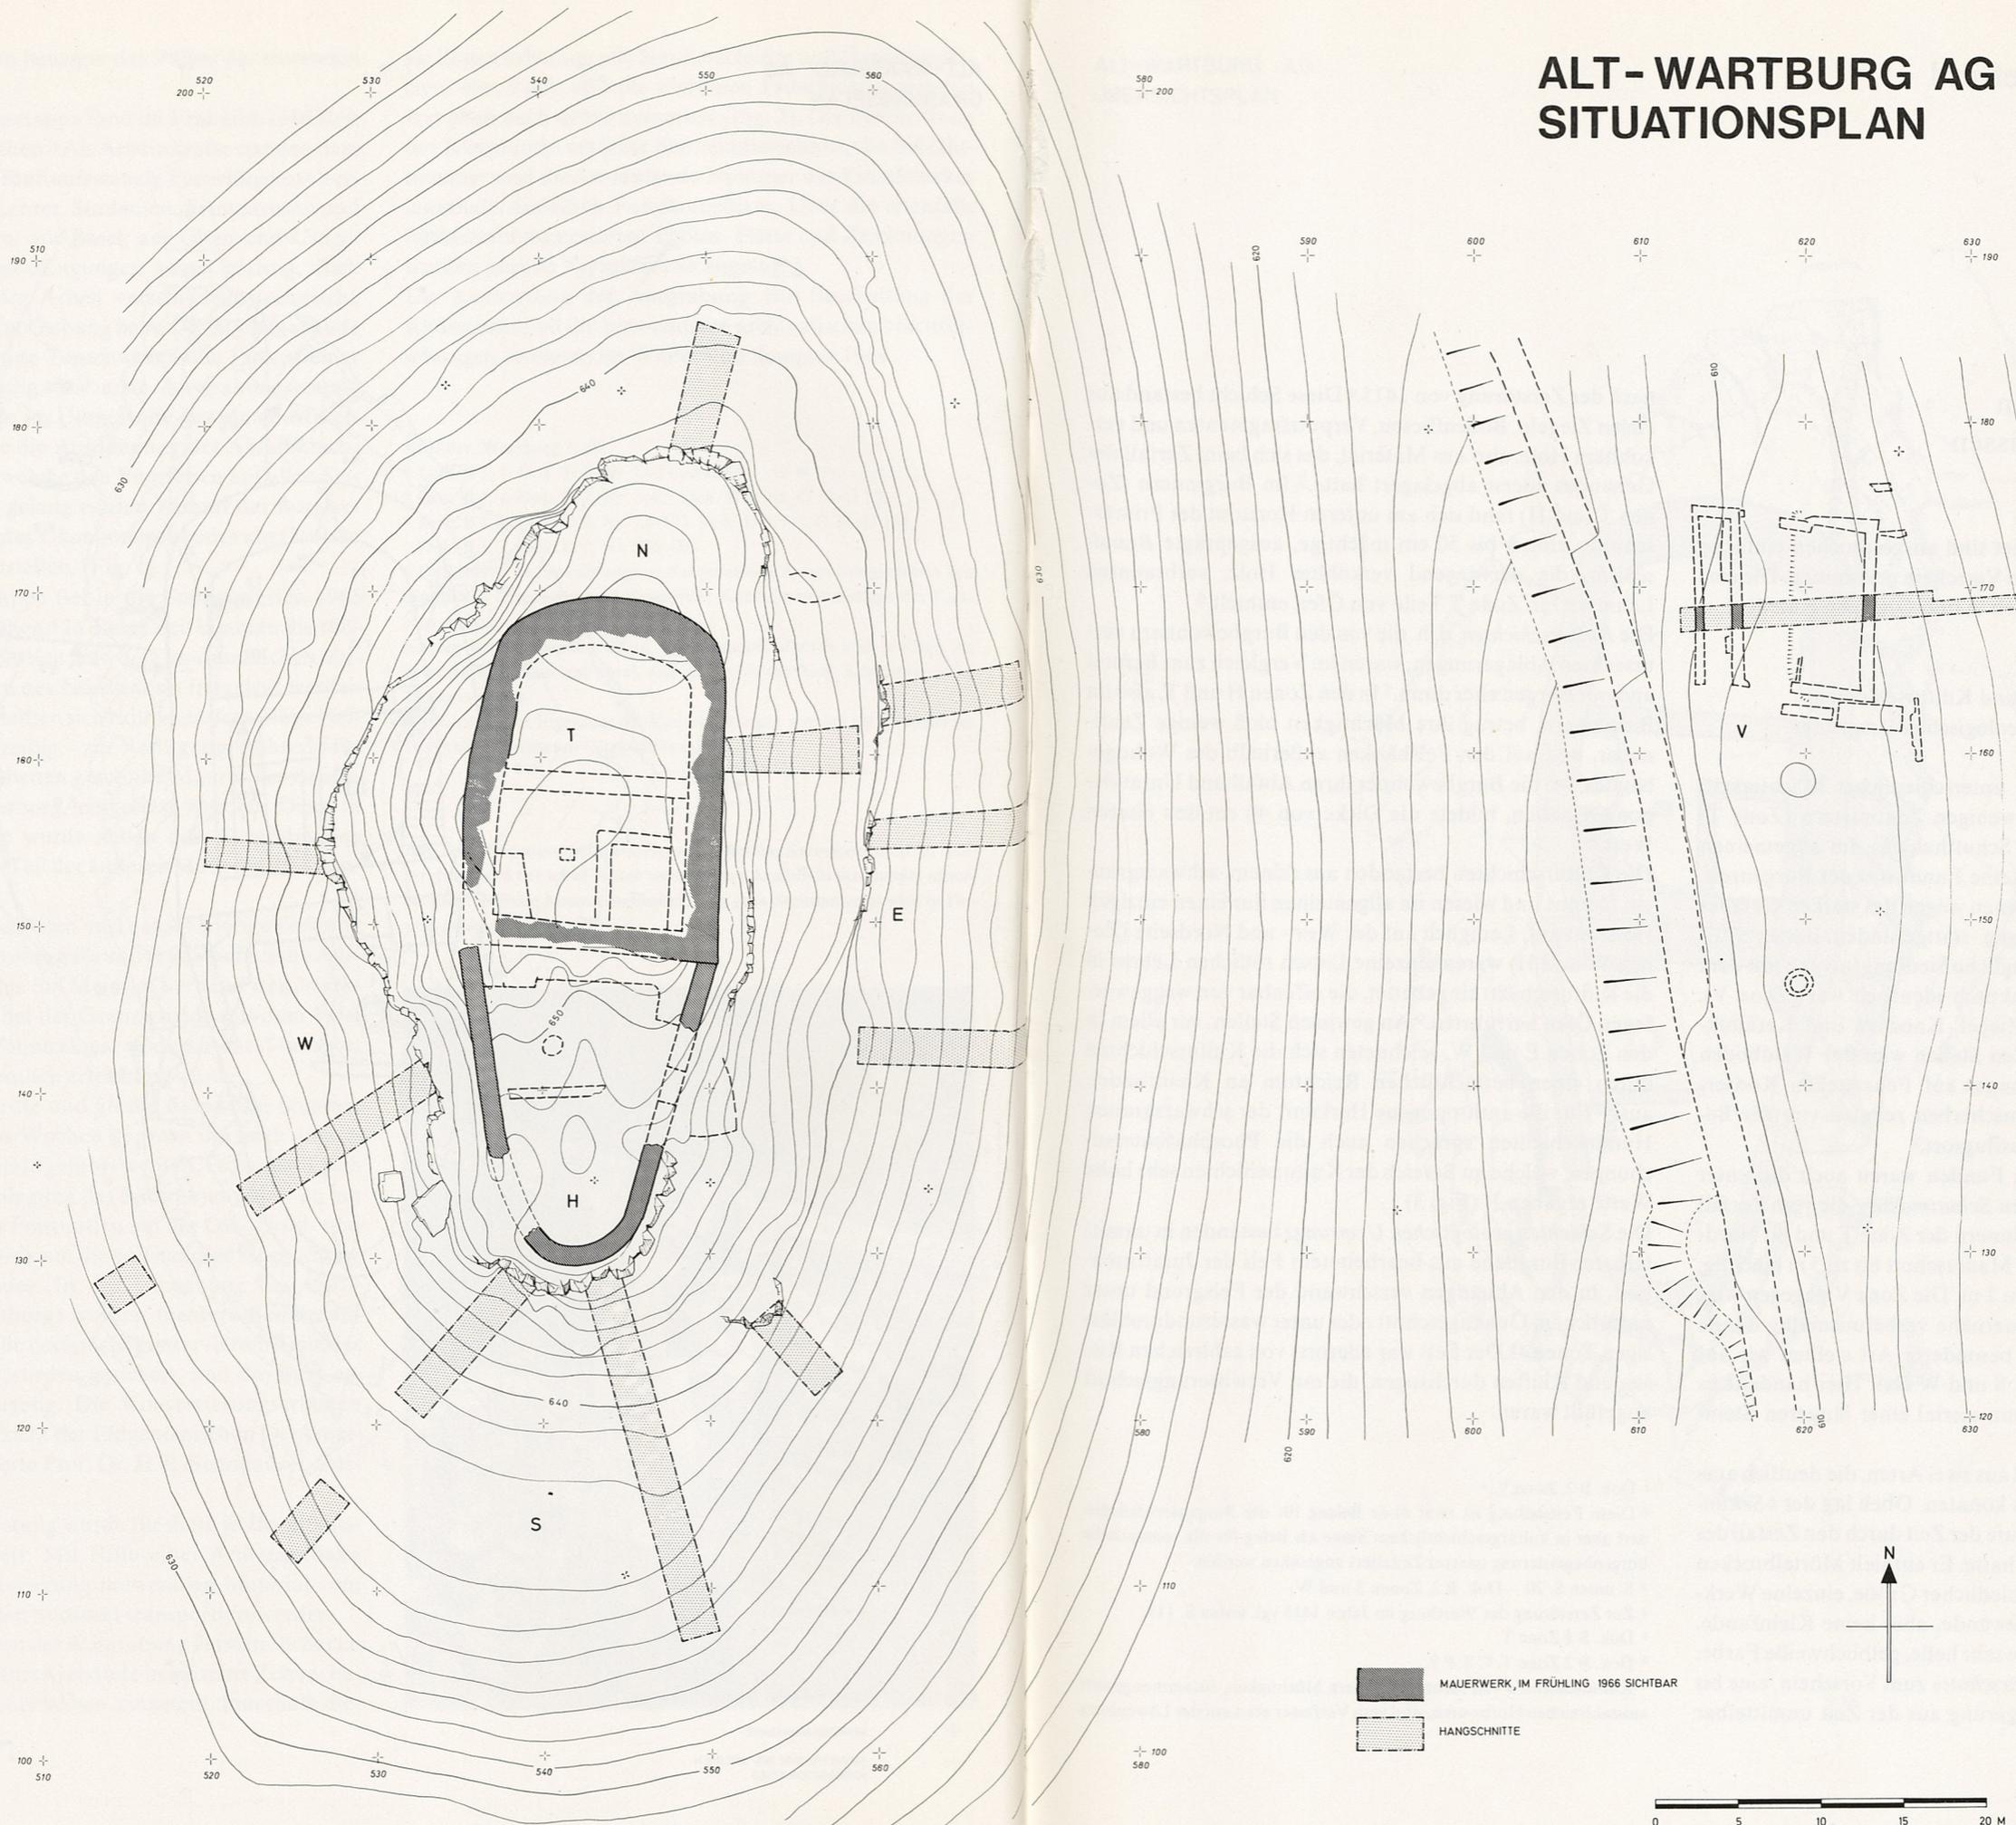
Fig.1

ALT-WARTBURG AG SITUATIONSPLAN

Die erste Ausgrabungsetappe fand im Frühjahr 1966 statt und dauerte zwei Wochen.³ Als Arbeitskräfte standen dem Berichtersteller rund fünfundzwanzig Freiwillige zur Verfügung, vorwiegend Lehrer, Studenten, Seminaristen und Schüler aus Solothurn, aus Basel, aus Olten und Umgebung. Die Witterungsbedingungen waren günstig, doch traten im Verlaufe der Arbeit verschiedene technische Schwierigkeiten auf. Im Osthang beim Ökonomiegebäude machten wasserführende Tonschichten den Einsatz einer Motorpumpe notwendig. Die erste Ausgrabungsetappe war den Sondierungen im Umgelände gewidmet. Mittels Hangschnitten konnte die Ausdehnung der Abfallsschichten ermittelt werden, welche den Burgfelsen auf allen Seiten umgaben. Ferner gelang es, den Verlauf des Burgweges und den Umfang des Ökonomiegebäudes am Ostfüße des Burghügels festzustellen. (Fig. 1)
