DER KATZENBERG NACH DEN BEFUNDEN DER AUSGRABUNGEN 1907 BIS 2001

DIE UMWEHRUNG

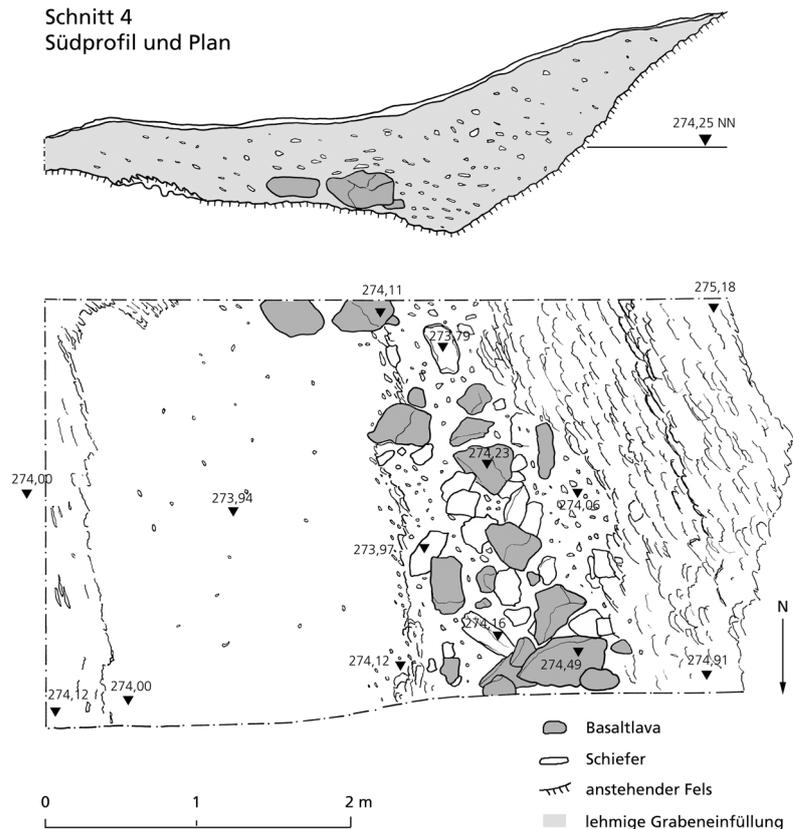
Abb. 49 Katzenberg 1997. Schnitt 4.

Schnitt 4
Südprofil und Plan

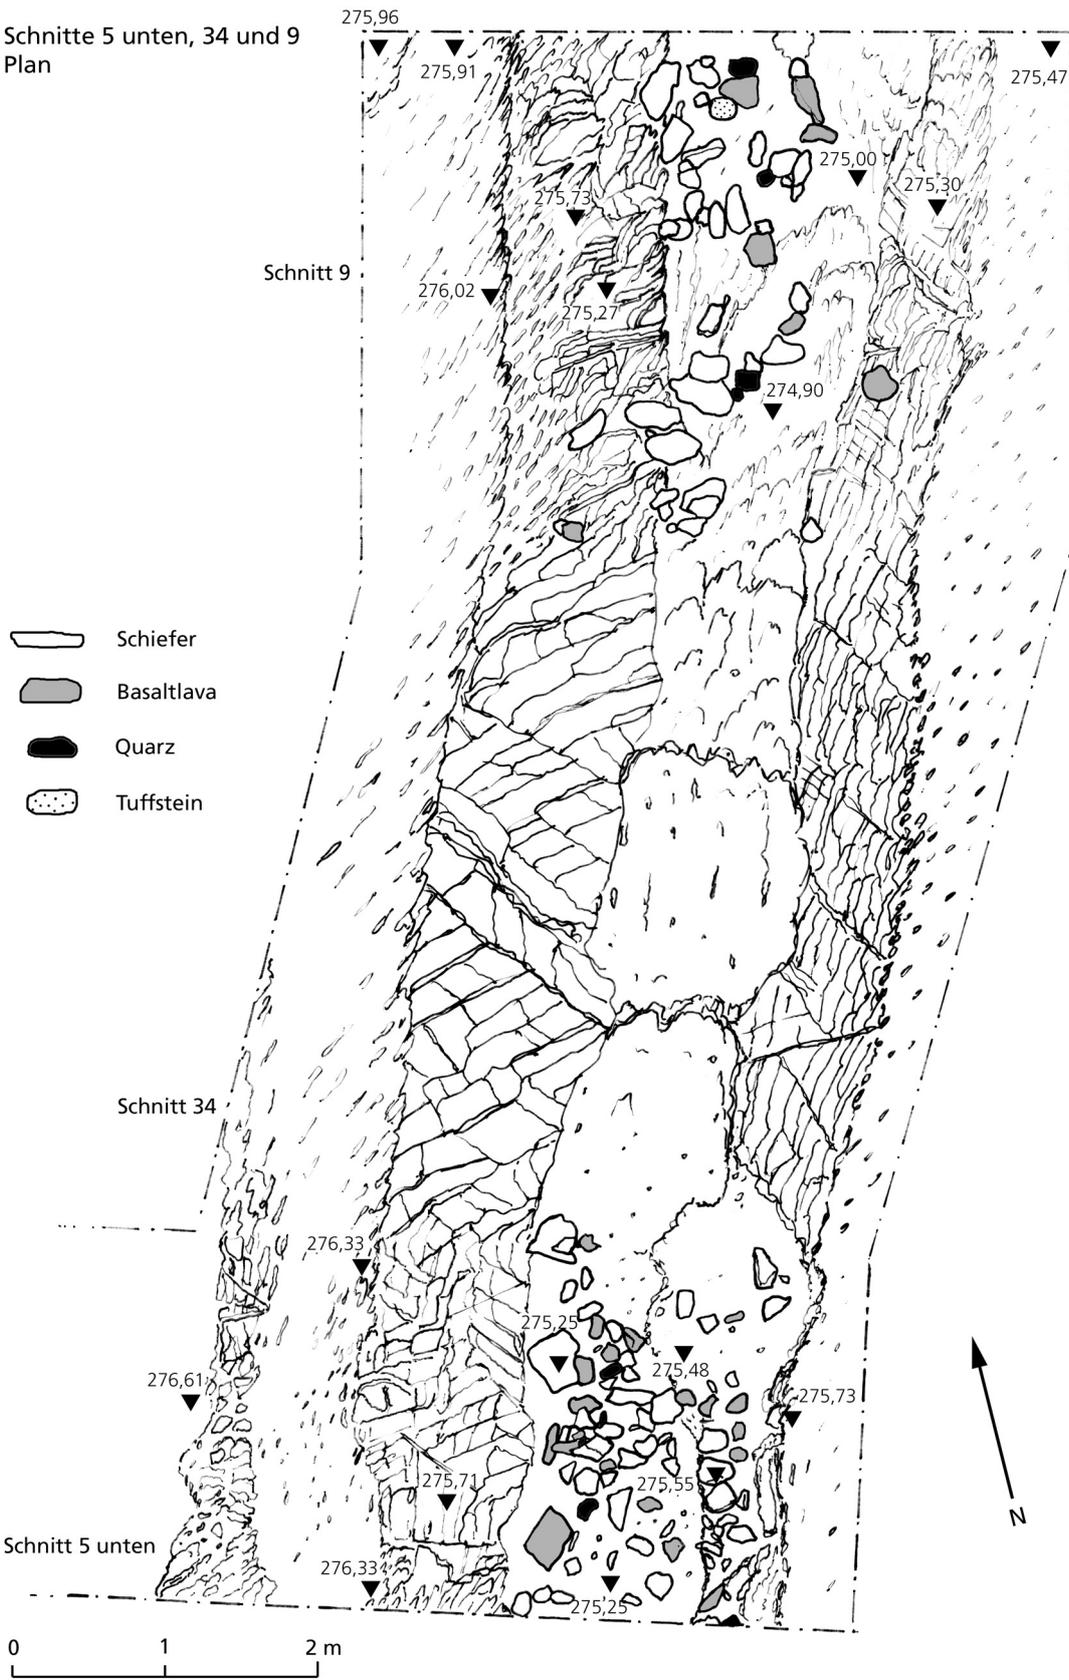
Abb. 50 Katzenberg 1997-2001. Schnitt 5-34-9.

Schnitte 5 unten, 34 und 9
Plan

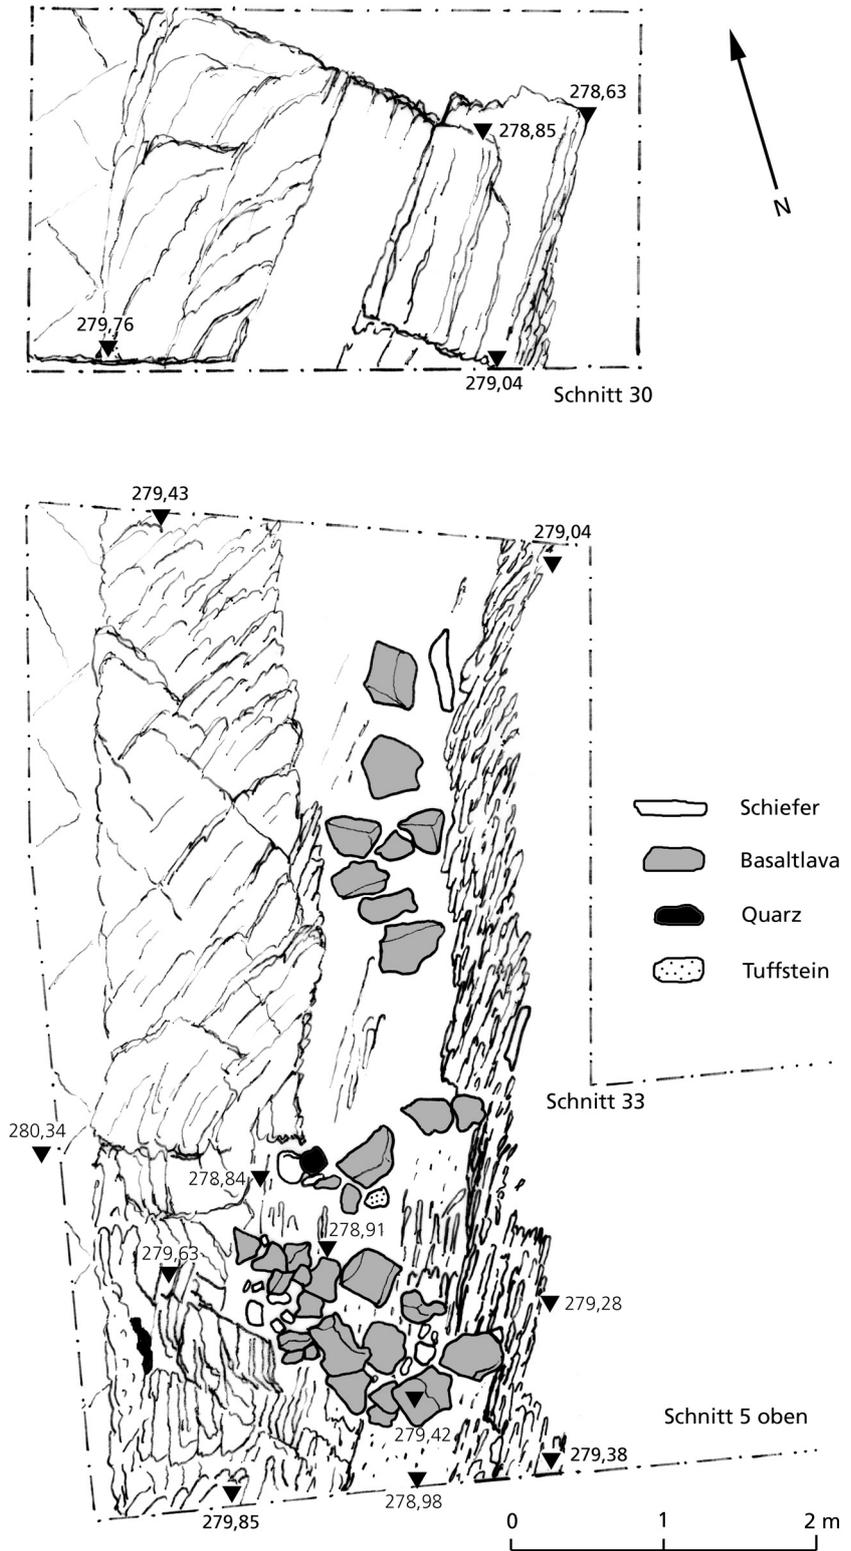
Abb. 51 Katzenberg 2000-2001. Schnitte 5 oben, 30 und 33.

Schnitte 5 oben, 30 und 33
Plan

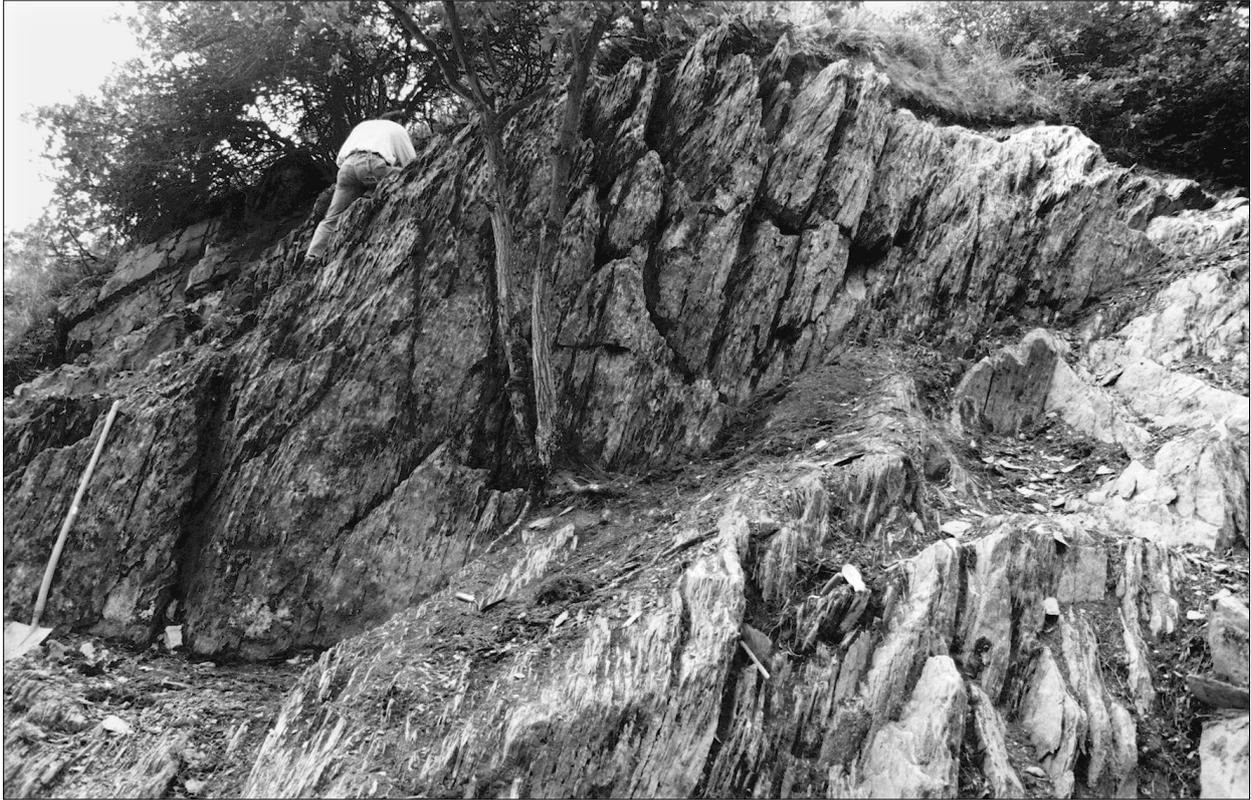
Abb. 58 Katzenberg 2000. Felsformation mit Rampe an der Nordostecke.

leicht zu kontrollierenden Stelle zur Bergkuppe hinauf führte. Die erwähnten Löcher könnten von einer Balkenkonstruktion zur Abriegelung der Rampe herrühren. Für eine genaue Aussage zur Funktionsweise dieser Konstruktion bleibt der Befund jedoch zu unklar.

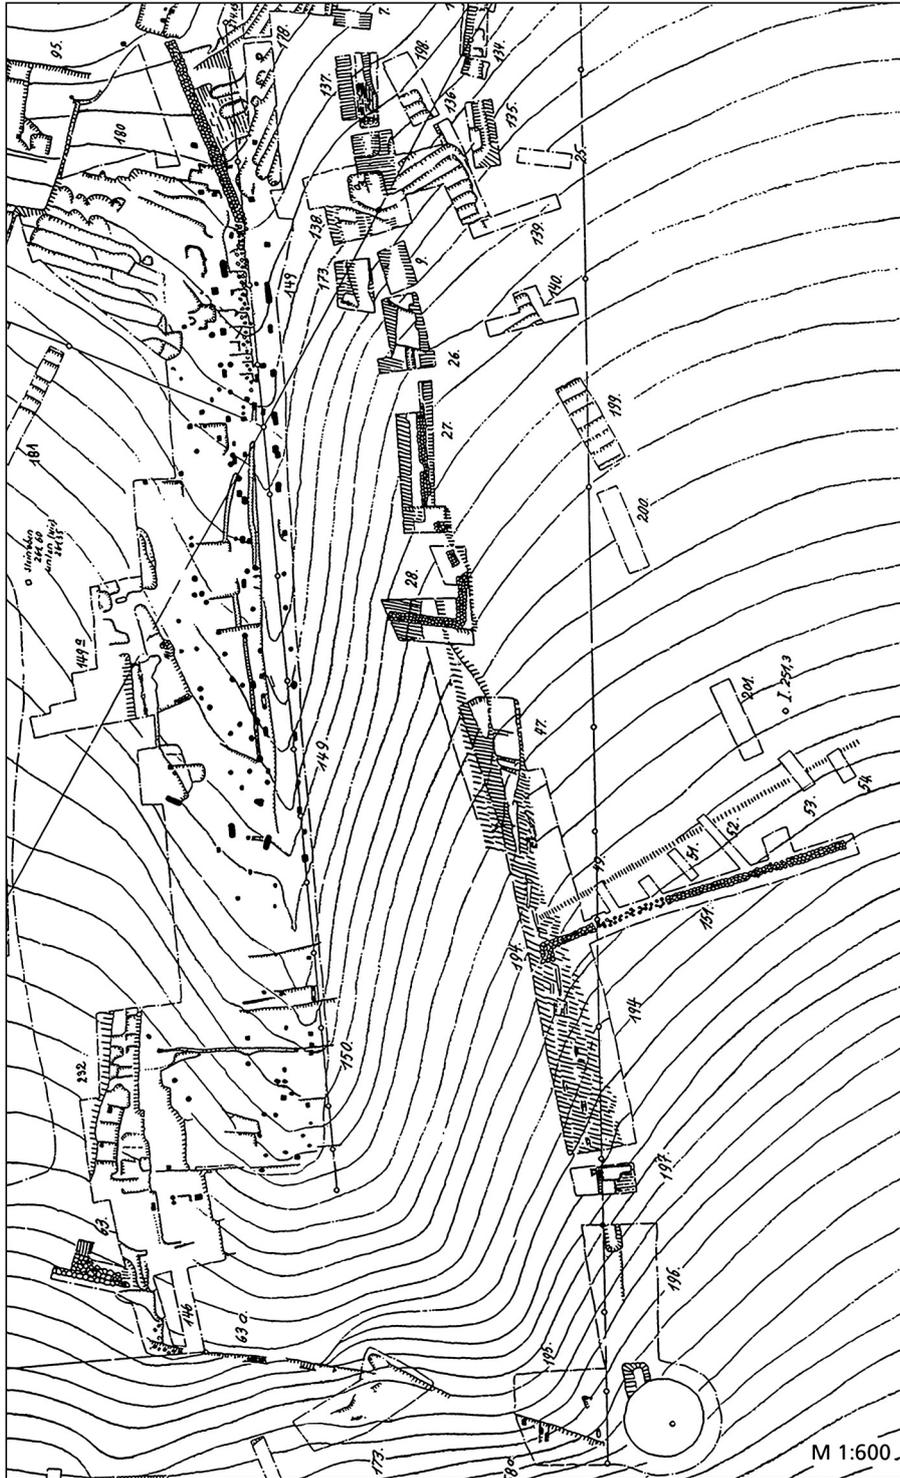
Abb. 59 Katzenberg. Plan 1932, Detail Südost (Archiv GDKE Koblenz).

Etwa in der Mitte der Ostflanke endet das Doppelmauersystem, indem der äußere Fundamentgraben auf den inneren zuläuft (**Abb. 59**). Von dort aus nach Süden wird der Hang des Katzenberges beträchtlich steiler: Außerhalb der Befestigung geht der flache Bergsattel in eine Senke über, die direkt in das 55m tiefer gelegene Nettetäl führt, während innerhalb der Mauer ein vorgeschobener steiler Schiefergrat ansetzt, der den Mauerfuß um 3m, weiter südlich um 8m überragt. Diese von Natur aus günstigen fortifikatorischen Bedingungen haben eine Reduzierung der Befestigungsanlagen im Verlauf nach Süden zur Folge. An der Schnittstelle beider Gräben zeigten sich bereits 1931 keine Mauerreste mehr, lediglich Einarbeitungen in den Schiefer, die 1999/2000 in Schnitt 25 bestätigt wurden. Der gesamte Bereich vor der Mauer ist dort, wo der äußere Graben einbiegt, mit spitzem Gerät bearbeitet worden. Die Mauer liegt von dort an nicht mehr in einem Graben, sondern auf natürlichen Abstufungen; Bearbeitungsspuren im Fels markieren

Von der Einmündung des äußeren Grabens aus zieht sich die einzelne Mauer noch gut 30m in das Tal hinunter, bis sie nach Westen abknickt und in leicht spitzem Winkel in den Berg hineinläuft (**Abb. 59**). Im südlichen Abschnitt dieser Strecke (Schnitte 10 und 3) haben sich originale Mauerreste erhalten (**Abb. 61-62**). Auf einer natürlichen aber zusätzlich bearbeiteten Kante im Schieferhang sitzt eine Mauer von 1 m Stärke. Sie ist aus Basaltlava-Bruchsteinen sowie aus dicken Schieferplatten und gelegentlich Quarz errichtet, die in Lehm eingebettet sind, während Mörtel nicht mehr vorhanden ist. In der Regel sind lediglich eine oder zwei Lagen des Mauerwerks erhalten⁹³ (**Abb. 23. 63**). Wie in Schnitt 25 ist auch in Schnitt 3 unterhalb der Mauer reichlich Versturz zu beobachten. Den Abstufungen im Fels folgend, weist der Mauerverlauf einige Versprünge auf. Die künstlichen Abschrotungen, angebracht, um eine

Nach Süden folgt ein Abschnitt ohne besondere Sicherung (**Abb. 59**). Dreiundzwanzig Meter tiefer im Hang zieht sich schließlich eine Mauer von 22 m Länge und etwa 1 m Stärke vom Grat aus im rechten Winkel nach Osten (**Abb. 30**). Sie liegt knapp unterhalb einer Kante, von der an sich das Gelände nochmals steiler zur Netze absenkt. Die genaue Funktionsweise dieser Quermauer, die bereits 1932 nur in einer Lage erhalten war, ist schwierig zu beurteilen, zumal heute keine Spur mehr von ihr vorhanden ist. Um mit ihrer Hilfe das Tal abriegeln zu können, fehlt ein sinnvoller Abschluss im Osten. Wahrscheinlich ist dennoch, dass die Mauer eine Art Vorbefestigung darstellt, errichtet an der Stelle, wo der Hang bergauf allmählich flacher wird. Auch zur rückwärtigen Sicherung von Turm 1 (vgl. unten) konnte sie dienen. Während von der Quermauer nach Norden keine Maueranschlüsse existieren, hat man in Richtung auf Turm 1 einen solchen sehen wollen⁹⁴. In der Tat weist die Mauer in Richtung Süden einen Winkel auf, der jedoch bereits nach ungefähr 1 m endet (**Abb. 44**). Südlich davon weist auf einer Strecke von 14 m weder ein Befund auf Mauerwerk hin noch sind die Voraussetzungen

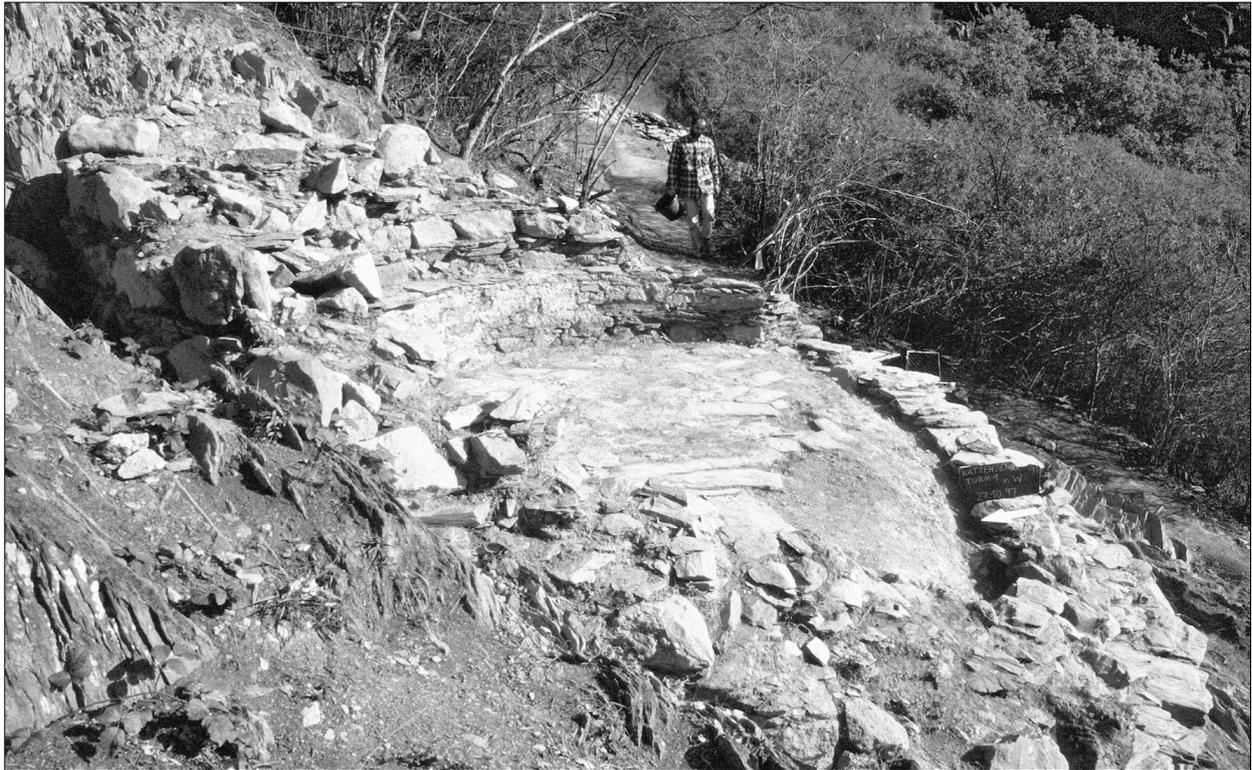
Abb. 64 Katzenberg 1997. Turm 1 von Westen.

Der Turm ist kreisrund und hat einen Durchmesser von 5,20 bis 5,40m. Auf dieser Strecke fällt das umgebende Gelände um 2m ab (**Abb. 64-65**). Vor der Errichtung musste daher auf der Bergseite eine Bauplattform in den Schieferhang eingehauen werden. Diese ist kaum größer als der Turm selbst und nur in schmalen Aussparungen auf der Nord- und Nordostseite zu erkennen. Die 60 bis 80cm starke Turmmauer steht

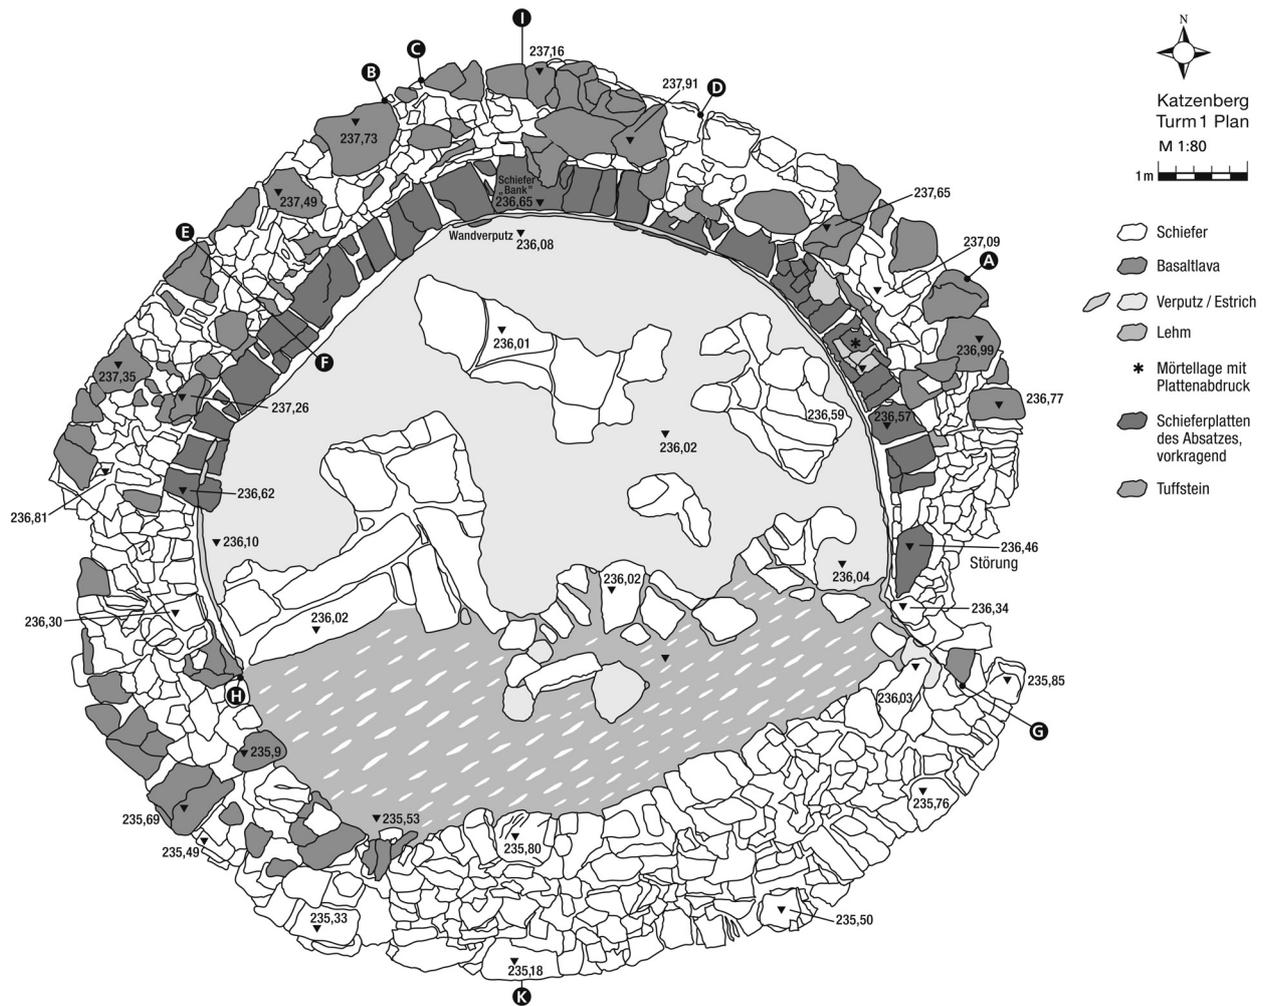
Abb. 65 Katzenberg 1997. Turm 1 Plan (Graphik: Dietmar Hildebrand).

Auf der Südostseite des Turms, in Richtung der geringsten Hangneigung, liegt der Zugang, von dem sich bergseitig noch eine Kante im Mauerwerk erkennen lässt (**Abb. 65**). An dieser Stelle ziehen sich sowohl der

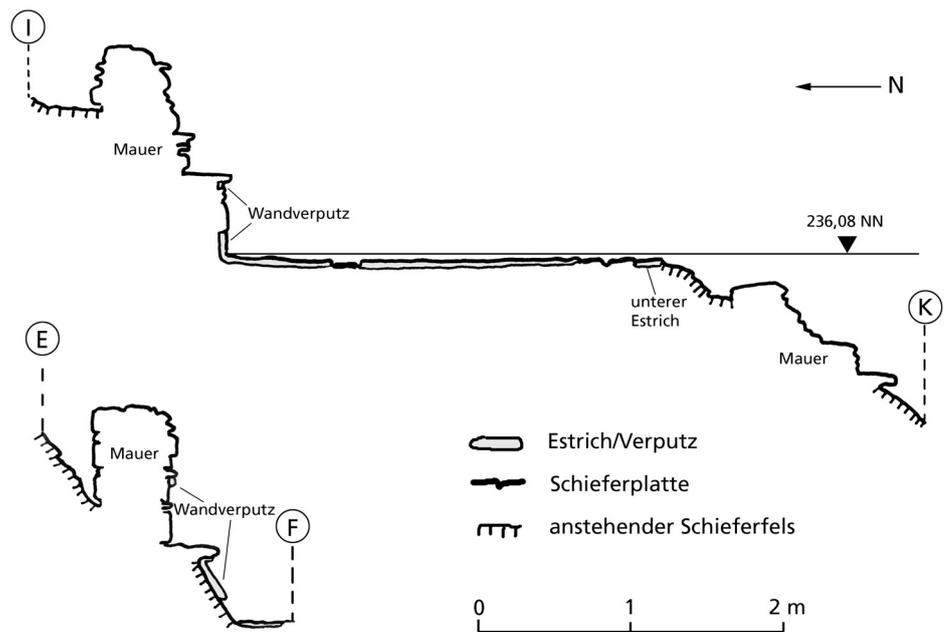
Abb. 66 Katzenberg 1997. Turm 1, Schnitte I-K und E-F.

unmittelbar auf dem unregelmäßigen felsigen Untergrund; deshalb schwankt ihre erhaltene Höhe auf der Außenseite zwischen 0 und 1,20m (Abb. 66-67). Auf der Innenseite ist die Mauer aufgrund des eingetieften Bauplateaus an der Bergseite bis zu 1,60m hoch erhalten (Abb. 68), während sie an der Hangseite bis unter Fußbodenhöhe verstürzt ist. Lagen von annähernd quaderförmigen Basaltbruchsteinen wechseln mit Lagen von Schieferplatten ab, die das Mauerwerk in der Art eines Durchschusses durchziehen. Der im Inneren des Turms angetroffene Versturz zeigt darüber hinaus, dass in höheren Partien auch einige Tuffsteine verarbeitet waren (Abb. 69). Mörtel, zu Beginn des 20. Jahrhunderts noch in dem Mauerwerk zu erkennen, hat sich in der Zwischenzeit völlig zersetzt⁹⁶. Etwa 50cm über dem Boden läuft auf einem Sockel eine Art Bank aus vorkragenden Schieferplatten um den Raum (Abb. 70). Die Platten sind in einem Estrichbett verlegt und waren auch von Estrich oder Verputz bedeckt. Oberhalb der Plattenlage springt die Wand zurück. Auch wenn mit dieser Konstruktion in erster Linie eine Verstärkung des Mauersockels angestrebt

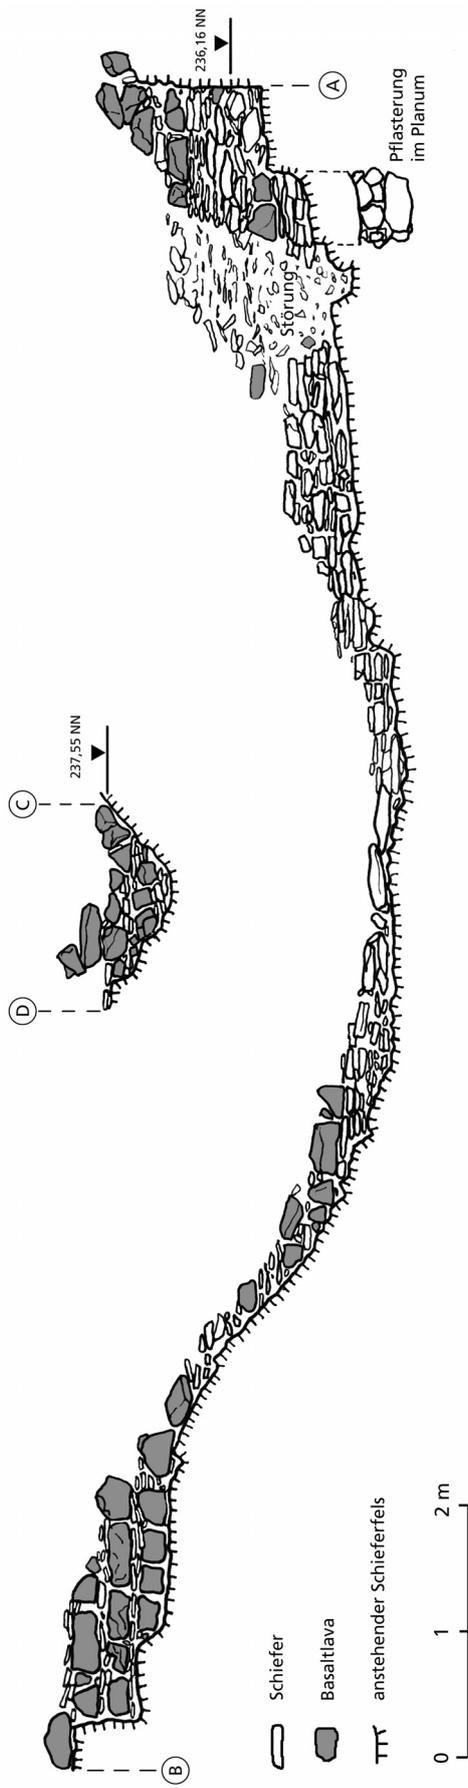
Abb. 67 Katzenberg 1997. Turm 1, Außenseite der Mauer.

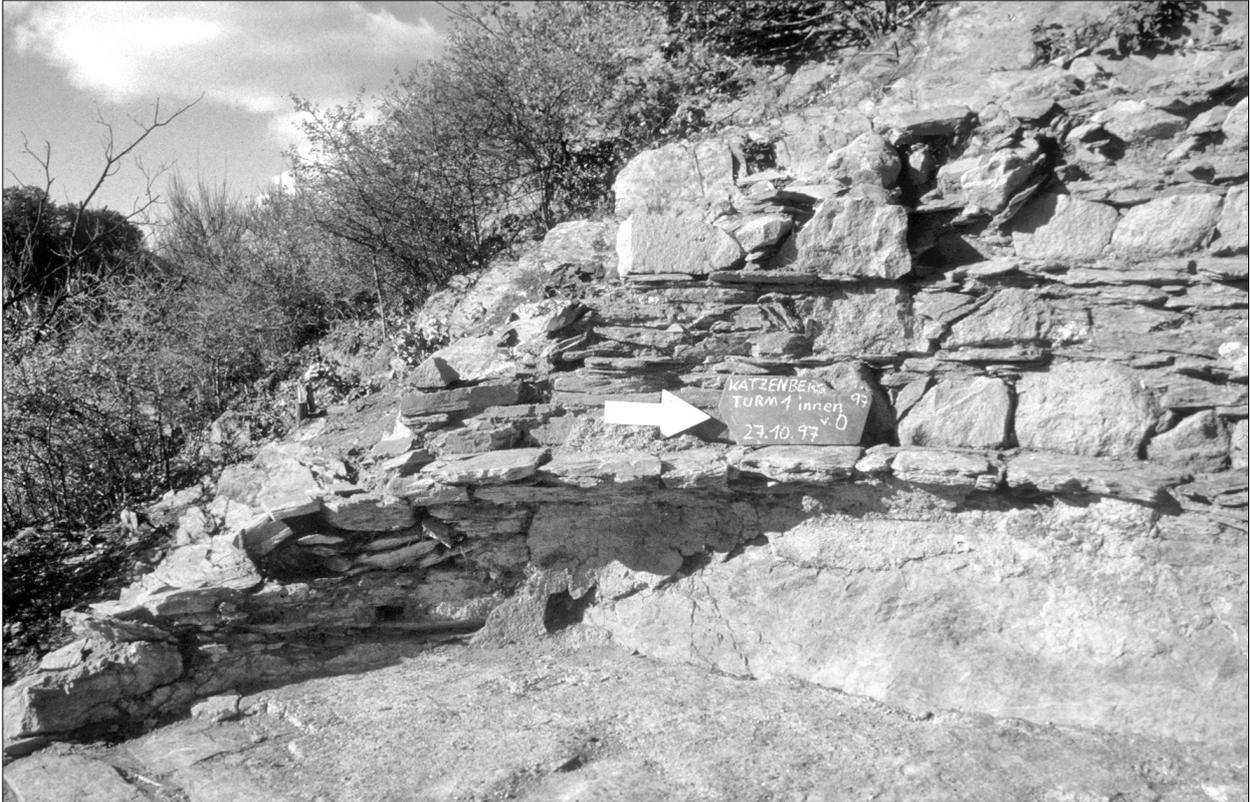
Abb. 70 Katzenberg 1997. Turm 1, Bank aus Schieferplatten.

wurde, könnte es sich hierbei tatsächlich um eine Bank handeln, zumal ihre Höhe über dem Boden der normalen Sitzhöhe entspricht.

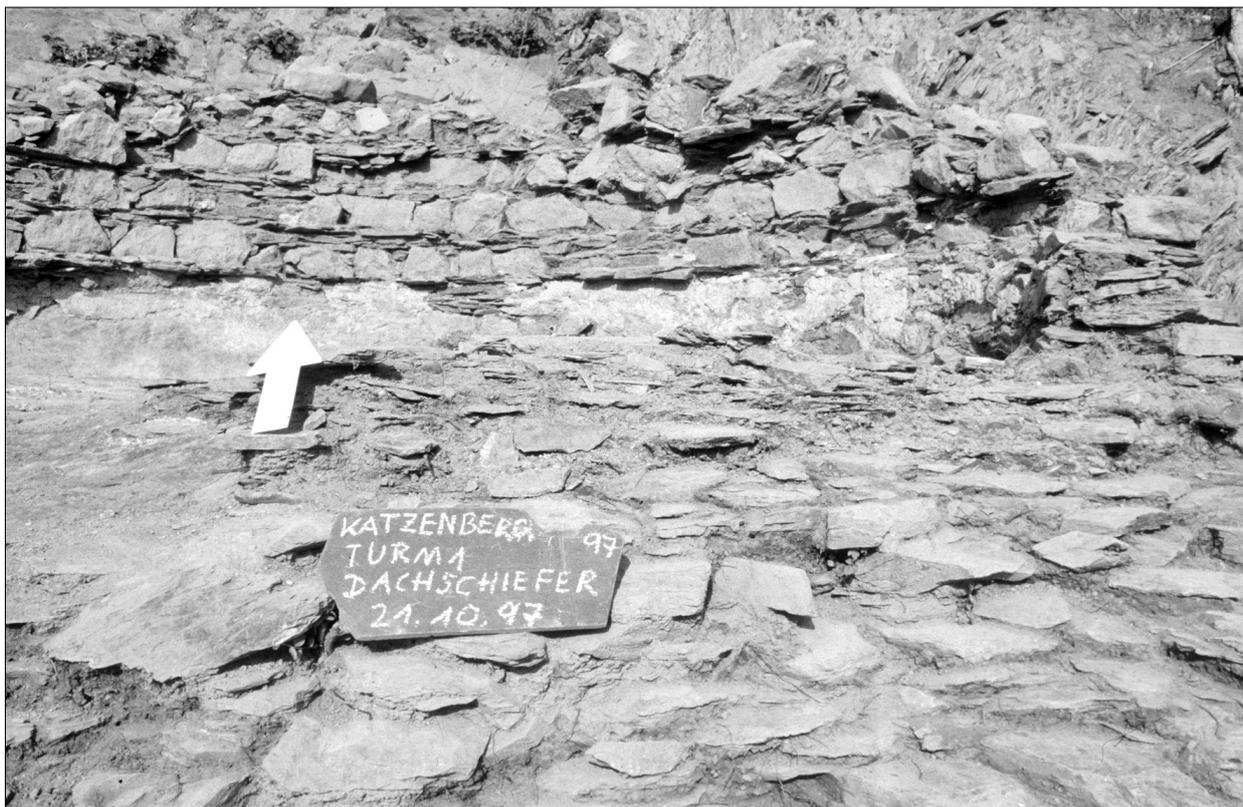
Abb. 72 Katzenberg 1997. Turm 1, abgestürztes Schieferdach.

Eine Besonderheit an Turm 1 stellen die Überreste der Dachdeckung dar. Unmittelbar auf dem Fußboden befanden sich, von dem restlichen Versturz bedeckt, zahlreiche dünne Decksteine des einstigen Schieferdaches (**Abb. 72**). Bereits bei oberflächlicher Betrachtung unterscheiden sich diese dunkel glänzenden, durchlocherten Steine deutlich von den dicken Platten, die in der Mauer verbaut sind. Die Decksteine sind mit Stärken von 0,4 bis 1,2 cm sehr dünn und haben, wie die besser erhaltenen Exemplare deutlich zeigen, die Form von Schuppen. Dabei lassen sich größere von kleineren Formaten unterscheiden (**Abb. 73**). In vielen Fällen sind auch die zugehörigen Eisennägel vorhanden, gelegentlich noch in situ in den Durchlochungen steckend. Mitunter zeigen Farbunterschiede auf den Oberflächen an, in welcher Höhe ein Stein den darunterliegenden überdeckte. Die aufgefundenen Stücke erlauben die Rekonstruktion eines polygonalen Daches mit einer Deckung, die der heutigen sogenannten Altdeutschen Deckung ähnlich ist⁹⁹.

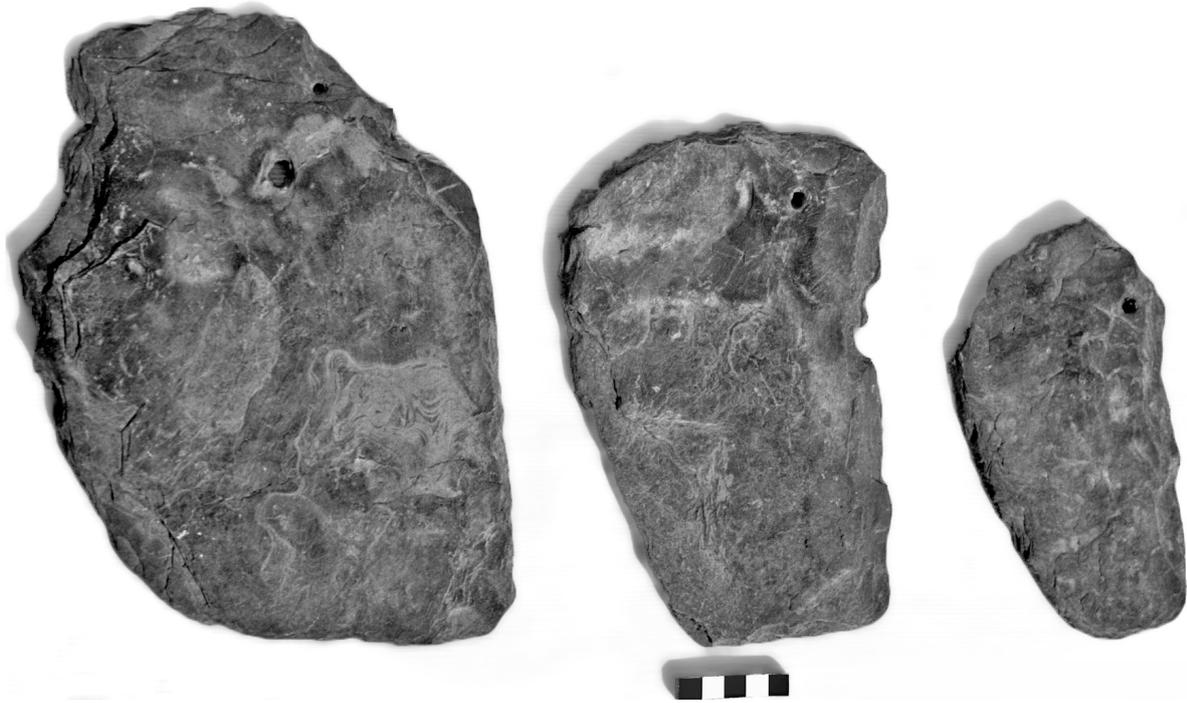
Abb. 73 Katzenberg 1997. Schiefer-Decksteine aus Turm 1.

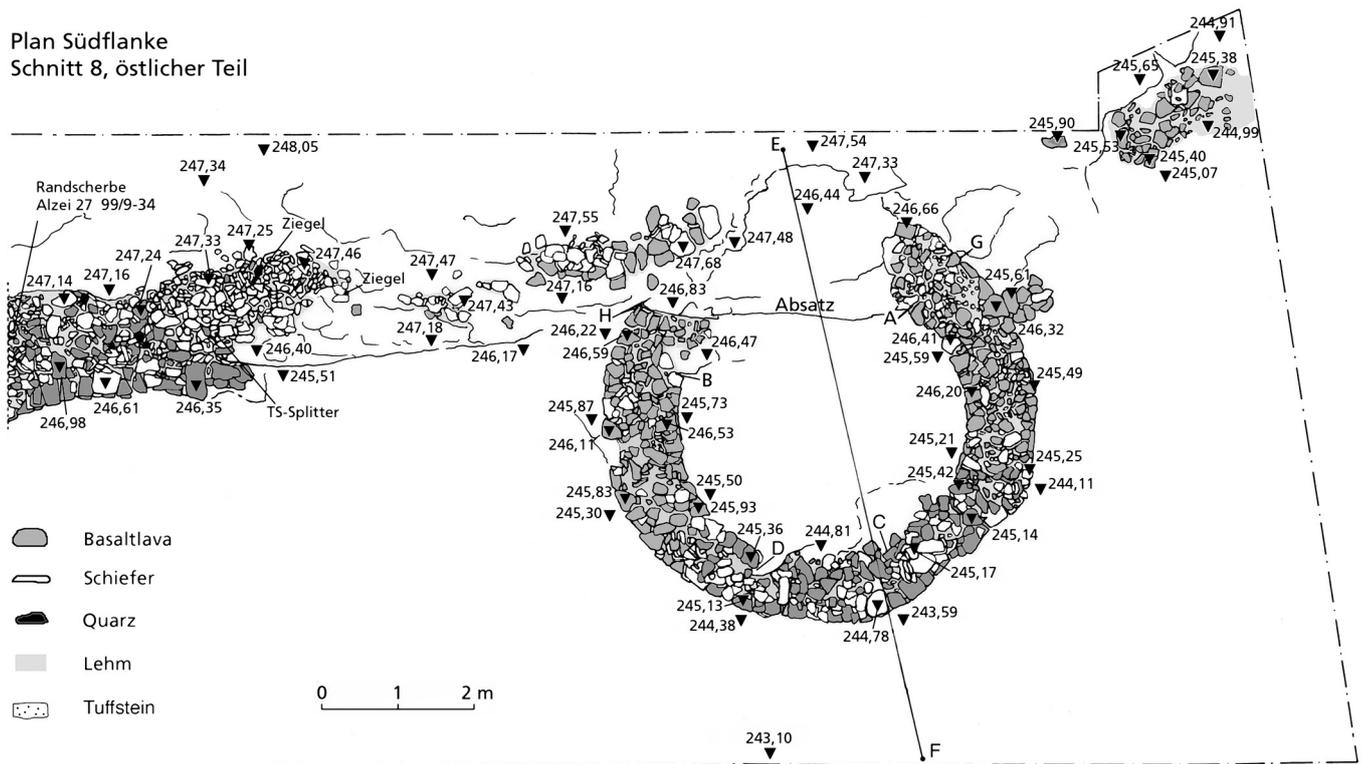
Abb. 79 Katzenberg 1999. Südflanke, Schnitt 8, östlicher Teil mit Turm 2, Plan.

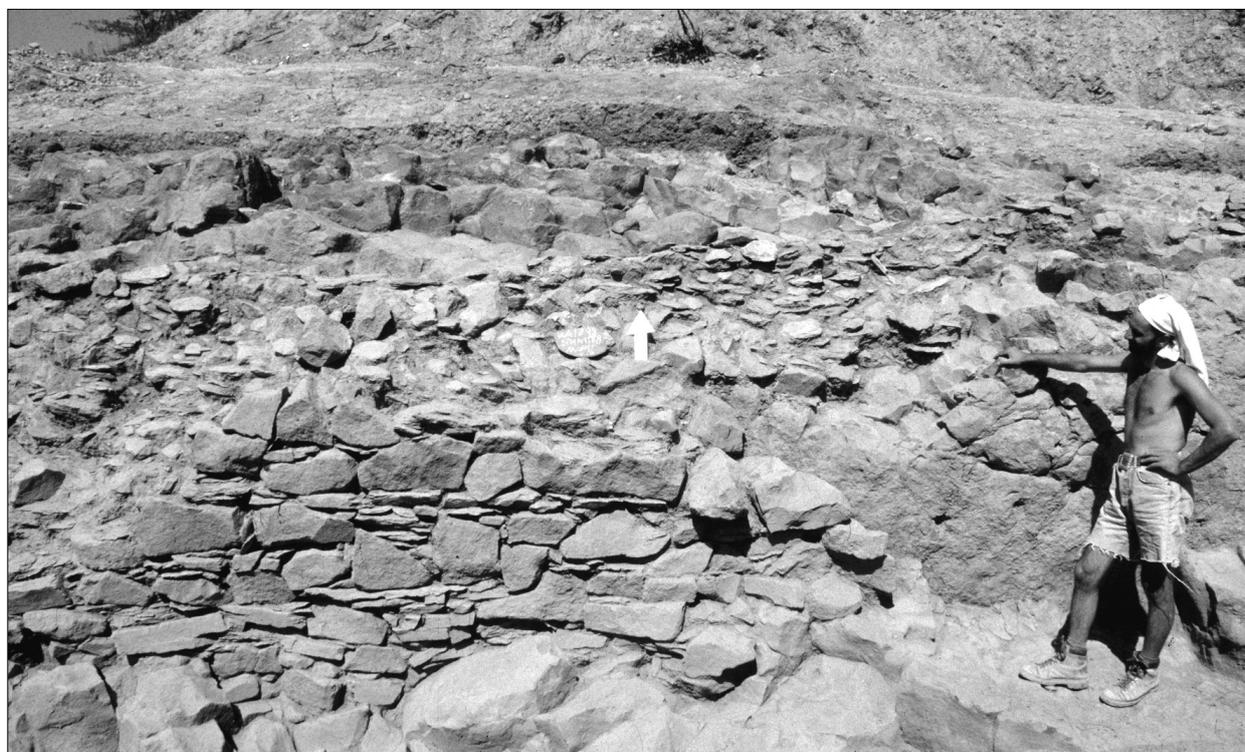
Abb. 81 Katzenberg 1998. Mauerfassade in Schnitt 8.

Stellen vorgegebene Sockel. Besonders augenfällig ist dies in Schnitt 8, in dem westlich von Turm 2 ein solcher Basaltsockel auf mehreren Metern Länge das Mauerfundament bildet (Abb. 81). Auch in den Schnitten 15 und 22 sitzt die Mauer auf einer natürlichen Stufe auf; in Schnitt 1 verläuft sie etwa 2 m oberhalb einer Felskante, die wohl einen kleinen Steinbruch markiert.

zeigen deutlich, dass die Mauerfassade wie Turm 1 aus abwechselnden Lagen von Basaltlava und Schiefer oder Quarz errichtet ist (Abb. 81). In einigen Fällen (Schnitte 8 und 20) sind Fragmente von Mühlsteinen mit verbaut. Tuffstein ist an der Südmauer nur in geringem Umfang vorhanden, gelegentlich fanden sich auch Ziegelfragmente in der Mauer. In wenigen Resten hat sich an oder hinter der Mauer Mörtel und Verputz erhalten (Schnitte 1 und 8). Generell ist im Mauerinneren zwischen den Steinen ein Bett aus Lehm zu erkennen, wie er überall am Katzenberg natürlich vorkommt. Der rückwärtige Teil der Mauer zeigt sich hinter der gesetzten Schale der Fassade stets als lose, unregelmäßige Schüttung, die an den ansteigenden Fels

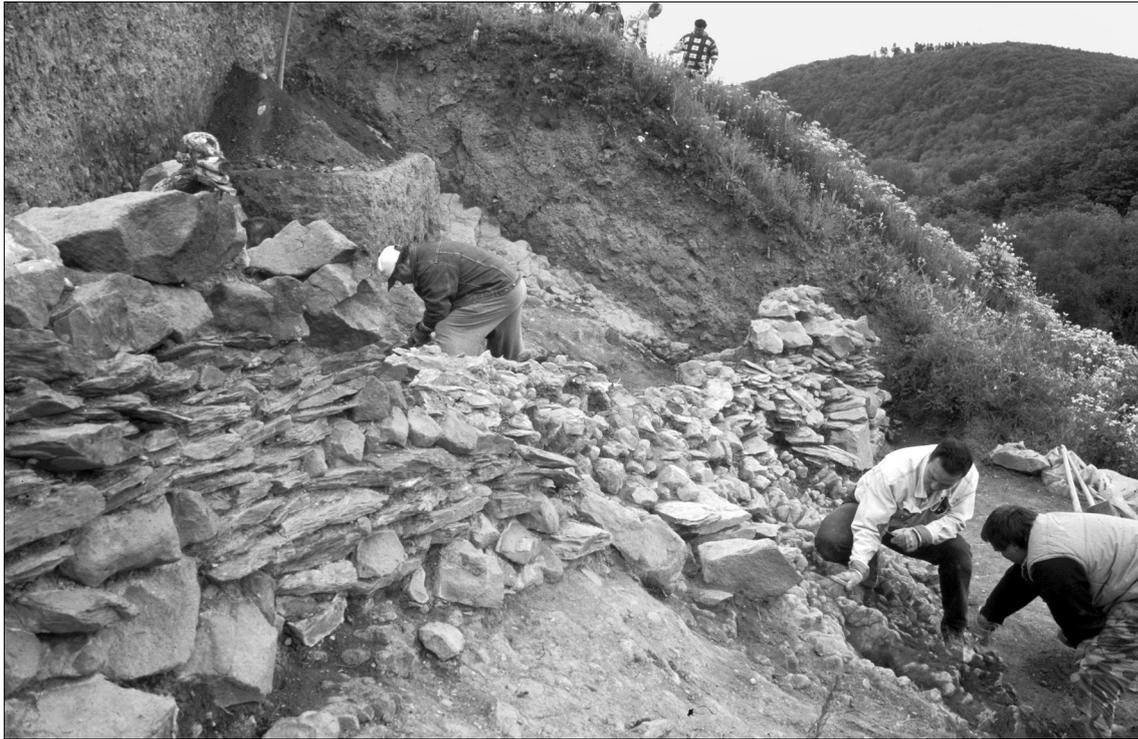
Abb. 90 Katzenberg 1999. Mauer in Schnitt 12.

angelehnt oder in das Erdreich gesetzt ist¹⁰⁵ (Abb. 90). Zum Ausfüllen der Hohlräume dient in Schnitt 1 eine sandige Füllung, in Schnitt 8 dunkelbraune Erde. Die obere Mauer in Schnitt 6 ist an der Rückseite mit großen Schieferplatten verkeilt.

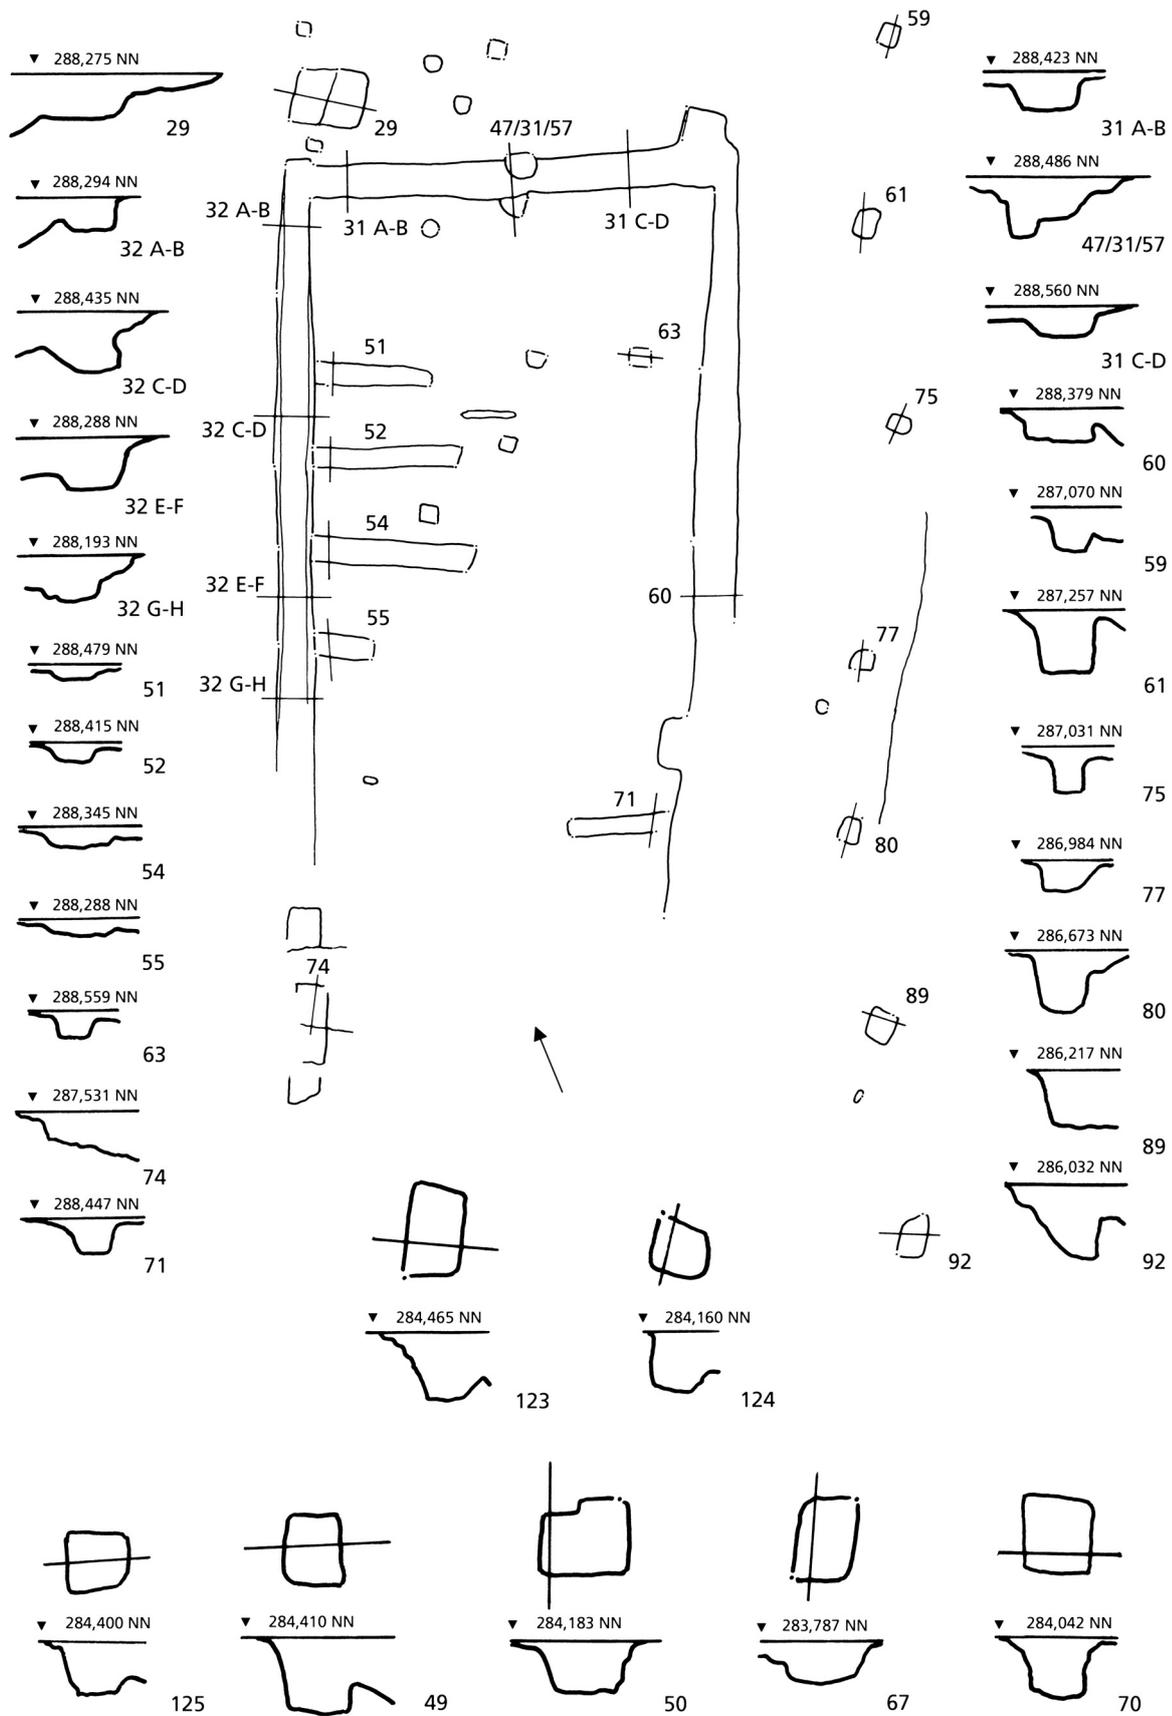
Abb. 106 Katzenberg 2001. Kuppe, Schnitte des Hauptgebäudes sowie der Pfostenstellungen der östlichen Einfriedung. Befund-Nummern vgl. Abb. 105. M 1:50; Plan des Hauptgebäudes 1:100.

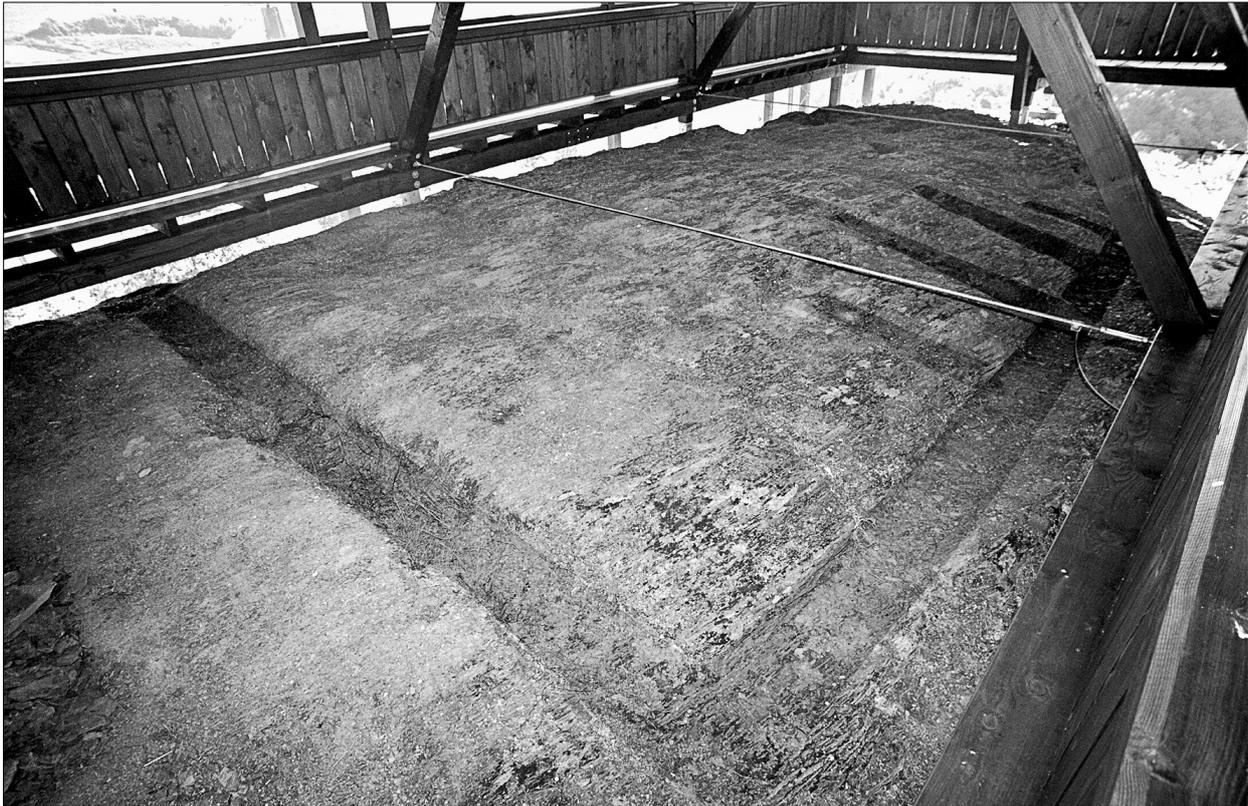
Abb. 107 Katzenberg 2004. Schnitt 17, Hauptgebäude unter Schutzbau.

An beherrschender Stelle erhebt sich auf dem höchsten Punkt das Hauptgebäude (**Abb. 105-106**). Es ist mit einer Breite von 6 m und einer Länge von mindestens 12,5 m parallel zu den Berghängen orientiert. Im Befund ist das Haus durch sein exakt in den Schiefer eingetieftes Fundamentgräbchen von 40 cm Breite und 20 cm Tiefe kenntlich. Dieses ist vor allem an der Nordseite gut erhalten (**Abb. 107**). Zwei Pfostengruben markieren die Mittelachse, eine von ihnen enthielt eine Schieferplatte. In dem Fundamentgräbchen fanden sich an verschiedenen Stellen Basalt, Quarz und Tuffstein. An der Nordostecke erweitert es sich zu einer nischenartigen Ausbuchtung, während unmittelbar vor der Nordwestecke mehrere kleine und eine große Pfostengrube liegen, die mit dem Gebäude in Verbindung zu stehen scheinen. An der Westseite ist das Fundamentgräbchen auf 9 m Länge gut erkennbar (**Abb. 108**); weiter südlich lassen sich in dem unregelmäßigen Oberflächenrelief nur einzelne Grabenabschnitte ausmachen. Vom Gräbchen aus laufen vier längliche Eintiefungen rechtwinklig in den Innenraum hinein (**Abb. 105. 107**). Sie sind zwischen 90 cm und 2,1 m lang und nur wenige Zentimeter tief. Ihr Abstand voneinander beträgt jeweils 90 cm. Im Osten ist das Fundamentgräbchen auf 6 m Länge komplett vorhanden, wenn auch flacher als an den übrigen Seiten. Weitere 4 m lässt sich noch die Innenkante des Fundaments verfolgen, bis sich seine Spur verliert. Dort befindet sich neben einer 30 cm breiten Ausbuchtung ein Quergräbchen ähnlich denen auf der Westseite, jedoch tiefer eingeschnitten. Die Gräbchen sowie der Innenraum enthielten verschiedenes Fundgut, darunter eine Bronzemünze. Diese Funde können jedoch, wie bereits erwähnt, nicht zur Datierung des Befundes herangezogen werden, da alle Strukturen auf der Bergkuppe lange Zeit offen lagen. Auf der Südseite sind keine Spuren einer Fundamentierung erhalten¹²⁷. Der Schieferfels fällt 15 m von der Nordfassade ent-

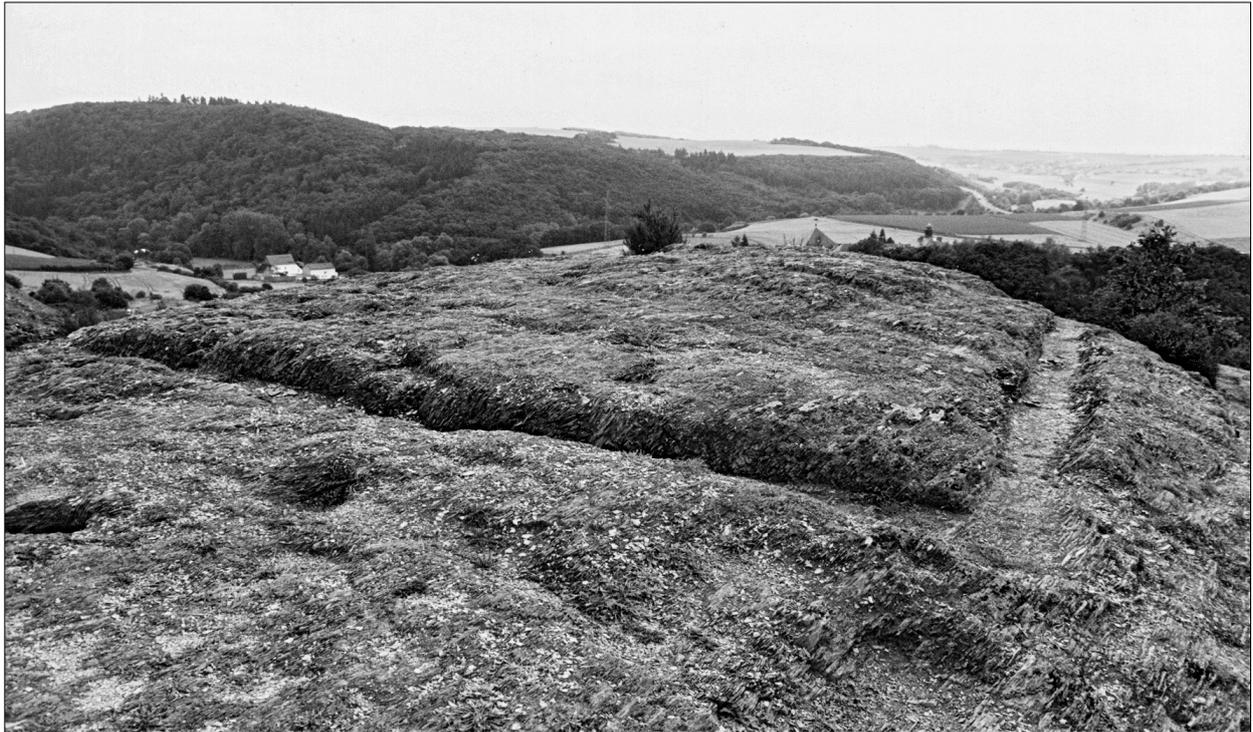
Abb. 108 Katzenberg 1999. Schnitt 17, Hauptgebäude von Norden.
