DER KATZENBERG NACH DEN BEFUNDEN DER AUSGRABUNGEN 1907 BIS 2001

DIE UMWEHRUNG

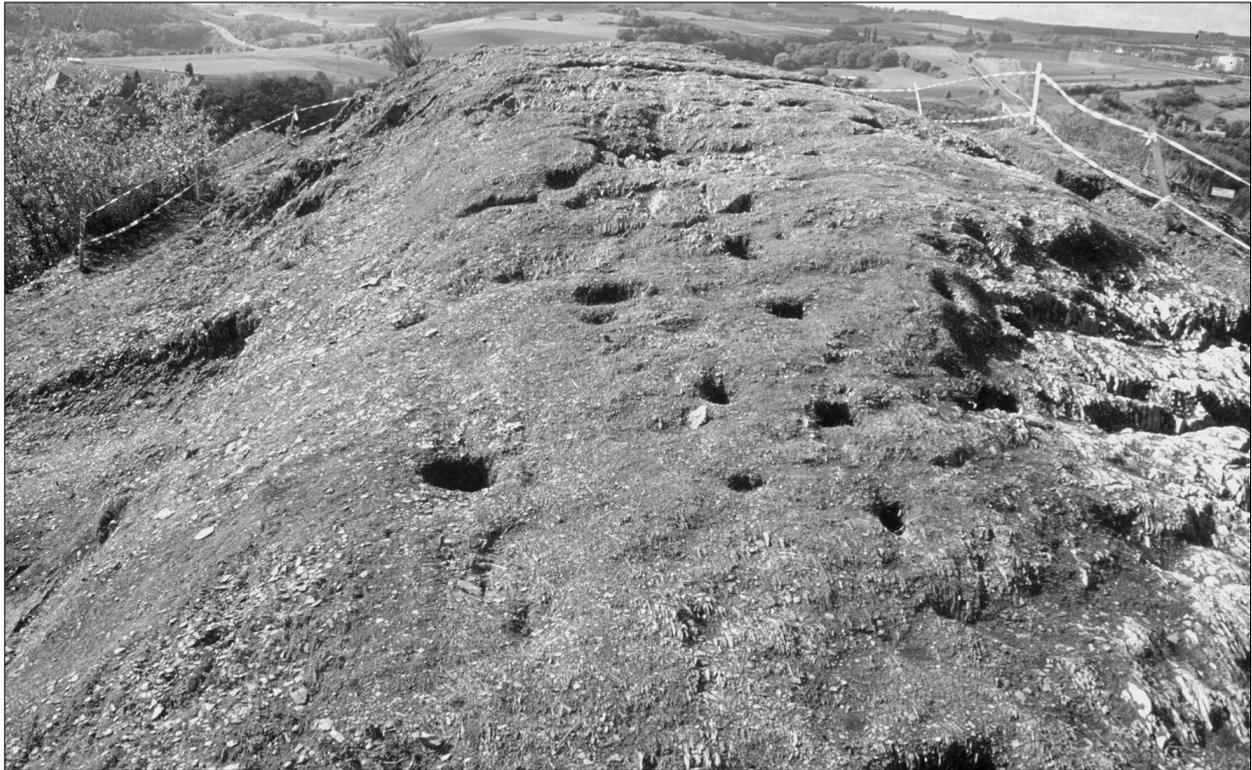
Abb. 110 Katzenberg 1999. Kuppe von Norden.

Nördlich des Hauptgebäudes erstreckt sich etwa 15 m lang eine nur allmählich abfallende Fläche, die mit zahlreichen Pfostenstellungen übersät ist (**Abb. 110**). Die Eintiefungen unterscheiden sich in Größe, Form, Tiefe und Anordnung voneinander, so dass bereits Lehner die Vermutung äußert, ein Teil von ihnen sei nicht römischen Ursprungs, sondern gehöre der neolithischen Besiedlung an¹³⁵. Bei genauerer Betrachtung stellt

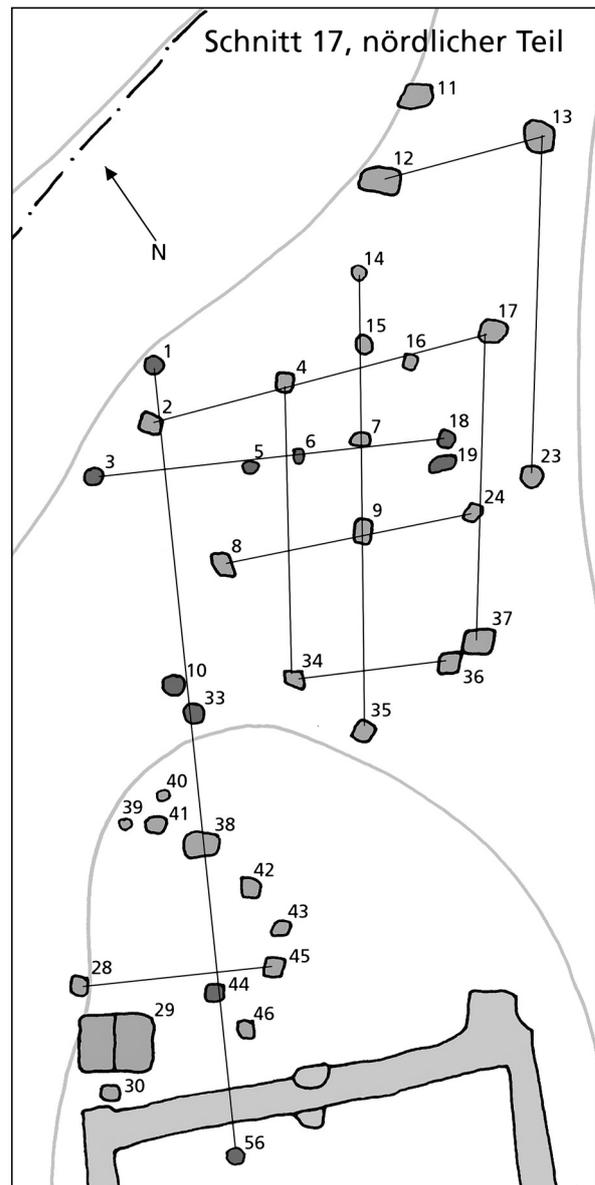
Abb. 111 Katzenberg. Detail der Kuppe mit Pfostenstellungen.

Fünf Meter nördlich des Hauptgebäudes beginnt ein weiteres Feld mit verschiedenen Pfostenstellungen. Hebt man die darin erkennbaren Pfostenreihen durch Linien hervor, so zeigt sich eine Art Gitterrost in Form eines Parallelogramms (**Abb. 111**). Diese Struktur lässt weniger auf einen Gebäudegrundriss schließen, als vielmehr auf den Unterbau einer Plattform, die es erlaubte, die Bergkuppe besser zu nutzen. Im Norden, Westen und Osten begrenzen die Berghänge diese Konstruktion¹³⁷. Der südliche Abschluss befindet sich dort, wo die Kante der Kuppe ungefähr erreicht ist. In Pfostenloch 24 steckte der komplette Rand eines Topfes vom Typ Alzei 27 samt Deckel¹³⁸. Beides muss der Lage zufolge nachträglich dort deponiert worden sein.

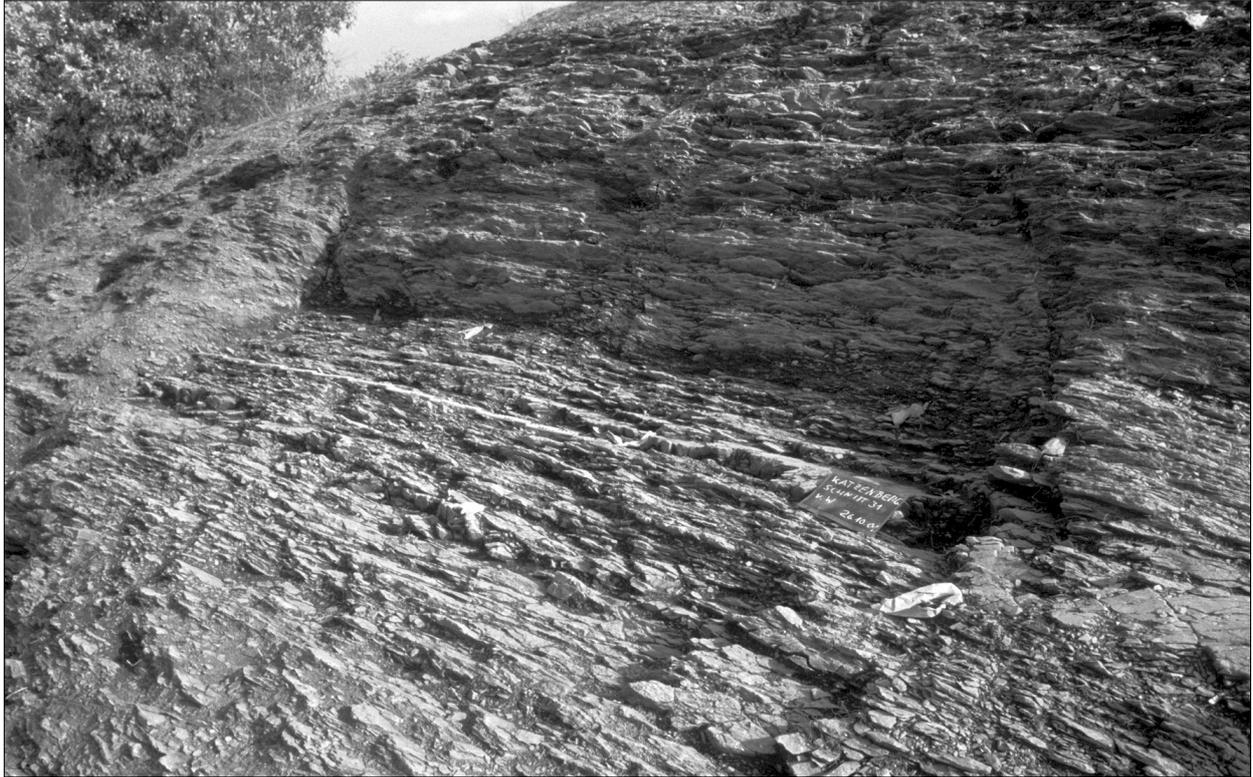
Abb. 112 Katzenberg 2001. Gebäude 99 in Schnitt 31 von Südwesten.

Im östlichen Hang befindet sich direkt unterhalb der vermuteten hölzernen Plattform ein weiteres Gebäude (**Abb. 105**). Es zeigt sich im Befund als Felskammer, also als rückwärtig 50 cm in den Schiefer eingetieftes Plateau, das den Hausbau auch in abschüssigem Gelände ermöglichte. Seine Rückwand liegt in einer Flucht mit den Pfosten der Veranda und ist 5,5 m lang; in der Mitte deutet ein leicht vorstehender Absatz im Fels auf eine Zwischenwand hin. Die Seitenwände lassen sich über 2 m hinweg verfolgen. An der Nordwand zeugen zwei Pfostenstellungen von Holzbauweise. Einige Meter nördlich findet sich eine weitere Pfostengrube, die möglicherweise von einem Anbau stammt. Der östliche Abschluss bleibt unklar – ob zwei wesentlich tiefer im Hang gelegene Pfosten noch zu diesem Haus gehören, erscheint fraglich. Zusammen mit der etwas höher gelegenen, eingetieften Ecke 25 könnten sie auch ein eigenständiges Gebäude markieren. Tiefer im Hang, knapp 5 m unterhalb der Gipfelfläche, verläuft die östliche Einfriedung des Kuppenbereichs¹⁴². Es handelt sich um eine Reihe von rechteckigen oder quadratischen Pfostengruben mit Seitenlängen zwischen 40 und 60 cm und 30–50 cm Tiefe (**Abb. 105–106**). Sie beginnt an der Nordostspitze der Kuppe und reicht in südlicher Richtung bis auf die Höhe des Hauptgebäudes. Die sieben Pfosten liegen in

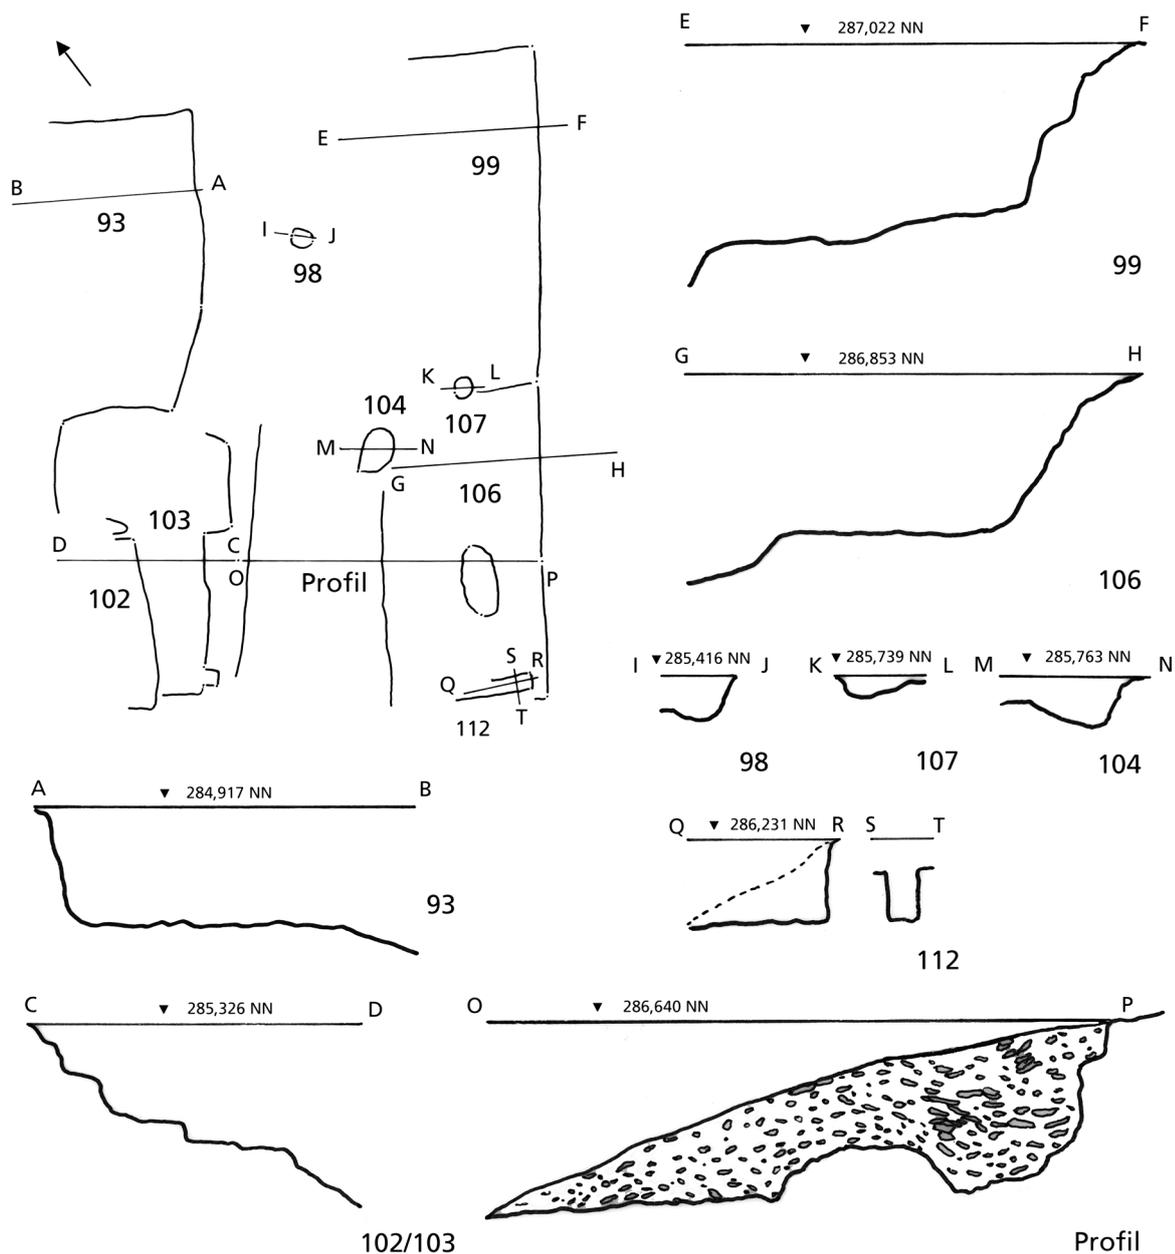
Abb. 113 Katzenberg 2001. Schnitte und Profil des Gebäudes am Westhang der Kuppe; Befund-Nummern vgl. **Abb. 105**. M 1:50; Plan M 1:100.

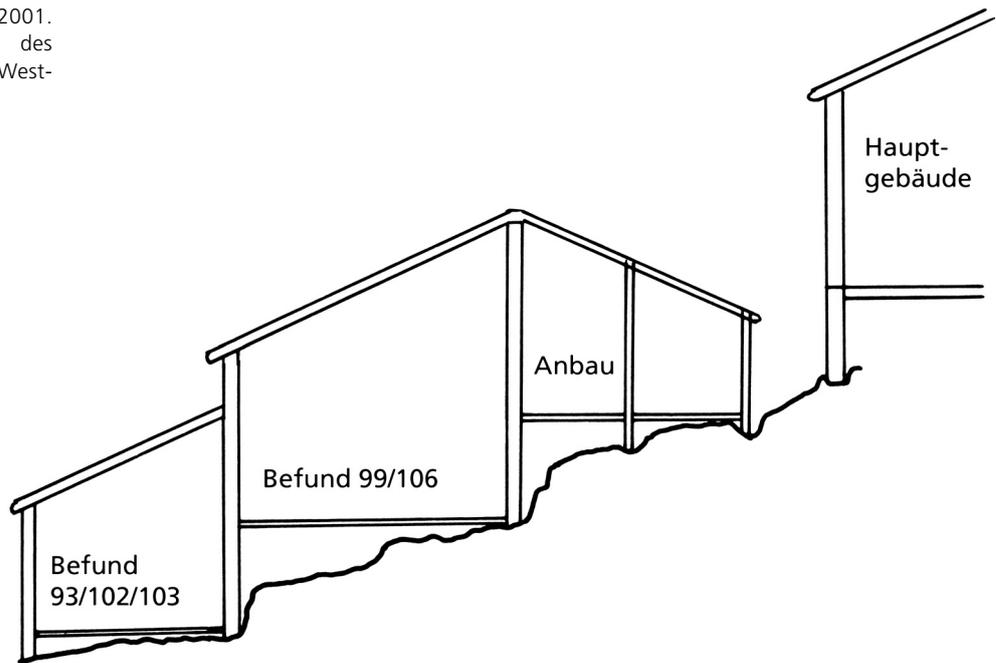
Abb. 114 Katzenberg 2001.
Rekonstruktionsvorschlag des
Gebäudekomplexes am West-
hang.

Unmittelbar unterhalb schließen sich weitere Felskammern an. Hier muss eine stufenförmig übereinander gestaffelte Bebauung bestanden haben, die keine Lücke zwischen den einzelnen Gebäuden ließ. Eine rechteckige Kammer erstreckt sich vor der Nordhälfte des größeren Hauses, während südlich davon zwei kleinteilige, ineinander greifende Terrassierungen zu beobachten sind. Eine Aussparung für einen Balken oder Pfosten am südlichen Ende zeigt, dass es sich auch hier um den Überrest eines kleinen Bauwerks und nicht etwa um einen abgetrepten Weg handelt. Denkbar ist aber, dass an dieser Stelle eine Verbindung zwischen den Baukörpern bestand; westlich der unteren Kammer fällt der Hang steil ab, so dass der Zugang zu allen Räumen am wahrscheinlichsten von Süden her erfolgt ist.
