## REKONSTRUKTION

## MAUERN

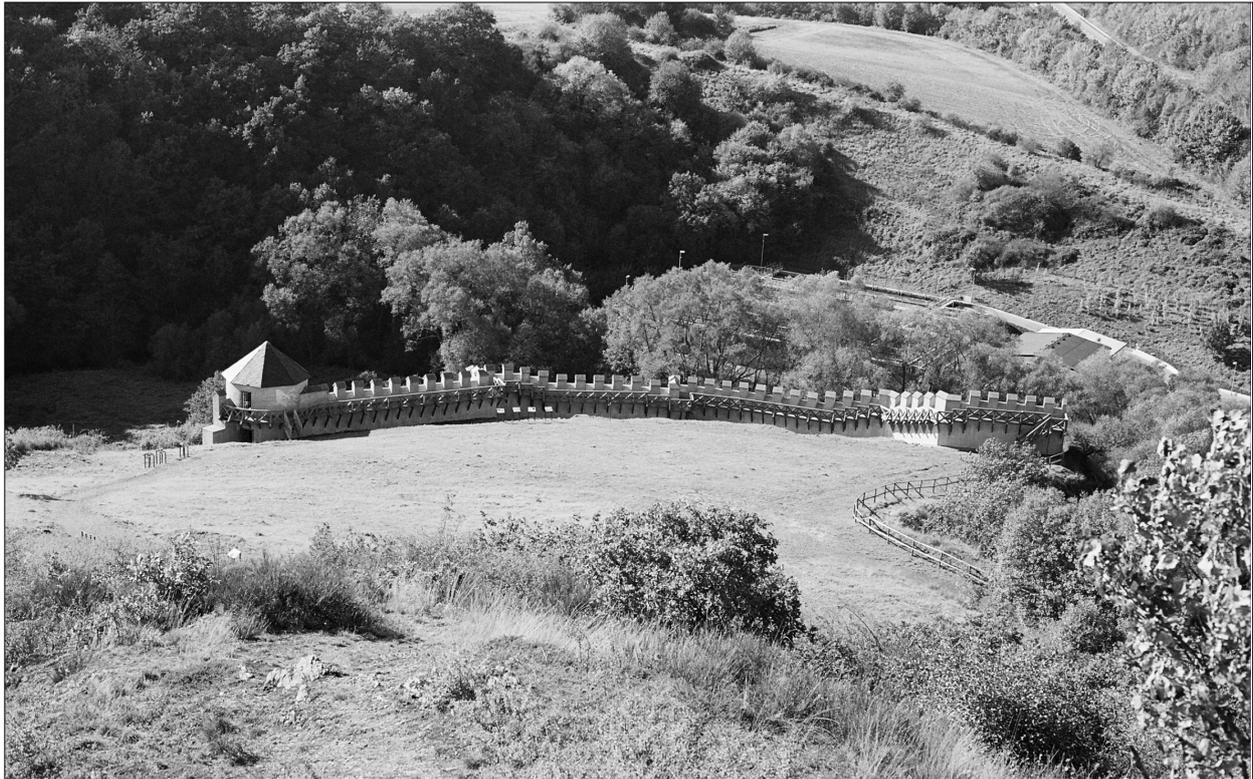
**Abb. 118** Katzenberg. Nachbau der Wehrmauer.

Die Rekonstruktion der südlichen Wehrmauer reicht von dem Steilhang im Südwesten bis knapp östlich von Turm 2. An dieser Stelle verliert sich der Befund, so dass der Mauerverlauf bis zum Anschluss an den Nord-Süd-Grat nicht mehr völlig sicher bestimmt werden konnte. Wie im Osten endet auch im Westen der Nachbau gerade und ohne besonderen Abschluss, da sich dort die Steilkante des Plateaus, bedingt durch den modern überprägten Steinbruch, wohl nicht mehr exakt in ihrer ursprünglichen Lage befindet. Innerhalb der gewählten Grenzen konnte der Mauerverlauf jedoch einwandfrei festgestellt werden, der Nachbau befindet sich unmittelbar auf dem Originalbefund (**Abb. 118**).

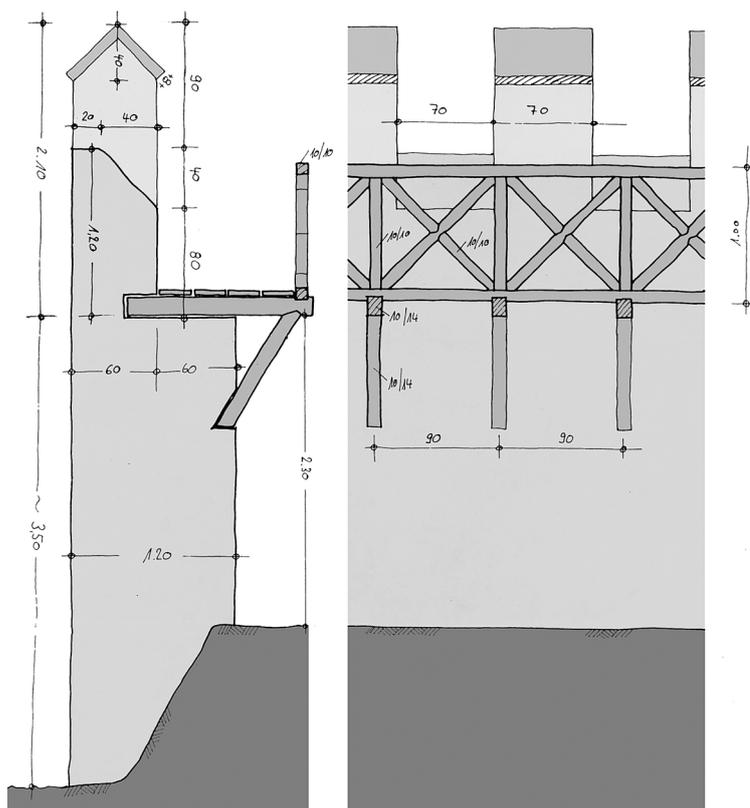
**Abb. 119** Katzenberg. Rekonstruktion der Wehrmauer, Schnitt und Ansicht (Graphik: Hans Schüller).

gerechnet werden. Diese Annahme wird durch insgesamt 54 Eisennägel gestützt, die in der Mehrzahl auf der Mauerinnenseite der Südmauer zutage kamen<sup>261</sup>. Gleichzeitig fehlen Hinweise auf innere Stützpfosten, wie sie mehrfach an spätantiken Wehranlagen beobachtet werden konnten<sup>262</sup>. Dementsprechend wurde eine Wehrganglösung gewählt, die talseitig auf einem Absatz der Mauer ruht, auf der Bergseite jedoch über diese vorkragt und mit Verstrebungen im Mauerwerk verankert ist<sup>263</sup>. Diese Stützkonstruktion trägt gleichzeitig das Geländer; auf diese Weise konnte eine Gangbreite von 1 m erreicht werden. Die Mauer springt in Höhe des Wehrgangfußbodens so zurück, dass für Brustwehr und Zinnen eine Stärke von 60 cm verbleibt (**Abb. 119. 121**).

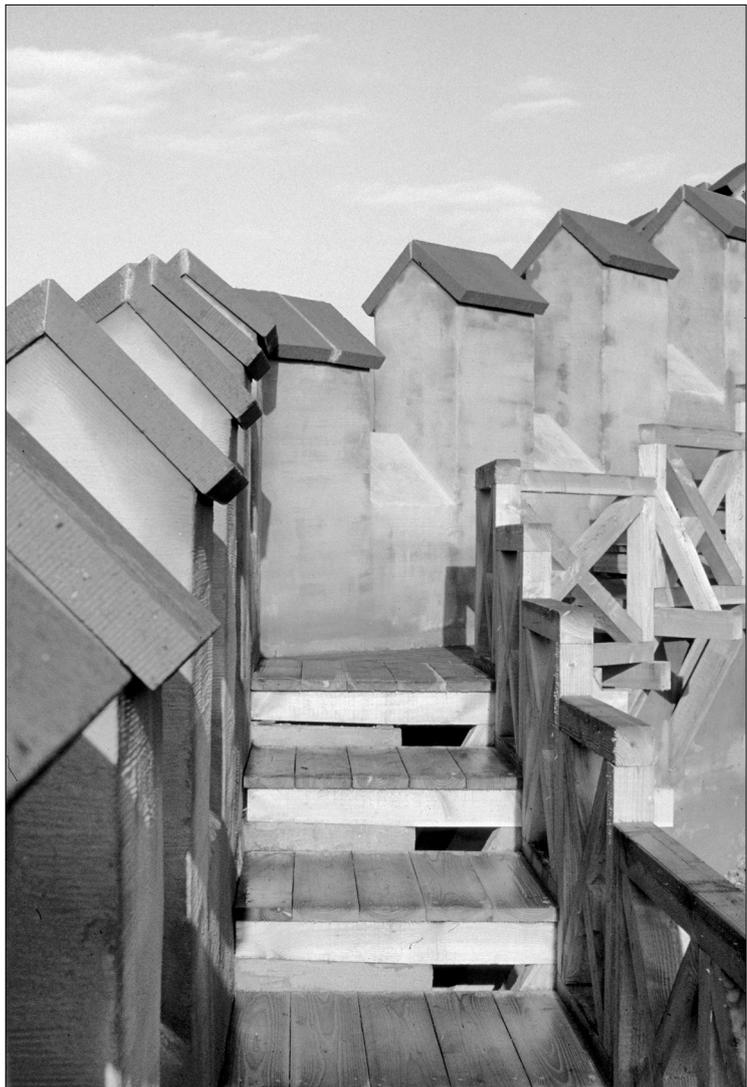
Abb. 121 Katzenberg. Nachbau der Wehrmauer, Wehrgang.

Da die Mauer nicht in einer Höhe verläuft, sondern beinahe durchgehend bergauf oder bergab zieht, mussten neben der Mauerhöhe auch der Wehrgang und der Rhythmus der Zinnen diesen Wechseln angepasst werden. Der Wehrgang erhielt vornehmlich im Bereich der beiden Mauerversprünge einige Stufen (**Abb. 121**). Um allzu viele und zu steile Abstufungen des Wehrgangs zu vermeiden, erwies es sich als zweckmäßig, die Mauer an besonders tief gelegenen Partien höher zu ziehen. Dies bedeutet, die Mauerkrone verläuft an diesen Stellen nicht parallel zum Untergrund, sondern verbleibt auf einer bestimmten Höhe – ein Vorgehen, das auch im Sinne der Sicherheit plausibel erscheint. Umgekehrt beträgt auf der hohen Geländestufe westlich von Turm 2 der Abstand zwischen Boden und Wehrgang deutlich weniger als 2,50 m. Brustwehr und Zinnen schließlich mussten den Abstufungen des Wehrgangs möglichst genau folgen, um auf der gesamten Strecke gleich bleibenden Schutz bei freier Sicht bieten zu können.

Die Zinnenabdeckungen wurden schließlich in Tuffstein ausgeführt, entsprechend der Beobachtung, dass Tuff eher in höheren Mauerpartien verbaut war. Dabei bilden jeweils zwei Platten einen sattelförmigen Zinnenabschluss (Abb. 121).

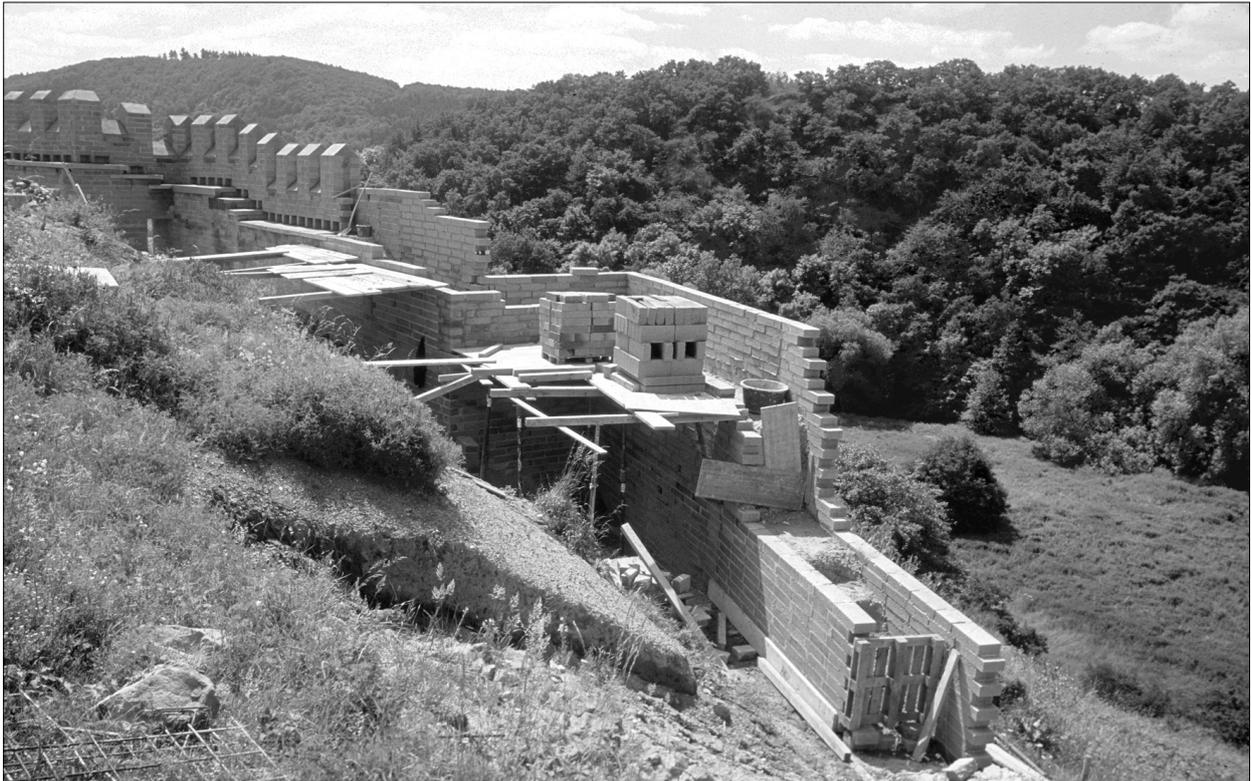
**Abb. 122** Katzenberg. Wehrmauer während der Baumaßnahmen 2000.

Für den Nachbau musste zunächst der Originalbefund präpariert werden. Dies geschah auf unterschiedliche Weise: Sehr schlecht erhaltene Partien, wo der Mauerverlauf nur mehr durch eine lose Steinlage markiert war, wurden vollständig abgeräumt. An besser erhaltenen Abschnitten, allen voran an der Mauer unmittelbar westlich von Turm 2, blieb die Mauerfassade stehen, während die rückwärtige lockere Füllung entfernt wurde. Anschließend trat an die Stelle der Mauerfüllung ein Fundament aus Gussbeton, das die Teile der frisch mit Trasskalkmörtel verfugten Originalfassade so einbezog, dass sie weiterhin wie eine tragende Mauer wirkt. Um das römische Mauerwerk sichtbar zu erhalten, blieb es frei von Verputz. Das Aufgehende wurde sodann zweischalig in Bimsstein aufgeführt (**Abb. 122**) und mit einem trasshaltigen Verputz versehen, der keinen zusätzlichen Anstrich benötigt.

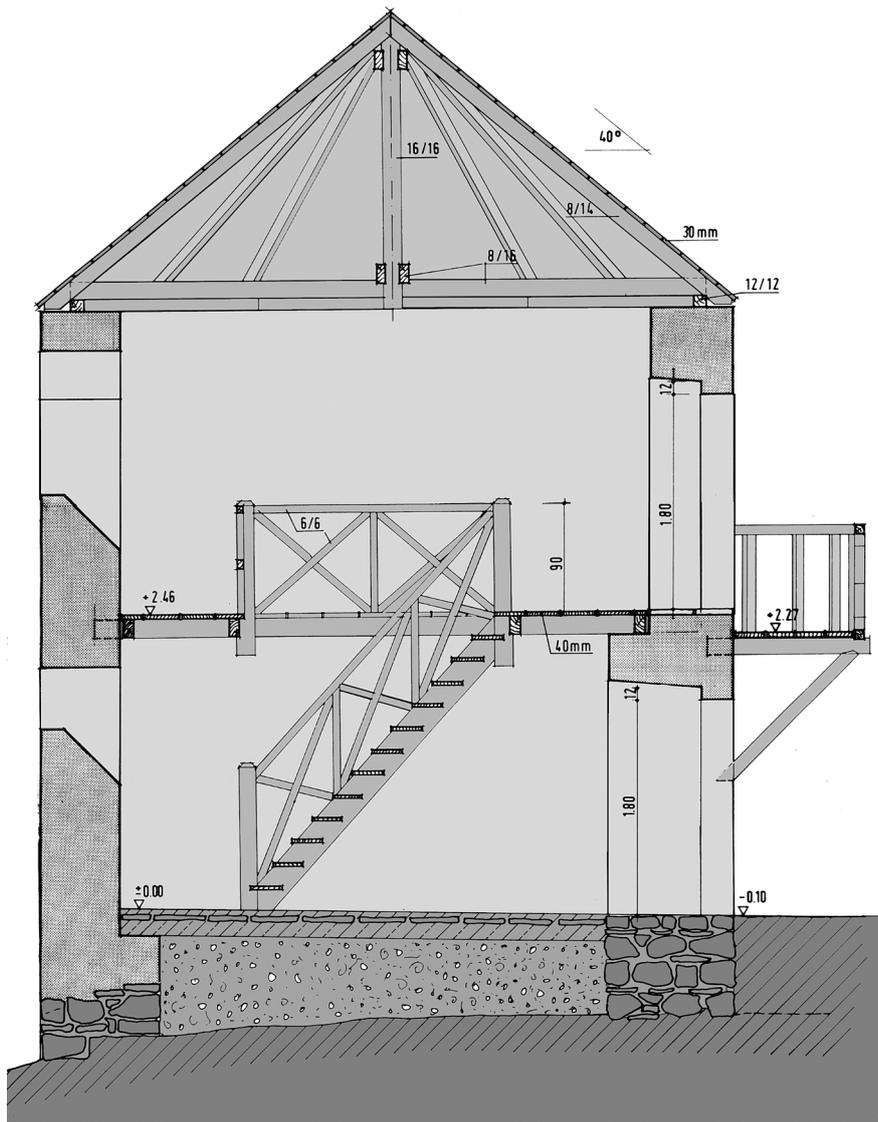
**Abb. 123** Katzenberg. Rekonstruktion von Turm 2 (Graphik: Hans Schüler).

In Turm 2 ergibt sich die Fußbodenhöhe für das Erdgeschoss durch die erhaltene Türschwelle, diejenige für das Obergeschoss durch den Wehrgang. Dieser Fußboden liegt im Nachbau 2,46 m über dem Boden des Erdgeschosses, dessen lichte Höhe etwa 2,30 m beträgt (Abb. 123). Das Obergeschoss selbst ist bis zum Ansatz der Dachkonstruktion 2,50 m hoch. Der gesamte Turm erreicht so vom Fußboden an gerechnet eine

Rundbogenfenster, wie sie der Nachbau zeigt, sind aus spätantiken Stadtbefestigungen und Wehranlagen wohl bekannt; mit ihren Maßen von 80cm Breite und 1,20m Höhe auf der Außenseite und 1,50m auf der Innenseite liegen sie im Größenbereich der Originalbefunde<sup>276</sup> (Abb. 123-125). Die Kombination von Rundbogenfenstern mit schmalen, schartenartigen Fenstern lässt sich gut an dem mehrere Stockwerke hoch erhaltenen *burgus* von Bacharnsdorf beobachten; dort ist das Erdgeschoss fensterlos, während das erste Obergeschoss schmale, das zweite Obergeschoss Rundbogenfenster besitzt<sup>277</sup>.

Während die aus Eichenholz gezimmerten Zwischendecken im Inneren der Türme eine nicht sicher nachweisbare, aber wahrscheinliche Lösung darstellen<sup>280</sup>, sind die großzügig angelegten Treppenkonstruktionen eher ein Zugeständnis an die heutige Begehung durch Besucher (**Abb. 123-124**). Sie nehmen für jede angesprochene Art der antiken Nutzung zu viel Raum in Anspruch, so dass vielmehr eine Verbindung durch Luken und Leitern zwischen den Stockwerken anzunehmen ist. Eine solche Lösung hätte in Turm 1 die Sicherheit erhöht, in Turm 2 wesentlich mehr Platz sowohl auf der »Verteidigungsebene« als auch auf der »Stauraumebene« geschaffen. In letzterem Fall wäre es sogar denkbar, dass man ganz auf eine Verbindung zwischen Erd- und Obergeschoss verzichtet hat.

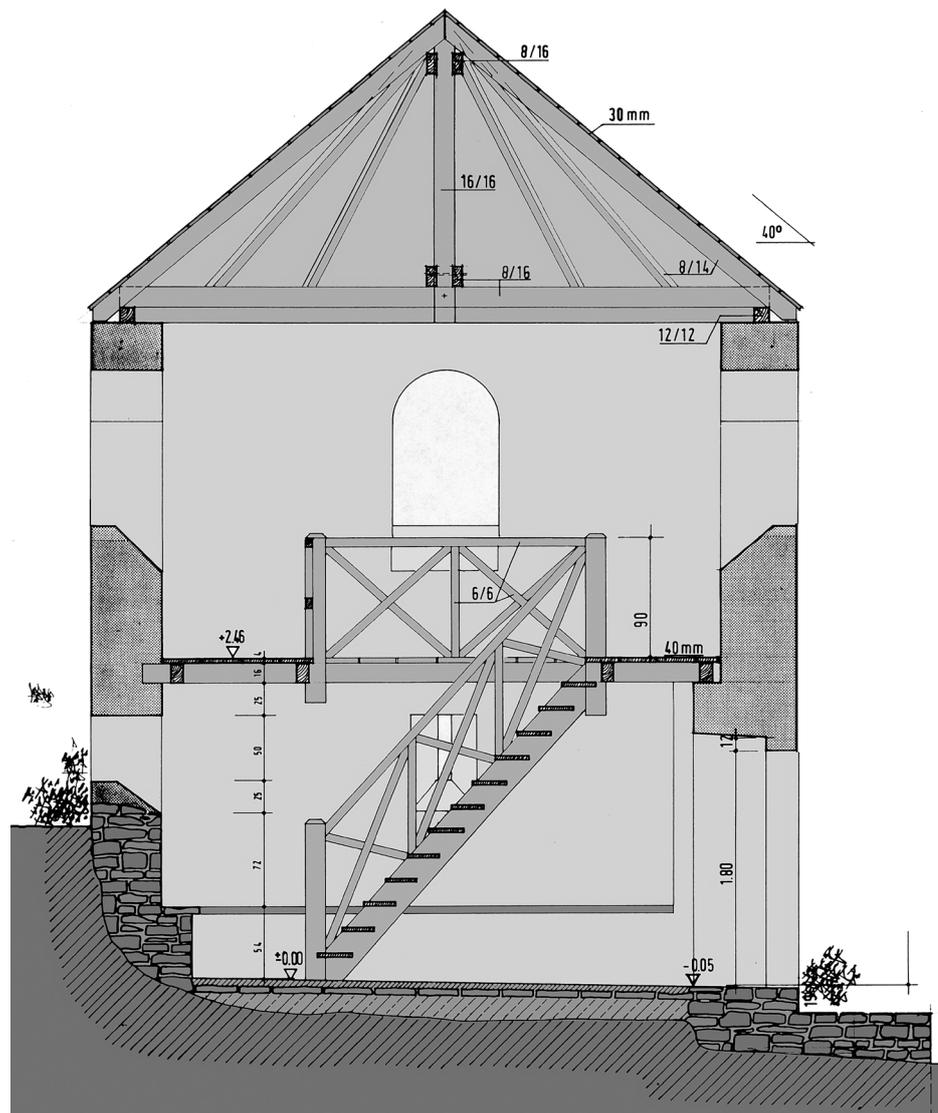
**Abb. 124** Katzenberg. Rekonstruktion von Turm 1 (Graphik: Hans Schüller).

Höhe von 7,50 m, außen an der Hangseite entsprechend mehr. Dieselben Maße liegen dem Nachbau von Turm 1 zugrunde, der ebenfalls eine intakte Türsituation besitzt (Abb. 124). Erhaltene spätantike Kastelltürme oder *burg* zeigen, dass die gewählten Werte im Spektrum der Maße originaler Befunde liegen, die jedoch sehr unterschiedlich ausfallen können: So finden sich ähnliche Geschosshöhen an dem dreigeschossigen *burgus* von Bacharnsdorf am niederösterreichischen Donaulimes; dort haben Erdgeschoss und

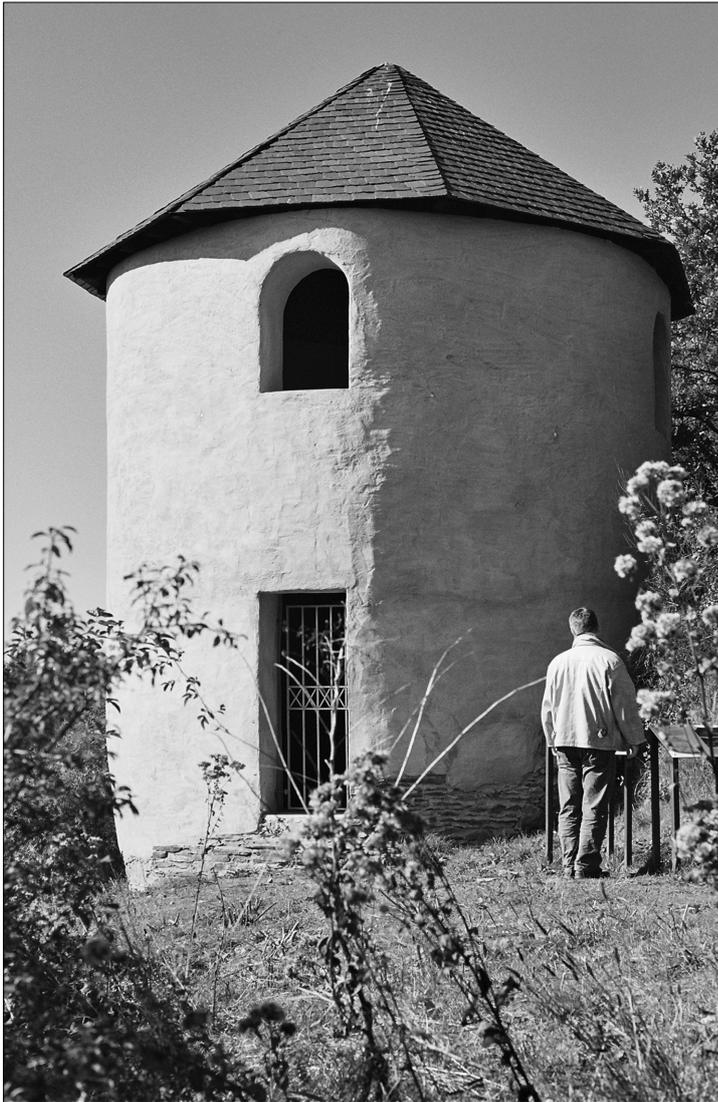
Abb. 125 Katzenberg. Nachbau Turm 1 von Osten.

Während die ebenerdigen Zugänge durch den Befund gesichert sind, sind wir zur Klärung der Frage, wie Tageslicht in die Türme einfallen konnte, wiederum auf Vergleiche angewiesen. Für das Obergeschoss beider Türme erscheinen großzügig bemessene Fenster als wahrscheinlichste, ja quasi unumgängliche Lösung (Abb. 125). Sie ermöglichen die Beobachtung der Umgebung, die in Türmen mit nachweislich geschlossenem Dach nur durch ausreichende Fensteröffnungen zu bewerkstelligen ist. Darüber hinaus konnten die Obergeschosse auch eine aktive Rolle in der Verteidigung übernehmen: Turm 1 steht frei, Turm 2 ist in die Mauer eingebunden, hat aber keine Durchgangsfunktion – der zur Verfügung stehende Raum konnte also durchaus zumindest für den Einsatz von Bogenschützen genutzt werden, wahrscheinlich auch von leichten Geschützen<sup>275</sup>.

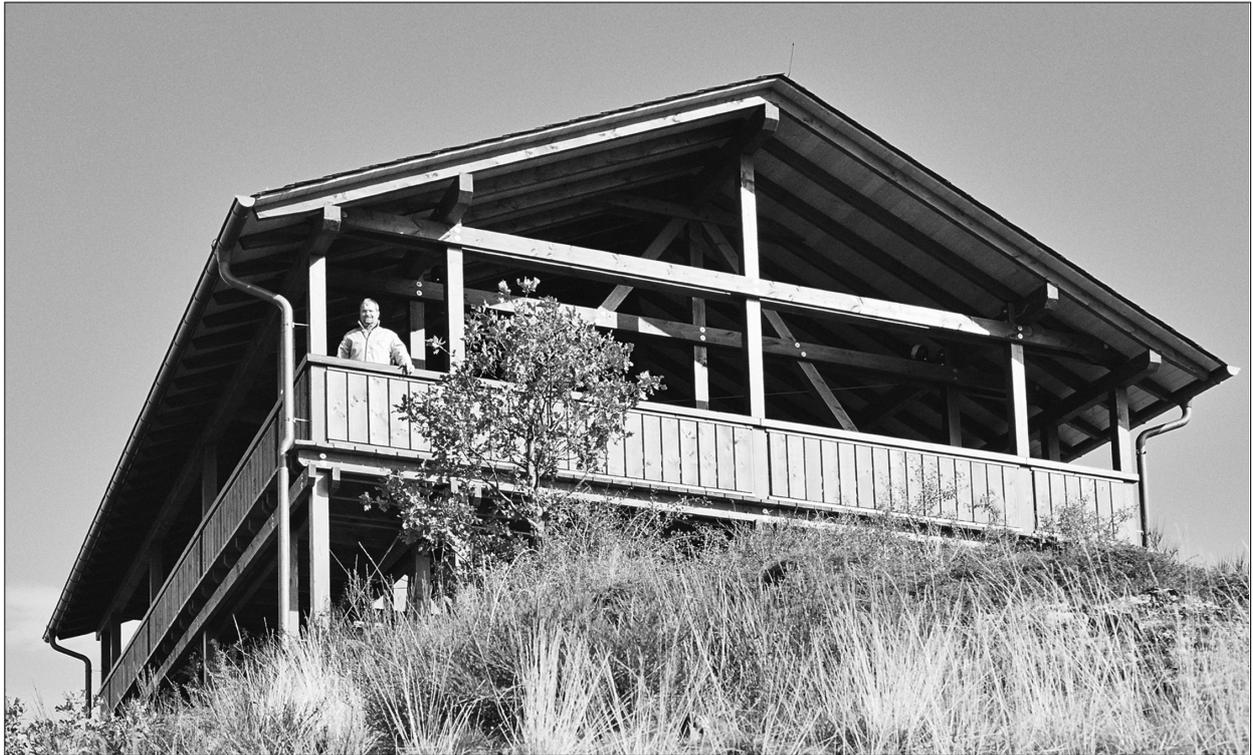
**Abb. 127** Katzenberg. Schutzbau über dem Hauptgebäude.

Das Hauptgebäude auf der Bergkuppe wurde nicht als Ganzes rekonstruiert – die dort festgestellte Sechseckdeckung fand jedoch Verwendung am Dach eines offenen Schutzbaus. Dieser Bau ist etwas größer als das ursprüngliche Gebäude. Seit 2004 schützt und markiert er das Fundamentgräbchen des Hauses (**Abb. 127**). Da dem Hauptgebäude aus dem Fundgut heraus konkret kein Format zugewiesen werden konnte, wurden für die nachempfundene Sechseckdeckung Steine mit 35 cm Seitenlänge und 10,5 cm Abschnittslänge (seitliche gerade Flächen) gewählt. Daraus ergab sich eine Dachneigung von 25°<sup>288</sup>.
