**V.
DIE WOHNHÄUSER**

DIE WOHNBAUTEN VON ALTREU IM ÜBERBLICK

HAUS H 1

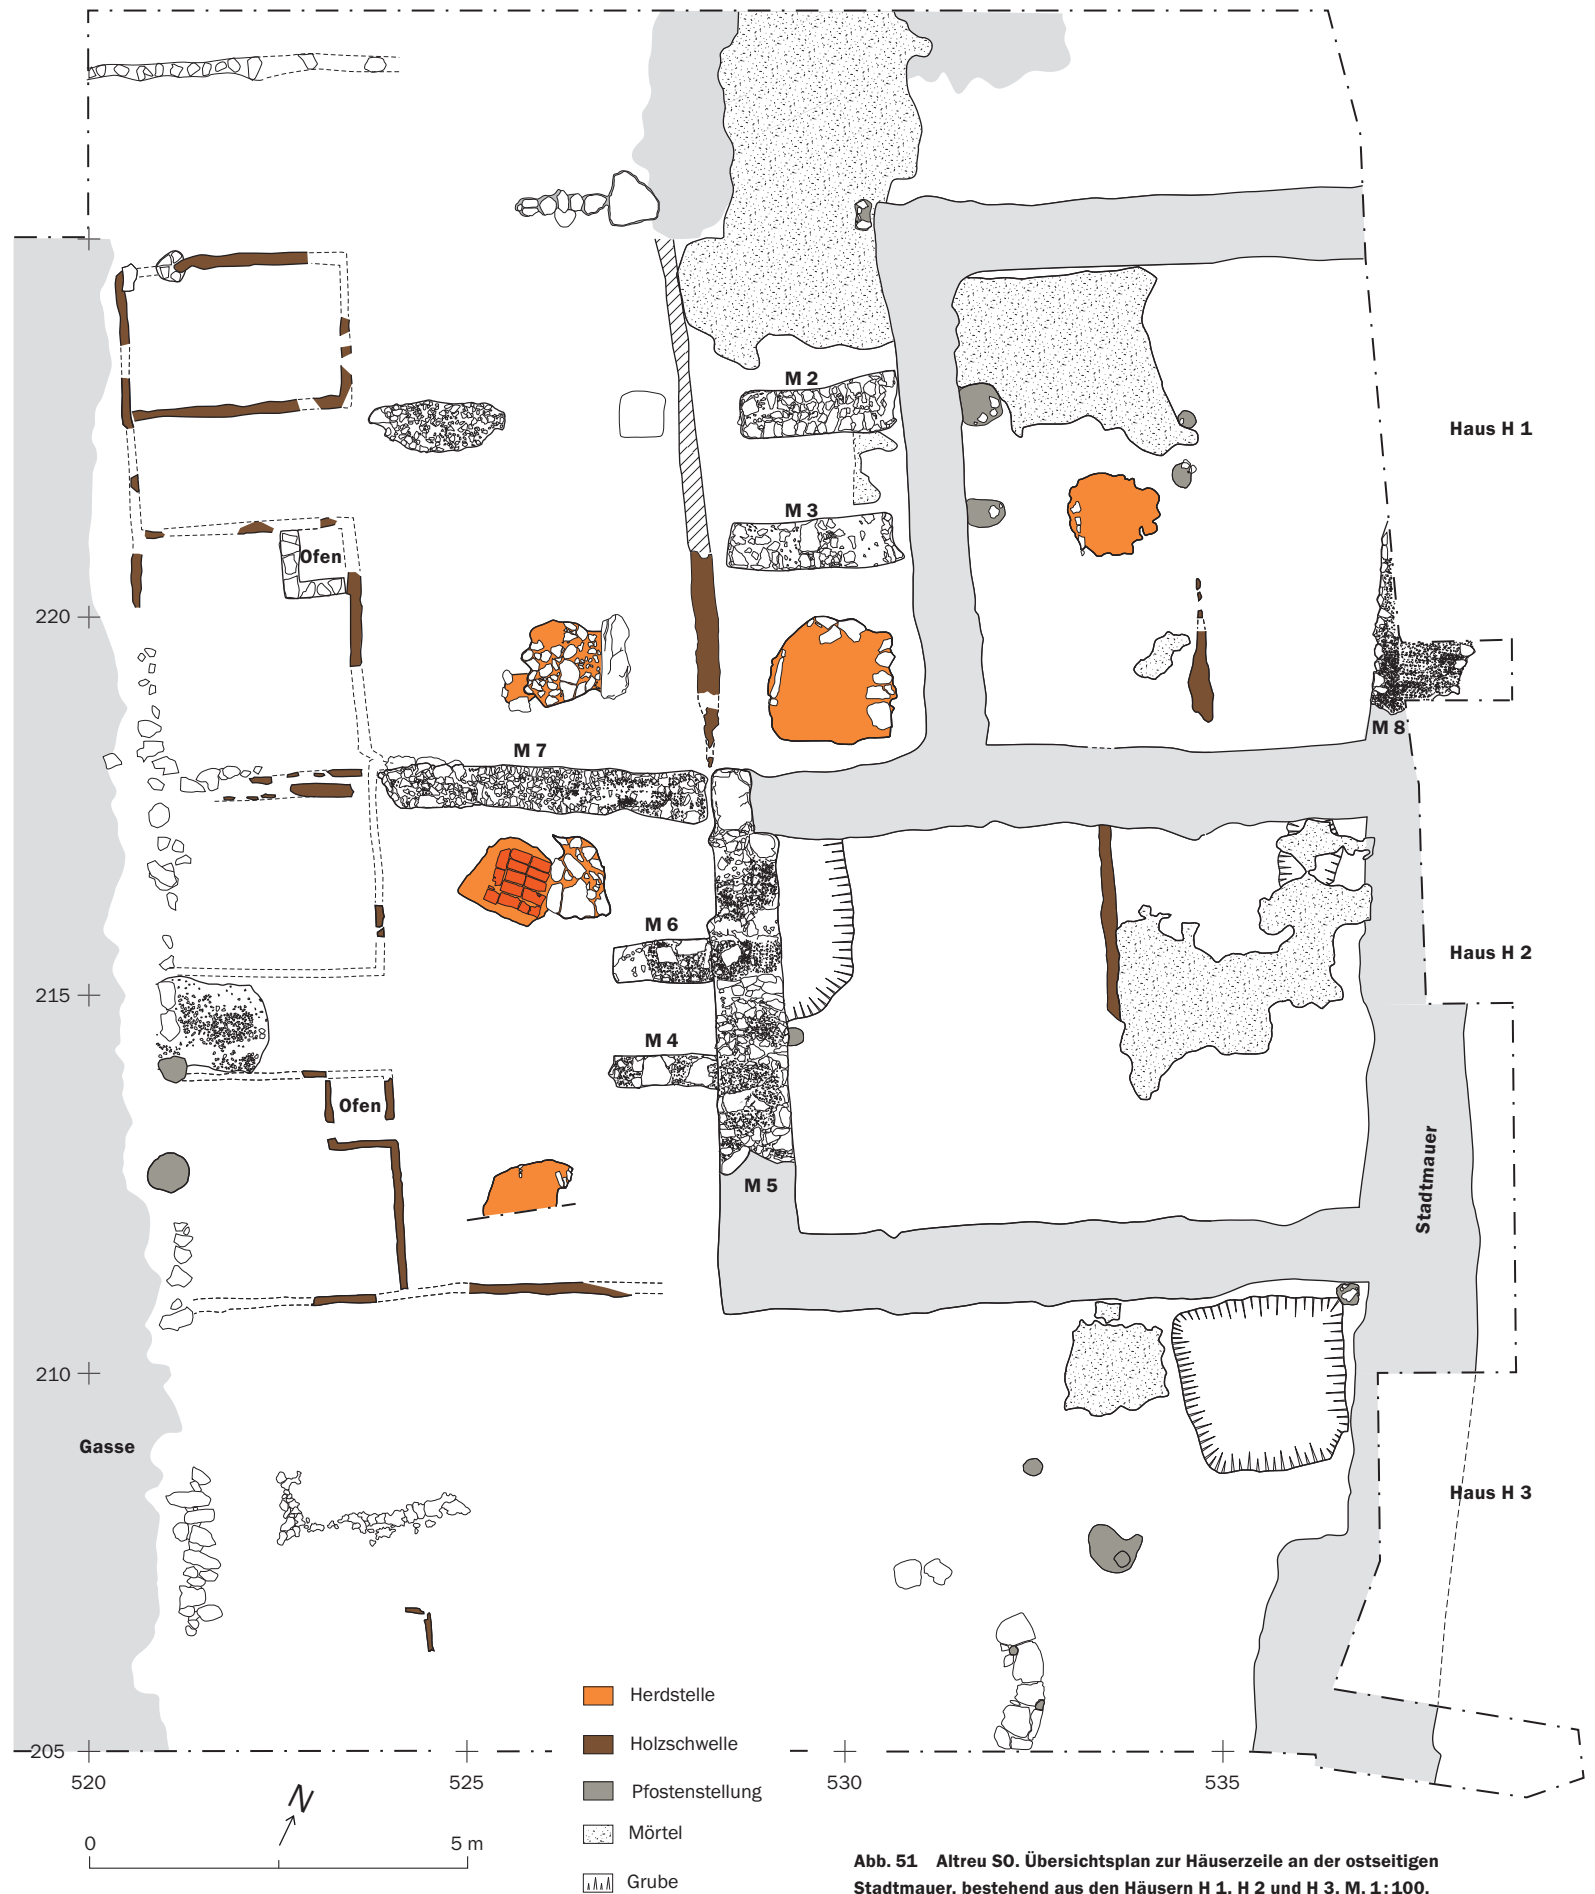
Abb. 51 Altreu SO. Übersichtsplan zur Häuserzeile an der ostseitigen Stadtmauer, bestehend aus den Häusern H 1, H 2 und H 3. M. 1:100.

Das Haus H 1 bildete das nördlichste Haus einer Häuserzeile an der ostseitigen Stadtmauer (Abb. 51). Negative von Holzschwellen beziehungsweise verkohlte Reste der Schwellen markierten den Grundriss des ältesten Gebäudes am Ort. Es handelte sich um einen 14 m langen und wahrscheinlich 6,8 m breiten, wohl traufständigen Ständerbau über einem dreizonigen Grundriss. An der Gasse lagen zwei durch einen Mittelgang getrennte Räume, dahinter die Küche, gefolgt von einem weiteren Raum. Zwischen der rückwärtigen Hauswand und der Stadtmauer verblieb zunächst ein 2 m tiefer unüberbauter Bereich. Das Gebäude erfuhr zu einem nicht näher bestimmten Zeitpunkt einen Umbau. Dabei wurde das Haus um 2 m nach Osten verlängert, sodass der neu in Stein ausgeführte rückwärtige Hausteil nun bis an die Stadtmauer reichte. Bedeutsam ist der Umstand, dass die Holzbaureste älter als die gemauerten Hausteile sind. Beim Steinbau handelt es sich demnach nicht um einen ursprünglichen Kernbau. Das Haus orientierte sich von Beginn weg an der Gassenfront.

Beim südlich an Haus H 1 anschliessenden Haus H 2 handelte es sich um einen Ständerbau über Holzschwellen mit gemauertem rückwärtigem Hausteil (vgl. Abb. 51). Das Gebäude nahm die gesamte $16 \times 6,8$ m grosse Parzelle ein. Hinweise auf verschiedene Bauphasen liessen sich nicht feststellen. Analog zu Haus H 1 diente eine dunkelgraue kompakte Lehm-schicht als Baugrund. Auf dieser markierten die Reste von Schwellbalken und Mauern beziehungsweise deren Fundamentgräben einen in drei Zonen gegliederten Hausgrundriss (Abb. 64). Die gassenseitige Hausfassade lag auf gleicher Flucht wie jene des nördlich anschliessenden Hauses H 1. Die hintere Hauswand bildete die Stadtmauer.

Südlich der zwei aneinandergebauten Häuser H 1 und H 2 kamen die Reste eines weiteren Gebäudes zum Vorschein (Abb. 72, vgl. Abb. 51). Die mittelalterlichen Gehhorizonte waren in diesem Bereich sehr stark erodiert, ebenso die konstruktiven Befunde. Der vollständige Hausgrundriss liess sich nicht erkennen. Der anstehende beigefarbene Auenlehm ging in seinem oberen Bereich ohne scharfe Grenze in eine graubeige, mit Holzkohle, Kieseln und verbrannten Hüttenlehmbröckchen durchsetzte 5–10 cm mächtige Lehmschicht über. Anders als die Häuser H 1 und H 2 besass Haus H 3 keine gemauerten Hausteile.

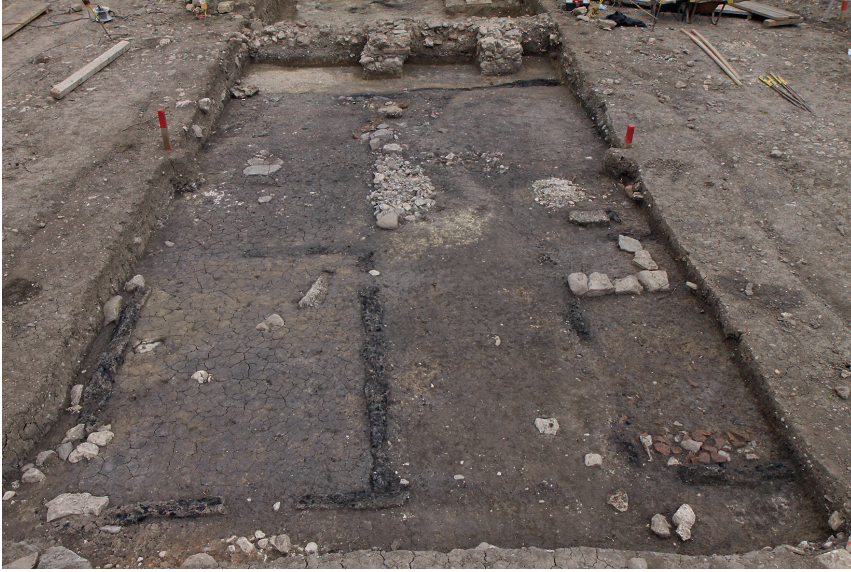
Abb. 54 Altreu SO. Im Bildvordergrund das gasenseitige Hausdrittel des Hauses H 1 mit zwei Kammern und einem dazwischenliegenden Mittelgang. Im Hintergrund das mittlere Hausdrittel. Blick nach Osten.

Das Haus besass einen in drei Zonen gegliederten Grundriss. Das vordere, gassenseitige Hausdrittel war 3 m tief. In ihm waren zwei kleine Räume sowie ein dazwischenliegender Mittelgang untergebracht (Abb. 54). Die Räume waren 3 × 2 m beziehungsweise 3 × 3,3 m gross, der Mittelgang mass 3 × 1,5 m. Eine entsprechende Trennwand konnte jedenfalls nicht nachgewiesen werden. Über den Mittelgang betrat man wohl das Hausinnere, die zwei Räume sowie das mittlere Hausdrittel. Die beiden Räume und der Korridor wiesen kompakte, mit Holzkohle und kleinen Kieselchen durchsetzte Lehm Böden auf. Im südwestlichen Raum lagen in dessen Nordostecke die konstruktiven Reste eines Ofens. Vom Ofen blieb die quadratische Sockelunterlage für den Feuerkasten erhalten (Abb. 55). Die Unterlage des Sockels bestand aus einer zwischengliedrigen, in die Raumecke eingepassten 80 × 80 cm grossen Steinsetzung aus flachen und plattigen Steinen. Die vielen in unmittelbarer Nähe gefundenen Ofenkacheln, bei denen es sich vor allem um glasierte und unglasierte Napfkacheln handelte, sprechen für einen Kachelofen an dieser Stelle.

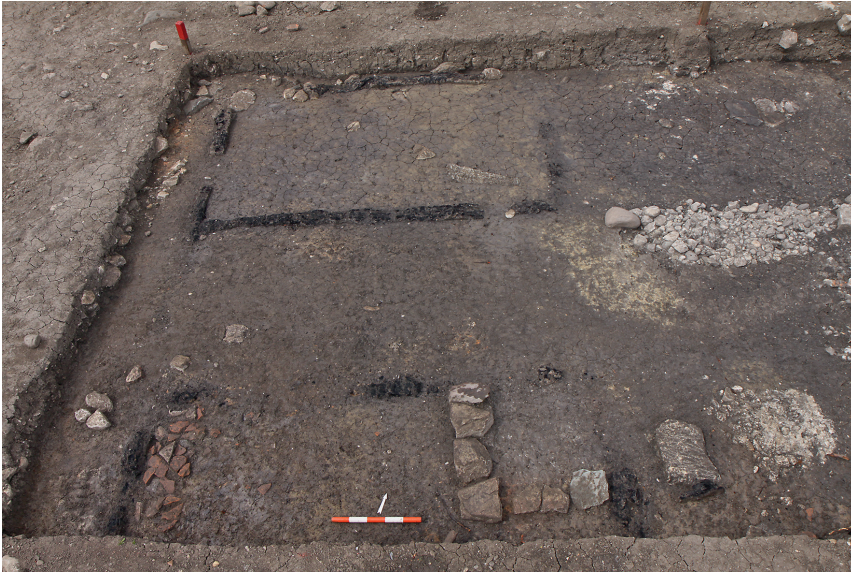
Abb. 55 Altreu SO. Am unteren Bildrand in der Mitte die rechteckige Steinsetzung des Ofenfundaments in der Stube des Hauses H 1. Dahinter der Mittelgang und die nordwestliche Kammer. Blick nach Norden.

Der Kachelofen in Haus H 1 stand in einer Raumecke der 2,8 × 3,3 m grossen Kammer. Der Ofen mass im Grundriss 80 × 80 cm. Vom Ofenfundament hat sich eine rechtwinklige Steinsetzung aus flachen bis plattigen Kalkbruchsteinen erhalten. Die Fundverteilung der Ofenkacheln legt nahe, in Haus H 1 einen Ofen zu rekonstruieren, an dem vor allem glasierte und unglasierte Napfkacheln verbaut waren. In Haus H 2 stand der Kachelofen in einem 2,8 × 3 m grossen Raum im vorderen Hausdrittel. In der Nordostecke des Raums bildeten zwei rechtwinklig auf dem Boden liegende Schwellbalken ein 90 × 90 cm grosses Geviert. Die praktisch ausschliesslich im Bereich des Hauses H 2 zum Vorschein gekommenen Tellerkacheln weisen darauf hin, dass im entsprechenden Ofen vorwiegend Tellerkacheln eingebaut waren. Vielleicht gehörten die ebenfalls in Haus H 2 gefundenen Kranzkacheln zum selben Ofen (Abb. 86). Die Konstruktion des Ofens über einem Schwellenkranz lässt sich gut vergleichen mit einem dendrochronologisch ins Jahr 1208 datierten Kachelofen in Winterthur ZH.¹⁴⁹ An jenem Ofen bildeten zwei Schwellbalken die Einfassung des in Lehm und Kies ausgeführten Ofensockels. Ein weiteres

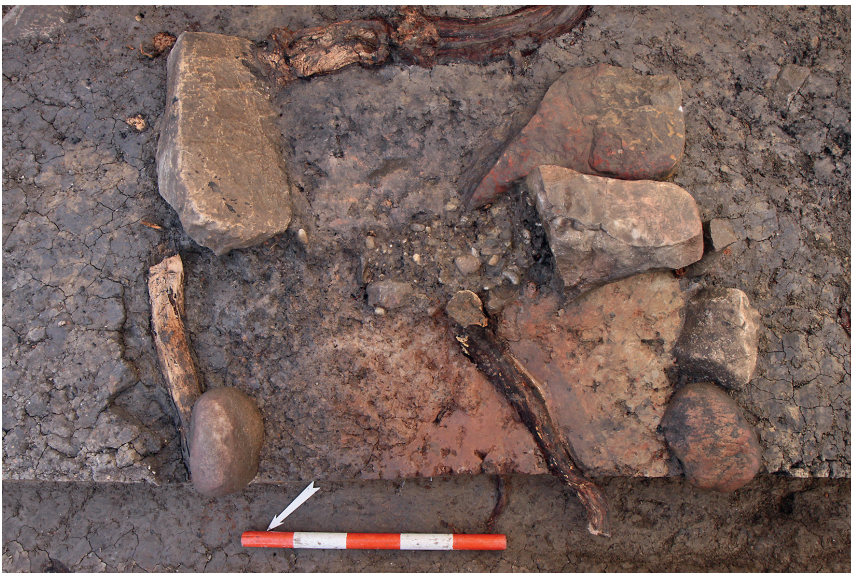
Abb. 56 Altreu SO. Die ebenerdige Herdstelle in der Küche des älteren Ständerbaus H 1. Blick nach Süden.

dors im mittleren Hausteil hinweisen. Eine 80 × 60 cm grosse ebenerdige Feuerstelle weist das mittlere Hausdrittel als Küche oder Werkstattbereich aus (Abb. 56). Die Feuerstelle lag in der südlichen Raumhälfte, rund 1,80 m vom Kachelofen entfernt. Über einer partiell eingebrachten Kieselsschicht lag in der Mitte der Feuerstelle eine brandgerötete Lehmlinse. Bollen- und Kalkbruchsteine bildeten eine einfache Steinrahmung.

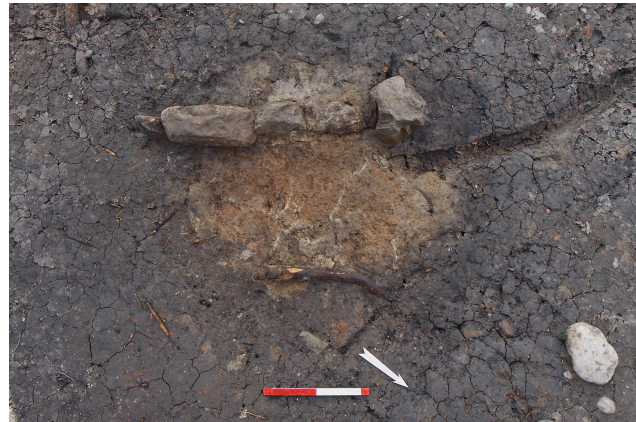
Abb. 57 Altreu SO. Die ebenerdige Feuerstelle im rückwärtigen Hausdrittel des älteren Ständerbaus H 1. Blick nach Westen.

Im hinteren, 6,6 m tiefen Hausdrittel war eine weitere Feuerstelle untergebracht. Die Feuerstelle war 40 cm von der rückwärtigen Hauswand weggerückt. Die einfache Feuerstelle zeichnete sich durch eine brandgerötete Lehmlinse ab, die im Westen durch eine Reihe hochkant gestellter Steine begrenzt war (Abb. 57). Etwa 1 m nördlich der Feuerstelle lag eine nur 2–4 cm dünne schwarze Holzkohleschicht, die auf der Flucht der rückwärtigen Hauswand eine scharfe Grenze auf-

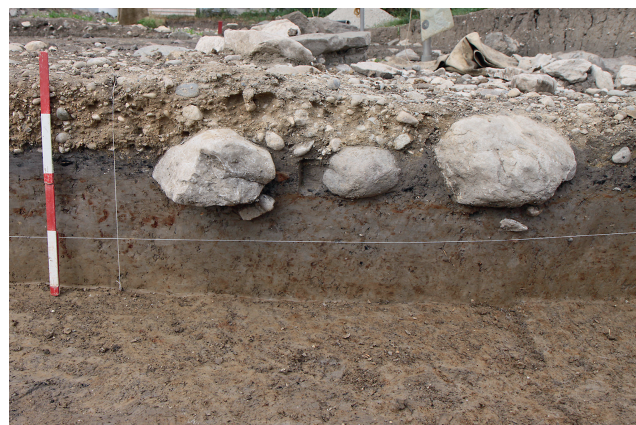
Abb. 58 Altreu SO. Schnitt durch den Mörtelboden im mittleren Drittel des jüngeren Ständerbaus H 1. Zu erkennen ist die partielle Stückung aus Kalkgeröllen. Blick nach Westen.

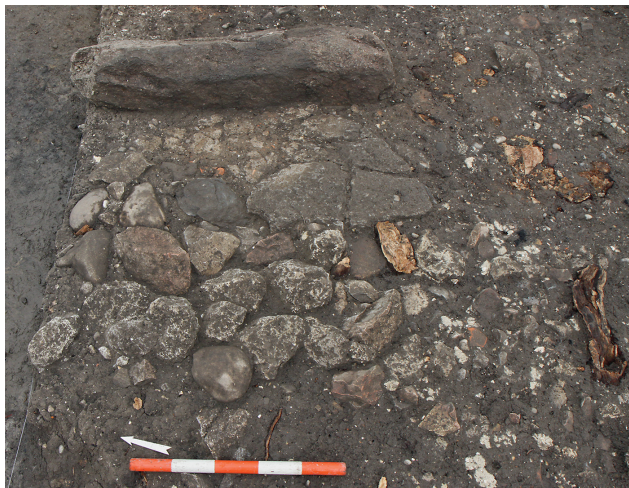
Abb. 60 Altreu SO. Die im mittleren Hausteil von Haus H 1 liegende Herdstelle mit dem mächtigen Findling. Blick nach Osten.

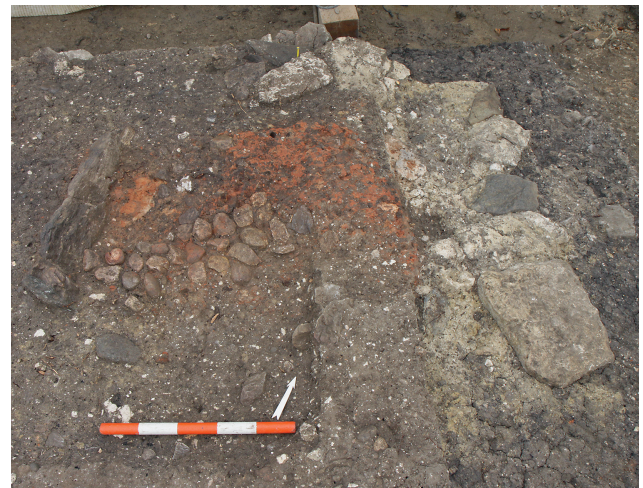
Abb. 61 Altreu SO. Der rechteckige Schmiedeherd in der Küche des Hauses H 1. Rechts die vermörtelten Tuffsteinbrocken, in der Bildmitte die brandgerötete Lehmlinse und die Kiesellage. Blick nach Norden.

Die Herdstellen wurden zum Kochen oder für handwerkliche Arbeiten genutzt. Besonders die über quadratischem Grundriss errichtete Anlage in Haus H 1 lässt eine Deutung als Werkplatz zu. Schmiedeabfälle, die innerhalb der Feuerstelle zum Vorschein gekommen sind, lassen dabei an Schmiedehandwerk denken. Die Feuerstelle erreichte mit 1,70 m Seitenlänge eine beachtliche Grösse. Eine Ascheschicht rund um die Herdstelle zeugte von deren intensiver Nutzung. Wohl aus Feuerschutzgründen war die Feuerstelle auf drei Seiten von Mauern umgeben. Denkbar, aber nicht zu belegen ist, dass die Anlage mit einem einfachen Rauchfang oder gar einem Kamin ausgestattet war. Bei norddeutschen Dielenhäusern etwa, denen ab dem späten 12. Jh. häufig ein rückwärtiger Steinbau angefügt worden ist, wurde gelegentlich aus Feuerschutzgründen der Kamin des hölzernen Vorderhauses in die angrenzende Mauer des Steinwerks integriert.¹⁴⁷

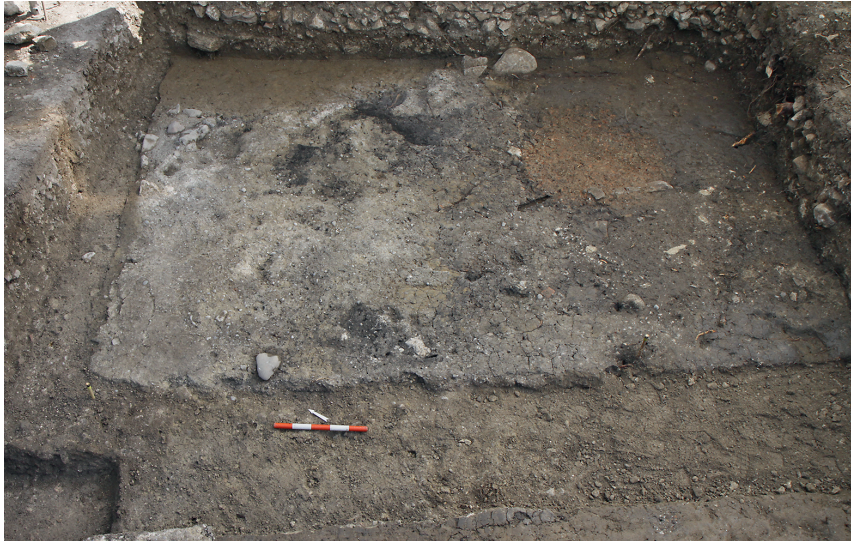
Abb. 63 Altreu SO. Das hintere Hausdrittel von Haus H 1. Umgeben von den mit Abbruchschutt verfüllten Mauergruben links der Mörtelboden, rechts davon die Reste einer ebenerdigen Feuerstelle. Blick nach Osten.

In der Nordwestecke des hinteren Hausteils fanden sich die Reste eines Mörtelbodens (Abb. 63). Der 5 cm mächtige Mörtelboden lag über der älteren, wohl zur Feuerstelle gehörigen schwarzen Holzkohleschicht. Die Feuerstelle des älteren Ständerbaus wurde vermutlich aufgegeben. Ob der nur in der Nordwestecke des hinteren Hausteils erfasste Mörtelboden ursprünglich den ganzen Raum einnahm, bleibt ungewiss. Auf eine mögliche Unterteilung des hinteren Hausteils könnten zwei Pfostenlöcher hinweisen, die zeitlich aber auch zum Haus vor dem Umbau gehört haben könnten. Ein durch Wurzelwerk stark gestörter Mörtelbodenrest in der südlichen Raumhälfte deutet darauf hin, dass wenigstens die westliche Hälfte des Raums einen Mörtelboden besass.

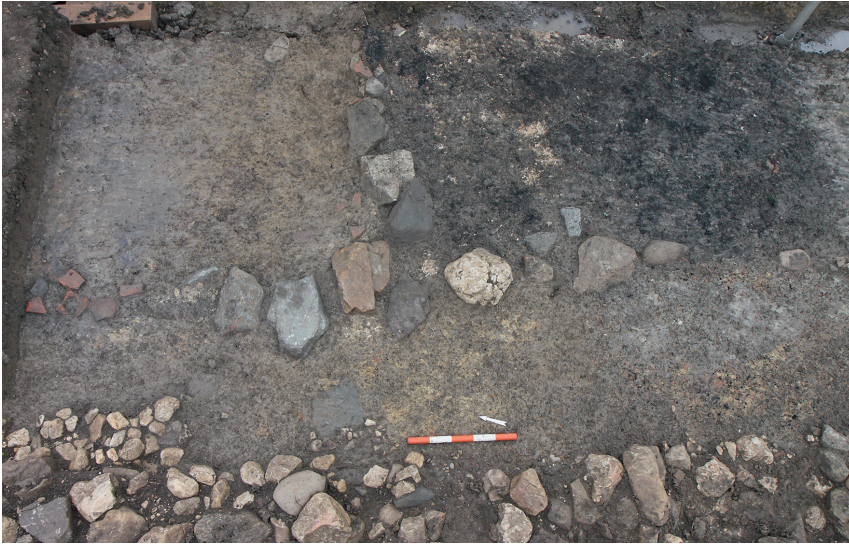
Abb. 65 Altreu SO. In der rechten Bildhälfte die Holzkohleschicht in der nordwestlichen Kammer des Hauses H 2. Auf den Steinreihen lagen ursprünglich die Holzschwellen auf. Blick nach Osten.

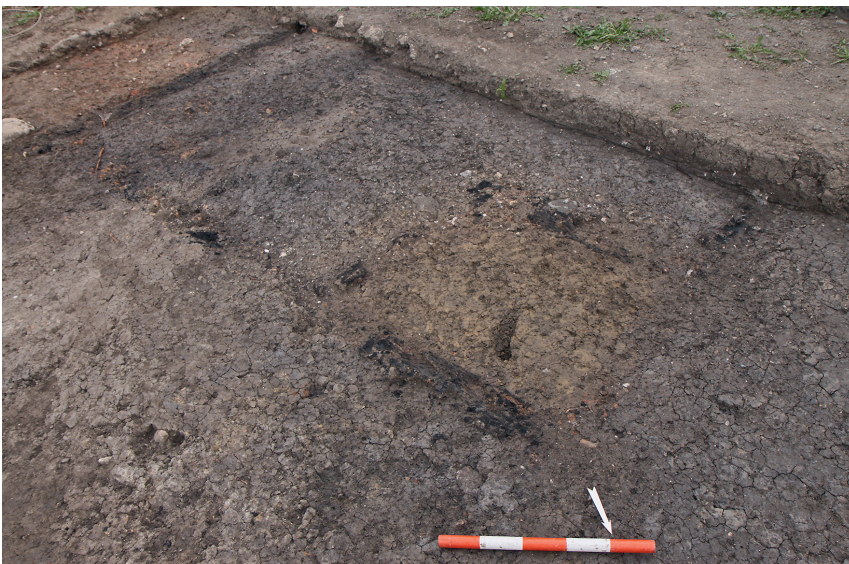
Abb. 66 Altreu SO. Das durch einen Schwellenkrantz abgeschiedene Geviert mit beigem Lehm im vorderen Hausdrittel markiert den Standort des Kachelofens in Haus H 2. Blick nach Südwesten.

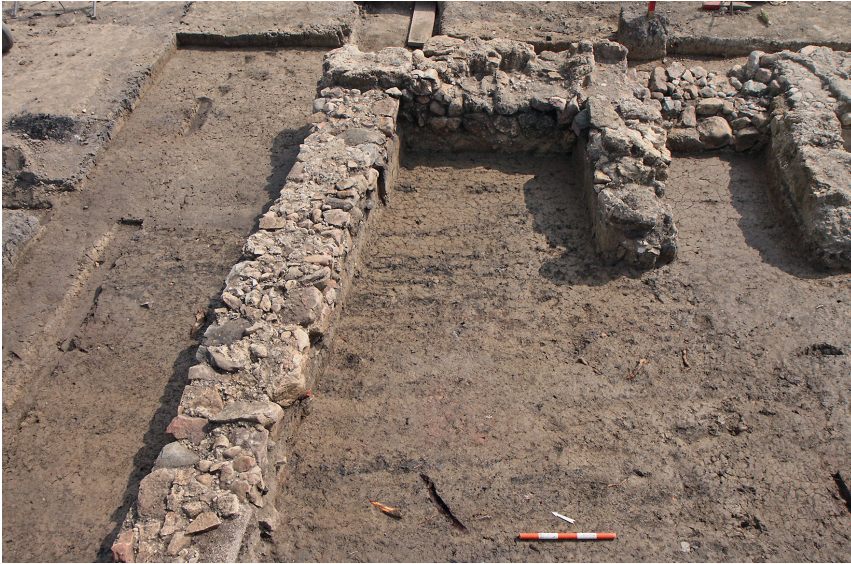
Abb. 67 Altreu SO. In der Bildmitte die rechtwinklig zur Mauer M 5 verlaufende Mauer M 7. Links davon die Küche von Haus H 1, rechts davon die Küche des Hauses H 2. Blick nach Südosten.

Das mittlere Drittel des Gebäudes war 4,30 m tief. Die gemeinsam mit Haus H 1 genutzte Sockelmauer M 7 war die nördliche Hauswand (Abb. 67). Die südliche Hauswand bildete eine bodeneben verlegte Holzschwelle. Eine graue kompakte Lehmschicht darf wohl als ursprünglicher Fußboden gedeutet werden. Hin-

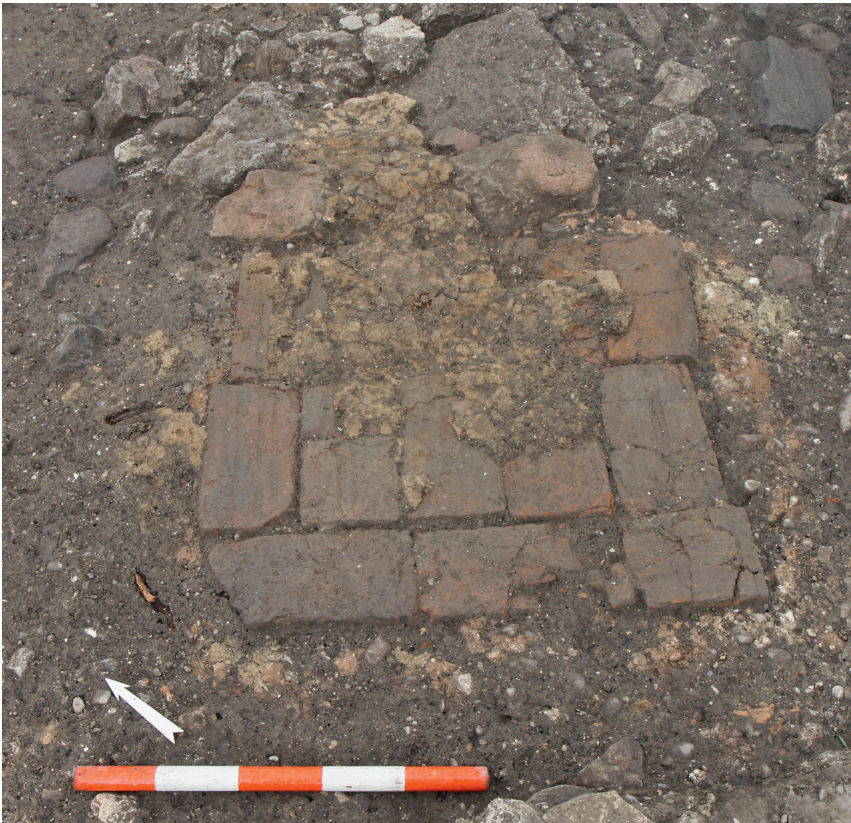
Abb. 68 Altreu SO. Die ebenerdige Herdstelle mit Backsteinen als Feuerplatte im mittleren Hausdrittel des Hauses H 2. Blick nach Nordosten.

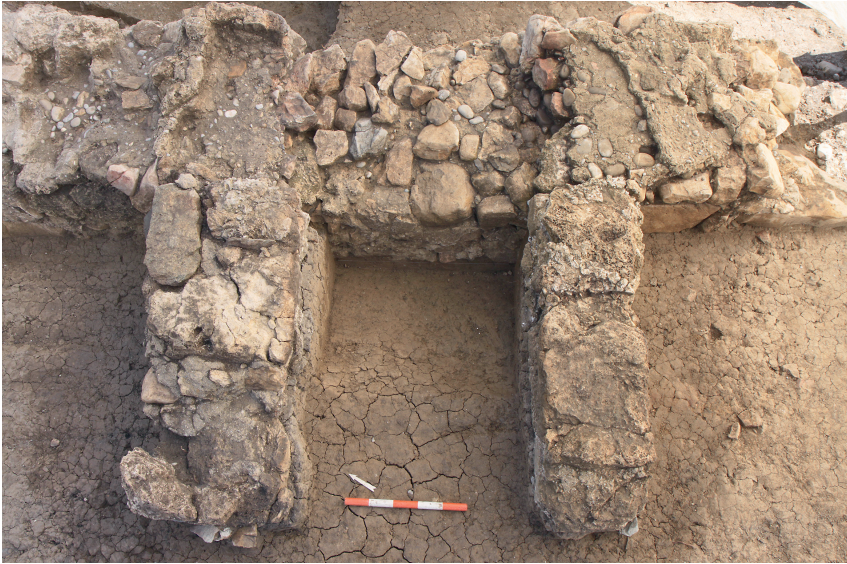
Abb. 69 Altreu SO. Die parallelen Zungenmauern M 4 und M 6 im mittleren Hausdrittel des Hauses H 2. Auf der Abbruchkante von M 5 am oberen Bildrand die beiden Steinnegative, die vielleicht von einem Türgewände stammen. Blick nach Osten.

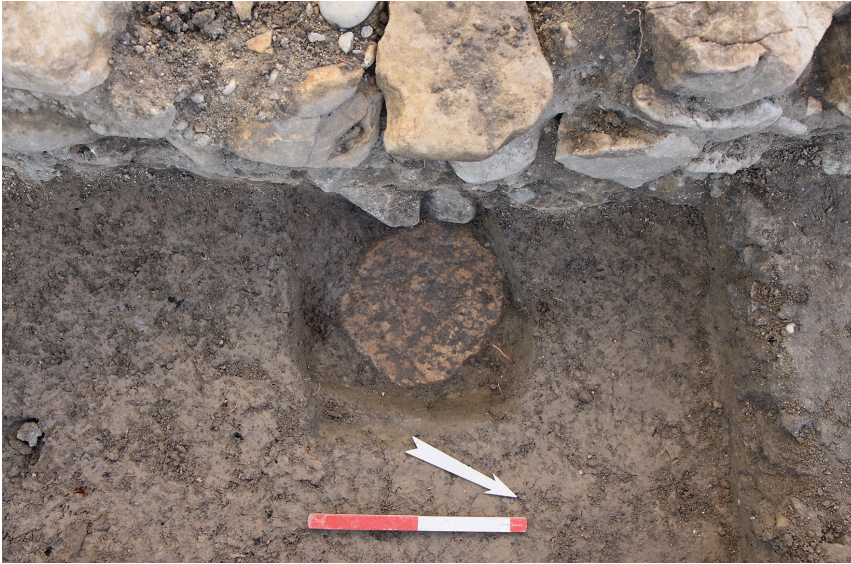
Abb. 70 Altreu SO. Am oberen Bildrand die Mauer M 5 in Haus H 2, in der Bildmitte das Negativ der Pfostenstellung. Blick nach Westen.

Das auf einer maximalen Höhe von 30 cm erhaltene Mauerwerk bestand aus grob zugeschnittenen Tuffsteinblöcken sowie einigen Kieselsteinen. Die 30–50 cm grossen Steine waren mit beigem Kalkmörtel gebunden. Auf der Abbruchkante der Mauer M 5 zeichneten sich auf der Höhe der beiden Zungenmauern zwei 60×40 cm grosse Vertiefungen von rund 5 cm ab, die man als Negative zweier grosser, zu einem einfachen Türgewände gehörender Steinblöcke deuten könnte. Die Zungenmauern zeigen also wohl gleichzeitig die Lage des ebenerdigen Durchgangs zum hinteren Hausdrittel an. Zu den konstruktiven Resten des Durchgangs gehörte wahrscheinlich eine Pfostenstellung unmittelbar östlich der Mauer M 5 (Abb. 70). Die mit einem Grundstein ausgestattete, nur wenige Zentimeter eingetiefte Pfostengrube könnte als Negativ eines Türpfostens gedeutet werden.

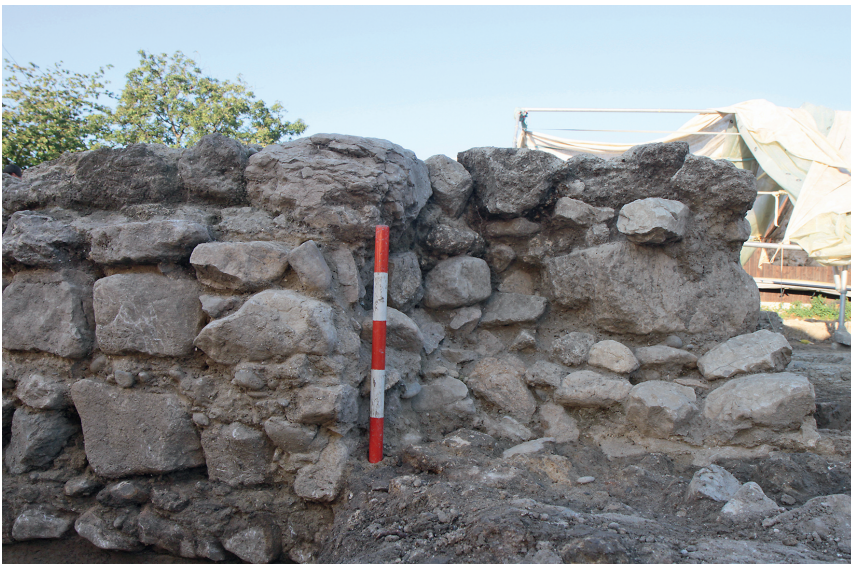
Abb. 71 Altreu SO. Ansicht der Mauer M 5 in Haus H 2, links mit einer intakten, rechts mit einer teilweise ausgebrochenen Partie. Blick nach Westen.

schutt verfüllte Fundamentgräben übrig blieben. Die 1 m starke Mauer M 5 war bis auf eine Höhe von maximal 1 m in fünf Lagen erhalten. Ein schwach erkennbarer Fundamentabsatz zwischen der vierten und fünften Lage weist die unteren vier Lagen dem Fundament, die oberste dem aufgehenden Mauerwerk zu. Das Mauerwerk bestand aus verschiedenen grossen mit Kalkmörtel gebundenen Kalkgeröllen und Bollensteinen (Abb. 71). Zur obersten Steinlage gehörte ein mächtiger, etwa 70 × 50 cm grosser unregelmässig zugeschnittener Tuffsteinblock, der sich in der Nordwestecke der Mauer befand. Vom mittelalterlichen Gehhorizont haben sich vor allem im Nordosten Reste erhalten. Über der grauen Lehmplanie lag in der Nordostecke des Gebäudes ein kiesiger Mörtelboden. Gegen Westen reichte der Mörtelboden nicht ganz bis zur Raummitte. Dort bildete ein Nord-Süd verlaufendes Schwellbalkennegativ die westliche Grenze des Mörtelbodens. Die Schwelle zeichnete sich als schwaches Negativ im Mörtelboden ab. Es ist also mit einer Raumtrennung zu rechnen. Flickstellen im Mörtelboden belegen, dass dieser mehrfach ausgebessert werden musste. In der Nordwestecke des Raums lag eine annähernd rechteckige Grube. Sie war 2,30 m lang, 1,10 m breit und etwa 40 cm tief. Die Grubeneinfüllung bestand aus graubraunem sandigem, mit Mörtelbröckchen durchsetztem Lehm. Im Querschnitt wies die Grube eine senkrechte östliche Wandung und eine flache Sohle auf. Im Westen bündelte die Grubensohle an die Mauer M 5, was darauf hinweisen könnte, dass die Grube erst nach Errichtung der Mauer ausgehoben wurde. Ihre Funktion bleibt ungewiss.

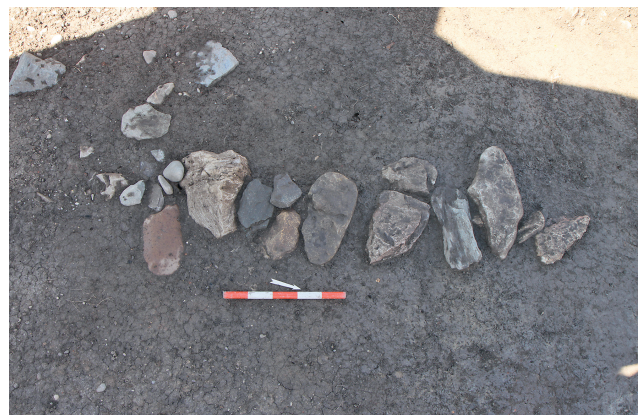
Abb. 73 Altreu SO. Die in Nord-Süd-Richtung verlaufende Steinreihe, die als gassenseitiges Schwellbalkenlager des Hauses H 3 zu deuten ist. Blick nach Westen.

Am klarsten liess sich das Haus im Westen der Parzelle fassen. Eine 2,20 m lange Reihe aus flachen Kalkbruchsteinen markierte den Standort der westlichen Hausfassade (Abb. 73). Sie bildete zusammen mit den Fassaden der Häuser H 1 und H 2 eine einheitliche Gassenfront. Knapp 3 m östlich der gassenseitigen Hausfassade zeigen die nur über wenige Zentimeter fassbaren verkohlten Holzreste zweier rechtwinklig angeordneter Schwellen eine Binnenunterteilung des Gebäudes an. Die Schwellen lassen einen gassenseitigen Raum von 3 m Tiefe erahnen. Etwa 1 m nördlich der Schwellenreste verlief eine 2,40 m lange Reihe aus kleinen, stark verwitterten Tuffsteinbrocken annähernd in Ost-West-Richtung (Abb. 74). Sie setzte sich auf einer Länge von knapp 1 m rechtwinklig nach Norden fort. Die Tuffsteinreihen weisen wohl auf einen weiteren Raum in der Nordwestecke des Gebäudes

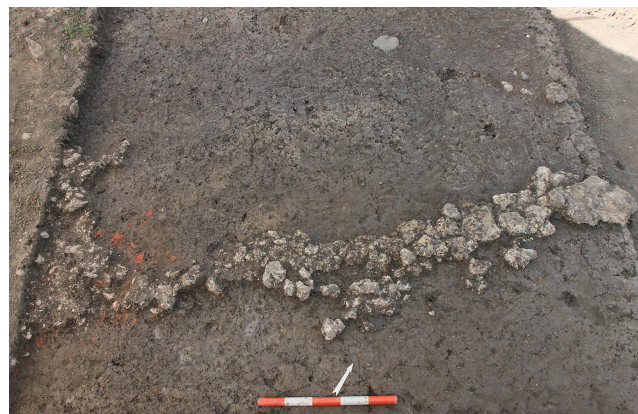
Abb. 74 Altreu SO. Die in Ost-West-Richtung verlaufende Reihe aus kleinen, verwitterten Tuffsteinbrocken im gassenseitigen Teil des Hauses H 3. Blick nach Norden.

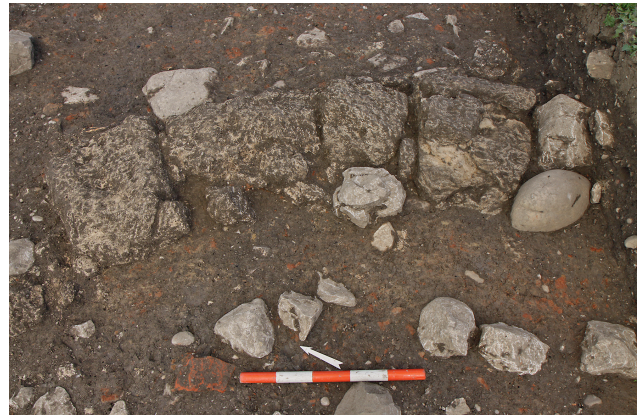
Abb. 75 Altreu SO. Das einlagige Mauerchen aus recht regelmässig zugeschnittenen Tuffsteinen im rückwärtigen Bereich des Hauses H 3. Blick nach Osten.

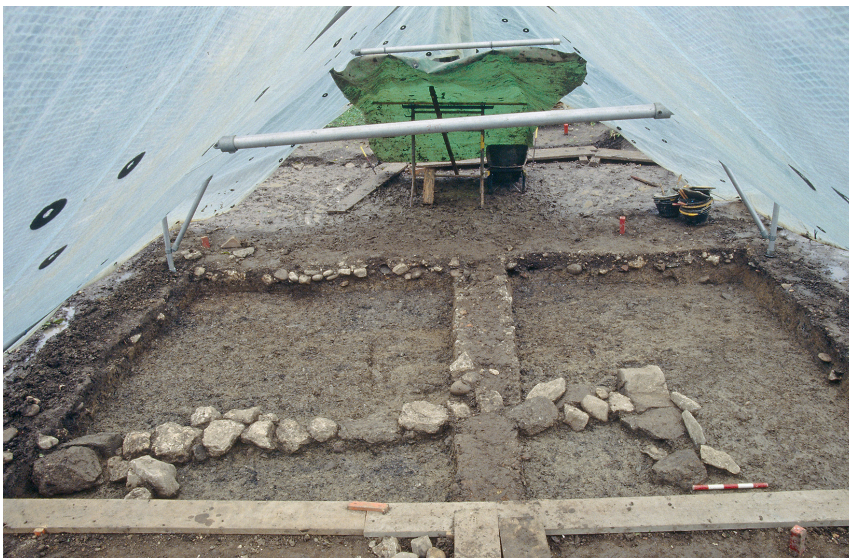
Abb. 77 Altreu SO. Die Nordwestecke des Hauses H 5. Blick nach Westen.

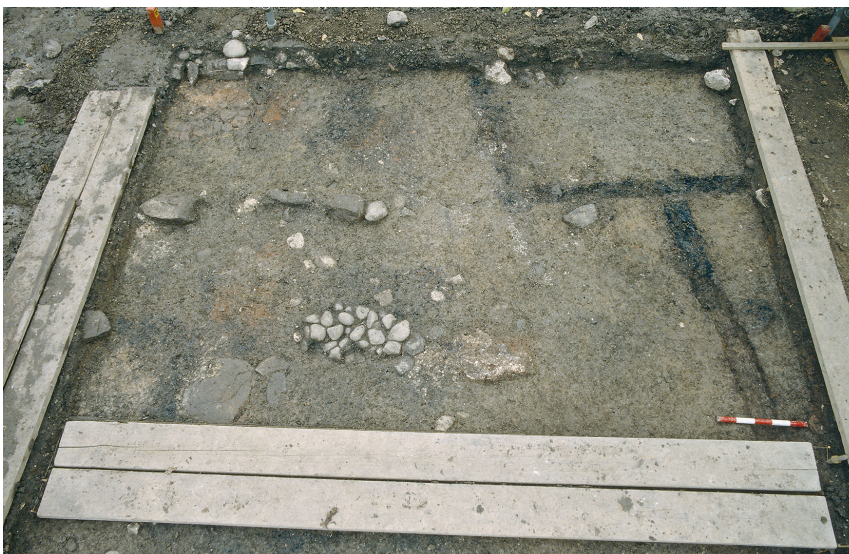
Abb. 78 Altreu SO. Die Küche des Hauses H 5 mit der ebenerdigen Herdstelle oben links. Am rechten Bildrand zeichnen sich die Schwellennegative der gassenseitigen Kammern ab. Blick nach Südosten.

Das nördliche Haus H 4 konnte nur angeschnitten werden. Es besass mindestens zwei hintereinanderliegende Räume, die wohl mit Lehm Böden ausgestattet waren. Besser bekannt ist das Raumgefüge des südlich anschliessenden Gebäudes H 5 (Abb. 78). Im gassenseitigen Hausteil waren zwei unterschiedlich grosse Räume und ein seitlich angeordneter Korridor untergebracht. Ein kleiner Raum mass über fast quadratischem Grundriss nur gerade 2 × 2,2 m. Der südlichere, 2,8 × mindestens 1,2 m grosse Raum könnte vielleicht

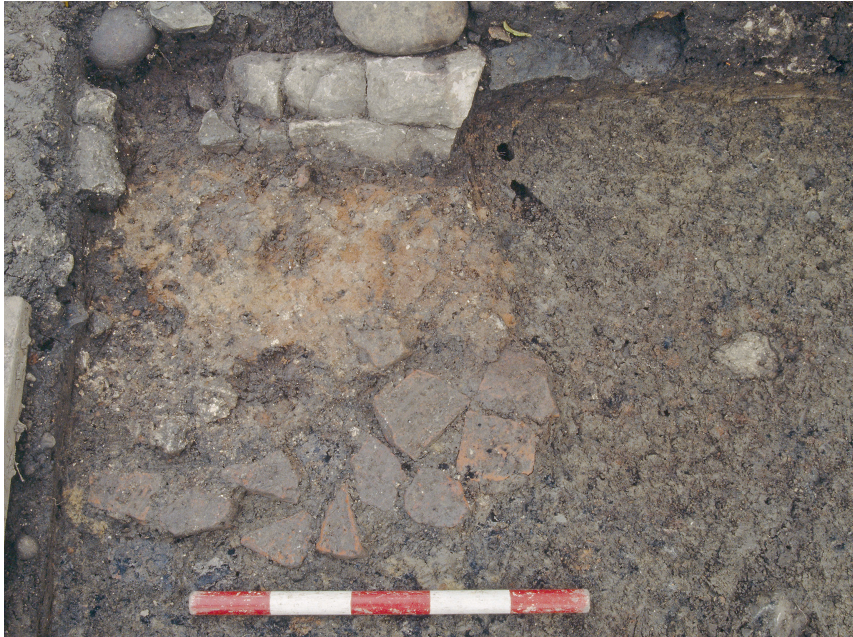
Abb. 79 Altreu SO. Die ebenerdige Herdstelle in der Küche des Hauses H 5. Blick nach Südosten.

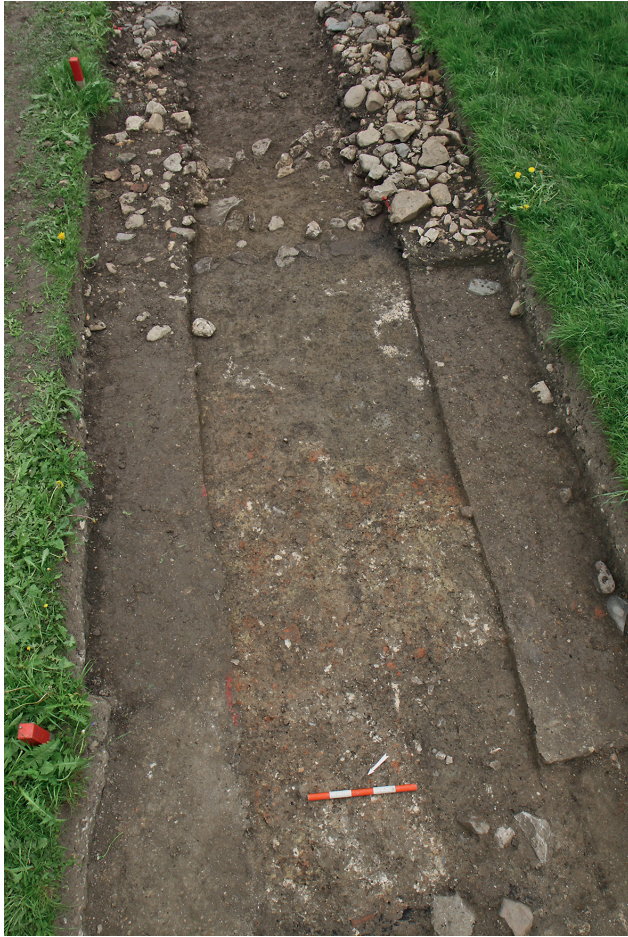
Abb. 81 Altreu SO. Die Lehmplanie in der gassenseitigen Kammer von Haus H 6. Am unteren Bildrand zeichnet sich rechts wohl das rechteckige Negativ eines Kachelofens ab. Am oberen Bildrand ist die Steinkofferrung der Gasse zu erkennen. Blick nach Südwesten.

In der mutmasslichen Nordwestecke des gassenseitigen Raumes lag anstelle der beigeroten Planie eine rechteckige $100 \times$ mindestens 60 cm grosse graubraune Lehmschicht. Analog zu den Standorten der Kachelöfen in den Häusern H 1 und H 2 möchte man hier mit einem Kachelofen rechnen und den Raum als Stube ansprechen. Dieser könnte möglicherweise jenseits der Grabungsgrenze über einem quadratischen Grundriss mit 1 m Seitenlänge rekonstruiert werden.

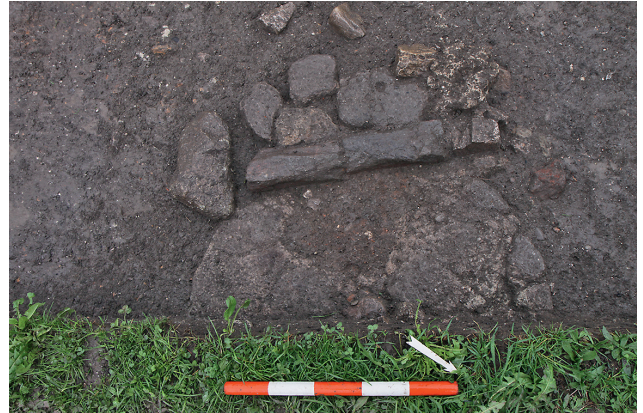
Abb. 82 Altreu SO. Die jüngere Herdstelle in der Küche des Hauses H 6 mit einem Mühlstein als Feuerplatte und einer einseitigen Steinrahmung. Blick nach Südwesten.

Der mittlere Hausteil war 5,20 m tief. Er lag zwischen dem gassenseitigen Raum im Süden und der Mauer M 1 im Norden. Zwei zeitlich aufeinanderfolgende Herdstellen legen eine Interpretation als Küche nahe. Die ältere Herdstelle besass als ebenerdige Feuerplatte einige grössere Bruchstücke eines Mühlsteins aus Muschelkalk. Die Herdstelle war von einer 3–10 cm mächtigen mit Holzkohle durchsetzten Lehmschicht bedeckt. Diese Lehmschicht bildete den Baugrund für eine jüngere, leicht nach Süden versetzte Herdstelle. Wiederum nutzte man grosse Mühlsteinfragmente als bodenebene Feuerplatte (Abb. 82). Die Bruchstücke gehörten zu einem Mühlstein, dessen Durchmesser 1,17 m betrug. Drei hochkant gestellte Steine bildeten die westseitige Begrenzung. Eine etwa 1,5 m westlich der Feuerstelle annähernd in Nord-Süd-Richtung verlaufende Steinreihe, die als Schwellenlager zu deuten ist, weist auf eine Binnengliederung des mittleren Hausteils hin.

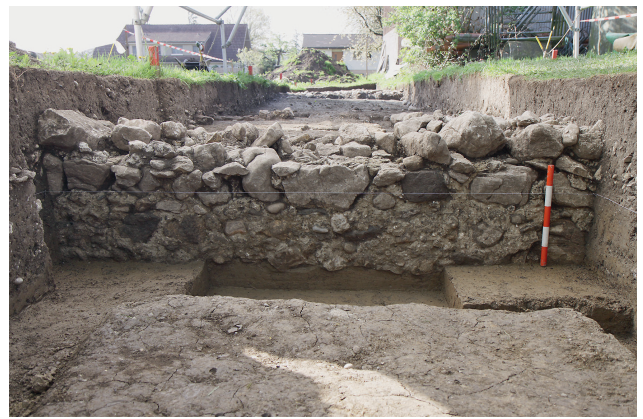
Abb. 83 Altreu SO. Ansicht der Mauer M 1, die den mittleren vom hinteren Teil des Hauses H 6 abtrennte. Blick nach Süden.

Die 85 cm starke Mauer M 1 konnte auf einer Länge von 2,80 m dokumentiert werden (Abb. 83). Das in die Grube gemauerte etwa 60 cm tief reichende Fundament bestand aus unterschiedlich grossen, unregelmässig geschichteten Kalksteinbruchstücken, die mit viel kiesigem beigem Mörtel gebunden waren. Die oberste Steinlage, die wohl zum aufgehenden Mauerwerk gehörte, liess im Westen ein Schalenmauerwerk erkennen. Die Schalen bestanden aus grossen, unregelmässigen Kalkgeröllen, der Mauerkerne aus kleineren Kalksteinbruchstücken im Mörtelverband. Die vier unteren, recht unregelmässig gefügten Lagen bestanden aus maximal 25 cm grossen Kalkbruchsteinen, die mit viel beigem Kalkmörtel gebunden waren. Südlich der Mauer, in der Küche, schloss eine einlagige Steinsetzung aus flachen Steinen und einigen Ziegelbruchstücken an. Der Bereich nördlich der Mauer war durch moderne Bodeneingriffe stark gestört. Ein mittelalterlicher Gehhorizont liess sich nicht beobachten.

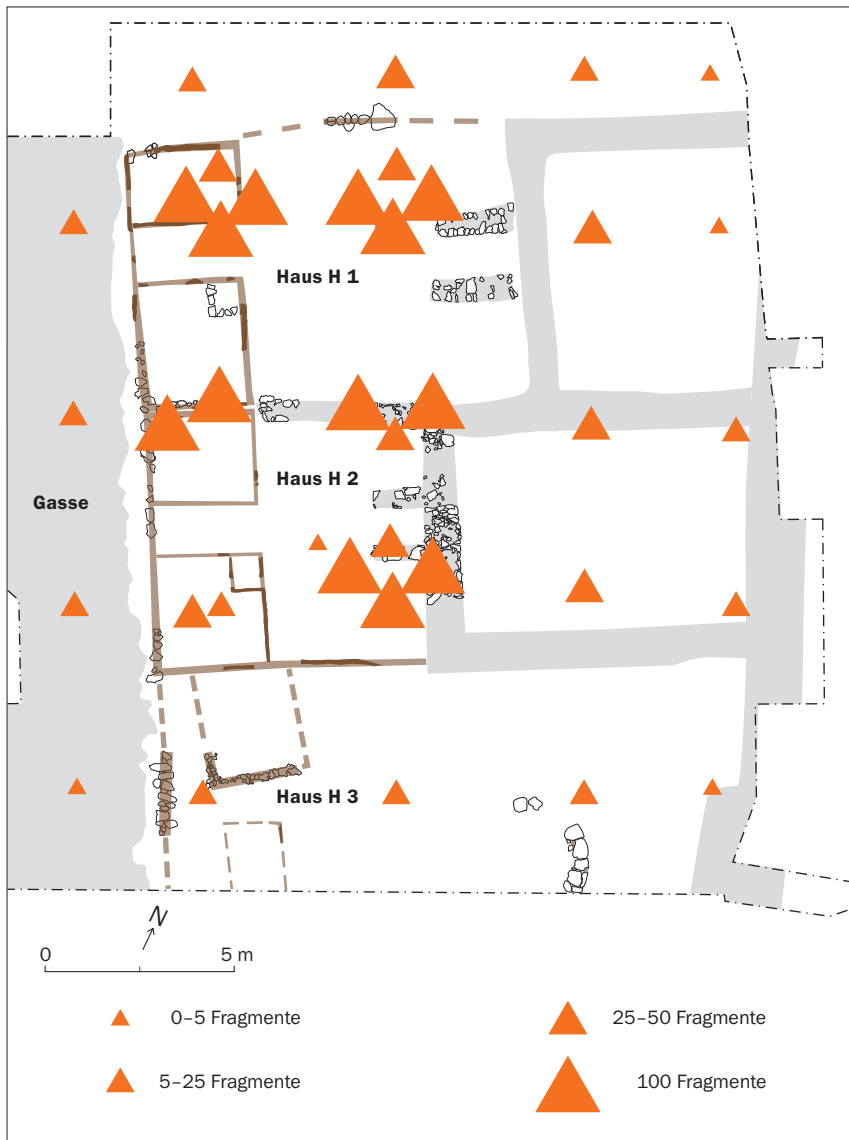
Abb. 85 Altreu SO. Die horizontale Verteilung der Ofenkacheln im Bereich der Häuser H 1, H 2 und H 3. M. 1:200.

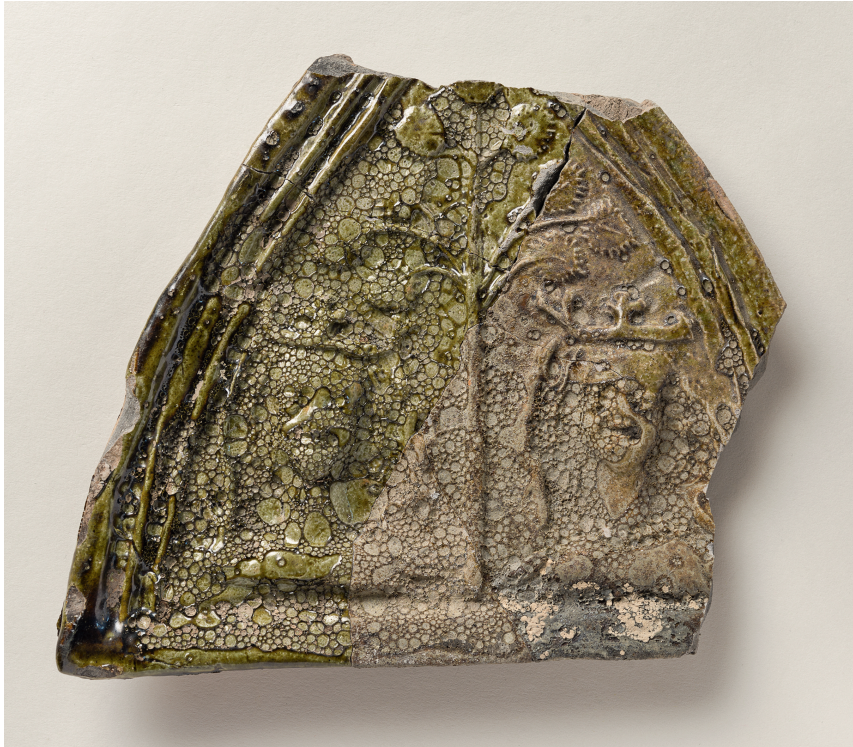
Abb. 86 Altreu SO. An einem Ofen in Haus H 2 war möglicherweise auch die Kranzkachel Kat. 192 verbaut. M. 1:2.

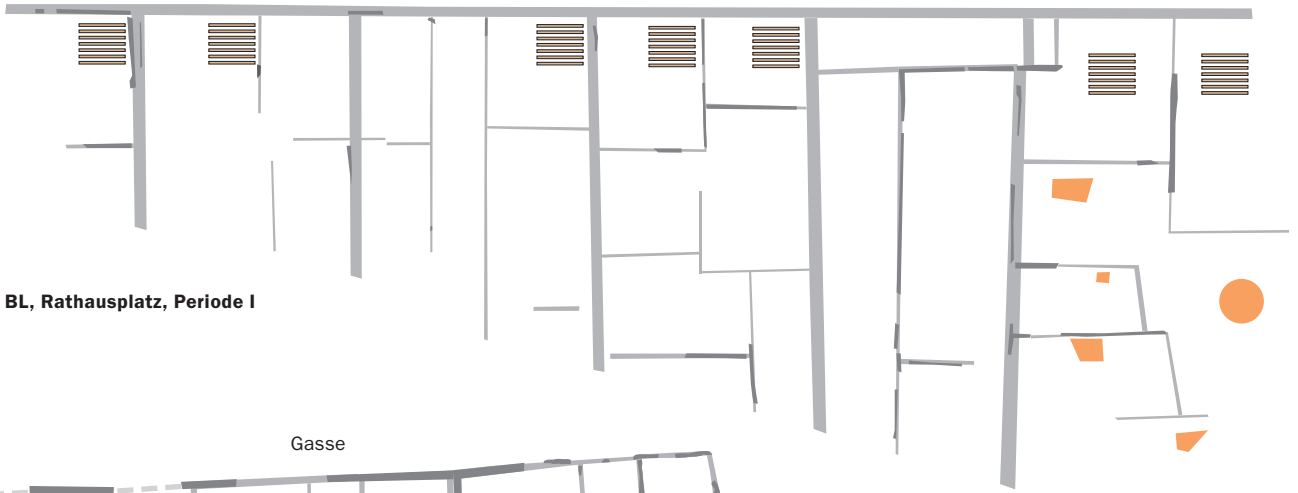
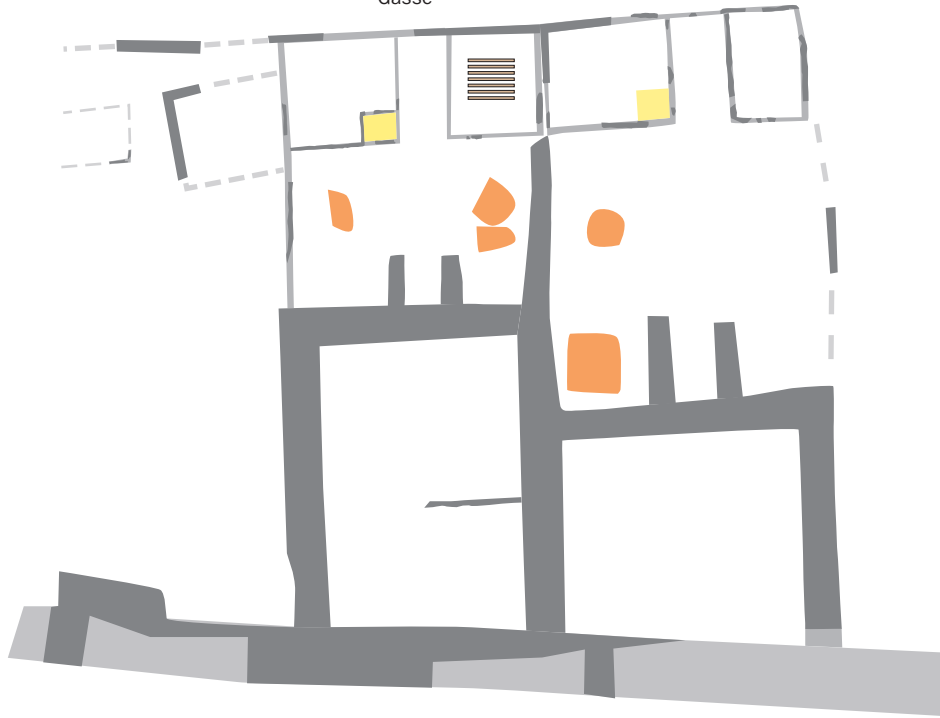
a) Laufen BL, Rathausplatz, Periode I

b) Altreu SO

c) Solothurn, Stadttheater

d) Burgdorf BE, Unterstadt (Kornhaus), Phase 2 (14. Jh.)

e) Zug, Oberaltstadt 13

Abb. 87 Hausgrundrisse aus dem 13. und 14. Jh. im Vergleich. Die Ausrichtung folgt nicht den Himmelsrichtungen, sondern ist durch die vergleichende Anordnung bestimmt. M. 1:200.

In der Stadt Solothurn ist eine Häuserzeile aus dem 13. und 14. Jh. entlang der mittelalterlichen Ufermauer bekannt (Abb. 87c).¹⁶⁵ Auch wenn keine vollständigen Hausgrundrisse erhalten sind – so fehlt etwa die gassenseitige Baulinie –, zeichnen sich dreiraumtiefe Ständerbauten über einem Schwellenkranz auf mindestens 11 m tiefen Parzellen ab. Wo aussagekräftige Befunde vorliegen, zeigt sich, dass die Stube an der Gasse lag, die Küche im mittleren Hausteil. Ob die Häuser von Anfang an bis an die Ufermauer reichten, bleibt ungewiss. Nach einer Überschwemmung wurden die rückwärtigen Hausteile im späten 14. oder im 15. Jh. in Stein ausgeführt. Bei den gemauerten Hausteilen handelt es sich also nicht um ursprüngliche Kernbauten, sondern um das Ergebnis nachträglicher Umbauarbeiten.

Mit Altreu vergleichbare Hausgrundrisse fanden sich in der etwa ab 1250 errichteten Unterstadt in Burgdorf BE (Abb. 87d).¹⁶⁶ In einer zwischen der Stadtmauer und der Gasse gelegenen Häuserzeile konnten sieben rund 15 × 7 m grosse Parzellen archäologisch untersucht werden. Während sich an der Gasse verschiedene Holzbaureste fanden, bestanden die rückwärtigen Hausteile teils seit dem Bau der Stadtmauer aus Stein, teils wurden sie erst nachträglich in Stein ausgeführt.

In der Stadt Zug zeigt sich, dass die meisten Wohnbauten vor dem Stadtbrand von 1371 über dreiraumtiefe Grundrisse verfügten (Abb. 87e).¹⁶⁷ Archäologisch untersucht ist etwa das Haus Oberaltstadt 13. Der um 1270 errichtete Ständerbau über Holzschwellen war 9,3 × 5,5 m gross. An der Gasse lag die Stube, im Mittelteil des Gebäudes die Küche. Dahinter war ein weiterer Raum untergebracht.

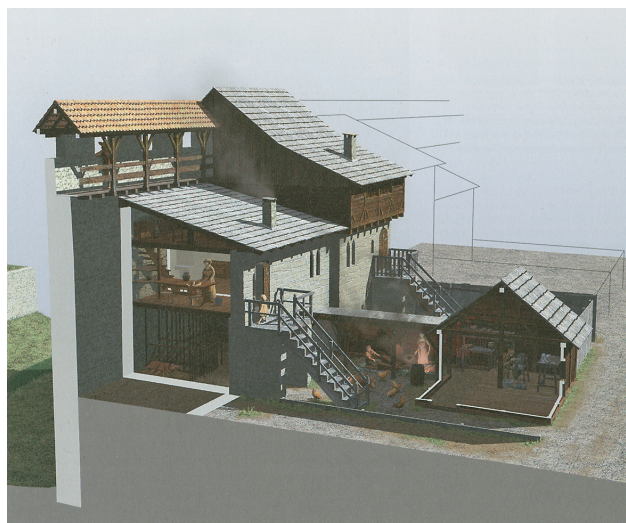
Abb. 88 Rekonstruktionsvorschlag für die Wohnbauten in Burgdorf BE.
