**IV.  
DIE HOCHMITTELALTERLICHE HOLZBURG**

*Fabian König*

**1****Einleitung und Quellenlage**

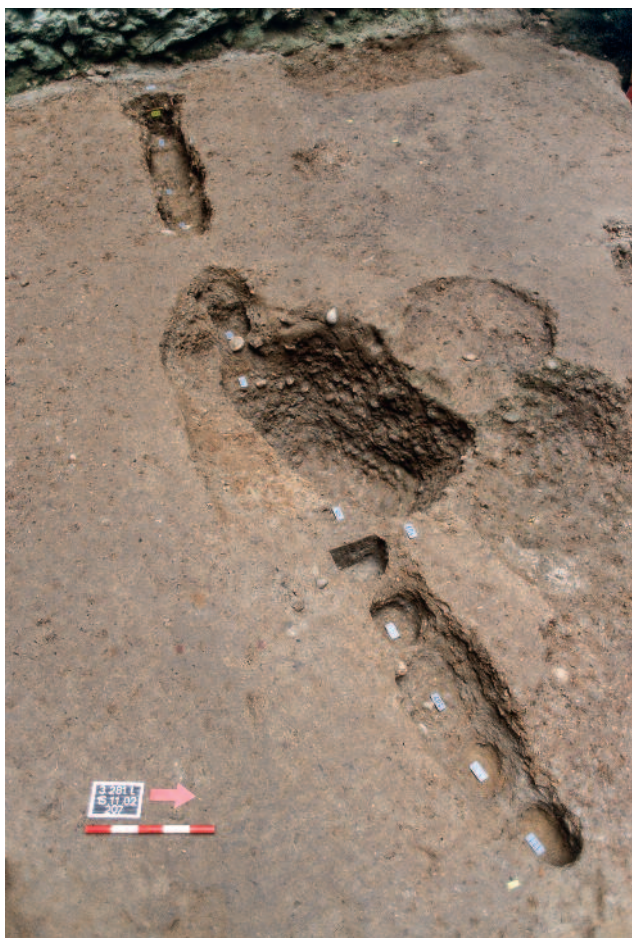
**Abb. 63** Kastelen LU. Grabungsfläche 2002, Palisadengraben Pos. 0152 während der Freilegung. In der oberen Bildhälfte der mögliche Durchgang durch die Palisade (Pos. 0151). Blick gegen Nordwesten.

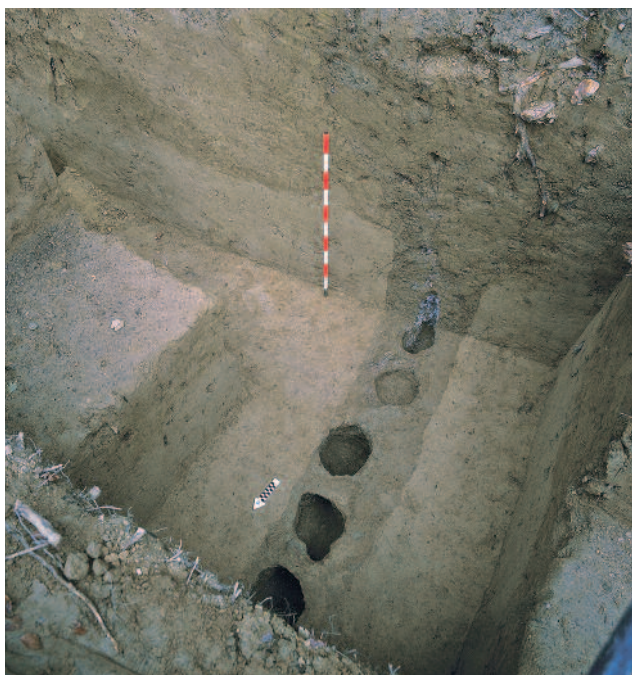
**Abb. 65** Kottwil LU, Burgstelle Gütsch. Im Grabungsbefund von 1986 zeichnet sich der tiefe Palisadengraben mit den Negativen der eingestellten Pfosten in aller Klarheit ab.

<sup>449</sup> Vgl. z. B. Terrier/Joguin Regelin 2009, 120. Der Palisadengraben der Burg Meinier GE, Rouelbeau besitzt eine Tiefe von 1,20 m. Die Palisade der nahen Burgstelle Gütsch bei Kottwil LU war mindestens 1,40 m eingetieft (vgl. Abb. 65).

weiteres Vergleichsbeispiel für einen Palisadenbefund sei hier auch die 4,5 km nordöstlich der Kastelen gelegene Burgstelle Gütsch bei Kottwil LU genannt, welche gemäss <sup>14</sup>C-Datierung im 11./12. Jh. genutzt worden ist (Abb. 65; vgl. Abb. 1).<sup>452</sup>
