DIE BURG KASTELEN BEI ALBERSWIL

**PRÄHISTORISCHE SIEDLUNG, ADELSBURG UND
PATRIZISCHER LANDSITZ IM LUZERNER WIGGERTAL**

**SCHWEIZER BEITRÄGE ZUR
KULTURGESCHICHTE UND ARCHÄOLOGIE
DES MITTELALTERS
BAND 43**

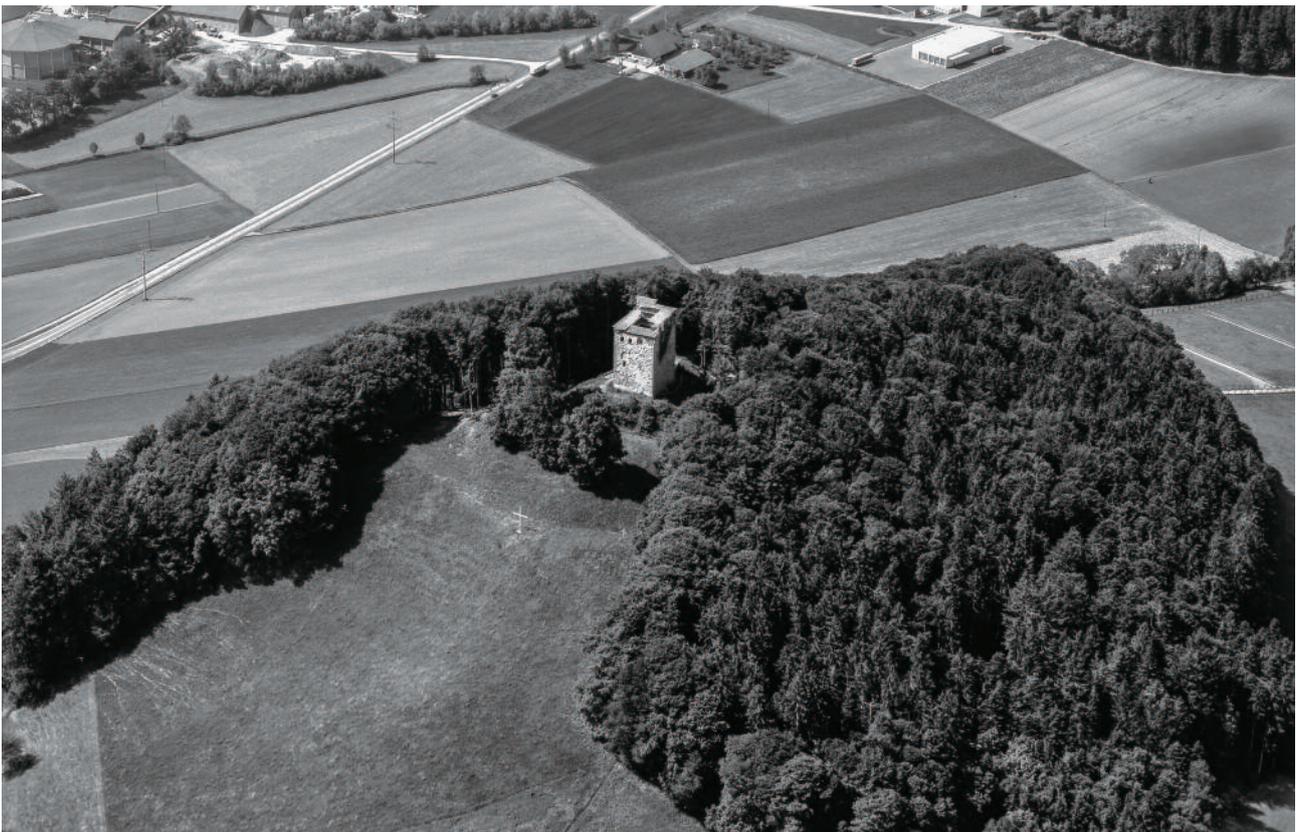
Abb. 3 Kastelen LU. Die Burganlage während der Restaurierung des Wohnturms im Jahr 2000. Blick von Nordosten.

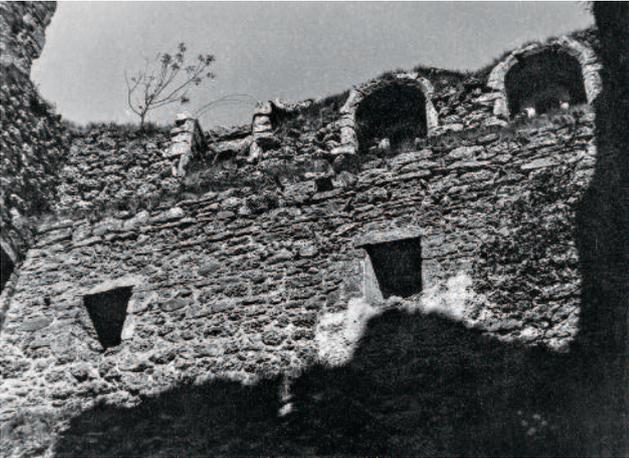
Abb. 10 Kastelen LU. Innenseite Ost, 2. und 3. Obergeschoss. Historische Aufnahme mit den weitgehend erhaltenen Fensternischen, vor 1935. Blick gegen Osten.

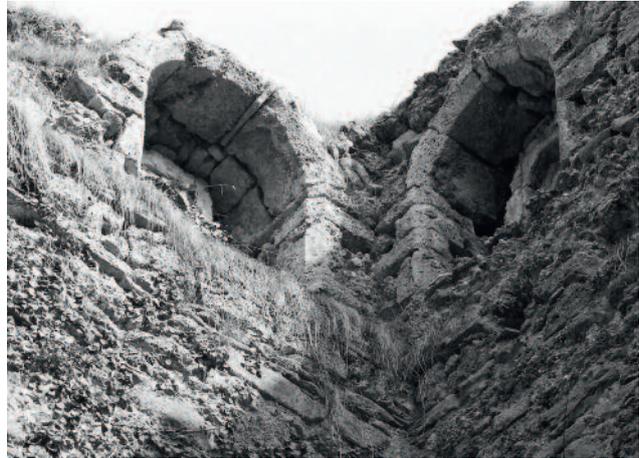
Abb. 11 Kastelen LU. Innenseite, Südostecke, 3. Obergeschoss. Noch sind beide der übers Eck stehenden Fensternischen erhalten: Aufnahme aus den 1960er-Jahren (Hans Marti). Blick gegen Südosten.

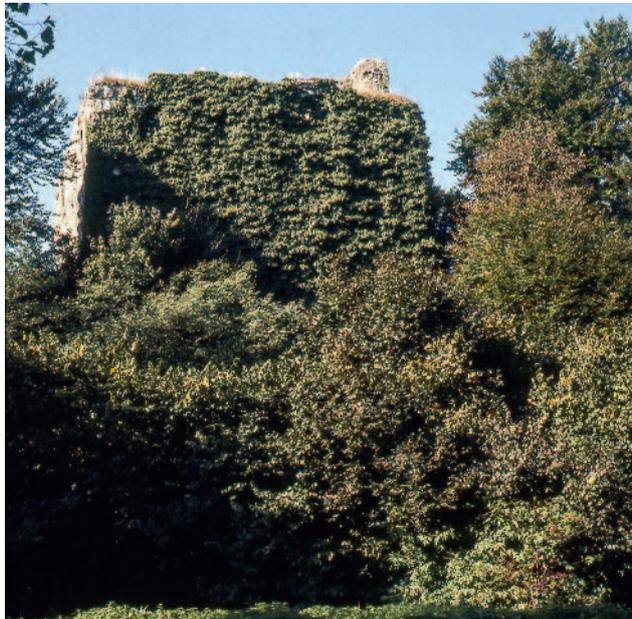
Abb. 12 Kastelen LU. Ab den 1970er-Jahren bis zur Restaurierung 1998 war die gesamte Ostfassade des Wohnturms von dichtem Efeu überwachsen (Foto Hans Marti, um 1980). Blick von Osten.

Was sich zu jener Zeit längst nicht mehr wegdiskutieren liess: Die Burgruine Kastelen drohte endgültig verlorenzugehen. Ab den 1960er-Jahren machte sich ein immer schnellerer Zerfall des Gemäuers bemerkbar. So stürzten bis in die 1980er-Jahre zwei Gewölbe von Rundbogenöffnungen im vierten Obergeschoss sowie auch mehrere Fensternischen des dritten Obergeschosses in die Tiefe (siehe Abb. 10, 11). Der besorgniserregende Verlust an historischer Bausubstanz beschäftigte ab 1963 auch die breite Öffentlichkeit.²³ Insbesondere die Heimatvereinigung Wiggertal engagierte sich öffentlich für einen Erhalt des Bauwerks, ebenso die Denkmalpflege und der Kantonsarchäologe. Intensive Versuche des Kantons, die Ruine 1969 unter Denkmalschutz zu stellen und eine Konservierung anzustossen, scheiterten jedoch einerseits am Widerstand des damaligen Besitzers Louis Waldemar von Sonnenberg, welcher finanzielle Lasten und einen überbordenden Picknick-Tourismus befürchtete, andererseits aber vor allem auch an den rechtlichen Hürden: Der Status der Burgruine Kastelen als Teil des sonnenbergischen Fideikommisses führte zu juristisch derart komplexen Besitzverhältnissen, dass das Verfahren hängig blieb und eine Sanierung nicht zustande kam (Abb. 12, 13).²⁴

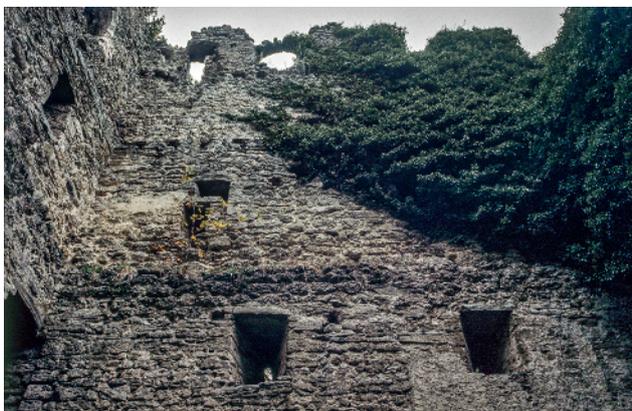
Abb. 13 Kastelen LU. Innenseite Nord. Zustand vor der Restaurierung, 1992. Blick gegen Norden.

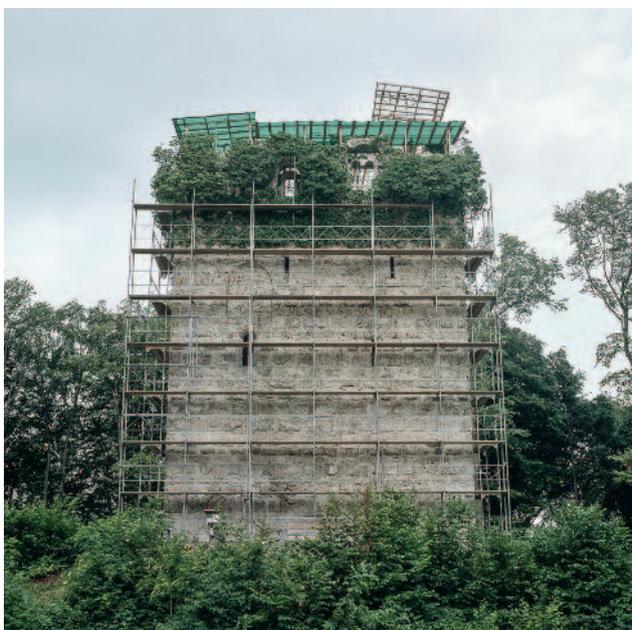
Abb. 14 Kastelen LU. Ostfassade beim Entfernen des Efeus, 1999, mit Baugerüst und Schutzdach. Blick von Osten.

Vor der Konservierung des Mauerwerks wurde der gesamte Wohnturm in seinem erhaltenen originalen Bestand zeichnerisch und fotografisch dokumentiert (Abb. 14). Ein Team unter der Leitung von Jakob Obrecht, Frenkendorf BL, erfasste die Flächen der inneren und der äusseren Mauerschale sowie die Aufsichten von Mauerkrone und Mauerabsätzen in steingerechten Plänen im Massstab 1:20, gleichzeitig wurden Schnitte und teils Detailpläne der Maueröffnungen und Balkennegative angelegt (Abb. 15, Beilagen 1 und 2 in der hinteren Buchdecke). Während der Dokumentation, die sich an fest am Wohnturm installierten Messachsen orientieren konnte, wurden die verschiedenen an der Ruine vorhandenen Baumaterialien mittels Farbcodes festgehalten (z. B. Tuffstein, Nagelfluh, Sandstein, Baukeramik, Holz, Eisen; vgl. Abb. 87). Die Befunde wie auch die Arbeitsschritte der Restaurierung wurden fotografisch in Kleinbild- und Mittelformatdias festgehalten.²⁸

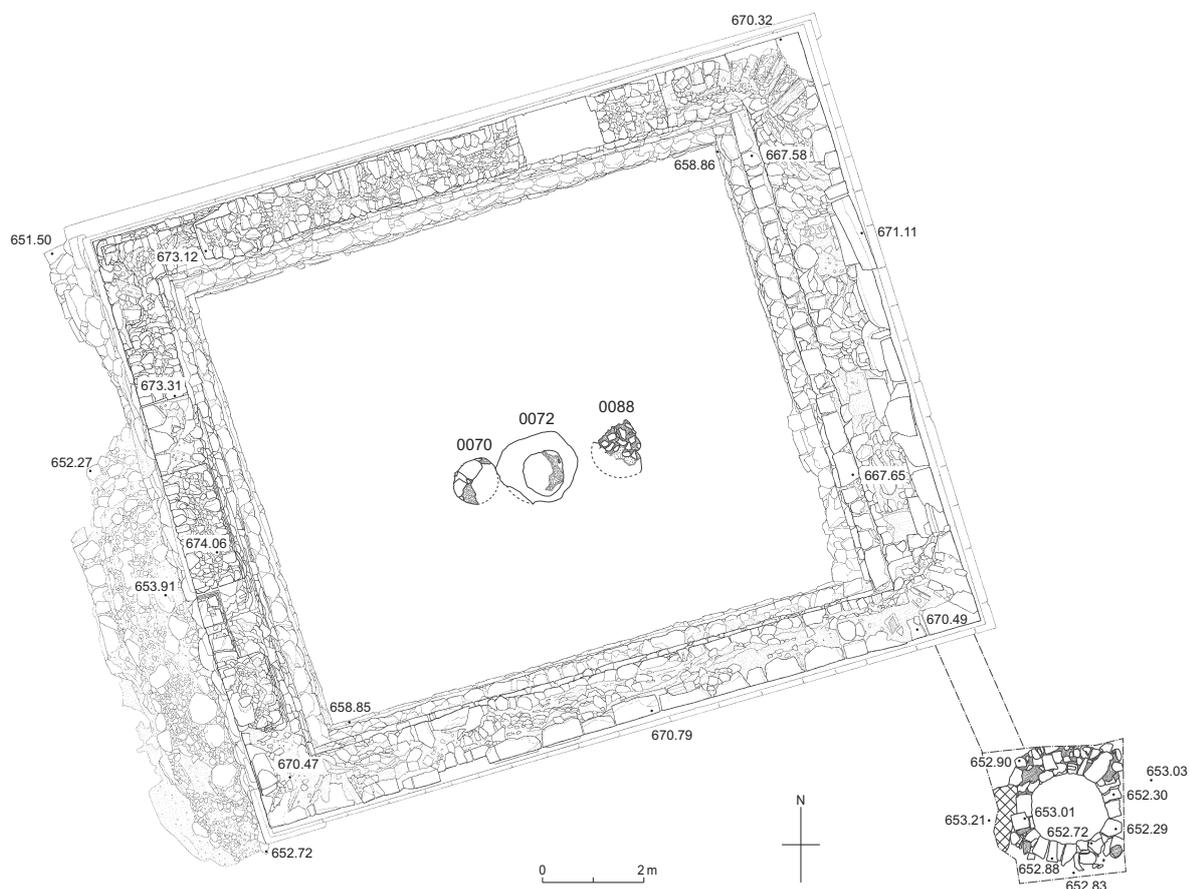
Abb. 15 Kastelen LU. Steingerechter Grundriss des Wohnturms mit Treppenfundament an der Westseite und Sodbrunnen vor der Südostecke. M. 1:150.

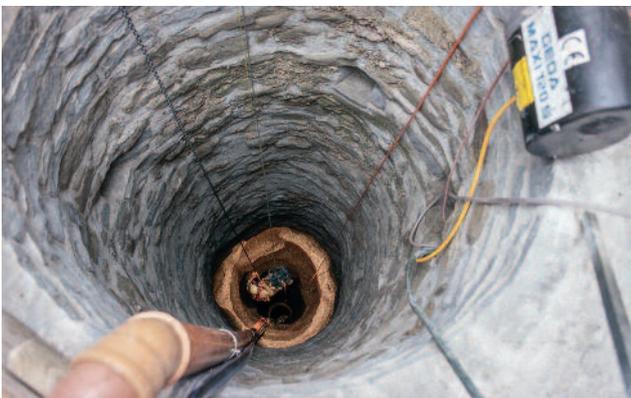
Abb. 19 Kastelen LU. Dokumentation des Sodbrunnens 2004 während der durch den Verein Burgruine Kastelen vorgenommenen Sanierungsarbeiten: Christoph Rösch beim Vermessen des Brunnenschachtes.

Im Winter 2003/04 befreiten Josef Wermelinger und Helfer den Brunnenschacht von jenem Erdmaterial, das sich seit dem frühen 20. Jh. darin angesammelt hatte (vgl. Kap. V.C.2.1). Die Dokumentation der Verfüllung erfolgte in vorbildlicher Weise durch den Verein. Im März 2004 schliesslich vervollständigte die Kantonsarchäologie ihre Dokumentation durch eine Begutachtung und Vermessung des Brunnenschachtes (Abb. 19).

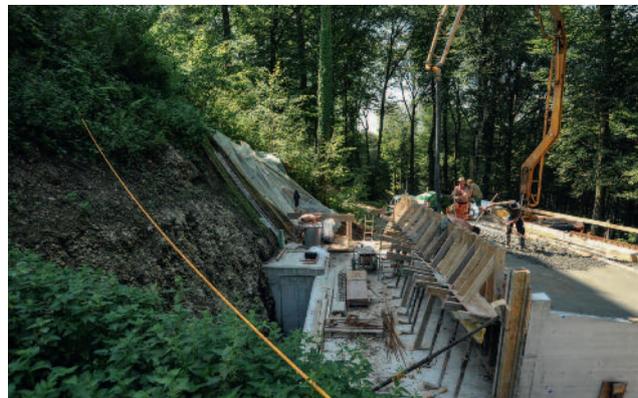
Abb. 20 Kastelen LU. Arbeiten zum Bau des Unterstandes an der Nordseite des Burghügels, 2009. In der linken Bildhälfte der freiliegende Fels, im Hintergrund unter der Plastikplane ein archäologischer Aufschluss. Blick gegen Westen.

2009 liess der Verein Burgruine Kastelen nördlich unterhalb des Wohnturms einen massiven Unterstand mit integrierter WC-Anlage errichten (Abb. 20). Da diese Bauarbeiten die Abfallhalde der Burg tangierten, wurden im Vorfeld der Bauarbeiten durch die Kantonsarchäologie Sondierschnitte am Burghang angelegt (vgl. Abb. 16). Der Aushub für den Unterstand am 29. Mai 2009 erfolgte in Abwesenheit der Kantonsarchäologie, es verblieb die Dokumentation der Baugrube beziehungsweise die Ergänzung des Profils.³⁴ Der Bodenaufschluss führte unter anderem zur Gewissheit, dass das heutige Gelände der Burgstelle wesentlich vom Abbau des Felsens während des Baus der steinernen Burganlage geprägt ist (vgl. Kap. V.C.1.3).

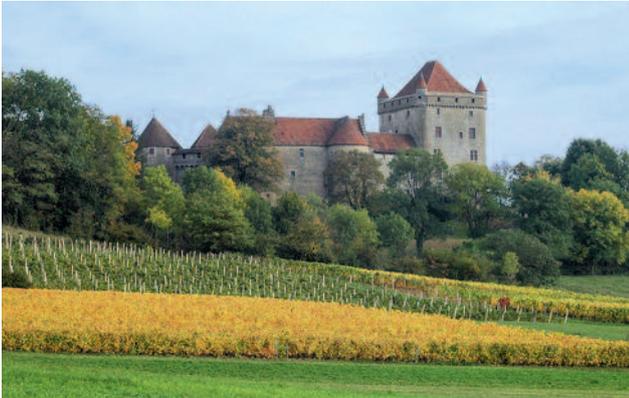
Abb. 23 Château le Pin (Dép. Jura, F). Eine der Burgen des Grafen Johann von Chalon, über der Salzstrasse nördlich von Lons-le-Saunier gelegen, erbaut um/vor 1253, also gleichzeitig mit der Kastelen. Die Gebäude neben dem Hauptturm sind jüngeren Datums.

Unter den zahlreichen neuen Burgen Johans von Chalon sticht die um/kurz vor 1253 erbaute Burg Le Pin (Dép. Jura, F) heraus: Ein mächtiger fast quadratischer Wohnturm mit gerundeten Gebäudeecken, Walmdach und vier kleinen Erkern – man glaubt einen Zwilling von Kastelen zu sehen (Abb. 23). Auf alten Fotos und Zeichnungen überdeckt das Dach die Wehrgänge zwischen den Türmen. Der innenliegende Dachansatz scheint bei einer Renovation um 1920 möglicherweise nach alten Befunden wiederhergestellt worden zu sein.⁴⁸ Johann von Chalon hatte diesen Donjon über dem wichtigen Verkehrsweg zwischen Lons-le-Saunier und Château-Chalon eigenmächtig auf einem Grundstück des Benediktinerklosters Baume-les-Messieurs errichtet; am 2. Februar 1253 kam es – offenbar nachträglich – zur Einigung mit dem Kloster.⁴⁹

Wieweit gleichzeitig ein architektonischer Einfluss aus dem burgundischen Raum wirksam wurde, muss offenbleiben. Die Stilelemente Donjon und Erkertürme sind im westschweizerischen und burgundischen Raum zeittypisch. Die Aktivitäten des rührigen Johann von Chalon dürften im Mittelland registriert worden sein. Reisende Kaufleute, Baumeister, vielleicht auch gerade Zisterzienser auf dem Weg zum Generalkapitel oder unterwegs auf den Strassen des Salzes mochten Bauten wie den Donjon Le Pin (vgl. Abb. 23) bereits gesehen haben.

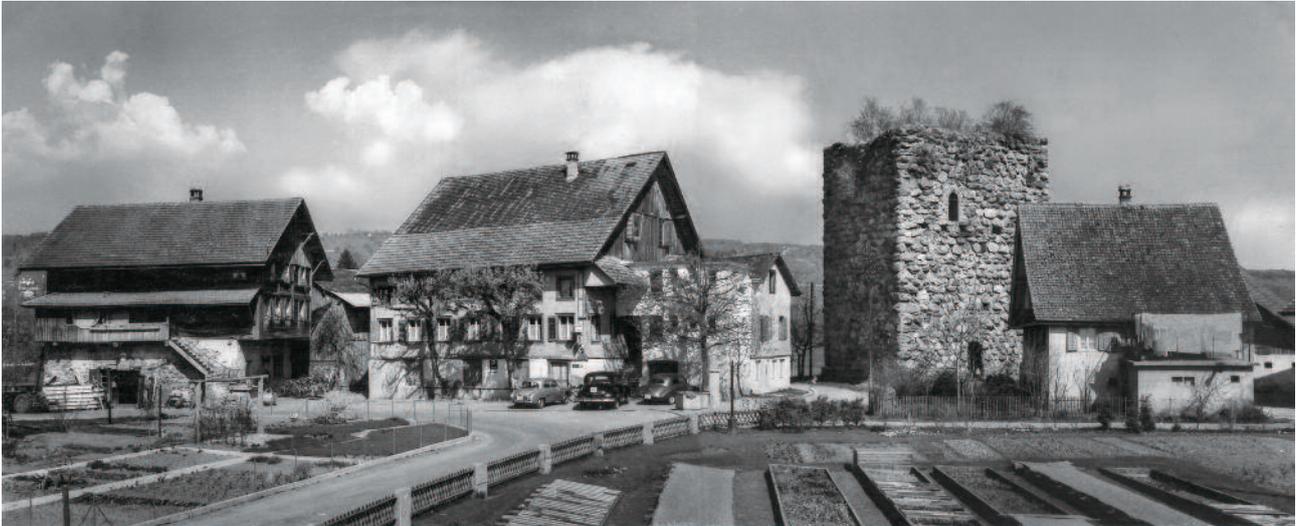
Abb. 24 Hitzkirch LU, Richensee (Aufnahme um 1960). Ab 1237 konnten die Grafen von Kyburg, zugleich Kastvögte über das Stift Beromünster, Richensee zum Sitz ihres Kastvogtes ausbauen. Auf dem Turm muss man sich einen auskragenden hölzernen Oberboden mit den Wohnräumen vorstellen. Die Fotografie fokussiert von Westen auf den alten Hocheingang des Turms und auf das umliegende Gebäudeensemble: Links die alte Schmitte, in der Mitte der Gasthof zum Löwen.

Danach scheint sich das Verhältnis des Stiftes zu den Kyburgern harmonisiert zu haben. 1231 wählte das Kapitel den Domherrn Ulrich von Kyburg zum Propst, der nach seiner Berufung auf den Bischofssitz zu Chur Platz machte für Werner von Sursee-Tannenfels (1234 bis nach 1250).⁶⁰ Propst Werner konnte die Kyburger davon überzeugen, dass die nahen Wälder Buchholz und Winonholz samt Rodungsäckern alter Stiftsbesitz seien. Diese wünschten als Gegenleistung Land bei Ermensee zum Bau einer «munitio», was in diesem Kontext wohl am ehesten mit «festes Bauwerk» zu übersetzen ist. Propst Werner stimmte 1237 «hilariter animo», also bereitwillig, dem Geschäft zu⁶¹; die Wälder waren ohne Zweifel für Bauarbeiten im Stift und Dorf dringend vonnöten.⁶² Die Kyburger legten ihrerseits auf dem ertauschten Land den Grundstein für das Dorf Richensee mit dem Turm und Sitz des Verwalters der Vogtei über das Stift (Abb. 24).

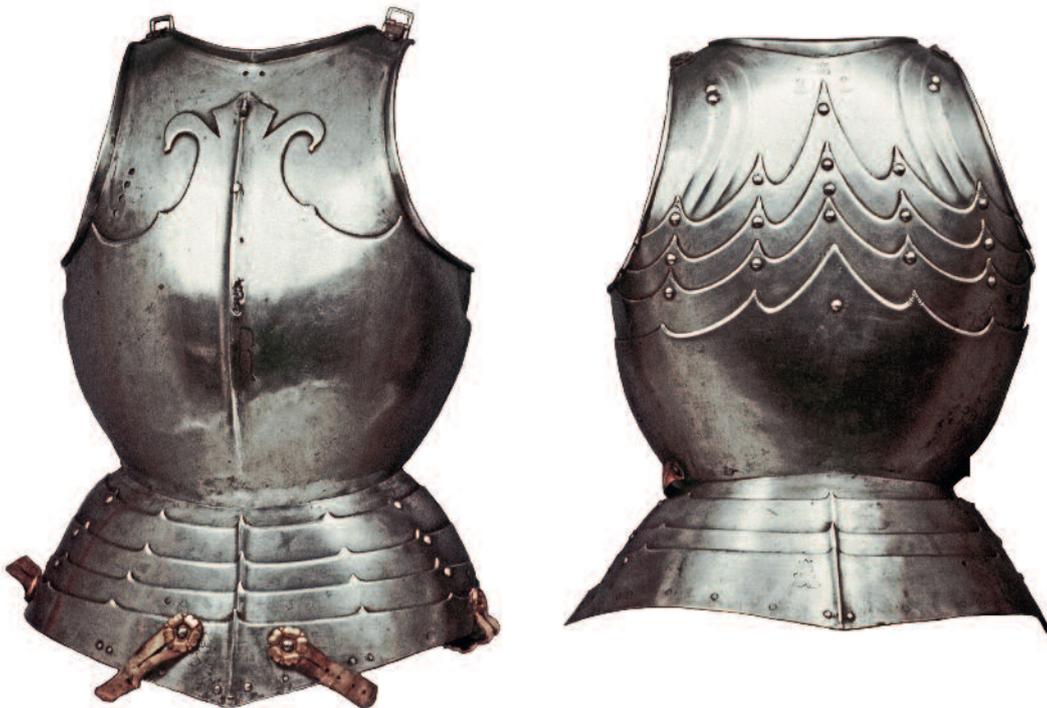
Abb. 34 Nach mündlicher Überlieferung stammt dieser schöne Harnisch aus dem Besitz von Schultheiss Petermann Feer. Er wurde in Mailand vor 1500 von Antonio Negrolli da Missaglia gefertigt und zeigt beim rechten Ärmelansatz die Befestigungslöcher für den Rüsthaken, den man bei Turnieren zur Lanzenfixierung brauchte.

einem turniertauglichen Harnisch aus der Mailänder Plattnerwerkstatt Negroli, der gemäss einer schwer überprüfbar Überlieferung Petermann Feer gehört haben soll (Abb. 34)¹⁹⁴, und in einem illustrierten Handbuch mit Stadtrecht und eidgenössischen Bundesbriefen von 1574¹⁹⁵.

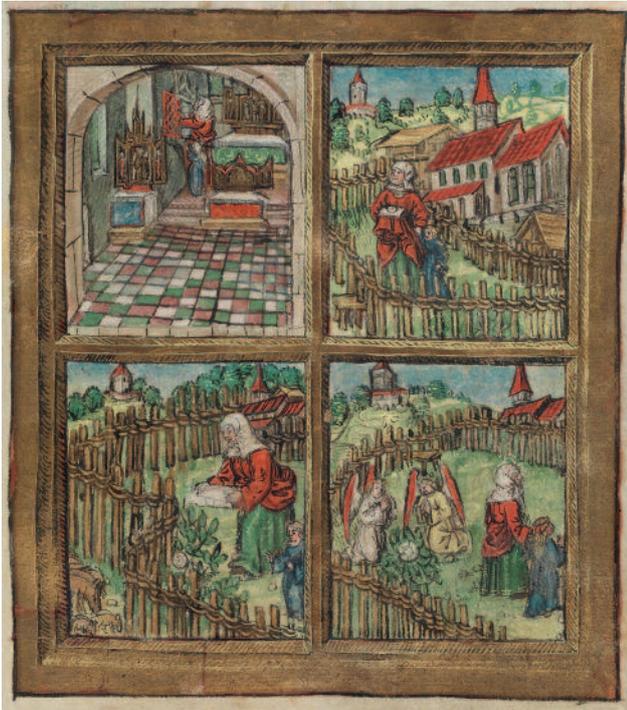
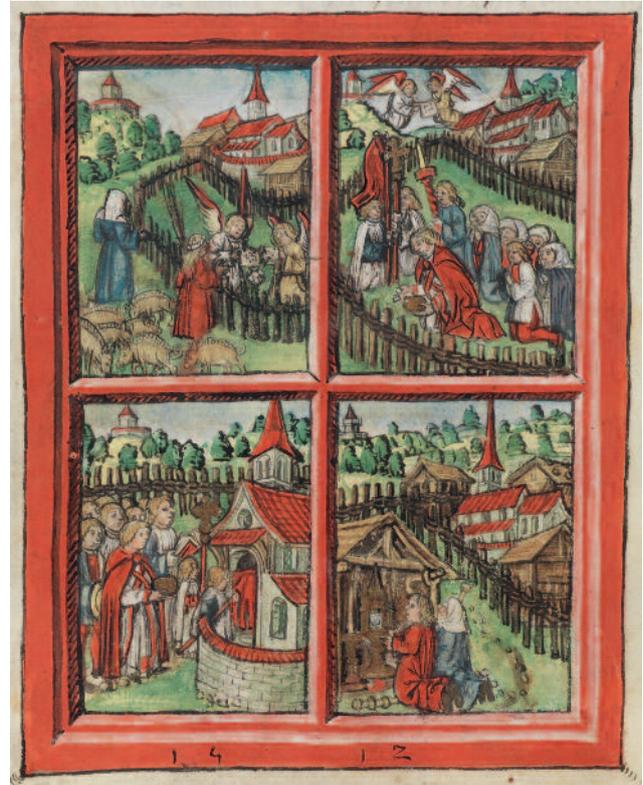
Abb. 39 Die Darstellung der Kastelen in der Luzerner Chronik des jüngeren Diebold Schilling (1507–1513; fol. 59r und 59v).

In der Art eines Altarzyklus stellte Diebold Schilling um 1512 das Hostienwunder von Ettiswil dar. 1447 hatte Anna Vögtlin in der Pfarrkirche aus dem Sakramentshäuschen eine Hostie entwendet, sie dann aber verängstigt sogleich am Wegrand in die Nesseln geworfen. Dort wurde sie gefunden; sie war blütenförmig zerbrochen. Ein Stück versank während der Bergung in den Boden. Dies wurde als Zeichen gedeutet, dort einen Andachtsort zu errichten. Innert Kürze kam es zu einem grossen Zulauf von wunder- und heilungssuchenden Pilgern. Im Hintergrund erhebt sich der Kastelerberg. Die Darstellungen zeigen rund um den Burgturm eine Ringmauer, welche weitere Gebäude umschliesst. Sogar das Burgtor wurde angedeutet.

Die frühesten datierbaren Darstellungen der Kastelen schuf der Notar, Kleriker und Künstler Diebold Schilling der Jüngere in seiner 1513 vollendeten Luzerner Chronik.²²⁶ Die Burg findet sich mehrfach abgebildet in der Bildreihe zum Ettiswiler Hostienwunder.²²⁷ 1447 soll die aus Bischoffingen im Breisgau stammende Anna Vögtlin in der Pfarrkirche Ettiswil eine Hostie zu magischen Praktiken entwendet, dann aber verängstigt – die Hostie schien auf einmal so unendlich schwer – ausserhalb des Dorfes weggeworfen haben.²²⁸ Um die in blütenförmiger Gestalt aufgefundenen Bruchstücke der Hostie entwickelte sich eine vom Stand Luzern geförderte Wallfahrt, für welche 1450–1452 die Sakramentskapelle gebaut wurde. Anna Vögtlin wurde als Hexe verurteilt und verbrannt.

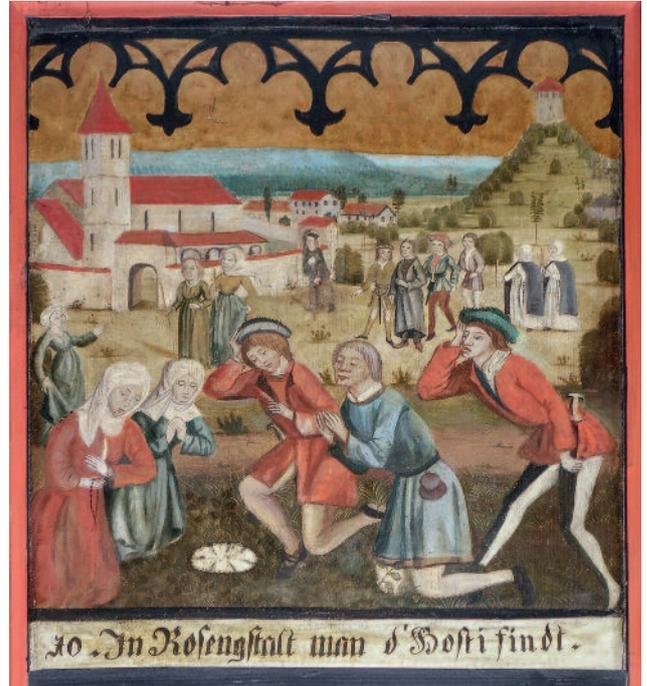
Abb. 40 Ettiswil LU. In der Ettiswiler Sakramentskapelle schildert ein Tafelzyklus die Geschichte des Hostiendiebstahls. Auf vierzehn dieser Tafeln erhebt sich die Twingherrenburg Kastelen selbstbewusst über dem Geschehen: Als göttlich legitimierte Herrschaft und Obrigkeit.

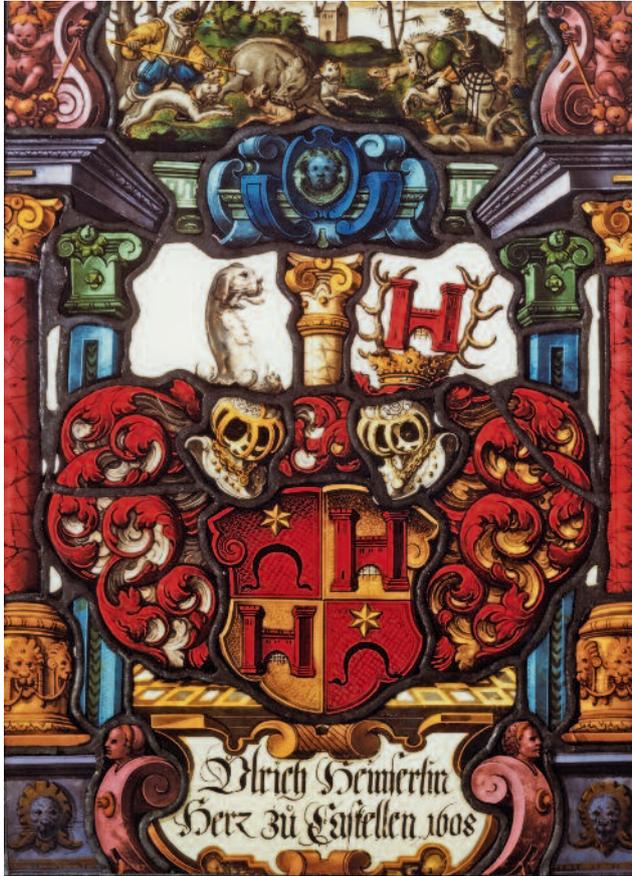
Abb. 45 Hans Ulrich Heinslerlin gab 1608 eine prächtige Wappenscheibe in Auftrag, offenbar nach den Umbauten auf Schloss Kastelen und dem Neubau seines Stadthauses am Reussteg. Der Patrizier und Twingherr zeigt sich hier vor der Kasteler Burg in der Ausübung eines herrschaftlichen Rechtes, der Wildschweinjagd. Der Glasmaler war vermutlich Jakob Wägmann (1586 bis um 1656).

1608 gab er eine prächtige Wappenscheibe in Auftrag (Abb. 45).²⁶⁶ Die vermutlich von Jakob Wägmann geschaffene Scheibe mit den Wappen Heinserlin und Kastelen zeigt im Oberfeld eine Wildschweinjagd und im Hintergrund der Szene ein turmartiges Gebäude mit zwei Stufengiebeln und angehängtem Erker. Es ist schwierig zu sagen, ob dies eine Reminiszenz an den Turm Kastelen ist, der nun wahrscheinlich mit dem neuen westlichen Treppengiebel versehen war²⁶⁷, oder an das neu erbaute Stadthaus – oder an beide Bauwerke zugleich.

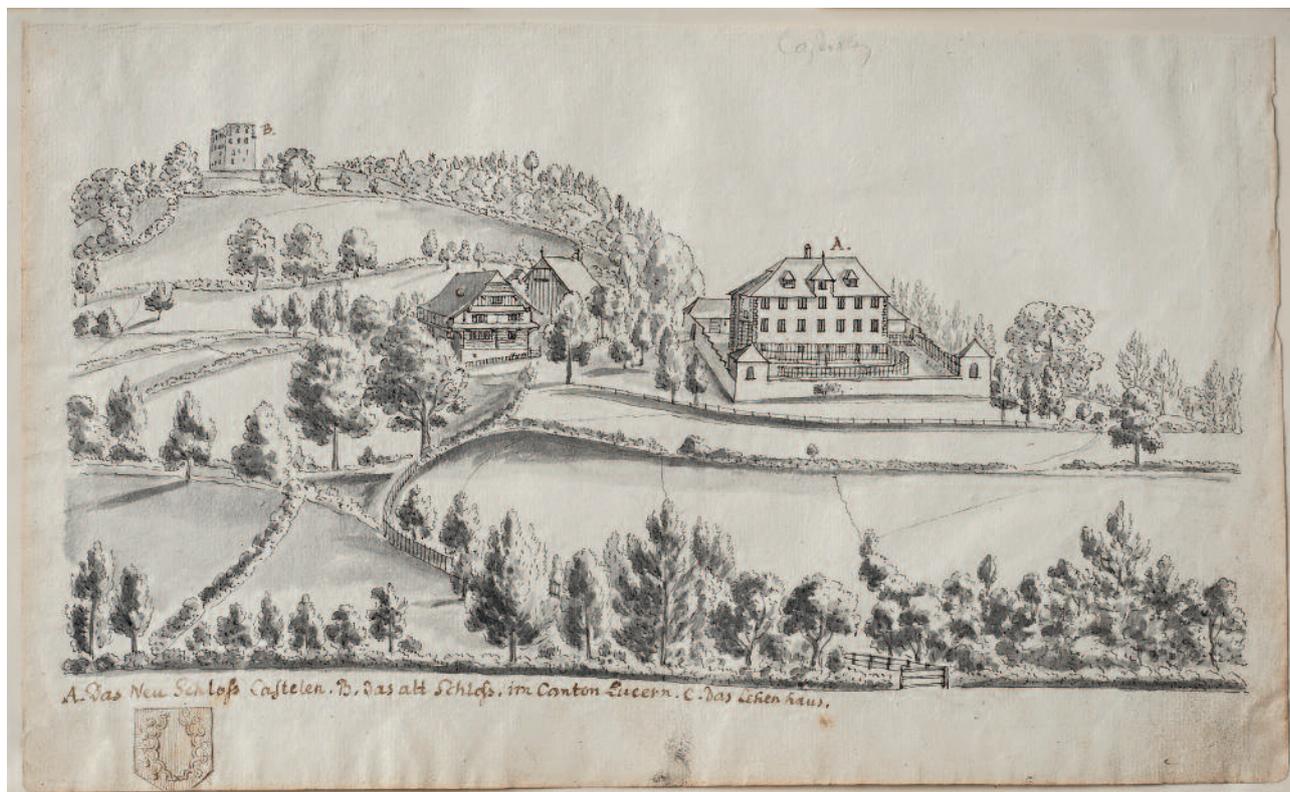
Abb. 48 1755 bis etwa 1757 zeichnete Johann Ulrich Schellenberg die Luzerner Schlösser als Vorlage zu David Herrlibergers Topographie. Vorne lagert breit das sonnenbergische Schloss von 1683, dahinter ist der Bauernhof zu sehen. Der kyburgische Burgturm ist frisch ausgekernt.

1755 zeichnete Johann Ulrich Schellenberg das Schloss präzise und stimmungsvoll mit dem Burgturm und dem zugehörigen Bauernhof (vgl. Abb. 48).³⁸³ 1762 fertigte der Feldmesser Franz Joseph Scherer zur Klärung eines Streits um Wald- und Holzrechte am Kastelerberg mehrere Pläne des Schlossareals samt der Burgruine im Wald an.³⁸⁴ In diesen Plänen ist erstmals

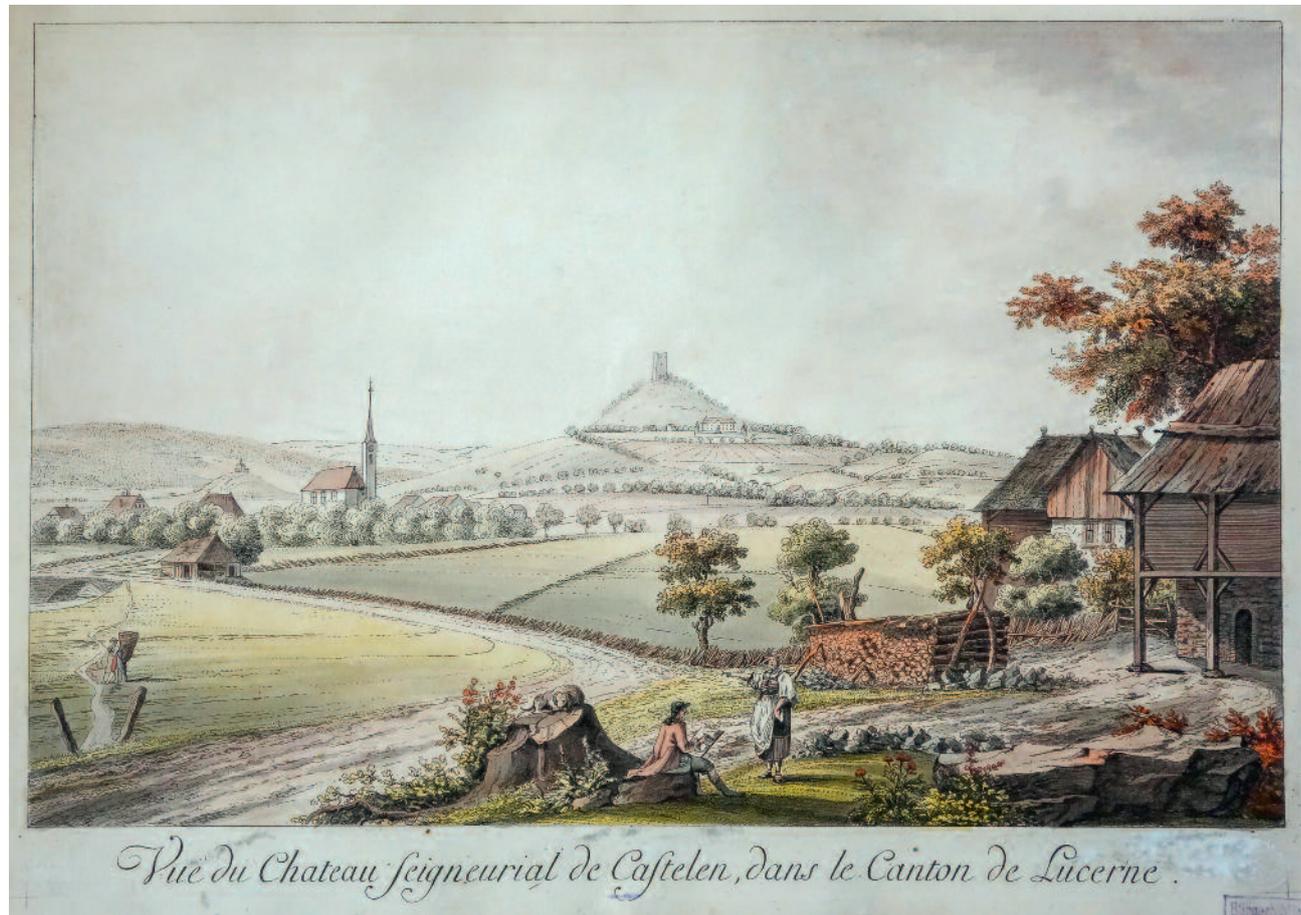
Abb. 51 Landmarke Kastelen: Obwohl der Burgturm seit 1743 eine Ruine ist, wird er immer noch als landschaftsprägendes Bauwerk wahrgenommen. Um 1780 zeichnete der bekannte Murianer Maler Caspar Wolf (1735–1783) die Szenerie und zog dabei Hügel und Burgturm ein wenig in die Höhe. Stimmungsvoller Blick vom Standort Hübeli über Ettiswil nach Westen, links hinten der kleinere Hügel mit der Kapelle Burgrain.

In den 1780/90er-Jahren zeichnete Caspar Wolf von Muri AG den Kasteler Hügel. Caspar Leonz Wyss gestaltete daraus einen Stich, der auch in handkolorierten Varianten greifbar ist (Abb. 51).³⁸⁶ Die Bildlegende verrät den Auftraggeber: «le château seigneurial de Castelen». Der Blick der Bildbetrachtenden schweift vom Vordergrund über das Dorf Ettiswil und den kleinen Hügel mit der Kapelle Burgrain. Direkt am Fuss des Kastelerbergs ducken sich die Häuser von Alberswil. Der Standort des Zeichners befindet sich etwas östlich der Riedbrücke, die am linken Bildrand zu sehen ist.

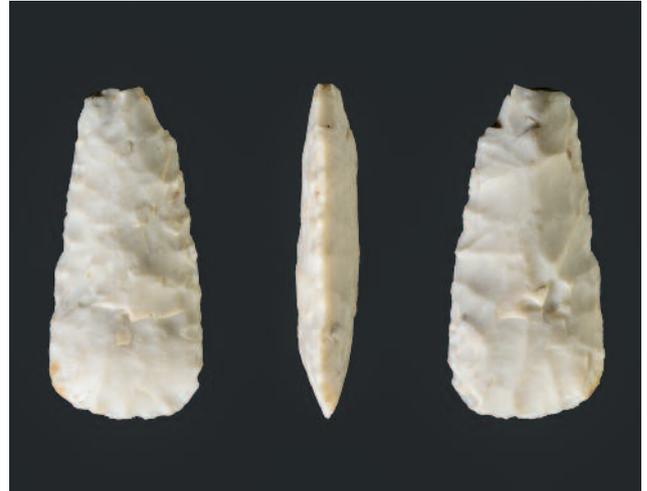
Abb. 54 Kastelen LU. Neolithische Pfeilspitze Kat. 1 (Lesefund Rudolf Michel). M. 3:2.

Den wiederholten Begehungen Rudolf Michels zwischen 1983 und 2011 ist es zu verdanken, dass die Kategorie der prähistorischen Lesefunde von der Kastelen seither stetig angewachsen ist und mittlerweile mehrere hundert Stücke umfasst. Unter diesen findet sich auch eine neolithische Pfeilspitze (vgl. Kap. III.2.2, Abb. 54).

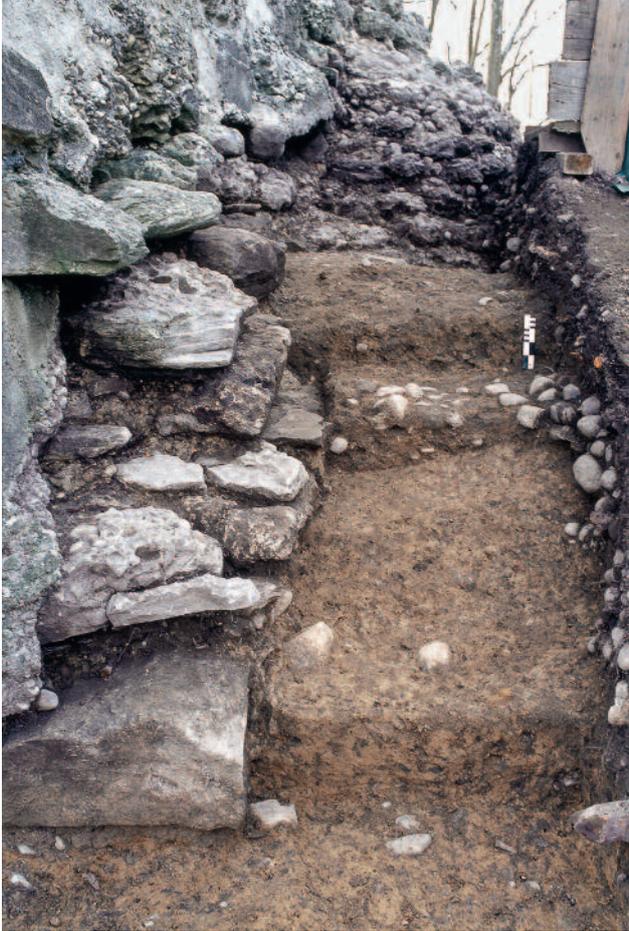
Abb. 60 Kastelen LU. Spätbronzezeitliche Strukturen westlich ausserhalb des Wohnturms (Grabungsfläche 2001). Das durch eine Anschüttung aus Geröll geprägte prähistorische Niveau (Pos. 1017) wird überdeckt durch umgelagerten Moränenlehm der hochmittelalterlichen Geländearbeiten (Pos. 1016). Im Hintergrund die Fundamentreste des Treppensockels Pos. 1020. Blick gegen Süden.

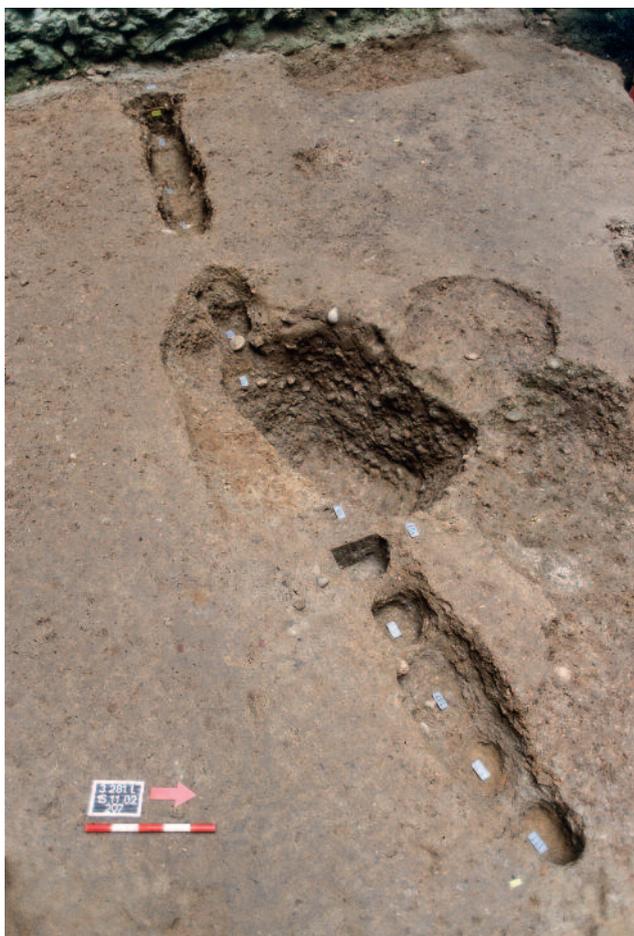
Abb. 63 Kastelen LU. Grabungsfläche 2002, Palisadengraben Pos. 0152 während der Freilegung. In der oberen Bildhälfte der mögliche Durchgang durch die Palisade (Pos. 0151). Blick gegen Nordwesten.

Auffällig ist ein 70 cm breiter Unterbruch des Palisadengrabens zwischen den Pfosten Pos. 0101 und 0103 (Erdsteg Pos. 0151; vgl. Abb. 62). Diese beiden Pfosten wiesen im Gegensatz zu den übrigen verwendeten Stämmen einen eckigen Querschnitt mit einer

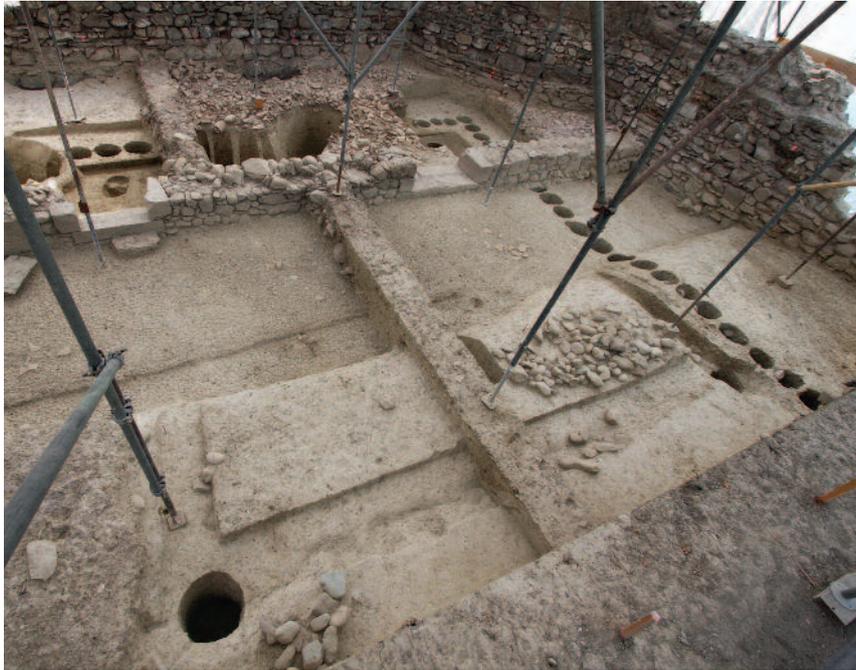
Abb. 64 Meinier GE, Burg Rouelbeau. Die hölzerne Burg Rouelbeau verfügte über einen Turm, der als Schwellriegelbau unmittelbar in die Ecke der umgebenden Palisade gesetzt worden ist. Blick über den Turmgrundriss (vier Pfostenegative sowie Negativ der Schwellbalken), gegen Osten.

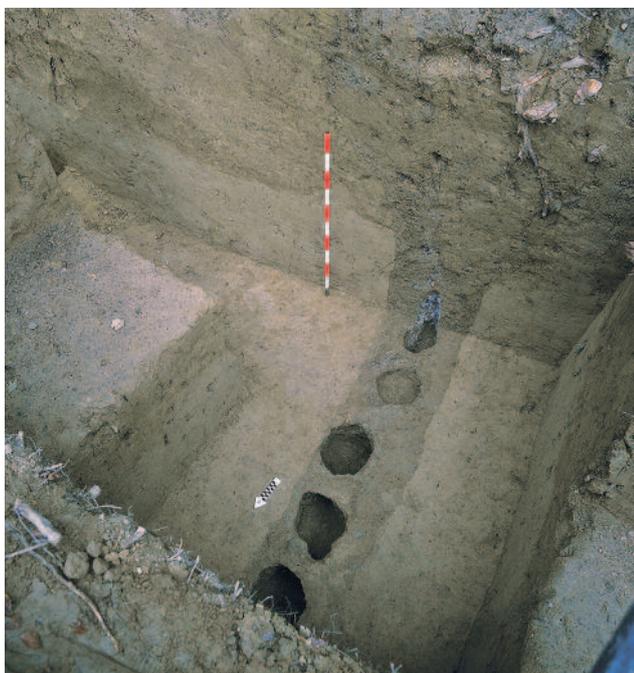
Abb. 65 Kottwil LU, Burgstelle Gütsch. Im Grabungsbefund von 1986 zeichnet sich der tiefe Palisadengraben mit den Negativen der eingestellten Pfosten in aller Klarheit ab.

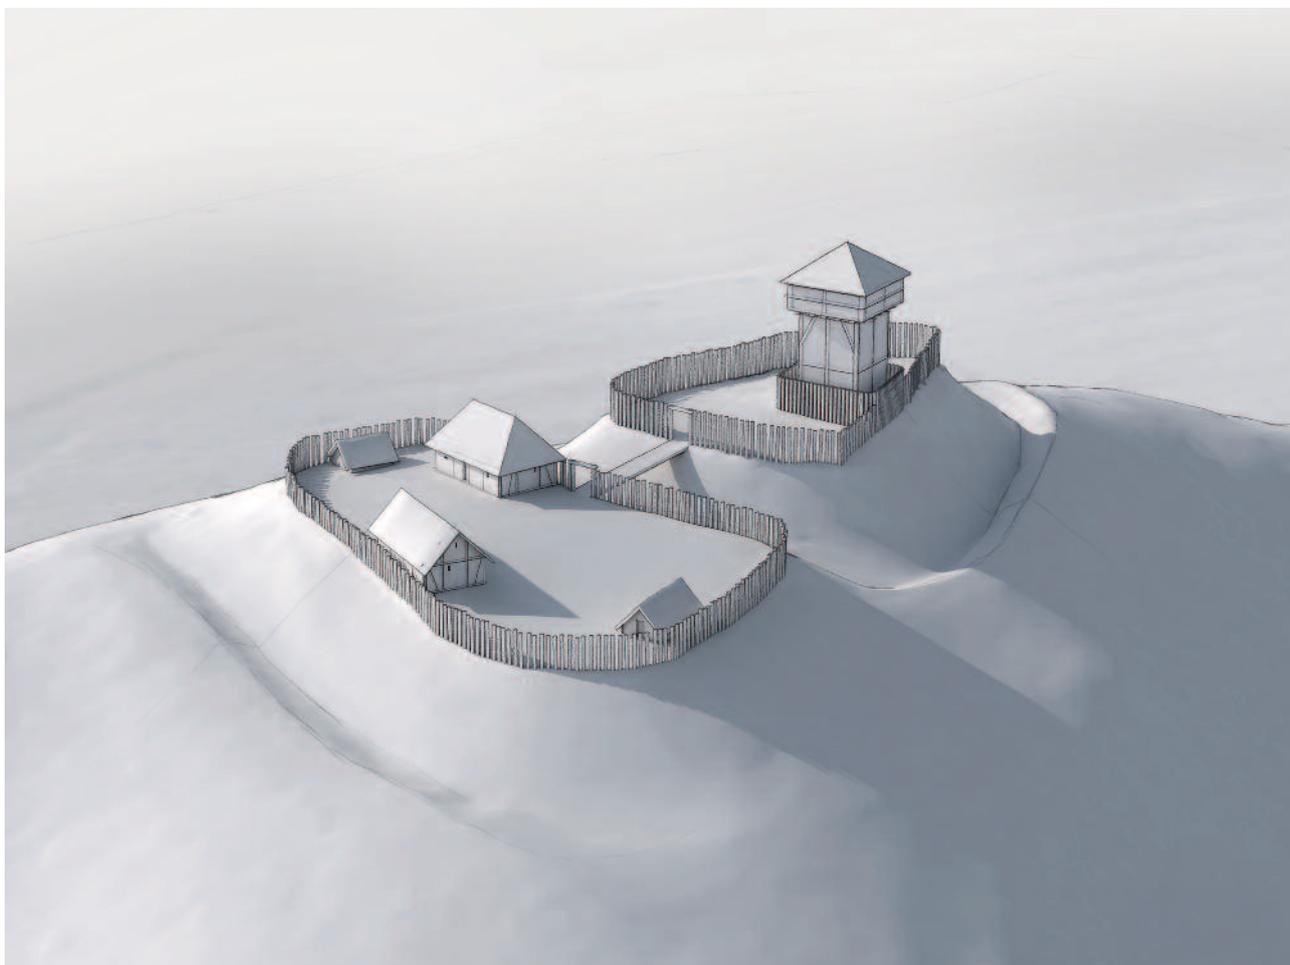
Abb. 70 Kastelen LU. Idealtypische Rekonstruktion der hochmittelalterlichen Burganlage (Phase 2 mit Turm B), Blick von Nordosten.

Auf dem höchsten, künstlich leicht überhöhten Punkt des Hügels lag gemäss dem archäologischen Befund die Kernburg (etwa 650 m²) mit einem Holzturm, der aufgrund der rekonstruierbaren Masse als Wohnturm gedient haben kann (Abb. 70). Ob daneben weitere

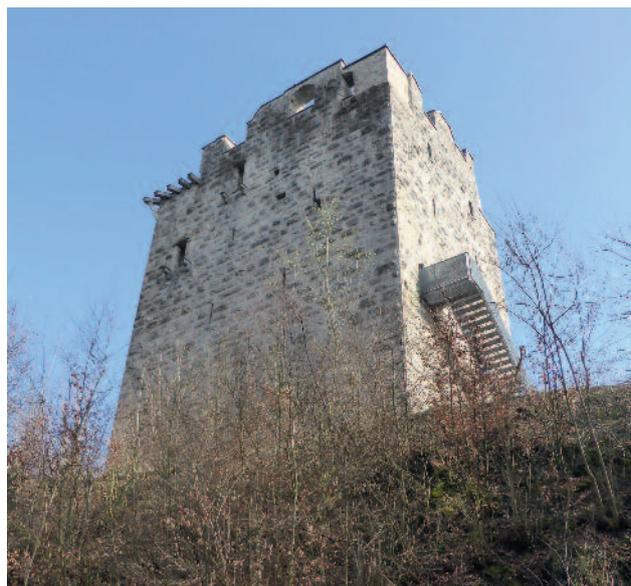
Abb. 74 Kastelen LU. Blick von der umlaufenden Burgterrasse auf die geschlossen erscheinende Nordseite und die durch den Hocheingang ausgezeichnete Westseite. Zustand 2016, Blick von Nordwesten.

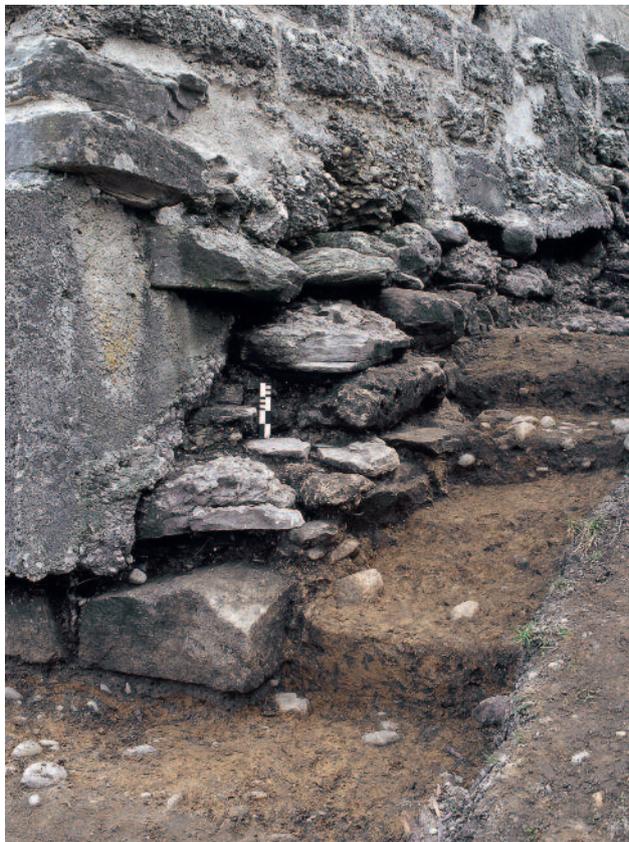
Abb. 77 Kastelen LU. Grabungsfläche an der Westseite ausserhalb des Wohnturms (2001). Freigelegtes Turmfundament mit keilförmiger Betonplombe in der Nordwestecke (links). Über dem Fundament die aus zwei Quaderlagen bestehende vorspringende Sockelzone, rechts im Hintergrund der Ansatz des Treppenfundamentes Pos. 1020. Blick von Nordwesten.

Das aufgrund der jahrhundertelangen Erosion heute teilweise freiliegende Turmfundament konnte bei den Grabungen 2001/02 in einigen Bereichen eingehender untersucht werden. Es besteht aus Nagelfluhbrocken und grossen, meist plattigen Sandsteinen, welche in einer engen Baugrube aufgeschichtet worden sind (Abb. 77). Durchgehend konnte beobachtet werden, dass dabei zuerst eine Mörtelschicht auf die Sohle der Baugrube gegossen wurde (Pos. 1021; Abb. 78). Tuffsteine sind im Fundament nirgends verbaut.⁴⁷⁴

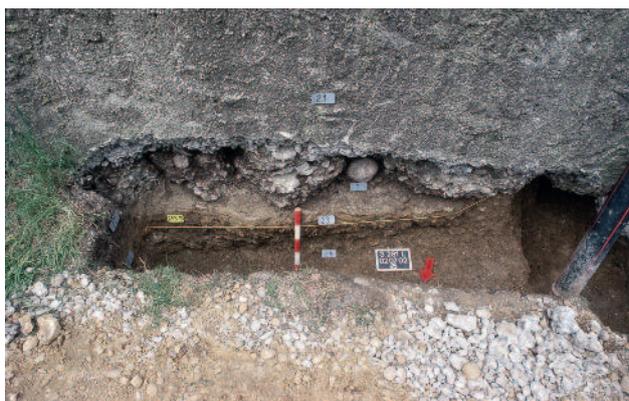
Abb. 78 Kastelen LU. Nordfassade, Unterkante des Fundaments. Die in das Moränensediment eingetiefte Fundamentgrube weist an ihrer Sohle eine flächige Mörtelgusssschicht auf. Blick von Norden.

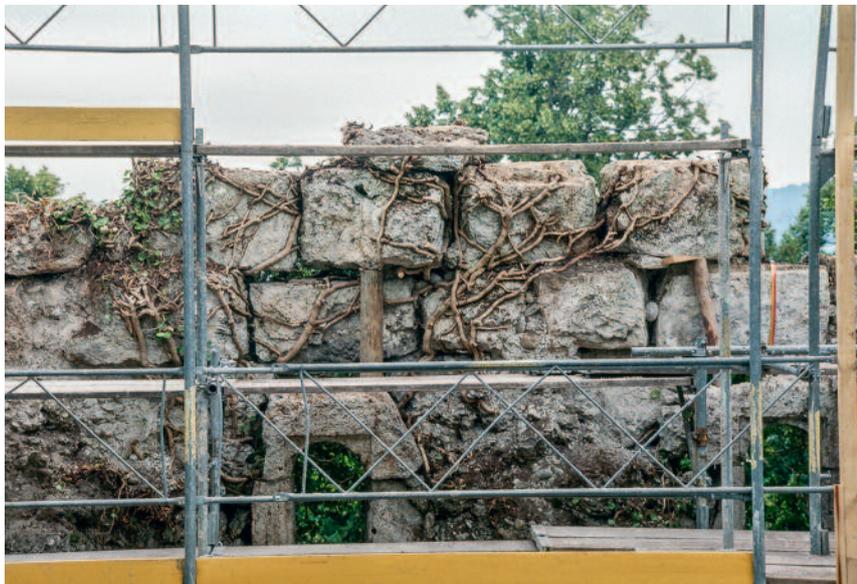
Abb. 79 Kastelen LU. Innenseite Ost, 3. Obergeschoss. Blick auf die freiliegenden Rückseiten der Tuffsteinquader des äusseren Mauermantels, oberhalb der Rundbogenfenster Pos. 2402 und 2403. Die innere Mauerschale und der Mauerkern sind hier vollständig wegerodiert, die für die Zerstörung mitverantwortlichen Efeuranken halten die Quader noch einigermaßen zusammen. Es ist gut zu erkennen, dass die einzelnen Quader gegen hinten an allen vier Seitenflächen leicht konisch zugerichtet sind. Blick gegen Osten.

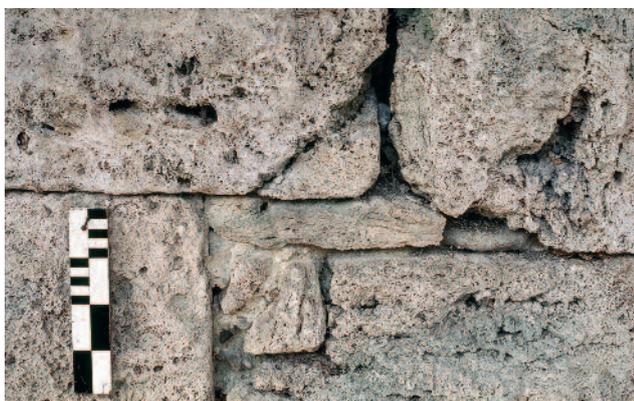
Abb. 81 Kastelen LU. Südfassade, Mauerdetail: Beim Aufmauern ange-setzte Ecke eines Tuffsteinquaders (oben), darunter eine sauber ausgebes-serte Fehlstelle in der Ecke eines weiteren Quaders sowie eine mit zwei kleinen Platten ausgezwickte Lagerfuge.

gezwickt (Abb. 81). Zur Bauzeit wirkten sich die Mängel kaum negativ auf das Erscheinungsbild des Turms aus, weil die Flächen zwischen den Buckeln nach dem Versetzen der Quader ganz oder mindestens teilweise verputzt wurden (vgl. Kap. V.A.4.1). Gleichzeitig bedeutet dies, dass das heute zu bewundernde, ausgesprochen qualitätvolle Quadermauerwerk in früherer Zeit leicht anders in Erscheinung getreten ist. Unter dem Putz verschwanden auch die vereinzelt eingeschalteten kurzen Ausgleichslagen aus kleinen, flachen Sandsteinstücken.

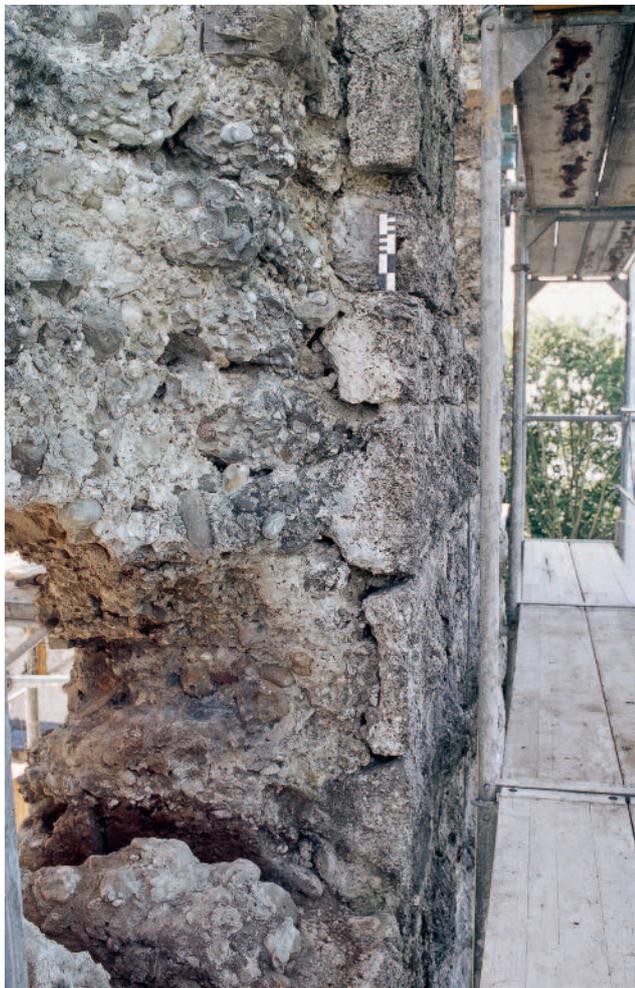
Abb. 83 Kastelen LU. Westfassade, 4. Obergeschoss. Die Mauer­schale besteht hier aus lediglich noch plattigen Buckelquadern, welche den lagig aufgeführten Mauerkern aus Nagelfluhbrocken verkleiden. Blick von Norden.

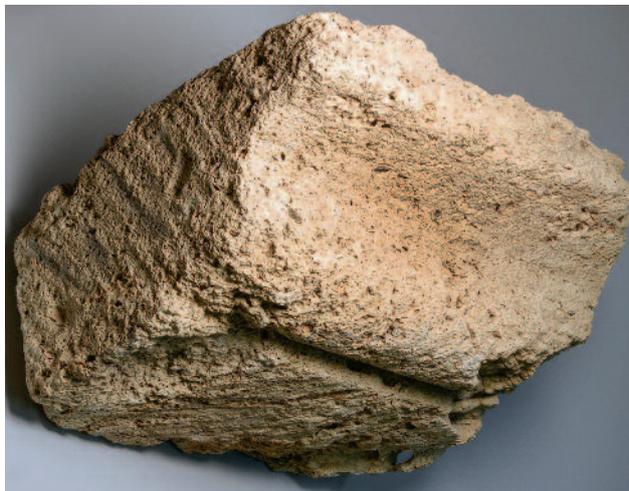
Abb. 84 Kastelen LU. Fragment vom Dachgesims mit sorgfältig gearbeitetem Karniesprofil (Kat. 139). Höhe des Simses: 19 cm.

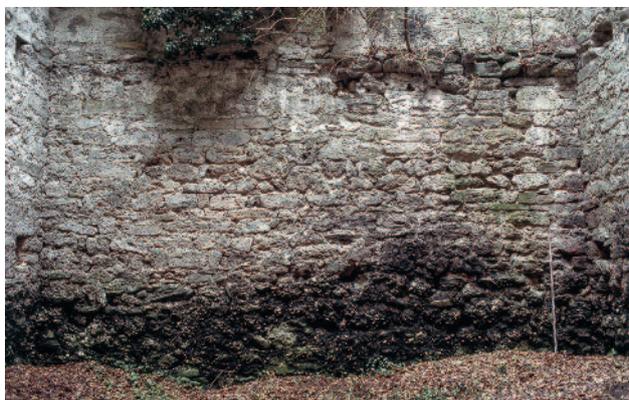
Abb. 85 Kastelen LU. Innenseite Ost, Erdgeschoss. Das Mauer­gefüge besteht im Sockelbereich mehrheitlich aus unregelmässigen Nagelfluhbrocken, darüber aus Sandsteinen und behauenen Tuffsteinen. Blick gegen Osten.

Während im Fundament und im aufgehenden Mauerwerk bis auf die Höhe der Fensterbänke des Erdgeschosses grosse Nagelfluh- und Sandsteinbrocken verwendet wurden, ist das Mauerwerk darüber bis in die Hälfte des ersten Obergeschosses fast ausschliesslich aus Tuffstein und gelegentlichen Ausgleichslagen aus Sandstein aufgeführt. Besonders im Erdgeschoss wurden viele gut behauene Tuffquader mit glatter Oberfläche verbaut, höchstwahrscheinlich sind darunter auch Bruchstücke von Quadern, die bei der Bearbeitung zerbrochen sind (Abb. 85).

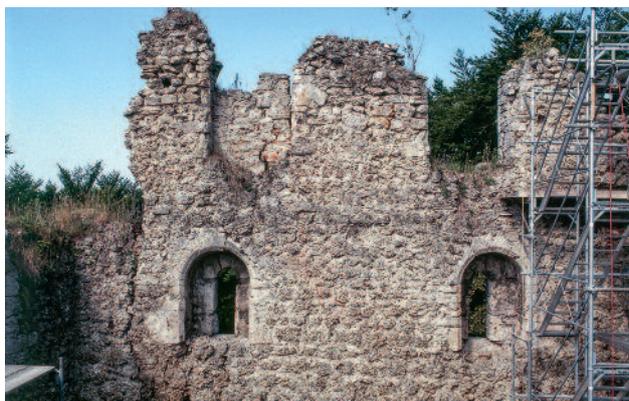
Abb. 86 Kastelen LU. Innenseite West. Fast ausschliesslich aus Nagelfluhbrocken aufgeführter innerer Mauer­mantel auf der Höhe des 3. und 4. Obergeschosses. Blick gegen Westen.

Das Nagelfluhmauerwerk, welches vom ersten bis ins vierte Obergeschoss die Mauerschale bildet, ist bis ans dritte Obergeschoss durchsetzt von Sandsteinstücken und Ausgleichslagen aus dünnen Sandsteinplatten. Die Steingrösse wird ab dem zweiten Obergeschoss tendenziell etwas kleiner. Den Übergang zum reineren Nagelfluh-Mantel des dritten und vierten Obergeschosses (Abb. 86) markiert ein umlaufender, unregelmässiger Kranz vorwiegend aus Tuffstein.
