DIE BURG KASTELEN BEI ALBERSWIL

**PRÄHISTORISCHE SIEDLUNG, ADELSBURG UND
PATRIZISCHER LANDSITZ IM LUZERNER WIGGERTAL**

**SCHWEIZER BEITRÄGE ZUR
KULTURGESCHICHTE UND ARCHÄOLOGIE
DES MITTELALTERS
BAND 43**

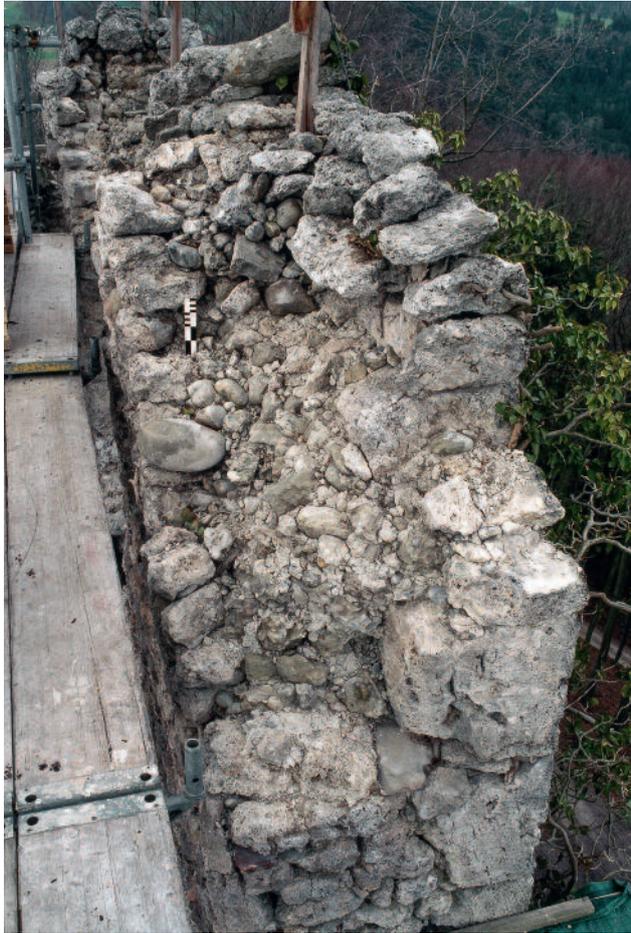
Abb. 88 Kastelen LU. Nordseite, Mauerkrone. Freiliegender Mauerkern im Abschnitt zwischen den Öffnungen Pos. 1503 (vorne) und 1502. Blick gegen Westen.

Der Mauerker war nur auf der Abbruchkrone und bei den Mauerabbrüchen in der Südwest- und Nordwestecke direkt einsehbar (Abb. 88). Er bestand an diesen Stellen vorwiegend aus einer dichten Packung aus Mörtel und Nagelfluhbrocken. Neben kleineren und grösseren Steinsplittern, wie sie beim Zuschlagen der Bausteine in grosser Menge anfallen, sind im Kern auch viele Bollensteine, Gerölle und grössere Sand- und Tuffsteinbrocken verbaut – mit Ausnahme des Tuffausschusses alle Bestandteile, wie sie beim Abbau und der Weiterverarbeitung des unmittelbar bei der Burg anstehenden Gesteins anfielen.

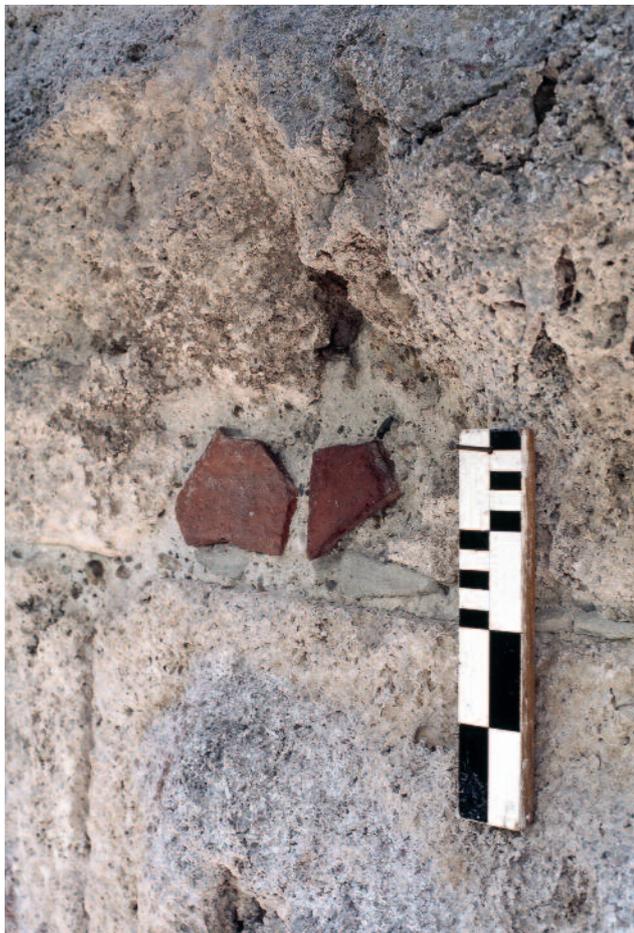
Abb. 90 Kastelen LU. Südfassade, 2. Obergeschoss. Bauzeitlich geflickte Fehlstelle in einem Eckquader mit flach in den Mörtel eingedrückten Ziegelbruchstücken (Südwestecke, 665,20 m ü. M.). Blick von Südosten.

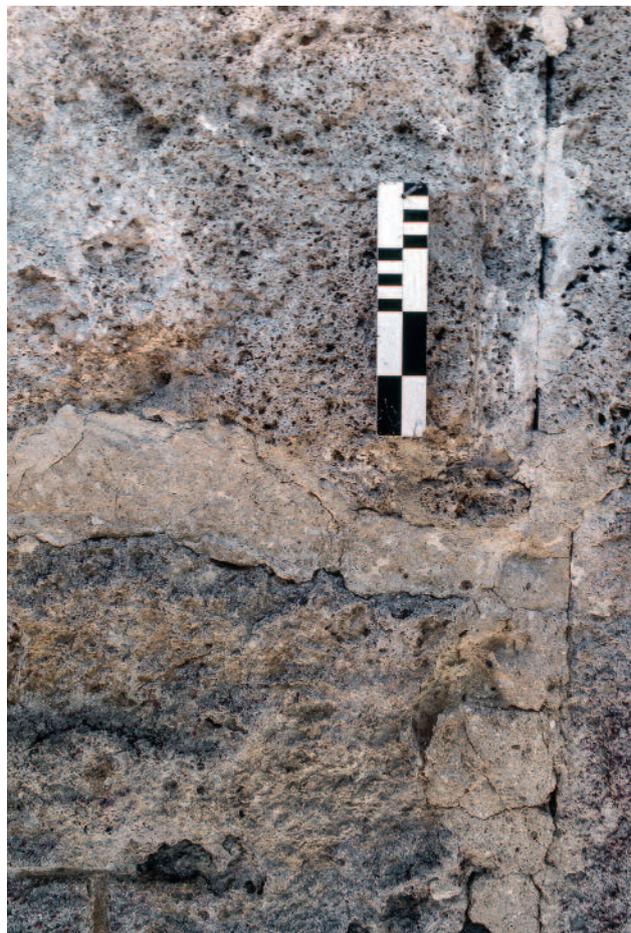
Abb. 91 Kastelen LU. Südfassade, 2. Obergeschoss. Fugenbild mit Resten eines über einer offenen Stossfuge und dem bereits abgebandenen Fugenmörtel aufgetragenen feineren Deckputzes (0,70 m westlich des Fensters Pos. 3202, 661,30 m ü. M.). Blick von Süden.

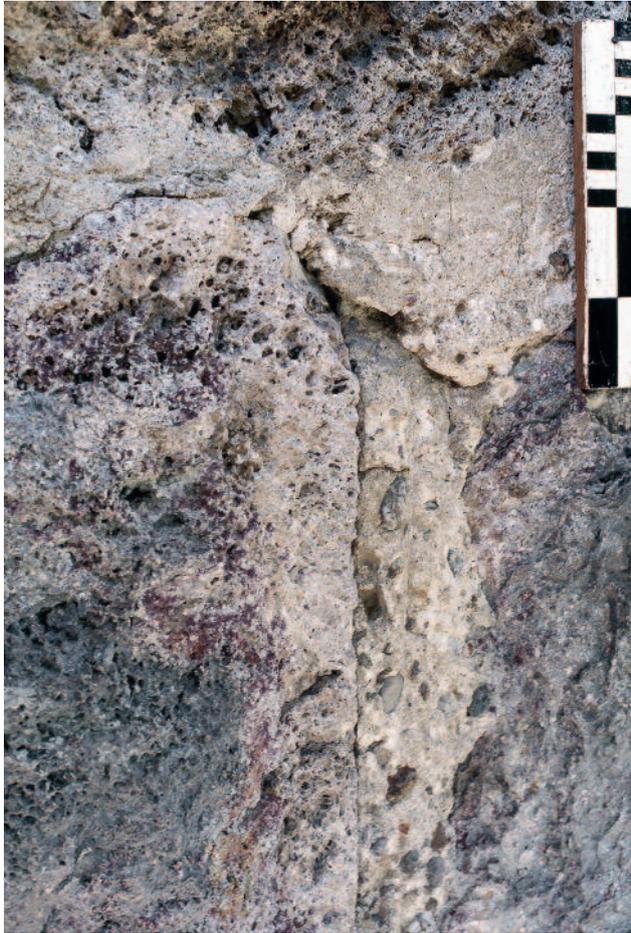
Abb. 92 Kastelen LU. Südfassade. Oberflächlich abgewitterter, grobkörniger Fugenmörtel mit Spuren eines senkrechten Fugenstrichs. Der Quader links ist Bestandteil des Fenstergewändes zu Pos. 3202. Blick von Südwesten.

Ein weiteres Fugenbild mit zwei verschiedenen Mörtelarten konnte im Jahr 2000 rund 0,90 m westlich des Fensters Pos. 3202 dokumentiert werden (Abb. 91): Hier war der Fugenmörtel einer breiten Fuge bereits oberflächlich abgebanden, als man darüber den feinen Deckputz mit Fugenstrich aufgebracht hat. Gleich nebenan, unmittelbar östlich dieses Fensters, ist der Fugenstrich dagegen tief in den noch weichen, heute oberflächlich abgewitterten Fugenmörtel gezogen worden (Abb. 92).

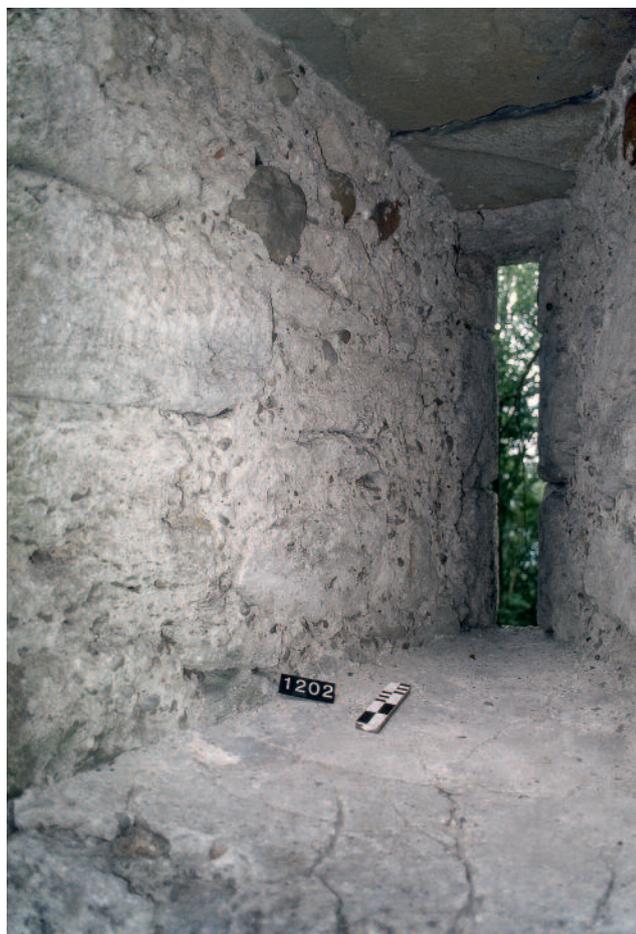
Abb. 94 Kastelen LU. Innenseite Nord, Lichtscharte Pos. 1202 im 1. Obergeschoss. Der in der späteren Nutzungszeit des Wohnturms erneuerte Mörtelstrich auf der Fensterbank schliesst nahtlos an die Mauerfläche der Leibung an. Der bauzeitliche Pietra-rasa-Verputz dieser Fläche ist weitgehend verwittert. Blick gegen Nordwesten.

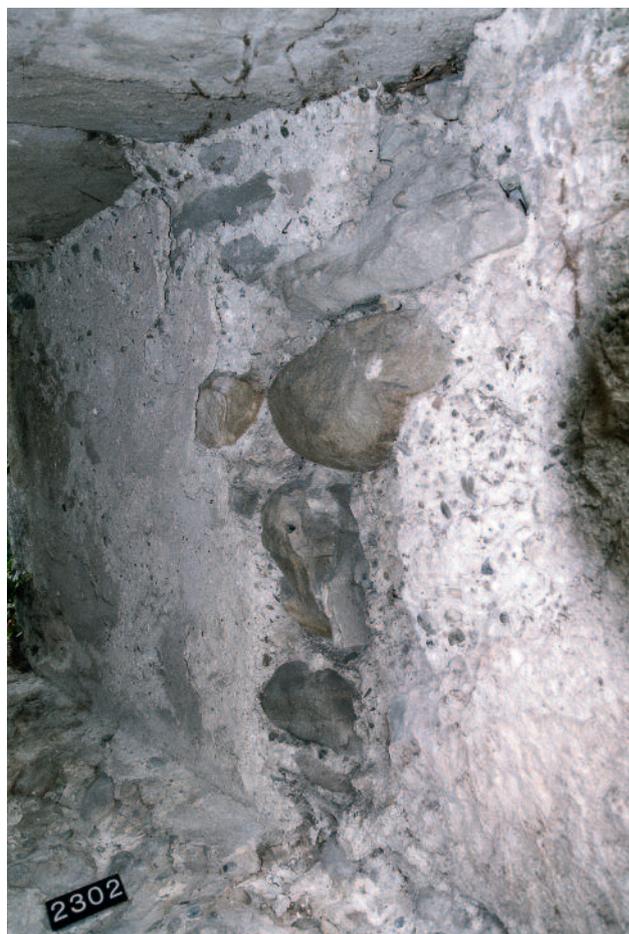
Abb. 95 Kastelen LU. Innenseite Ost, 2. Obergeschoss. Deckender Verputz an den Leibungen und auf der Bank der Fenster- und Türnische Pos. 2302. Blick gegen Südosten.

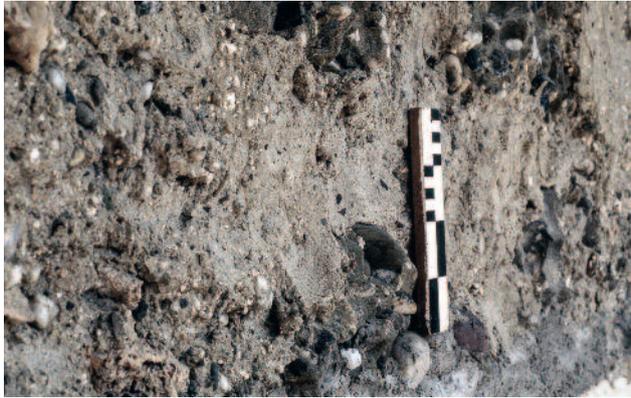
Abb. 96 Kastelen LU. Innenseite Nord, 3. Obergeschoss. «Maurerknie» östlich des Abortaustrittes Pos. 1402: Knieabdrücke eines mittelalterlichen Handwerkers im Fugenmörtel, mit Textilnegativ des Kleidungsstücks. Blick gegen Nordosten.

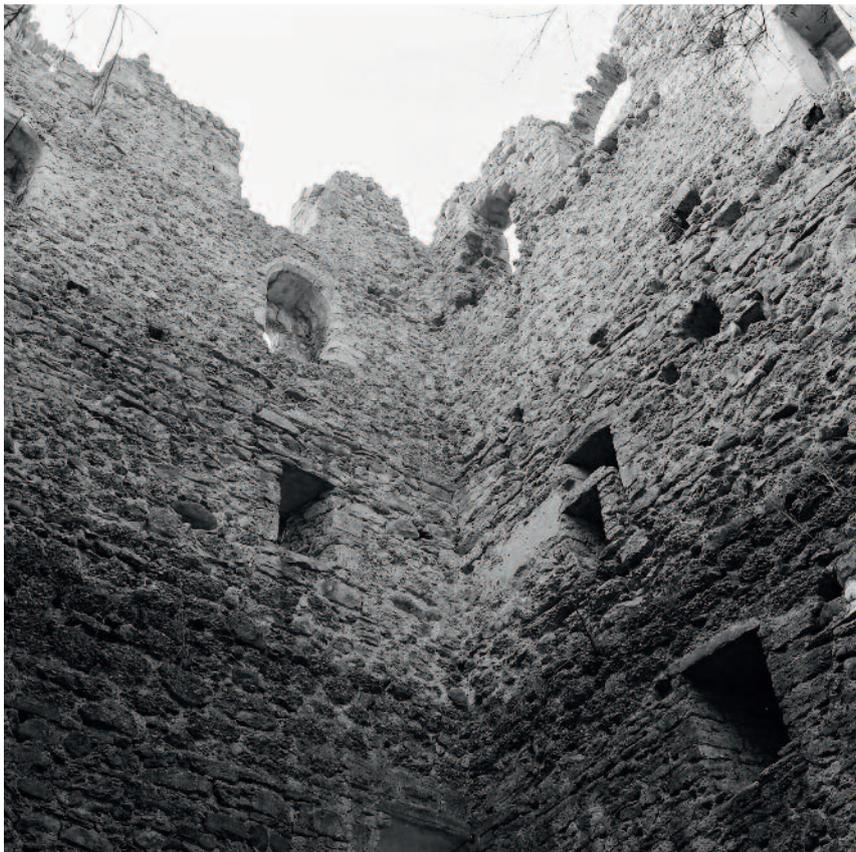
Abb. 98 Kastelen LU. Innenseite, Nordwestecke, 1. bis 4. Obergeschoss. Am rechten Bildrand die Rauchöffnungen Pos. 1302 und 1401 sowie Abort Pos. 1402, im Zentrum die sekundären Verputzreste Pos. 1325, welche bis an das umgebaute Fenster Pos. 1327 erhalten sind. Blick gegen Nordwesten.

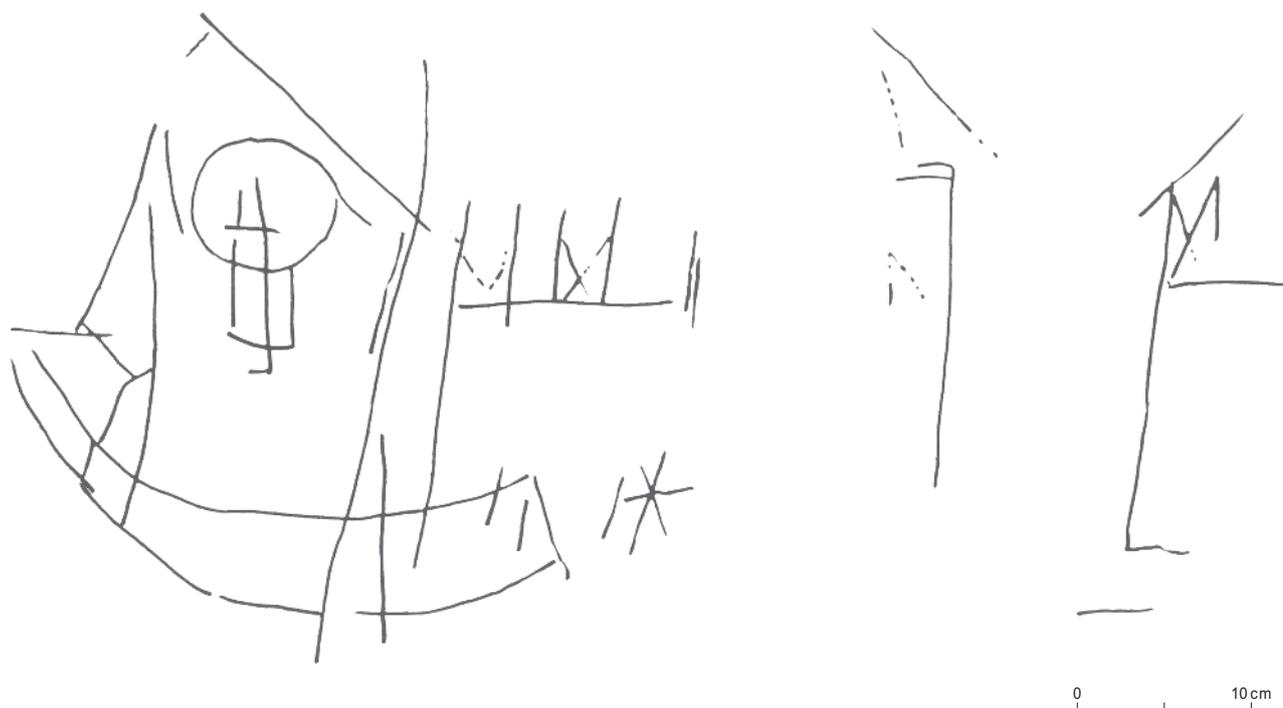
Abb. 99 Kastelen LU. Umzeichnung der Ritzezeichnungen auf Verputzrest Pos. 1325 im 2. Obergeschoss.

Der zufällig und isoliert erhaltene Rest lag ursprünglich etwa auf Kopfhöhe, rund 1,40–2,00 m über dem ehemaligen Fussboden. Auf seiner Oberfläche sind die Spuren mehrerer sich überlagernder Ritzzeichnungen deutlich zu erkennen (Abb. 99).⁴⁹³ Die Interpretation der Zeichnungen ist aufgrund des Ausschnitts und der fragmentarischen Erhaltung schwierig, der Phantasie sind kaum Grenzen gesetzt. Zum einen könnten Bauten dargestellt sein – eine Ansammlung von Häusern, möglicherweise ein Zaun, wobei die kurzen senkrechten und sich überkreuzenden Linien auch an Darstellungen von Zinnen oder Palisaden erinnern (vgl. Abb. 68). Hinzu kommt eine Zeichnung mit geschwungenen Linien, welche sich angesichts des Erhaltungszustands bestimmt nur überinterpretieren lässt (ein Weg mit Reiter, ein Schiff?). Sicher ist einzig, dass der Zeichner oder die Zeichnerin keine künstlerischen Ambitionen hegte. Die Ritzungen erzählen von einer ruhigen

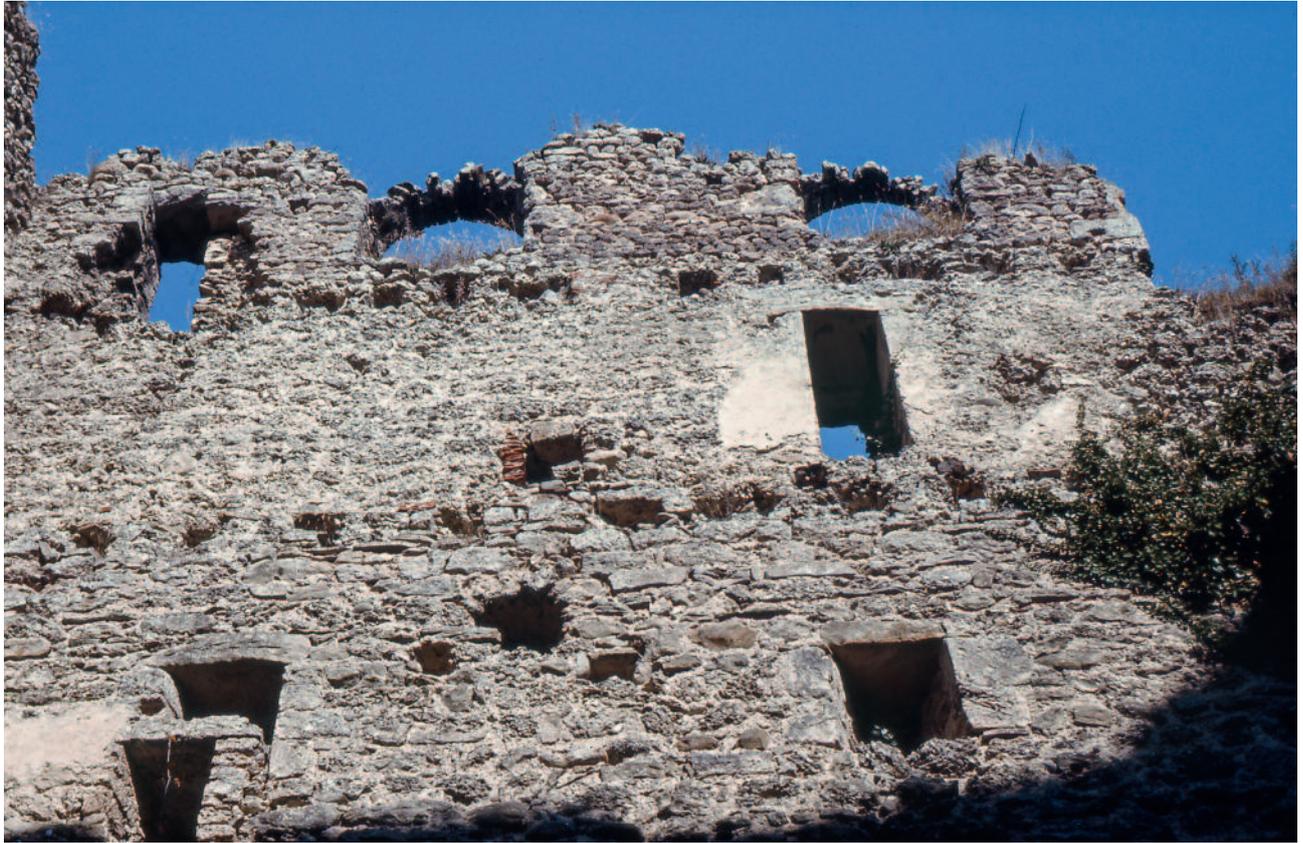
Abb. 100 Kastelen LU. Innenseite Nord, 2. bis 4. Obergeschoss. Historische Aufnahme aus den 1970er-Jahren (Hans Marti): Bei der Rundbogenöffnung Pos. 1503 im 4. Obergeschoss (rechts) sind noch Reste des Gewölbes erhalten. Blick gegen Norden.

Auffällig tritt in der Ruine der Verputz Pos. 1427 in Erscheinung, welcher im nordöstlichen Raum des dritten Obergeschosses die Türnische zum Abort Pos. 1402 umrahmt und auch deren Leibungen bedeckt (Abb. 100). Er gehört zum Zustand, wie er beim Abbruch des Turms 1743 bestanden hat. Seine Westkante nimmt Bezug zu einer Wand, welche erst nach einem Umbau unter dem erneuerten Balken Pos. 1413 eingesetzt worden sein kann. Auch dieser Verputz ist sauber geglättet. Eine genauere zeitliche Einordnung ist nicht möglich.⁴⁹⁴

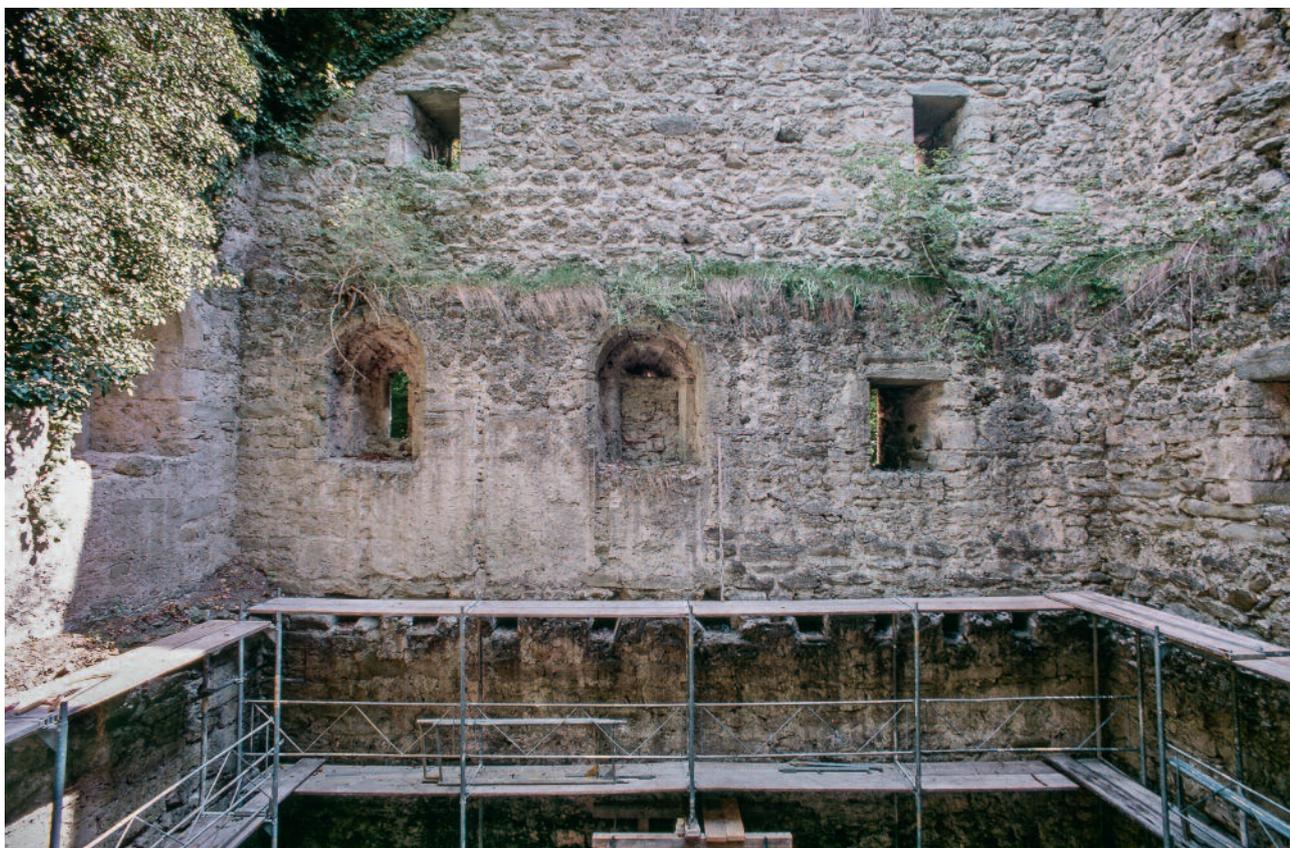
Abb. 101 Kastelen LU. Innenseite Süd, 1. und 2. Obergeschoss. Gut erkennbar die grossflächigen sekundären Verputzreste (Pos. 5201) mit Abdrücken stehender Hölzer im Bereich der zwei Kapellenfenster Pos. 3201 und 3202. Blick gegen Süden.

vor dem Verputzen senkrecht an der Wand montiert waren (Abb. 101).⁴⁹⁵ Die Putzschicht ist an der Ostseite deutlich dünner, aber dennoch klar erkennbar.

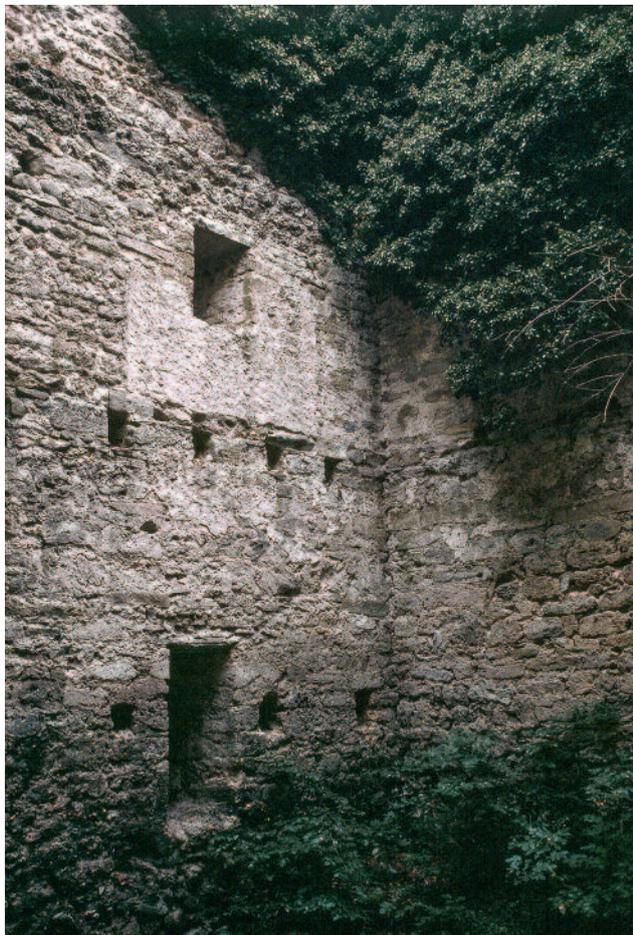
Abb. 102 Kastelen LU. Innenseite, Nordostecke im Erd- und im 1. Obergeschoss, Zustand vor der Restaurierung (1992). Auf Fensterhöhe im Erdgeschoss sind die Balkenlager eines Zwischengeschosses zu erkennen. Die Osthälfte des 1. Obergeschosses trägt den sekundären Verputz Pos. 5201, Reste desselben Putzes finden sich auch im Zwischengeschoss (Pos. 5103). Blick gegen Nordosten.

Spuren des gleichen Mörtels im Erdgeschoss zeigen, dass bei denselben Baumasnahmen auch ein Teil des einstigen Kellers verputzt worden ist (Pos. 5103; Abb. 102). Die feststellbaren Putzreste scheinen sich hier auf jenen Bereich zu beschränken, welcher durch den nachträglichen Zwischenboden abgetrennt ist. Es muss offenbleiben, ob dieses Phänomen erhaltungsbedingt ist.

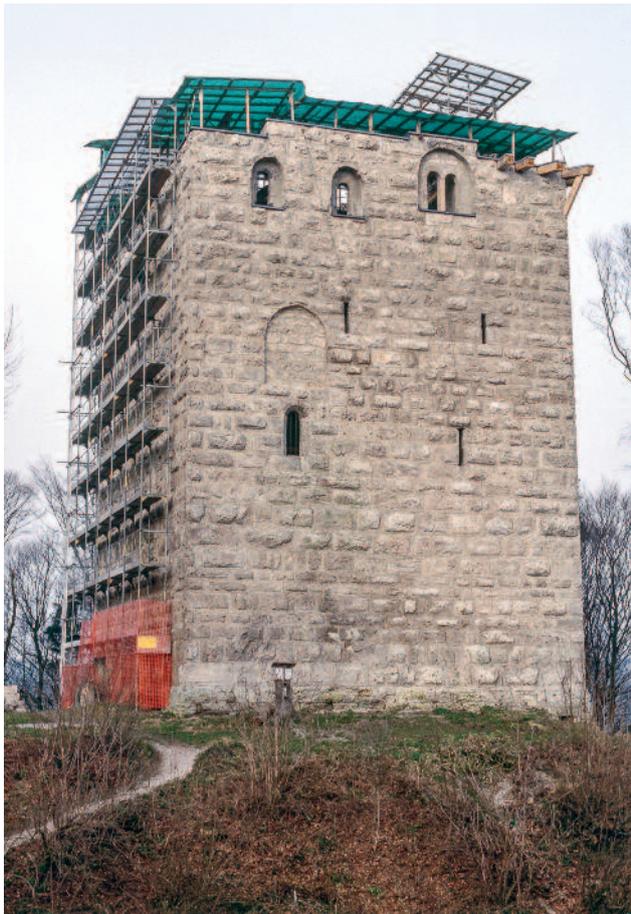
Abb. 106 Kastelen LU. Die soeben fertig restaurierte Ostfassade des Wohnturms im Frühjahr 2000. Blick von Osten.

der die Fenster an den Fassaden deutlich hervorhebt (Abb. 106).

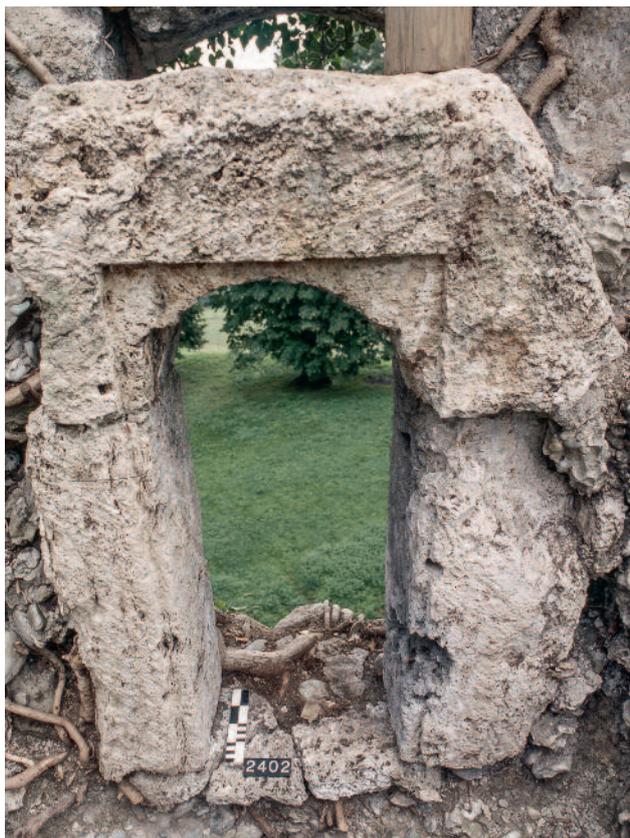
Abb. 110 Kastelen LU. Innenseite Ost, 3. Obergeschoss. Gewände des Sitznischenfensters Pos. 2402 mit rechteckiger Aussparung für den Fensterflügel (Fensterfalz). Blick gegen Osten.

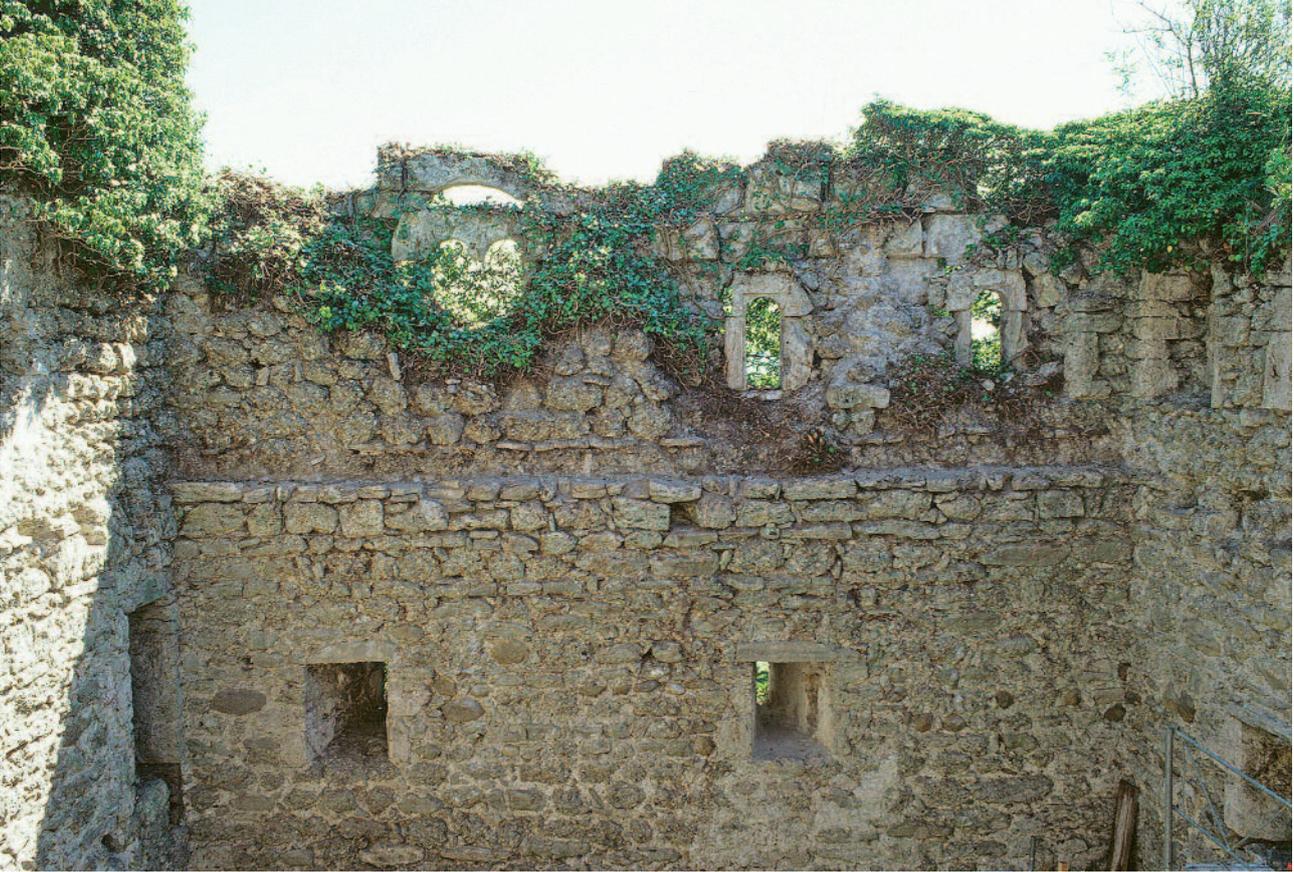
Abb. 111 Kastelen LU. Innenseite Ost, 2. und 3. Obergeschoss. Zustand während der Freilegung 1998. Die Fensternischen im 3. Obergeschoss sind bereits stark zerfallen. Auf der Höhe der Fensterstürze im unteren Stockwerk sind drei Gerüsthebellöcher vorhanden. Blick gegen Osten.

einer Leibung des südlichen Fensters (Pos. 2403) vollständig zerstört (Abb. 111; zum Vorzustand vgl. Abb. 10 und 11). Während im Fenster Pos. 2402 nur der Sockel der einen Sitzbank erhalten geblieben ist, fehlten im südlichen Fenster Pos. 2403 lediglich die als Sitzfläche dienenden Bankabdeckungen (Abb. 112, 113). Diese bestanden ursprünglich entweder aus Steinplatten, im vorliegenden Fall am ehesten aus Sandstein, oder aus breiten, massiven Bohlen. Die 35 cm breite Fussnische im nördlichen Fenster war rund 10 cm schmaler als diejenige im südlichen Fenster. Gut erhaltene Mörtelreste zeigten deutlich, dass beide Fussnischen vollständig verputzt waren.⁵⁰⁵

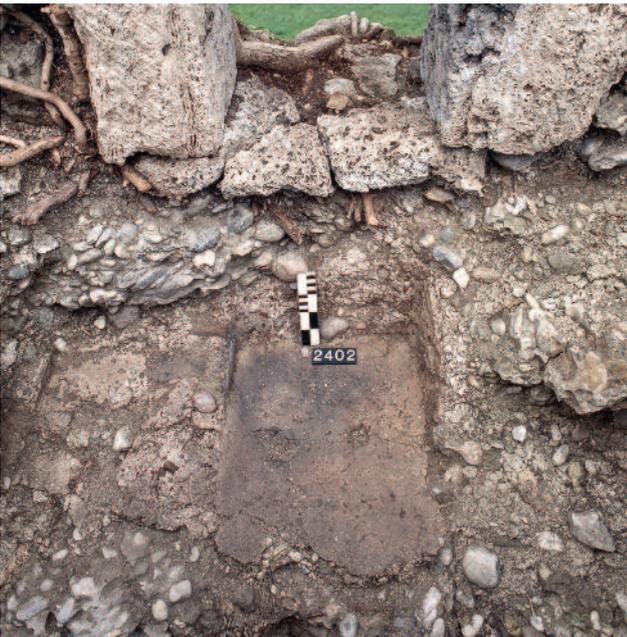
Abb. 112 Kastelen LU. Innenseite Ost, 3. Obergeschoss. Sitznische des Fensters Pos. 2402. Die beiden Sitzbänke sind fast vollständig zerfallen, der Mörtelstrich am Boden der Nische ist jedoch noch gut erhalten. Blick gegen Osten.

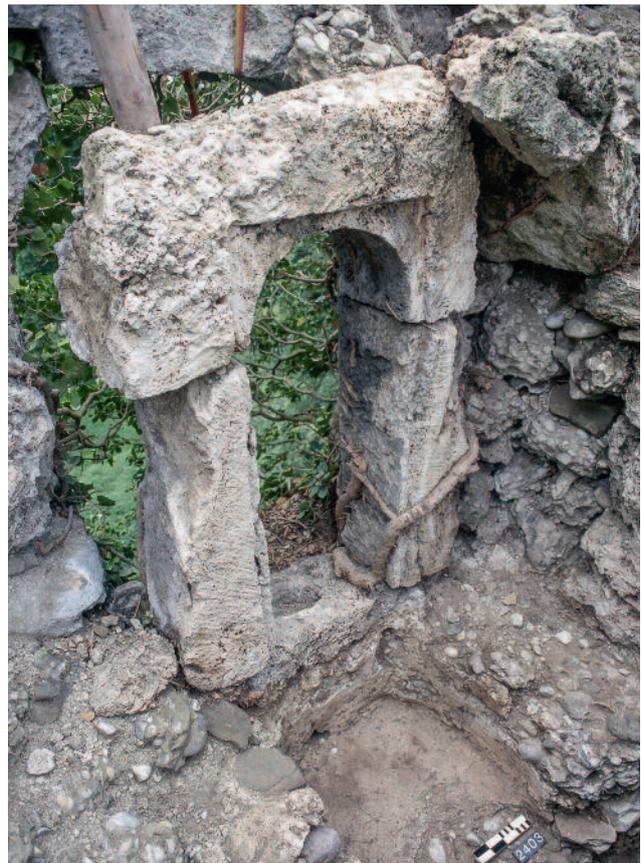
Abb. 113 Kastelen LU. Innenseite Ost, 3. Obergeschoss. Fenstergewände und Reste der Sitznische des Fensters Pos. 2403. Blick gegen Südosten.

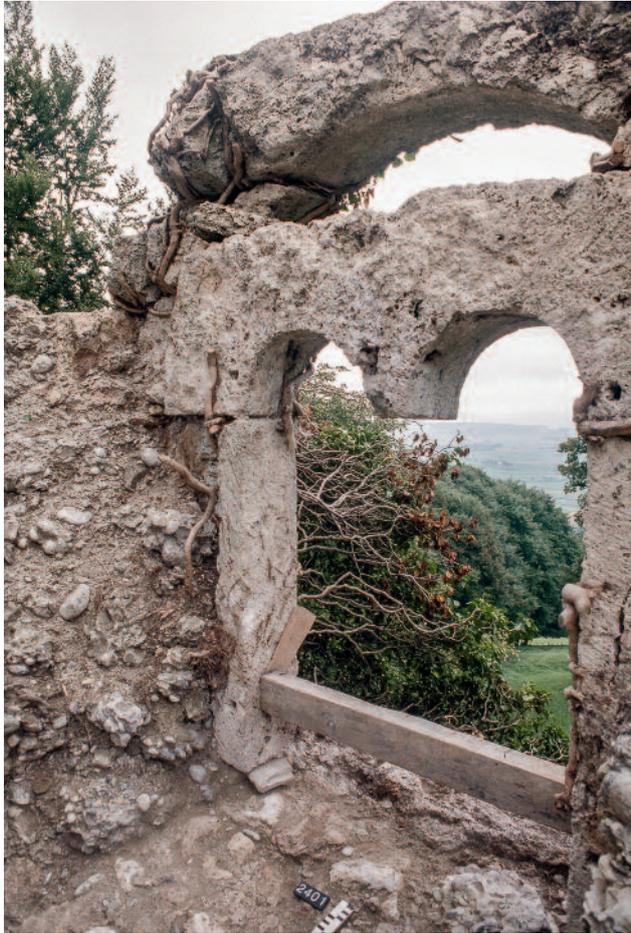
Abb. 114 Kastelen LU. Innenseite Ost, 3. Obergeschoss. Doppelfenster Pos. 2401. Innenansicht des Fenstergewändes, darüber die Rückseite der äusseren Mauerschale (Blendbogen). Der Mittelposten wie auch die gesamte Fensternische sind verloren. Im Gewände sind vier Dübel zur Befestigung innenliegender Klappläden zu erkennen. Blick gegen Nordosten.

Der Wohnturm der Burg Kastelen besitzt an der Ost- und der Südseite je ein rundbogiges Doppelfenster mit Mittelstütze (Pos. 2401 und 3403). Beide liegen in rundbogigen Blendbögen (vgl. Abb. 73). Ihre Fenstergerände waren identisch konstruiert: Sie bestanden ursprünglich aus zwei Fensterpfosten, einer Mittelstütze und einem Tuffsteinsturz, aus welchem die beiden Rundbögen der Fensteröffnungen herausgearbeitet waren (Abb. 114, 116). Einen Hinweis darauf, wie die

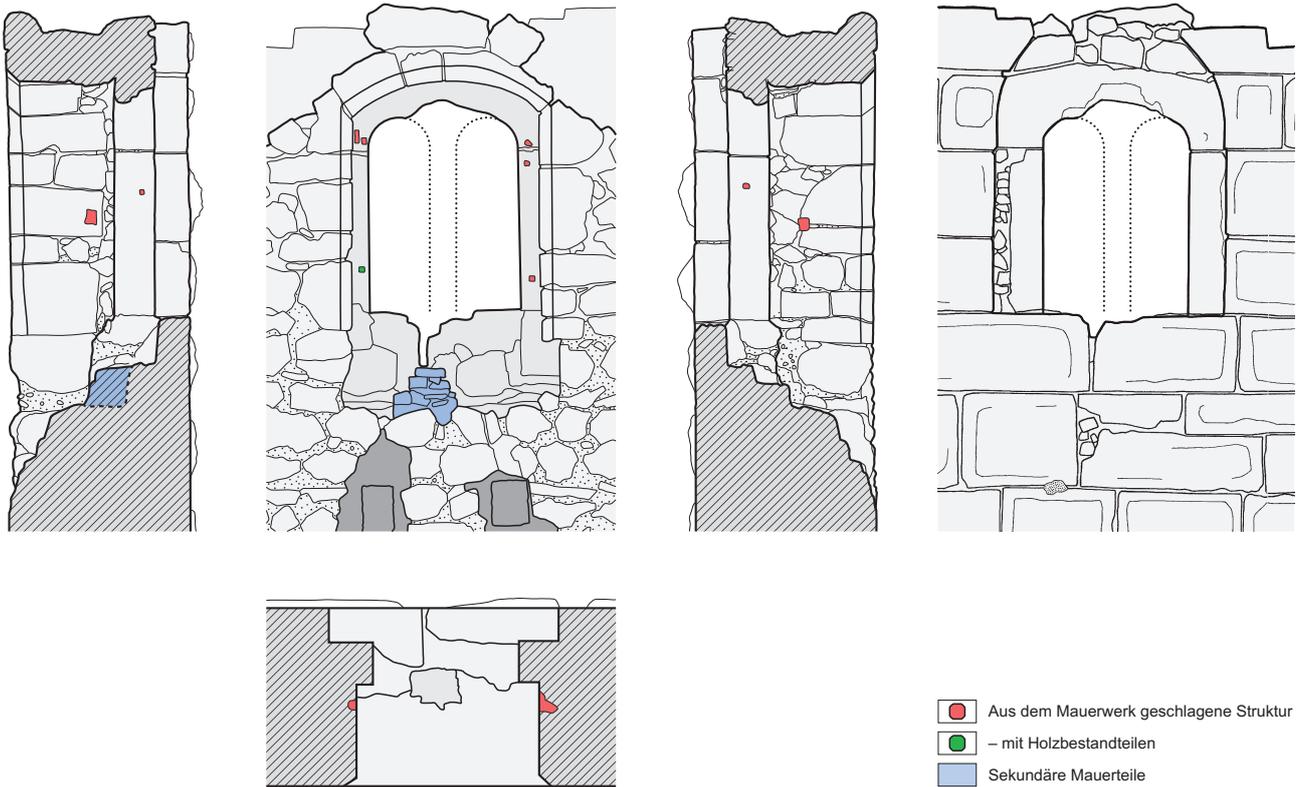
Abb. 116 Kastelen LU. Südseite, 3. Obergeschoss. Doppelfenster Pos. 3403. Die Leibung der zu einer Sitzbank umgestalteten Fensternische weist Dübellöcher wohl für eine Vertäfelung auf. M. 1:50.

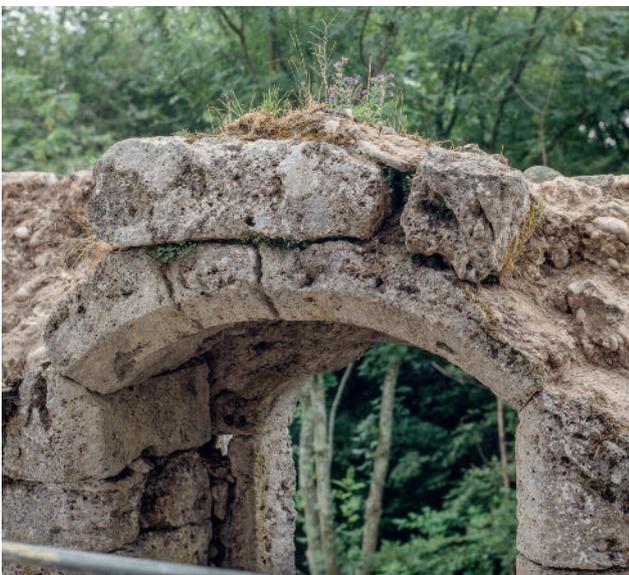
Abb. 117 Kastelen LU. Innenseite Süd, 3. Obergeschoss. Doppelfenster Pos. 3403. Detail der aus Tuffsteinplatten gefügten stichbogigen Fensternische. Blick gegen Südosten.

Im Gegensatz zum weitestgehend zerfallenen Doppelfenster der Ostseite blieb jenes der Südseite (Pos. 3403) fast vollständig erhalten (Abb. 115, 116). Die zugehörige Fensternische wird von einem Stichbogen überwölbt. Ihre Seitenkanten sind auf beiden Seiten aus mehreren Tuffsteinstücken zusammengesetzt, der Stichbogen ist aus drei Elementen gefügt (Abb. 117). Die Kanten sind auch hier kräftig gefast. Historische Fotoaufnahmen belegen, dass die Fensternische des östlichen Doppelfensters gleich konstruiert war (vgl. Abb. 10).

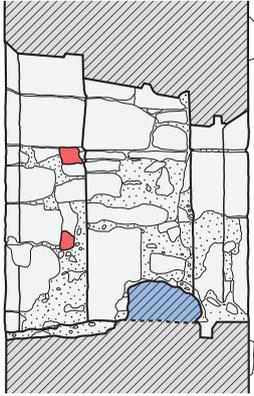
Abb. 118 Kastelen LU. Südseite, 1. Obergeschoss. Fenster Pos. 3201 der Kapelle, mit nachträglichen Veränderungen (Gitterstab, an den Leibungen Auflager für einen nachträglichen Fensterverschluss[?], Vermauerung der Öffnung). M. 1:50.

Eine eigene Gruppe bilden die drei Rundbogenfenster Pos. 2202, 3201 und 3202 in der Südostecke des ersten Obergeschosses. Sie heben sich sowohl in der Fassadengestaltung wie auch in der gestuften Form ihrer rundbogigen Fensternischen von den übrigen Öffnungen ab (Abb. 118).

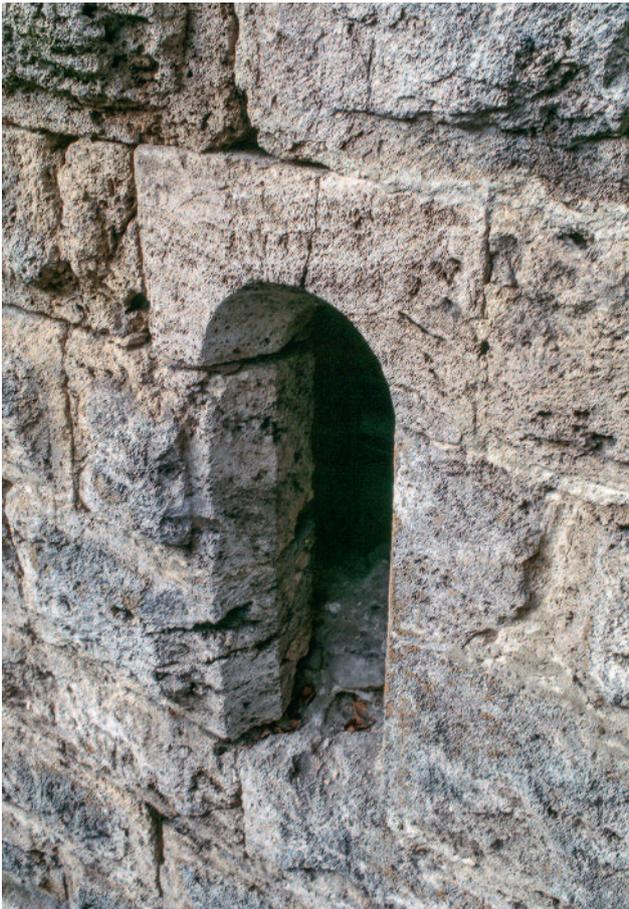
Abb. 119 Kastelen LU. Südfassade, 1. Obergeschoss. Rundbogenfenster Pos. 3201 (Kapelle). Die gesamte gefaste Fensteröffnung wurde aus Normquadern herausgearbeitet. Blick von Südosten.

Die Gewände dieser Fensteröffnungen werden von den Normquadern der äusseren Mauerschale gebildet. Unter den fassadenbündigen Fensteröffnungen sind sie die einzigen, deren Rand eine starke Fase aufweist (Abb. 119; vgl. auch Abb. 93 und 242). Entlang der so entstandenen Kante sind die Buckel um die Breite des Randschlags zurückgeschlagen (vgl. Abb. 93). Die Rundbogen sind aus dem als Sturz dienenden Normquader herausgearbeitet. Dadurch wurden diese Quader aber derart geschwächt, dass zwei davon im Scheitel gerissen sind (vgl. Abb. 241).

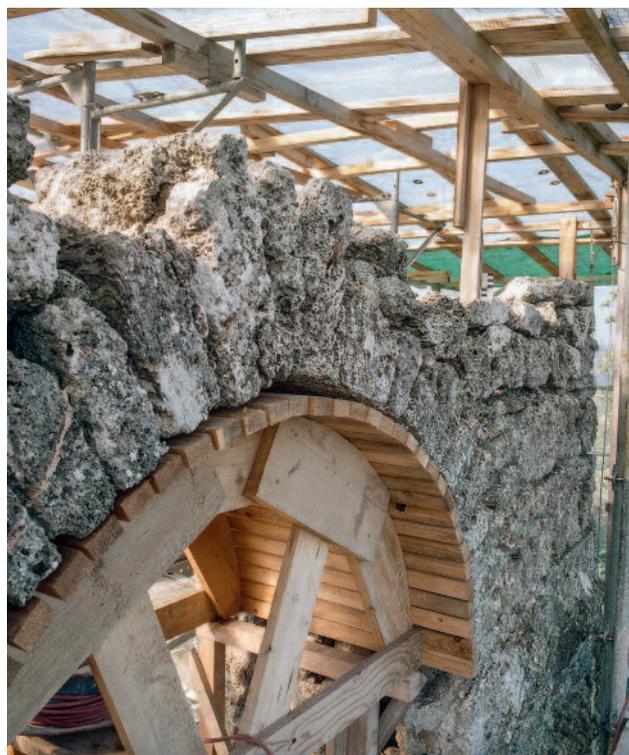
Abb. 122 Kastelen LU. Nordfassade, 4. Obergeschoss. Rundbogenöffnung Pos. 1502. Die Stirnseiten des Bogens sind aus sorgfältig zugerichteten Tuffsteinstücken gefügt. Blick von Nordosten.

Im vierten Obergeschoss sind an der Nord- und der Westseite die Reste von je zwei Öffnungen erhalten, welche nicht als Fenster zu bezeichnen sind. Es handelt sich um einfache, weite, mehr als 2 m hohe Rundbogenöffnungen, in welchen ursprünglich kein Fenstergewände eingesetzt war (Pos. 4501, 4502, 1502, 1503). Während noch in den 1960er-Jahren drei dieser Öffnungen von den Resten ihres Rundbogens überspannt waren, existierte bei der Sanierung gut drei Jahrzehnte später nur noch derjenige über der westlichen Öffnung der Nordseite (Pos. 1502; Abb. 121–124, vgl. Abb. 249).

Für die Konstruktion des Bogengewölbes wurden hochkant gestellte, plattige Tuffsteinstücke verwendet, welche im Bereich der Stirnseite sauber zugerichtet sind (Abb. 122). Die Lehrgerüste, welche beim Bau zweifellos verwendet worden sind, waren – wie jenes während der Sanierung im Jahr 2000 – frei in die Öffnung gestellt und haben dementsprechend keine Spuren hinterlassen.

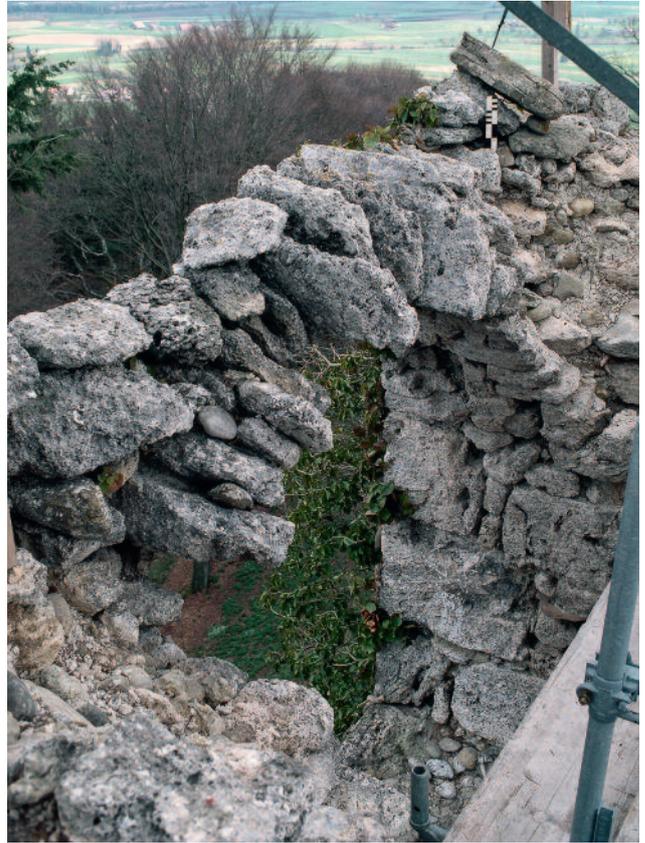
Abb. 123 Kastelen LU. Innenseite Nord, 4. Obergeschoss. Rundbogenöffnung Pos. 1502. Reste des Gewölbes und östliche Leibung. Blick gegen Nordosten.

sade lediglich eine Vertiefung, in welche das Querbalkchen für eine hölzerne Brüstung eingespannt werden konnte (vgl. Abb. 123, 124).⁵²³ Diese nachträglich in die Tuffquader eingehauenen Auflager wirken eher behelfsmässig, die Balkchen waren mit ihrer Breite von maximal 10 cm schwächig. Es lässt sich nicht beurteilen, ob die sich abzeichnenden Brüstungen ein bauzeitliches Element sind oder ob es sich um eine jüngere Zutat aus dem Spätmittelalter handelt.

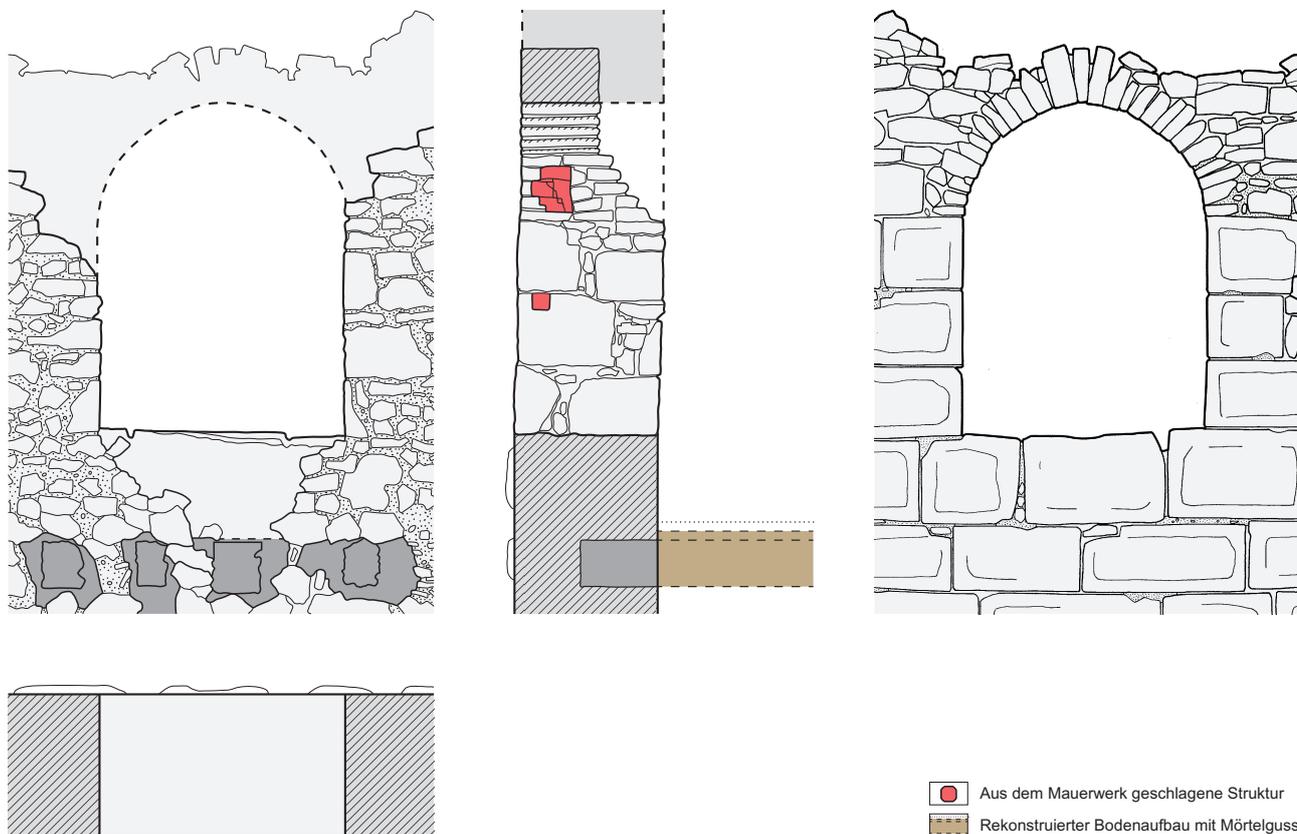
Abb. 124 Kastelen LU. Nordseite, 4. Obergeschoss. Rundbogenöffnung Pos. 1502. In den Leibungen finden sich Vertiefungen für eine eingelassene Brüstung (rote Signatur unten) und Auflager für einen späteren Verschluss durch eine Holz- oder Fachwerkwand (rote Signatur oben). M. 1 : 50.

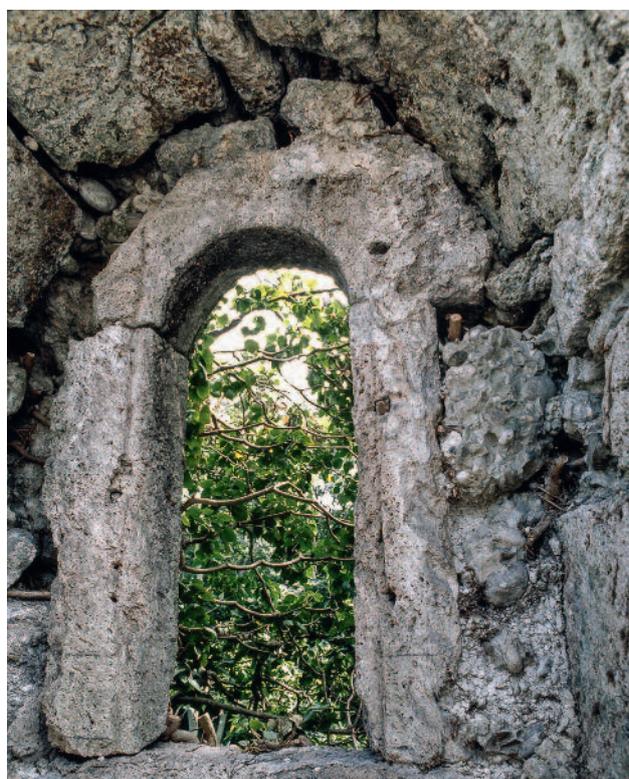
Abb. 130 Kastelen LU. Innenseite Süd, 3. Obergeschoss. Rundbogenfenster Pos. 3401 mit sorgfältig gefertigtem Fensterfalz. Am rechten Fensterposten sind Dübellöcher zur Verankerung des Fensterflügels angebracht.

Fensterrahmen versehen worden sein. Ein solcher schliesst natürlich nicht aus, dass darin ein beweglicher Flügel eingehängt war, der an der rechten Seite des Fensterpostens verschlossen werden konnte.⁵²²

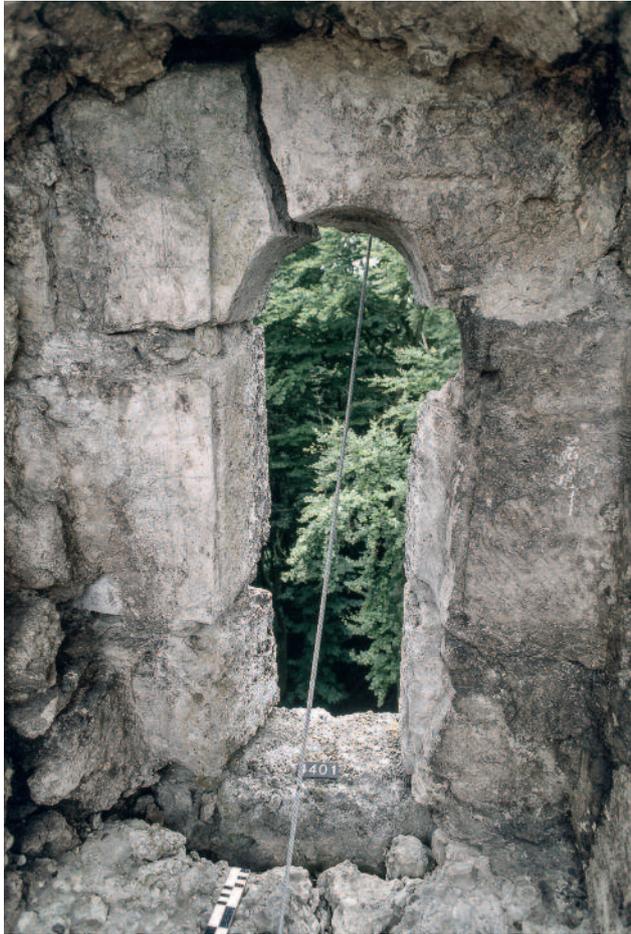
Abb. 131 Kastelen LU. Innenseite West, 3. Obergeschoss. Rundbogenfenster Pos. 4401 mit verwitterten Spuren des Fensterfalzes. An der rechten Seite sind zwei Dübellöcher für einen Fensterflügel oder -laden eingelassen. Blick gegen Westen.

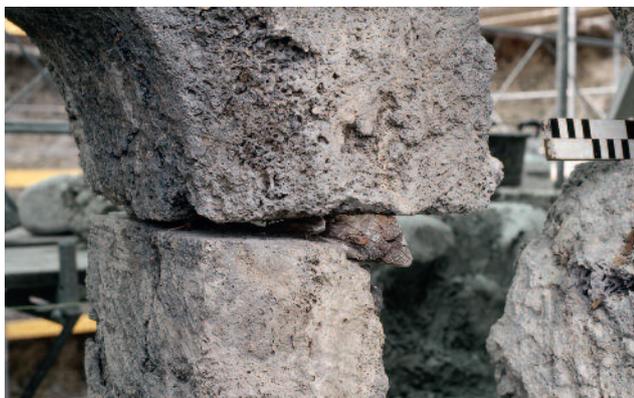
Abb. 133 Kastelen LU. Ostfassade, 3. Obergeschoss. Hölzerner Dübel beim Gewände des Rundbogenfensters Pos. 2403. Das Holzstück steckte ursprünglich in einer heute fast vollständig weggebrochenen Vertiefung. An seinem linken Rand sind die Reste der eisernen Angel für einen Fensterladen zu erkennen. Blick von Südosten.

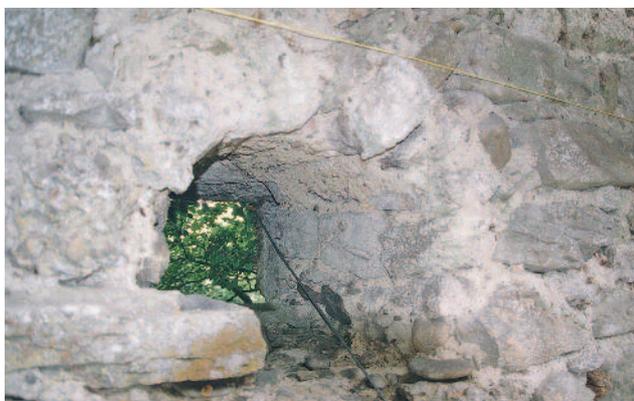
Abb. 135 Kastelen LU. Innenseite Nord, 2. Obergeschoss. Nachträglich durch die Mauer gebrochene Rauchöffnung Pos. 1302. Das Tonnengewölbe weist Negative der Schalungsbretter auf. Blick gegen Nordosten.

Die ältere, im zweiten Obergeschoss gelegene Rauchöffnung Pos. 1302 (Abb. 135, 136) ist sorgfältig in den vom Innenraum her ausgeführten Mauerdurchbruch eingefügt worden. An der Fassade wurde lediglich ein Buckelquader herausgeschlagen, die Öffnung fügt sich dadurch unauffällig in die Fassadenstruktur ein. Die Wangen der Rauchöffnung wurden mit einer «Ausfütterung» vor allem aus Tuffsteinen aufgemauert. Der obere Abschluss ist als Gewölbe ausgebildet, welches über einer Schalung aus Brettern mit viel Mörtel und einigen keilartigen Steinen errichtet worden ist (vgl. Abb. 135).

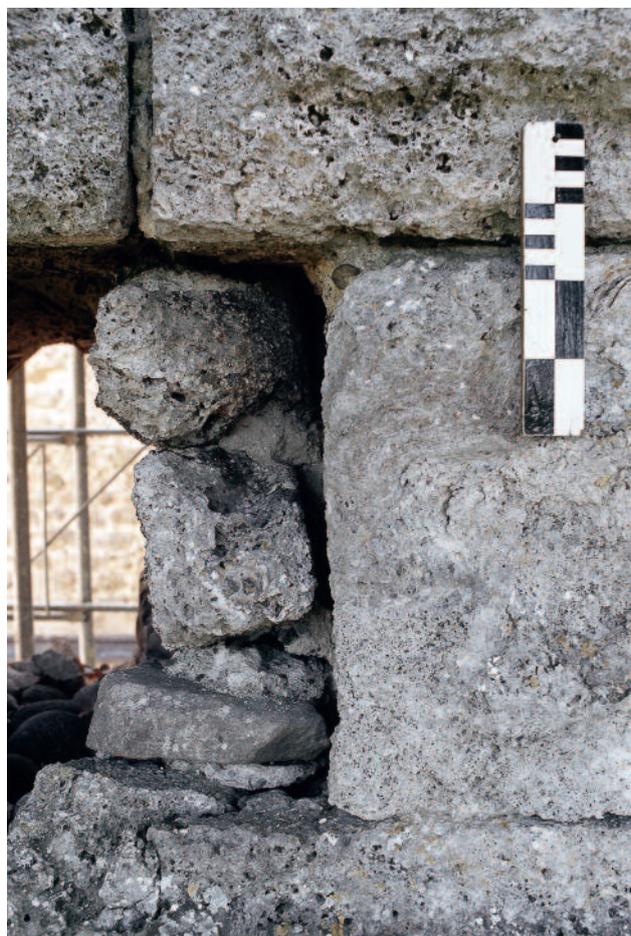
Abb. 137 Kastelen LU. Nordfassade, 2. Obergeschoss. Rauchöffnung Pos. 1302. Blick auf die Mündung mit Ausfütterung aus Tuffsteinbrocken. Blick von Norden.

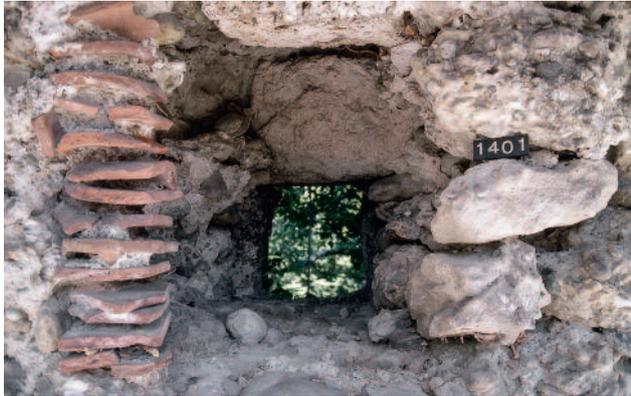
Abb. 138 Kastelen LU. Innenseite Nord, 3. Obergeschoss. Nachträglich durch die Mauer gebrochene Rauchöffnung Pos. 1401. Die linke Kante der Öffnung besteht aus einem vermörtelten Stapel fragmentierter Dachziegel. Blick gegen Norden.
